**Opinión Técnica N° 09-2025**

# EVALUACIÓN DE PELIGRO GEOLÓGICO POR MOVIMIENTOS EN MASA EN EL CERRO LA VIRGEN

Departamento Arequipa  
Provincia Islay  
Distrito Islay

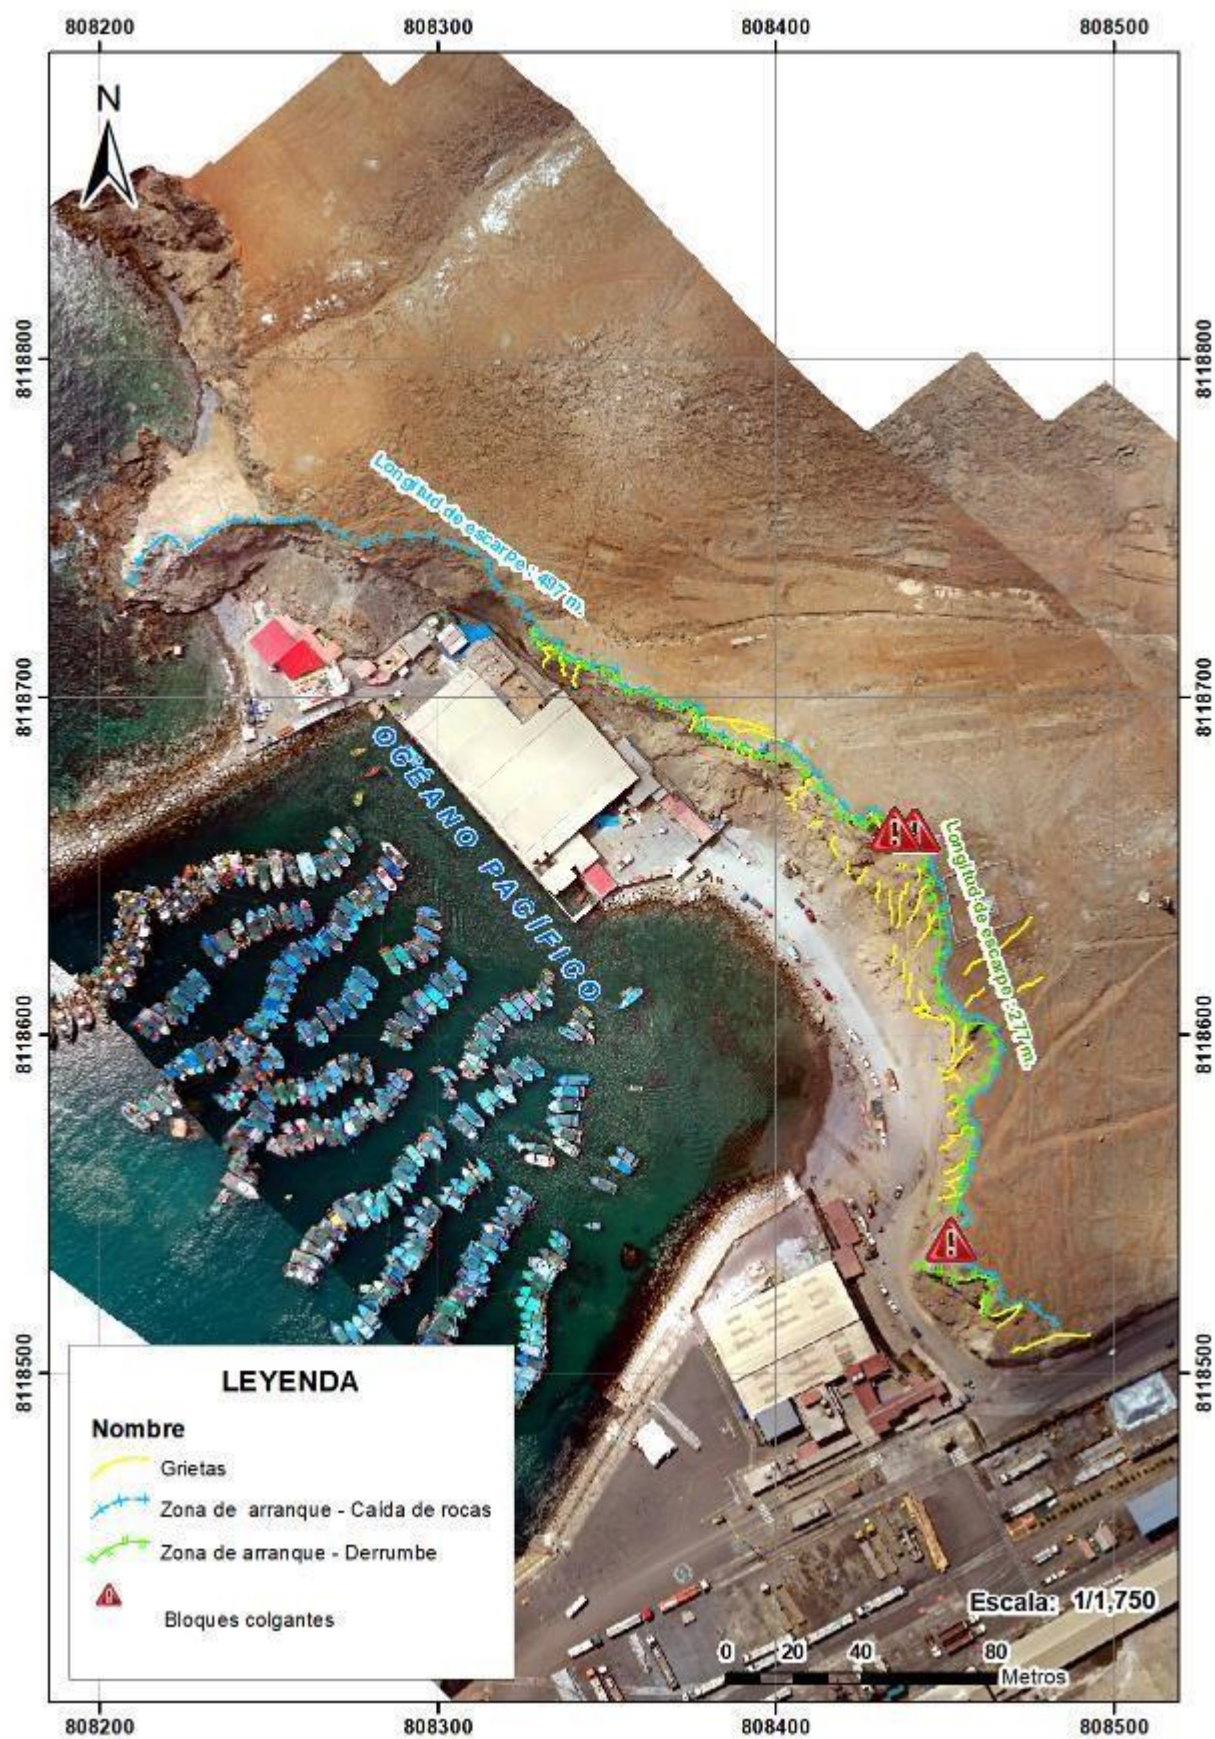
Las zonas de arranque de los derrumbes y caída de rocas, ambas coinciden. Actualmente se evidencia la persistencia de procesos de agrietamiento en dirección noroeste-sureste, con aperturas de hasta 50 cm. En algunos sectores, las grietas tienen una profundidad de hasta 80 cm. Se evidencia la presencia de estas discontinuidades, con una longitud aproximada de 54 m desde la base hasta el tope del talud. Estos factores contribuyen a la generación de derrumbes.

**Mapa 1.** Caracterización de grietas y zona de arranque de la caída de rocas y derrumbes en el sector del Muelle Pesquero de Matarani.

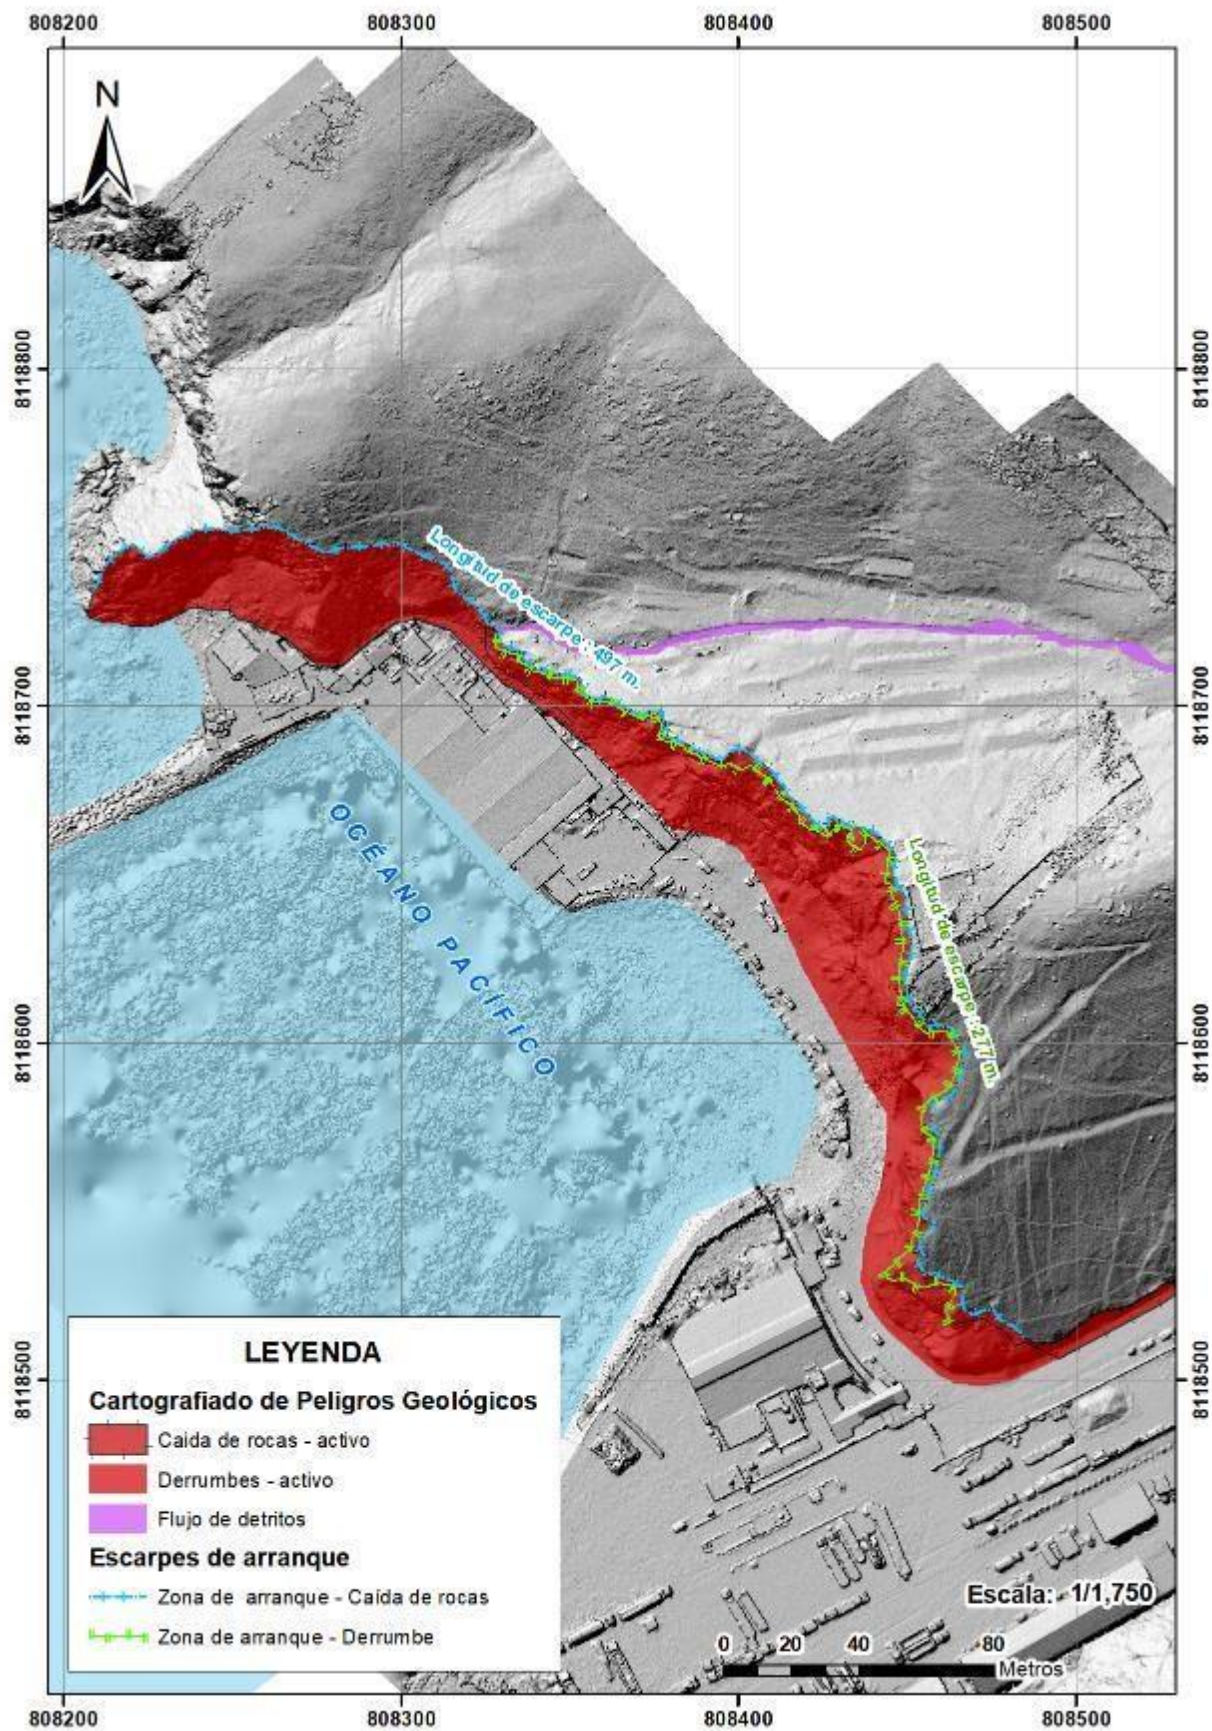
Los principales peligros geológicos identificados en el cerro La Virgen son por caída de rocas y derrumbes (Anexo 1, Mapas 1 y 2).

**Mapa 2.** Cartografía de peligros geológicos en el sector del Muelle Pesquero de Matarani.

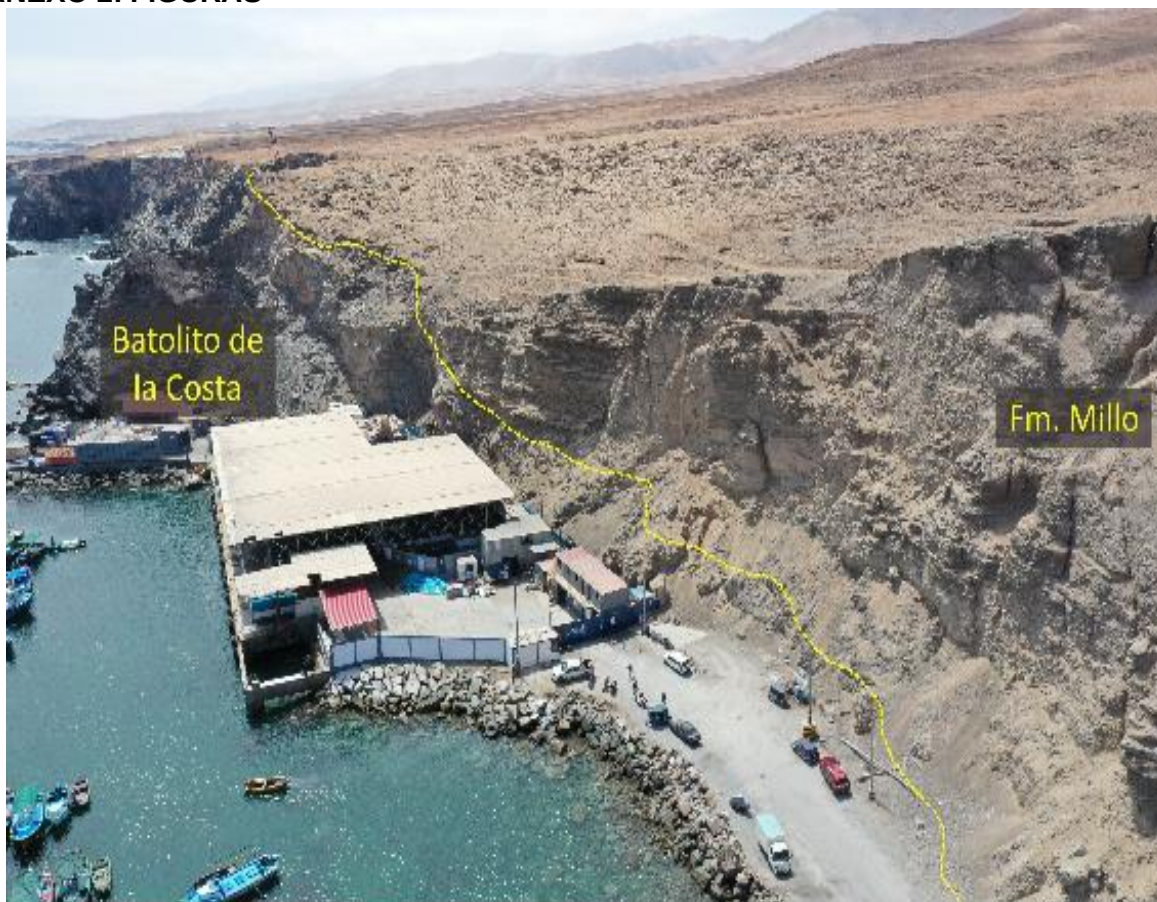
1. En el cerro La Virgen afloran conglomerados polimícticos no consolidados, conformado por clastos de formas subangulosas a subredondeadas con bloques de hasta 1 m y gravas en matriz arena-limosa. Los fragmentos de roca son de areniscas tobáceas y lentes de tobas retrabajados de la Formación Millo. Esta formación se encuentra poco fracturada y ligera a moderadamente meteorizada. Desde el punto de vista geotécnico este sustrato rocoso es de mala calidad (No competente), son muy friables y frágiles al no estar consolidados.

**Figura 1.** Unidades geológicas en el sector Muelle Pesquero de Matarani.

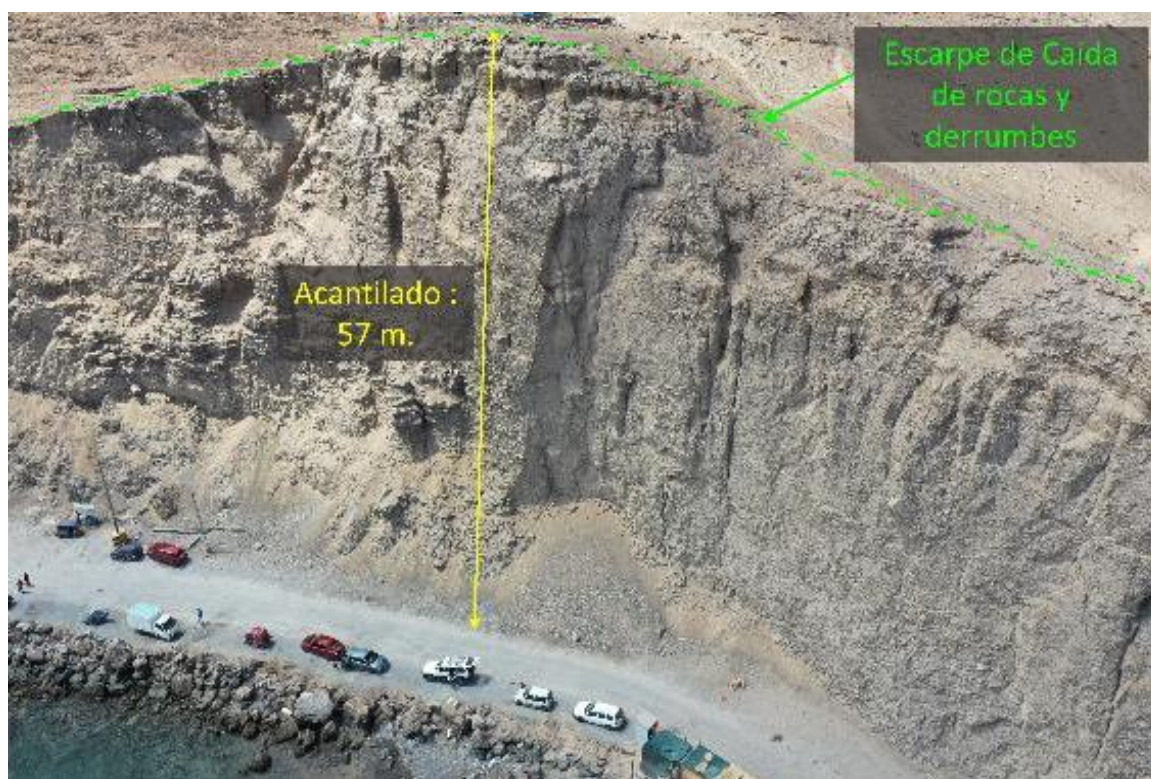
2. Desde el punto de vista geomorfológico, el sector Muelle Pesquero Matarani, está representada por la faja litoral que se encuentra limitado por los acantilados que presenta alturas de hasta 57m, el terreno presenta pendientes muy fuertes ( $>85^\circ$ ), característica que genera una mayor susceptibilidad a movimientos en masa (derrumbes y caída de rocas).

**Figura 2.** Faja litoral (Acantilado) en el sector Muelle Pesquero de Matarani.

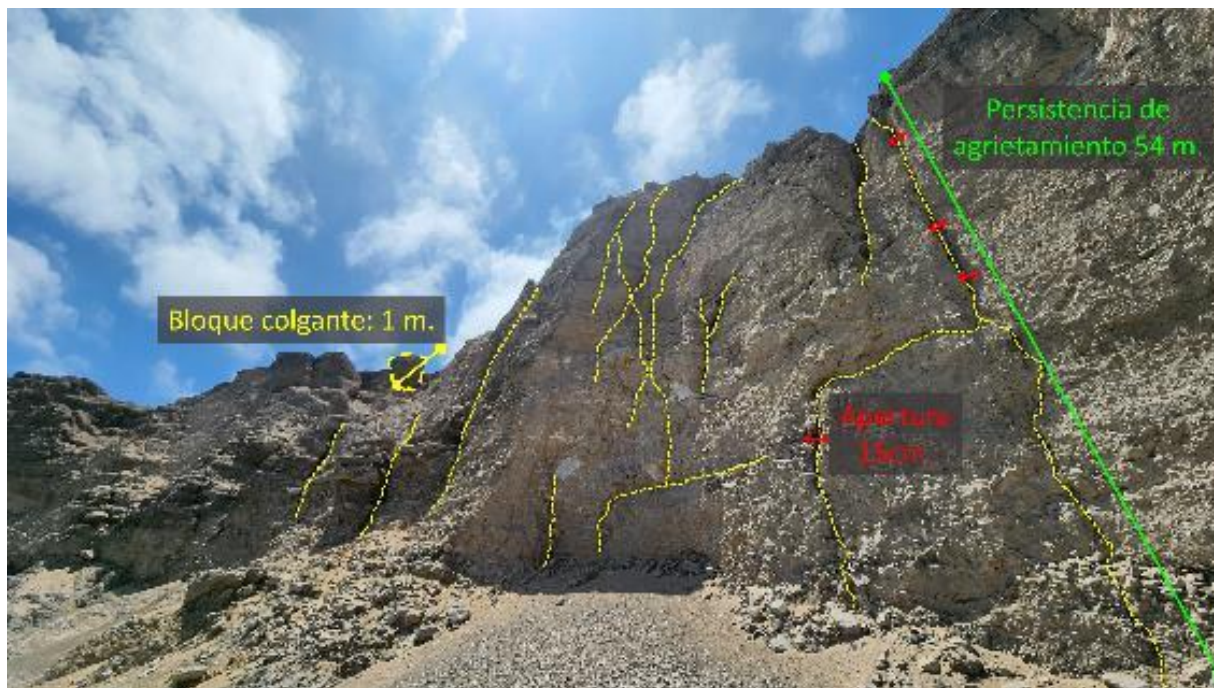
**Figura 3.** Bloque colgante, coordenadas UTM E: 808435, N: 8118661, se parecían también las fracturas (líneas amarillas).

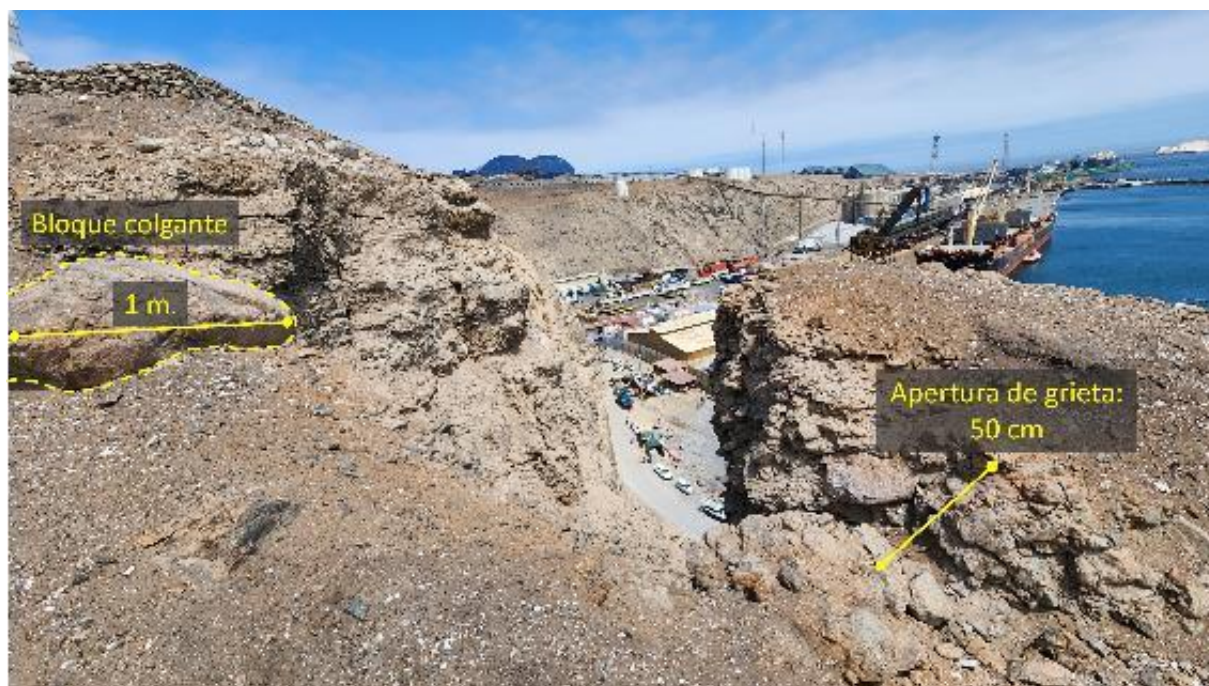
3. En la actualidad, se ha identificado que la zona de arranque de la caída de rocas y derrumbes tiene una longitud de 497 m, existen agrietamientos en dirección noroeste – sureste, con aperturas de hasta 50 cm, se evidencia también la persistencia de las discontinuidades desde la base hasta el tope del talud, con longitud de 54 m aprox. y aperturas de 5 cm. Además, se identificaron bloques colgados en los puntos UTM E: 808435, N: 8118661, UTM E: 808441, N: 8118661 y UTM E: 808452, N: 8118539. Indica que la zona presenta una geodinámica activa.

**Figura 4.** Parte alta del acantilado, se aprecia el bloque colgante, coordenadas UTM E: 808441, N: 8118661.

4. El cerro La Virgen, desde el punto de vista geológico, geomorfológico y geodinámico se considera de **PELIGRO ALTO Y ZONA CRÍTICA**.
5. Para estabilidad el talud se debe realizar un tratamiento de talud con escalonamiento, su uso es aconsejable porque facilita el proceso constructivo, retiene la caída de fragmentos de roca.

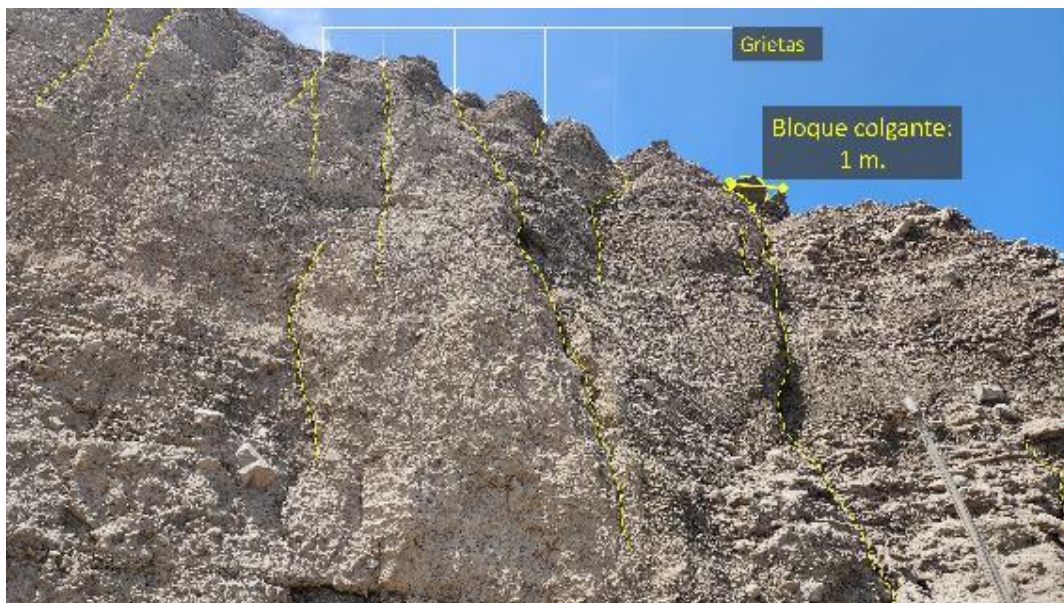
**Figura 5.** Bloque colgante, se aprecia las fracturas del afloramiento (líneas amarillas) coordenadas UTM E: 808452, N: 8118539.

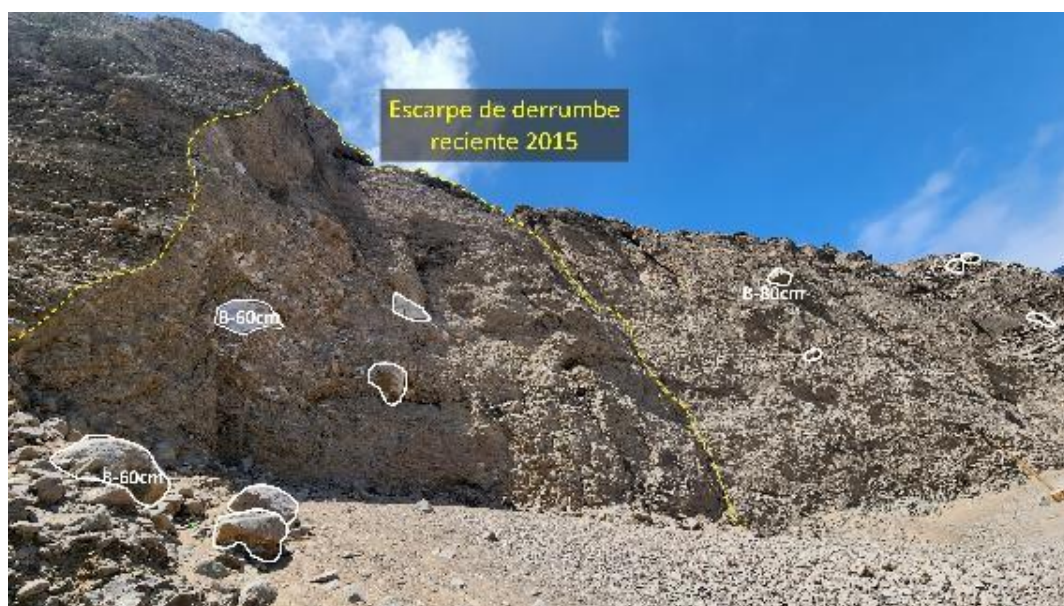
**Figura 6.** Escarpe de derrumbe reciente del 2015 en el sector Muelle Pesquero de Matarani.

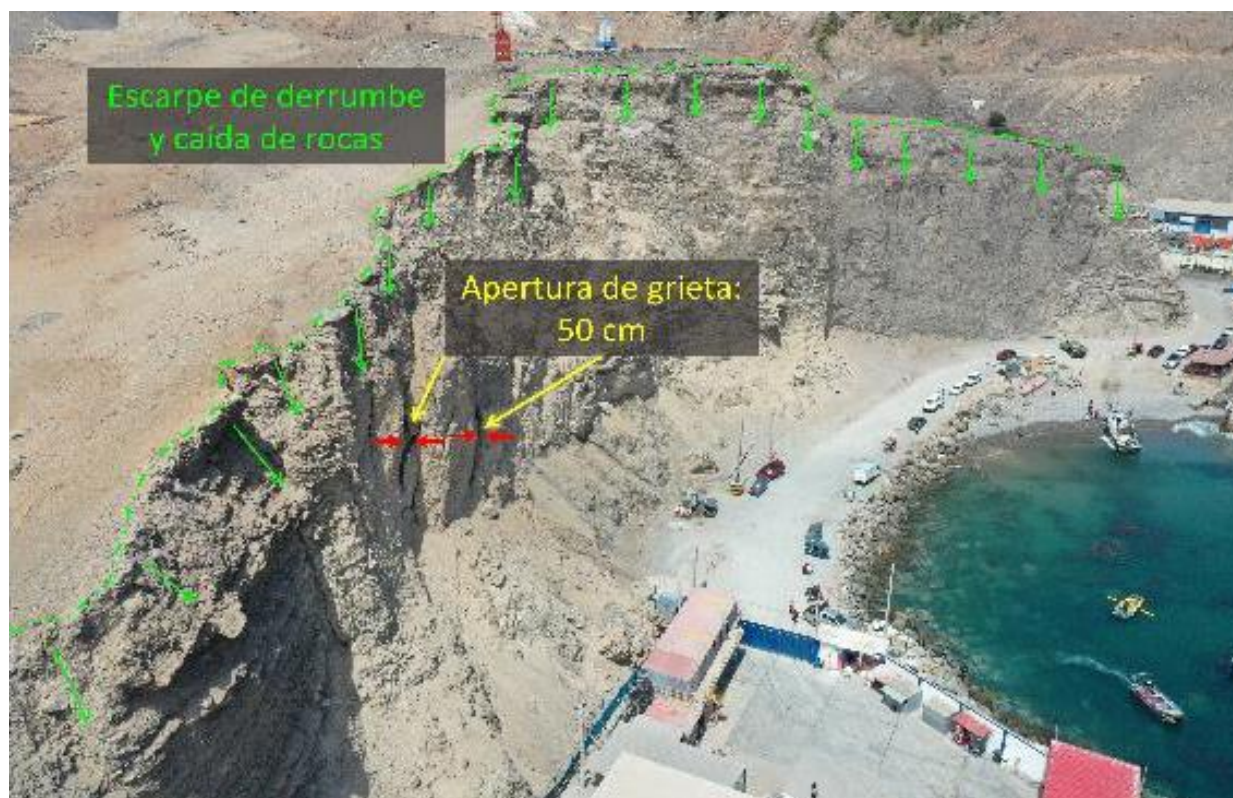
**Figura 7.** Aperturas de grietas de 50 cm. Zona de arranque de las caídas de rocas y derrumbes en el sector Muelle Pesquero de Matarani.

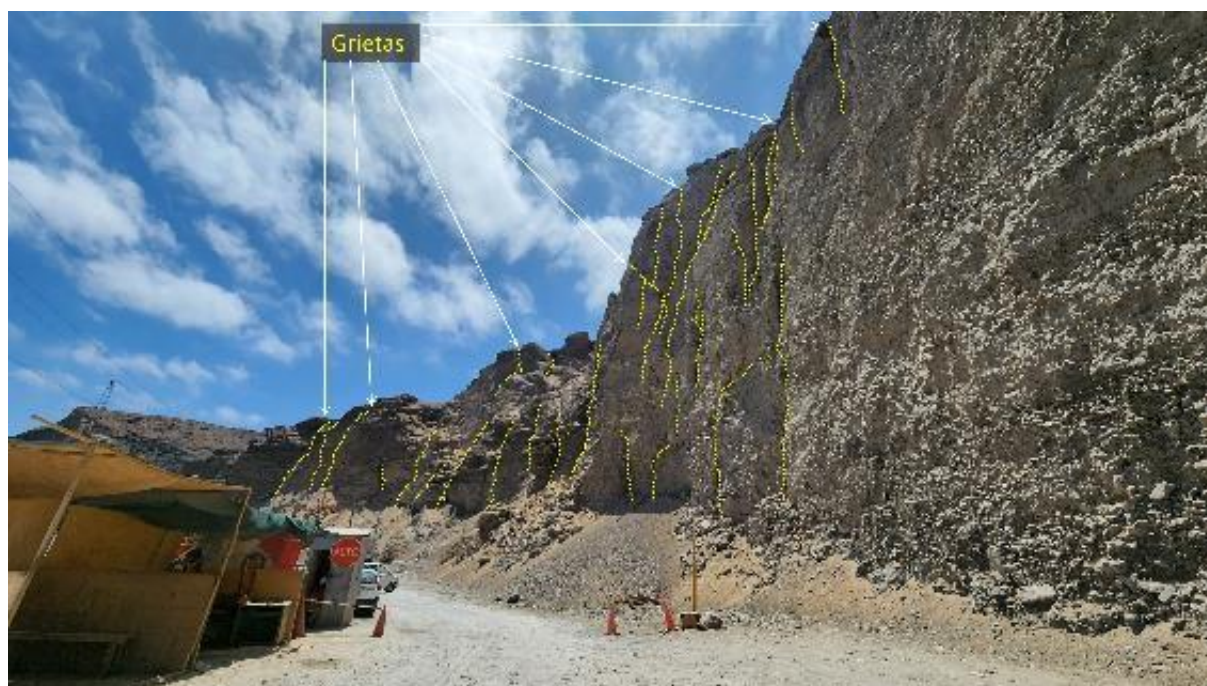
**Figura 8.** Sistema de grietas en dirección noroeste-sureste (líneas amarillas) en el sector Muelle Pesquero Matarani.

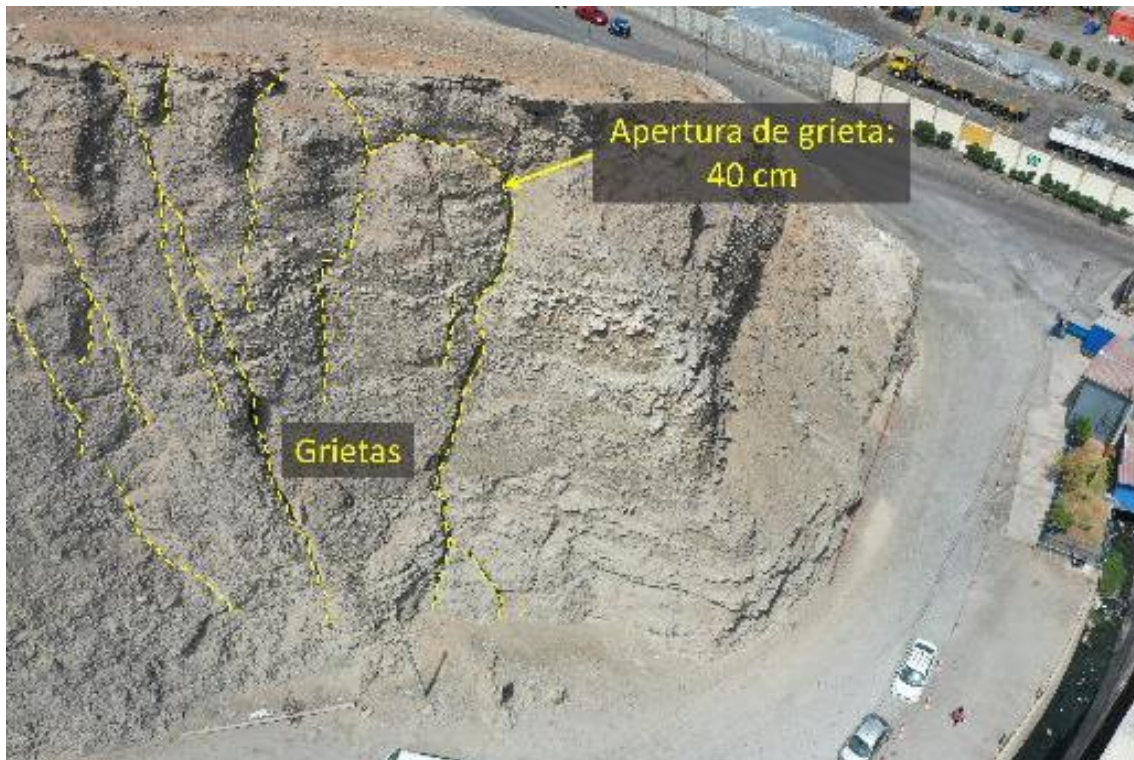
**Figura 9.** Sistema de grietas (líneas amarillas) y aperturas de hasta 40 cm. en el sector Muelle Pesquero Matarani.

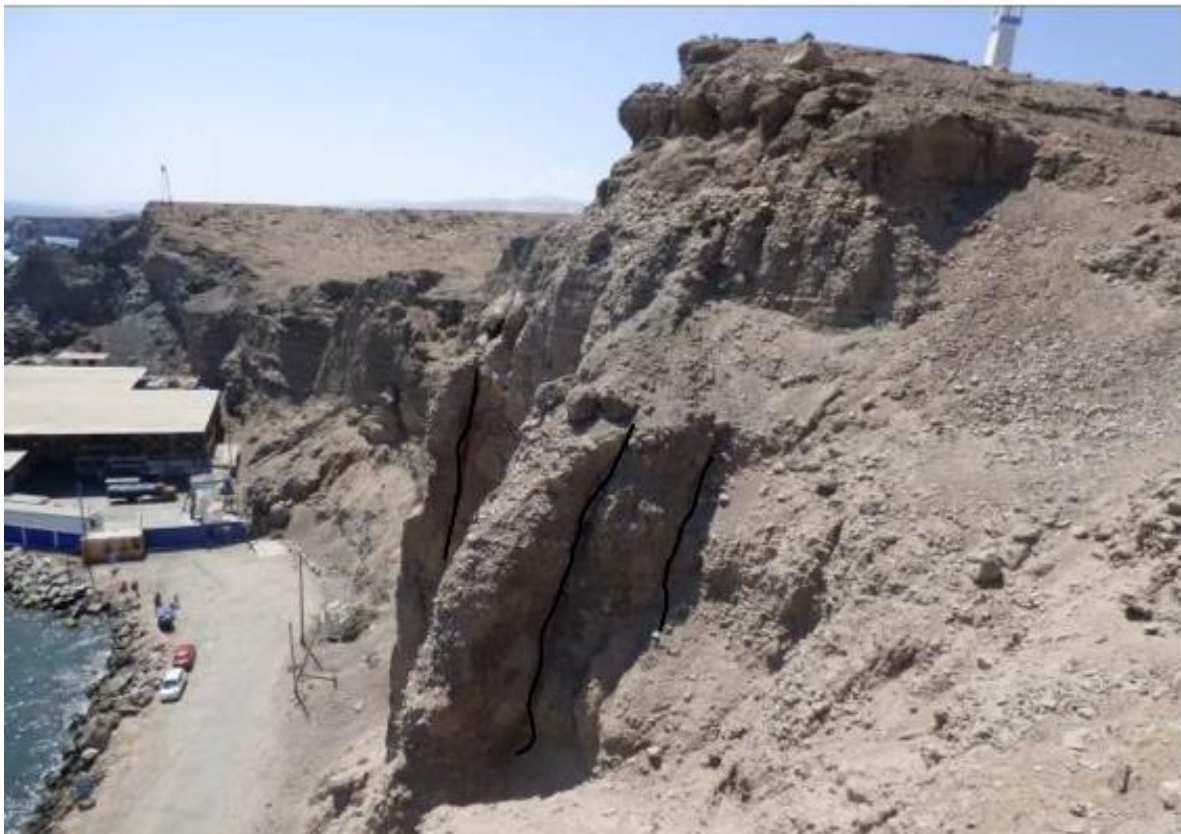
**Figura 10.** Vista tomada hacia el Norte, se observa afloramiento de la Fm. Millo conformado por conglomerados, areniscas tobáceas, lentes de tobas re TRABAJADOS, se aprecian grietas con dirección noroeste 10°, con presencia de lluvias que ocurren durante los meses de setiembre a octubre, estas aguas se infiltran, saturando y erosionando los sedimentos más finos debilitando el talud. Informe Técnico N°A6713, INGEMMET (2016).

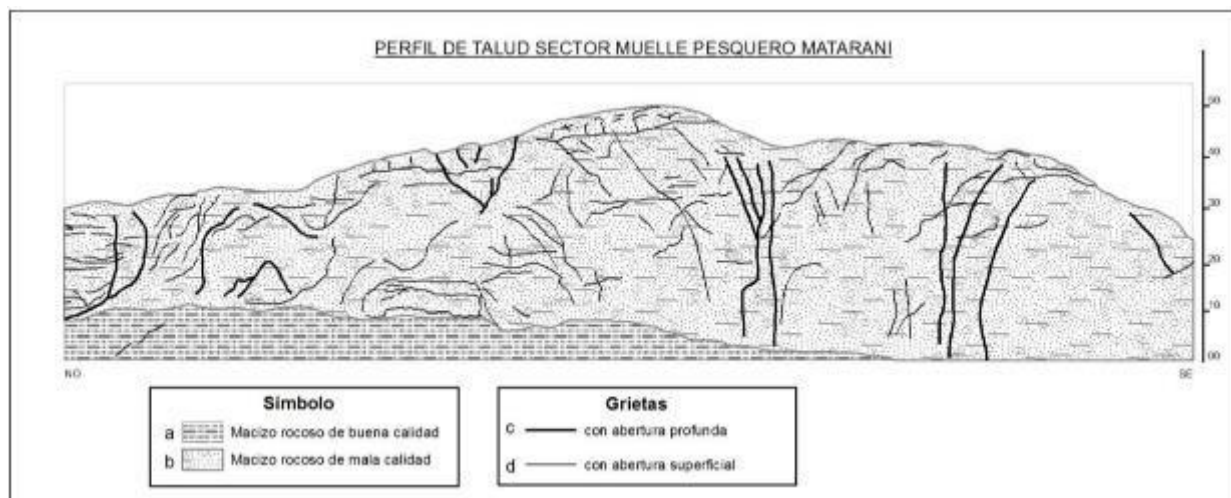
**Figura 11.** Imagen del talud en el sector de muelle pesquero Matarani, se observan c) un sistema de grietas profundas que se prolonga de la cabecera al pie del talud d) sistema de grietas poco profundas dispersos en el talud. Informe Técnico N°A6713, INGEMMET (2016).
