**Informe Técnico N° A7664**

# **EVALUACIÓN DEL MOVIMIENTO EN MASA EN PROCESO DEL CERRO RUNAYOCC FLANCO SUR Y ZONA DE INFLUENCIA**

Departamento: Huancavelica

Provincia: Huaytará

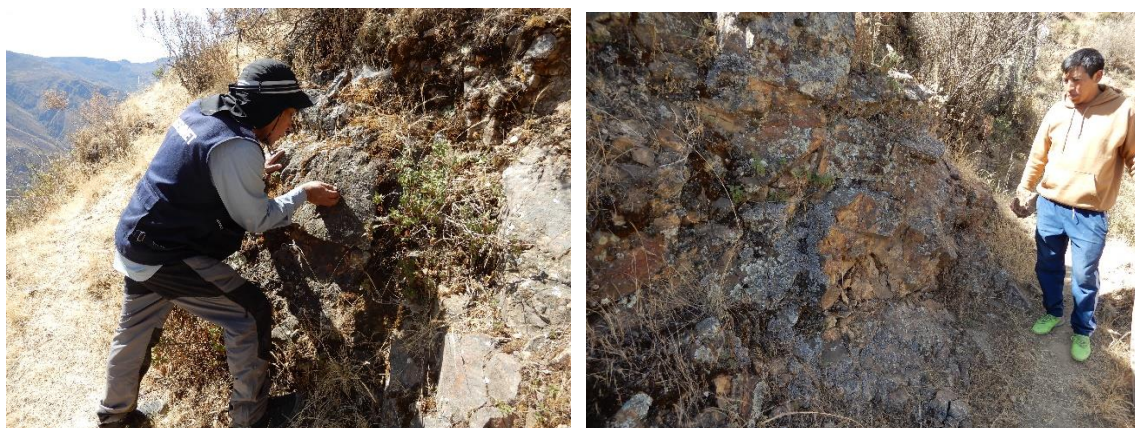
La roca se encuentra medianamente a muy fracturada, lo que da lugar a la formación bloques desde 0.20 m hasta 0.80 m.

**Figura 3.** Se muestra afloramientos de la Formación Copara, donde se observa su alto grado de fracturamiento y superficialmente se hallan moderadamente a fuertemente meteorizadas.

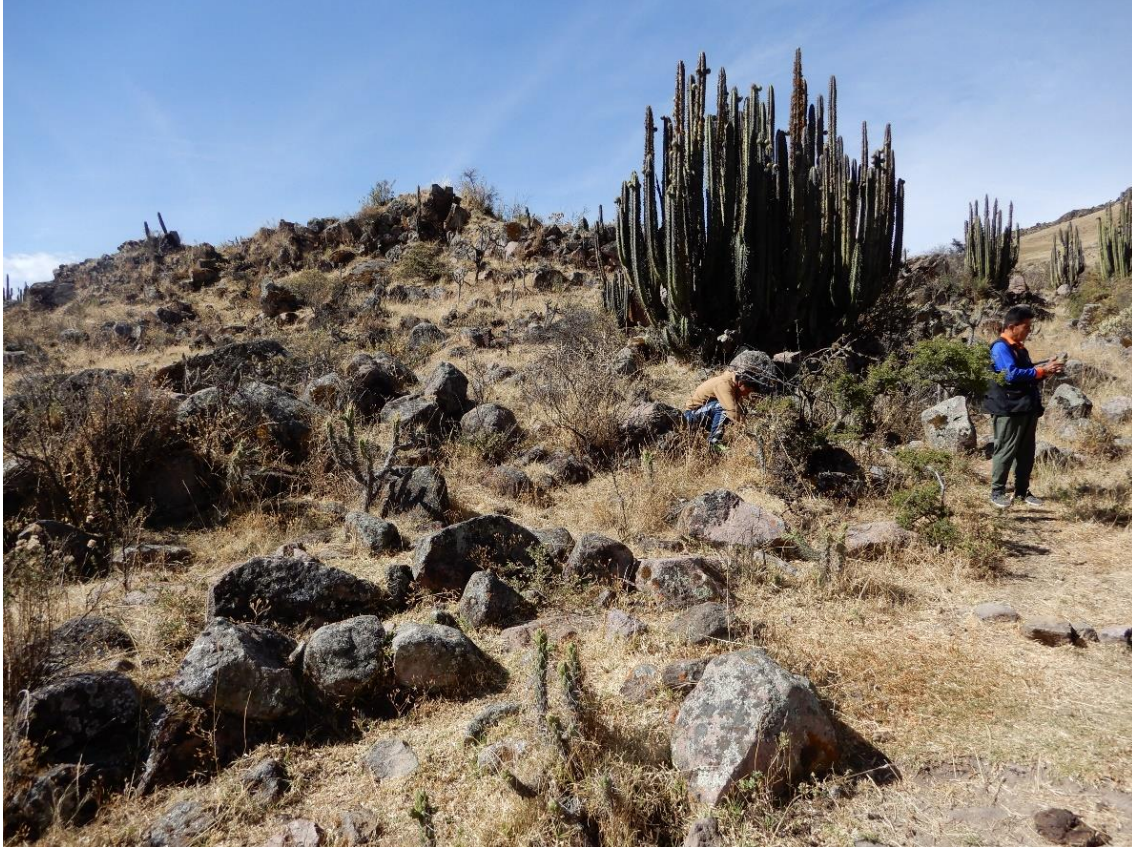
**Fotografía 1.** Se aprecia bloques heterométricos de tobas de formas subangulosas y subredondeadas.

Geotécnicamente, estas tobas, son rocas deleznables, pudiendo ser desagregada fácilmente con un solo golpe de martillo geológico (picota), lo que evidencia su baja resistencia al corte.

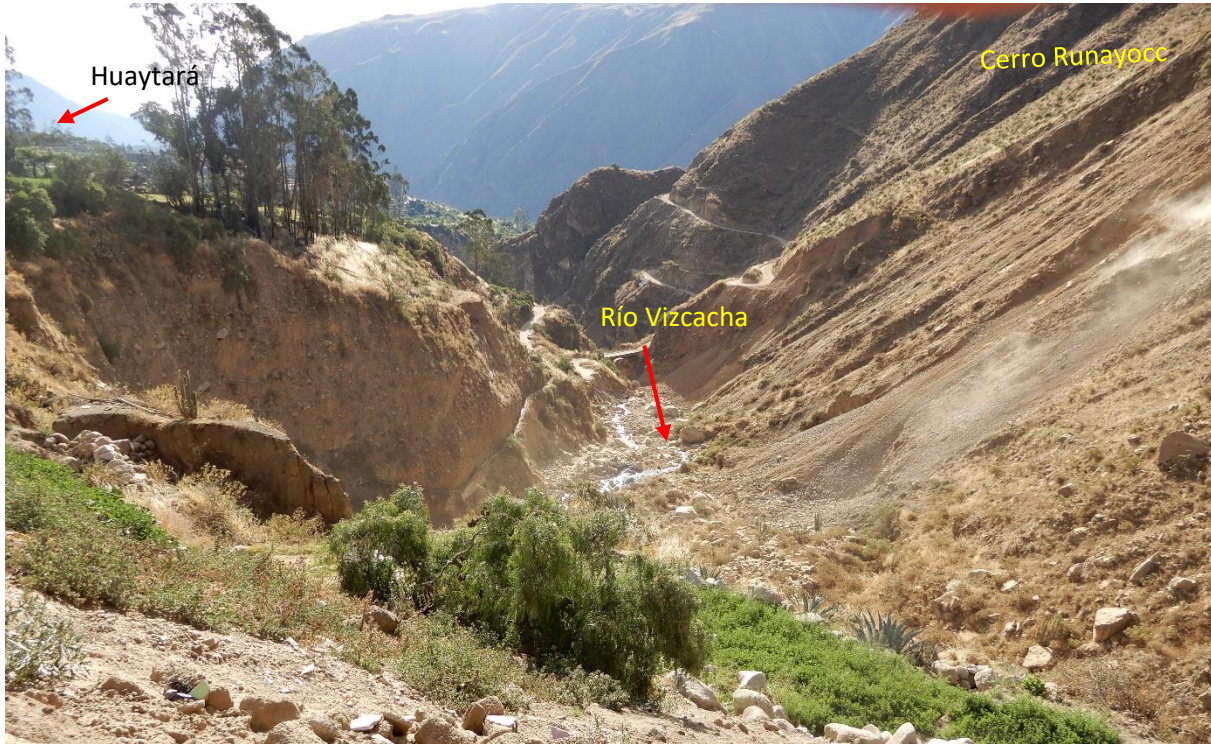
Hacia la margen izquierda del río Vizcachas se tiene otro depósito coluvio-deluvial, proveniente de un deslizamiento-flujo que provino del cerro Jollca. En el talud se aprecian bloques de formas subangulosas a subredondeadas en matriz areno-limosa, se aprecian también gravas (**Figura 4**).

**Figura 4.** Depósito coluvio-deluvial, margen izquierda, proveniente del cerro Jollca, conformado por bloques, gravas, arenas, y limos. Depósito coluvial, margen derecha, proveniente del cerro Runtayoccc, conformados por gravas, bloques en matriz areno-limosa.

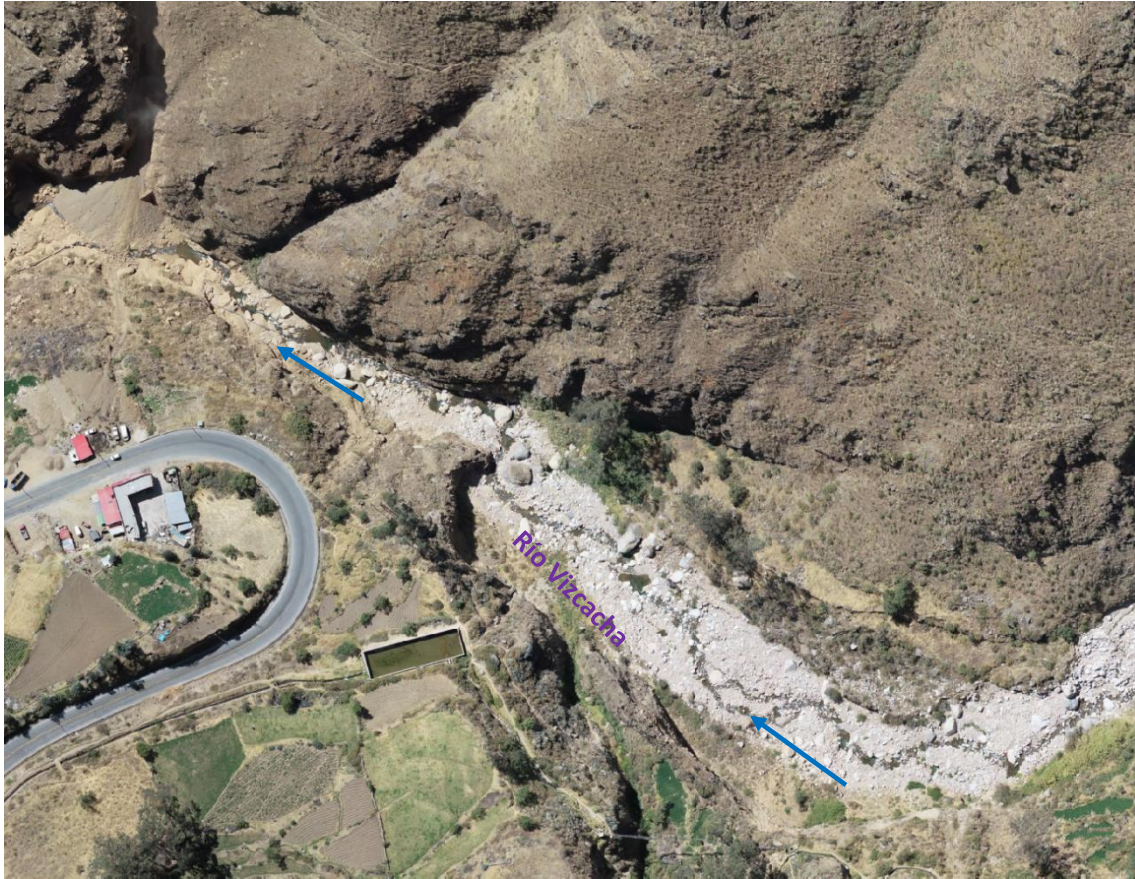
Los bloques llegan a tener tamaños hasta de 2 m, presentan formas angulosas a subangulosas a subredondeadas, lo cual evidencia su corto recorrido y transporte (**Figura 5**).

**Figura 5.** Se muestra el cauce de la quebrada con material (color blanquecino) que recientemente ha discurrido, proveniente del flujo de detritos.

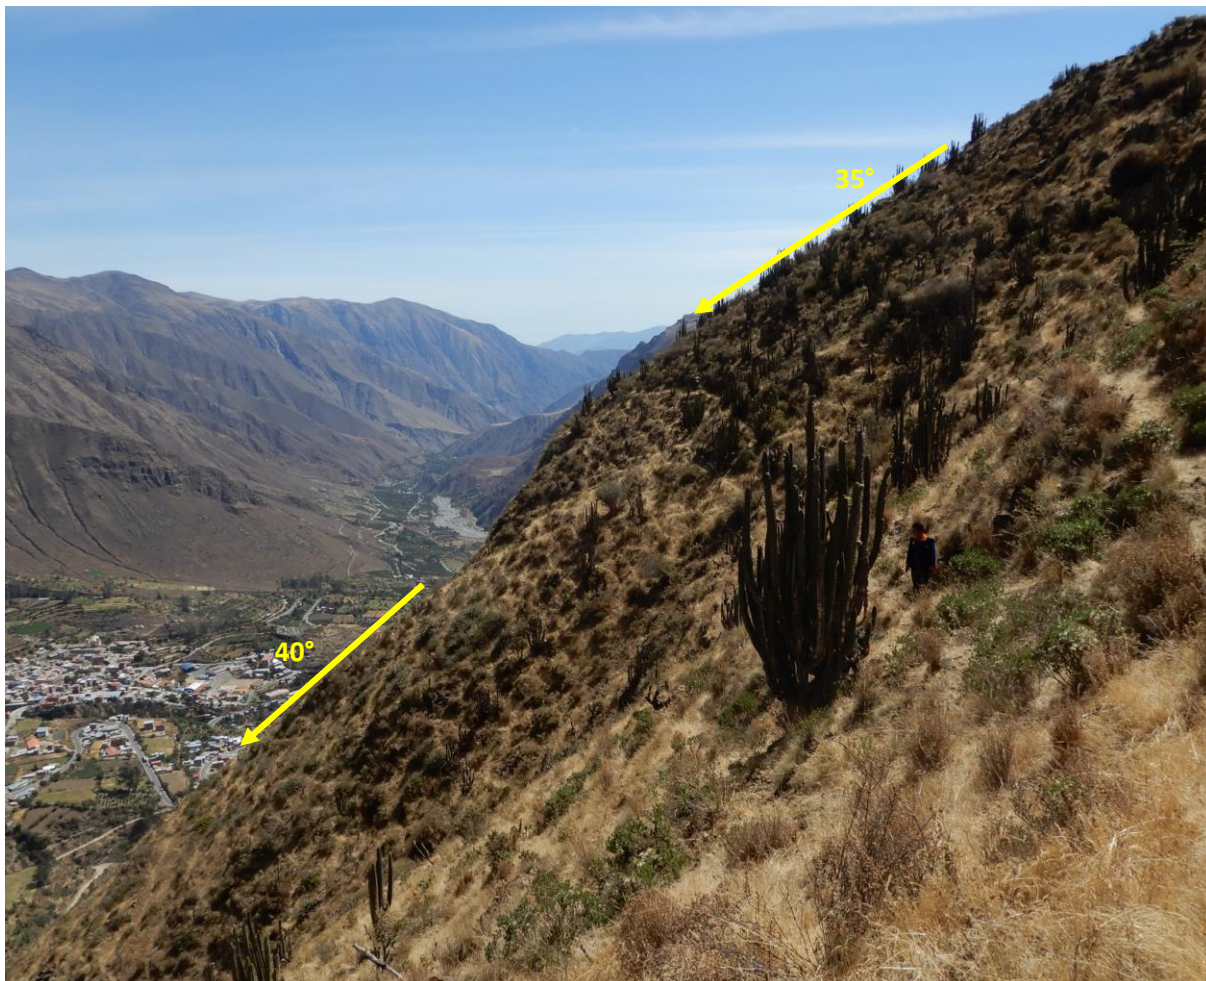
**Figura 7.** Pendientes de la ladera sur del cerro Runayocc que oscilan entre 35 a 40. Vista mirando al noroeste.

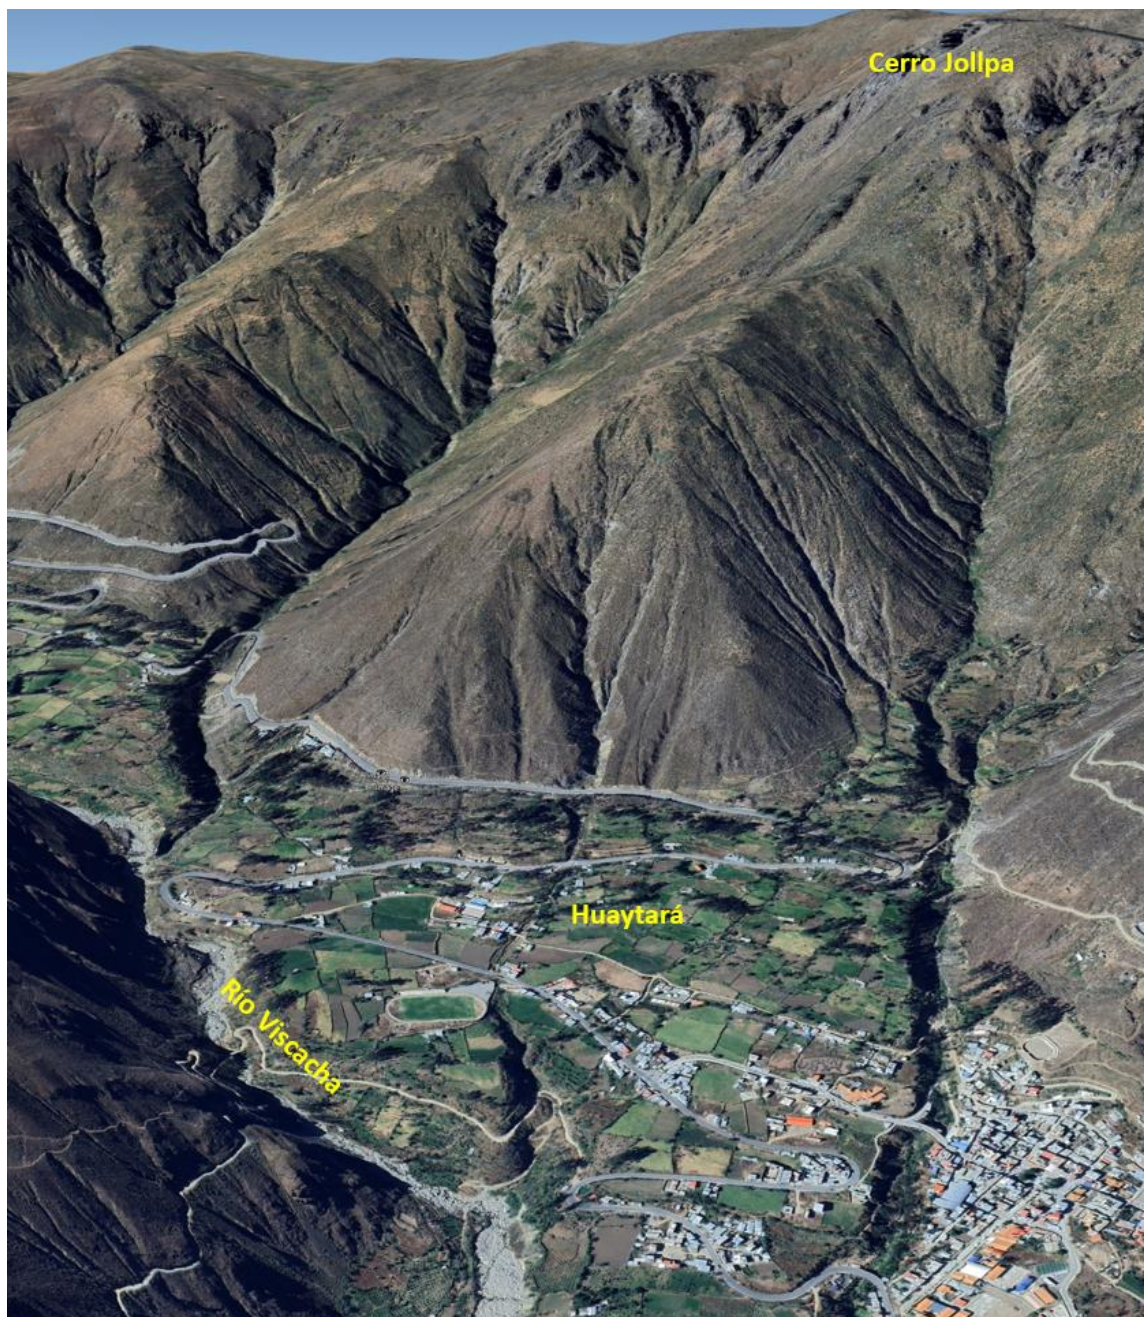
La terraza donde se encuentra asentado el poblado de Huaytará, proviene de un proceso de movimiento en masa antiguo (deslizamiento-flujo), proveniente del cerro Jollpa (**Figura 8**).

**Figura 8.** Se aprecia la vertiente coluvio-deluvial, donde se asienta el poblado de Huaytará.

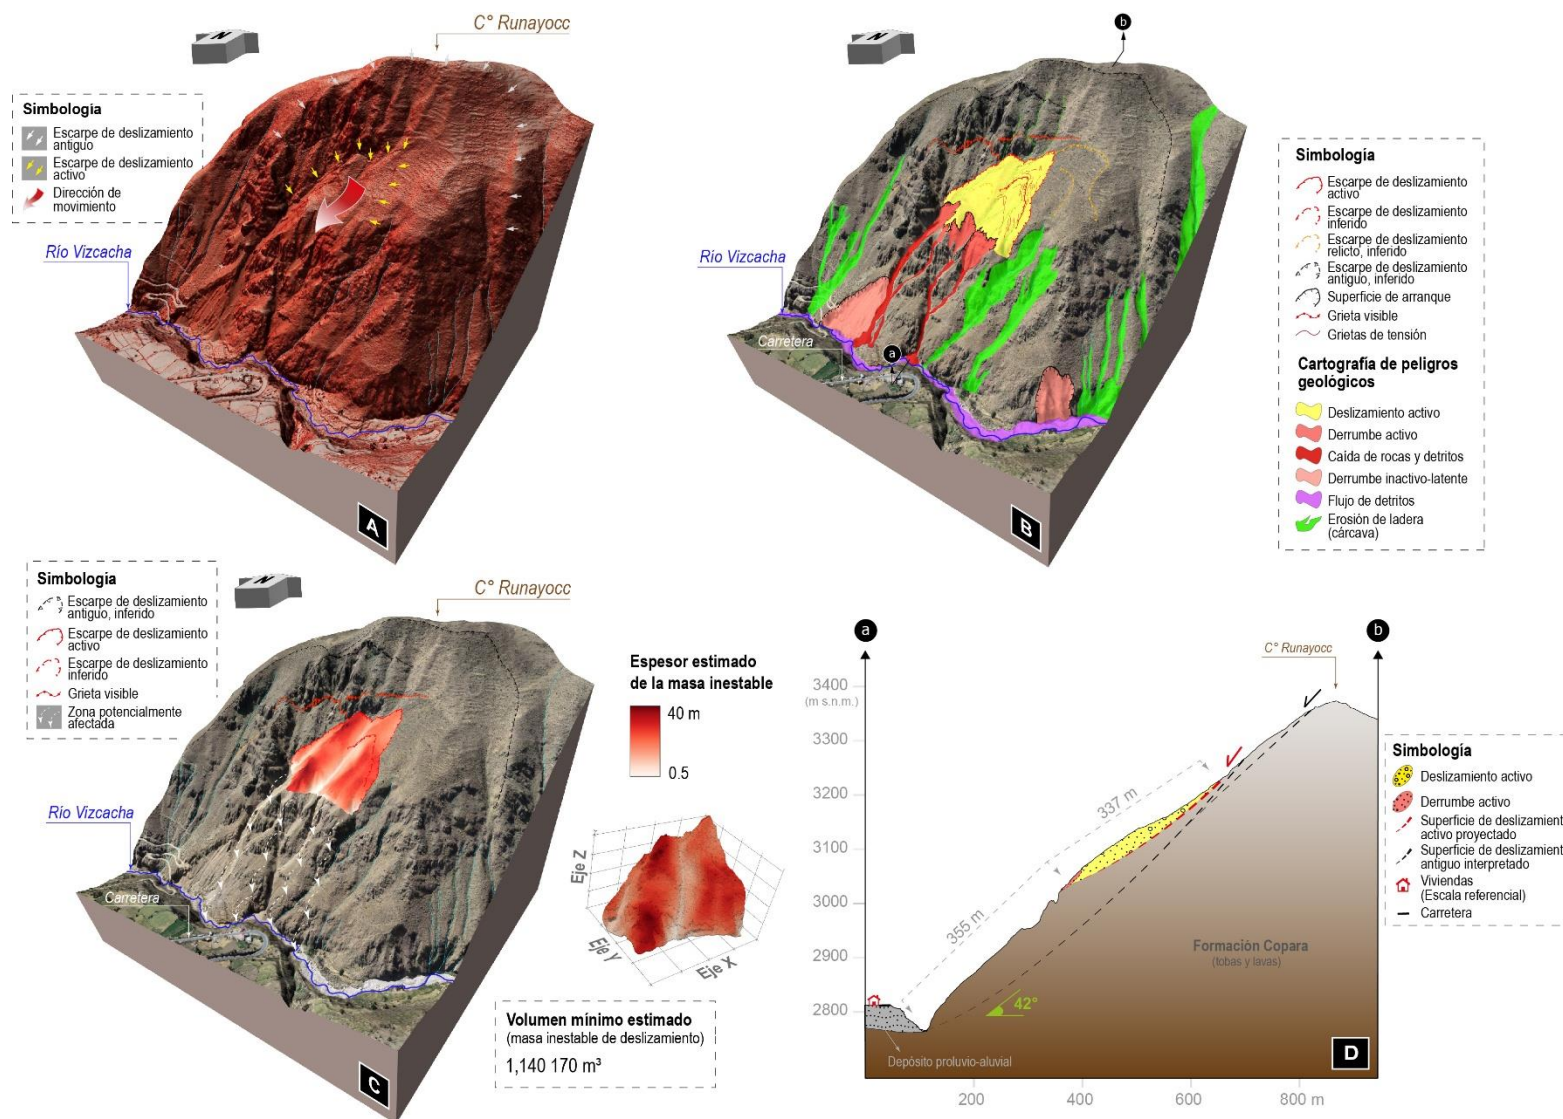
En la ladera sur del cerro Runayocc, se identificó un deslizamiento antiguo, que está en proceso de reactivación, muy probable que se genere un evento de deslizamiento-derrumbe (movimiento complejo) mostrada en la **Figura 9**.

**Figura 9.** Blocks diagrama donde se muestra la cartografía de los movimientos en masa identificados en la ladera sur del cerro Runayocc. El deslizamiento activo se desarrolla sobre una pendiente muy pronunciada y el volumen mínimo calculado de material inestable propenso a detonar es de 1, 140170 m<sup>3</sup>.

Con lo mencionado es muy probable que se genere un deslizamiento rotacional-flujo, el material inestable propenso a desplazarse contaría con un volumen mínimo estimado de 1, 140 170 m<sup>3</sup> (**Figura 9**).

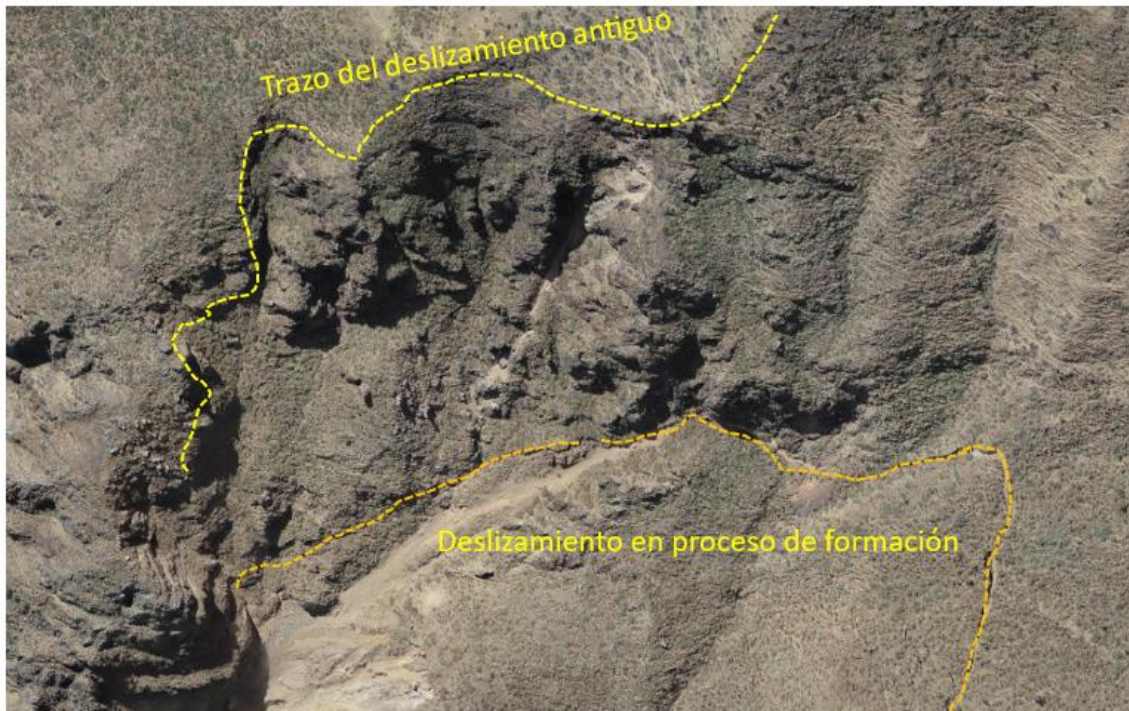
**Figura 10.** Se observa el trazo del escarpe del deslizamiento antiguo, se aprecia su corona con procesos de erosiones de ladera. Además, se muestra el trazo del deslizamiento en proceso de formación.

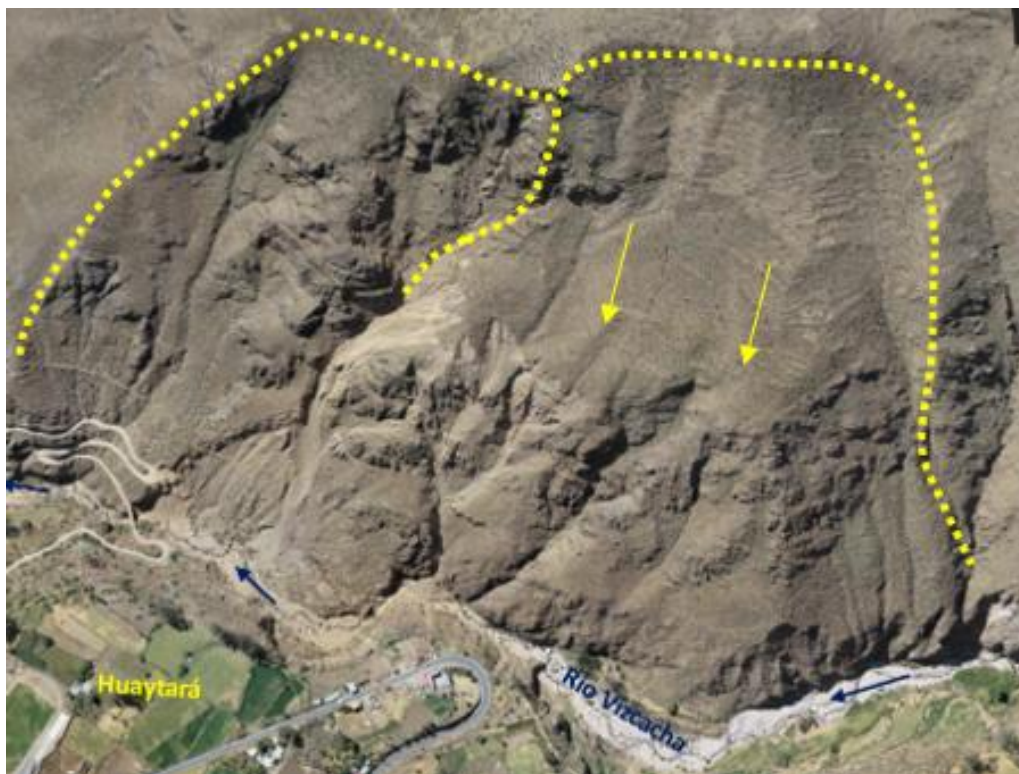
Se aprecia también el cuerpo del deslizamiento antiguo, la cara libre, procesos de erosión de laderas antiguos y recientes, los cuales han generado y generan derrumbes y caída de rocas (**Figuras 11 y 12**).

**Figura 11.** Se aprecia los cambios de dirección del río por el empuje de la masa desplazada del deslizamiento antiguo.

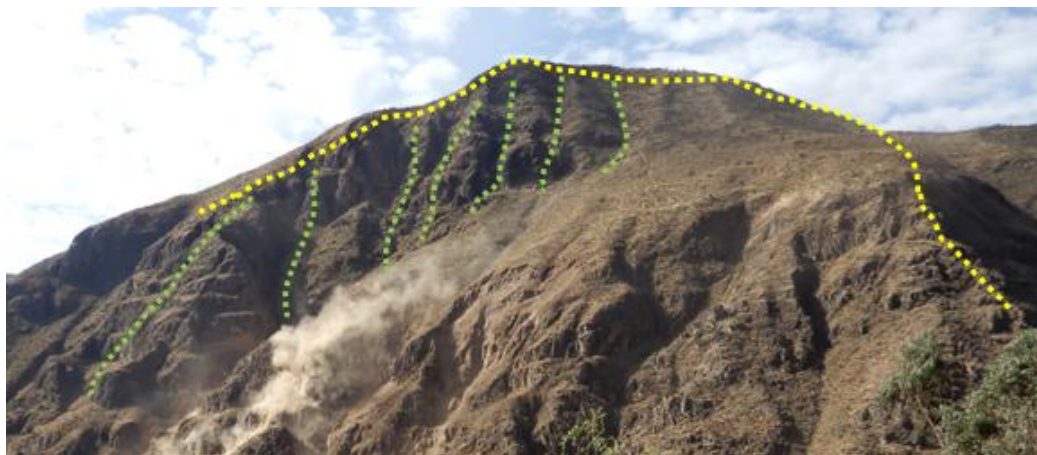
**Figura 12.** Se aprecia la corona del deslizamiento antiguo (línea amarilla) y la pared de la escarpa fuertemente erosionada (líneas verdes).

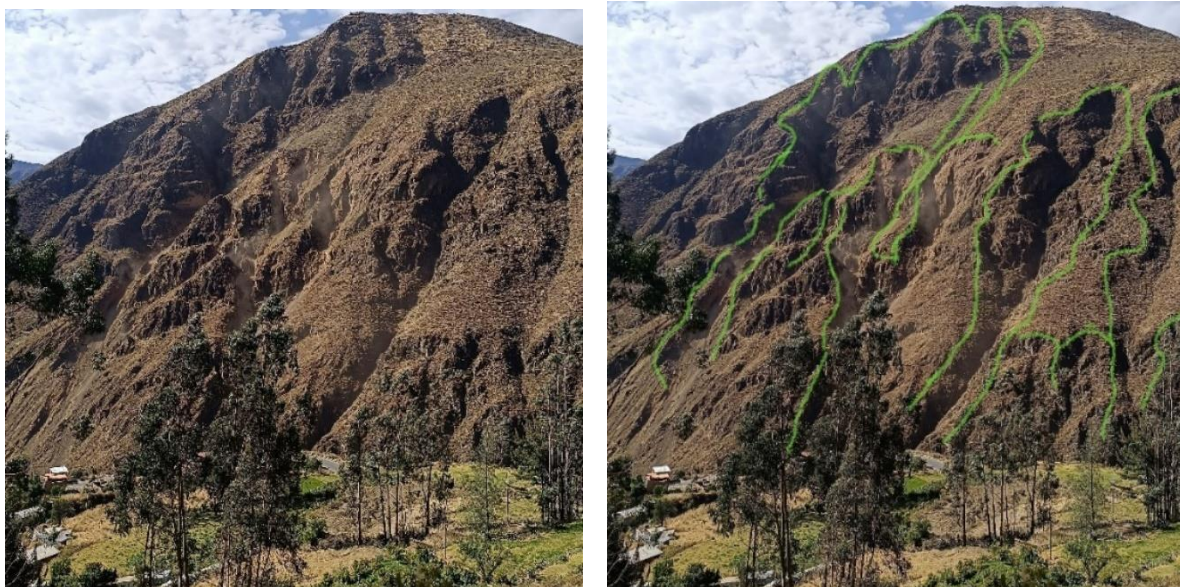
Dentro de la masa preservada puede observarse otro escarpe antiguo bien marcado, con el plano orientado hacia la quebrada. Así mismo se observan escarpes secundarios frescos, aparentemente generados por la reactivación en curso o por procesos de erosión de laderas recientes (**Figura 13**).

**Figura 13.** La zona muestra geoformas de carcavamiento antiguo y reciente.

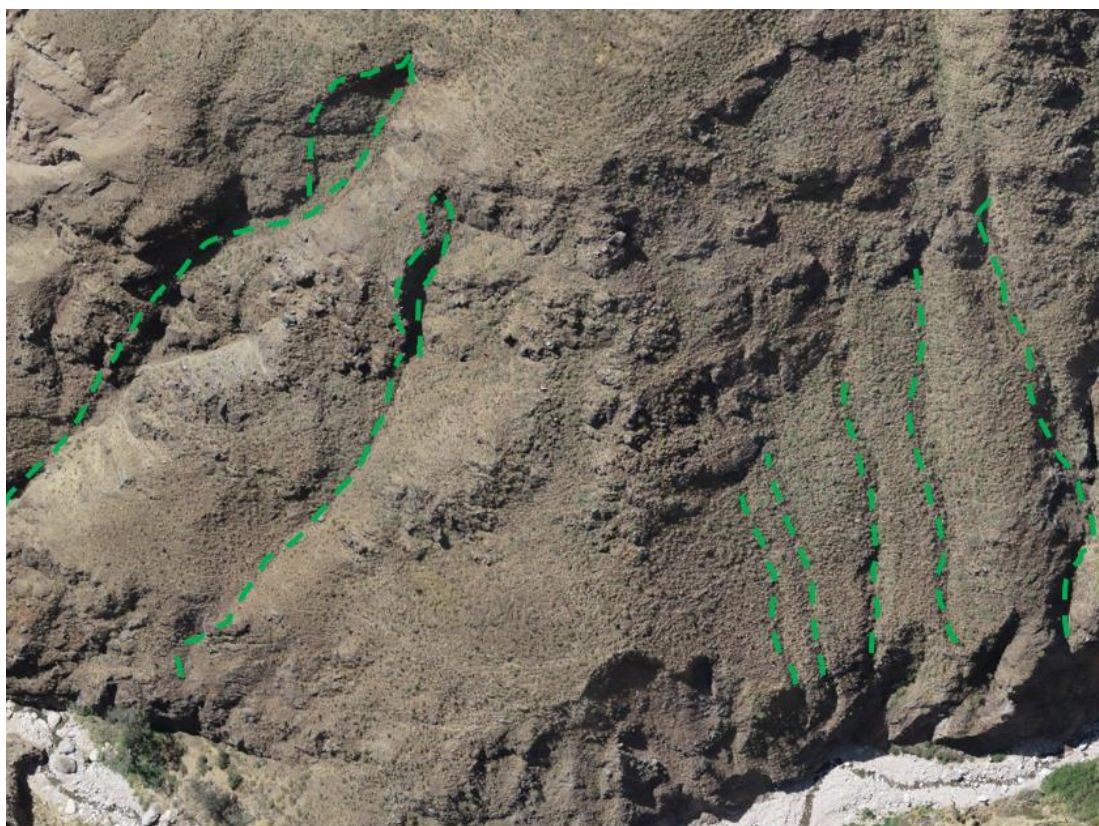
**Figura 14.** Procesos de erosiones de ladera en la masa rocosa del deslizamiento antiguo.

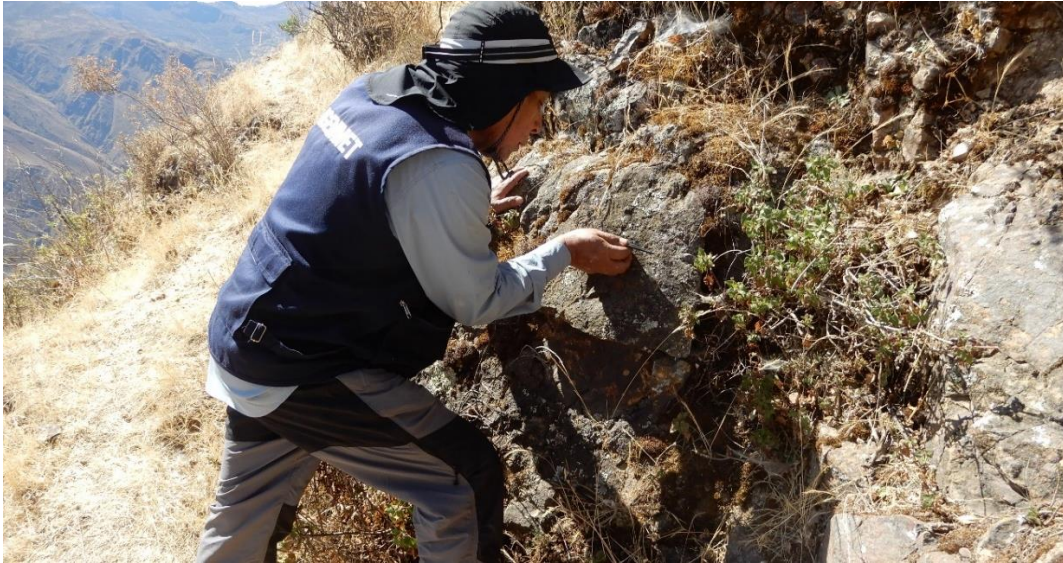
En la pared del escarpe se apreció afloramiento de tobas (**Fotografía 2**), son de color beige oscuro, y se encuentra medianamente a altamente meteorizadas.

**Fotografía 2.** Se aprecia la escarpa del deslizamiento antiguo, y también afloramiento de tobas.

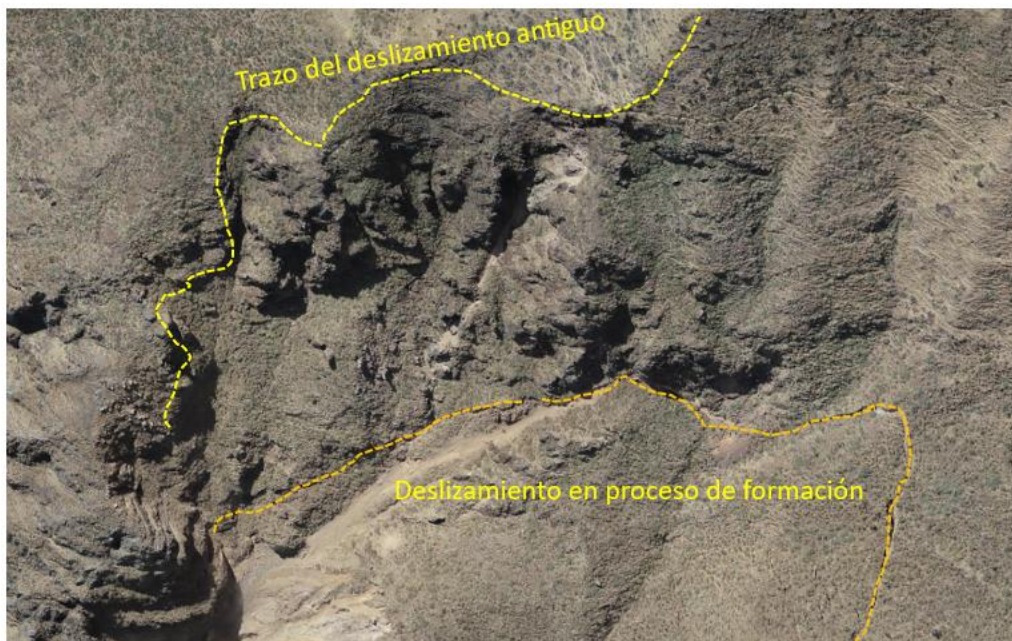
El escarpe en proceso de formación, presenta un trazo semicircular y alargado hacia su flanco izquierdo. La dirección que presenta coincide con el escarpe antiguo (**Figuras 9 y 15**).

**Figura 15.** El trazo del deslizamiento antiguo (línea amarilla), y el trazo del deslizamiento en proceso de formación coincide con dirección noreste.

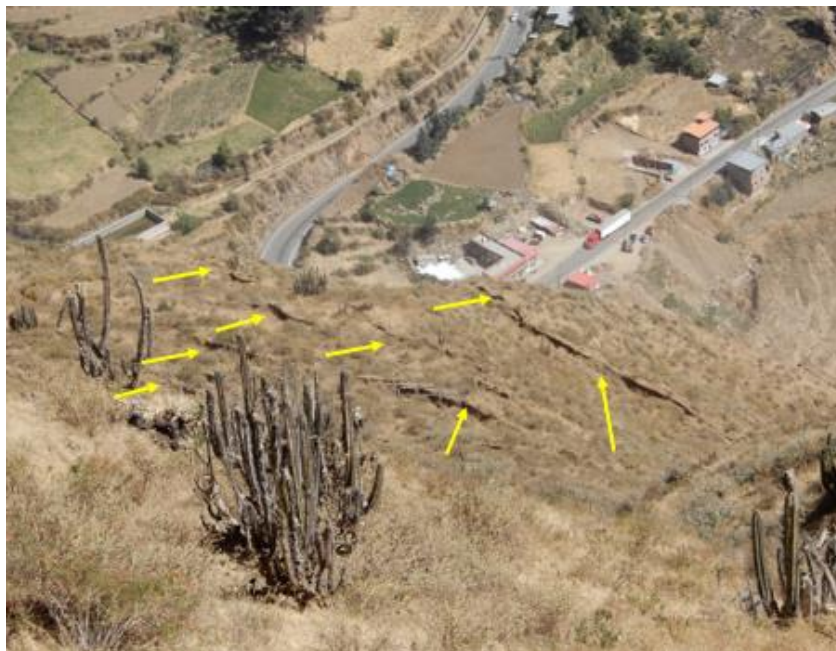
Se aprecian agrietamientos frescos, generados por la reactivación en curso son de formas longitudinales (**Figuras 9 y 16**).

**Figura 16.** Se aprecian los agrietamientos frescos sobre el terreno inestable (señalados con líneas amarillas).

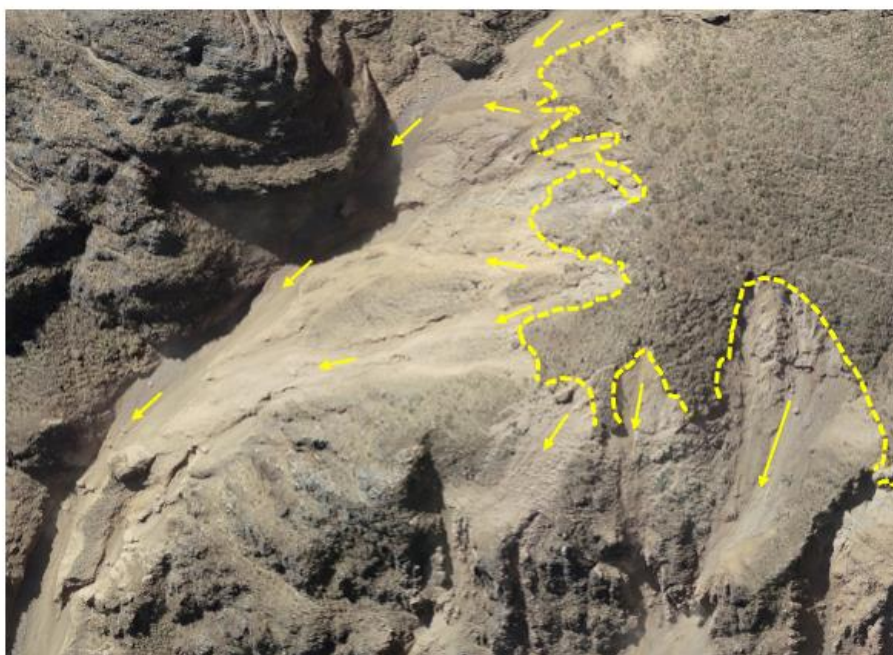
Por el mismo proceso de reactivación se están generando derrumbes y caída de rocas. La línea de los escarpes coincide a manera general con la dirección de la corona del deslizamiento en proceso de formación (**Figuras 9 y 17**).

**Figura 17.** Se aprecia derrumbes, la zona de arranque delimitada (línea amarilla), son fuentes de material suelto que se desprenden y caen hacia el cauce de la cárcava en reactivación.

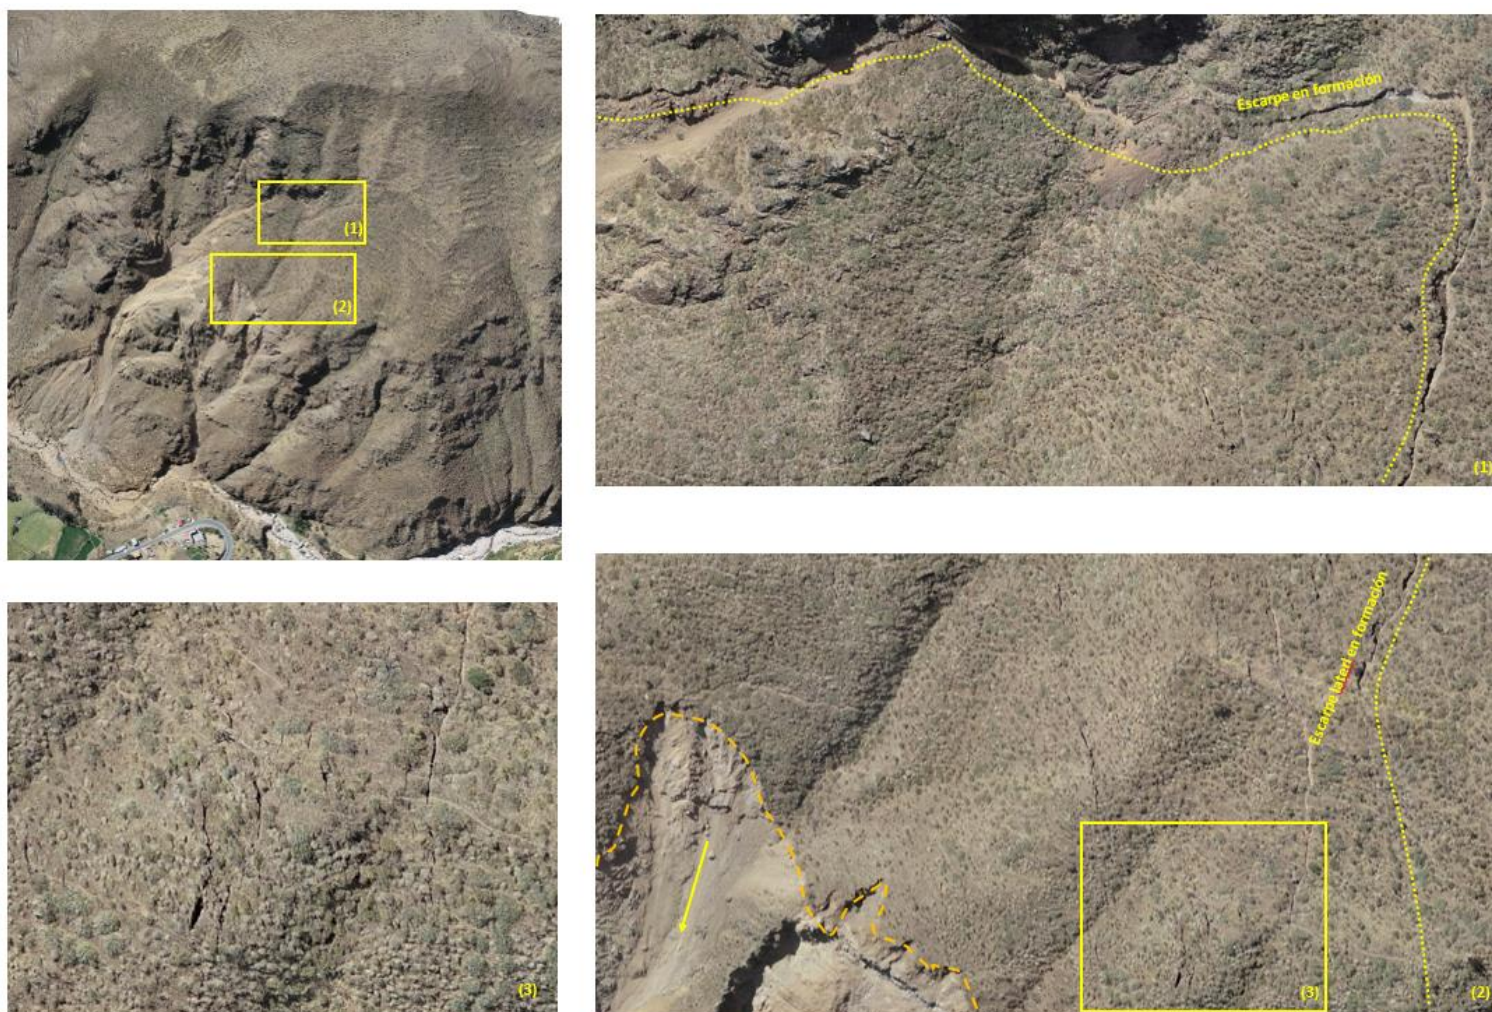
Ladera abajo del escape de la corona en proceso de formación se presentan agrietamientos frescos, en forma longitudinales, es decir orientados paralelelo trazo del escarpe en formación, también se aprecian agrietamientos transversales con longitudes que van de 20 a 80 m (**Figuras 16 y 18**).

**Figura 18.** Se observa el escarpe de deslizamiento en proceso de formación. (2): Escape lateral en proceso de formación y parte de los agrietamientos del terreno, se aprecian también los derrumbes que se están generando dentro del cuerpo deslizamiento antiguo, como parte de la reactivación. (3): Agrietamientos longitudinales en proceso de formación.

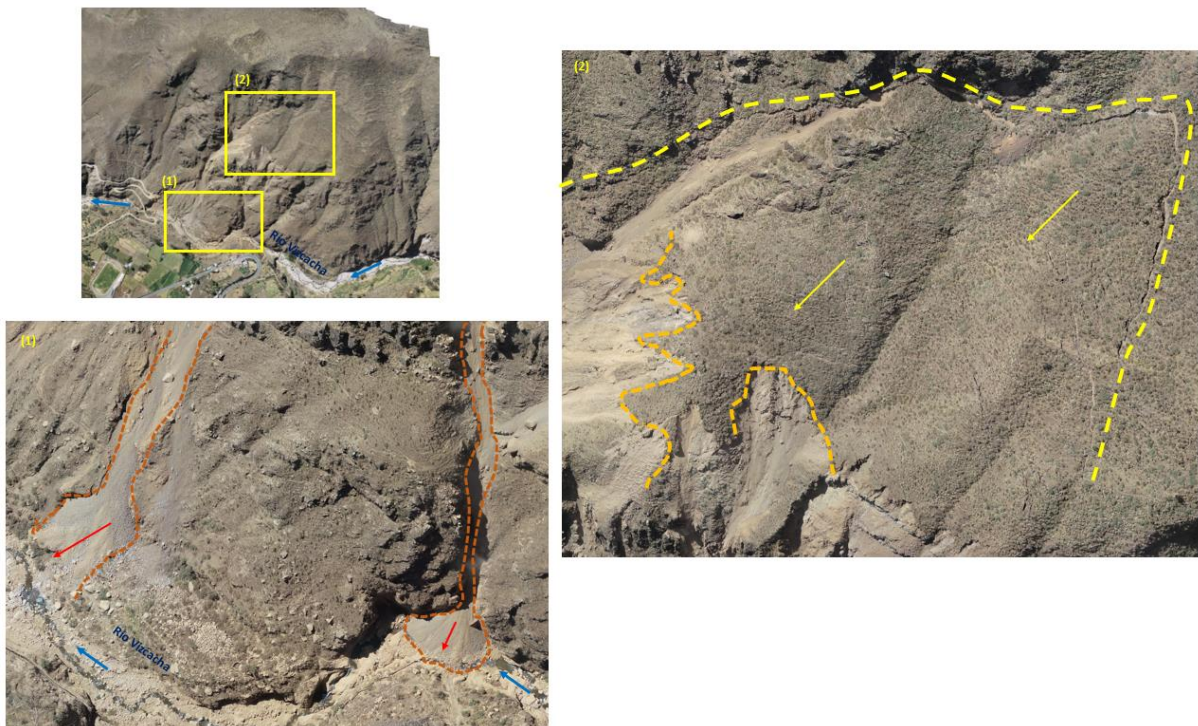
Los conos de talus, están modificando el cauce del río Vizcachas (**Figura 19**), generando el cambio de dirección de una margen a otra.

**Figura 19.** (1) Muestra los depósitos (demarcado con línea roja) generados por los derrumbes y caída de rocas, que se canalizan por las quebradas y forman conos que están desviando el cauce del río Vizcacha. (2) Se muestra la enmarcación del deslizamiento en formación (aledaño a la línea amarilla) y los derrumbes en la parte inferior (línea naranja).

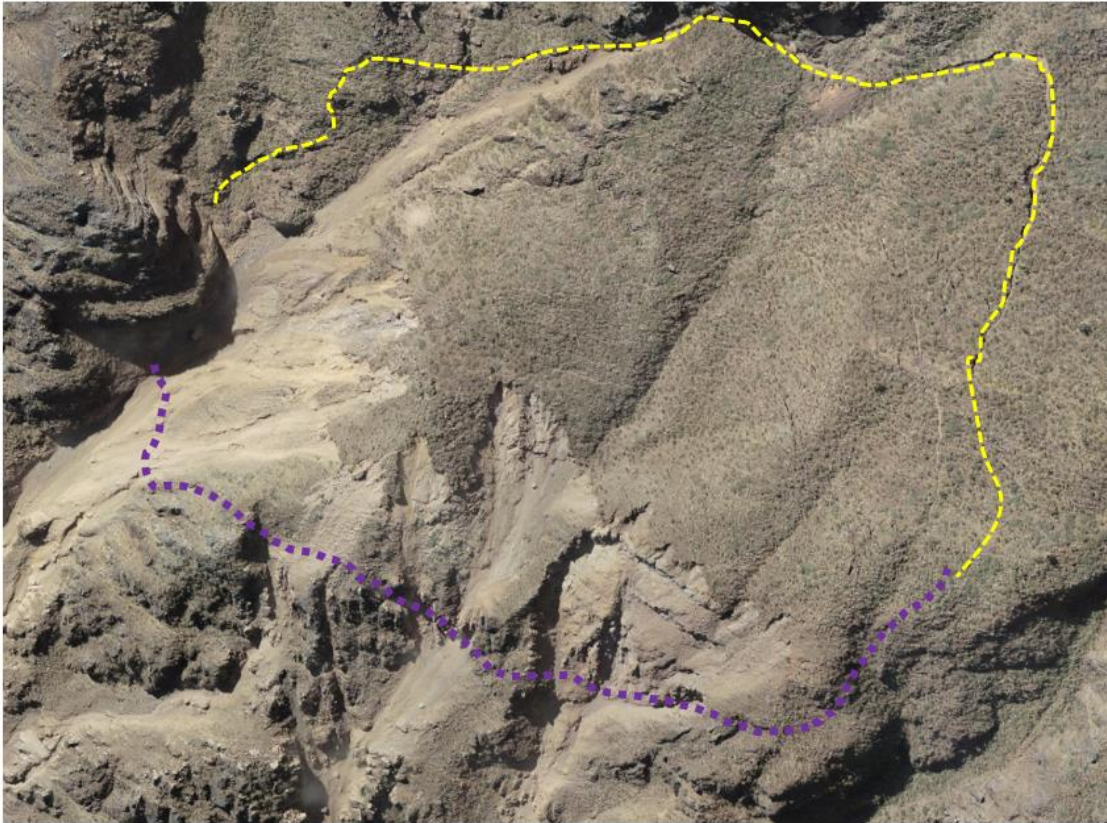
En zona de deformación activa, su escarpe en proceso de formación, hacia aguas abajo se tiene un lineamiento horizontal que correspondería a la base del deslizamiento en formación, y que se prolonga de lado a lado, lo cual, probablemente se una con la proyección de los escarpes laterales (**Figura 20**).

**Figura 20.** Se muestra el escarpe en proceso de formación y sus proyecciones (línea amarilla) y la proyección de la posible ruptura (línea morada).

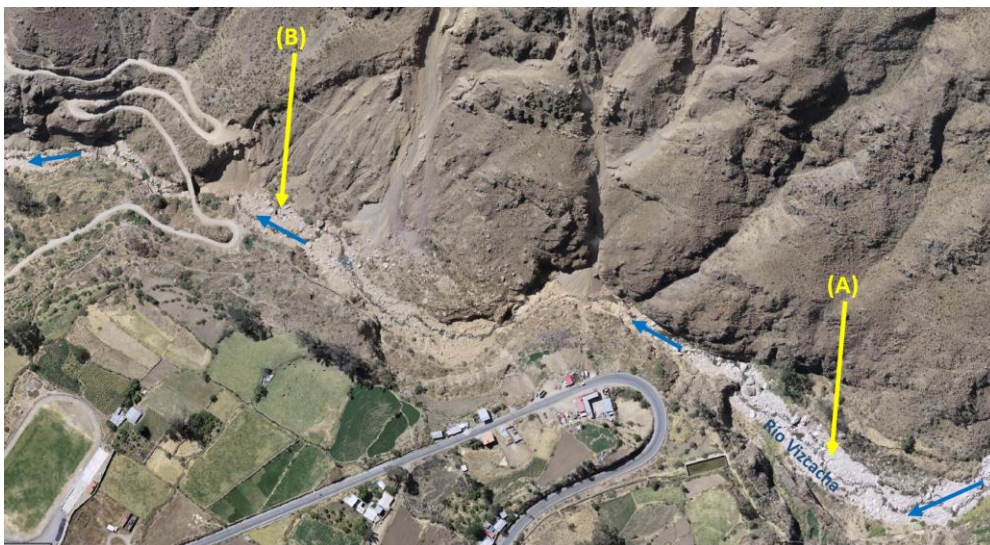
El cauce del río Vizcacha, esta cambiando de coloración, de gris blanquecino a beige, esto se debe por el esparcimiento de los sedimentos (polvo) provenientes de los procesos de derrumbes que estan cubiendo al cauce, apoyado por la acción del viento (**Figura 21**).

**Figura 21.** Se muestra el cambio de coloración del cauce del río. (A) Color gris blanquecino y (B) color beige.

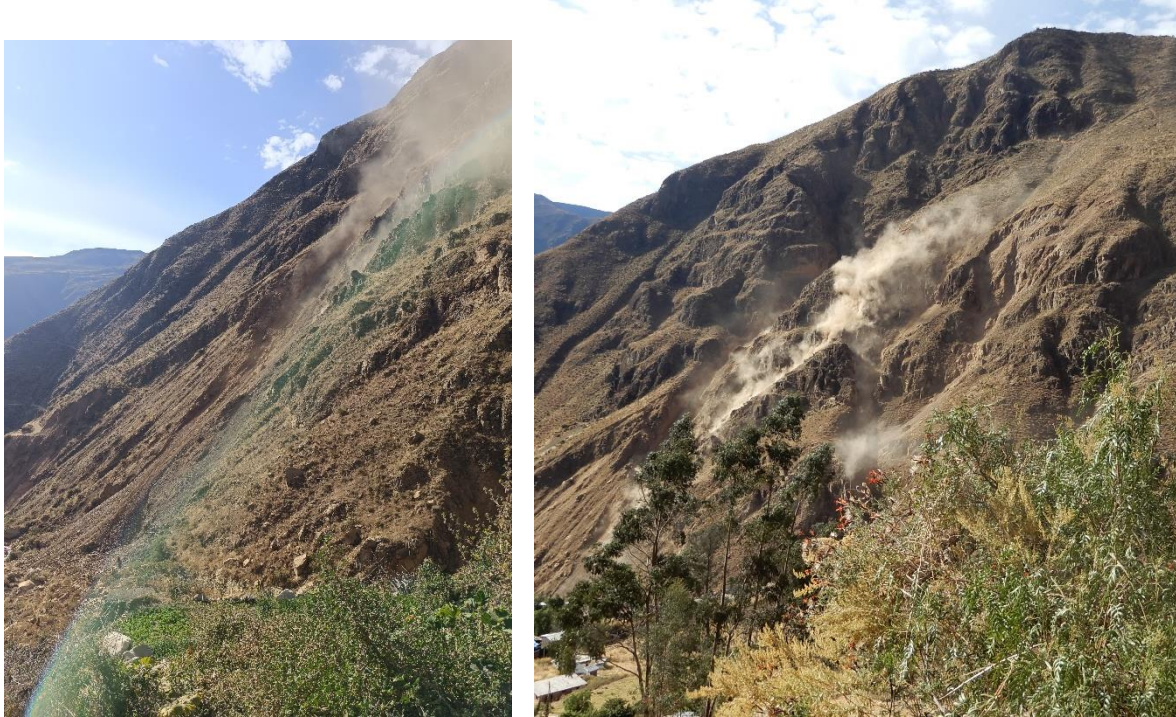
El material que genera los derrumbes y caídas de rocas, provienen de rocas de origen volcánico como tobas y derrames lávicos, las primeras como son de fácil erosión y desintegración. Al momento de la dinámica de la generación del evento, se generan partículas finas (polvo) que se va esparcir por el aire, formando polvaredas (**Figura 22**).

**Figura 22.** Muestra las polvaredas generadas al momento de la generación de los derrumbes o caída de rocas.

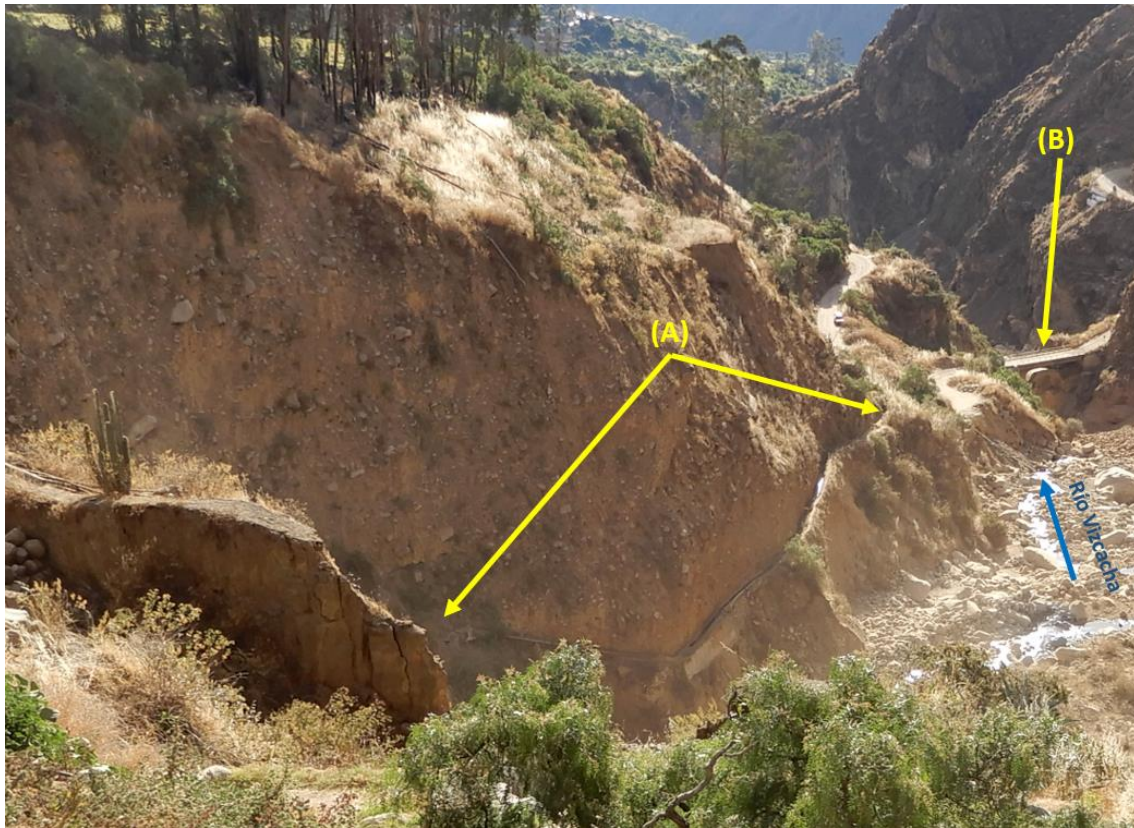
- El material del deslizamiento-derrumbe, al desplazarse cuesta abajo, se canalizará por el cauce del río Vizcacha, esto ocasionará represamiento del río.
- El material del posible desembalse del río Vizcacha, al desplazarse cuesta abajo, afectaría las bases del puente Huaytará – Quito Arma y vía de acceso. Al llegar a su desembocadura se canalizaría por el río Huaytará, esto afectaría a infraestructura que se encuentra aguas abajo del río Huaytará.
- Las viviendas aledañas al cauce de la margen izquierda, podrían ser afectadas, por la masa desplazada del deslizamiento proveniente del cerro Runtayocc
- Enterramiento del canal de regadío que cruza por el cauce de la quebrada, por la margen izquierda (**Figura 23**).

**Figura 23.** (A): Muestra parte del canal de regadío, en la margen izquierda del río Vizcacha. (B): Puente que une Huaytará con Quito Arama.
