**Informe Técnico N° A7653**

# EVALUACIÓN DE PELIGROS GEOLÓGICOS EN LA CATARATA VELO DE NOVIA

Departamento: Ucayali

Provincia: Padre Abad

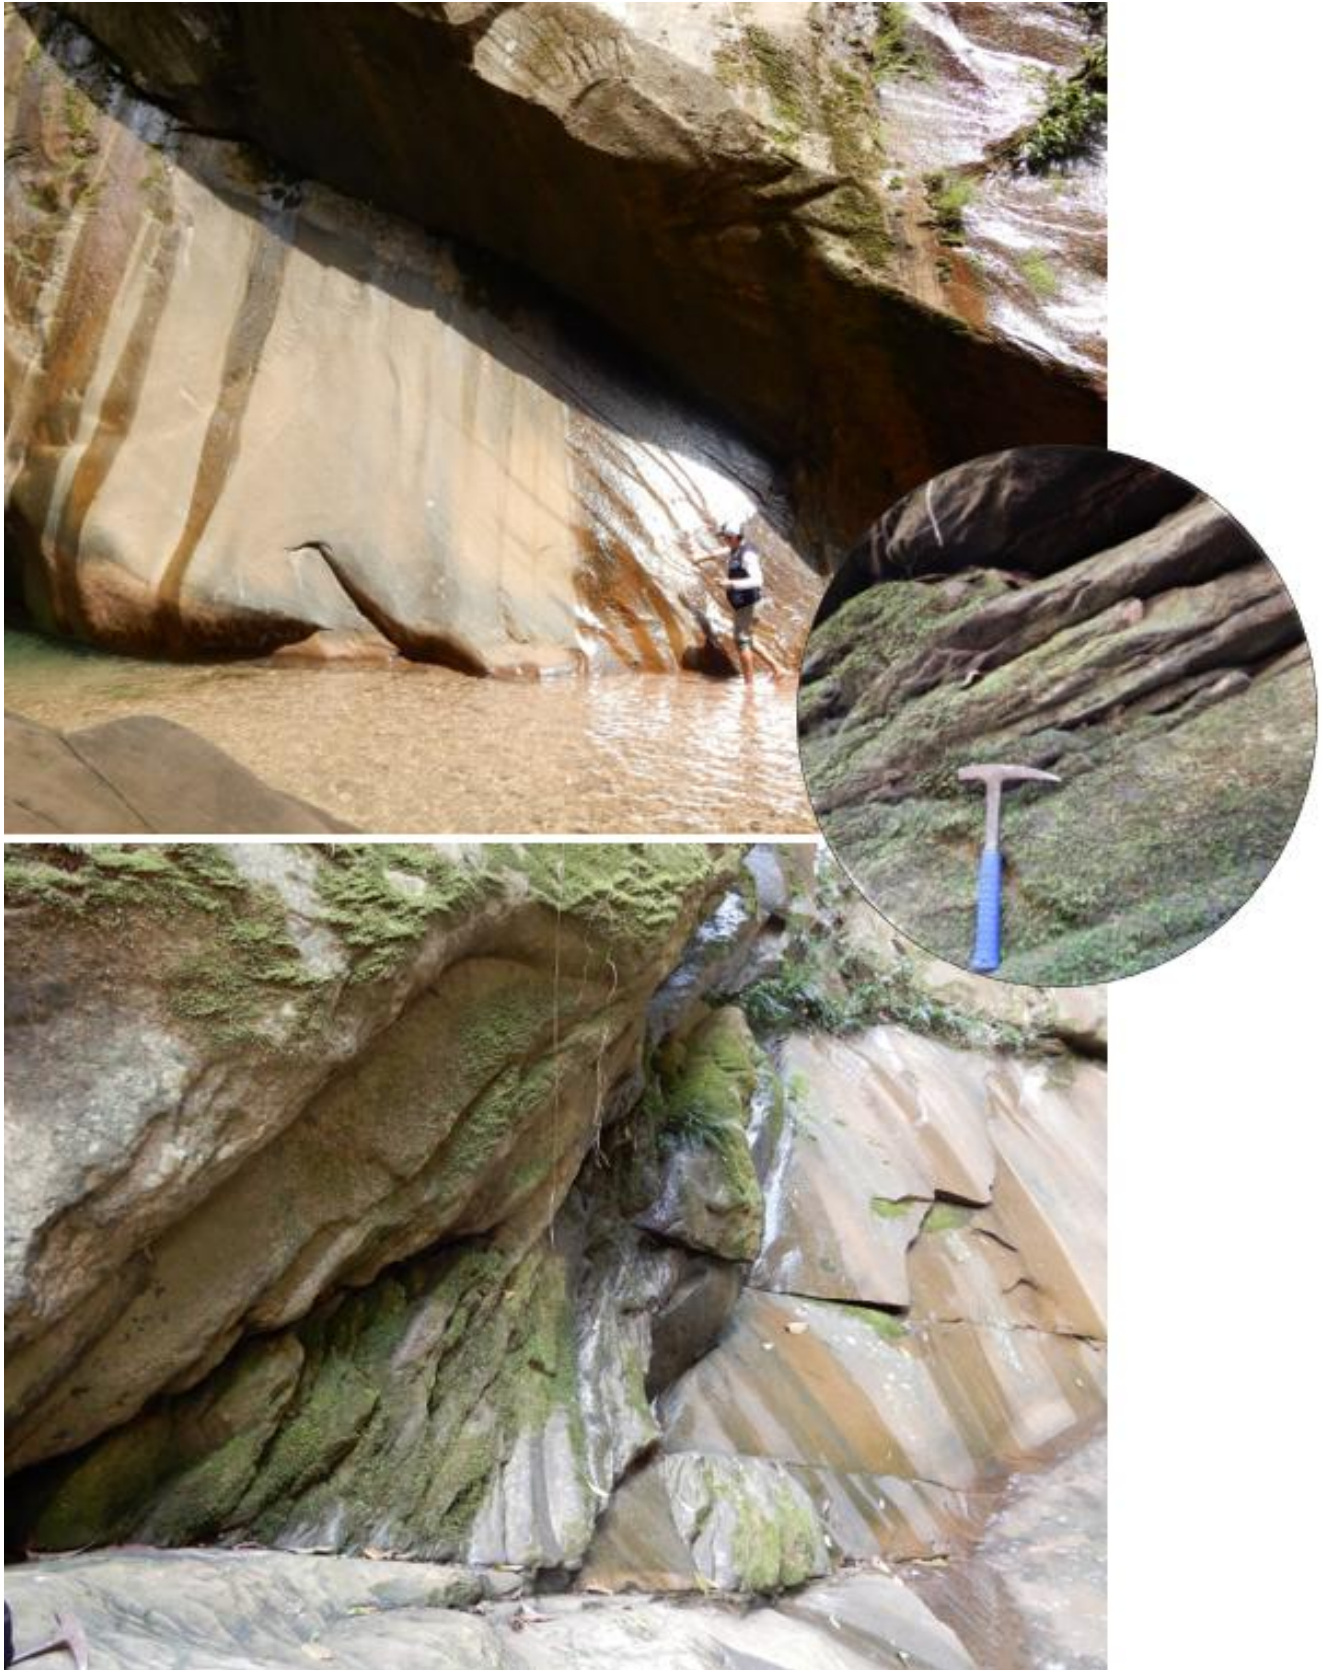
**Figura 4.** Areniscas rojizas, se presentan de mediana a muy fracturada y algunas zonas altamente meteorizadas debido al constante contacto el agua de escorrentía pluvial y de la catarata.

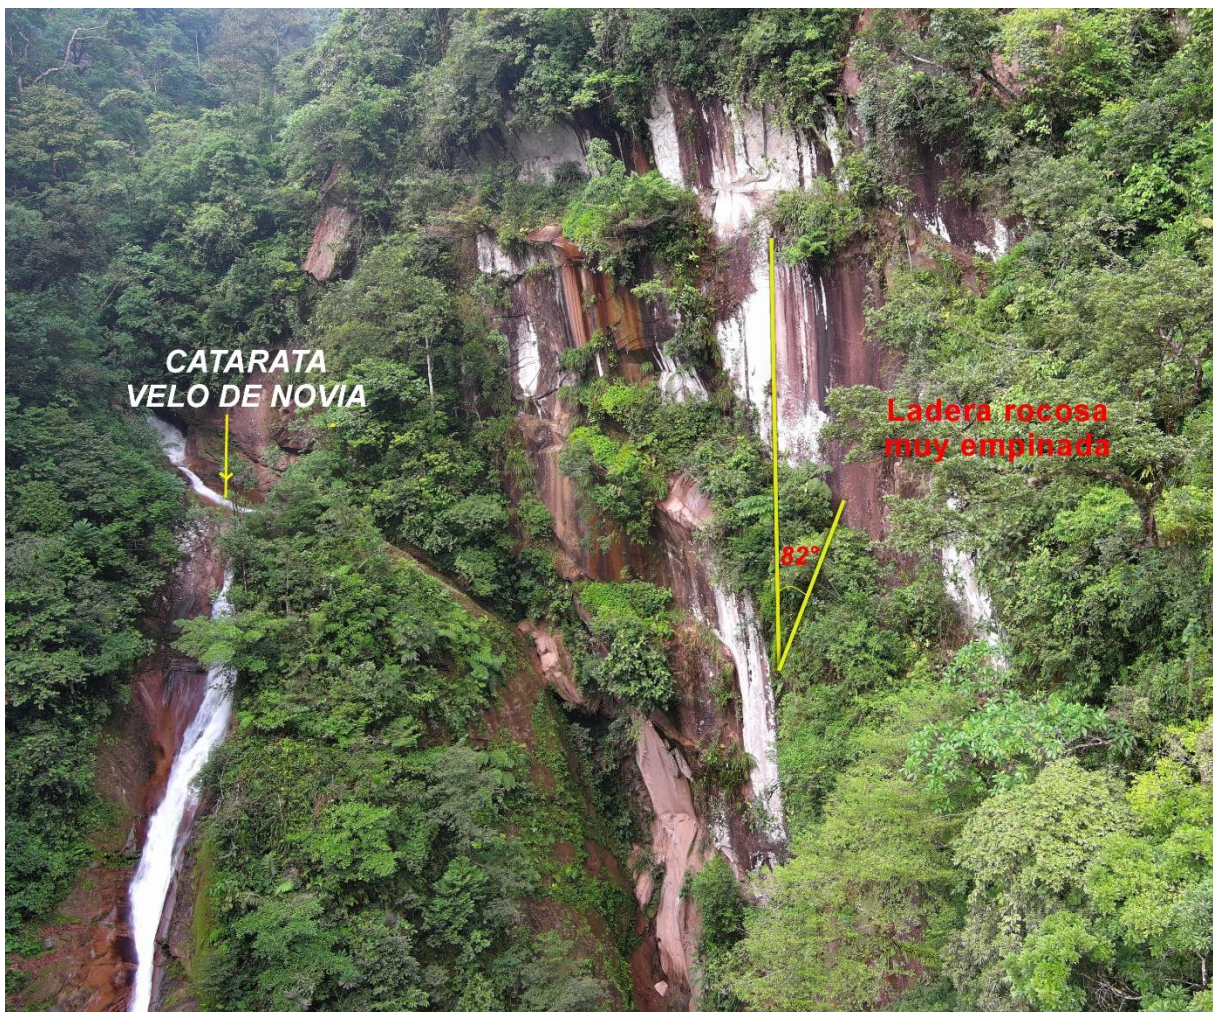
La ladera rocosa desde donde se desprendió el bloque de areniscas presenta una pendiente de  $82^\circ$  (figura 7), lo que la clasifica como casi vertical. Esta elevada inclinación, junto con la naturaleza masiva y fracturada de las areniscas constituye un factor crítico que favorece la ocurrencia de movimientos en masa.

**Figura 7.** Areniscas intercaladas con lutitas y limolitas. Se presentan de mediana a muy fracturada. Fotografía tomada por el Gobierno Regional de Ucayali.

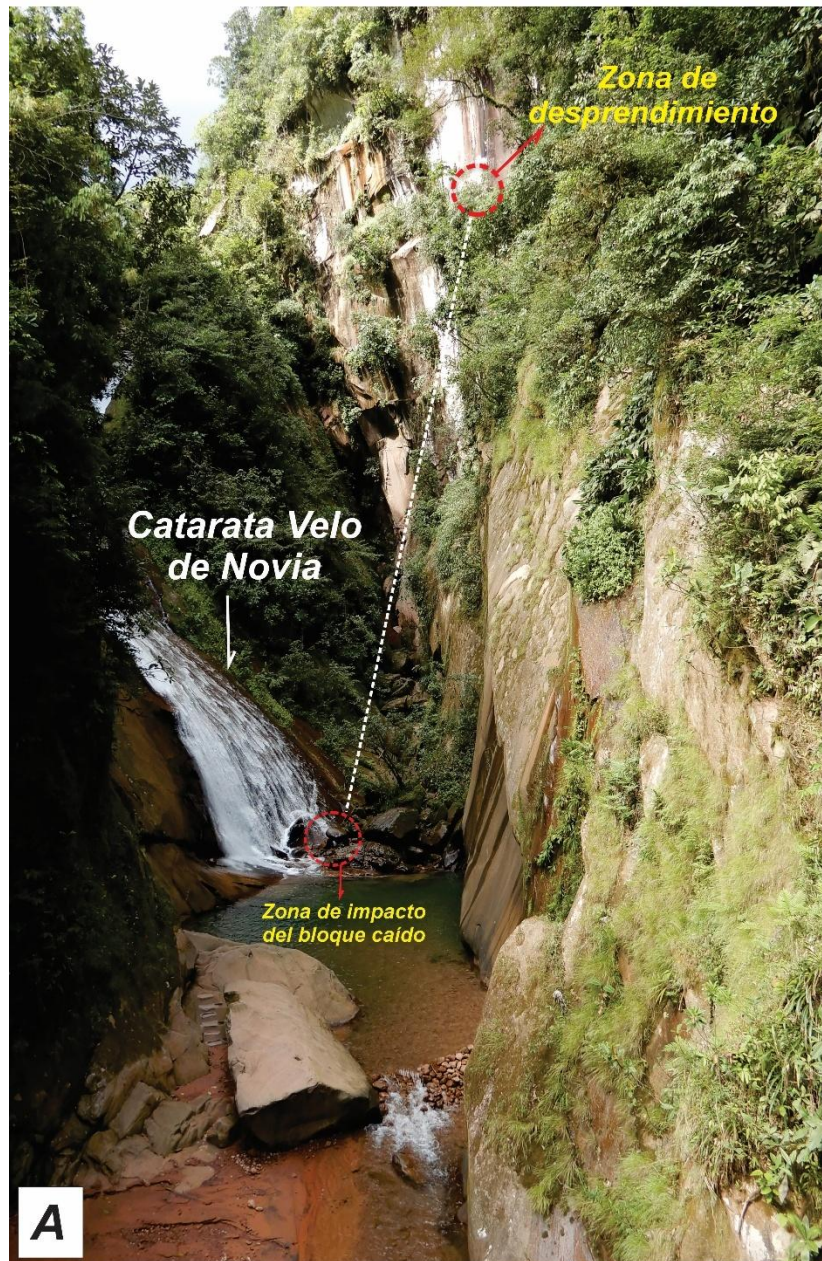
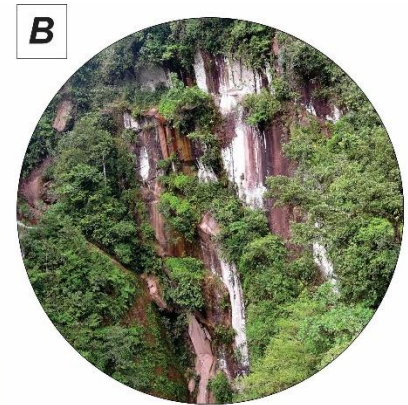
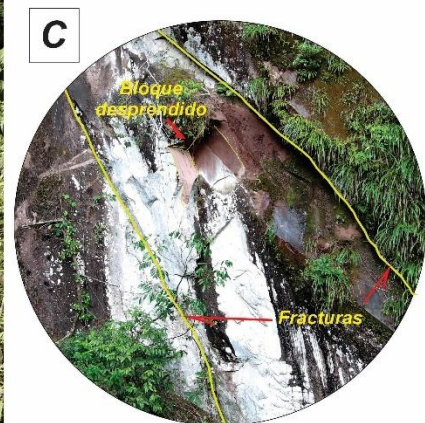
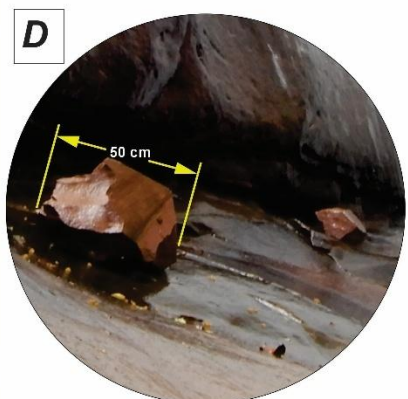
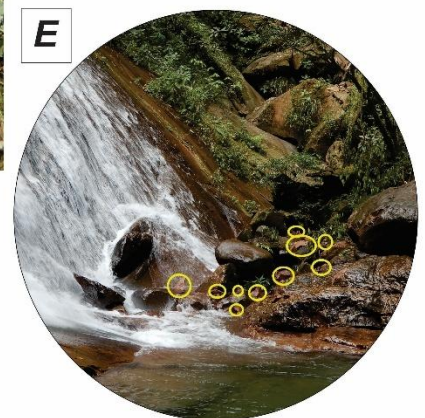
El 8 de agosto se produjo un evento de caída de rocas (figura 9A) proveniente de la ladera rocosa ubicada en la margen izquierda de la catarata (figura 9B). El desprendimiento correspondió a un bloque de arenisca rojiza, con dimensiones aproximadas de 1 m de largo por 0,6 m de ancho, aparentemente originado por una falla en cuña (figura 9C). Según sus características geomecánicas, la roca presenta una resistencia de media a alta; sin embargo, el grado de fracturamiento y el proceso de meteorización constante intensificado por la humedad y la escorrentía pluvial sobre la ladera reducen considerablemente la competencia del macizo rocoso.

El análisis de la dinámica del evento indica que la caída se produjo en un solo salto, seguido de un impacto principal que generó la dispersión de bloques secundarios.

De acuerdo con el testimonio de los lugareños, el bloque desprendido impactó sobre depósitos de caídas antiguas, fracturándose en múltiples fragmentos de roca angulosas que se dispersaron en diferentes direcciones. Esta dinámica provocó el lamentable fallecimiento de dos personas que fueron alcanzadas por los fragmentos.

Durante la inspección de campo se constató la presencia de dichos fragmentos, uno de los cuales alcanzó una proyección de hasta 3 m desde el punto de impacto; este fragmento presentaba un ancho aproximado de 50 cm (figura 9D). En la zona de impacto se identificaron, además, fragmentos con diámetros que oscilan entre 10 cm y 65 cm (figura 9E)

**Figura 9.** Dinámica de la caída de roca producida en la ladera roca de la catarata Velo de Novia.

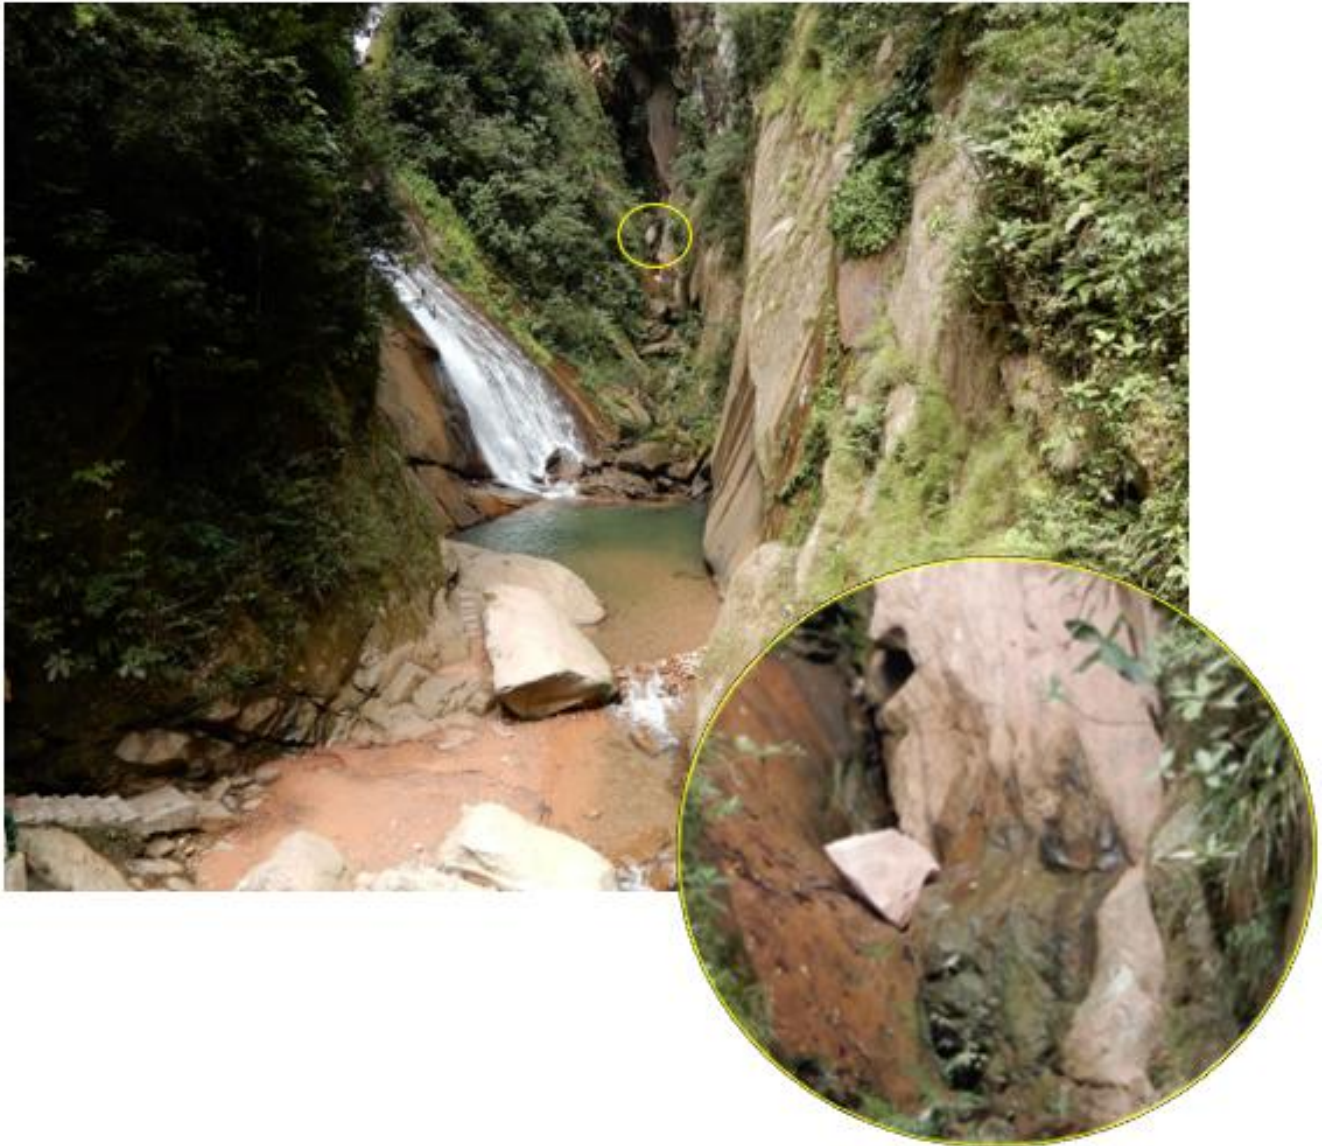
Por otro lado, en la base de la catarata, además de los bloques previamente identificados con diámetros de hasta 2 m, se reconocieron otras áreas con presencia de bloques de menor dimensión que se desprendieron de la parte media-baja y se depositaron en una zona de canal (figura 10). Este canal presenta evidencias de erosión asociadas a la incisión generada por el agua de escorrentía pluvial. Los bloques muestran superficies frescas que confirman su desprendimiento reciente. Este hecho evidencia que la zona es propensa a la ocurrencia de caídas de rocas.

**Figura 10.** Vista del bloque desprendido de la ladera sur de la catarata Velo de Novia.

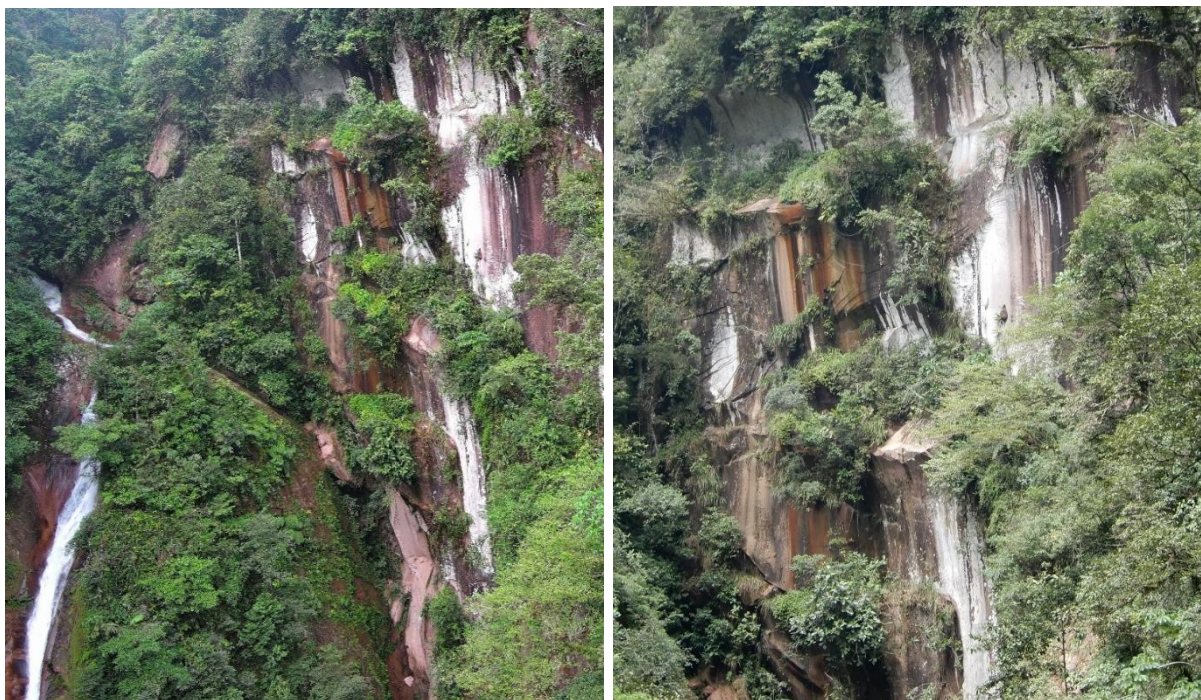
Además, en la ladera rocosa se observan cicatrices de antiguos desprendimientos (figura 11) y familias de fracturas que podrían generar, más adelante, nuevos eventos de caída de rocas.

**Figura 11.** Laderas rocosas de la Formación Sarayaquillo, constituidas por areniscas fracturadas y meteorizadas, donde se evidencian zonas de desprendimiento de bloques antiguos. Fotografía tomada por el Gobierno Regional de Ucayali.

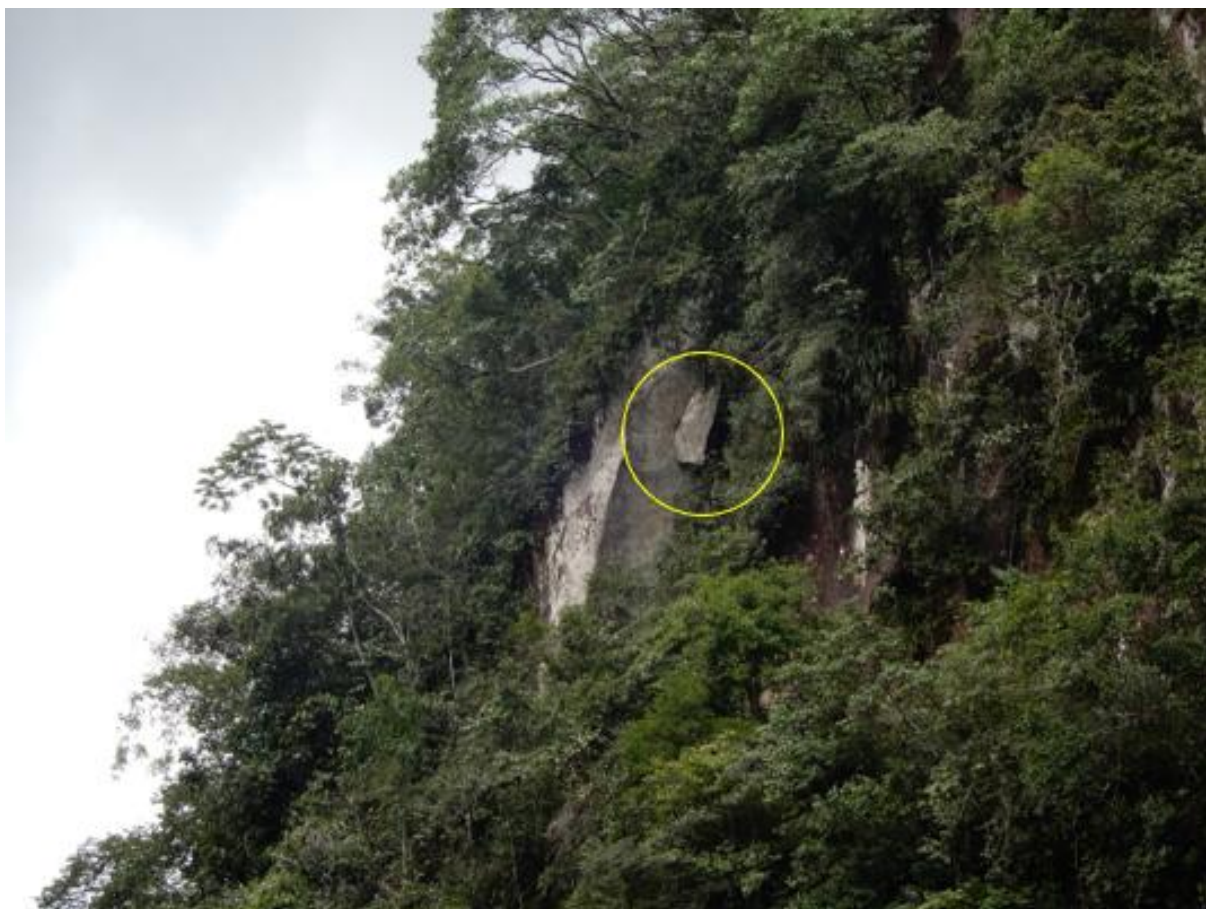
En la parte alta de la ladera (margen izquierda) también se identifican otros bloques aparentemente inestables (figura 12); ante la ocurrencia de movimientos sísmicos, así como por el incremento de los procesos de erosión y meteorización, estos bloques podrían desprenderse y caer hacia la parte alta de la catarata, cuyos fragmentos podría tener la misma dinámica del evento ocurrido el 8 de agosto.

**Figura 12.** Vista de bloques aparentemente inestables que podrían desprenderse. Fotografía tomada por el Gobierno Regional de Ucayali.

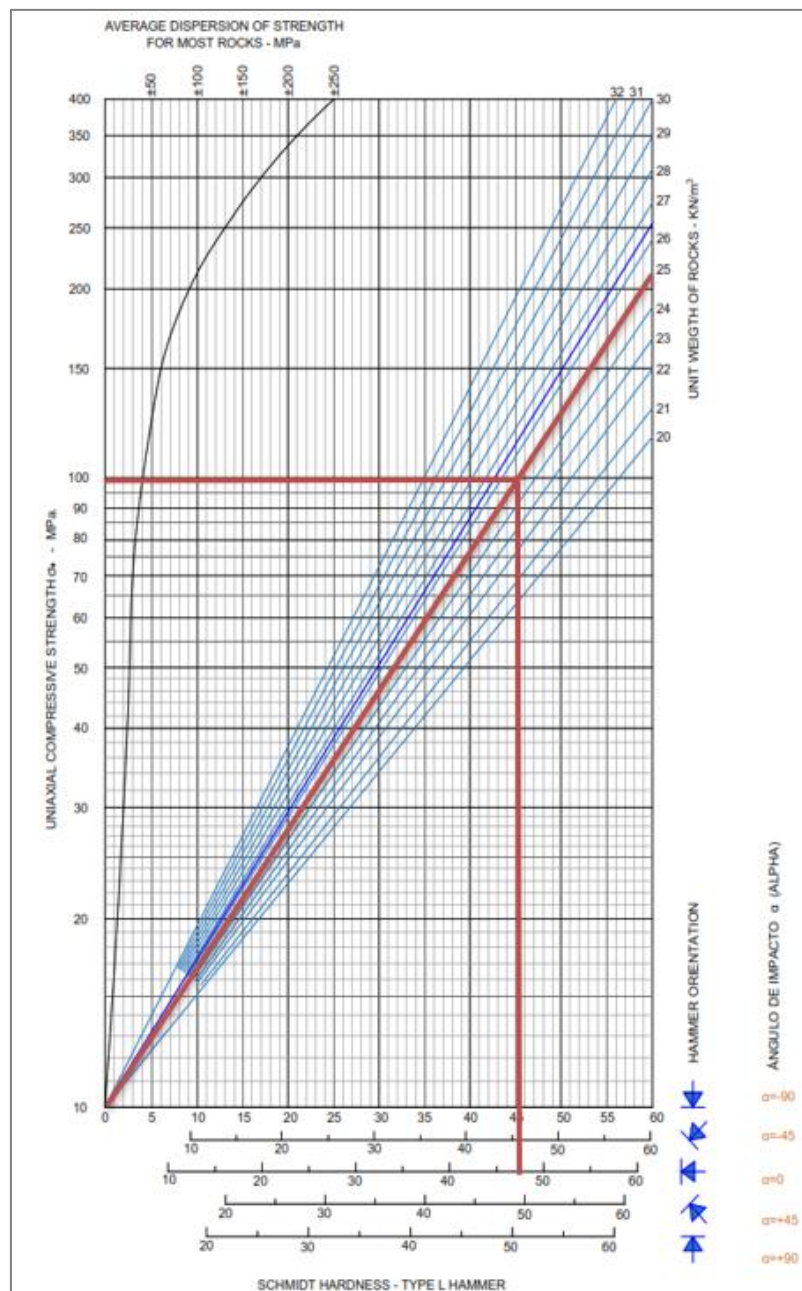
Los valores de resistencia a la compresión uniaxial se obtuvieron mediante el Martillo de Schmidt (figura 13) y ensayos de laboratorio (ver anexo 1). Según el análisis del primero nos indica que la roca presenta entre medio a alto grado de resistencia; es decir indica que la roca puede soportar esfuerzos significativos y es menos propensa a fallar por compresión, pero con sectores donde la resistencia puede verse reducida.

**Figura 13.** Análisis de resistencia a la compresión simple mediante el método Martillo de Schmidt.

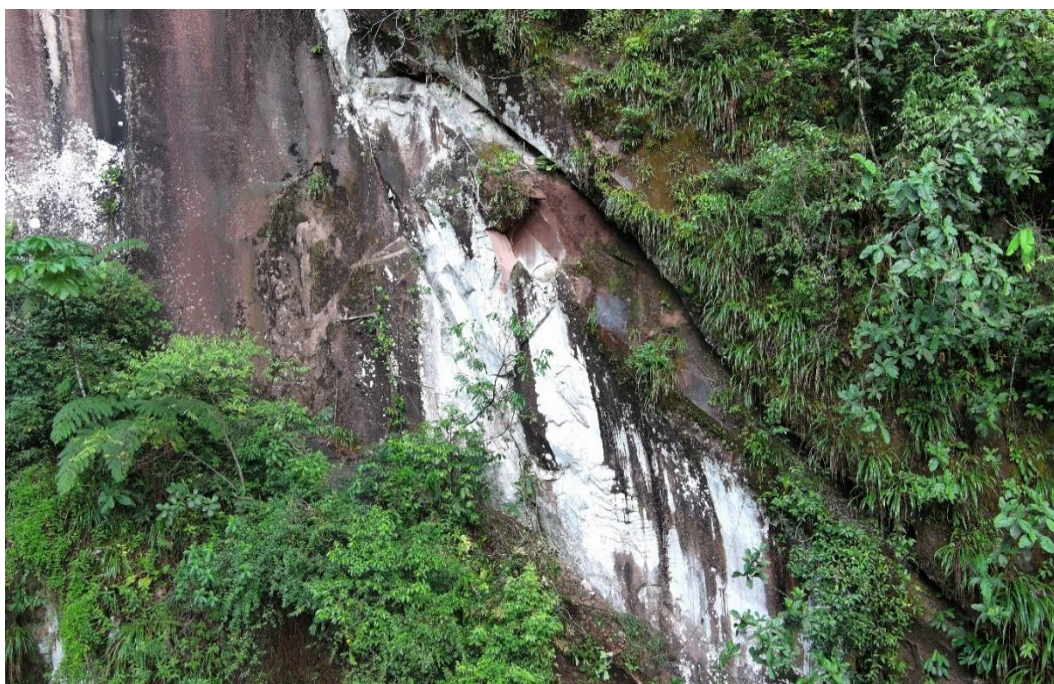
La clasificación geomecánica (tabla 2) se realizó en la parte baja de la ladera rocosa, compuesta por areniscas de la Formación Sarayaquillo. La roca intacta tiene una resistencia a la compresión entre a 50 – 100 Mpa; pero sus condiciones de meteorización y fracturamiento; así como su contexto geomorfológico condicionan sus características geomecánicas como macizo rocoso de regular calidad, con probabilidades de colapso de falla por cuña, produciendo caída de rocas, como lo acontecido el pasado 8 de agosto (figura 14).

En la zona se identificó hasta 4 familias de discontinuidades, en las aberturas se observa vegetación, predominando gran variedad de árboles medianos y pequeños muy delgados y ramificados, arbustos leñosos y herbáceos representados por helechos, musgos, gramíneas y flores silvestres; lo que podría incrementar aún más el grado de fracturamiento, asimismo podría intensificar el grado de meteorización.

**Figura 14.** Sistema de fracturamiento de las areniscas de la Formación Sarayaquillo. Fotografía tomada por el Gobierno Regional de Ucayali.

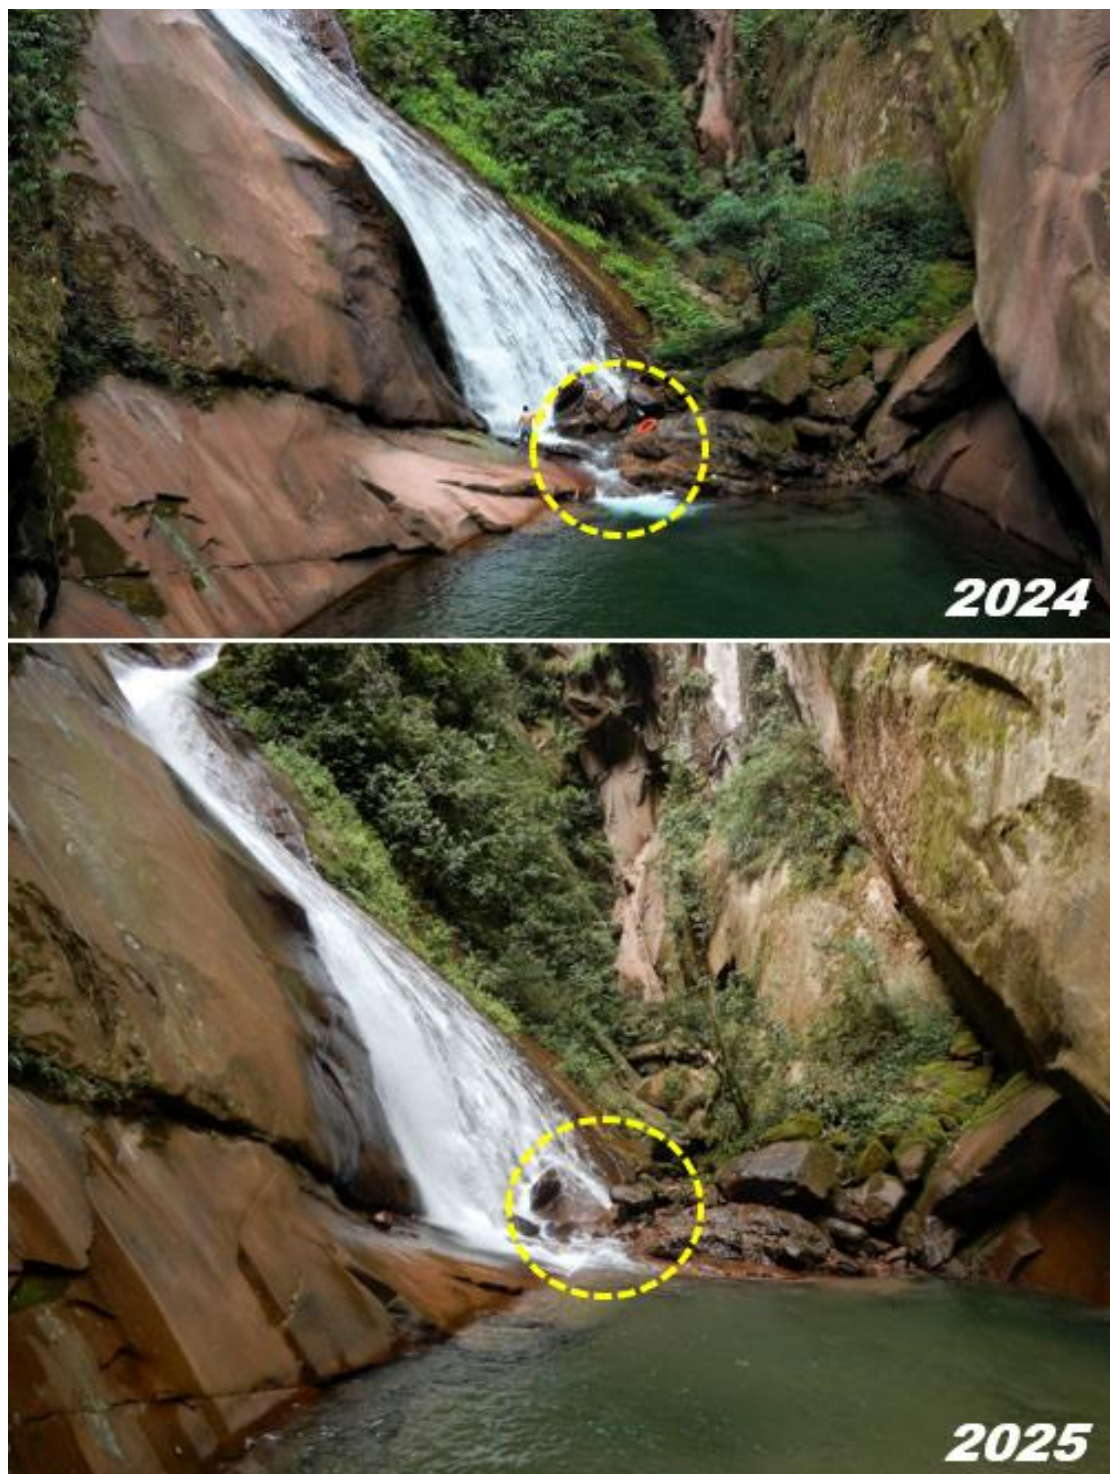
Al comparar fotografías de distintos años se observa que, al momento de la caída y posterior impacto del bloque, este originó un desplazamiento de otros que ya se encontraban en la base de la catarata. Este hecho permite inferir la magnitud de la fuerza y la resistencia que presentó el bloque rocoso durante su caída. (figura 15).

**Figura 15.** Comparación multitemporal de fotografías de la zona de impacto del bloque de roca desprendido desde la ladera rocosa, ubicada en la margen izquierda de la catarata Velo de Novia.
