**Informe Técnico N° A7659**

# **EVALUACIÓN DE PELIGROS GEOLÓGICOS Y GEOHIDROLÓGICOS EN EL CENTRO POBLADO DE ALIS**

**Departamento: Lima**

**Distrito: Alis**

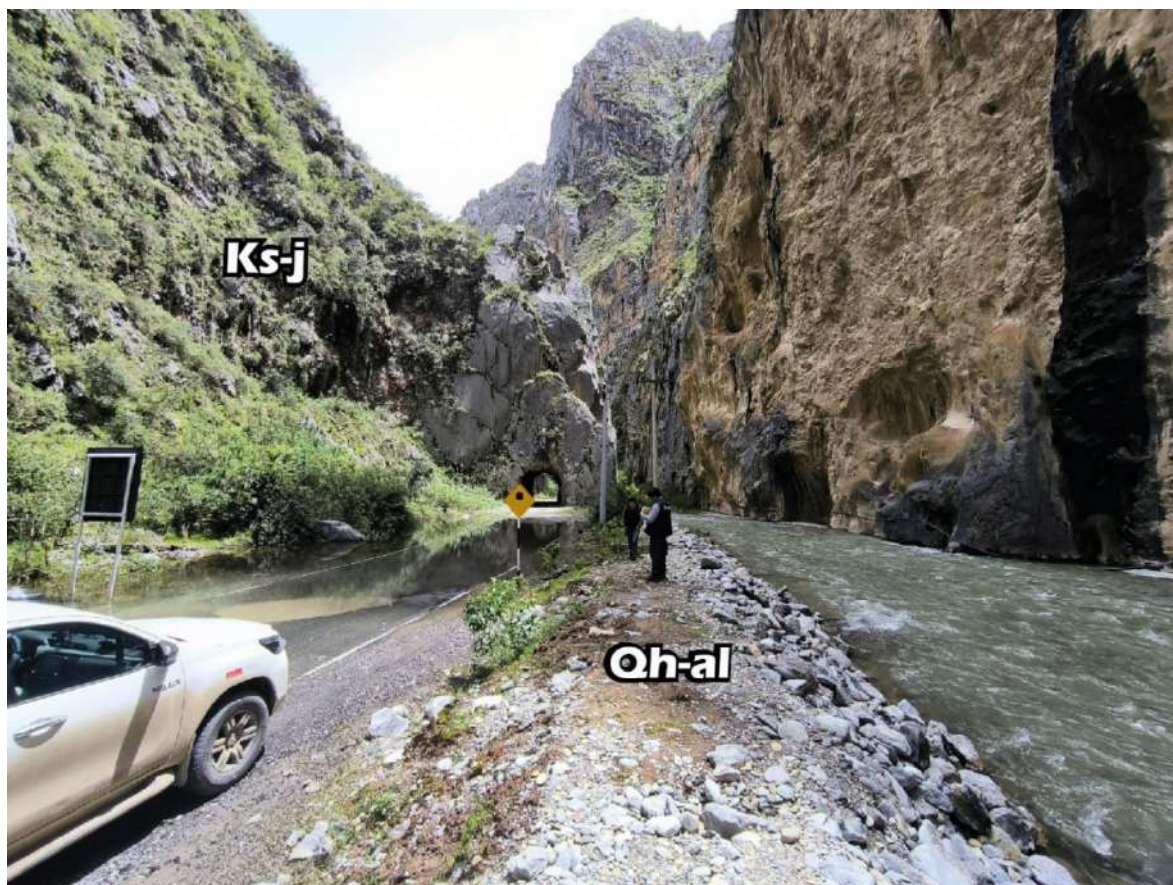
La plataforma de la carretera que conecta Tingo con Alis se encuentra asentada sobre depósitos aluviales localizados en la margen derecha del río Alis, conformados por limos y arenas que envuelven gravas redondeadas de origen mixto (sedimentario, volcánico e intrusivo), lo que implica condiciones de moderada a baja estabilidad, especialmente frente a eventos de precipitación intensa. Esta combinación litológica y geomorfológica hace del sector un área sensible a procesos de remoción en masa, socavación lateral del cauce e inundación fluvial (figura 3).

**Figura 3.** Litología aflorante en el sector 1.

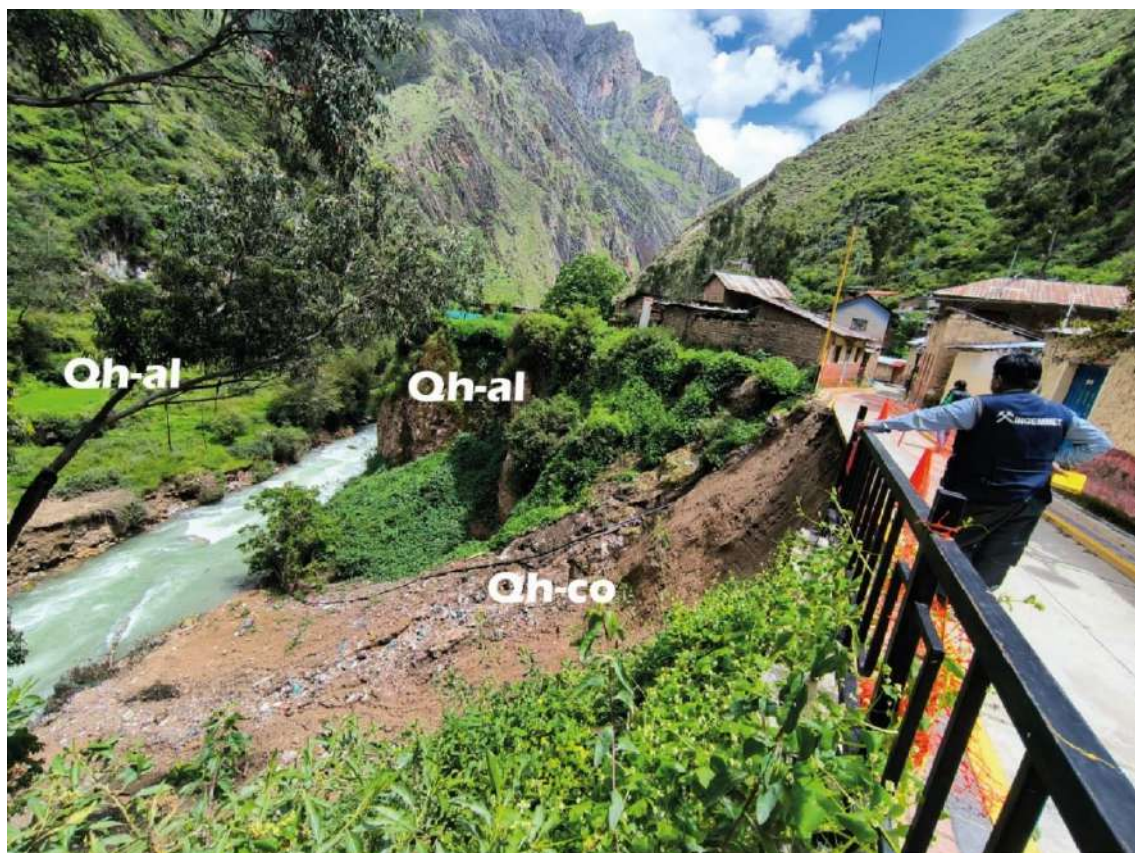
Se han identificado movimientos en masa recientes, como el derrumbe próximo a la pista asfaltada de acceso al poblado de Alis, ocurrido en las cercanías del filo de la ladera aluvial. Este evento se interpreta como un depósito coluvial de caída, generado por desprendimiento gravitacional. Al ser un movimiento reciente, presenta baja cohesión y se considera compuesto por material suelto y no consolidado, representando un peligro geológico activo (figura 6 y 7).

**Figura 6** Litología aflorante en el sector 4.

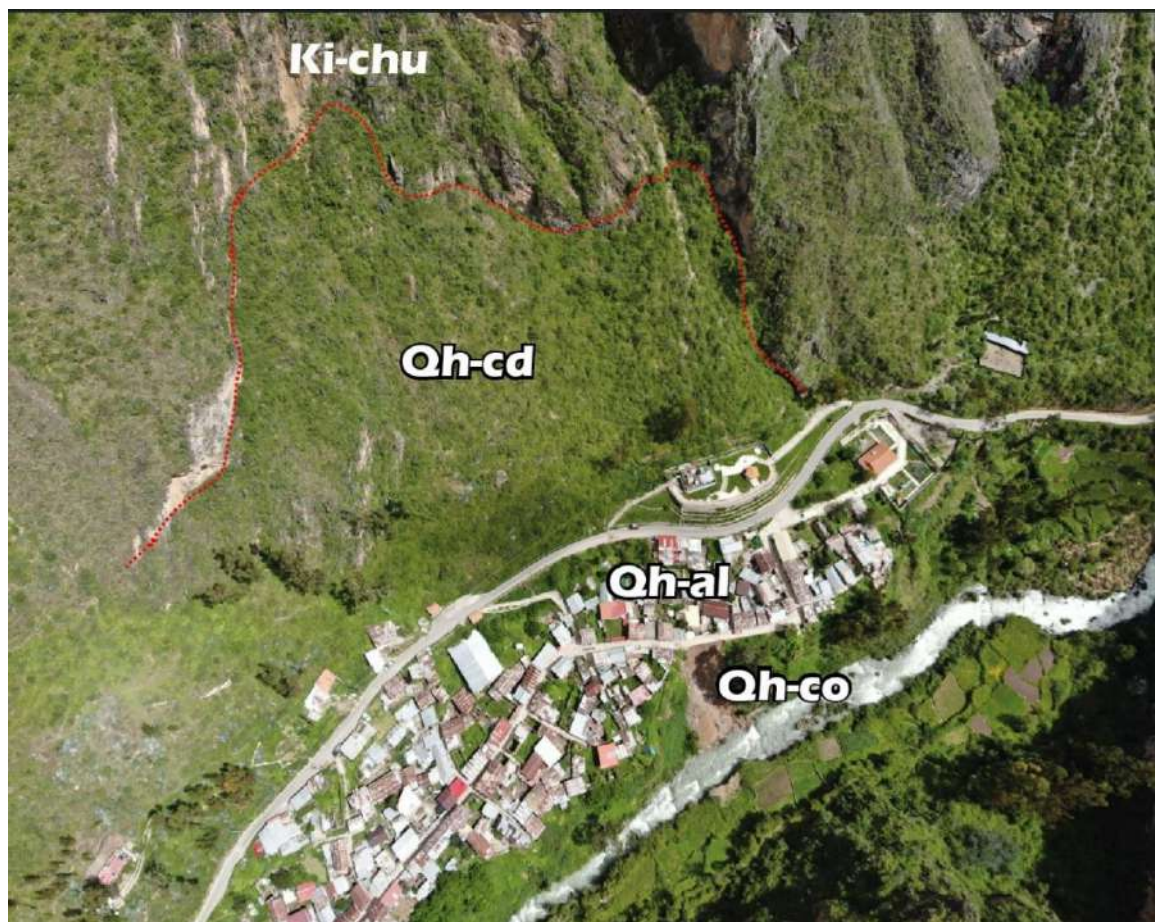
**Figura 7** Litología aflorante en el sector 4 – alrededores del centro poblado Alis.

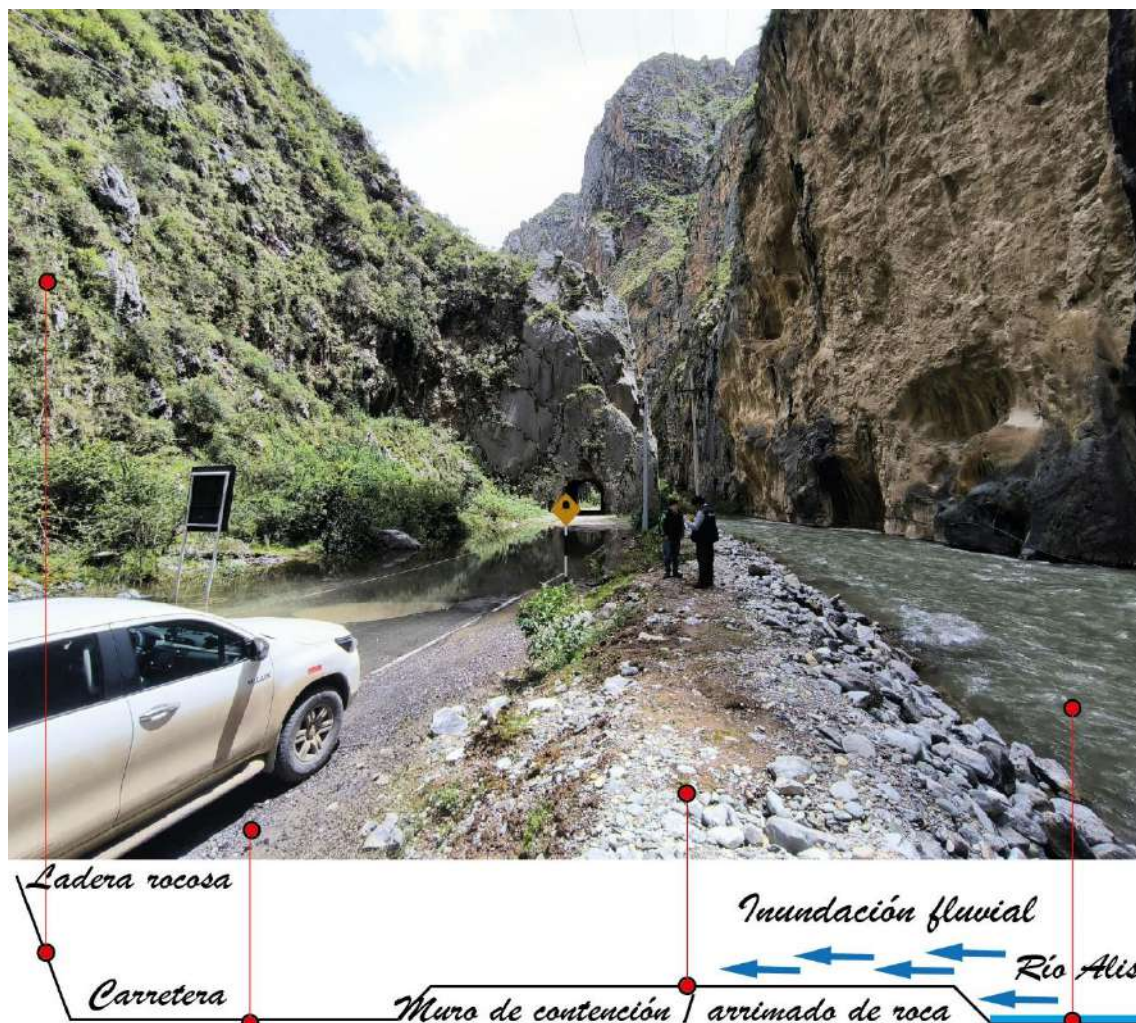
La inspección se realizó en el mes de marzo, periodo en el que el río Alis presenta un caudal relativamente elevado, aunque aún no corresponde al mes de máxima concentración de precipitaciones. En este contexto, se observó una diferencia mínima entre el nivel del cauce y la altura de la plataforma de la carretera (figura 14), separadas únicamente por un pequeño arrimado de aproximadamente 1.5 metros de altura, construido como medida de protección. Esta intervención responde a antecedentes de desbordes e inundaciones registrados en un tramo aproximado de 400 m, que han ocasionado bloqueos temporales de la vía, evidenciando una alta susceptibilidad a inundaciones.

**Figura 14.** Peligros hidrogeológicos en el sector 1 – inundación fluvial.

- 3) En el sector 1 y 2 se registran antecedentes de inundación fluvial, sin embargo, según el reporte de representantes de la municipalidad de Alis, el mayor excedente de agua proviene de infiltraciones subterráneas a través de las calizas de la Fm. Jumasha, que actúan como un acuífero kárstico, descargando agua por el corte del talud y el túnel de acceso. El depósito coluvio-deluvial cercano permite infiltración, almacenamiento y descarga de agua superficial, funcionando como un acuífero no consolidado. Ambos aportes han provocado afectación de la carretera Alis-Huancayo en un tramo 250 m, puede ser cortada en temporada de lluvias intensas.

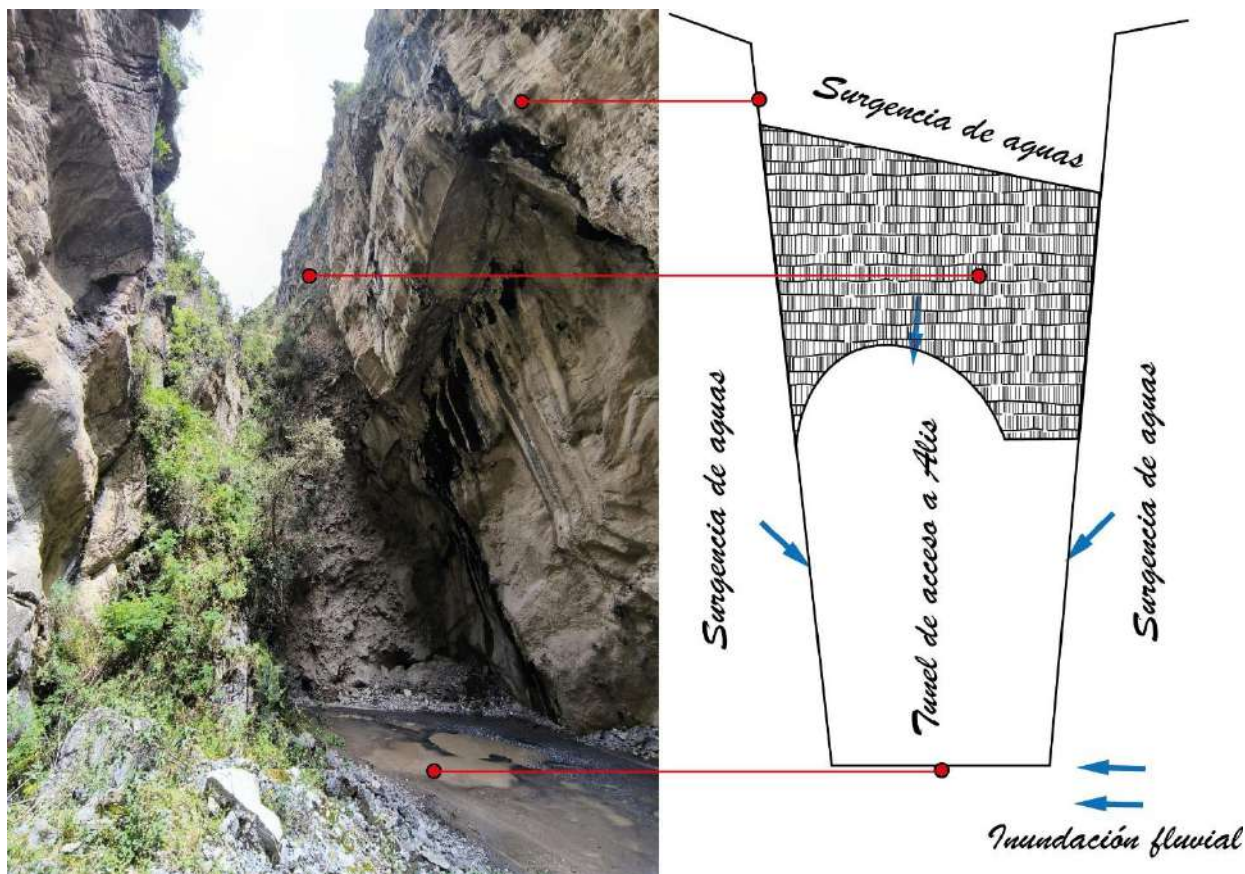
En el sector 2 también se han reportado antecedentes de inundación fluvial; sin embargo, según información proporcionada por representantes de la Municipalidad de Alis, el mayor excedente de agua en esta zona proviene de procesos de infiltración a través de las rocas y depósitos cercanos al túnel de acceso a Alis. Este comportamiento responde a las características hidrogeológicas de las calizas aflorantes, que funcionarían como un acuífero kárstico, liberando agua a través del corte de talud y del túnel.

De manera complementaria, el depósito coluvio-deluvial cercano, facilita la infiltración, almacenamiento y posterior desfogue del agua subterránea, actuando como un acuífero no consolidado. Esta dinámica hidrogeológica afecta aproximadamente 250 m de la carretera, incrementando su vulnerabilidad a procesos de anegamientos (figura 15).

**Figura 15.** Peligros hidrogeológicos en el sector 2 – inundación fluvial.

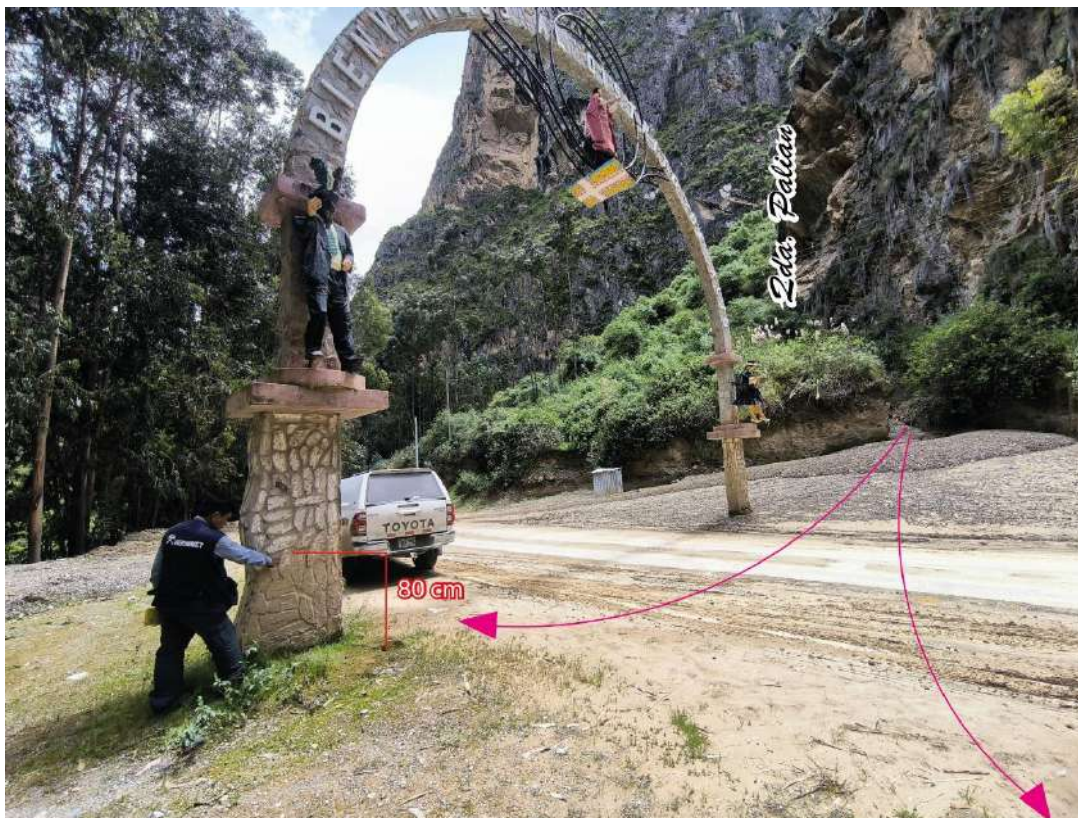
En la desembocadura de la quebrada, el flujo forma un abanico, flujo hiperconcentrado, que bloquea cerca de 350 m la vía. En el arco de ingreso al centro poblado de Alis, se muestra que el nivel alcanzado por estos flujos llega hasta una altura de 80 cm (figuras 16 y 17).

**Figura 16.** Flujo de detritos en el sector 3; donde se puede distinguir en el muro la altura alcanzada por el flujo.

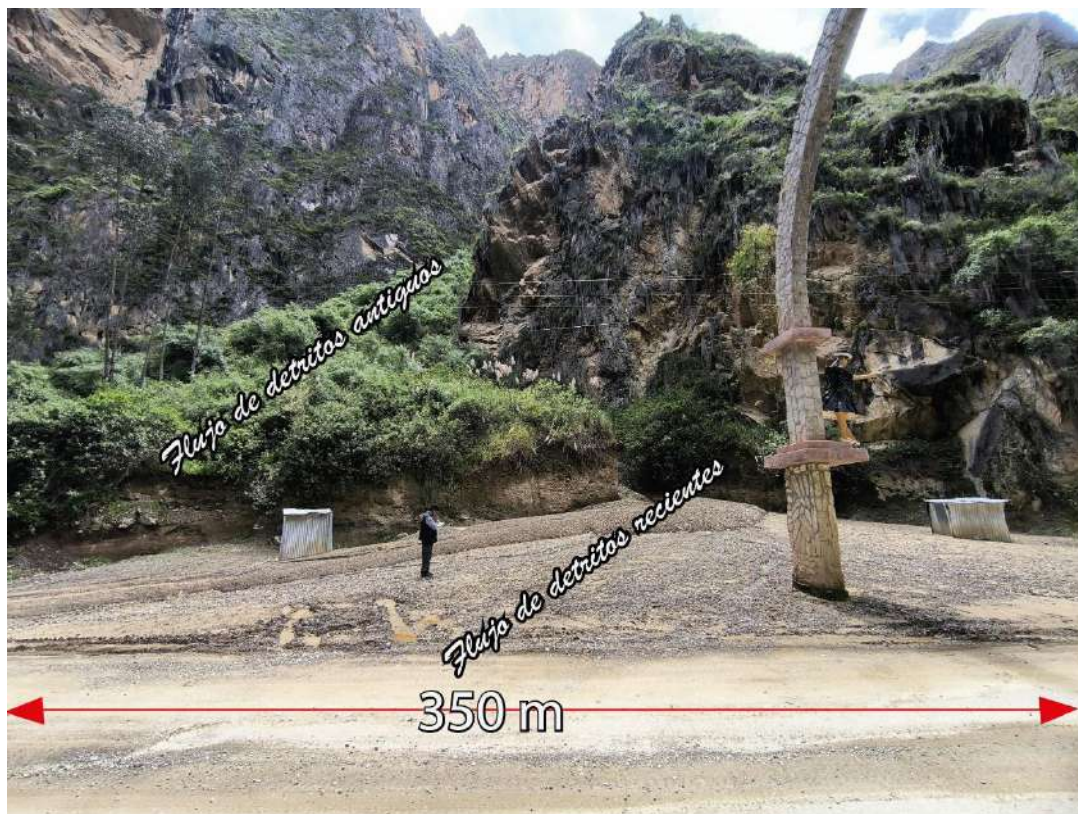
**Figura 17.** Tramo de la carretera afectado en el sector 3 por flujo de detritos en el área de estudio.

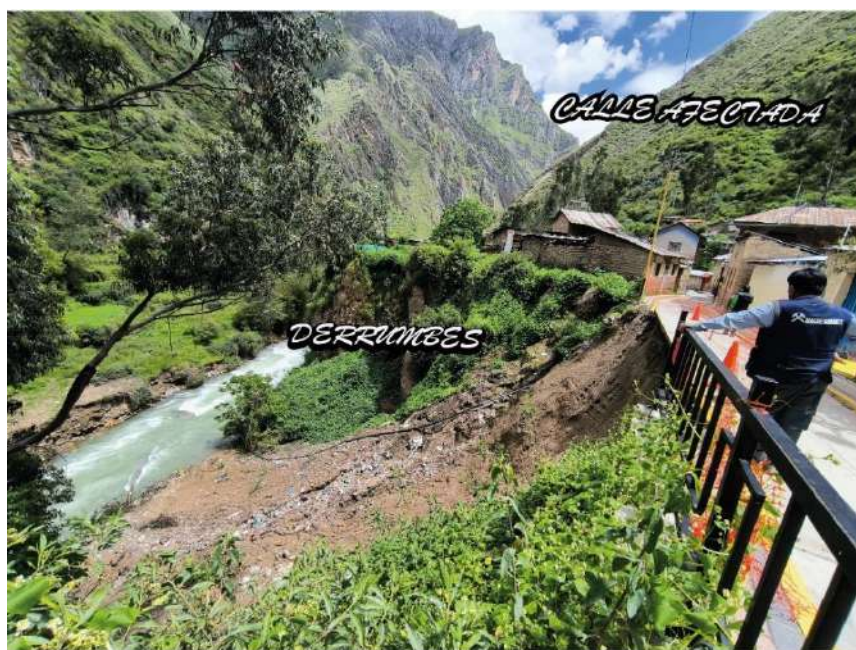
Entre los factores que condicionaron este evento, tenemos socavamiento lateral progresivo del río Alis, el cual, durante épocas de aumento del caudal, erosiona la base de la ladera, reduciendo su estabilidad. Adicionalmente, la saturación del talud por la infiltración de aguas pluviales, posiblemente asociadas a un inadecuado manejo de las aguas de escorrentía superficial e infiltración directa desde áreas superiores de la ladera.

También se identificaron construcciones informales y falta de obras de drenaje adecuadas en la parte alta de la terraza, lo cual contribuye a la concentración y percolación de agua en puntos críticos del talud. La ausencia de estructuras de retención y el tipo de material suelto de origen aluvial aumentan la susceptibilidad a procesos de remoción en masa.

De no implementarse medidas de estabilización y control de aguas, existe un alto riesgo de que se produzcan nuevos eventos de deslizamiento, especialmente durante la temporada de lluvias. Estos podrían afectar aún más la vía local y, potencialmente, comprometer viviendas cercanas, instalaciones urbanas y servicios básicos ubicados en la zona baja de la ladera (figura 18 - 20).

**Figura 18.** Vista general del derrumbe en el centro poblado Alis.

- 4) Se identificó un derrumbe activo en la ladera este de la terraza aluvial donde se asienta el centro poblado de Alis. Este evento presenta una altura total de 18 m, con una longitud de alcance de 36 m, y un ancho de 18 m. El derrumbe afectó la vía asfaltada local (calle vecinal) en 120 m. Como factores condicionantes se tiene el socavamiento lateral del río Alis, la saturación del terreno por infiltración pluvial, la pendiente natural del talud, la litología poco competente de los depósitos aluviales, y la falta de obras de drenaje superficial. De continuar estas condiciones, existe alto riesgo de reactivación del proceso y avance hacia el interior del centro poblado.

- 2) Instalación de drenes horizontales o subdrenes para disminuir la saturación del terreno aluvial por infiltración de aguas de lluvia que podrían generar nuevos derrumbes a lo largo de la ladera.

- 6) Realizar inspecciones periódicas y monitoreo de la ladera afectada, sobre todo durante y después de lluvias intensas, de esta manera alertar a las viviendas cercanas la presencia de fisuras o grietas que señalen un nuevo derrumbe.

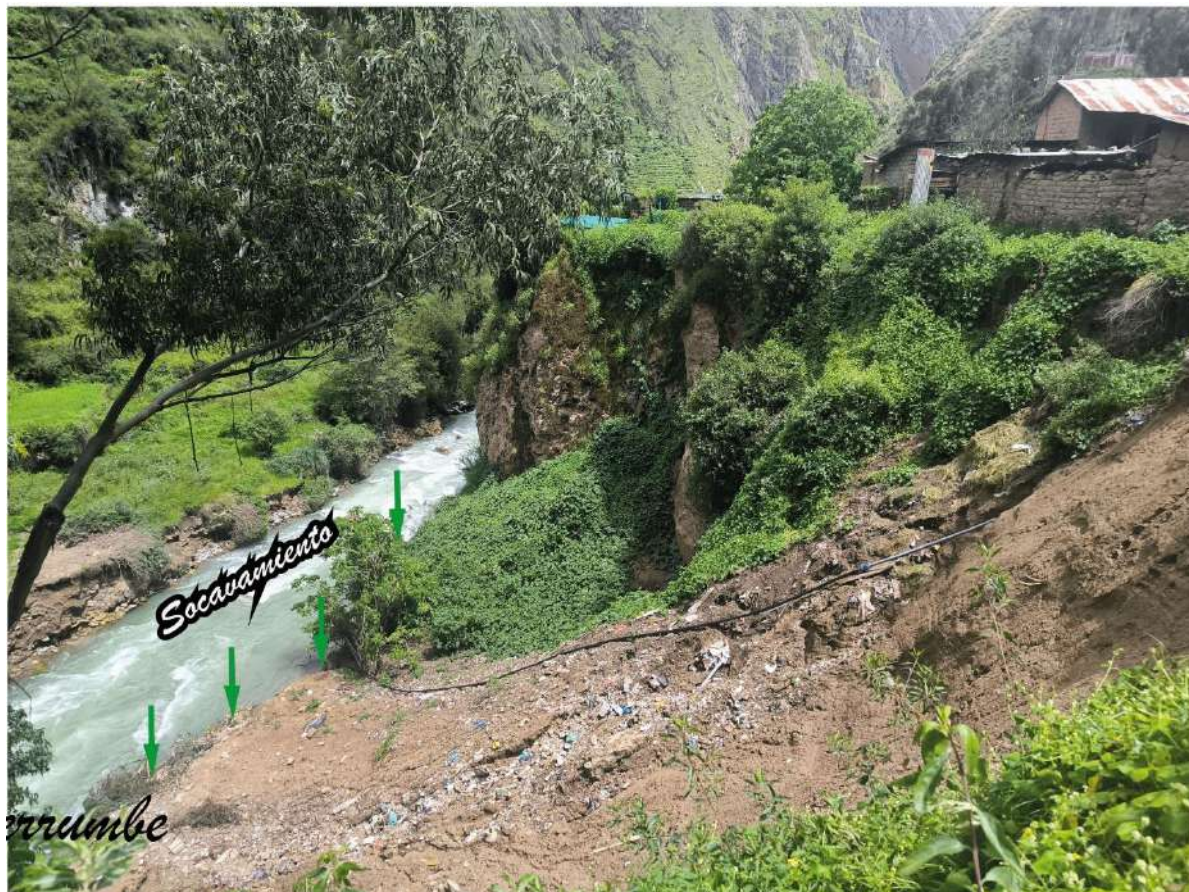
**Figura 19.** Vista del proceso de socavamiento en el sector Alis, que habría sido parte condicionante de la ocurrencia del mismo.

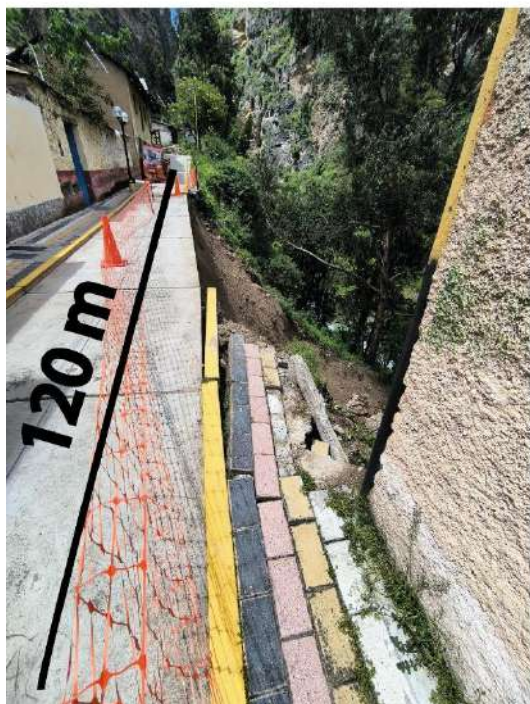
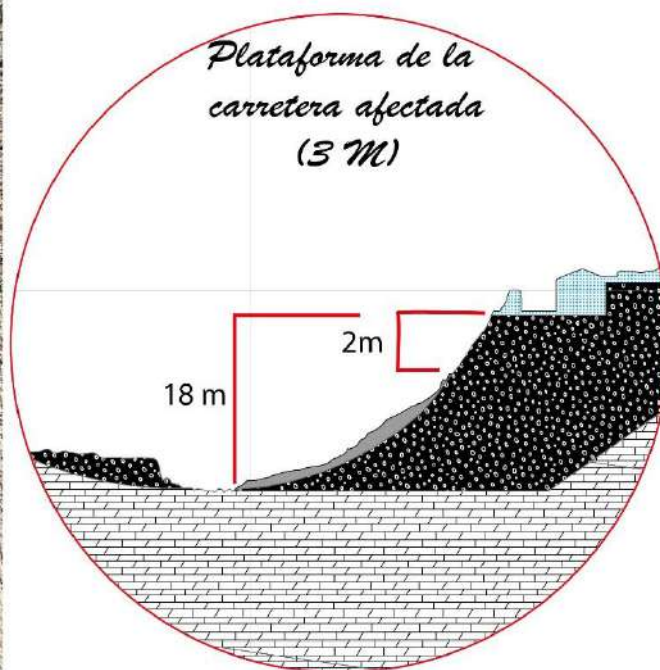
**Figura 20.** Vista de la vía afectada.

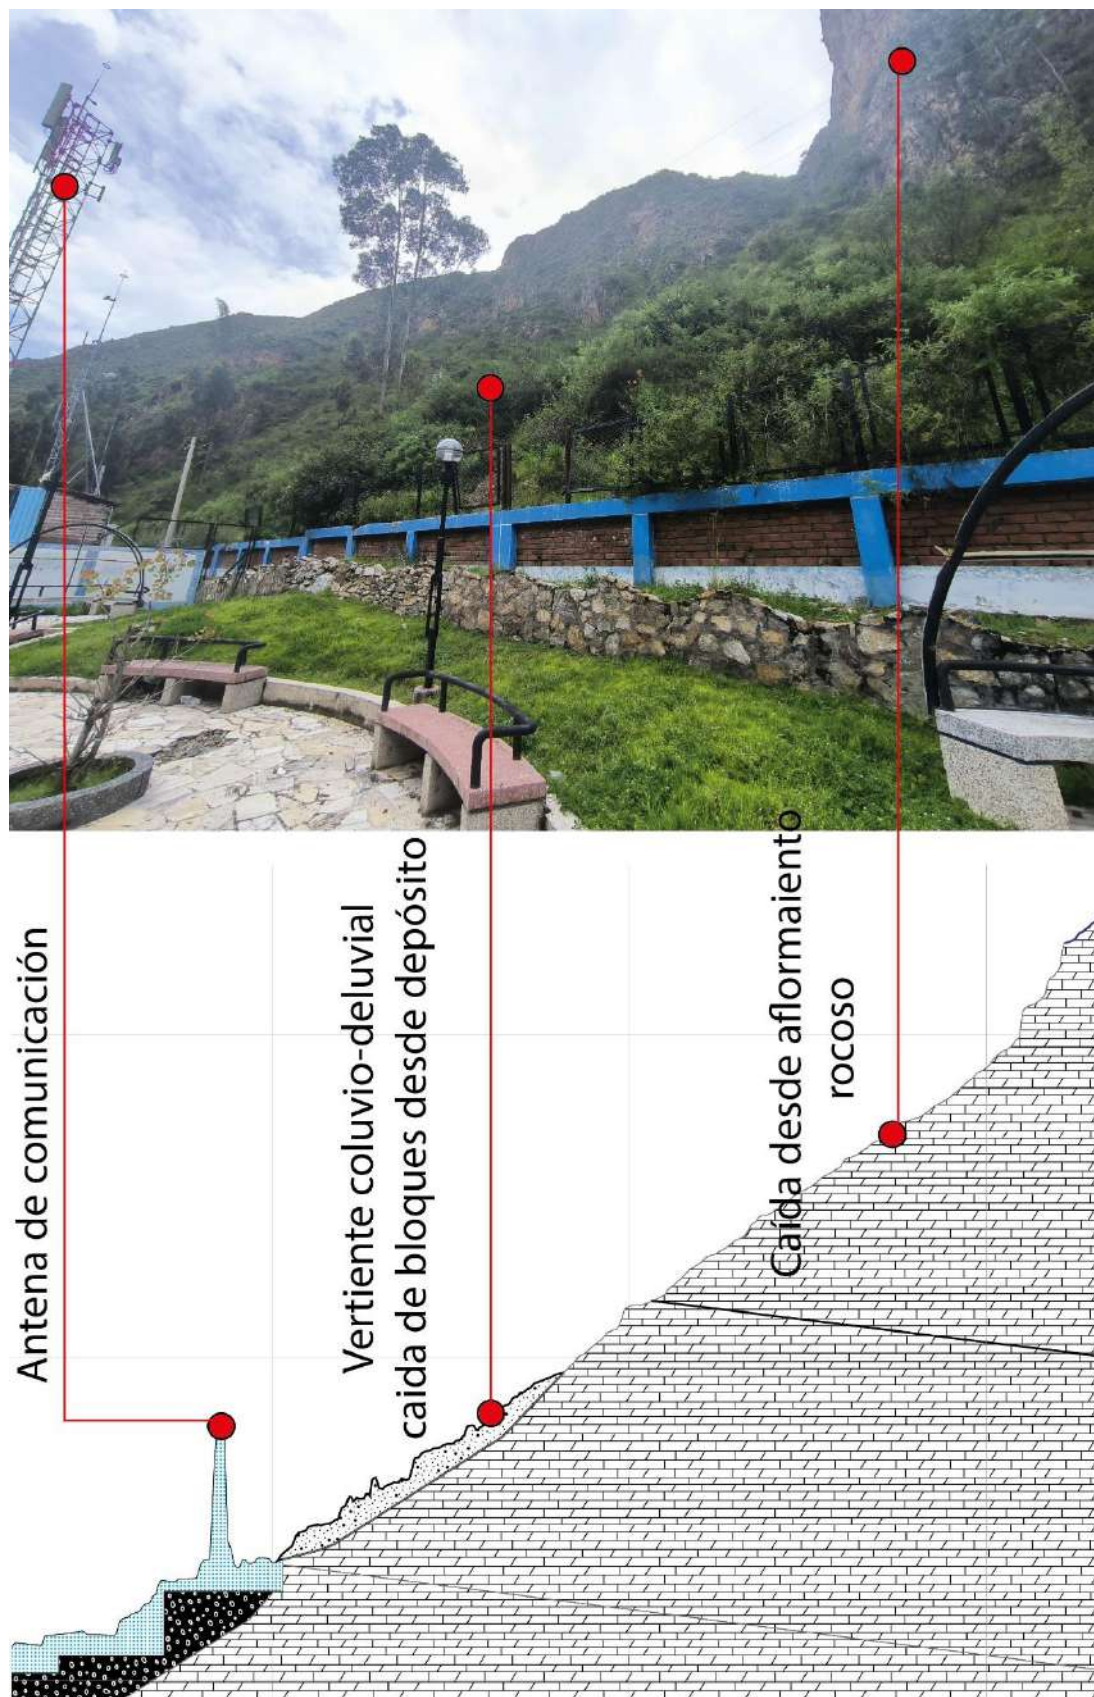
La caída de rocas en el sector 4, ocurre en la ladera este del cerro ubicado al oeste del centro poblado de Alis. Este proceso se origina en un afloramiento rocoso que presenta un fracturamiento moderado a fragmentado, generando bloques tabulares que se desprenden por acción de la gravedad desde una altura promedio de 120 m. Los bloques que caen desde paredes con pendientes abruptas cercanas a los 80° adquieren una considerable energía cinética y potencial, lo que representa un alto riesgo para las infraestructuras cercanas.

En primera instancia, estos bloques podrían impactar el parque recreativo contiguo y la antena de comunicaciones, así como las viviendas del centro poblado que se encuentran casi directamente por debajo del límite inferior de la carretera, y también a los vehículos que transitan por esta vía. De acuerdo con los representantes de la Municipalidad de Alis, existen antecedentes de caída de rocas que han provocado daños en las cercas del parque recreativo y en al menos una vivienda.

**Figura 21.** Caída de rocas en el área de inspección.

- 5) En el sector 4, la ladera ubicada al oeste del centro poblado de Alis, puede ser afectada por caída de rocas en afloramientos de la Fm. Jumasha, caracterizados por un alto grado de fracturamiento y pendientes de hasta  $80^{\circ}$ , generando bloques tabulares que caen por gravedad desde una altura promedio de 120 m. Se han registrado antecedentes de caída que han afectado cercas del parque recreativo cercano a la antena de

- 3) En el entorno del parque recreativo y la antena, ubicado dentro del mismo tramo, se propone el reforzamiento perimetral mediante mallas metálicas ancladas o pantallas rígidas, ya que se ha registrado daño en cercas perimétricas por impacto de bloques. Asimismo, se debe instalar mallas metálicas de alta resistencia sobre los afloramientos con fracturamiento intenso en el tramo X: 414387.00 m E a X: 414532.00 m E, dado que estas zonas generan bloques tabulares de tamaño considerable que caen por gravedad.
