Informe Técnico N° A6710

**Inspección Técnica:
EVALUACIÓN DE PELIGROS GEOLÓGICOS
EN EL C.P. LA LIBERTAD**

**Distrito Coviriali, Provincia Satipo Departamento
Junín**

Abril 2016

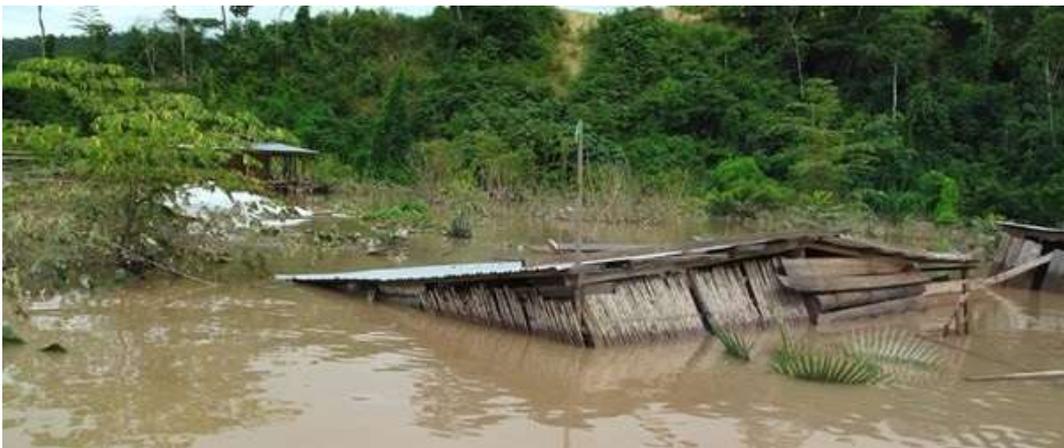
Foto 1: Se muestra vivienda, colapsada por las inundaciones originadas en Satipo (Fuente: RPP Fotógrafo: José Hullcapuri).

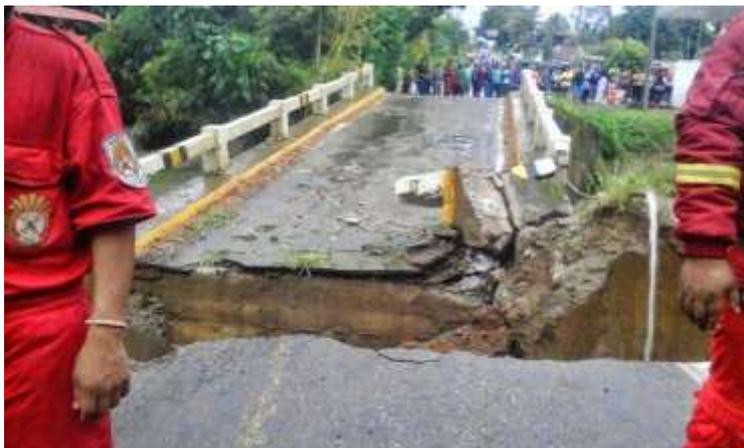
Durante este evento el puente Ricardo Palma colapso (foto 2) y fue reemplazado por un puente provisional del tipo Acrow.

Foto 2: Puente "Ricardo Palma" colapsado, cortó el tránsito de Covilari, Pampa Hermosa y Comas hacia Satipo (fuente Grupo 10 Noticias).

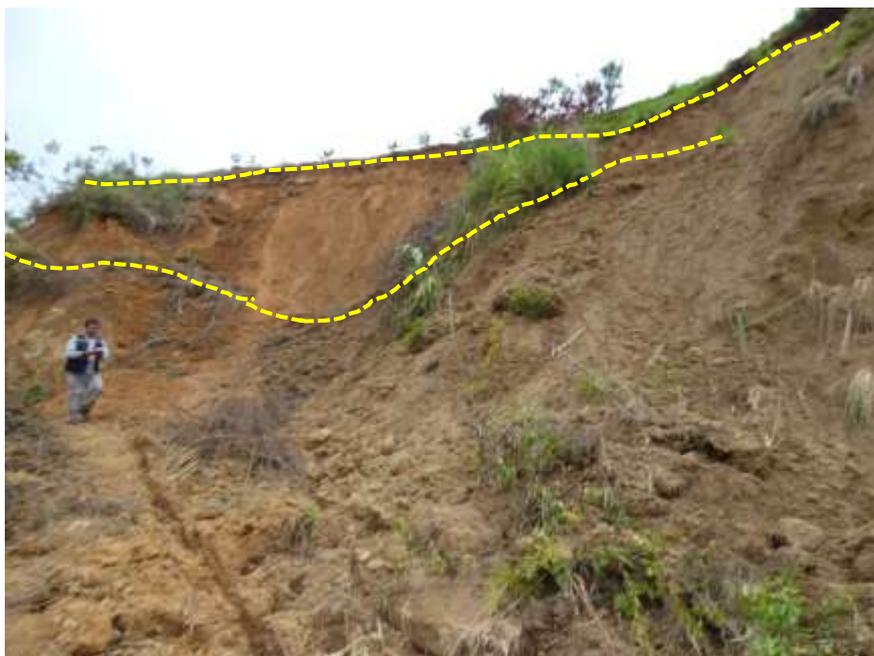
Se observó un deslizamiento rotacional en la carretera hacia el Sector la Libertad, presenta una corona con longitud de 30 m, con altura entre 2 y 4 m, obstruyó 40 m de dicha carretera. El material deslizado es suelo areno-limoso color pardo, con ramas y plantas (foto 7), este evento se presentó en el periodo lluvioso del mes de diciembre del 2015.

Foto7: Deslizamiento de suelo ocurrido en la carretera de acceso hacia el sector La Libertad.

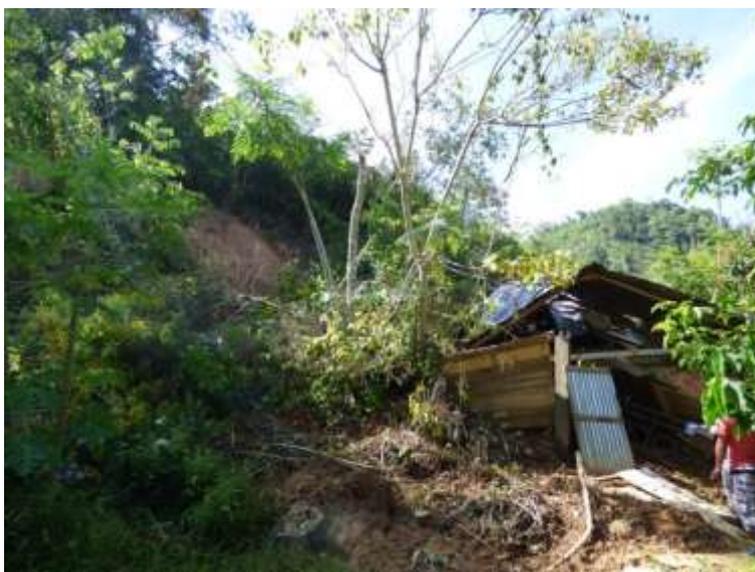
Foto 8: Vista del local de la Iglesia evangélica afectada por un deslizamiento, sector La Libertad–Laylla.

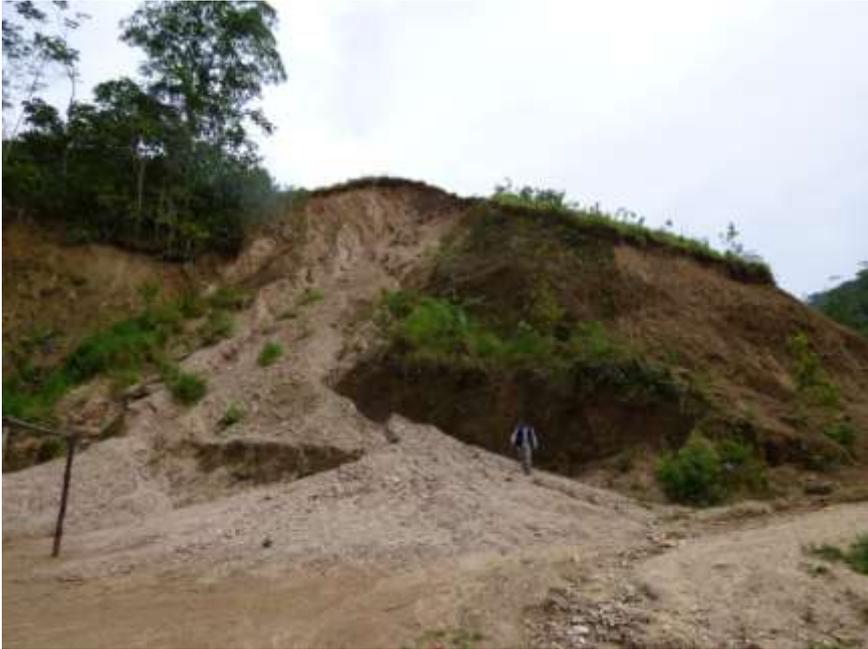
Foto 9: Vista del movimiento complejo que se generó en el interior de una cantera, presenta talud inestable.

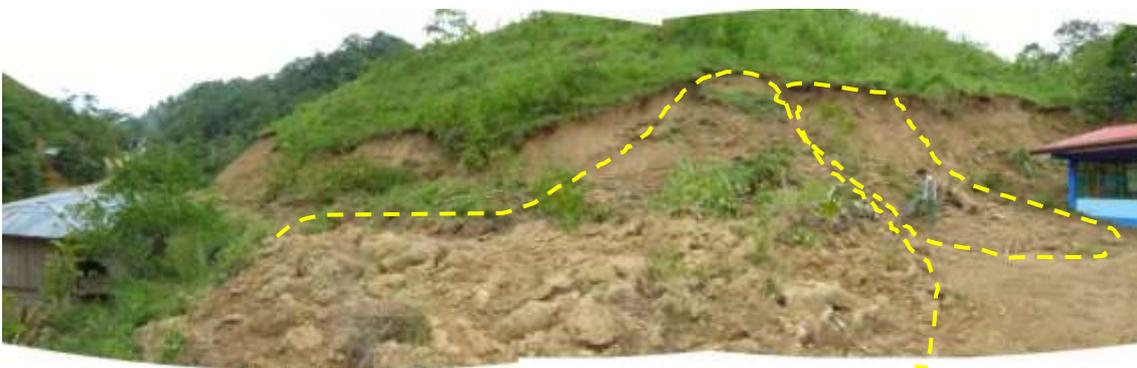
Foto 10: Derrumbe que afectó a los terrenos de la escuela.

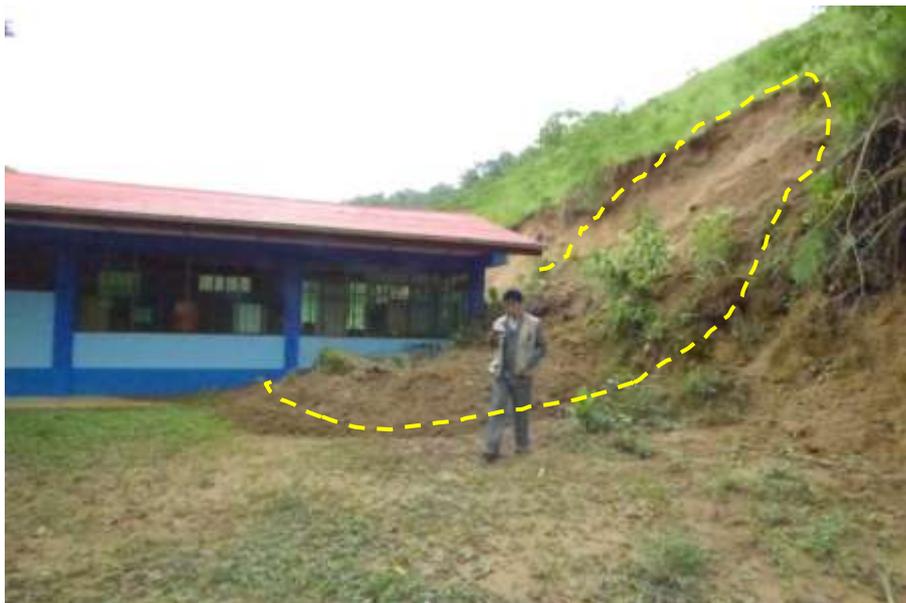
Foto 11: Vista de derrumbes junto a la escuela en el sector La Libertad.

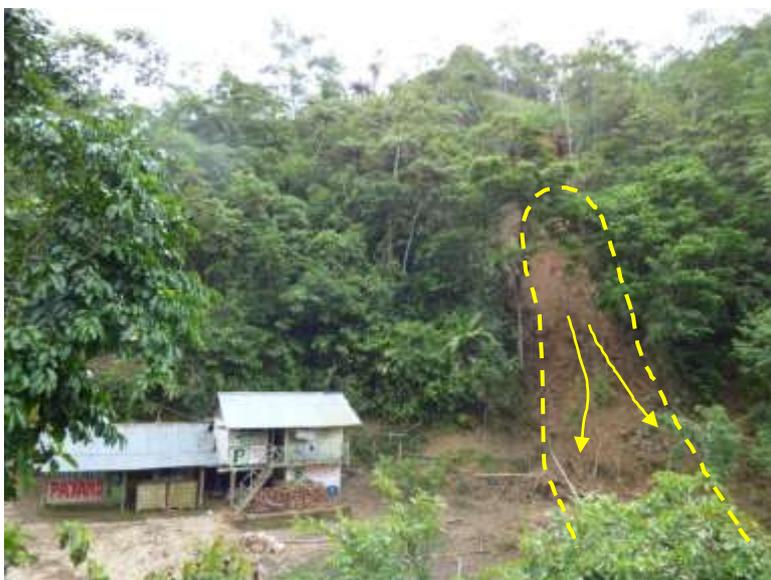
Foto12: Derrumbe, cercano a vivienda (Río Fátima).

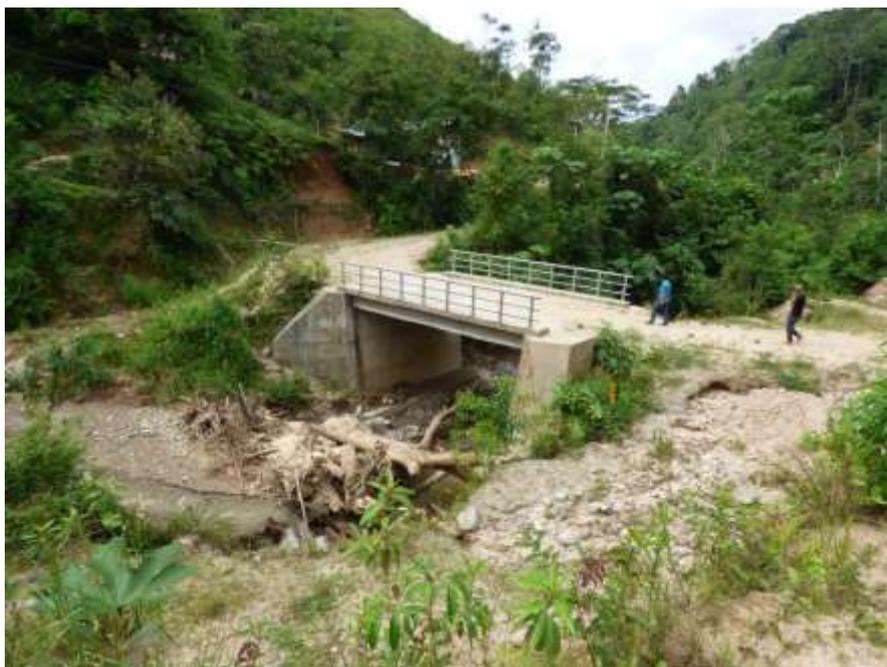
Foto 13: Palizada obstruyendo el puente sobre el río Fátima, sector La Libertad.

6. Los estribos del puente que cruza al río Fátima, deben ser reforzados.
7. Realizar un mantenimiento periódico de la trocha y tener un registro de las zonas que podrían tener mayor daño durante eventos extraordinarios.

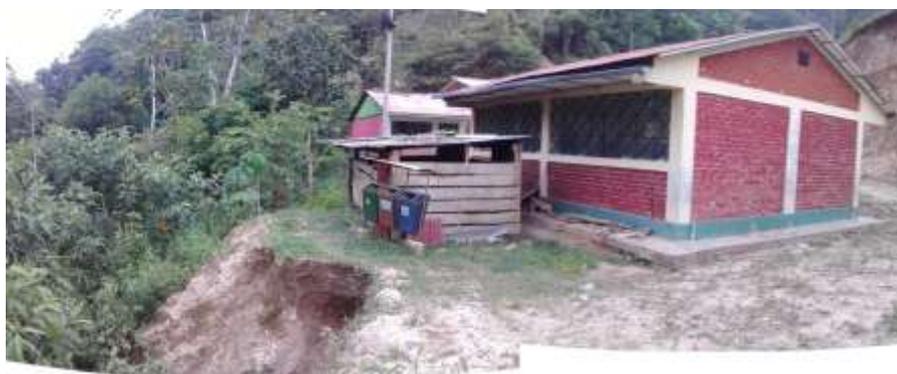
- Suelo fácilmente removible, poco compacto.
- Roca altamente meteorizada.
- Escasa vegetación, que permite la infiltración de agua de lluvia al suelo.
- Laderas con pendiente fuerte.

Foto 14: Vista del local comunal al borde del talud que viene siendo afectado por erosiones de ladera.

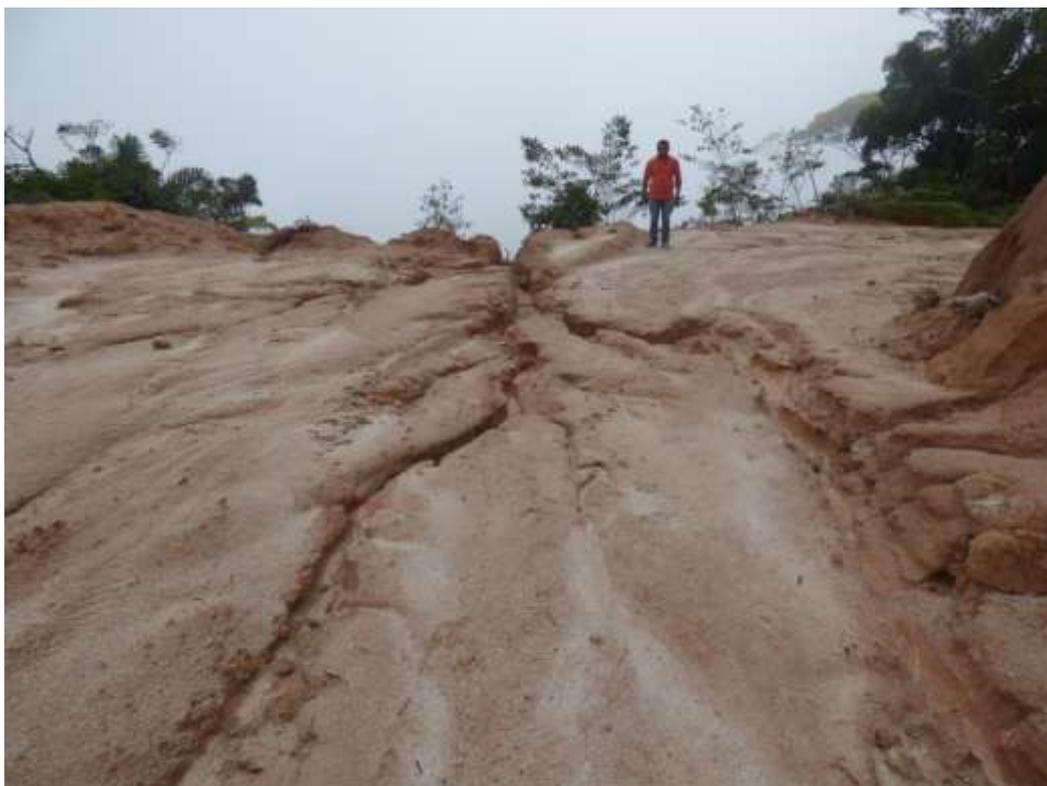
Foto 15: Vista de erosión de la carretera afirmada en el sector de Palmapampa.

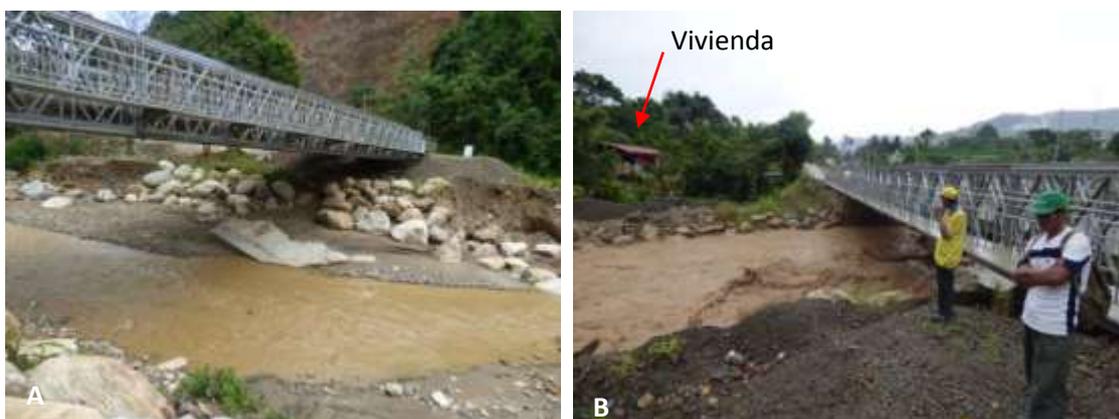
Foto 16 A y 16B: Vistas de río Coviriali y del puente provisional Ricardo Palma, se observa el incremento del caudal después de 2 horas de lluvia. En la vista de la derecha se observa una vivienda que puede ser afectada por inundación.

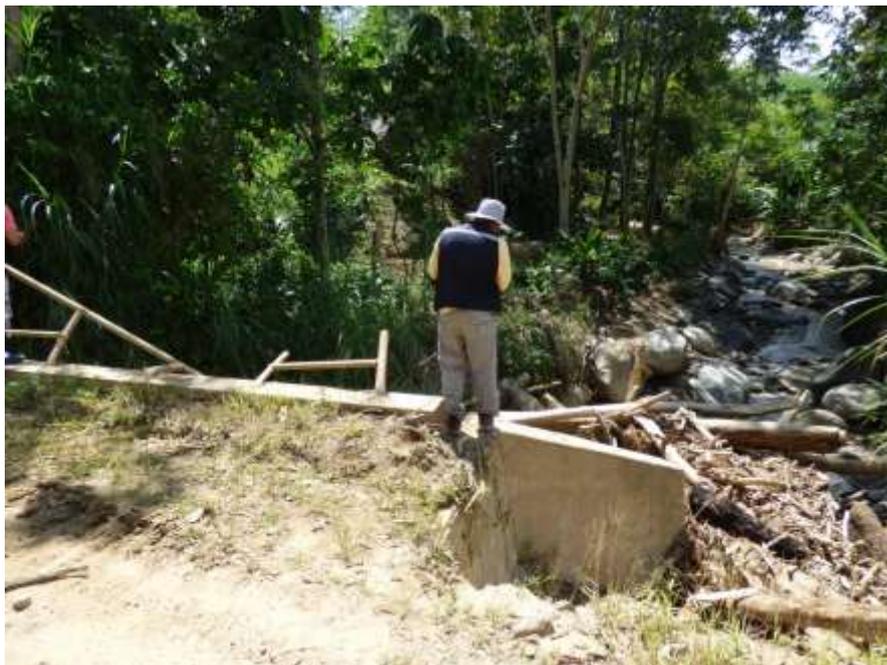
Foto 17: Puente dañado por la crecida del río Tigre, se muestra troncos y ramas que obstruyeron la luz del puente.

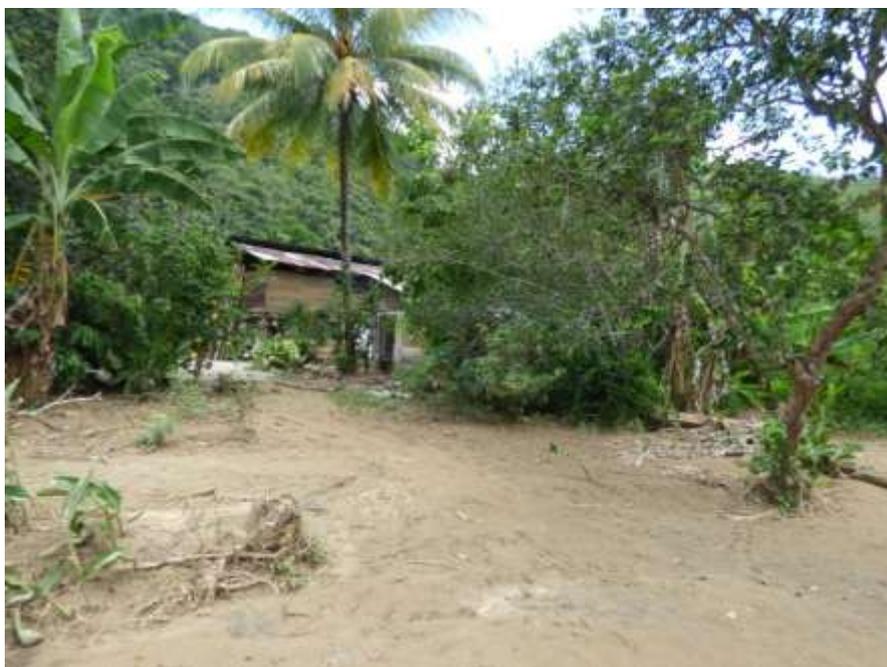
Foto 18: Vista del cauce del río Coviriali mostrándose una vivienda dentro de este, construida sobre pilotes.

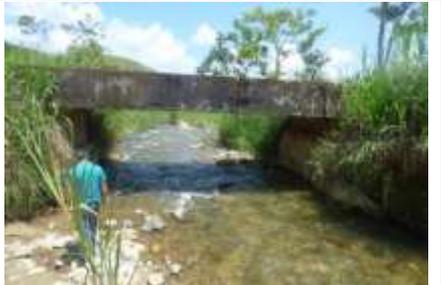
Evitar crecimiento poblacional hacia los bordes de los ríos y áreas cercanas al puente.	
05	Río Blanco 532357/8748426	Inundación fluvial	Incremento del caudal del río. Baja pendiente del cauce del río. Precipitaciones pluviales intensas.	Se observan llanuras de inundación cubiertas de vegetación limitantes con la carretera que podría ser erosionada con avenidas extraordinarias. La terraza está conformada por un suelo arenoso, con clastos y bloques de forma sub-redondeado a redondeados con diámetros de hasta 1.5 m. En la inspección se observó que el río Blanco presenta un ancho de 7 m. Por la margen derecha, se ha observado que la inundación llegó hasta en 18 m tierra adentro.	Realizar el encausamiento y decolmatación del río. Colocar defensas ribereñas como gaviones, usar el material extraído del río para estas estructuras. Evitar cultivos hacia los bordes de los ríos y en áreas inundables.

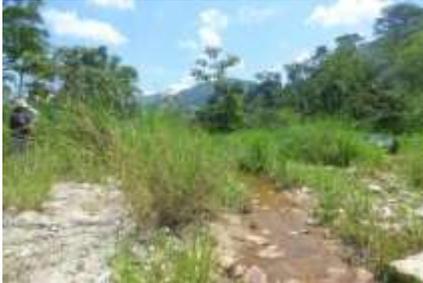
06	Río Blanco 531583/8747926	Erosión fluvial	Incrementó del caudal del río. Sustrato de mala calidad, muy meteorizado. El factor detonante fueron las precipitaciones pluviales.	La margen derecha del Río Blanco, fue erosionada, en su borde se observan árboles caídos cercanos a la carretera a Pacasmayo. En caso de seguir la erosión afectaría a la carretera.	Colocar defensas ribereñas como graviones, cuyas bases deben ubicarse por debajo del nivel del río.

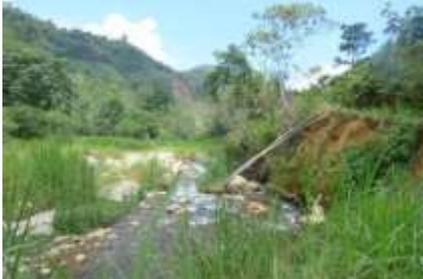
07	Río Blanco 531519/8747832	Erosión fluvial	Incremento del caudal del río. Terraza conformada por material suelto de fácil erosión. El factor detonante fueron las precipitaciones pluviales.	Erosión de la margen derecha del Río Blanco, desnivel de 2m. La zona puede inundarse fácilmente, como también ser erosionada.	Para evitar la erosión de la margen del río se debe implementar defensas ribereñas, cuyas bases deben ubicarse por debajo del nivel del río. Para estas estructuras puede usar gaviones o realizar una canalización de las margenes.

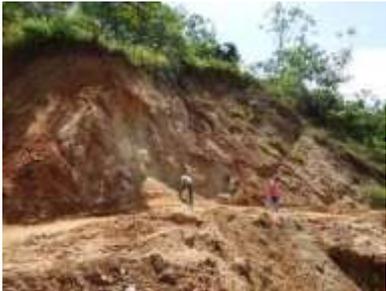
09	Buenos Aires 540644/8745730	Erosión de laderas	Sustrato rocoso de mala calidad, muy meteorizada. Pendiente del terreno. El factor detonante fueron las precipitaciones pluviales.	Se observan cárcavas que cortan la carretera. Este proceso genera material suelto, los cuales pueden generar flujos de detritos.	Construir presas transversales para evitar la pérdida de suelo, pueden ser a base de fragmentos de rocas, palos o ramas.

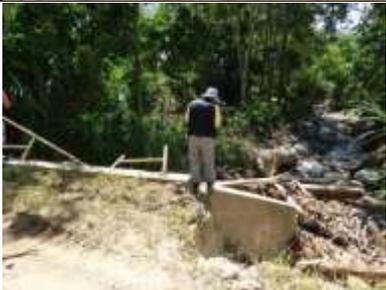
11	Buenos Aires 540961/8747371	Erosión fluvial	Incremento del caudal del río. Sustrato rocoso de mala calidad, muy meteorizado. Factor detonante las precipitaciones pluviales.	Afectó 27 m de trocha de acceso al sector de Buenos Aires. La altura de la terraza es de 50 cm.	Realizar el encausamiento y limpieza del río. Construir defensas ribereñas como graviones, cuyas bases deben ubicarse por debajo del nivel del río.

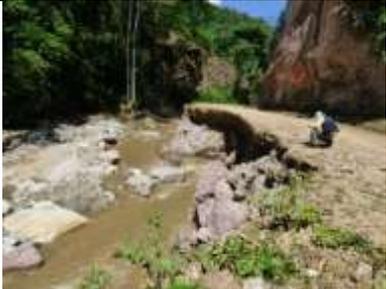
12	Buenos Aires 540973/8746909	Erosión fluvial	Incremento del caudal del río. La plataforma de la carretera está construida sobre un relleno, que es de fácil erosión. El factor detonante es la Precipitación pluvial intensa.	La erosión afectó la trocha a Buenos Aires en un tramo de 36 m, se redujo el ancho de la vía. La margen izquierda se inundó.	Construir defensas ribereñas como graviones, cuyas bases deben ubicarse por debajo del nivel del río.

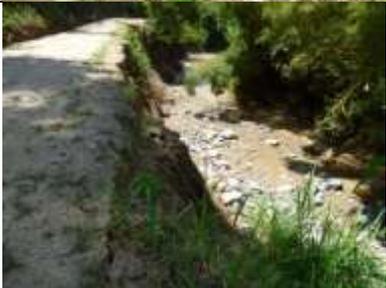
13	Buenos Aires 540999/8747988	Inundación fluvial	Incremento del caudal del río El ancho del cauce del río es mayor que la luz del puente. El factor detonante es la Precipitación pluvial intensa.	Puente con poca luz, obstruido con troncos y bloques de roca. Se observan ambas márgenes erosionadas por el río.	Realizar la limpieza del cauce del río. Incrementar la luz del puente. Los estribos del puente deben estar cimentados sobre roca, en caso de suelo debe estar por debajo del nivel del cauce del río. Construir defensas ribereñas, evitar crecimiento poblacional hacia los bordes de los ríos y áreas cercanas al puente.

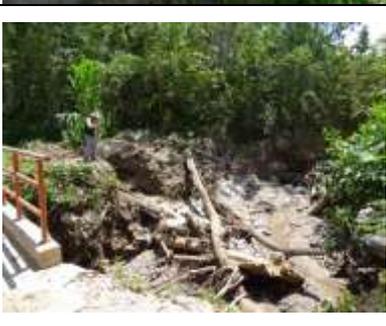
14	Puente Mariscal Castilla 540940/8749200	Erosión fluvial	Incremento del caudal del río El ancho del cauce del río es mayor que la luz del puente. El factor detonante es la Precipitación pluvial intensa.	Los estribos del puente se muestran debilitados por la erosión.	Incrementar luz del puente. Los estribos del puente deben estar cimentados sobre roca, en caso de ser suelo debe estar por debajo del nivel del cauce del río. Construir defensas ribereñas, evitar crecimiento poblacional hacia los bordes de los ríos y áreas cercanas al puente.

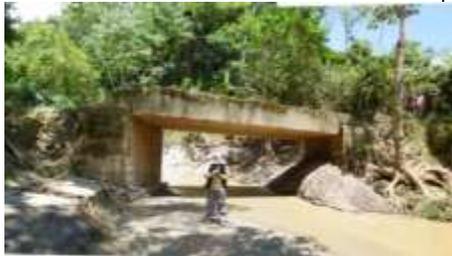
15	Vía Laylla 540847/8745117	Derrumbe-flujo	Suelo sobresaturado. Pendiente del terreno, mayor de 25°. Escasa vegetación. El factor detonante es la precipitación pluvial intensa.	Presenta un área de arranque de 15 m, la distancia del recorrido del flujo fue de 60 m. Destruyó una iglesia y 50 m de la trocha hacia la localidad de Laylla. El material acumulado en la trocha llegó a tener un espesor de 1 m.	Reforestar la zona.

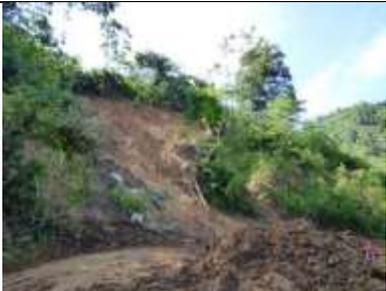
16	Vía Laylla 540669/8745305	Avalancha de detritos	Sobresaturación del suelo. Pendiente del terreno, mayor de 25°. Escasa vegetación superficial. El factor detonante la precipitación pluvial intensa.	Afectó 18 m de la trocha a Laylla.	Reforestar la zona.

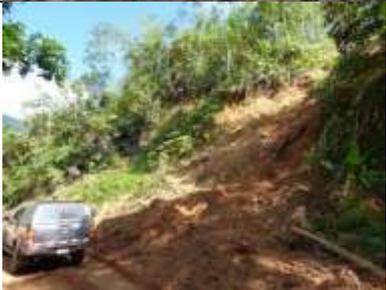
17	Vía Laylla 540584/8745394	Avalancha de detritos	Suelo saturado. Pendiente del terreno, mayor de 25°. Escasa vegetación superficial. El factor detonante es la Precipitación pluvial intensa.	Afectó 15 m de la trocha a Laylla.	Reforestar la zona.

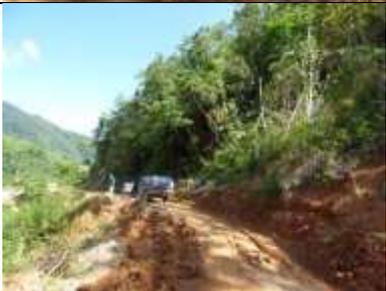
18	Carretera Buenos Aires - La Libertad 539908/8745002	Erosión de ladera	Suelo saturado. Pendiente del terreno, mayor de 30°. Vegetación con raíces superficiales. El factor detonante es la Precipitación pluvial intensa.	Afectó 12 m de la trocha de acceso al C.P. La Libertad. Se observan afloramiento de granitos muy meteorizados y fragmentados, son de muy baja resistencia.	Construcción de muro de contención en el talud inferior de la trocha. Mejorar la pendiente del talud mediante banqueteo. Construir presas transversales para que eviten la pérdida de suelo, estas pueden ser hechas de rocas, palos o ramas. Reforestar la zona.

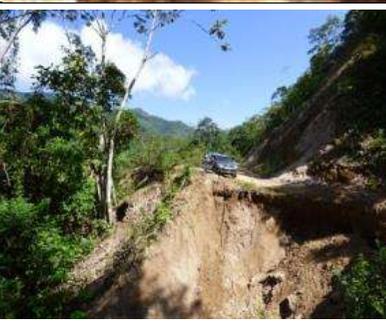
19	Carretera Buenos Aires - La Libertad 539911/8745281	Avalancha de detritos.	Suelo saturado. Pendiente del terreno, mayor de 25° Corte de talud para carretera. Escasa vegetación. El factor detonante es la precipitación pluvial intensa.	Interrumpió la trocha hacia C.P. La Libertad. En la masa deslizada se muestran clastos 30 cm en una matriz areno-limosa.	Realizar el banqueteo del tatud de corte superior de carretera. Reforestar la zona.

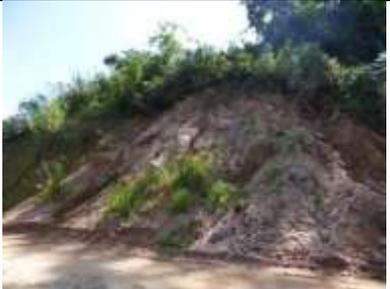
20	Carretera Buenos Aires - La Libertad 540443/8745316	Avalancha de detritos	Suelo saturado. Filtraciones de agua. El factor detonante es la Precipitación pluvial intensa.	Afectó 10 m de la trocha. Se muestra suelo areno-limoso color pardo. Se observó un manante de agua que satura el suelo.	Construir presas transversales para que eviten la perdida de suelo, estas pueden ser de rocas, palos o ramas. Realizar drenes o canales para evitar la infiltración de agua al subsuelo. Reforestar la zona.

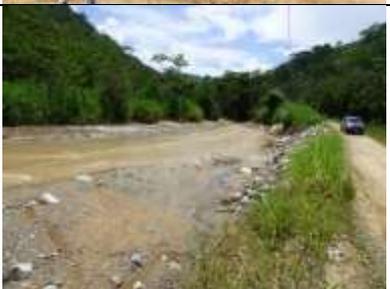
22	Coviriali 540711/8751858	Erosión fluvial	Incremento del caudal del río. Terraza conformada por material de fácil erosión. El factor detonante es la Precipitación pluvial intensa.	Se observa erosión fluvial en la margen izquierda del río Coviriali. Las defensas ribereñas han colapsado, por ello hay una mayor erosión en la ribera.	Construir muros de concreto o gaviones en el talud inferior y colocar drenes. Sobre la terraza se observan viviendas las cuales deben de ser retiradas como medida preventiva.

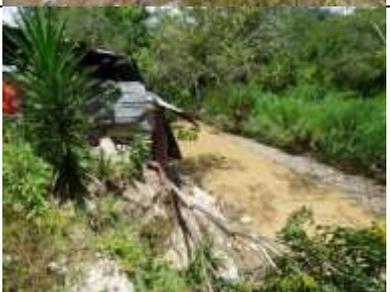
23	San Luis 540485/8752090	Erosión fluvial	Cambio de dirección del cauce del río. Incremento del caudal del río. Factor detonante las precipitaciones pluviales.	Río Coviriali erosionó la terraza de la margen derecha.	Reubicar el puente a un sector estable.

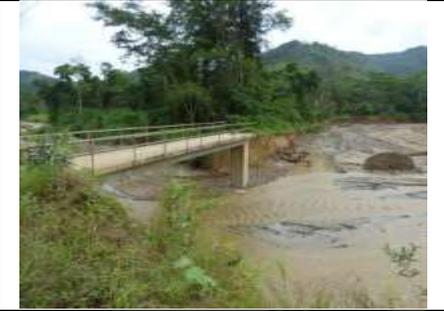
24	Túpac Amaru 540412/8753573	Inundación fluvial	Incremento del caudal del río. Terraza de baja pendiente. El factor detonante son las precipitaciones pluviales intensas	El curso del río ha sufrido un cambio de dirección, ello ha originado inundación de las zonas bajas. Este evento afectó una familia y cultivos de cacao y maíz. La inundación dejó bancos de arena de 1m de espesor.	Realizar el encausamiento y limpieza del río. Reubicar la viviendas localizadas en el área inundable del río.

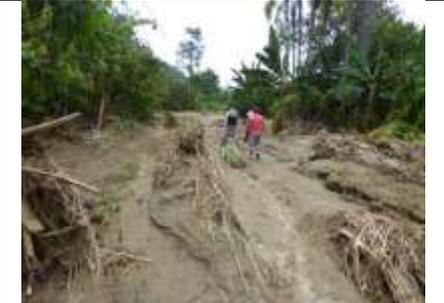
25	Santa María 537368/8749662	Erosión fluvial	Incremento del caudal del río. Sustrato de mala calidad, muy meteorizado. El factor detonante son las precipitaciones pluviales intensas	El caudal del río Quilmariali erosionó la margen izquierda. La terraza está constituida por un suelo arenoso con clastos angulosos polimícticos de fácil erosión. Por el proceso de erosión, el ancho de la carretera está reducido, se muestra un corte talud con una altura de 10 m.	Construir en el talud inferior, muros de contención o gaviones, de modo que queden cementados por debajo del lecho del río.

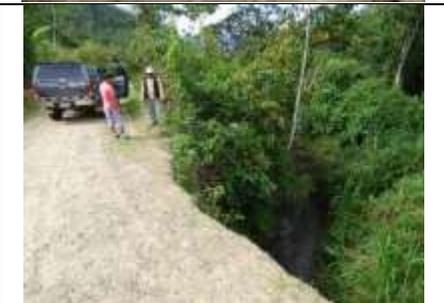
26	Santa María 537304/8749889	Erosión fluvial	Incremento del caudal del río. Terraza conformada por material de fácil erosión. El factor detonante son las precipitaciones pluviales intensas.	Río Quilmariali erosionó la margen izquierda de la ribera, reduciendo el ancho de la carretera y mostrando un corte de 8 m de alto La terraza está constituida por suelo arenoso con clastos angulosos polimícticos, es de fácil erosión.	En este punto, en el talud inferior, construir muros de contención o gaviones de modo que queden cementados por debajo del lecho del río.

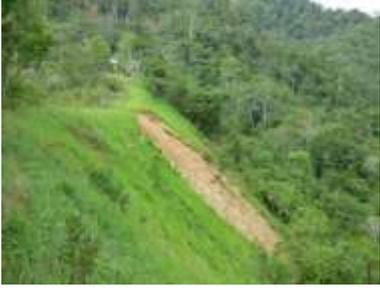
29	Los Olvidados 538096/8743525	Erosión de laderas	Suelo suelto conformado por arena-arcillosa con gravas, sobresaturado de fácil erosión. Pendiente del terreno, menor de 45°. Vegetación escasa. El factor detonante las precipitaciones pluviales intensas.	Interrupción de 37 m de la vía.	Reforestar la zona.

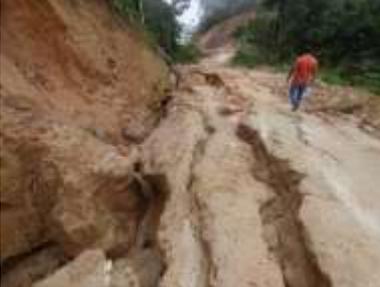
31	Los Olvidados 539045/ 8743531	Derrumbe	Pendiente del corte de la carretera. Roca moderadamente meteorizada y medianamente fracturada. Factor detonante las fuertes precipitaciones pluviales.	Trocha que conduce al C.P. Los Olvidados, fue afectada, en un tramo de 10 m. En el cuerpo del derrumbe se observan bloques de roca angulosos de hasta 40 cm de diámetro son de composición granodiorítica.	Rebajar la pendiente del talud. Reforestar la zona.

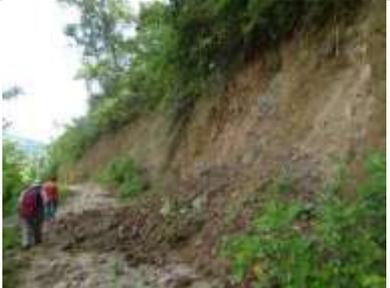
32	Los Olvidados 539095/ 8743761	Derrumbe	Roca de mala calidad. Suelo sobresaturado. Pendiente del terreno, menor de 30°. Intensa deforestación. Factor detonante las fuertes precipitaciones pluviales.	Trocha que conduce al C.P. Los Olvidados, fue afectada en un tramo de 10 m. en el cuerpo del derrumbe se observan bloques de roca en matriz arenosa.	Reforestar la zona.

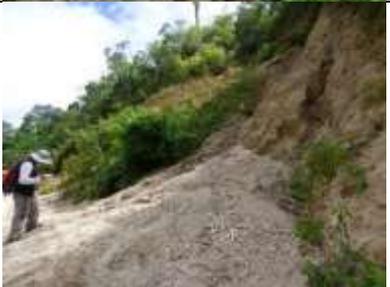
33	Los Olvidados 538981/ 8743611	Derrumbe	Roca de mala calidad. Suelo conformado por arena gravosa inconsolidado. Pendiente del terreno. Vegetación con raíces superficiales e intensa deforestación. Factor detonante las fuertes precipitaciones pluviales.	Trocha que conduce al C.P. Los Olvidados, fue afectada en un tramo de 10 m. El material movilizado está conformado por arena gravosa.	Reforestar la zona.

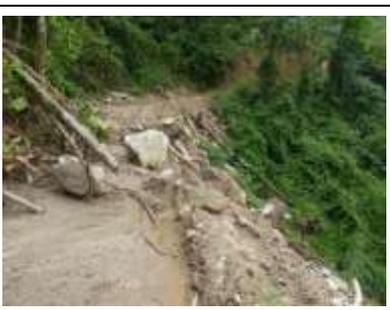
35	Los Olvidados 539046/ 8743913	Flujo de detritos	Pendiente del terreno menor a 5° Material suelto en el cauce de la quebrada. En laderas se tiene suelo areno-limoso y bloques que alimentan al cauce de la quebrada. Factor detonante las intensas precipitaciones pluviales.	Afecta la trocha hacia el C.P. Los Olvidados.	Construir un baden que permita que discurra el agua y el material movilizado proveniente de la quebrada. Colocar presas transversales que eviten la perdida de suelo, estas pueden ser hechas de rocas, palos o ramas.

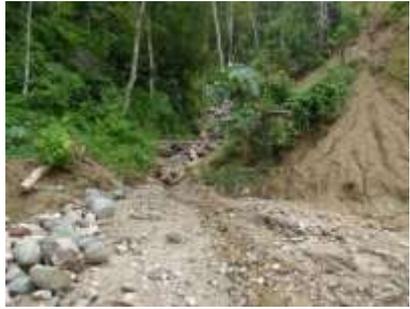
36	Los Olvidados 538964/ 8744077	Derrumbe	Suelo sobresaturado conformado por gravas con matriz areno-limoso. Rocas de mala calidad muy meteorizada. Pendiente del terreno. Vegetación con raíces superficiales e intensa deforestación	El evento bloqueo trocha de acceso al C.P. Los Olvidados, en un tramo de 20 m. El material movilizado se muestra inestable.	Reforestar la zona.

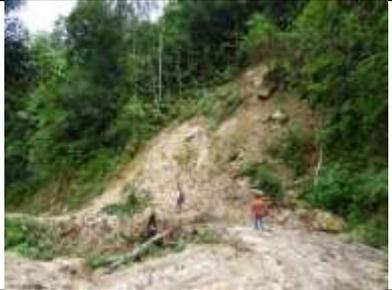
38	Los Olvidados 538886/ 8744442	Derrumbe	Suelo areno-limoso con bloques de fácil saturación. Roca de mala calidad. Pendiente del terreno Intensa deforestación. El factor desencadenante son las intensas precipitaciones.	Afecta tramo de la trocha en 12 m.	Reforestar la zona.
