Informe Técnico N° A6659

# Peligros Geológicos en el Barrio Selva Alegre

Región Puno, Provincia Sandia,  
Distrito San Pedro de Putina Punco, Paraje Barrio Selva Alegre

SETIEMBRE 2014

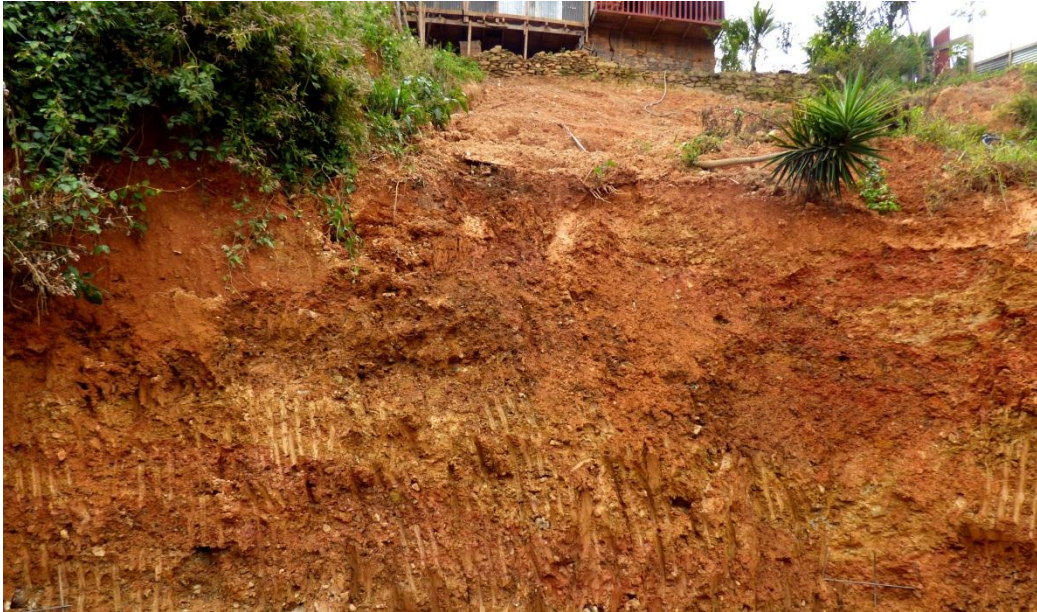
Depósito coluvial (Q-co): Son depósitos inconsolidados pertenecientes a antiguos proceso de movimientos en masa sobre la cual se encuentra construida las viviendas del Barrio Selva Alegre. Se compone de pequeños fragmentos dispersos de roca soportados en matriz limo arcillosa poco compacta de color pardo rojizo (foto 3).

Foto 3. Depósito coluvial ubicado en la Av. Tambopata, Barrio Selva Alegre.

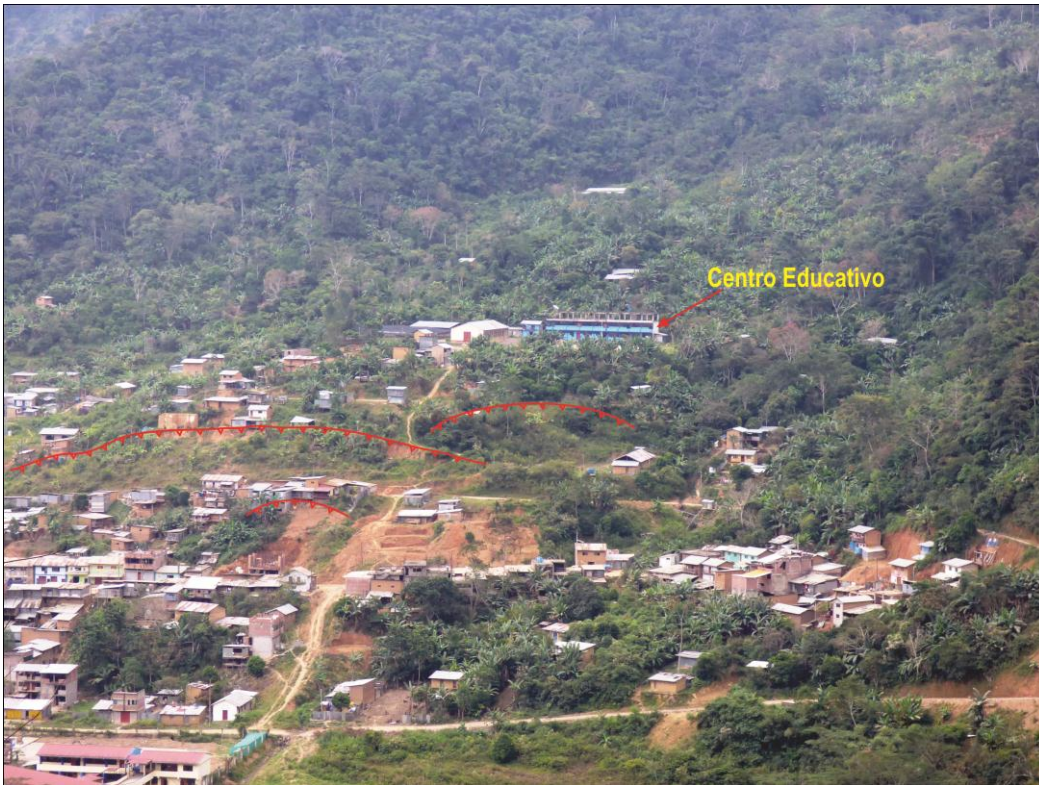
Según la evaluación *in-situ*, el movimiento en masa identificado en el Barrio Selva Alegre corresponde a un **deslizamiento confinado** retrogresivo que ocurre sobre depósitos de movimientos en masa antiguo. Ver Foto 7.

Foto 7. Vista panorámica de las escarpas de deslizamiento activos ubicados en el Barrio Selva Alegre. También se observa el centro educativo afectado por fisuras en sus paredes.

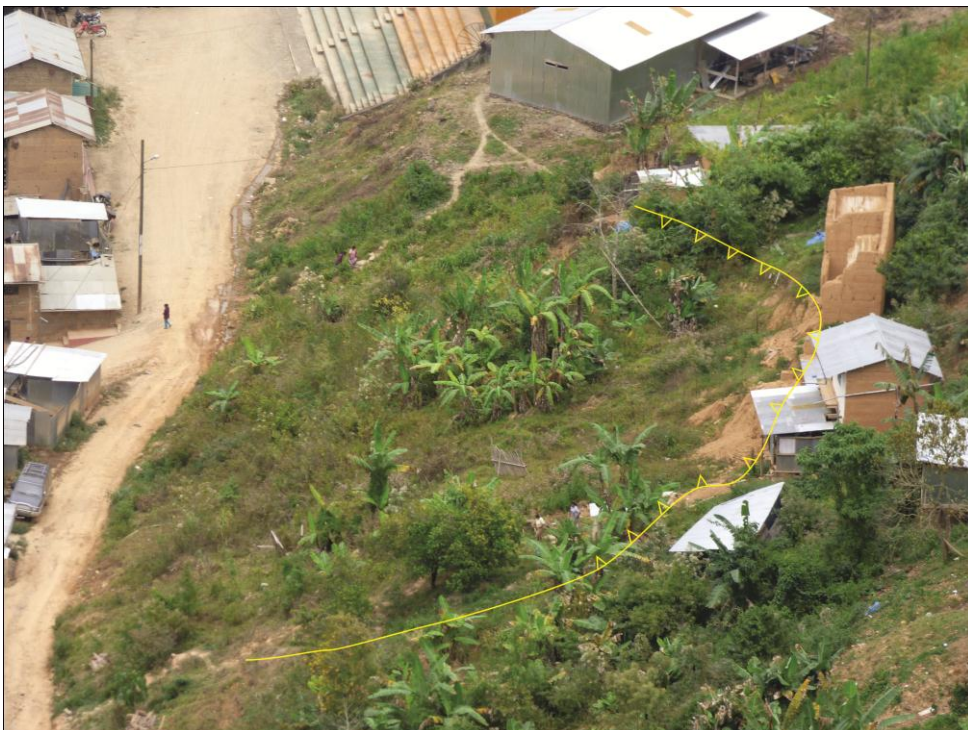
La escarpa ubicada en el talud superior de la Av. Circunvalación (foto 8) tiene una longitud de aproximada de 150 m y un salto promedio de 0.50 m a 2 m (foto9).

Foto 8. Vista de una de las escarpas de deslizamiento activo ubicado en el Barrio Selva Alegre.

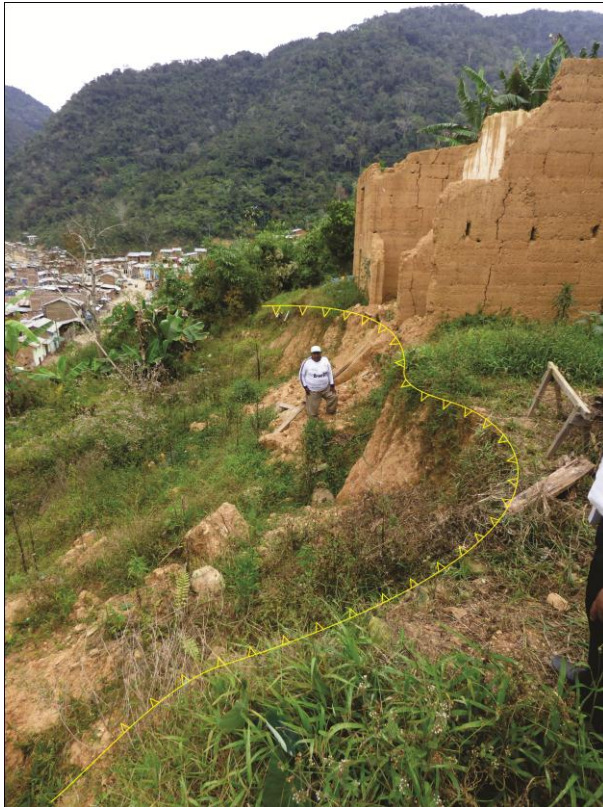
Foto 9. Salto de la escarpa del deslizamiento ubicado en el talud superior de la Av. Circunvalación.

## 6.2 Reducir el talud y construir dren al borde de Av. Circunvalación.

Con el fin de proteger las viviendas de la Manzana 27 del Barrio Selva Alegre de posibles deslizamientos superficiales, se debe reducir el talud (baqueteo), reforestar y construir un dren a lo largo de la Av. Circunvalación hasta el drenaje natural del Pasaje San Florentino, que a su vez debe ser canalizado.

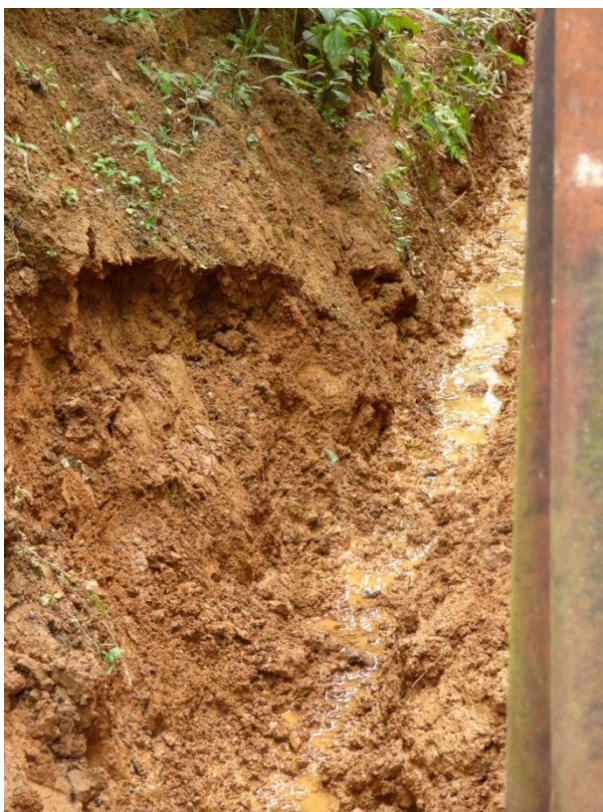
Foto 10. Suelo saturado de agua.

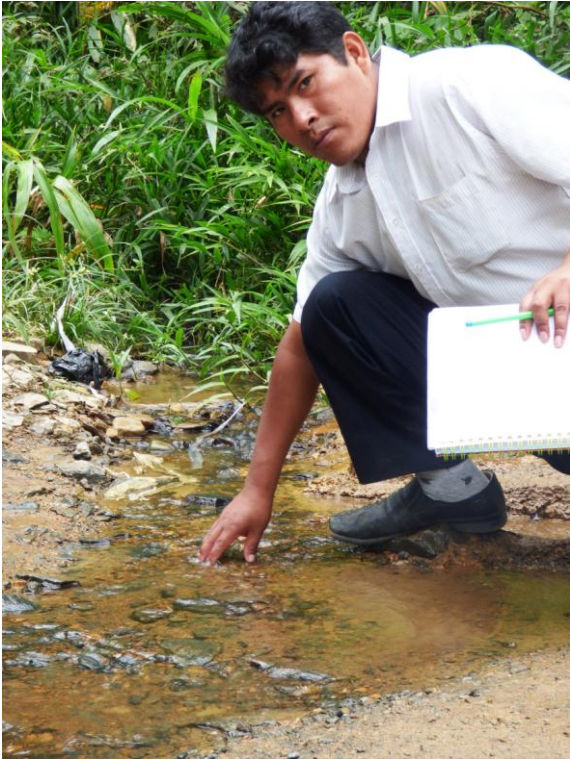
Foto 11. Afloramiento de agua ubicada por las partes altas de la zona de escarpa de deslizamiento.

### 6.1 Captar las aguas de infiltración del talud superior del Barrio Selva Alegre mediante la construcción de un sistema de drenes granulares tipo espina de pescado.

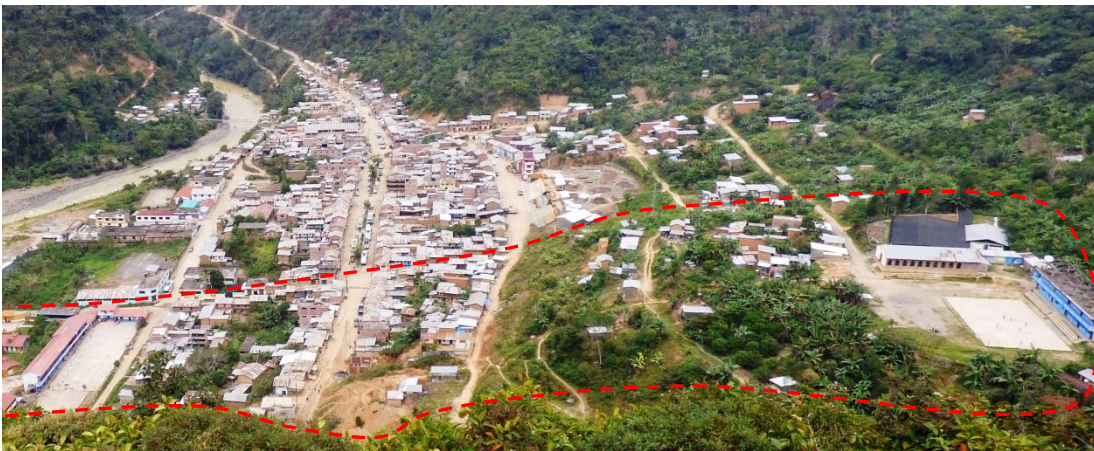
Foto 12. Delimitada con líneas discontinuas de color rojo se observa la actividad antrópica del Barrio Selva Alegre (deforestación, cortes de talud, etc) y el área susceptible a procesos de movimientos en masa.

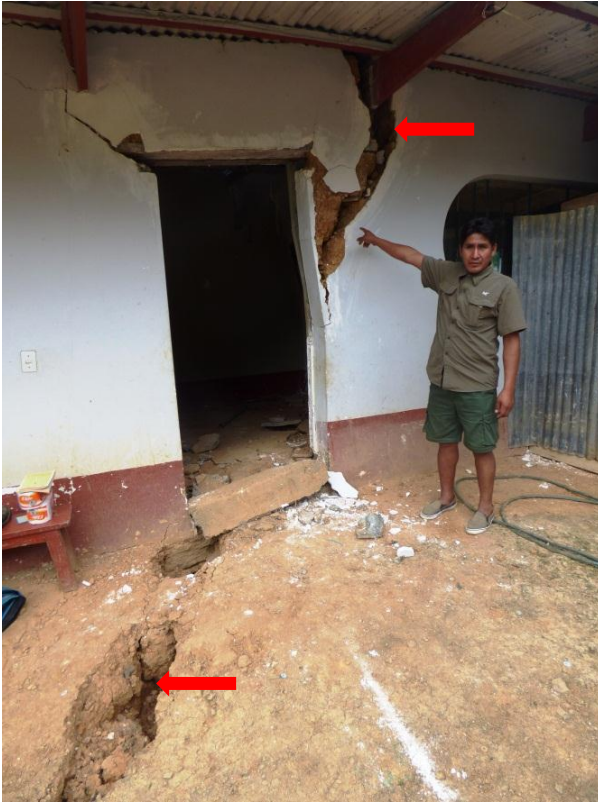
Foto 13. Grietas en el piso y en la pared de una vivienda ubicada en talud inferior de la Av. Circunvalación del Barrio Selva Alegre.

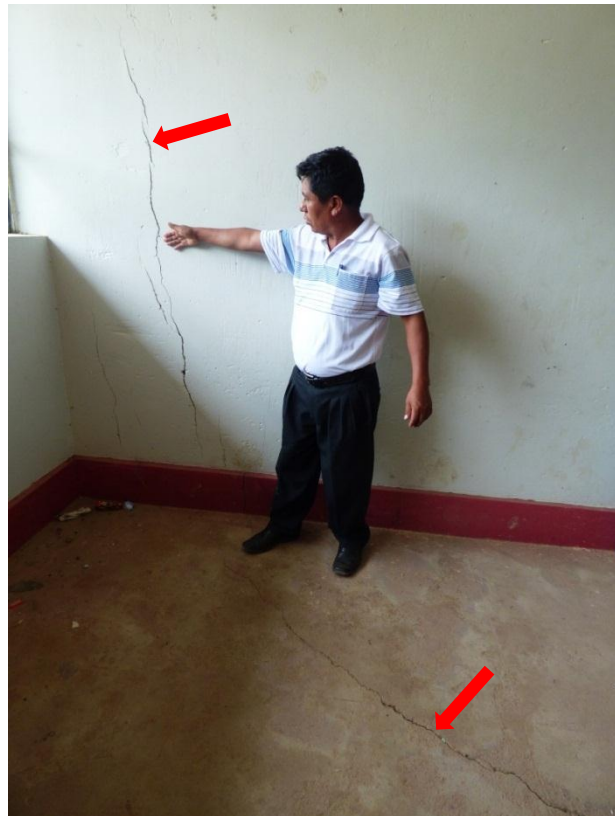
Foto 14. Fisuras en el piso y en la pared de una de las aulas de una Institución Educativa.

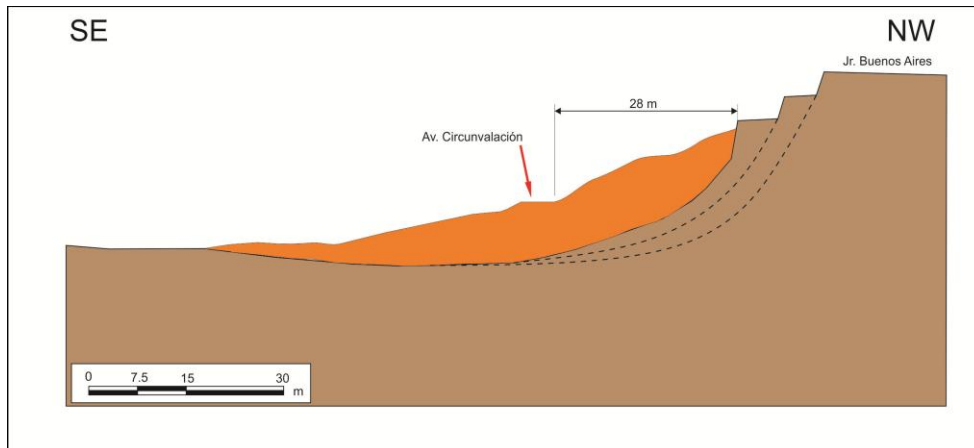
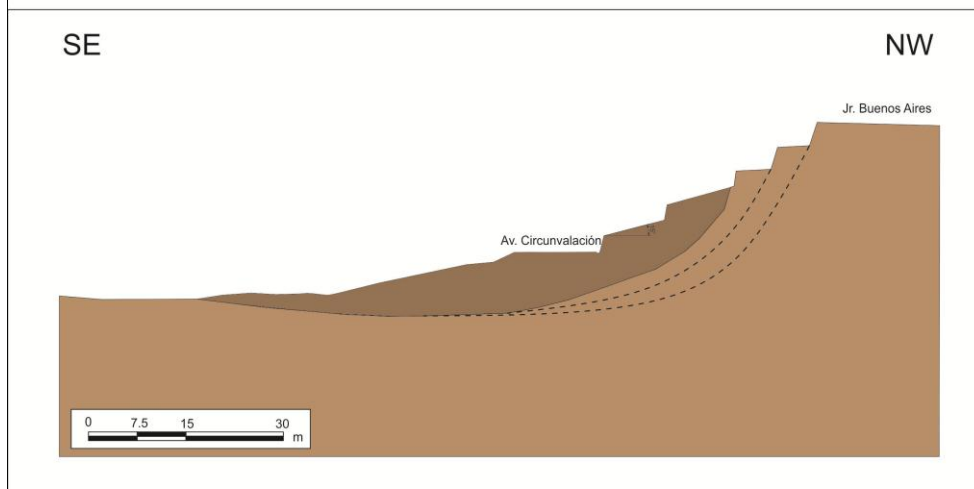
Figura 3. Perfil del talud a trabajar.

a) Perfil inicial del talud.

Los drenes, canales y la vegetación servirán para controlar la ocurrencia de excesos de poro presión dentro del talud y la erosión superficial producto del agua de precipitación.

b) Perfil del talud después de aplicadas las medidas de prevención.
