Informe Técnico N° A6575

Deslizamiento de tierras en el Cerro Pucruchacra

Distrito San Mateo de Huanchor, provincia Huarochirí, región Lima

SETIEMBRE 2011

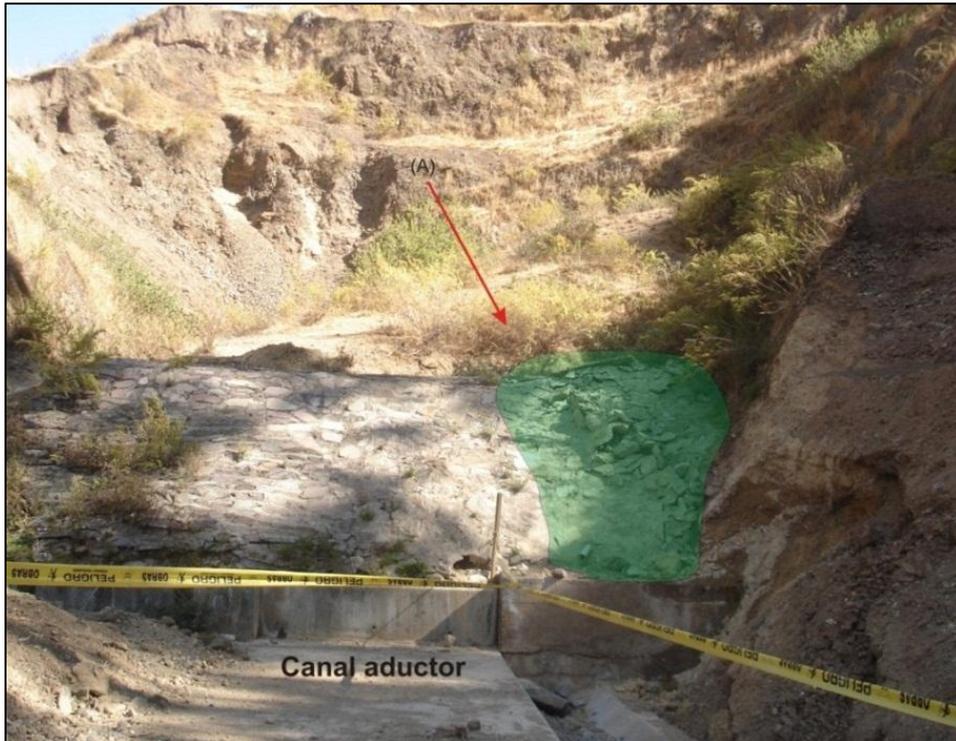
Foto 17: Empuje del terreno sobre la pared de mampostería (A), obsérvese en la parte superior la escarpa del deslizamiento.

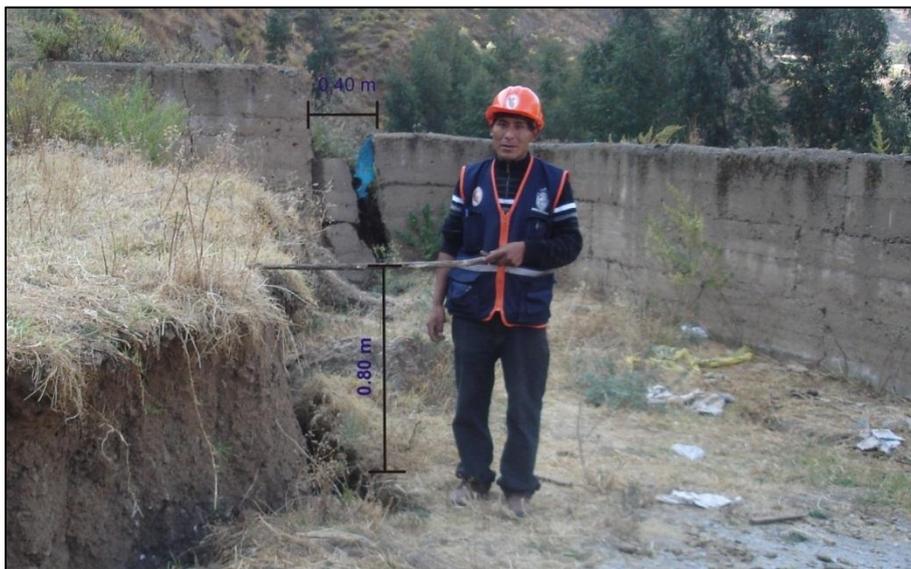
Foto 18: Sector del cobertizo de ganado, se muestran los desplazamientos verticales y horizontales del terreno

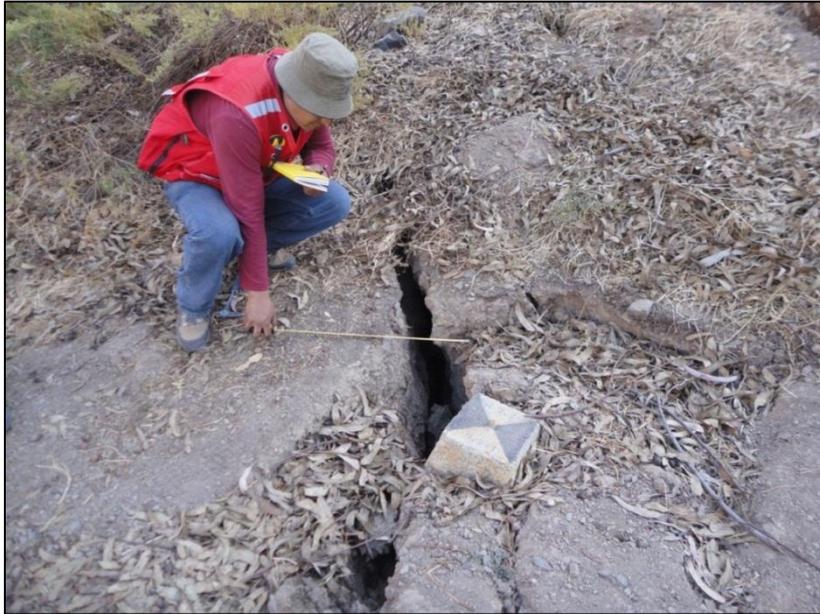
Foto 19: Agrietamientos del terreno, terrenos de cultivo del cerro Pucruchacra.

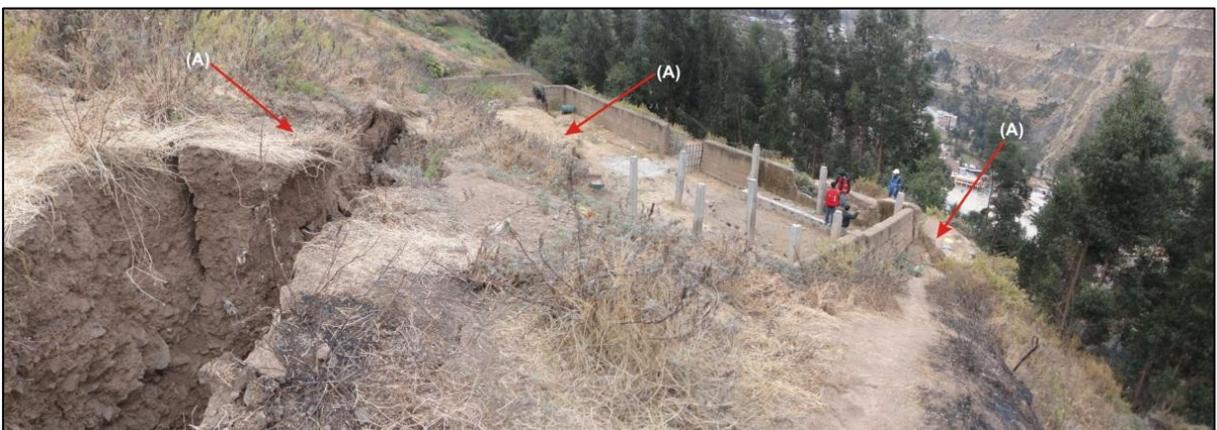
En la cota 3215 m, se aprecia la grieta de mayor longitud, con dirección N70°O, abertura entre 0,20 a 0,50 m, con profundidades máximas visibles de 1,00 a 2,00 m, y desplazamiento vertical ente 0,80 a 1,0 m (fotos 20 y 21). Esta grieta está afectando a cobertizo de ganado y terrenos de cultivo.

Foto 20: Asentamientos y agrietamientos en el sector del cobertizo de ganado.

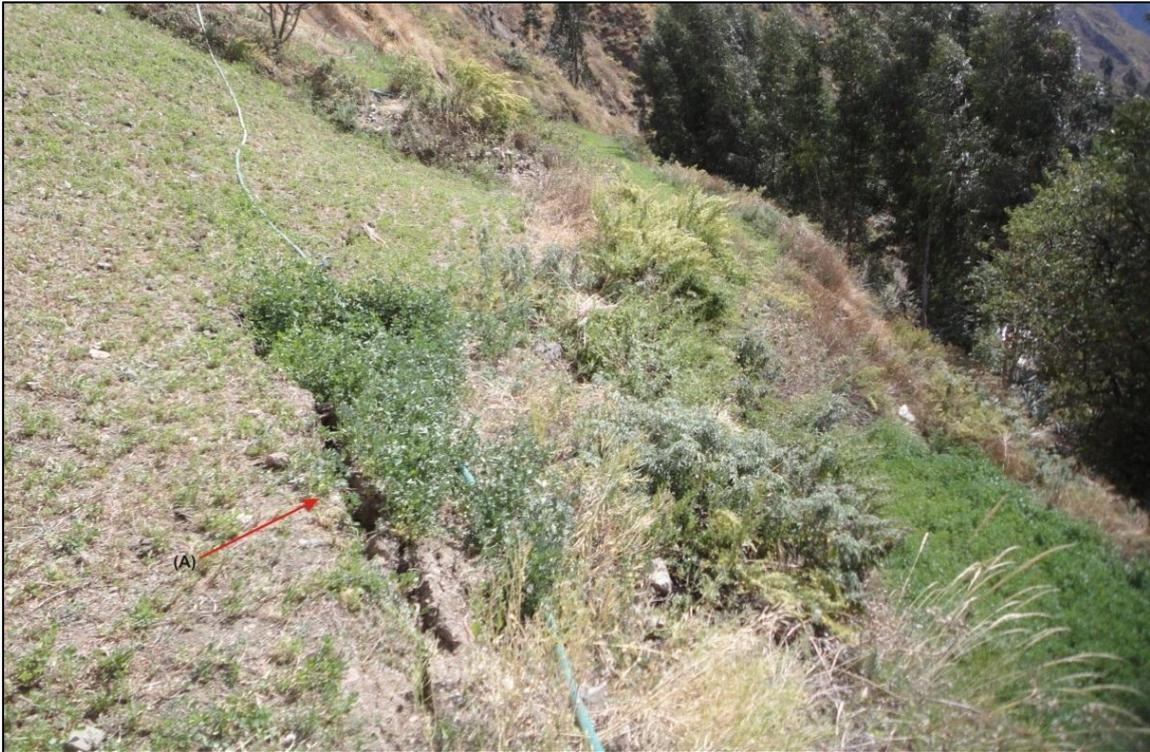
Foto 21: Agrietamientos en los terrenos de cultivo.

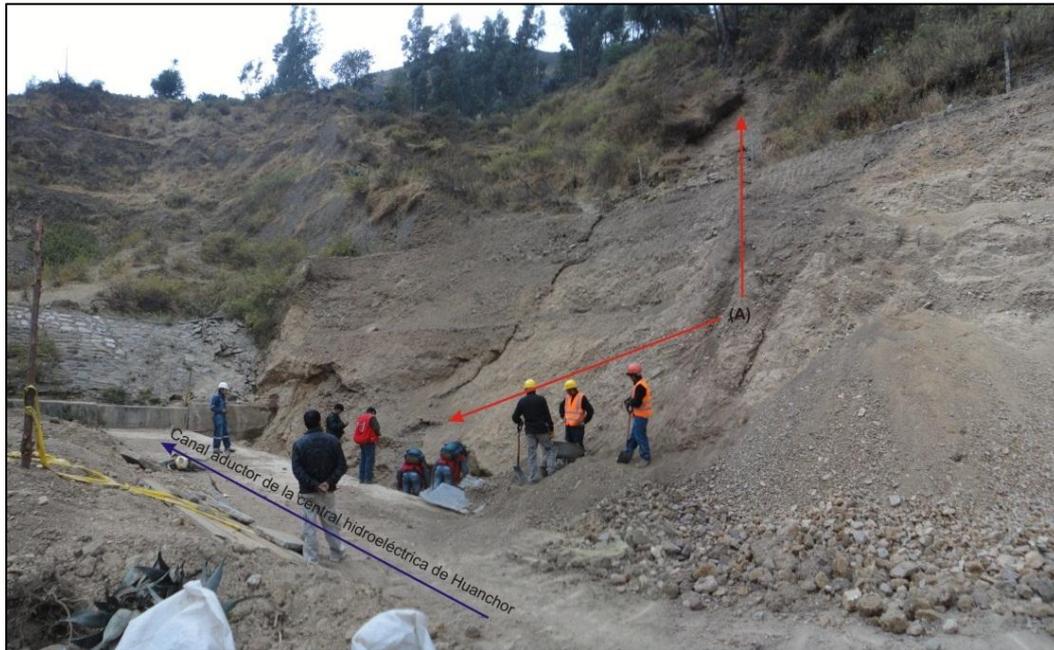
Entre la cota 3145 a 3155, se muestran **agrietamientos**, que tienen una dirección de $N10^{\circ}O$, con longitudes de hasta de 10 m aproximadamente, como los que se observan cerca del portal de entrada de canal aductor de la CHH (foto 23).

Foto 23: Agrietamiento del terreno (A), cercano al portal de entrada del canal aductor de la central hidroeléctrica Huanchor.

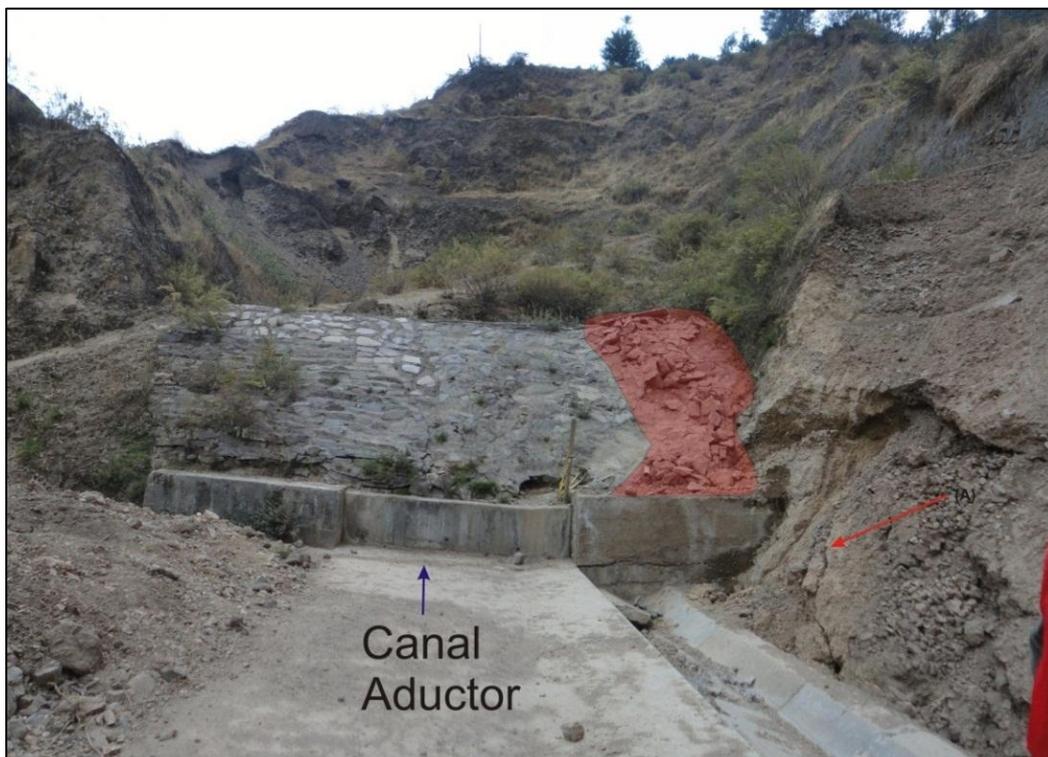
Se aprecia **empujes del terreno** sobre infraestructura, esto lo evidencia el desplazamiento de la masa de suelo sobre el muro de mampostería (foto 24) y hacia el canal aductor (foto 25).

Foto 24: Portal de entrada, el sector sombreado del muro de mampostería, es la parte afectada por el empuje del terreno. Se aprecian también los agrietamientos del terreno (A).

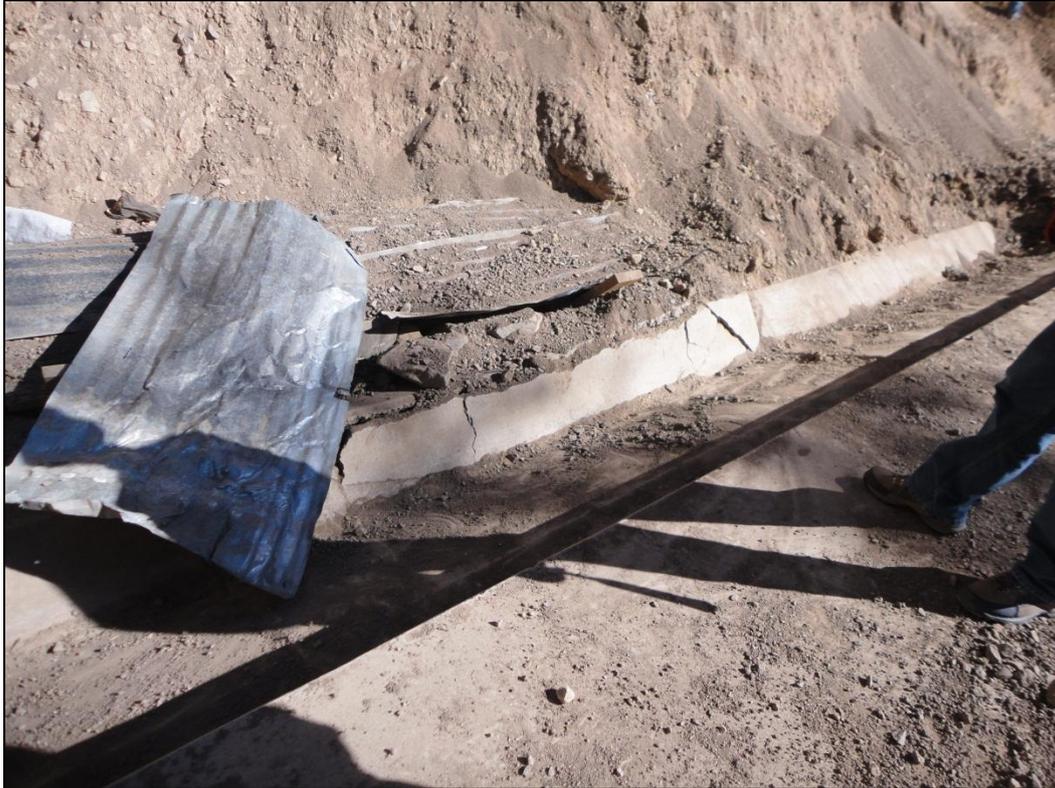
Foto 25: Efectos del empuje del terreno, sobre la cuneta del canal aductor.

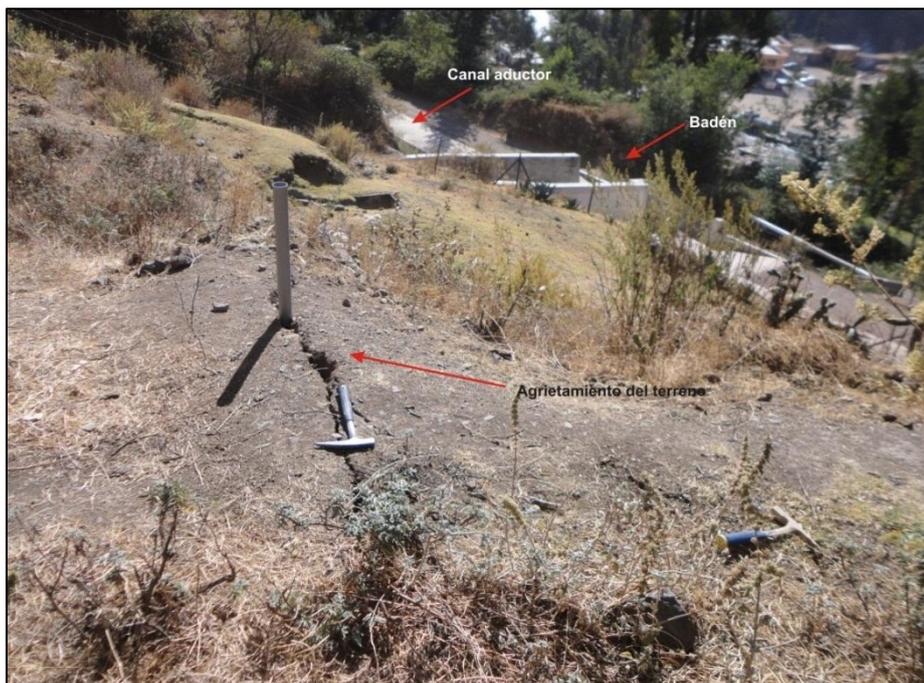
A la altura del badén, se ha apreciado una **grieta en el terreno** que tiene una longitud de 3 m, con una dirección N60°O, su proyección de avance es hacia la quebrada Chahuatupe (foto 26), presenta aberturas entre 1 a 5 cm.

Foto 26: Sector de Daza, se muestra el agrietamiento del terreno

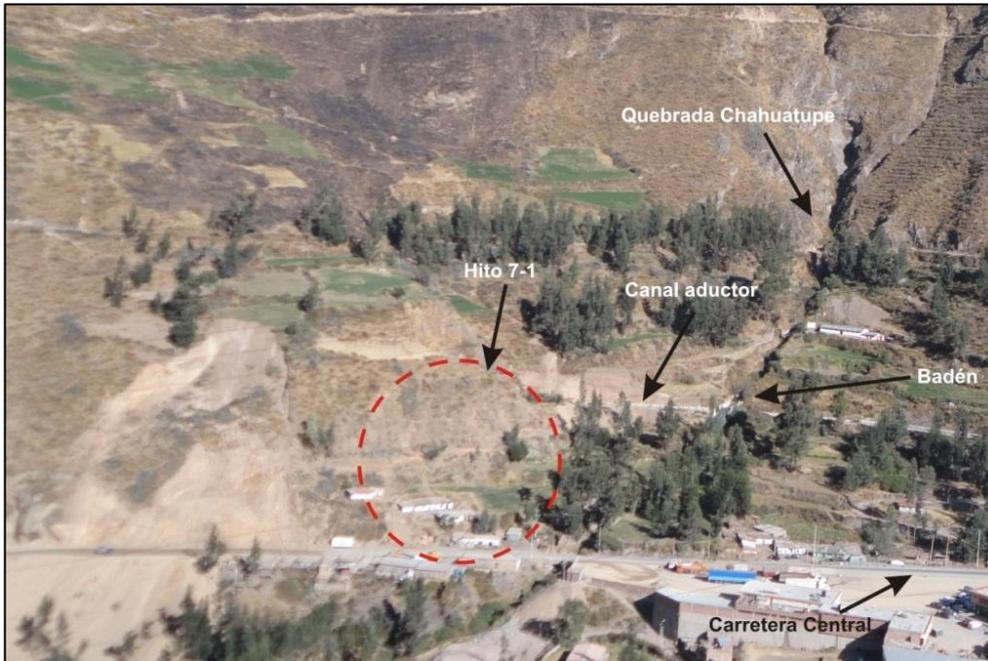
Sector terrenos de cultivo-Daza- Hito 7-1: En este sector se localizan **agrietamientos**, que están enmarcando la posible zona a deslizarse, la escarpa se encontraría ubicada entre las cotas 3160 a la 3165 m.s.n.m, con una dirección de N20°O. (foto 27). Esta zona tiene una pendiente moderada, en un promedio de 35°.

Foto 27: Zona con posibilidad de deslizarse en el sector comprendido entre el Hito 7-1 – Daza.

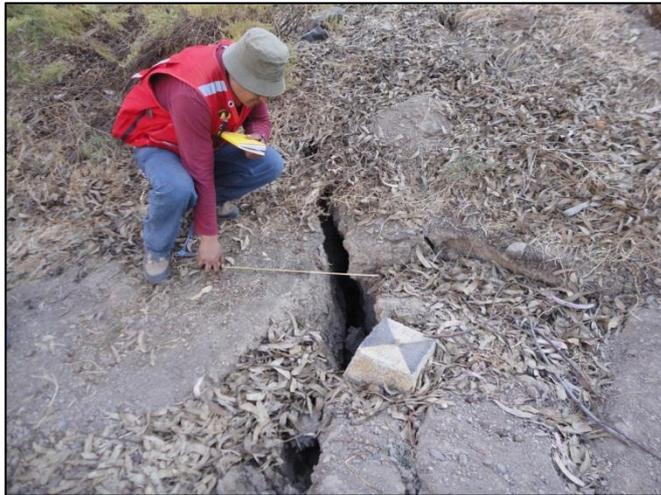
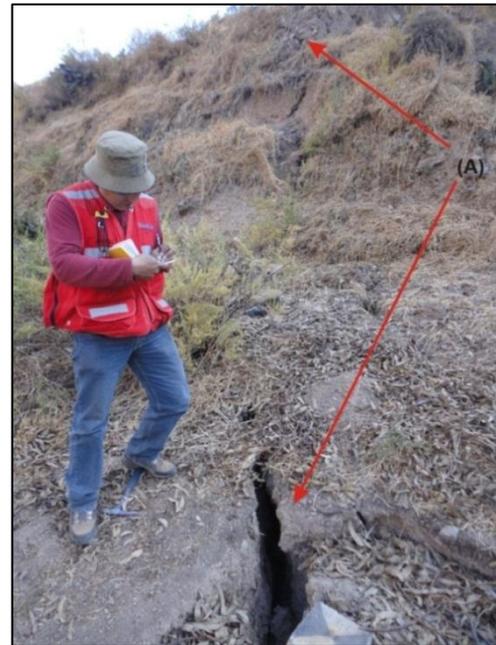
Según lo observado se encuentran varias **grietas**, de las cuales la mayor tiene una longitud de 20 m, con una abertura hasta de 25 cm, y con profundidad visible hasta de 1 m (fotos 28 y 29).

Fotos 28 - 29: Sector de Daza-Hito 7-1, muestra el agrietamiento del terreno y las escarpas del deslizamiento

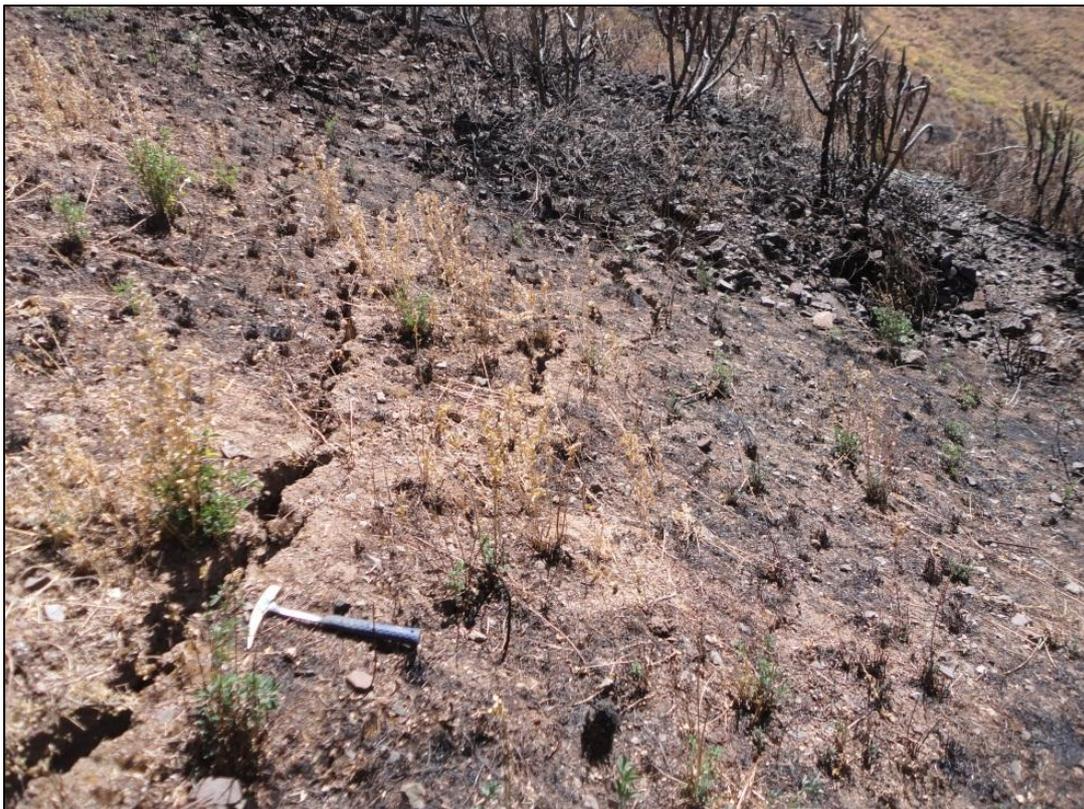
Sector parte alta: Las reactivaciones en este sector, **agrietamientos y asentamientos**, se localizan entre las cotas 3250 hasta 3275 m.s.n.m. (fotos 33, 34 y 35). La grieta de mayor longitud cuenta con 120 m, con desplazamientos verticales comprendidos entre los 0,10 a 0,70 m y horizontales entre los 0,10 a 0,70 m.

Foto 33: Agrietamientos en los antiguos terrenos de cultivo.

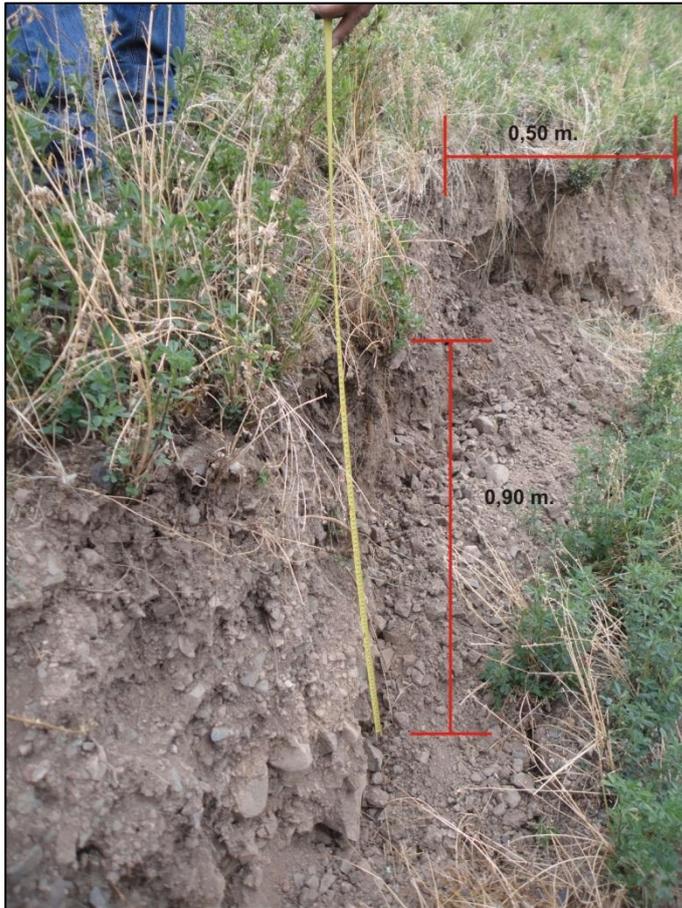
Foto 34. Muestra los desplazamientos verticales y horizontales del terreno

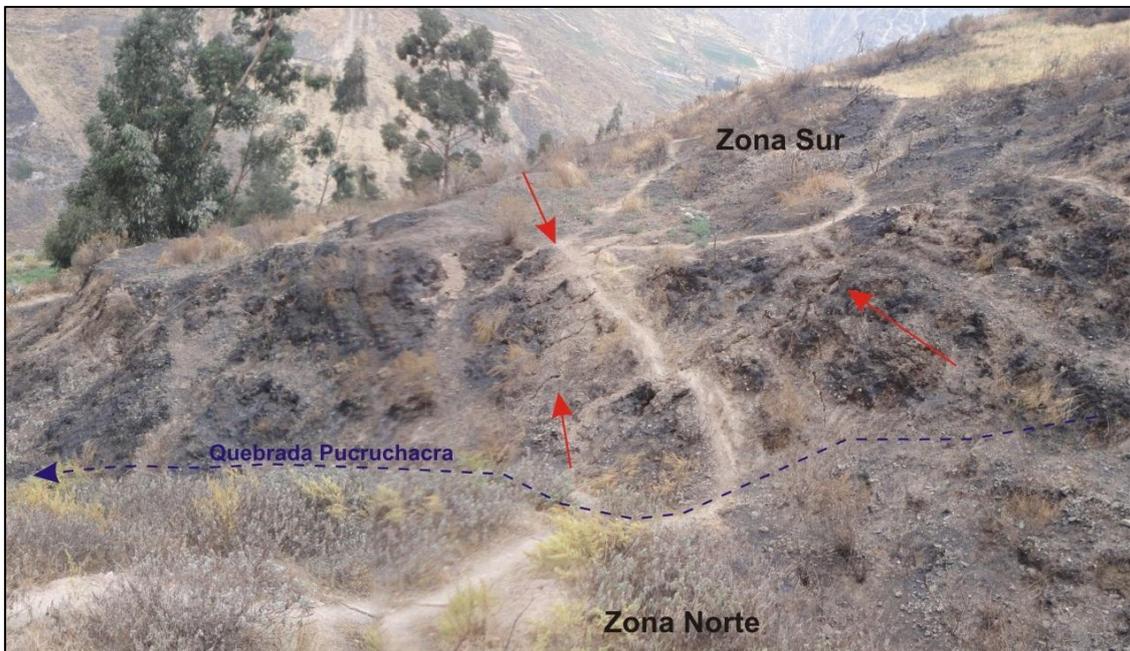
Foto 35: Nacientes de la quebrada Pucruchacra, en la margen derecha las fechas muestran los agrietamientos del terreno.

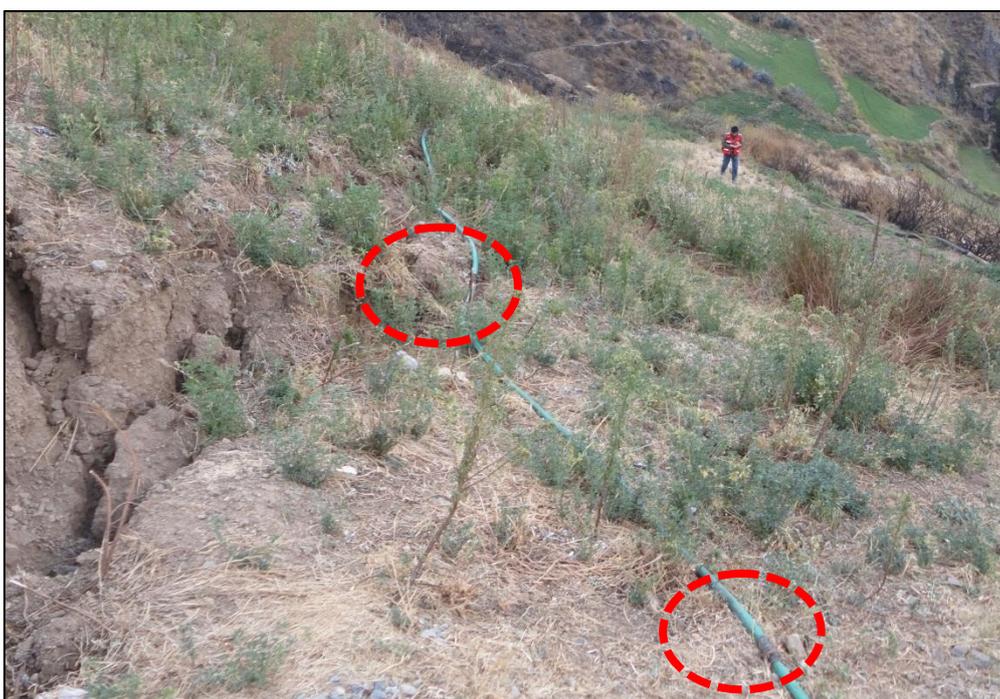
Se observó mangueras de conducción de agua en mal estado (foto 37), antiguos canales de regadío sin revestir (foto 38) y reservorios de agua revestido (foto 39)

Foto 37: Mangueras de conducción de agua, en mal estado, que fueron usadas para el regadío de cultivos de alfalfa.

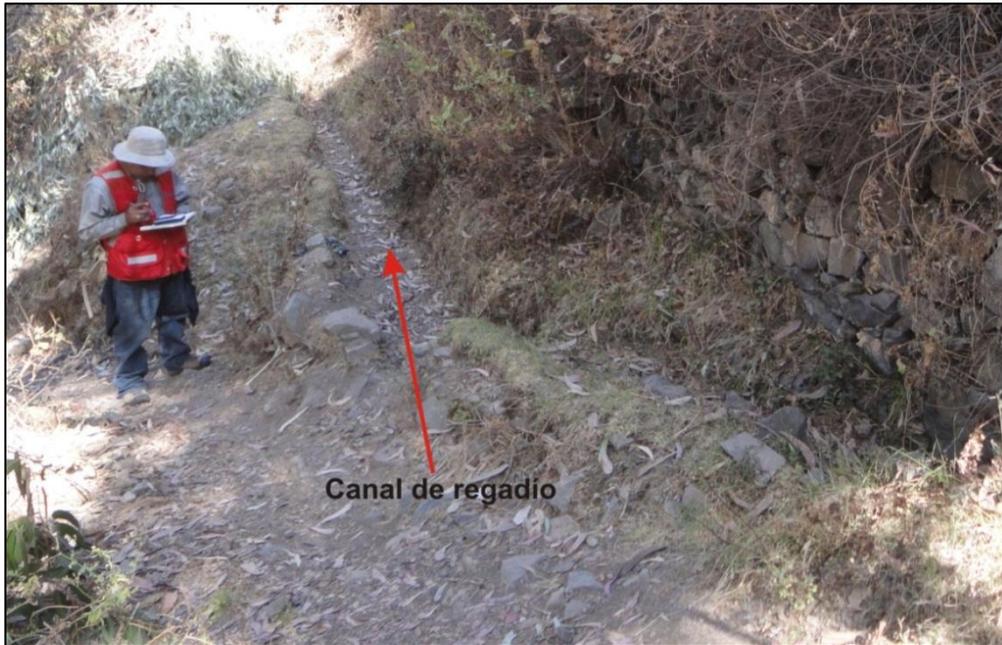
Foto 38. Canal de regadío sin revestir.

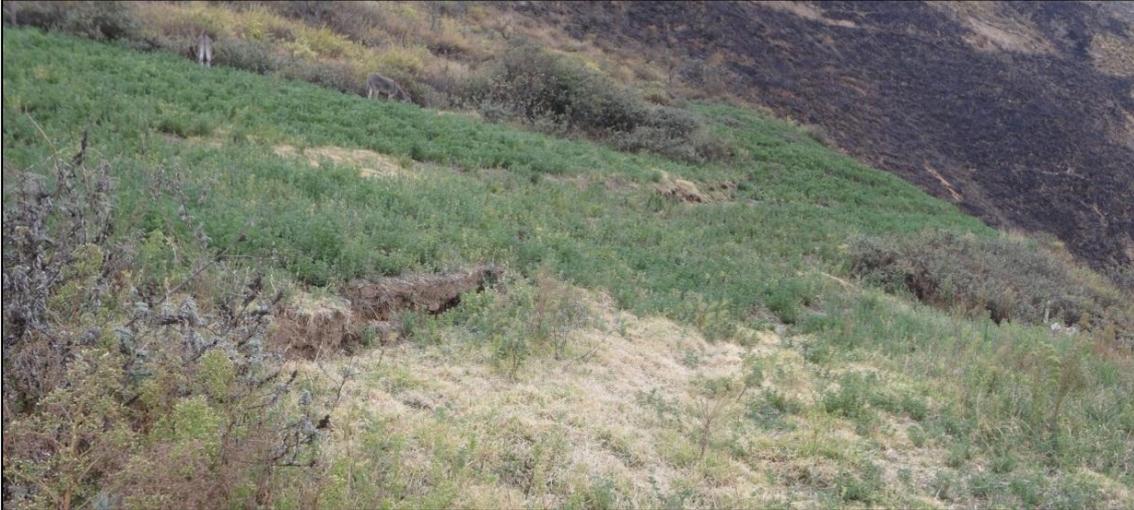
Foto 40. Cultivos de alfalfa, ubicados en la zona norte del cerro Pucruchacra. Óbserve las grietas en el terreno.

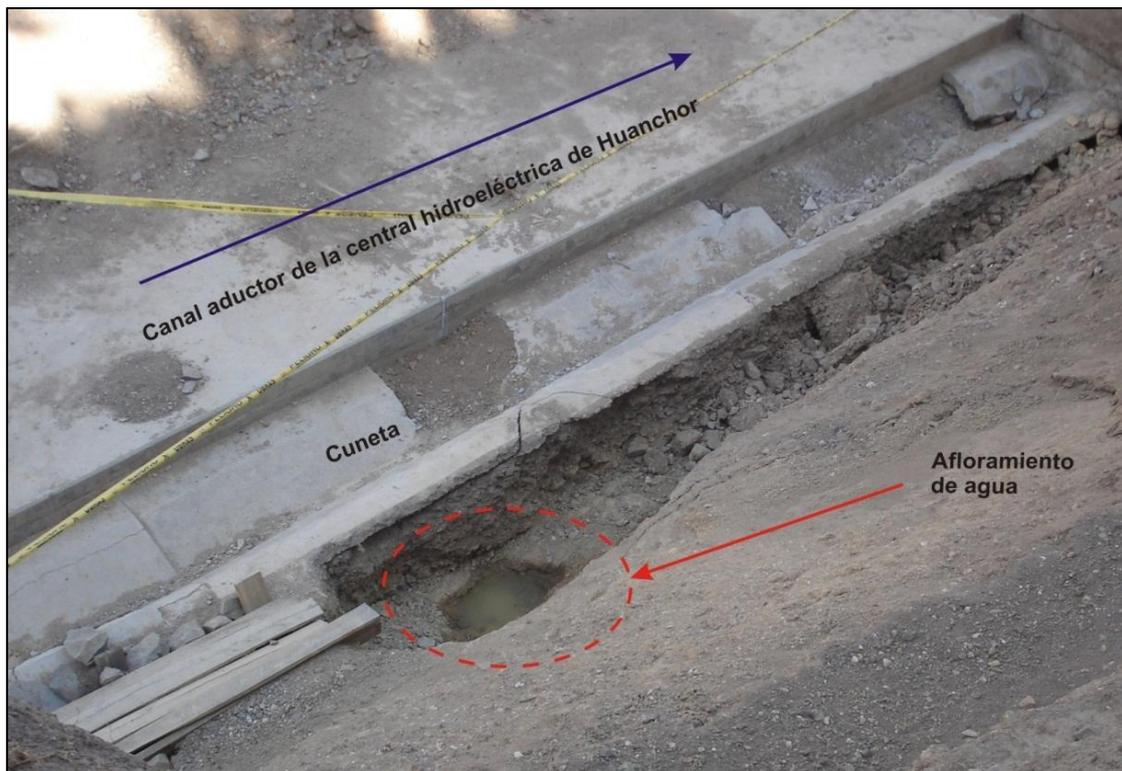
La infiltración de agua a través del terreno, se evidencia en los afloramientos de agua, que surgen en el portal de entrada del canal (foto 41) y en borde de la carretera central (cubierto por el deslizamiento).

Foto 41. Afloramiento de agua, ubicado en el borde de la cuneta del canal aductor.

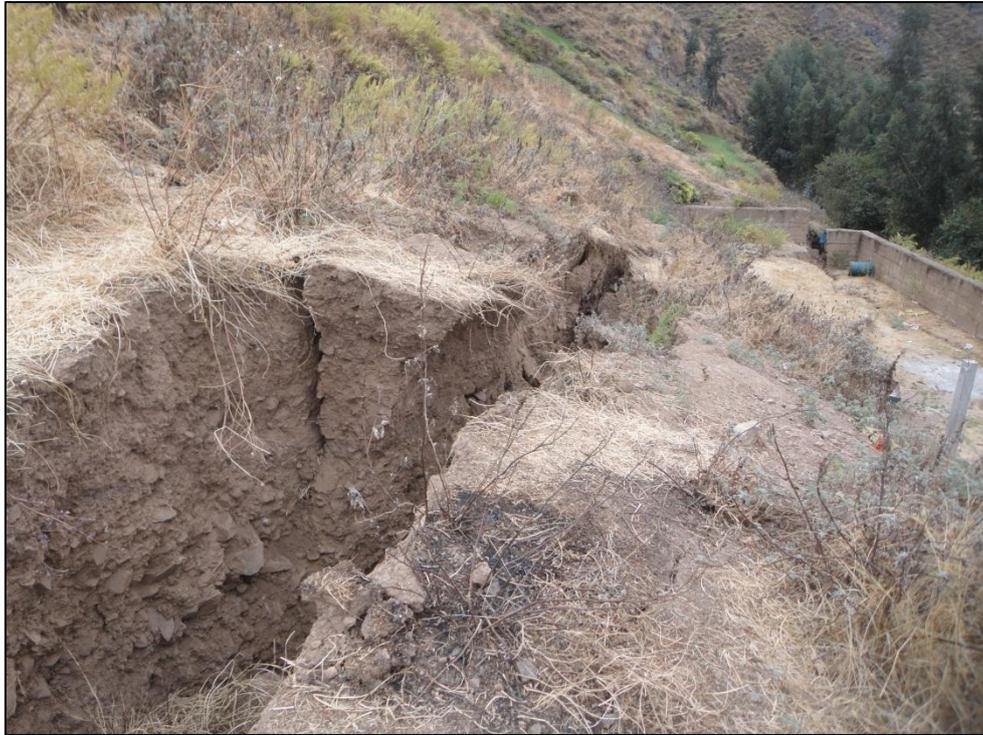
Depósito de fácil remoción. Como se mencionó anteriormente, parte de la ladera del cerro Pucruchacra se encuentra conformada por un antiguo depósito de deslizamiento (foto 42). Depósito formado por gravas arcillosas medianamente consolidadas, de baja permeabilidad (presencia de arcillas) y porosidad del 30%. Esta porosidad “chupa” el agua de regadío almacenándolo en el terreno y de esta manera incrementando el peso en la ladera. Este desbalance genera agrietamientos por donde el agua se infiltra rápidamente y en contacto con las

arcillas las humedecen hasta constituirse en “lubricante”. Este en la grieta, facilita el movimiento ladera abajo, perdiendo estabilidad.

Foto 42. Material de fácil remoción, heterogéneo y medianamente consolidado.

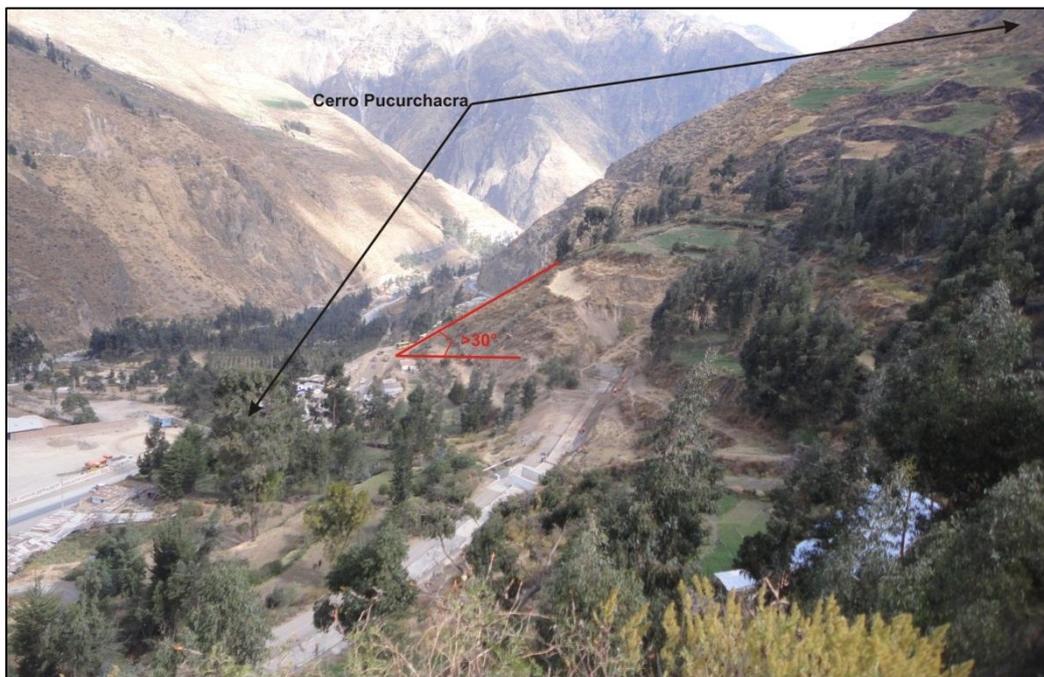
Pendiente pronunciada del terreno: Mayor de 30°, (foto 43).

Foto 43. Pendiente pronunciada del terreno

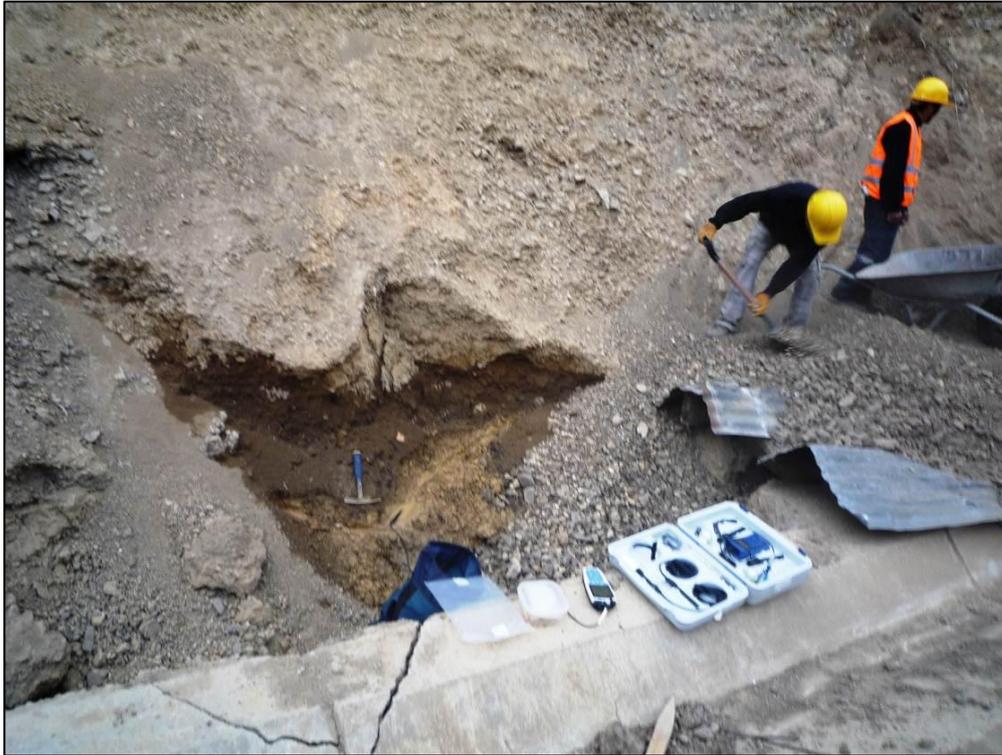
Surgencia Pucruachaca (SM- 001): Ubicado en la parte baja de la ladera del cerro, al costado derecho del canal aductor de la CHH, muy cerca de la Carretera Central. El caudal mínimo medido es equivalente a 0.0025 l/s y un máximo de 0.01 l/s.

Foto 44: Surgencia en el cerro Pucrachacra , ubicada al lado del Canal de aducción.

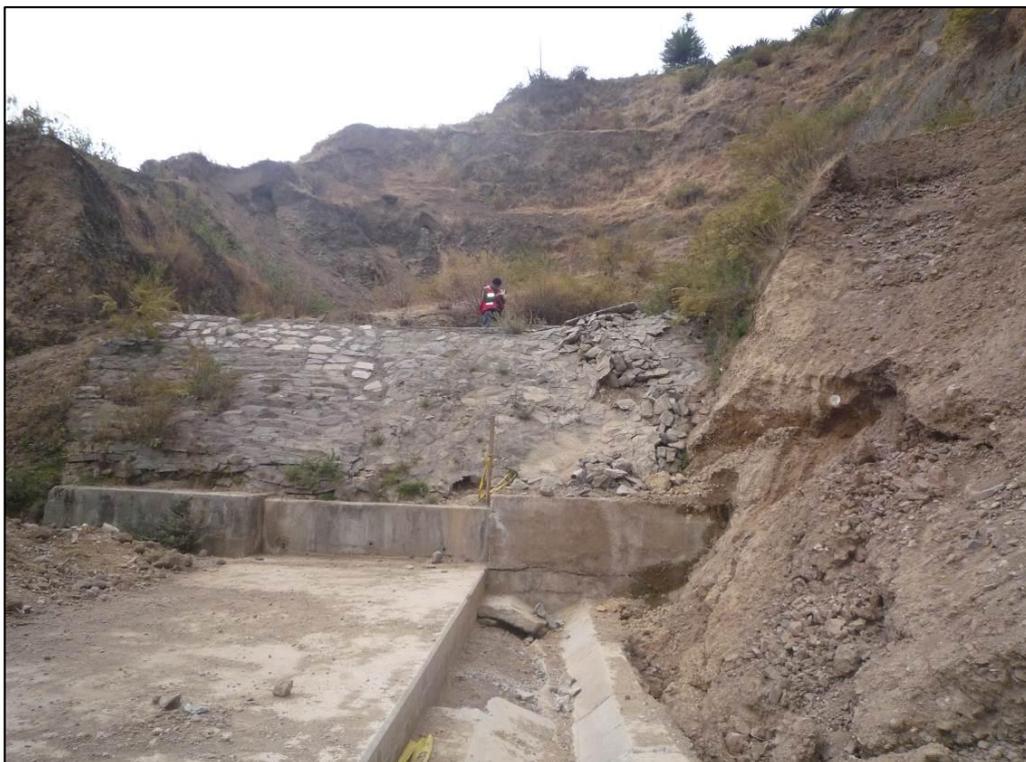
Foto 45: Se muestra suelos húmedos, saturados, ubicados cerca del portal de entrada al túnel – canal aductor de la CHH.

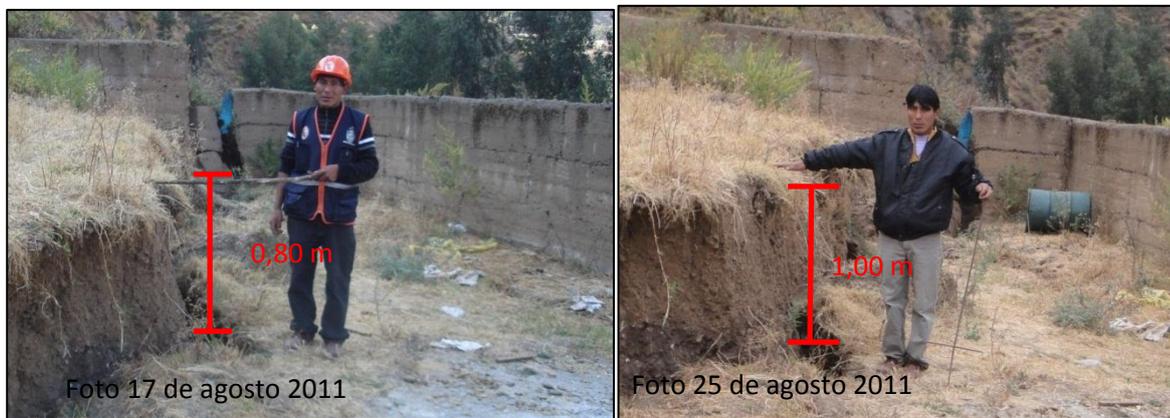
En el Sector de cobertizo de ganado, la grieta de mayor dimensión, incremento su desplazamiento vertical en 0,20 m (fotos 48 y 49).

Fotos 48 y 49. Sector del cobertizo de ganado. Se muestra el incremento del desplazamiento vertical.

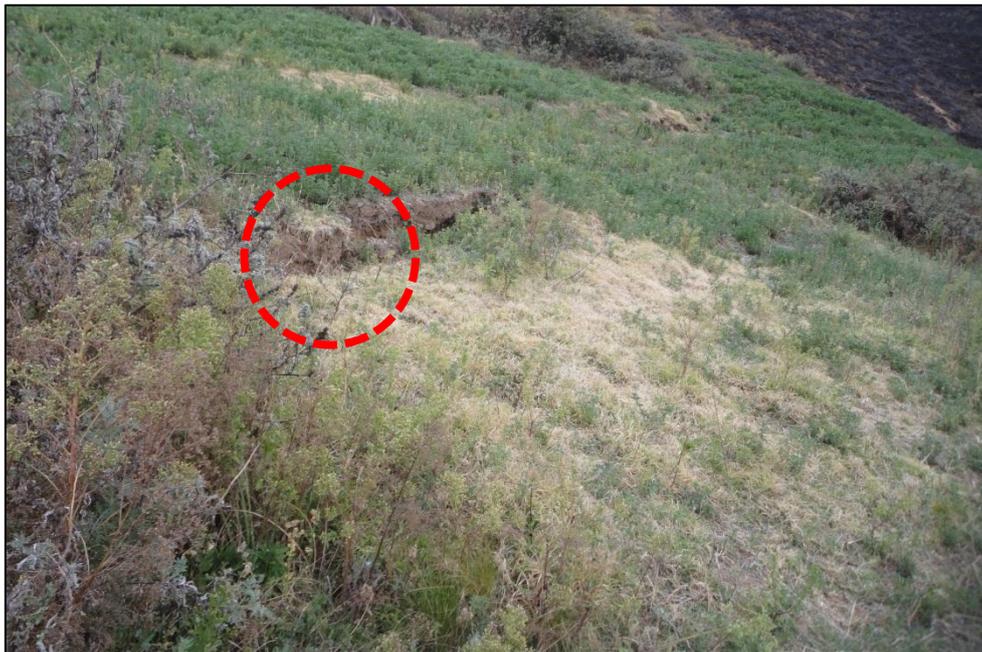
Afecta terrenos de cultivo de alfalfa (foto 61), en el terreno se muestran agrietamientos y asentamientos (indicios de posible movimiento en masa). Los terrenos afectados directamente abarcan un área de 15 hectáreas y en forma indirecta 05 hectáreas.

Foto 61: Terrenos de cultivos agrietados.

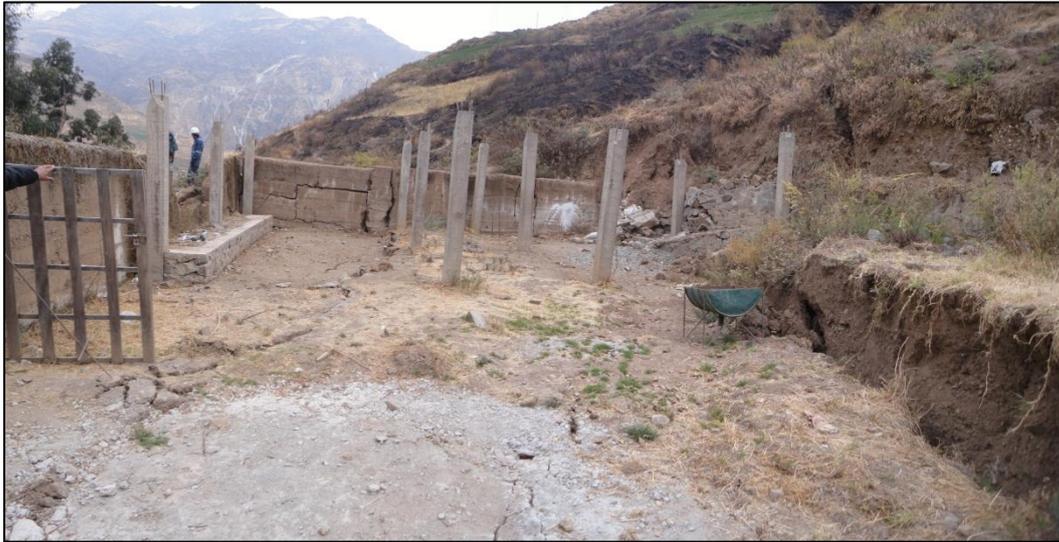
Esta zona crítica que afecta al cobertizo de ganado, la estructura del local ha quedado completamente inservible, muestra agrietamientos y asentamientos (foto 62).

Foto 62: Se muestra el local de cobertizo para ganado afectado por los agrietamientos.

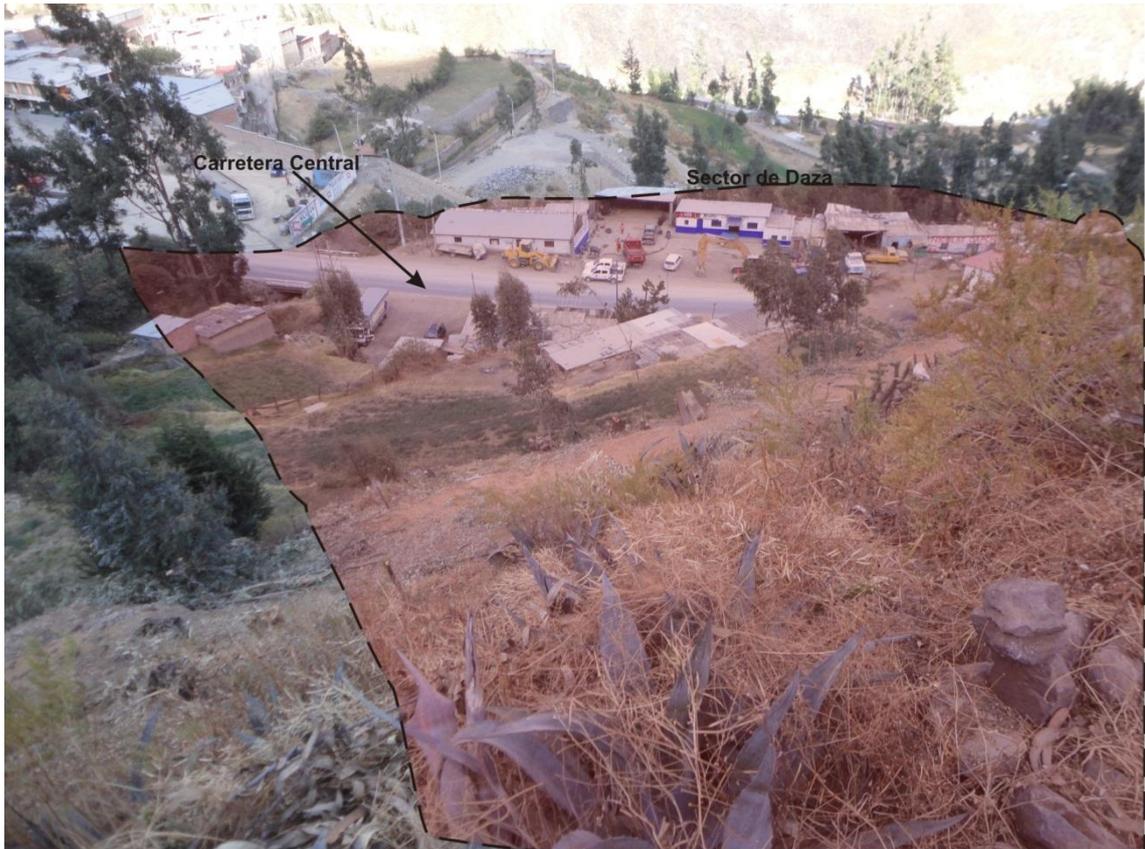
Así mismo, el área comprendida entre el hito H 7-1 y Daza presentan agrietamientos en el terreno, configurando una zona potencial de deslizamiento. Esta zona posee pendientes de 30° y forma parte del cuerpo de un depósito de movimientos en masa antiguo.

Foto 63:. El área sombreada, es la posible área a ser afectada por deslizamiento.

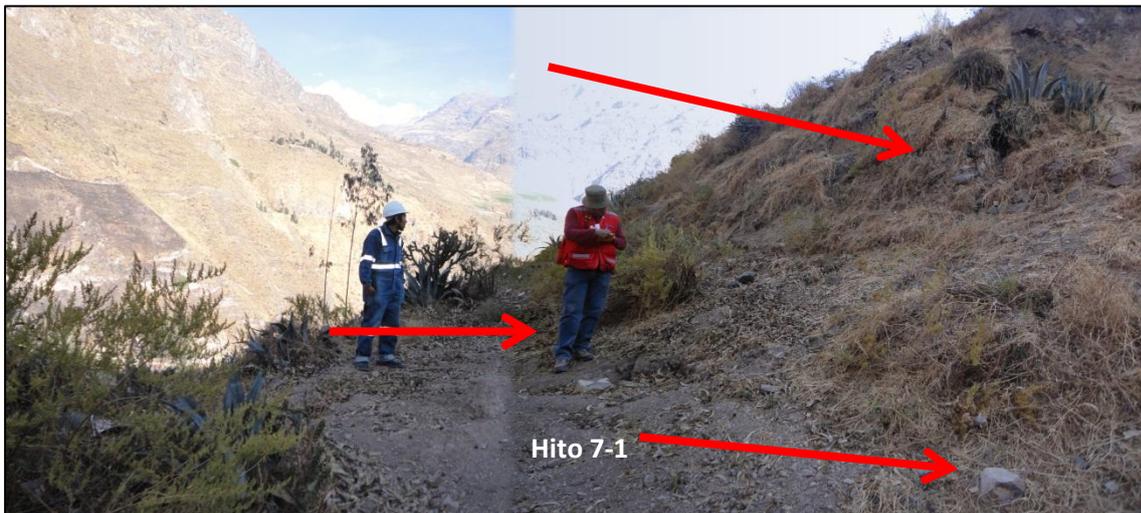
Foto 64: Parte alta del que muestra agrietamientos del terreno

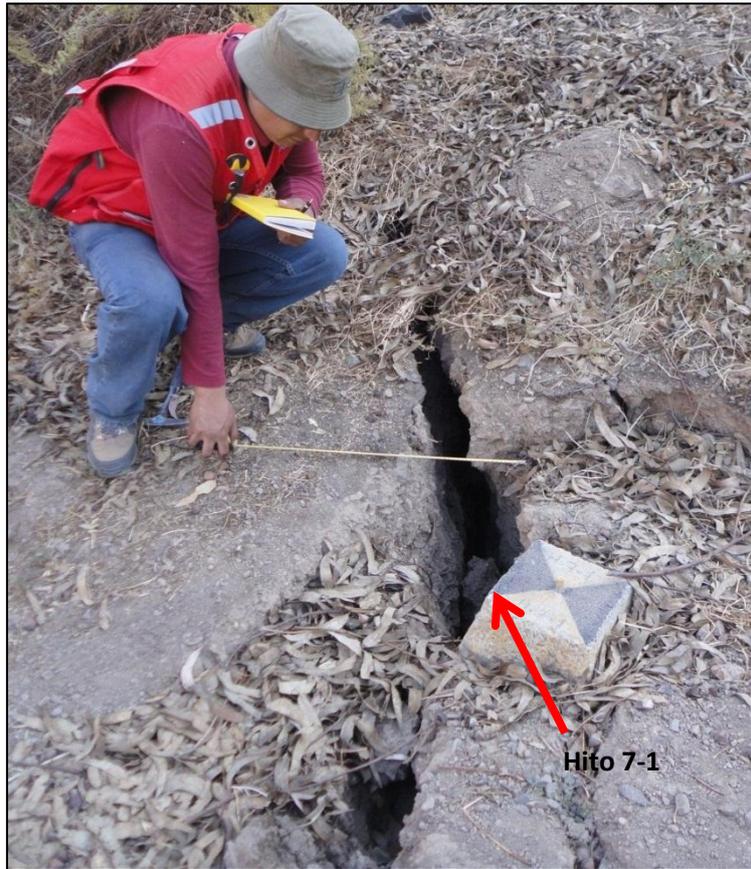
Foto 65: Vista del agrietamiento del terreno cercano al Hito 7-1.
