EVALUACIÓN GEODINÁMICA DE LOS SECTORES KUMURRUMUY, TAPARCALLA, CCANTUSCALLA, UPINA, LIMACPATA Y RETAMACHAYOC, VÍA CU-117 PARURO

(Distrito de Paruro, Provincia de Paruro, Región Cusco)

Informe Técnico n.º 022-2025/IGP CIENCIAS DE LA TIERRA SÓLIDA

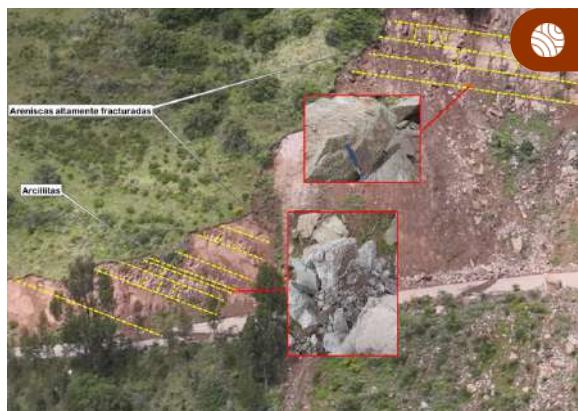
Ubicado al norte de Paruro, aproximadamente a 7.5 km. Los afloramientos rocosos en este sector están conformados por rocas de la Formación Soncco (Pe-so) y Formación Paruro (Nm-pa), y se encuentran altamente fracturados y diaclasados. En este sector se identificaron derrumbes en la carretera Vía VU-117 Paruro (Figura 20).

Figura 20. Areniscas altamente fracturadas que condicionan la caída de materiales a favor de la pendiente.

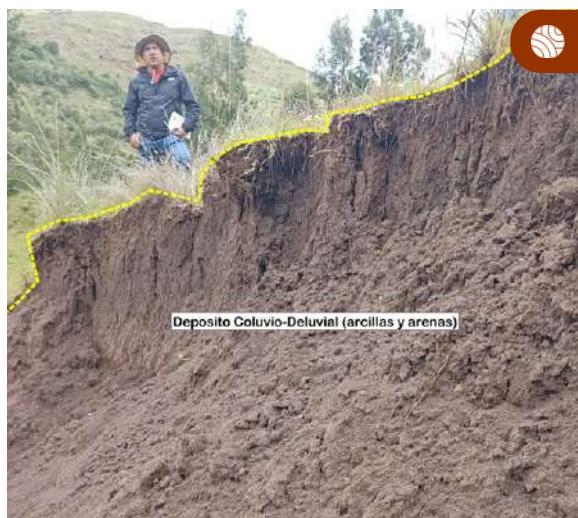
Se identificaron afloramientos de materiales de la Formación Soncco altamente meteorizados, que forman arcillas que condicionan a la ocurrencia de deslizamientos (Figura 21).

Figura 21. Depósito de arcilla-arenosa de grano fino a medio, con matriz plástica, color rojizo en el sector de Taparcalla.

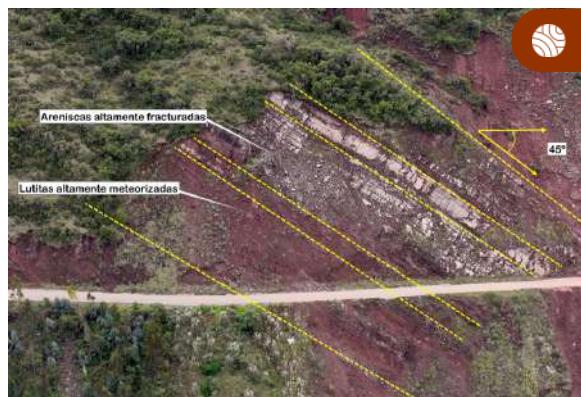
Se identificaron rocas de tipo arenisca intercaladas con lutitas de la formación Soncco y depósitos de cobertura. Estas rocas se presentan fracturadas y diaclasadas producto de la deformación andina regional. En este sector se evidenció la ocurrencia de deslizamientos y, posteriormente, la generación de flujos de detritos (Figura 22).

Figura 22. Areniscas altamente fracturadas que condicionan la generación de deslizamientos y flujos.

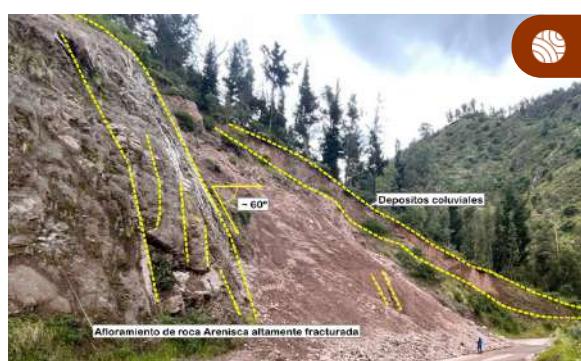
Se evidenció la presencia de rocas de la Formación Soncco, altamente fracturadas y diaclasadas, cubiertas por clastos angulosos a subangulosos soportados en arcillas arenosas y limos. Asimismo, se identificaron depósitos fluviales (cantos rodados con arenas) en la parte baja, producto de la actividad de la quebrada Racran. En este sector se registró la ocurrencia de deslizamientos y derrumbes (Figura 23).

Figura 23. Depósitos coluviales y rocas de tipo arenisca en el sector Upina.

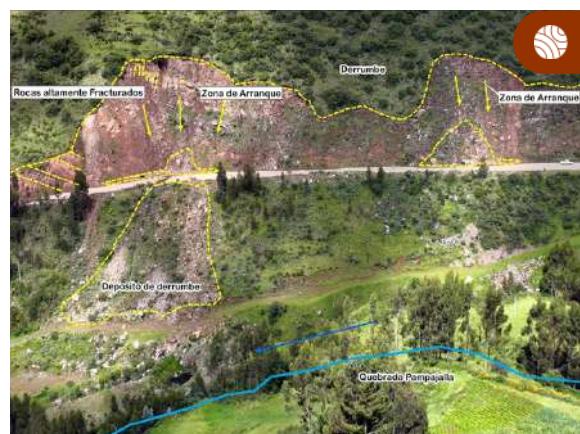
» **Derrumbes:** Este tipo de movimientos en masas se ubica a mano derecha de la quebrada Pampajalla, al sureste del centro poblado Ttocorumi, y están asociados principalmente a zonas de mucho fracturamiento de roca y pendientes altas ($>45^\circ$). Se ha evidenciado la presencia de bloques angulosos medianos a grandes, con diámetros de 2.5 a 3 m, acumulados al pie del talud y compuestos por areniscas de grano medio y lutitas. La caída de estos materiales afecta la seguridad física de la carretera vía CU-117 y obstaculiza el tránsito vehicular al poblado de Paruro (Figuras 27 y 28).

Figura 27. Derrumbes identificados en el sector Kumurrumuy.

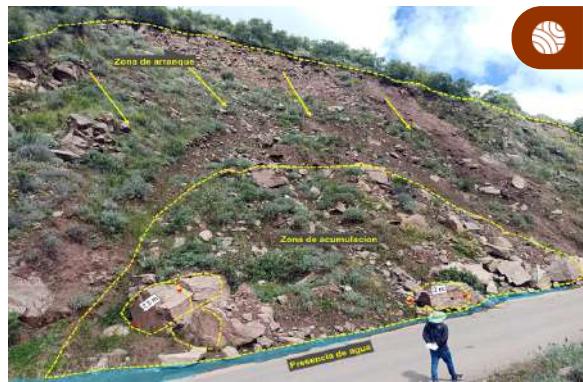
Figura 28. Derrumbes identificados en el sector Kumurrumuy. La caída de materiales afecta la seguridad física de la carretera de la vía CU-117 en Paruro.

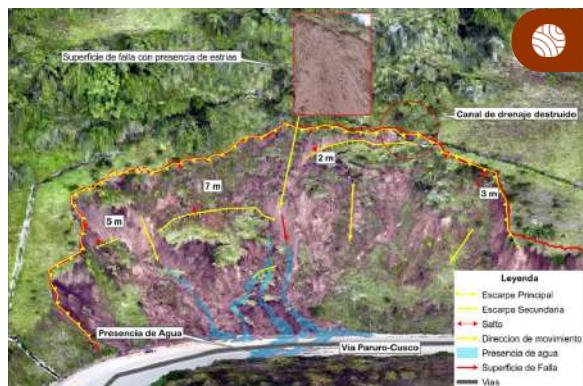
El movimiento en masa corresponde a un deslizamiento del tipo rotacional, compuesto por arenas de grano medio y arcillas que conforman un suelo saturado. La escarpa principal presenta una forma irregular y alcanza una longitud de 97 m; el salto es de 7 m en la parte media y de 2 m en los flancos derecho e izquierdo. El desnivel desde el escarpa principal hacia el pie del deslizamiento es de 30 m, y el área afectada abarca cerca de 1566 m². En la base del talud, el material desprendido se ha acumulado en forma de un cono de deyección de 12 m de ancho, con fragmentos de roca que alcanzan diámetros de hasta 0.80 m. Asimismo, es importante mencionar que, a aproximadamente a 2 m de la escarpa, se encuentra un canal de drenaje en mal estado que genera infiltración en el suelo. Se determinó que, a causa de la estructura en mención, se generó el movimiento en masa de tipo deslizamiento rotacional. Asimismo, se han observado filtraciones de agua en el cuerpo del deslizamiento, lo que indicaría la saturación de los materiales (Figura 29).

Figura 29. Deslizamiento en el sector Taparcalla.

- Realizar el mantenimiento y mejora de drenajes pluviales (revestimiento con material impermeable que evite la infiltración de agua en zonas inestables) en los sectores de Upina y Taparcalla.

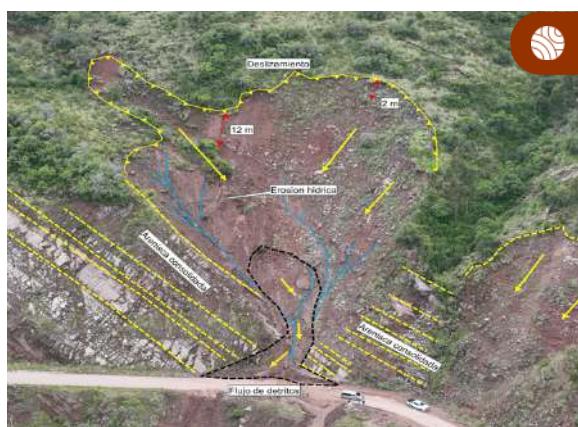
Al sureste del centro poblado Tarpacalla, aproximadamente a unos 550 m, se ha identificado un movimiento complejo que combina mecanismos de deslizamiento rotacional y flujo de detritos, desarrollado en una ladera de muy fuerte pendiente, aproximadamente entre 25° a 45° . El depósito está compuesto por rocas sedimentarias, como areniscas, lutitas y arcillitas, altamente fracturadas y que están cubiertas por depósitos recientes de origen coluvial.

La zona alta del movimiento presenta una escarpa de arranque claramente definida con un avance retrogresivo de materiales poco consolidados. La zona intermedia está limitada en ambos flancos por capas de estratos consolidados que presentan un fracturamiento alto. En la zona baja, el material acumulado está compuesto por pequeños bloques angulosos y material fino con una matriz heterogénea, lo que sería un indicativo de un flujo de detritos posterior al deslizamiento.

Este depósito ha sobrepasado la carretera principal Cusco-Paruro y ha ocupado parte del fondo de la quebrada Pampajalla. La ocurrencia de este movimiento complejo está relacionada principalmente al escurrimiento superficial y subterráneo del agua identificado en el flanco derecho del deslizamiento; además, influyen los estratos inclinados y altamente fracturados, así como la pendiente abrupta, de aproximadamente 60° . Adicionalmente, factores antrópicos, como la actividad agrícola en las zonas altas y el deficiente manejo del drenaje superficial, han contribuido a acelerar los procesos de reactivación de estos movimientos en masa (Figura 30).

Figura 30. Se delimitó la escarpa del deslizamiento (línea amarilla) en el sector Ccantuscalla, la ocurrencia de flujo de detritos en la parte media de la ladera (línea negra) y derrumbe (línea interlineada amarilla).

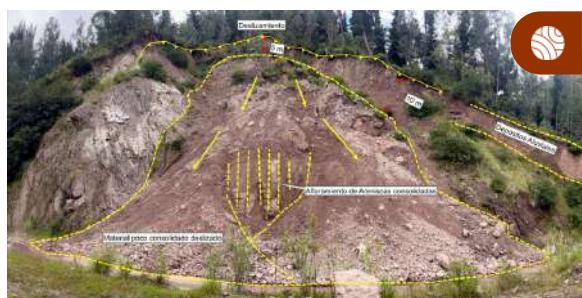
» **Deslizamiento Puente Upina:** El deslizamiento identificado en el sector del Puente Upina es de tipo rotacional y está compuesto principalmente por rocas sedimentarias altamente fracturadas y meteorizadas. La escarpa principal cuenta con una longitud de 48 m, un salto vertical de 10 m y un desnivel del escarpe principal al pie del deslizamiento de 75 m. La superficie afectada alcanza un área estimada de 1790 m². El material suelto se ha deslizado sobre el afloramiento de roca debido a una pendiente abrupta de aproximadamente 50° , y suelo muy saturado.

Cerca al pie del deslizamiento se ha podido observar filtraciones de agua. Hacia el lado este del deslizamiento, a 75 m, se encuentra el río Racran; en tanto, a 27 m, se encuentra un canal que actúa como drenaje (Figura 31).

Figura 31. Deslizamiento en el sector Upina.

- El sector Puente Upina, ubicado al noroeste del distrito de Paruro, presenta laderas activamente inestables, evidencia de ello son los deslizamientos de tipo rotacional identificados por INGEMMET en 2019 (D1) y el nuevo evento identificado en 2025 por el IGP, ambos desarrollados sobre rocas sedimentarias fracturadas (areniscas) en pendientes abruptas ($>45\%$). Desde lo ocurrido en 2019 y ahora en 2025, se ha observado un cambio en la morfología y dimensiones del movimiento, de un escarpe semicircular de 40 m de longitud y 60 m de desnivel (D1-INGEMMET) a uno de 48 m, 10 m de salto vertical y 75 m de desnivel, que afecta un área estimada de 1790 m² en 2025. Ambos eventos comparten condiciones críticas de saturación, causadas por filtraciones e infiltración de agua superficial provenientes de canales en malas condiciones (a 27 m del escarpe) y drenajes deficientes, lo que ha favorecido la progresión retrogresiva del movimiento.

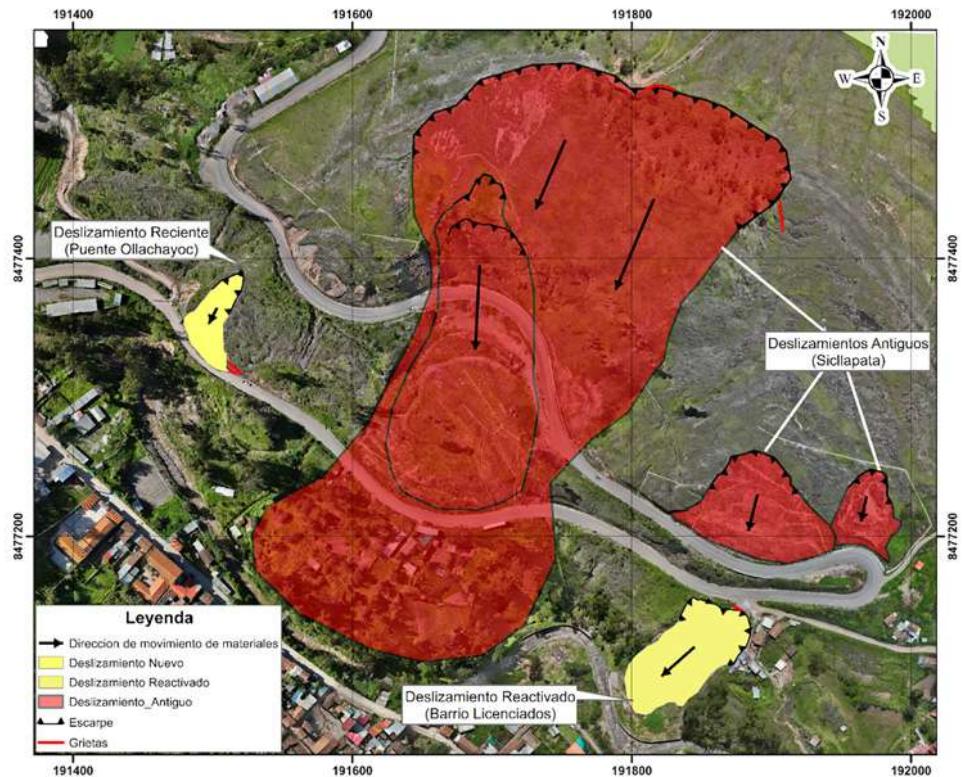
» **Deslizamiento (traslacional) puente Ollachayoc:** Se encuentra ubicado al ingreso del distrito de Paruro, muy cerca al puente Ollachayoc. Este tipo de movimiento en masa corresponde a un deslizamiento del tipo

Figura 32. Deslizamientos en el sector Limacpata.

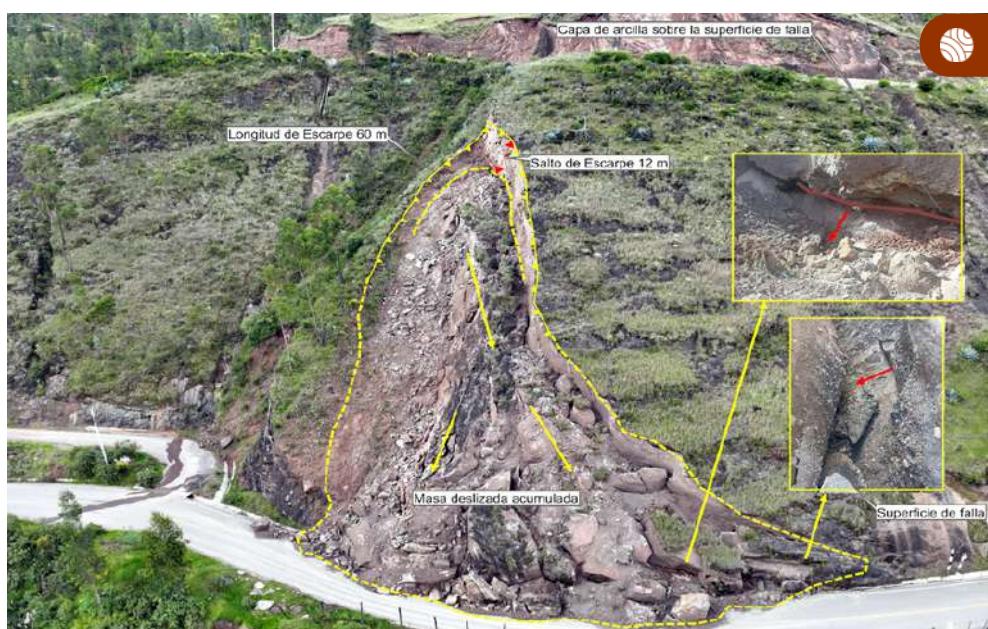
traslacional. Se ha originado en una ladera de pendiente abrupta $>45^\circ$. El material desplazado corresponde principalmente a depósitos aluviales compuestos por gravas, arenas y limos poco consolidados. Estos depósitos descansan sobre una base de arenisca más consolidada, de color

rojizo, que constituye el sustrato resistente. En la Figura 33 se muestra claramente el contacto entre ambos materiales, donde se identifica una superficie de falla inclinada hacia la carretera, caracterizada por la presencia de un estrato arcilloso que actúa como plano de debilidad.

Figura 33. Deslizamiento (29 de marzo de 2025) en el sector Limacpata, puente Ollayachoc.

La capa de arcilla, al saturarse con aguas provenientes de la escorrentía superficial y lluvias, ha reducido significativamente su resistencia al corte, facilitando el movimiento de los depósitos ubicados en la parte superior. El movimiento de masa se ha producido principalmente a lo largo del contacto entre el depósito aluvial y los estratos de arenisca, donde el estrato arcilloso ha permitido el desplazamiento.

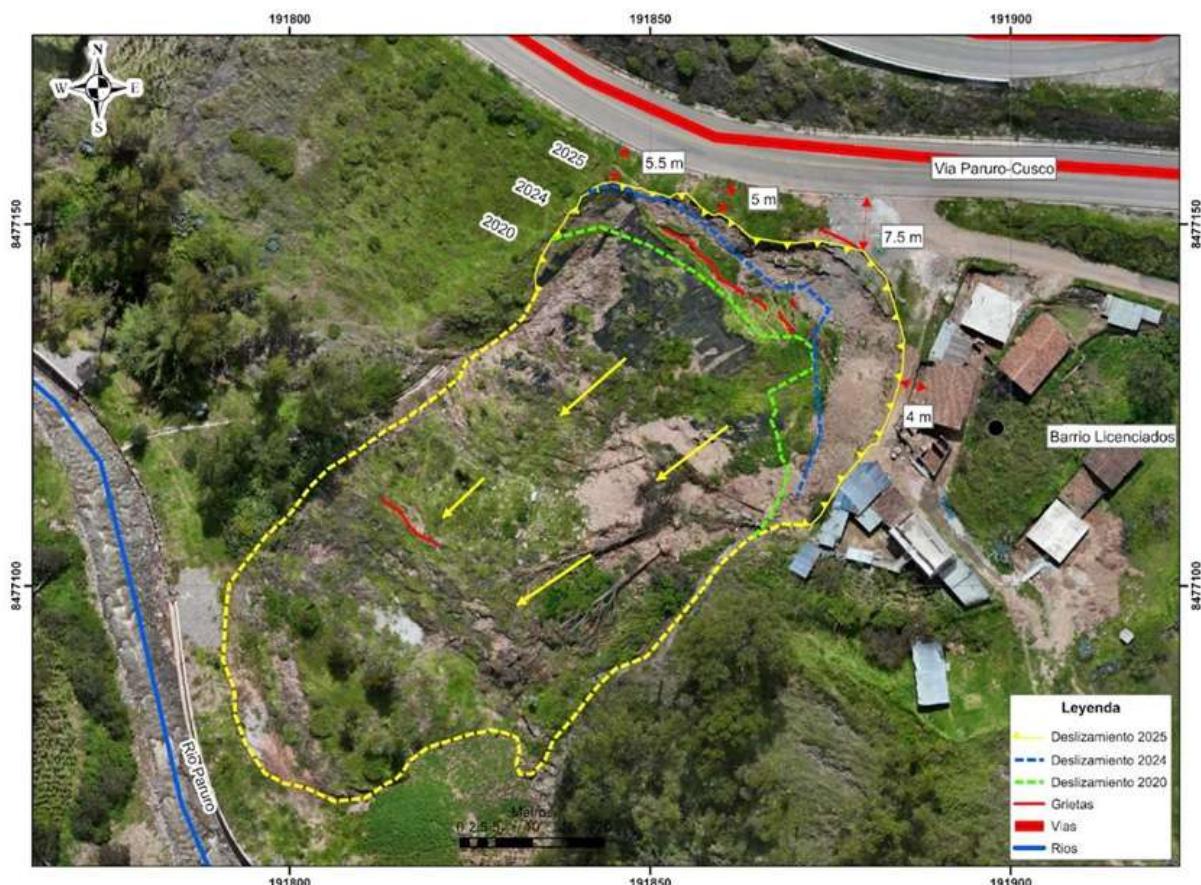
tipo rotacional retrogresivo. Presenta una escarpa principal de aproximadamente 55 metros, con un salto vertical de 4 m. Sobre la corona del deslizamiento se observan grietas tensionales, con una longitud de 15 m, profundidad de 1.10 m y apertura de 0.60 m.

El área total afectada por el deslizamiento es de aproximadamente 5013 m² y compromete la vía principal de acceso hacia el distrito de Paruro, ubicada a tan solo 5 m de distancia de la escarpa principal. Asimismo, existen viviendas que se encuentran muy cerca al borde de la escarpa. La masa deslizada corresponde a un depósito de material excedente (DME), producto del corte de la carretera. Este material es de baja cohesión y una compactación deficiente, características que lo hacen altamente susceptible a la inestabilidad. Sobre el talud se observan restos de malla de geotextil, colocadas probablemente como medida de protección superficial (Figura 34). El factor desencadenante se atribuye a factores antrópicos.

Figura 34. Deslizamiento producido sobre materiales del DME en Licenciados 2, Limacpata.

- El sector Limacpata presenta laderas inestables, evidencia de ello son los movimientos en masa identificados en años anteriores (2018) por INGEMMET. A la fecha (2025), el IGP identificó en el barrio Licenciados la generación de nuevos agrietamientos (15 m longitud, 1.10 m de profundidad y 0.60 de apertura) ubicados en la parte superior en la escarpa principal, denominados como deslizamiento retrogresivo en estado activo, con cercanía a la carretera (6 m a 7 m). Asimismo, se evidenció la generación de un nuevo deslizamiento de tipo traslacional en la zona de Ollachayoc.

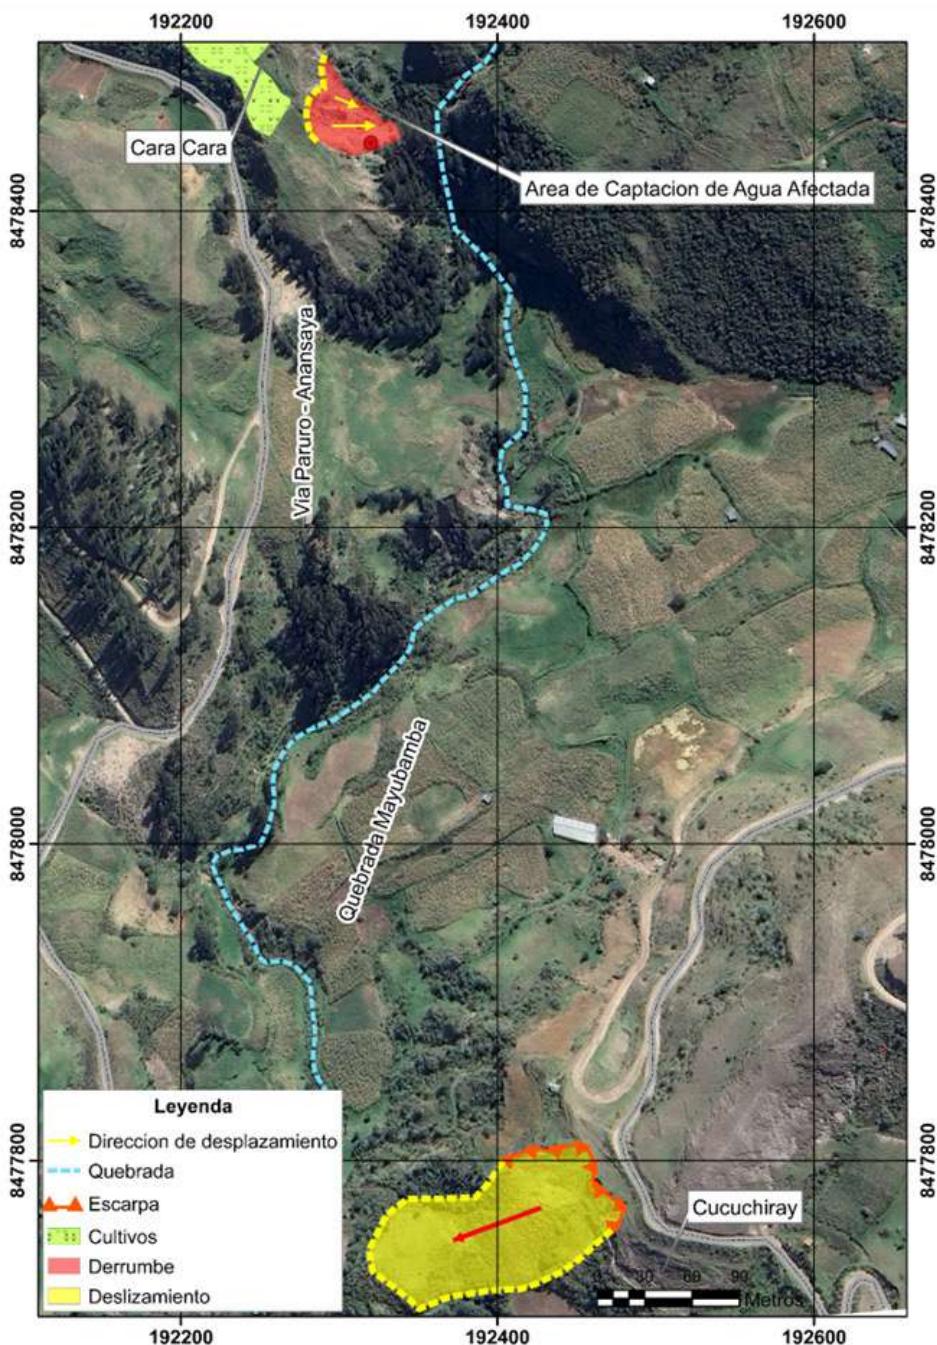
Figura 35. Movimientos en masa en el sector de Retamachayoc-Paruro.

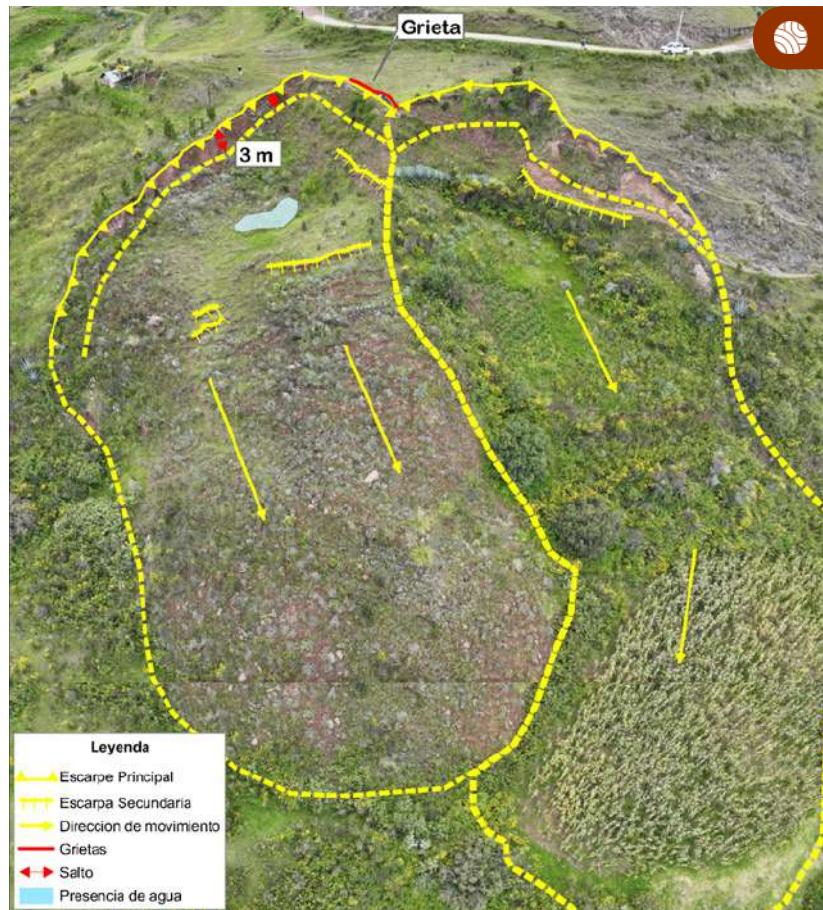
una escarpa de forma semicircular y la pendiente del terreno es fuerte, entre 15 a 25 grados. El área de acumulación presenta poca movilización. Sobre la corona de la escarpa principal se han identificado grietas de 3 metros de longitud, 0.05 m de apertura y 0.40 m de profundidad.

El material está compuesto principalmente por limos y arcillas. Asimismo, se ha podido identificar la presencia de agua sobre el cuerpo del deslizamiento (Figura 36).

Figura 36. Deslizamiento tipo rotacional en el sector de Cucuchiray.

- En el sector Cucuchiray, se ha identificado la ocurrencia de deslizamientos reportados por INGEMMET en 2018 y, más recientemente, en 2025 por el IGP, institución que ha evidenciado la presencia de actividad inestable del deslizamiento. Ambos eventos, aunque registrados en diferentes tiempos, comparten características similares en cuanto al tipo de movimiento y las condiciones saturadas del terreno. El evento más reciente muestra una evolución crítica en la parte superior del talud, donde se han identificado grietas tensionales activas de hasta 3 m de longitud, 0.05 m de apertura y 0.40 m de profundidad, ubicadas sobre la corona de la escarpa. Estas grietas nos indican una progresiva pérdida de estabilidad en la zona alta del deslizamiento. La presencia de limos y arcillas saturadas, junto con la apertura de nuevas grietas, sugiere condiciones favorables para una reactivación del deslizamiento, con riesgo potencial de afectar áreas productivas y la carretera situada a 13 m de la escarpa principal.

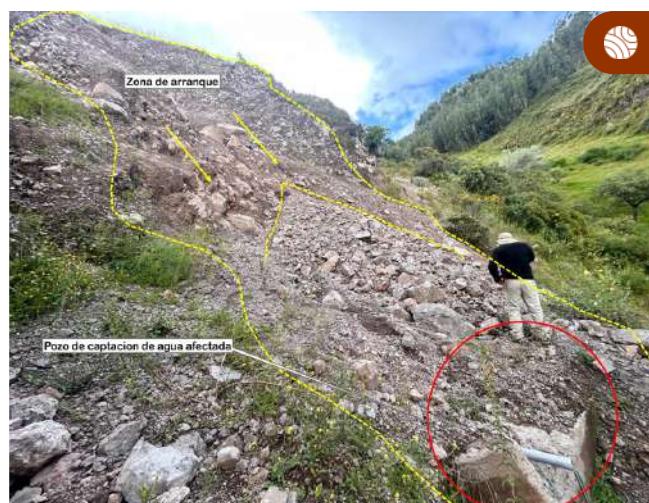
» **Derrumbe Cara Cara:** Se encuentra ubicado en el sector de Cara Cara. El material está compuesto por un depósito coluvial formado por fragmentos de roca subangular, bloques de diferente tamaño y una matriz de suelo arenoso.

El material desplazado se ha acumulado en la base del talud sepultando la infraestructura de captación de agua existente en la zona, lo que agravaría la situación en el caso de una reactivación del derrumbe (Figura 37).

Figura 37. Derrumbe en el sector Cara Cara. Su reactivación puede afectar la infraestructura física de las captaciones de agua para el distrito de Paruro.
