# ESTUDIO DE EVALUACIÓN DE RIESGO POR FLUJO DE DETRITOS DE LA ASOCIACIÓN DE VIVIENDA LAS TERRAZAS DEL VALLE EN LA QUEBRADA VIZCACHERA, DISTRITO LURIGANCHO PROVINCIA Y REGIÓN LIMA.

LURIGANCHO - LIMA

2026

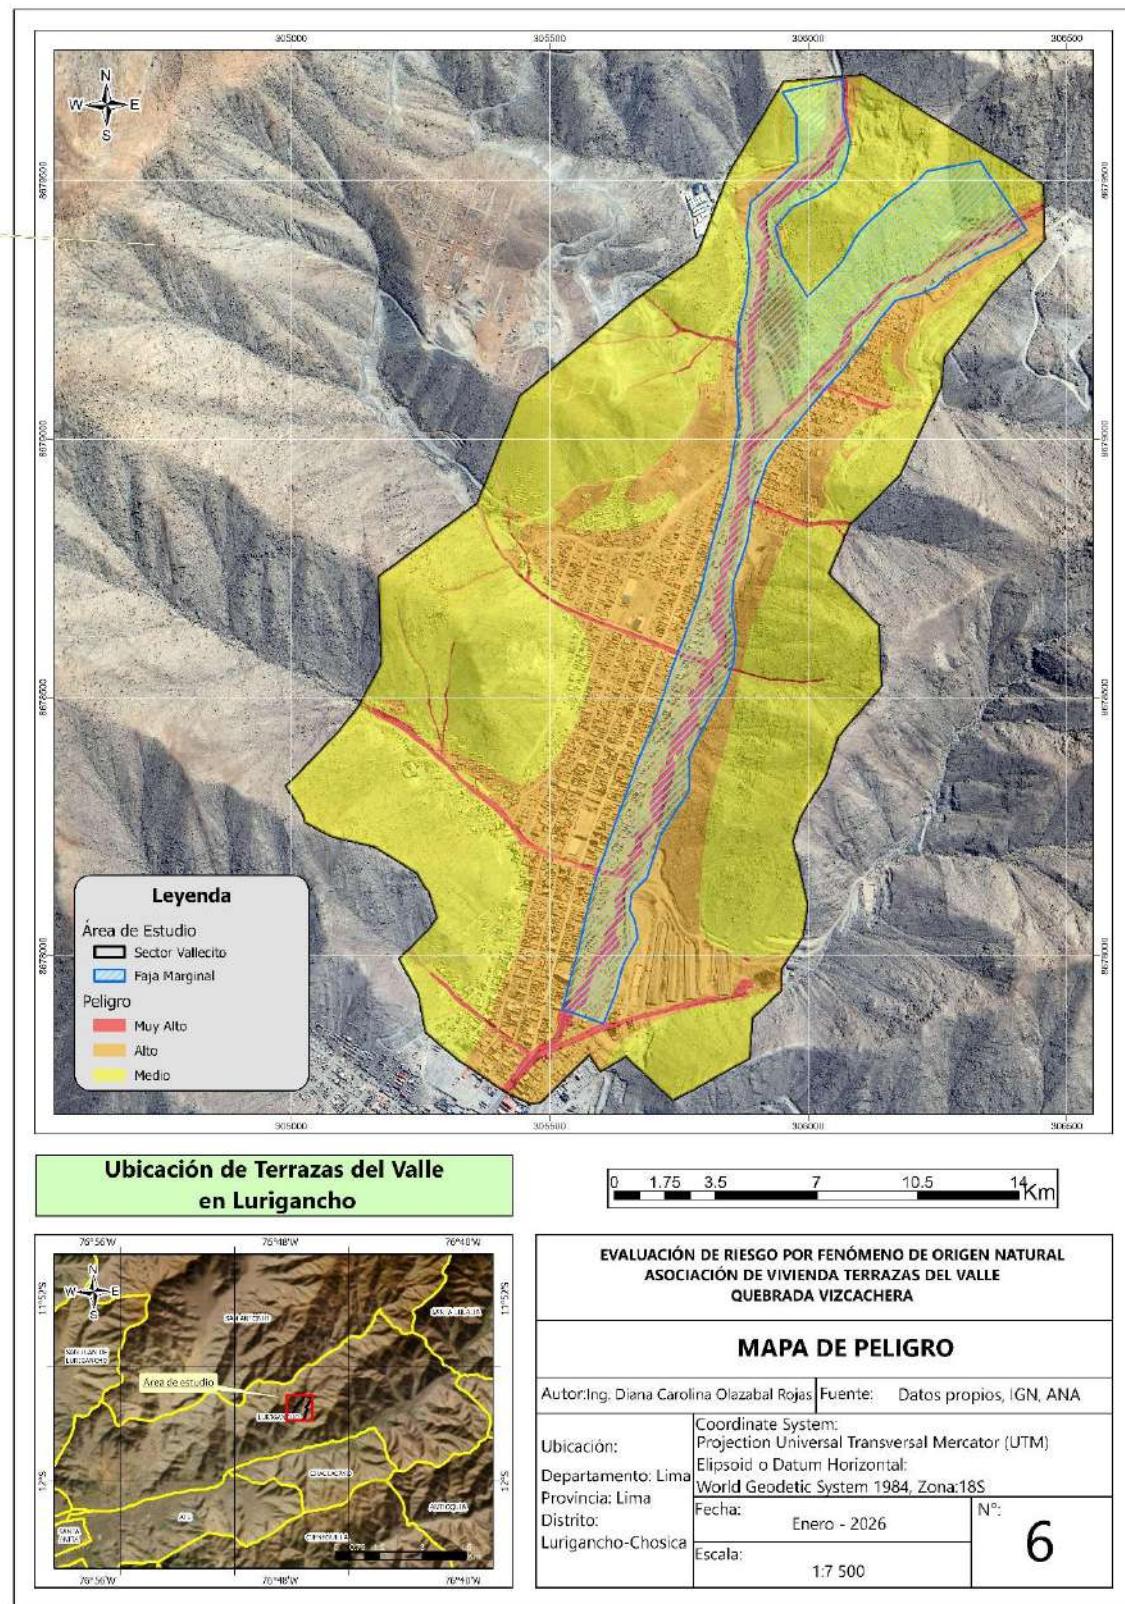
Figura 10: Mapa de Peligro por flujo de detritos

Ante una condición extremadamente lluviosa, al percentil 99 (calculado con precipitación acumulada en 24 horas mayor a 13.4 mm o  $RR > 13.4$  mm, tomando en consideración la estación meteorológica Ñaña); más una pendiente mayor de 35°; más una unidad geomorfológica perteneciente a una vertiente montañosa, muy empinada y fracturada; más una unidad litológica perteneciente a depósitos proluviales (Qh-al); y un uso de suelo con residuos sólidos (botadero), se producirían unos flujos de detritos mayores a 500 mil m<sup>3</sup> que ocasionaría severos daños y pérdidas económicas en los elementos expuestos susceptibles en las dimensiones social, económica y ambiental en el área de influencia de la Asociación de Vivienda Las Terrazas del Valle, quebrada Vizcachera, distrito de Lurigancho, provincia y departamento de Lima.

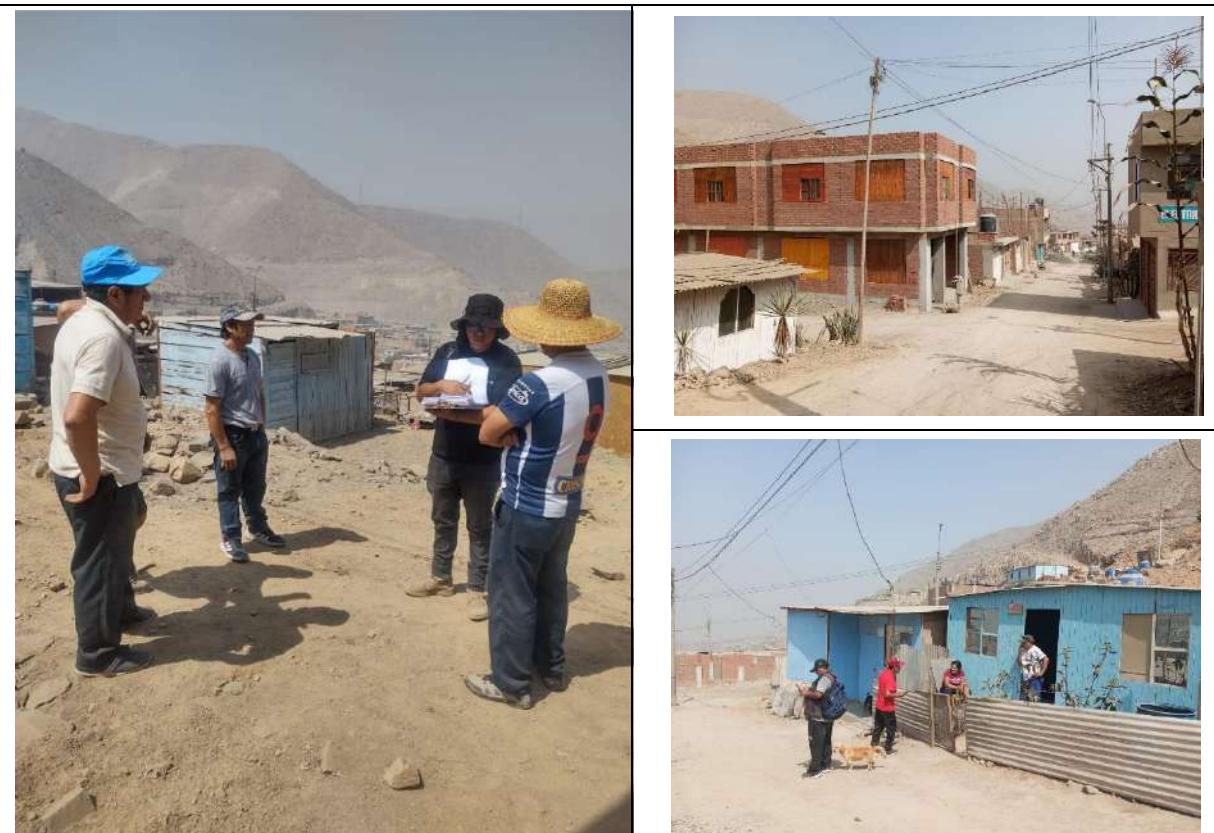
En el sector 1, se encuentran viviendas tanto de material noble como de material precario, con accesos parcialmente definidos. La mayoría de las viviendas presentan un estado de conservación regular. Además, en la mayor parte del sector no hay afectación directa del flujo de detritos

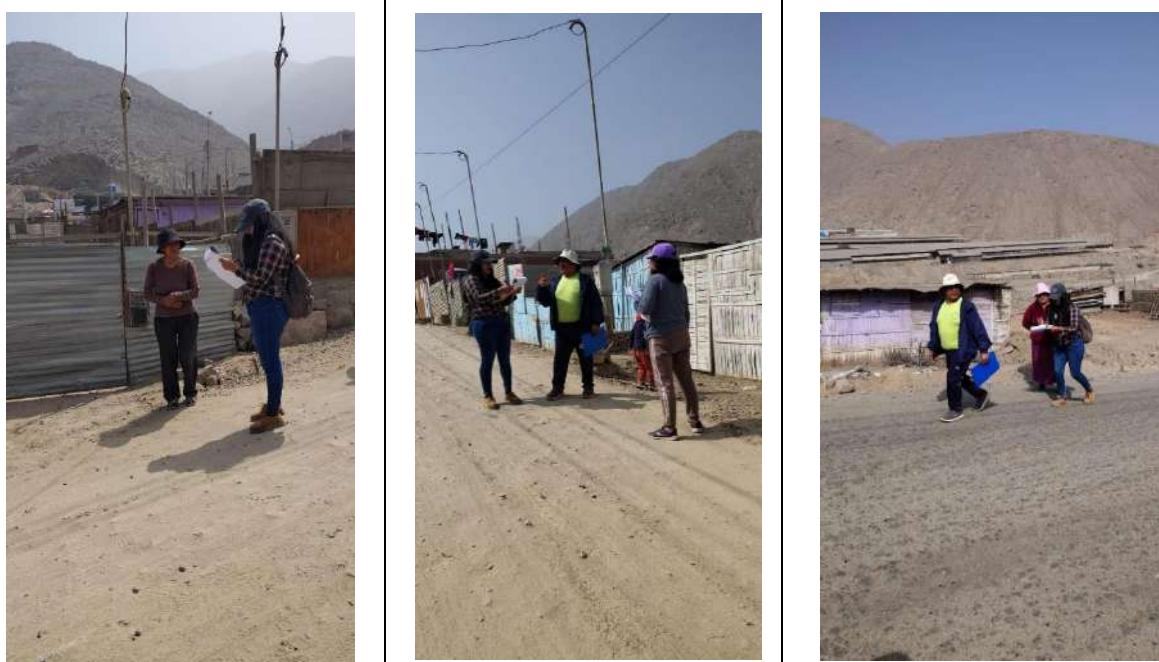
Mayor presencia de viviendas de material precario en el sector 2.

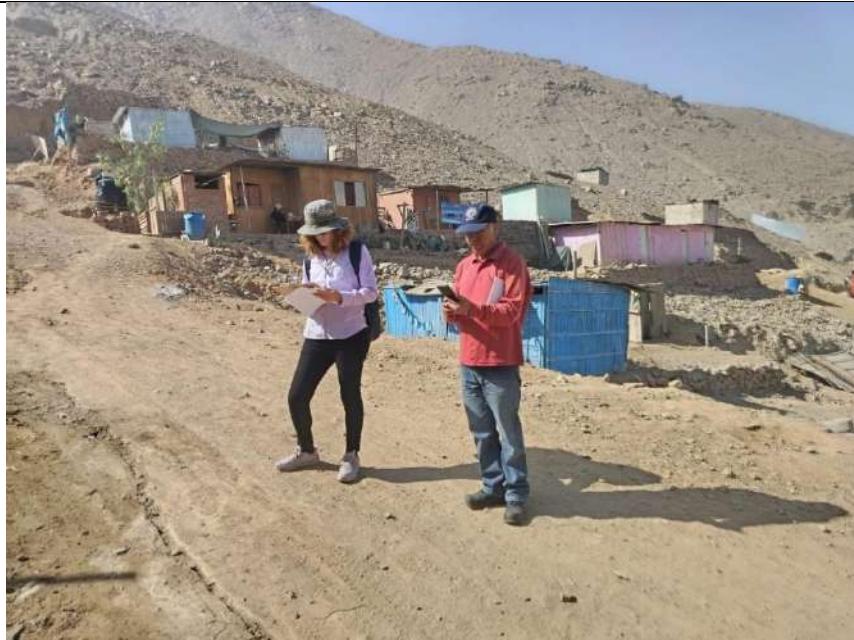
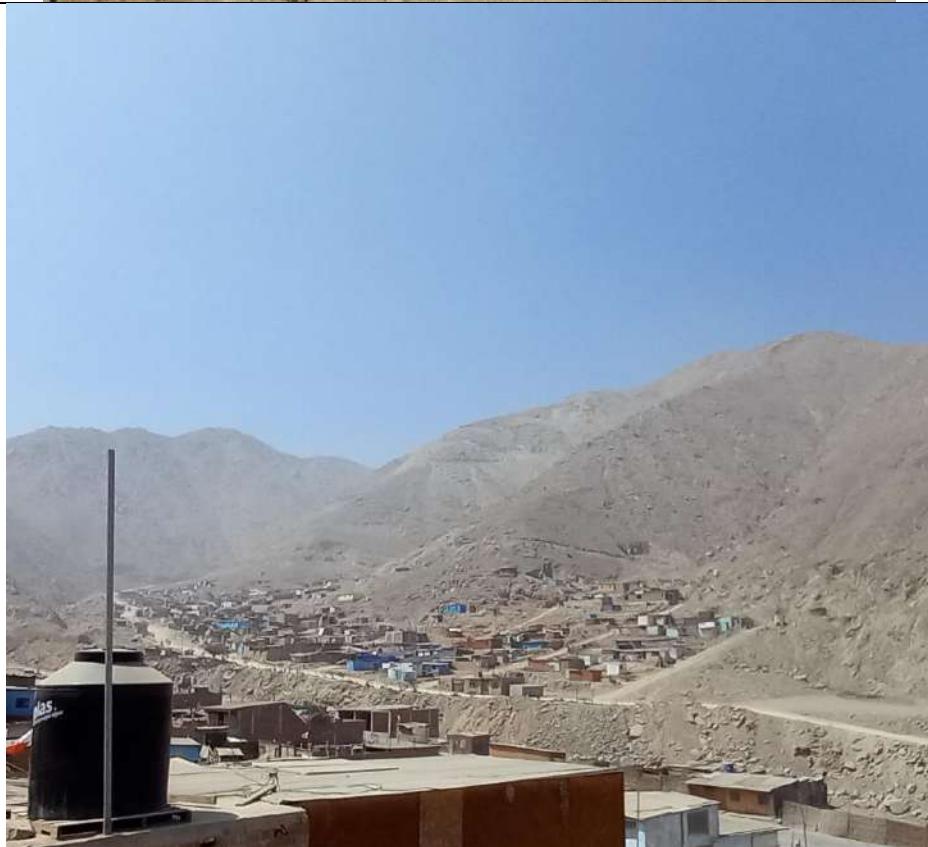
El sector 9 presenta una zona baja ubicada en un área de deposición de antiguos huaycos, que formaron las terrazas. En las zonas altas predominan viviendas de material precario, mientras que en las zonas bajas se observan viviendas de material noble. Además, la zona baja se encuentra cercana al cauce de la quebrada principal

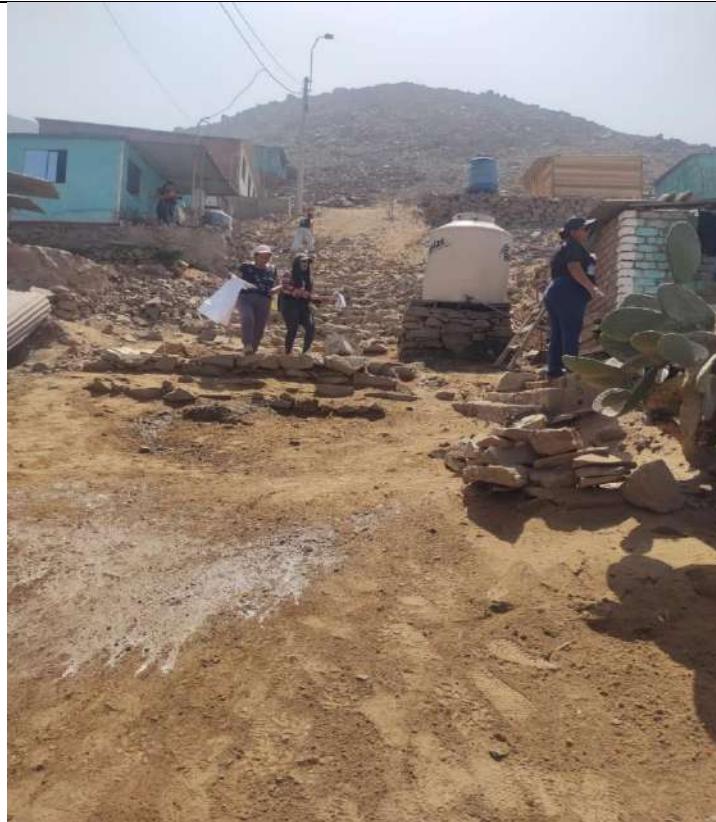
La mayor parte del sector 4 se encuentra en áreas con pendientes fuertes a abruptas, ubicadas en las laderas de los cerros. En su mayoría, estas zonas están formadas por materiales precarios asentados sobre relleno de pirca. Los accesos son a través de caminos improvisados

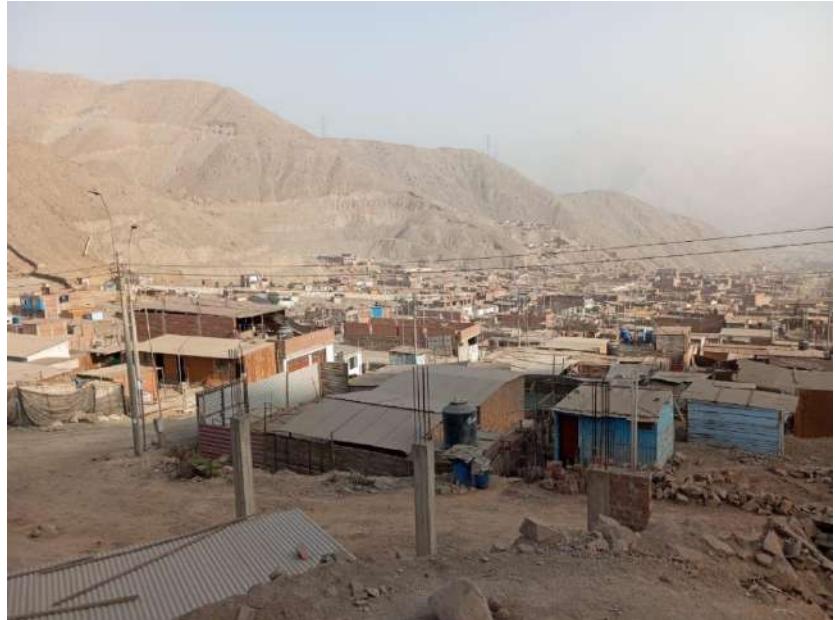
Los sectores 6, 7 y 8 están situados en las laderas de los cerros y en depósitos aluviales formados por huaycos antiguos. Además, una parte de estos sectores se encuentra vulnerable al peligro generado por el flujo de detritos provenientes de la quebrada principal y sus quebradas secundarias

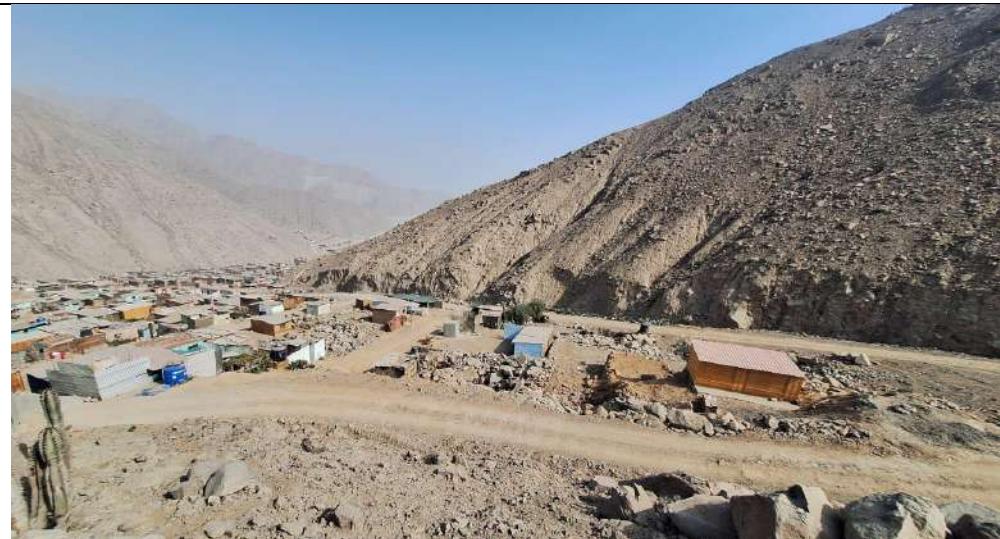
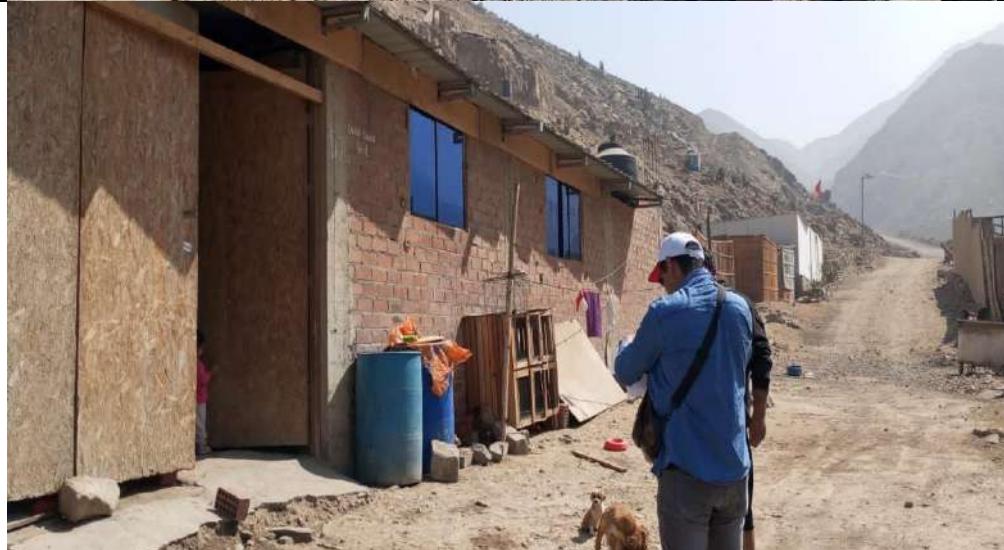
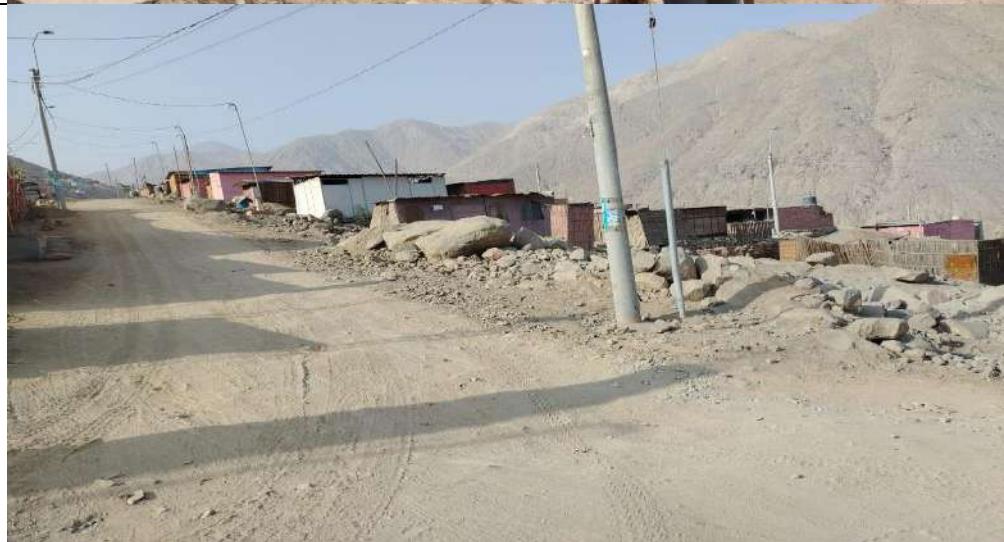
Vista de los sectores 5,6,7 ubicadas en zonas de pendiente moderada a fuerte.
