Informe Técnico N° A7716

EVALUACIÓN DE PELIGROS GEOLÓGICOS EN EL CERRO HUARAUYA - LLOCLASPAMPA

Departamento: Huánuco
Provincia: Ambo
Distrito: Ambo

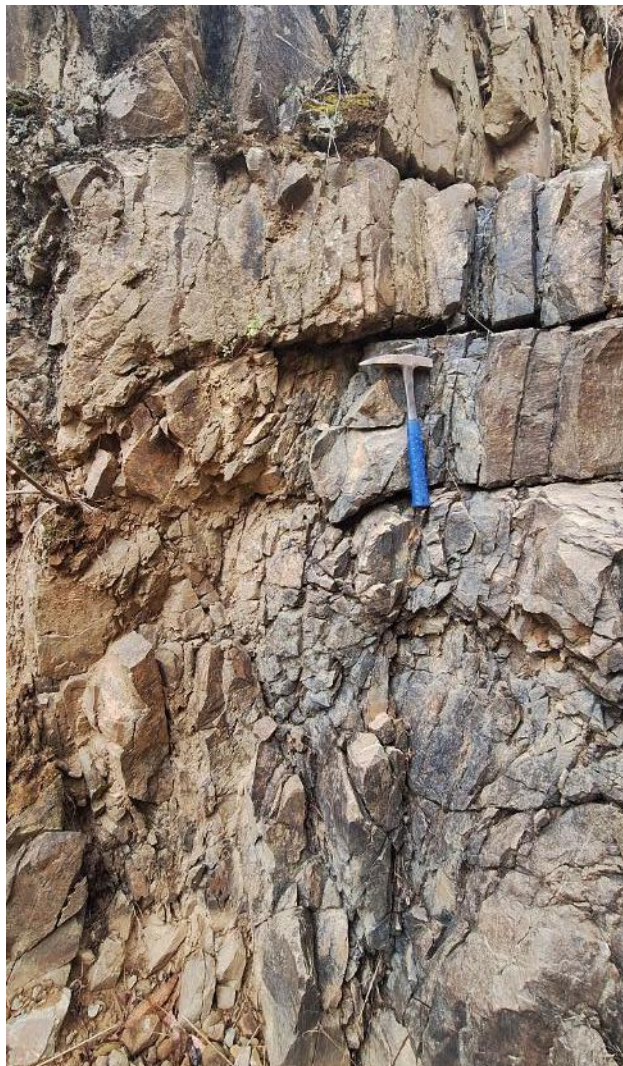
Las areniscas son competentes, sin embargo, se encuentran fracturadas, disgregadas o parcialmente cementadas con matriz arcillosa (fotografía 1), lo que reduce su cohesión y facilita la desagregación granular bajo condiciones de saturación. Las lutitas y limolitas intercaladas, de menor resistencia al corte, actúan como superficies de debilidad o planos de deslizamiento. En época de lluvias, a través de las fracturas de las areniscas favorece la infiltración del agua, que luego se acumula sobre las capas menos permeables (lutitas o limolitas), originando niveles de saturación y sobrepresiones de poros lo que favorece la ocurrencia de deslizamientos.

Fotografía 1. Afloramiento rocoso compuesto por areniscas meteorizadas y fracturadas.

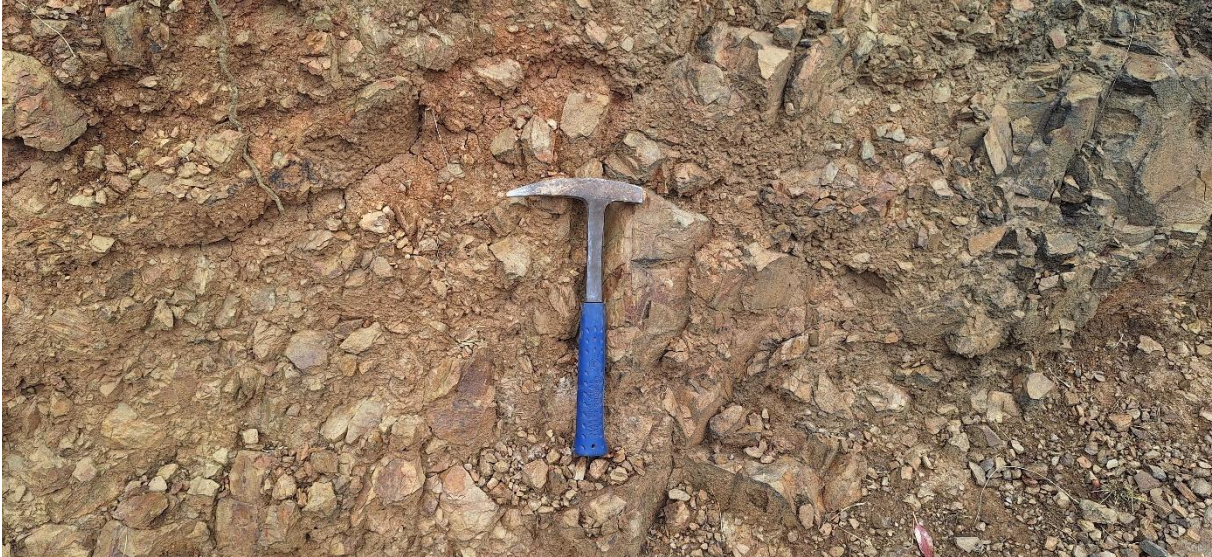
Fotografía 2. Depósito coluvio deluvial conformado por bloques, gravas, arenas, limos y contenido de arcillas.

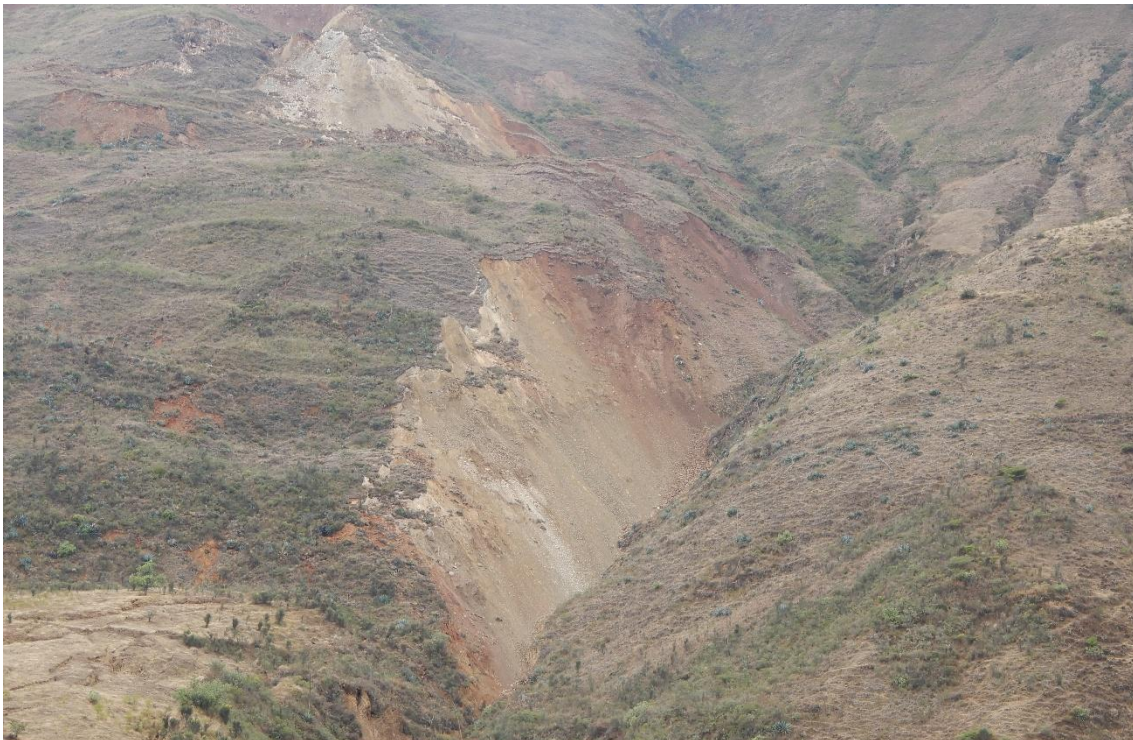
Fotografía 3. Depósito coluvial, dispuesto al pie de las laderas, compuesto por gravas, arenas, limos y arcillas.

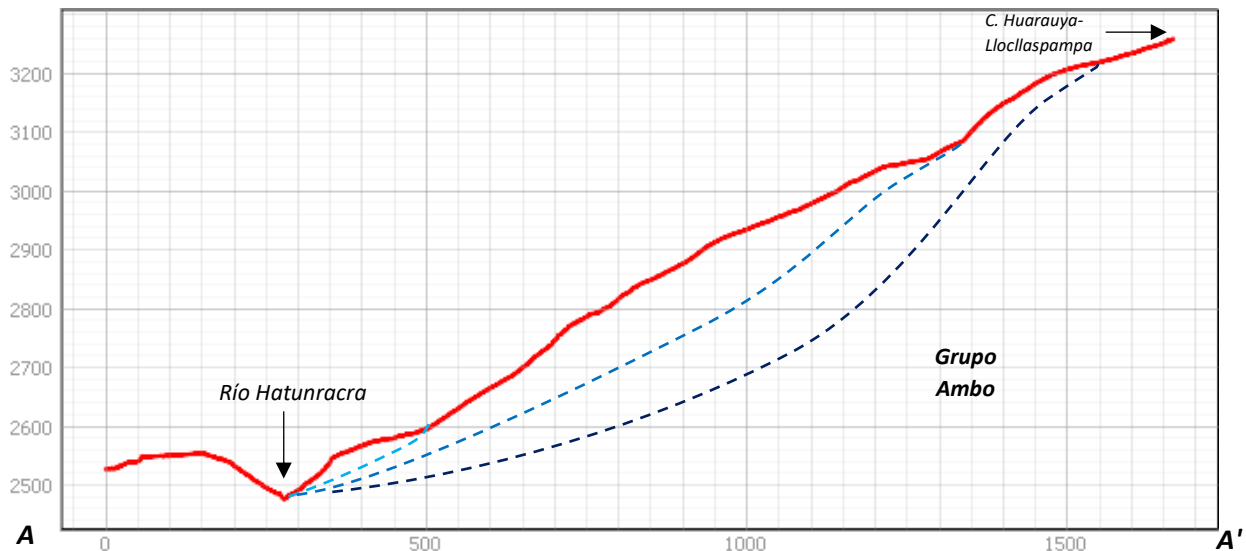
En el perfil longitudinal A–A', que atraviesa la zona afectada, es decir desde el río Hatunraca hasta la parte alta del cerro Huarauya. Se infiere la presencia de hasta tres planos de falla (figura 5).

Figura 5. Perfil longitudinal topográfico A-A' interpretado, que va desde el río Hatunracra hasta la parte alta del cerro Huarauya-Lloclaspampa.

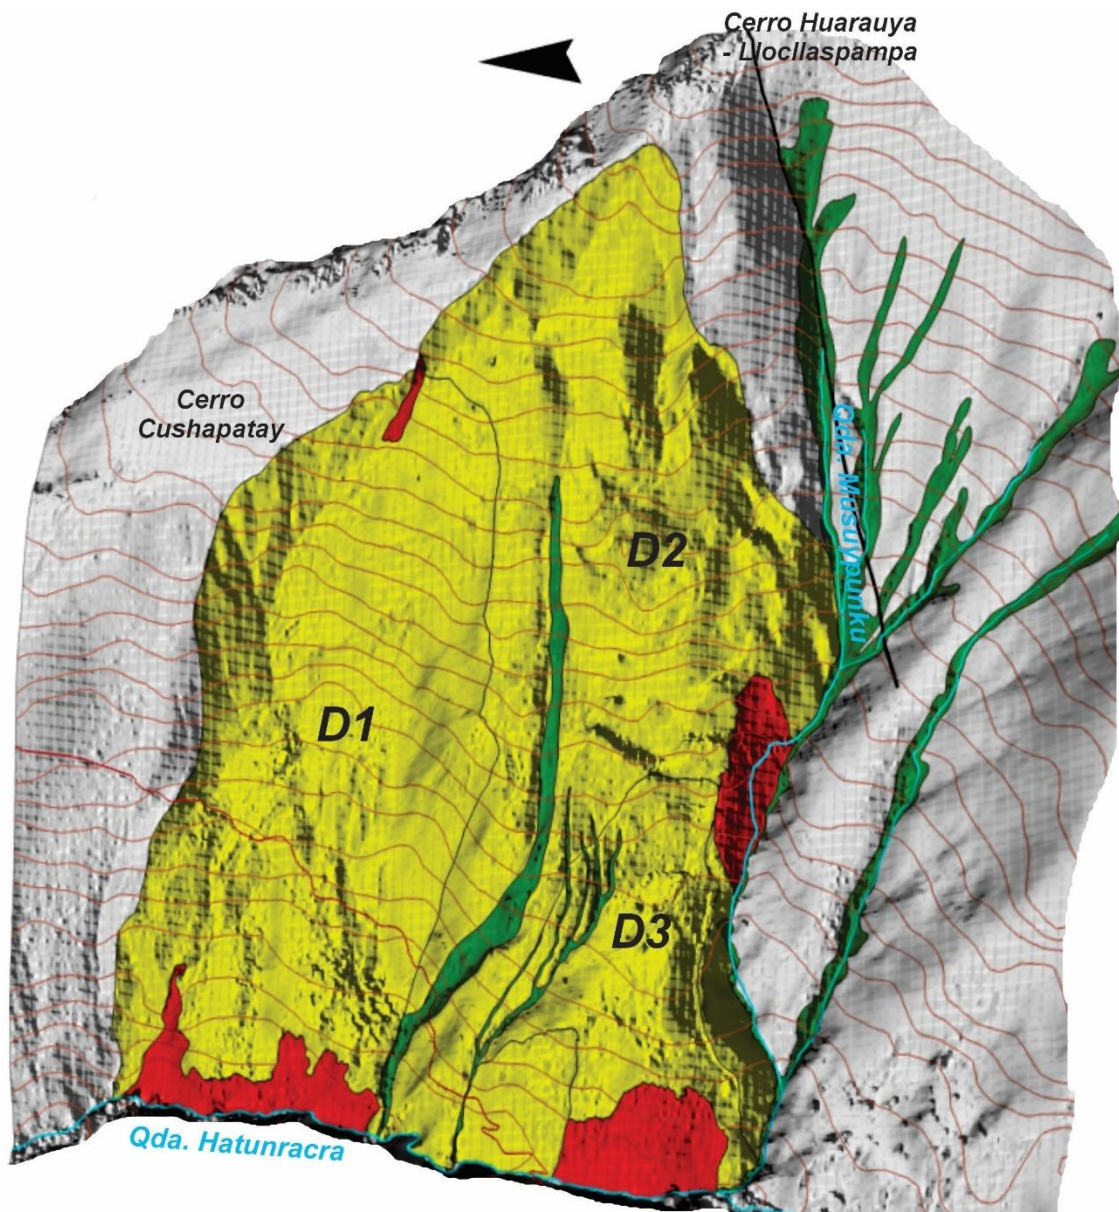
A continuación, se describirá los tres deslizamientos (D1, D2 y D3) activos identificados en ladera noroeste del cerro Huarauya - Lloclaspampa (figura 9).

Figura 9. Vista de los tres deslizamientos identificados en la ladera noroeste del cerro Huarauya - Lloclaspampa.

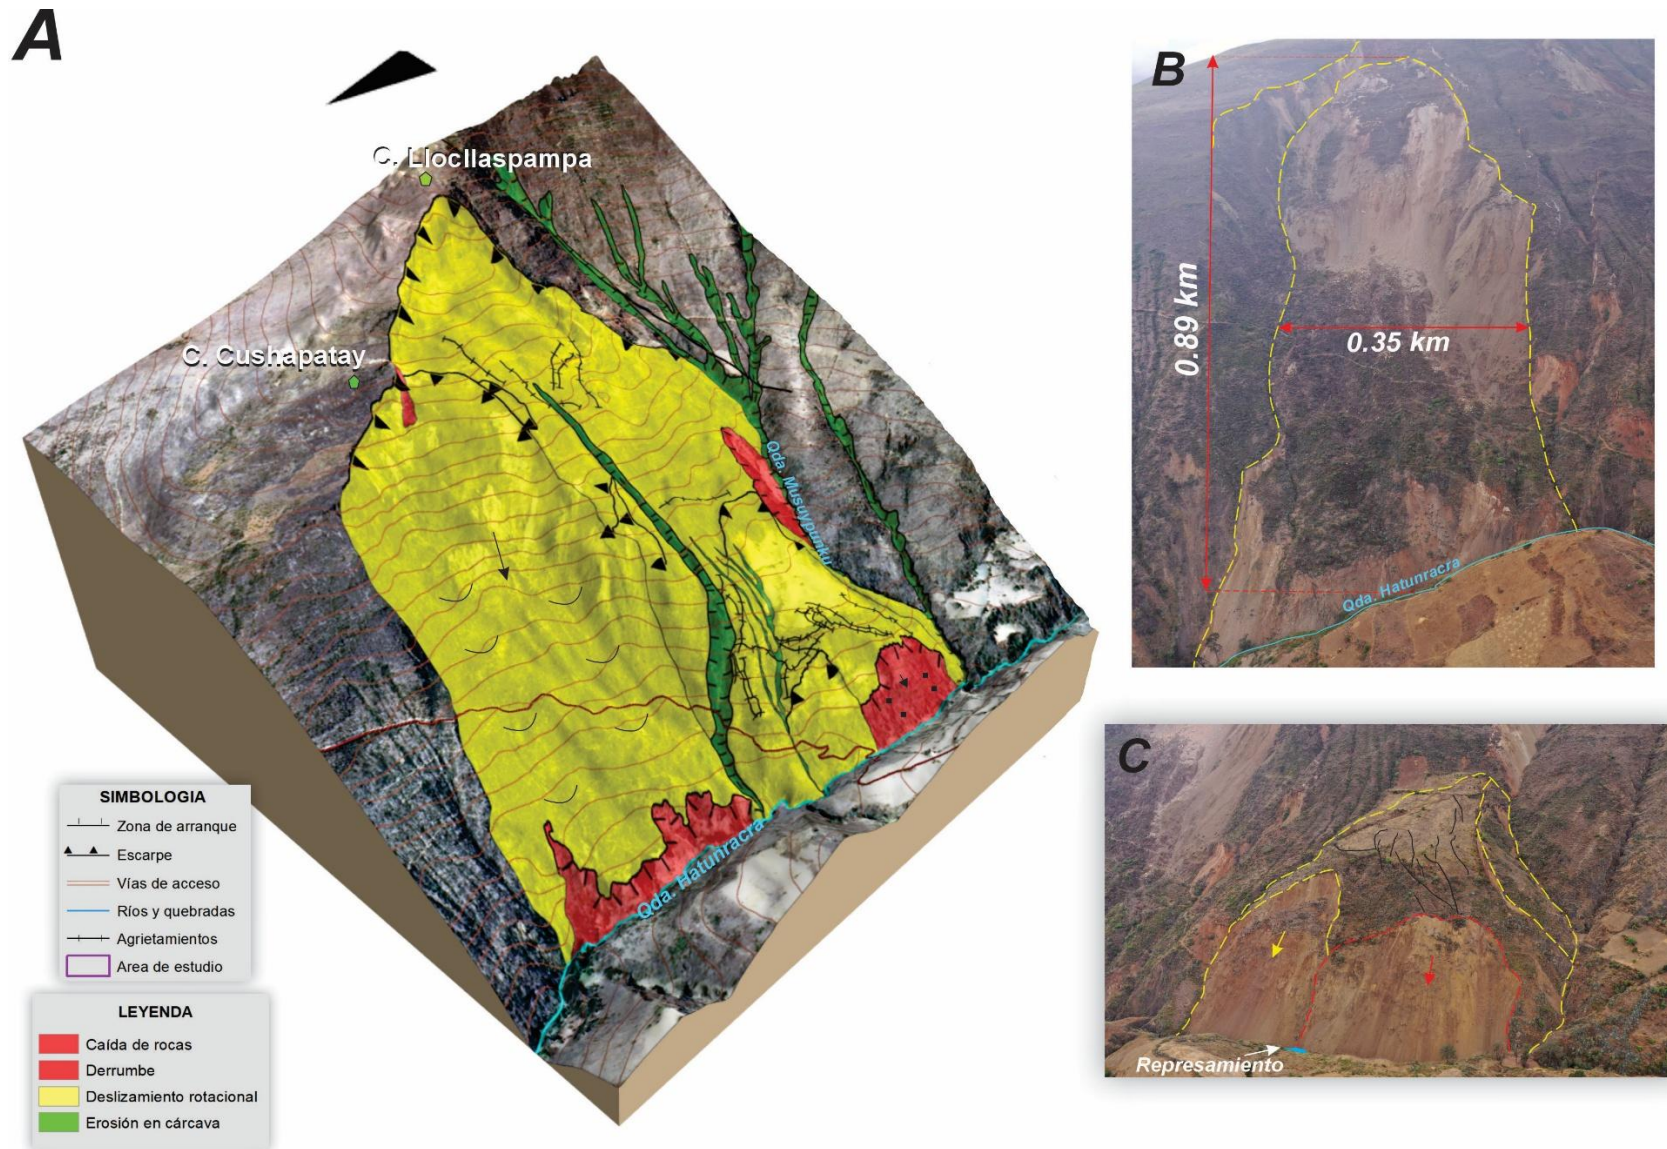
Deslizamiento 1 (D1): Cubre un área aproximada de 29 hectáreas, extendiéndose desde la parte media de la zona de estudio hasta el flanco derecho del deslizamiento mayor (D2). Presenta un ancho promedio de 0.35 km y una longitud de 0.89 km, medida desde la zona de escape hasta el pie del deslizamiento (figura 10B).

Deslizamiento 3 (D3): Se localiza en la parte baja del cerro Huarauya – Lloclaspampa y se ha desarrollado sobre un depósito de un evento de deslizamiento antiguo. En esta zona se observa la mayor cantidad de grietas, algunas de ellas de considerable profundidad, evidenciando una actividad reciente del movimiento (figura 10C).

Figura 10. Block diagrama de la cartografía de movimientos en masa y otros peligros geológicos originados en el cerro Huarauya - Llocllaspampa.

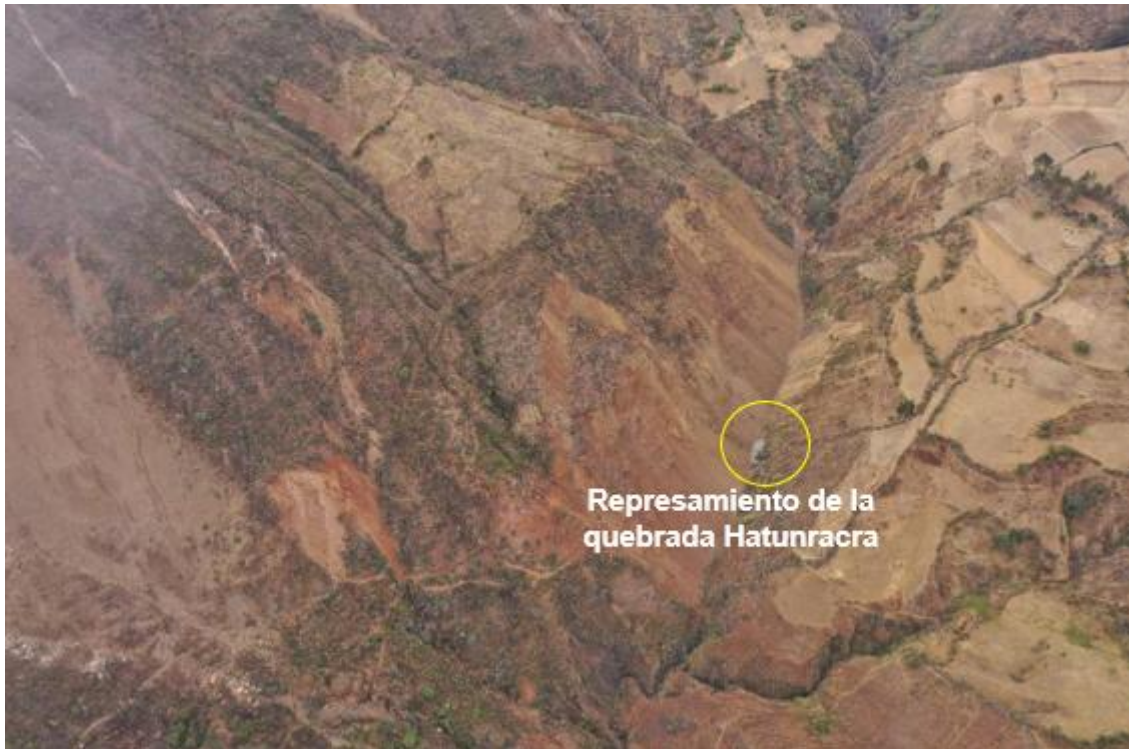
Figura 11. Vista del represamiento de la quebrada Hatunracra, producto del desprendimiento de material de la margen derecha.

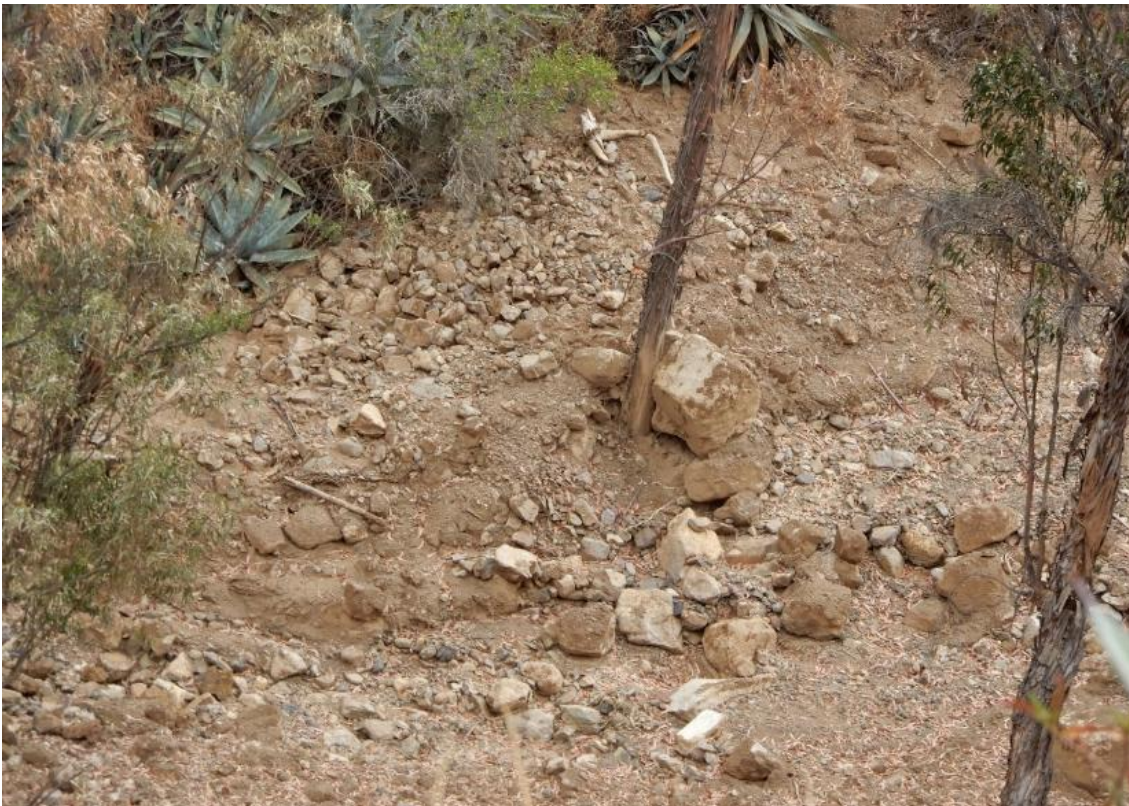
En conjunto, los tres deslizamientos identificados en la zona aportan material al cauce de la quebrada Hatunracra (fotografía 4). Durante épocas de lluvias intensas o prolongadas, este material podría reactivarse y movilizarse aguas abajo en forma de un flujo de detritos, lo que representaría una amenaza directa para el poblado de Huaracalla, situado en la desembocadura de la quebrada Hatunracra, sobre un cono proluvial.

Fotografía 4. Vista del material desprendido del cerro Huarauya, depositado en el cauce de la quebrada Hatunracra.

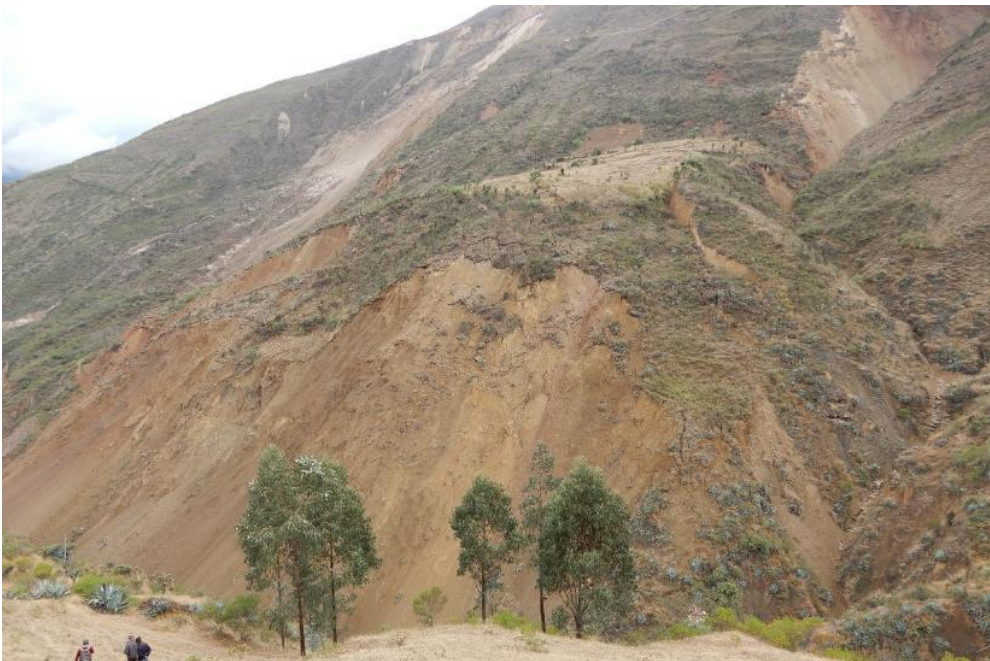
A continuación, se detalla las características del derrumbe localizado dentro del cuerpo del deslizamiento 3 (fotografía 5):

- Estado de actividad: Activo
- Forma de la zona de arranque: Irregular
- Longitud de la zona de arranque: ~240 m.
- Desnivel entre la zona de arranque y el pie del derrumbe: ~117 m
- Ancho promedio de derrumbe: ~180 m.
- Área de derrumbe reactivado: ~2 ha

Fotografía 5. Vista de derrumbes en la parte baja del cerro Huarauya.
