**Opinión Técnica N° 12-2025**

## DESLIZAMIENTO EN EL SECTOR QUISPAR, CENTRO POBLADO HUAMARIN

Departamento Áncash  
Provincia Huaraz  
Distrito Huaraz

Diciembre  
2025

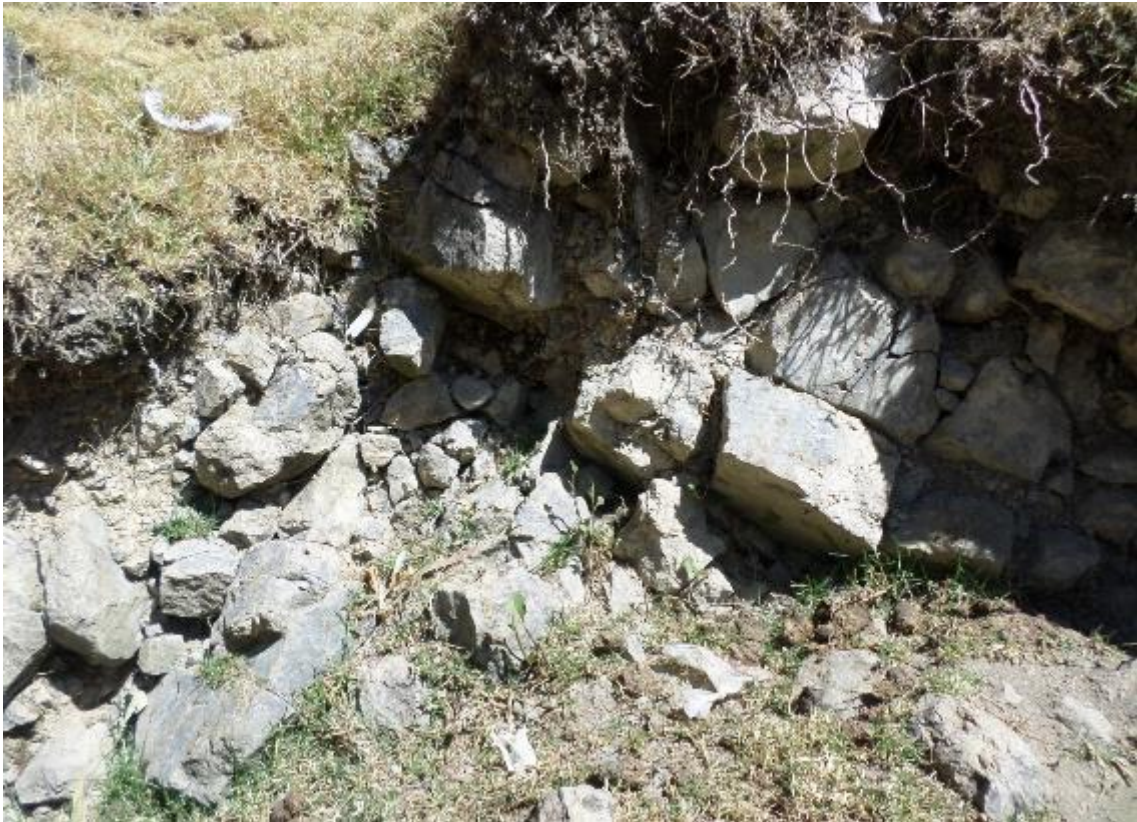
Se encuentra muy fracturado y altamente meteorizado, presentando una mala calidad geotécnica y una elevada susceptibilidad a la erosión, lo que favorece la formación de suelos residuales.

**Fotografía 1.** Secuencia de lavas andesíticas muy fracturadas y altamente meteorizadas.

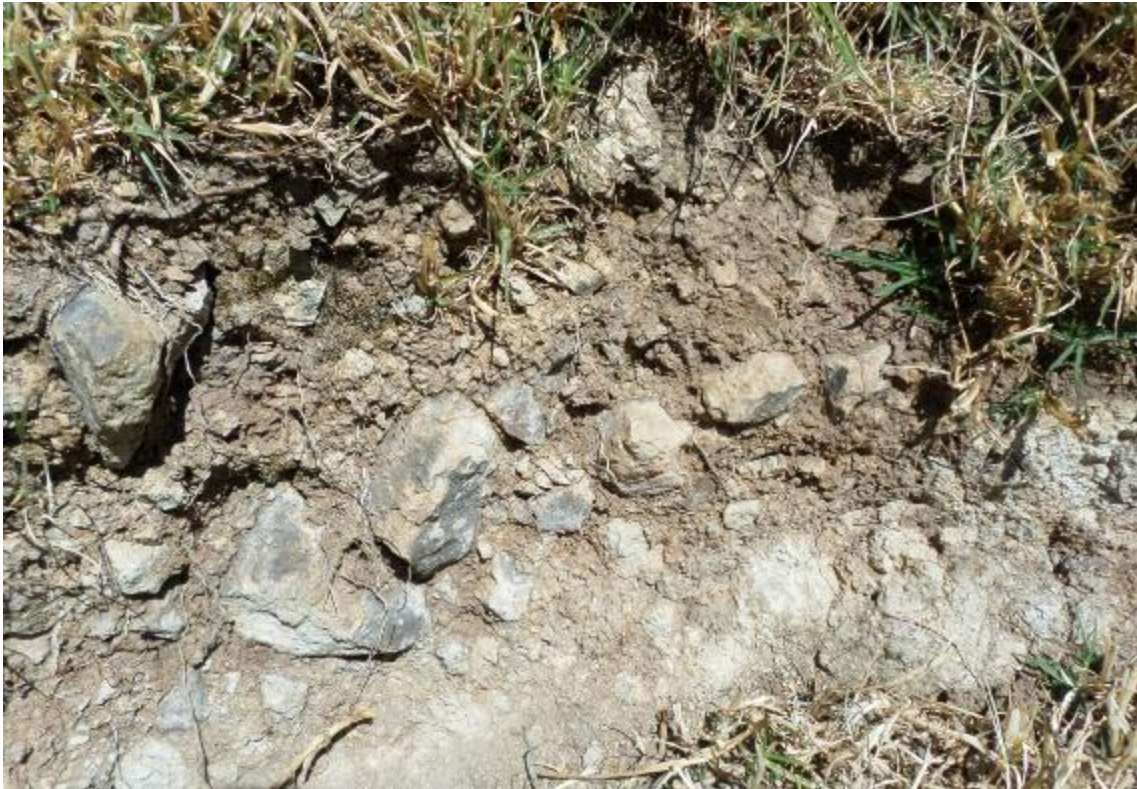
Litologicamente, el depósito coluvio-deluvial está compuesto por fragmentos de rocas volcánicas angulosos a subangulosos (25%), gravas (30%), envueltas en matriz limo-arcilloso (45%) (fotografía 2). Se pudo identificar también presencia de ojos de agua sobre este tipo de depósito. Estas condiciones geológicas la convierten en zonas inestables, poco competentes y aumentan la susceptibilidad a la ocurrencia de movimientos en masa. Desde el punto de vista geodinámico, estos depósitos están asociados a deslizamientos.

**Fotografía 2.** Depósito coluvio-deluvial conformado por fragmentos de rocas volcánicas angulosos a subangulosos (25%), gravas (30%), envueltas en matriz limo-arcilloso (45%)

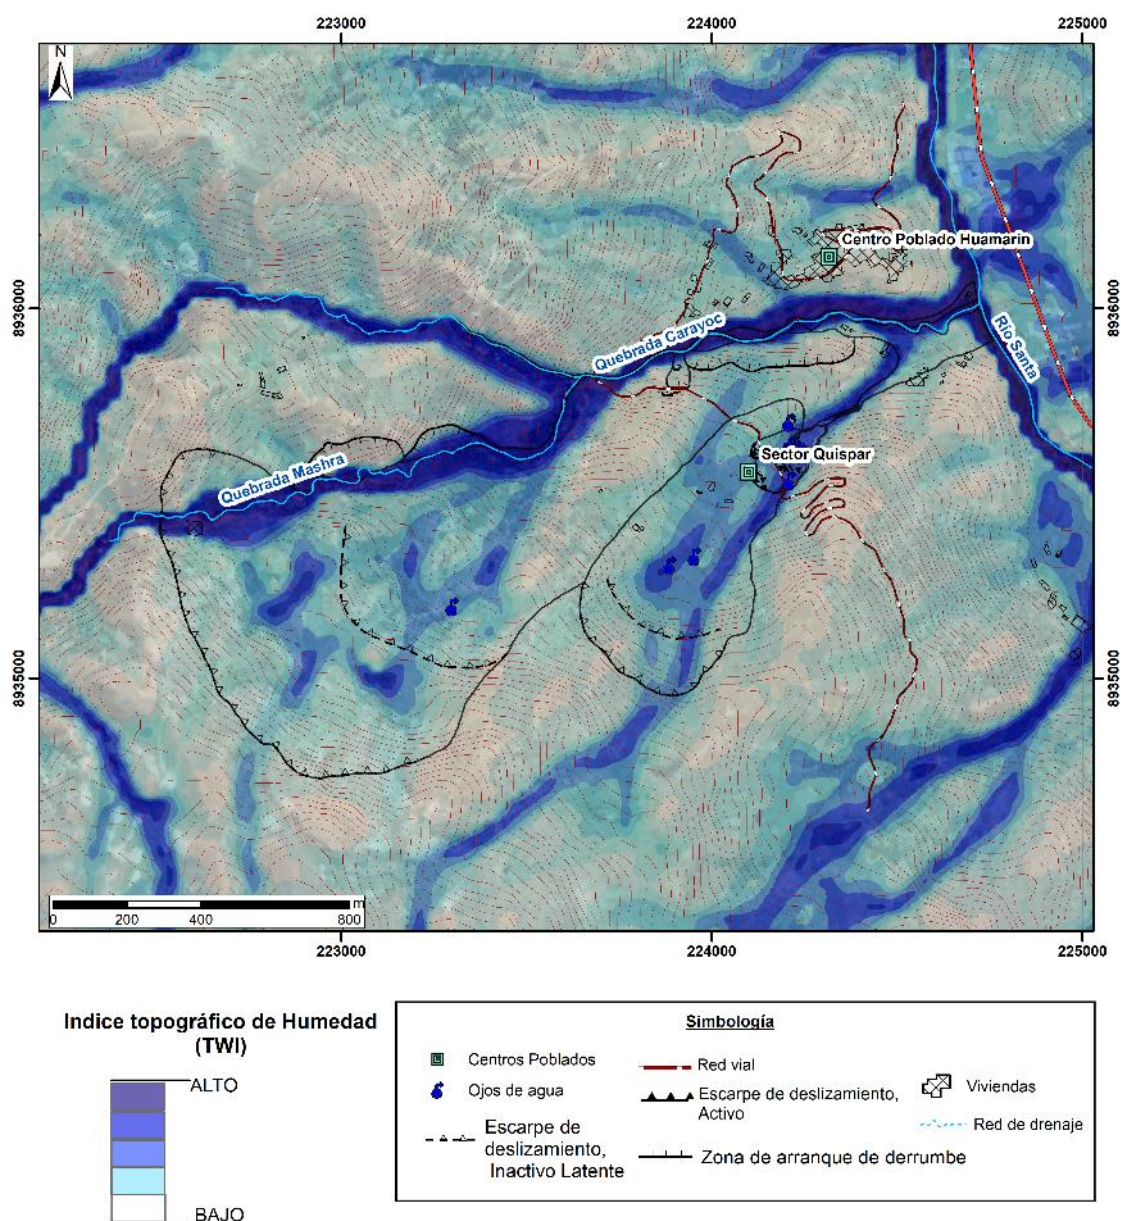
En el cuerpo del deslizamiento, ubicado en la ladera noreste del cerro Quinua, se observa una mayor incidencia de acumulación de agua, evidenciada en zonas con tonalidades azuladas en la figura 4. La presencia de agua en el terreno constituye un factor determinante en la ocurrencia de movimientos en masa, al reducir la resistencia al corte de los materiales y aumentar la presión de poros, favoreciendo así la inestabilidad del talud.

**Figura 4.** Índice topográfico de humedad (TWI) en el sector Quispar y alrededores obtenido aplicando el software Saga Gis.

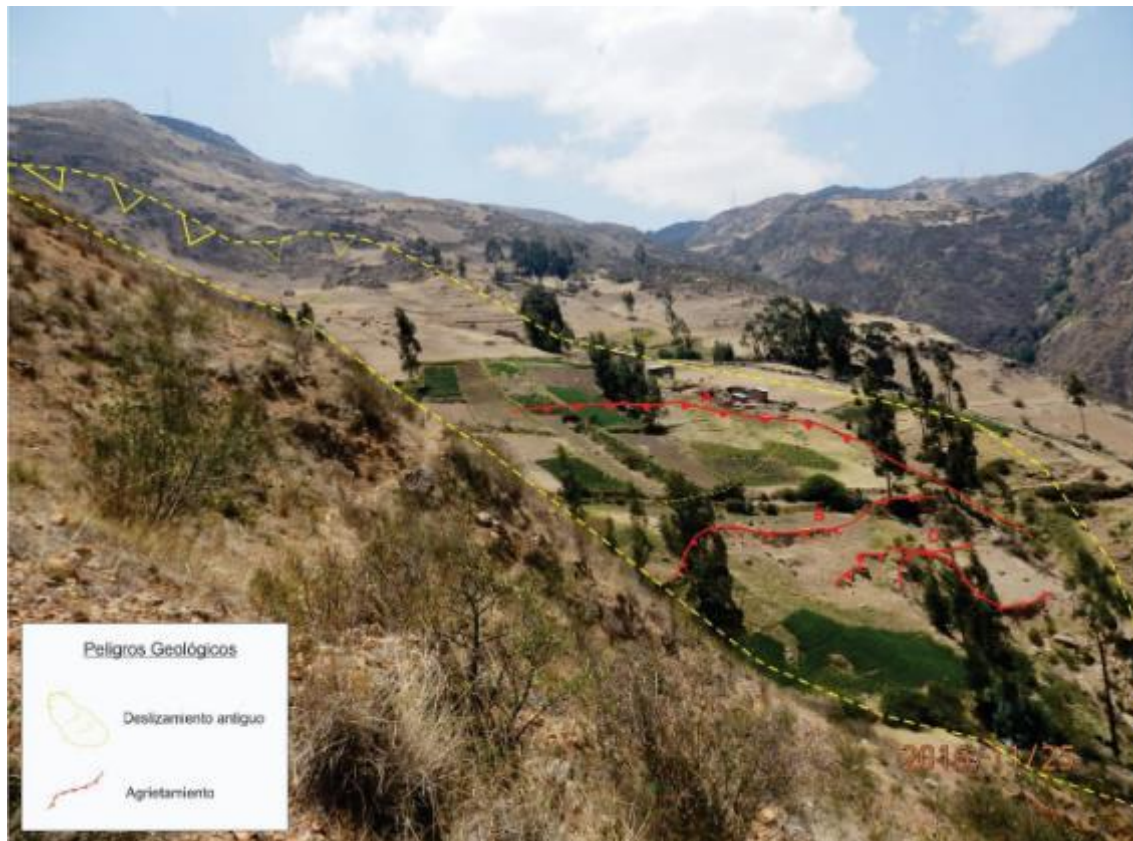
Al pie del deslizamiento antiguo se evidencia reactivación (figura 5), manifestada mediante agrietamientos y desplazamientos del terreno que afectan directamente a viviendas y a la vía de acceso. La superficie en el cuerpo de deslizamiento presenta una forma ondulada, evidenciando la existencia de movimientos en la ladera y según los

**Figura 5.** zona de deslizamiento con las reactivaciones que ocurren al pie del talud. Fuente: Ingemmet 2017

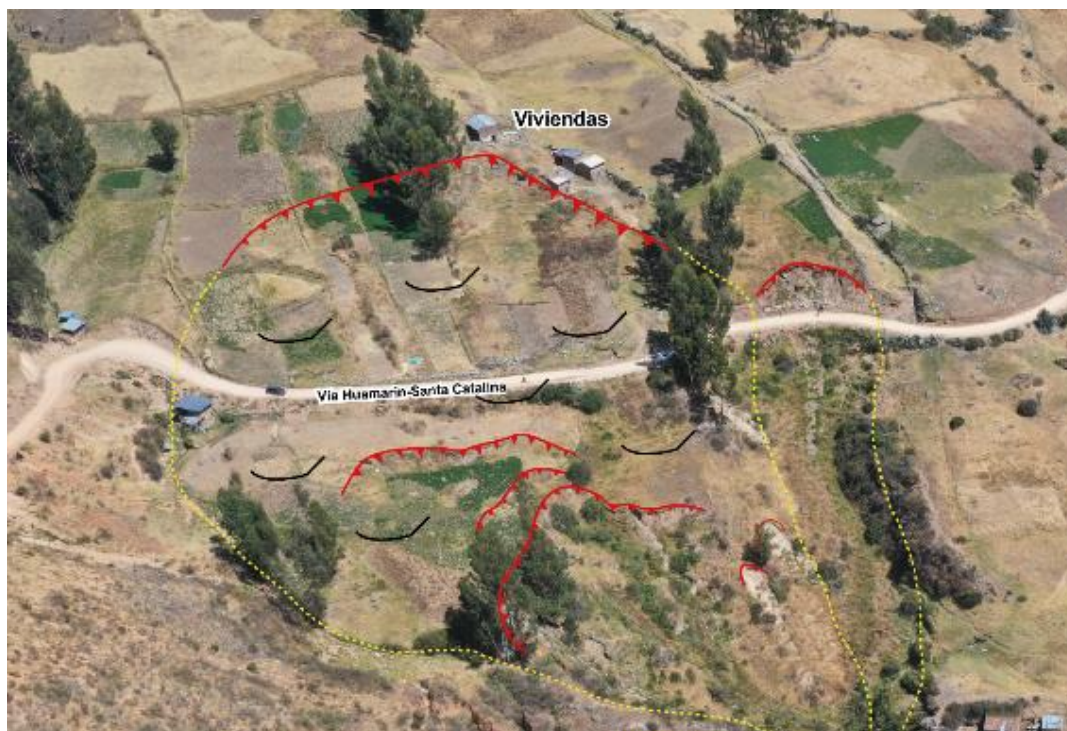
En el cuerpo del deslizamiento se observan terrenos de cultivos de alfalfa, en este último son donde se presentan los escarpes secundarios con saltos de 1.60 m a 2.10 m que podría estar relacionado a la sobresaturación por el riego excesivo de los terrenos. (figura 6).

**Figura 6:** Vista del deslizamiento en proceso de reactivación donde se observan terrenos de cultivos y de alfalfa que presentan escarpes secundarios con saltos de 1.60m a 2.10 m.

- 2) En toda el área afectada por el deslizamiento en proceso de reactivación y áreas aledañas prohibir el riego de las tierras de cultivo y alfalfa, debido a la existencia de grietas en el terreno, lo que facilitaría la infiltración del agua pudiendo reactivar el proceso.

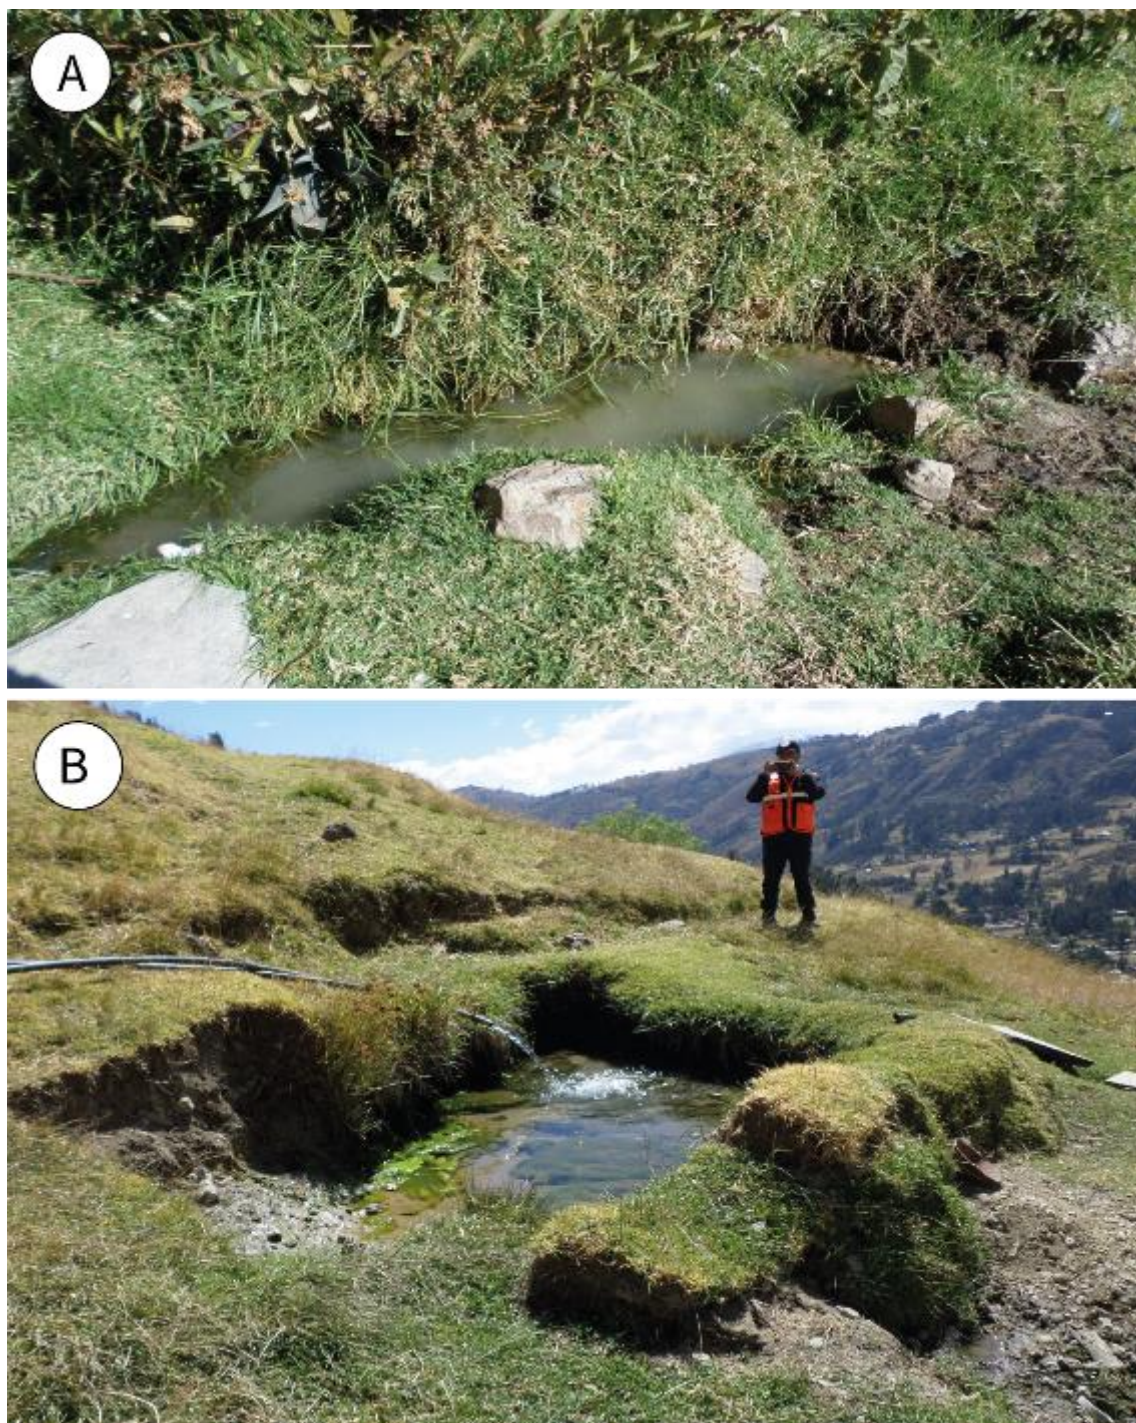
**Figura 7:** Puquiales u ojos de agua en el sector Quispar: A) Ojo de agua ubicado dentro del cuerpo del deslizamiento en proceso de reactivación y B) Puquial y a la vez usado como pozo de reserva de agua para riegos de pastizales. Ubicado en el flanco izquierdo del deslizamiento.

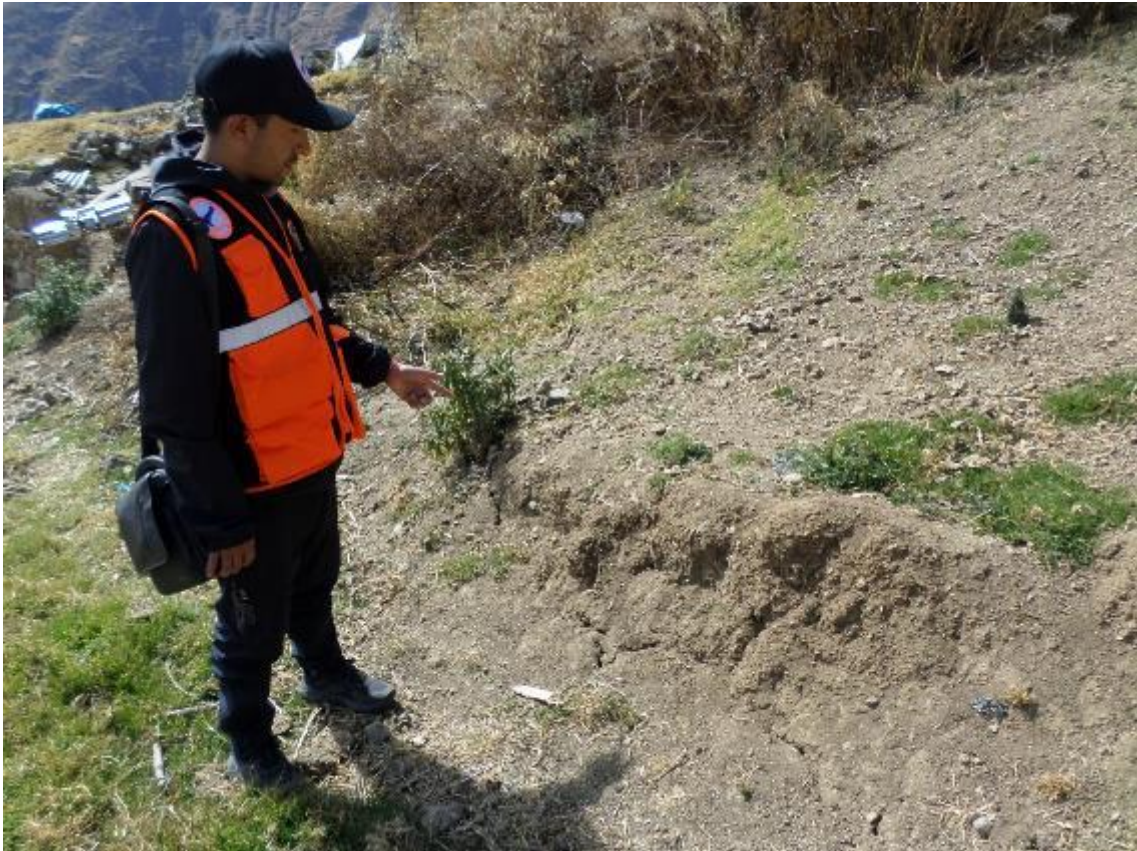
**Fotografía 3:** desplazamiento vertical de 35 cm sobre un terreno pastizal, esto demuestra el movimiento activo del terreno.

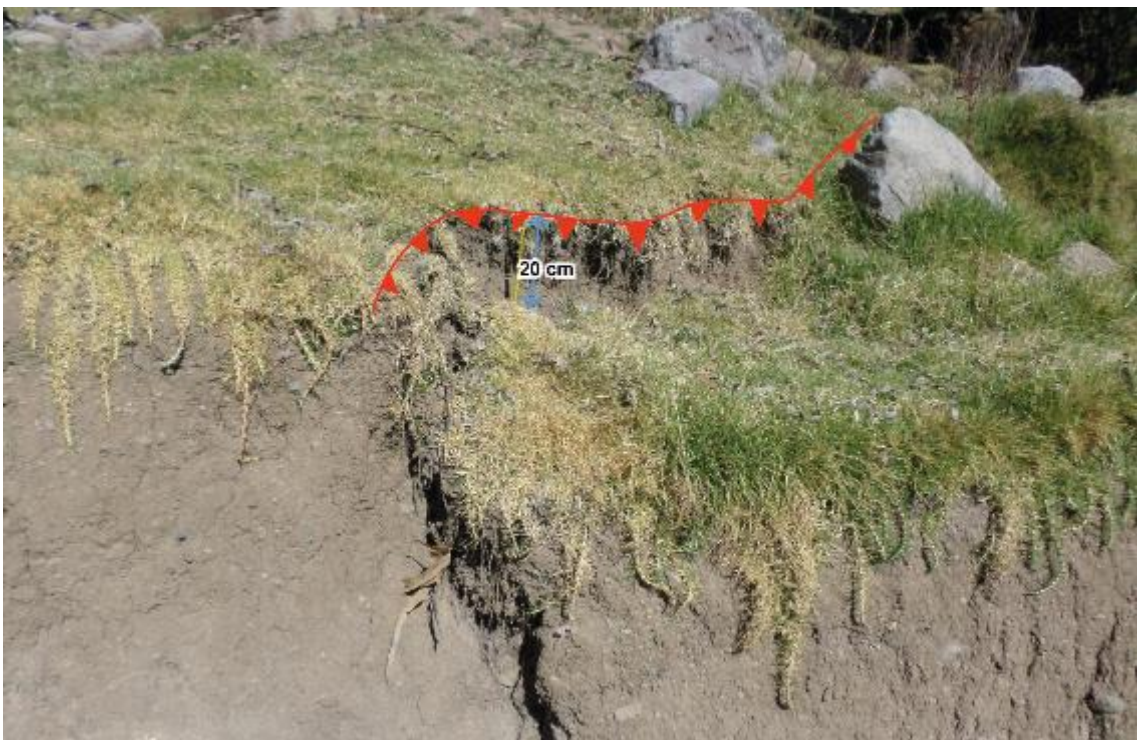
**Figura 8:** Agrietamientos con aberturas entre 5 cm, presenta desnivel de 20 cm en terrenos de pastizales, dentro del cuerpo del deslizamiento en proceso de reactivación.

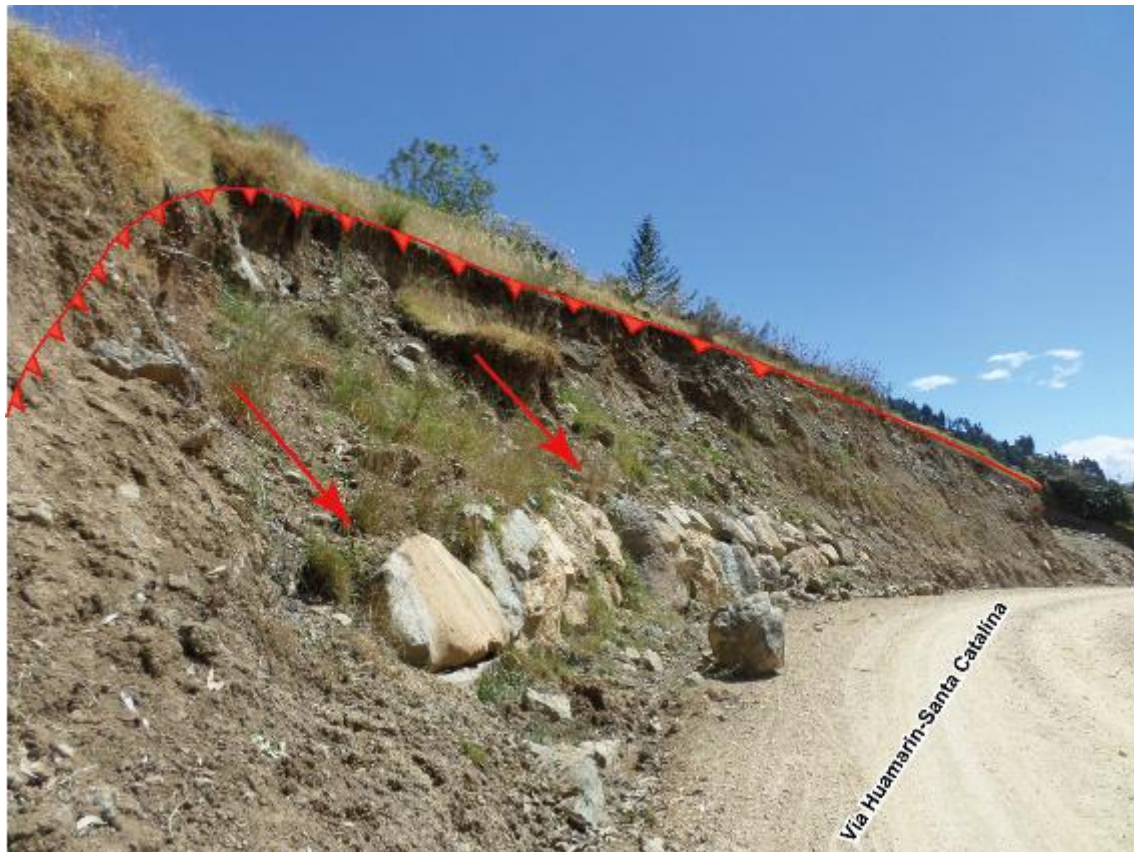
**Figura 9:** Vista de deslizamiento que ocurre en el talud superior de la vía Huamari-Santa Catalina con 8 m de longitud de corona.

- 4) Prohibir el corte de talud en la zona afectada por movimientos en masa, ya que podrían desestabilizar el terreno.
- 5) Realizar un programa de forestación, con plantas autóctonas, con la finalidad de darle mayor estabilidad a la ladera.

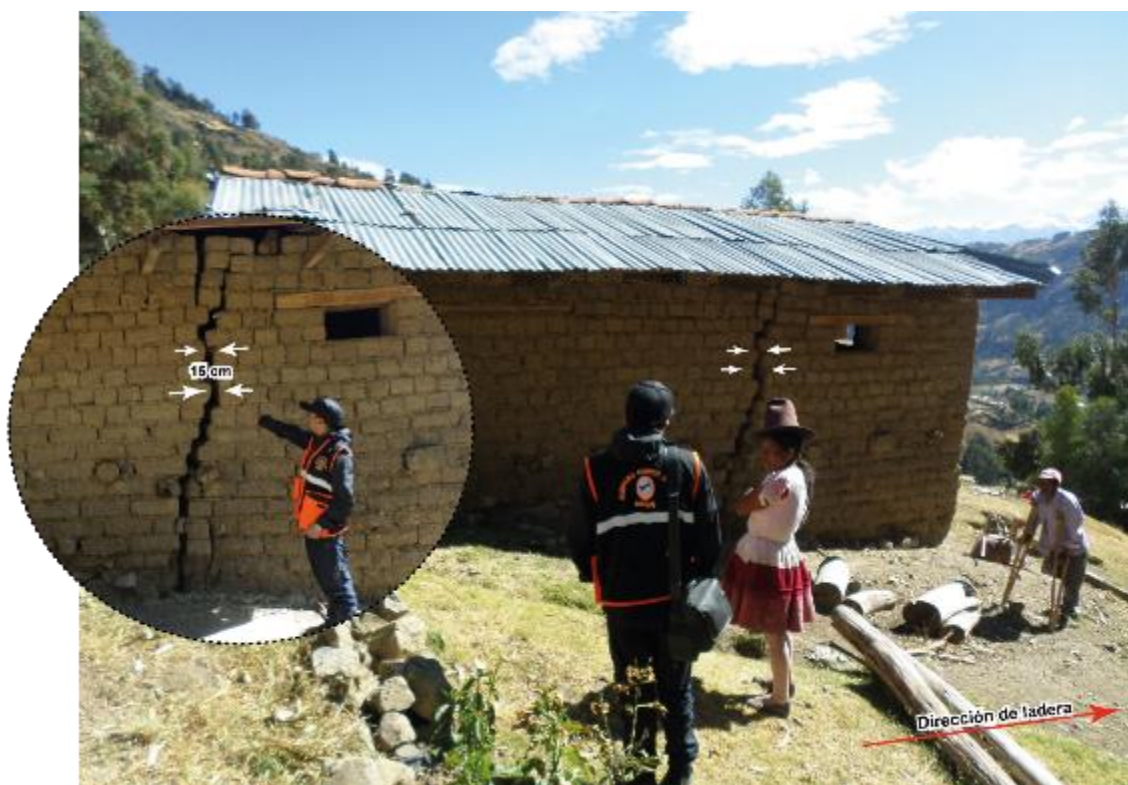
Por otro lado, la deformación del terreno es visible por las grietas en el cuerpo del deslizamiento, afectando tres viviendas de adobe ubicadas encima del escarpe principal en proceso de reactivación del deslizamiento (figura 10 y fotografía 4) y tramo de la carretera Huamarin – Santa Catalina (figura 11, 12 y fotografía 5), se evidencian además arboles inclinados al pie del deslizamiento (fotografías 6).

**Figura 10:** Agrietamientos con aberturas de 15 cm. en paredes de vivienda de adobe del sector Quispar. Se ubica en las coordenadas UTM WGS84 Zona 18S 8935537 N, 224095 E.

- 1) Prohibir la construcción de viviendas en las áreas afectadas por procesos de movimientos en masa y reubicar las viviendas afectadas por el deslizamiento Quispar.

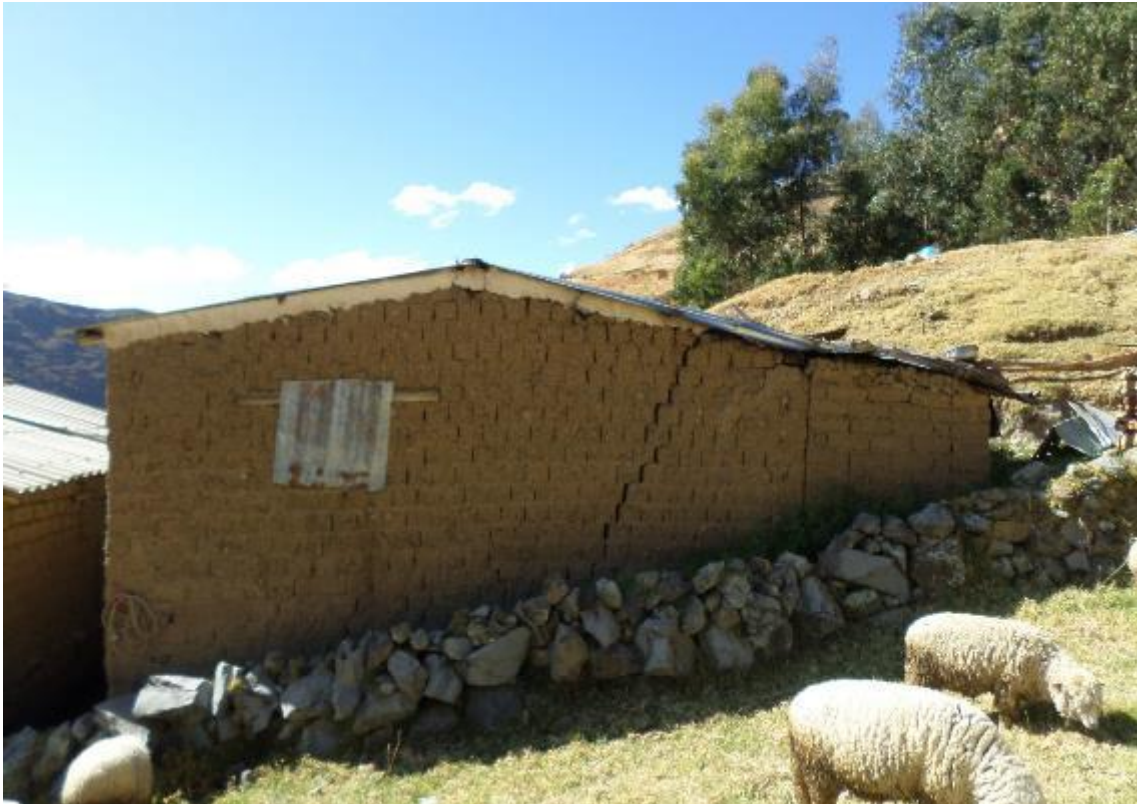
**Fotografía 4:** Grieta con aberturas de 7 a 10 cm. en paredes de vivienda del sector Quispar. Se ubica en las coordenadas UTM WGS84 Zona 18S, 8935566 N, 224094 E.

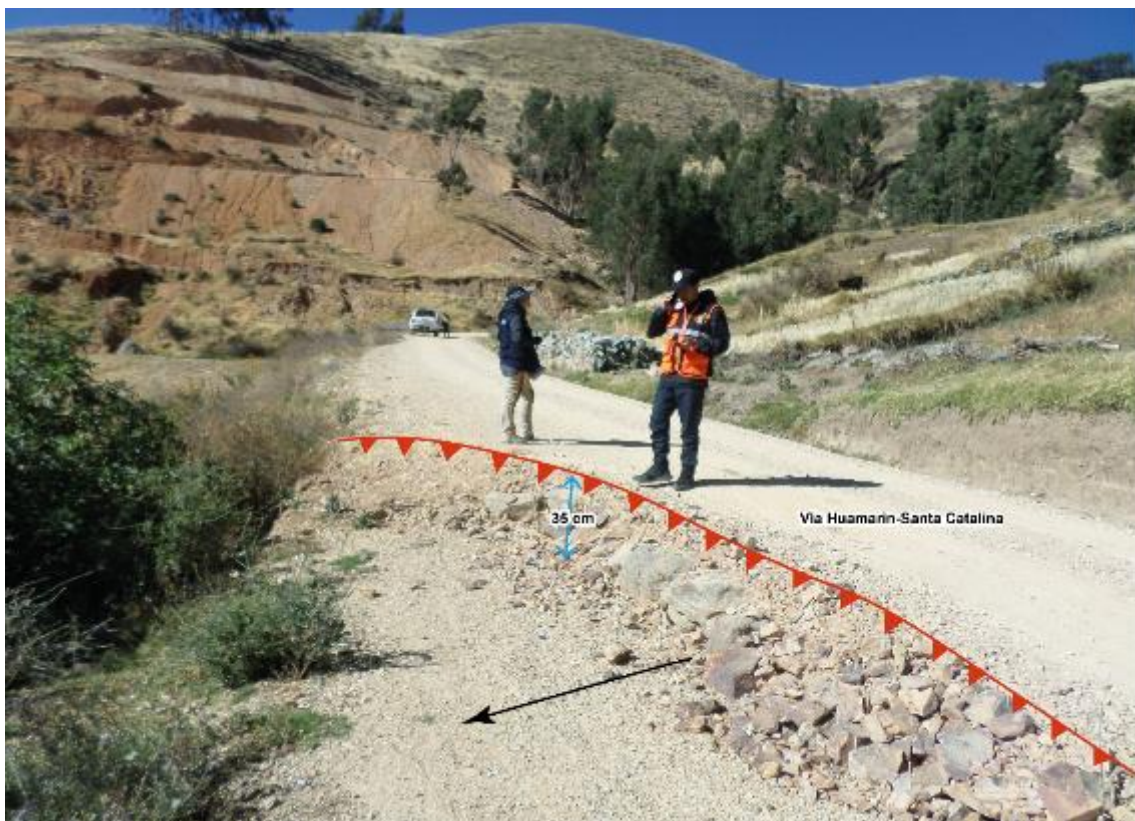
**Figura 11:** Vista del desplazamiento del terreno de 35 cm que afecta el tramo de la carretera Huamari-Santa Catalina, el cual se encuentra relleno con detritos para el pase de vehículos.

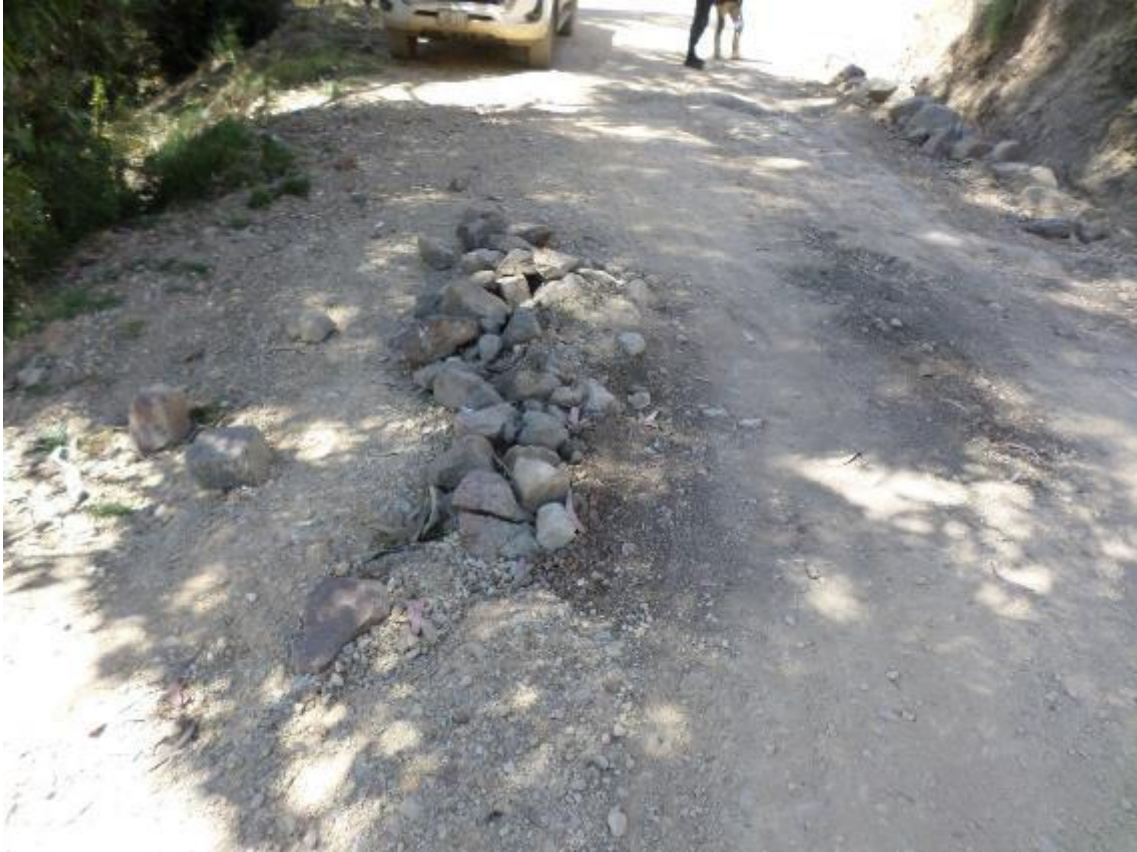
**Fotografía 5:** Vista del relleno de bloques que cubren el orificio que se formó producto del movimiento del terreno sobre el tramo de la carretera Huamarin-Santa Catalina.

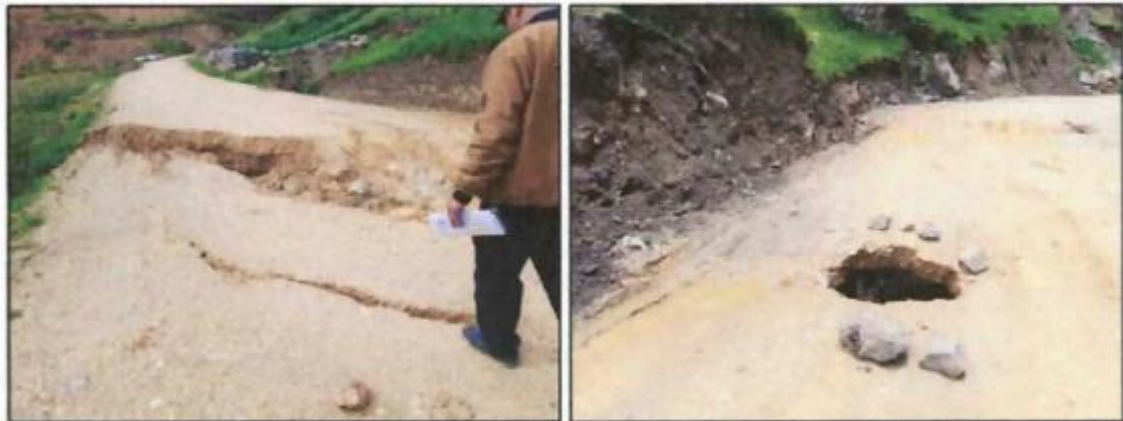
**Figura 12:** Vista de la carretera Huamarin-Santa Catalina antes de ser resanadas por depósitos de relleno, se evidencia el desplazamiento del terreno. Fuente: Municipalidad de Huaraz.

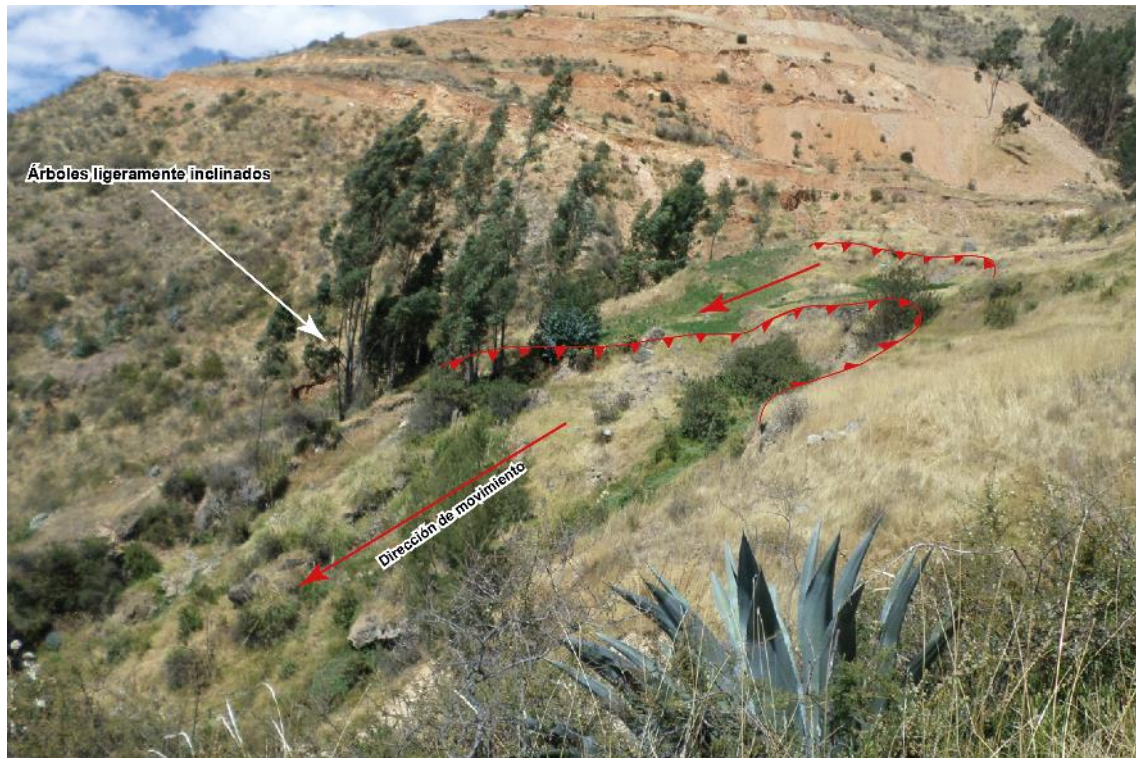
**Figura 13:** Vista de árboles de eucalipto que presentan ligera inclinación, esto indica el movimiento del terreno a favor de la pendiente.

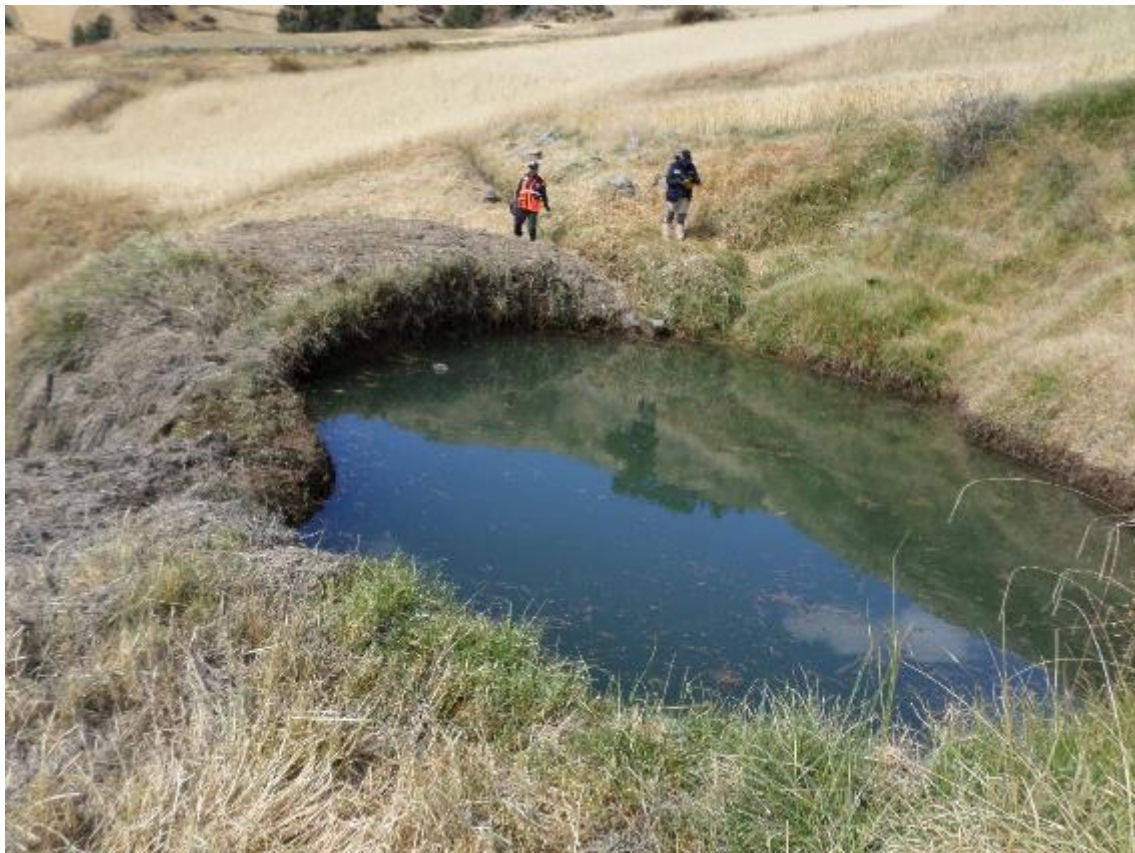
**Fotografía 7:** Vista de reservorio de agua para riego no impermeabilizado, ubicado al noroeste ladera arriba del deslizamiento en proceso de reactivación.

- 3) Revestir o impermeabilizar los canales rústicos utilizados para el riego, con el fin de evitar infiltración directa hacia el cuerpo del deslizamiento.

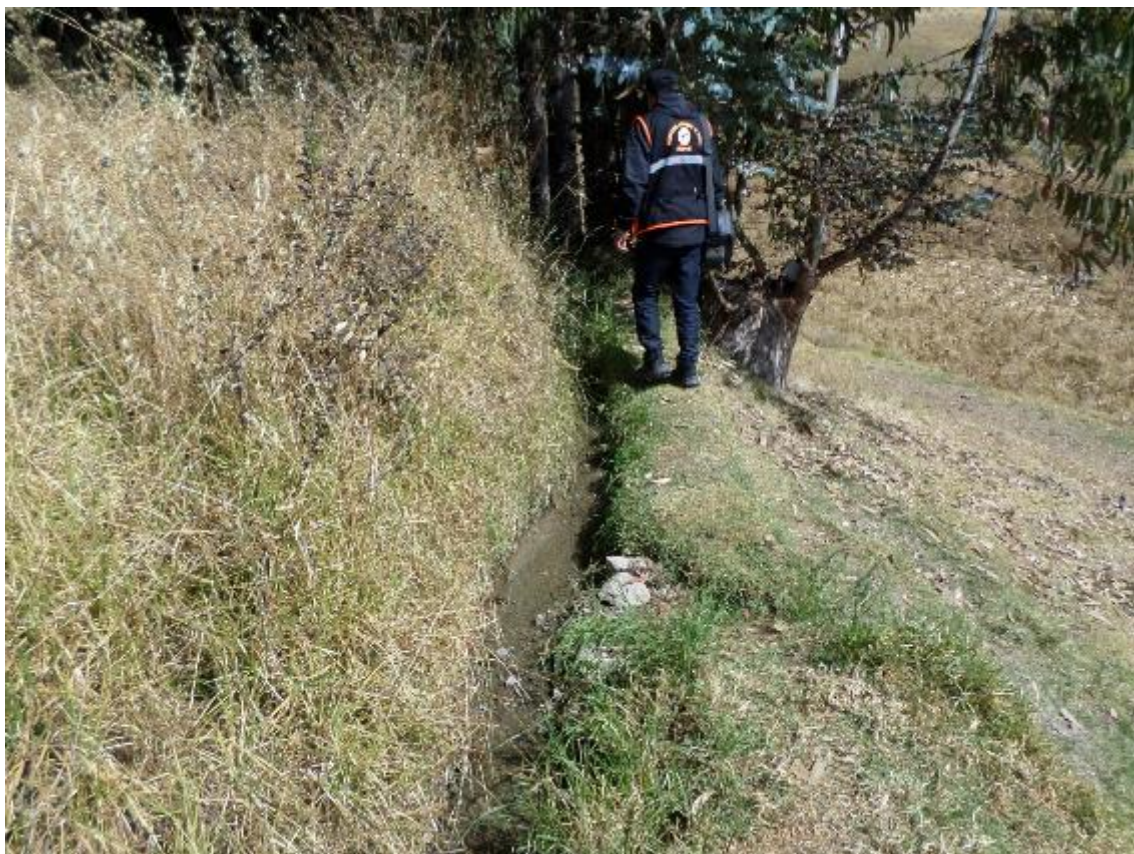
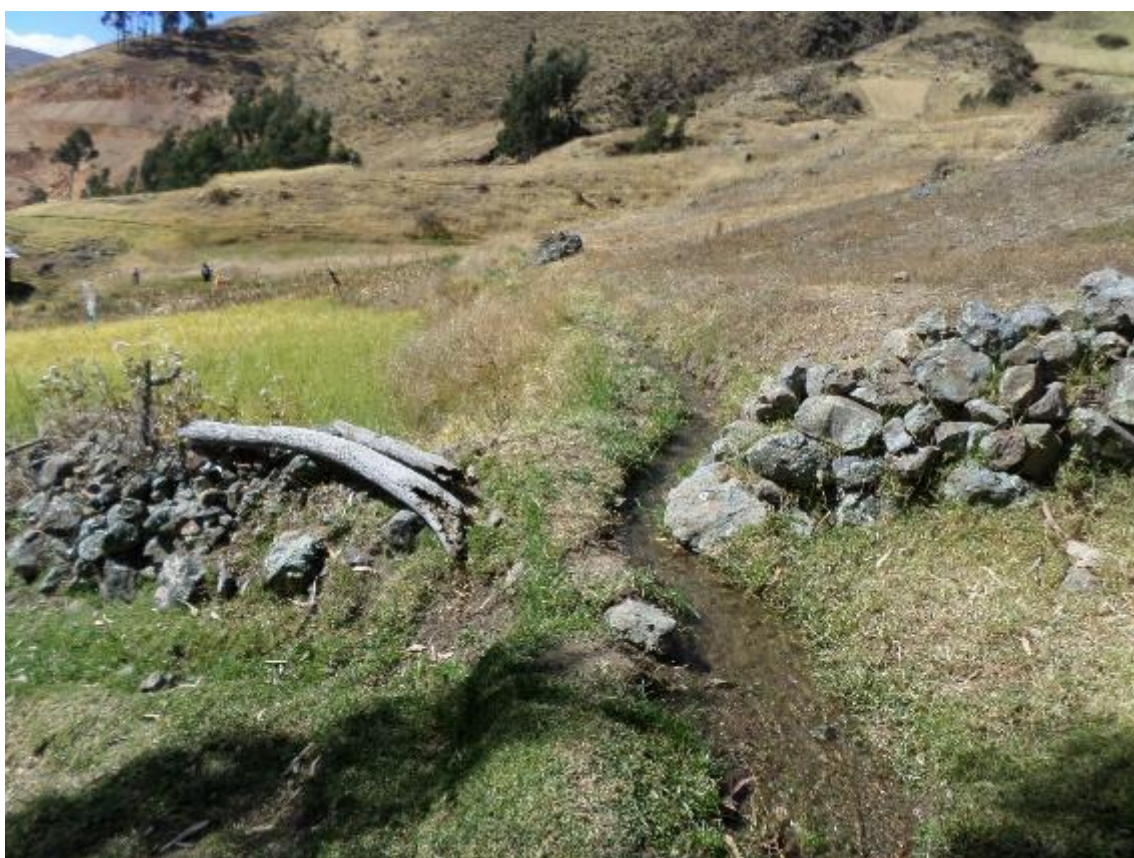
Asimismo, en el cuerpo del deslizamiento antiguo se identificaron canales de riego rústicos no impermeabilizados, empleados para el riego permanente de cultivos de alfalfa, lo cual favorece la infiltración de agua y contribuye a la progresiva inestabilidad del depósito.

**Fotografía 8 y 9:** Vista de canales de riego rústicos no impermeabilizados distribuidos en el cuerpo del deslizamiento antiguo.
