**Informe Técnico N° A7728**

# **EVALUACIÓN DE PELIGROS GEOLÓGICOS EN LA COMUNIDAD CAMPESINA SANTA CATALINA**

## **EVALUACIÓN DE PELIGROS GEOLOGICOS EN LA COMUNIDAD CAMPESINA SANTA CATALINA**

*Distrito Santa Cruz de Andamarca, provincia Huaral, departamento Lima*

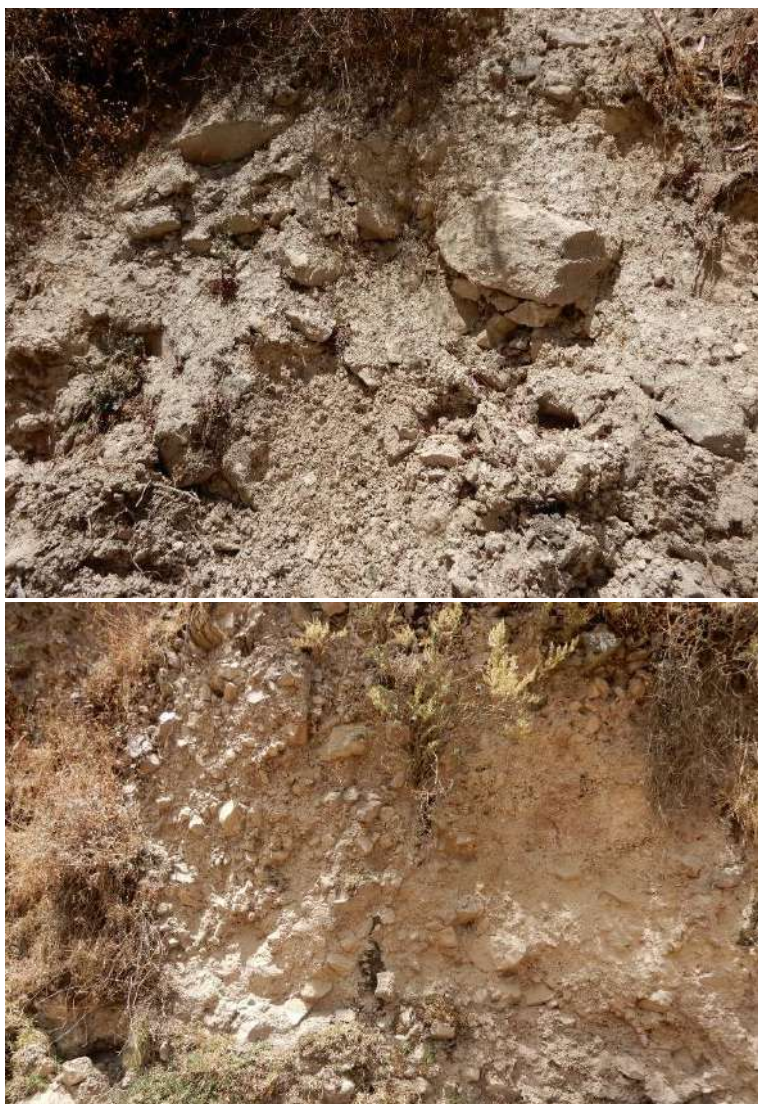
Desde el punto de vista geotécnico, estos depósitos son poco competentes y altamente deformables, presentando baja cohesión y resistencia al corte, lo que los hace muy susceptibles a procesos de remoción en masa. La presencia de agua incrementa su peso volumétrico, reduce la fricción interna y favorece la licuefacción parcial o reactivación de deslizamientos antiguos.

**Figura 5.** Depósito coluvio deluvial conformado por bloques, gravas, arenas, limos y contenido de arcillas, que se formó producto de la ocurrencia del deslizamiento en la comunidad campesina Santa Catalina.

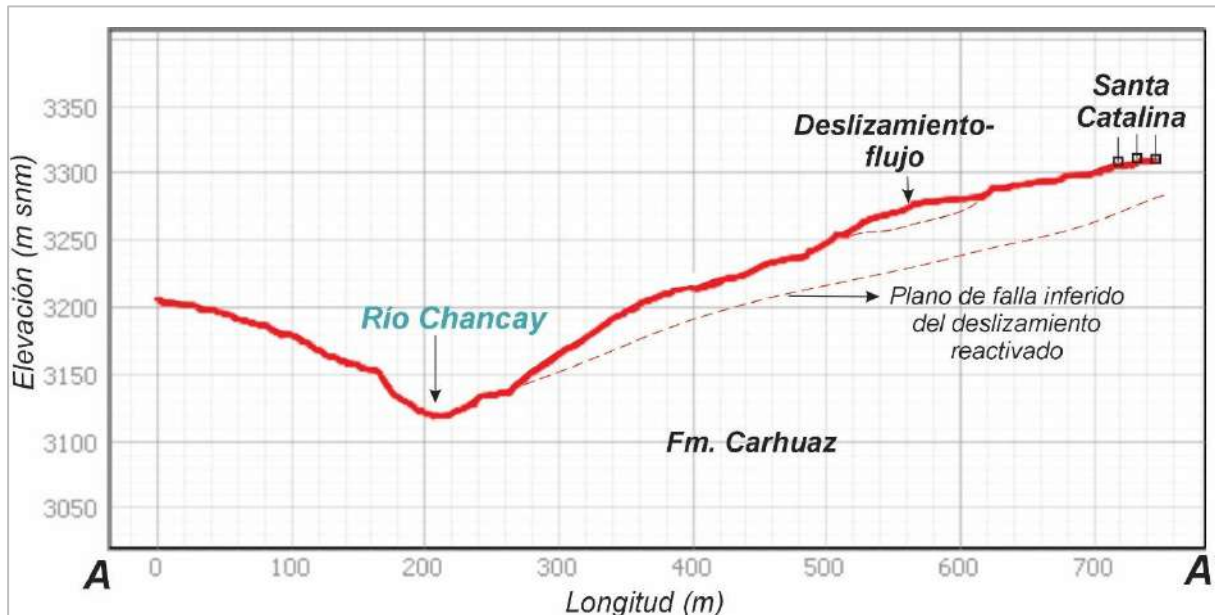
El perfil A–A' (figura 7) representa un corte transversal al valle del río Chancay y la ladera donde se emplaza la comunidad campesina Santa Catalina, mostrando la relación entre la topografía, la litología y los procesos de inestabilidad de laderas.

El perfil muestra un plano de falla inferido, asociado a un deslizamiento reactivado, que presenta una geometría suavemente inclinada hacia el valle. Este plano condiciona el comportamiento del movimiento en masa, actuando como superficie preferencial de

deslizamiento, probablemente favorecida por la meteorización de la roca, el fracturamiento y la infiltración de agua.

**Figura 7.** Perfil topográfico A-A' interpretado, se trazó de manera transversal al río Chancay, hasta la comunidad campesina Santa Catalina.

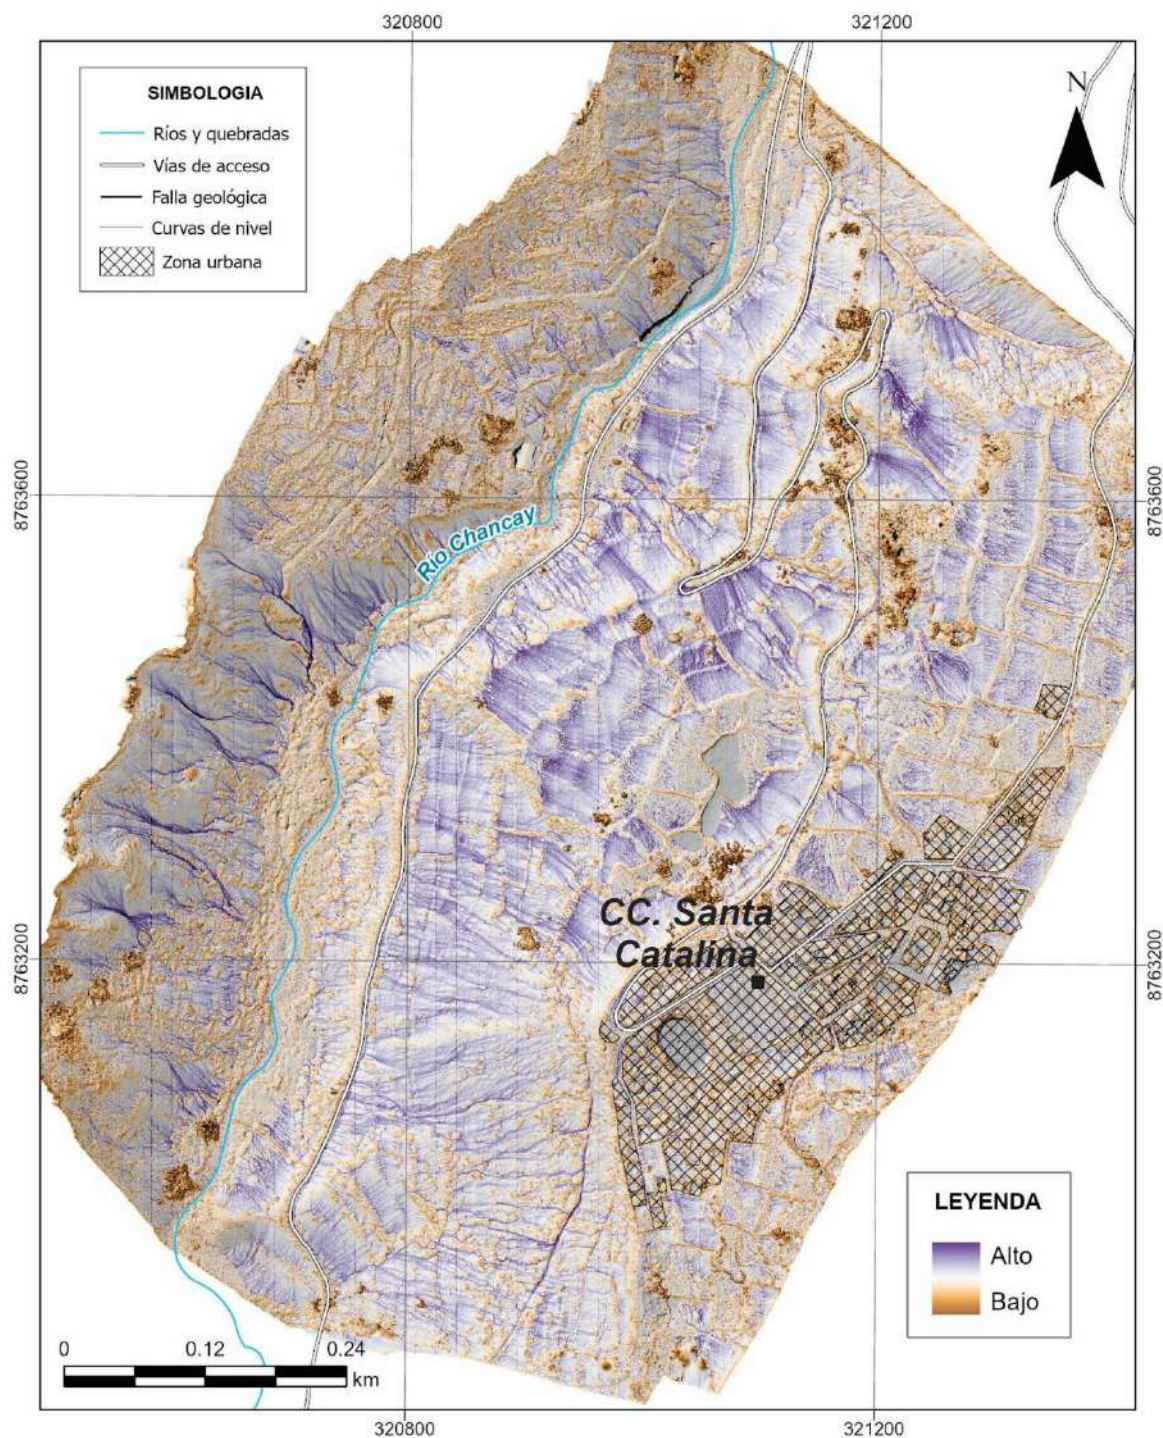
Cabe destacar que el área urbana de Santa Catalina se emplaza parcialmente sobre zonas con ITW medio a alto, lo cual constituye un factor condicionante relevante para la ocurrencia de procesos de inestabilidad, particularmente cuando se combina con litologías meteorizadas, fracturamiento estructural y modificaciones antrópicas del terreno (figura 8).

**Figura 8** Mapa de Índice Topográfico de Humedad (TWI).

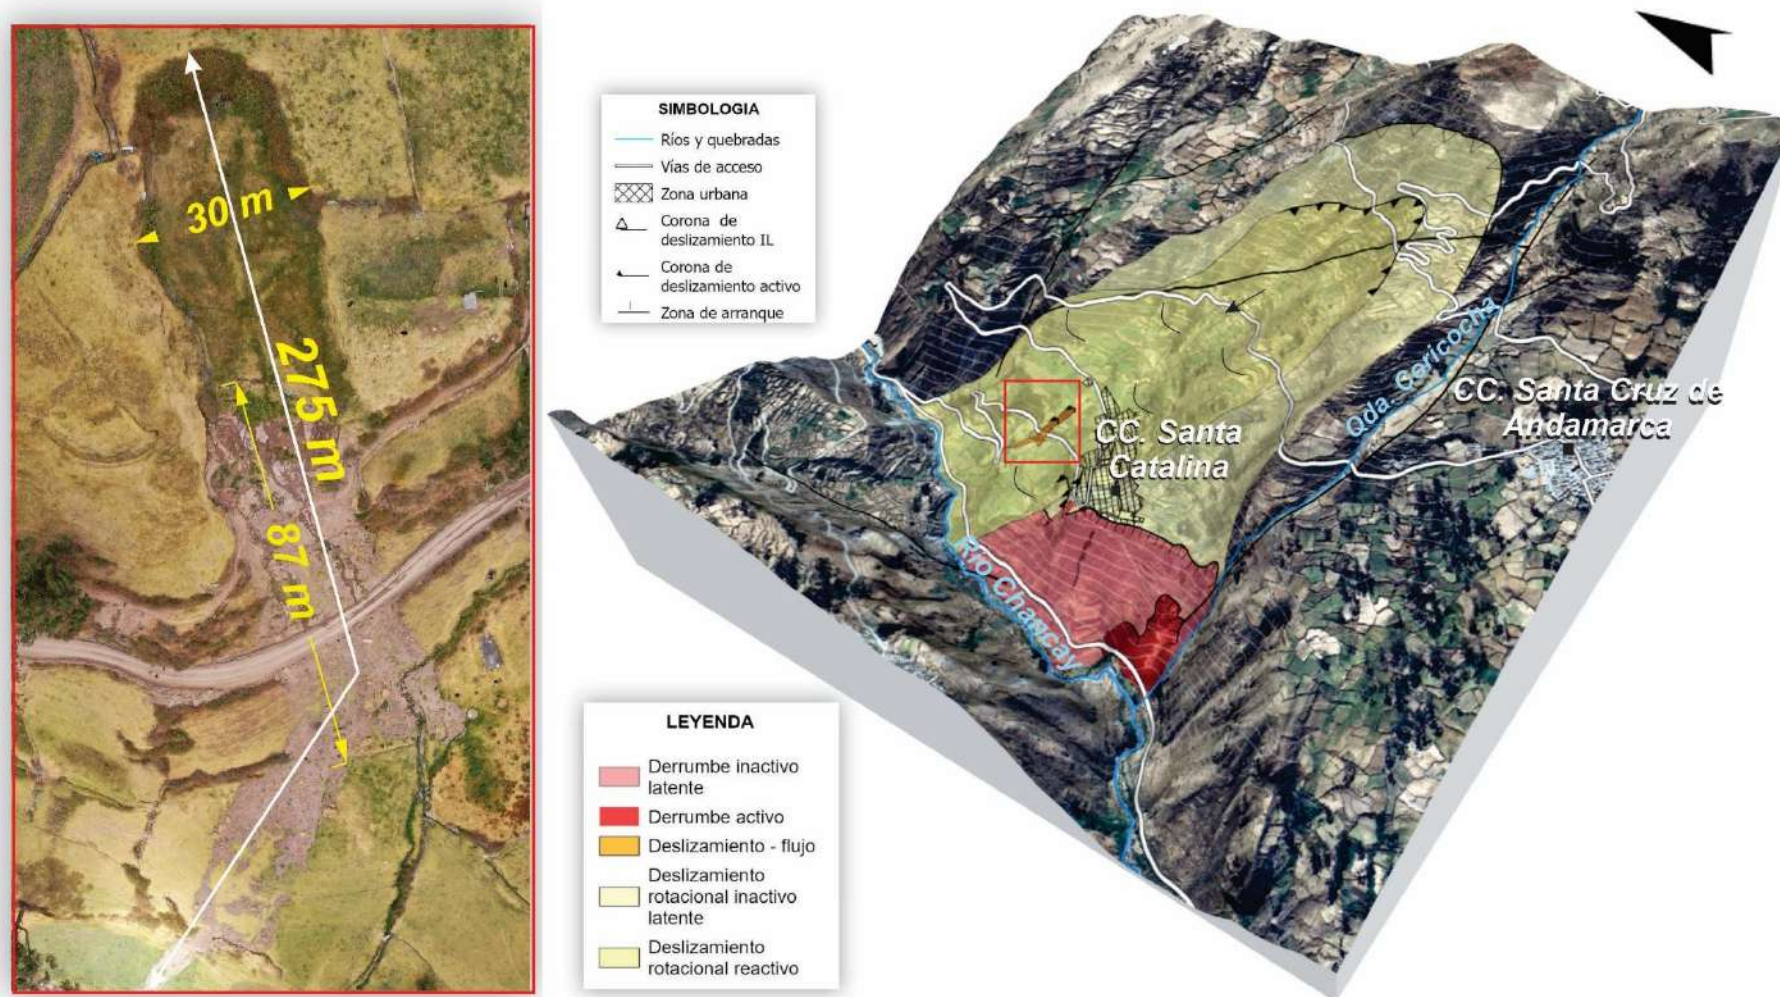
- Estado de actividad: Reactivado por sectores
- Superficie de rotura inferida: Rotacional
- Forma de la corona: Semicircular
- Estilo de la corona: Única
- Longitud de la corona: ~ 490 m.
- Desnivel entre la escarpa principal y el pie del deslizamiento: ~1.4 km
- Salto principal o desplazamiento vertical (DV): Erosionado
- Ancho promedio de evento: ~ 650 m.
- Área de deslizamiento reactivado: 76 ha
- El avance de la reactivación de deslizamiento: Progresivo

**Figura 11.** Block diagrama de la cartografía de movimientos en masa producidos en la comunidad campesina Santa Catalina.

1. Implementar un monitoreo periódico y sistemático del deslizamiento reactivado de Santa Catalina, con especial énfasis durante la temporada de lluvias. Este monitoreo debe enfocarse en el cuerpo del deslizamiento, así como en la detección temprana de nuevos agrietamientos y en la evolución de los asentamientos identificados en la Figura 12B. Para ello, se sugiere el uso combinado de puntos de control geodésico, inspecciones visuales de campo para la identificación de desplazamientos superficiales, y técnicas de teledetección como imágenes satelitales y fotogrametría mediante drones, que permitan evaluar la dinámica y evolución del movimiento en masa de manera continua y precisa.

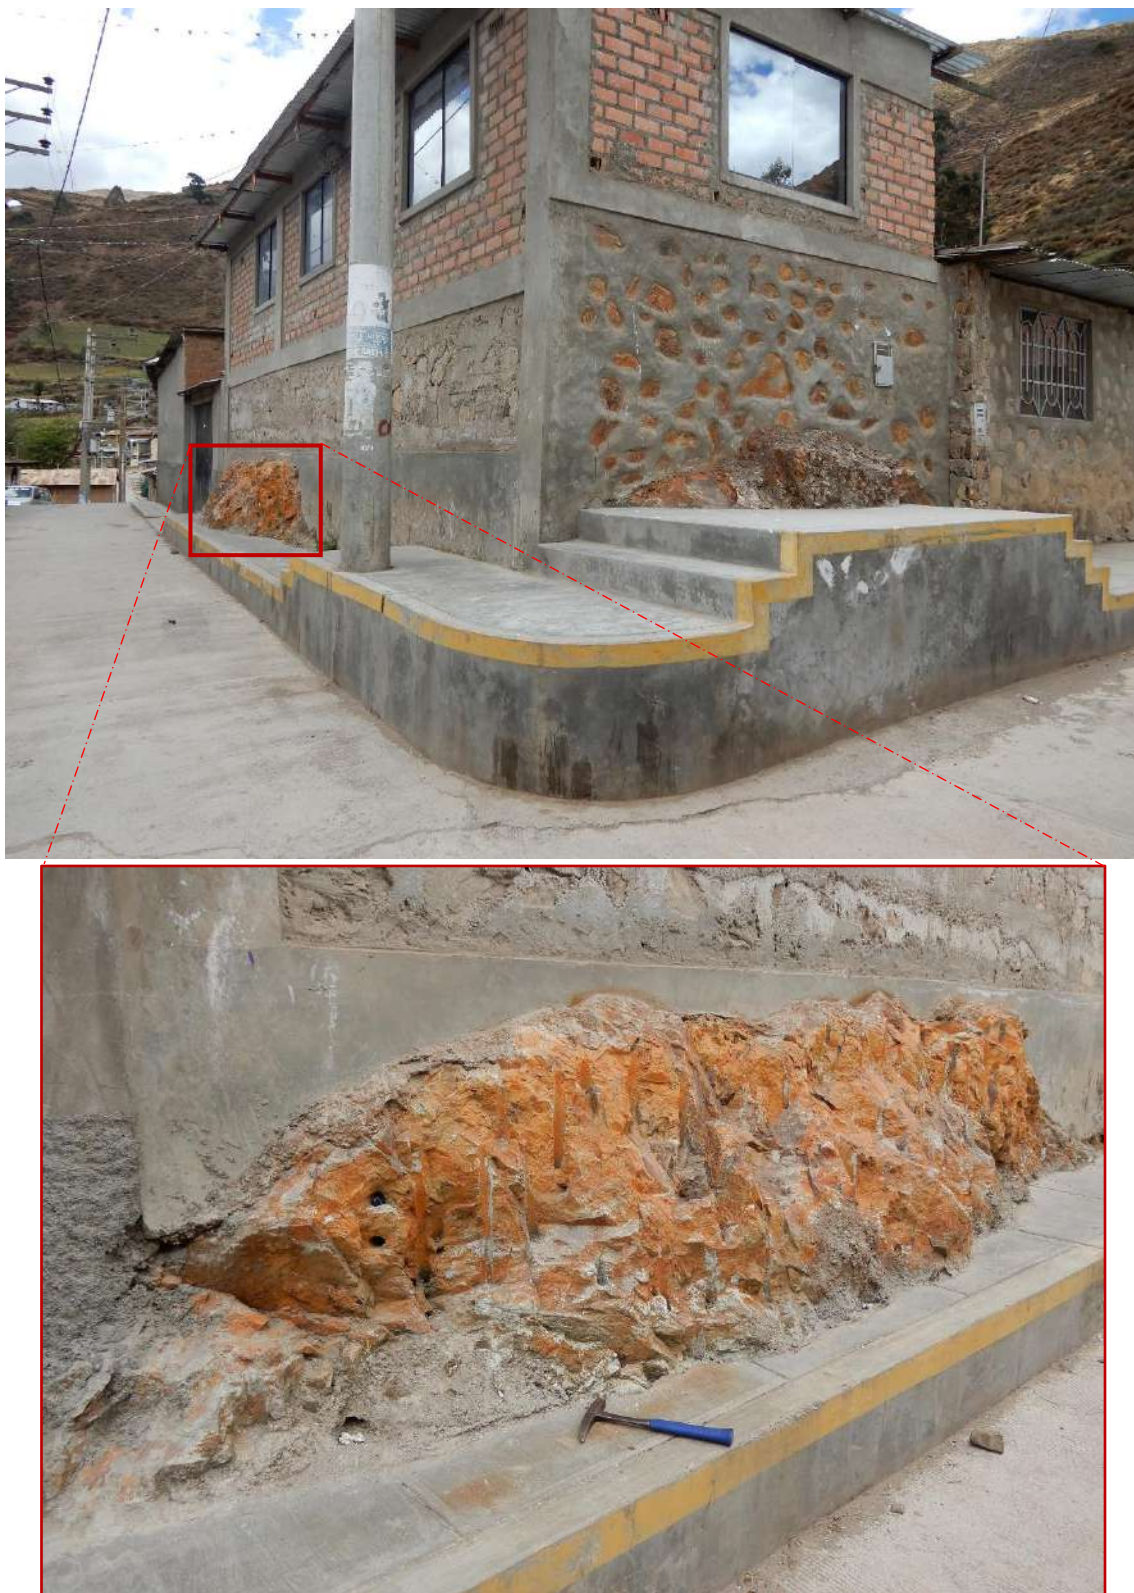
**Figura 12.** Bloque de una longitud de 5 m y un ancho de 0.80 m transportado por el deslizamiento reactivado.

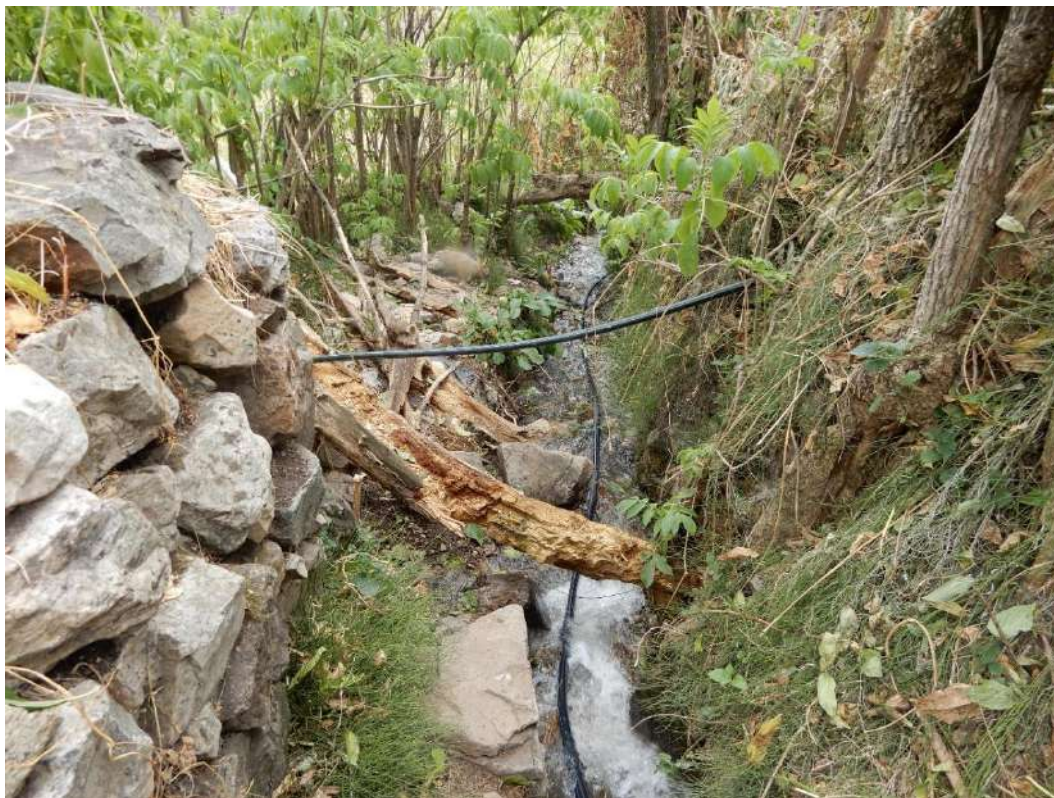
**Fotografía 4.** Canal de drenaje sin revestimiento que atraviesa la comunidad campesina Santa Catalina.

8. Implementar sistemas de drenaje superficial y subterráneo en el cuerpo del deslizamiento reactivado, movimiento complejo y zonas de drumble, con la finalidad de reducir la infiltración y evacuar de manera controlada el agua que circula por el macizo inestable. El drenaje superficial debe incluir cunetas revestidas, canales de coronación y desvíos de escorrentía que impidan el ingreso de aguas pluviales hacia las zonas de agrietamiento y coronas de deslizamiento - flujo. Asimismo, se sugiere la instalación de drenajes subterráneos, tales como zanjas drenantes, drenes horizontales o subdrenes con material filtrante, orientados a disminuir las presiones intersticiales y el nivel de saturación del terreno.

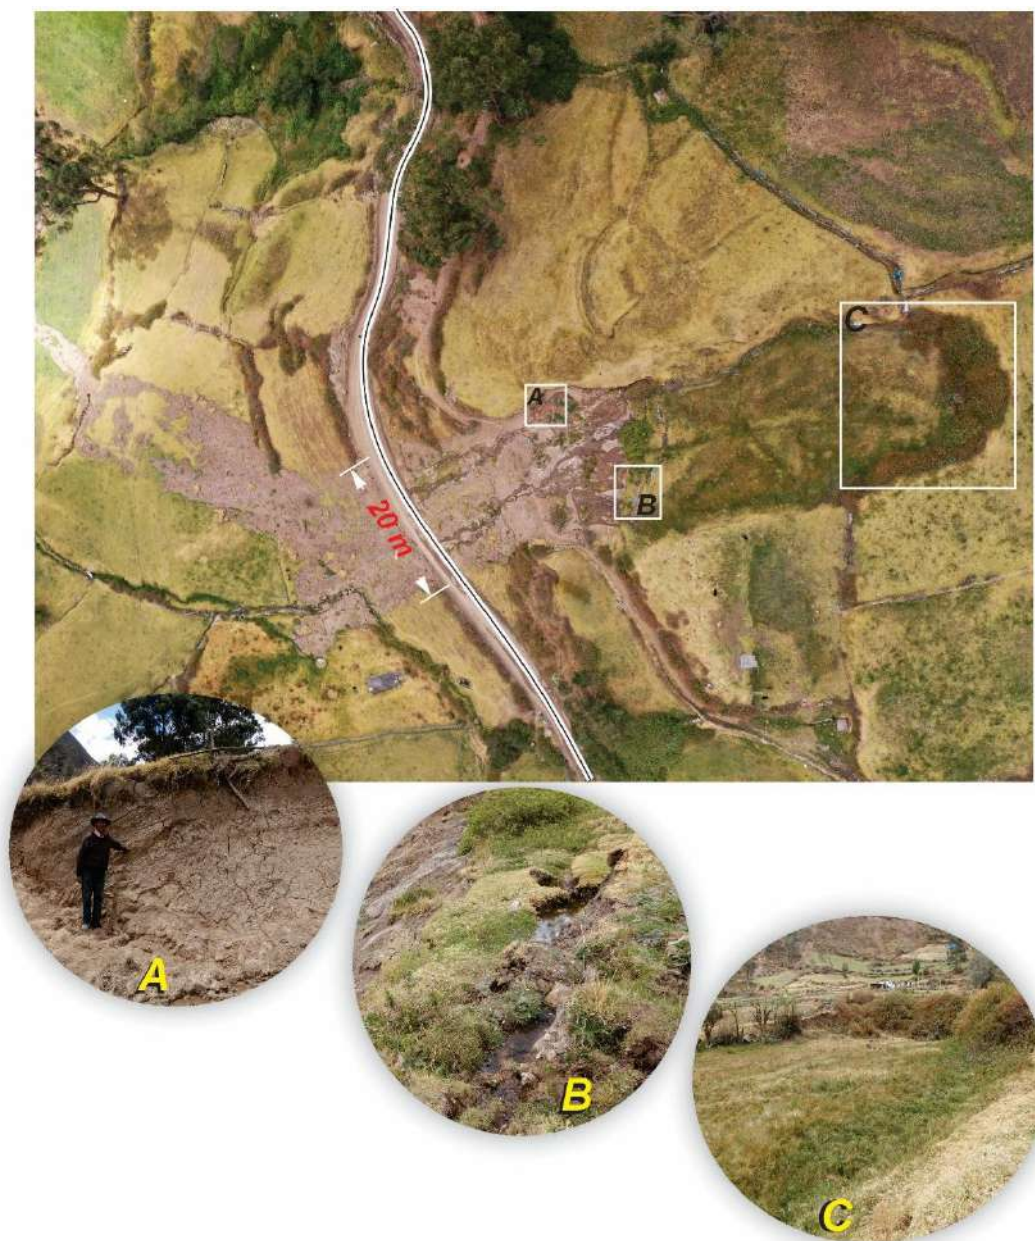
El evento inició como un deslizamiento rotacional, caracterizado por una corona principal de geometría semicircular (fotografía 5). En la Figura 13A se observa el plano de falla donde se desarrolló el deslizamiento, el cual está constituido por depósitos heterogéneos conformados por bloques, gravas, gránulos, arenas, limos y arcillas, correspondientes a materiales de deslizamientos antiguos.

Posteriormente, el deslizamiento evolucionó a un flujo, debido a la abundante presencia de agua que desciende desde la parte alta de Santa Catalina y se acumula en la parte posterior del deslizamiento activo, en forma de bofedal (figura 13C)

Durante la inspección de campo, se evidenció acumulación de agua tanto al pie de la escarpa como en la corona del deslizamiento (figura 13B, fotografía 6), así como filtración de agua a la altura de la trocha carrozable (fotografía7). Estas aguas discurrieron ladera abajo hasta infiltrarse en el terreno, generando condiciones de humedecimiento y saturación que incrementan la susceptibilidad a nuevos deslizamientos, los cuales podrían alcanzar dimensiones similares o mayores al evento ocurrido.

**Figura 13.** Canal de drenaje que atraviesa la comunidad campesina Santa Catalina.

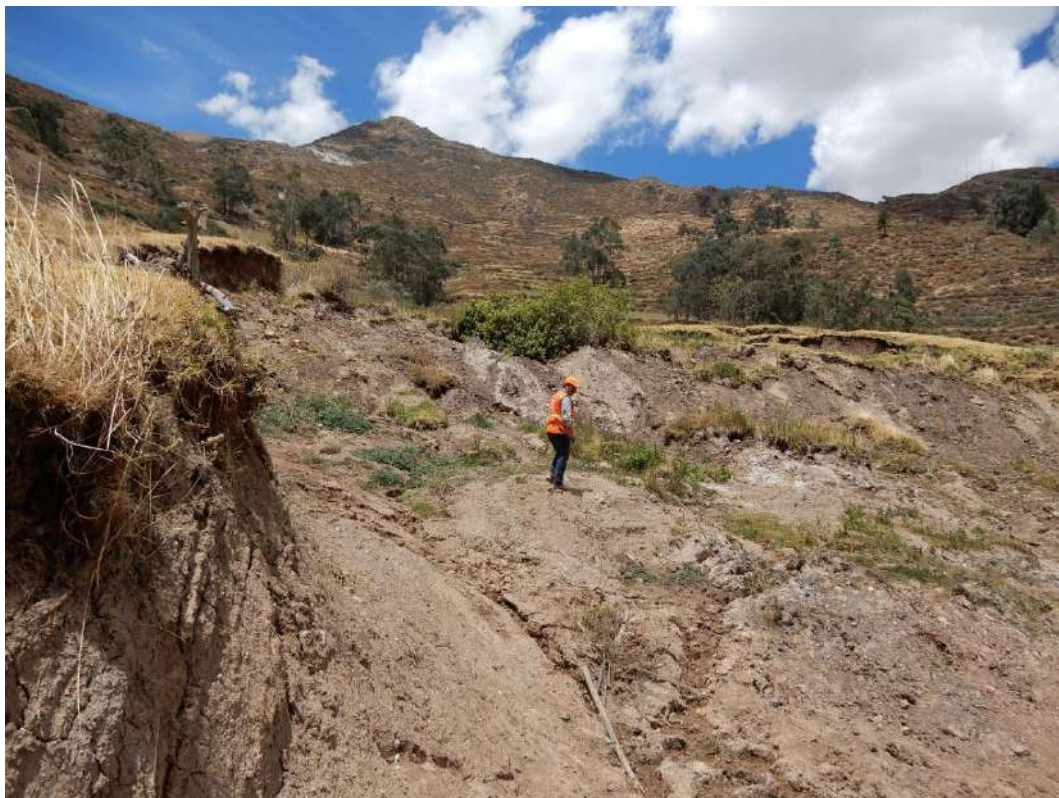
**Fotografía 5.** Corona del deslizamiento activo. Presenta forma semicircular.

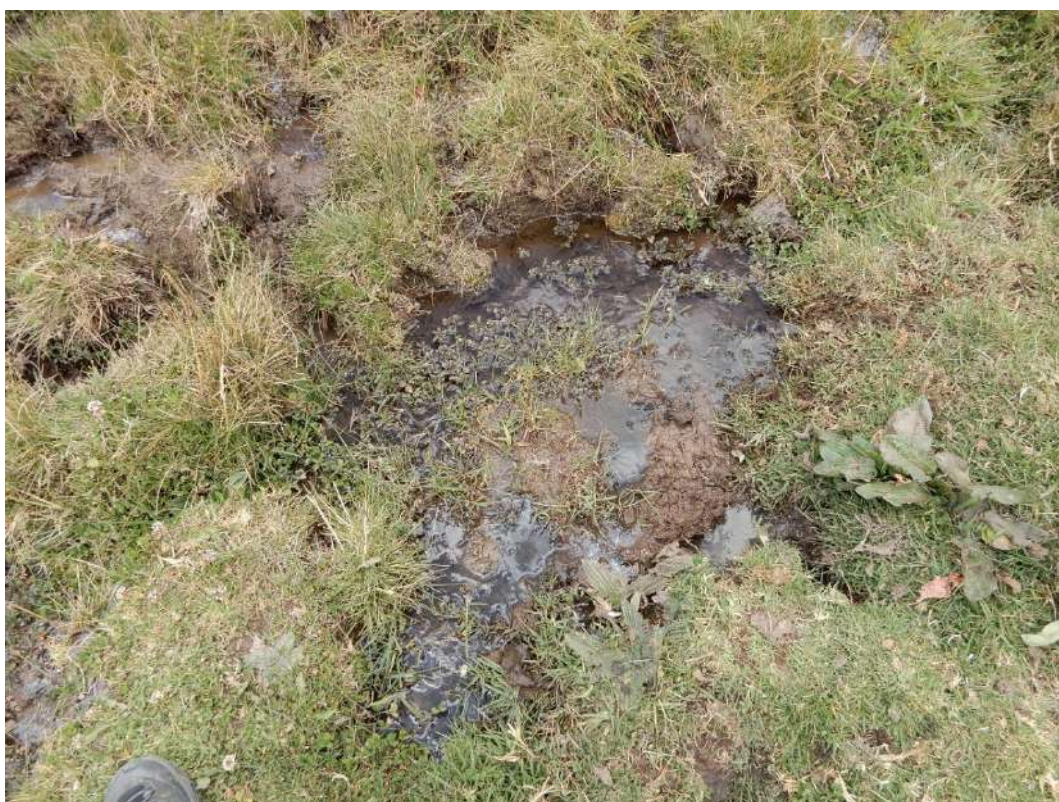
**Fotografía 6.** Almacenamiento de agua al pie del escarpe del deslizamiento - flujo.

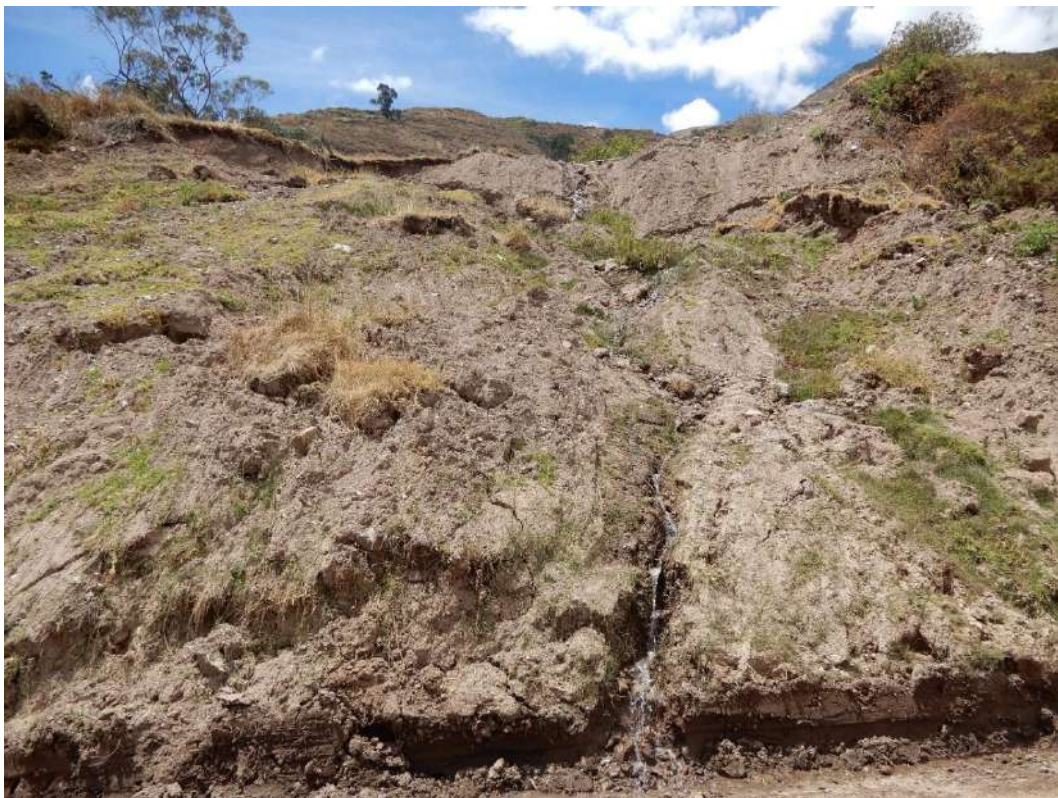
**Fotografía 7.** El agua proveniente de la parte alta, discurre ladera abajo por el cuerpo del deslizamiento - flujo.

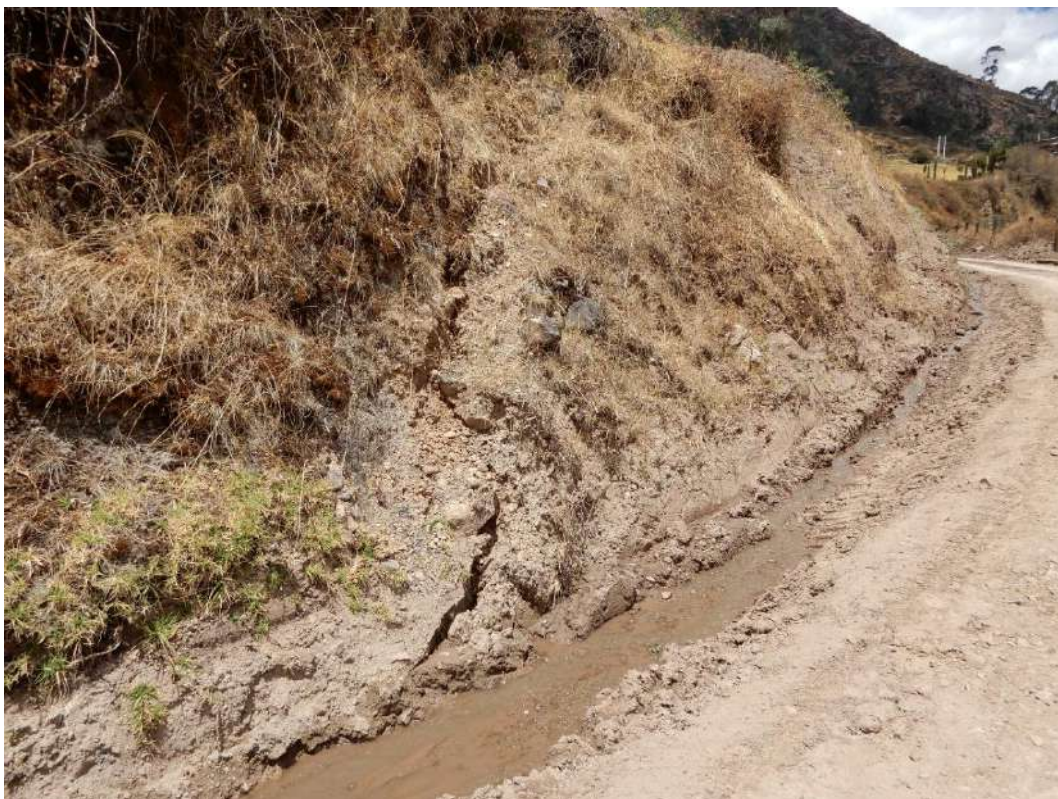
En ambos flancos del deslizamiento reciente se observan agrietamientos paralelos a la escarpa, lo que indica que el evento presenta un potencial incremento en su extensión y magnitud (fotografía 8).

**Fotografía 8.** Vista de agrietamiento en el flanco derecho del deslizamiento – flujo, altura de la trocha carrozable.

2. Se recomienda el sellado de los agrietamientos identificados en el cuerpo del deslizamiento y en la trocha carrozable, con el objetivo de evitar la infiltración directa de agua de lluvia y riego. El sellado debe realizarse utilizando material impermeable y flexible (como mortero arcilloso compactado, geomembranas cubiertas con material granular fino o mezclas suelo-cemento de baja rigidez), asegurando una adecuada compactación y continuidad superficial.

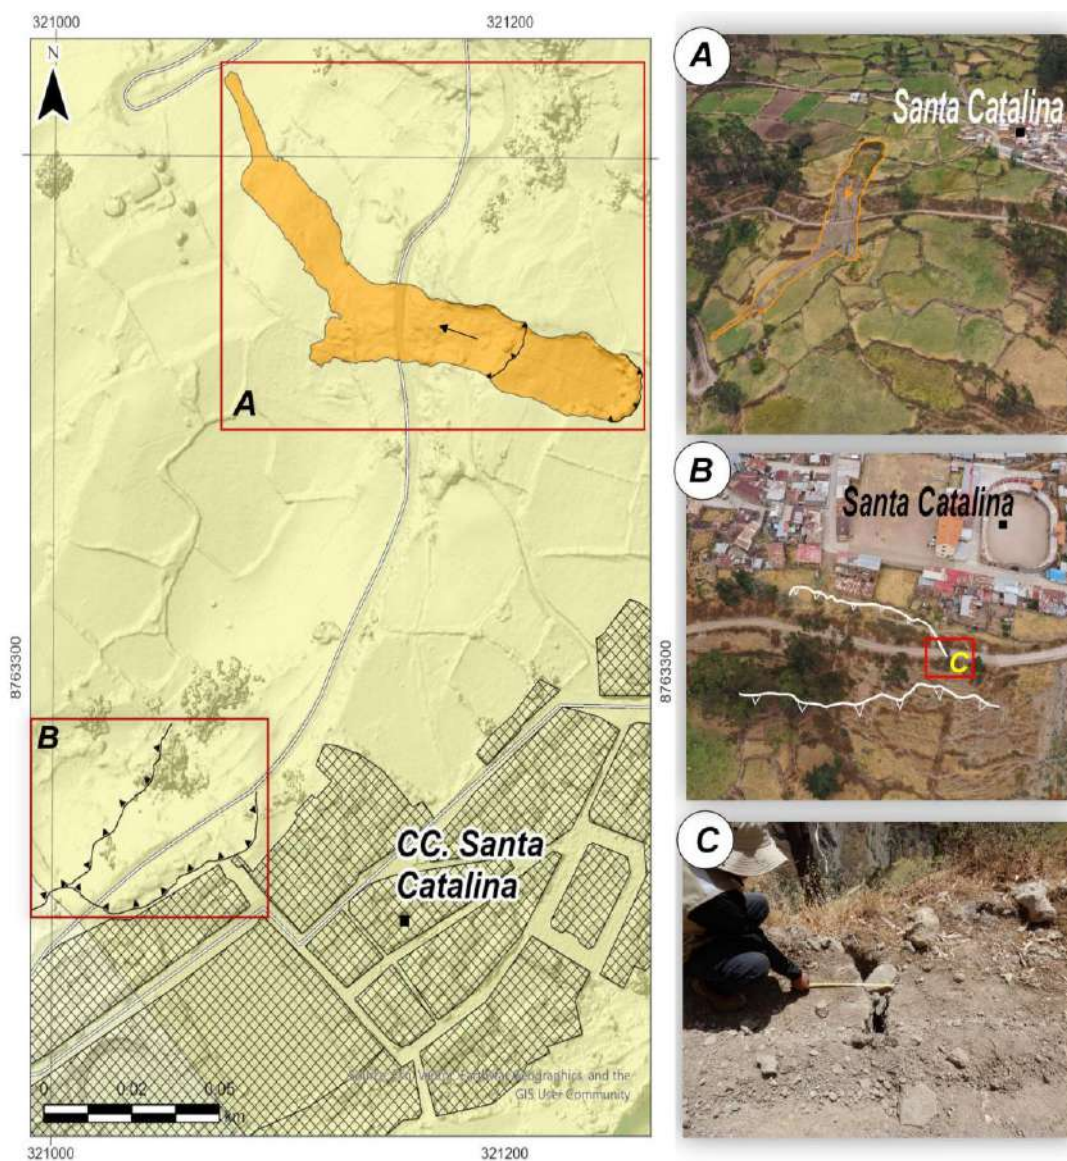
Por otro lado, hacia el suroeste del movimiento complejo (figura 14A) y al oeste del poblado de Santa Catalina, se identificaron dos zonas de desplazamiento con saltos de entre 30 y 60 cm. La primera presenta una longitud aproximada de 155 m, mientras que la segunda alcanza los 85 m. Estos movimientos en masa evidencian un proceso activo de inestabilidad del terreno.

La primera corona de deslizamiento se localiza a una distancia aproximada de 3.5 m de las viviendas más cercanas del poblado de Santa Catalina; de continuar el proceso de manera retrógrada, podría comprometer directamente a las viviendas asentadas en las inmediaciones de dicha corona (figura 14B).

Asimismo, se observaron agrietamientos longitudinales y transversales a lo largo de la trocha carrozable que conduce a Santa Catalina. Estas grietas presentan aperturas que varían entre 20 y 40 cm, con una profundidad visible de hasta 1 m (figura 14C).

**Figura 14.** A) Vista del movimiento complejo, tipo deslizamiento – flujo. B) Desplazamientos que podría afectar viviendas de la comunidad campesina Santa Catalina. C) Agrietamiento transversal a la trocha carrozable que conduce a Santa Catalina.

5. La identificación de dos zonas de desplazamiento activo al suroeste del movimiento complejo y al oeste del poblado de Santa Catalina, con saltos de hasta 60 cm y longitudes de hasta 155 m, evidencian un proceso activo de inestabilidad. La proximidad de la corona principal a las viviendas, a una distancia aproximada de 3.5 m, representa una condición de alto peligro, ya que el avance retrogresivo del deslizamiento podría comprometer directamente la seguridad de la población. Asimismo, la presencia de agrietamientos

longitudinales y transversales en la trocha carrozable, con aperturas y profundidades considerables, confirma la deformación activa del terreno y el deterioro progresivo de la infraestructura vial.

3. Alertar y sensibilizar a la población Santa Catalina sobre la presencia de los agrietamientos y asentamientos muy cerca de las viviendas de Santa Catalina.

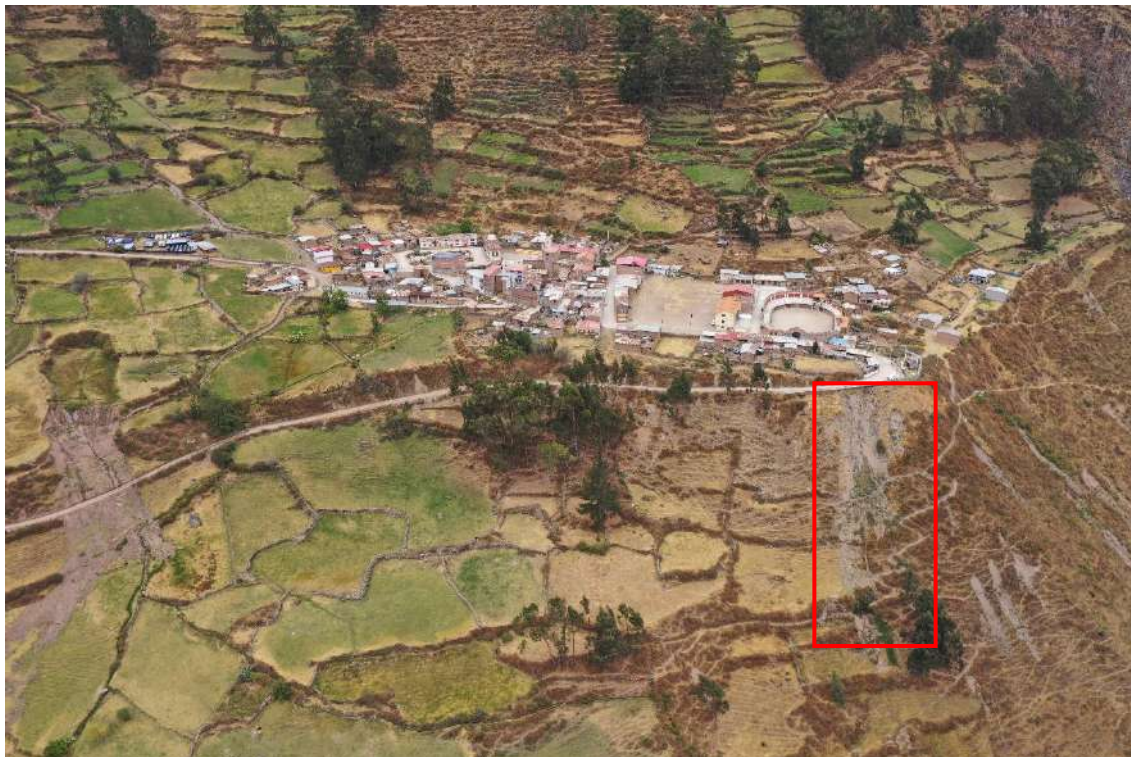
Estos derrumbes movilizados presentan una alta pendiente y escasa vegetación, condiciones que favorecen la inestabilidad local. Uno de los derrumbes más representativos se produjo al suroeste de Santa Catalina, adyacente a la trocha carrozable que conduce al poblado referido. Este derrumbe está compuesto por bloques sueltos, gravas, arenas y limos. Tiene una longitud aproximada de 95 m (figura 15).

**Figura 15.** Vista de derrumbe producido en la ladera suroeste de Santa Catalina, debajo de la trocha que conduce a dicho poblado.

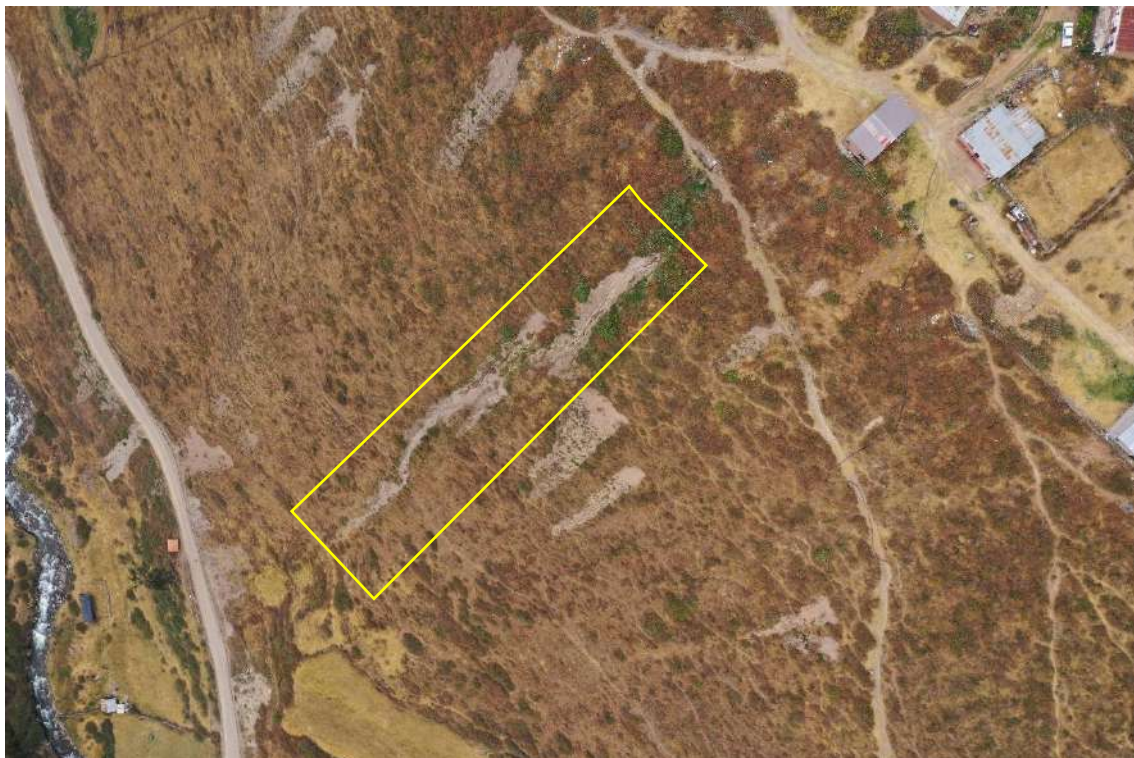
Asimismo, se identificaron derrumbes desencadenados por procesos de filtración de agua. En la Figura 16 se muestra un derrumbe con una extensión aproximada de 130 m, cuyo origen se localiza en una zona de surgencia de agua, la cual actuó como factor detonante del movimiento en masa. El material de este derrumbe llegó muy próximo al primer nivel de corte de la trocha carrozable, incrementando la condición de inestabilidad del talud.

**Figura 16.** Vista de derrumbes desencadenado por la presencia de surgencias de agua.

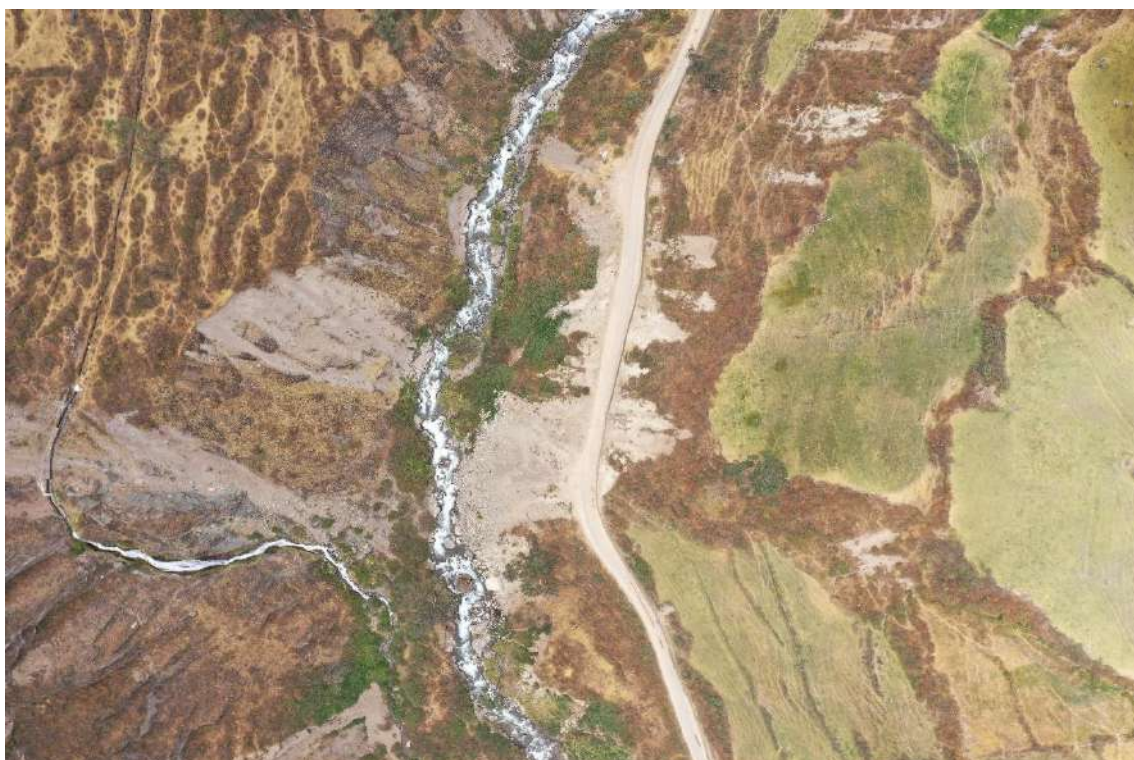
En la parte baja de Santa Catalina se identificaron pequeños derrumbes que afectaron un tramo aproximado de 123 m de la trocha carrozable que conduce a dicho poblado (fotografía 9). En esta zona se observan surgencias de agua que, sumadas al corte del talud para la habilitación de la vía, coadyuvaban a la ocurrencia de estos eventos de inestabilidad.

**Fotografía 9.** Derrumbes producidos en la parte baja de Santa Catalina.
