Informe Técnico N° A7727

EVALUACIÓN DE PELIGROS GEOLÓGICOS POR MOVIMIENTOS EN MASA EN LOS SECTORES SIVERAPATA, YESOJURGUNAN, KM 1-2 DE LA CARRETERA LA CHIMBA - ANDAJES Y ALREDEDORES

Departamento: Lima
Provincia: Oyón
Distrito: Andajes

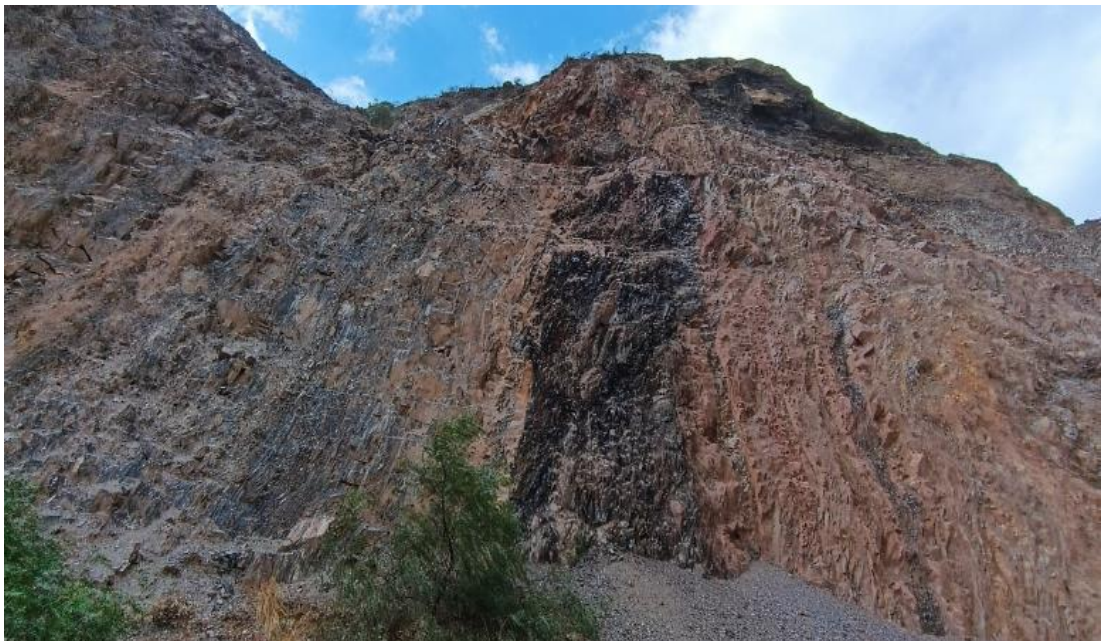
A nivel local se observan estratos de limoarcillitas y lutitas carbonosas muy fisibles con espesores variables de entre 5 a 20 cm. Presentan un alto grado de meteorización y fracturamiento producto de la erosión por precipitaciones y vientos. En algunos sectores presentan capas de yeso concordantes a la estratificación. Hacia el suroeste de la zona evaluada, se presentan estratos de areniscas y calizas oscuras muy fracturadas con rumbo N° 345° y buzamientos 70° SW. Los derrumbes y deslizamientos ocurridos en los tramos de la carretera Chimba – Baños de Fierro están relacionados a dicha formación (Fotografía 1).

Fotografía 1. Vista en dirección norte de secuencias de limoarcillitas y lutitas oscuras carbonosas muy fracturadas. Coordenadas UTM 8803936N, 294559E.

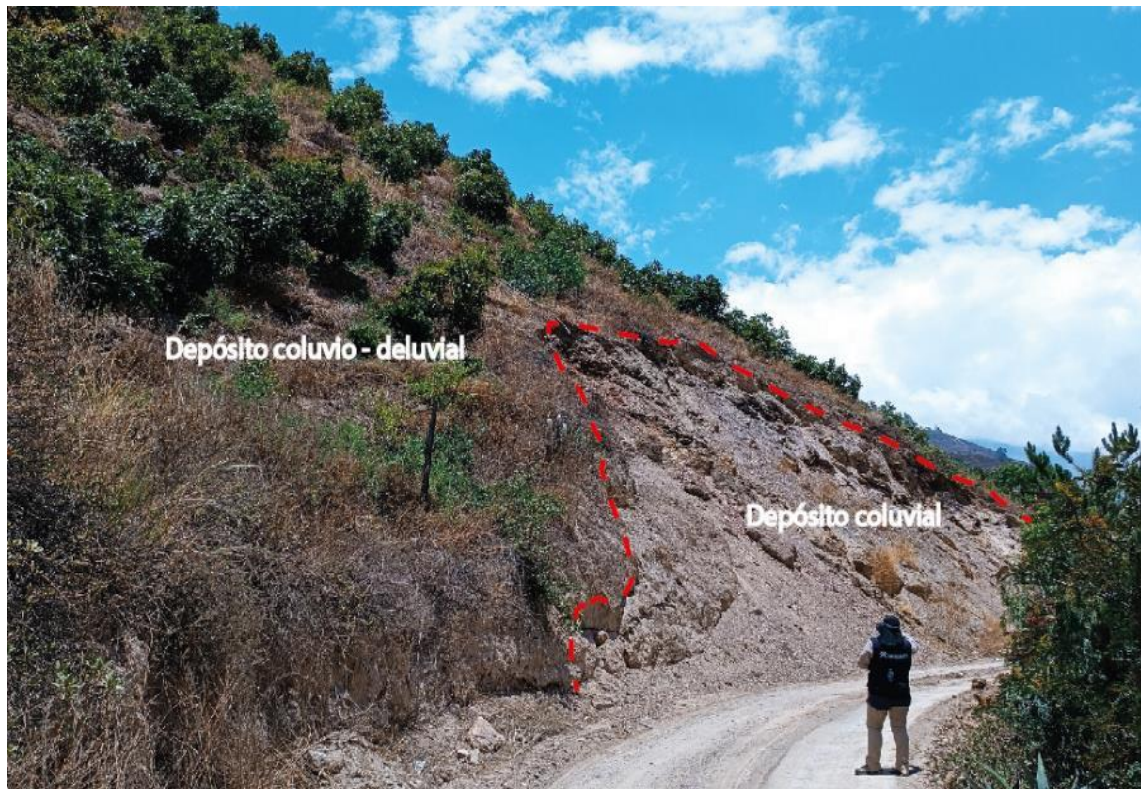
Figura 10. Detalle de depósitos coluvio-deluviales usados para sembríos de palta. Como consecuencia, se tiene un deslizamiento (depósito coluvial) que afecta la vía La Chimba - Andajes.

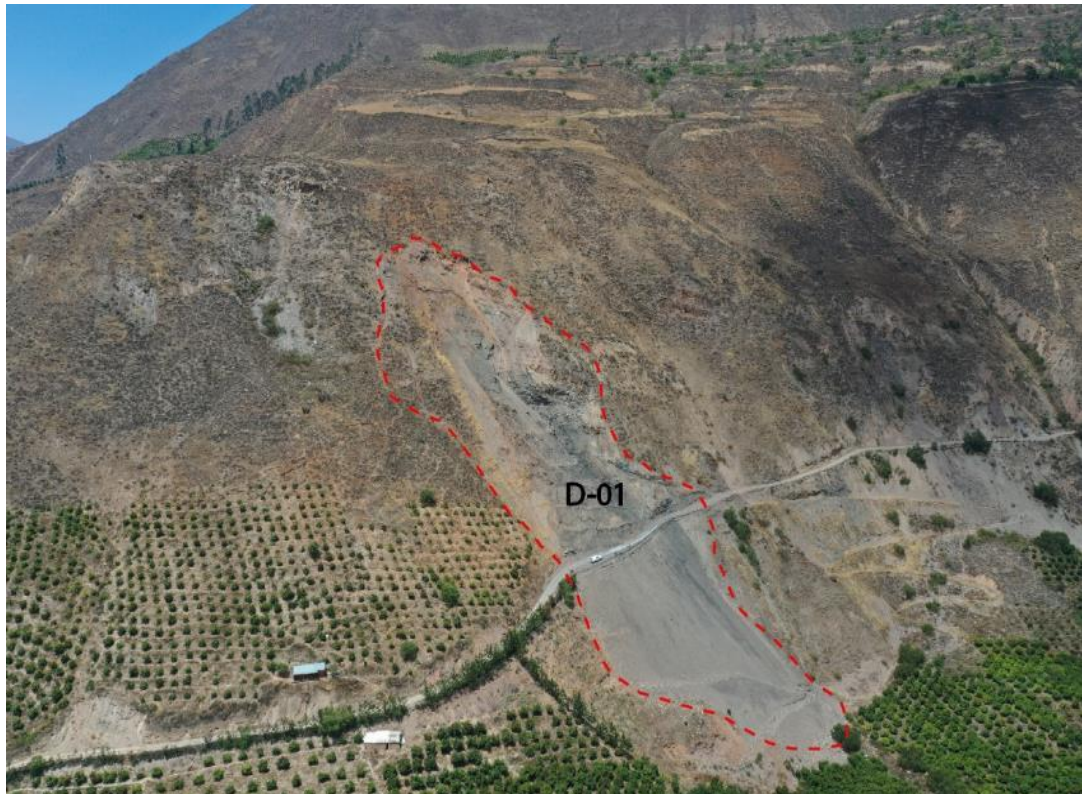
-
- Escarpa principal con longitud: 100 m. aprox.
- Estado de la actividad del movimiento: Activo
- Forma de la escarpa principal: Semicircular
- Superficie de rotura: Elongada, irregular.
- Desnivel entre escarpa y pie: 200 m.
- Ancho del cuerpo del deslizamiento, varía entre 60 a 85 m.
- Tipo de avance: Retrogresivo
- Presenta agrietamientos con un ancho de entre 25 a 35 cm, profundidad de hasta 65 cm y longitud entre 20 a 35 m.

Figura 15. Vista aérea del deslizamiento D-01, en el sector Wasurumi. Se observan plantaciones de palta hacia los márgenes y pie del deslizamiento, así como también la vía La Chimba – Andajes que atraviesa dicho deslizamiento.

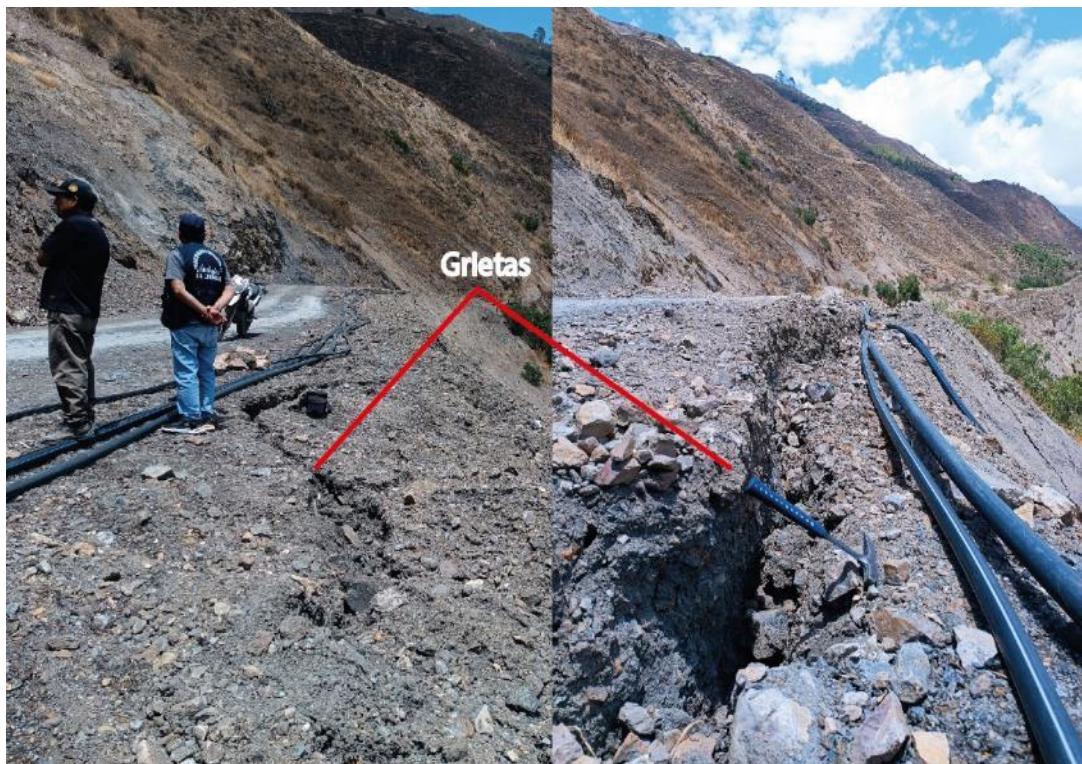
De acuerdo con la información brindada por las autoridades locales y las observaciones realizadas durante los trabajos de campo, el deslizamiento estaría principalmente condicionado por el fuerte fracturamiento rocoso en esa zona, así como también por la presencia de tuberías en deficiente estado de conservación pertenecientes a los cultivos de palta ubicados muy cerca del sector evaluado. Estas tuberías han sido identificadas en diversos sectores cercanos al cuerpo del deslizamiento, así como a lo largo de los bordes de la carretera, donde las filtraciones contribuyen al incremento del contenido de humedad en los materiales, favoreciendo la reactivación de movimientos en masa, lo que genera una mayor inestabilidad del talud y de la infraestructura vial (figura 16).

Figura 16. Grietas con saltos de hasta 30 cm. al borde de la vía La Chimba – Andajes. También se logran ver tuberías para riego de cultivos de paltas.

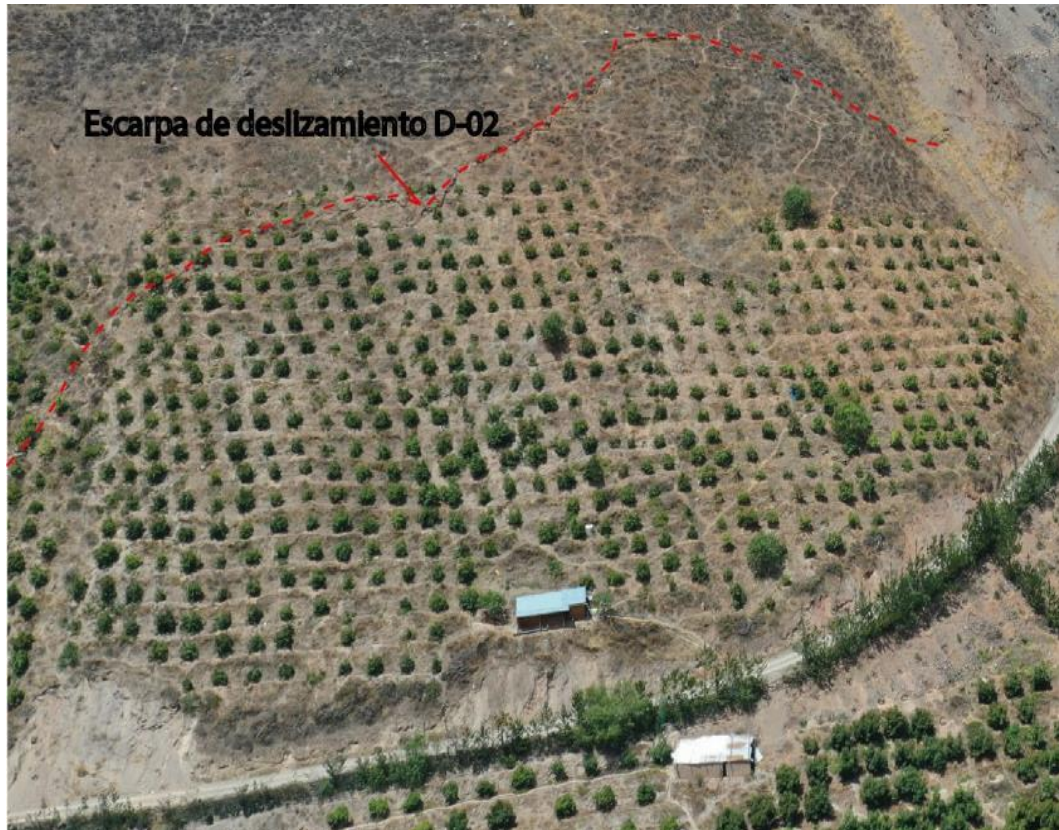
De acuerdo con el análisis de imágenes aéreas y la información recopilada durante las evaluaciones de campo, este deslizamiento estaría principalmente condicionado por la infiltración de aguas, asociada al sistema de riego por goteo y a la filtración proveniente de tuberías en deficiente estado de mantenimiento. Cabe señalar que se ha identificado la presencia de redes de tuberías que atraviesan el cuerpo del deslizamiento, lo cual favorece el incremento del contenido de humedad en los materiales del talud, reduciendo su resistencia al corte y facilitando la reactivación del movimiento.

- Escarpa principal con longitud: 120 m. aprox.
- Estado de la actividad del movimiento: Activo
- Forma de la escarpa principal: Semicircular
- Superficie de rotura: Elongada, irregular.
- Desnivel entre escarpa y pie: 115 m.
- Ancho del cuerpo del deslizamiento variable de hasta 160 m.
- Tipo de avance: Retrogresivo
- Presenta agrietamientos en las zonas altas. Al pie del deslizamiento se observa pequeños derrumbes debido al corte de carretera que lo atraviesa.

Figura 17. Vista aérea del deslizamiento D-02 que se desarrolla sobre terrenos de cultivos de papa.

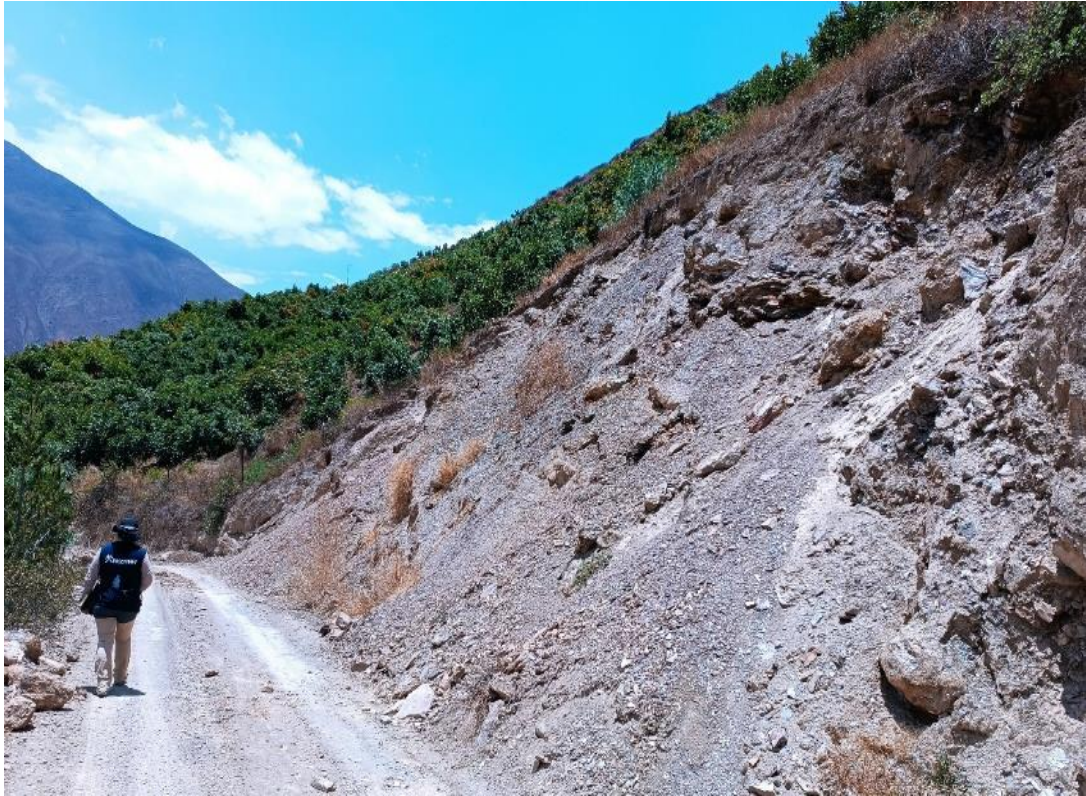
- Escarpa principal con longitud: 35 m.
- Estado de la actividad del movimiento: Activo
- Forma de la escarpa principal: Semicircular
- Superficie de rotura: Elongada, irregular.
- Desnivel entre escarpa y pie: 14 m.
- Ancho del cuerpo del deslizamiento 34 m.
- Tipo de avance: Retrogresivo
- Presenta agrietamientos visibles en la carretera con un ancho entre 7 a 10 cm y 25 cm de profundidad.

Fotografía 2. Vista en dirección sur del deslizamiento D-03. Coordenadas UTM 8804520 N, 294062 E.

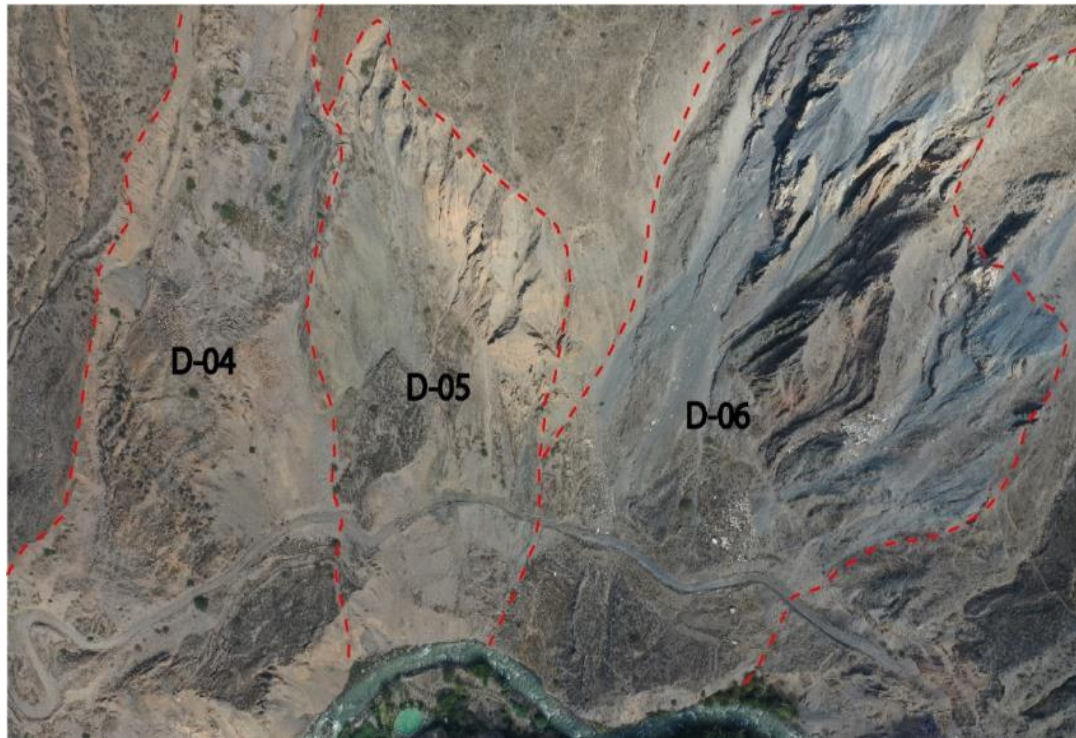
Los deslizamientos D-04, D-05 y D-06 corresponden a eventos contiguos, identificados y cartografiados principalmente a partir del análisis de imágenes aéreas obtenidas mediante dron, debido a la limitada accesibilidad para su evaluación directa en campo. Si bien estos eventos muestran variaciones en la dirección de movimiento, se desarrollan bajo un mismo contexto geológico, caracterizado por afloramientos rocosos intensamente fracturados y con alto grado de meteorización, condiciones que favorecen la inestabilidad de los taludes.

corte y la seguridad de la infraestructura vial. En el área de influencia inmediata no se identifican terrenos de cultivo, viviendas, ni actividades antrópicas relevantes, por lo que el desarrollo de estos eventos estaría principalmente asociado a factores geológicos y geomorfológicos, tales como la intensa fracturación del macizo rocoso, la pendiente del terreno y los procesos de meteorización (figura 18).

- Escarpas principales con longitud: D-04 de 310 m; D-05, 176 m; y D-06, 240 m.
- Estado de la actividad del movimiento: Activo
- Formas de las escarpas principales: Semicircular
- Superficie de rotura: irregular.
- Desnivel entre escarpa y pie: D-04 de 380 m; D-05, 230 m; y D-06, 400 m.
- Ancho del cuerpo del deslizamiento, varía entre 120 a 140 m.
- Tipo de avance: Retrogresivo
- Presenta escarpas secundarias múltiples, además de que en ciertas zonas del cuerpo se desarrollan erosión en cárcavas.

Figura 18. Vista aérea de los deslizamientos rotacionales activos D-04, D-05 y D-06.

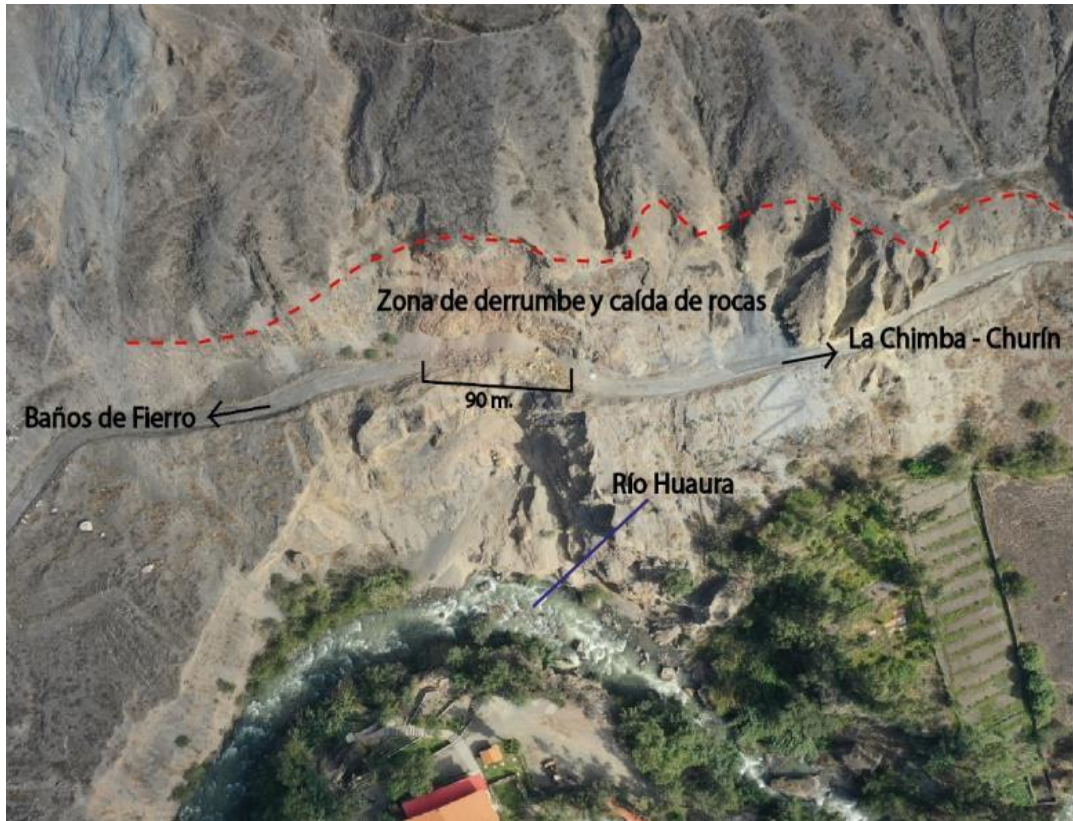
Los derrumbes se manifiestan en colapsos de material coluvio-deluvial o de antiguos depósitos de deslizamiento debido a la saturación por infiltración de aguas proveniente de regadío, mientras que las caídas de rocas, por la liberación de bloques de tamaño variable, acompañados de fragmentos angulosos y detritos, que descienden por las laderas hasta alcanzar la plataforma vial, generando condiciones de alto riesgo para la transitabilidad. En determinados sectores, el material desprendido sobrepasa el eje de la vía, extendiéndose ladera abajo hasta alcanzar el cauce del río Huaura, lo que evidencia la energía del proceso y la pendiente pronunciada del terreno (figura 19, fotografías 3).

Figura 19. Derrumbes y caída de rocas que afecta un tramo de 90 m. de la vía hacia los baños termales de Fierro.

- a) Ejecutar obras de estabilización de taludes en tramos críticos de la vía La Chimba–Andajes, tales como muros de contención, muros de gaviones, anclajes, y mallas de protección para control de caídas de rocas.
- b) Implementar sistemas de drenaje superficial (cunetas revestidas, zanjas de coronación) en laderas inestables, con especial énfasis en sectores con niveles de yeso interstratificados, a fin de reducir la infiltración y saturación del terreno.

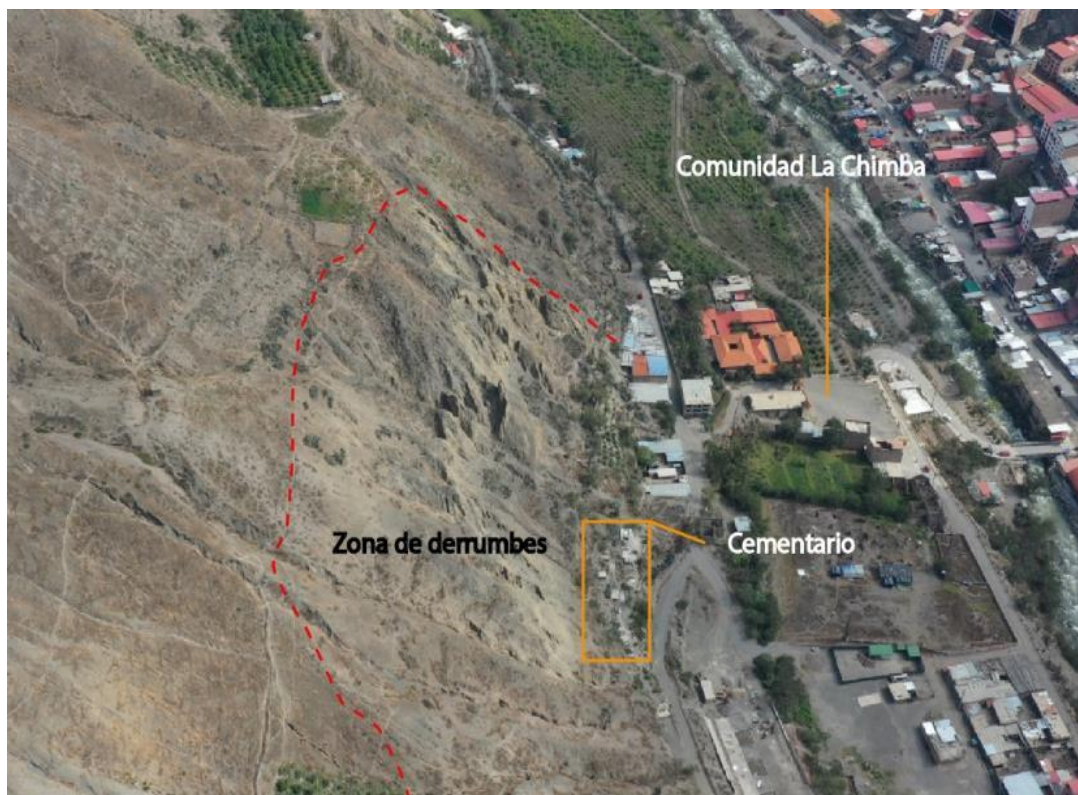
Figura 20. Derrumbe identificado sobre la comunidad La Chimba que afecta directamente al cementerio de la comunidad, así como también a ciertas viviendas.

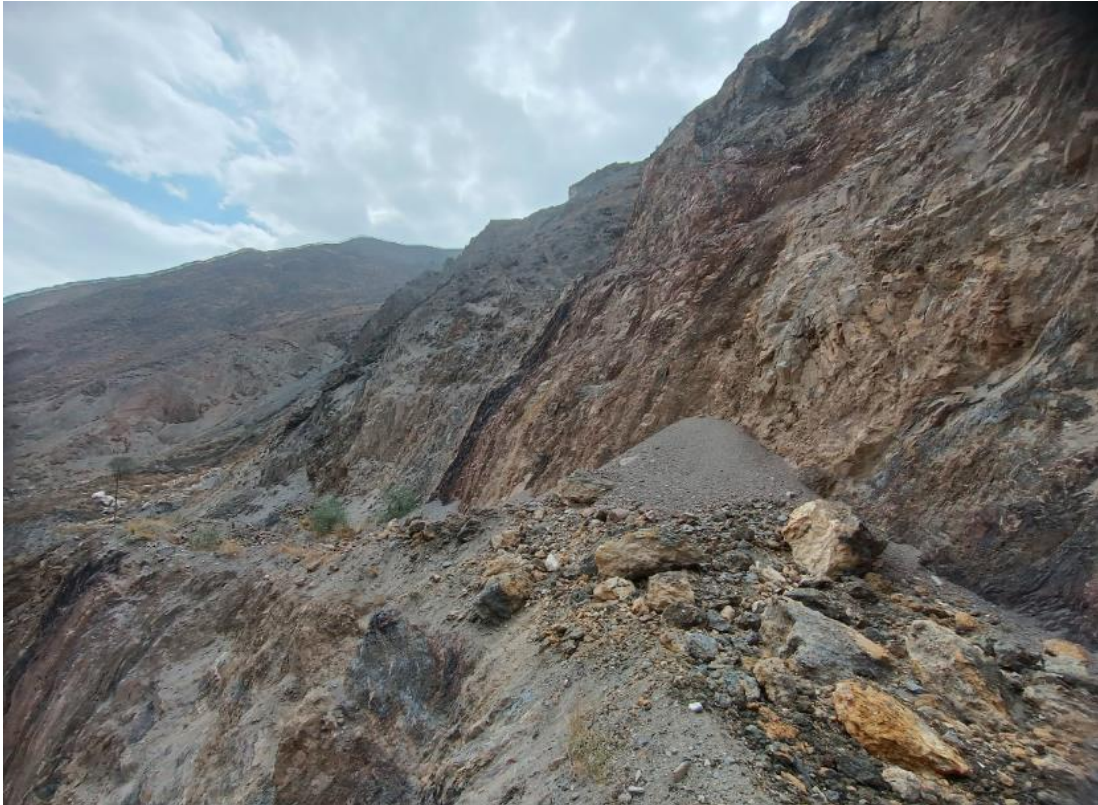
Fotografía 3. Material desprendido por derrumbes y caídas de rocas. Resaltar que durante la inspección se desprendían aún pequeños bloques rocosos, lo que resalta la inestabilidad del talud. Coordenadas UTM 8803938 N; 294578 E.

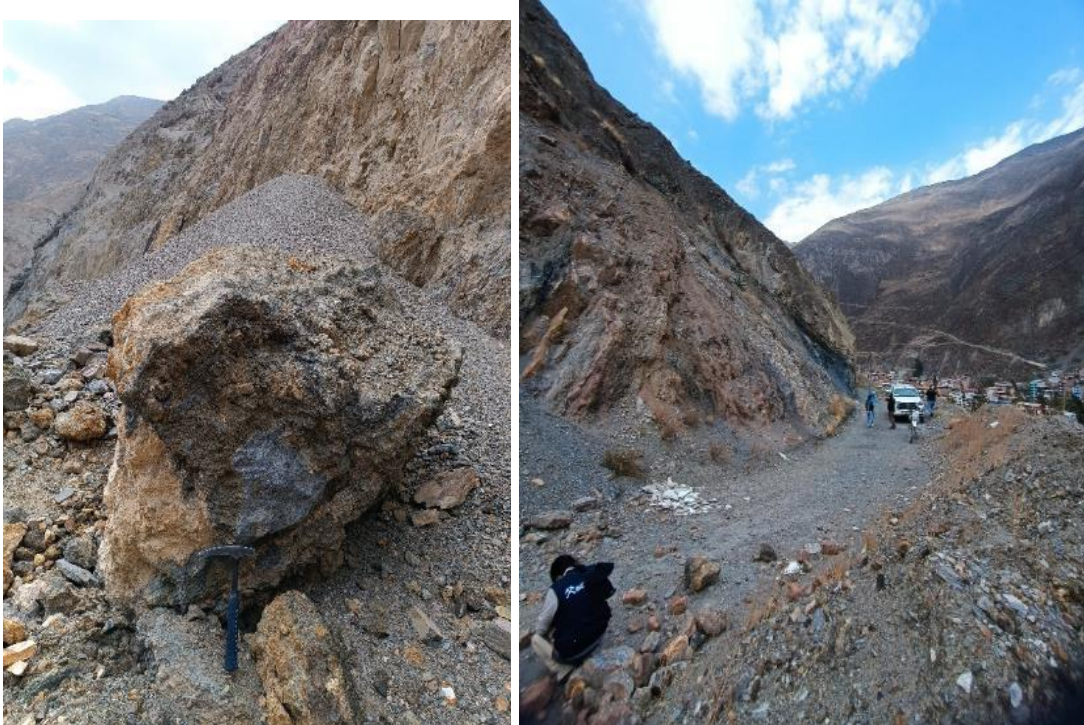
A la fecha de la evaluación, se pudo observar que bloques rocosos y material colapsado aún permanecen sobre la vía obstruyendo un tramo de 90 m y en otros sectores asentamientos de la plataforma vial, obstruyendo el tránsito entre la comunidad La Chimba y los baños termales de Fierro, lo que incrementa la exposición al peligro y la probabilidad de ocurrencia de nuevos eventos, especialmente durante periodos de lluvias o sismos. La persistencia de estos materiales inestables, sumada a la falta de obras de contención y limpieza periódica, mantiene latente el riesgo para la población, la infraestructura vial y las actividades turísticas y agrícolas de la zona (figura 21).

Figura 21. *Izquierda:* Bloque rocoso de aproximadamente 1.5 m de diámetro compuesto de arenisca que obstruye la vía. *Derecha:* Bloques de caída de rocas recientes.

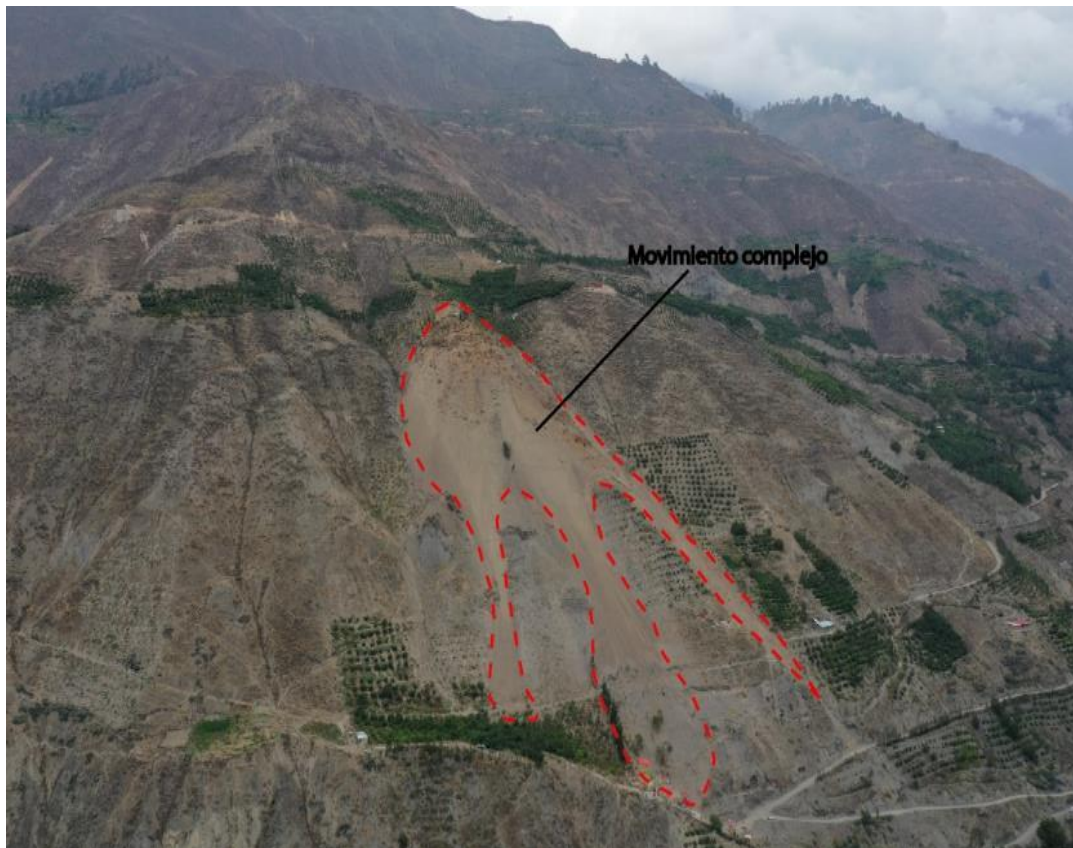
Hacia el sector inferior del fenómeno, el material movilizado evoluciona hacia un proceso de caída de bloques, los cuales se propagan ladera abajo hasta alcanzar el sector de Siverapata, ocasionando la afectación directa de áreas agrícolas y comprometiendo de manera parcial un mirador turístico ubicado en la zona de influencia. Esta transición sugiere una disminución progresiva de la cohesión del material, asociada a la fragmentación del macizo rocoso y presencia de niveles de yeso entre las capas de lutitas y areniscas (figura 22, 23 y 24).

Figura 21. Vista aérea del movimiento complejo afectando los sectores de Yesojurgunan y Siverapata.

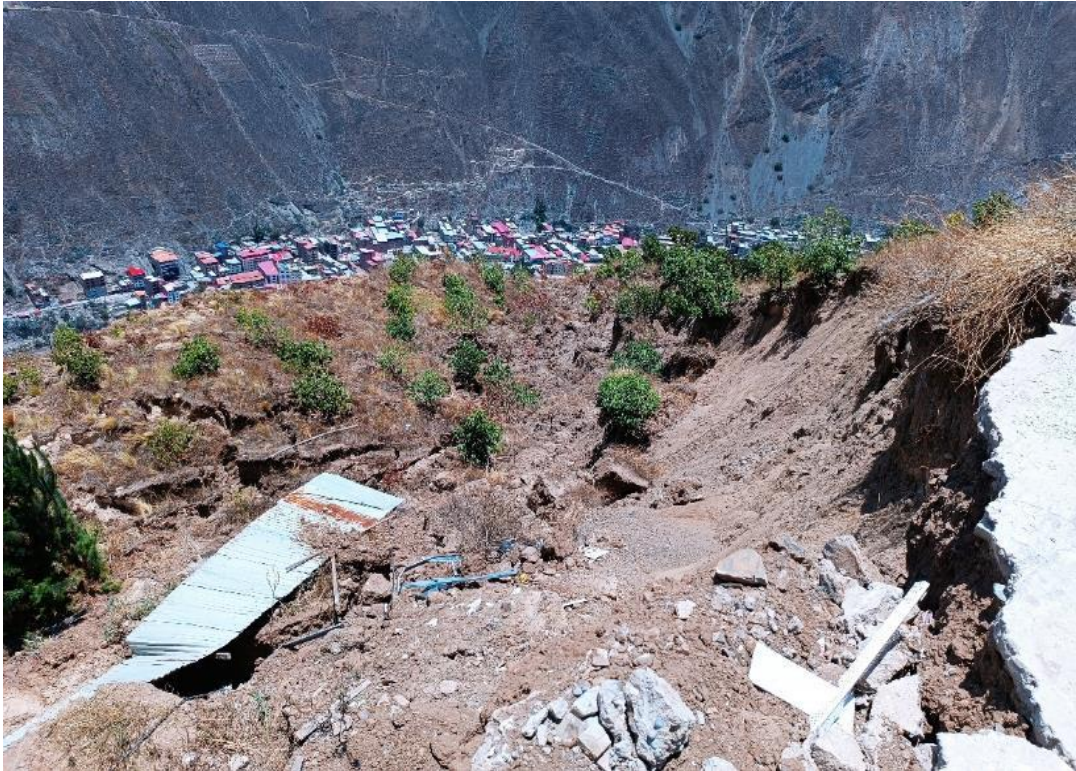
Fotografía 4. Terrenos de cultivo de palta afectados por el deslizamiento – caída de rocas en el sector Yesojurgunan. Coordenadas UTM 8804491 N; 294288 E.

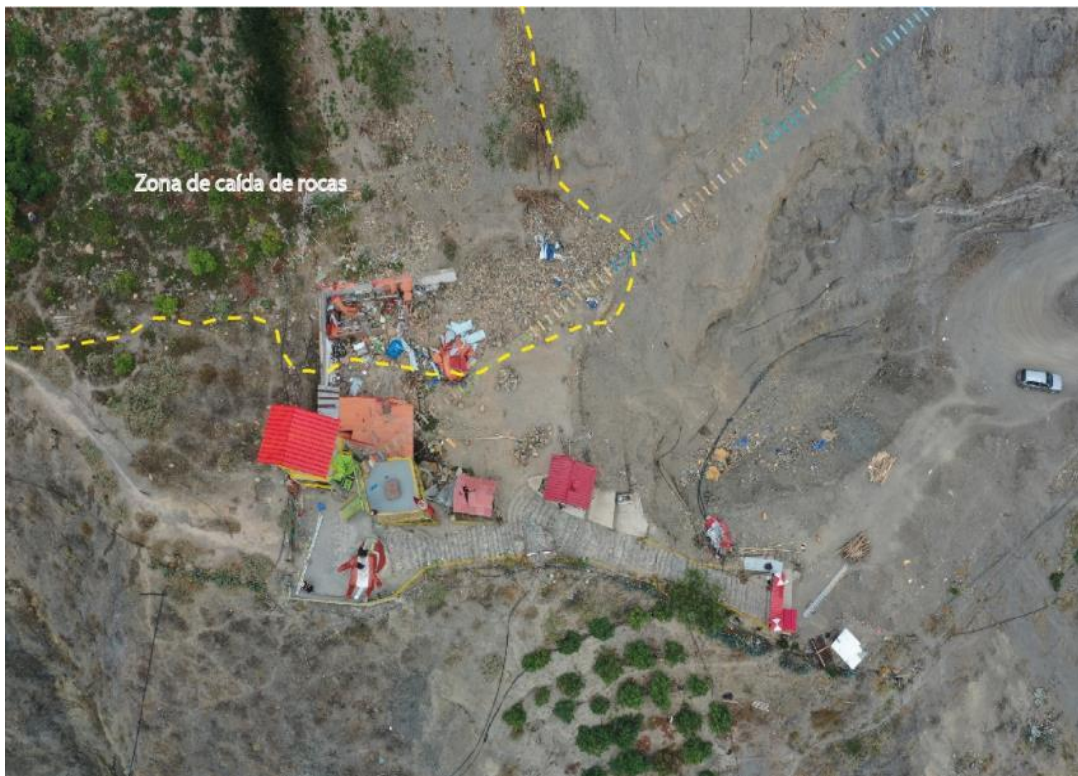
Figura 22. Vista aérea de afectación de caída de rocas en el mirador turístico y sembríos de palta en el sector de Siverapata.

- f) El movimiento complejo deslizamiento–caída de rocas refleja una degradación progresiva del macizo rocoso, favorecida por la infiltración de agua y la presencia de niveles de yeso interestratificados afectando cultivos, caminos y un mirador turístico.

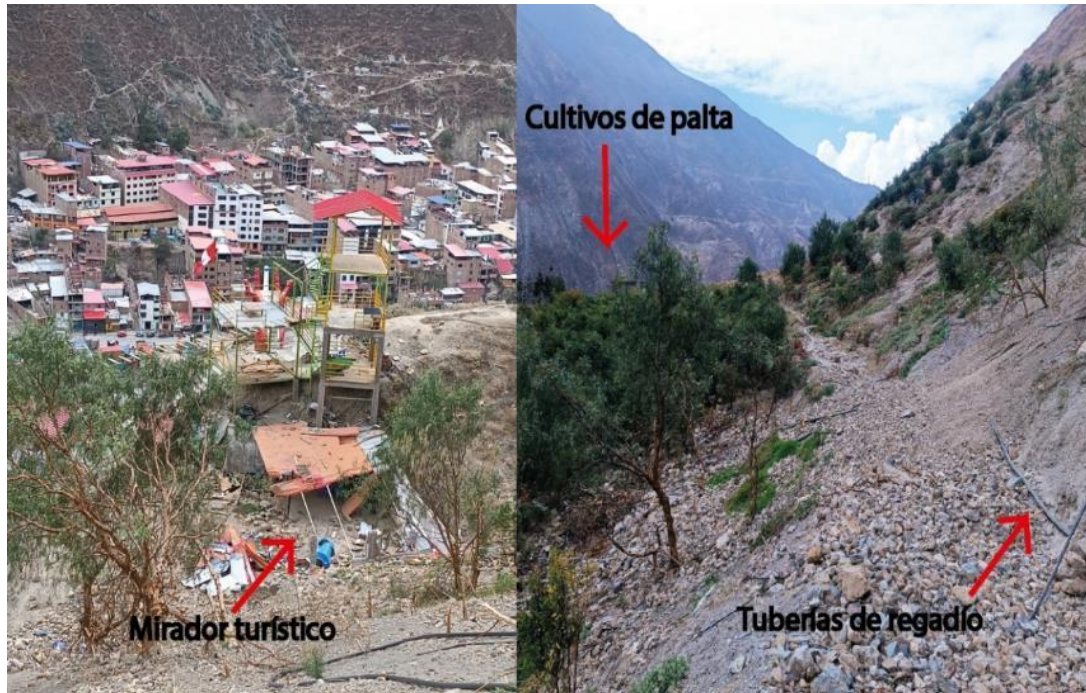
Figura 23. Izquierda: Restos de bloques caídos afectando parcialmente las instalaciones de mirador turístico. Derecha: Bloques rocosos afectando caminos, cultivos de palta y tuberías para riego.

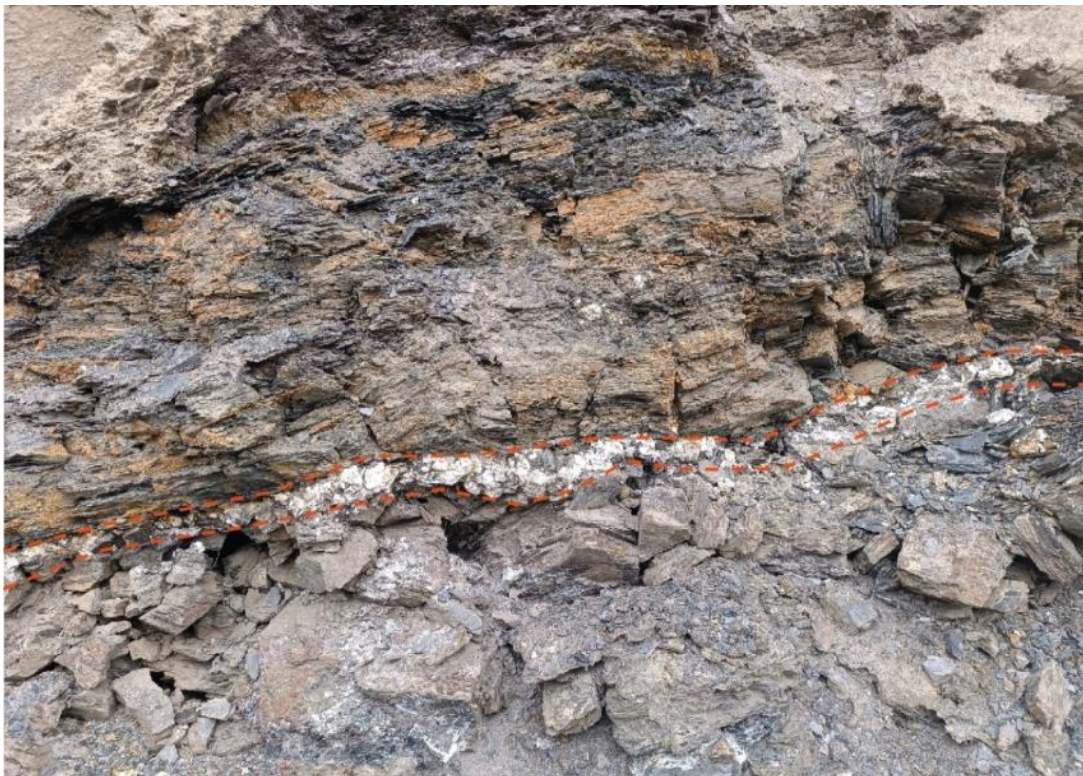
Figura 24. Niveles de yeso interestratificado entre lutitas y areniscas. Esto constituye como un factor desfavorable debido a su comportamiento soluble incrementando la susceptibilidad del macizo a movimientos en masa.

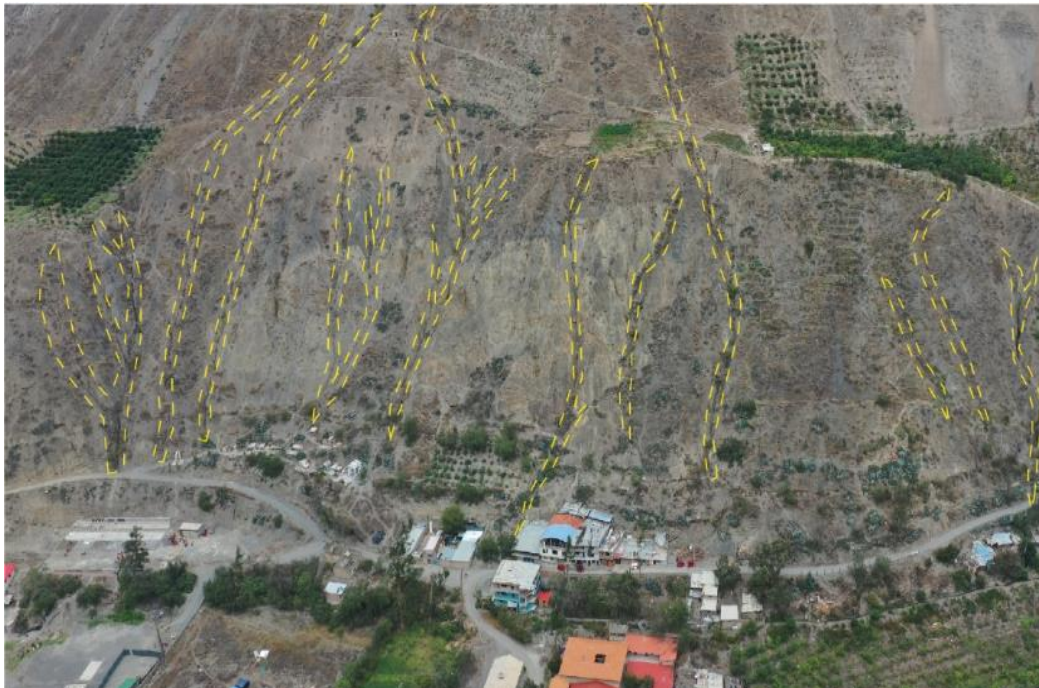
Cerca de la comunidad de La Chimba, se ha observado que las aguas durante periodos de precipitación intensa descargan hacia estas formas erosivas, canalizando volúmenes significativos (figura 25). Esta condición incrementa la energía erosiva del flujo, favoreciendo la profundización de las cárcavas y generando un peligro potencial para las viviendas cercanas y plataformas viales. La persistencia de estas cárcavas evidencia un desequilibrio hidrológico del sistema, asociado a la concentración artificial (tuberías de regadío) o natural (precipitaciones) de escorrentías, la pendiente del terreno y la baja resistencia de los materiales superficiales.

Figura 25. Erosiones en cárcava sobre la Comunidad La Chimba
