**Opinión Técnica N° 6-2026**

# **EVALUACIÓN DE PELIGRO GEOLÓGICO POR DESLIZAMIENTO ENTRE EL CENTRO POBLADO SANTA ROSA Y LA ZONA URBANA DE YURACMARCA**

Departamento Ancash  
Provincia Huaylas  
Distrito Yuracmarca

**Marzo  
2026**

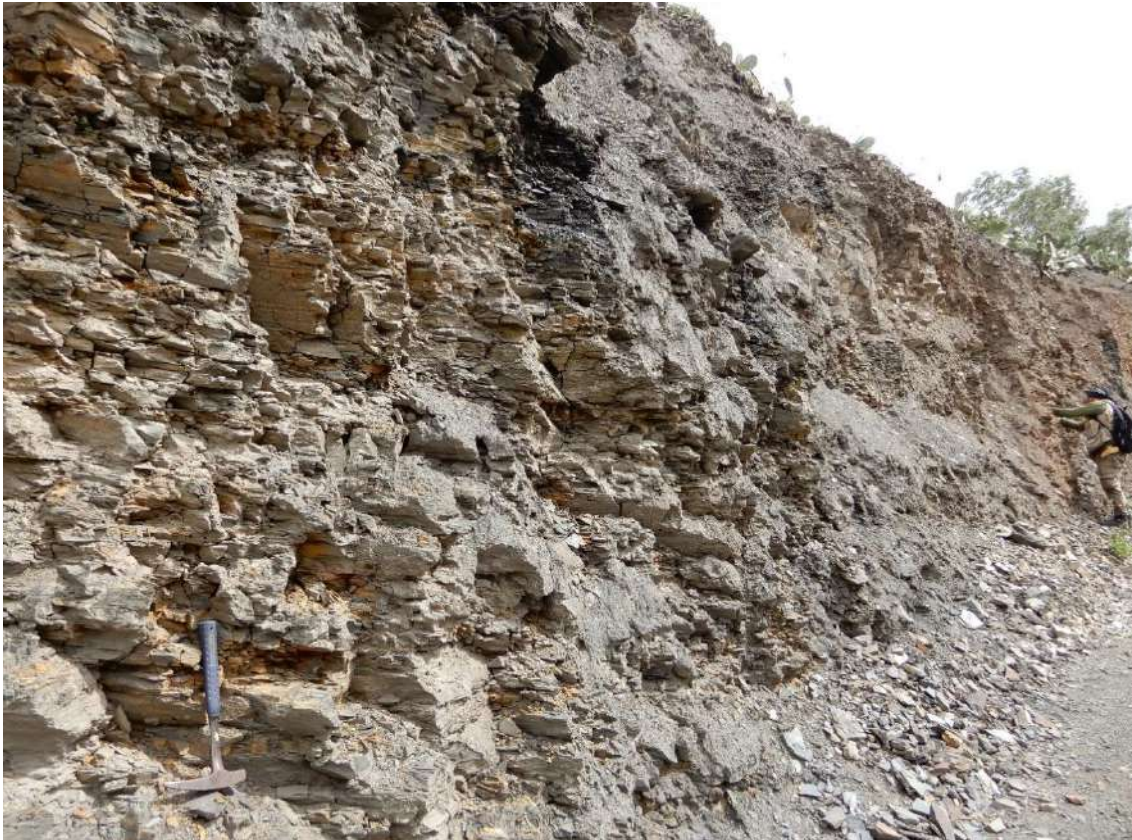
**Fotografía 1.** Afloramiento de la Formación Zapotal, donde se aprecia lutitas grises fragmentadas. Coordenadas UTM: 181013 / 9032236, Zona 18.

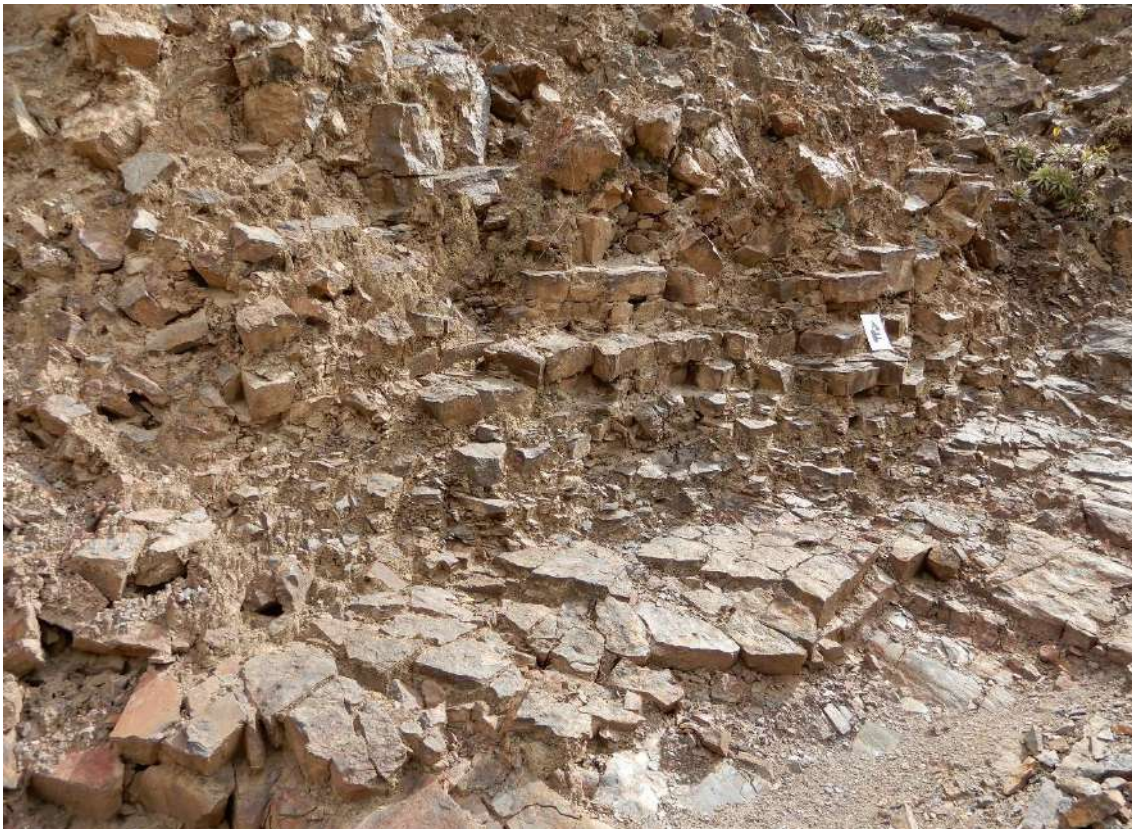
**Fotografía 2.** Afloramiento de areniscas fragmentadas ubicado debajo de los depósitos coluvio-deluviales. Coordenadas UTM: 180734 / 9032592, Zona 18.

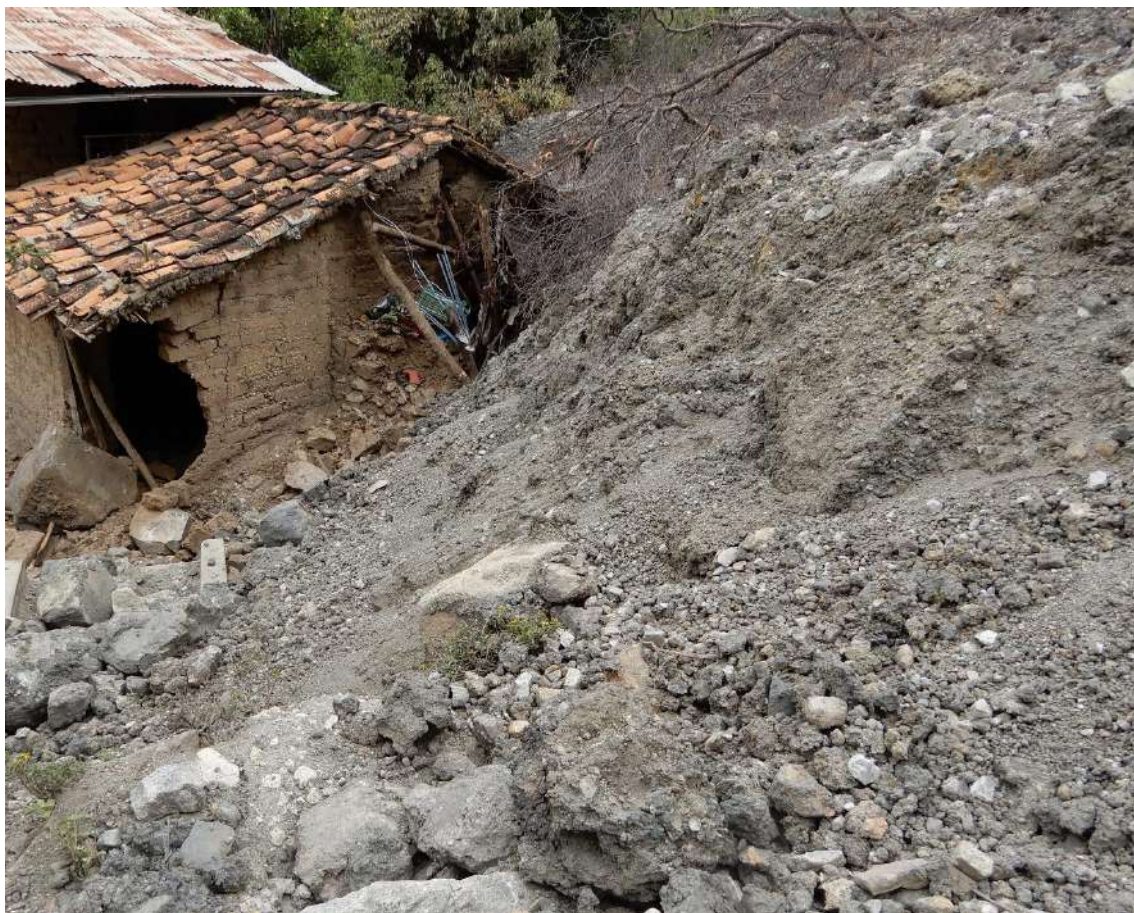
**Fotografía 4.** Deposito coluvial gris oscuro compuesto de sedimentos de arcillas, limo arenas, gravas y bloques de roca intrusiva y sedimentaria que caracteriza a la zona del deslizamiento actual. Coordenadas UTM: 180900 / 9032789, Zona 18.

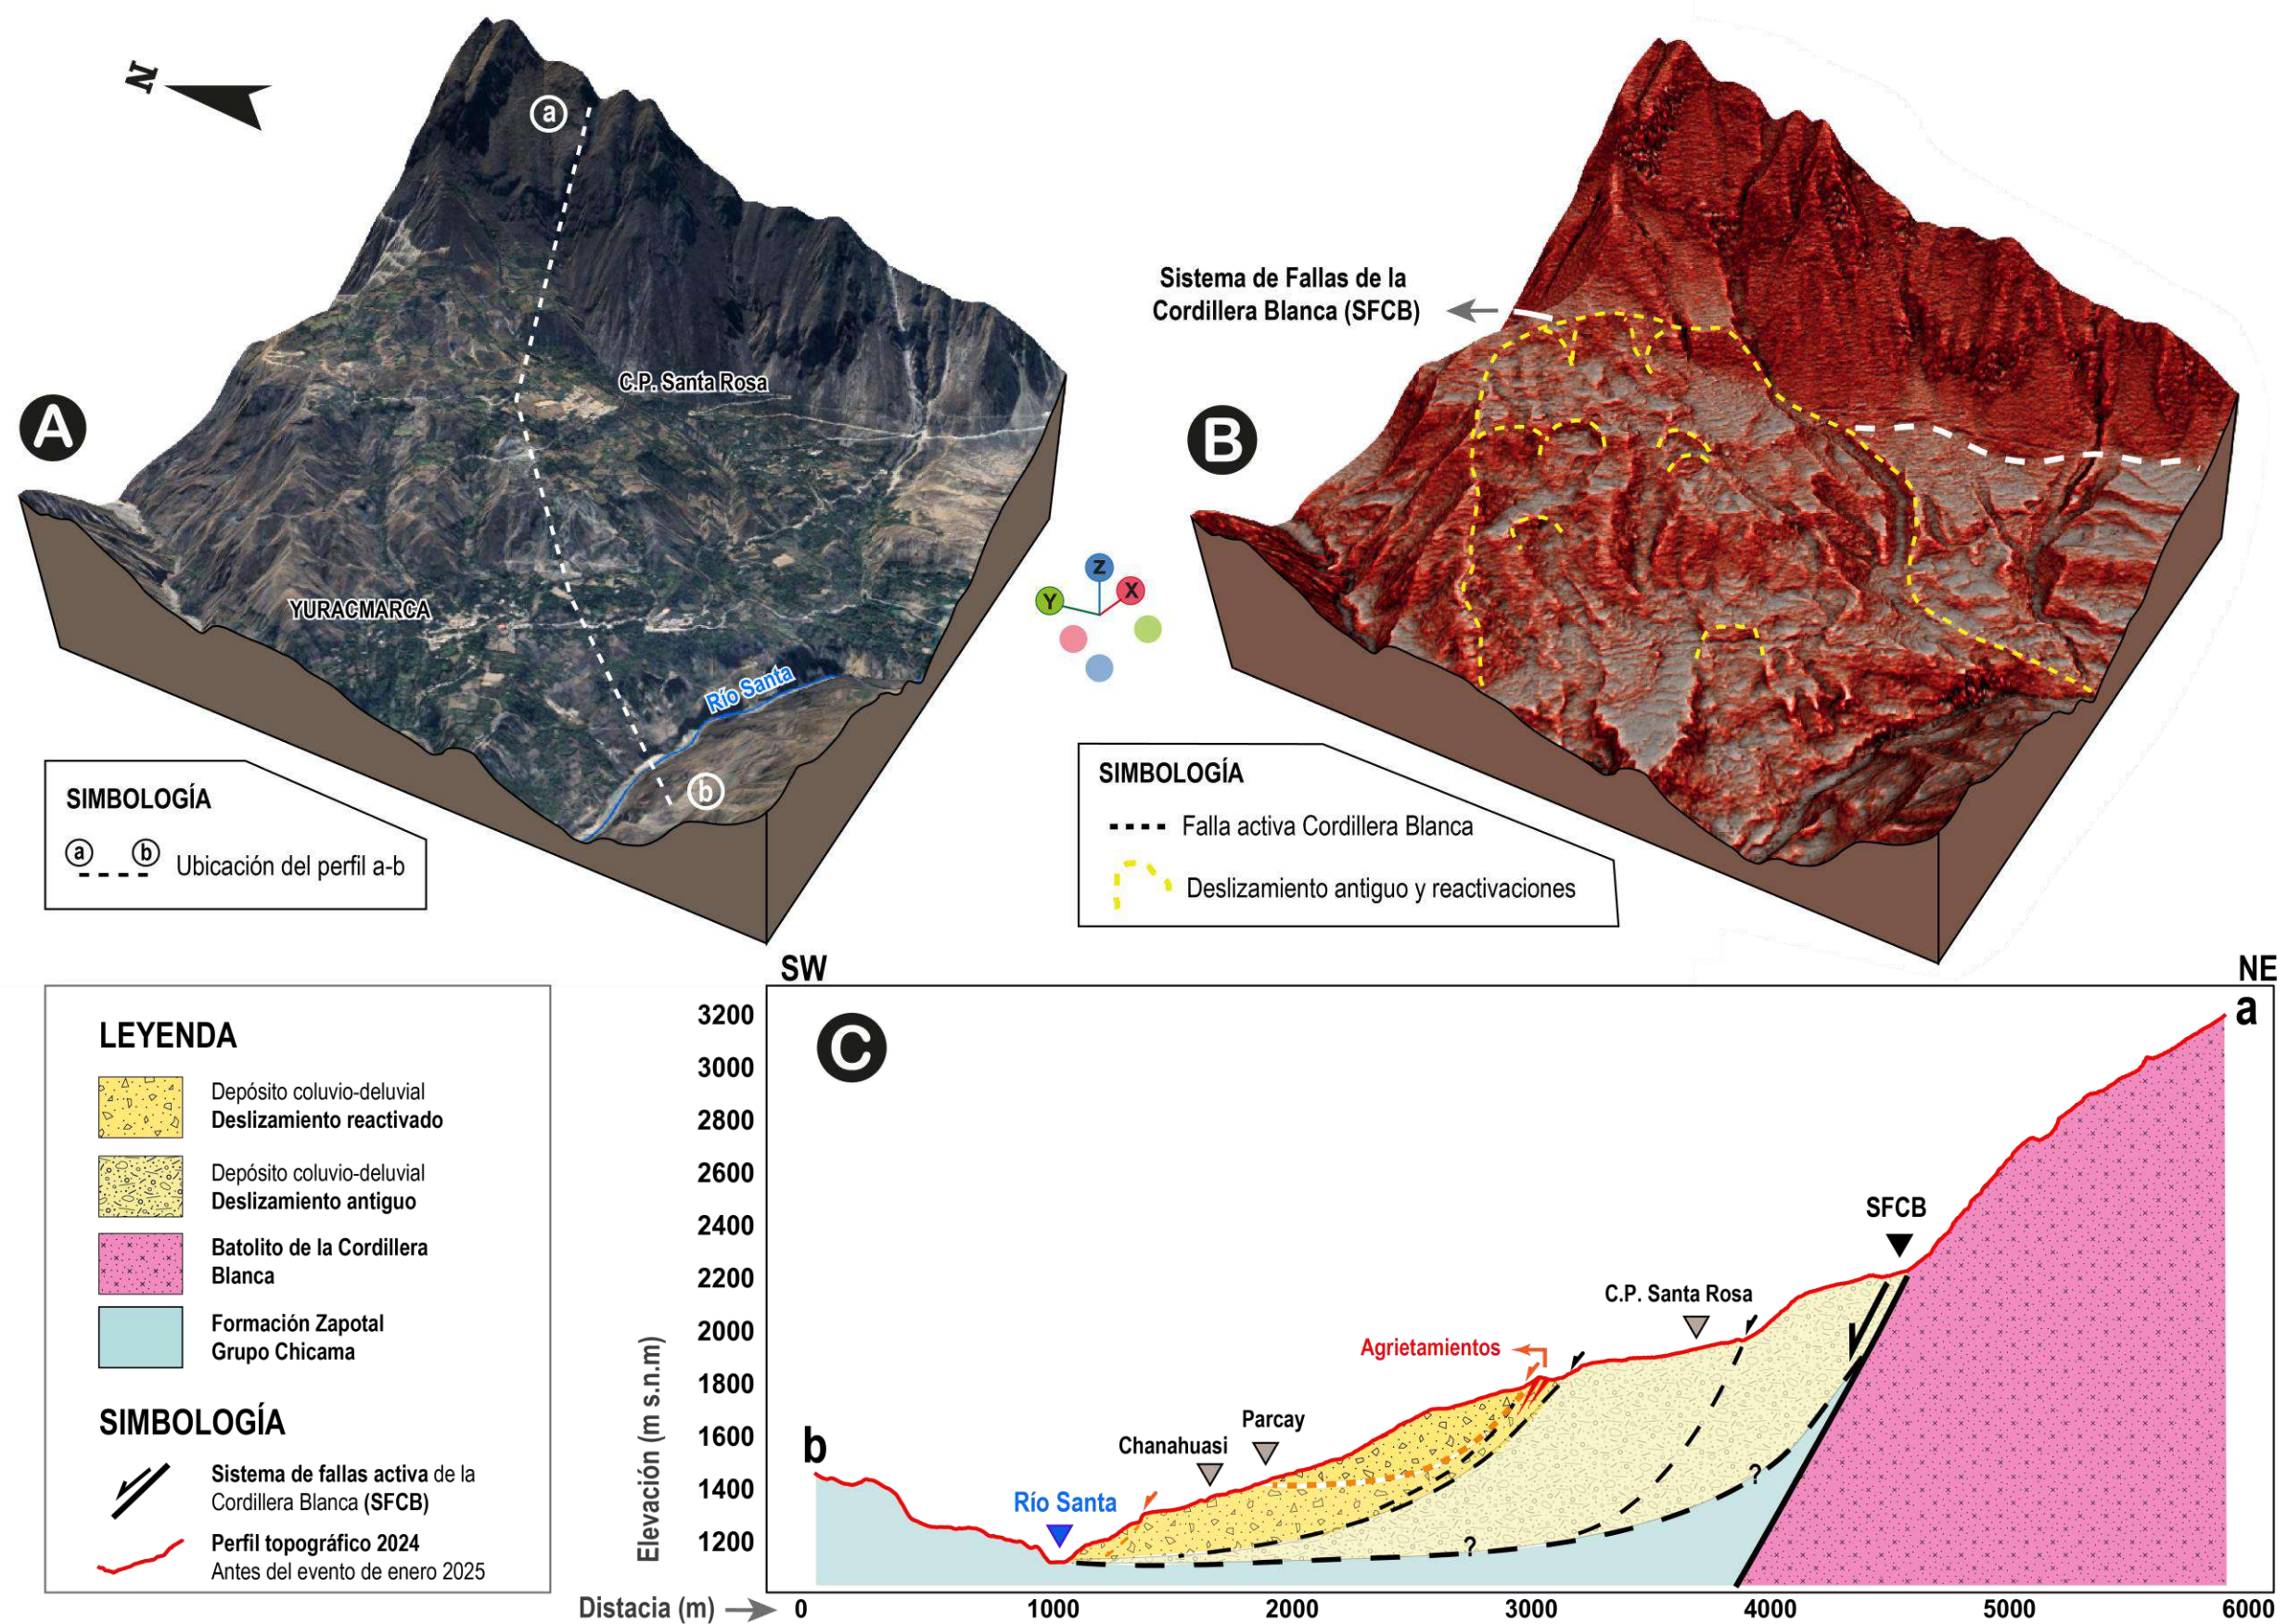
Así mismo, en la **figura 7-C**, se muestra un perfil topográfico interpretativo, elaborado sobre la topografía del año 2024 (previo al evento principal), donde se puede visualizar: a) el plano de falla normal con buzamiento hacia el oeste; b) el bloque levantado (Batolito de la Cordillera Blanca); c) el bloque hundido relativo hacia el valle del río Santa y d) el desarrollo de laderas estructuralmente inclinadas hacia el valle.

Se interpreta que estos fenómenos geológicos dieron origen a un deslizamiento antiguo de gran tamaño, cuyo depósito se apoya sobre una superficie de ruptura profunda y paralelo a la Falla de la Cordillera Blanca, extendiéndose hasta la confluencia con el río Santa.

El análisis comparativo de imágenes satelitales multitemporales (Figura 7) previas al evento principal permitió identificar una reactivación significativa ubicada al noroeste del centro poblado Santa Rosa. Originó un escarpe principal de aproximadamente 380 m de longitud, localizado a la altura del cementerio local (actualmente destruido), acompañado por agrietamientos paralelos en la parte superior, evidenciando un comportamiento retrogresivo activo. Dicha reactivación tuvo influencia directa sobre las viviendas de los sectores de Parcay y Loma Negra, confirmando la inestabilidad de ladera antes del evento principal.

**Figura 7.** A. Bloque diagrama 3D que muestra la ubicación espacial del área de evaluación, así como del perfil interpretativo a-b. B. Bloque diagrama 3D RRIM, que muestra la relación entre la Falla de la Cordillera Blanca y la ocurrencia de grandes movimientos en masa expresada en las escarpas de deslizamiento diferenciadas. C. Perfil interpretativo a-b, elaborado sobre la topografía del año 2024, previo al evento principal.

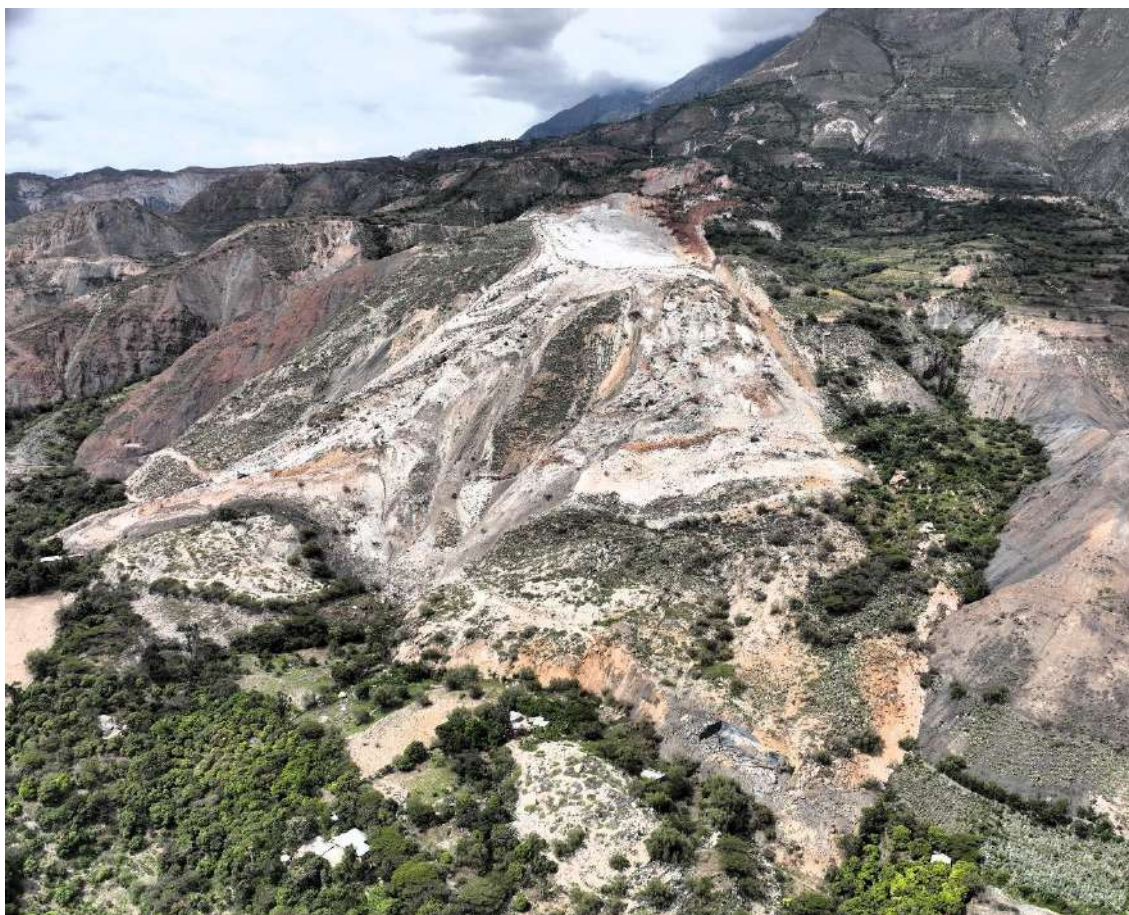
En el marco de las condiciones geológicas-estructurales, descrito en el ítem anterior, el evento acontecido el 28 de enero, al noroeste del centro poblado Santa Rosa, se interpreta como la manifestación superficial de un sistema de debilidad estructural preexistente, controlado por la intensa fracturación del macizo rocoso y por la configuración geomorfológica de la ladera.

La presencia de rocas muy fracturadas y deformadas, asociadas a pendientes muy fuertes a escarpadas, generó condiciones intrínsecas de baja estabilidad. A ello se sumaron factores detonantes de carácter hidrológico, principalmente la saturación del terreno producto de precipitaciones intensas y el riego por inundación de los cultivos de frutales ubicados en la parte alta y media de la ladera. Estos factores favorecieron el incremento sostenido de la presión de poros en los materiales coluviales y en el macizo rocoso alterado, reduciendo el esfuerzo efectivo y, en consecuencia, la resistencia al corte del material, lo que habría provocado la pérdida de estabilidad y el desencadenamiento del movimiento en masa.

**Fotografía 8.** Vista panorámica del deslizamiento-flujo acontecido el 28 de enero del 2026, al noroeste del centro poblado de Santa Rosa.

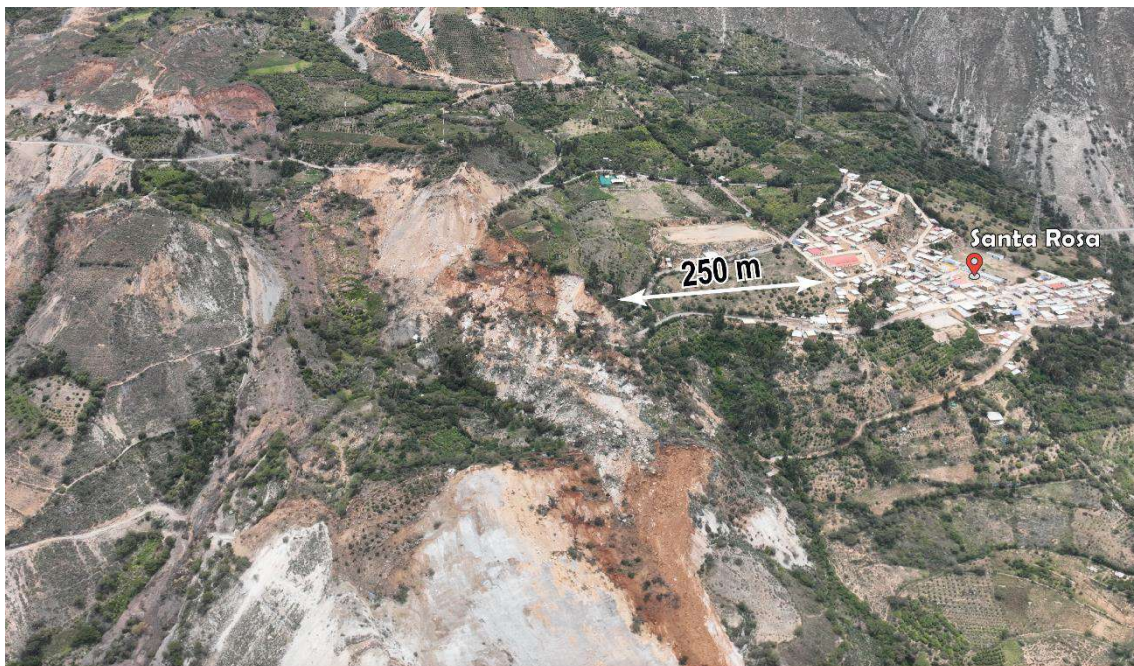
**Figura 8.** Inicio del deslizamiento con un escarpe principal de forma irregular y continua. En su flanco izquierdo se muestra la población de Santa Rosa a 250 m de distancia.

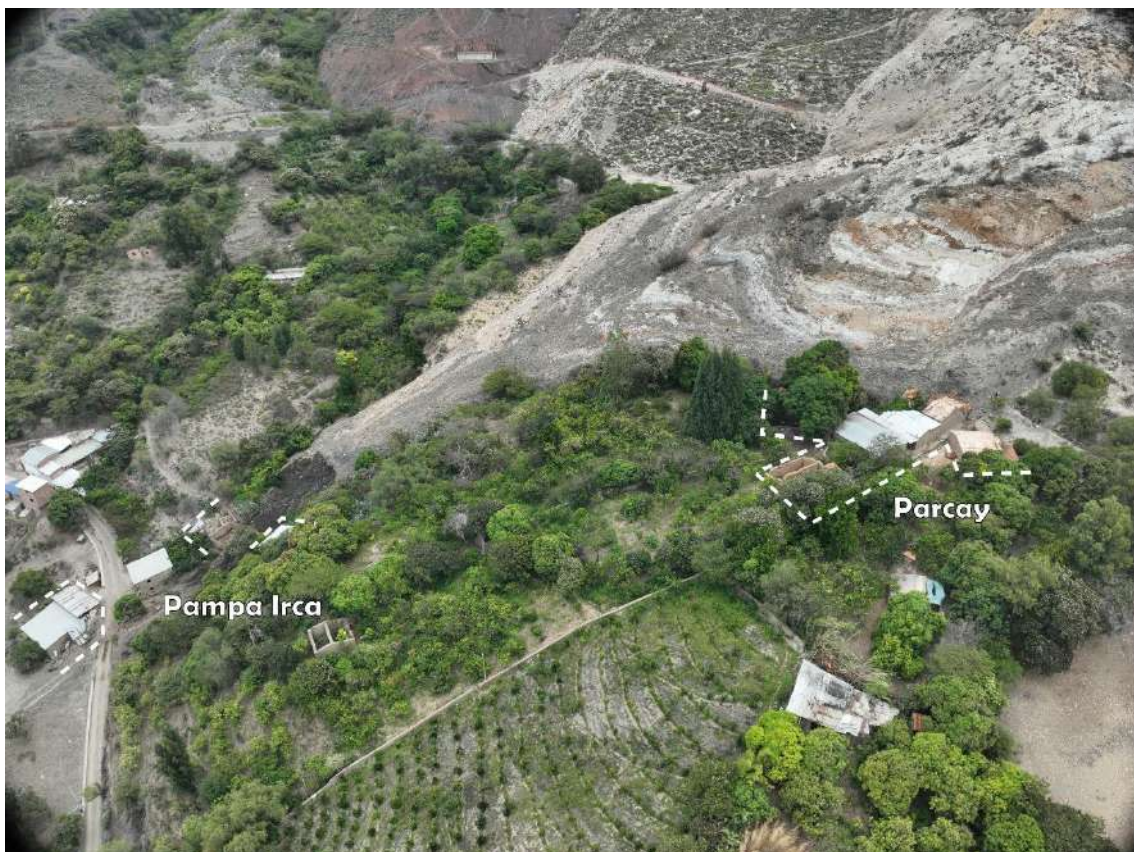
**Figura 09.** Comportamiento tipo flujo lento al pie del evento, afectando viviendas de los sectores de Parcay y Pampa Irca.

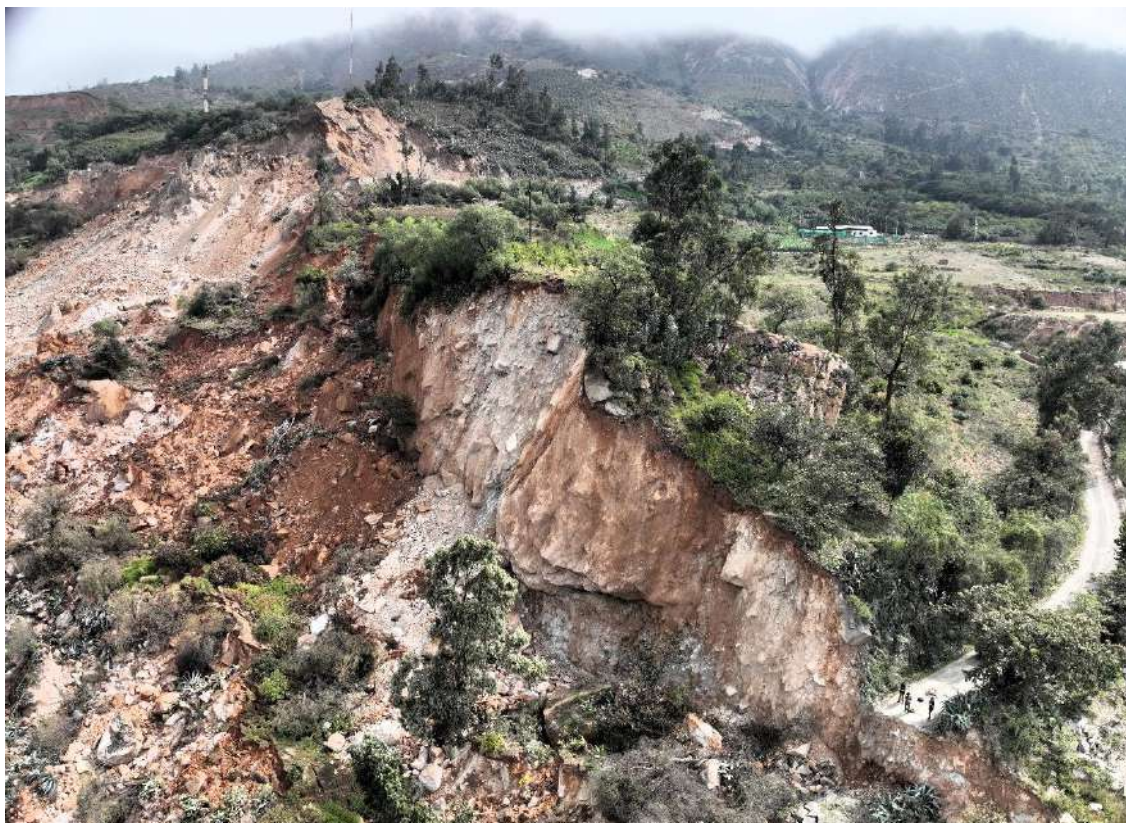
**Fotografía 09.** Vista panorámica del escarpe principal con alturas entre 20 y 25 m.

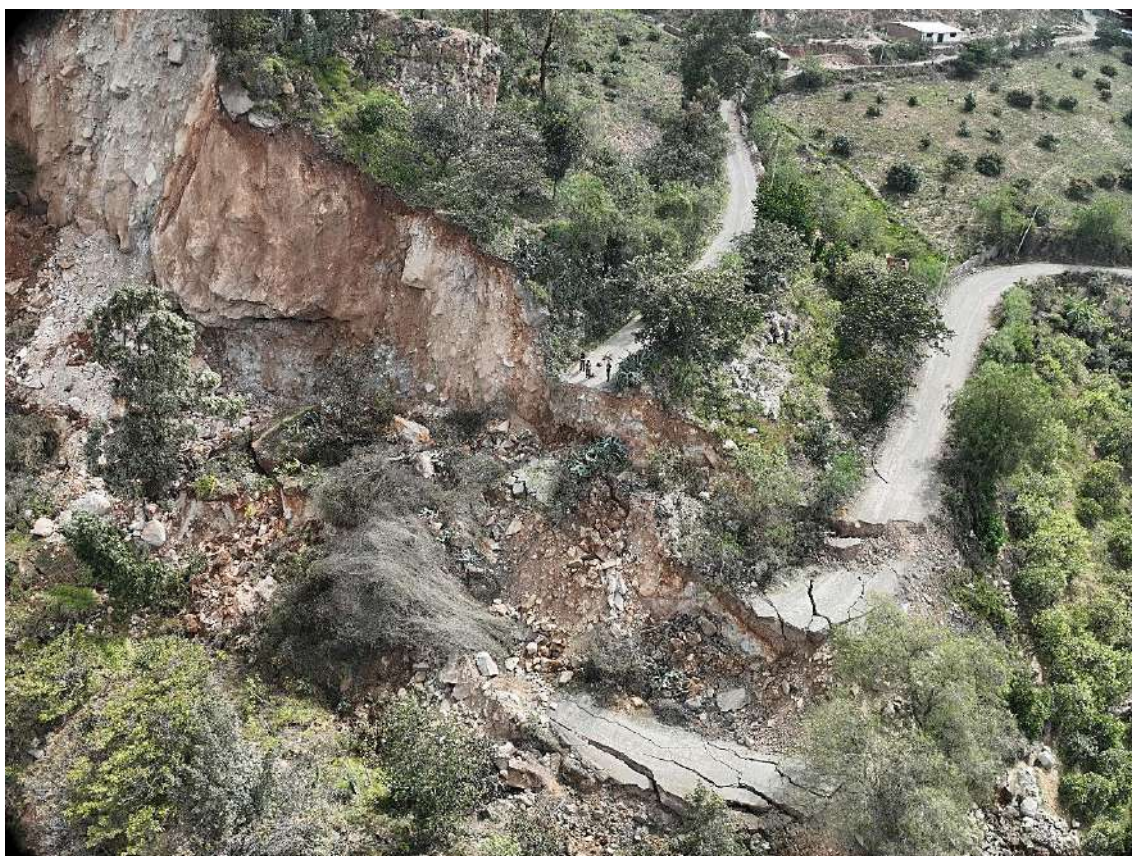
**Fotografía 10.** Afectación directa de la vía vecinal en un tramo de 65 m en el flanco izquierdo del deslizamiento.

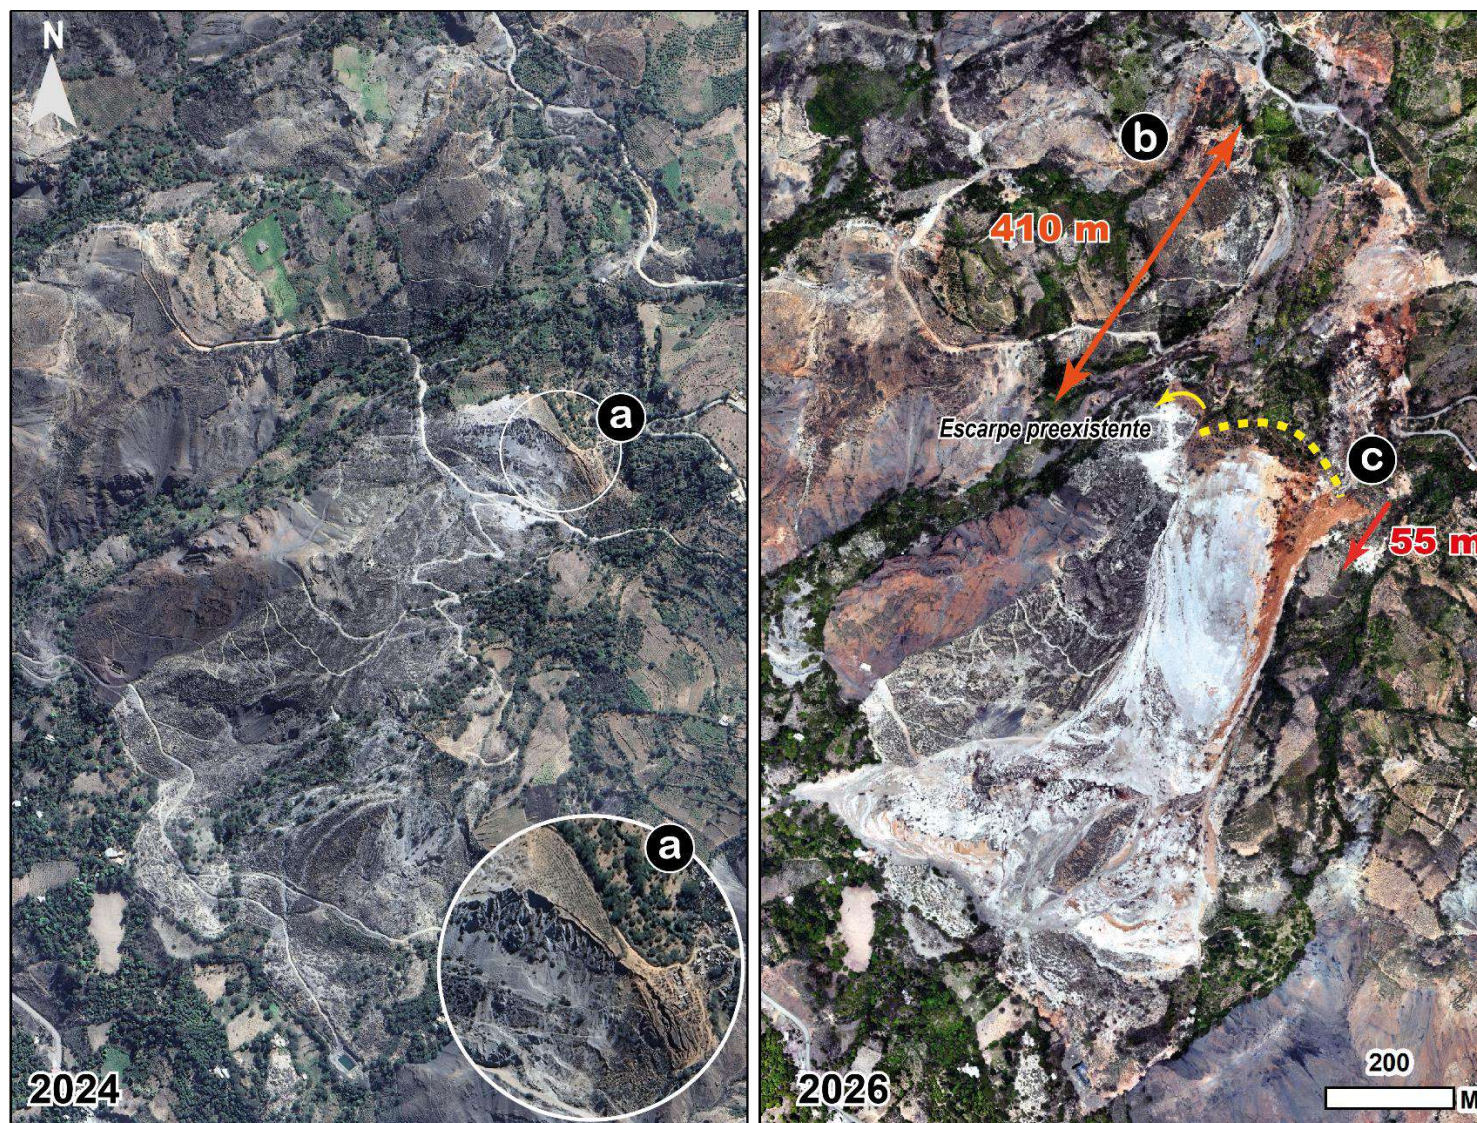
**Figura 10.** Análisis comparativo entre una imagen satelital del año 2024 y la ortofoto obtenida de vuelos dron (2026). **a.** Escarpe de deslizamiento preexistente y detalle de agrietamientos previos al evento principal. **b.** Aumento retrogresivo de la masa deslizada en 410 m. **c.** Desplazamiento horizontal de 55 m.

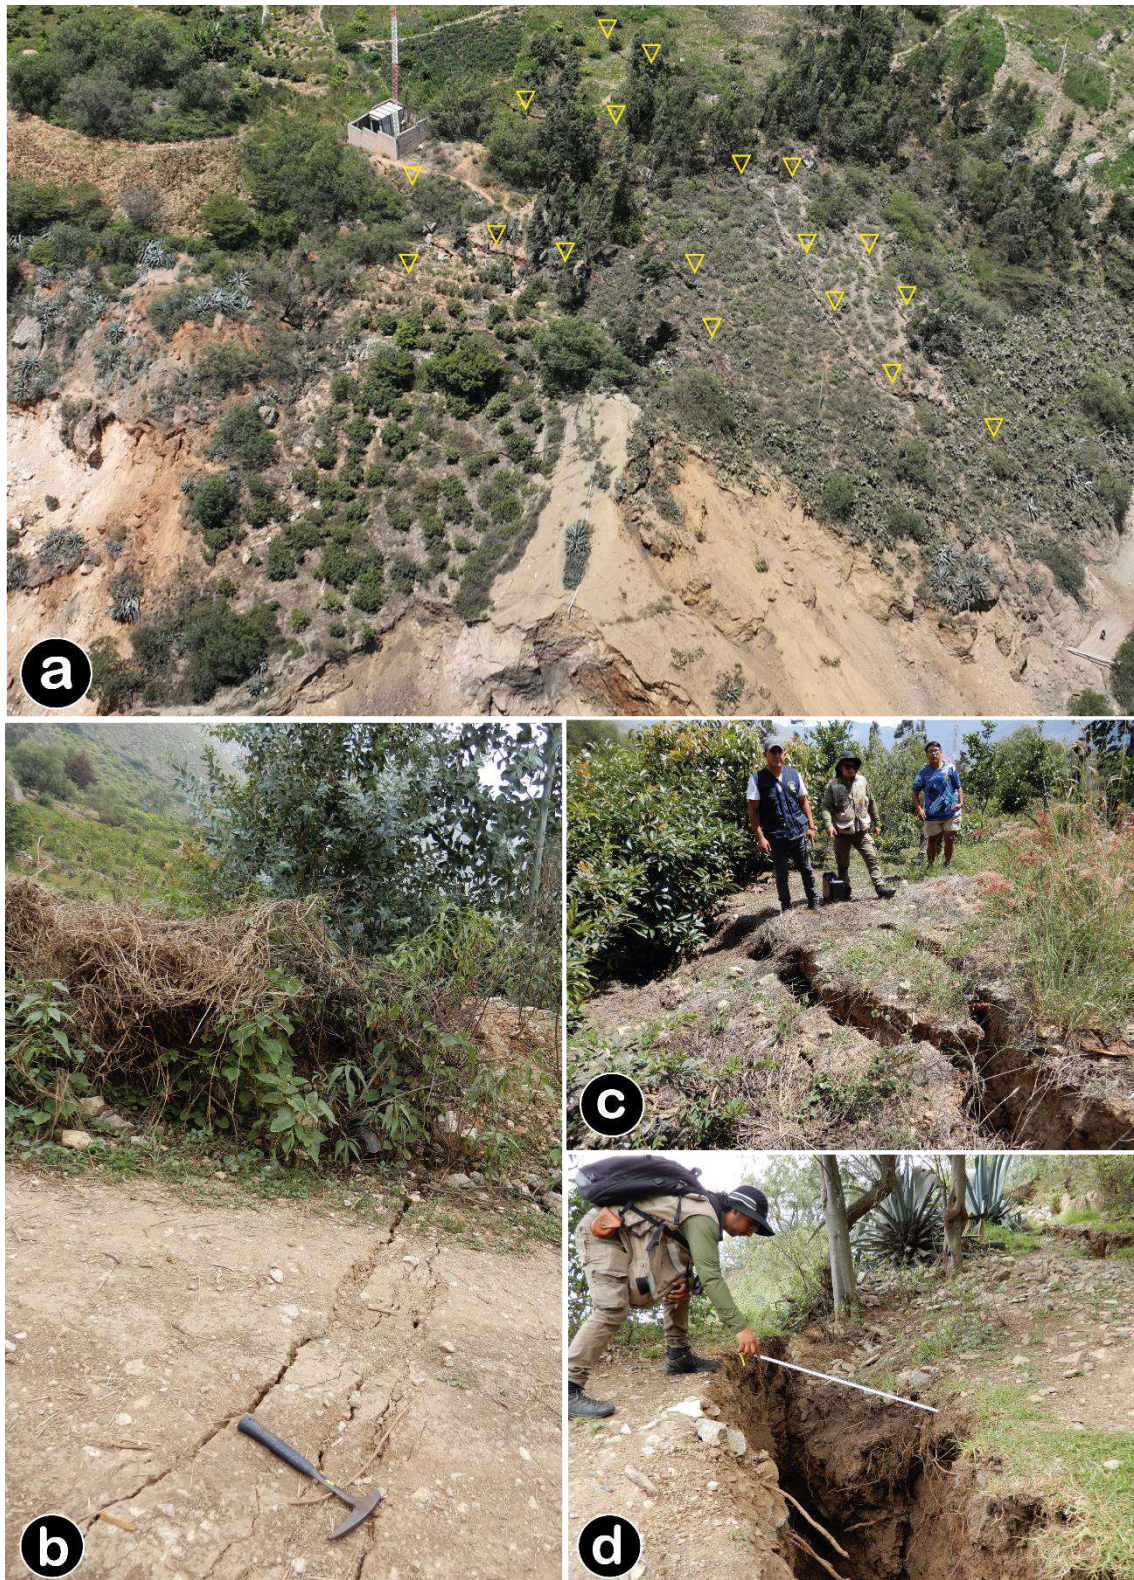
Por encima de la corona del deslizamiento, se observan agrietamientos subparalelos al escarpe principal asociados tanto al movimiento inicial como a reactivaciones posteriores (figura 11). Estas grietas presentan longitudes visibles entre 20 y 150 m y aberturas que varían de 0.30 m y 1.2 m, afectando vías de acceso (carreteras), caminos, canales de riego y áreas agrícolas colindantes. Estas evidencias permiten clasificar el proceso de movimiento en masa como un deslizamiento retrogresivo, con propagación progresiva hacia la parte alta de la ladera.

**Figura 11.** **a.** Múltiples agrietamientos subparalelos al escarpe principal, señalados con un triángulo amarillo. **b.** Agrietamientos en la carretera. Coordenadas UTM: 181947 / 9033766, Zona 18. **c.** Agrietamientos en zonas de cultivo. Coordenadas UTM: 181788 / 9033910, Zona 18. **d.** Agrietamiento con aberturas de hasta 1.2 m. Coordenadas UTM: 181841 / 9034259, Zona 18.

- 8) Implementar sistemas de monitoreo geodésico y/o geotécnico permanente mediante instrumentación (instalación de redes GNSS, puntos de control topográfico, extensómetros, inclinómetros, piezómetros, pluviómetros comunitarios) complementado con registros periódicos de agrietamientos y asentamientos. Este sistema debe integrarse a un protocolo de alerta temprana, que permita adoptar medidas preventivas oportunas.
- 9) Diseñar e implementar un sistema integral de drenaje superficial y subterráneo, con la finalidad de reducir la infiltración y controlar la circulación de agua dentro del cuerpo del deslizamiento. El drenaje superficial debe incluir cunetas revestidas, canales de

coronación y desvíos de escorrentía que impidan el ingreso de aguas pluviales hacia las zonas de agrietamiento y coronas de deslizamiento, asegurando su descarga hacia al río Santa. Además, se sugiere la instalación de drenajes subterráneos, tales como subdrenes, drenes horizontales o barrenos drenantes, orientados a disminuir las presiones intersticiales y el nivel de saturación del terreno.

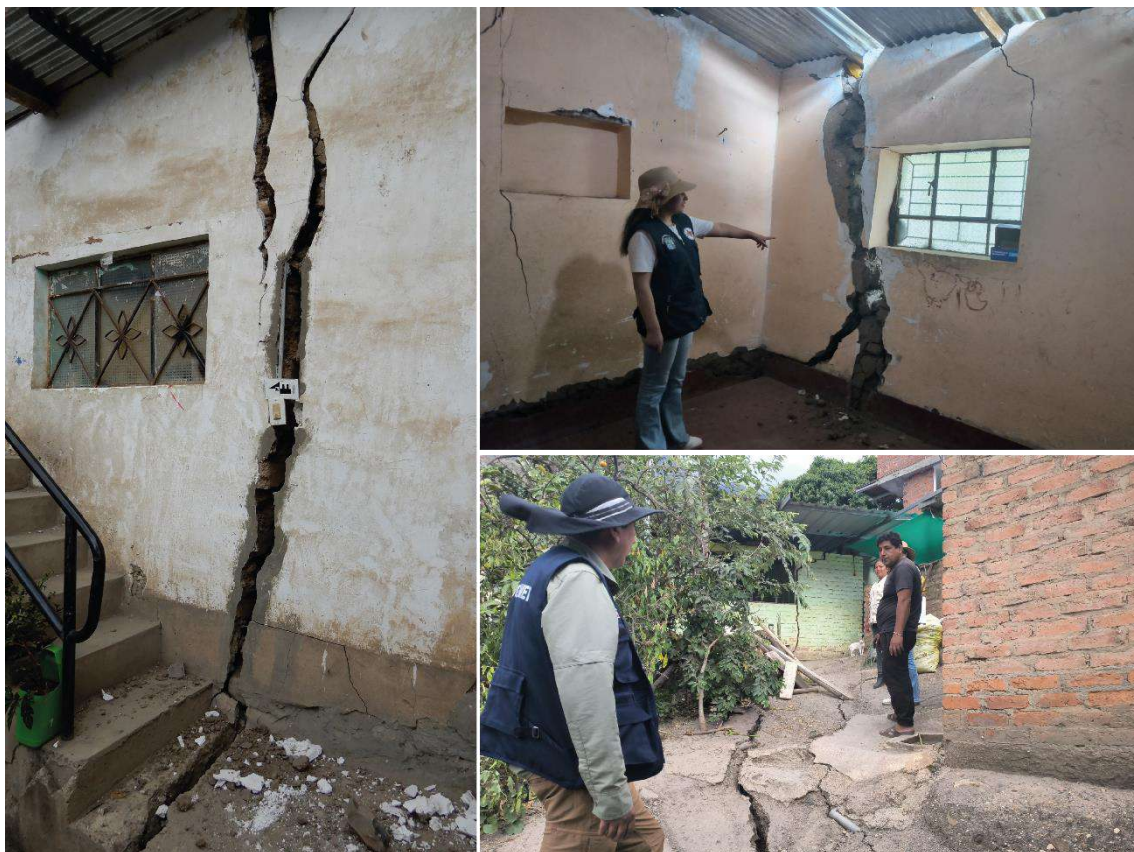
Al pie del movimiento complejo, el depósito reciente actúa como una sobrecarga estática adicional, generando empujes sobre el terreno subyacente, generando procesos de deformación y reactivación de deslizamientos progresivos al pie de la ladera, margen derecha del río Santa. Esta condición se manifiesta mediante agrietamientos longitudinales y transversales en la vía nacional, así como daños estructurales en viviendas de los sectores de Pampa Irca y Chanahuasi (figura 12).

**Figura 12.** Daños estructurales en viviendas del sector Pampa Irca. Coordenadas UTM: 180617 / 9032798, Zona 18.

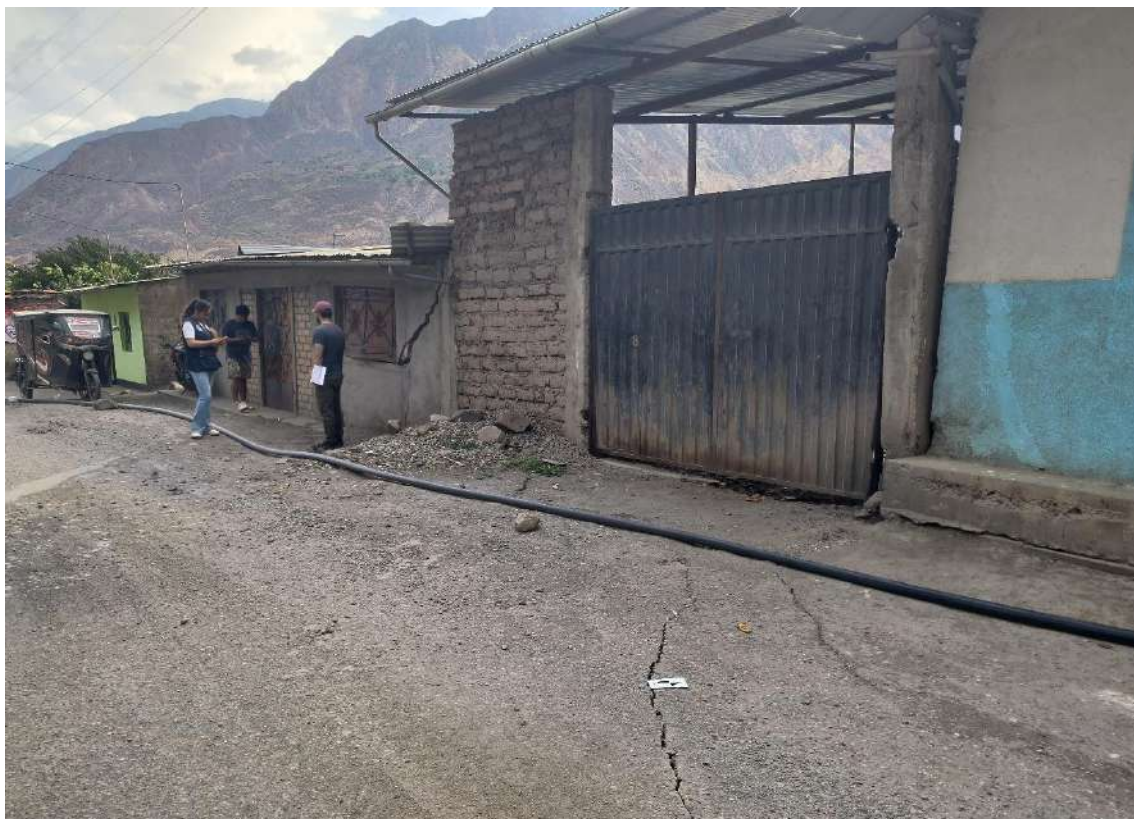
**Fotografía 11.** Agrietamientos en la vía nacional, así como la afectación de viviendas del sector Chanahuasi. Coordenadas UTM: 180796 / 9032455, Zona 18.

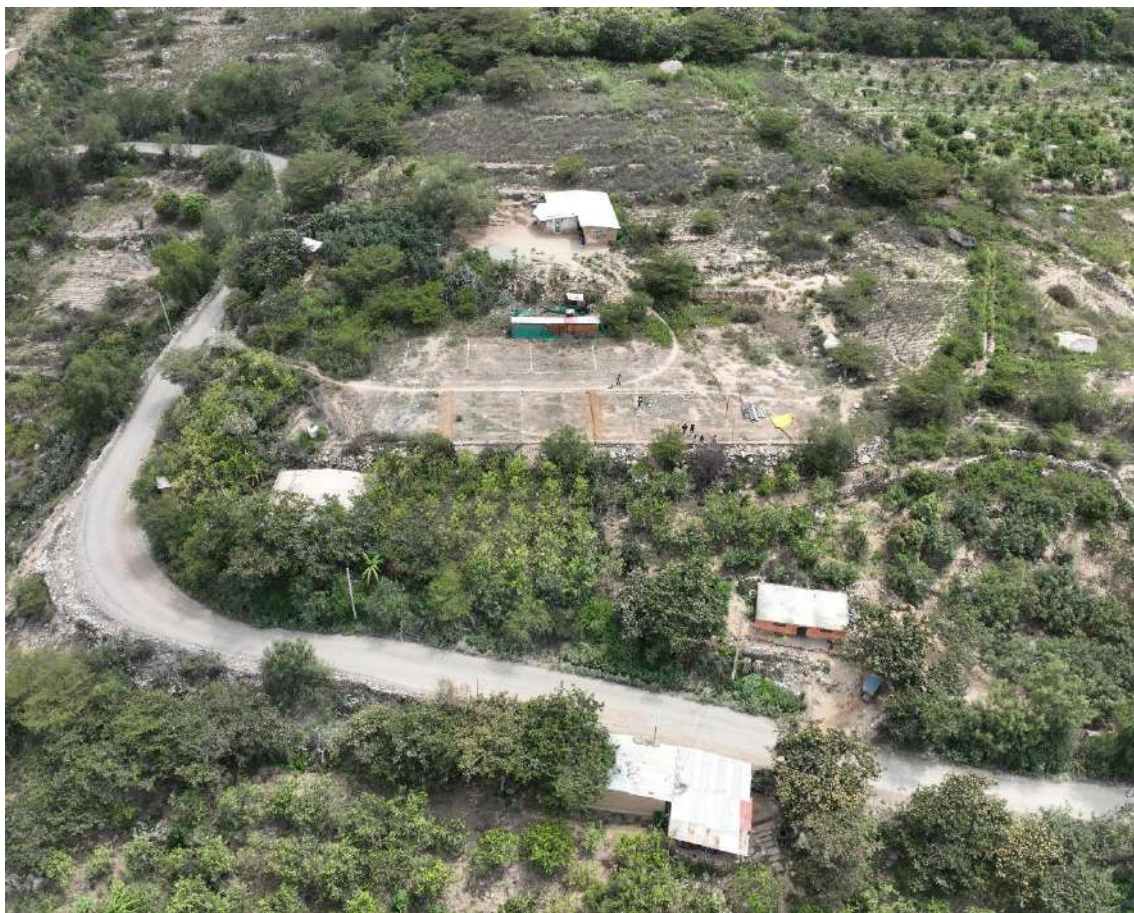
Durante la inspección de campo no se identificaron evidencias de agrietamientos, subsidencias ni deformaciones activas que indiquen procesos de inestabilidad recientes de ambas zonas (Sectores Belén y Allcotunac). Asimismo, las áreas se ubican fuera del ámbito de influencia directa del deslizamiento ocurrido el 28 de enero. No obstante, debido a que se trata de dos plataformas conformadas por rellenos y materiales no consolidados, se recomienda implementar medidas de drenaje superficial y control de escorrentía, a fin de evitar procesos de saturación o erosión que puedan afectar la capacidad portante del terreno durante su uso temporal.

**Fotografía 13.** Vista panorámica de la zona de acogida temporal en el sector Allcotunac. Coordenadas UTM: 182598 / 9031981, Zona 18.
