**Informe Técnico N° A7714**

# **EVALUACIÓN DE PELIGROS GEOLÓGICOS POR DERRUMBES Y CÁRCAVAS EN EL SECTOR CAMPANAYOC - COMUNIDAD CAMPESINA DE JUAN VELASCO ALVARADO**

Departamento: Cusco

Provincia: Anta

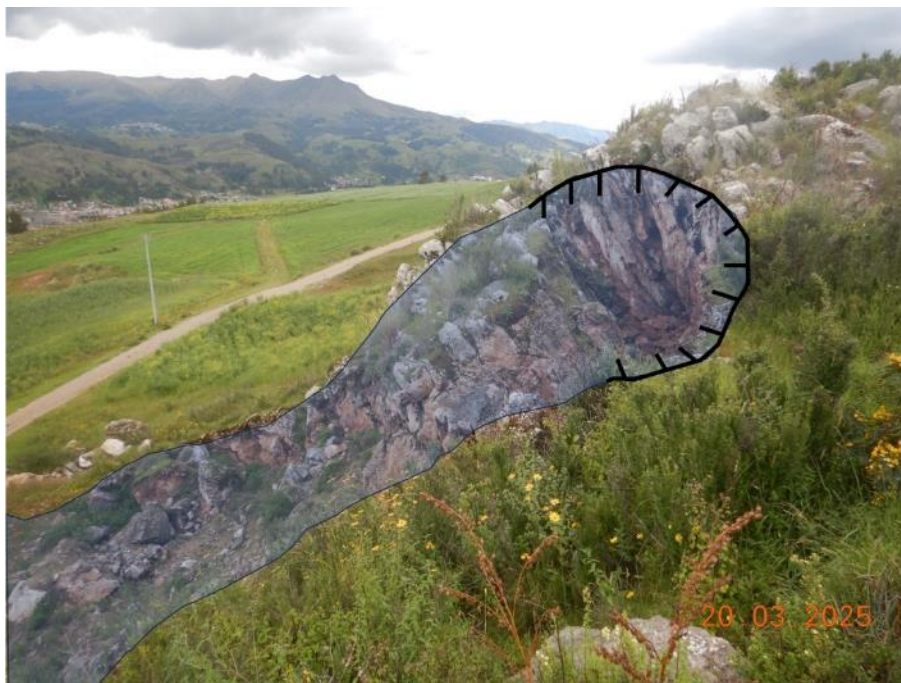
El **Derrumbe A** corresponde a un evento de origen antrópico, generado por el corte del talud para la habilitación de la carretera del sector. Presenta una corona de aproximadamente 25 m de longitud y una altura desde la corona hasta el pie de 5 m, afectando un área aproximada de 800 m<sup>2</sup>. Se identifica además una grieta ubicada detrás de la corona del derrumbe, con una apertura de hasta 0,35 m, longitud de 13 m y una profundidad visible de 2 m (Figuras 11 y 12).

**Figura 11:** Derrumbe A con corona de 25 m de longitud, sus materiales caídos pueden llegar al carretea comunal.

- a) Implementar sistemas de drenaje superficial en las zonas afectadas por derrumbes, mediante la construcción de zanjas de coronación y drenajes tipo espina de pescado, debidamente impermeabilizados, a fin de evitar la infiltración de agua hacia el interior del talud.

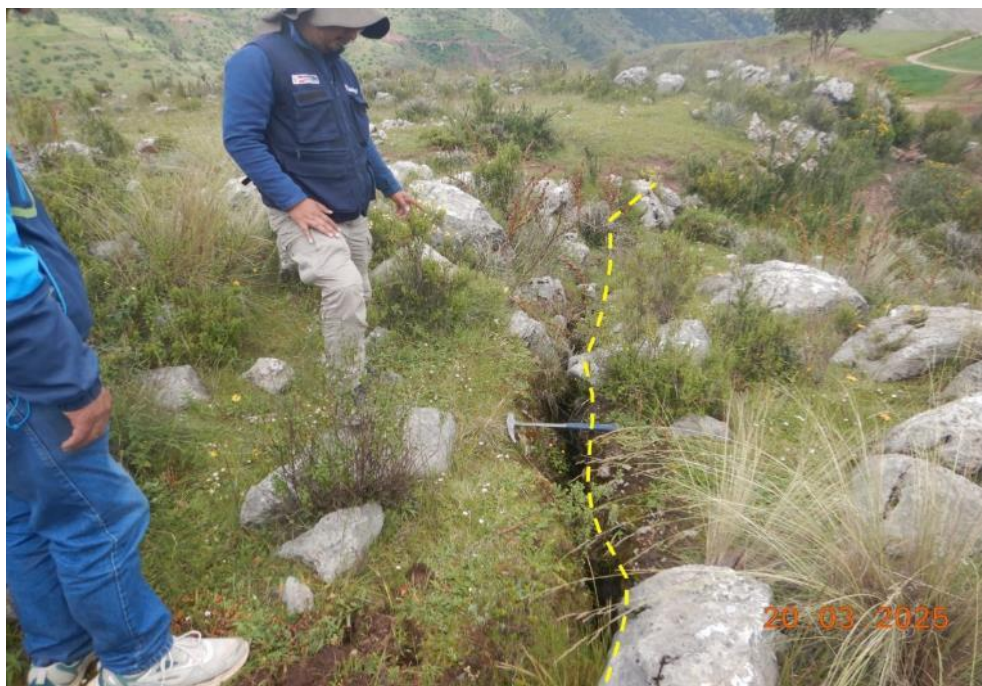
**Figura 12:** Grieta tras la corona del derrumbe A con apertura de 35 cm.

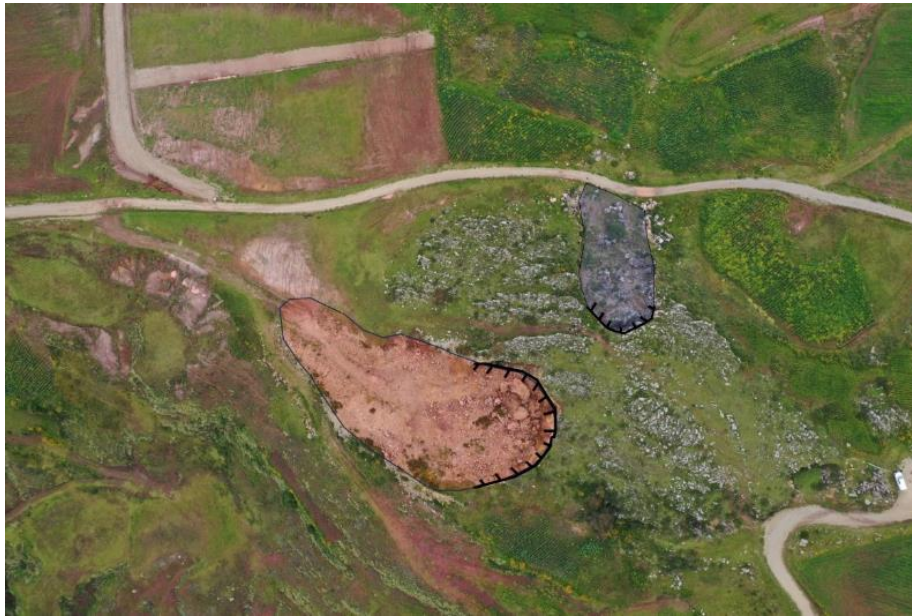
El Derrumbe B corresponde al evento de mayor extensión superficial. Al igual que el anterior, es de origen antrópico, asociado al corte del talud para la construcción de la carretera, cuyos materiales fueron utilizados como terraplén en la vía. Presenta una corona

de aproximadamente 54 m de longitud y una altura desde la corona hasta el pie de 15 m, afectando un área aproximada de 2 300 m<sup>2</sup>.

A la fecha de la evaluación, el evento mantiene actividad, evidenciada por la presencia de material recientemente desprendido y acumulado en el cuerpo del derrumbe (Figuras 13 y 14)

**Figura 13:** El derrumbe B se muestra en el polígono color rojo, con corona de 54 m y con presencia de nuevas activaciones.

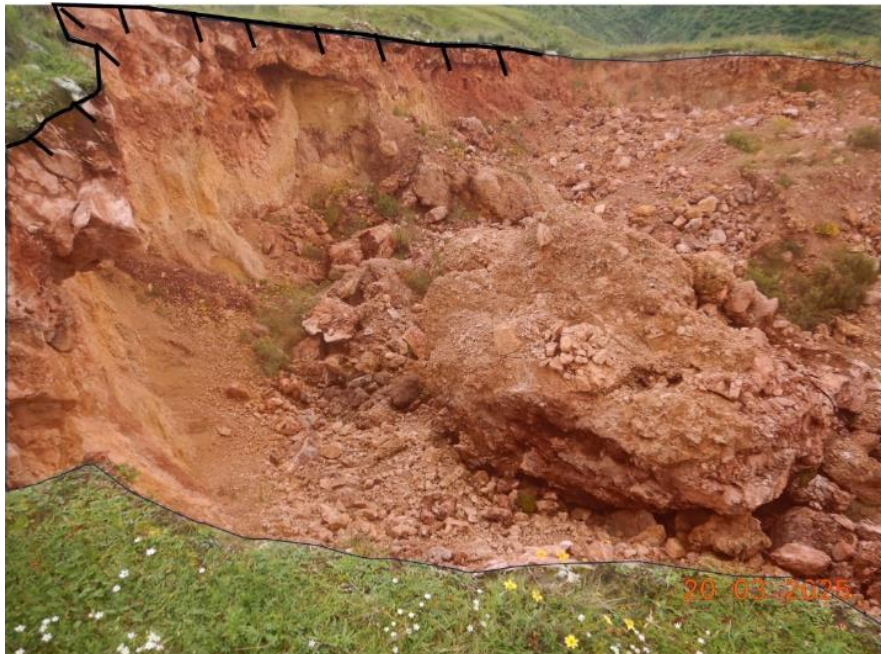
**Figura 14:** El derrumbe B presenta su corona con nuevas activaciones y sus materiales en pie del evento.

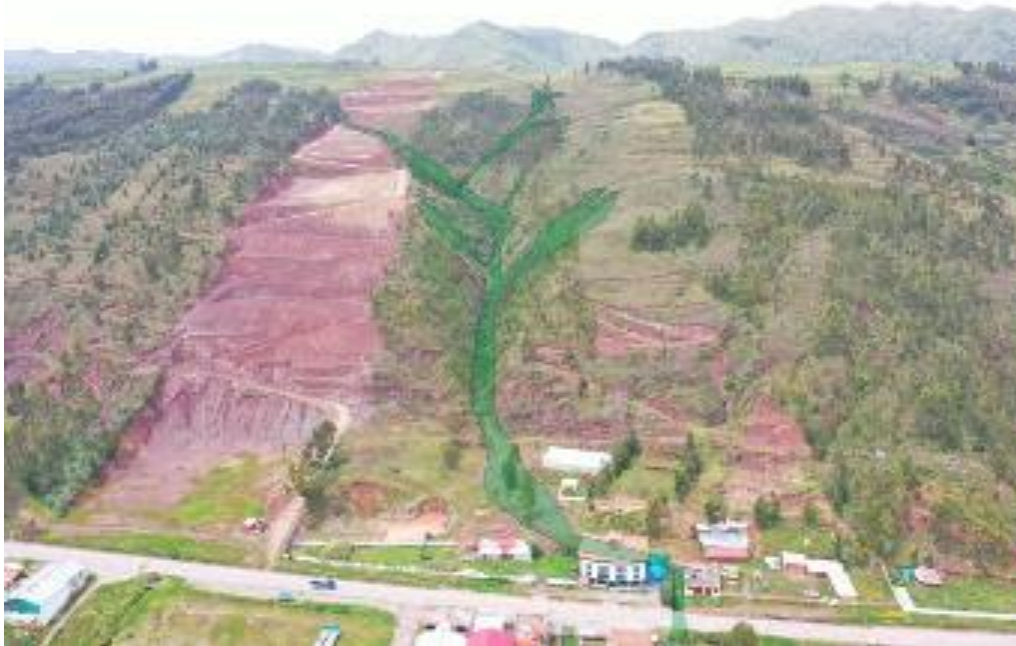
El ensanchamiento y profundización de esta cárcava generó un flujo de detritos que discurrió próximo a la vía Panamericana Sur, afectando a una vivienda mediante la caída de su muro perimétrico y provocando el anegamiento del área adyacente

Esta cárcava presenta una longitud aproximada de 800 m, desde la cabecera hasta su llegada a la zona de llanura. A lo largo de su recorrido se observan profundizaciones del canal de hasta 6 m (Figuras 15 y 16)

**Figura 15:** La cárcava 1 pasa por detrás de una vivienda la cual fue afectada cuando la cárcava arrastró materiales de flujo de detritos.

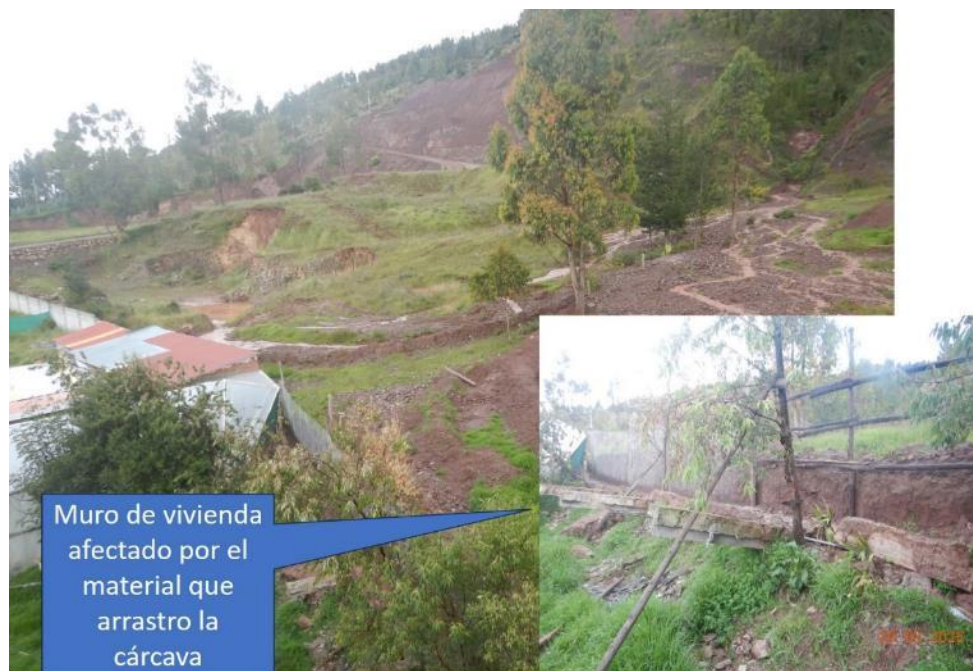
**Figura 15:** La cárcava 1 afectó al muro de una vivienda haciéndola caer.

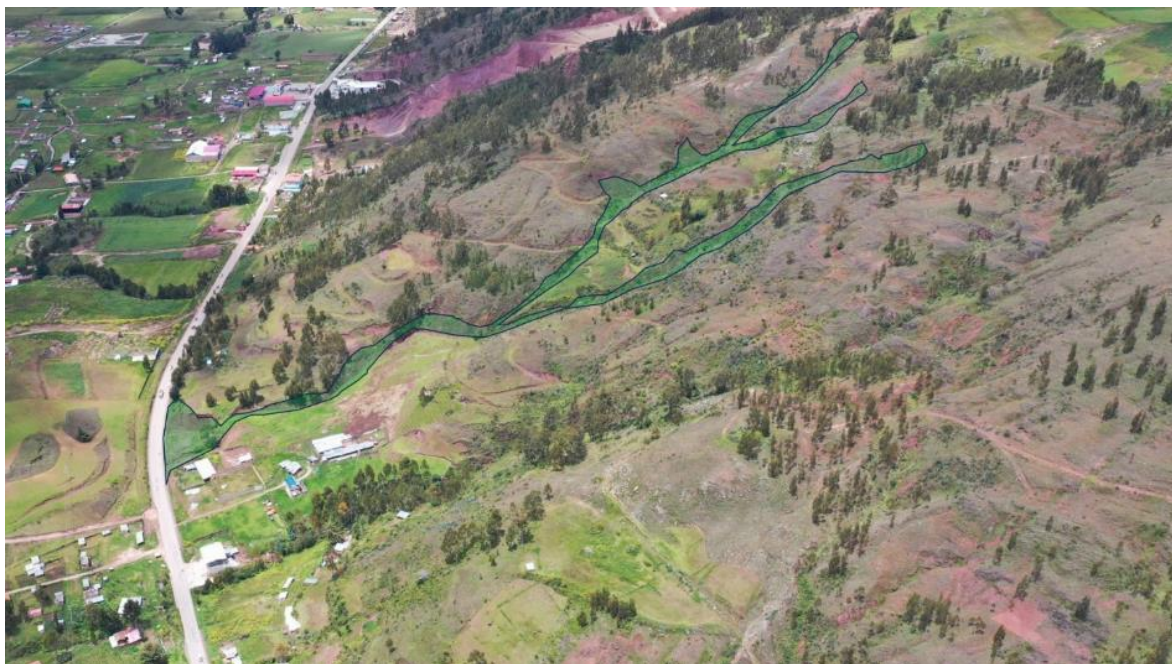
De manera similar, la “Cárcava 2” se ha desarrollado por la sobrecarga de aguas de escorrentía superficial, favorecida por la escasa cobertura vegetal en la ladera y por los cortes de talud realizados para la construcción de viviendas.

La cárcava presenta una longitud aproximada de 1 000 m, desde la cabecera hasta alcanzar zonas con pendientes suaves a moderadas. A lo largo de su recorrido se observan profundizaciones del canal de hasta 5 m (Figuras 16 y 17).

**Figura 16:** La cárcava 2 llega hasta la vía Panamericana Sur y presenta escasa cobertura vegetal, la cual la hace más susceptible a procesos de erosión de laderas.

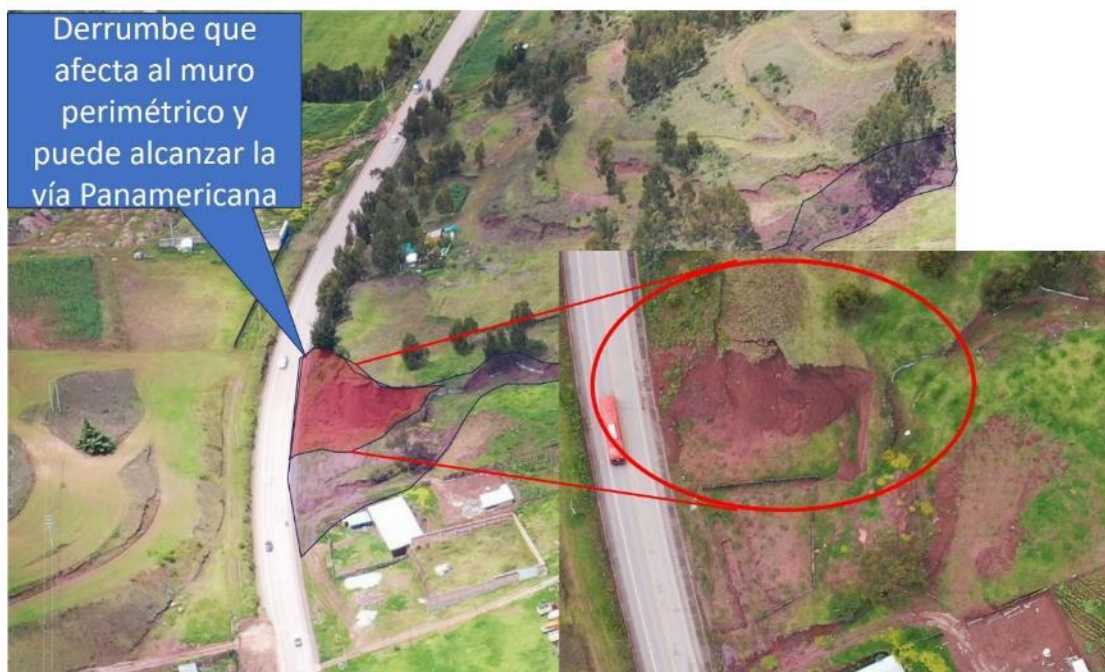
Esta cárcava ha generado derrumbes en sus márgenes; en la parte baja, próxima a la vía Panamericana Sur, se observa uno de estos derrumbes que ha afectado los muros perimétricos de un terreno colindante. La progresión de este proceso erosivo podría alcanzar la vía, con el potencial de interrumpir el tránsito vehicular en el sector.

**Figura 17:** En la base de la cárcava 2 se puede ver un derrumbe que afecta un muro perimétrico y puede afectar la vía Panamericana Sur.

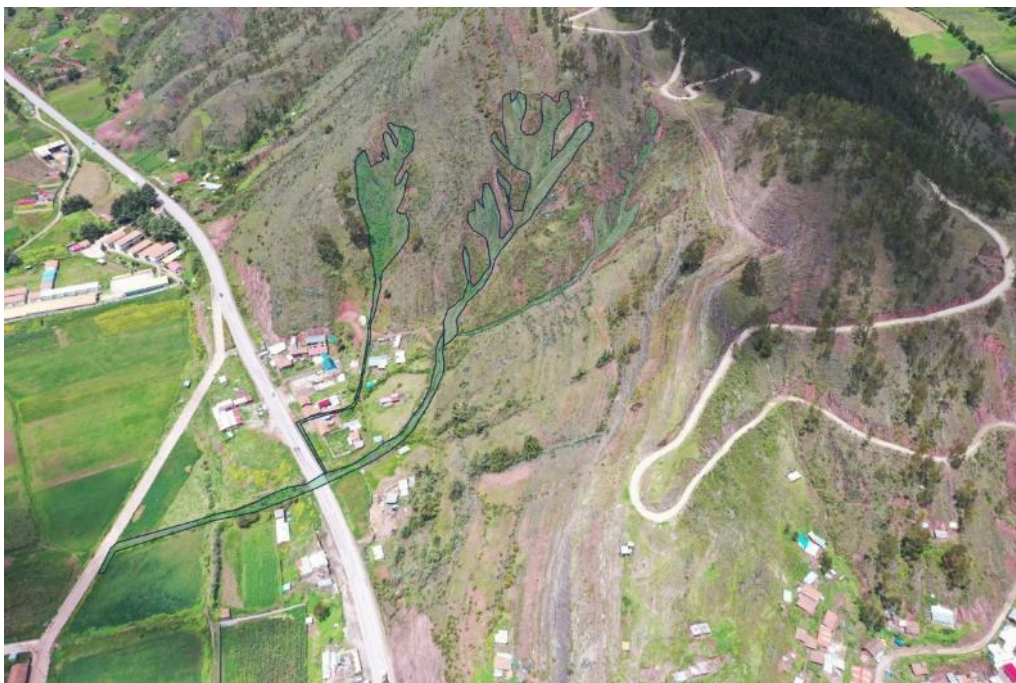
La “Cárcava 3” presenta ensanchamiento de sus vertientes en la parte alta y se ha desarrollado por la sobrecarga de aguas de escorrentía superficial en el sector, favorecida además por la presencia de rocas intensamente fracturadas de la Formación Kayra.

Esta cárcava presenta una longitud aproximada de 320 m, desde su cabecera hasta alcanzar una zona de pendientes suaves a moderadas. A lo largo de su recorrido se observan profundizaciones del canal de hasta 10 m (Figuras 18 y 19).

**Figura 18:** Se aprecia la cárcava 3 con cambios en la dirección de su canal, además, la cantidad de materiales que trasladó casi obstruye e inunda al pasar por la vía Panamericana Sur.

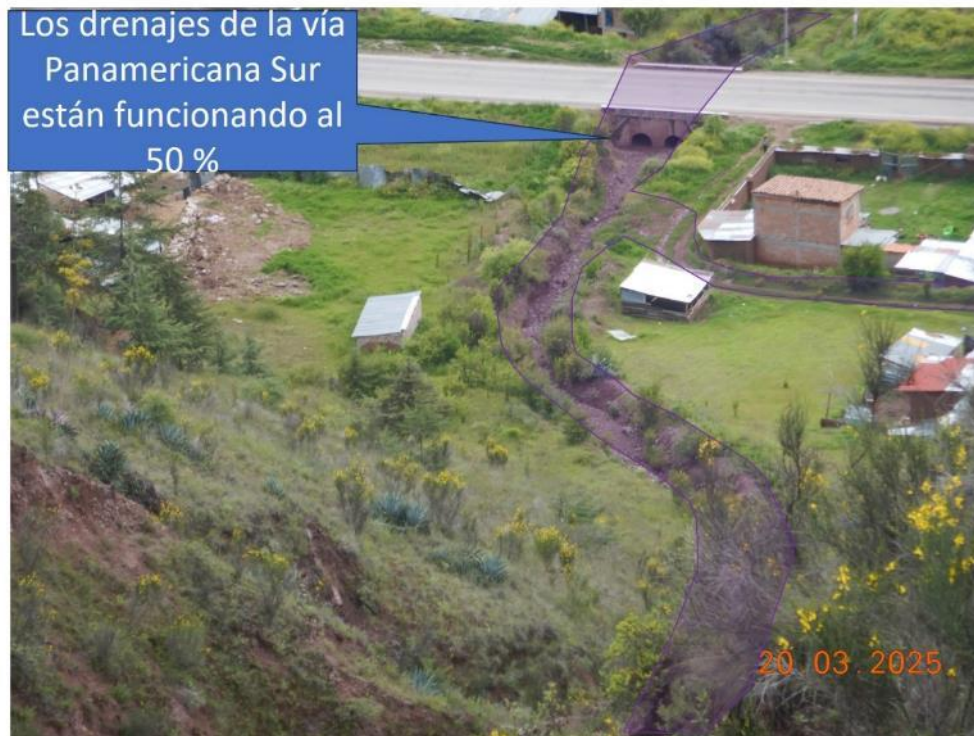
De acuerdo con la información proporcionada por pobladores que acompañaron la evaluación de campo, en la parte baja, próxima a la vía Panamericana Sur, la acumulación de materiales transportados por el flujo llegó a amenazar con obstruir las tuberías de la vía Panamericana Sur por donde discurren sus aguas.

**Figura 19:** La cárcava 3 presenta obstrucción de los drenajes que pasan por la Panamericana Sur.
