**Informe Técnico N° A7712**

# **EVALUACIÓN DE PELIGROS GEOLÓGICOS POR MOVIMIENTOS EN MASA EN EL SECTOR PUNAS**

Departamento: La Libertad

Distrito: Agallpampa

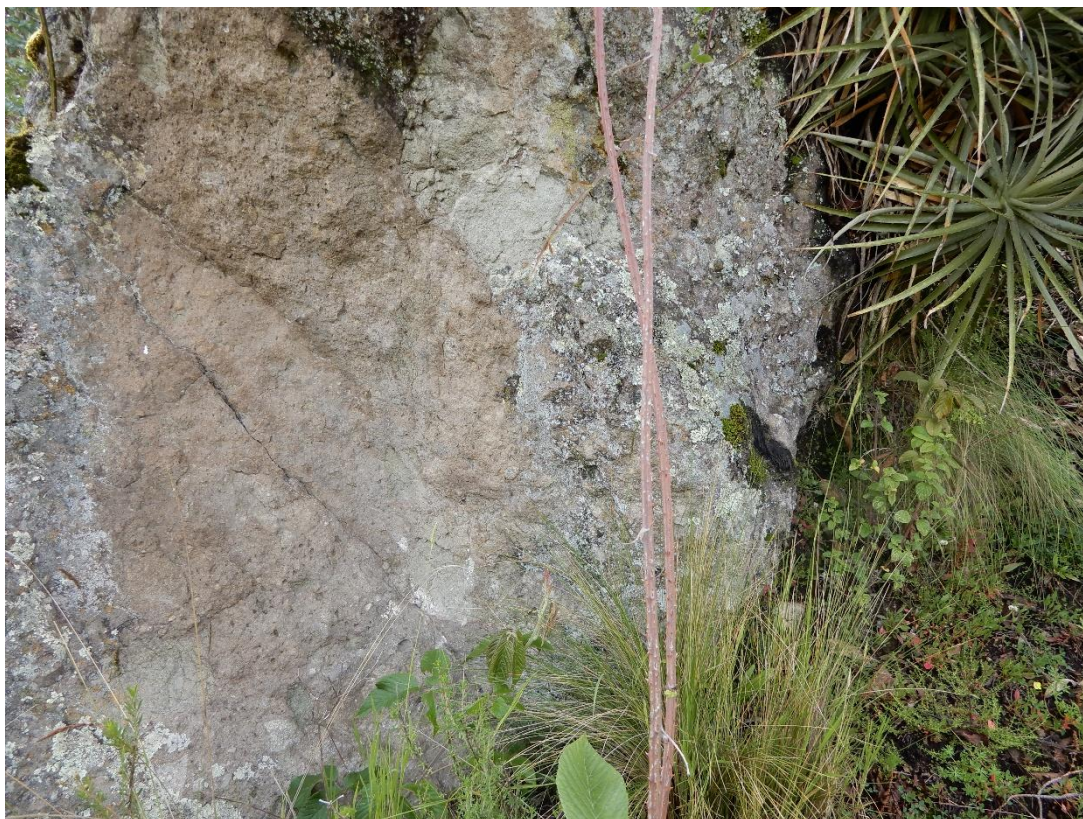
**Fotografía 1.** Depósitos de flujos piroclásticos rico en cristales y líticos dispuestos en una matriz de ceniza y pómez en paquetes potentes. Vista mirando al norte.

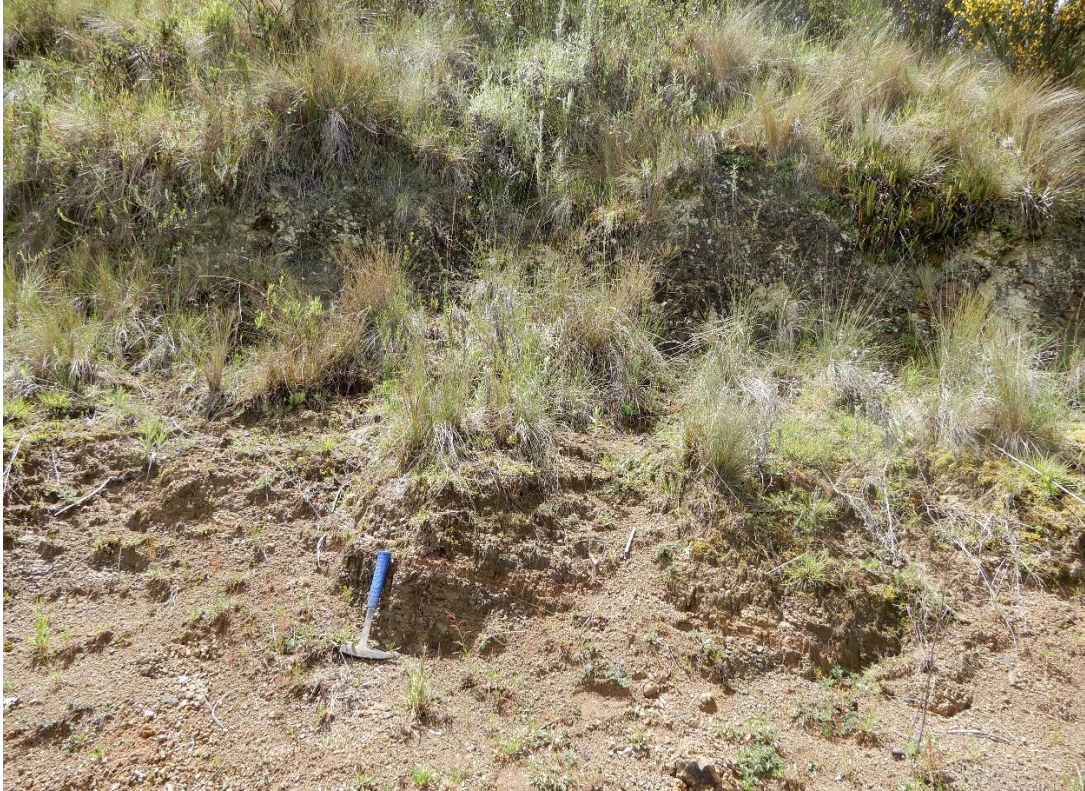
En la parte superior de la ladera sur del cerro Sauco, afloran rocas piroclásticas rico en cristales y líticos envueltos en una matriz de ceniza y pómez color gris blanquecino rosáceo (**Fotografía 1**). Están distribuidos en paquetes potentes que superan los 1.2 m de espesor; asimismo, a la base se intercalan con flujos de ceniza y niveles de limoarcillas gris verdoso en estratos centimétricos. Estas secuencias se encuentran muy fracturadas y fuertemente meteorizadas, el cual derivan a formar suelos limoarcillosos depositados en la parte baja, lo que las convierten en zonas susceptibles a movimientos en masa (**Fotografías 2 y 3**).

**Fotografía 2.** En la parte superior, paquetes potentes de flujos piroclásticos y en la parte inferior secuencias de flujos de cenizas y pómez en estratos centimétricos inclinados débilmente en contra de la pendiente; asimismo, estas secuencias se hallan muy fracturados y fuertemente meteorizados, del cual derivan suelos limoarcillosos ladera abajo. Vista mirando al norte.

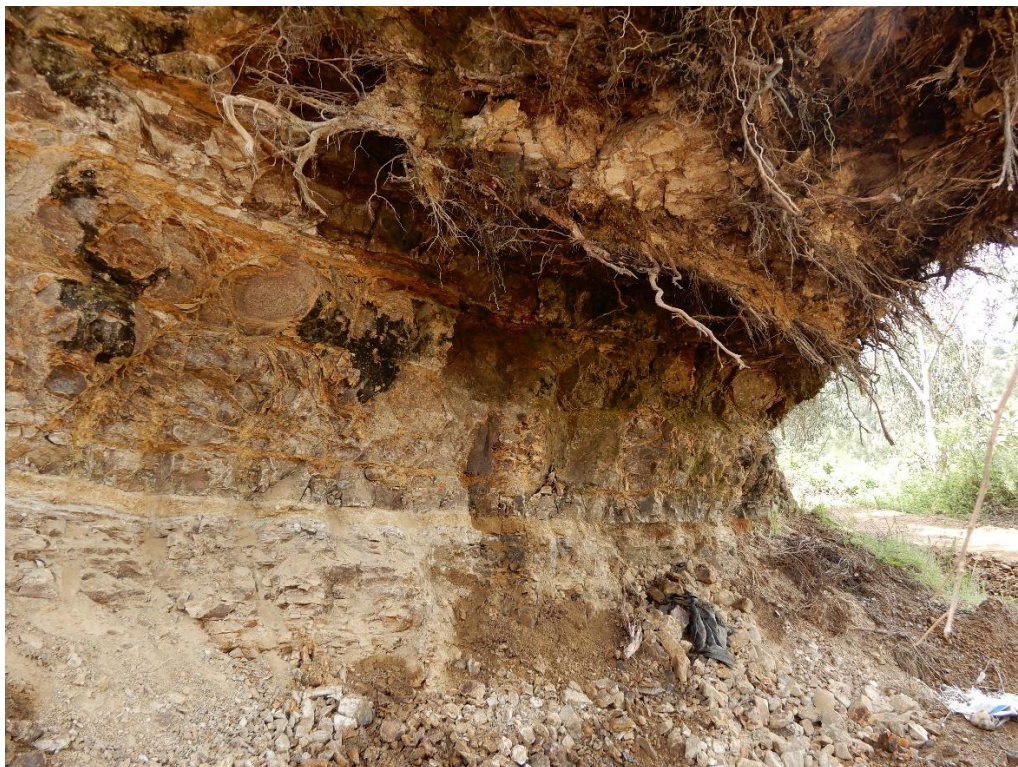
**Fotografía 3.** Estratos subhorizontales de flujos piroclásticos muy fracturados y fuertemente meteorizados.

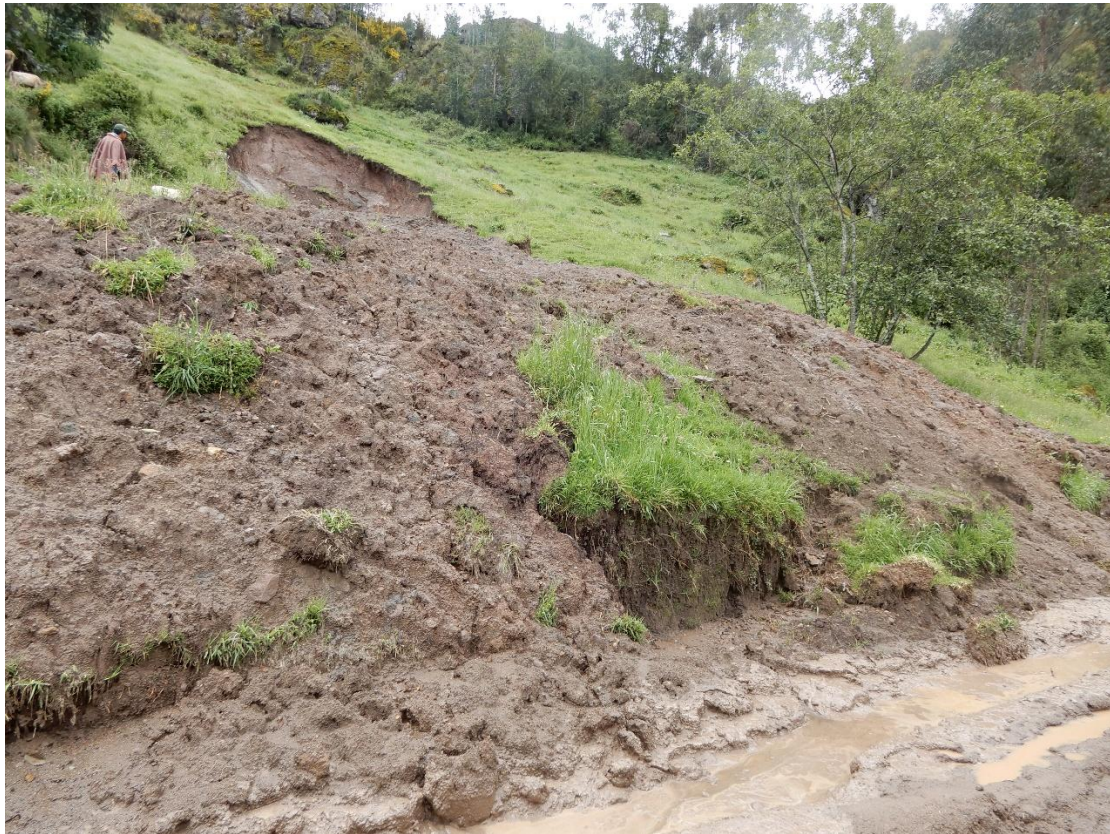
Estos depósitos están conformados por fragmentos heterométricos de formas subangulosos a subredondeados dispuestos en matriz limoarcillosa. Por su naturaleza suelta e incompetente, se caracterizan por tener una baja cohesión y ofrecen una baja resistencia a la erosión, lo que las convierten en zonas susceptibles a movimientos en masa. Asimismo, estos suelos suelen saturarse al encontrarse próximos a surgencias de agua o manantiales, tal como se observa en el cerro Sauco (**Fotografías 4 y 5**).

**Fotografía 4.** Depósitos coluvio-deluviales provenientes de depósitos piroclásticos que fueron acumulados en la parte baja de la ladera sur del cerro Sauco. Vista mirando al noreste.

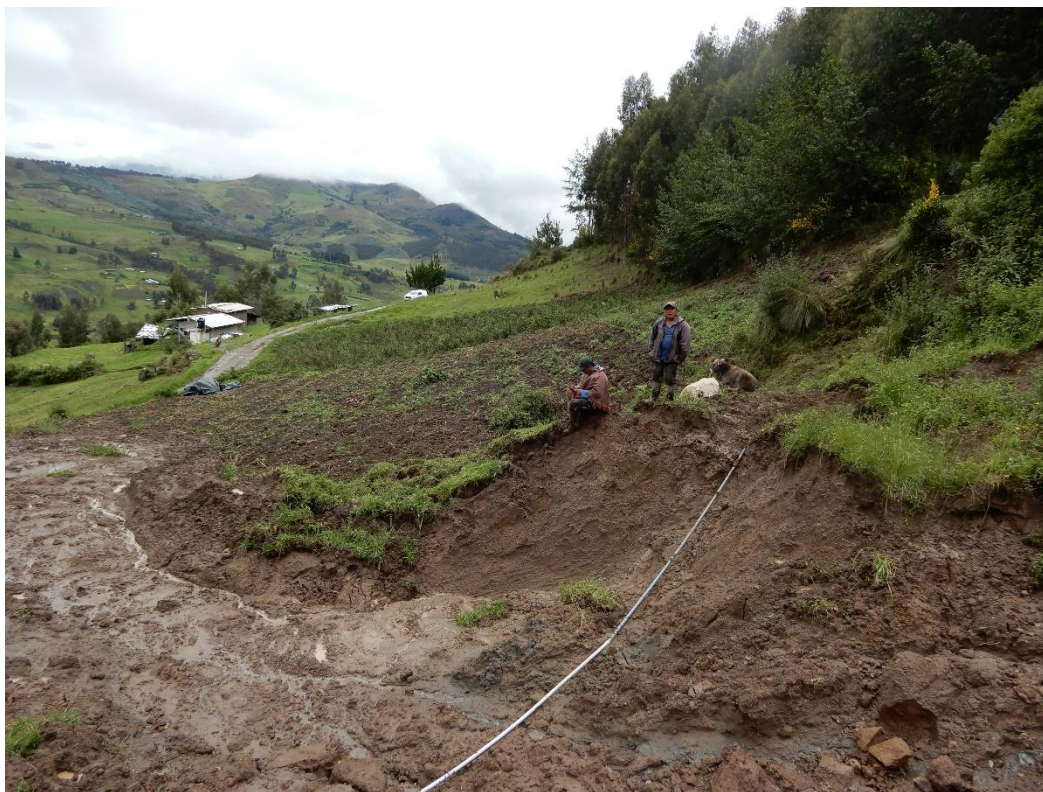
**Fotografía 5.** Detalle de los depósitos coluvio-deluviales muy saturados acumulados en la media superior de la ladera sur del cerro Saucó. Vista mirando al oeste.

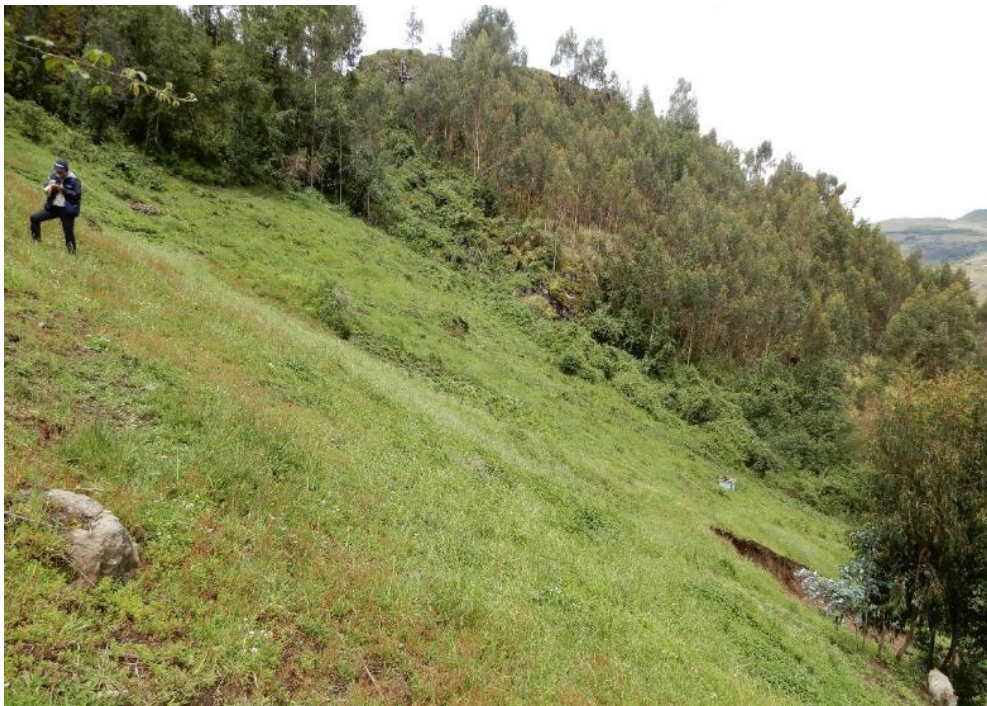
La ladera sur del cerro Saucó muestra un relieve accidentado, con pendiente moderada que van de 1° a 15°, localizadas al pie de la ladera sur, donde se asienta mayormente la población de Punas. En la parte superior de la ladera sur, se observa pendientes fuertes a muy fuertes, donde se observa las geoformas subhorizontales con escarpes subverticales, extendiéndose hacia ladera abajo en relieve algo escalonado que en promedio presentan pendientes fuertes, el cual se relacionan con los movimientos en masa, como deslizamientos y derrumbes (**Fotografías 6 y 7**).

**Fotografía 6.** Relieve muy accidentado en la ladera sur del cerro Sauco con pendientes que van de fuertes a muy fuertes. Vista mirando al este.

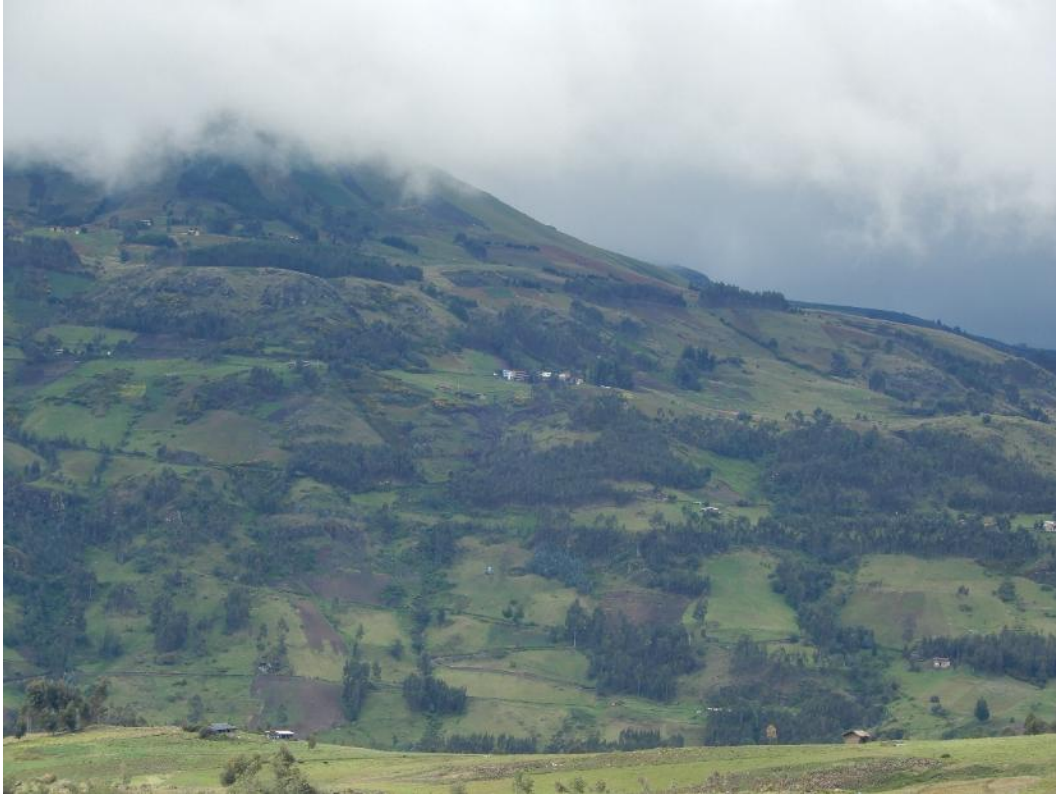
**Fotografía 7.** Relieve algo escalonado con pendientes fuertes a muy fuertes que oscilan entre 25° a 45° en la parte media y baja de la ladera sur del cerro Sauco. Al fondo se observa la zona afectada por deslizamiento relacionado con las pendientes muy pronunciadas en el sector Punas. Vista mirando al sur.

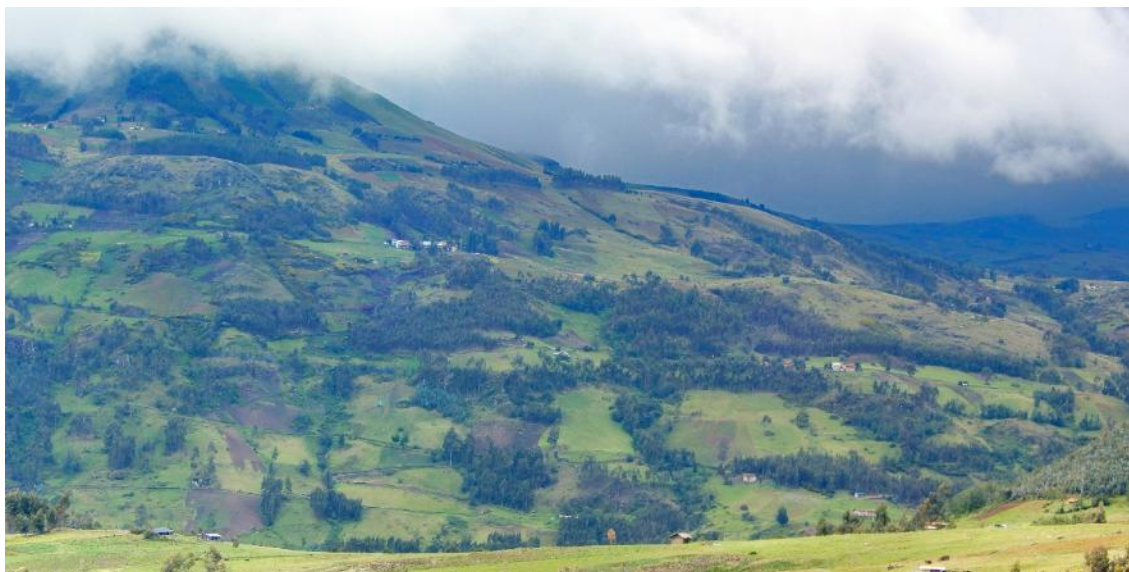
La cima tiene un desnivel de ~308 m desde el pie del talud, es decir, desde la base del río Motil. Su origen se debe principalmente a fases de actividad volcánica y que posteriormente involucró procesos tectónicos y erosivos que dieron lugar a una topografía accidentada actual. Su ladera sur aloja depósitos residuales y coluvio-deluviales dispuestas en pendientes moderadas, fuertes a muy fuertes que en la actualidad representan zonas inestables y sujetas a procesos de movimientos en masa (**Fotografías 8 y 9**).

**Fotografía 8.** Unidad geomorfológica de montaña moldeada en roca volcánica. Vista panorámica mirando al noreste. Fondo en la ladera media superior se observa la zona afectada por deslizamiento en el sector Punas.

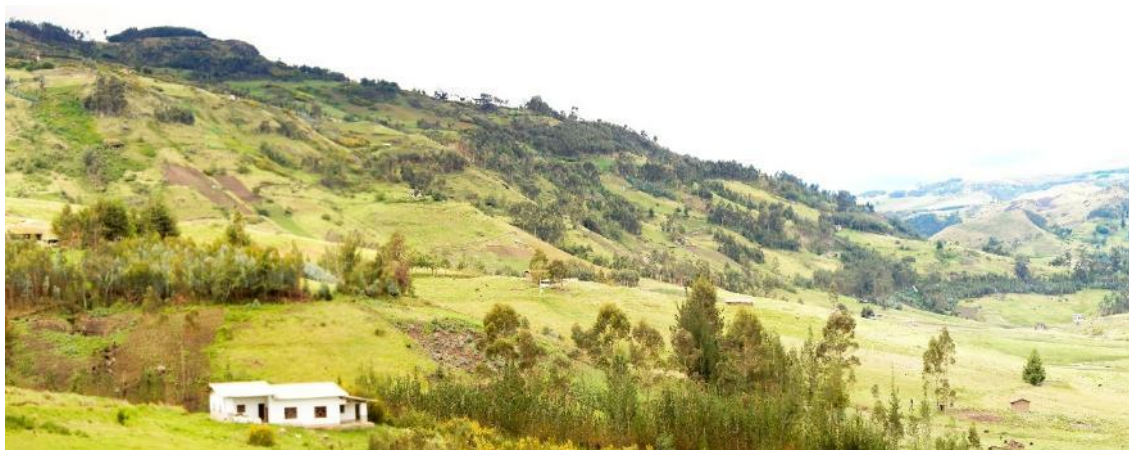
**Fotografía 9.** Relieve montañoso desde otro ángulo, donde se observa una morfología escalonada. En la parte media superior se originó el deslizamiento que afectó parte de la carretera en el sector Punas. Vista panorámica mirando al noreste.

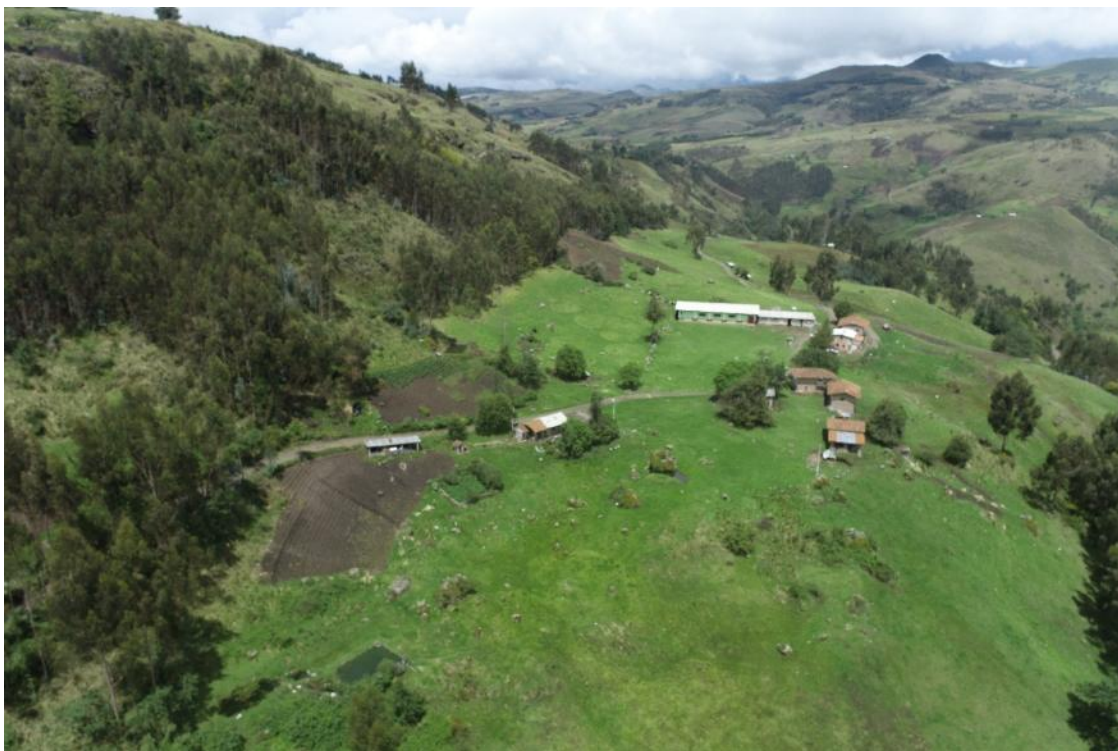
**Fotografía 10.** Vertiente coluvio-deluvial alojados en la parte media superior de la ladera sur del cerro Saucó. Vista panorámica al este.

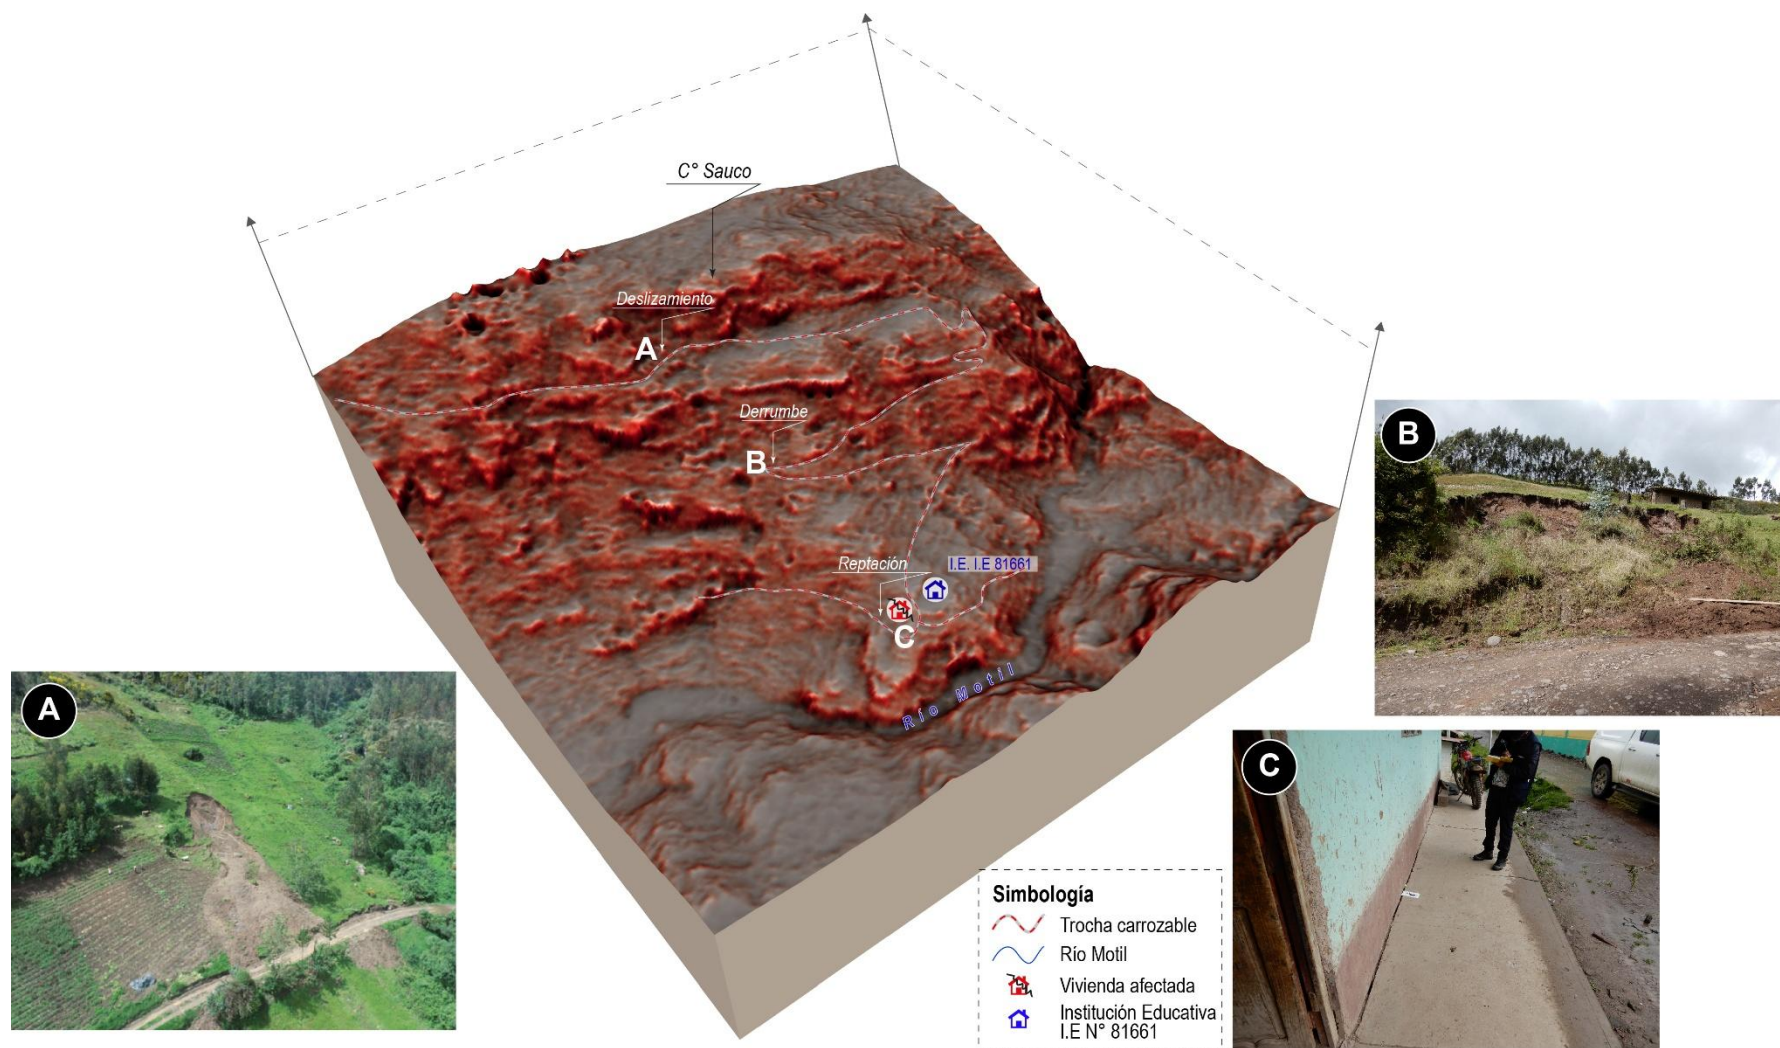
que afecta la parte media superior de la ladera sur del cerro Sauco. Este evento se instaló sobre una pendiente muy pronunciada el cuál afectó parte de la trocha carrozable que se dirige a los poblados aledaño. La dinámica de movimiento es lento y progresivo en dirección sur hacia ladera abajo (**Figura 8**).

Asimismo, se distinguen procesos gravitacionales del tipo de caída en la parte media superior de la ladera, sobre el cual se encuentran varios bloques erráticos de gran tamaño tendidos sobre la ladera relacionados con caída de rocas o derrumbes en el pasado, lo que refleja una intensa actividad geodinámica en el sector Punas (**Figura 8**).

**Figura 8.** Block diagramas tridimensional donde se muestra los procesos de movimientos en masa en el sector Punas. Ráster RRIM en tonalidad rojo, donde resalta las características morfológicas del terreno relacionado a deslizamientos, derrumbes y reptación de suelos.

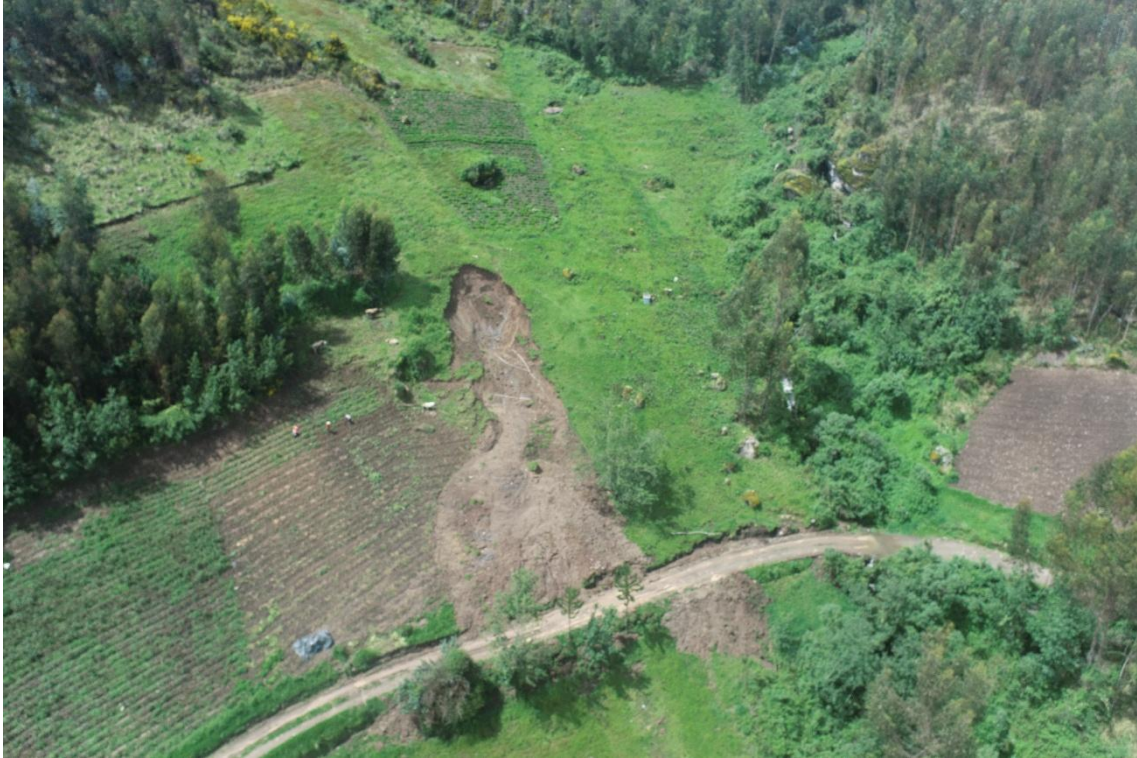
En la ladera media superior de la cara sur del cerro Sauco, se produjo un deslizamiento de pequeña extensión y mediana magnitud que involucró y movilizó material coluvio-deluvial, así como parte del macizo rocoso perteneciente a los flujos piroclásticos del centro volcánico Quiruvilca de edad Mioceno. Estas rocas presentan evidencias claras de haber sido previamente afectadas por una intensa actividad mecánica que dio lugar a un fuerte fracturamiento y fuerte meteorización, debilitando la calidad del macizo rocoso y favoreciendo la ocurrencia de movimientos en masa.

**Fotografía 11.** Deslizamiento activo emplazado en la parte media superior de la ladera sur del cerro Sauco. Este evento afectó parte de la carretera carrozable. Vista mirando al norte.

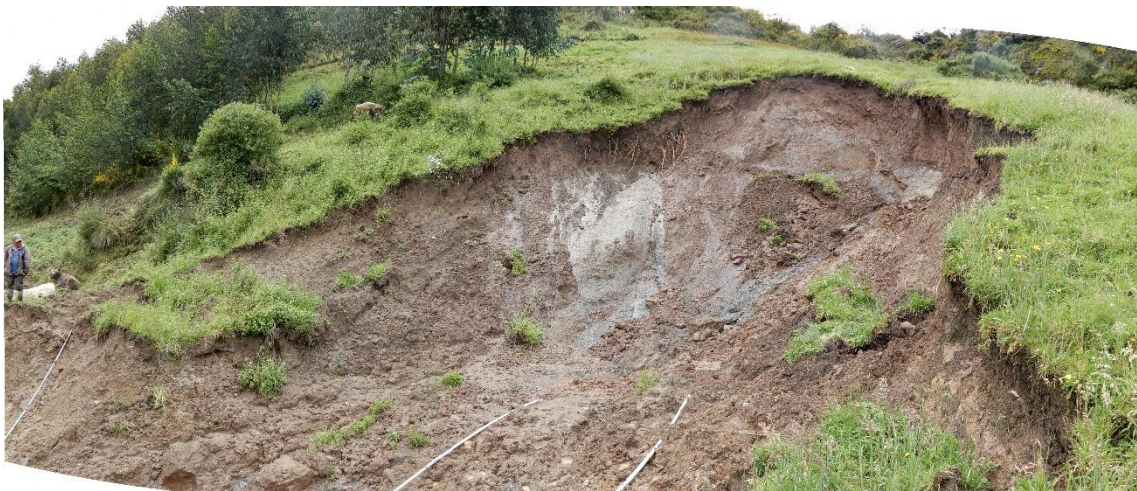
**Fotografía 12.** Escarpe principal del deslizamiento activo. Nótese el salto del escarpe cerca de 2.5 m de desnivel y la surgencia de agua subterránea que quedó descubierta. Vista mirando al norte.

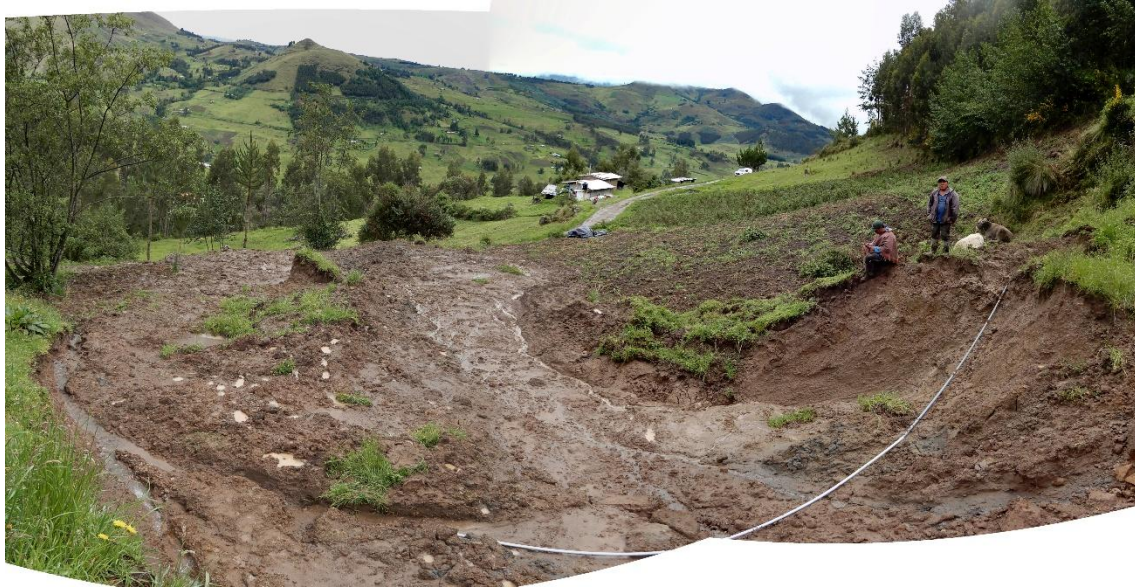
**Fotografía 13.** Material limo arcilloso completamente saturado de agua que hace que se comporte como flujo de lodo posterior a la dinámica del movimiento inicial, el cual discurre ladera abajo. Vista mirando al sur.

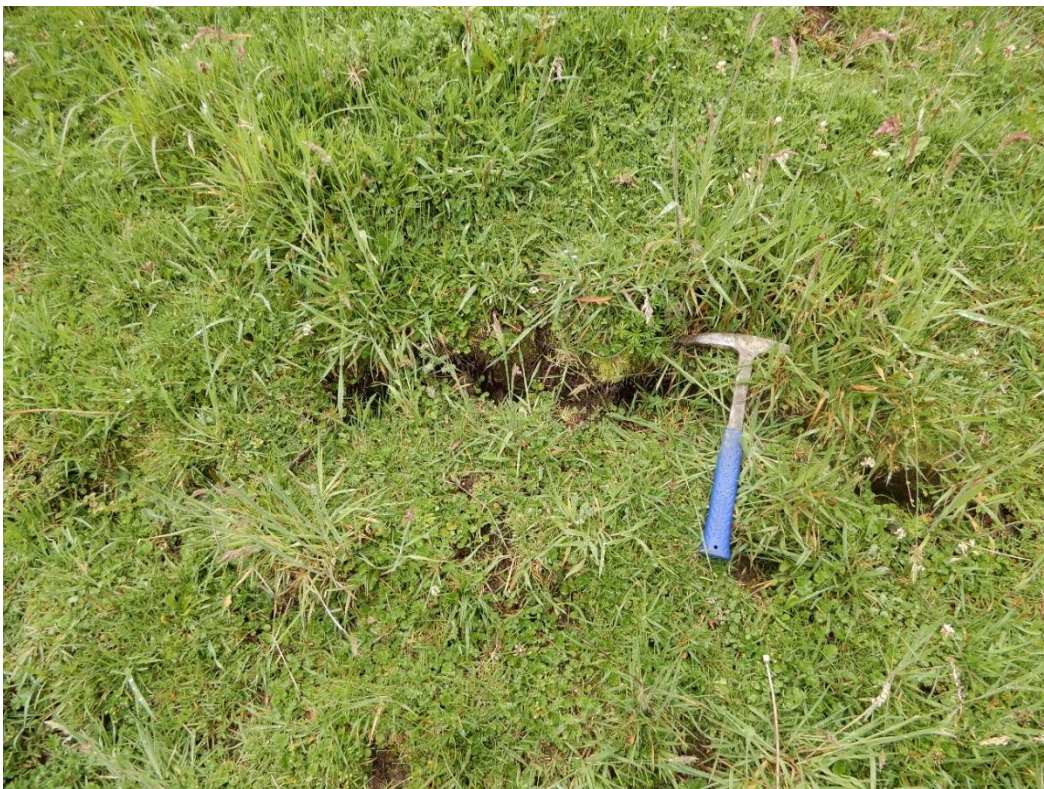
Por otro lado, en el flanco derecho del deslizamiento se registra grietas de tracción que se extienden de manera oblicua al escarpe principal. Estas grietas ponen en evidencia del movimiento lento pero contiguo y avance retrogresivo ascendente del deslizamiento, el cual podría evolucionar a eventos de gran tamaño si persisten las condiciones que las originaron (**Fotografía 14**).

**Fotografía 14.** Grietas de tracción ubicadas de manera oblicua con respecto al escarpe principal del deslizamiento. Presentan una abertura de 8 a 10 cm de ancho y un desnivel de 5 cm.

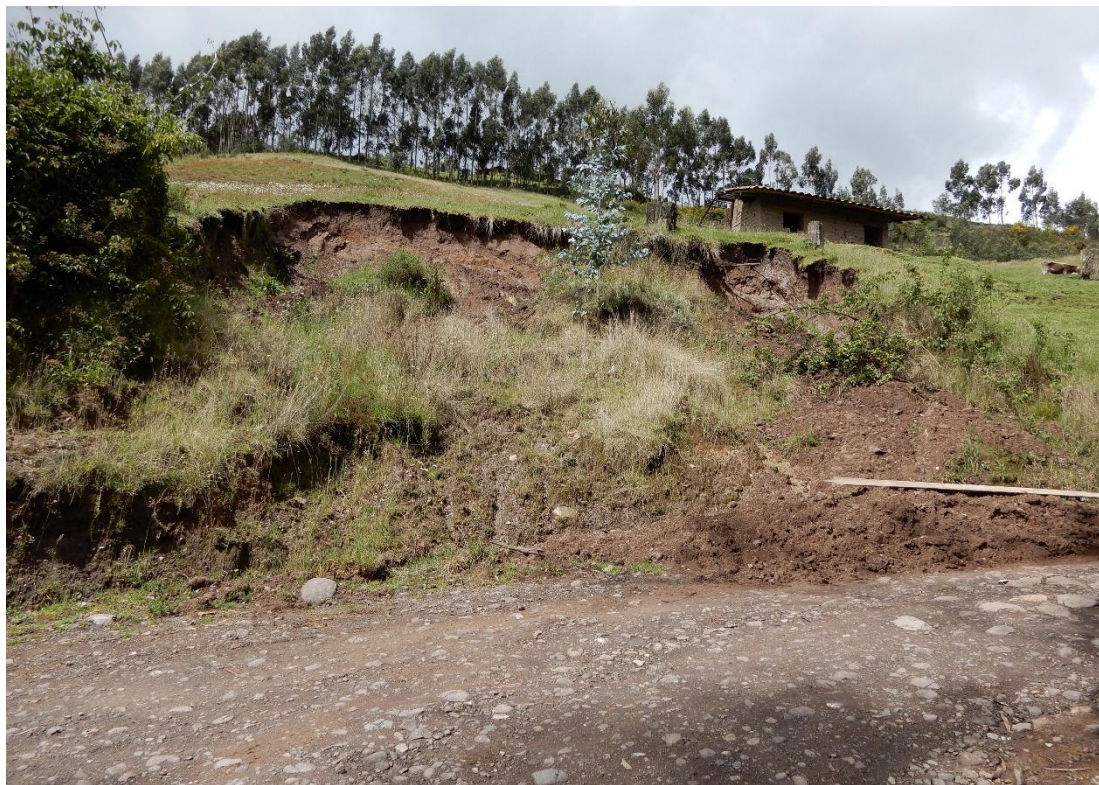
Este evento está relacionado con las fuertes precipitaciones que ha sobresaturado un terreno inestable constituido por depósitos coluvio-deluviales de suelos limo arcillosos, el cual aumentan la susceptibilidad a movimientos en masa de gran magnitud.

**Fotografía 15.** Derrumbe de pequeña magnitud ubicado adyacente a la trocha carrozable que afectó parte de ella. Vista mirando al norte.

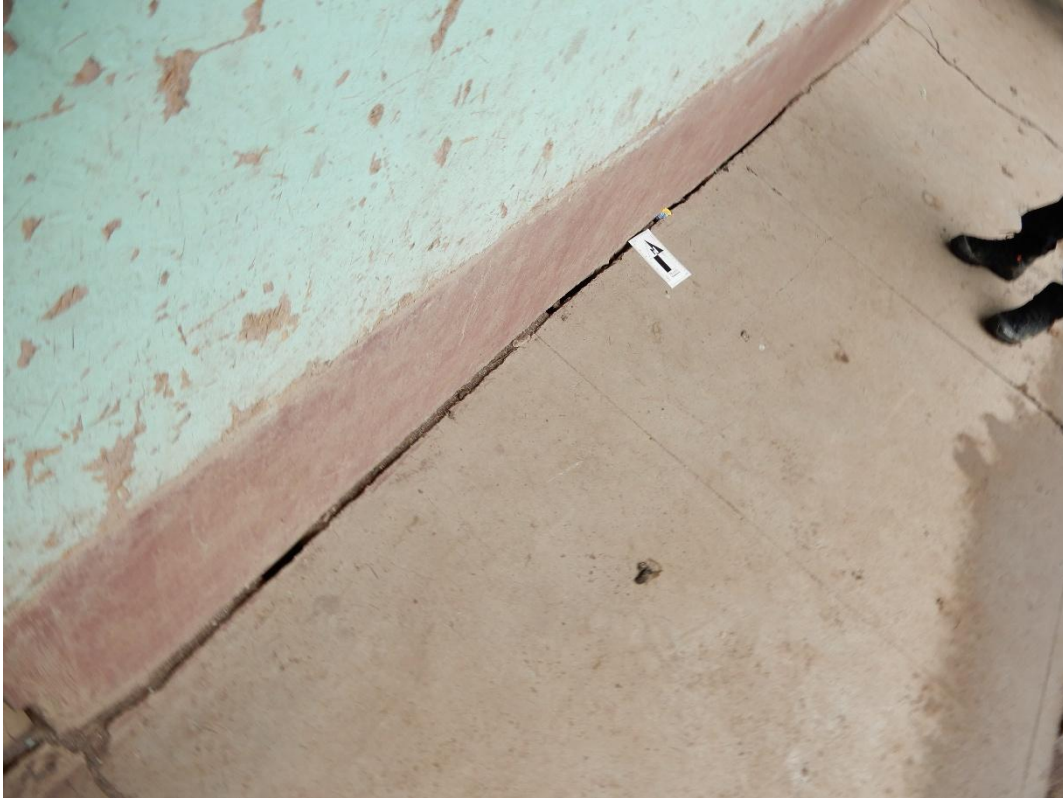
En área involucrada donde presenta reptación tiene un total de 0.46 ha y una pendiente fuerte que va de 15° a 25°, lo que condiciona su movimiento. En la parte superior de la zona de mayor movimiento se observa una vivienda con características de haber sido afectada por asentamientos diferenciales del terreno y que provocó aberturas de hasta 3 cm entre la pared frontal y la vereda (**Fotografía 16**). Así también, grietas y fisuras de 1 a 2 cm que atraviesan transversalmente la estructura de la vivienda, lo que refleja un ligero asentamiento del terreno (**Fotografía 17**).

**Fotografía 16.** Aberturas de hasta 3 cm que separan la pared frontal con la vereda de una vivienda afectada por reptación.

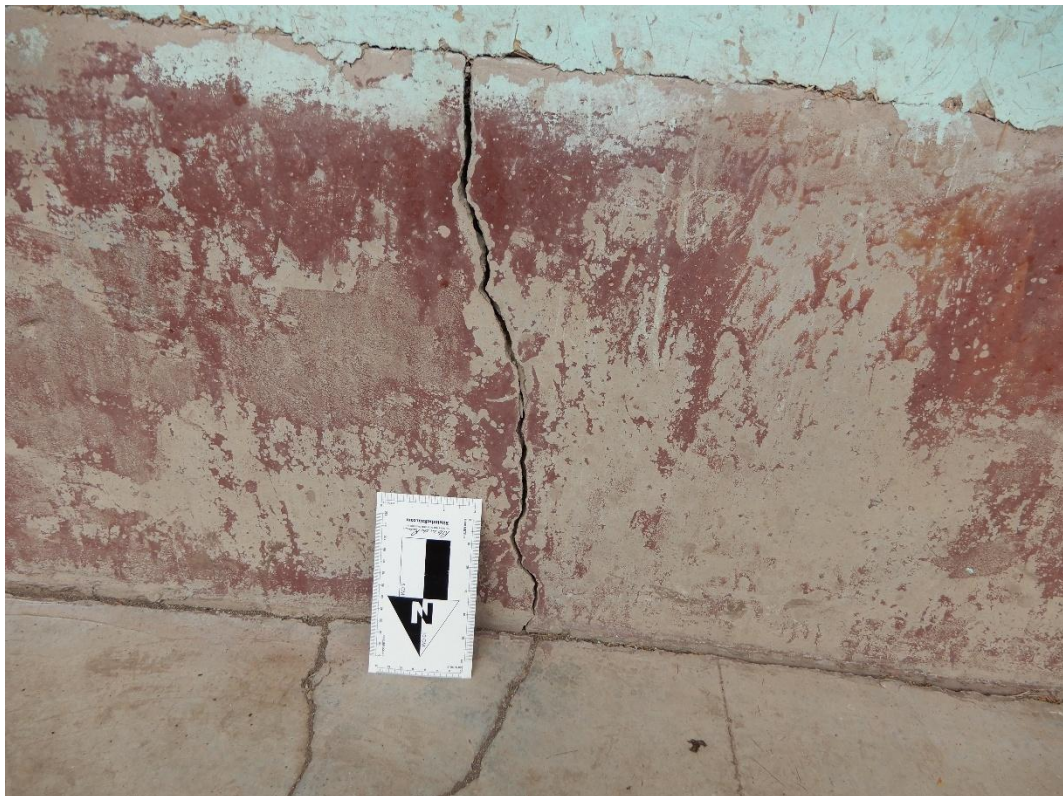
**Fotografía 17.** Grietas y fisuras que atraviesan transversalmente la vivienda afectada por reptación.

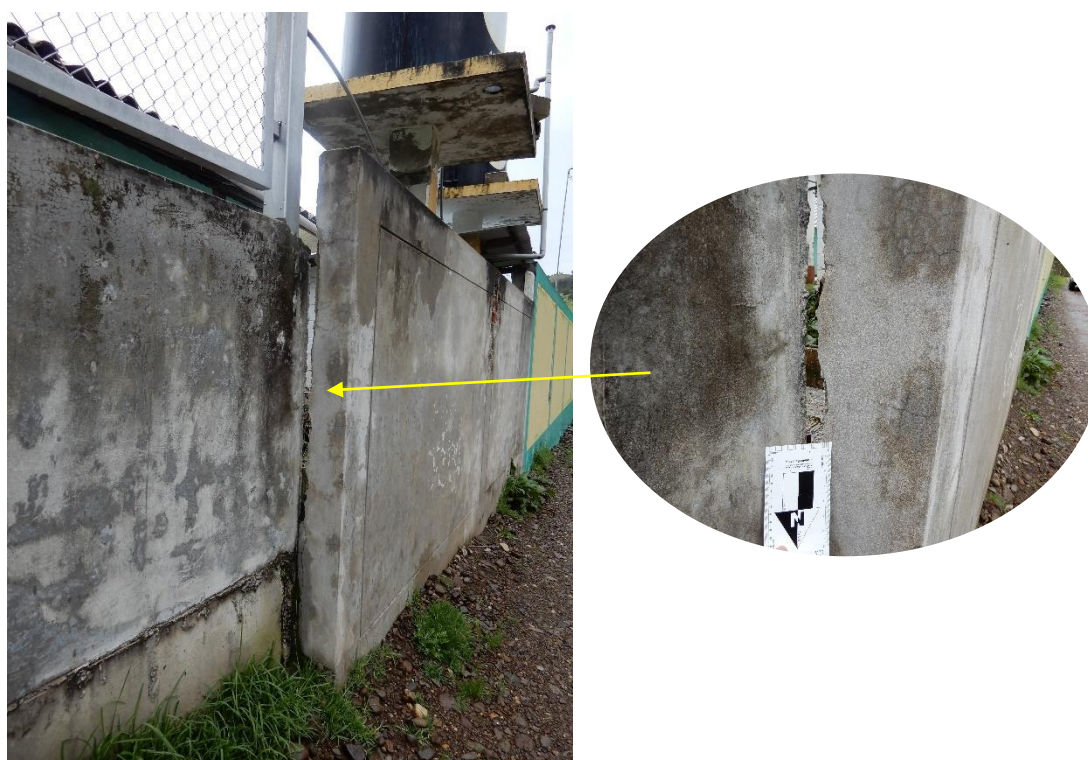
Por otro lado, a 4 m de distancia desde la zona de mayor movimiento de reptación se ubica el cerco perimétrico de la institución educativa I.E N°81661, donde se observa una abertura de 5 a 6 cm entre los muros, lo que refleja un ligero asentamiento de terreno que podría estar asociado a la zona afectada por reptación (**Fotografía 18**).

Desde el punto de vista geodinámico, este fenómeno de reptación está confinado con eventos que pueden ser predecesores de movimientos en masa más rápidos y de mayor magnitud, ya que, contribuye significativamente a la pérdida progresiva y gradual de resistencia del suelo, lo que, la convierte en zona altamente susceptible a deslizamientos que afecten y pongan en peligro a la vivienda y sus habitantes y a la institución educativa I.E N°81661, principalmente en épocas de precipitaciones anómalas y prolongadas.

**Fotografía 18.** Abertura de 5 a 6 cm entre los muros de la I.E N°81661, relacionado a un ligero asentamiento de terreno.

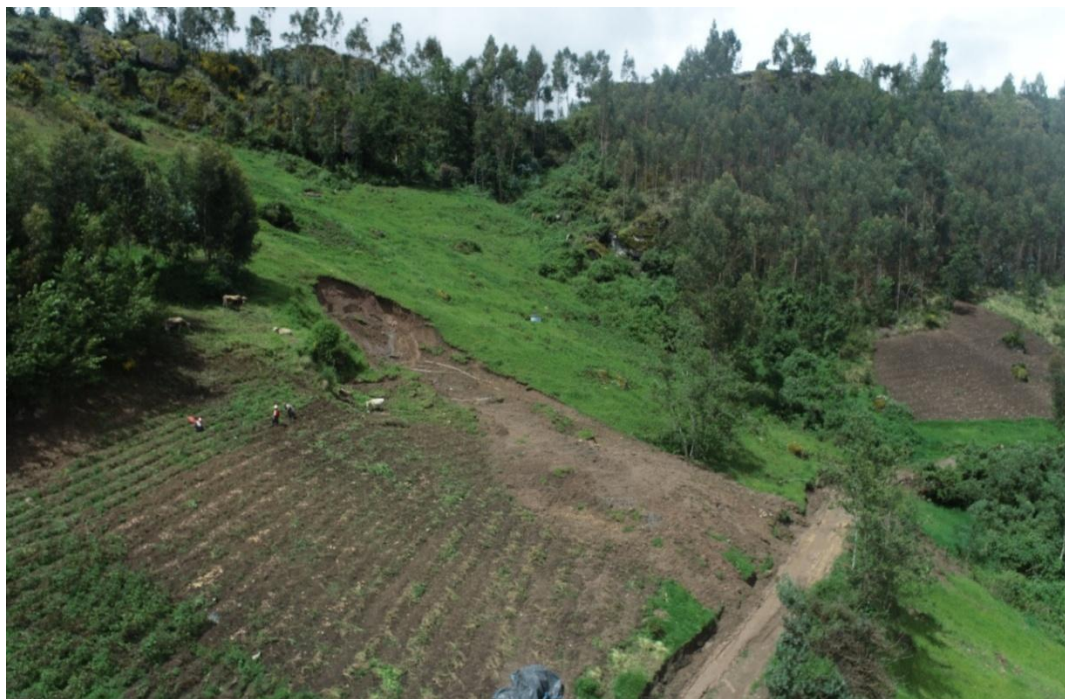
**Fotografía 19.** Relación de la pendiente como condicionante en el proceso de movimientos en masa en el sector Punas. Nótese el material muy incompetente y saturado. Vista mirando al noreste.

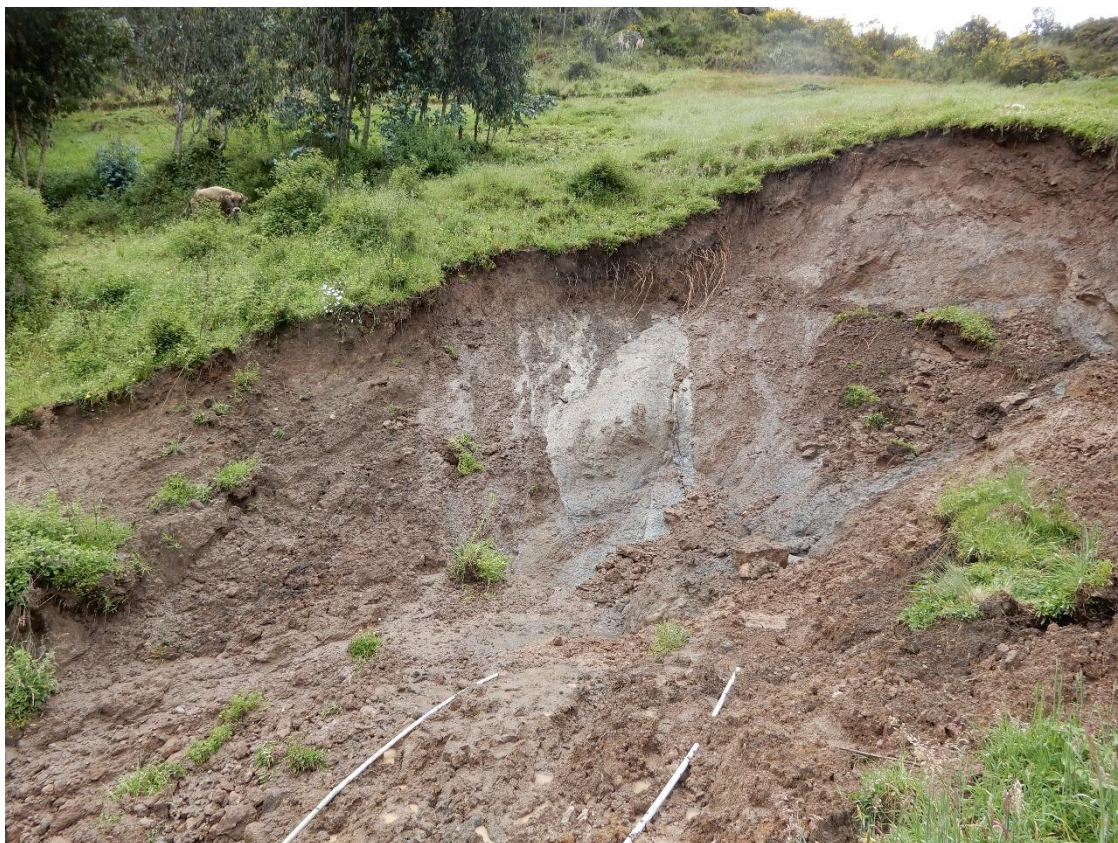
**Fotografía 20.** Surgencia de agua en el escarpe del deslizamiento relacionado a los procesos desencadenantes.

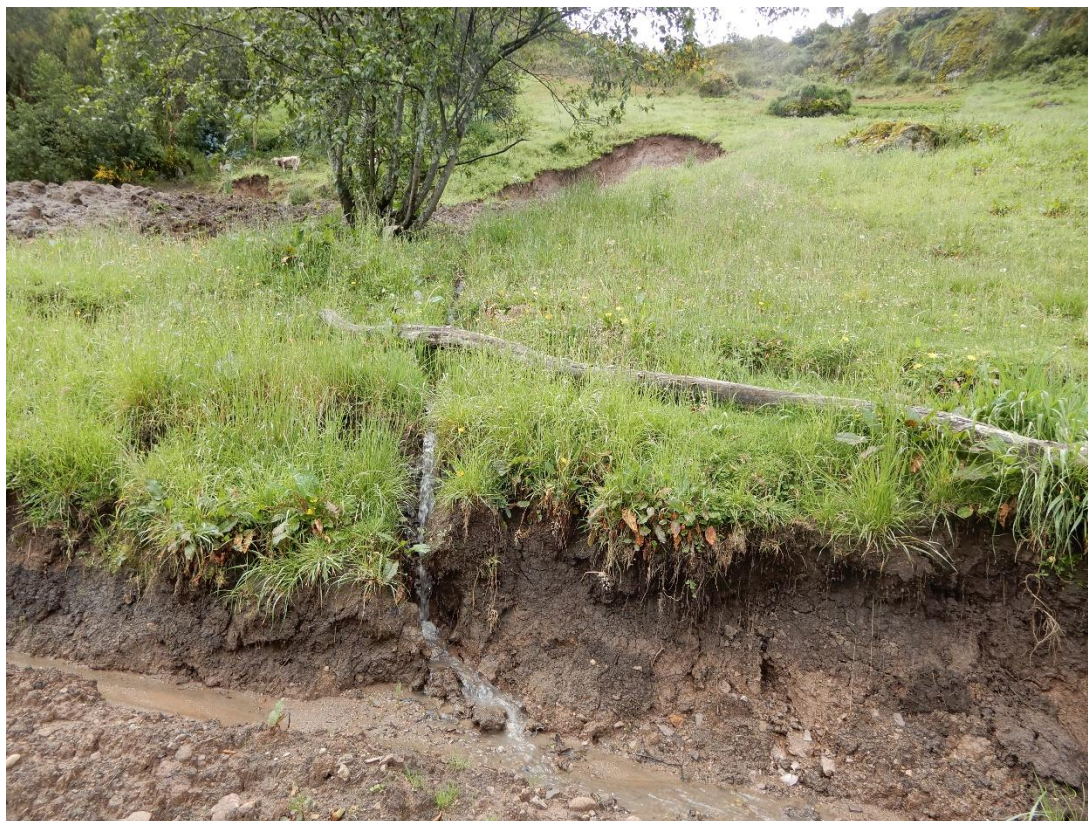
**Fotografía 21.** Surgencias de agua que discurren sobre material limo arcilloso que posteriormente se vierten hacia canales sin revestimiento.
