**Informe Técnico N° A7710**

# **EVALUACIÓN DE PELIGROS GEOLÓGICOS POR MOVIMIENTOS EN MASA EN EL CERRO CRUZ DE CHULLIN DEL BARRIO SAN BARTOLOMÉ, HUARI**

Departamento: Áncash

Provincia: Huari

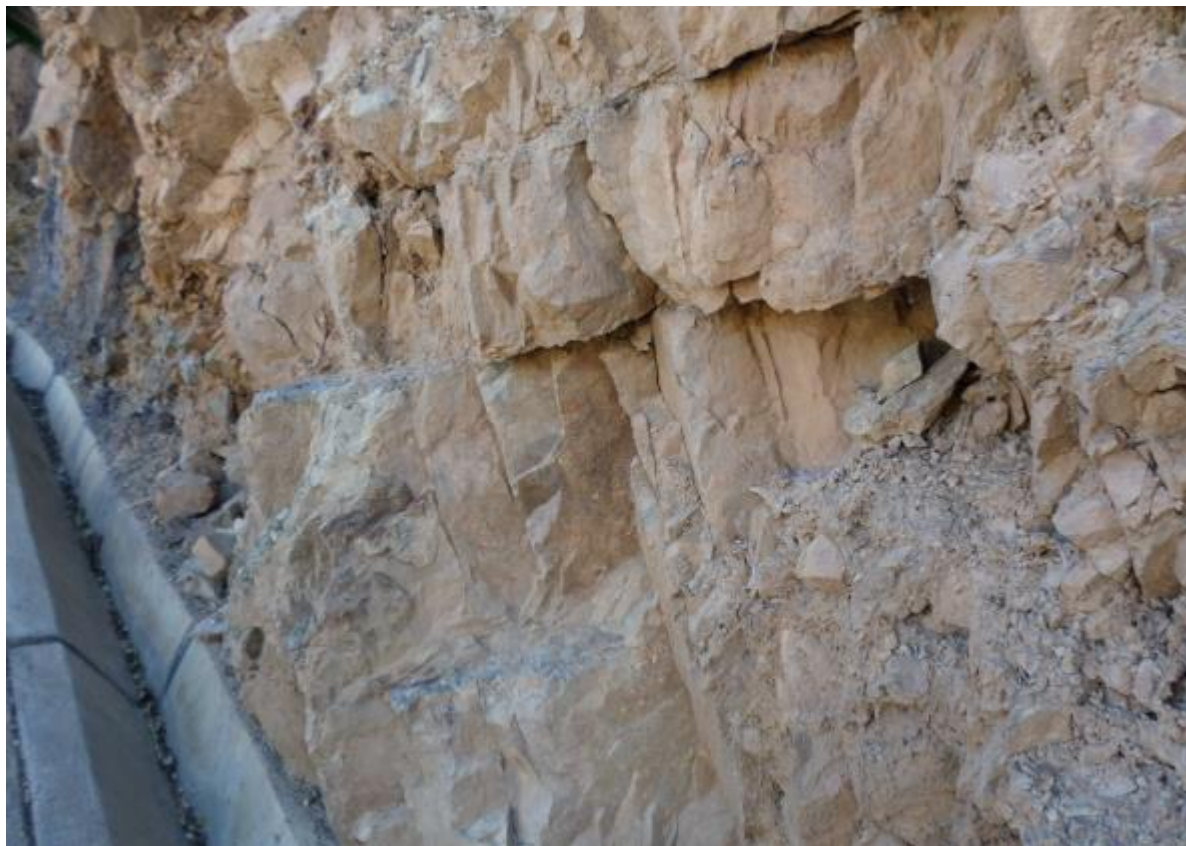
Los espaciamientos entre fracturas en los afloramientos de areniscas que van desde 0.10 a 0.60 m, esta característica permite mayor infiltración de aguas de precipitaciones pluviales y/o del riego de terrenos en la parte alta lo que podría condicionar a la estabilidad de taludes.

**Fotografía 1.** Afloramiento rocoso de la Formación Oyón que corresponden a areniscas cuarzosas de grano fino a medio, las cuales se encuentran medianamente fracturada con espaciamientos entre fracturas que van de 0.10 a 0.60 m, moderadamente meteorizada.

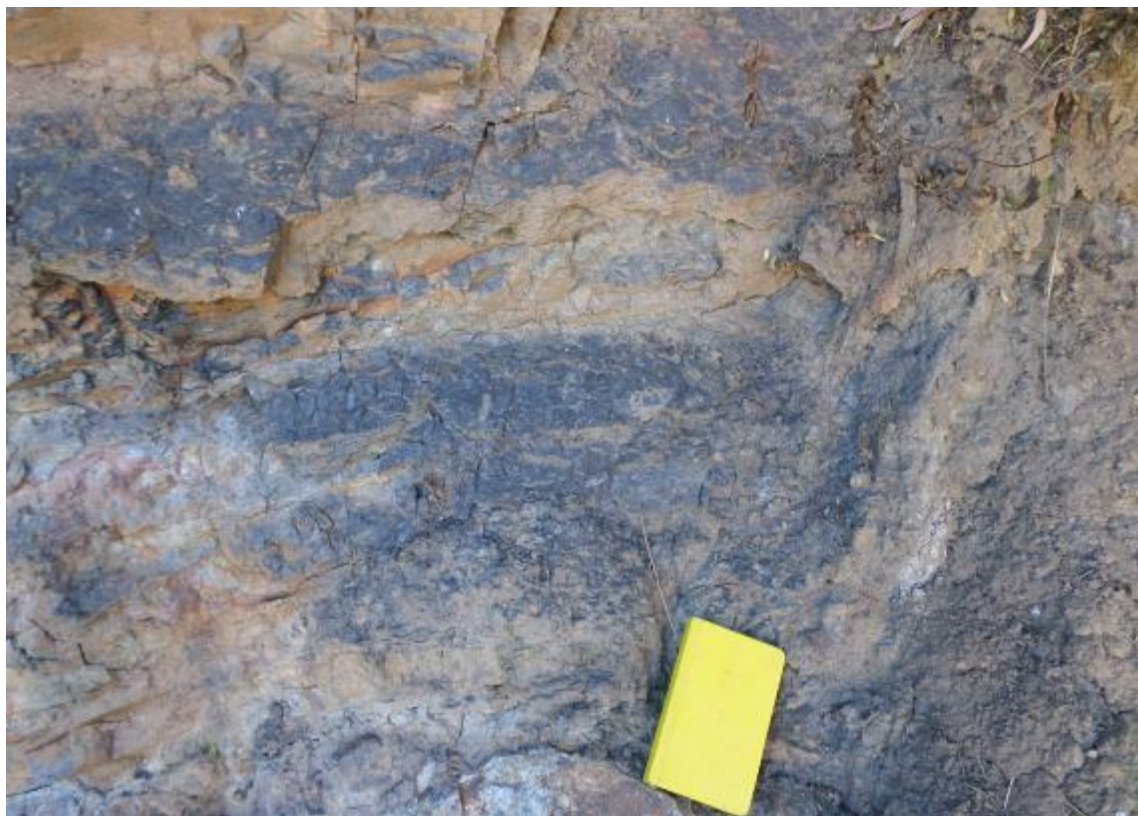
**Fotografía 2.** Afloramiento rocoso de la Formación Oyón que corresponde a limoarcillitas negras laminadas, las cuales se encuentran muy fracturadas y meteorizadas.

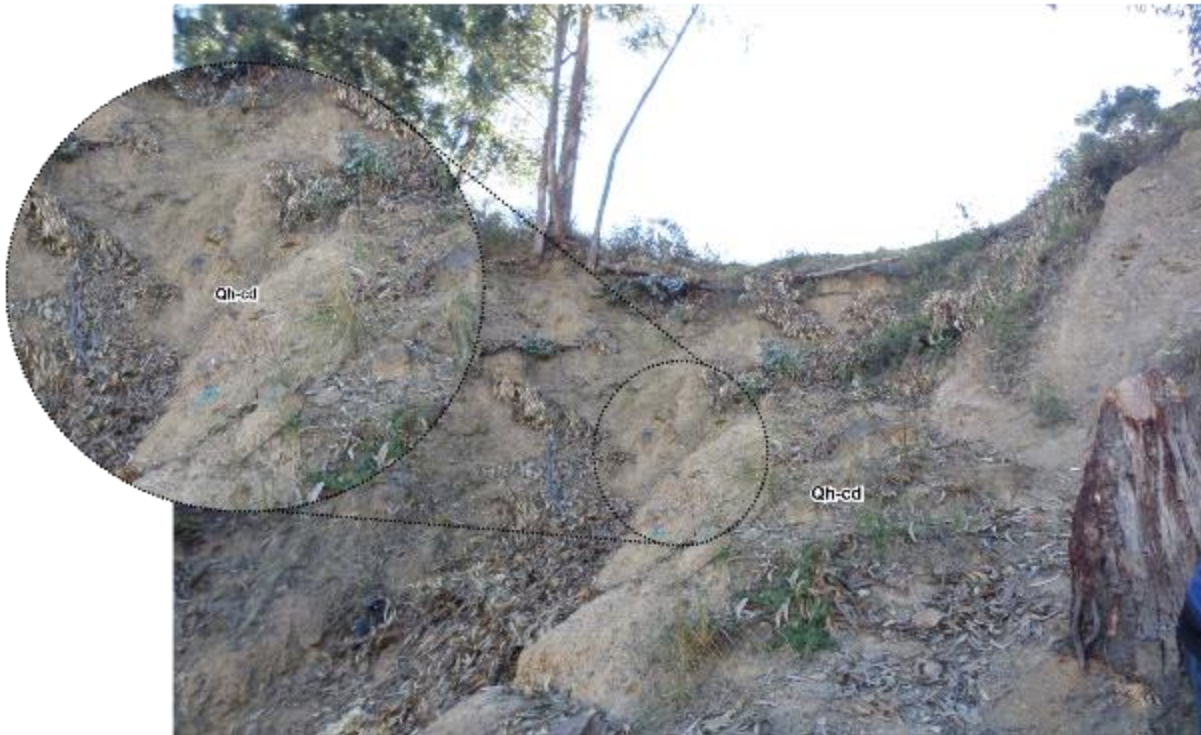
Por el tipo de matriz areno arcilloso, es de permeabilidad muy variable lo que favorece la acumulación de agua en ciertos estratos y puede inducir condiciones de saturación parcial o incluso total, con baja compacidad y resistencia al corte lo que favorecería a la ocurrencia de un deslizamiento o movimiento en masa por gravedad, especialmente cuando este se encuentre saturado.

**Figura 5.** Depósito coluvio-deluvial compuesto por fragmentos angulosos a subangulosos de roca (10%) de tipo areniscas cuarzosas, gravas (35%) y matriz areno arcilloso (55%) y presentan una estructura caótica

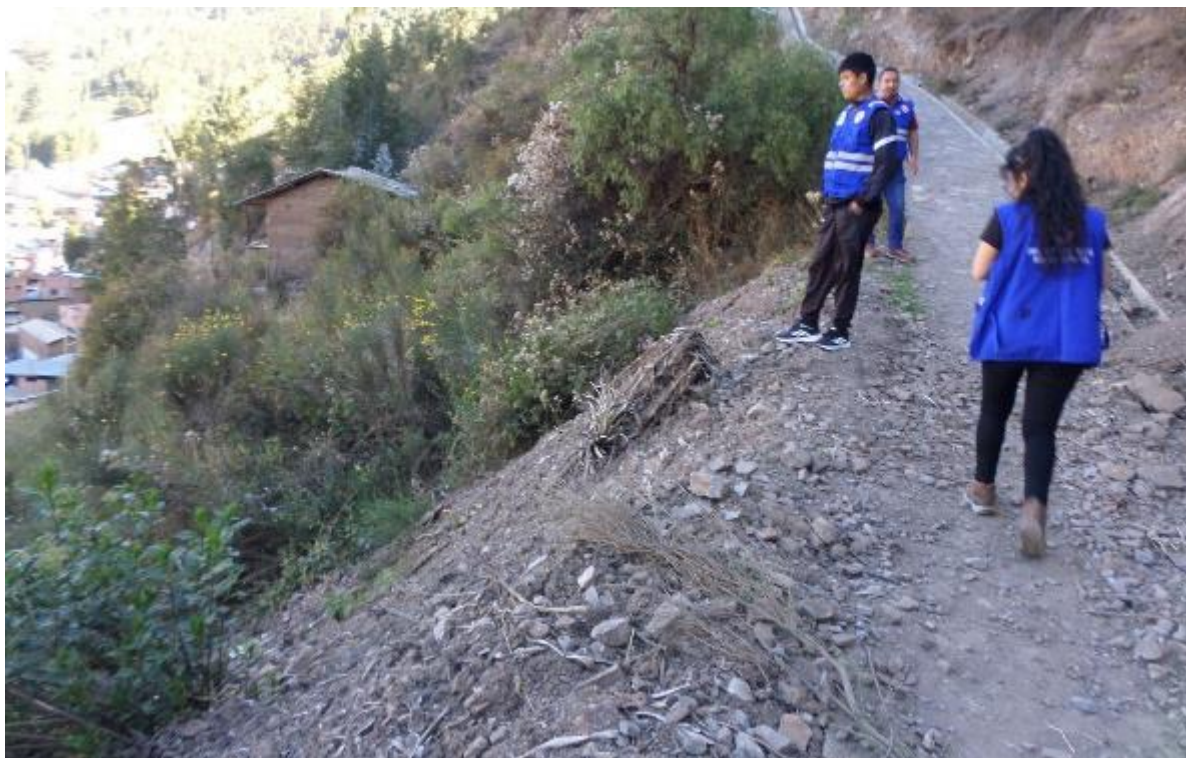
En el área de estudio este tipo de depósitos principalmente se encuentran producto del derrumbe desencadenado por la ruptura de tubería de agua potable que cruza por la ladera del Cerro Cruz de Chullin.

**Fotografía 3.** Vista del depósito coluvial conformada por fragmentos de roca (30%), gravas (40%), arena y arcilla (30%), se puede observar que corresponde a un depósito no consolidado, producto de derrumbe.

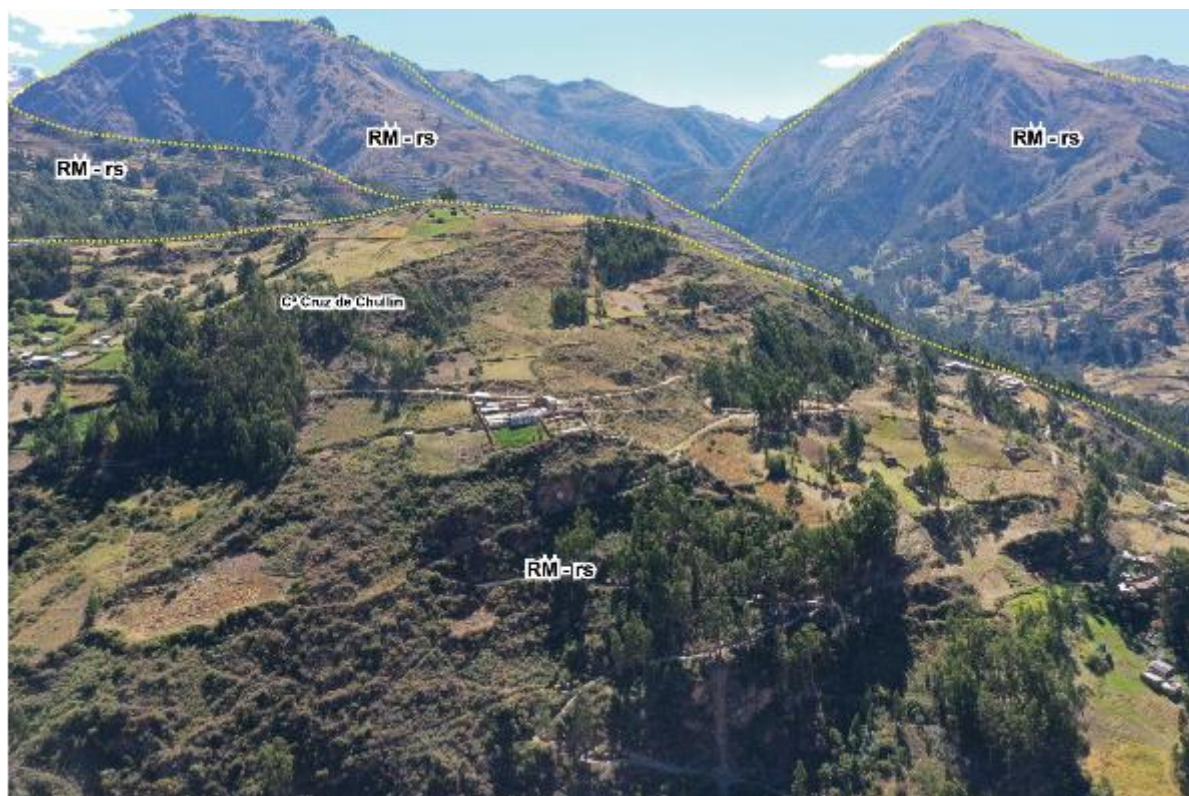
En la ladera del cerro Cruz de Chullin por el grado de fracturamiento de la roca, el agua se infiltra, que podrían generar inestabilidad en el talud provocando futuros derrumbes, caída de rocas y deslizamientos, cabe mencionar que dicha ladera de cerro corresponde parte del escarpe del deslizamiento antiguo.

**Figura 7.** Vista de la subunidad de relieve de montaña en roca sedimentaria (RM-rs), cuyas laderas presentan pendientes de muy fuerte ( $25^{\circ}$ - $45^{\circ}$ ) a muy escarpados ( $>45^{\circ}$ ).

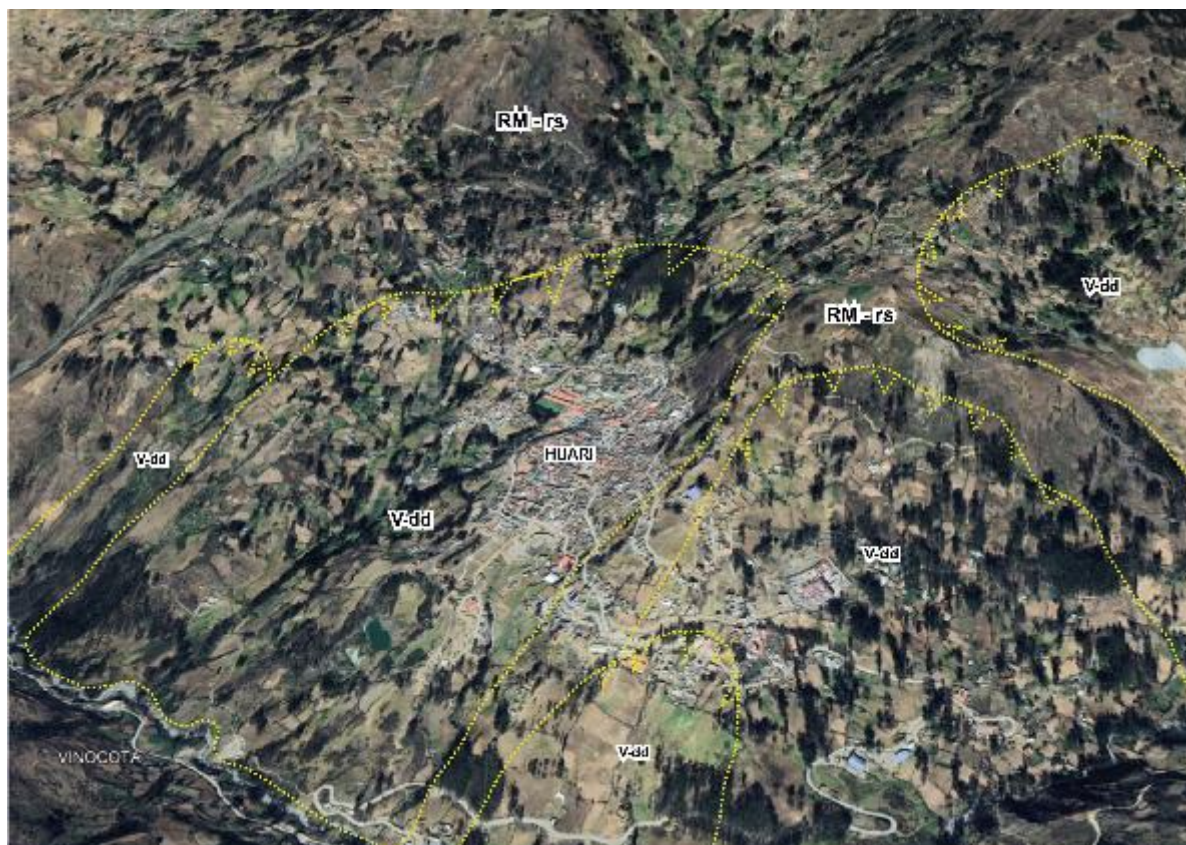
**Figura 10.** Vista de la Subunidad de vertiente con depósito de deslizamiento (V-dd), donde se evidencia que el poblado de Huari se asienta sobre el cuerpo de un deslizamiento antiguo.

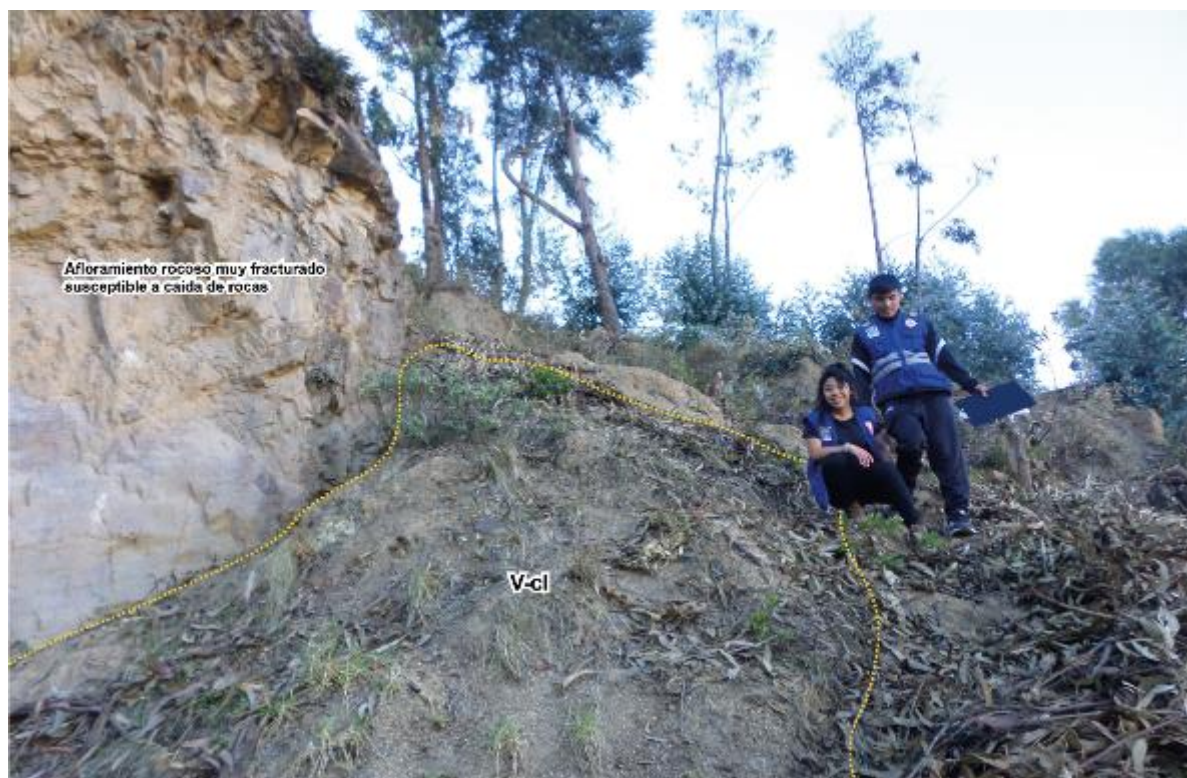
Subunidad formada por la acumulación intercalada de materiales de origen coluvial (acarreados y acumulados por efecto de la gravedad), estos se acumulan al pie de los taludes formados producto de derrumbes. Se pueden asociar geodinámicamente a la ocurrencia de movimientos en masa como derrumbes, caída de rocas (figura 11).

**Figura 11.** Vista de la Subunidad de vertiente coluvial (V-cl) en la ladera del cerro Cruz de Chullin, se visualiza también afloramiento rocoso muy fracturado susceptible a caída de rocas.

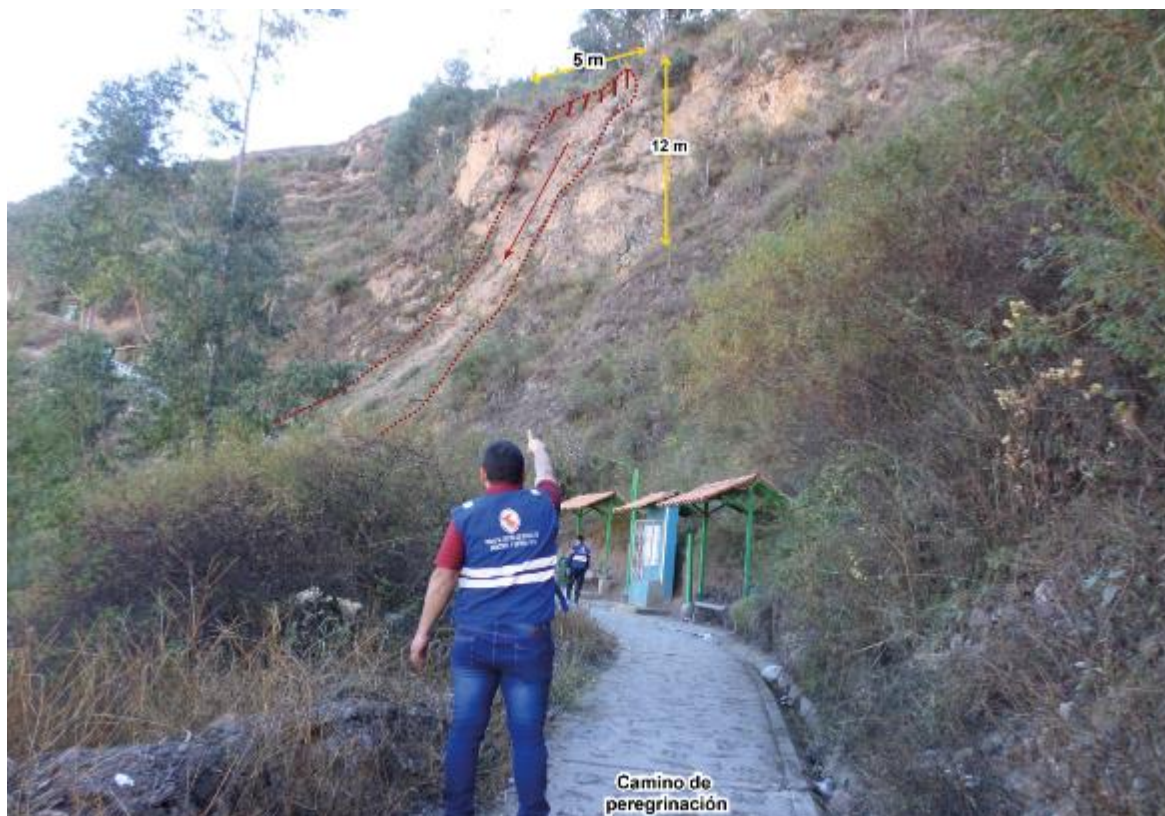
El derrumbe-flujo ubicado en la ladera del cerro Cruz de Chullin en las coordenadas 261158 E; 8966044 N, el cual presenta 5 m de longitud de arranque y altura de 12 m (figura 12). La unidad de GRD y Defensa Civil del distrito Huari mencionan que el 05 de marzo del presente año se realizó una inspección in situ donde mencionan lo siguiente: El derrumbe-flujo fue desencadenado por la rotura de tubería de agua potable de 6 pulgadas de diámetro que abastece al Reservoirio 1 (este a su vez abastece de agua potable a los barrios San Bartolomé, Santa Rosa, Milagro y Virá Bajo), el cual pasa bajo el suelo por la ladera del cerro Cruz de Chullin, este reservorio fue roto por las raíces de los árboles de eucalipto que se encuentran en la zona.

**Figura 12.** Vista del derrumbe provocado por la rotura de tubería con 5m de longitud de arranque y altura de arranque de 12m, en la ladera del cerro Cruz de Chullin, donde aflora la formación Oyón.

- 3) El derrumbe-flujo con arranque de 5 m y altura 12 m, que ocurrido el 22 de marzo del 2025 fue originado por la rotura de una tubería de 6 pulgadas de diámetro de abastecimiento de agua potable al reservorio 1, la cual fue afectada por el empuje de raíces de un árbol de eucalipto, este evento generó un flujo de detritos alcanzando 57 m ladera abajo y puso en peligro a las viviendas ubicadas en el Barrio San Bartolomé.

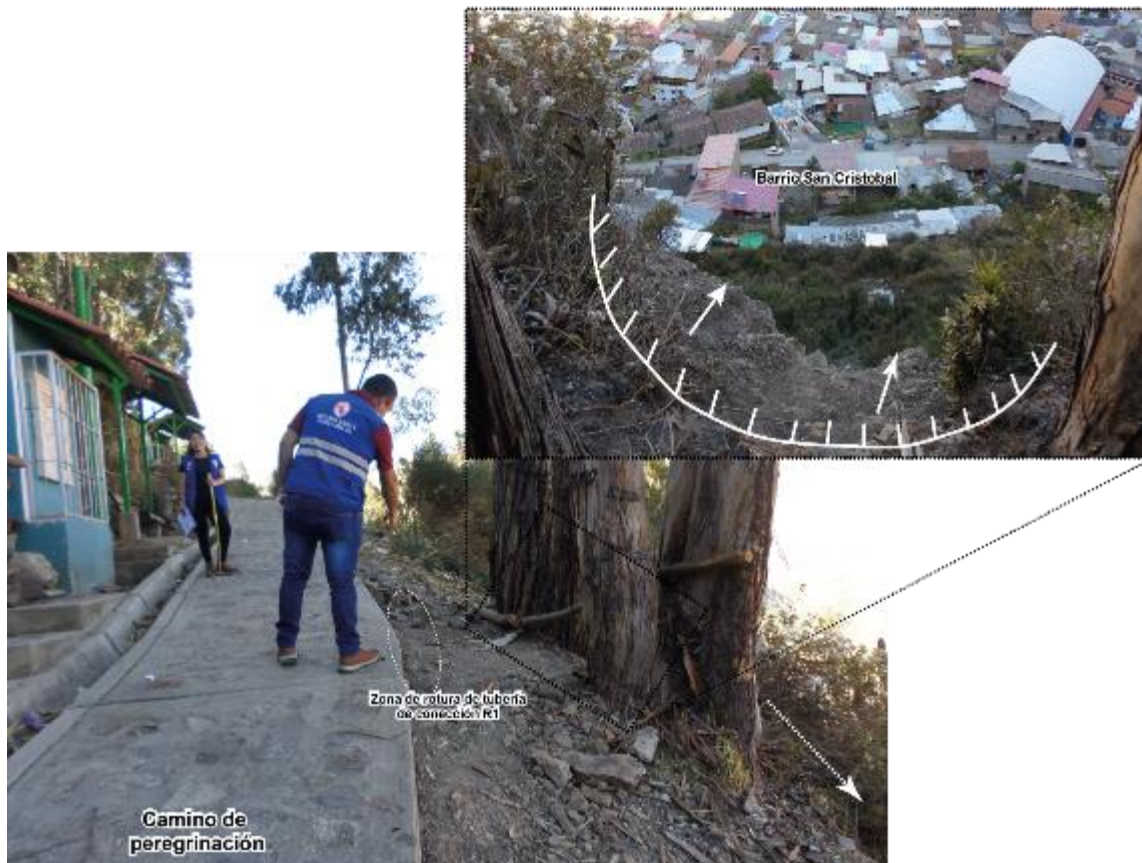
**Figura 13.** Vista de la zona de arranque del derrumbe provocado por la rotura de tubería que abastece el reservorio 1, el cual pasa justo apegado al camino de peregrinación.

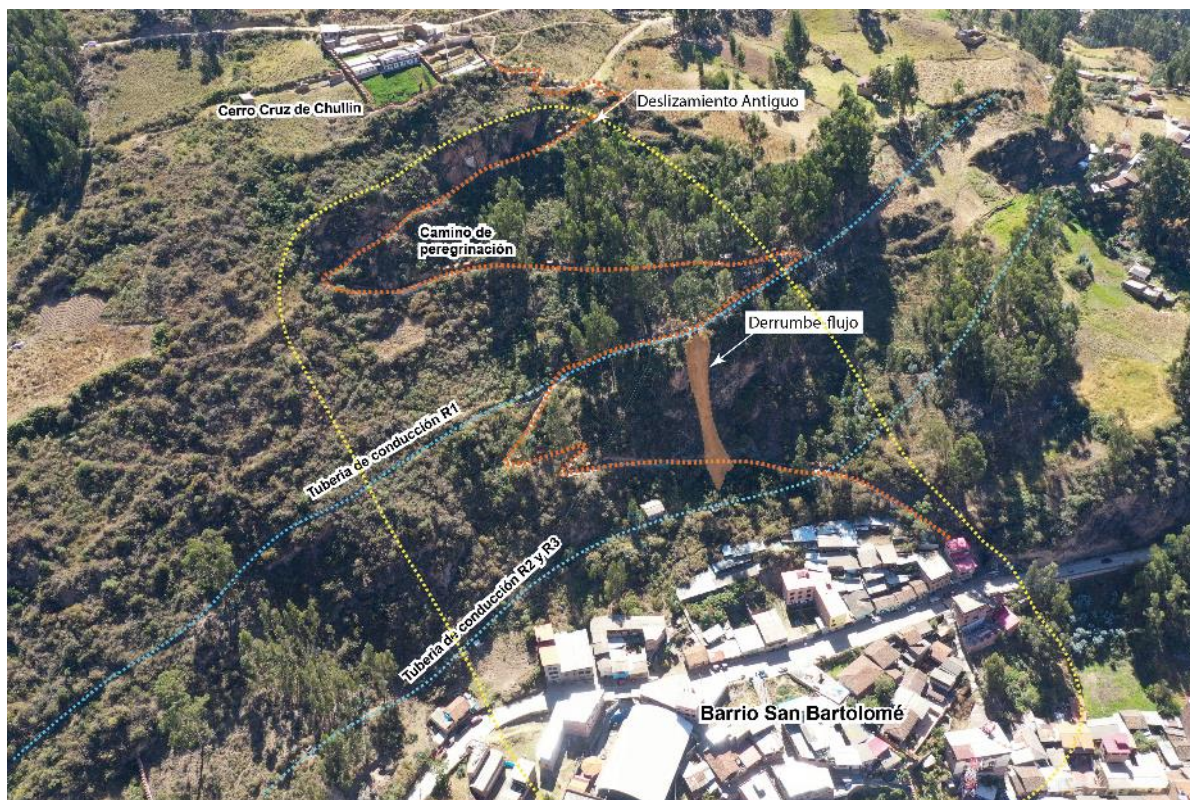
Es importante mencionar que estas tuberías representan una amenaza para la estabilidad de taludes ya que ante una posible rotura podría inducir a nuevos procesos de movimientos en masa con una potencial afectación a las viviendas ubicadas en la parte inferior de la ladera (figura 14).

**Figura 14.** Vista del derrumbe-flujo y de las tuberías de conducción de agua hacia los reservorios 1, 2 y 3 que pasan por la ladera del cerro Cruz de Chullin.

- 8) Las tuberías de agua potable para el abastecimiento de los reservorios 1, 2 y 3, cruzan la ladera del cerro, por sus malas condiciones, generan fugas de agua que está saturando localmente al terreno, genera inestabilidad y favorecer la ocurrencia de movimientos en masa, que pondrían afectar viviendas del barrio San Bartolomé, ubicadas al pie del cerro.

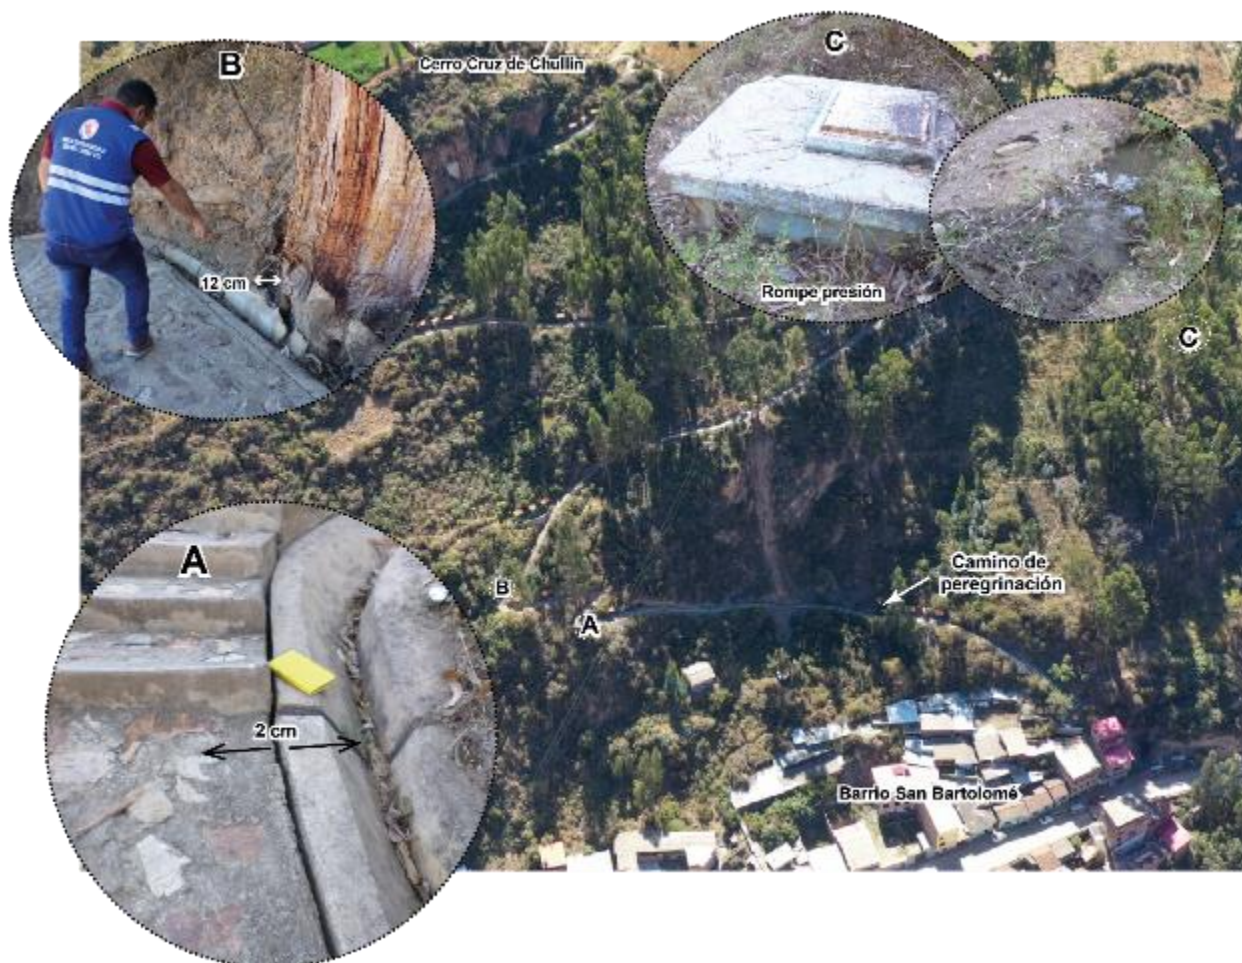
En el recorrido del camino de herradura se visualizó pequeños derrumbes producto del corte de talud y lluvias intensas, aberturas en la plataforma de graderías con separaciones de 2 cm, esto demuestra empuje del terreno y zonas agrietadas por las raíces de los árboles de eucalipto que se encuentran muy cercanos al camino de peregrinación.

En las coordenadas 261248 E; 8966127 N, está ubicado una estructura rompe presión de las tuberías que abastecen los reservorios 2 y 3 que presenta un rebose por el exceso de agua en temporadas lluviosas, este exceso de agua discurre directamente a la ladera (figura 15), adicionalmente a esto se pudo visualizar terrenos de cultivos y de alfalfa ubicados ladera arriba los que son regados por inundación y aspersión y existencia de canales de riego rústicos lo que están generando saturación en el terreno y con eso gestar un futuro proceso de movimientos en masa coadyubado con la pendiente del terreno.

**Figura 15.** Vista del camino de peregrinación donde en el punto A) muestra desplazamiento de la gradería con abertura de 2 cm, B) muestra el empuje de la estructura de la gradería a causa de las raíces del árbol de eucalipto presente en la ladera, C) vista del rompe presión de la tubería que abastece los reservorios 2 y 3 donde se apreció empozamiento de agua, este exceso de agua discurre directamente a la ladera.

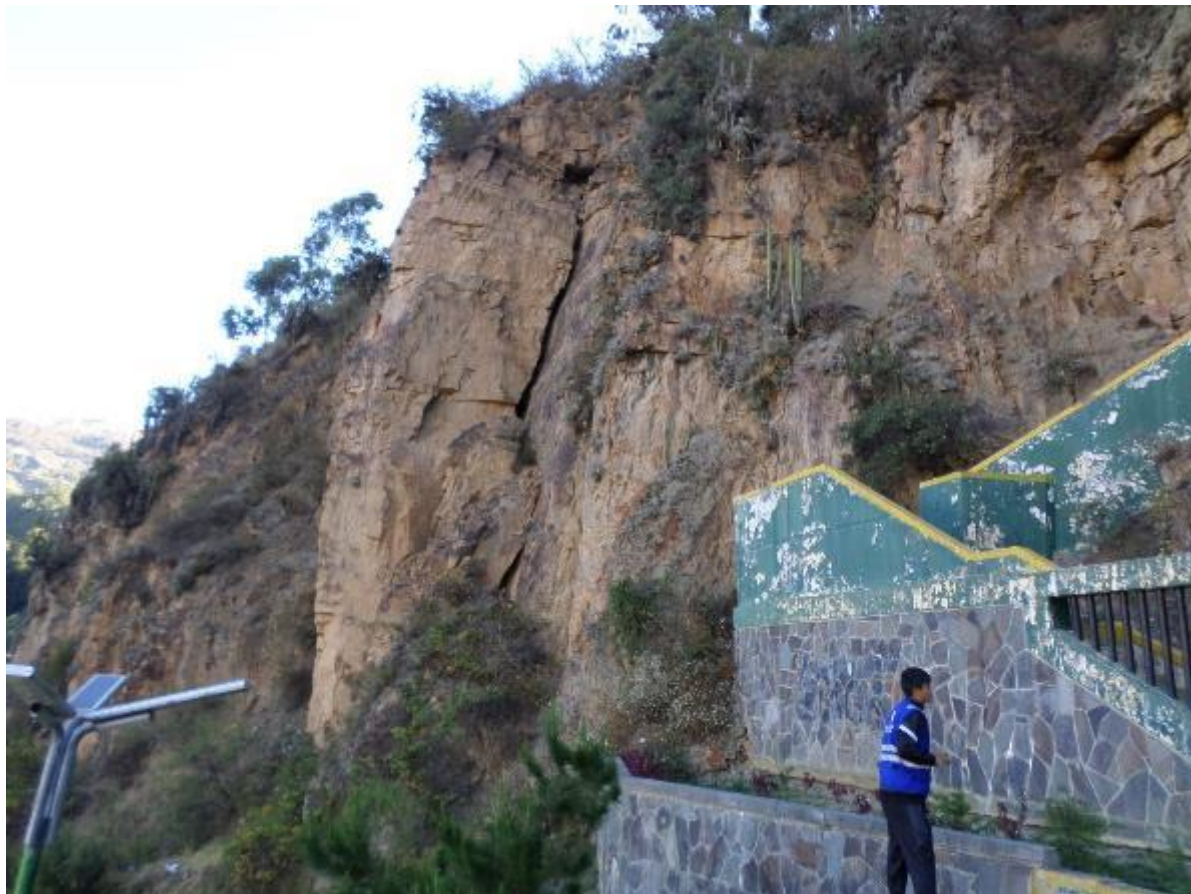
Al pie del cerro Cruz de Chullin en las coordenadas 261370 E; 8966140 N, se identificó un afloramiento rocoso entre muy fracturado a medianamente fracturado que corresponde a areniscas cuarzosas de grano fino a medio de la Formación Oyón. Se visualizó una grieta longitudinal que corta todo el afloramiento con 20 cm de abertura (fotografía 4).

Según testimonios indican que desde el año 2019 se apreciaron las primera fracturas y aberturas de 2 cm en el afloramiento rocoso y el año 2022 ocurrió caída de rocas en periodo de lluvias afectando la pileta y jardín del mirador Mamashoco. La estructura del Mirador Mamashoco el cual se encuentra al pie del afloramiento rocoso antes mencionado fue construido el año 2010, se visualizó muros inclinados (con separaciones de 25 a 30cm) de las graderías que suben hacia la virgen Mamashoco, el resto de la estructura presentan grietas con longitudes de hasta 20 m, con aberturas de 4 a 10 cm, profundidades visibles de 20 cm y en algunos sectores se evidencia asentamientos con desniveles de 12 cm.

**Fotografía 4.** Vista del afloramiento rocoso muy fracturada a medianamente fracturada, donde se visualiza una grieta longitudinal de 10 m aproximadamente, con abertura de hasta 20 cm, esto indica que la masa rocosa ante algún tipo de movimiento ya se el sismo, corte de talud o lluvias podría ceder y afectar talud abajo.

- 4) La caída de rocas (coordenadas 261370 E; 8966140 N), proviene de un afloramiento rocoso (areniscas cuarzosas) medianamente a muy fracturado a fracturado; las fracturas presentan grietas abiertas que han evolucionado desde el 2019, en el 2022 se presentó el evento. Se visualizó una grieta longitudinal con abertura de 20 cm, que corta todo el afloramiento.

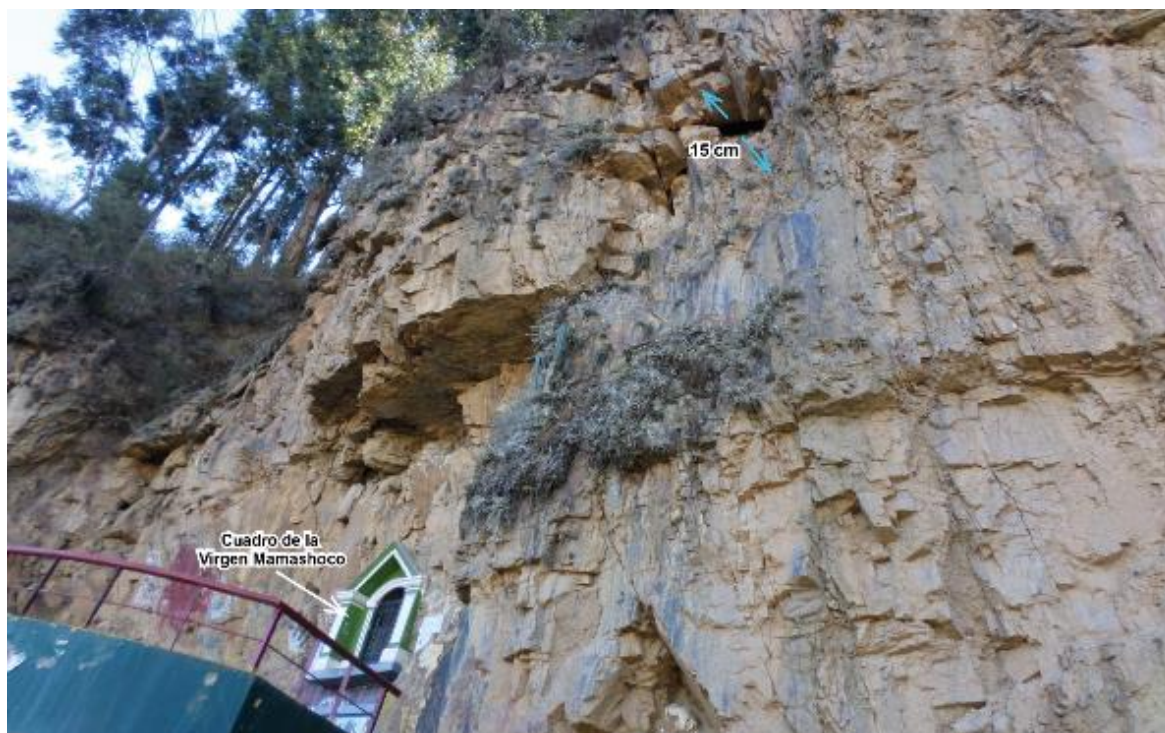
**Figura 16.** Vista del afloramiento de arenisca de la Formación Oyón, el cual se encuentra muy fracturada y meteorizada, en la parte alta se observa abertura de 15 cm, donde los fragmentos de rocas podrían caer ladera abajo afectando el mirador Mamashoco y personas que transitan por la zona.

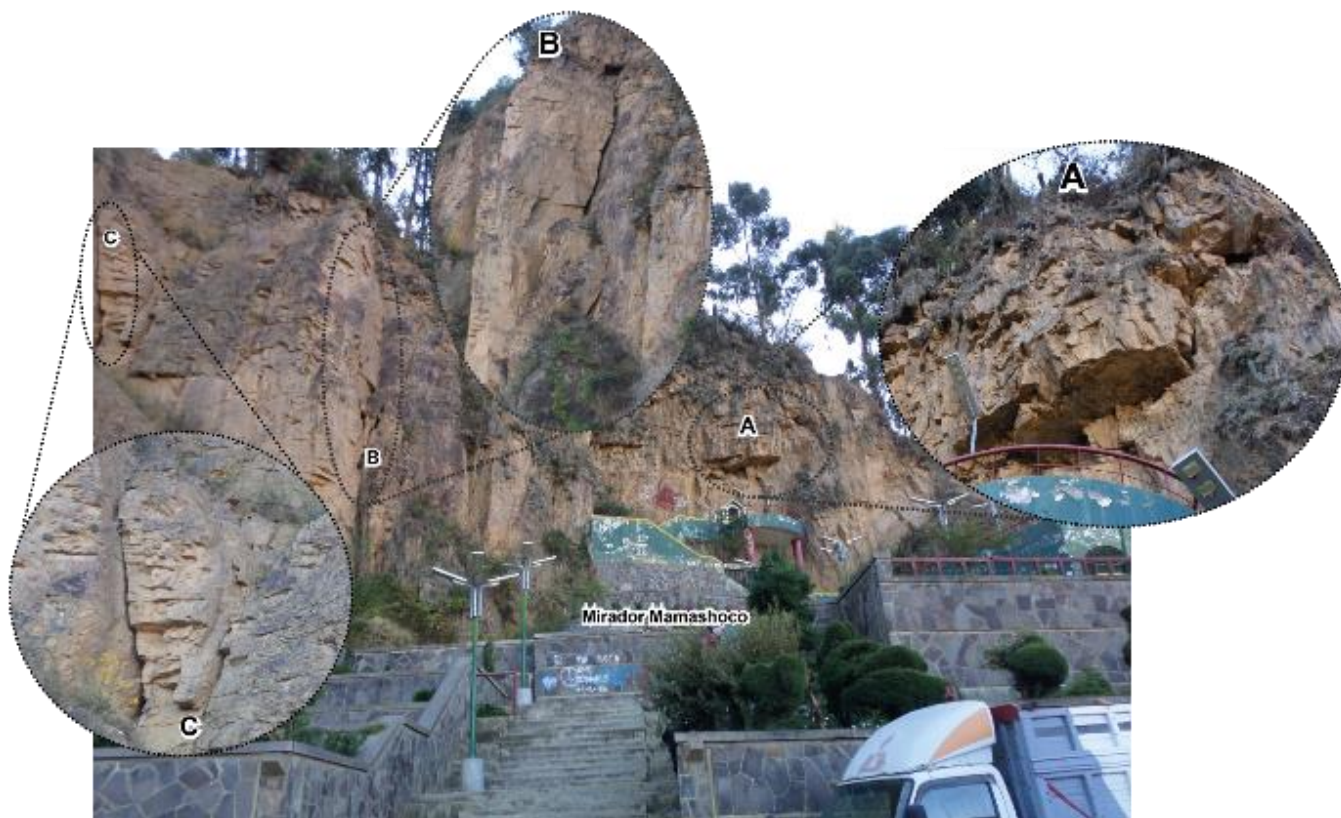
**Figura 17.** A. Se muestra el afloramiento rocoso que presenta aberturas de hasta 15 cm susceptible a desprenderse por completo del macizo, B. Grieta longitudinal con abertura de hasta 20 cm, el cual se prolonga hacia el ponto C, donde se evidencia abertura y desplazamiento del macizo rocoso.

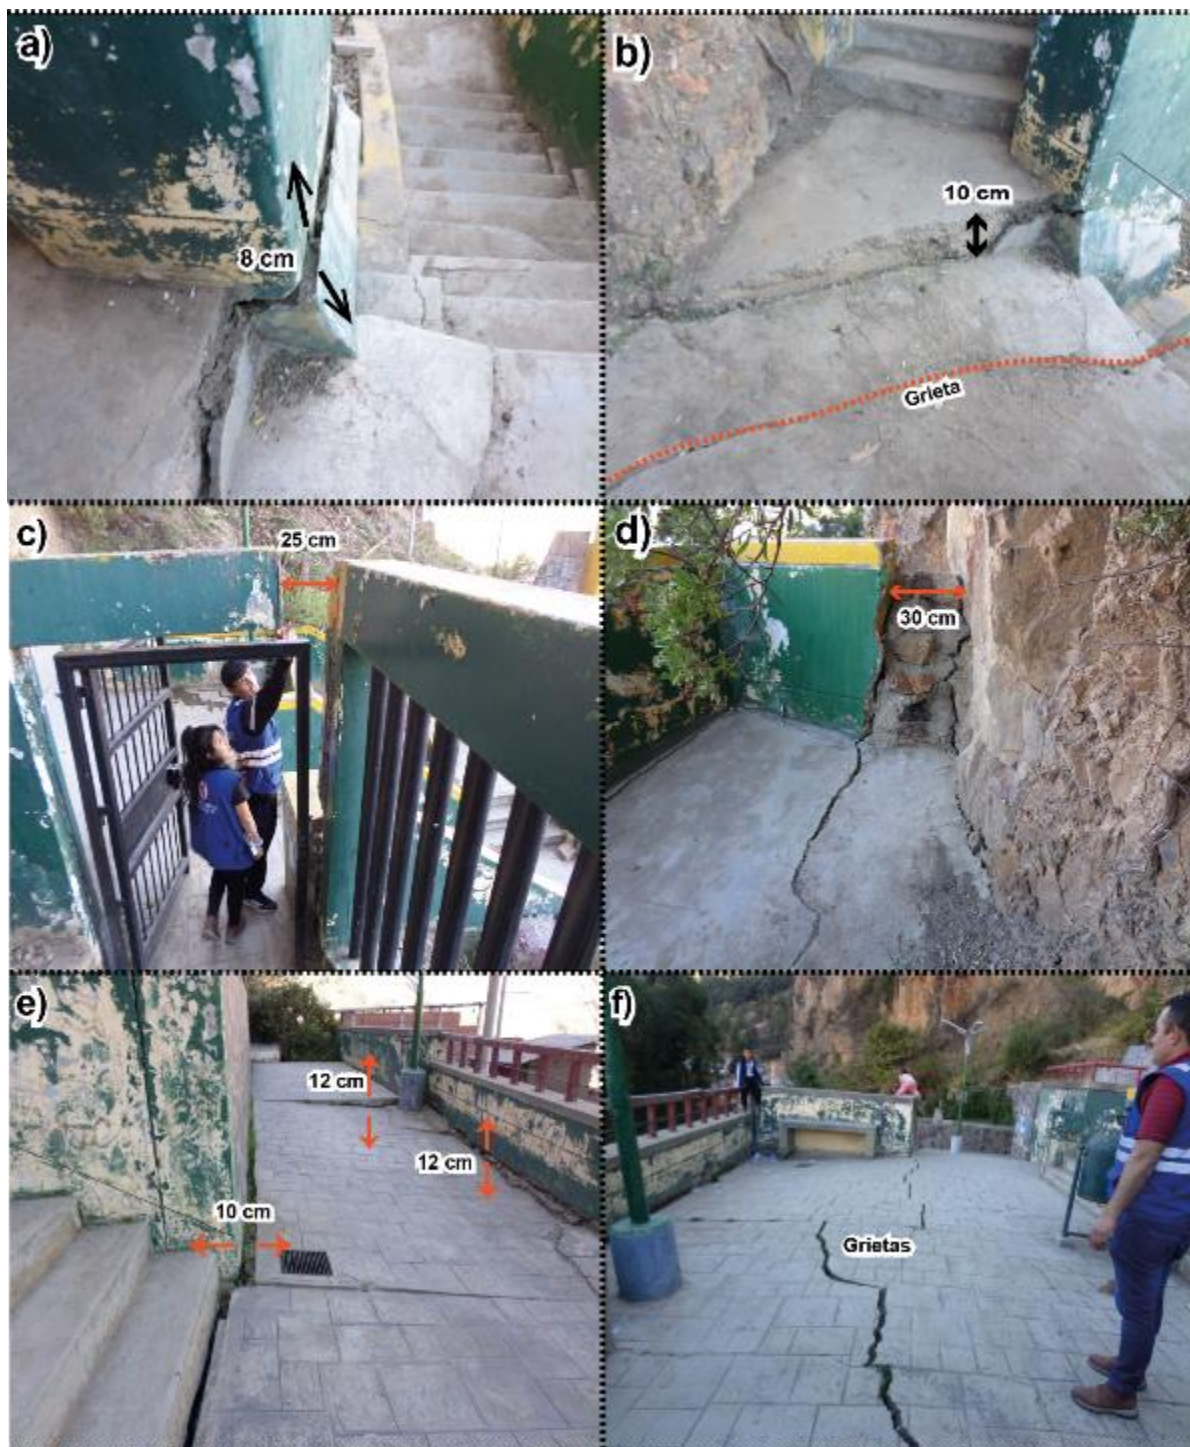
**Figura 18.** Vista del mirador Mamashoco, donde se muestra en los puntos a) grietas con desplazamientos de 8 cm, b) desplazamiento en las graderías de 10 cm y grietas en el piso, c) y d) desplazamientos de las paredes con abertura de 25 y 30 cm, e) aberturas en el piso de 10 cm y asentamientos de 12 cm, f) grietas en el piso a lo largo de la plataforma del mirador Mamashoco.

- 5) La infraestructura del mirador Mamashoco, ubicada en la base del talud rocoso, presenta daños estructurales severos, como grietas con longitudes de hasta 20 m, asentamientos de 12 cm y desplazamientos diferenciales con aberturas de 4, 10 y hasta 30 cm, que indican la afectación directa por deformaciones del terreno y caída de rocas.

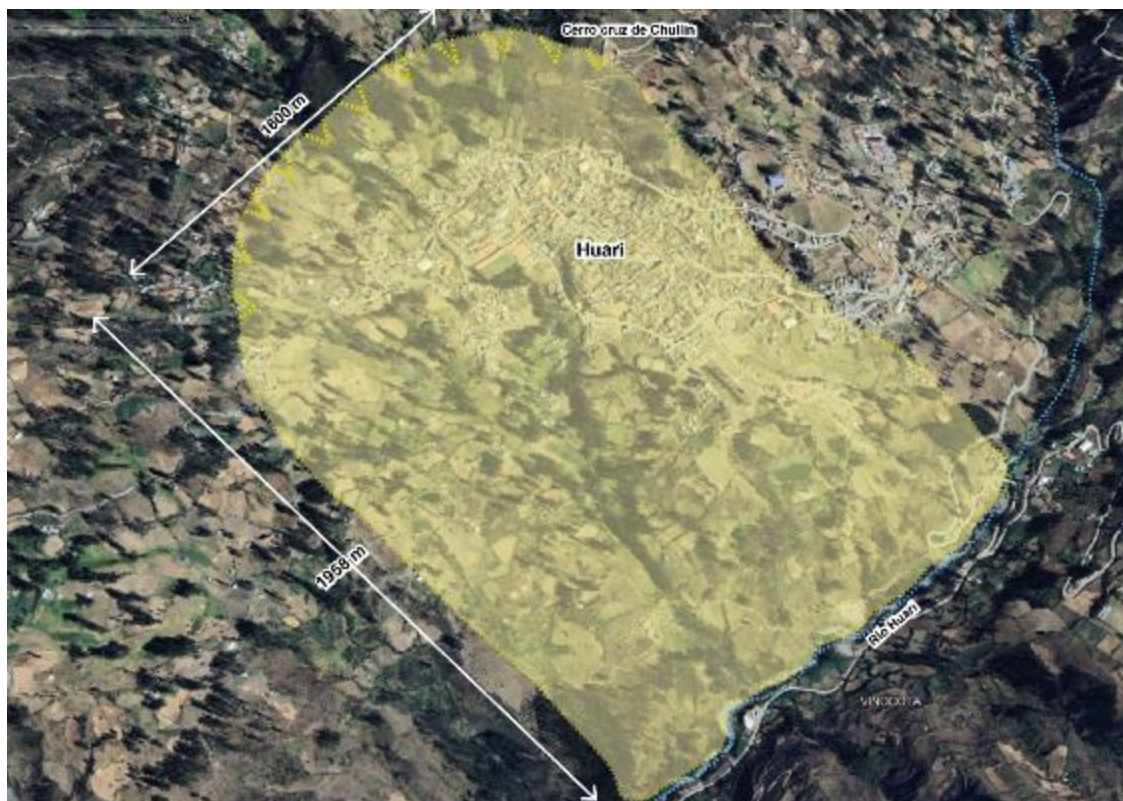
Debido a la existencia de algunos canales de riego rústicos y al riego constante de terrenos y pastizales en el cuerpo del deslizamiento antiguo (Figura 19), estas acciones hacen que vayan infiltrando aguas al suelo llenando todos los poros del suelo superando la capacidad de infiltración del suelo sumado a esto el tipo de material coluvio deluvial con matriz areno arcillosa tienen la capacidad de absorber cantidades de agua aumentando el peso y reduciendo su resistencia al corte, esto hace que incremente la susceptibilidad del suelo a desprenderse o desplazarse ladera abajo por efectos de la gravedad y podría implicar una futura reactivación en el cuerpo del deslizamiento antiguo.

**Figura 19.** Vista de deslizamiento antiguo, donde se asienta el poblado de Huari.

Finalmente es importante mencionar que el control de aguas superficiales de usos como riegos de terrenos y pastizales debe ser considerado como prioridad debido a que el discurrimiento permanente de las aguas por los canales pueden influir significativamente en la reactivación de los deslizamientos antiguos donde en la actualidad se asienta el poblado de Huari principalmente por que el agua aumente la presión intersticial en el suelo, reduciendo la resistencia al corte y facilitando el movimiento del terreno, estos movimientos podrían iniciar con zonas de reptación de suelos.
