**Informe Técnico N° A7707**

# EVALUACIÓN DE PELIGRO GEOLÓGICO POR DESLIZAMIENTO EN LA LOCALIDAD DE CERCADO DE CALQUIS

Departamento: Cajamarca

Provincia: San Miguel

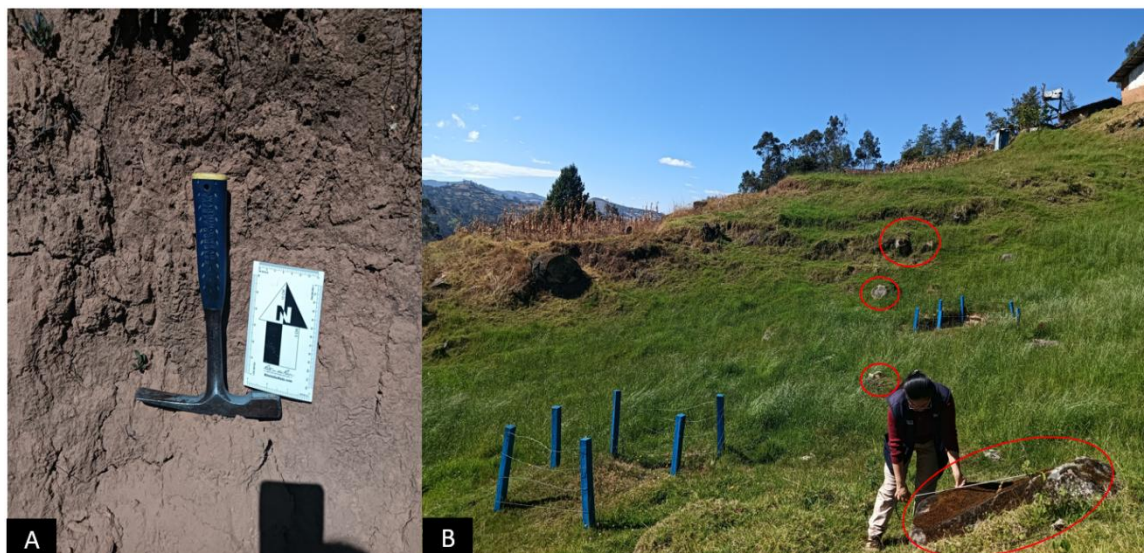
**Figura 5. A.** Matriz del depósito coluvio deluvial limo arcilloso. **B.** Bloques de rocas volcánicas dispersos y sueltos.

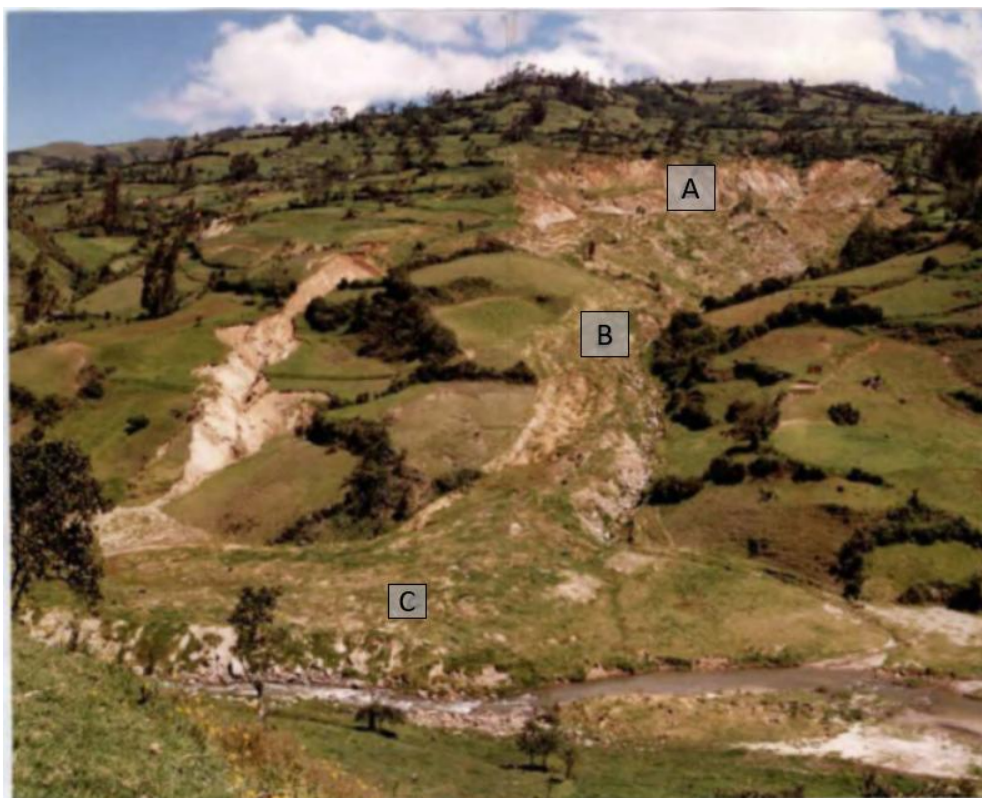
**Figura 10:** Vista panorámica del deslizamiento activo de Calquis, donde se observa la zona de arranque (A), cuerpo del deslizamiento (B) y pie del deslizamiento (C), que arrasó viviendas y terrenos de cultivo.  
Fuente: "Riesgo Geológico por Remociones en el área de Calquis" (Dávila, S., 2001).

- Zona de arranque
  - Cota de la zona de arranque del deslizamiento: 2,968 m.s.n.m.
  - Escarpa principal en la corona del deslizamiento: 5.00 m.
  - Pendiente media de la zona de arranque: 60°
  - Grietas paralelas y transversales a la ladera.
- Zona del cuerpo
  - Pendiente media de la zona de transporte: 30°
- Pie del deslizamiento
  - Cota más baja del deslizamiento: 2,725 m.s.n.m., que represó temporalmente el río San Miguel.
  - Diferencia de altura: entre la zona de arranque y el pie del deslizamiento fue de 243 m.
  - Pendiente media de la zona del depósito: 10° a 15°.

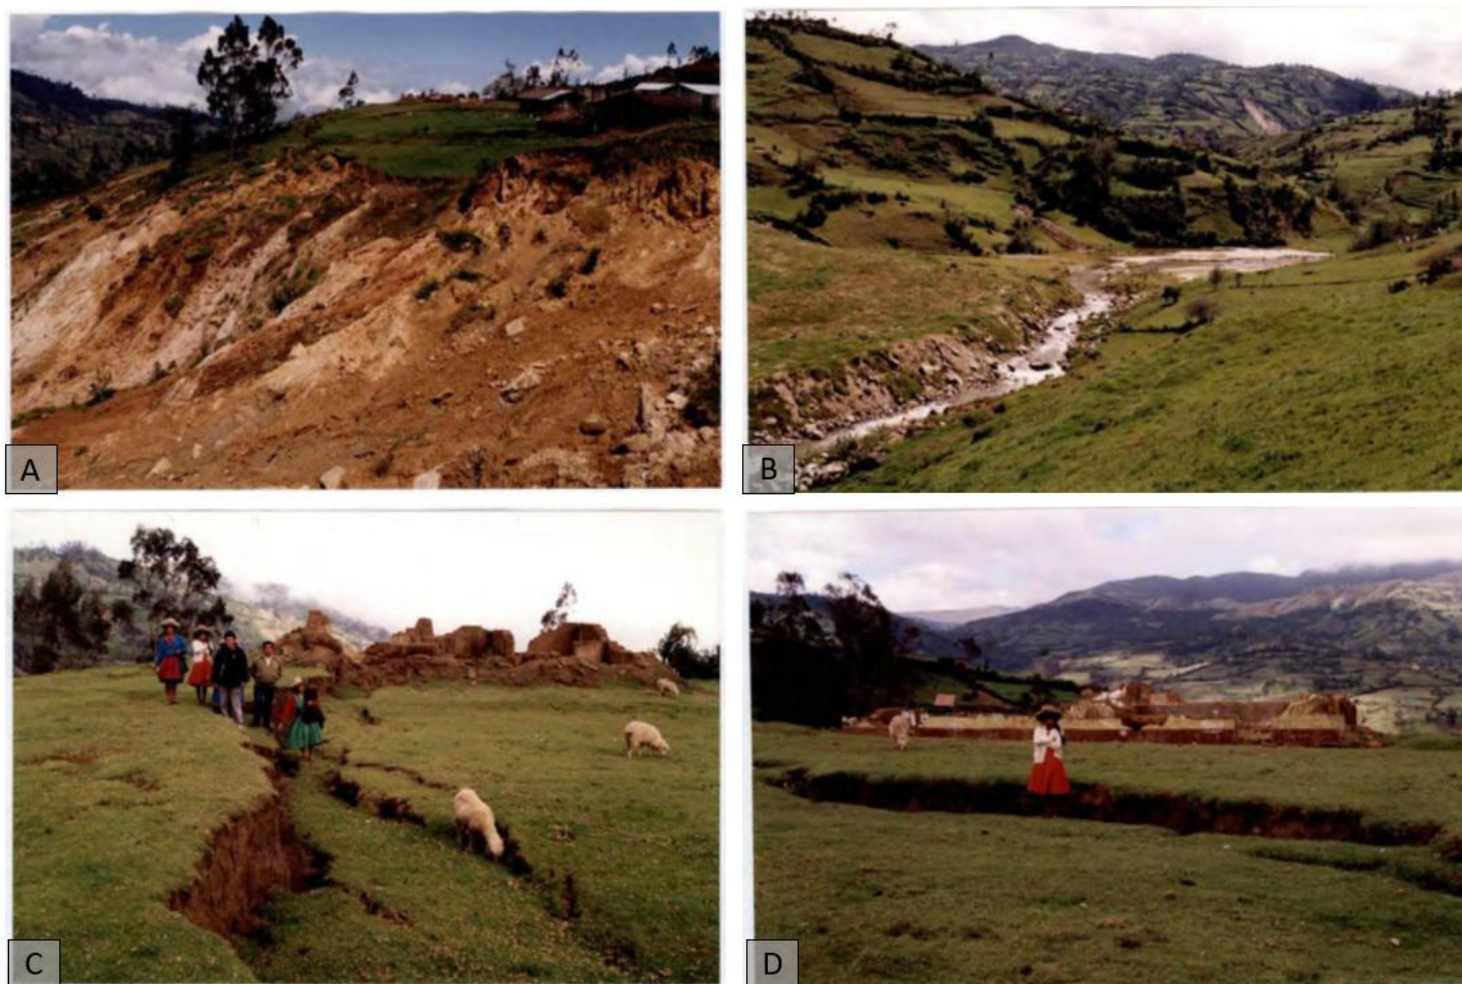
**Figura 11:** A. Escarpa de la corona y zona de arranque del deslizamiento activo, donde se observan grietas de contorno, que en su evolución comprometieron viviendas. B. Pie del deslizamiento que represó temporalmente al río San Miguel. C. Agrietamiento de suelos que destruyó Posta Médica y viviendas. D. Agrietamientos. Fuente: "Riesgo Geológico por Remociones en el área de Calquis" (Dávila, S., 2001)

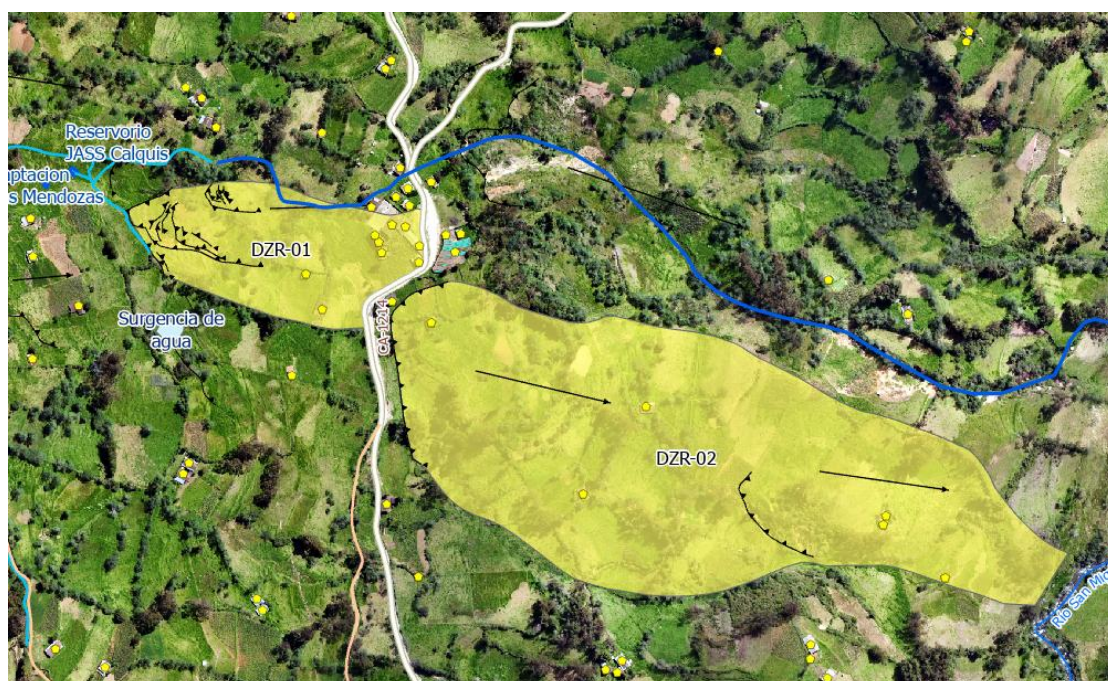
El 14 de abril ocurrió un deslizamiento (DZR-01) que tuvo una longitud de corona con longitud de 300 m, con escarpas verticales de 4 a 5 m; la masa se canalizó por la quebrada y generó flujo de detritos (huaico), que tuvo como consecuencia la pérdida de vida de una persona, 7 viviendas arrasadas, 3 centros educativos destruidos, 50 viviendas afectadas, destrucción de canales de riego, tuberías de agua potable afectadas, 3 ha de terreno de cultivo arrasadas, destrucción de caminos de herradura, agrietamiento y desplazamiento de suelos y número indeterminado de pérdidas de animales. Este deslizamiento se reactivó nuevamente en marzo de 2025, afectó vía vecinal CA-1214 en un tramo de 158 m.

El segundo deslizamiento reactivado (DZR-02) se ubica en la zona baja colindante al río San Miguel y se menciona en el Boletín N° 44 Serie C, Riesgo Geológico en la Región Cajamarca (Zavala & Rosado, 2011); donde en el inventario en campo de peligros geológicos se identifica al deslizamiento activo con coordenadas: E: 738100 y N: 9228350.

- Precipitaciones pluviales de intensidad extrema, como la registrada en la estación Niepos el 03/03/2019 (116 mm/día).
- Antrópico; Infiltración de agua proveniente de riego por aspersión, por excedente de agua de reservorio JASS Calquis y canales sin revestimiento.

**Figura 12:** Deslizamientos reactivados, DZR – 01(Deslizamiento reactivado 01) y DZR – 02 (Deslizamiento reactivado 02).

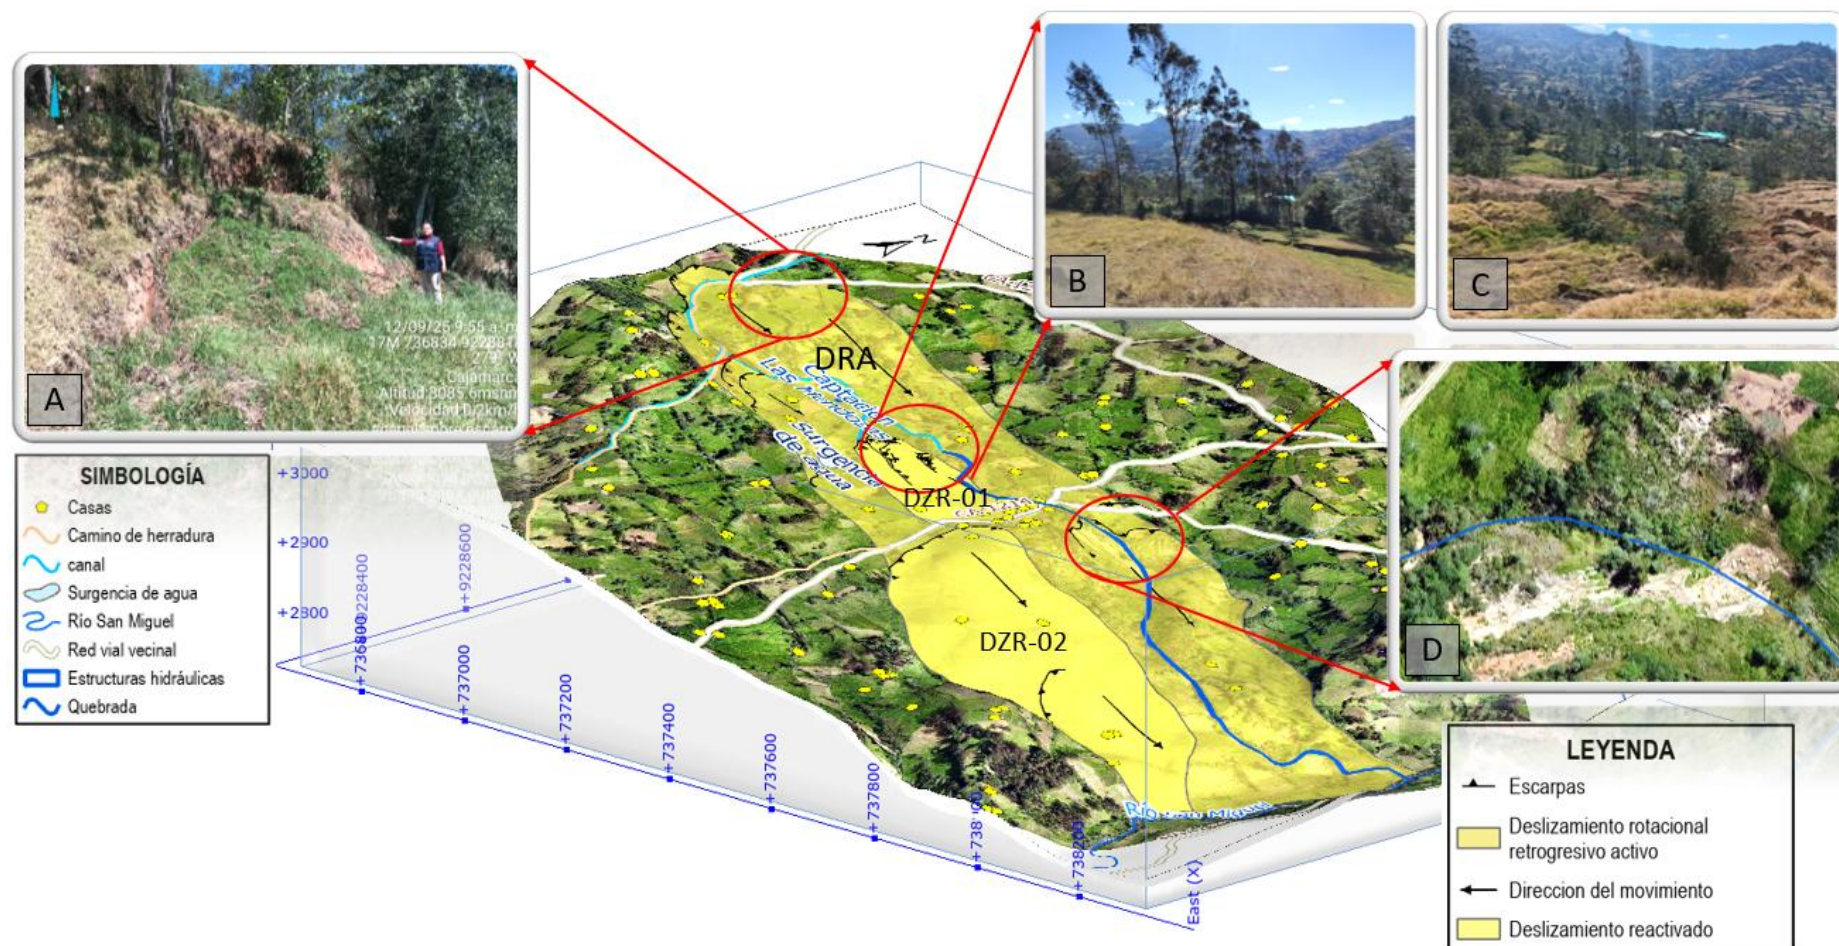
El deslizamiento activo (DRA) presenta dimensiones de 488 m de ancho y longitud de escarpe a pie de deslizamiento de 1514m de largo; presenta múltiples escarpas, la escarpa principal tiene un salto de 1.80 m, longitud de 699.00 m aproximadamente, la escarpa presenta humedad hasta los 0.70 m; agrietamientos y aperturas en el terreno < 50 m; los escarpes múltiples se encuentran en todo el cuerpo del deslizamiento, con longitudes que varían de 28 m hasta las 699 m. y saltos van desde los 0.81 m hasta 1.80 m. El área total afectada es de 58.48 ha.

**Figura 13:** A. Escarpa del deslizamiento rotacional retrogresivo activo de 1.80 m de altura. B. Reptación producto del movimiento del material del cuerpo del deslizamiento. C. Múltiples escarpes en el deslizamiento reactivado. D. Deslizamiento rotacional bajo la vía vecinal CA-1214.

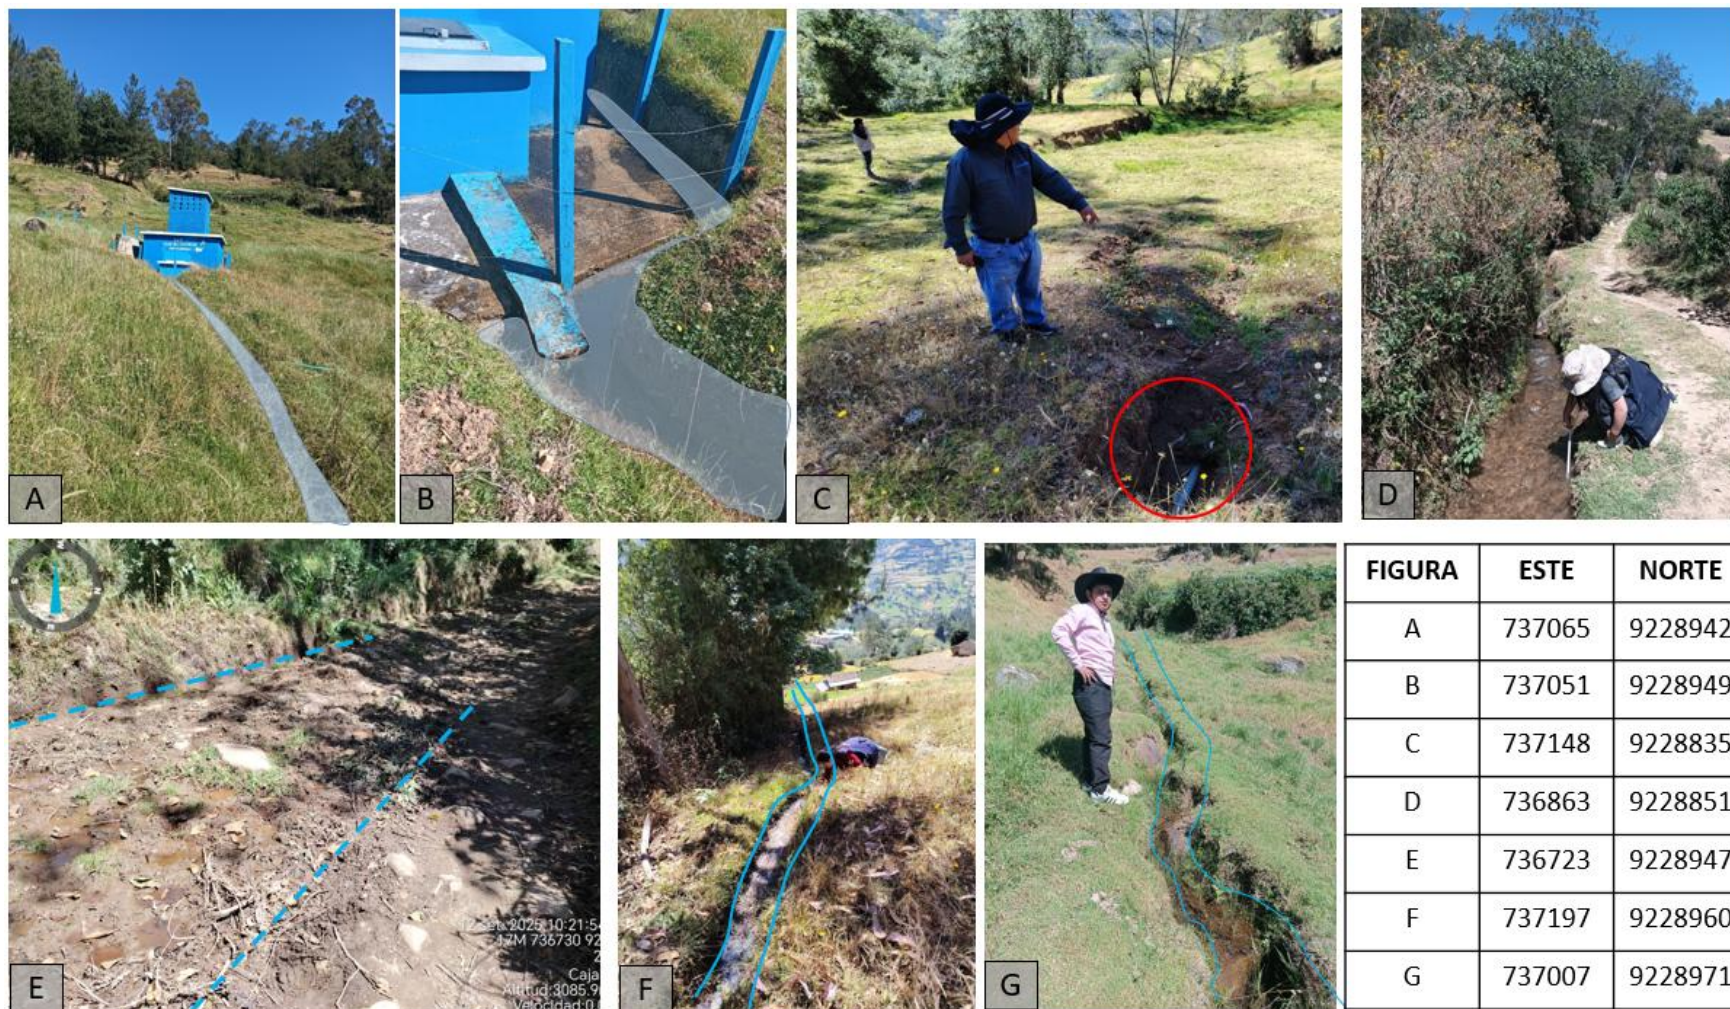
Las surgencias de agua en la zona también son comunes, se identificó un punto específico con coordenadas E: 737144 y N: 9228790, más en los escarpes del deslizamiento se ha identificado humedad. El riego por aspersión es el más usado en la zona, el cual se usa sin control y luego del mismo discurre a favor de la pendiente, muchas veces se riega más tiempo del necesario lo que contribuye a la inestabilidad.

**Figura.14:** A. Canal sin revestimiento desde el reservorio JASS Calquis. B. Agua alrededor de reservorio JASS Calquis, producto de excedentes. C. Tubería expuesta con fuga de agua. D. Canal sin revestimiento sobre el escarpe principal, con un ancho de 1.10 m, profundidad de 0.45 m y un nivel de agua de 0.13 m. E. Agua en camino de herradura procedente del canal sin revestimiento colindante. F. Quebrada alimentada por tubería de 6'' pulgadas. G. Quebrada.

También las estructuras hidráulicas existentes en la zona (Reservorio JASS Calquis, Captación Las Mendozas y captación sin nombre) deben contar con una correcta canalización y de seguir existiendo excedentes de agua deben ser canalizados por un canal impermeabilizado y dirigidos a la quebrada.

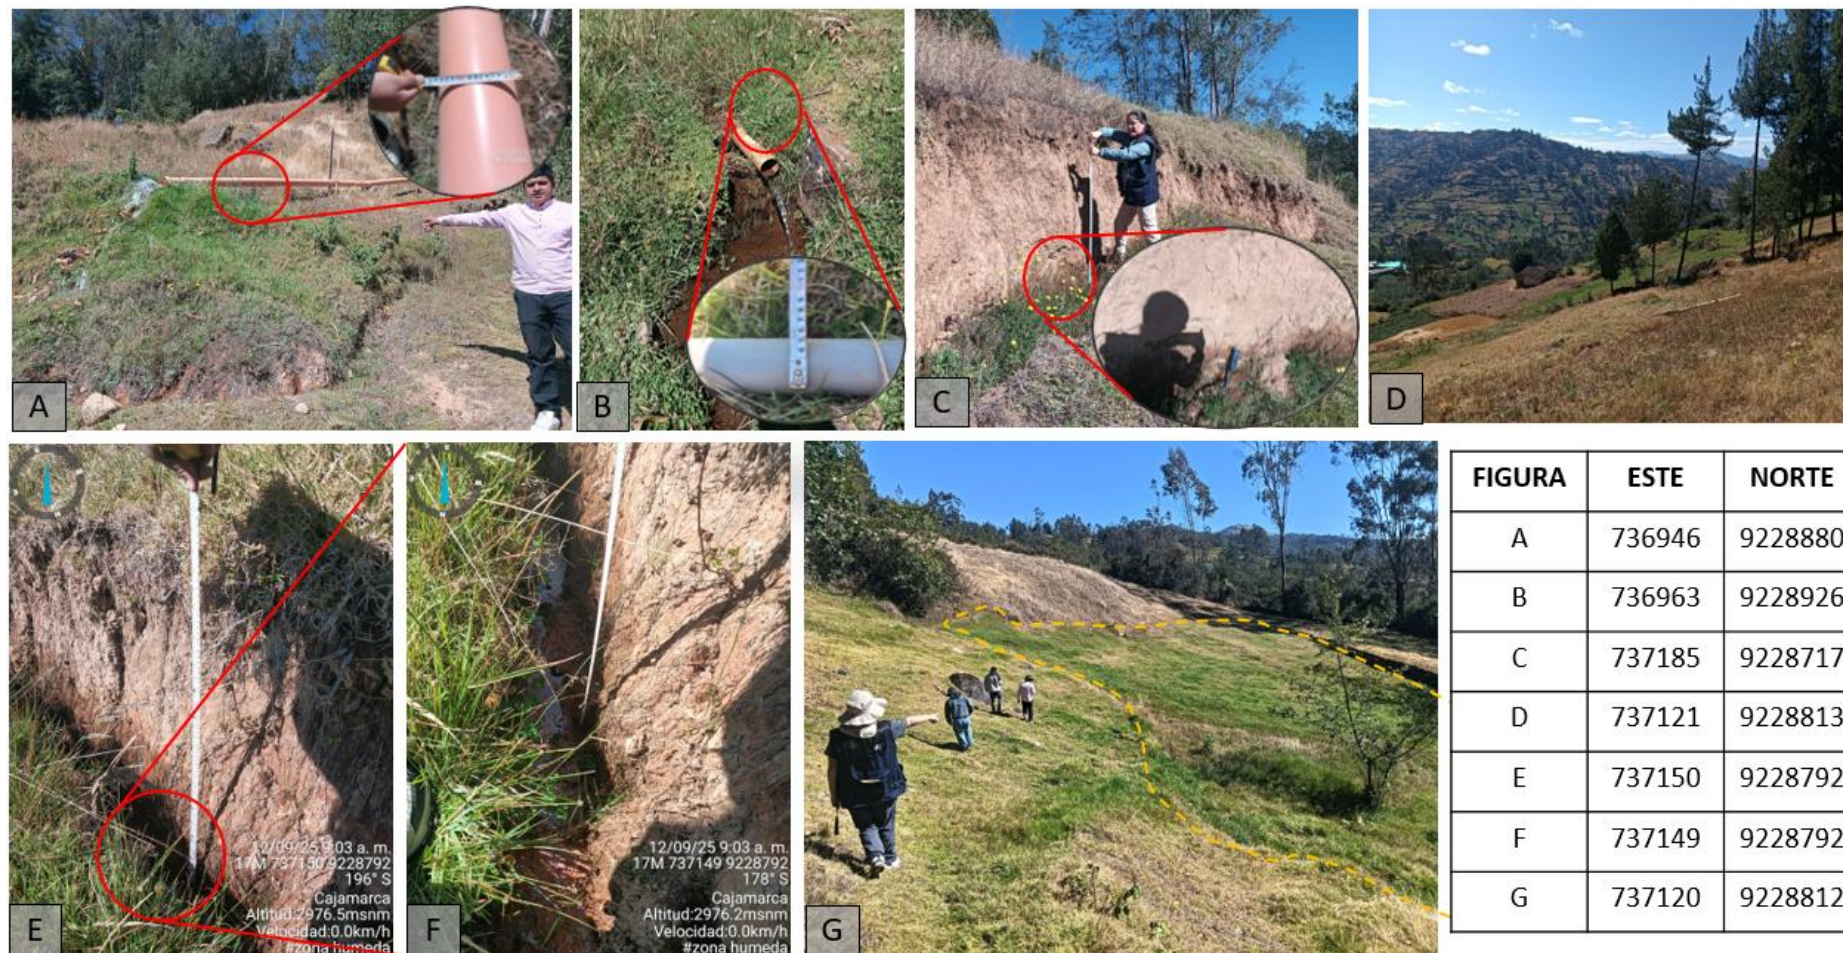
**Figura 15:** A. Tubería de 6 pulgadas que desemboca a un canal sin revestimiento. B. Tubería de 4 pulgadas que desemboca a canal sin revestimiento C. Escarpe de 1.48 m. D. Reptación producto del movimiento del material deslizado. E. Surgencia de agua con una altura de 0.27 m por 0.28 m de ancho. F. Acercamiento a la zona de surgencia de agua. G. Zona que presenta hundimiento.

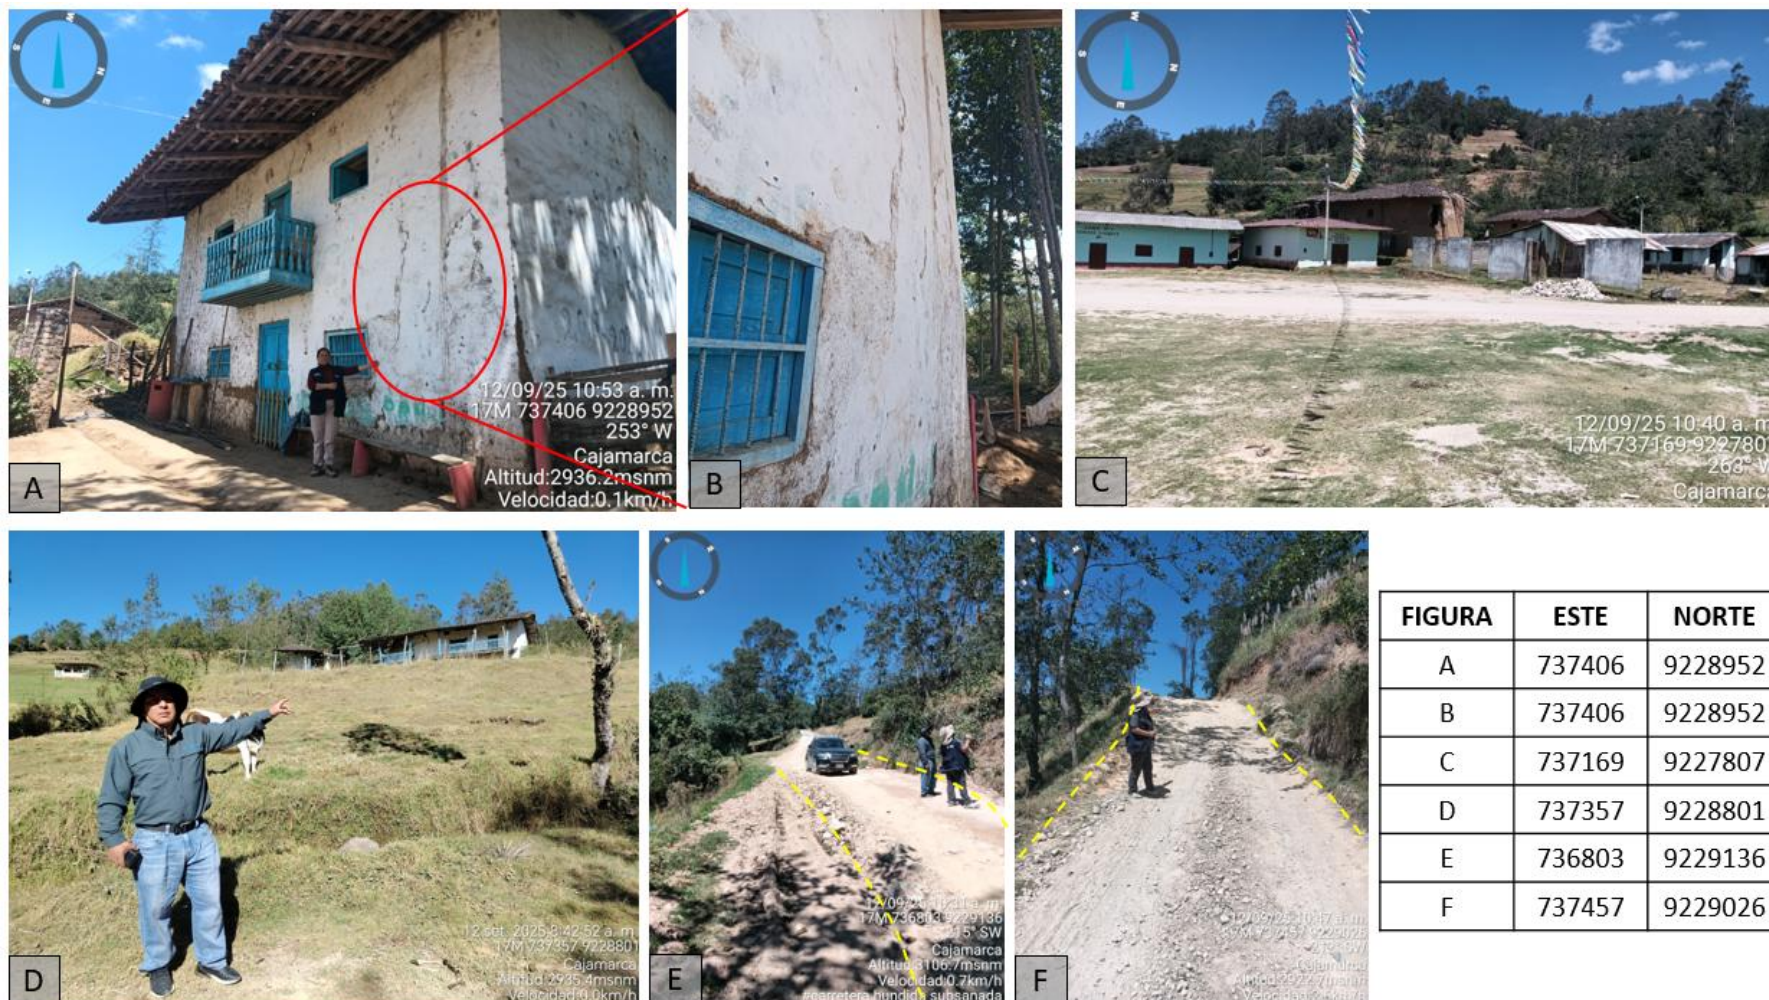
**Figura 16:** A. Vivienda con grietas, afectada por el deslizamiento. B. Acercamiento a grietas de la vivienda afectada. C. Viviendas afectadas por deslizamiento. D. Escuela antigua que fue destruida en el deslizamiento y huaico de 1998, ahora sin uso. E. Carretera afectada durante el deslizamiento, subsanada de forma artesanal con material de relleno. F. Carretera afectada por deslizamiento.

- Viviendas afectadas: 3 viviendas con grietas y 36 viviendas en peligro.
- 440 metros de vía local CA-1214 en peligro.
- Posible embalsamiento del río San Miguel, como el ocurrido en 1998 por ocurrencia del deslizamiento DZR-02.
