DIRECCIÓN DE GEOLOGÍA AMBIENTAL Y RIESGO GEOLÓGICO

**Informe Técnico N° A7715**

# EVALUACIÓN DE PELIGROS GEOLÓGICOS POR DESLIZAMIENTO EN EL SECTOR SANTA ROSA-PAUCA

(Distrito Sihuas, Provincia Sihuas, Departamento Ancash)

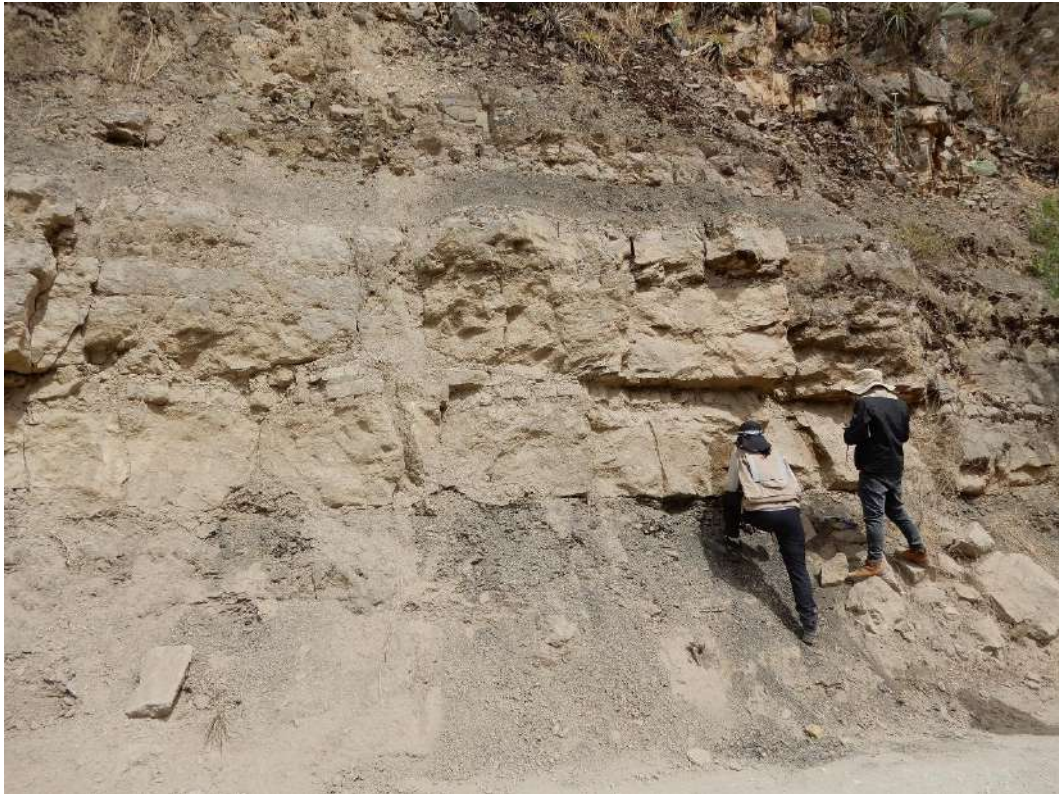
**Fotografía 1.** Afloramiento rocoso del Grupo Goyllarisquizga en las inmediaciones del sector Santa Rosa-Pauca. Se observa calizas intercaladas con lutitas, el cual conforma macizos muy fracturados y fuertemente meteorizados. Vista mirando al oeste.

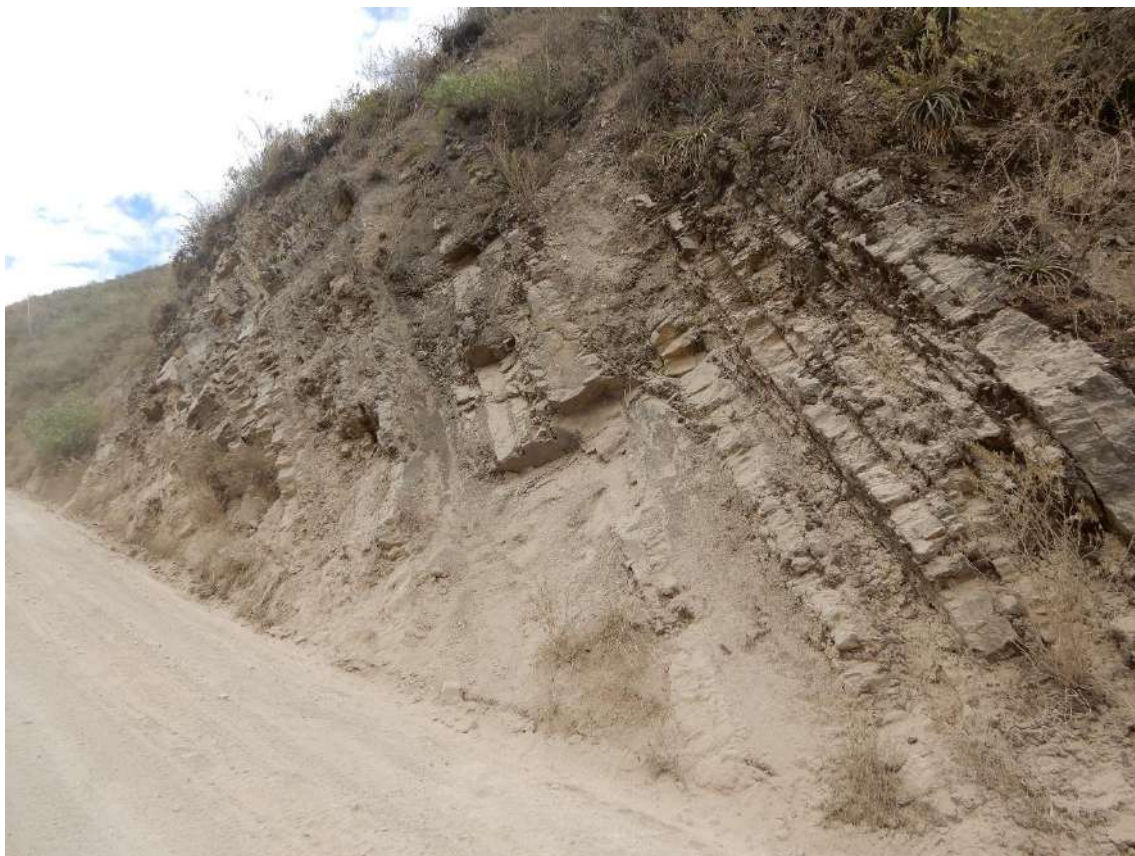
**Fotografía 2.** Areniscas intercaladas con lutitas en estratos de 15 a 60 cm de espesor. Superficialmente se observan muy fracturados y moderadamente meteorizados.

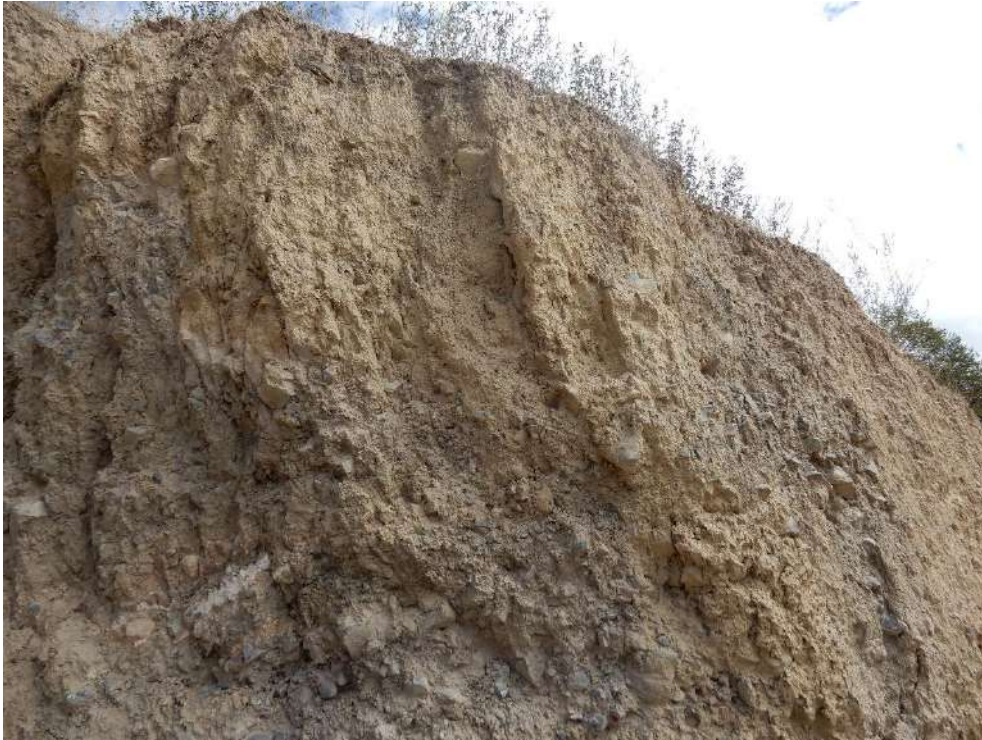
Este tipo de suelo, refuerza la hipótesis, de que se hayan acumulado sobre la ladera proveniente principalmente de un antiguo deslizamiento, debido a su alto contenido de grava (**Fotografía 3**).

**Fotografía 3.** Depósitos coluvio-deluviales ubicados en la ladera media del cerro Cocho, en los alrededores del sector Santa Rosa-Pauca.

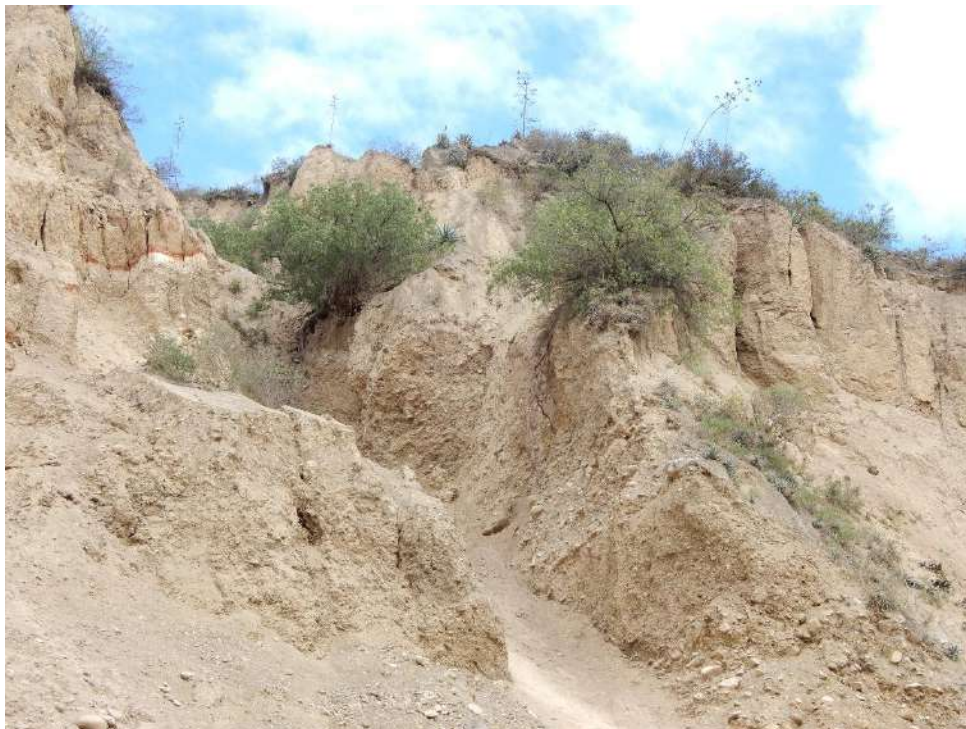
**Fotografía 4.** Depósito coluvio-deluvial dispuesto sobre la ladera media del cerro Copcho, cerca del sector Santa Rosa-Pauca.

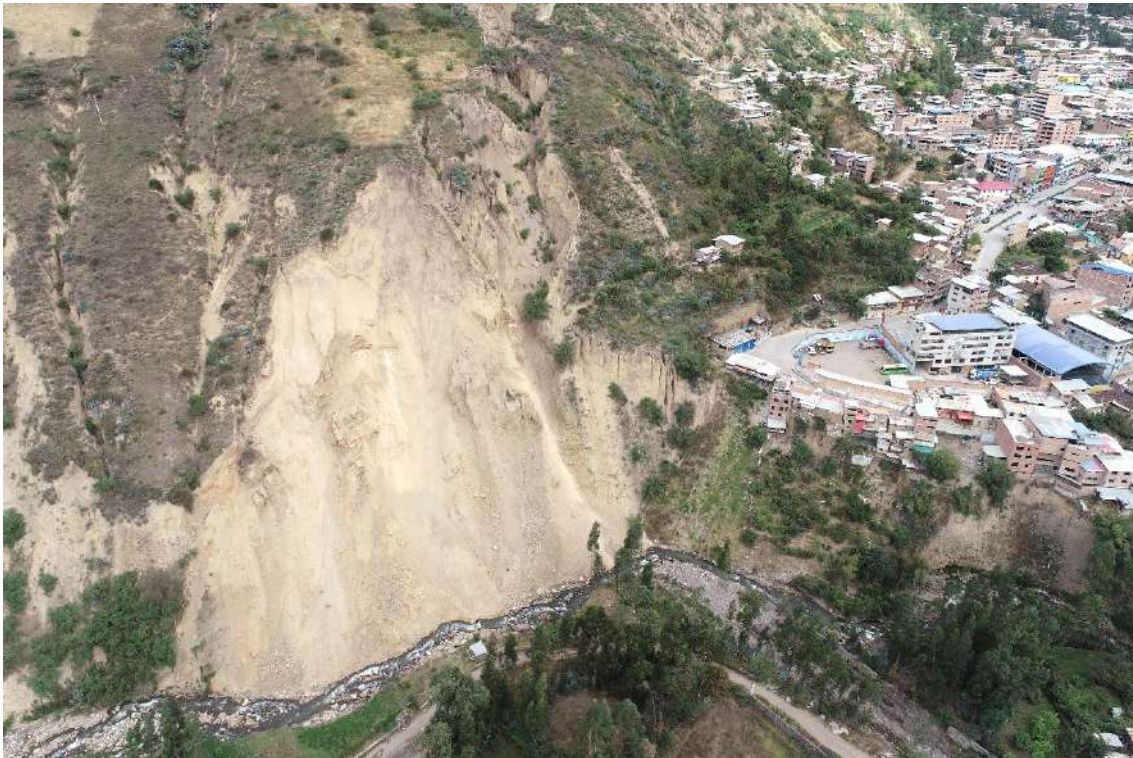
De acuerdo al mapa de pendientes, el sector Santa Rosa-Pauca se encuentra asentada sobre una pendiente que oscila entre  $15^{\circ}$ - $45^{\circ}$ , y parte de su expansión urbana se desarrolló sobre una ladera con pendiente suave a moderado. Sus viviendas se disponen de manera escalonada por la morfología del terreno (**Figura 4 y fotografía 5**).

**Fotografía 5.** Morfología escalonada de la ladera este del cerro Copcho, donde se muestra en la parte inferior pendientes fuertes a muy fuertes en el sector Santa Rosa-Pauca. Vista panorámica mirando al oeste.

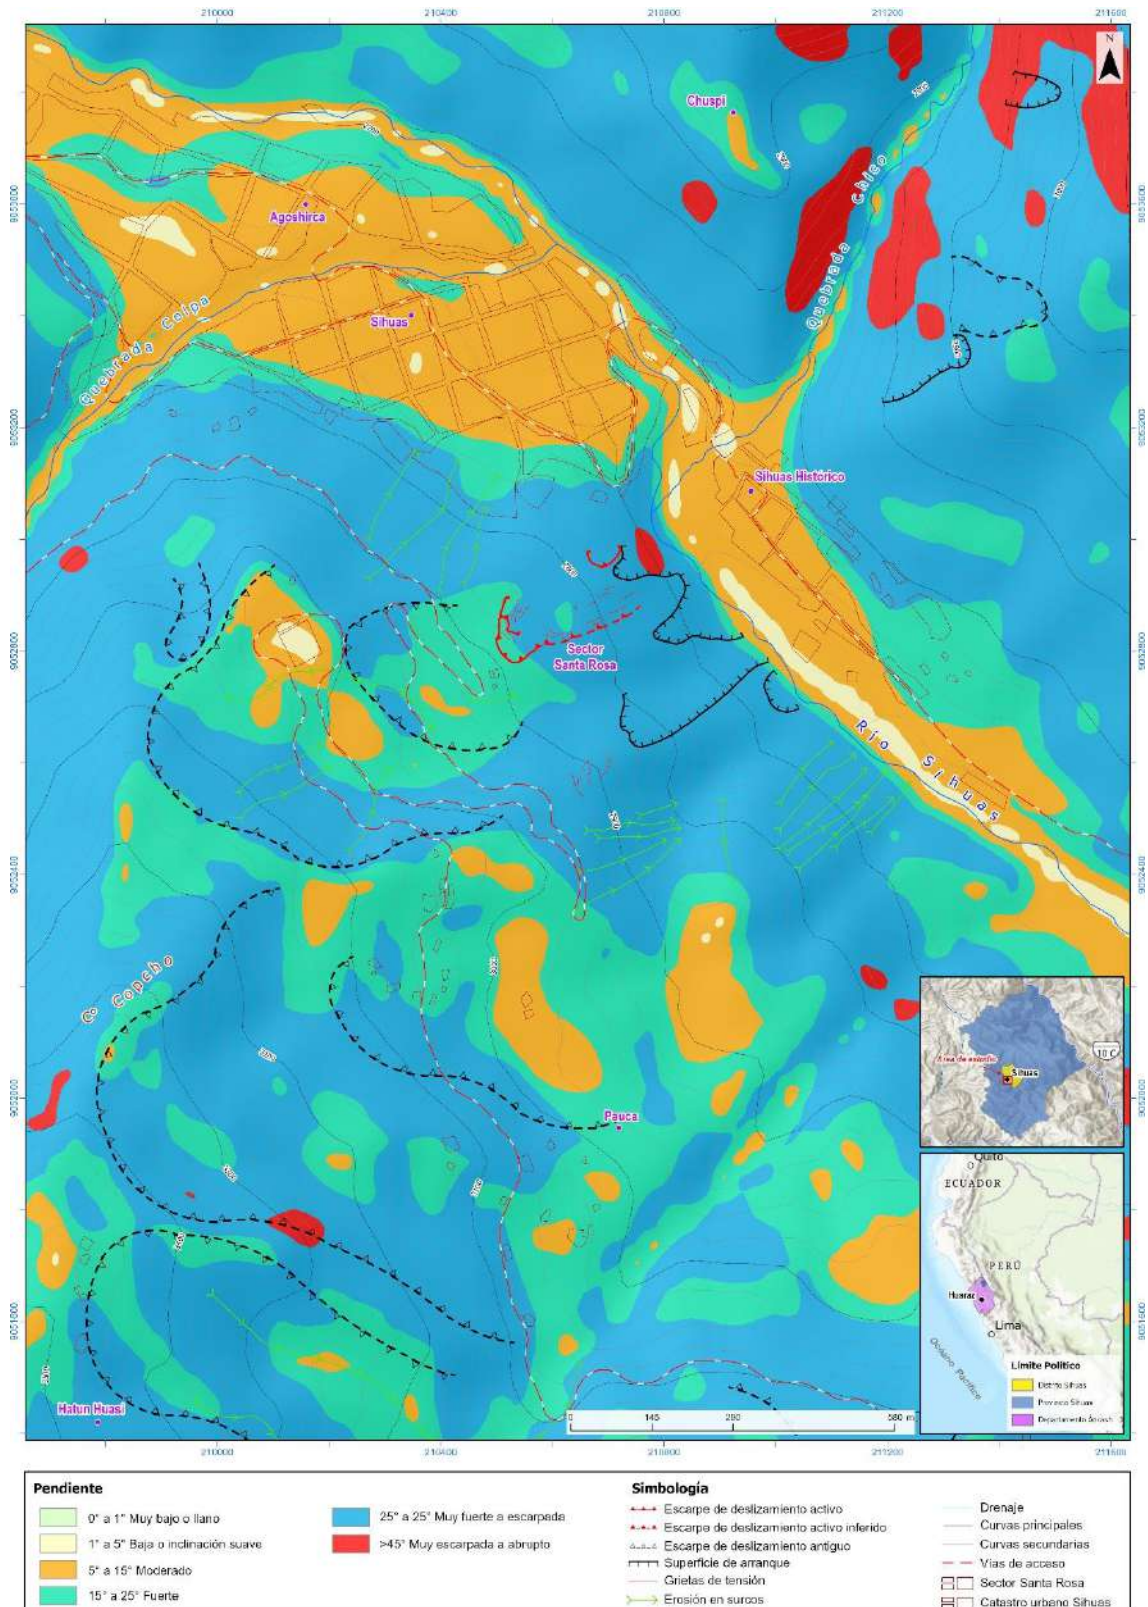
Para la zona evaluada se elaboró un mapa de pendientes de acuerdo con el modelo de elevación digital (DEM) de 30 m de resolución. Los procesos de movimientos en masa (deslizamientos) originados en el sector Santa Rosa-Pauca oscilan entre las pendientes moderadas de  $5^{\circ}$  a  $15^{\circ}$ , fuertes de  $15^{\circ}$  a  $25^{\circ}$  y muy fuertes de  $25^{\circ}$  a  $45^{\circ}$  (**Figura 4**).

**Figura 4.** Mapa de pendientes del sector Santa Rosa-Pauca. Nótese, la relación indirecta de los escarpes de los deslizamientos con la pendiente fuerte a muy fuerte.

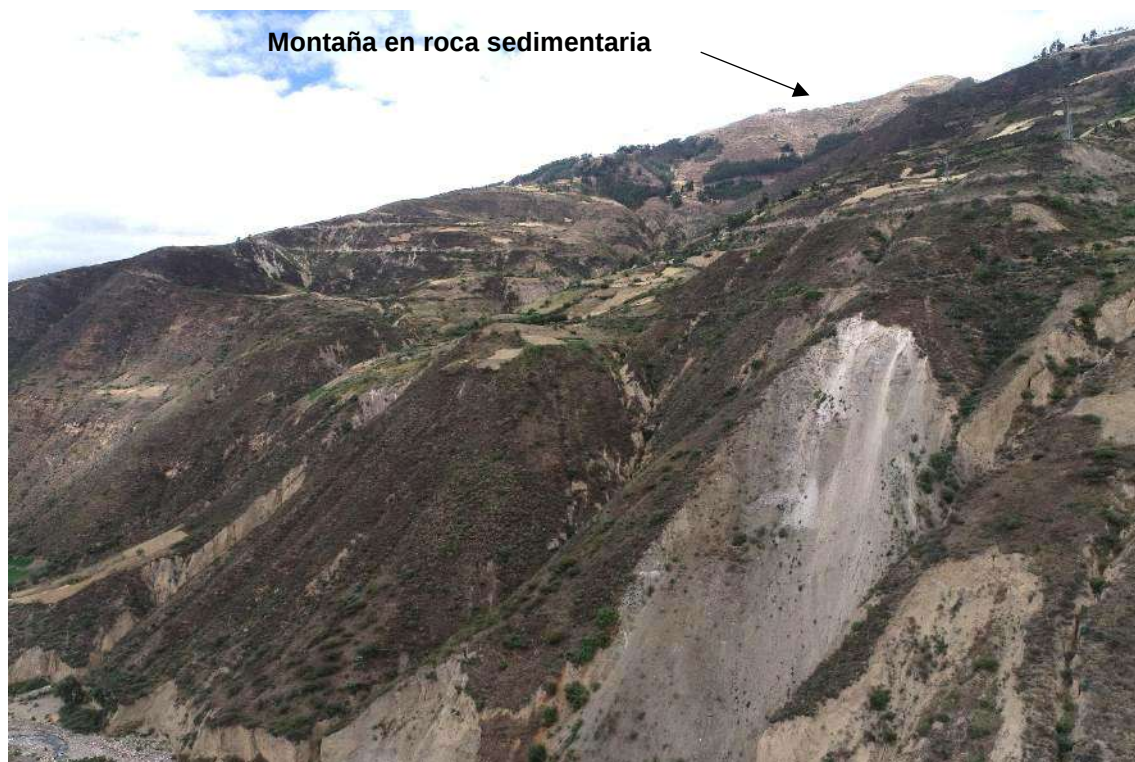
**Figura 5.** Al fondo se observa un sistema montañoso labrada en roca sedimentaria en la parte superior del cerro Copcho, mientras que, vertiente coluvio-deluvial se muestra en la ladera este con pendientes de fuertes a muy fuertes. Vista panorámica mirando al suroeste.

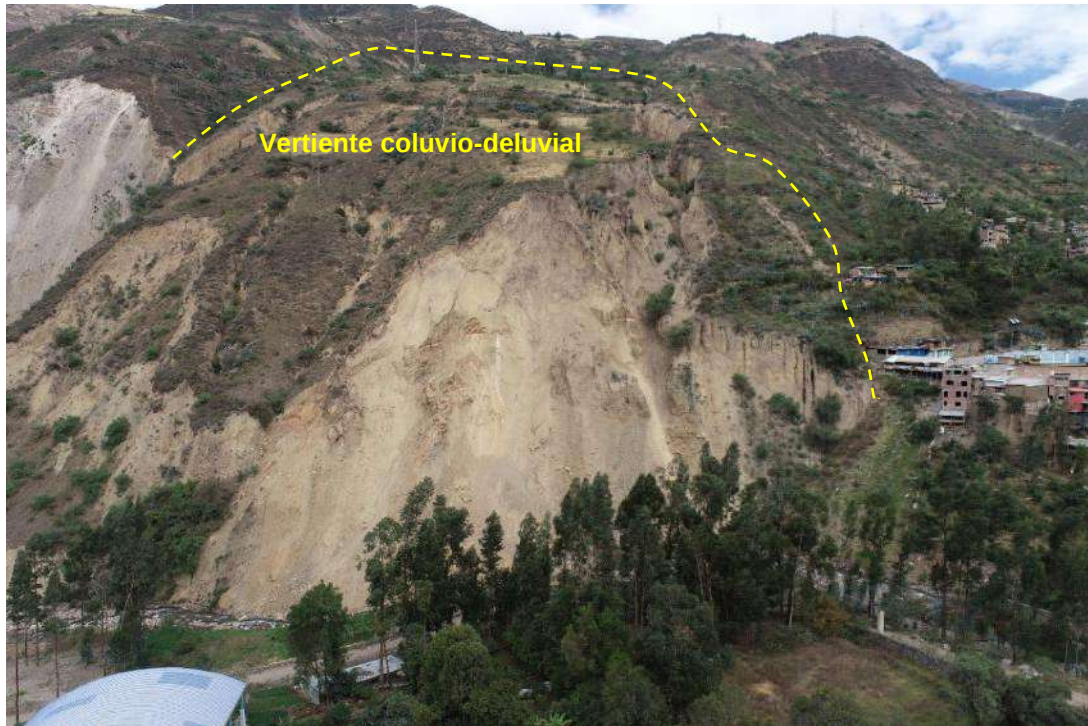
**Figura 6.** Vertiente coluvio-deluvial dispuesto en la ladera media del cerro Copcho en el sector Santa Rosa-Pauca. Vista mirando al suroeste.

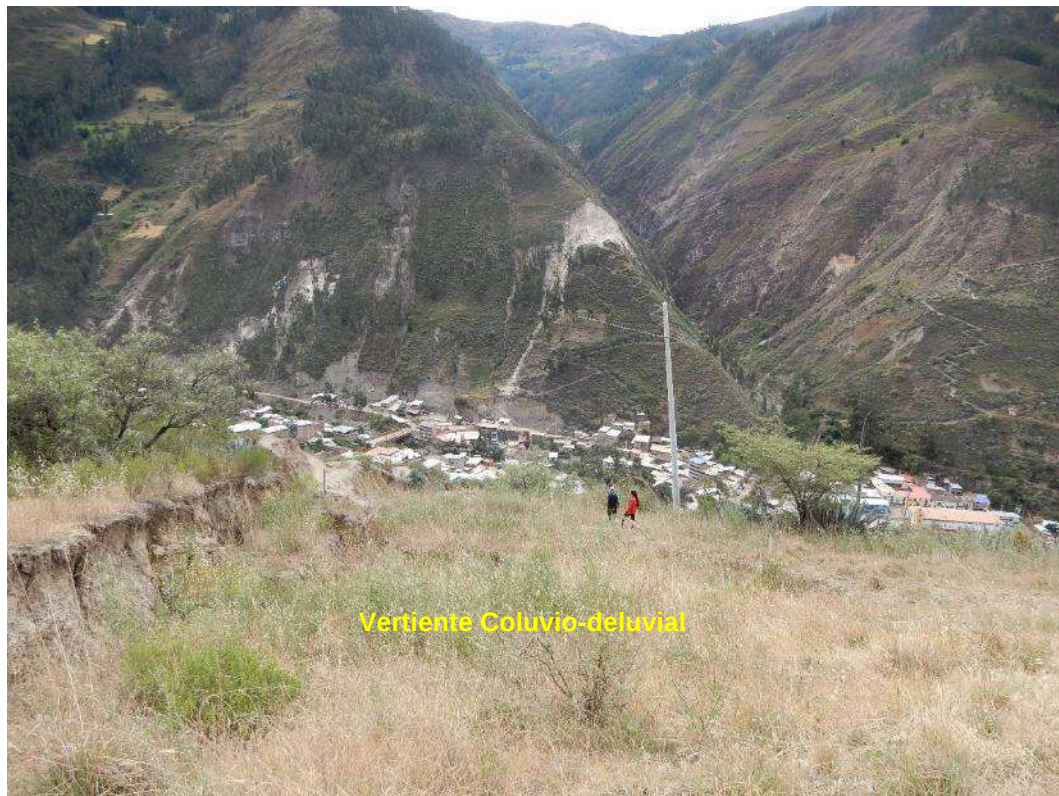
**Figura 7.** Vertiente coluvio-deluvial derivado de deslizamientos antiguos, adosado sobre la ladera este del cerro Copcho. Vista mirando al norte.

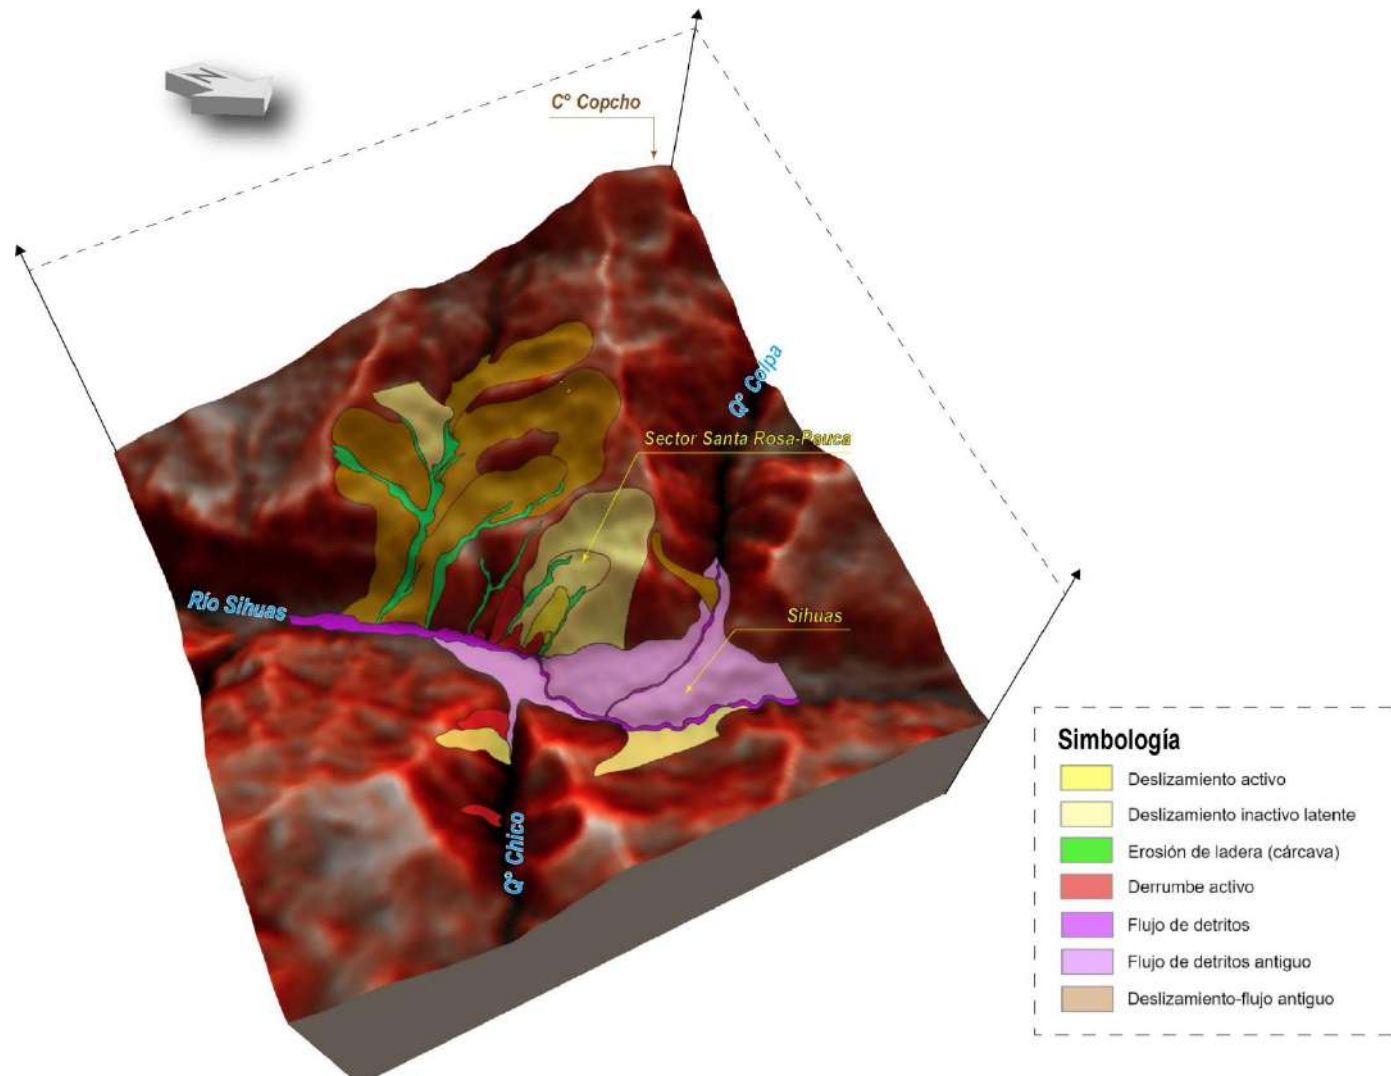
El evento más reciente, se localiza en la parte más distal del depósito del antiguo deslizamiento, se trata de un deslizamiento que resulta de la deformación continua e intermitente del terreno, su escarpe y las grietas revelan la magnitud del evento que compromete la estabilidad estructural de la ladera oeste del cerro Copcho. (**Figura 8**).

**Figura 8.** Block diagrama tridimensional donde se muestra la cartografía de los movimientos en masa en el sector Santa Rosa-Pauca.

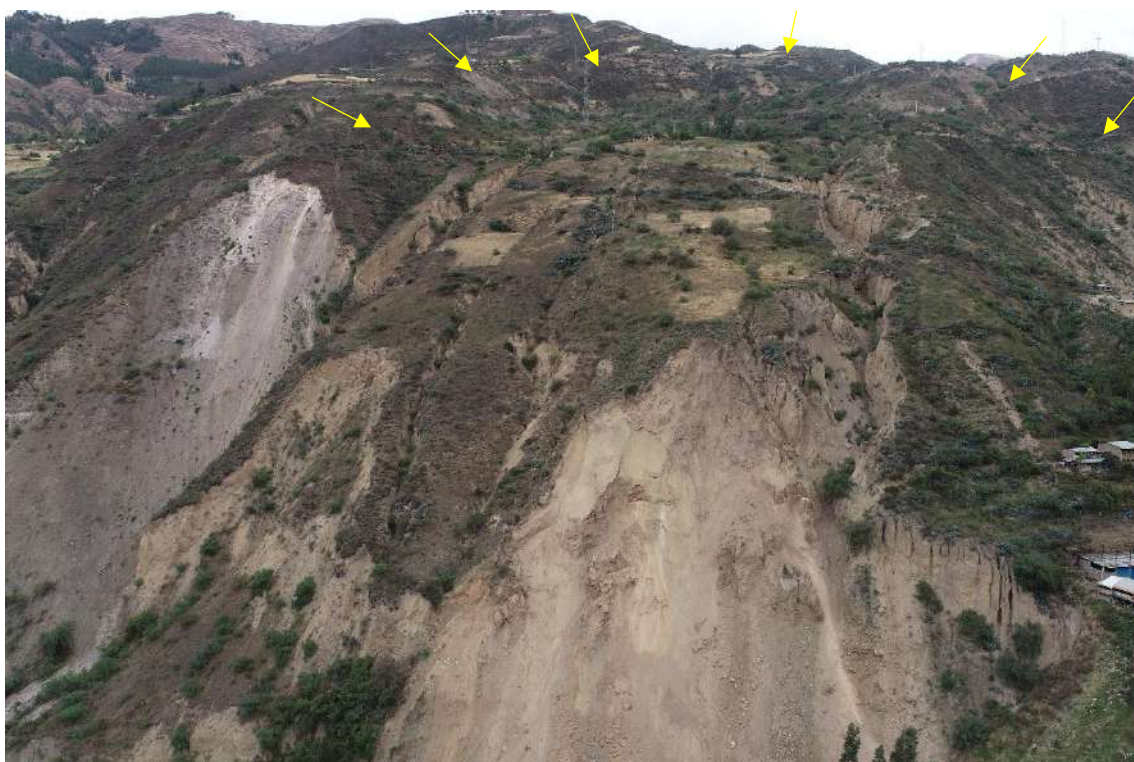
El deslizamiento antiguo presenta una corona de forma irregular, con longitud de ~1.2 km. El escarpe principal y secundarios configuran una zona con una morfología escalonada y basculada con vergencia al sureste. La traza de su escarpe principal exhibe forma geométrica cóncava con una morfología irregular de aspecto rugoso que se distinguen en la cresta del cerro Copcho. El escarpe dejó una superficie subvertical con un desnivel de ~20 m con respecto a la vertical (**Figura 9 y fotografía 6**).

**Fotografía 6.** Deslizamiento antiguo (indican las flechas amarillas), donde actualmente se instala un deslizamiento activo hacia la parte distal. Vista mirando al sur.

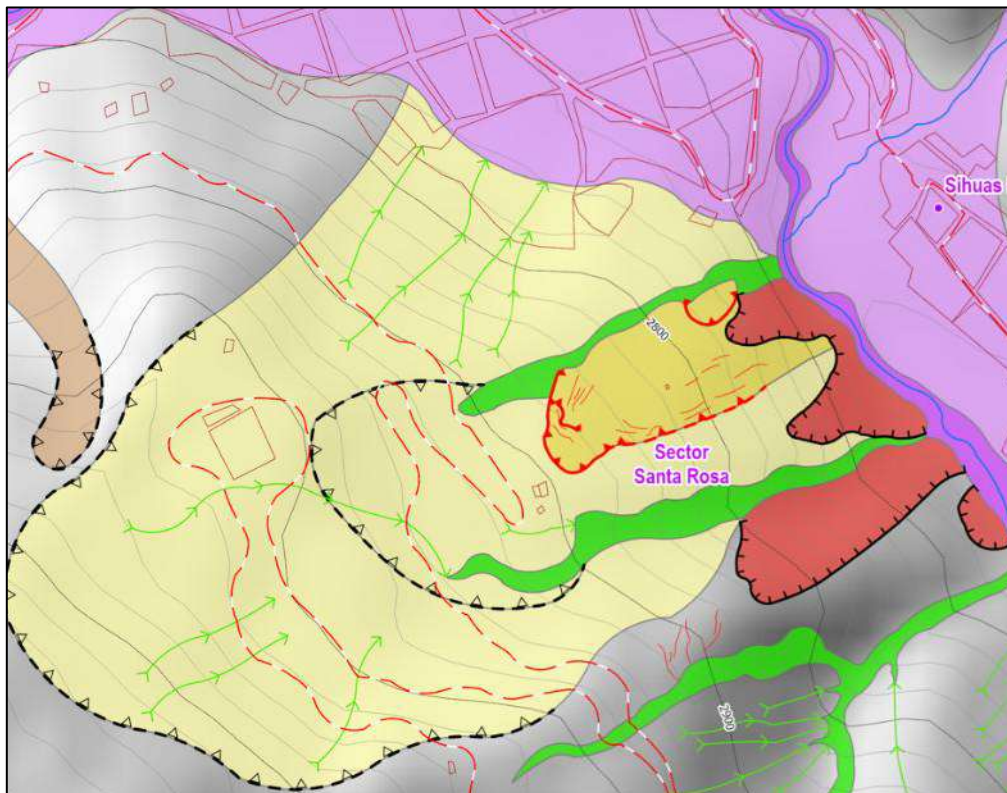
Las grietas dentro del cuerpo principal se concentran en el flanco derecho y en la zona de hundimiento del deslizamiento (**Figura 9**).

El deslizamiento revela la magnitud del evento, de materializarse un violento detonante, este deslizamiento podría embalsar el río Siguas y su posterior desembalse afectaría a la población asentada aguas abajo (**Figura 9 y fotografía 8**).

**Figura 9.** Extracto del mapa donde se muestra el deslizamiento antiguo y los procesos activos que involucra terrenos coluvio-deluviales en la ladera del cerro Copcho. Su escarpe principal del

deslizamiento activo está representado por la línea color rojo. Nótese, las viviendas encima del escarpe principal del deslizamiento en el sector Santa Rosa-Pauca.

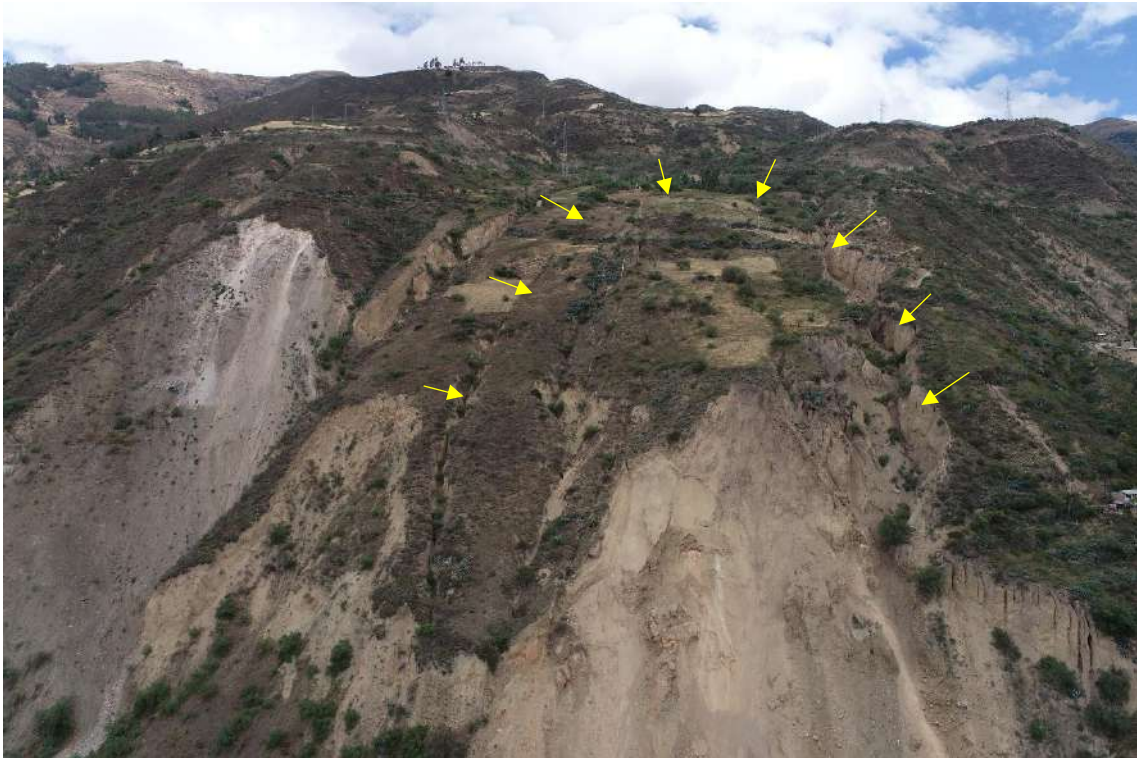
En la parte media-baja de la ladera del cerro Copcho se instala un deslizamiento, que, por las características morfológicas del terreno y las grietas situadas en su escarpe principal, se trataría de un movimiento en estado activo (**Figura 9 y fotografía 7**).

**Fotografía 7.** Detalle del deslizamiento activo (las flechas amarillas indican la traza del escarpe principal) que afecta la ladera este del cerro Copcho e involucra terrenos coluvio-deluviales en el sector Santa Rosa-Pauca. Vista panorámica mirando al oeste.

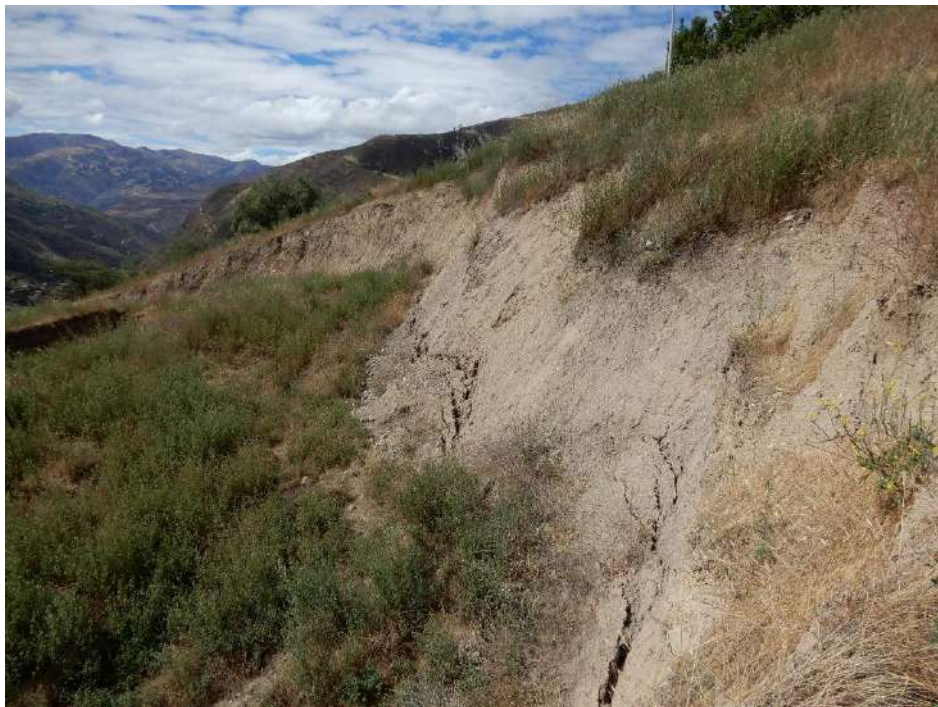
**Fotografía 8.** Escarpe principal en la corona del deslizamiento activo en el sector Santa Rosa-Pauca. Presenta un salto de hasta ~4 m de desnivel. Vista mirando al sur.

- 3) Construir zanjas de coronación (impermeabilizadas) ubicadas en la cabecera del deslizamiento, a fin de coleccionar las aguas de las lluvias y drenarlas hacia una quebrada alterna o por canales de derivación, con el objetivo de evitar que estas se infiltren en las grietas y escarpes.

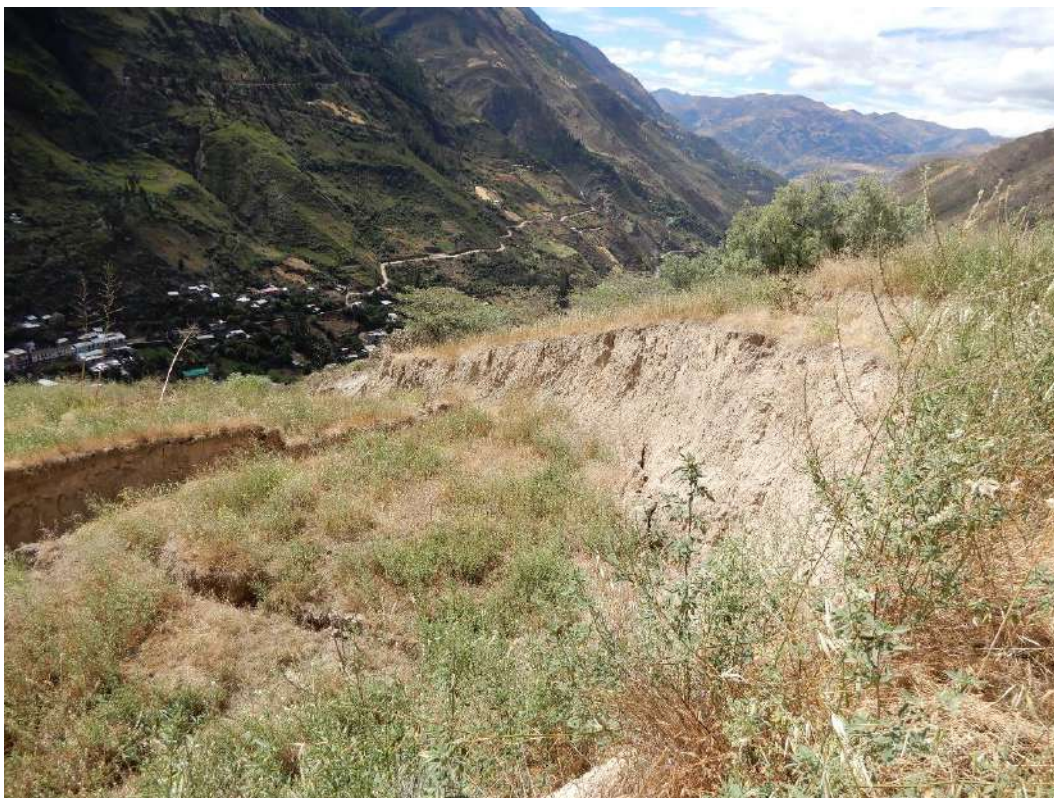
**Fotografía 9.** Detalle del flanco derecho que se prolonga hacia el río Sihuas, así también se observa el escarpe secundario. Vista mirando al sur.

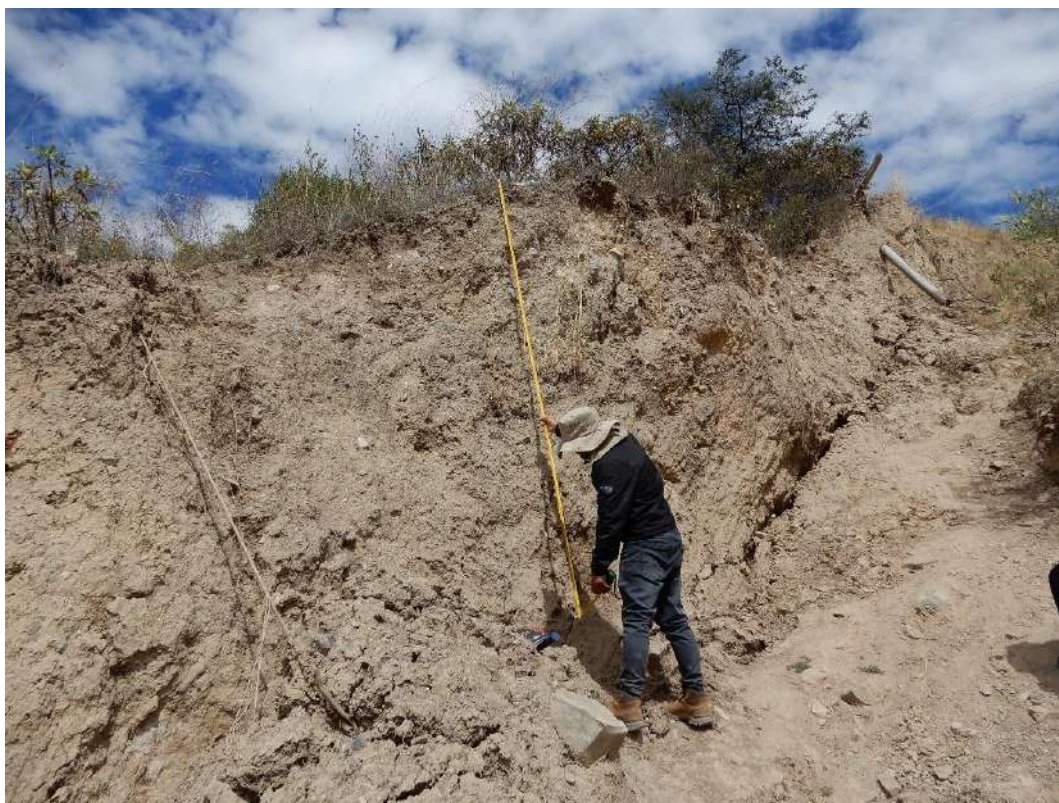
**Fotografía 10.** Salto de ~2.5 m del escarpe principal en el flanco derecho del deslizamiento activo. Vista mirando al oeste.

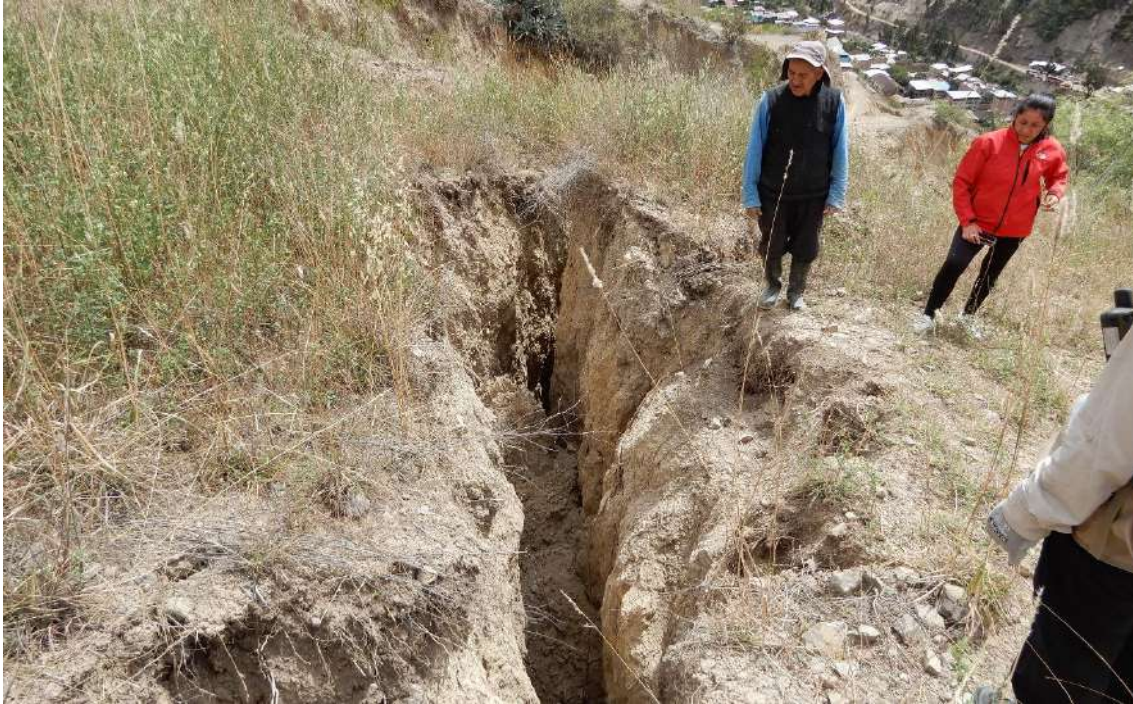
Metros más abajo presenta una grieta profunda de 1.5 m de abertura del terreno y una profundidad visible de hasta ~5 m, ubicada dentro de la masa deslizada, donde tiene ~20 m de longitud (**Fotografía 10**).

**Fotografía 11.** Grieta profunda de hasta 1.5 m de abertura y 5 m de profundidad visible ubicado en el cuerpo principal del deslizamiento.

- 8) Sellar los agrietamientos con materiales arcillosos a fin de evitar la infiltración del agua durante lluvias intensas.
- 9) Reforestar la ladera con especies nativas y de raíces densas a fin de dar una mayor resistencia y cohesión a los suelos incompetentes.

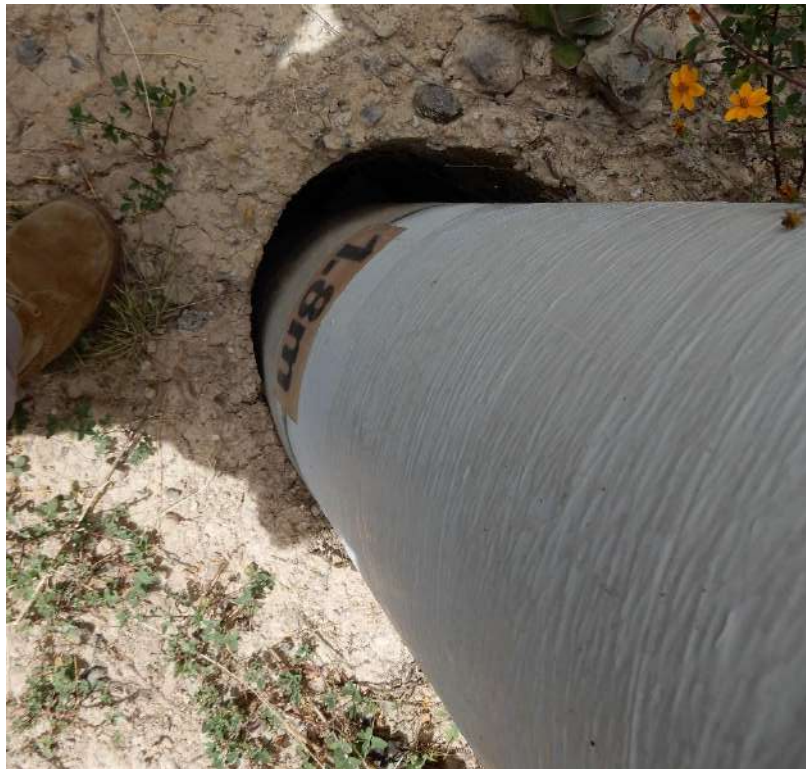
Los daños ocasionados por el desplazamiento de la masa inestable del deslizamiento activo, provocaron un ligero desplazamiento de un poste de tendido eléctrico.

**Fotografía 12.** Ligero desplazamiento del poste de tendido eléctrico afectado por el movimiento de la masa inestable.
