**Informe Técnico N° A7717**

# EVALUACIÓN DEL PELIGRO GEOHIDROLÓGICO POR INUNDACIÓN EN LA LOCALIDAD DE CHIPILICO

Departamento: Piura  
Provincia: Piura  
Distrito: Lomas

ENERO  
2026

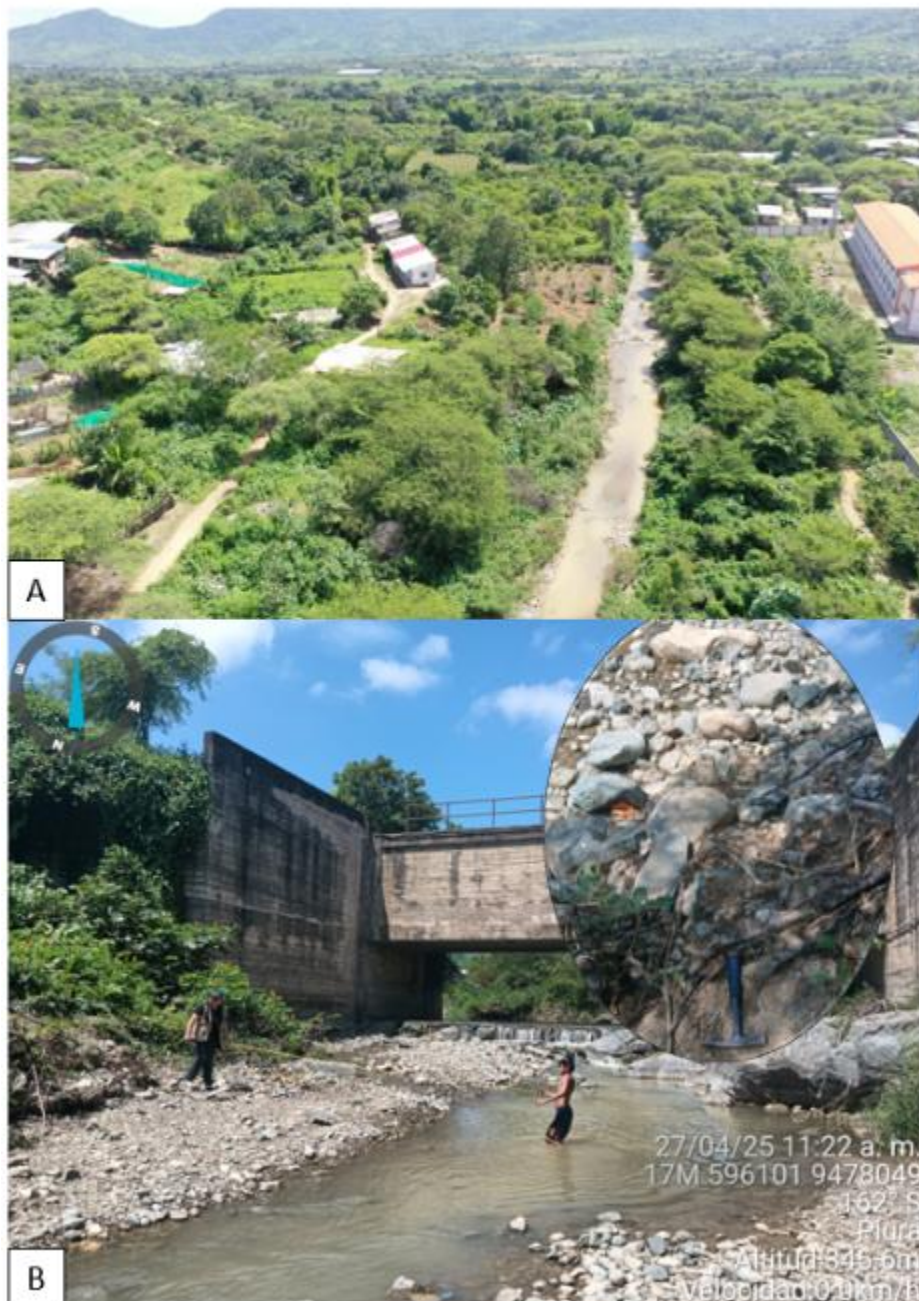
El depósito fluvial se compone de 30% bolos, 15% cantos, 35% gravas, 10% arenas, 10 % entre limos y arcillas; de forma esférica, subredondeados, textura áspera, compacidad suelta y con clasificación SUCS GP (grava pobremente graduada).

**Figura 5. A.** Vista del cauce de la quebrada Chipillico. **B.** Depósitos fluviales formados por acumulación constante gravas, arenas y limos transportados por el cauce.

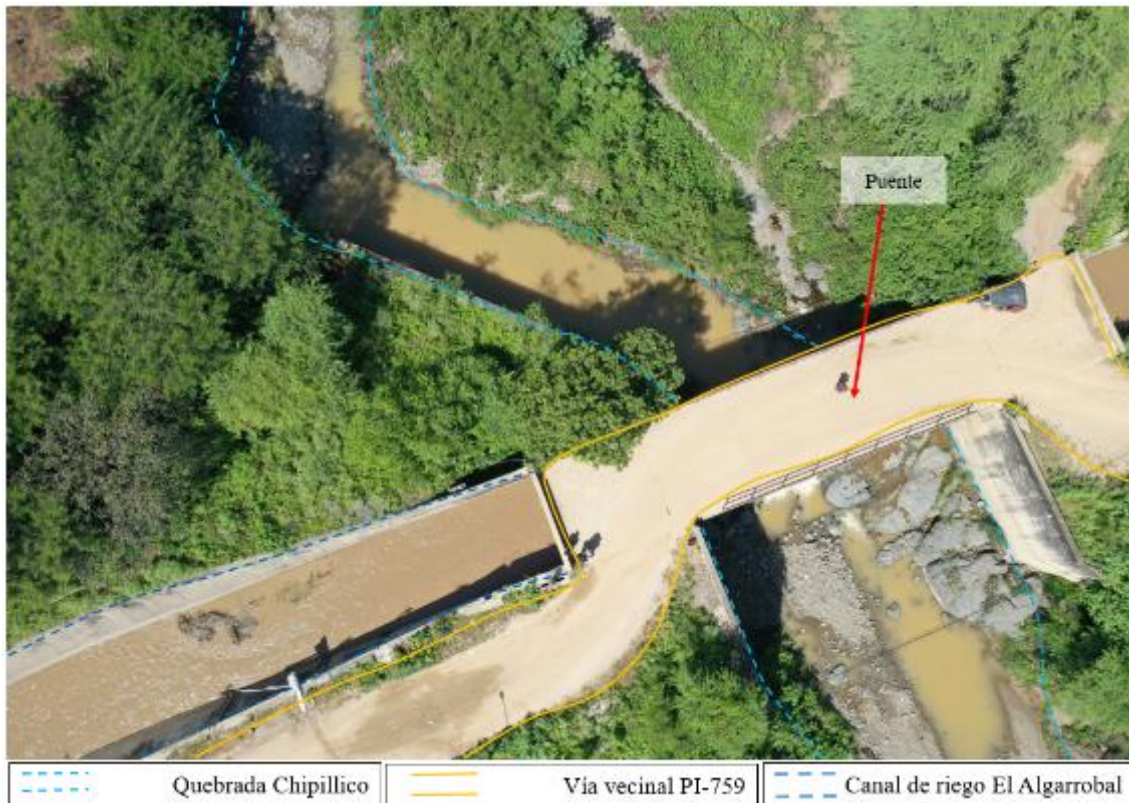
**Ubicación:** E:596106, N:9478024.

Durante la temporada de precipitaciones intensas y máximas avenidas, la huella hídrica se encuentra a 3.95 m de la base del lecho de la quebrada; sin embargo, durante la realización de los trabajos se midió la altura del agua que fue 0.44 m en un ancho de 3.52 m y con una velocidad promedio de 6 m/s; lo que hacen un caudal aproximado de  $10.428 \text{ m}^3/\text{s}$  aproximadamente; sin embargo, se ha registrado que puede alcanzar  $650 \text{ m}^3$  por segundo según ANA.

El ancho total de la quebrada en la zona del puente tiene 14 m de ancho.

**Figura 11.** Vía vecinal PI-759 y canal de riego El Algarrobal atravesando transversalmente a la quebrada Chipillico.

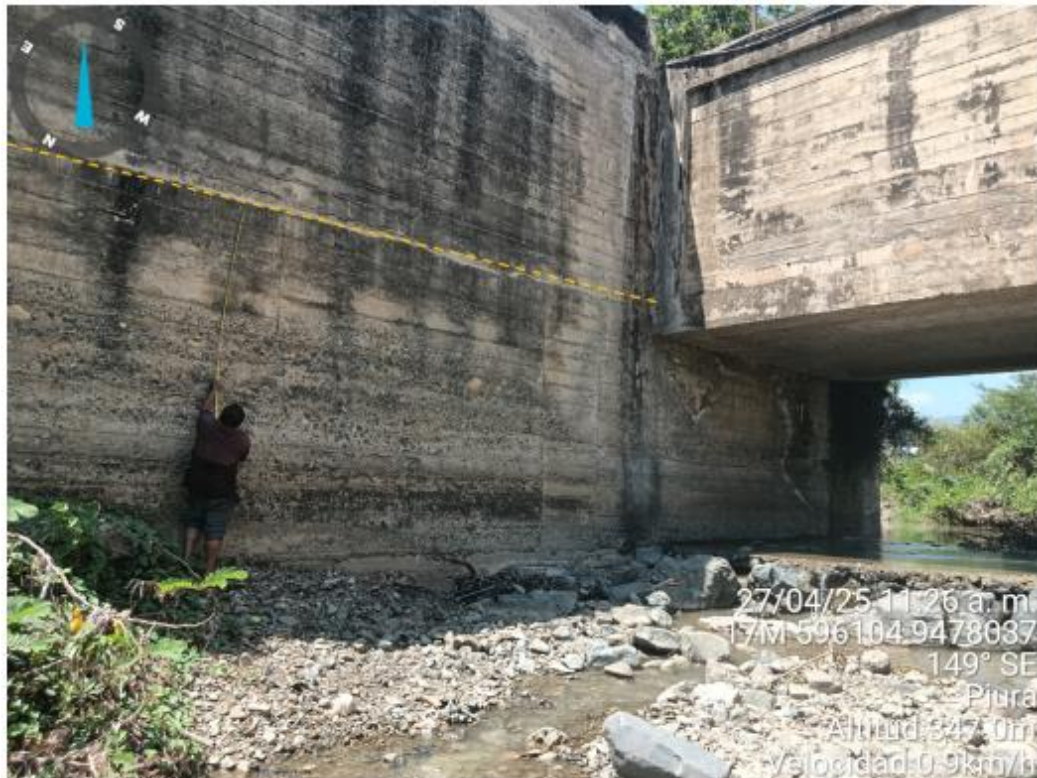
**Figura 12.** Altura máxima de 3.95 m donde llega la inundación de la quebrada Chipillico en sus máximas avenidas, nótese la erosión del material debido al flujo de agua.  
**Ubicación:** E:596113, N:9478030.

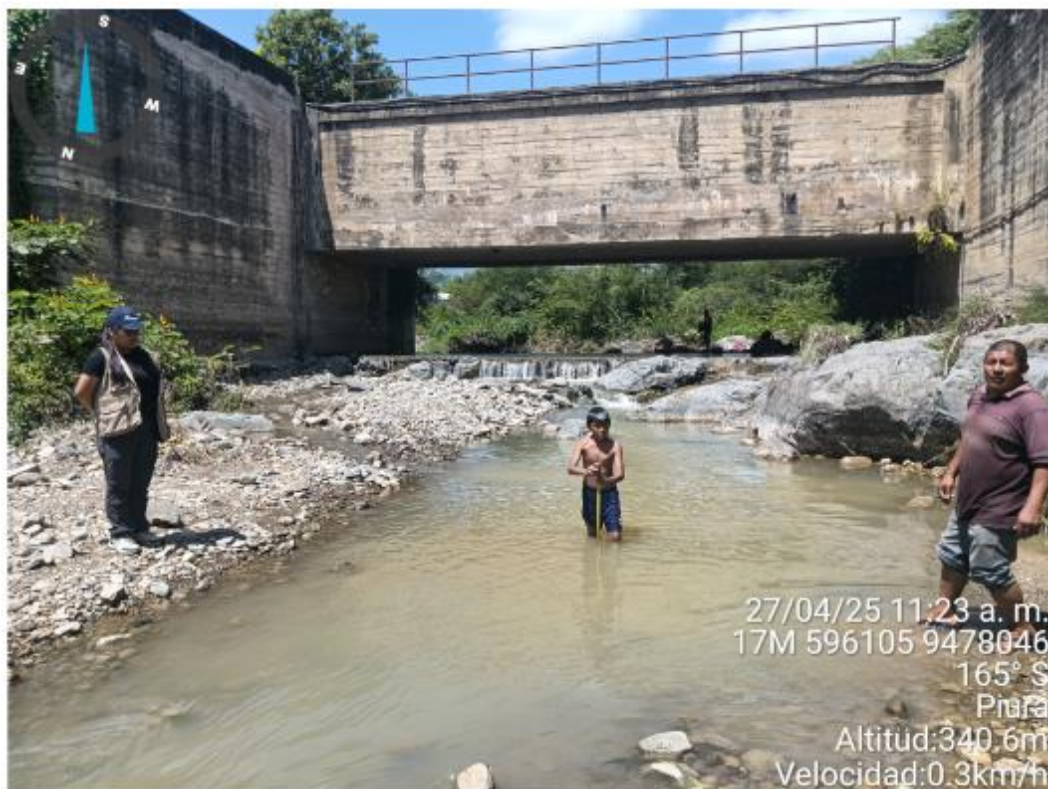
**Figura 13.** Altura máxima de 0.44 m de agua en quebrada Chipillico.

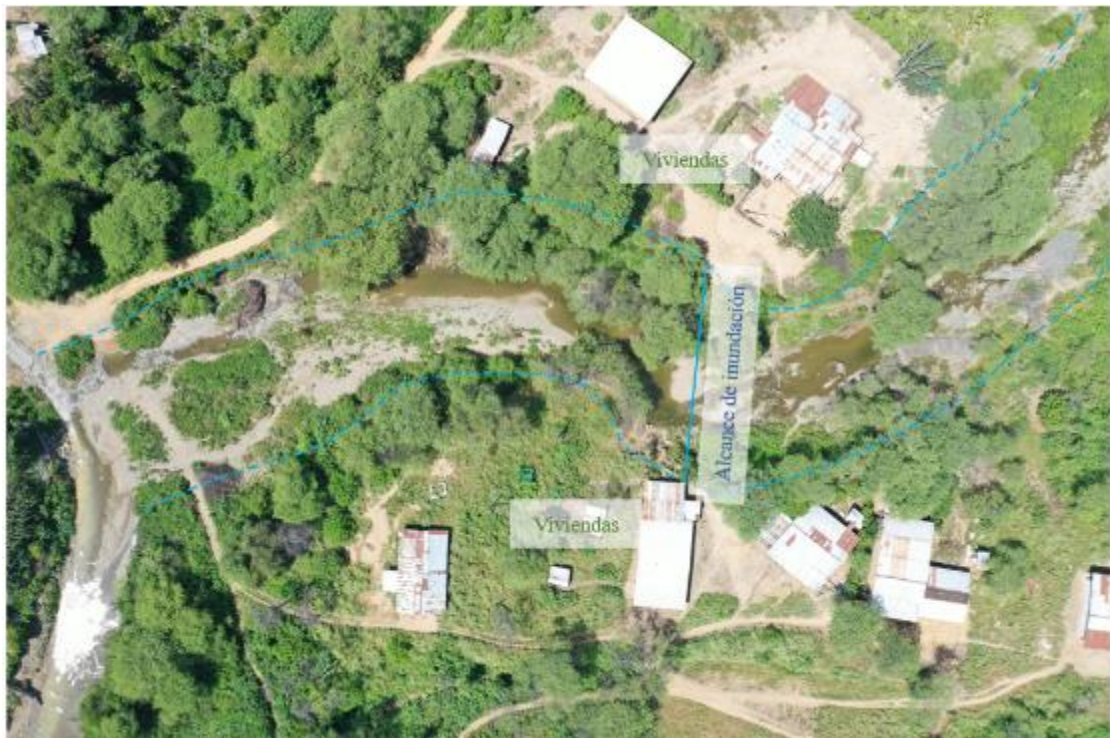
**Figura 14.** Viviendas susceptibles a inundación fluvial.  
**Ubicación:** E: 595995, N: 9477881

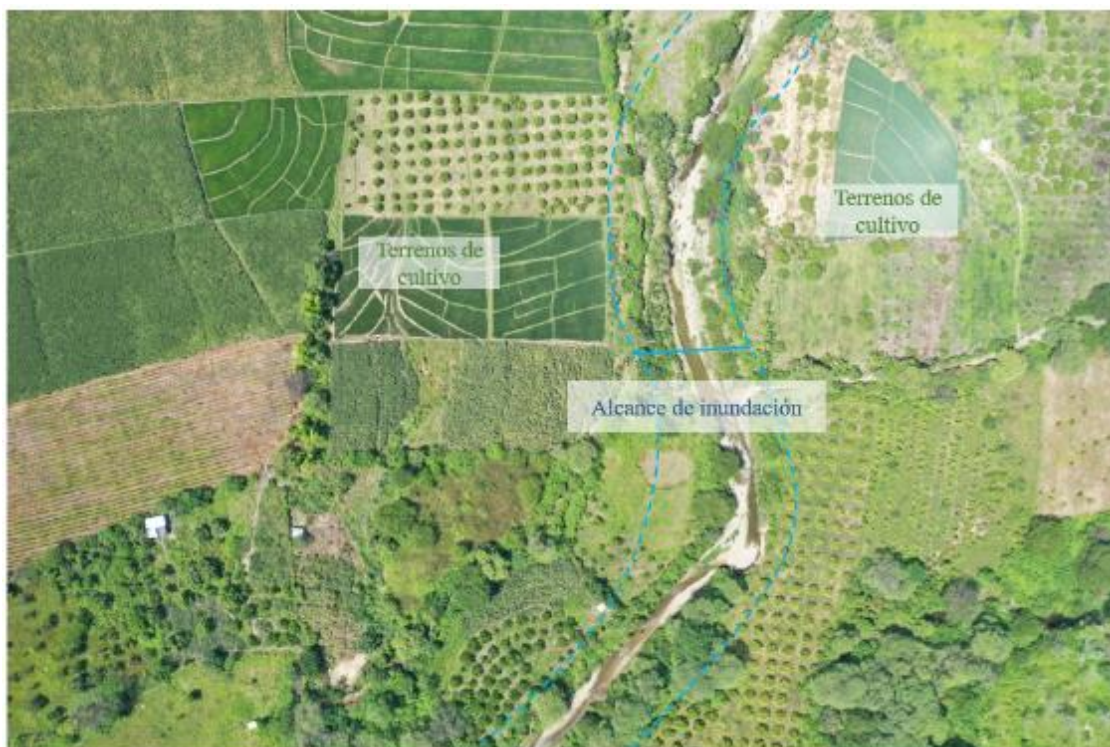
**Figura 15.** Terrenos de cultivo susceptibles a inundación fluvial.  
**Ubicación:** E: 595914, N: 9477374

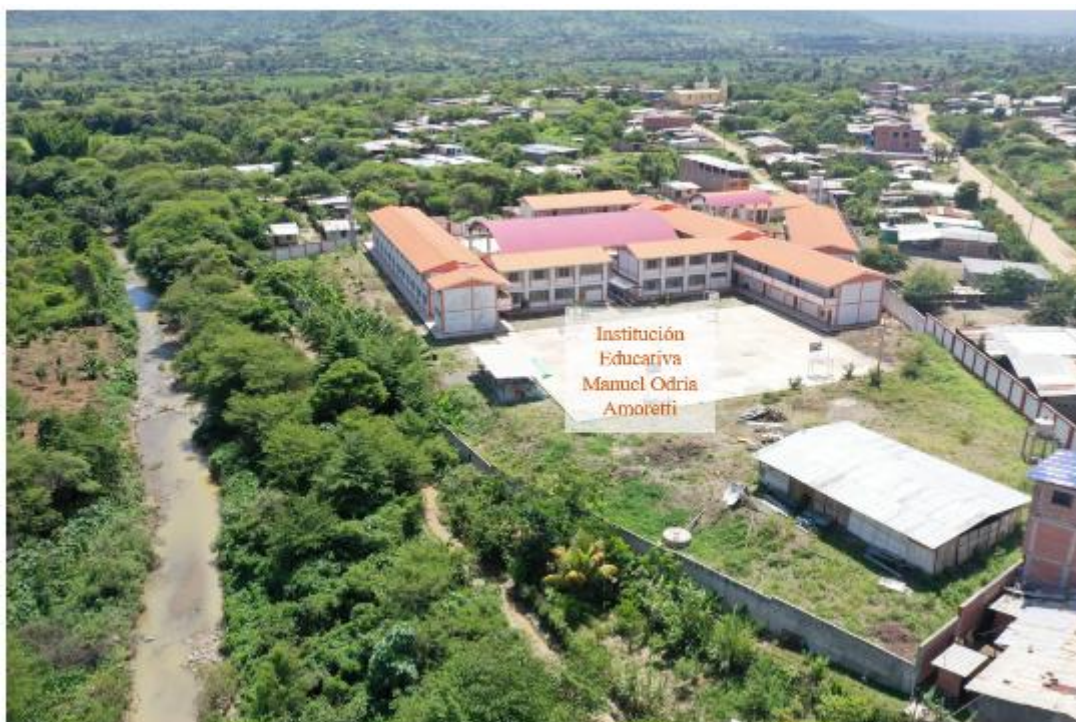
**Figura 16.** Institución Educativa Manuel Odría Amoretti del nivel inicial y primaria, ubicada el el margen derecho de la quebrada Chipillico.  
**Ubicación:** E: 596188, N: 9478135

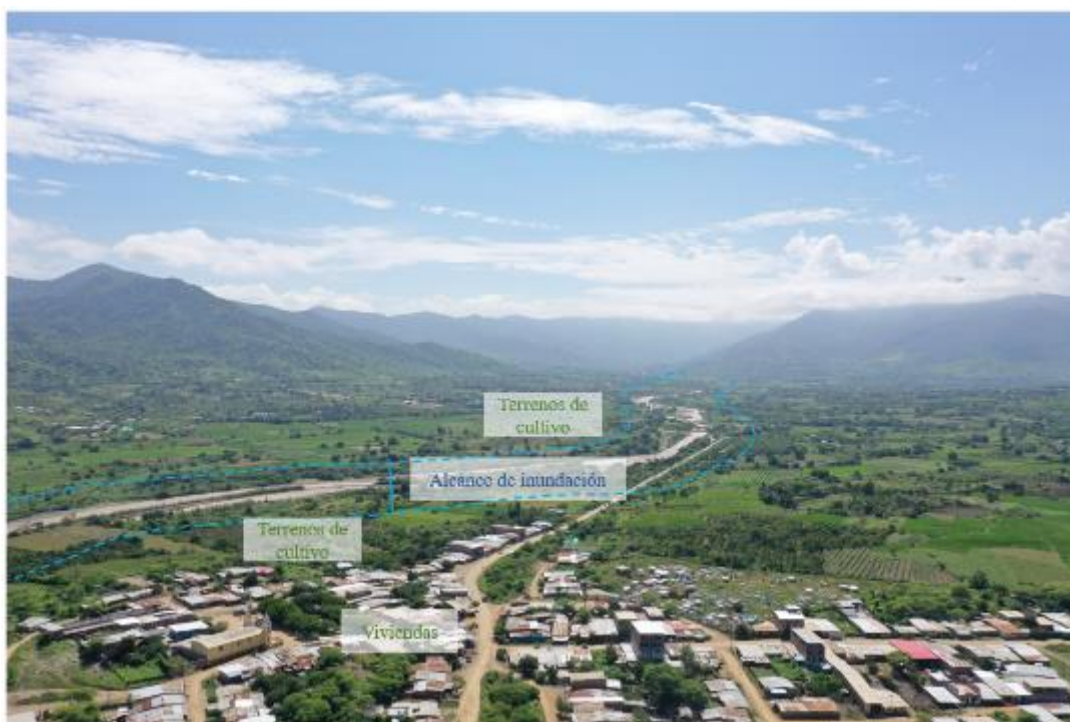
**Figura 17.** Terrenos de cultivo y viviendas susceptibles a inundación fluvial por desborde del río Chipillico.  
**Ubicación:** E: 596268, N: 9478767

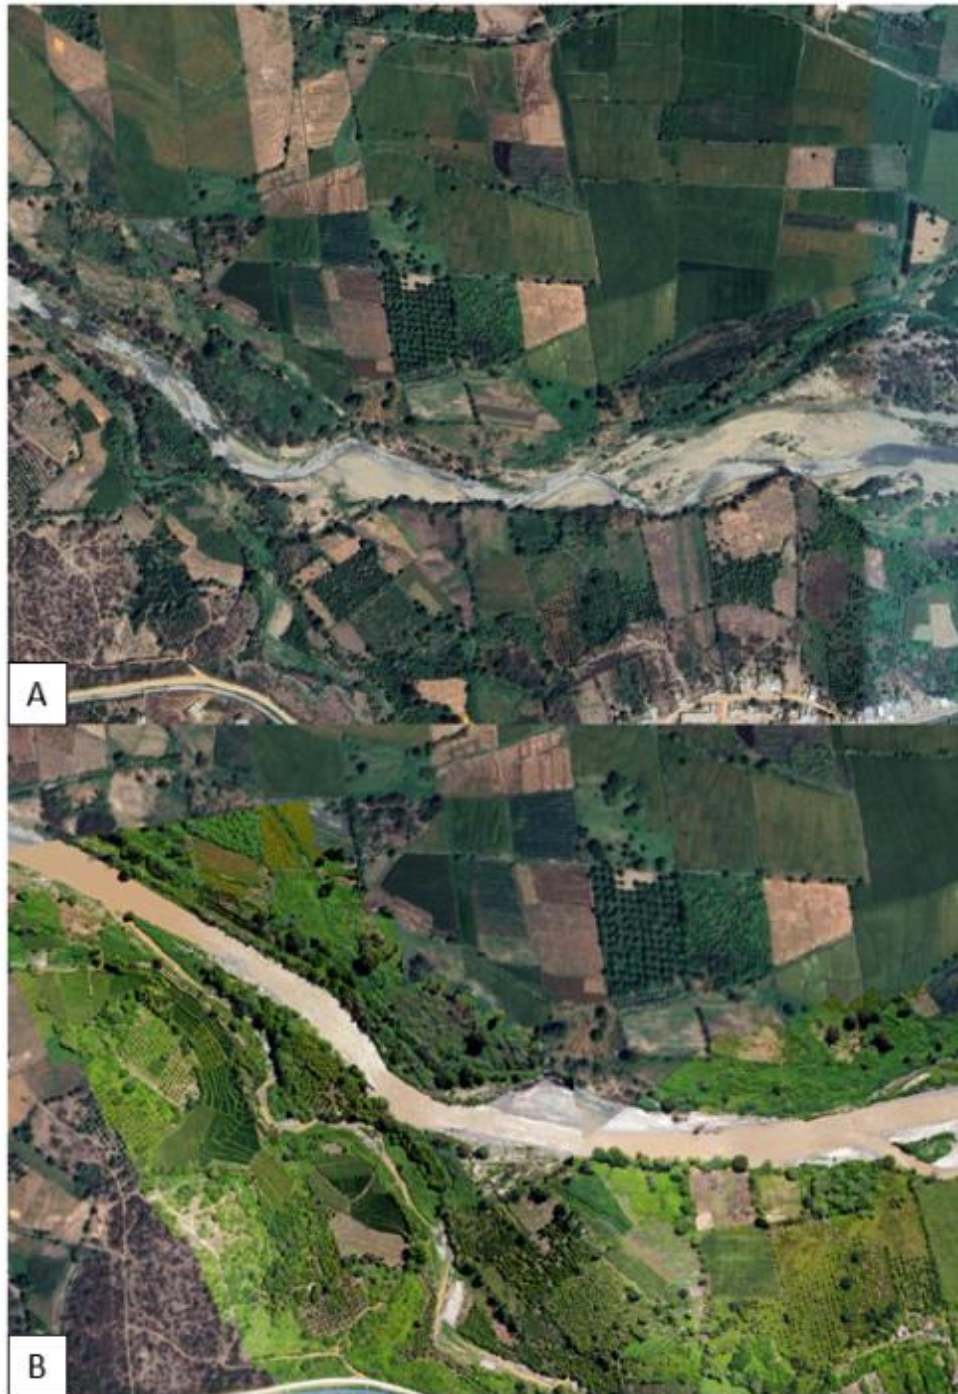
**Figura 18. A.** Imagen satelital de enero de 2025. **Fuente:** Google Earth 2025. **B.** Ortofoto tomada el 02 de mayo de 2025. Nótese la diferencia de caudal del río Chipillico, donde aumento en gran medida el caudal.

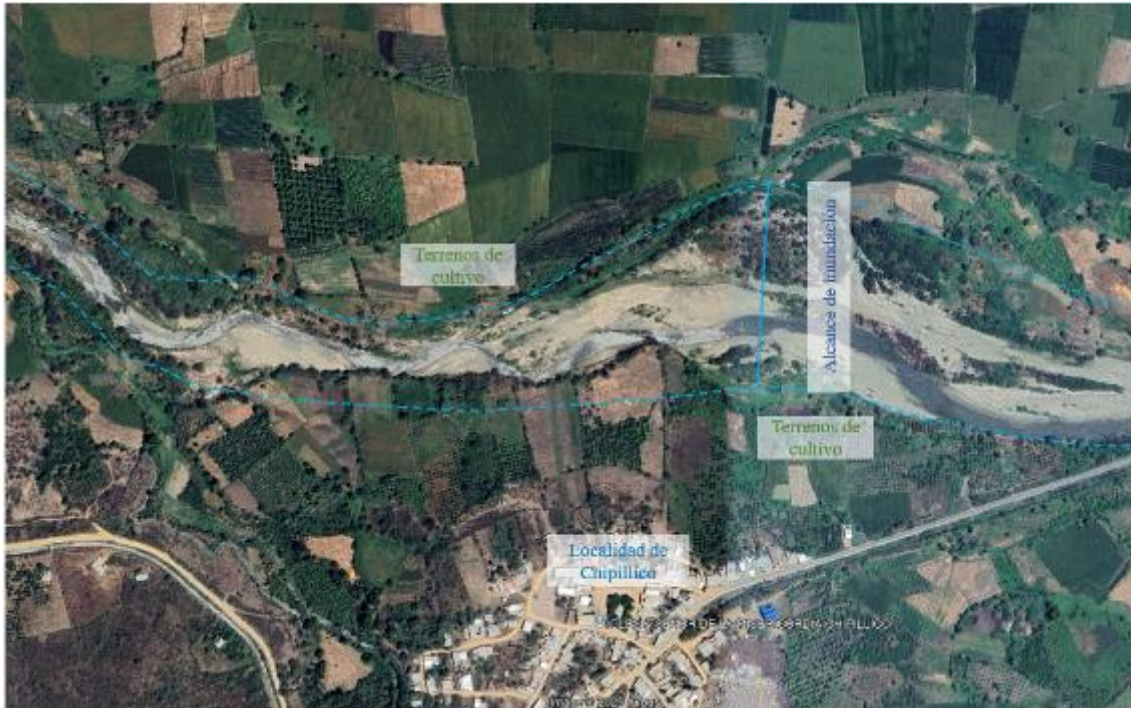
**Figura 19. A.** Alcance de la inundación en el río Chipillico, viviendas cercanas en peligro y terrenos de cultivo.

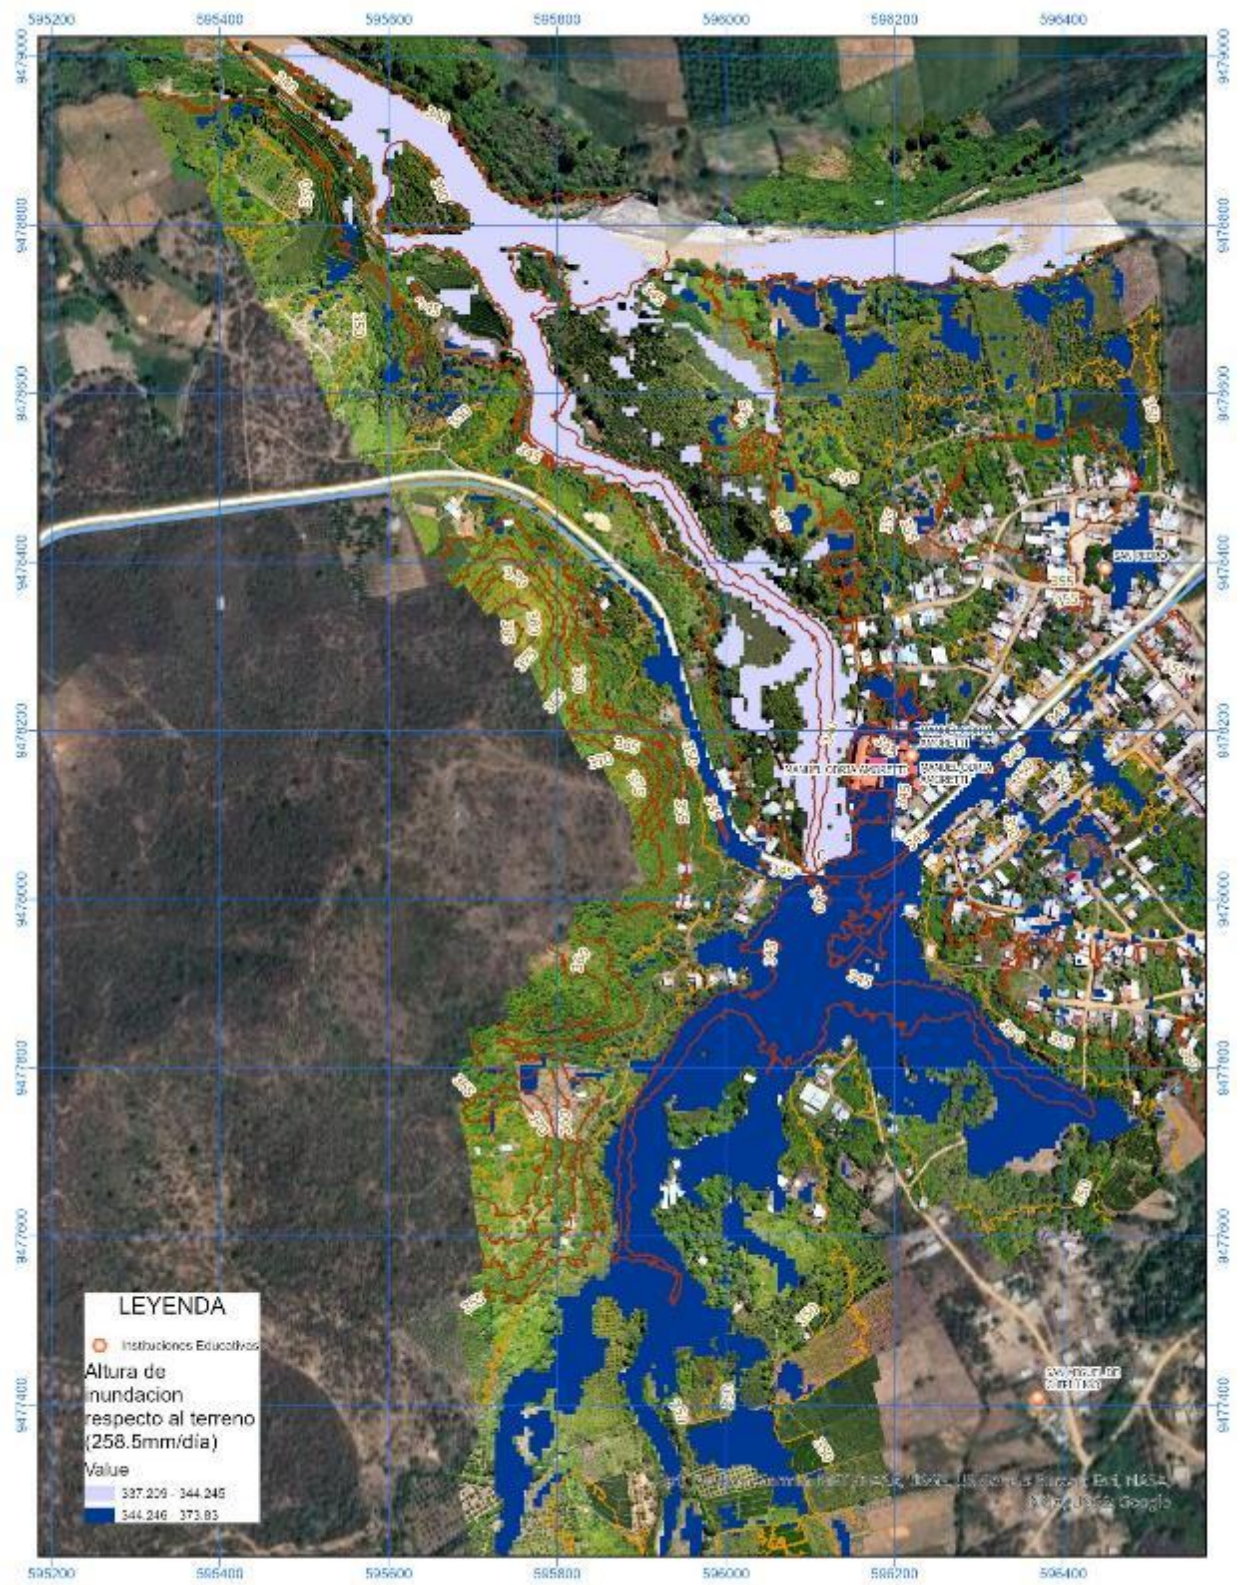
Para poder visualizar un posible episodio de desborde e inundación de la quebrada y el río Chipillico, se ha utilizado un modelo computacional con el programa HEC RAS (Figura 19), que muestra el resultado de un análisis de inundaciones fluviales (a caudal 60 mm/h) , mostrando que las aguas de la quebrada desbordarían y afectarían gran parte de las viviendas, puentes y terrenos de cultivo o pastoreo; además la morfología de la zona contribuye a que se produzcan también inundaciones pluviales en la localidad de Chipillico.

El modelo en HEC RAS muestra la altura del agua respecto al nivel del terreno; se observa que la inundación que genera el desborde de la quebrada Chipillico afecta en gran medida a la parte alta donde llega a las viviendas y en la zona del puente donde se ubica la Institución Educativa Manuel Odría Amoreti.

**Figura 20.** Análisis de un posible evento de inundación fluvial en la localidad de Chipillico con el programa informático HEC RAS, en base al modelo digital de elevaciones obtenido con el drone; caudal de 258.5 mm/día.

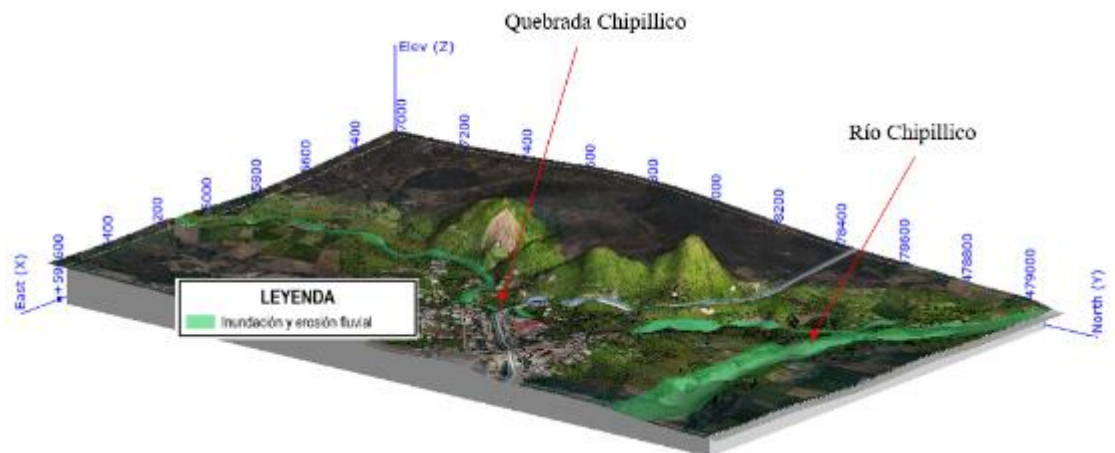
- 5 viviendas afectadas
- Institución Educativa Manuel Odría Amoretti, del nivel inicial y primaria, podría ser afectada.
- 35 m de la vía vecinal PI-759 podría ser afectada.
- 50 hectárea de terrenos de cultivo podría ser afectada.

**Figura 21.** Modelo 3D de los peligros en la localidad de Chipillico.
