Informe Técnico N° A7708

EVALUACIÓN DE PELIGROS GEOLÓGICOS POR EROSIÓN FLUVIAL EN PUESTO DE SALUD DE LA LOCALIDAD DE ASUNCIÓN (CAJAMARCA)

Departamento: Cajamarca

Distrito: Asunción

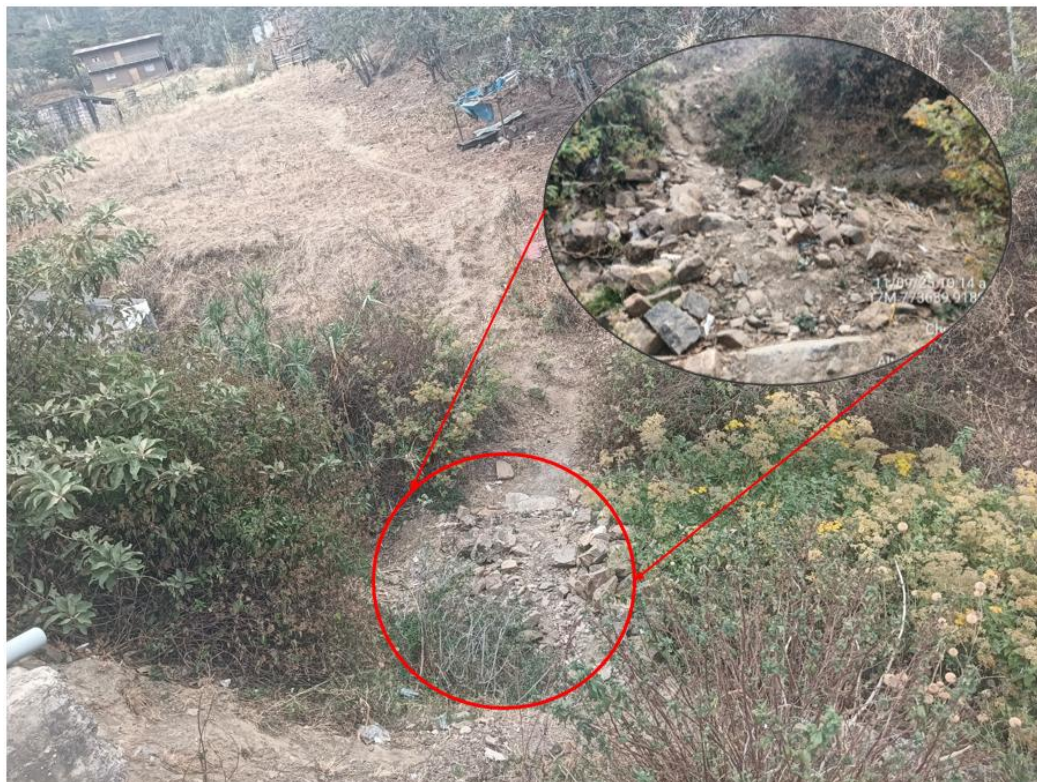
El depósito fluvial corresponde a depósitos de bloques (30%), cantos (15%), gravas (25%), arenas (10%), limos y arcillas (10%), transportados por la corriente de la quebrada Llimbe, material insitu; sin embargo, actualmente, en el cauce de la quebrada se pueden encontrar bloques angulosos de gran tamaño, que han sido transportados tras la caída de un muro producto de la erosión fluvial. (Figura 5)

Figura 5. Depósito fluvial de la quebrada Asunción. Coordenadas: E: 773687/N: 9189493

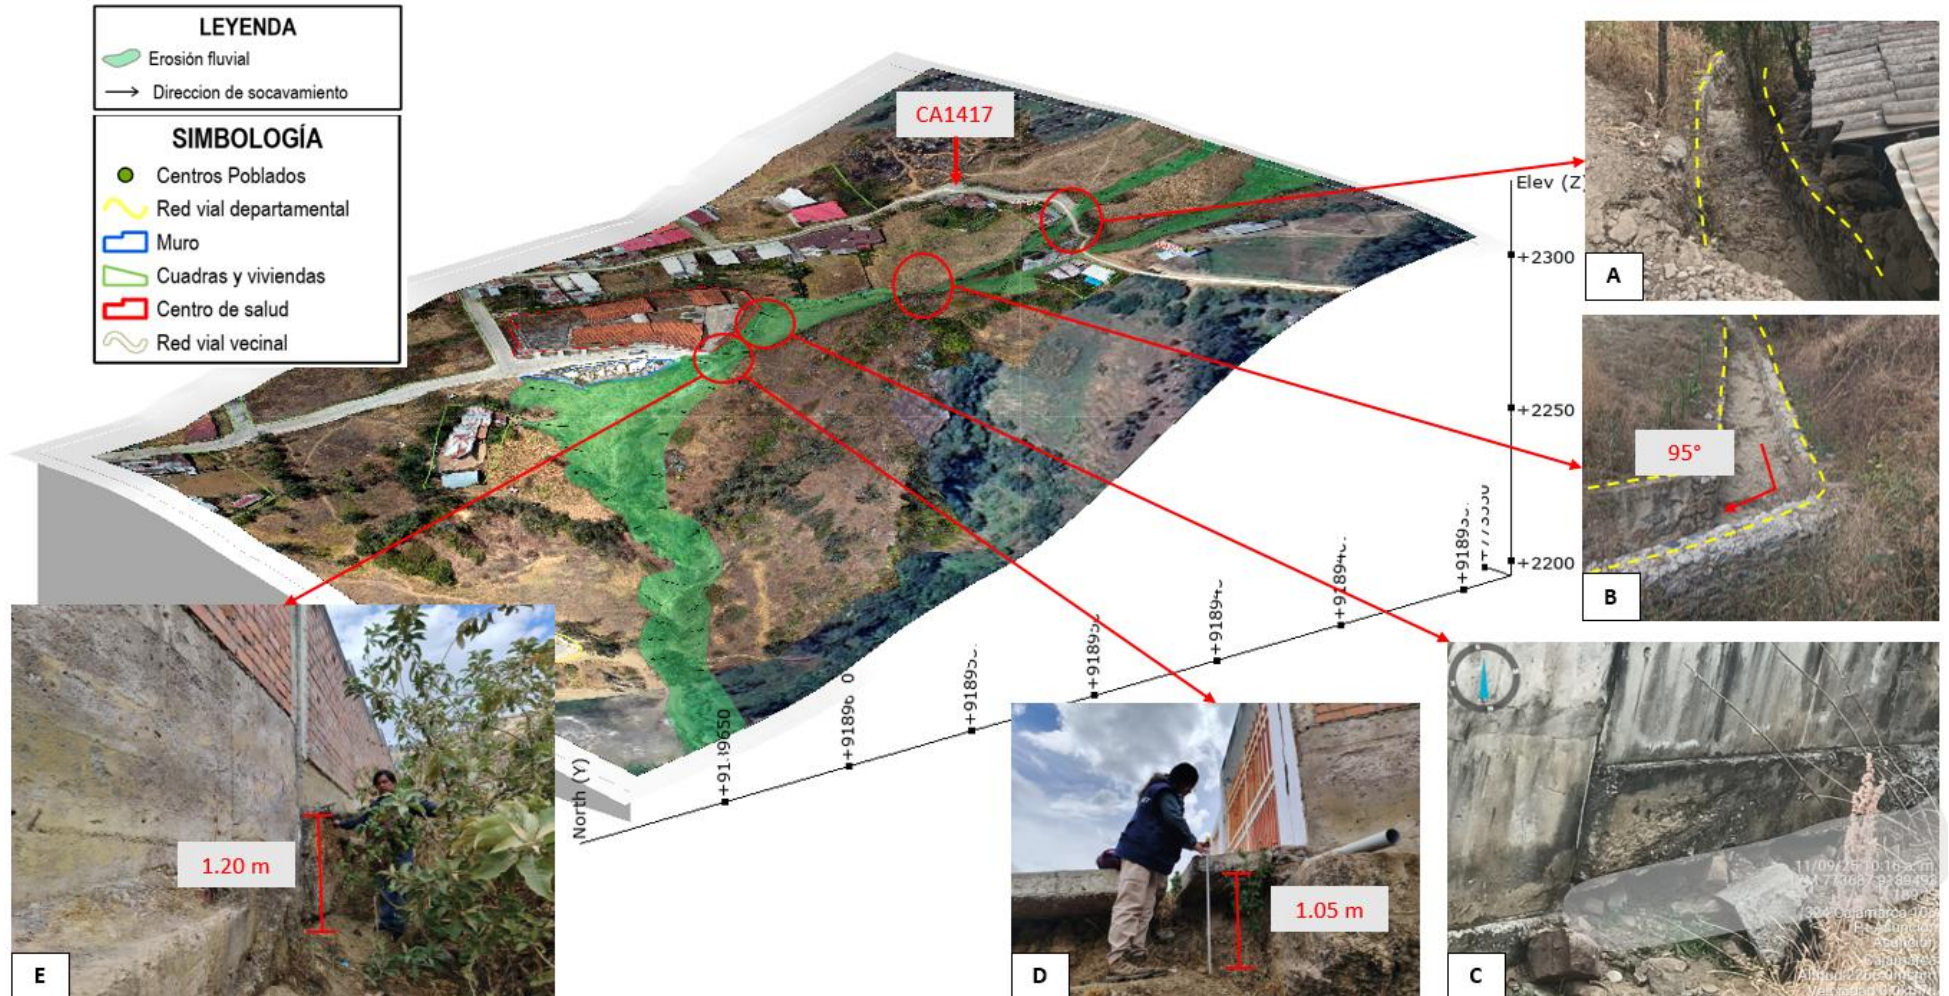
- Socavamiento en el suelo de fundación del Centro de Salud Asunción.
- Caída de una vivienda en construcción.
- Rotura del canal que encausaba la quebrada.
- Asentamiento y grietas en las viviendas colindantes al margen izquierdo de la quebrada.

Figura 11. A. Inicio de quebrada encausada en vía CA1417. Coordenadas: E:773890 /N:9189634 B. Desvío de quebrada Llimbe encausada con un ángulo de 95°. Coordenadas: E:773670 /N:9189453 C. Socavamiento de muro. Coordenadas: E:773687 /N:9189493 D. Socavamiento en suelo de fundación de Centro de Salud Asunción en 1.05 m. Coordenadas: E:773689 /N:9189509 E. Socavamiento en pared lateral de Centro de Salud en 1.20 m. Coordenadas: E:773693 /N:9189508

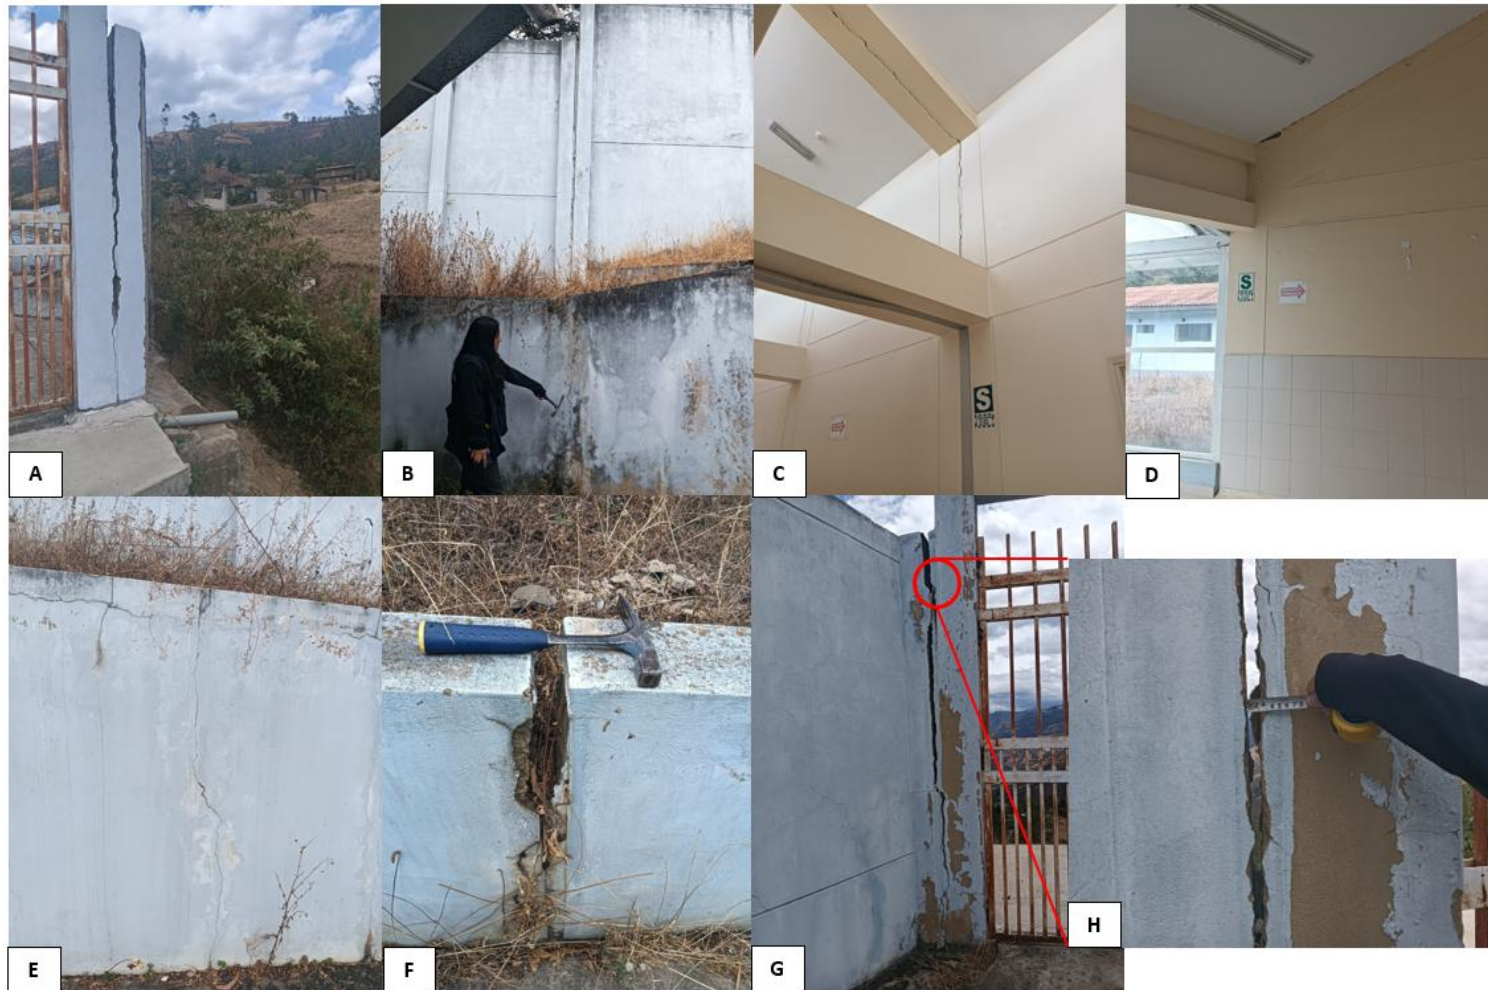
Existen 3 viviendas afectadas, presentan grietas en pisos y asentamientos de suelo; el Centro de Salud presenta en el exterior, socavamiento de suelo de fundación, y continuó la caída del muro de contención exterior del Centro de Salud, el mismo que presentaba deficiencias tras su construcción (Fuente: Macronorte.pe, 2018), la vía que se encuentra frente al Centro de salud, presenta aberturas, asentamientos y socavamiento de suelo de fundación; la estructura interiormente presenta grietas en pisos, paredes y juntas, aberturas y separación entre unión de estructuras.

Figura 12. A. Abertura en junta de columnas externas colindantes con quebrada. B. Grietas verticales en muro interior de centro de Salud, por asentamiento de suelo de fundación. C. Grietas con abertura en pared y techo en el interior del Centro de Salud. D. Grieta en techo E. Grietas verticales en muro interior de centro de Salud. F. Abertura de 0.15 m entre juntas de muros. G. Abertura entre junta de muros colindantes a quebrada. H. Abertura de grieta de 0.027 m.

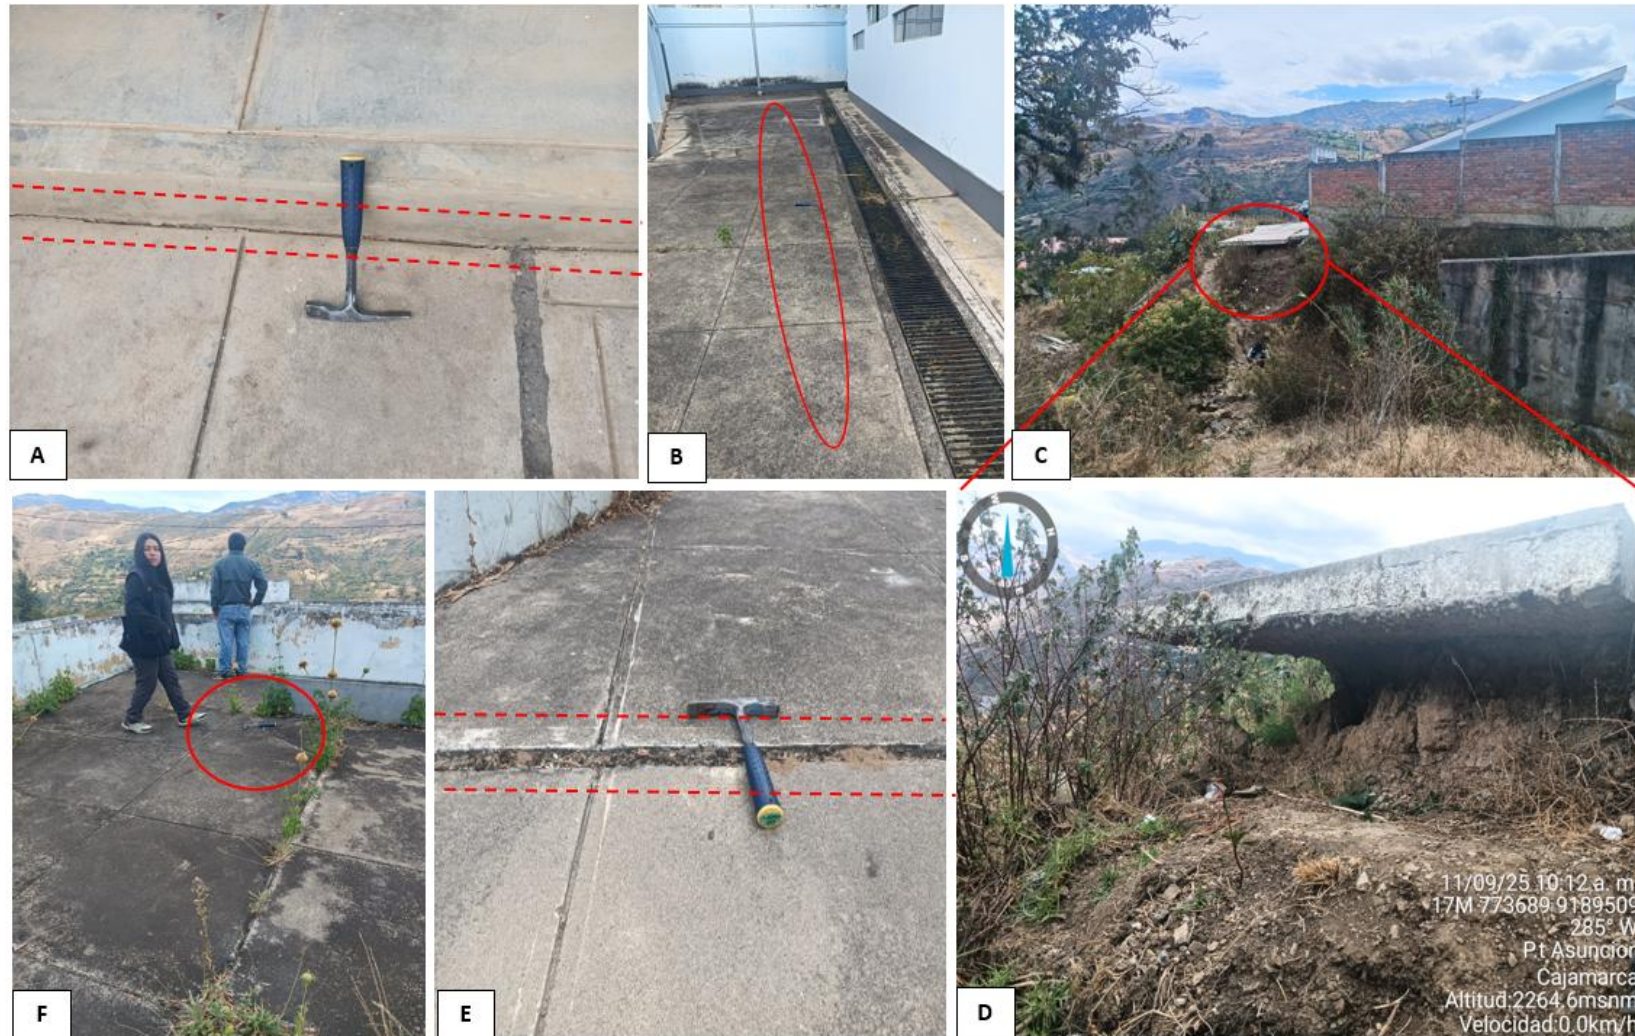
Figura 13. A. Abertura en junta. B. Grietas verticales en piso de Centro de salud, con 3.23 m de longitud. C. Socavación de suelo de fundación de zona frontal de Centro de Salud. D. Socavamiento de 1.05 m. E. Abertura de juntas en el suelo de Centro de Salud. F. grietas en piso de patio colindante a Centro de Salud, con asentamiento.

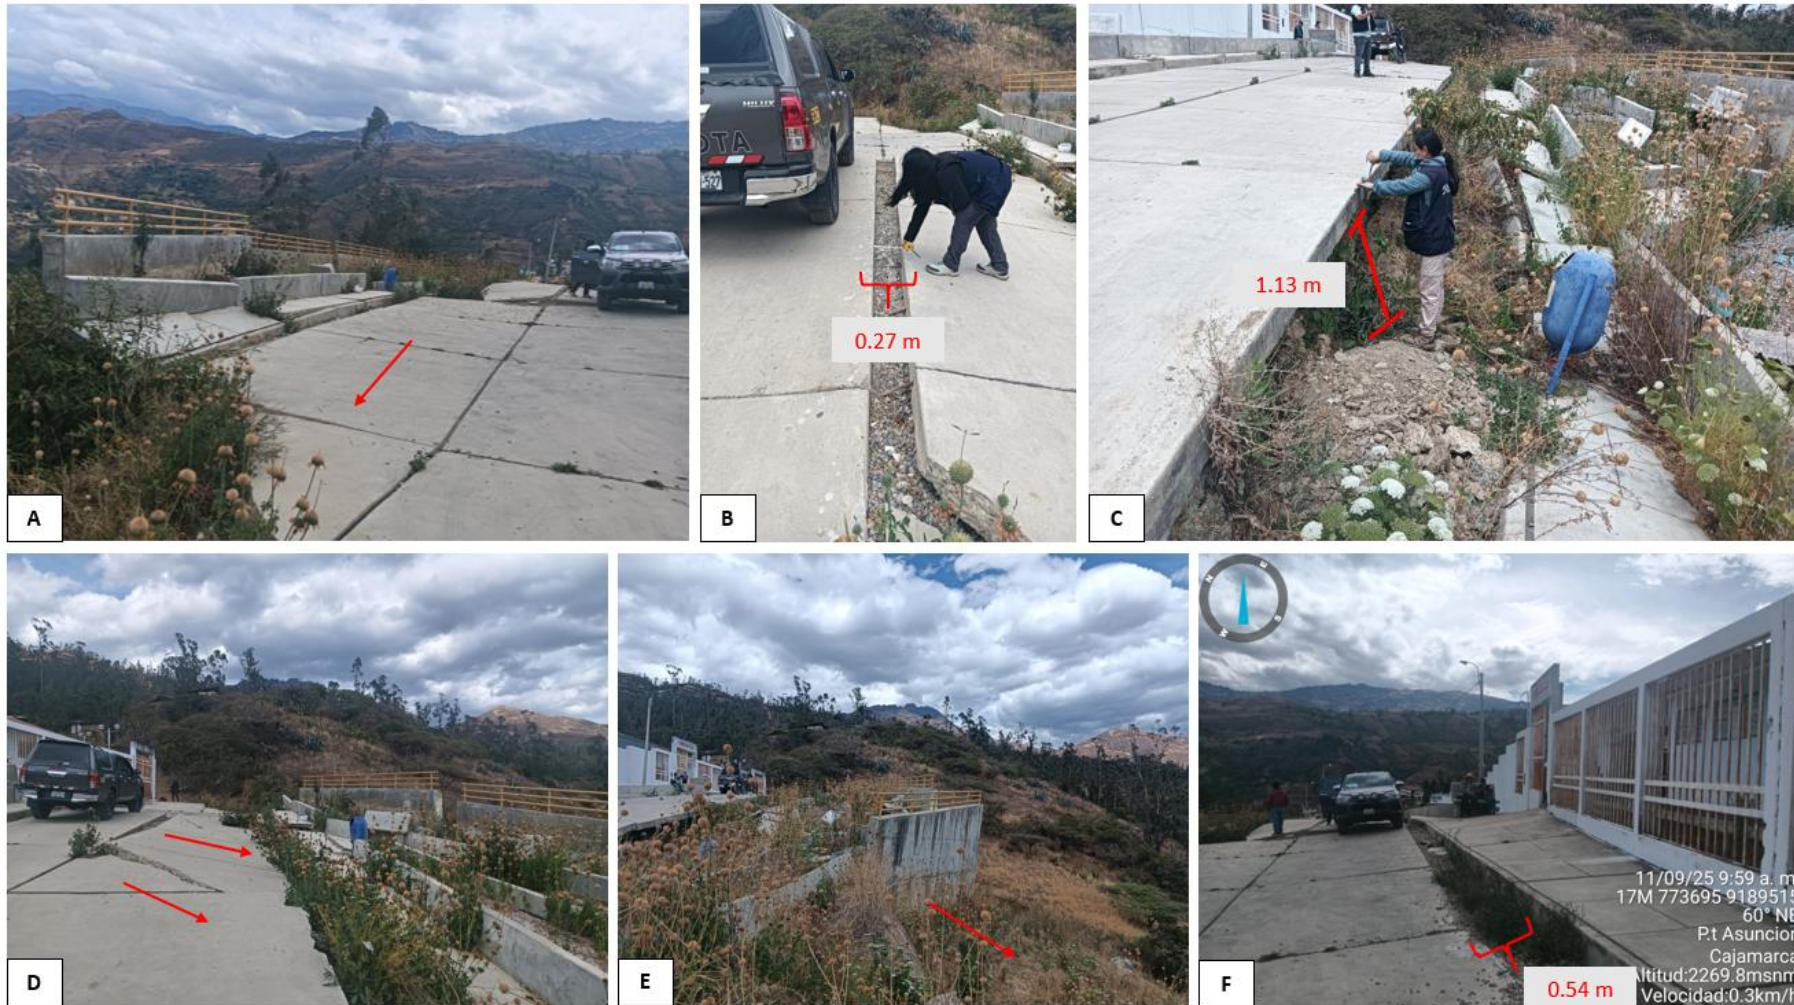
Figura 14. A. Asentamiento de terreno al frente de Centro de Salud, en dirección a la zona socavada en la margen derecha de la quebrada B. Separación de 0.27 m entre juntas del piso de la calle frente a centro de Salud. C. Socavamiento bajo el suelo de fundación de calle, con 1.13 m de suelo desplazado. D. Asentamiento de suelo de fundación y de concreto en dirección a la zona de socavada.

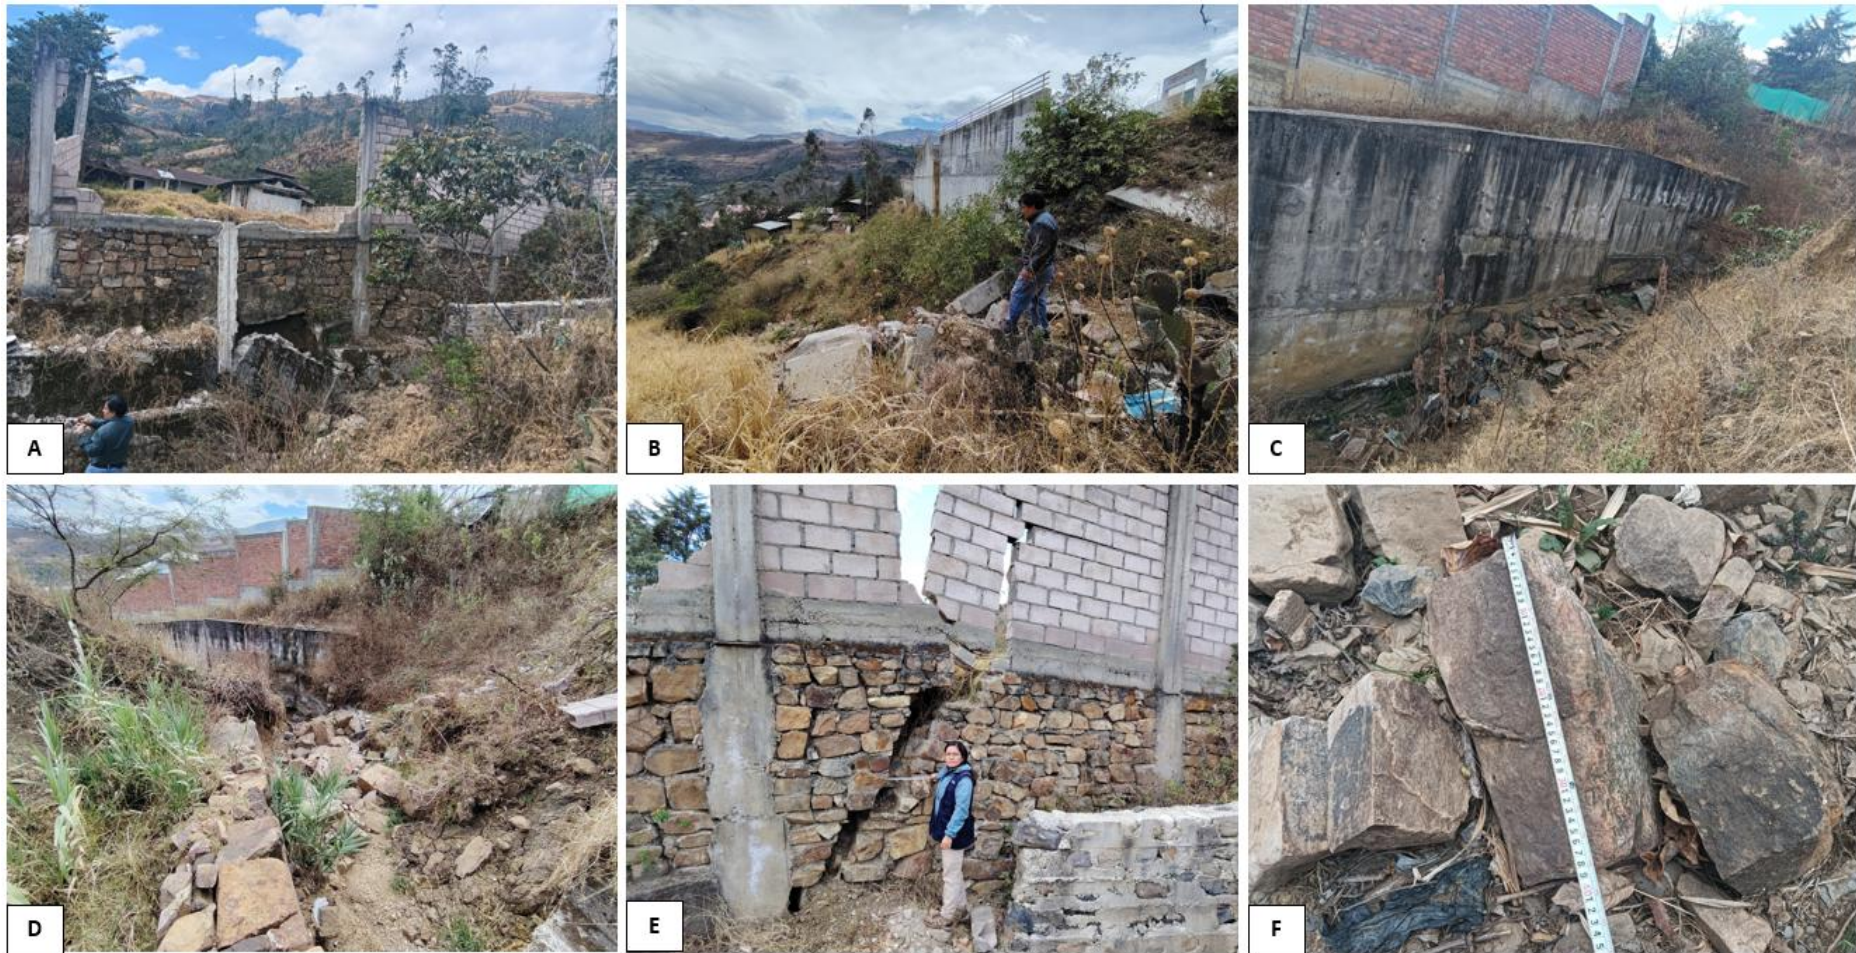
Figura 15. A. Caída de una vivienda en construcción, producto de la erosión fluvial. B. Material de muro caído obstruyendo cauce de quebrada. C. Socavamiento de base de muro que colinda con Centro de Salud. D. Bloques producto de la caída de vivienda en construcción y de rotura de canal que encausaba quebrada. E. Vivienda en construcción afectada por la erosión fluvial. F. Bloque de 0.39 m de longitud en cauce de quebrada.

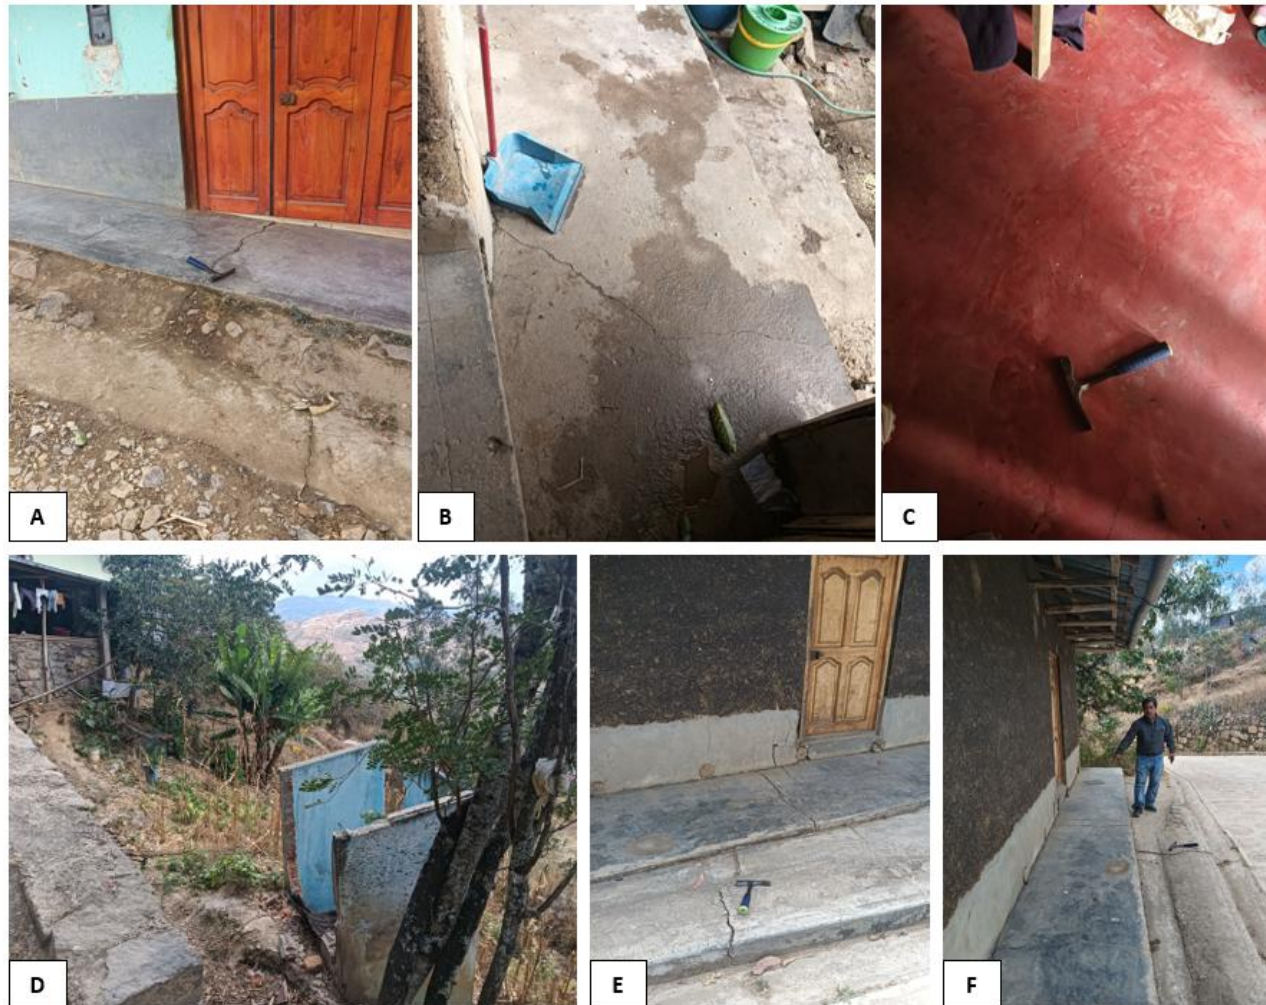
Figura 16. A. Grieta en vereda de vivienda afectada. Coordenadas: E:773633 /N:9189418 B. Grieta en piso de vereda interna de vivienda afectada. Coordenadas: E:771414 /N:9191691 C. Grieta en suelo de habitación de vivienda afectada. D. Estructura caída tras las fuertes lluvias y la pendiente, colindante a quebrada. Coordenadas: E:773670 /N:9189387 E. Grieta en vereda de vivienda afectada. Coordenadas: E:773673 /N:9189385 F. Grieta en vereda de vivienda afectada. Coordenadas: E:773671 /N:9189389

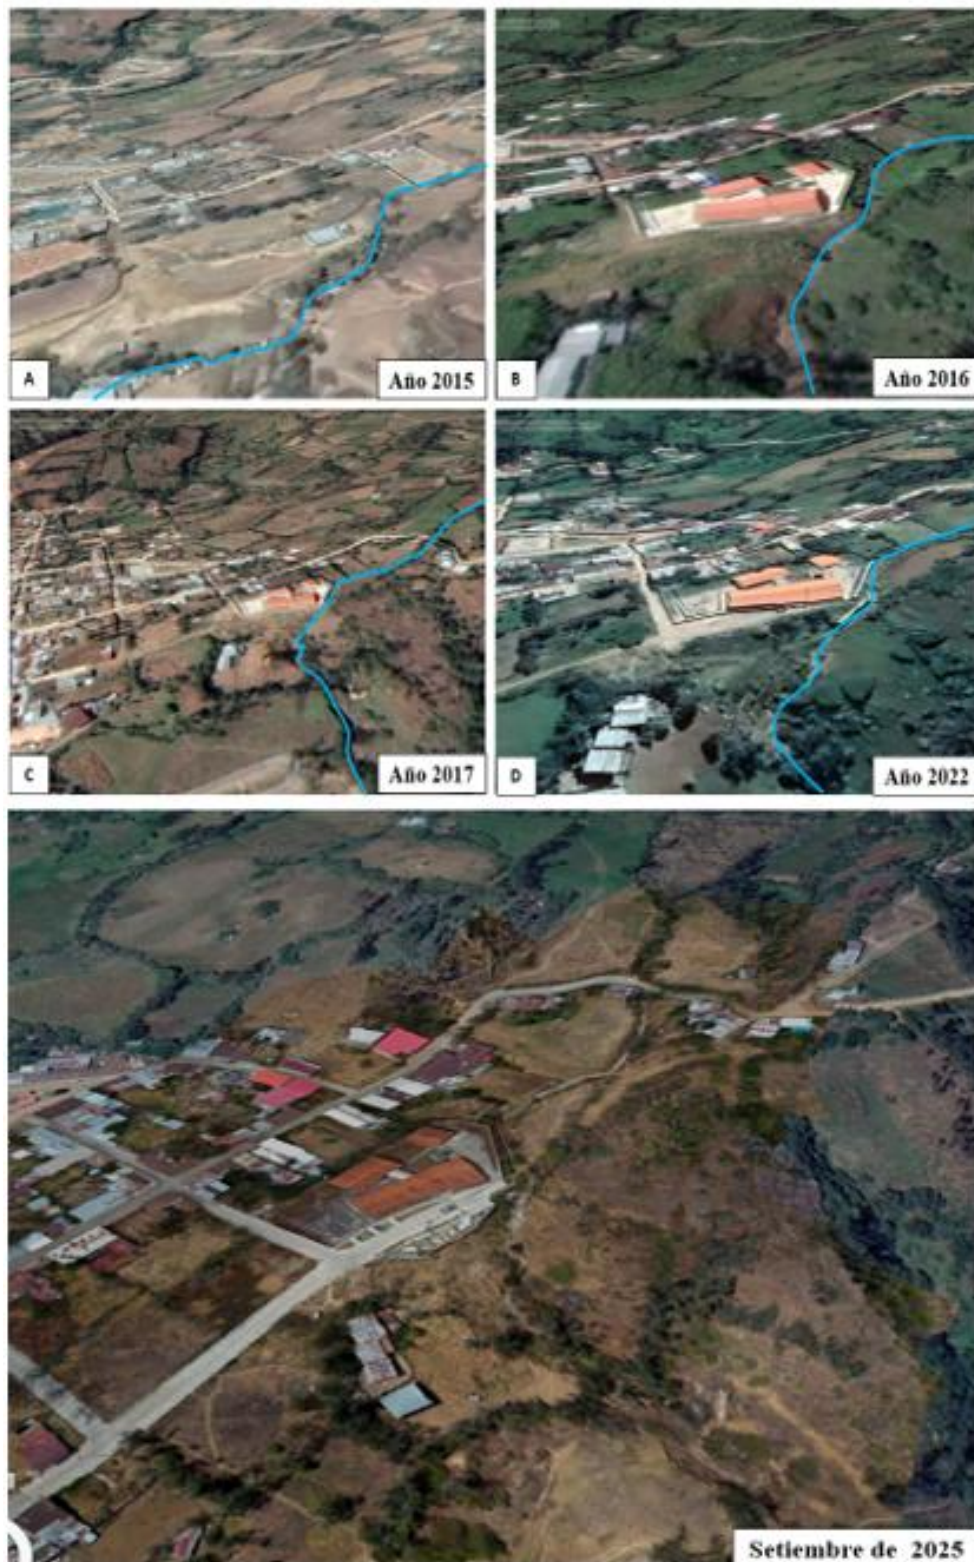
Figura 17. A. Curso de quebrada en el año 2015, antes de que se construyera el Centro de Salud de Asunción. Curso de quebrada en el año 2016, año en que se construyó el Centro de Salud. C Curso de quebrada en el año 2017. D. Curso de quebrada en el año 2022. E. Curso de quebrada en setiembre de 2025. Fuente: Google earth e Imágenes de dron (setiembre de 2025).
