Informe Técnico N° A7737

EVALUACIÓN GEOLÓGICA DE LAS ZONAS AFECTADAS POR LLUVIAS EN AREQUIPA METROPOLITANA - FEBRERO - 2026

Distritos Cayma, Yanahuara, Cerro Colorado, Cercado de Arequipa, Paucarpata, Mariano Melgar, Alto Selva Alegre, José Luis Bustamante y Rivero, Miraflores, Jacobo Hunter

Elaborado por la
Dirección de Geología
Ambiental y Riesgo
Geológico del INGEMMET

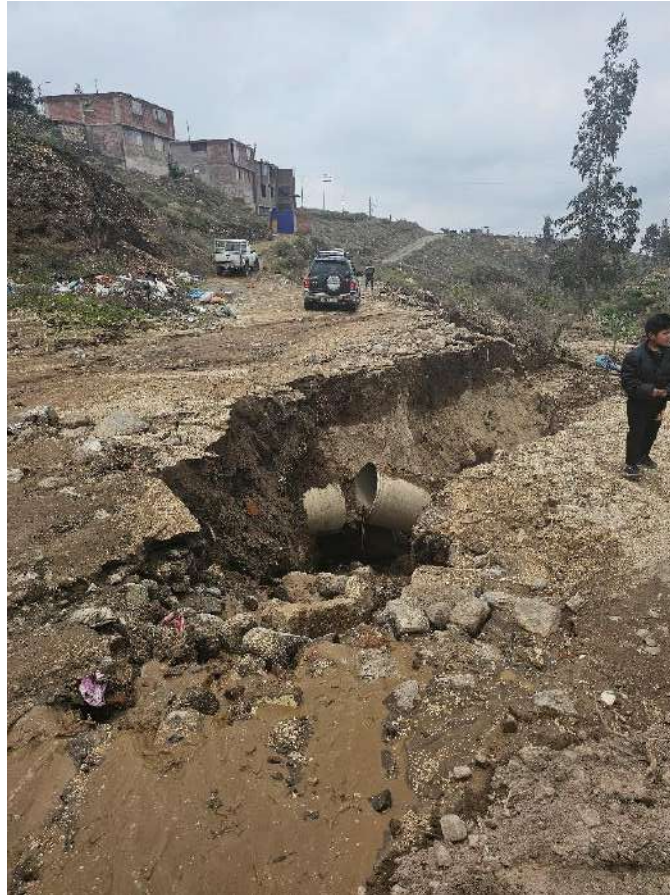
Fotografía 1. Visita del sector Asociación de Vivienda de los Milagros (Cayma), donde carreteras fueron afectadas, tuberías de agua y desagüe destruidas.

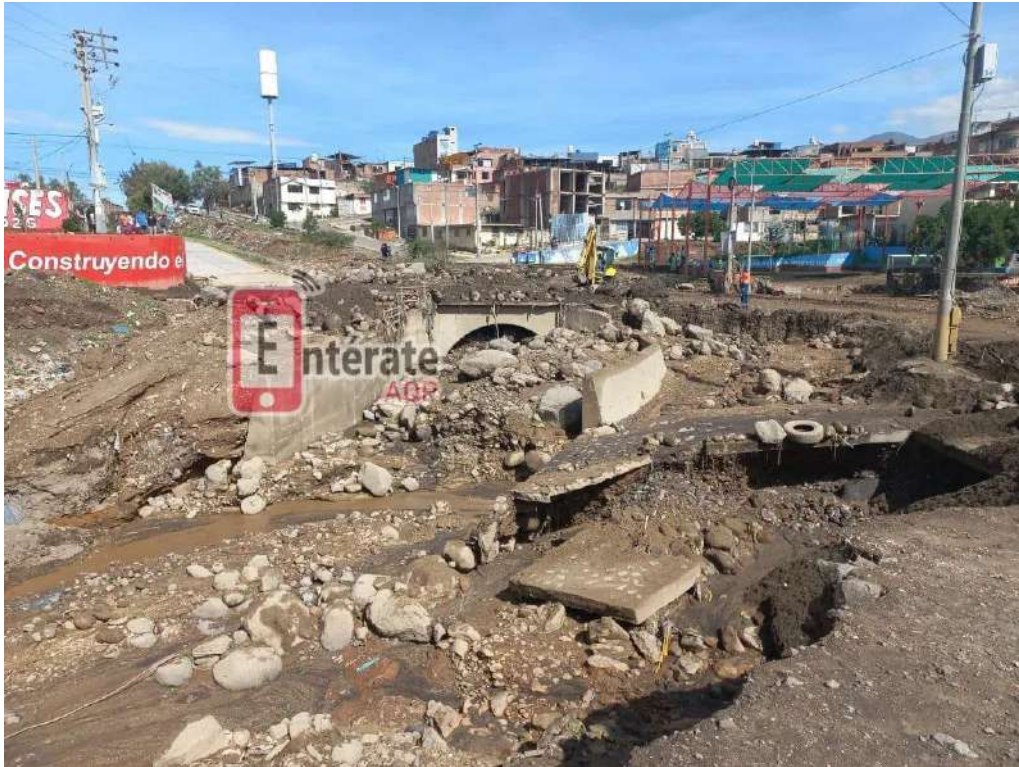
Fotografía 6. Puente de Villa Continental destruido por los flujos de detritos emplazados por la quebrada Chullo. Fuente (Entérate AQP).

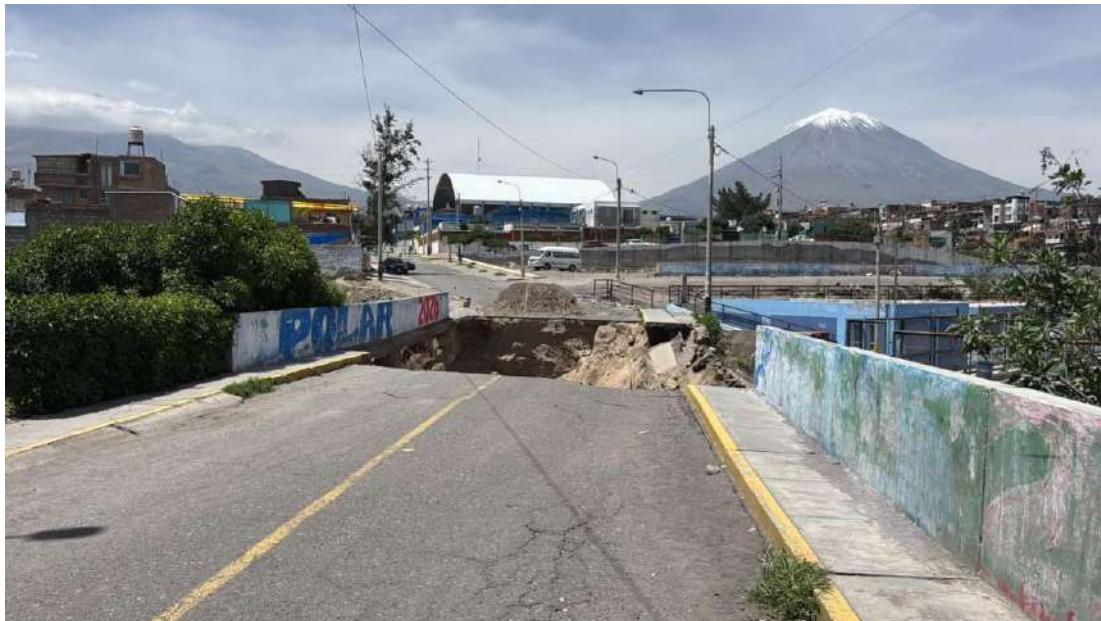
Fotografía 7. Puente Casimiro Cuadros, Buenos Aires (Cayma) colapsado, debido a los flujos de detritos que debilitaron las bases de la estructura.

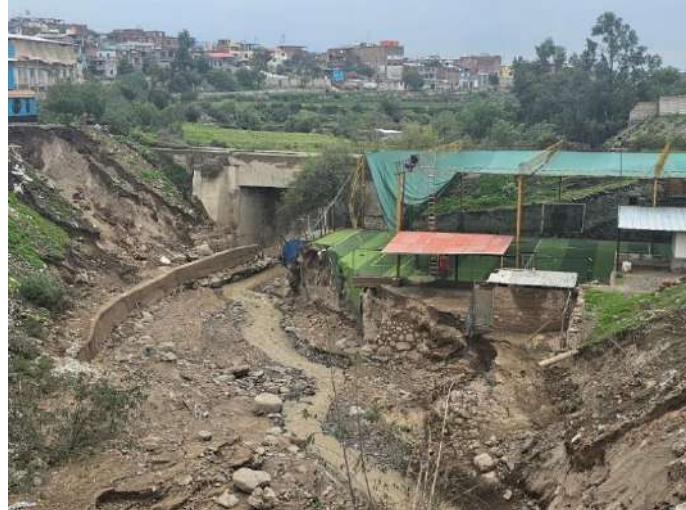
Fotografía 8. Afectación en el sector de Asentamiento Humano Buenos Aires (Cayma).
Afectación de cancha sintética.

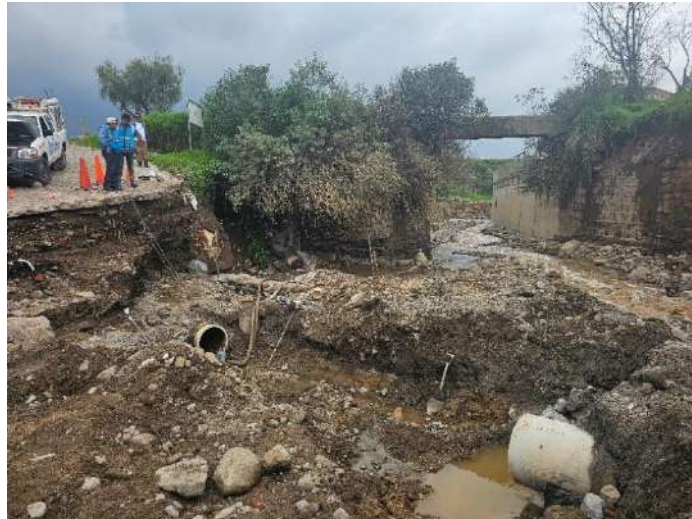
Fotografía 9. Tuberías totalmente destruidas en el sector de Prolongación Lari Lari (Cayma – Cerro Colorado)

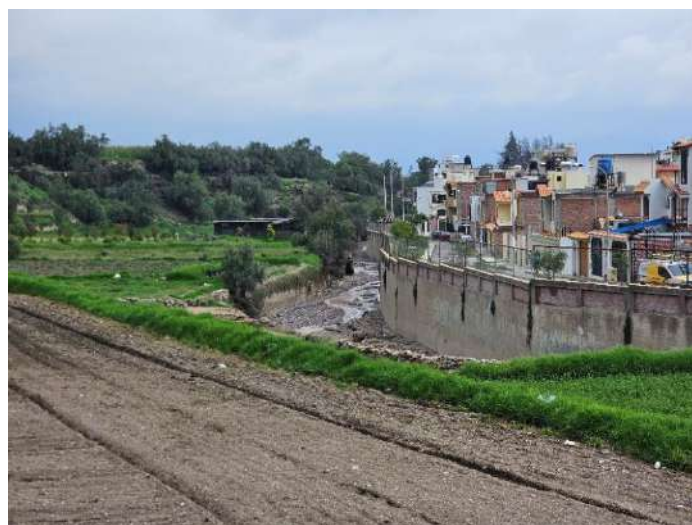
Fotografía 10. Se puede apreciar en el sector de Prolongación Lari Lari (Cayma – Cerro Colorado), que la quebrada se ha reducido a 15 m de ancho.

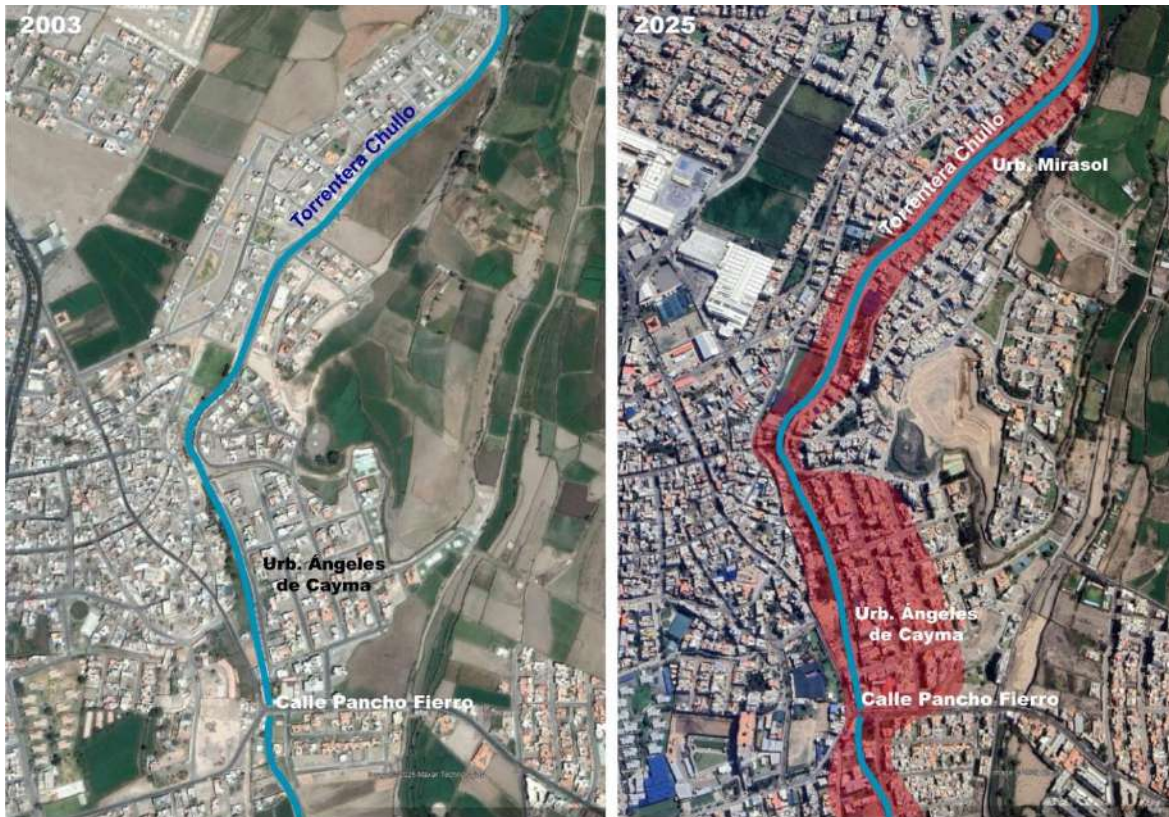
Figura 3. Crecimiento urbano en zonas aledañas a la torrentera Chullo entre los años 2003 y 2025. La zona roja representa las zonas afectadas por los flujos de detritos ocurridos en febrero de 2026.

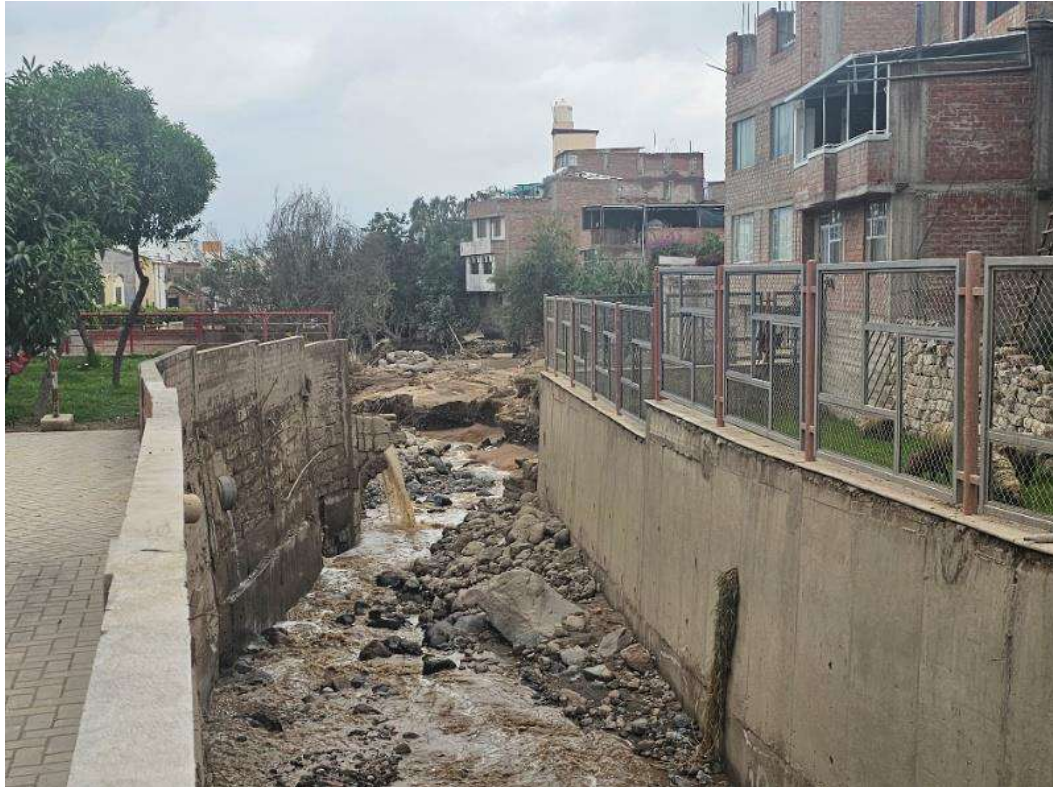
Fotografía 11. Se puede apreciar en la Urbanización Jorge Basadre (Cayma – Cerro Colorado), la quebrada se ha reducido a menos de 10 m de ancho.

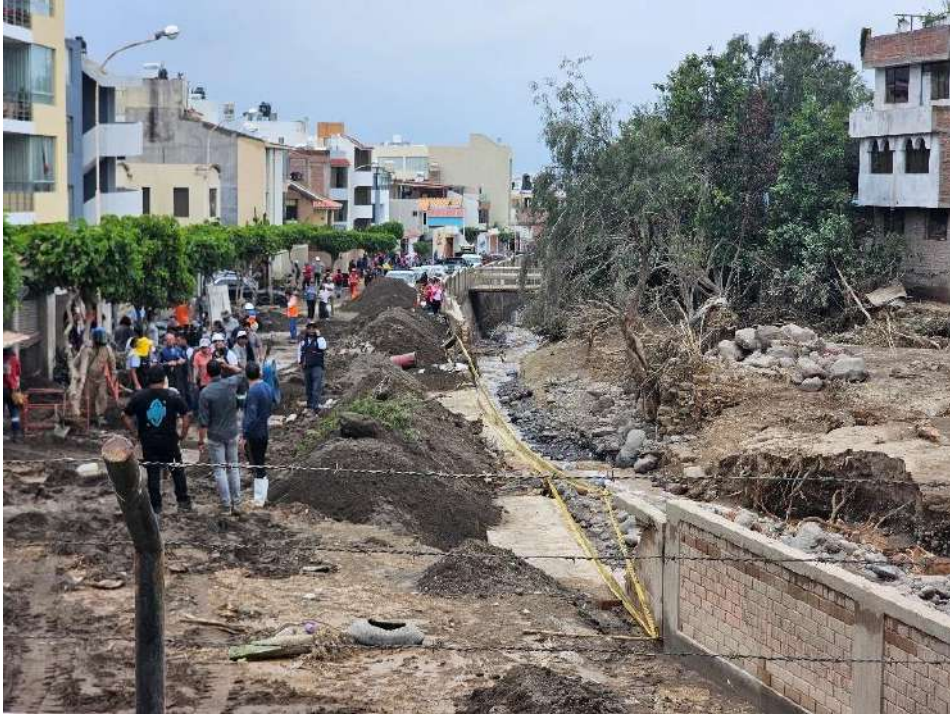
Fotografía 12. Casas afectadas, muros destruidos, carros inundados, tuberías rotas, ante el desbordamiento de la quebrada Chullo en la Urbanización Los Ángeles (Cayma).

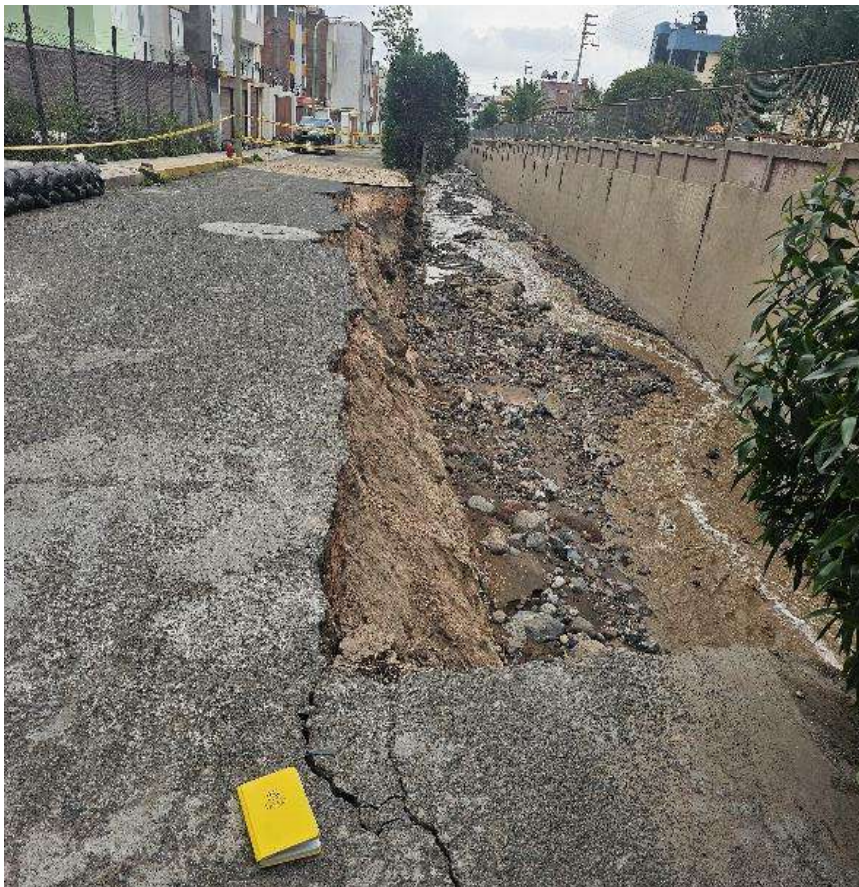
Fotografía 13. Muro de contención caído y grietas en la pista en la Urbanización Mirasol (Cayma).

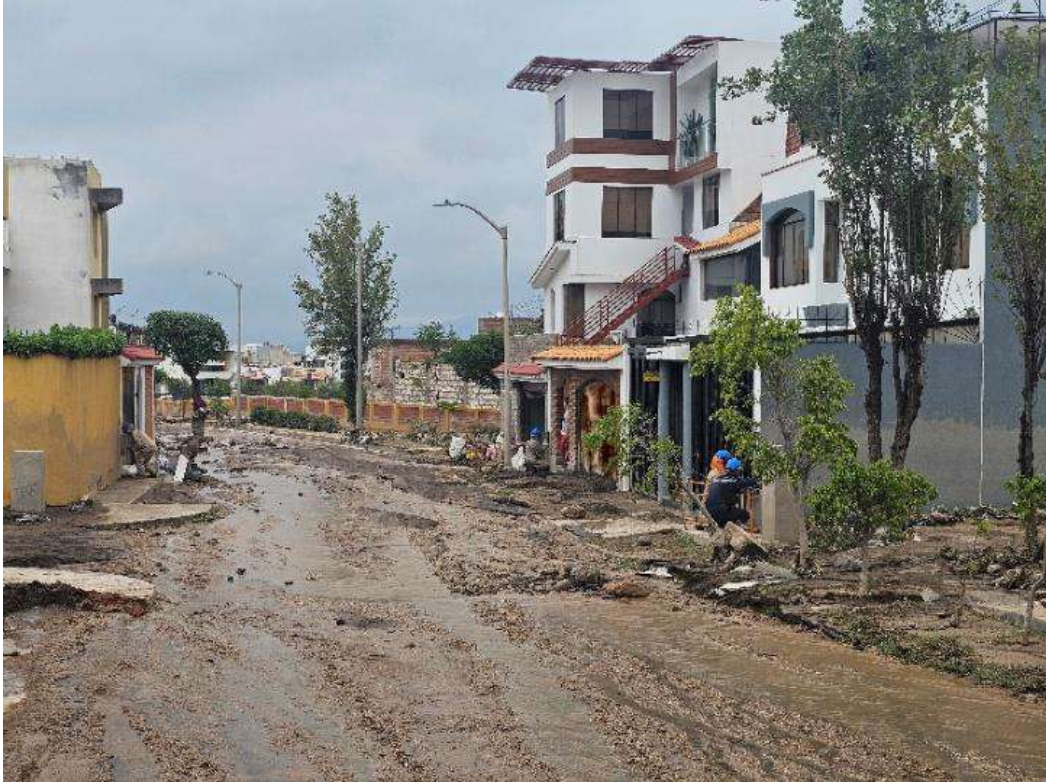
Fotografía 14. Casas inundadas con lodo en la Urbanización Los Frutales (Cayma).

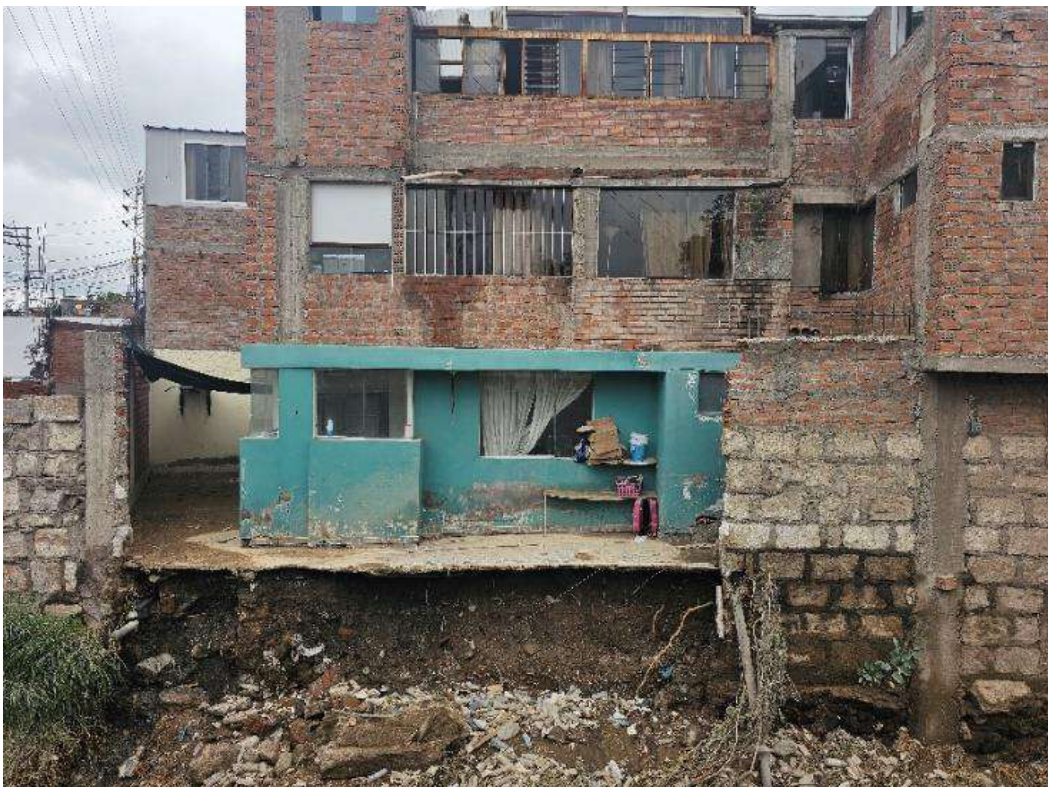
Fotografía 15. Casas acentuadas dentro de en la faja marginal de la quebrada Chullo a punto de colapsar, al frente de la Urbanización Los Frutales (Cayma – Cerro Colorado).

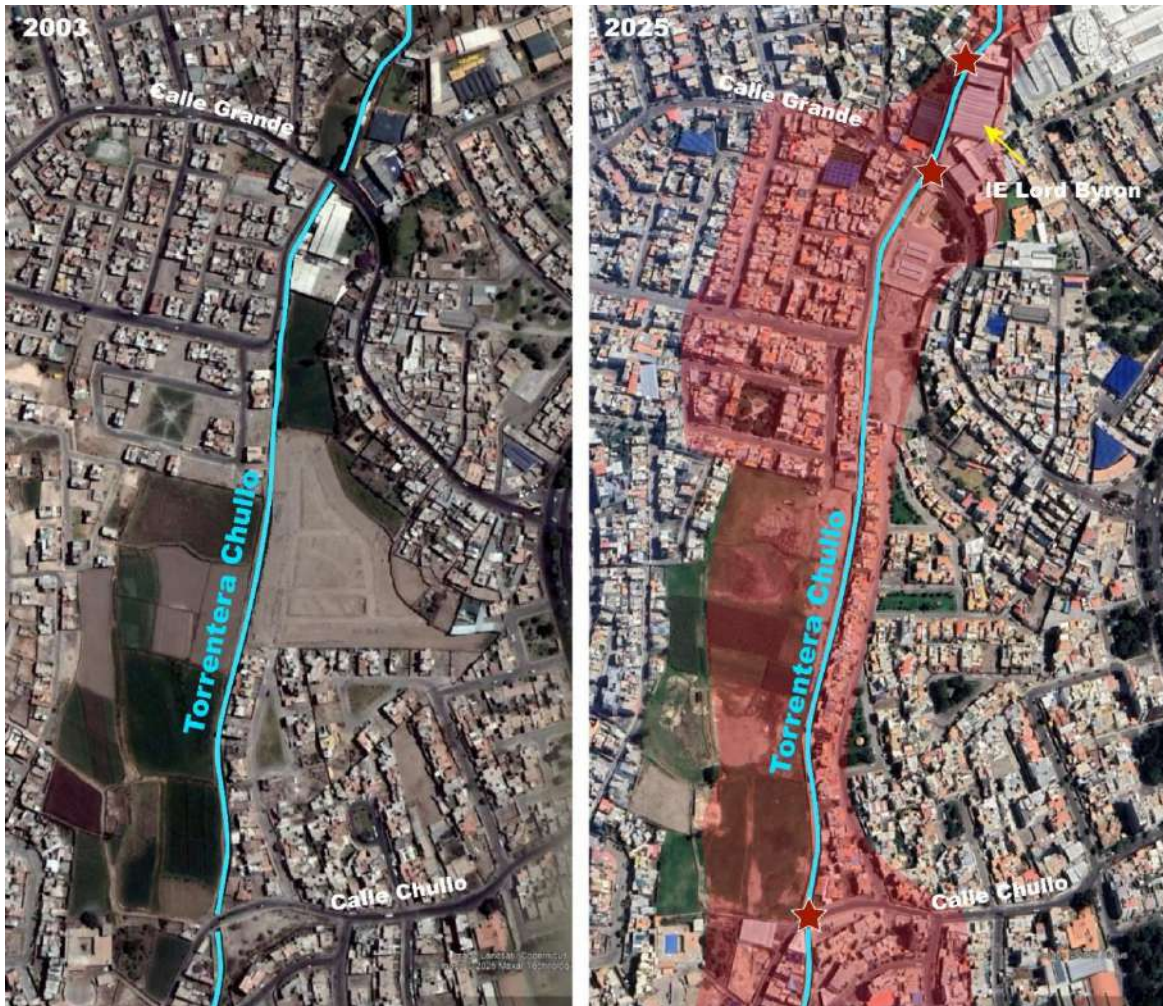
Figura 4. Crecimiento urbano en zonas aledañas a la torretera Chullo entre los años 2003 y 2025. La zona roja representa las zonas afectadas por los flujos de detritos ocurridos en febrero de 2026. Las estrellas de color rojo indican los puntos de desborde de los huaicos.

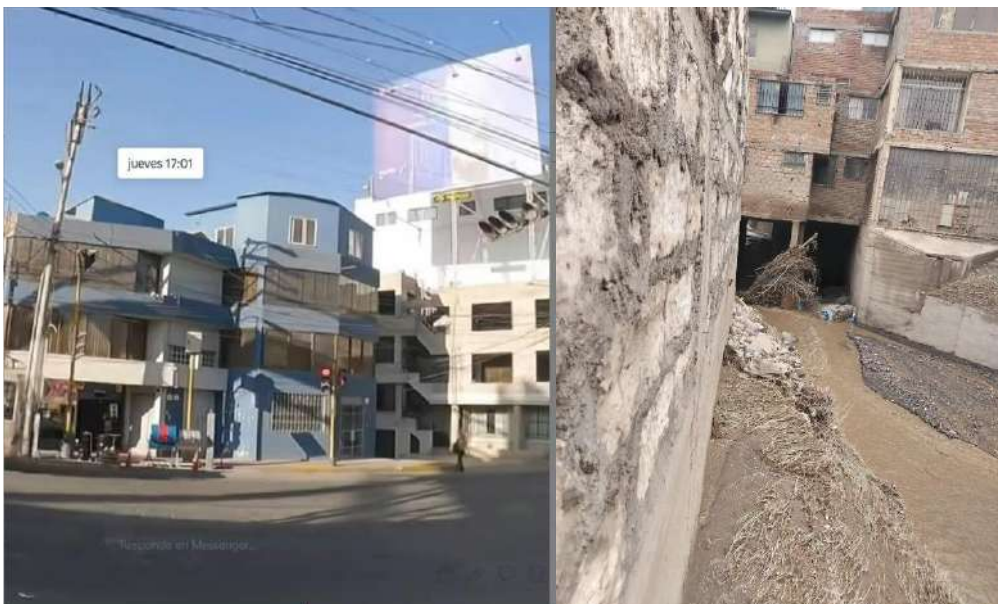
Fotografía 16. Puente del diablo (Cayma). A la izquierda se aprecia casas construidas sobre la misma quebrada Chullo. A la derecha se puede apreciar como el cauce de la quebrada debilita las bases de la construcción. Foto P. Masias.

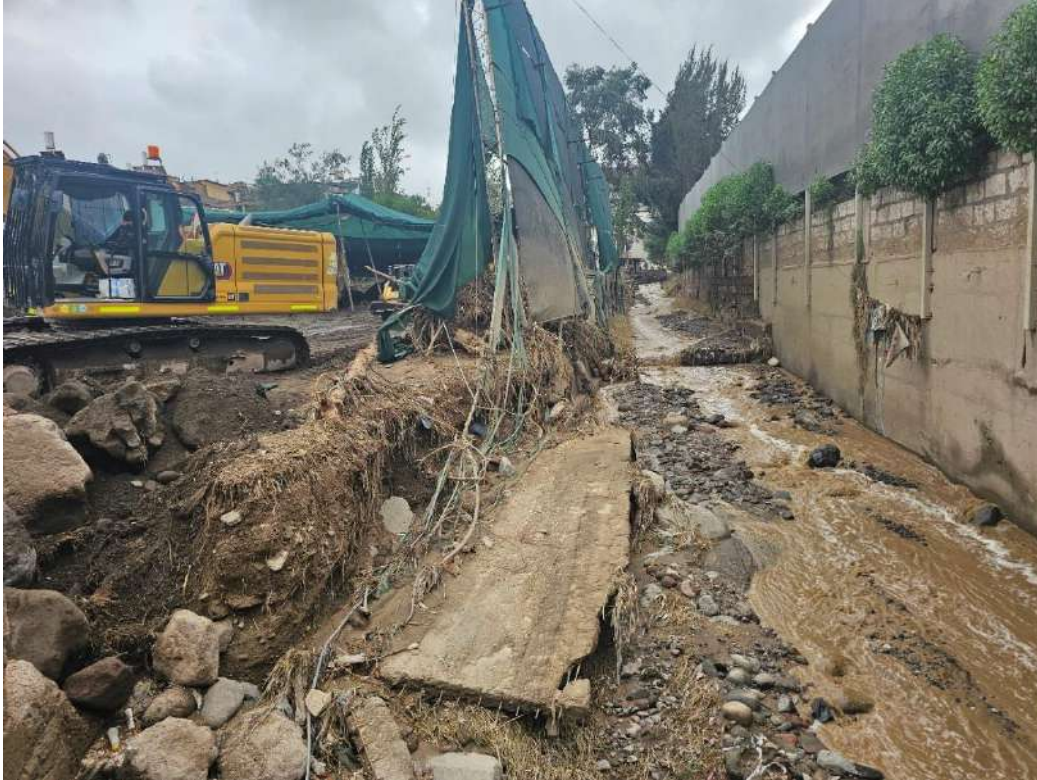
Fotografía 17. Cancha sintética totalmente destruida, por el desbordamiento de la quebrada el Chullo, al costado del colegio Lord Byron (Cayma - Yanahuara).

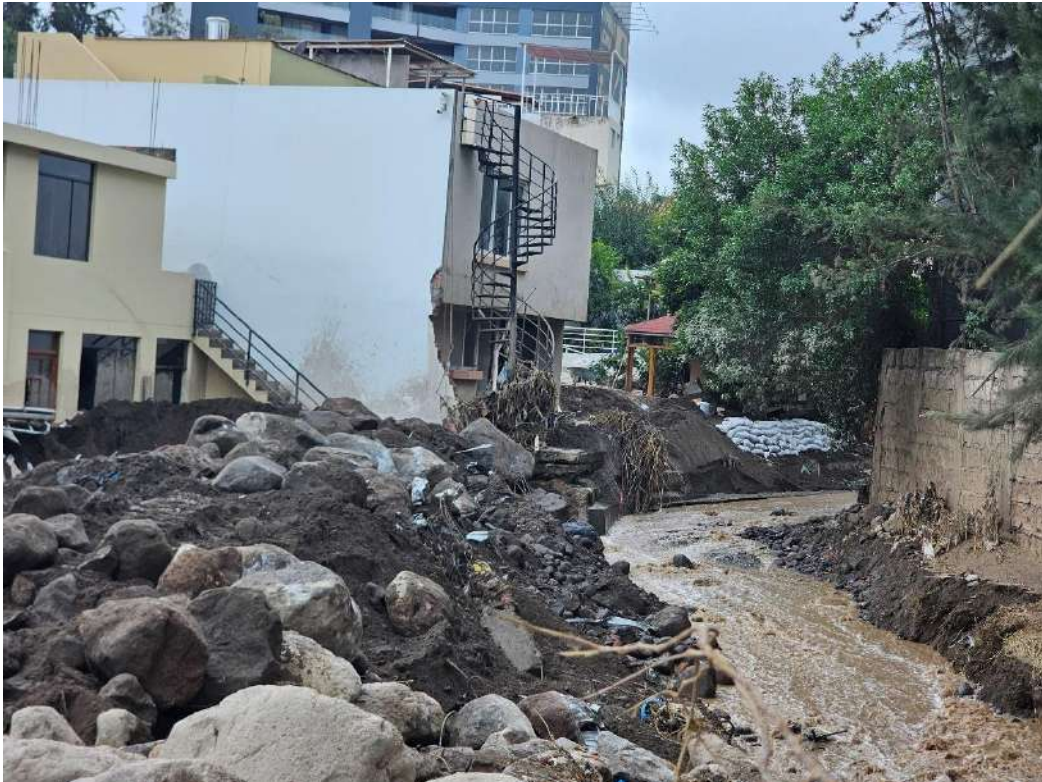
Fotografía 18. Se puede apreciar el estrangulamiento de la quebrada Chullo, incluso el desvío del cauce natural, al colocar estructuras y muros, afectando drásticamente a las viviendas e infraestructuras de las zonas laterales (Cayma - Yanahuara). Cabe resaltar que las viviendas se encuentran dentro del mismo cauce de la quebrada, dejando inexistente la faja marginal. Así mismo, el puente de la Concordia fue destruido por la Municipalidad para evitar obstrucciones de la quebrada.

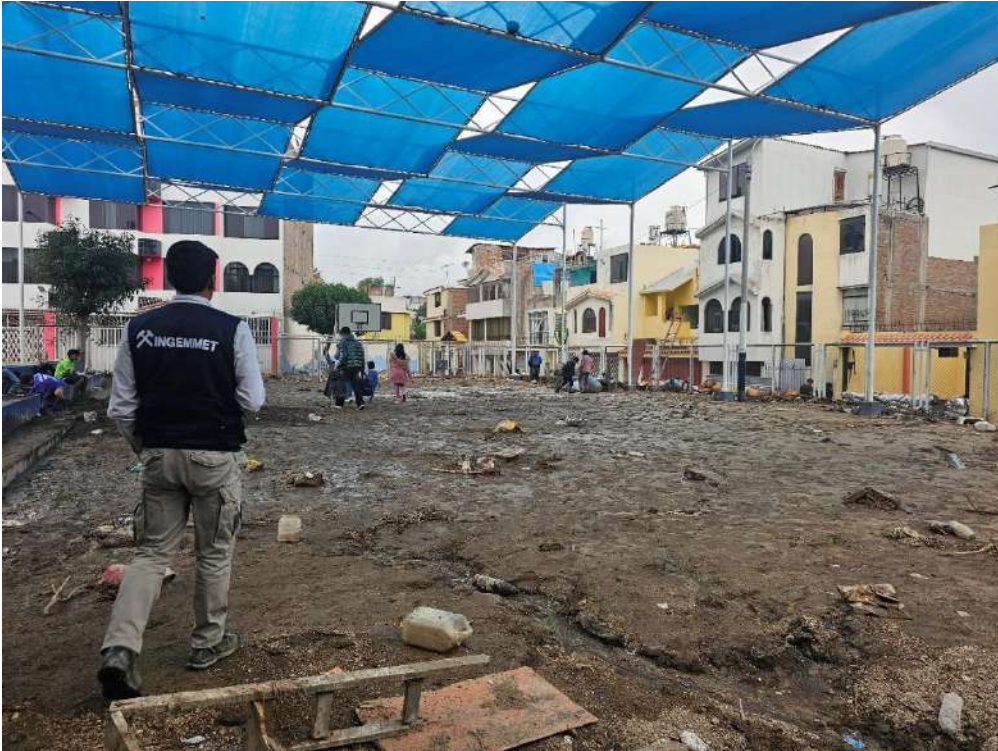
Fotografía 19. Cancha de la Urbanización San Agustín (Yanahuara), afectada por el flujo de detritos.

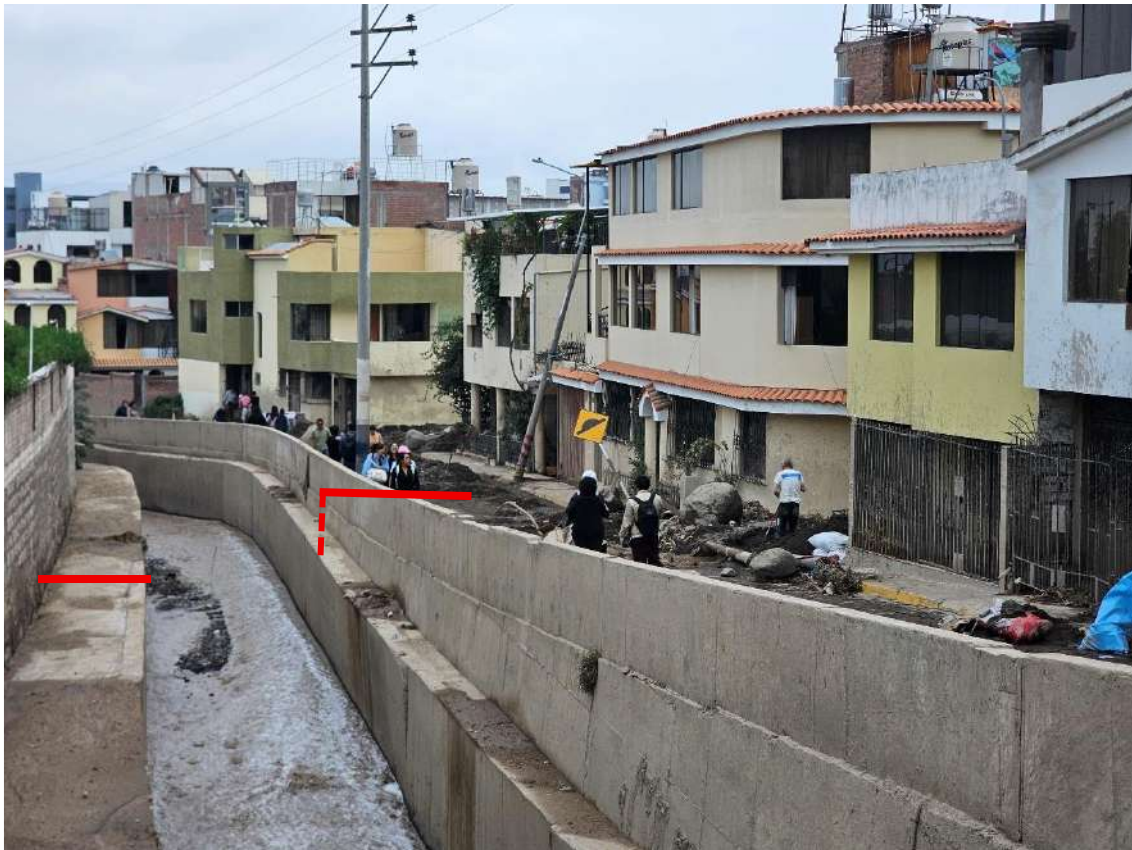
Fotografía 20. Se puede apreciar en la San Agustín (Yanahuara), la quebrada se ha reducido a menos de 5 m de ancho. Las líneas de color rojo indican el tramo reducido de la quebrada durante las obras de encauzamiento de la quebrada Chullo en el año 2022.

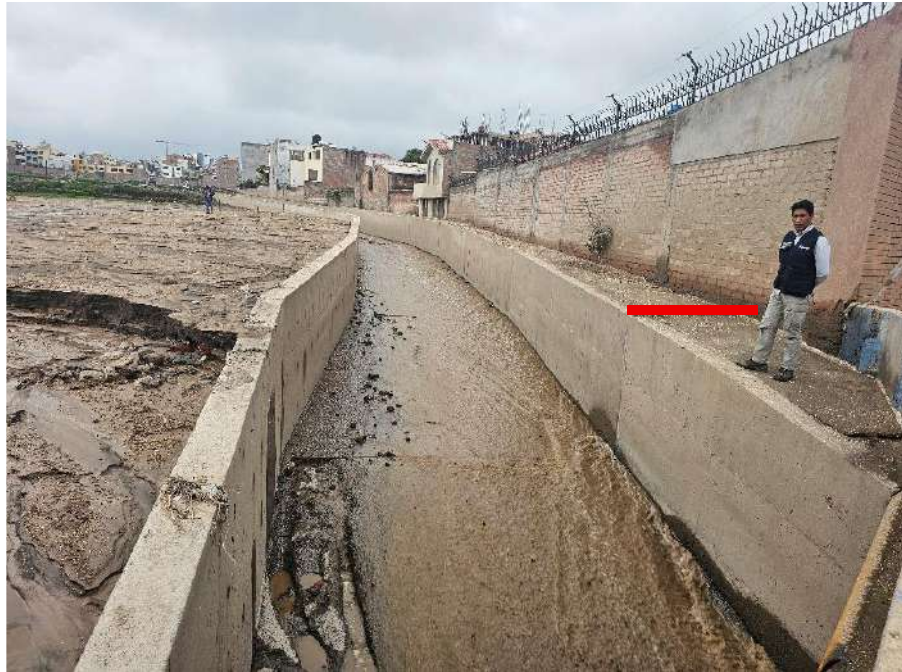
Fotografía 21. Desbordamiento de la quebrada en la bajada de la Av. Chullo (Yanahuara). La línea de color rojo indica el tramo reducido de la quebrada durante las obras de encauzamiento de la quebrada Chullo en el año 2022.

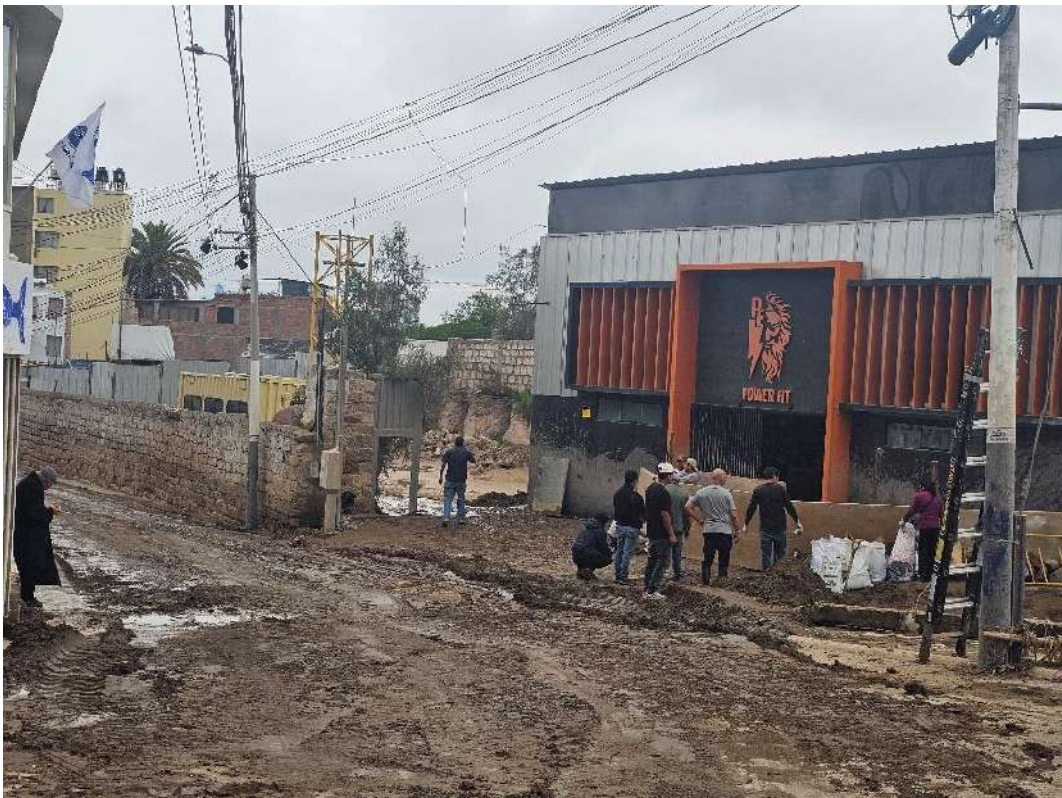
Fotografía 22. Desbordamiento de la quebrada Chullo en la bajada de la Av. Chullo, afectando a un gimnasio y casas en inmediaciones de la quebrada (Yanahuara).

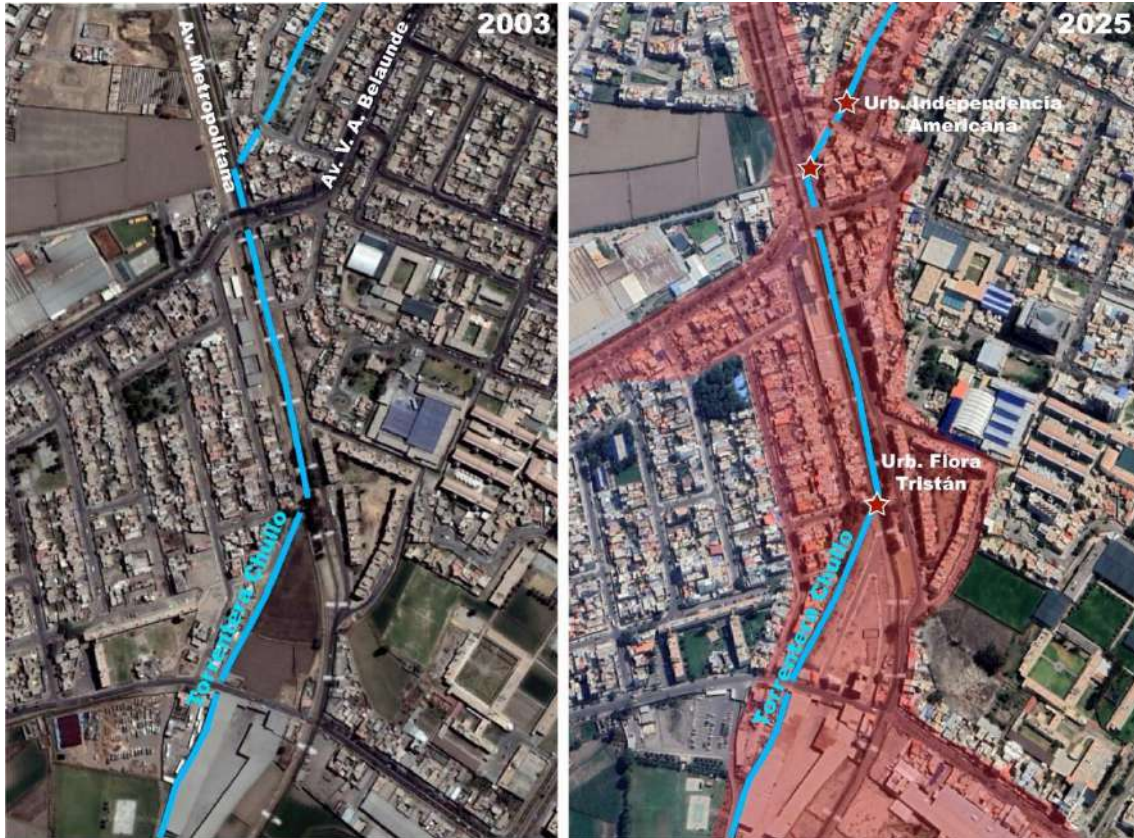
Figura 5. Crecimiento urbano en zonas aledañas a la torrentera Chullo entre los años 2003 y 2025. La zona roja representa las zonas afectadas por los flujos de detritos ocurridos en febrero de 2026. Las estrellas de color rojo indican los puntos de desborde de los huaicos.

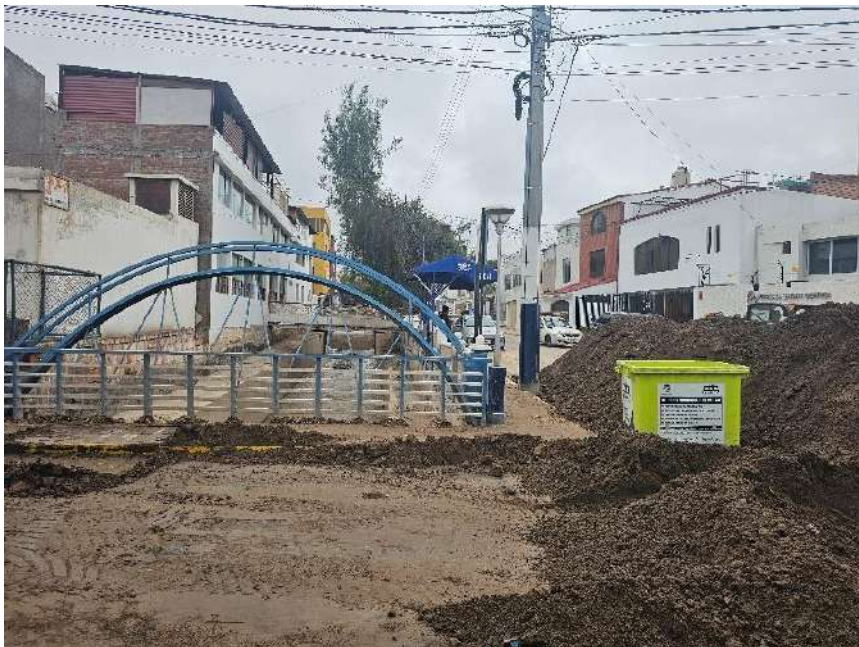
Fotografía 23. Desbordamiento de la quebrada Chullo en la Av. Tulipanes (Yanahuara).

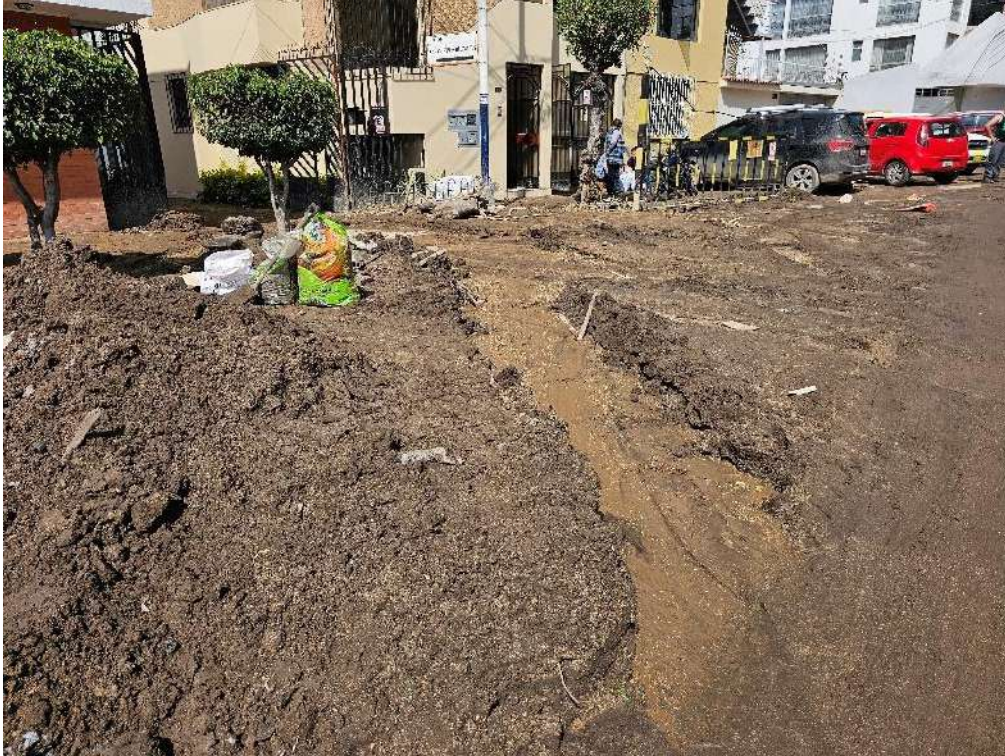
Fotografía 24. Desbordamiento de la quebrada Chullo en la Urbanización Independencia Americana (Yanahuara).

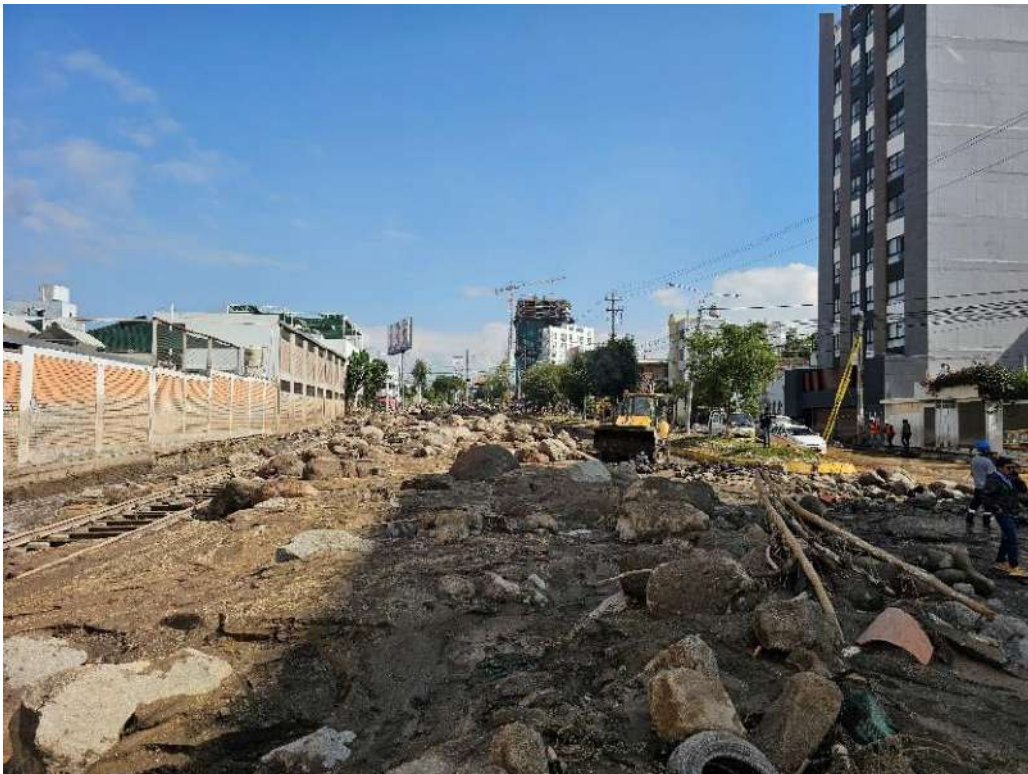
Fotografía 25. Av. Metropolitana – Tahuaycani, donde la quebrada desbordo completamente trayendo consigo, lodo y bloques de más de 2 m (Cercado de Arequipa).

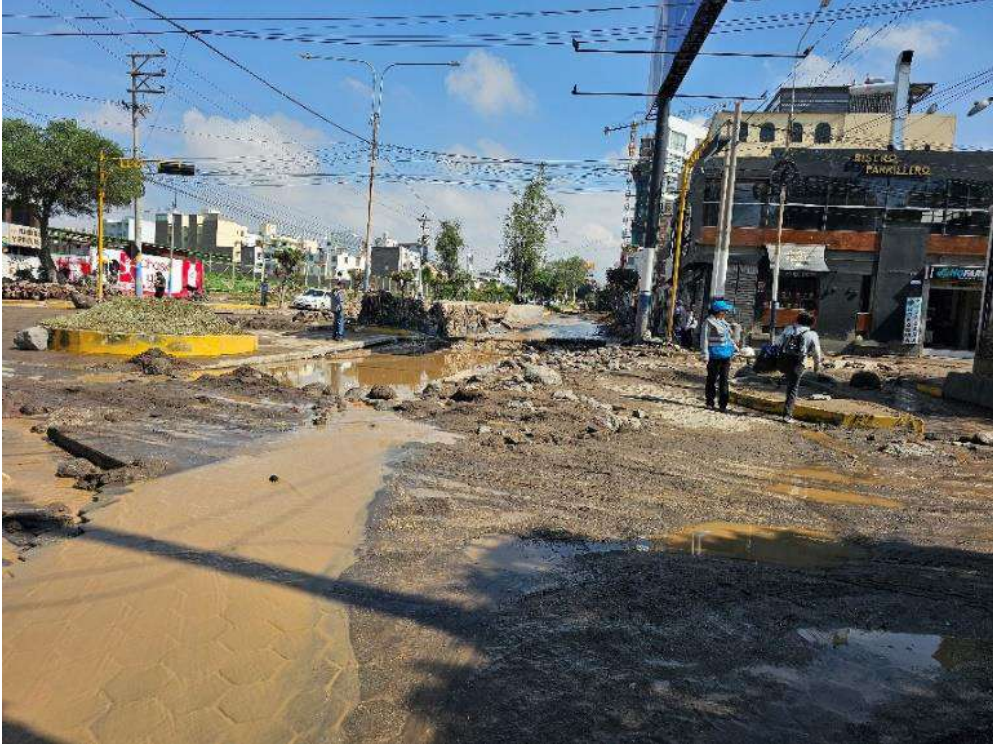
Fotografía 26. Av. Metropolitana – Tahuaycani, donde la quebrada desbordo completamente trayendo consigo, lodo y bloques de más de 2 m (Cercado de Arequipa).

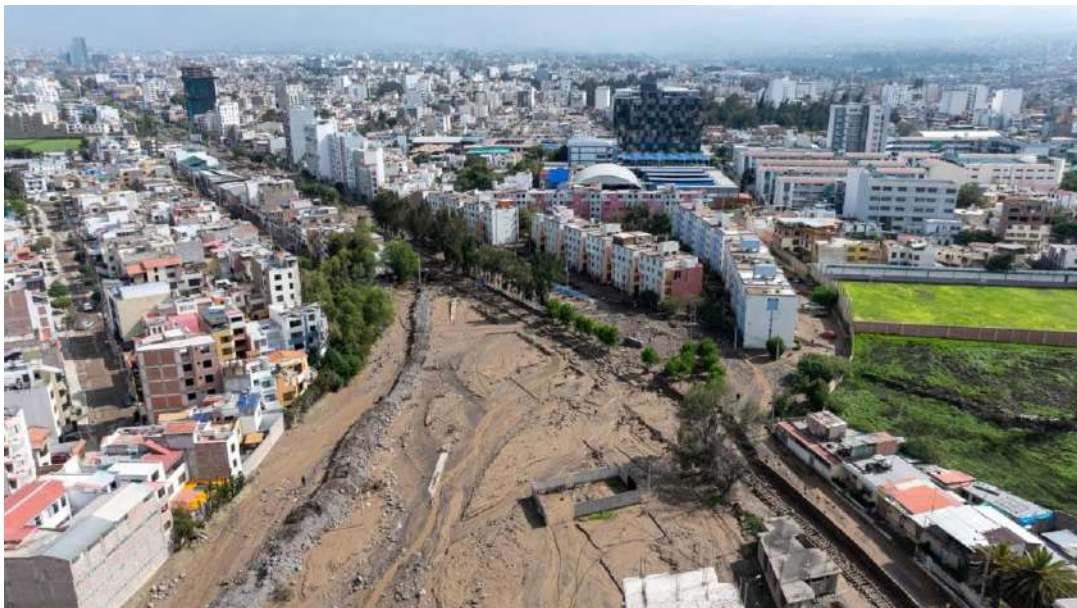
Fotografía 27. Vista aérea de Flora Tristán afectada por el desbordamiento de la quebrada Chullo (Cercado de Arequipa).

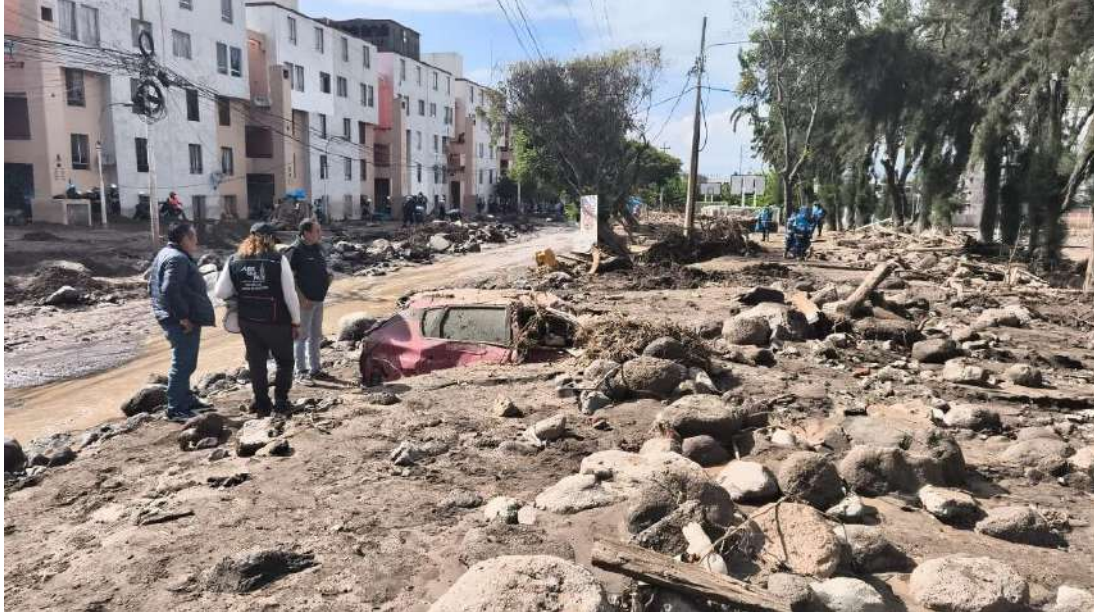
Fotografía 28. Flora Tristán afectada por el desbordamiento de la quebrada Chullo (Cercado de Arequipa). Casas destruidas, vehículos sepultados.

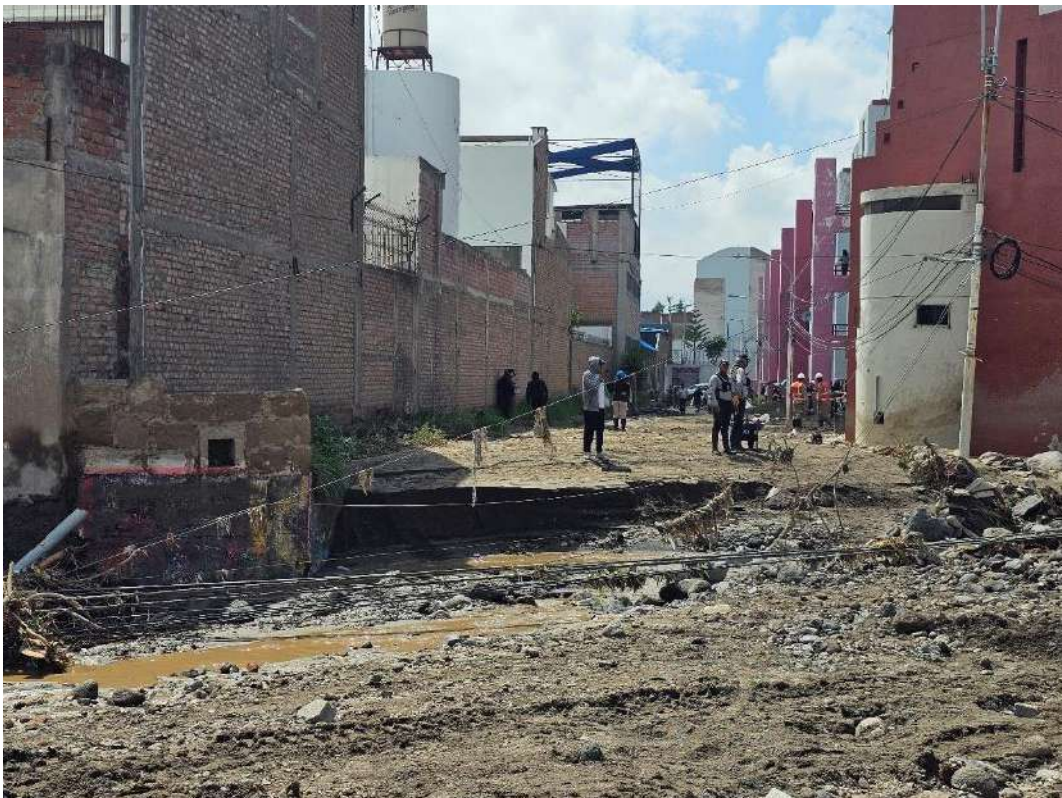
Fotografía 29. Flora Tristán afectada por el desbordamiento de la quebrada Chullo (Cercado de Arequipa). Casas destruidas, vehículos sepultados.

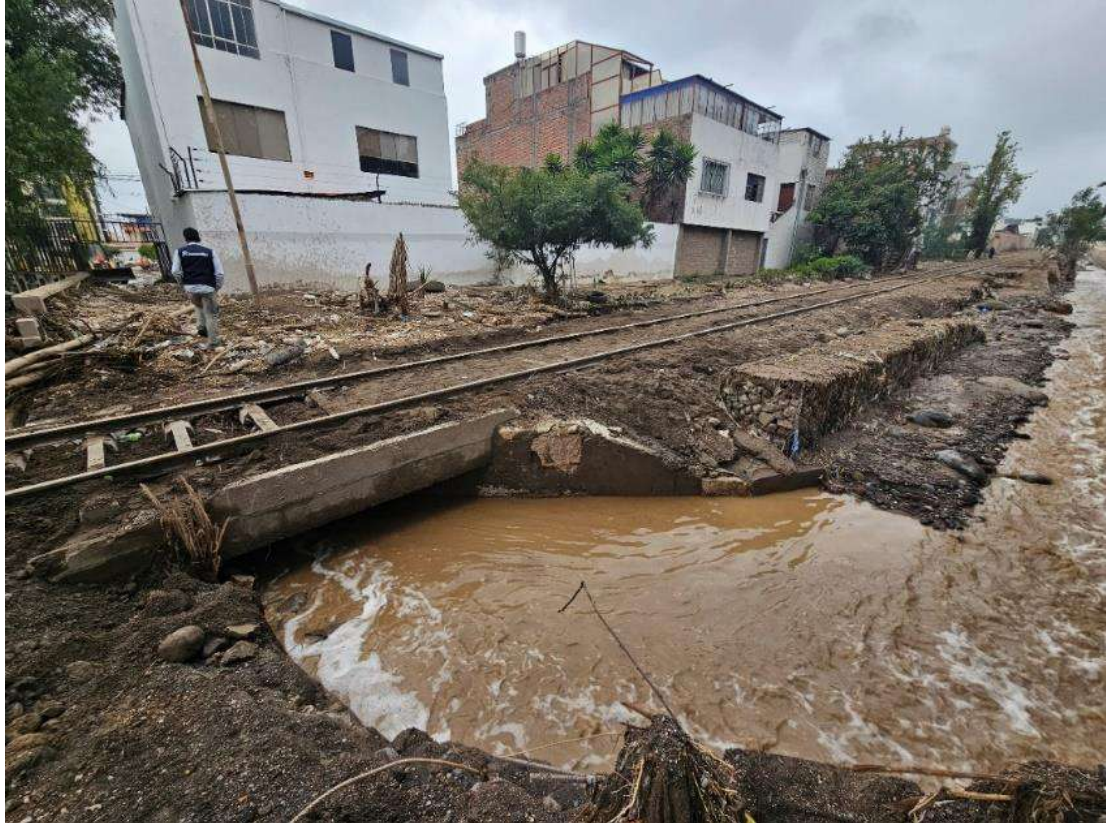
Fotografía 30. Se puede apreciar en Flora Tristán, la quebrada se ha reducido a menos de 3 m de ancho, incluso al parecer es una acequia. Además, que se evidencia el desvió del cauce natural de la quebrada (Cercado de Arequipa).
