Informe Técnico N° A7737

EVALUACIÓN GEOLÓGICA DE LAS ZONAS AFECTADAS POR LLUVIAS EN AREQUIPA METROPOLITANA - FEBRERO - 2026

Distritos Cayma, Yanahuara, Cerro Colorado, Cercado de Arequipa, Paucarpata, Mariano Melgar, Alto Selva Alegre, José Luis Bustamante y Rivero, Miraflores, Jacobo Hunter

Elaborado por la
Dirección de Geología
Ambiental y Riesgo
Geológico del INGEMMET

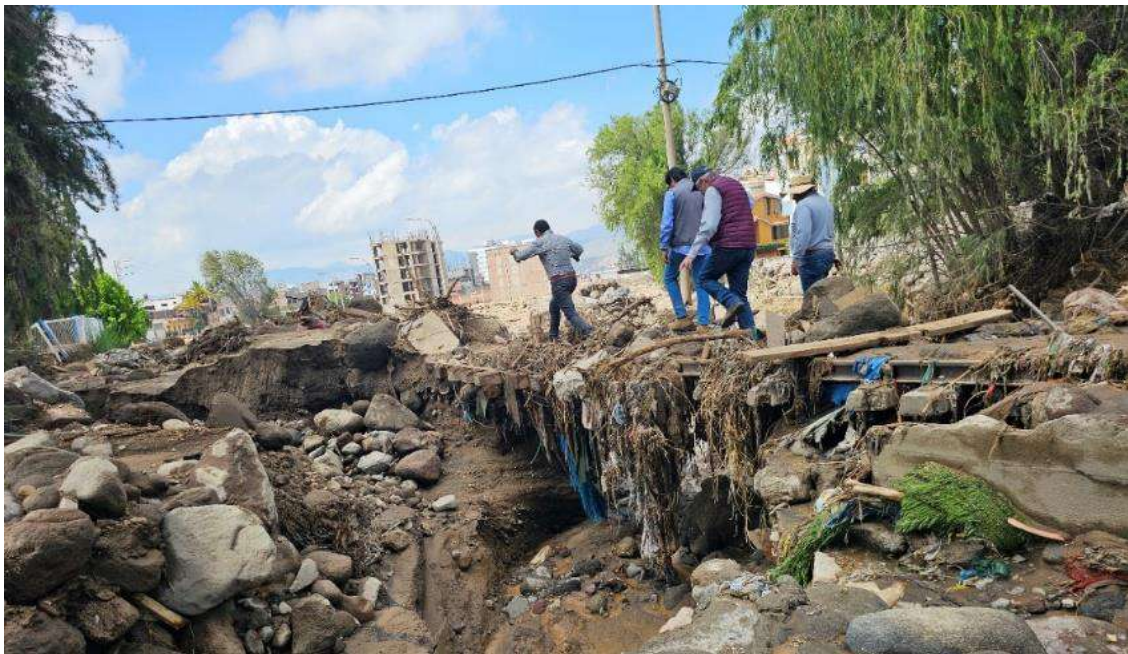
Fotografía 31. Vías de ferrocarril afectadas por el flujo de detritos en Flora Tristán (Cercado de Arequipa).

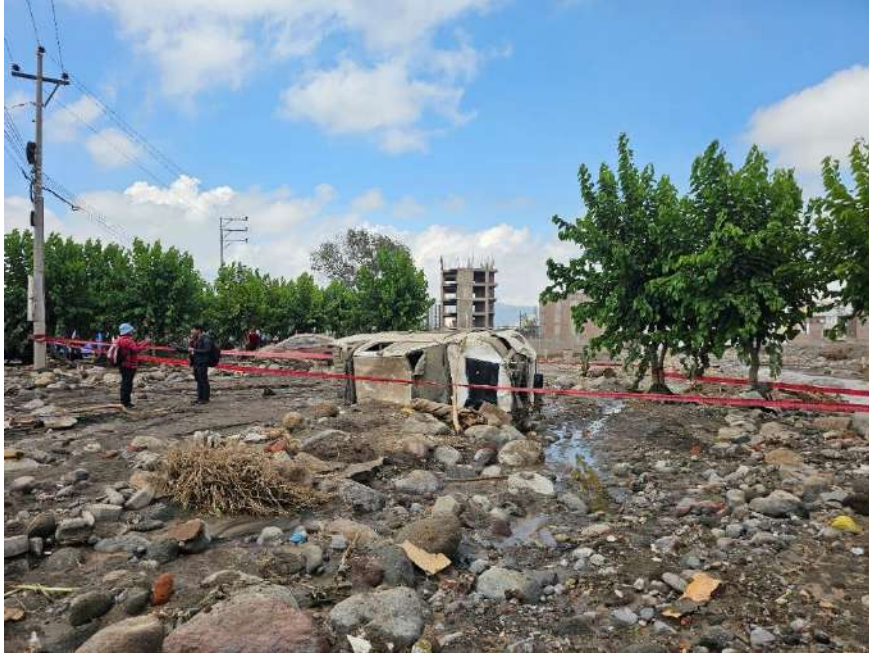
Fotografía 32. Vehículos totalmente destruidos por el flujo de detritos en Flora Tristán (Cercado de Arequipa).

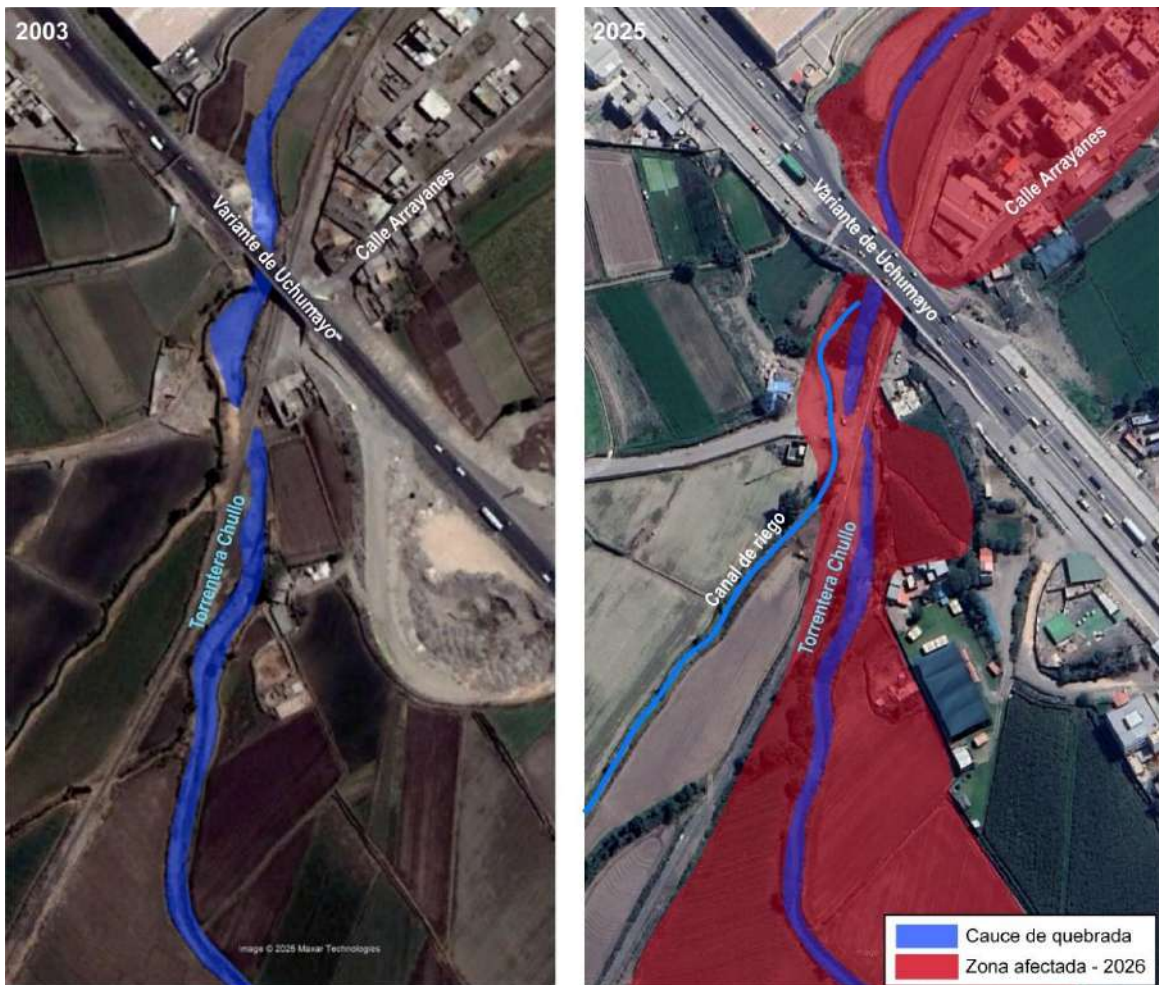
Figura 6. Reducción del cauce de la torreñtera Chullo entre los años 2003 y 2025.

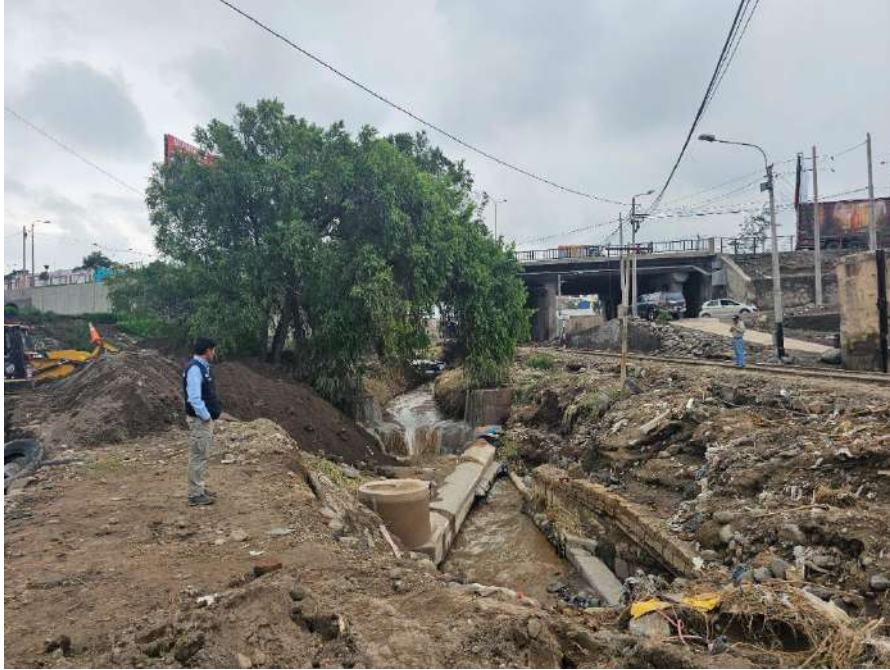
Fotografía 33. Tuberías de agua y desagüe destruidas en la zona de Arrayanes (Cercado de Arequipa).

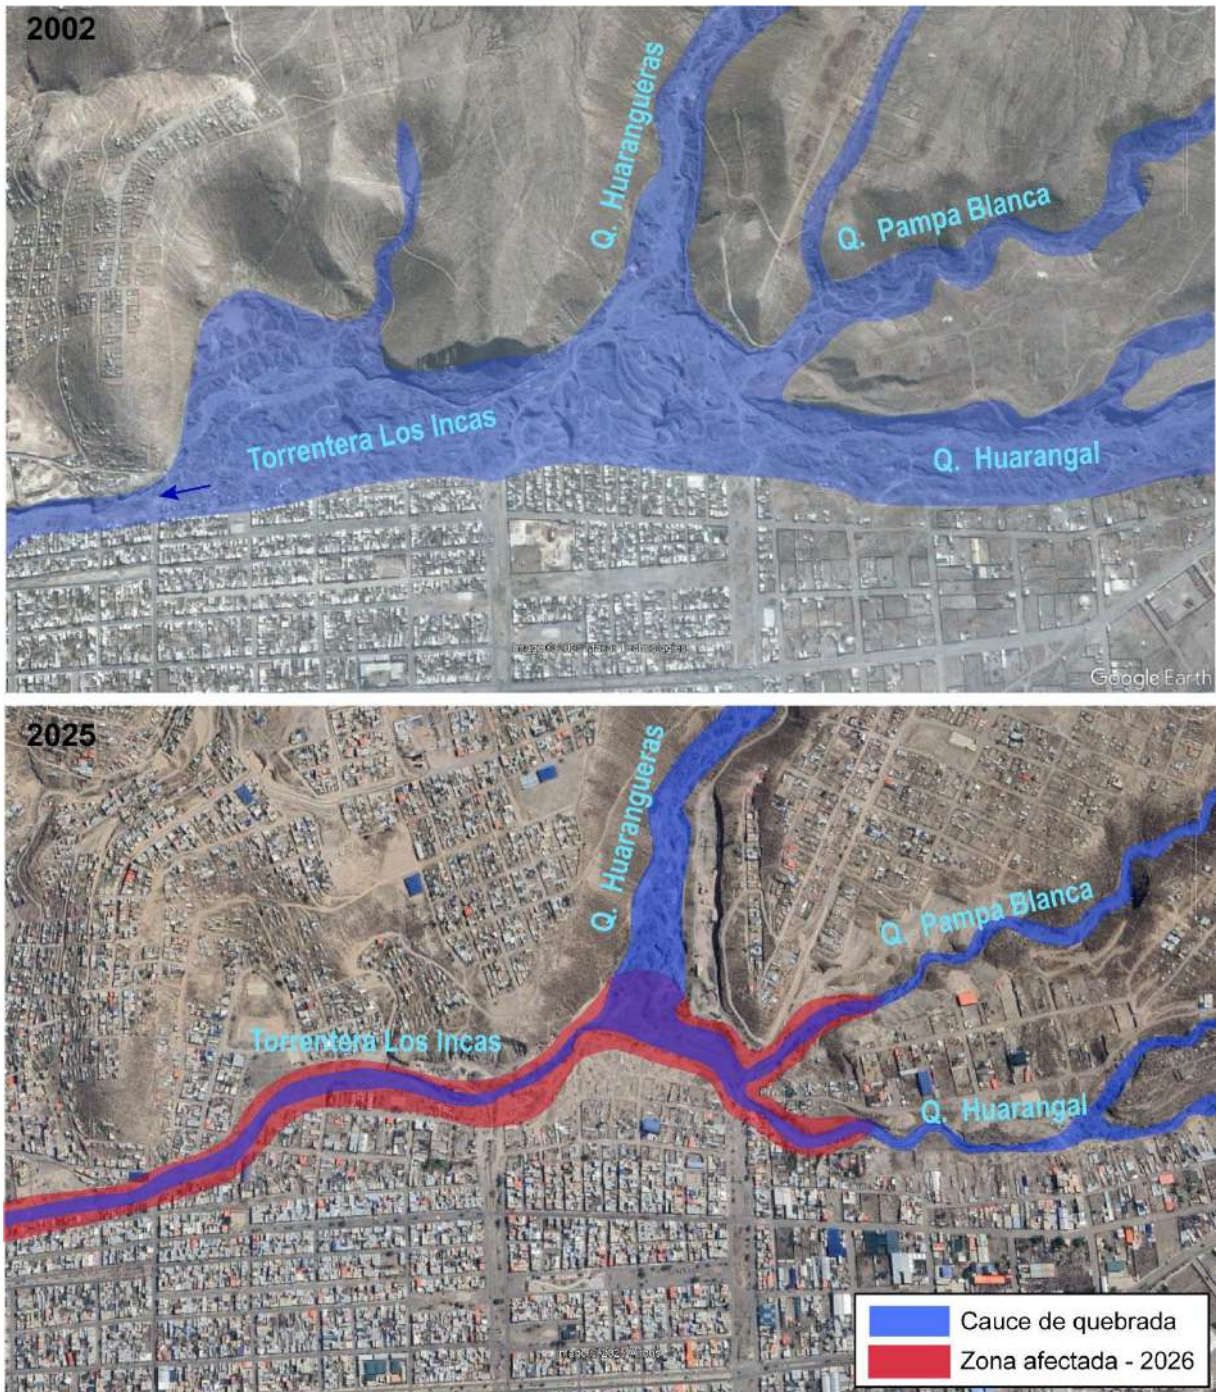
Figura 8. Crecimiento urbano y reducción del ancho del cauce de la Quebrada Los Incas y sus tributarios entre los años 2002 y 2025.

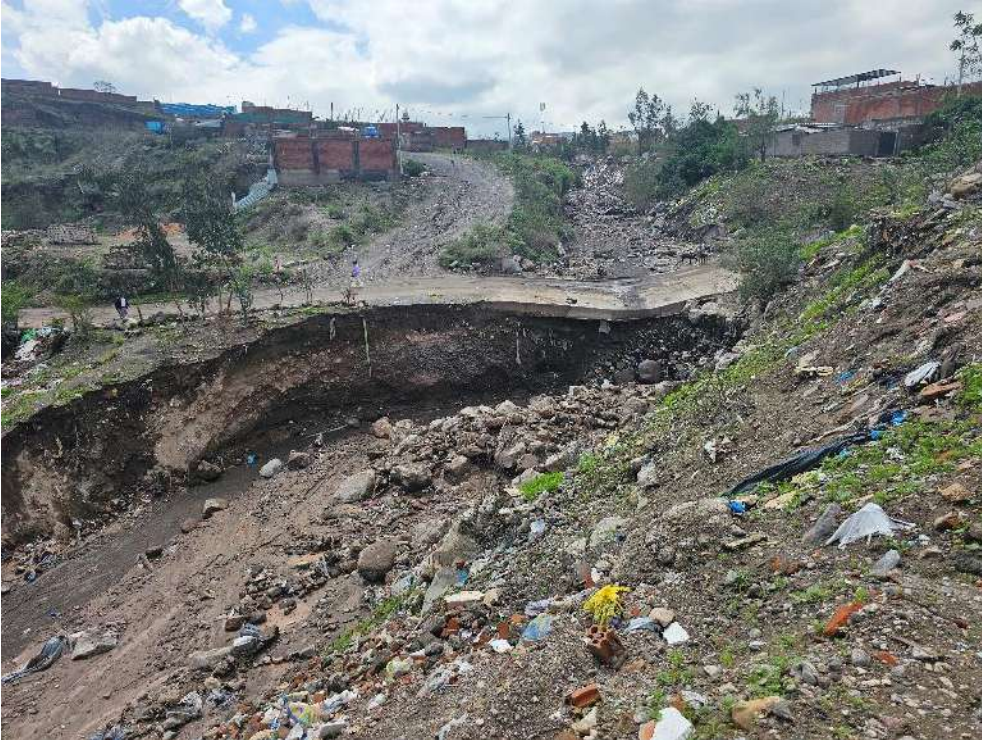
Fotografía 34. Parte alta de la quebrada Los Incas, donde se juntan la quebrada Huarangal, Huarangueros y Pampa Blanca. Sector de Villa Los Olivos (Paucarpata). Se puede observar que el cauce de la quebrada mide al menos 30 m.

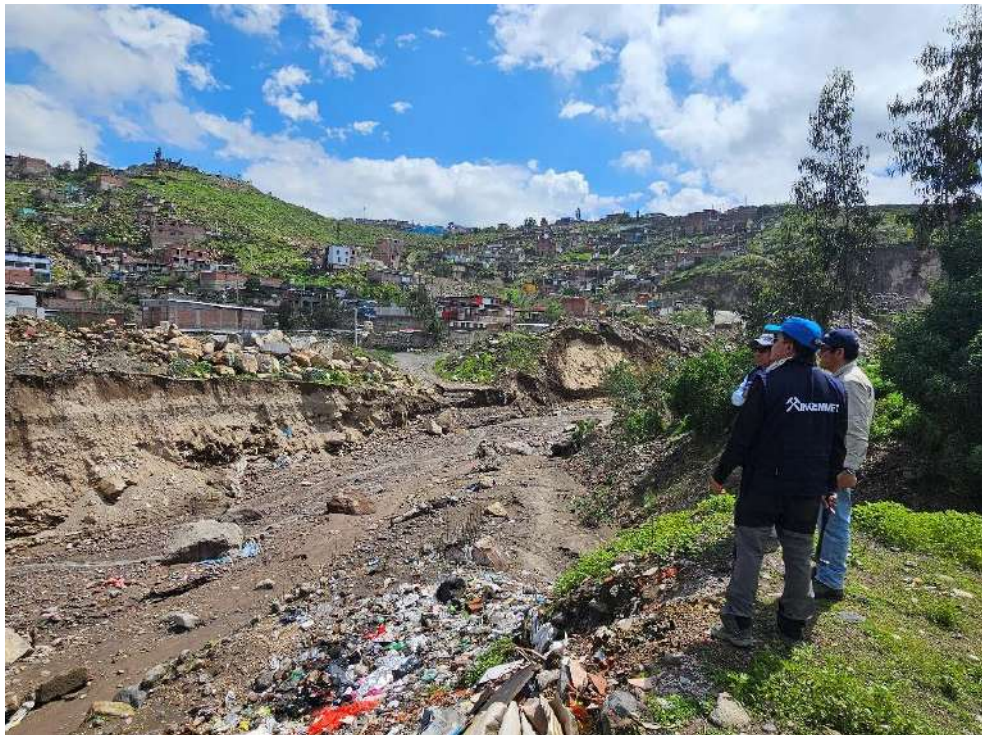
Fotografía 35. Sector entre la Calle Brasil y Miguel Grau (Paucarpata), donde se puede visualizar bastante material de desmonte que se encuentra en el cauce de la quebrada Los Incas.

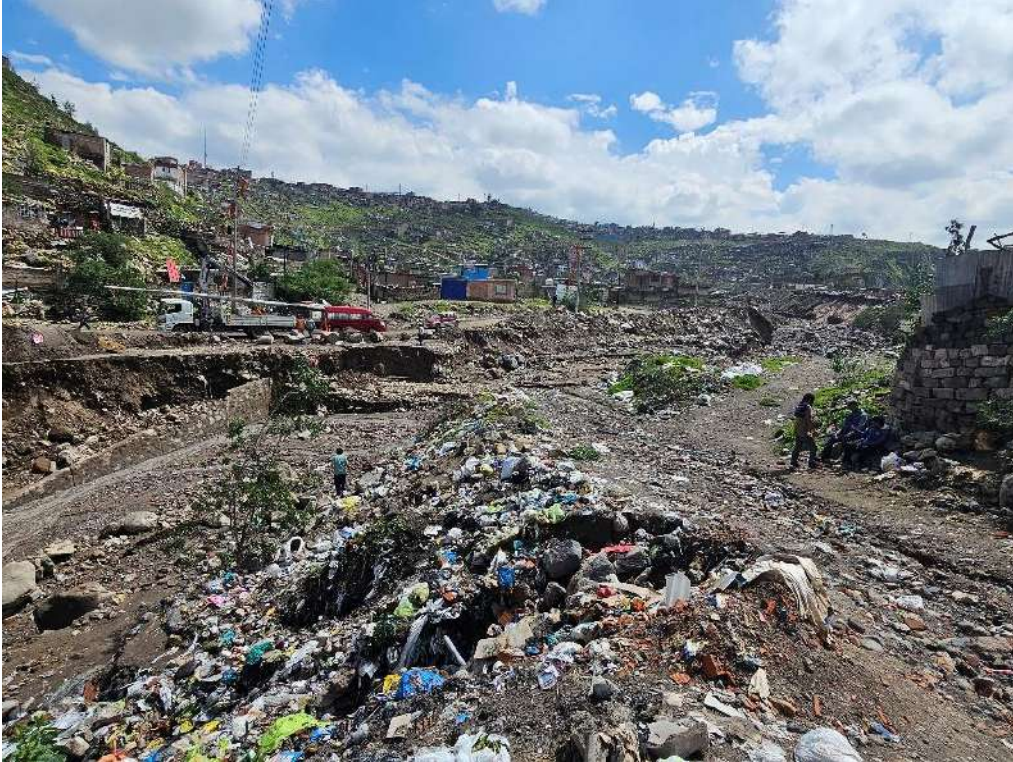
Fotografía 36. Colmatación de material antrópico en el cauce de la quebrada, sector de Miguel Grau – Señor de Huanca (Mariano Melgar).

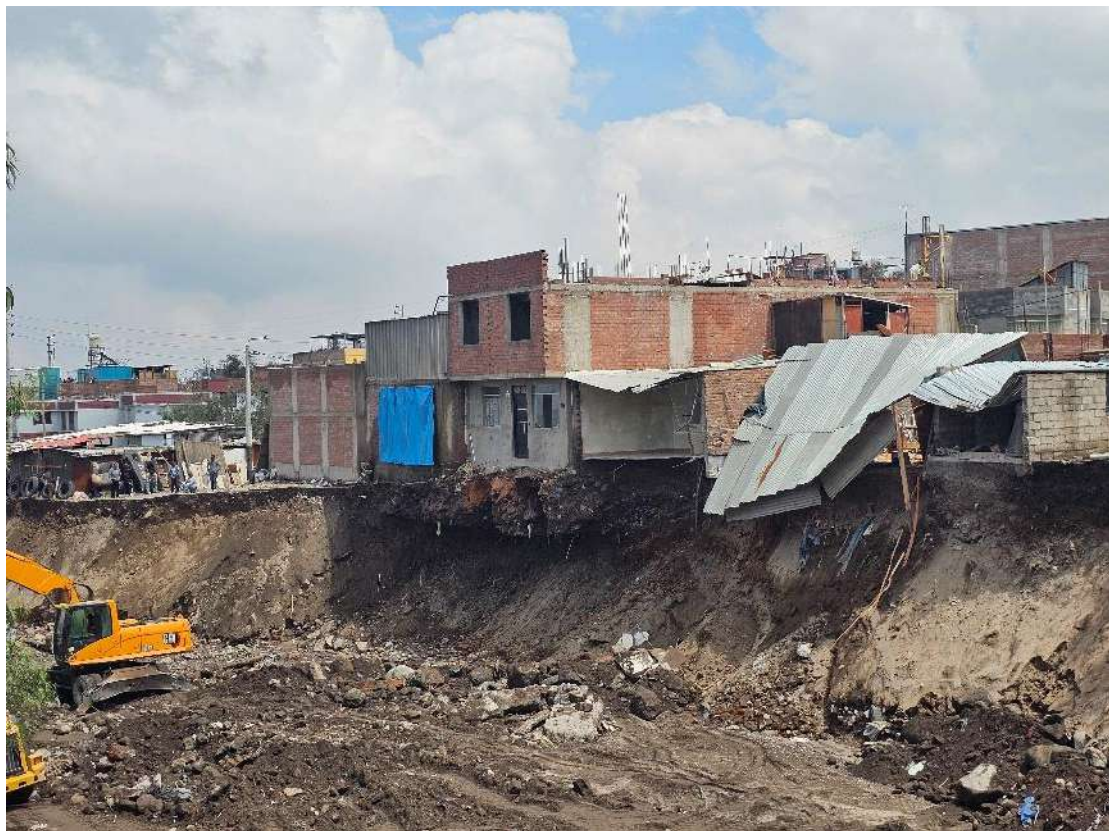
Fotografía 37. Vivienda a punto de colapsar, por el socavamiento del flujo de detritos que se desplazó por la quebrada los Incas en el sector Miguel Grau (Mariano Melgar).

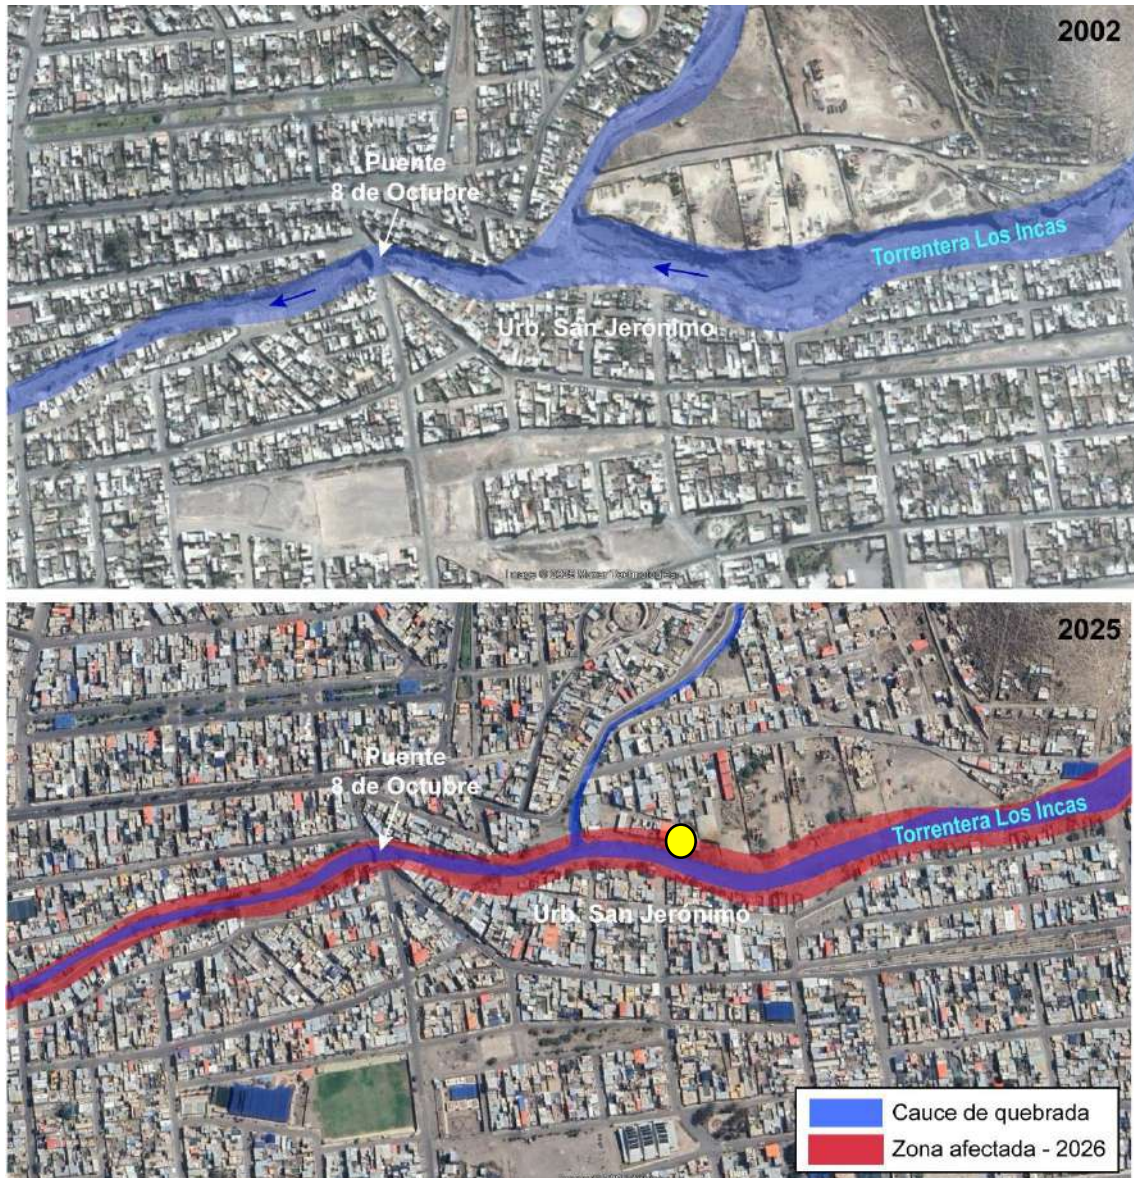
Figura 9. Crecimiento urbano y reducción del ancho del cauce de la Quebrada Los Incas y sus tributarios entre los años 2002 y 2025. El círculo amarillo indica la ubicación de la fotografía 37.

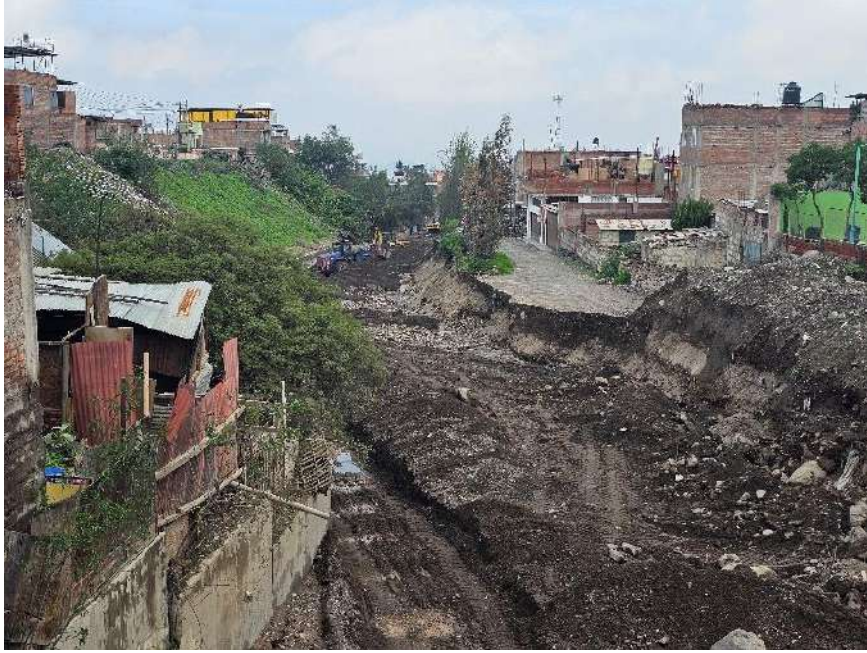
Fotografía 39. Desborde de la quebrada los Incas en el sector del puente 8 de octubre (Mariano Melgar).

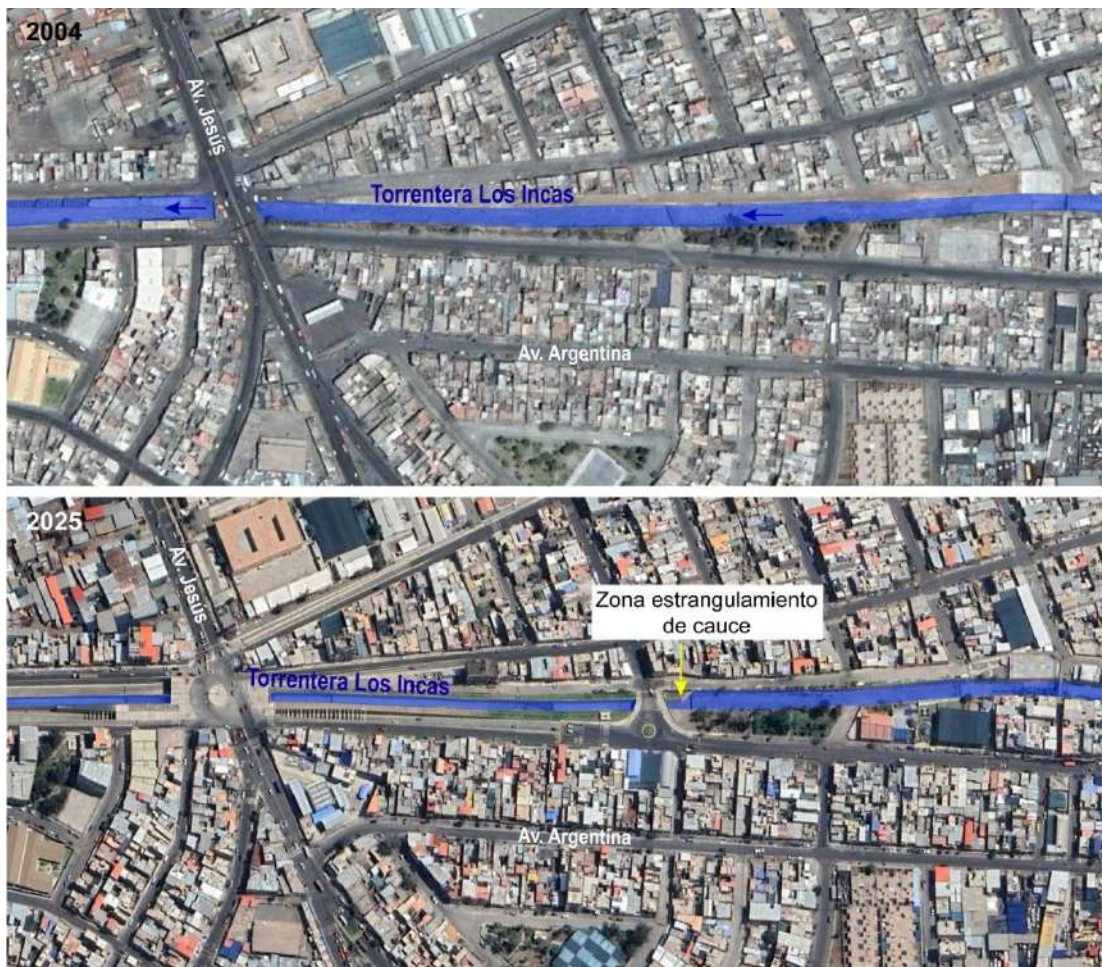
Figura 10. Reducción del cauce de la quebrada Los Incas entre los años 2004 y 2025. El punto de estrangulamiento de la quebrada de ~15 m a 5 m se muestra en la fotografía 40.

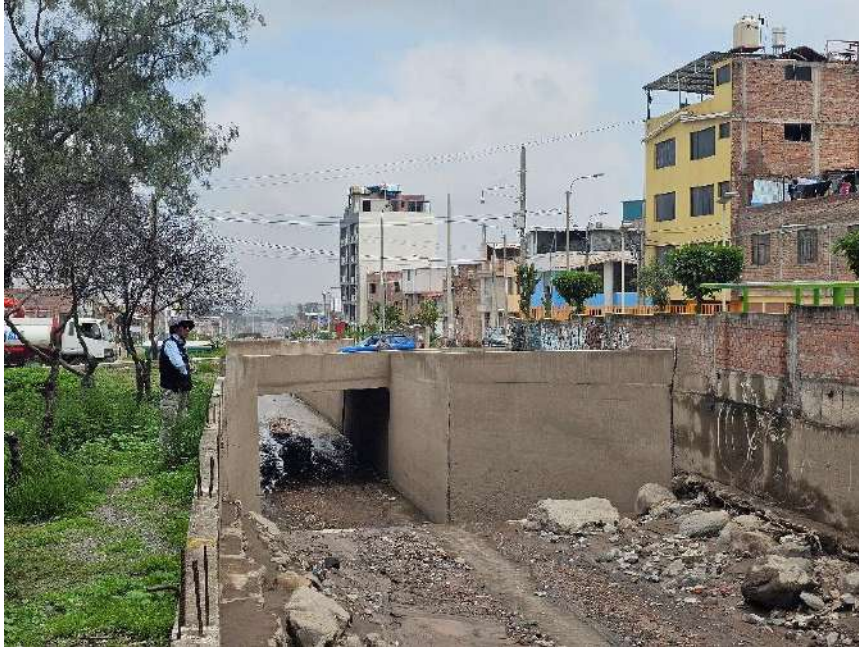
Fotografía 40. Cauce de la quebrada Los Incas se acorta a solo 5 m del puente en sector de Maria Nieves y Bustamante, formando un “cuello de botella” (Mariano Melgar).

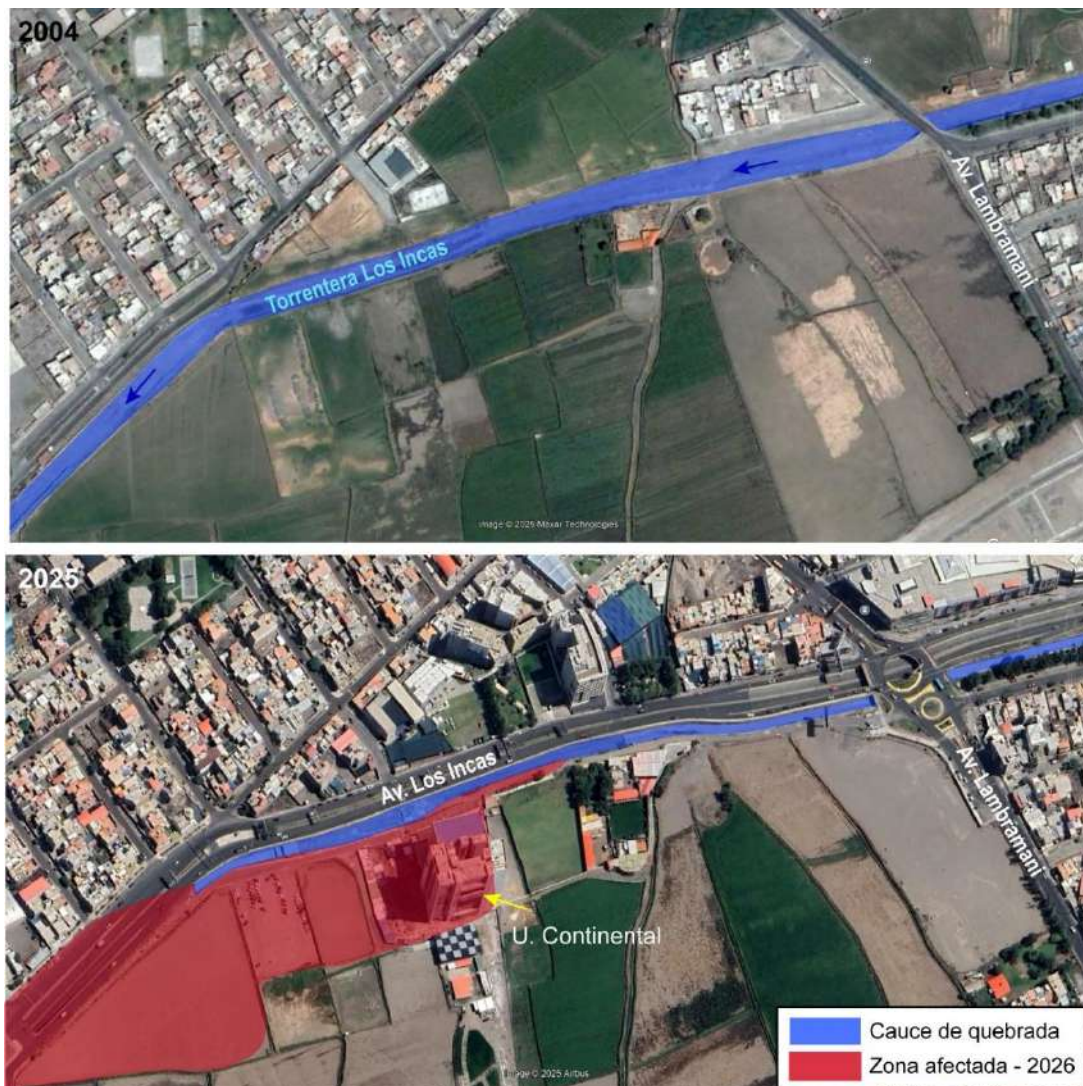
Figura 11. Reducción del cauce de la Quebrada Los Incas entre los años 2004 y 2025.

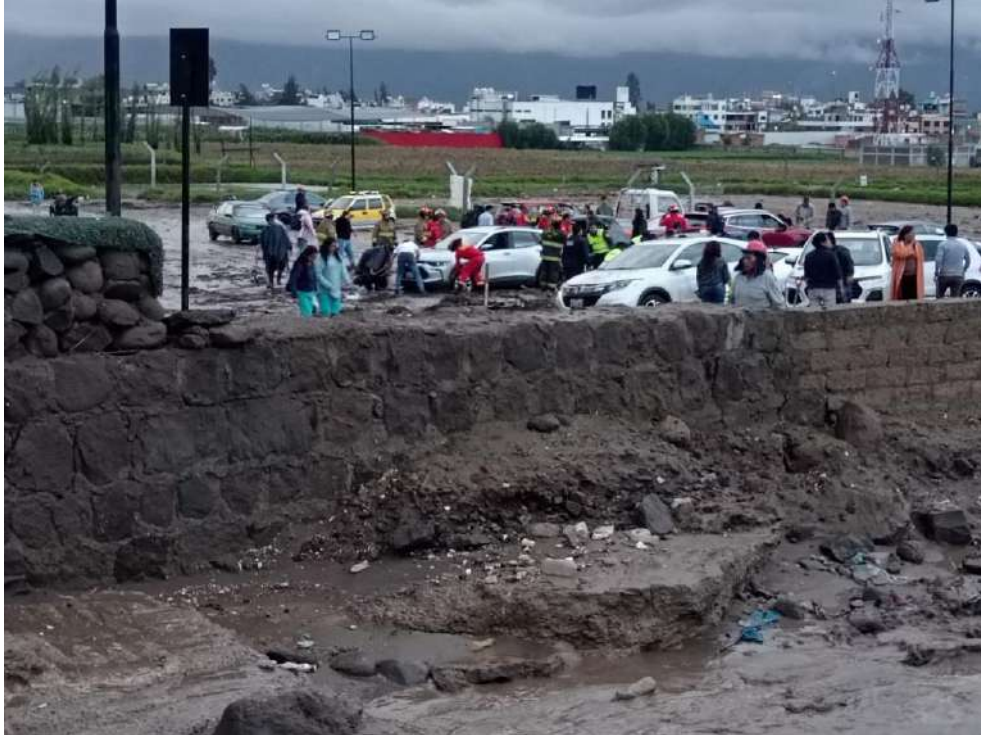
Fotografía 41. Desborde de la quebrada los Incas, que afectó la Universidad Continental de Arequipa, afectando la infraestructura y vehículos (José Luis Bustamante y Rivero).

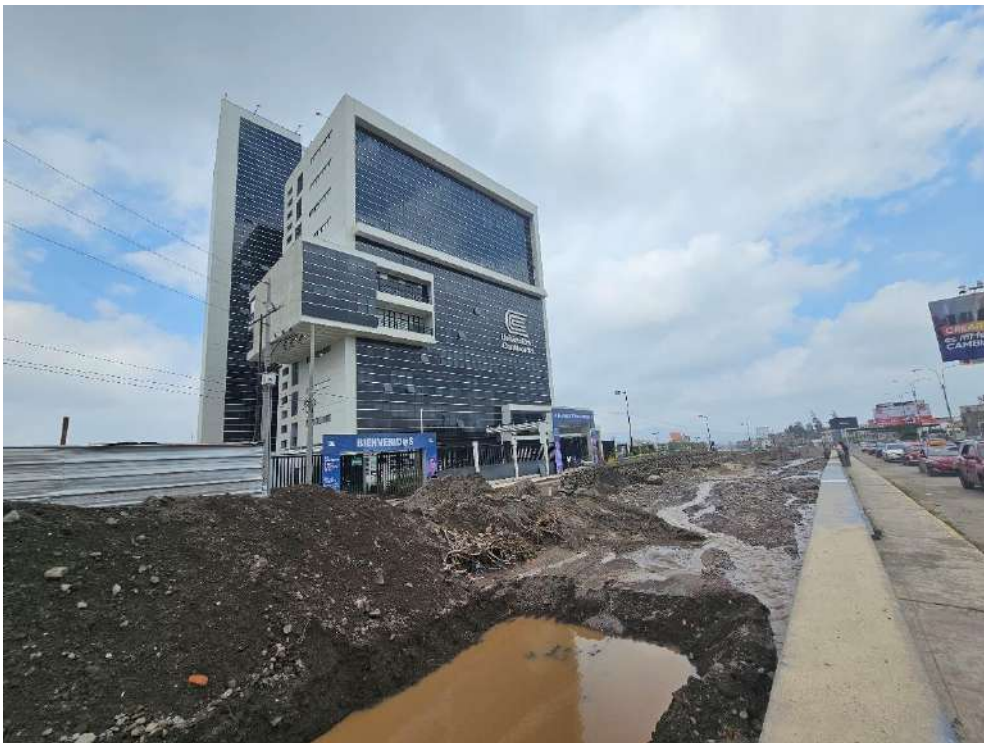
Fotografía 42. Desborde de la quebrada los Incas, que afectó la Universidad Continental de Arequipa, afectando la infraestructura y vehículos (José Luis Bustamante y Rivero).

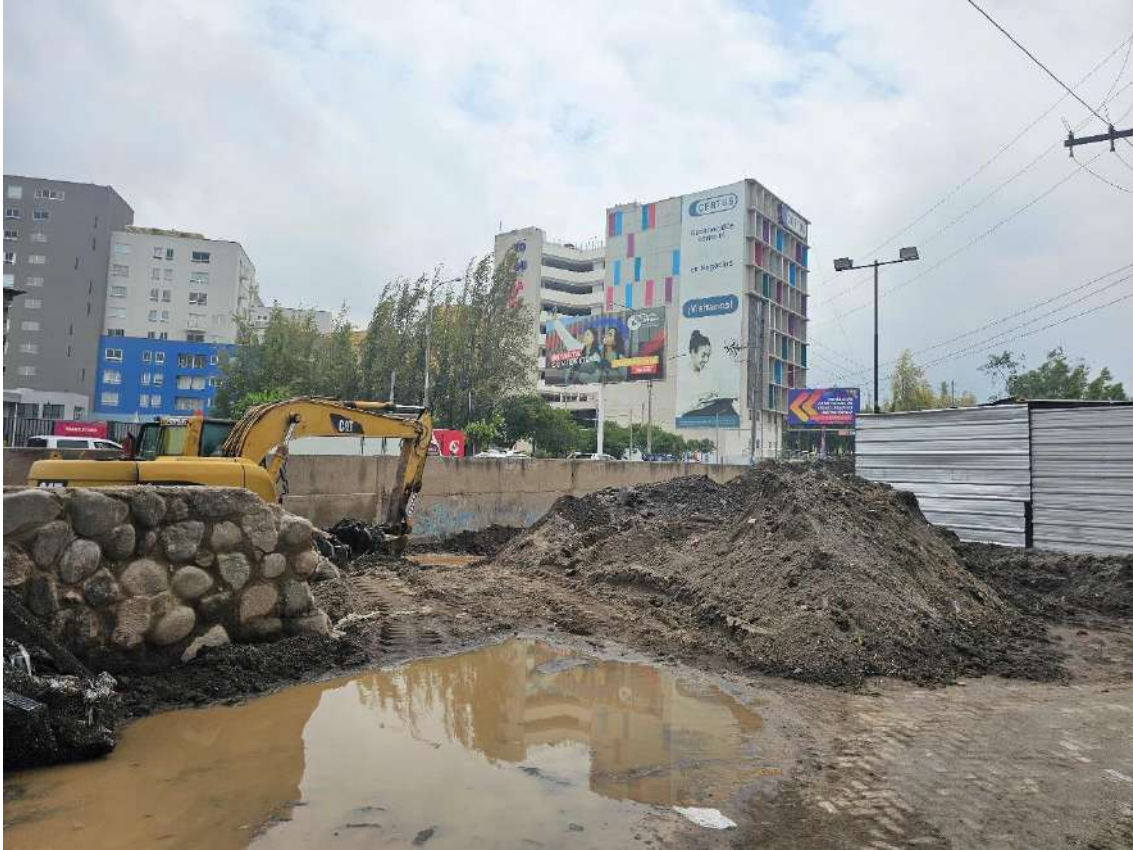
Fotografía 43. Desborde de la quebrada los Incas, que afectó la Universidad Continental de Arequipa, afectando la infraestructura y vehículos (José Luis Bustamante y Rivero). Se puede apreciar que maquinaria se encuentra realizando trabajos de descolmatación.

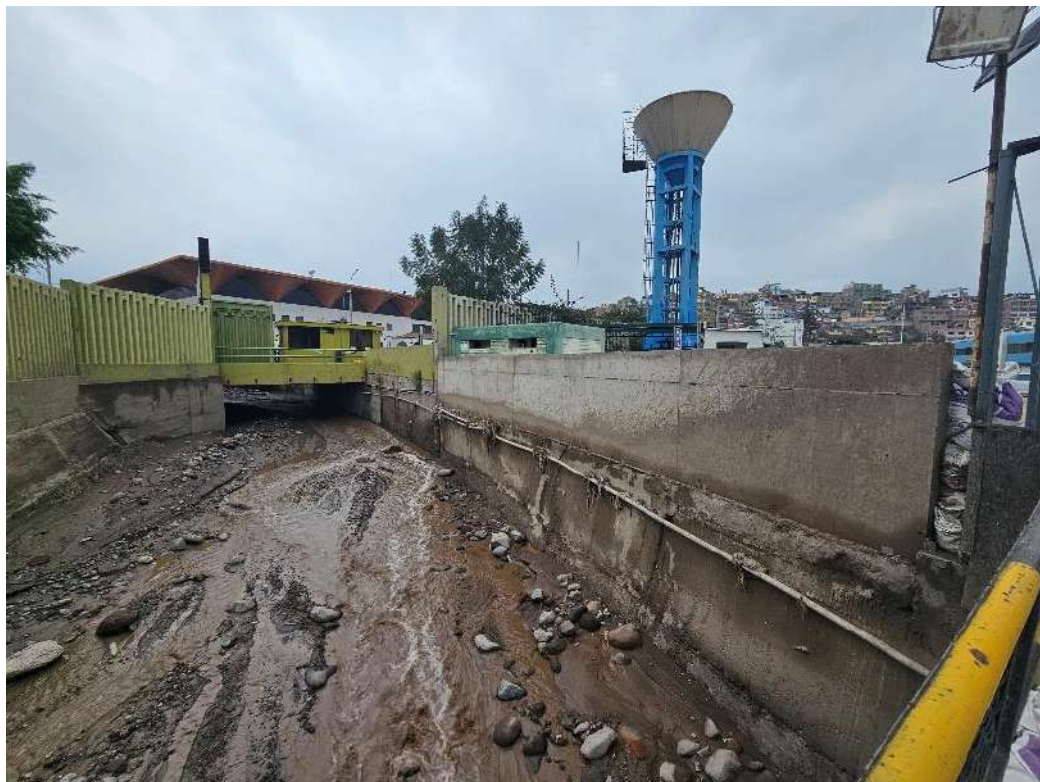
Fotografía 44. Desborde de la quebrada Los Incas, que causó la inundación con lodo en instalaciones del terminal terrestre de Arequipa (Jacobo Hunter).

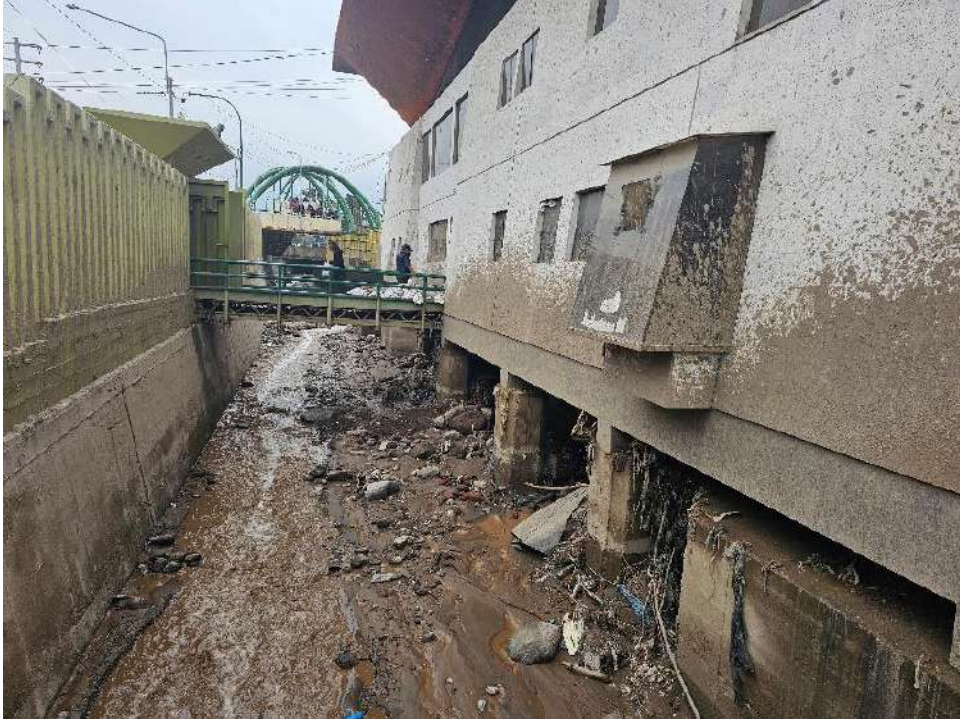
Fotografía 45. Desborde de la quebrada Los Incas, que causó la inundación con lodo en instalaciones del terminal terrestre de Arequipa (Jacobo Hunter).

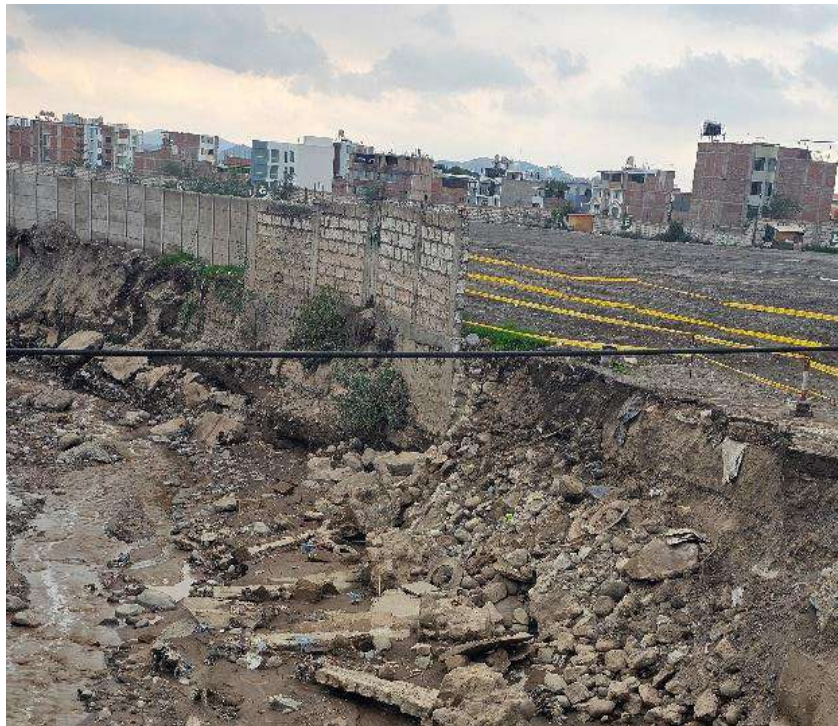
Fotografía 46. Socavamiento de la ladera de la quebrada, que causó la inundación en la parte baja del terminal terrestre de Arequipa, Ernesto Gunther (Jacobo Hunter).

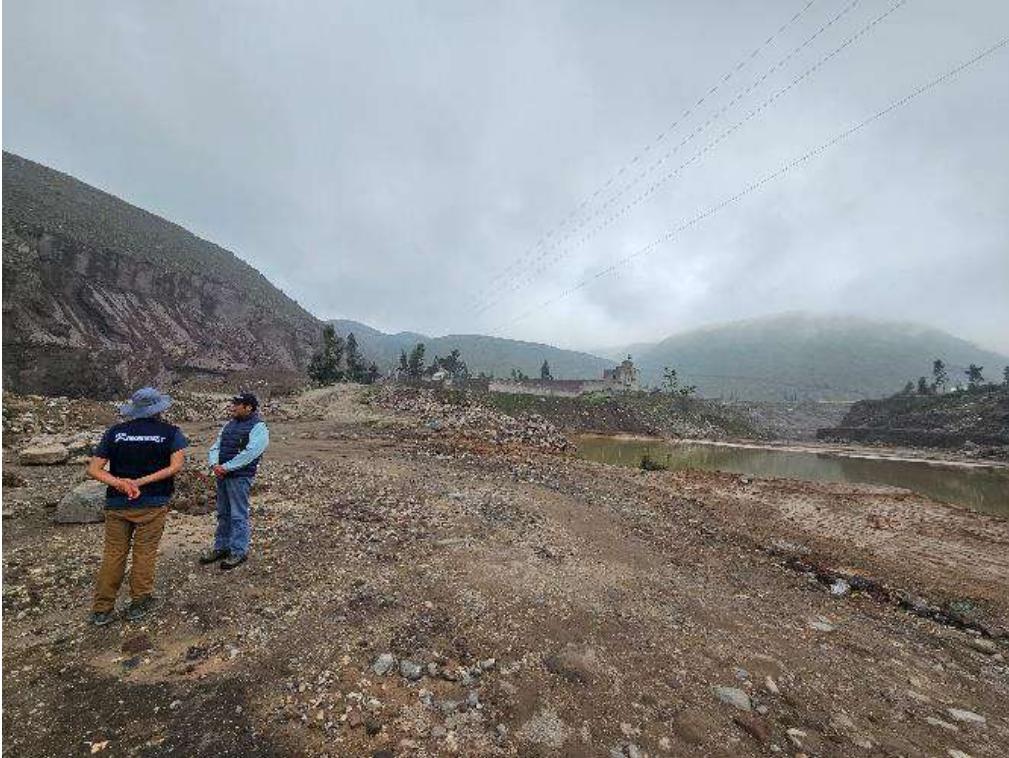
Fotografía 47. Agua estancada en el sector de Villa Cerrillos (Cerro Colorado). Se puede observar que el cauce de la quebrada Añashuayco mide al menos 70 m.

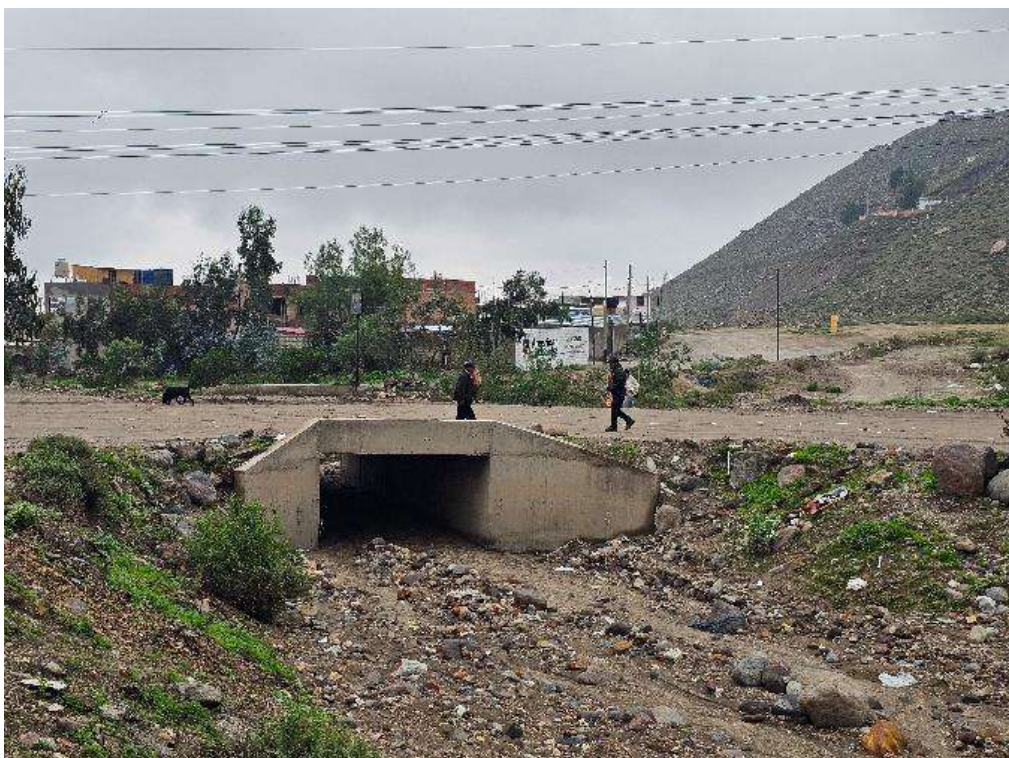
Fotografía 48. Sector Hernan Bedoya - Las Torres, donde se puede ver que la quebrada Añashuayco se restringe a solo un puente pequeño de 2 m de ancho (Cerro Colorado).

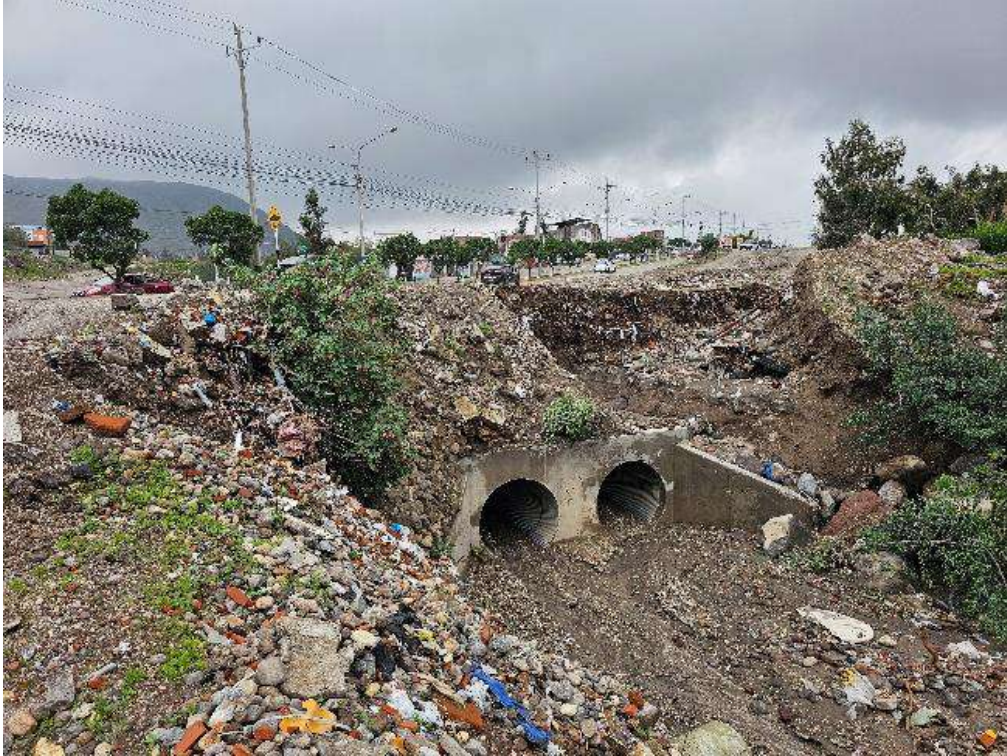
Fotografía 49. Puente Av. 54, donde se puede apreciar que la quebrada se restringe a alcantarillas circulares de 1.5 m de diámetro (Cerro Colorado).

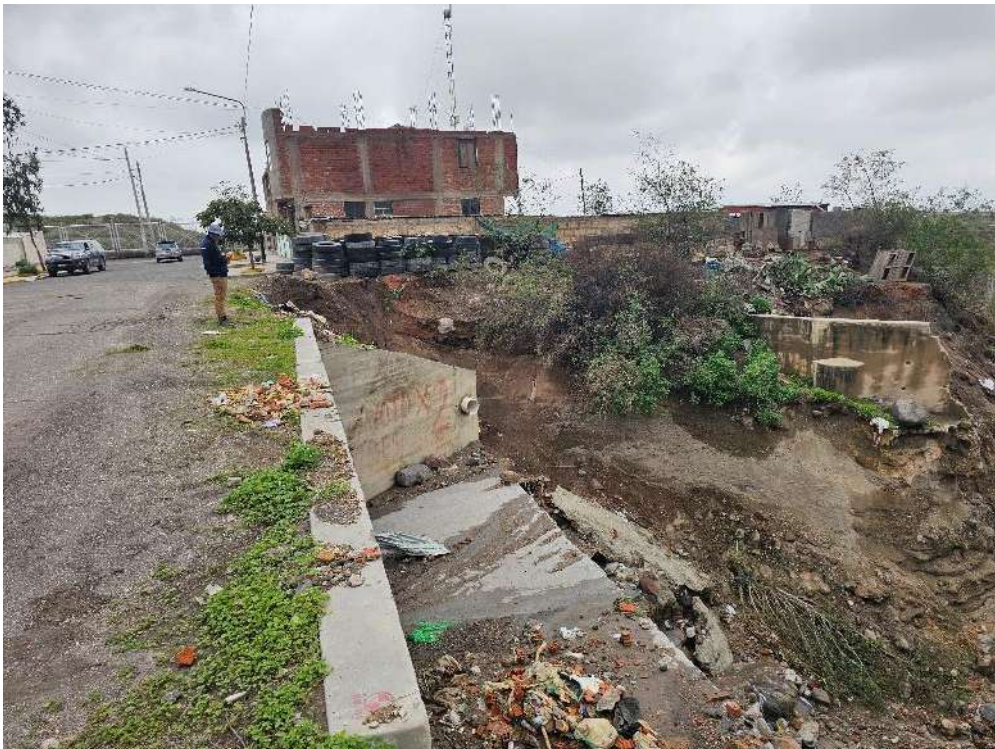
Fotografía 50. Socavamiento de las laderas de la quebrada Añashuayco en el sector del Asentamiento Humano Villa Arequipa (Cerro Colorado).

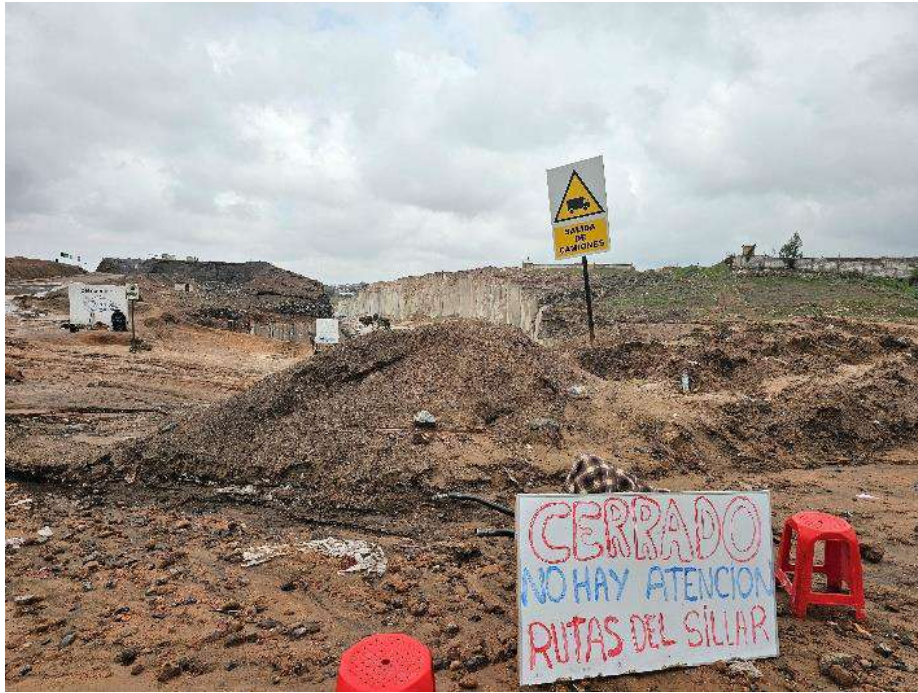
Fotografía 51. Afectación de la Ruta del Sillar, por la entrada y desbordamiento del flujo de detritos de la quebrada Añashuayco (Cerro Colorado).

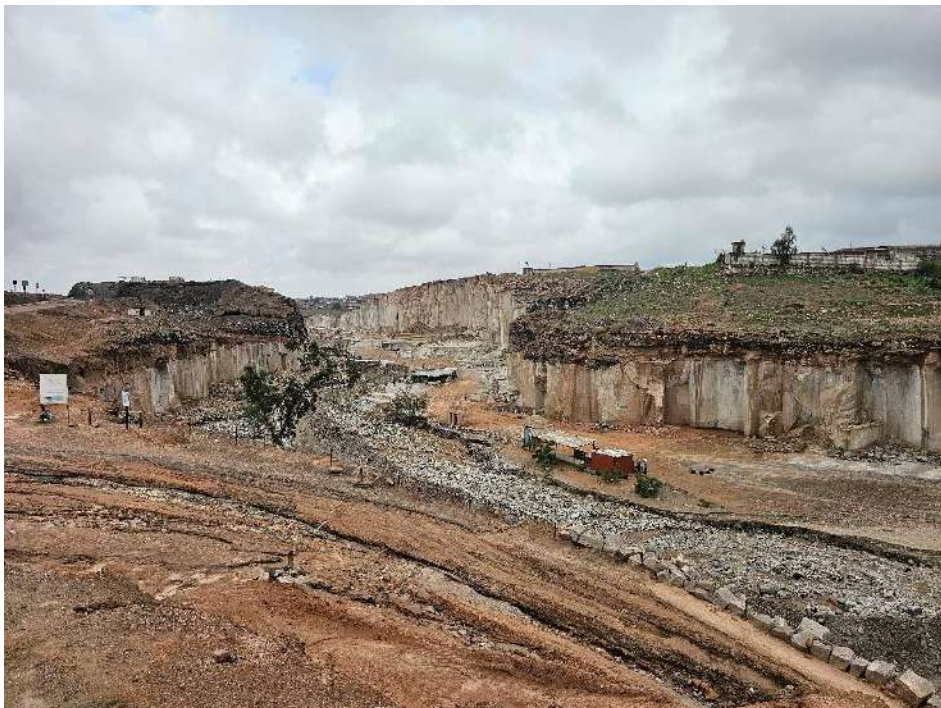
Fotografía 52. Canteras de Sillar de Añashuayco afectado por flujo de detritos en febrero de 2026 (Cerro Colorado).
