Informe Técnico N° A7737

EVALUACIÓN GEOLÓGICA DE LAS ZONAS AFECTADAS POR LLUVIAS EN AREQUIPA METROPOLITANA - FEBRERO - 2026

Distritos Cayma, Yanahuara, Cerro Colorado, Cercado de Arequipa, Paucarpata, Mariano Melgar, Alto Selva Alegre, José Luis Bustamante y Rivero, Miraflores, Jacobo Hunter

Elaborado por la
Dirección de Geología
Ambiental y Riesgo
Geológico del INGEMMET

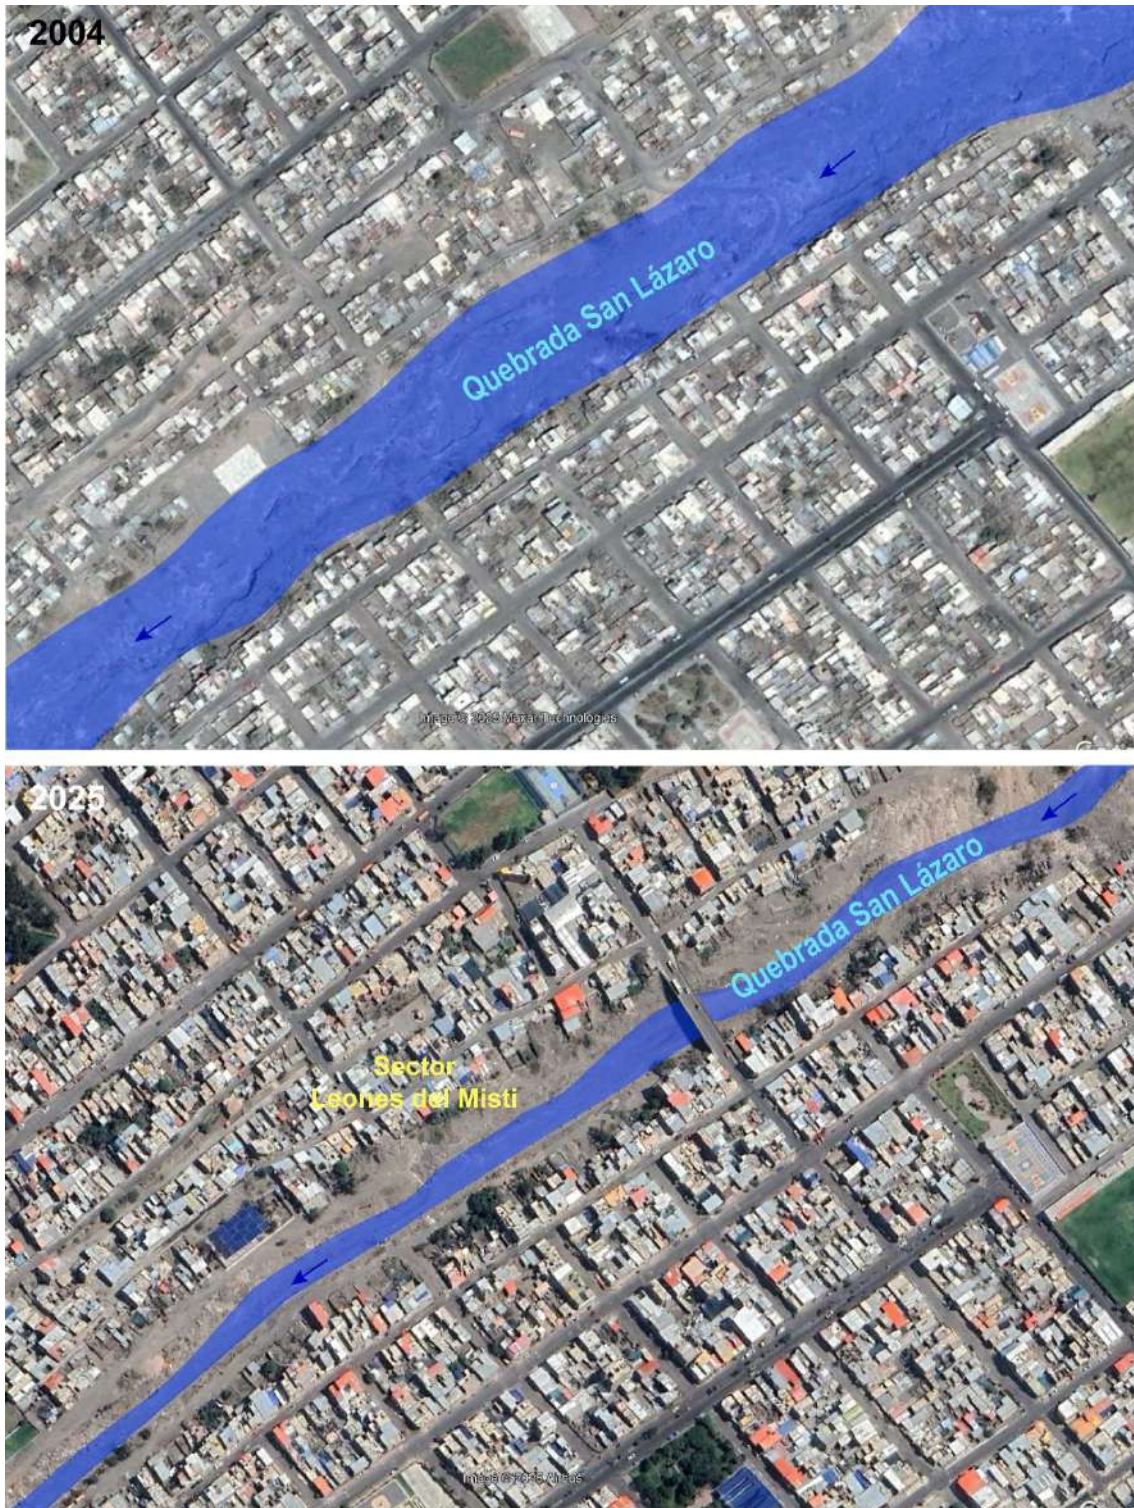
Figura 13. Reducción del cauce de la Quebrada San Lázaro, entre los años 2004 y 2025.

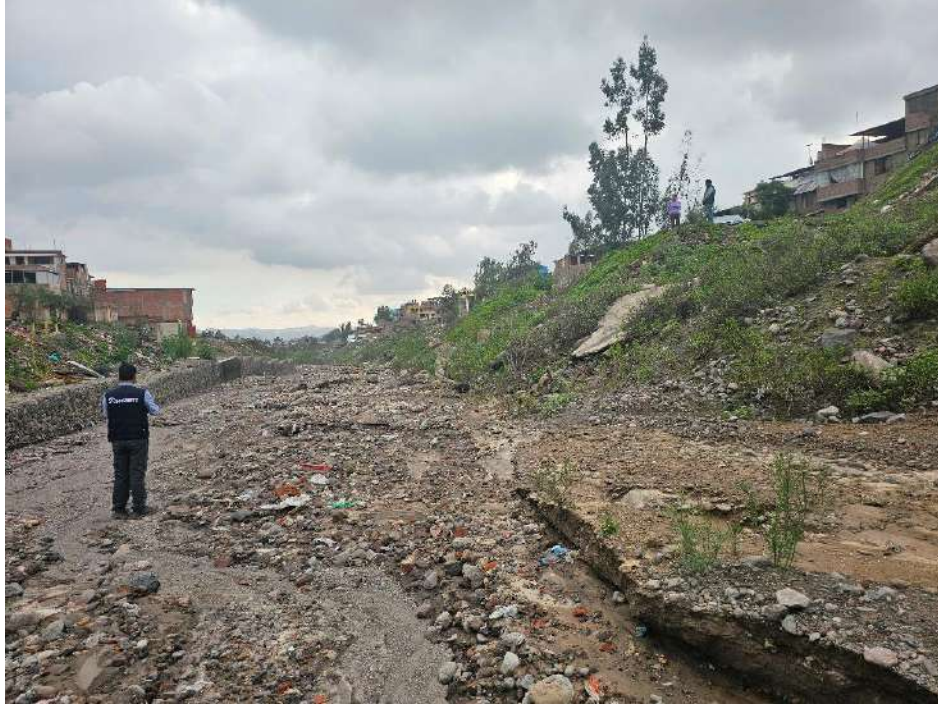
Fotografía 533. Colmatación con material antrópico de la quebrada San Lázaro en el sector de Leones del Misti (Alto Selva Alegre).

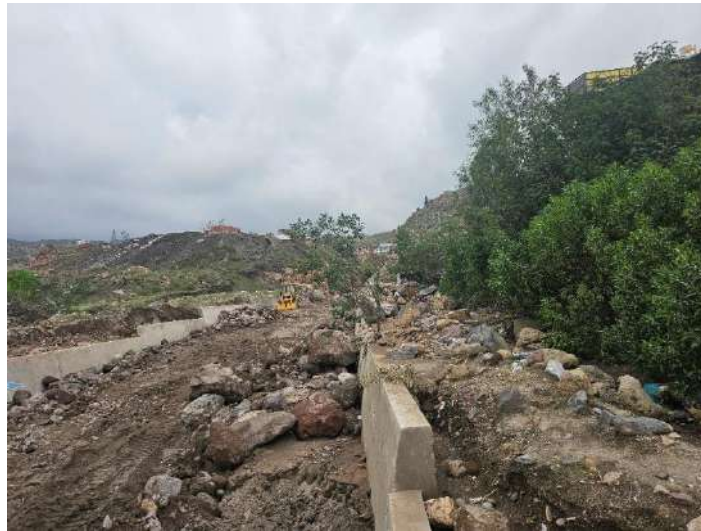
Fotografía 555. Desborde de la quebrada El Pato en el sector de Villa Confraternidad, dejando bloques de más de 1.5 m (Alto Selva Alegre).

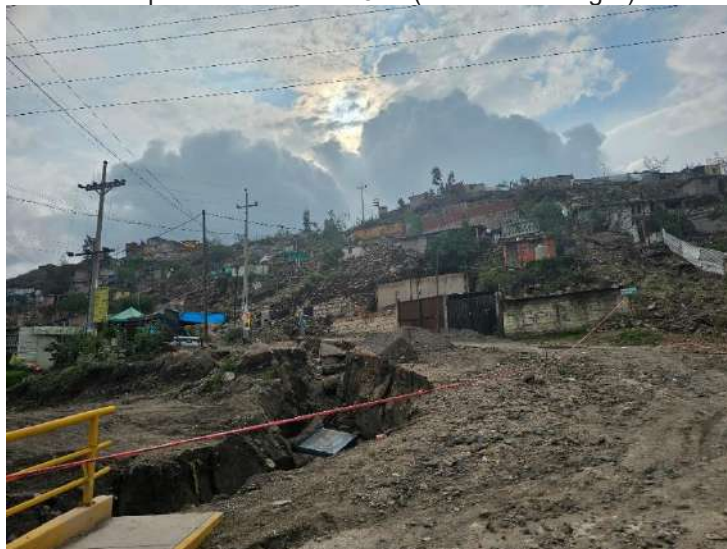
Fotografía 56. Erosión y socavamiento del terreno en el sector de Villa Confraternidad (Alto Selva Alegre). Se puede visualizar que las viviendas se encuentran en un terreno inestable.
