Municipalidad Provincial de Ambo

**ESTUDIO DE EVALUACIÓN DE RIESGOS POR DESLIZAMIENTOS EN EL BARRIO 30 DE JULIO Y MILAGRITOS DEL C.P. JUAN JOSE CRESPO Y CASTILLO – AYANCOCHA EN EL DISTRITO Y PROVINCIA DE AMBO, DEL DEPARTAMENTO DE HUÁNUCO**

AGOSTO, 2025

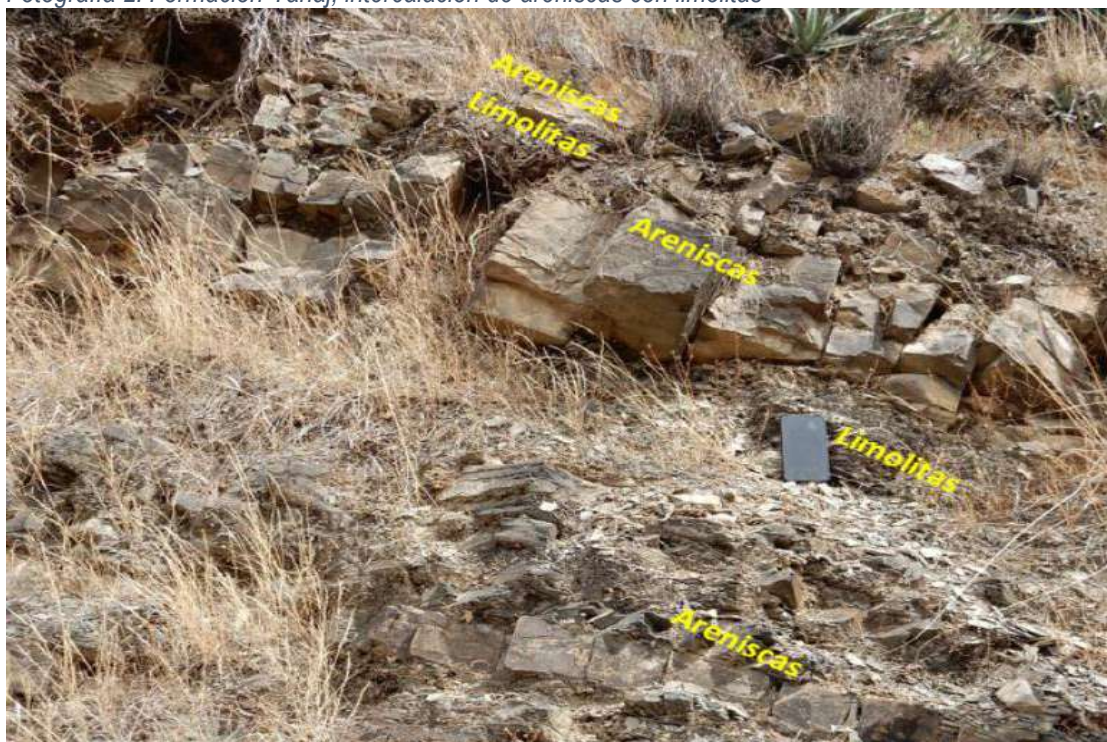
*Fotografía 2: Formación Yanaj, intercalación de areniscas con limolitas*

Las rocas se encuentran moderadamente meteorizadas, las areniscas se encuentran medianamente fracturadas (Fotografía 2), mientras que las limolitas están muy fracturadas a fragmentadas; con espaciamiento entre las fracturas milimétrico. En un sector se encontró la roca triturada por estar sobre una junta (fotografía 3).

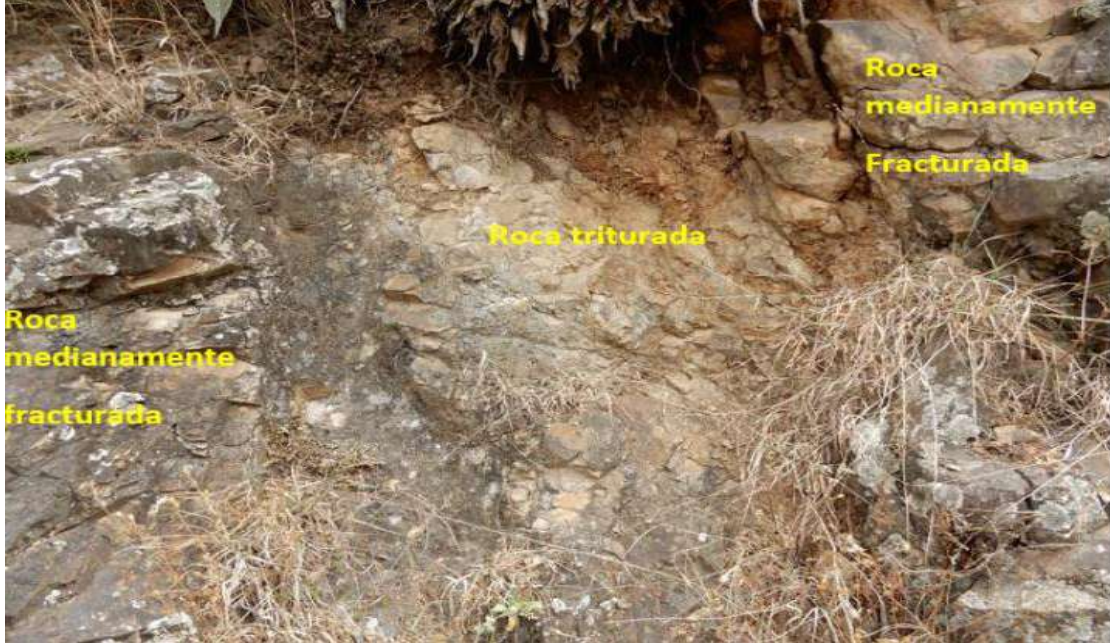
Fotografía 3: Roca triturada y medianamente fracturada (areniscas)

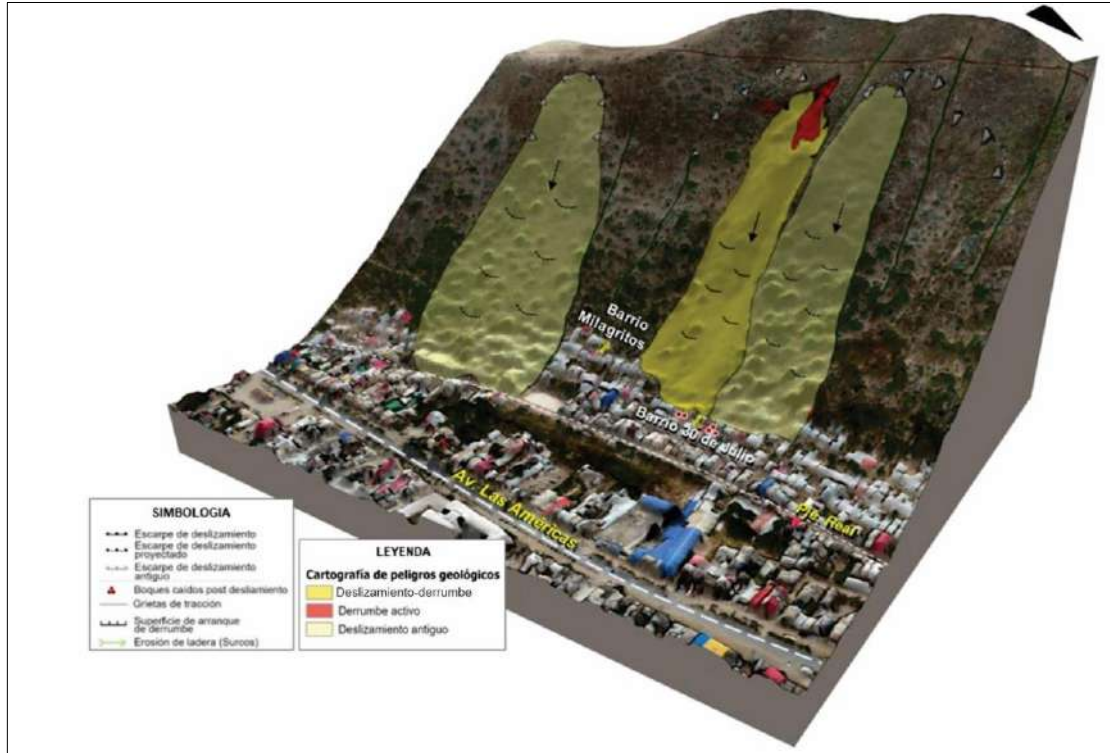
En la ladera este del cerro Huaquichu, se identificaron tres deslizamientos antiguos, corresponden a movimientos en masa diferenciados como deslizamientos antiguos, de los cuales uno se reactivó como deslizamiento-derrumbe (movimiento complejo), otro en proceso de reactivación (presenta agrietamientos en el terreno), también se identificó un derrumbe reciente (corona del deslizamiento). Figura 07 En conjunto los peligros geológicos mencionados abarcan un área de aproximada de 5.39 ha El paisaje resultante de estos peligros es producto del proceso de modelamiento del terreno, influenciado por las características del macizo rocoso, los depósitos de eventos antiguos y la intervención antrópica (Proyecto Multinacional Andino: Geociencias para las Comunidades Andinas, 2007) (ver anexo: Mapa 5). Los deslizamientos relictos, a su vez, sus coronas son difícil de reconocer por su alto grado de erosión, en sus cuerpos se aprecian bloques de roca distribuidos en forma errática (Figura 08), son de formas angulosas a subangulosas, con tamaños hasta 2 m. Como evidencia de los deslizamientos antiguos tenemos las formas cóncavas de los terrenos, que han sufrido una fuerte erosión (figura 09). Los deslizamientos inactivos latentes abarcan áreas de 2,62 ha y 1,29 ha y el derrumbe que se encuentra en la parte superior del deslizamiento 0.07 ha., el deslizamiento-derrumbe 1. 29 ha, que en total afecta un área de 5.39 ha.

Figura 7: Se aprecia los deslizamientos antiguos y el proceso reactivado recientemente

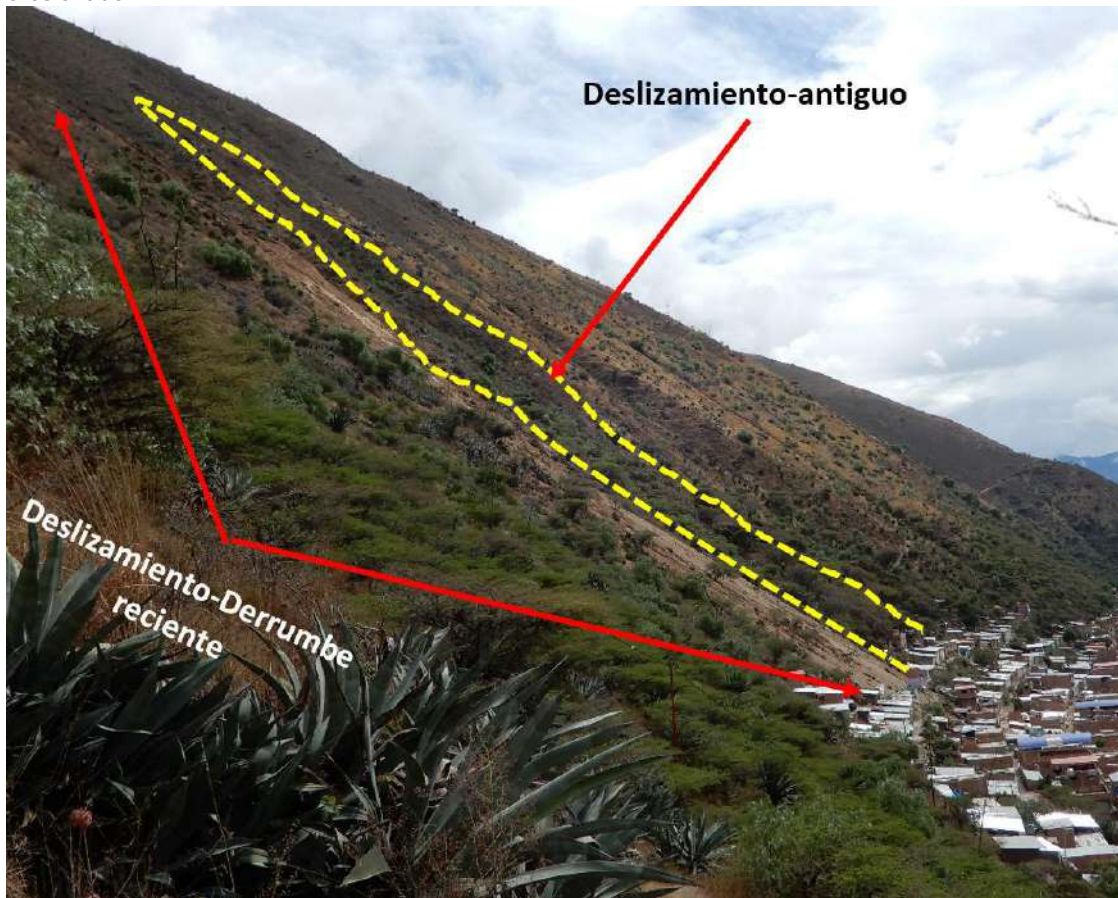
Figura 9: Se aprecia la forma cóncava, que ha dejado el deslizamiento antiguo, se encuentra muy erosionado

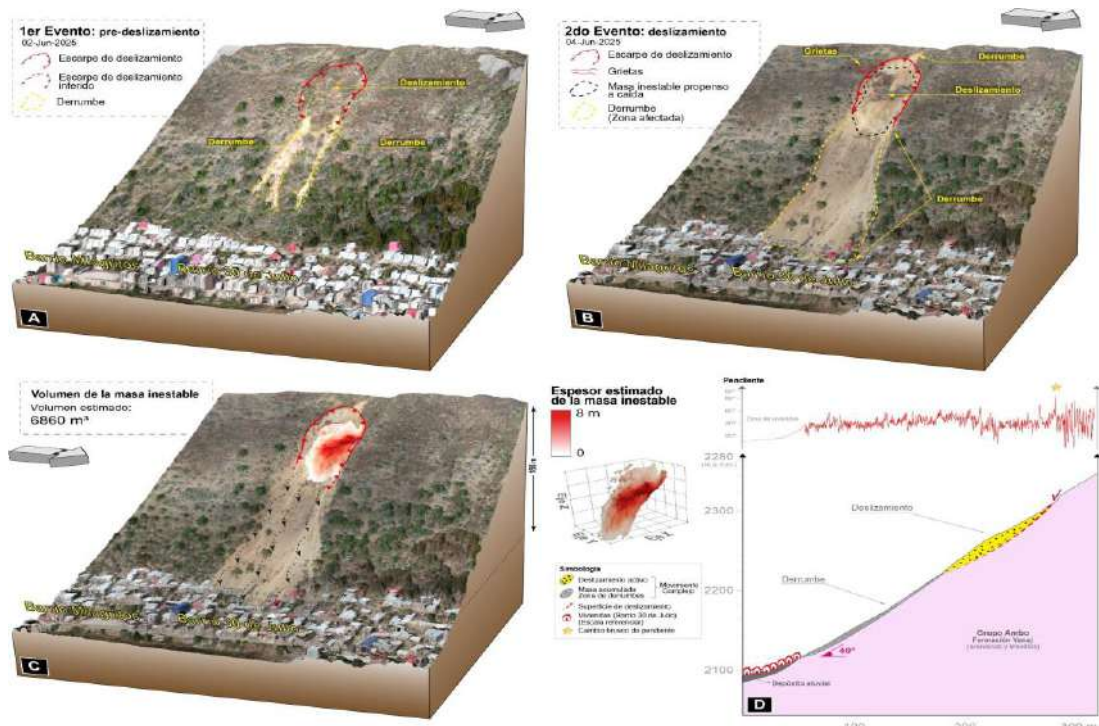
Figura 10: Blocks diagrams tridimensional del evento producido en el barrio 30 de Julio.

A) Primer evento: de pre-deslizamiento ocurrido el 02-Jun-25. B) Segundo evento: de deslizamiento ocurrido el 04-Jun-25. C) Volumen de la masa inestable post-deslizamiento suspendido sobre una pendiente muy pronunciada. D) Sección geológica-geodinámica donde se muestra la zona de deslizamiento y derrumbe y el cambio brusco de pendiente relacionado al evento.

La masa inestable cuenta con un volumen aproximado de 6868 m<sup>3</sup> (figuras 10 y 11), con un espesor promedio de 8 m. Contiene bloques con diámetros entre 1 a 2 m; sobre la superficie de la masa inestable removida, se observa agrietamientos (figura 14), con longitudes hasta de 10 m, que se disponen en forma paralela a la línea del escarpe. Esta masa podría generar bloques hasta de 2 m de diámetro o de mayor diámetro. La masa inestable descrita, se podría desplazarse cuesta abajo por efectos de un sismo o por lluvias intensas, lo que afectaría y destruiría las viviendas del barrio 30 de Julio colindantes a la ladera del cerro.

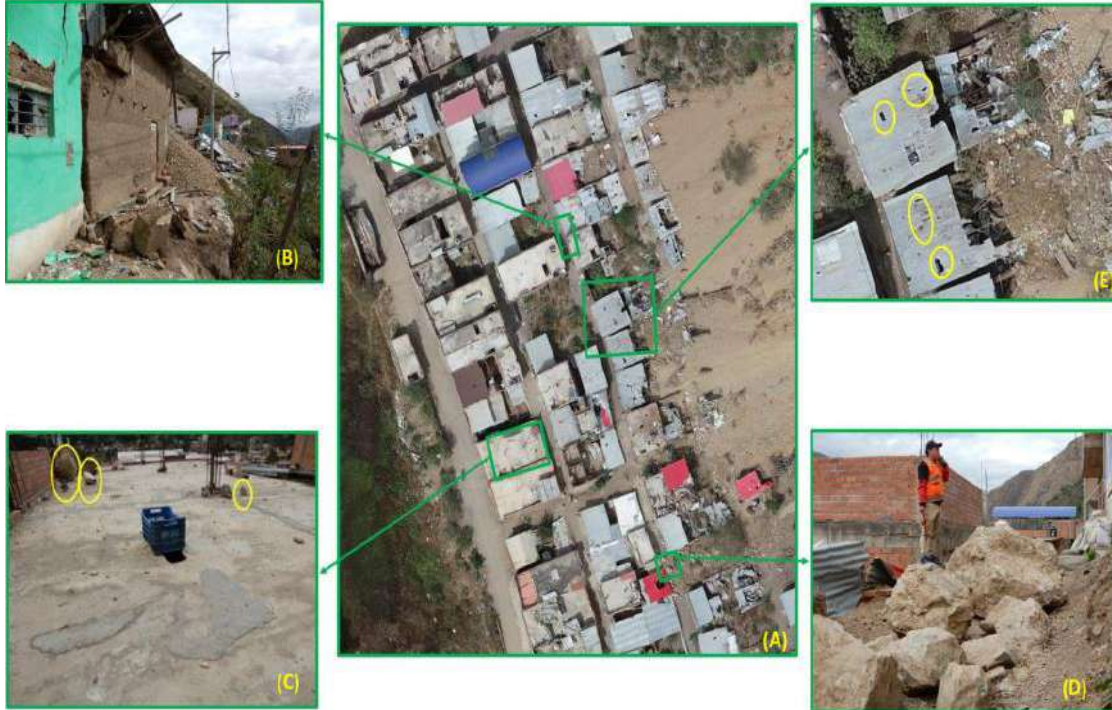
Figura 13: Información y fotografías del evento

- (A) Vista panorámica del barrio 30 de Julio
- (B) Viviendas casi destruidas por el material proveniente del deslizamiento, se aprecia el empuje del material
- (C) Techo de viviendas con bloques de roca provenientes de la dinámica del derrumbe.
- (D) Bloques provenientes del cuerpo del deslizamiento en actividad.
- (E) Impacto de los bloques de roca sobre el techo de viviendas

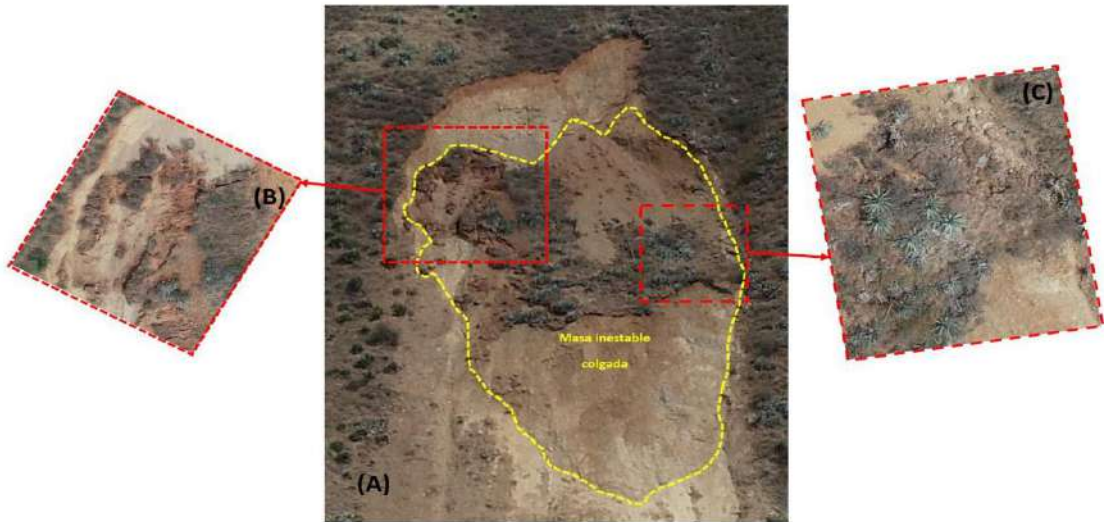
Figura 14: Masa inestable, material removido. B) Lado derecho del deslizamiento se aprecia el terreno removido. C) Lado izquierdo, se aprecia la superficie el terreno agrietado.

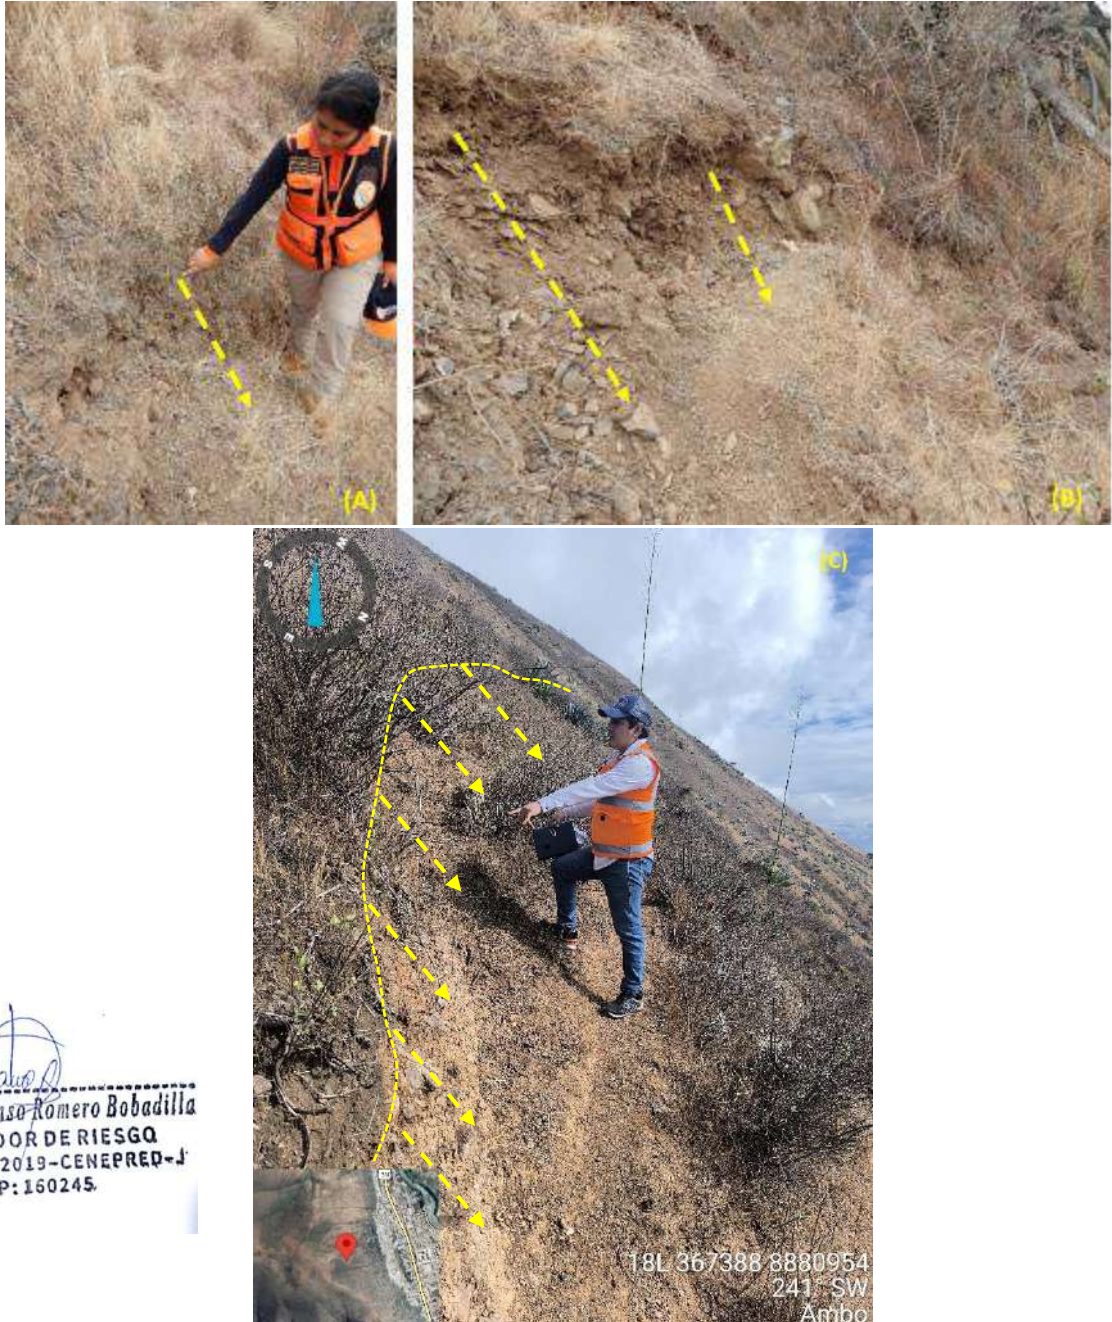
En la ladera este del cerro Huaquichu, hacia el lado derecho del deslizamiento-derrumbe que afectó al barrio 30 de Julio, se están presentando agrietamientos del terreno, con longitudes hasta de 10 m. Las fracturas tienen desplazamientos horizontales hasta de 30cm, con aperturas del orden centimétricos a milimétrico, se disponen en forma longitudinal y paralelo a la superficie de falla del deslizamiento descrito anteriormente (Figura 16). Este terreno corresponde a un deslizamiento antiguo, que está en proceso de reactivación. Se ha inferido la proyección de la corona del deslizamiento antiguo.

**Figura 16:** Se muestra el deslizamiento (A) y (B). del terreno. (C) Se muestra el agrietamiento del terreno.

- f) En el Barrio 30 de Julio y Milagritos, se debe realizar un monitoreo periódico, sobre todo en temporada de lluvias, de los agrietamientos que se están presentando en el cerro Huaquichu, ladera este, colindante al barrio Milagritos. Esto puede realizarse a través de puntos de control geodésico, visual para observar posibles desplazamientos del terreno, fotogrametría con drones. Todo ello, con el objetivo de evaluar los agrietamientos existentes y nuevos que podrían presentarse, así como el desplazamiento del suelo.

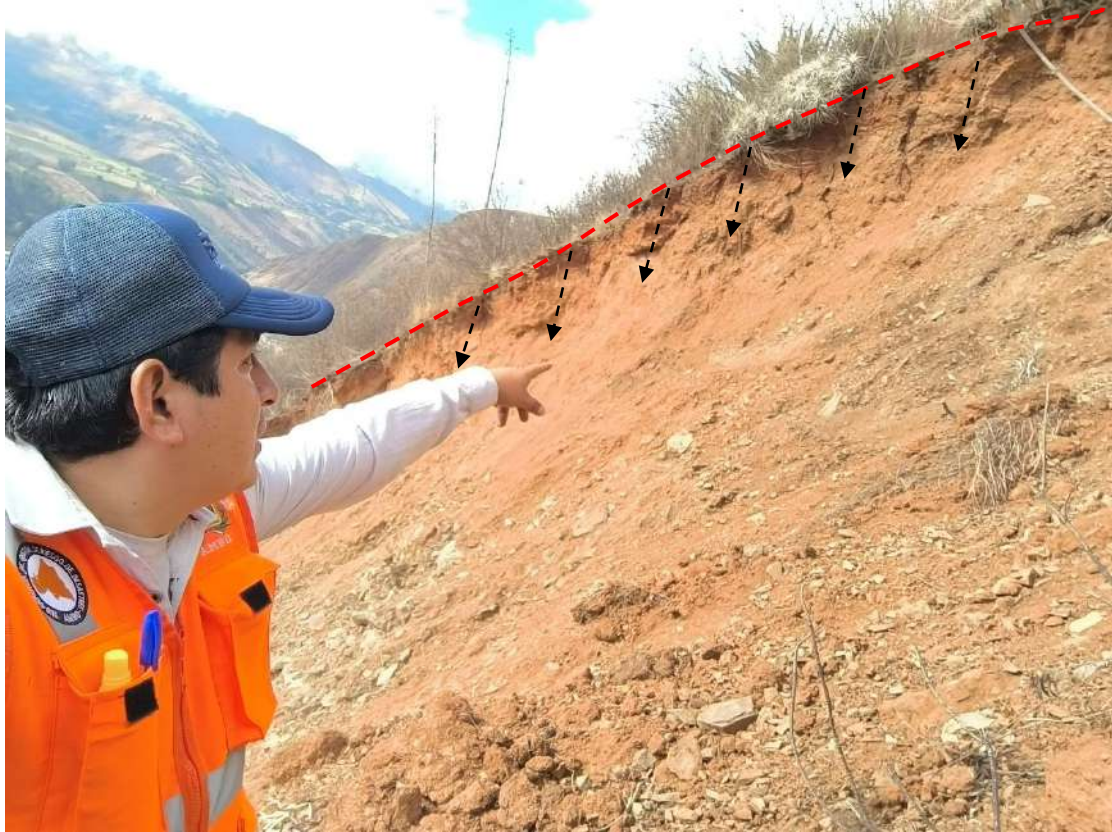
Este tipo de material es de fácil remoción. El agua proveniente de la lluvia se infiltra fácilmente y probablemente se retenga. De generarse un movimiento en masa es probablemente que sea muy similar al generado en el barrio 30 de Julio, como también se puede generar un deslizamiento. Su desplazamiento cuesta abajo afectaría al barrio Milagritos. Estos taludes superan los dos metros de altura

*Fotografía 13: Tipo de material y grado de remoción en la cabeza del deslizamiento activo*

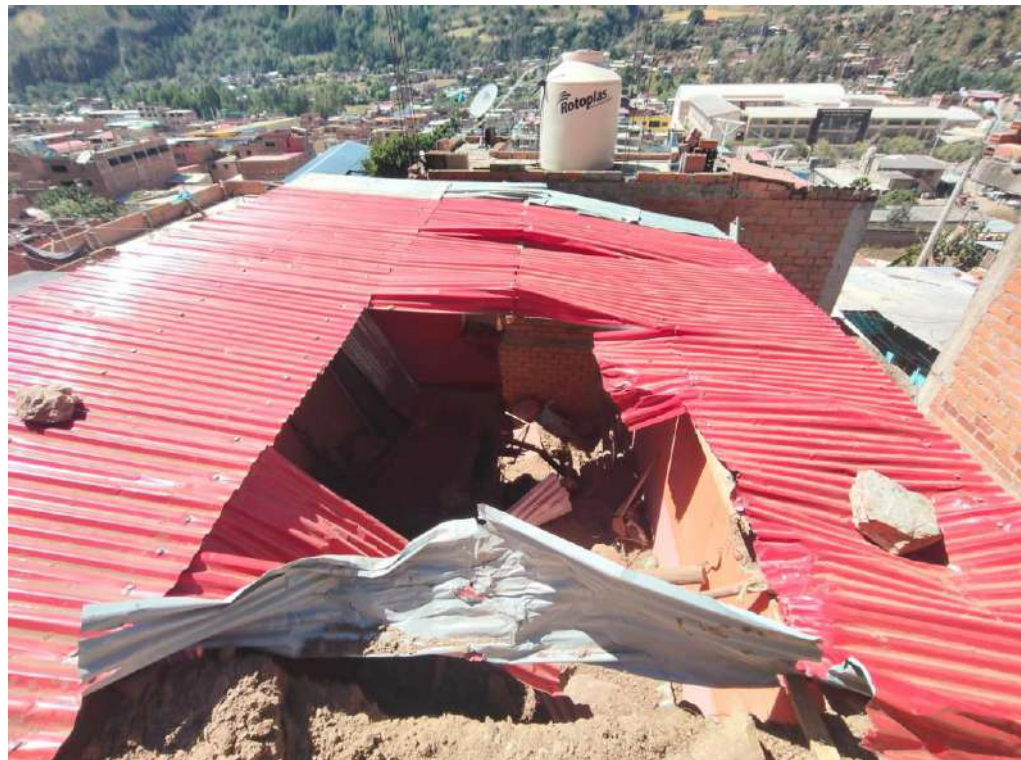
Identificación de daños a consecuencia del deslizamiento

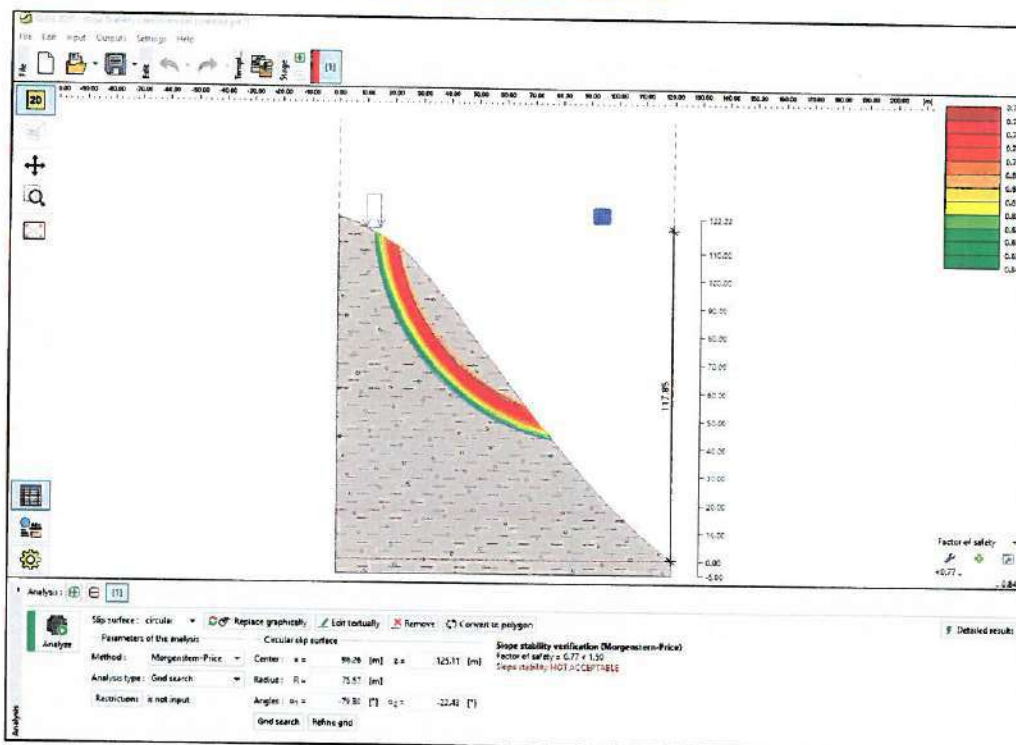
Ilustración 8: Factor de seguridad – Morgenstern Price MASW-1D – FS: 0.77 No aceptable

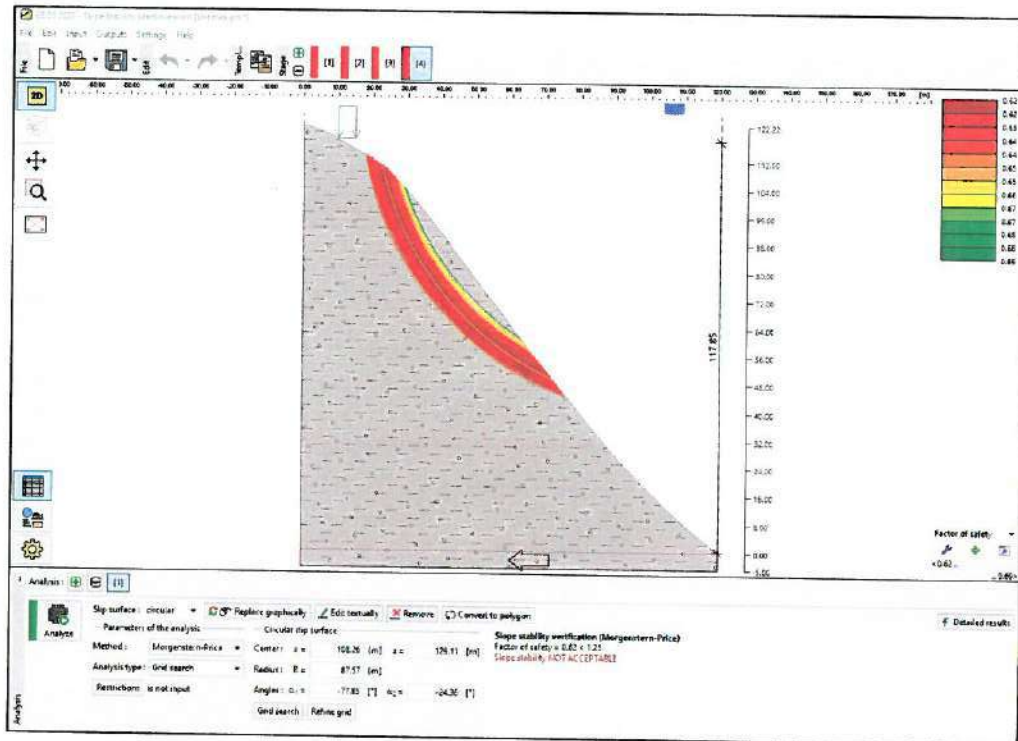
Ilustración 11: Factor de seguridad – Morgenstern Price MASW-1D – FS: 0.62  
análisis pseudoestático
