DIRECCIÓN DE GEOLOGÍA AMBIENTAL Y RIESGO GEOLÓGICO

**Informe Técnico N° A7734**

# EVALUACIÓN DE PELIGROS GEOLÓGICOS POR DESLIZAMIENTO EN EL SECTOR PACHABAMBA

Distrito: Santa María del Valle

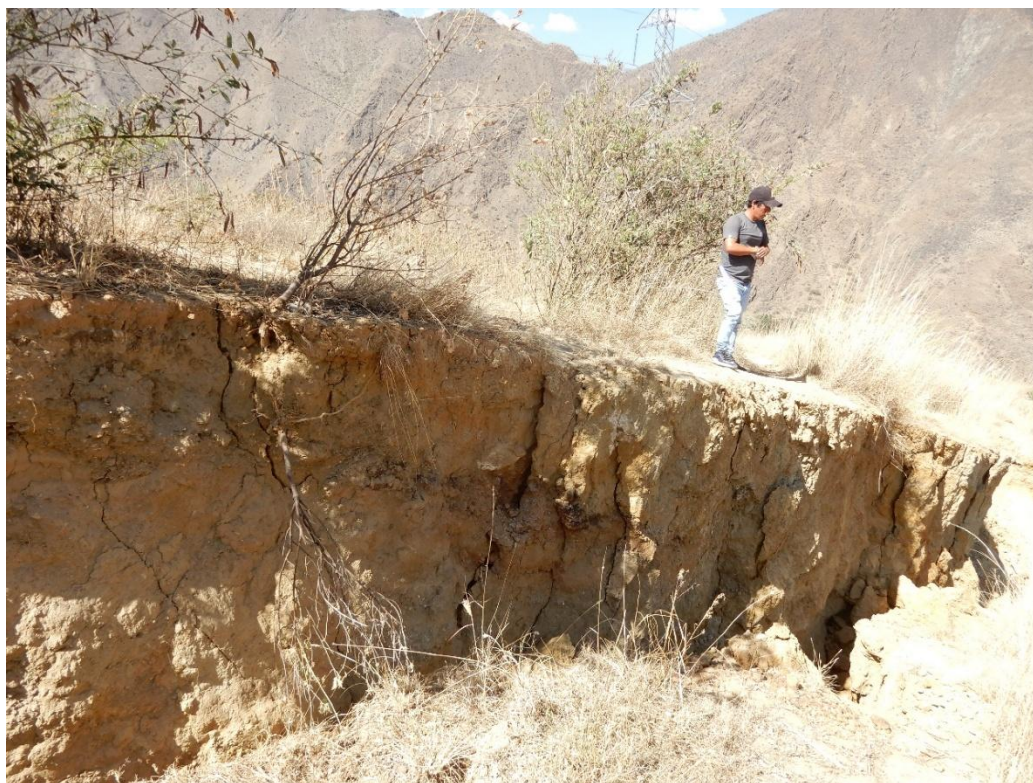
Estos depósitos están conformados por fragmentos heterométricos monomícticos, constituidos por bolones, gravas y gravilla de esquistos subangulosos a subredondeados, inmersos en matriz color gris beige rojizo de arena, limos y arcillas. Por su naturaleza suelta e incompetente, se caracterizan por tener una baja cohesión que ofrecen una baja resistencia al corte y a la erosión, lo que las convierten en zonas susceptibles a movimientos en masa y a procesos de carcavamiento (**Fotografías 1 y 2**).

**Fotografía 1.** Depósitos coluvio-deluviales provenientes de avalanchas y deslizamientos antiguos que fueron acumulados al pie de la ladera sur del cerro. Vista en dirección sur.

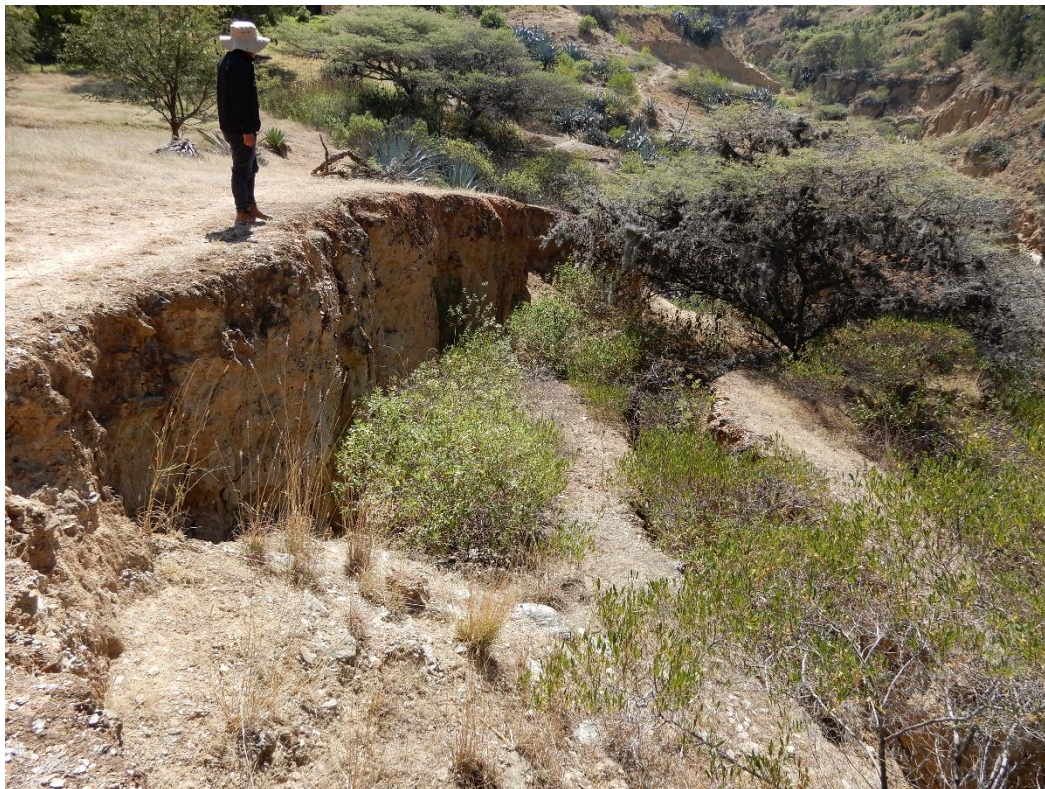
**Fotografía 2.** Detalle de los depósitos coluvio-deluviales acumulados al pie de la ladera sur del cerro Allgayhuachana, en el sector Pachabamba. Vista en dirección norte.

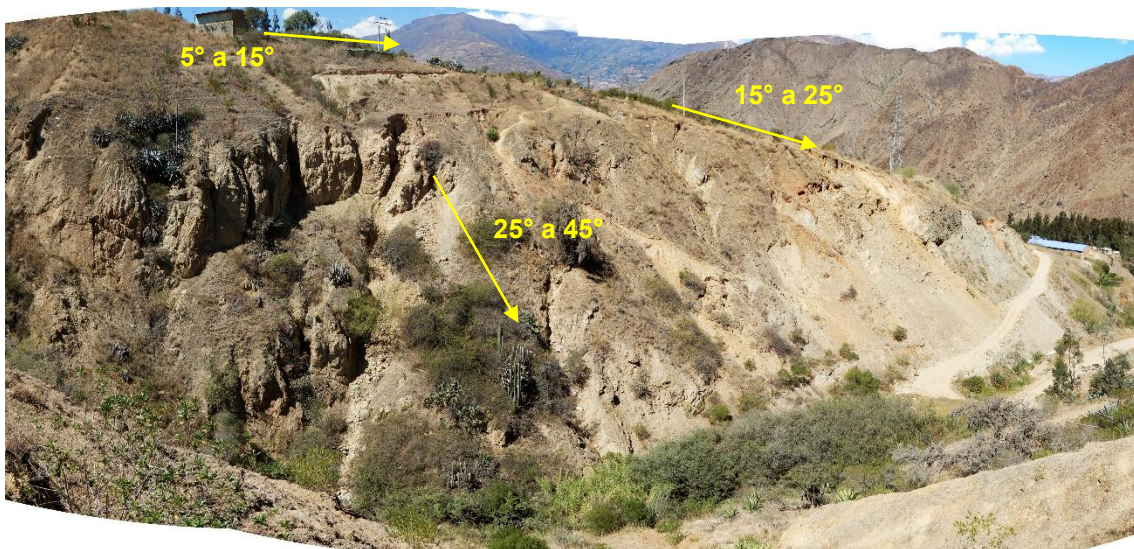
**Figura 8.** Relieve muy accidentado en la ladera sur del cerro Allgayhuachana, con pendientes que van de moderado a muy fuertes, relacionado al desarrollo de deslizamientos en el sector Pachabamba. Al fondo de observan depósitos coluviales, margen izquierda de la quebrada Ñahuirajra. Vista en dirección sureste.

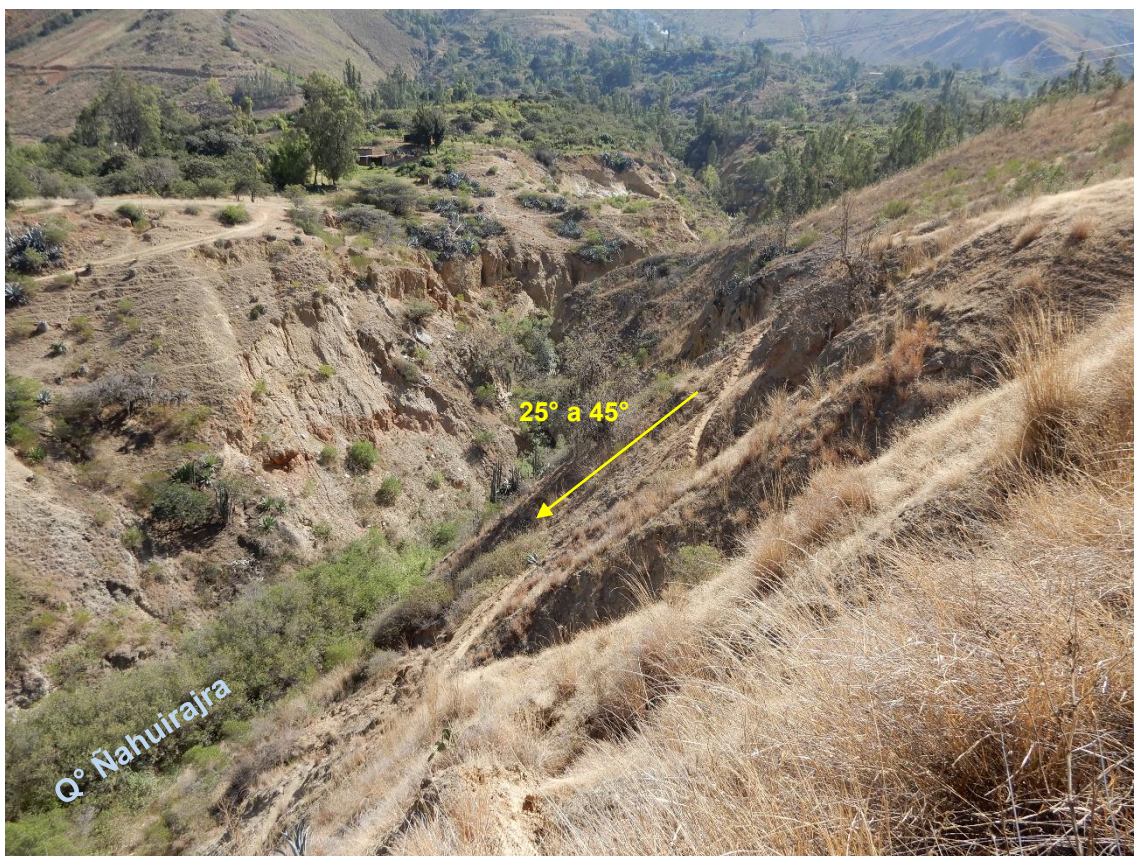
**Figura 9.** Pendientes muy fuertes que oscilan entre 25° a 45° en la parte media baja de la ladera sur del cerro Allgayhuachana y margen izquierda de la quebrada Ñahuirajra. Vista en dirección norte.

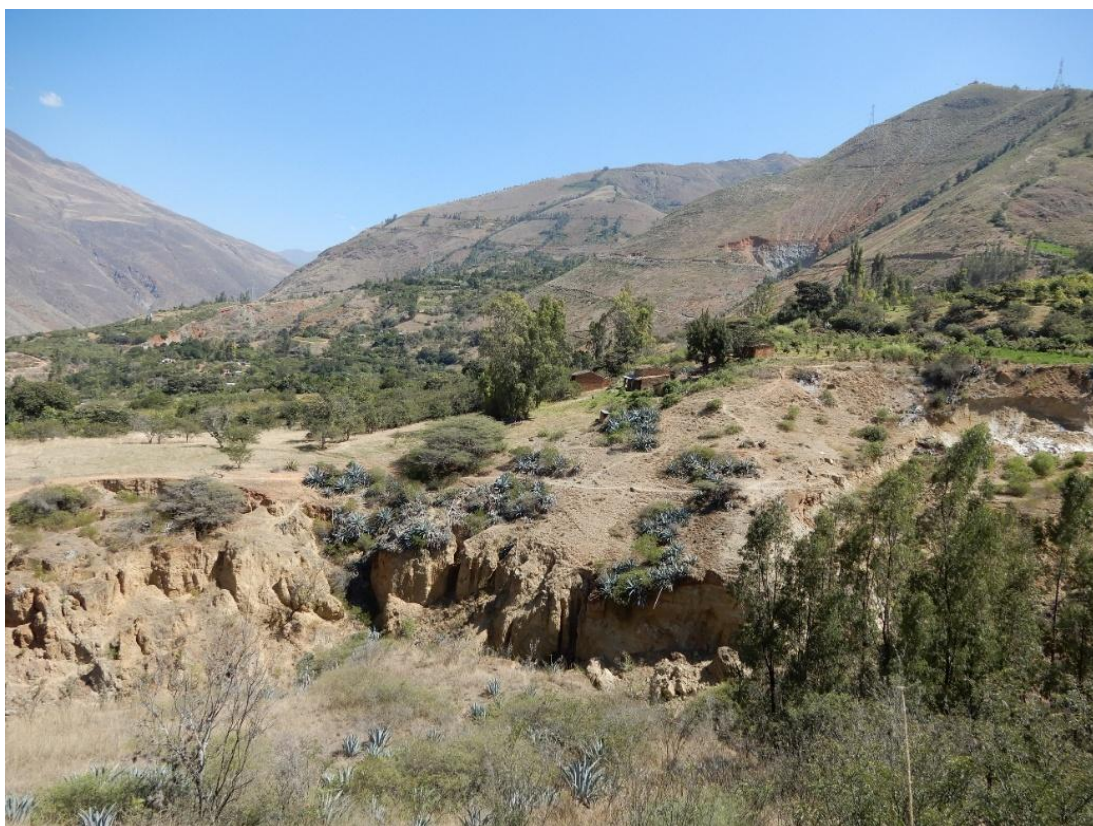
**Fotografía 3.** Unidad de vertiente coluvio-deluvial dispuesta en la parte media y baja de la ladera sur del cerro Allgayhuachana, en el sector Pachabamba. Esta unidad presenta fuerte incisión por carcavamiento a lo largo de la quebrada Ñahuirajra. Vista en dirección noroeste.

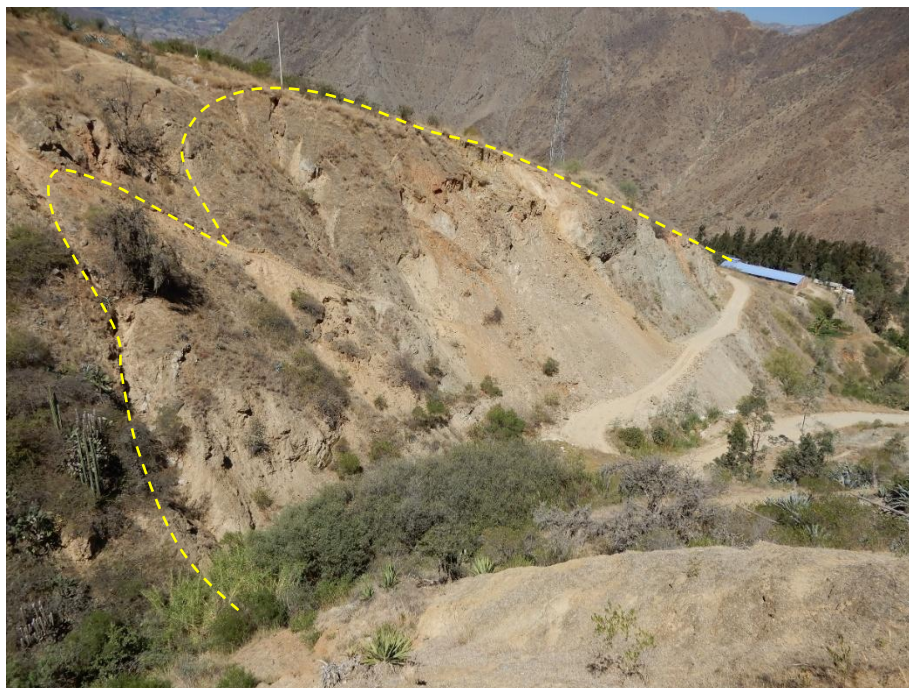
**Fotografía 4.** Vertiente Coluvial al pie de la ladera del cerro Allgayhuachana asociado con movimientos en masa tipo deslizamiento. Vista en dirección sur.

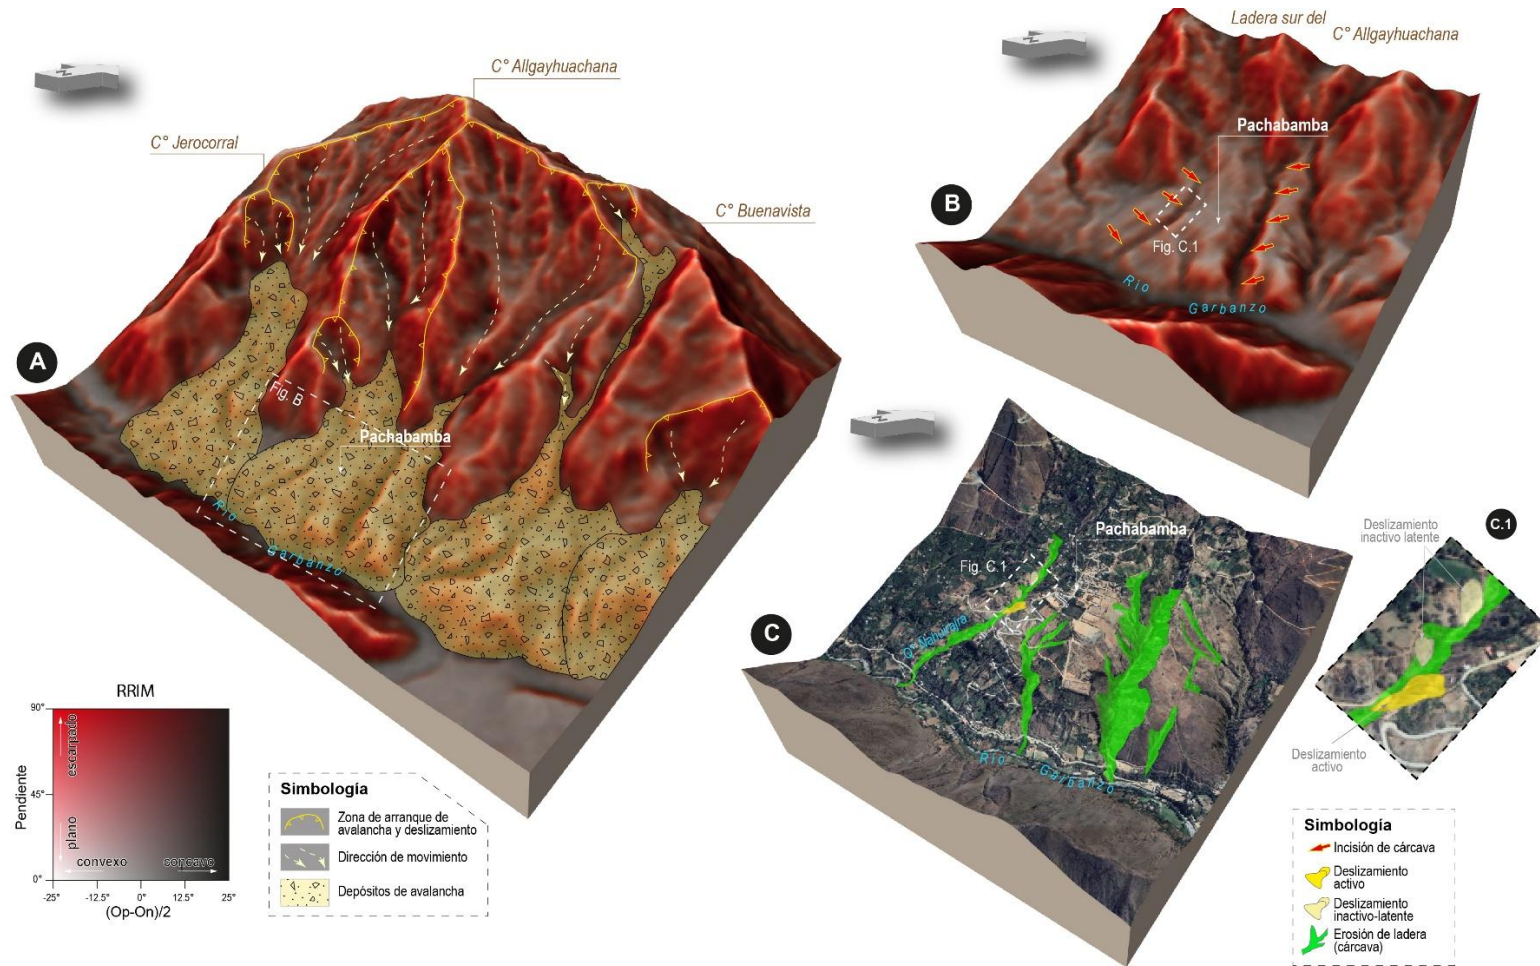
En la figura 10 se observa eventos antiguos que involucraron un macizo rocoso previamente muy fracturado y deformado atribuido al Complejo del Marañón, donde se desarrollaron avalanchas y deslizamientos antiguos que afectaron la ladera sur del sistema montañoso (**Figura 10A**). Sus depósitos fueron acumulados el pie de la ladera, donde actualmente son disectados por intensos procesos de carcavamiento (**Figura 10B**). Dichas zonas también son afectadas por procesos de propagación lateral, el cual indujeron a la generación de movimientos en masa tipo deslizamientos que afectan infraestructura vial y terrenos de cultivo (**Figura 10C**).

En este análisis, se la logrado observar la interacción de la dinámica de los procesos antiguos y recientes, como deslizamientos activos el cual representan un peligro para los pobladores situadas al pie de la ladera sur del cerro Allgayhuachana, en el sector Pachabamba (**Figura 10C**).

**Figura 10.** Block diagrams tridimensional donde se muestra los procesos de movimientos en masa en el sector Pachabamba. A) RRIM, donde resalta las características morfológicas del terreno, atribuidas a procesos antiguos de avalanchas que afectaron la cara sur del sistema montañoso Allgayhuachana. B) RRIM donde se observa la incisión de las cárcavas sobre terrenos coluvio-deluviales (provenientes de antiguas avalanchas). C) Imagen satelital (2024, Google Earth), donde se observa los deslizamientos en la parte media inferior de la ladera sur del cerro Allgayhuachana y margen izquierda de la quebrada Nahuirajra.

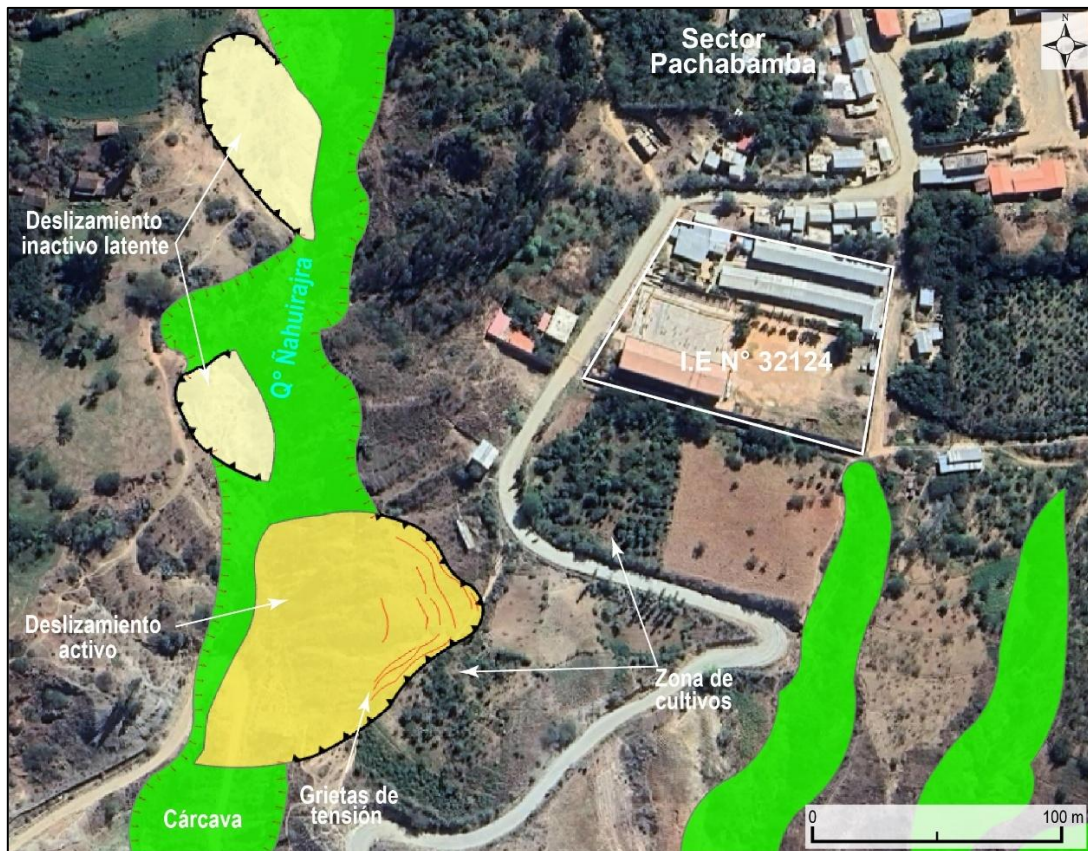
Así mismo, los daños posibles se registrarían en la zona de la corona, debido al avance retrogresivo del deslizamiento activo, que podría afectar la trocha carrozable hacia poblados adyacentes. También podría causar daños a las torres de tendido eléctrico de alta tensión (**Fotografía 9**) y áreas de cultivo de frutas. Por otro lado, el cerco perimétrico de la I.E N°32124 se encuentra a ~116 m del escarpe principal y viviendas aledañas a

tan solo ~100 m, lo que le convierte en una zona altamente susceptible a ser afectados por este deslizamiento (**Figura 11**).

**Figura 11.** Extracto de mapa de cartografía de peligros geológicos sobre imagen satelital de Google Earth, donde se muestra el deslizamiento activo que afecta la margen izquierda de la quebrada Nahuirajra. El escarpe principal se encuentra a ~116 m de la I.E N°32124 y a 100 m de las viviendas del poblado Pachabamba.

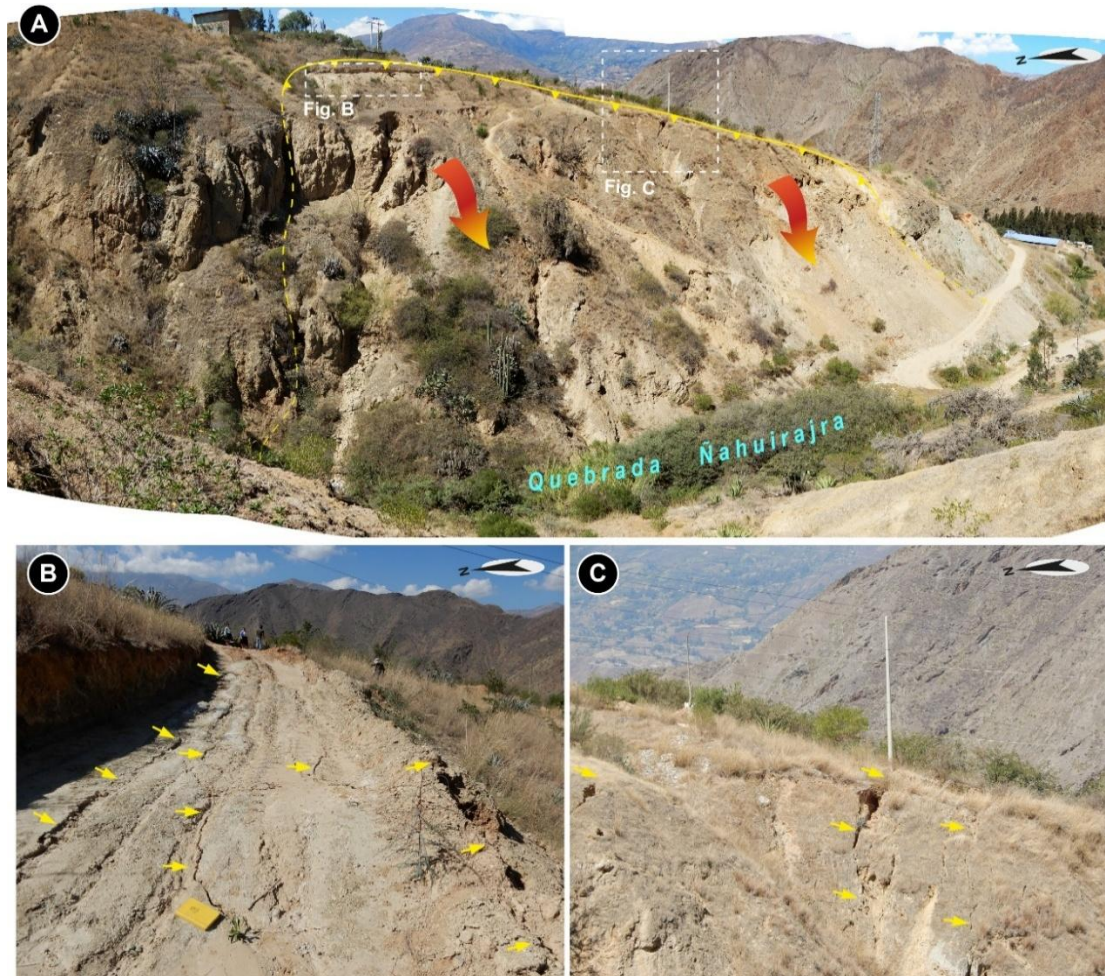
Por otra parte, se evidencian múltiples grietas tensionales transversales a la dirección del movimiento, que se concentran principalmente en la parte superior del cuerpo del deslizamiento. Estas se disponen de manera escalonada distanciadas sub paralelamente (**Figura 12C**).

Las grietas sugieren un proceso activo y deformación progresiva del terreno, además de una dinámica de movimiento activo con evidencias de un avance ascendente y retrogresivo. Este proceso podría acelerarse e intensificarse ante condiciones desencadenantes, como las precipitaciones prolongadas o sismos locales que puedan desestabilizar el equilibrio natural del talud (**Figura 12C**).

**Figura 12.** A) Deslizamiento activo ubicado en la parte media baja del cerro Allgayhuachana, margen izquierda de la quebrada Ñahuirajra. B) Grietas tensionales ubicadas en la corona y escarpe principal del deslizamiento, que afectan una trocha temporal. C) Grietas tensionales concentradas en el cuerpo del deslizamiento, revelan deformaciones internas y movimiento activo del evento.

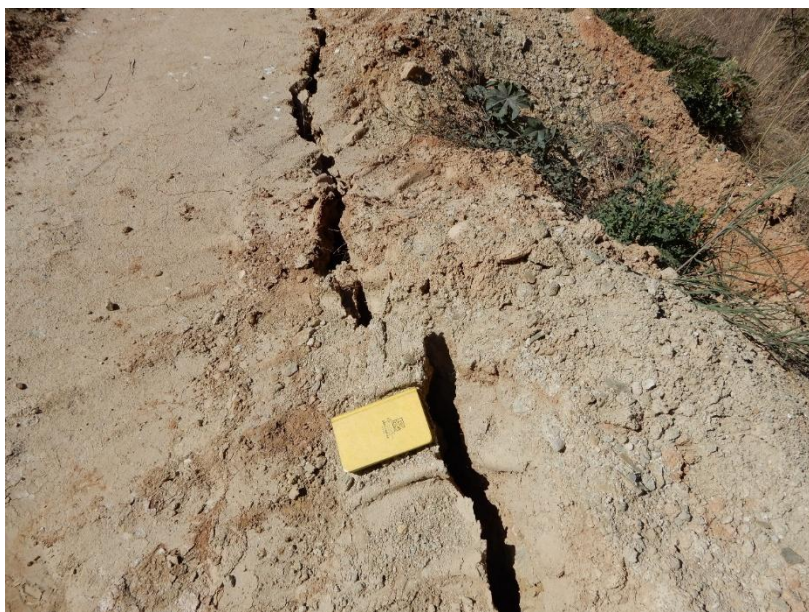
**Fotografía 5.**

Grietas de tensión ubicadas en la cabecera y corona del deslizamiento, dispuestos de manera escalonada. Presenta una abertura de 10 a 20 cm y una profundidad visible de 30 cm.

- 8) Sellar los agrietamientos a fin de evitar la infiltración del agua durante lluvias intensas.
- 9) Suspender inmediatamente el riego por inundación en zonas de cultivos e implementar riego más tecnificado corroboradas por el Ministerio de Agricultura.

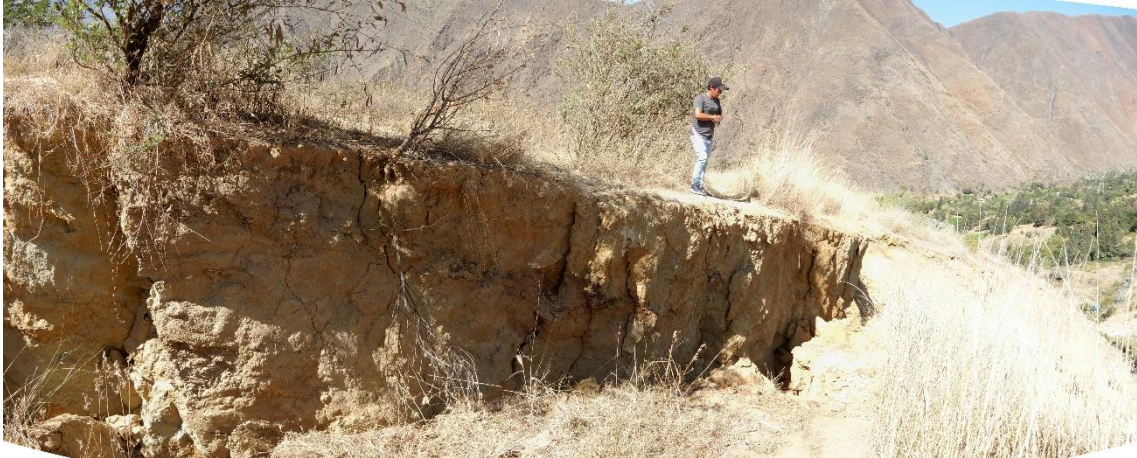
**Fotografía 6.** Escarpe principal ubicado en el flanco izquierdo del deslizamiento. Presenta un salto de 2 a 3 m de desnivel con respecto a la vertical. Vista en dirección al sureste.

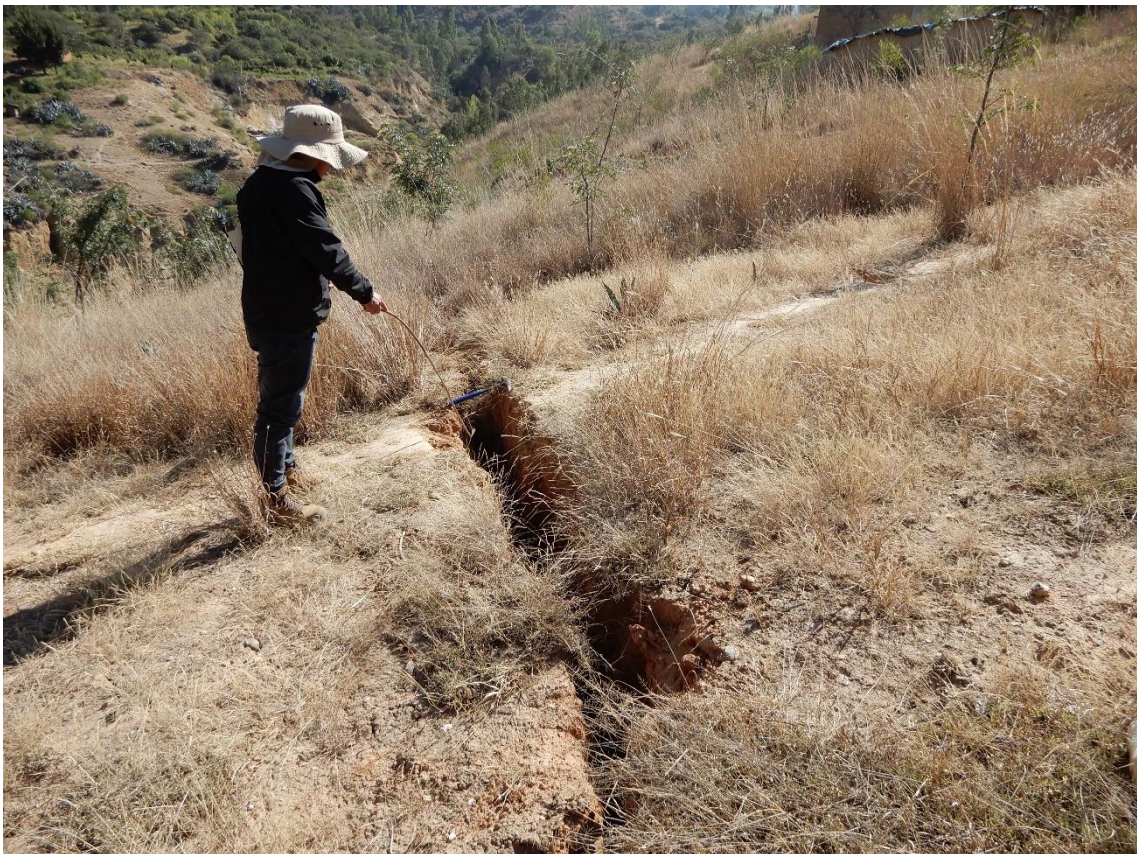
**Fotografía 7.** Escarpe secundario del deslizamiento activo. Presenta una abertura de 30 a 50 cm de ancho y una profundidad visible de hasta 1.2 m. Vista en dirección al noroeste.

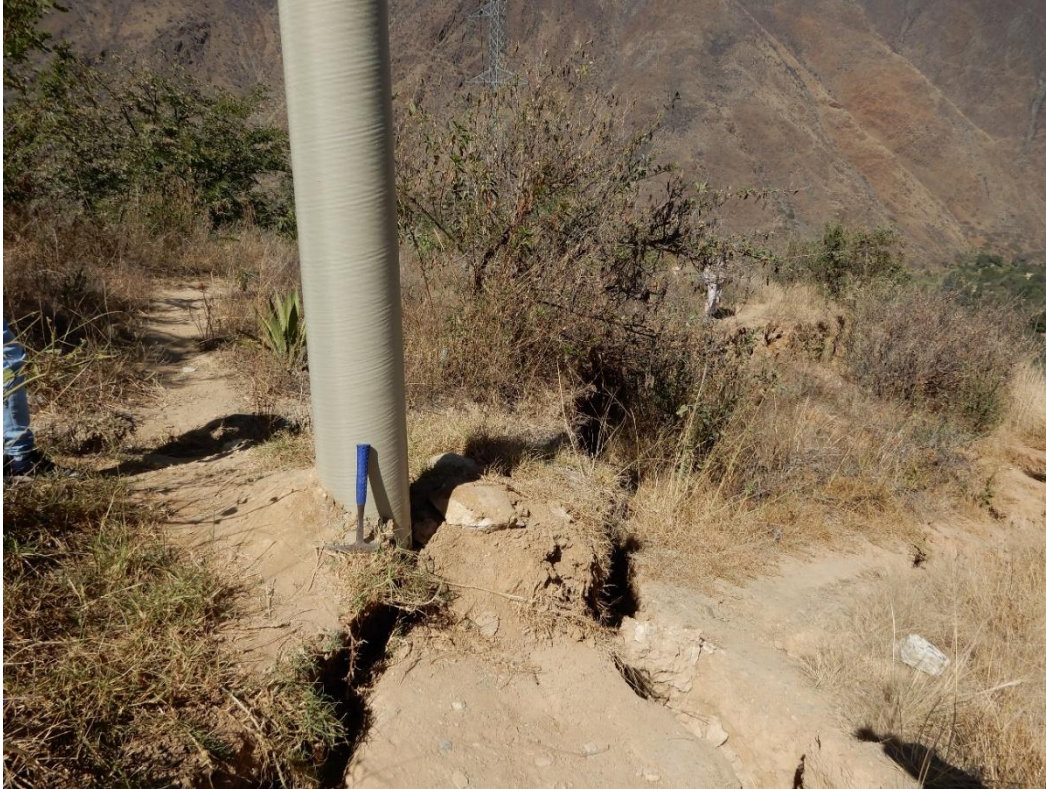
Los daños ocasionados por el deslizamiento se registran en su flanco izquierdo. Se trata de un poste de tendido eléctrico, cuya base se encuentra atravesado por el escarpe principal. El avance retrogresivo del deslizamiento afectaría la estabilidad del poste (**Fotografía 8**).

**Fotografía 8.** El escarpe ocasionó daños en la base del cemento del poste de tendido eléctrico, en el sector Pachabamba.

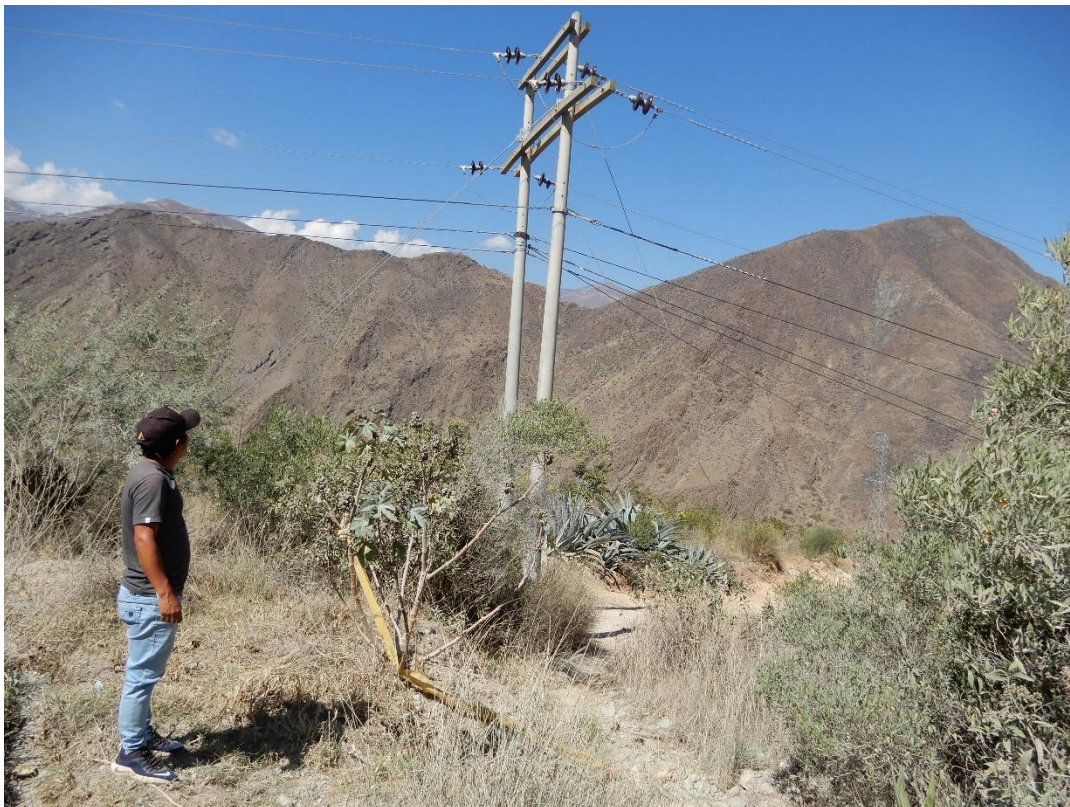
**Fotografía 9.** Postes de tendido eléctrico de alta tensión ubicados encima de la corona del deslizamiento activo que posiblemente podrían ser afectados por el avance retrogresivo.

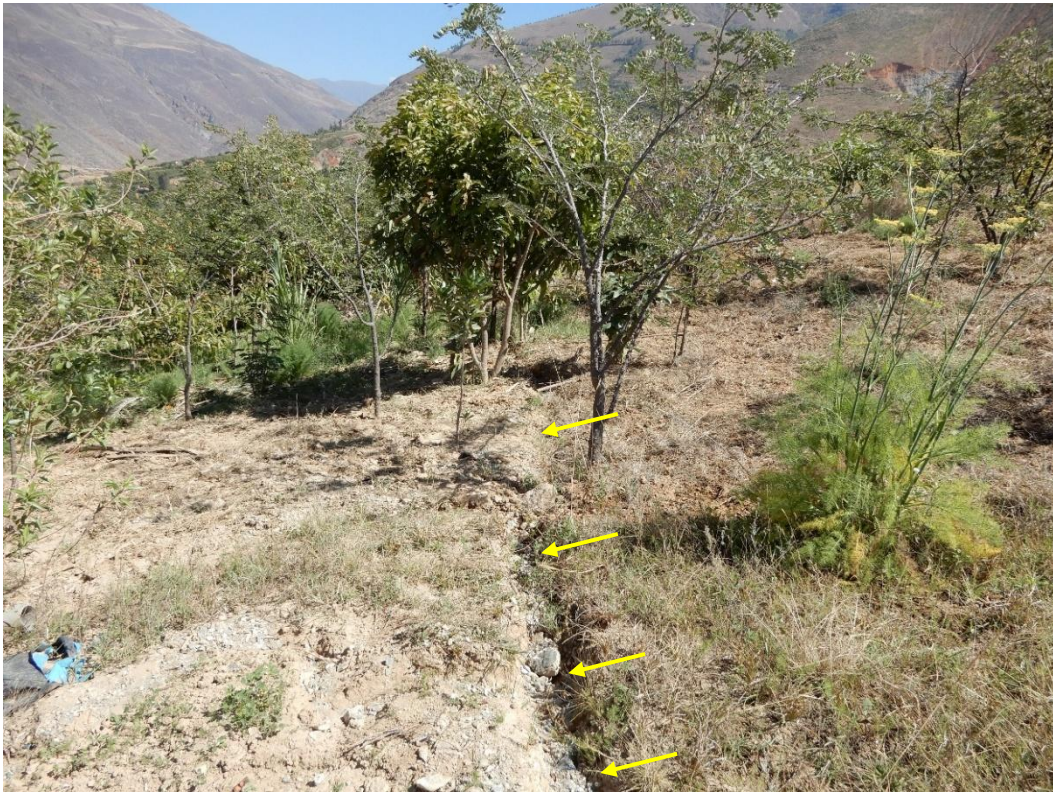
**Fotografía 10.** Canales sin revestir (indican flechas amarillas) para riego de cultivos frutales. Estos canales se encuentran encima de la corona del deslizamiento activo.

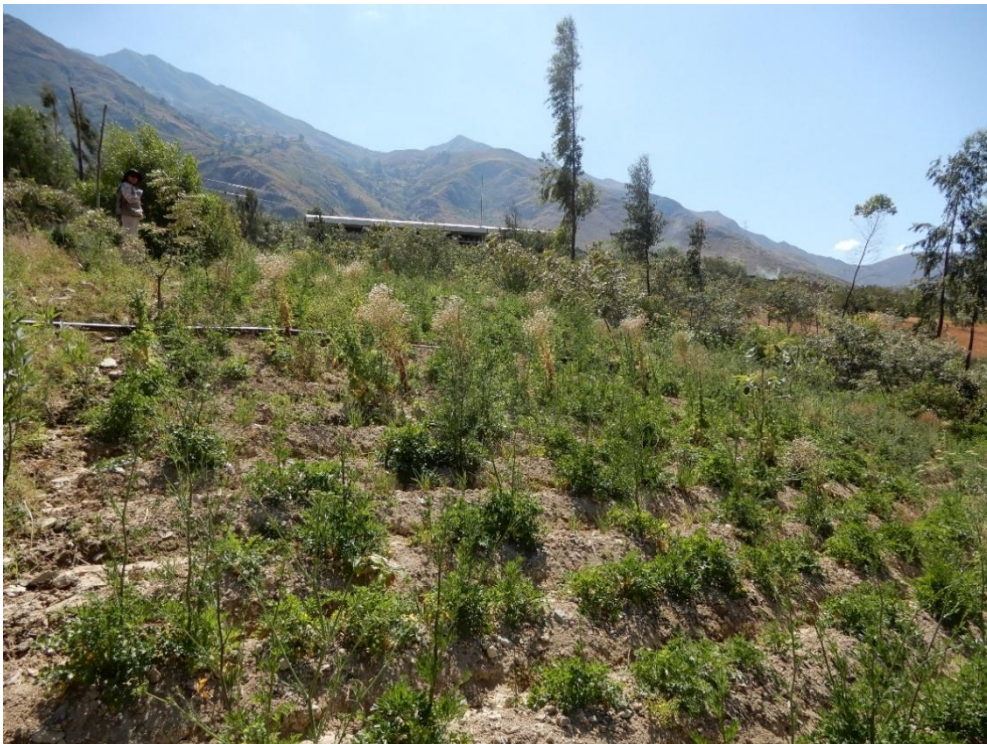
**Fotografía 11.** Riego por inundación que sobresaeta el terreno inestable. Zona de cultivos de frutas como el durazno y la palta requieren grandes cantidades de agua, por lo que, el riego por inundación y prolongado es perjudicial para la zona.

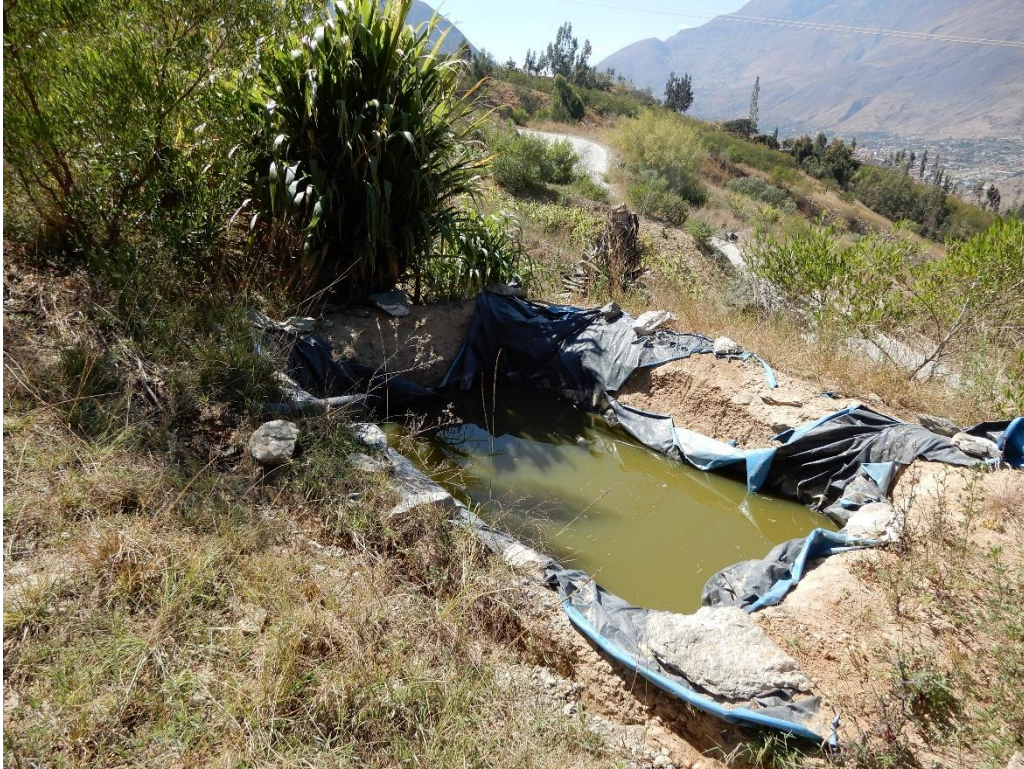
**Fotografía 12.** Reservorio artesanal de 3 m x 1.5 m sin revestir para el almacenamiento de agua, ocasionan sobresaturación del suelo. Se ubica a 25 m de escarpe principal del deslizamiento activo.
