DIRECCIÓN DE GEOLOGÍA AMBIENTAL Y RIESGO GEOLÓGICO

**Informe Técnico N° A7736**

# EVALUACIÓN DE PELIGRO GEOLÓGICO POR DESLIZAMIENTO EN EL SECTOR ISCOPATA

Departamento: Huánuco  
Provincia: Huánuco  
Distrito: San Francisco de Cayrán

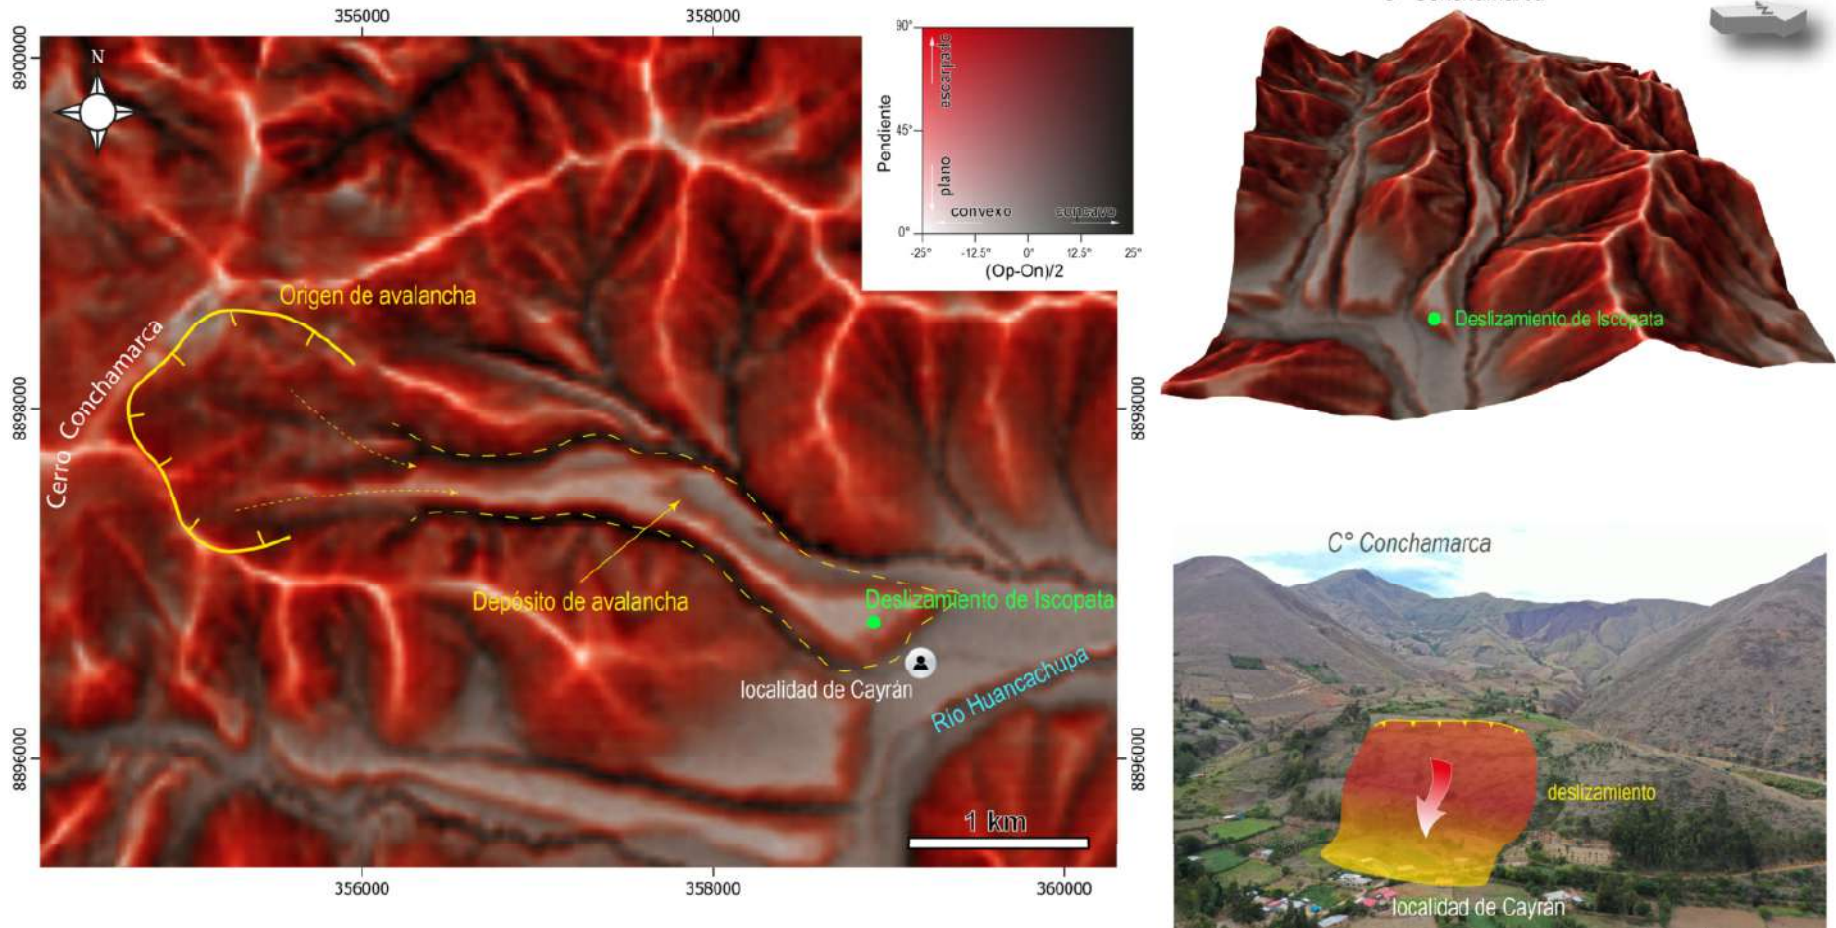
El evento más reciente, se localiza en la parte final del depósito de avalancha, se trata de un deslizamiento que resulta de la deformación continua e intermitente del terreno. Su escarpe y las grietas revelan la magnitud del evento, que compromete la estabilidad estructural del talud natural y ponen en peligro la seguridad física de los pobladores asentados al pie del talud (**Figura 11**).

**Figura 11.** RRIM donde se muestra los procesos geodinámicos antiguos que afectaron el cerro Conchamarca. Se trata de una avalancha antigua, en cuyo depósito más distal, se desarrolla un deslizamiento rotacional que compromete la seguridad física de los pobladores de la localidad de Cayrán.

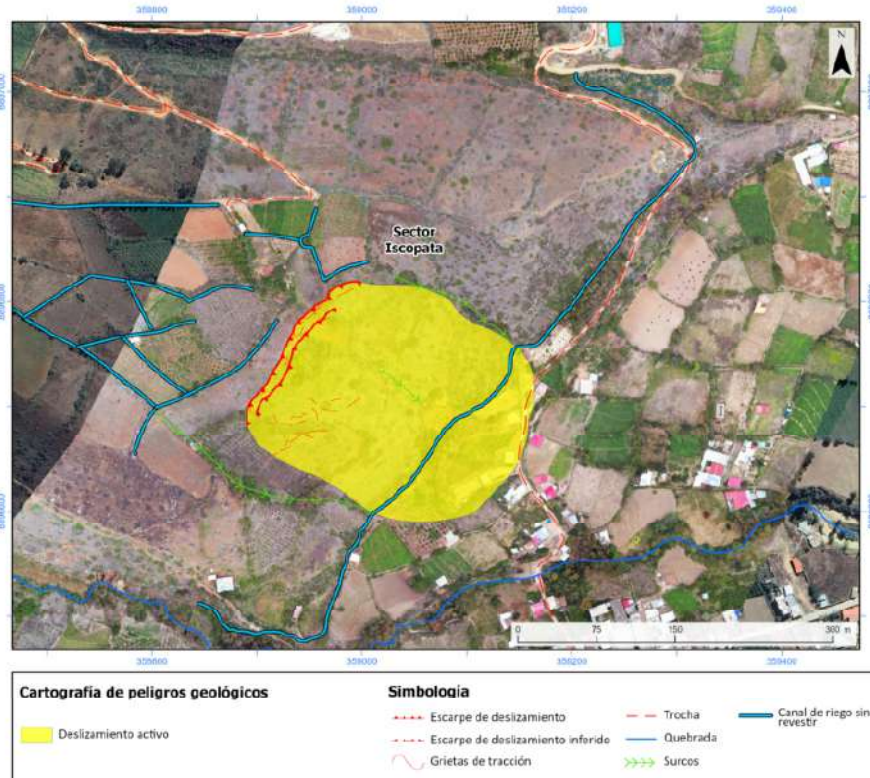
En la parte más distal del depósito de una antigua avalancha se instala un deslizamiento que por las características morfológicas del terreno y las grietas situadas en su escarpe y en el cuerpo principal se trataría de un movimiento en estado activo (**Figuras 12 y 13**).

**Figura 12.** Extracto de la cartografía de peligros geológicos, donde se muestra el deslizamiento activo que involucra terrenos proluviales en la parte más distal del depósito. Su escarpe principal está representado por la línea color rojo. Nótese, las viviendas al pie del deslizamiento en el sector Iscopata de la localidad de Cayrán.

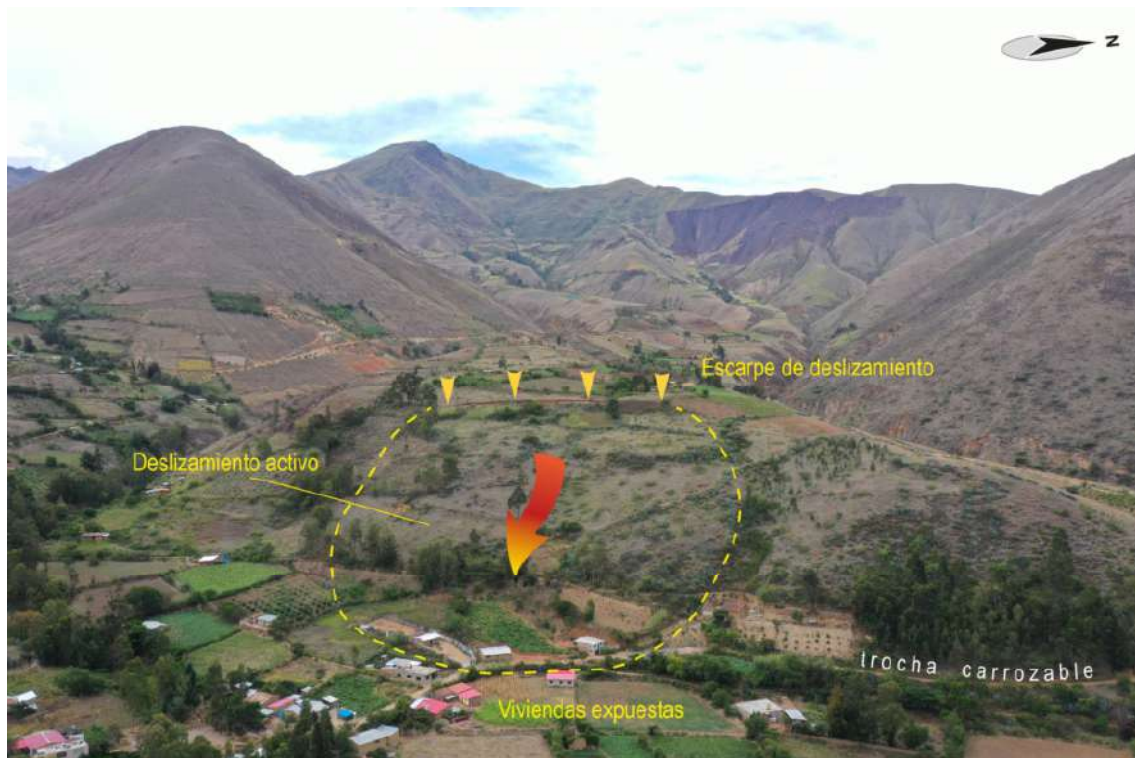
Los daños ocasionados por el deslizamiento se registran en la zona de escarpe y hundimiento. Se trata de terrenos de parcelas de cultivo que fueron afectados por las grietas tensionales (**Figura 13**).

No obstante, los daños posibles ante un potencial reactivación del deslizamiento podrían afectar directamente cerca de 05 viviendas y pobladores de la localidad de Cayrán, alojados al pie de dicho deslizamiento. Además, pueden ser afectados un tramo de ~200 m de canal de regadío y ~110 m de trocha carrozable, que conecta San Francisco de Cayrán con el poblado de San José de Uchpas (**Figura 13**).

**Figura 13.** Deslizamiento activo ubicado en la lomada del cerro Iscopata de la localidad de Cayrán, que pone en peligro a los pobladores asentados al pie del talud.

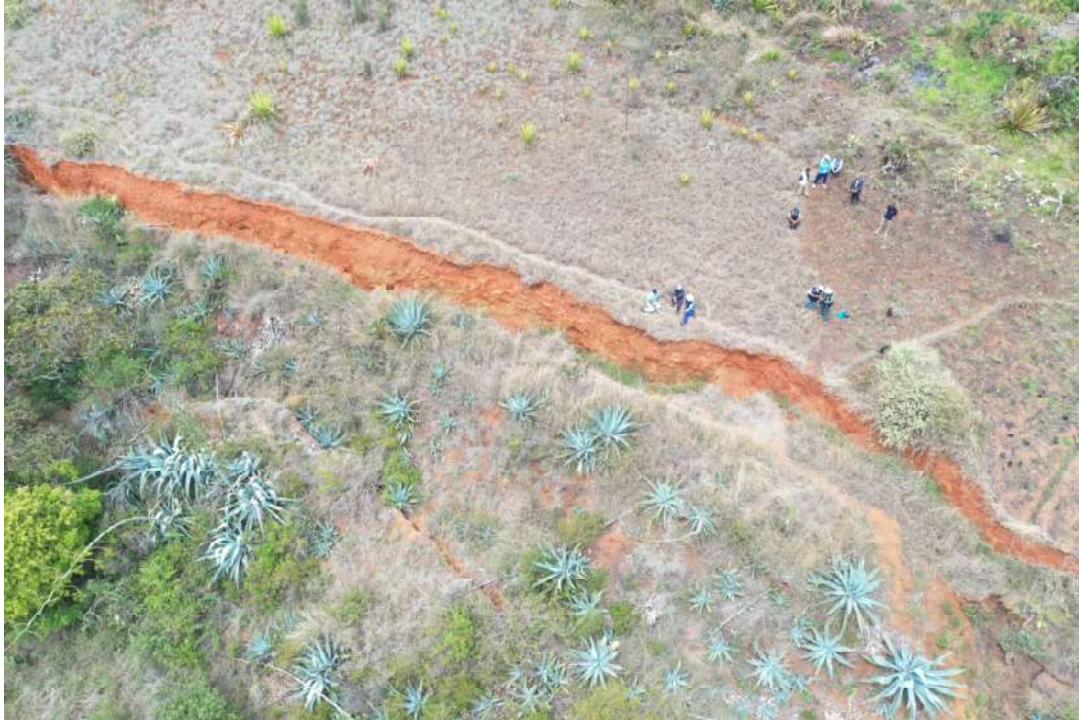
**Fotografía 2.** Vista área donde se muestra el escarpe principal en la corona del deslizamiento en el sector Iscopata. Presenta un salto de hasta 4 m de desnivel. Metros más abajo, se observa el escarpe secundario.

3. Construir zanjas de coronación (impermeabilizadas) ubicadas en la cabecera del deslizamiento, a fin de coleccionar las aguas de las lluvias y drenarlas hacia una quebrada alterna o por canales de derivación, con el objetivo de evitar que estas se infiltren en las grietas y escarpes.

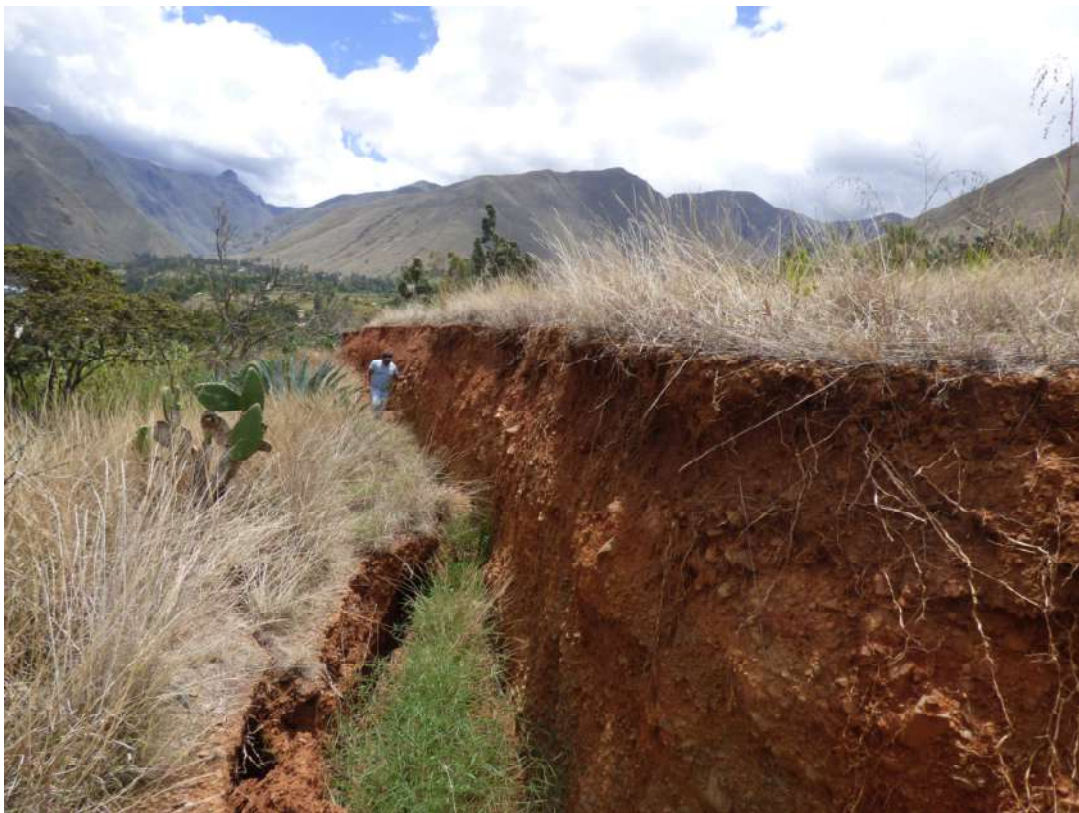
**Fotografía 3.** Detalle del flanco derecho del deslizamiento con respecto a la dirección del movimiento, donde se observa el salto vertical de hasta 4 m del escarpe principal. Vista en dirección suroeste.

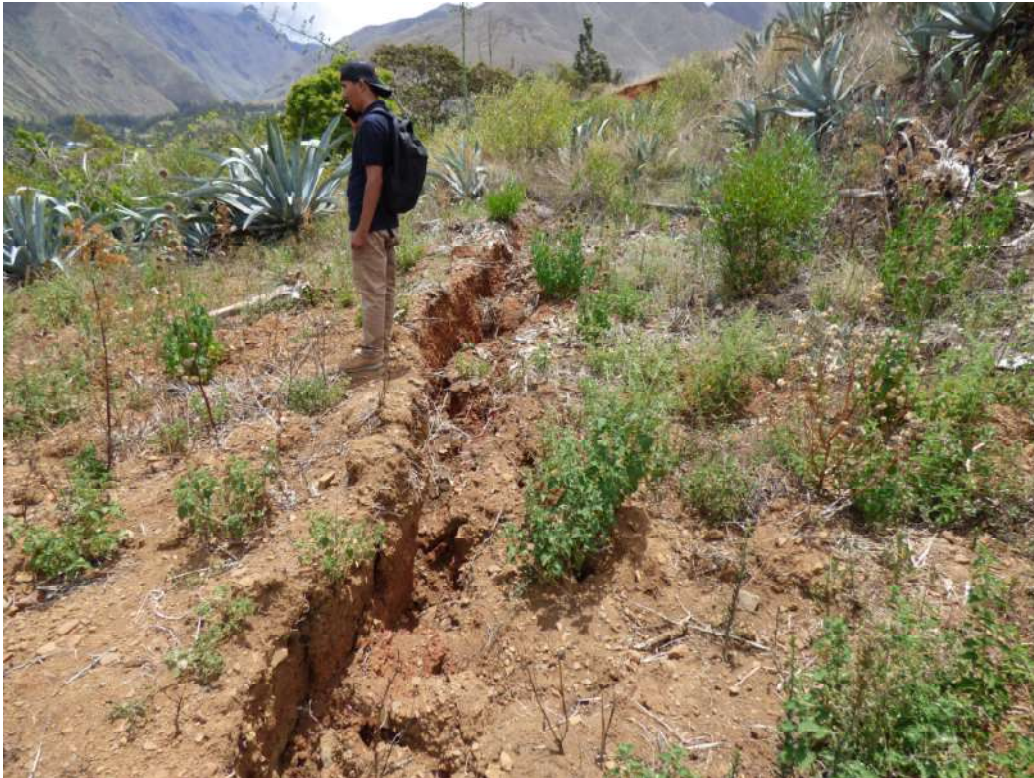
**Fotografía 4.** Escarpe secundario del deslizamiento, ubicado a pocos metros más abajo del escarpe principal. Vista en dirección suroeste.

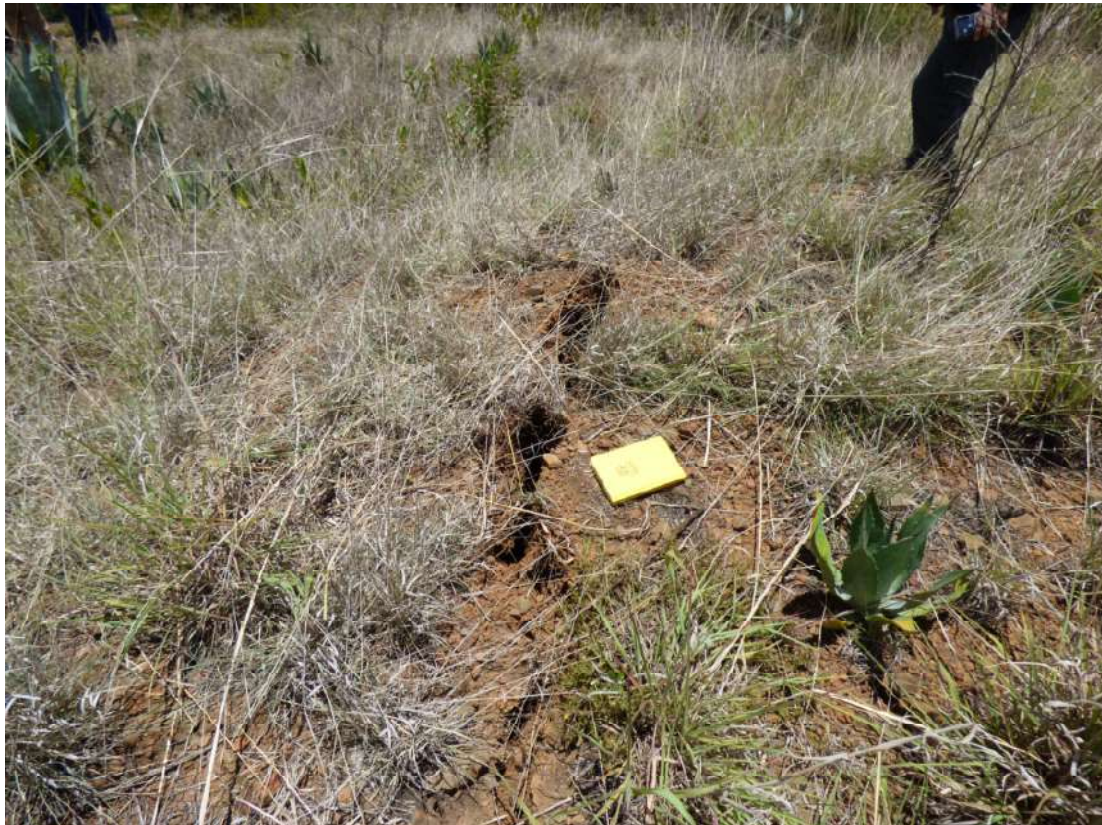
En el cuerpo principal del deslizamiento, se observan múltiples grietas tensionales, dispersas de manera transversal y longitudinal, con dimensiones que van de 2 a 30 m de longitud. También presentan aberturas de hasta 30 cm (**Fotografías 5 y 6**). Estas grietas sugieren la dinámica del deslizamiento en estado activo.

**Fotografía 5.** Grieta de hasta 1.25 m de profundidad visible y 0.25 m de abertura y ubicado en el cuerpo principal del deslizamiento.

- 8) Sellar los agrietamientos con materiales arcillosos a fin de evitar la infiltración del agua durante lluvias intensas.
- 9) Reforestar la ladera con especies nativas y de raíces densas a fin de dar una mayor resistencia y cohesión a los suelos incompetentes.

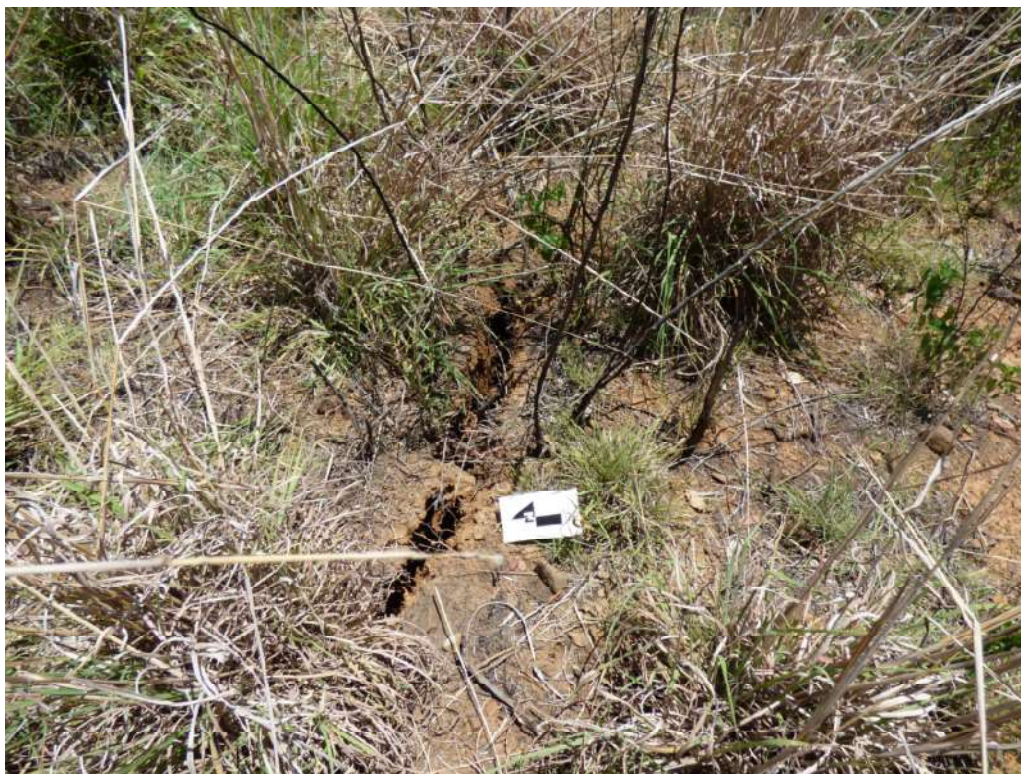
**Fotografía 6.** Grietas de tensión ubicadas en el flanco derecho del deslizamiento. La grieta tiene una abertura de 15 cm y una profundidad visible de 40 cm.

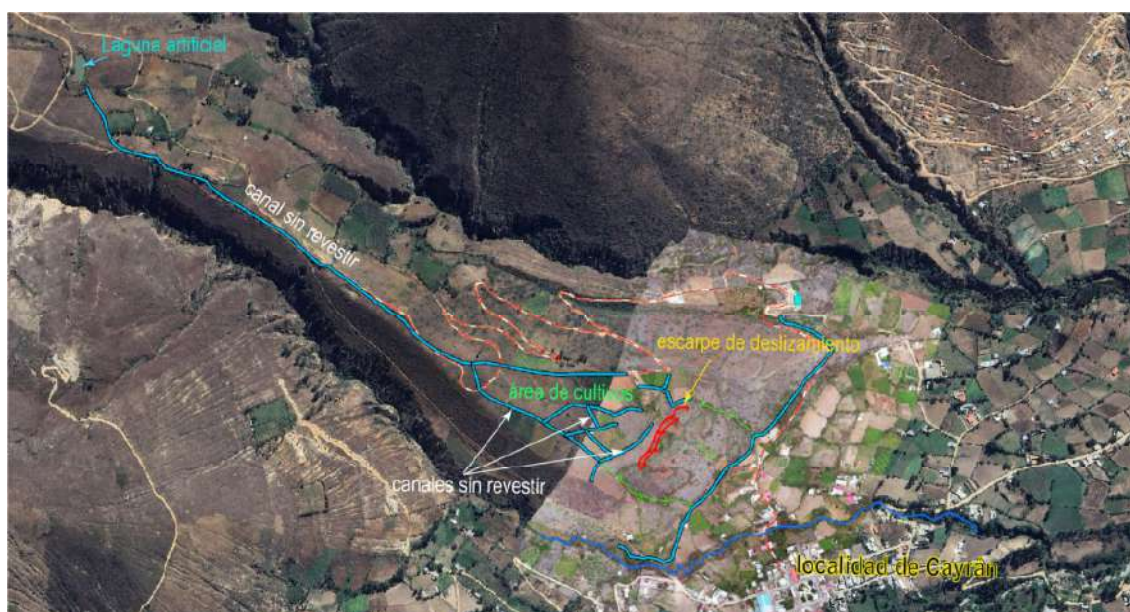
**Figura 14.** Imagen ortomosaico en traslape con imagen satelital de Google Earth, donde se muestra la laguna artificial ubicado a 1.4 km del escarpe principal del deslizamiento. Además, se observan los canales sin revestir que sirven como medios de riego para las áreas de cultivos localizados sobre la corona del deslizamiento. Estos factores sobresaturan los suelos incompetentes ocasionando la pérdida progresiva de la resistencia al corte y que podrían desencadenar eventos de gran magnitud que impacten directamente sobre pobladores de la localidad de Cayrán, si persisten las mismas condiciones.

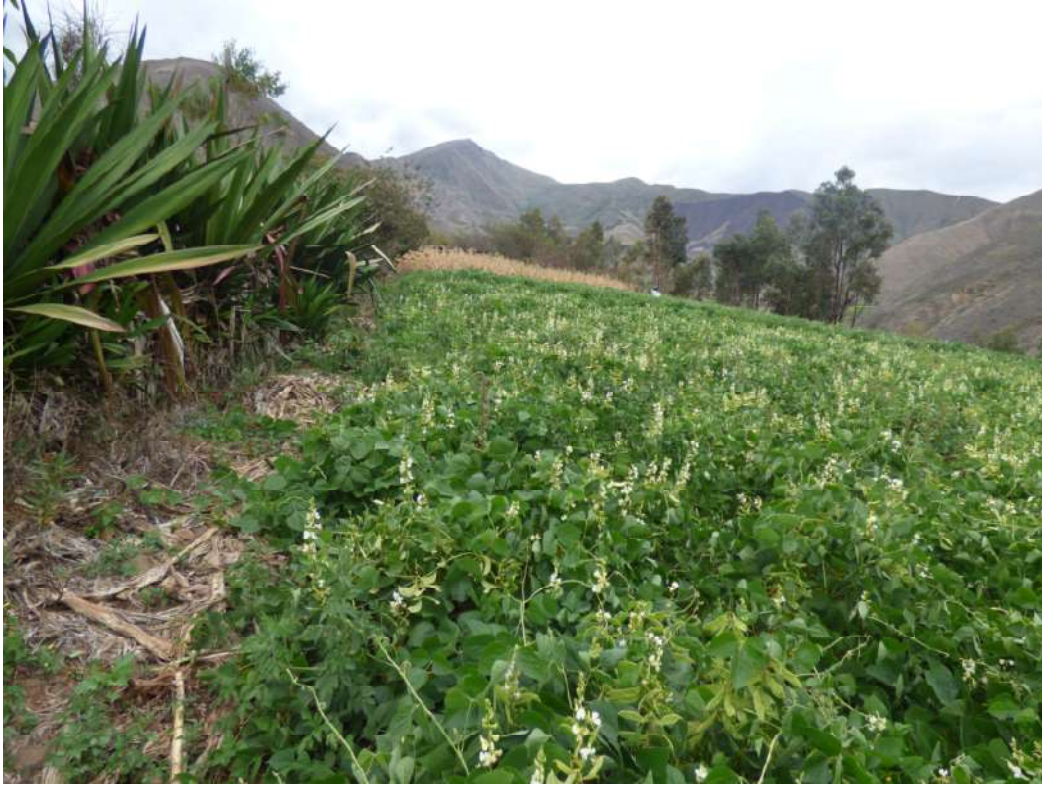
**Fotografía 7.** Zona de cultivos donde se utiliza riego por inundación que sobresatura los suelos proluviales poco competentes ubicados en la cabecera del deslizamiento.

- 7) Suspender definitivamente el riego por inundación en zonas agrícolas. Implementar riego más tecnificado corroboradas por el Ministerio de Agricultura.

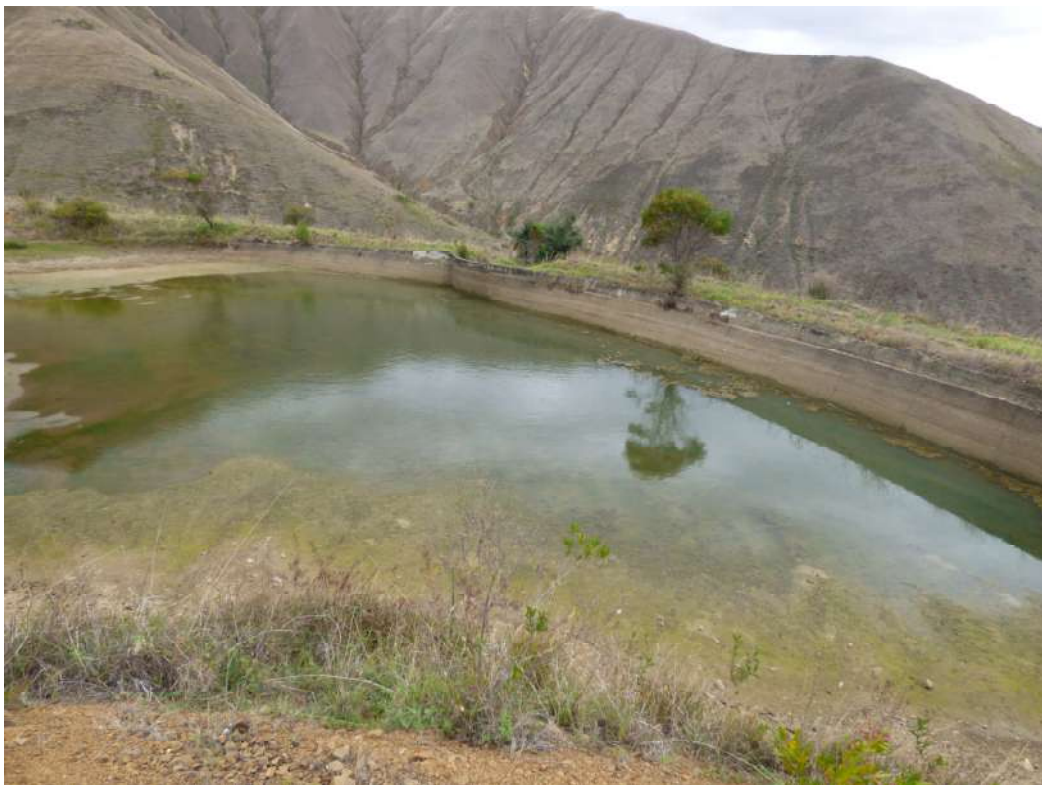
**Fotografía 8.** Laguna artificial represada ubicada a 1.4 kilómetros del deslizamiento activo que sirve de almacenamiento de agua, el cual es canalizada hacia los cultivos, a través de canales sin revestir que sobresaturan los terrenos inestables (357650E; 8897544N).

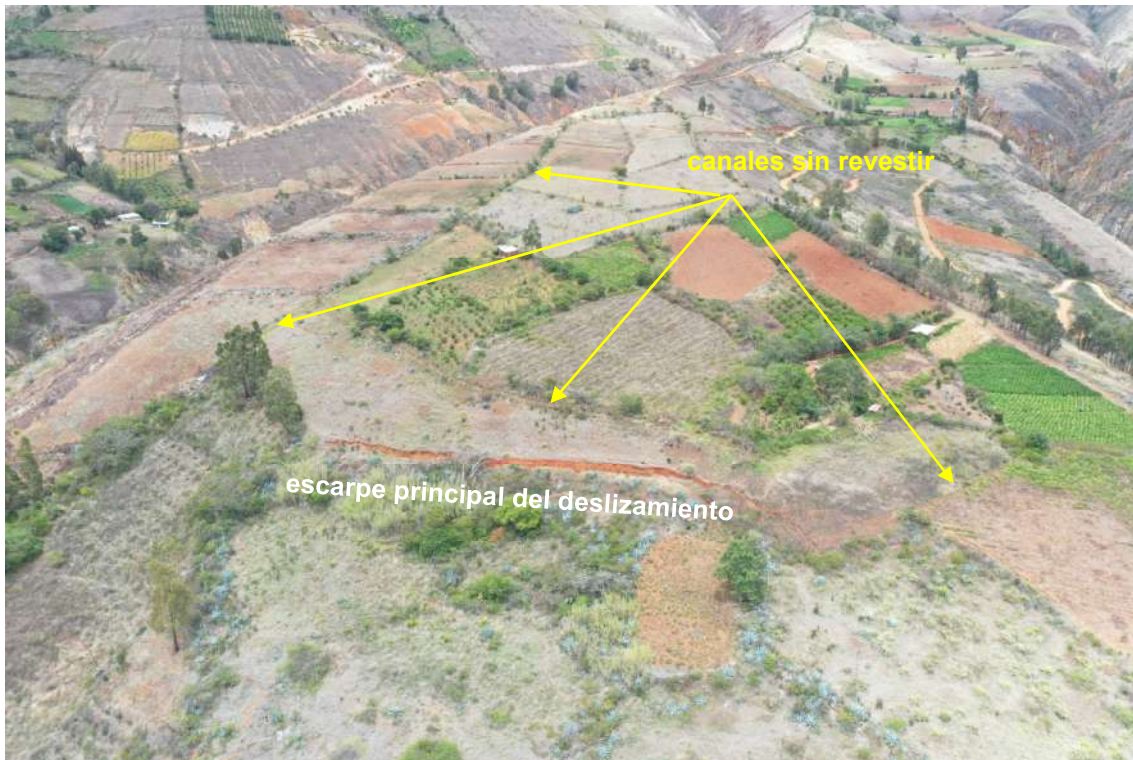
**Figura 15.** Imagen donde se muestra los canales sin revestir ubicados sobre el escarpe principal de deslizamiento.

- 5) Implementar una óptima gestión del agua superficial con el objetivo de disminuir la infiltración y sus efectos y las fuerzas que producen el movimiento del deslizamiento y aumentar las fuerzas de resistencia del talud natural.
