**FICHA TÉCNICA REFERENCIAL DE PUNTO CRÍTICO PARA EL MANTENIMIENTO DE CAUCE, EN EL SECTOR DIQUE 6-7, DISTRITO DE SAN JOSE DE LOS MOLINOS, PROVINCIA DE ICA, DEPARTAMENTO DE ICA**

FTR-MC-PREV N° 0217-2026-ANA-AAA-CHCH-ALA.I

**PROPUESTA DE LA ACTIVIDAD:** LIMPIEZA Y DESCOLMATACIÓN PARA EL MANTENIMIENTO DE CAUCE, EN LA QUEBRADA LA YESERA, SECTOR DIQUE 6-7, DISTRITO DE SAN JOSE DE LOS MOLINOS, PROVINCIA DE ICA, DEPARTAMENTO DE ICA.

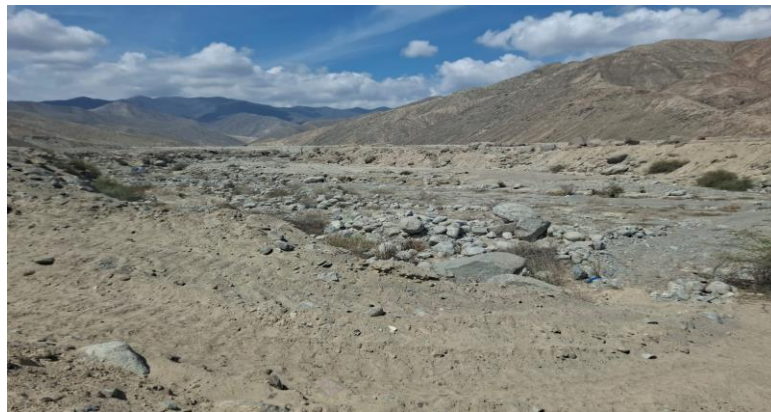
COLMATACIÓN DE DIQUE 6; AGUAS ARRIBA

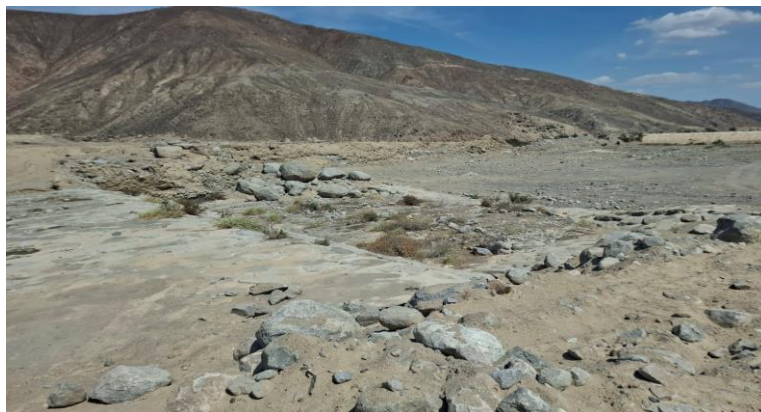
COLMATACIÓN DE DIQUE 6; AGUAS ABAJO

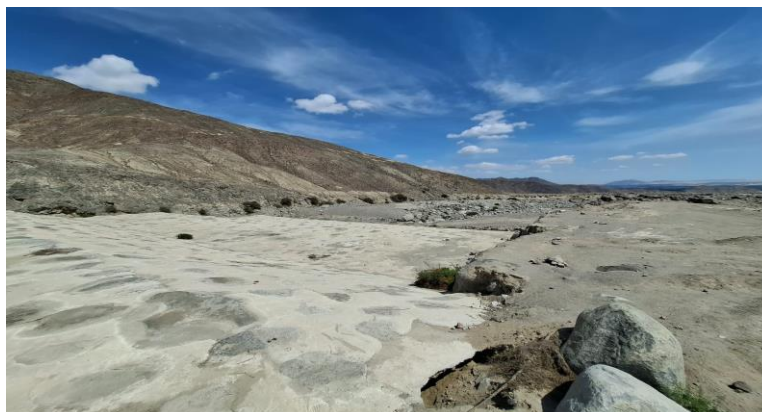
COLMATACIÓN DE DIQUE 7; AGUAS ABAJO

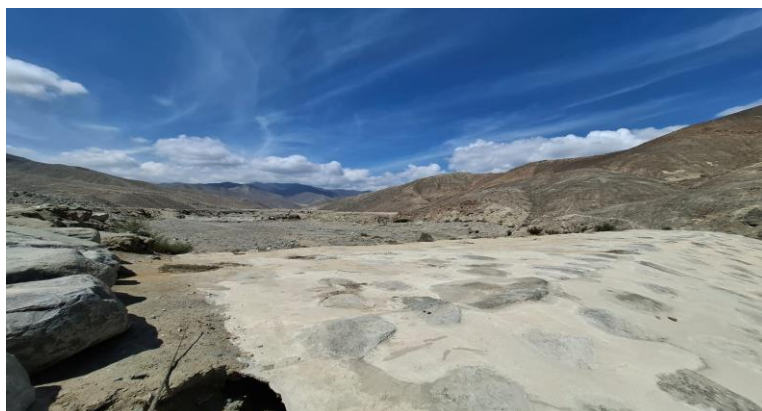
COLMATACIÓN DE DIQUE 7; AGUAS ARRIBA
