**FICHA TÉCNICA REFERENCIAL DE PUNTO CRÍTICO PARA EL MANTENIMIENTO DE CAUCE, EN EL SECTOR DIQUE 9, DISTRITO DE SAN JOSE DE LOS MOLINOS, PROVINCIA DE ICA, DEPARTAMENTO DE ICA**

FTR-MC-PREV N° 0219-2026-ANA-AAA-CHCH-ALA.I

**PROPUESTA DE LA ACTIVIDAD:** LIMPIEZA Y DESCOLMATACIÓN PARA EL MANTENIMIENTO DE CAUCE, EN EL AFLUENTE DE LA QUEBRADA LA YESERA, SECTOR DIQUE 9, DISTRITO DE SAN JOSE DE LOS MOLINOS, PROVINCIA DE ICA, DEPARTAMENTO DE ICA.

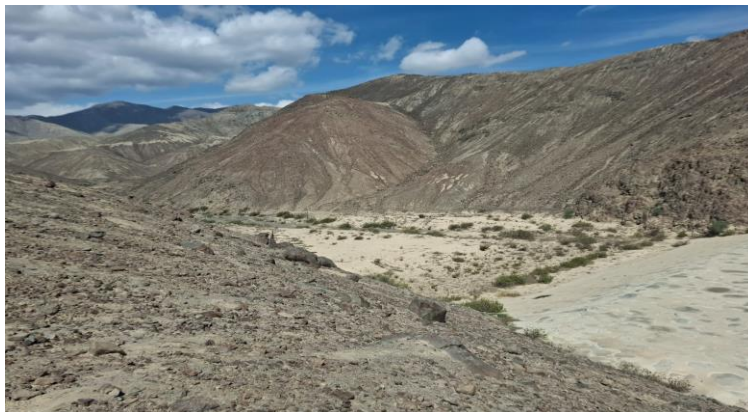
COLMATACIÓN DE DIQUE 9; AGUAS ABAJO

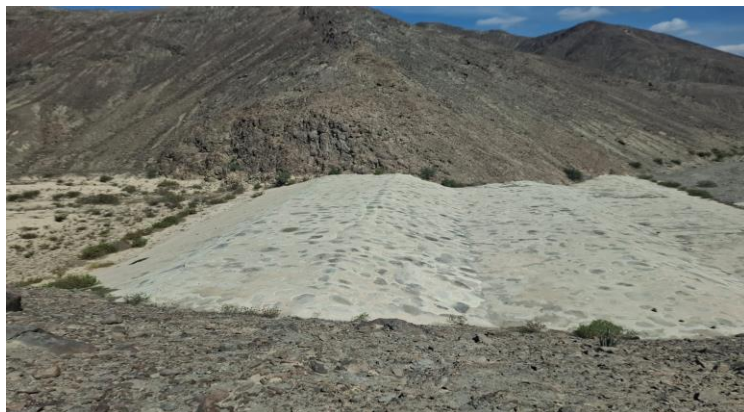
ESTRUCTURA DEL DIQUE 9

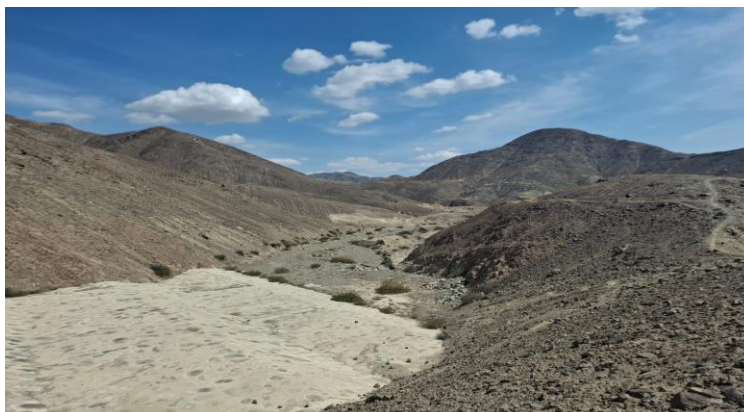
COLMATACIÓN DE DIQUE 9; AGUAS ARRIBA
