**INFORME TECNICO  
GEOLOGIA AMBIENTAL**

**RECONOCIMIENTO DE PELIGROS GEOLÓGICOS  
EN LA ZONA “EL CARRIZAL” SECTOR TUSHPUNA Y VILLA  
“EL MOLINO” - CHACHAPOYAS**

**POR  
MANUEL VILCHEZ MATA**

LIMA - PERÚ  
FEBRERO 2007

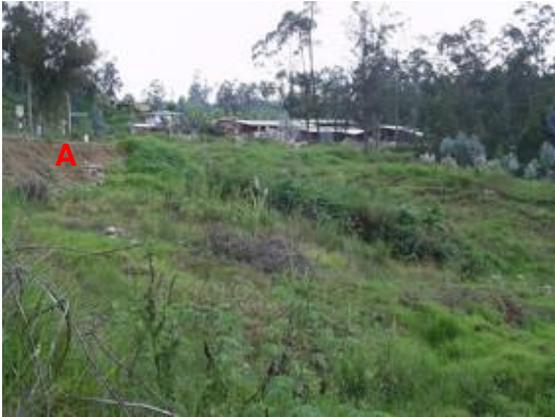
Este sector viene siendo afectado por un movimiento complejo (deslizamiento rotacional-flujo de tierra), de avance retrogresivo, se encuentra comprometiendo pastizales, así como la carretera asfaltada donde es posible observar agrietamientos y asentamientos en el asfalto, de igual manera de continuar el avance podrían verse comprometidas las viviendas ubicadas cerca de la zona de arranque de fenómeno.

En la zona de arranque o inicio del deslizamiento se vienen produciendo grietas paralelas a la corona con saltos del orden de los 10 a 20 cm, en forma escalonada, el salto principal del deslizamiento es del orden de los 3-5 m, la longitud de la escarpa es de aproximadamente 80 m y tiene forma irregular, produjo el asentamiento del terreno. El cuerpo del deslizamiento se encuentra sobresaturado de agua y presenta un desplazamiento de forma alargada ladera abajo, en su extremo inferior es algo lobulado, el material del cuerpo que fluye tiene una configuración topográfica ondulada (fotografías 1 al 7).

Fotografía 1: Vista del salto principal de movimiento complejo (A)

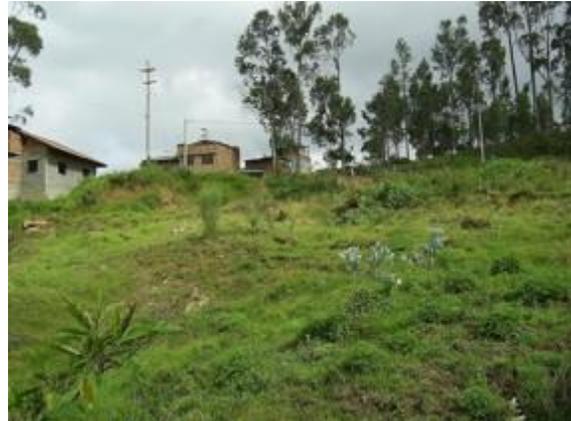
Fotografía 2: Escarpa del deslizamiento-flujo, vista ladera arriba.

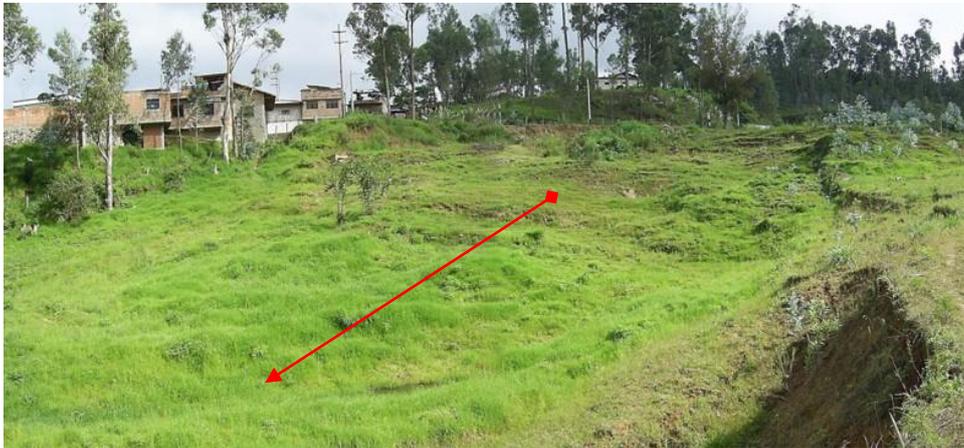
Fotografía 3: Cuerpo del movimiento complejo, se puede observar al lado izquierdo de la foto la proximidad de viviendas al evento, se señala la dirección del movimiento.

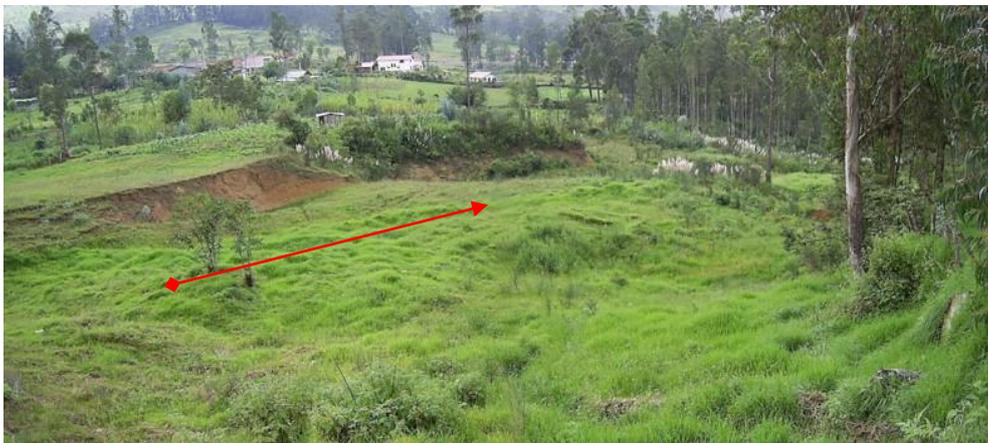
Fotografía 4: Cuerpo del movimiento complejo donde se observa la dirección de flujo y el terreno irregular.

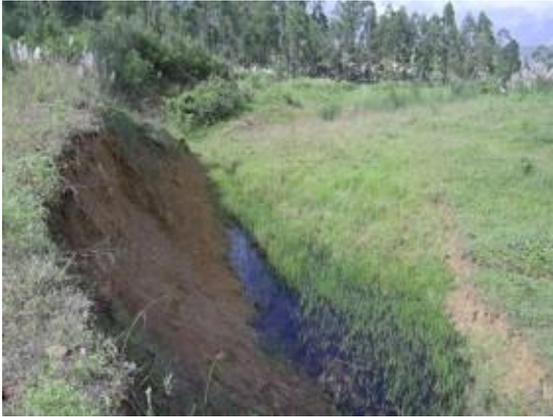
Fotografía 5: Presencia de bofedales y charcos de agua en el cuerpo del movimiento flujo.

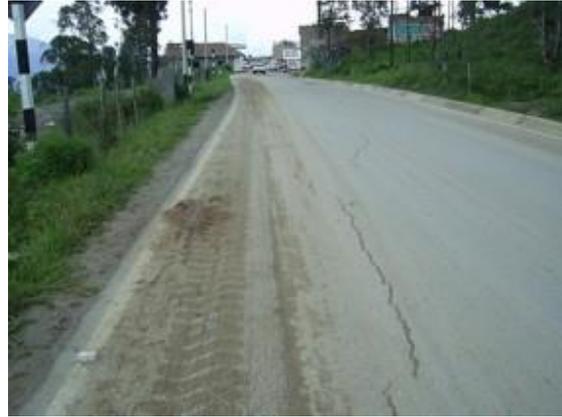
Los principales efectos de la ocurrencia de este fenómeno es la pérdida de terrenos, agrietamientos y asentamientos en la carretera, con una posible pérdida de plataforma de carretera a mediano plazo, puede comprometer la seguridad física de las viviendas que se encuentran ubicadas cerca del evento.

Fotografía 6: Agrietamientos y asentamientos en el asfalto de carretera.

- Se debe realizar la reposición del terreno deslizado para rehabilitar la plataforma de la carretera, se debe incluir la berma exterior.
- Colocar piezómetros o pozos de observación para conocer la profundidad del nivel freático.

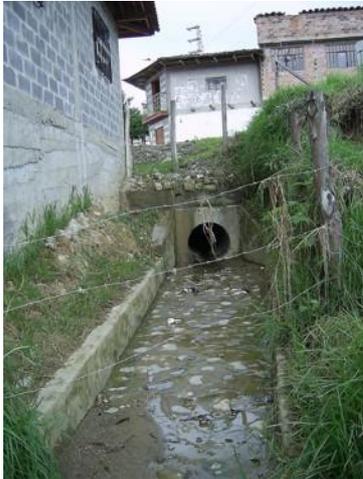
- La cuneta de la carretera, que drena sus aguas hacia la zona del movimiento complejo, en donde no se tiene ningún tipo de revestimiento, las aguas discurren por una cárcava, que a su vez confluye en una quebrada en proceso de profundización y ensanchamiento por medio de derrumbes y deslizamientos.
- Sobrecarga en la zona, al haberse realizado rellenos para construir la carretera.

Fotografía 7: Cuneta y alcantarilla que vierte sus aguas hacia a zona donde se produce el movimiento complejo, el revestimiento solo es en un tramo de 10 m, luego las aguas discurren por la cárcava.

- Mejorar el diseño de cunetas, las cuales drenan sus aguas hacia las zonas donde se producen los movimientos, esta no presenta ningún tipo de revestimiento, es necesario dirigir estas aguas hacia otros sectores.

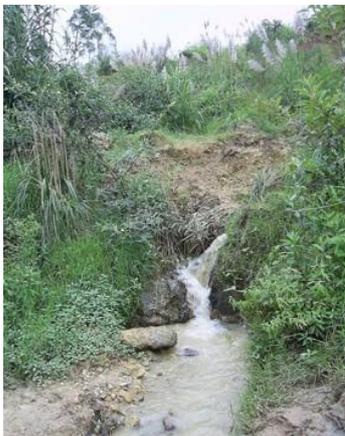
Fue posible observar en el punto con coordenadas 9309586 N y 182184 E (WGS-84), ubicado debajo del pie del movimiento complejo, se produce la confluencia de la cárcava (por donde drenan todas las aguas que afloran y discurren por el cuerpo del movimiento complejo) con una quebrada en proceso de desarrollo, presenta profundización y ensanchamiento por medio de derrumbes y pequeños deslizamientos hacia su cara libre, se observó material suelo y bloques de más de 1 m de longitud en el cauce de la quebrada, los cuales pueden ser acarreados como huaycos, al momento de la inspección esta quebrada presentaba caudal de agua regular (fotografía 8).

Fotografía 8: Confluencia de la cárcava que drena las aguas del movimiento complejo con quebrada por donde discurre regular caudal de agua, se pueden producir huaycos.

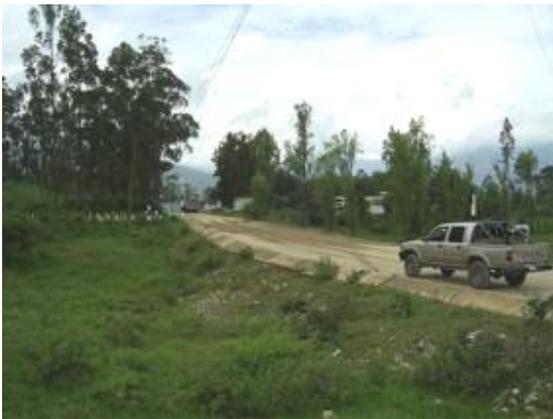
En este sector se vienen produciendo procesos lentos de reptación de suelos, que comprometen la seguridad física de un tramo de aproximadamente 100 m de la carretera, se ha producido la pérdida del asfalto, así como también se observan asentamientos en la carretera y la cuneta de concreto, la carretera ha sido construida por medio de rellenos con objeto de nivelar el terreno (fotografías 9 y 10).

Fotografía 9: Vista de la plataforma de carretera, el relleno que se ha realizado para su construcción, y la pérdida de asfalto producida.

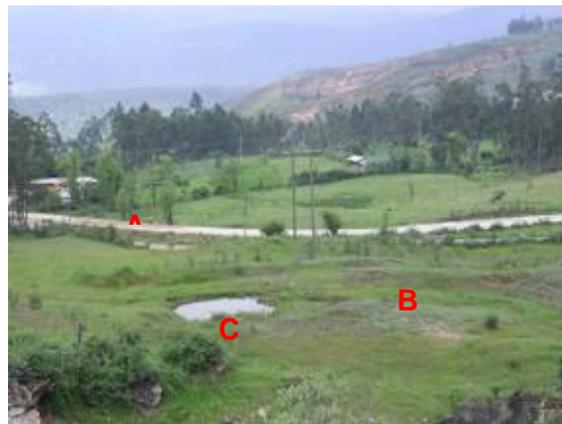
Fotografía 10: Vista ladera abajo donde se puede apreciar el tramo de carretera afectado (A), el terreno irregular (B) y la presencia de bofedales (C).

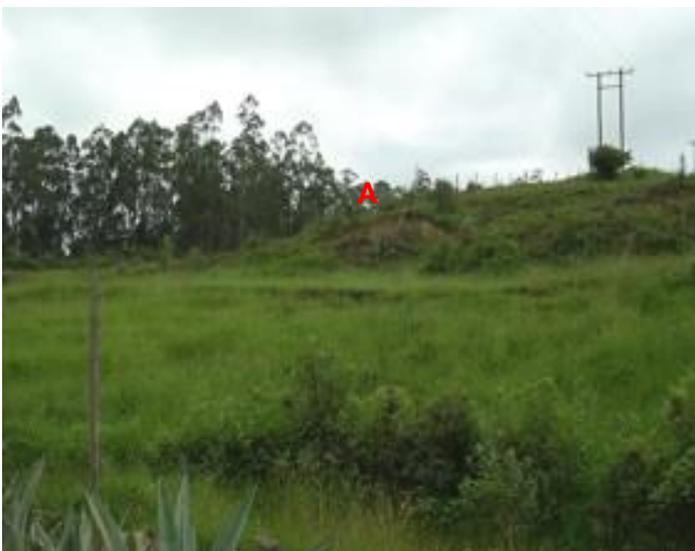
En el área se encuentran suelos arcillo-limosos de alta plasticidad, sobresaturados por aguas de origen pluvial y subterráneo, con la formación de bofedales y oconales (acumulación de agua), la configuración del terreno es escalonado, con irregularidades en la superficie, se observa también saltos del orden de 1 m, discontinuos debido a los asentamientos sufridos en el terreno (fotografía 11).

Fotografía 11: Vista de las escarpas con saltos del orden de 1 m (A), que ha producido asentamientos en el terreno.

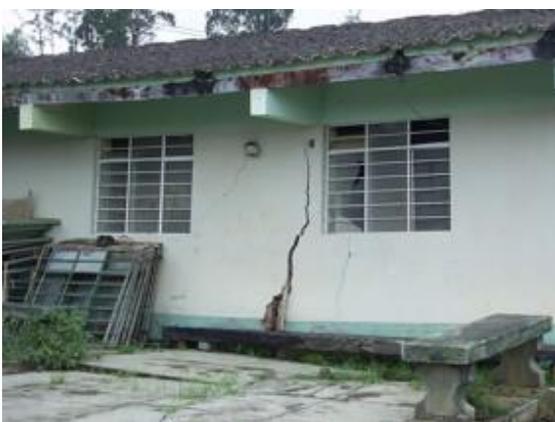
El antiguo hospital del IPSS ubicado en las coordenadas 9309734 N y 182792 E (WGS-84), según relatos de las personas que nos acompañaron durante la inspección, se construyó en el año 1992 y seis meses después presentó problemas estructurales, manifestados con asentamientos y agrietamientos en la paredes con aberturas del orden de los 5-15 cm, que hizo que se declare inhabitable, razón por lo cual hasta la actualidad no se utiliza, por lo observado en la zona existe la presencia de suelos arcillo-limosos de alta plasticidad, donde se producen procesos lentos de reptación de suelo, los cuales al recibir la sobrecarga de la construcción, produjo la movilidad del terreno y por consiguiente los asentamientos, manifestado como grietas en las paredes y levantamientos de pisos de cemento, esto también es posible de observar en una pared de ladrillos construida a unos 20 m por encima del hospital, esta pared presenta inclinación, asentamientos y agrietamientos con aberturas del orden de 15 a 20 cm (fotografías 12 y 13).

Fotografía 12: Estado actual de las instalaciones del hospital del IPSS.

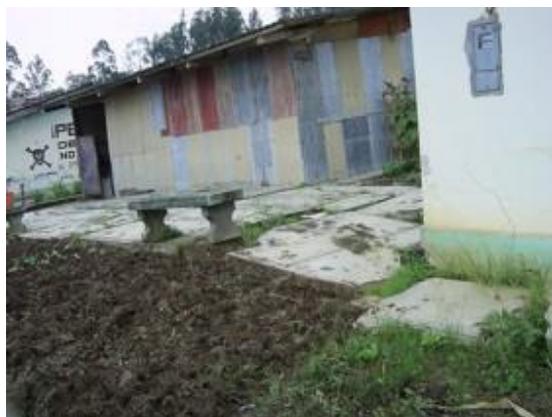
Fotografía 13: Levantamientos y hundimientos en los pisos del hospital de IPSS.

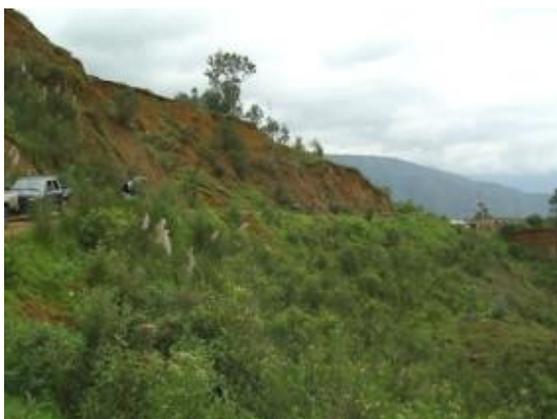
Es uno de los antecedentes históricos más saltantes de la ocurrencia de movimientos en masa de tipo deslizamiento de gran magnitud, ocurrido en el año 1975, se ubica en las coordenadas 9309258 N y 181263 E (WGS-84), presenta una escarpa de aproximadamente 450 m de largo, salto principal de 40 m, produjo el asentamiento de una gran extensión de terreno, actualmente una de las carreteras de acceso hacia la localidad de Chachapoyas ha sido construida por la zona de escarpa, donde se observan pequeños deslizamientos y derrumbes que se acumulan al pie del talud superior de la carretera, en cuanto al cuerpo del deslizamiento presenta una topografía de forma irregular a escalonada, es posible que los movimiento continúen y sean lentos, por lo que es necesario realizar trabajos de monitoreo para determinar su existencia (fotografías 14 y 15).

Fotografía 14: Escarpa del deslizamiento de Pucacruz, por donde actualmente cruza una carretera de acceso a Chachapoyas.

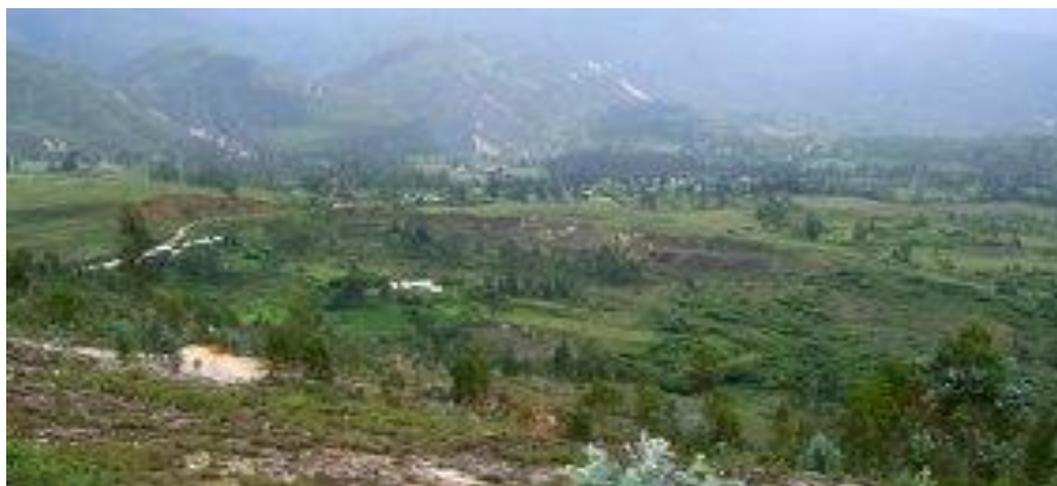
Fotografía 15. Vista panorámica del deslizamiento de Pucacruz, donde se puede apreciar la magnitud del evento.

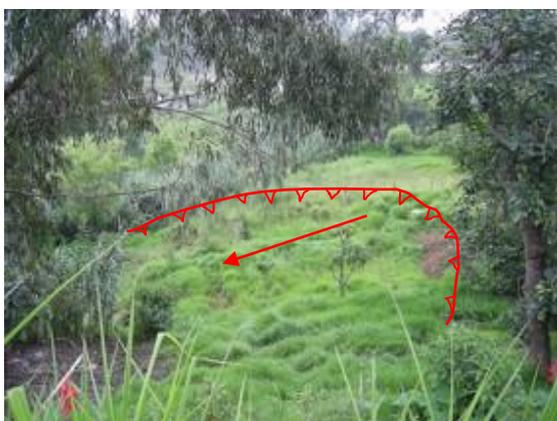
Este sector se encuentra ubicado a las periferias de la ciudad de Chachapoyas en las coordenadas 9310572 N y 183289 E (WGS-84), se pudo verificar en la zona la existencia de una quebrada en proceso de profundización y ensanchamiento, por la erosión causada por las aguas de precipitación pluvial que por ella discurren, producen deslizamiento de tipo rotacional en sus márgenes hacia su cara libre, que han causado el asentamiento de terrenos, e incluso la rotura de una tubería de desagüe, los suelos observados son arcillo limosos, también se observa material gravo arenoso, con clastos redondeados en la parte superior, la cobertura vegetal es abundante de tipo matorral, pastos, carrizos y cultivos en el cauce de la quebrada (Fotografía 16).

Fotografía 16: Deslizamientos hacia la cara libre de la quebrada, sector de El Carrizal, que afectó tubería de desagüe.

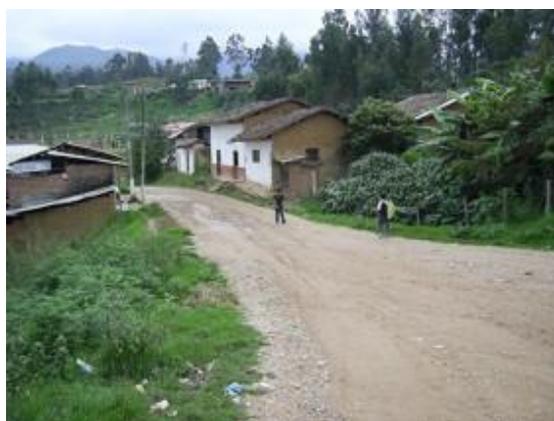
Se pudo observar que se están produciendo ligeros asentamientos en la carretera que cruza la quebrada, de igual manera existen viviendas ubicadas al borde de la quebrada que pueden verse comprometidas de producirse otros deslizamientos (Fotografía 17).

Fotografía 17: Carretera que cruza la quebrada en donde se producen asentamientos.

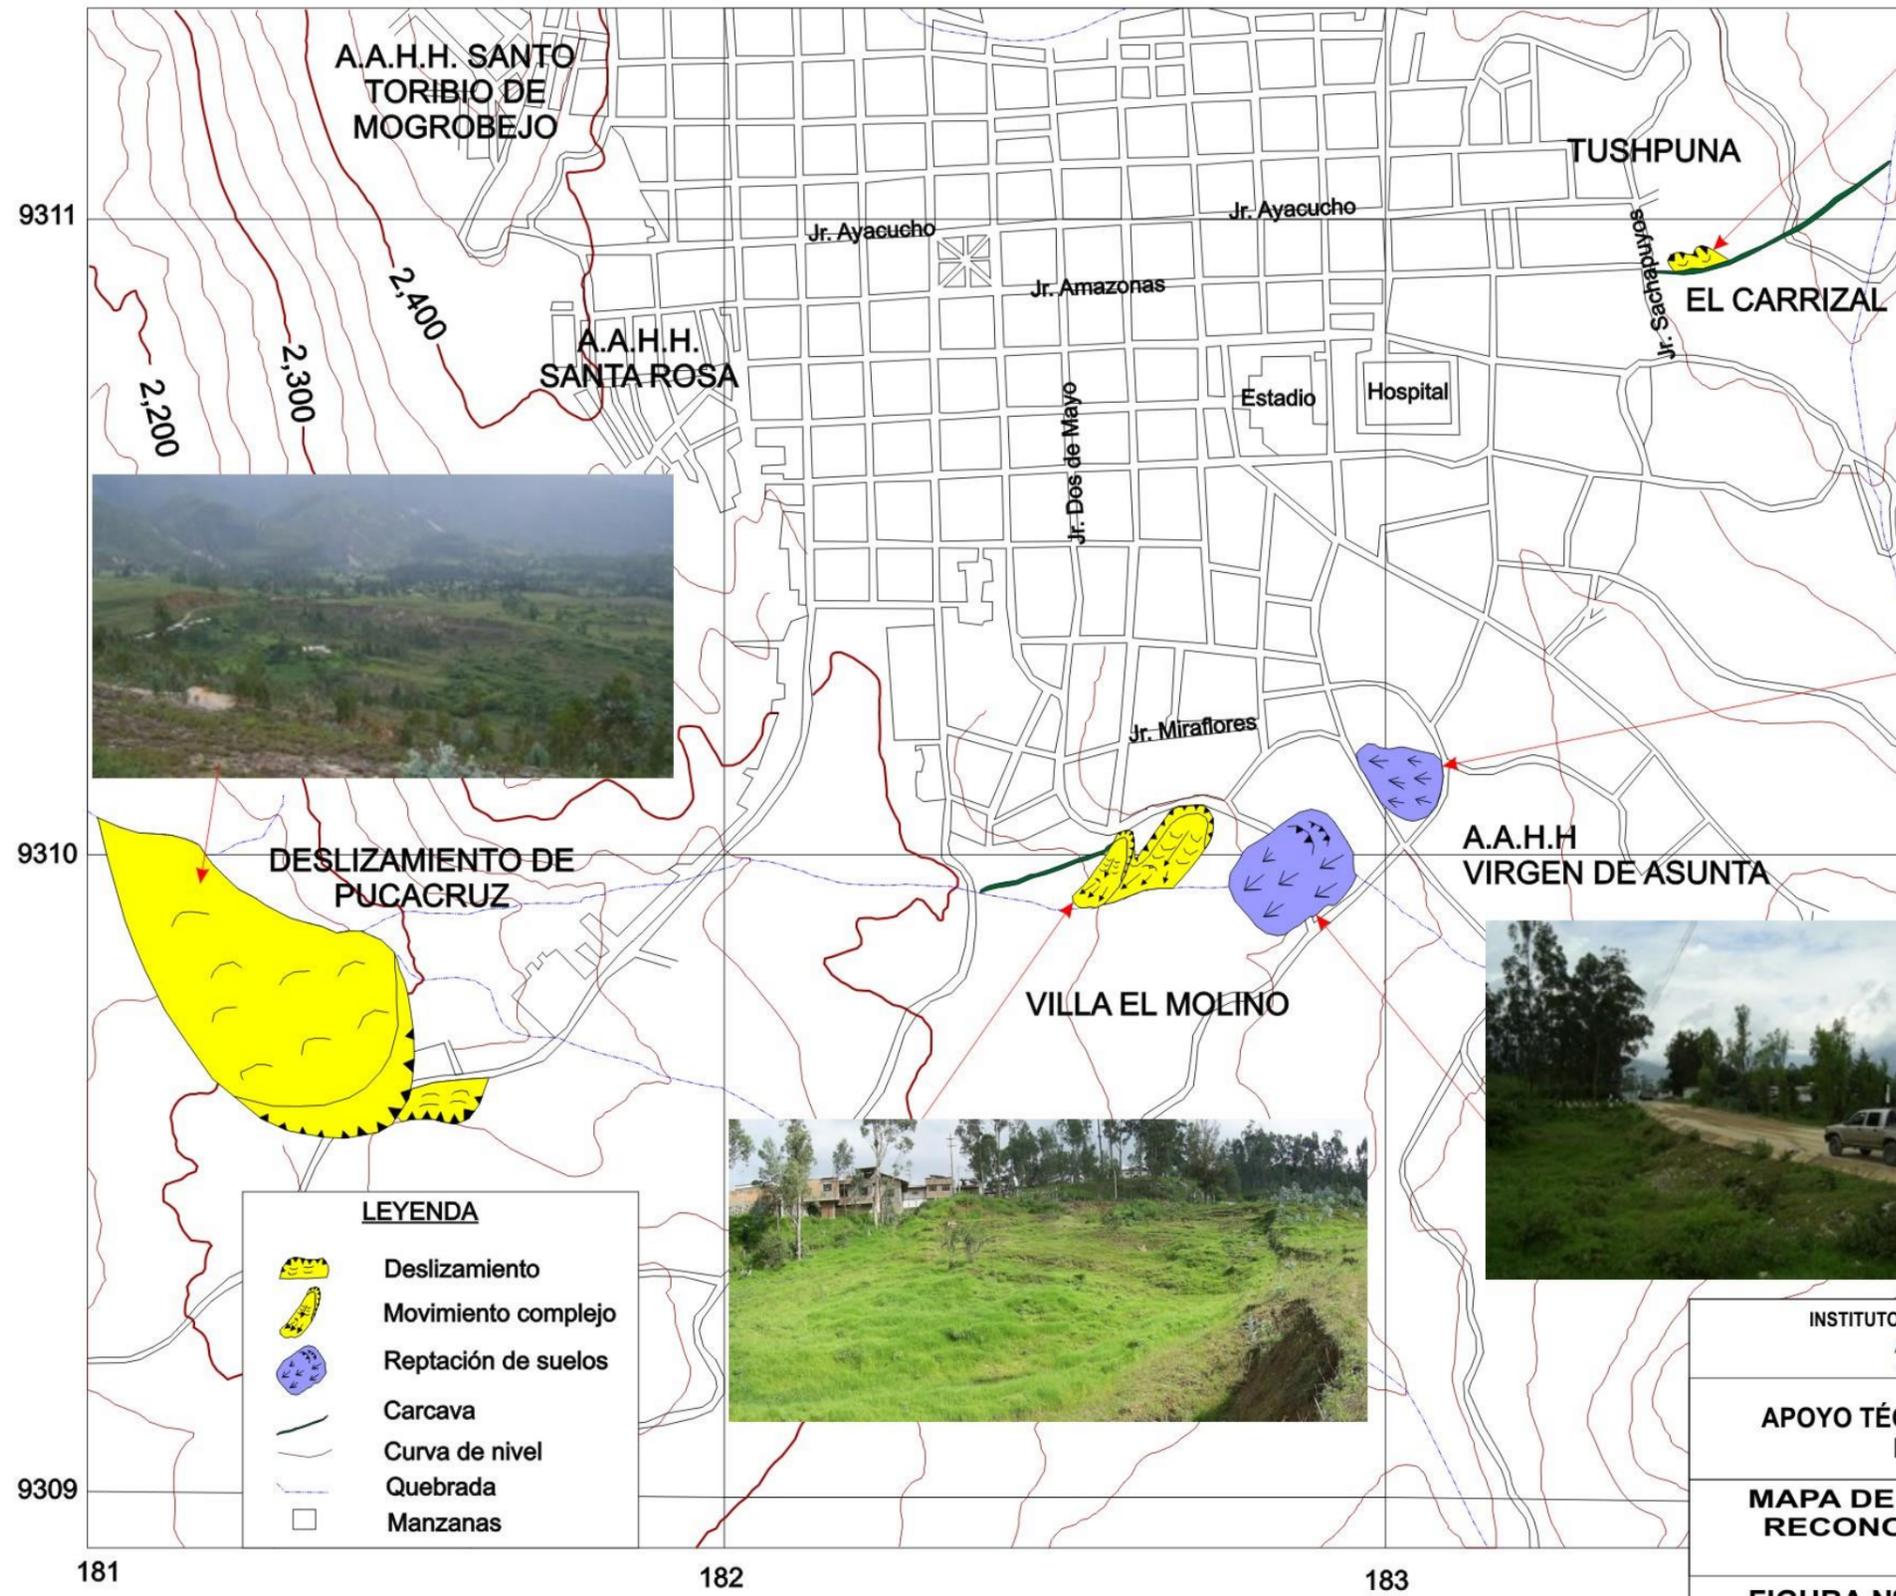
FIGURA Nº 2      ESCALA 1:10,000

Durante los trabajos de campo fue posible identificar movimientos del terreno en los sectores inspeccionados, encontrándose deslizamientos, movimientos complejos procesos de reptación de suelos y erosión de laderas en forma de cárcavas (figura N° 2).
