ESTUDIO DE VULNERABILIDAD SÍSMICA: ESTRUCTURAL, NO ESTRUCTURAL Y FUNCIONAL DEL HOSPITAL DE EMERGENCIAS JOSÉ CASIMIRO ULLOA - MIRAFLORES

INFORME TÉCNICO FINAL

NOVIEMBRE- 2013

ESTUDIOS DE VULNERABILIDAD SÍSMICA: ESTRUCTURAL,
NO ESTRUCTURAL Y FUNCIONAL EN CATORCE (14)
ESTABLECIMIENTOS DE SALUD DE LA PROVINCIA DE LIMA

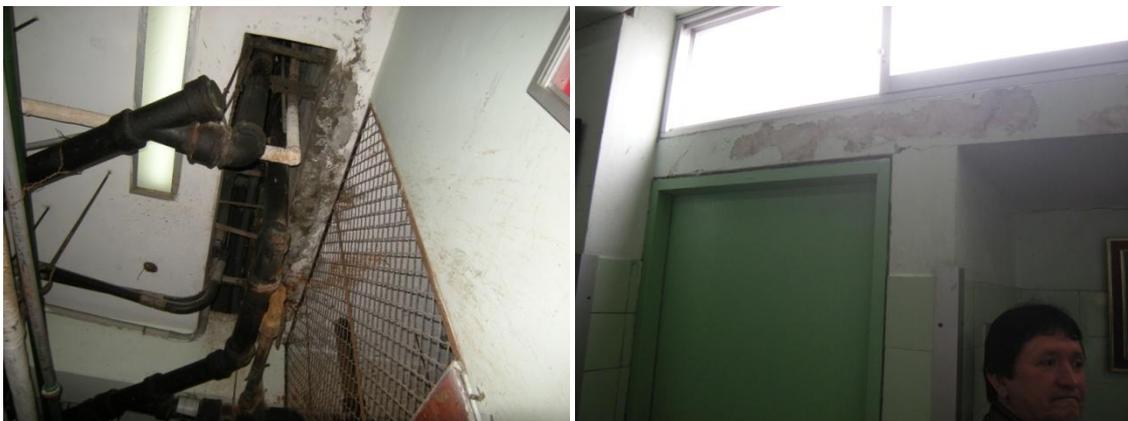
Foto 1: Descascaramiento debido a humedad de lluvia en techo o tuberías cercanas

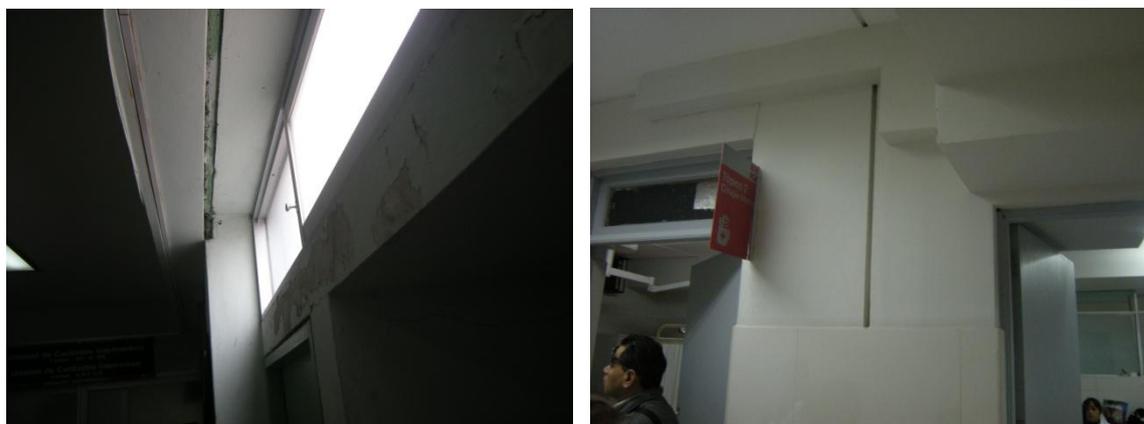
Juntas insuficientes, que en un análisis en conjunto de los bloques muestran diferencias de rigidez y formas de modo, que causarían el choque entre bloques. En el caso de la torre A de 7 pisos el bloque B adyacente en las primeras etapas restringe el desplazamiento en dicho nivel, pero a la vez causa concentración de esfuerzos (esperándose un daño significativo) en los muros en los niveles 3 y 4.

Foto 2: Juntas entre bloque frontal y torre y en los dos bloques de la parte frontal (3cm)

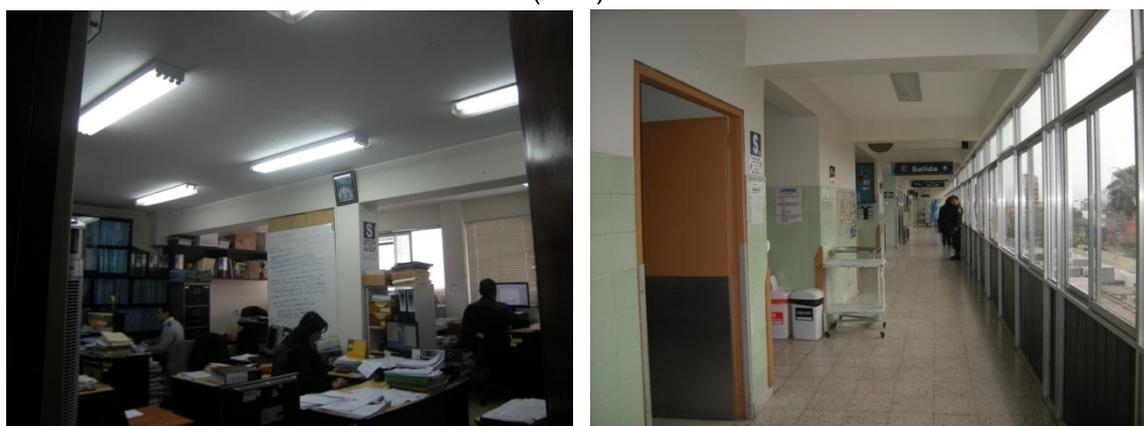
Los bloques frontales muestran características de estructuración deficiente: peralte de vigas en un solo sentido. En bloque Sur, algunas columnas son discontinuas o no existen entre paños uniformes

Foto 3: Bloque frontal, vigas sin peralte. Torre: vigas y columnas de mayor peralte

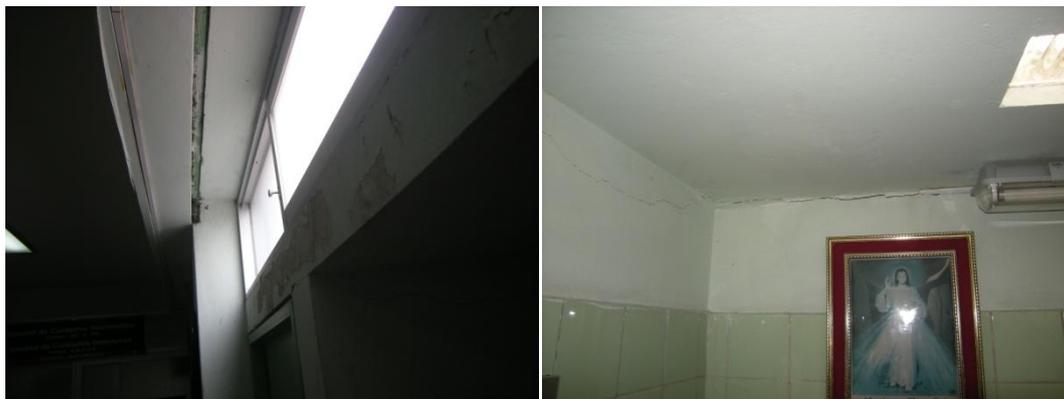
Foto 4: Junta entre bloques A y B2, 3F (hall ascensor, pasillo espera) – Grieta techo-muro en espera.

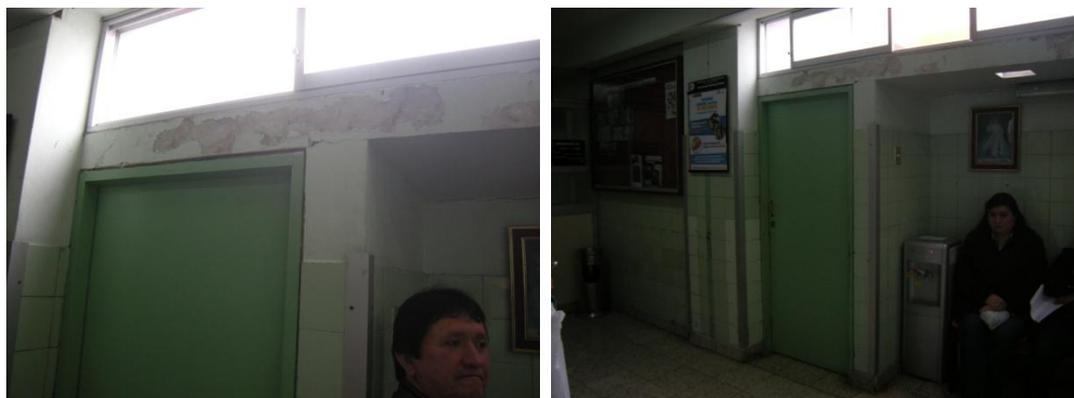
Foto 5: Humedad que afecta pintura y vestidura (descanso 3F).

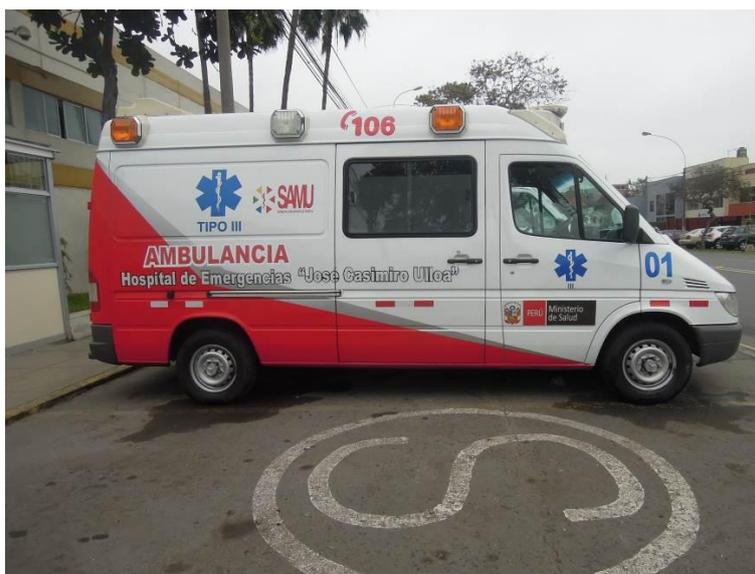
Foto 7. Las Ambulancias Tipo III, autos y otras unidades se estacionan en el frontis ocupando en ocasiones las zonas de seguridad, porque no hay cochera

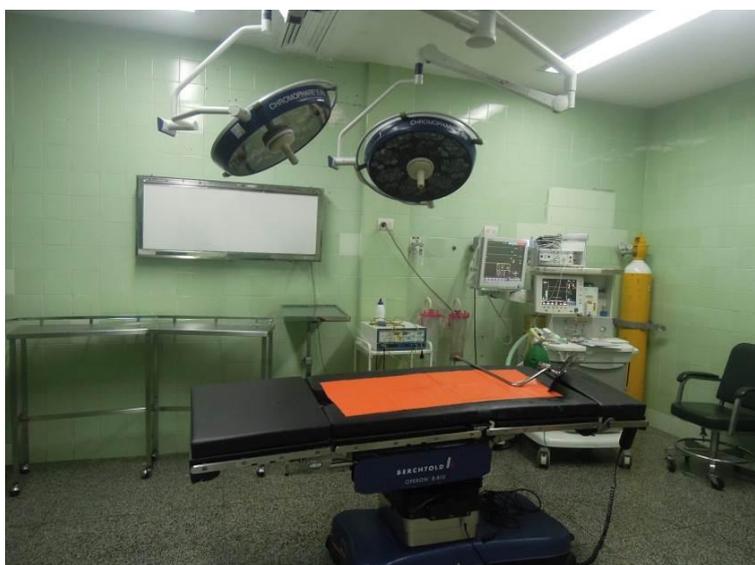
Foto 8. Una de las tres Salas de Operaciones, una de ellas presenta demasiados equipos y otros objetos.

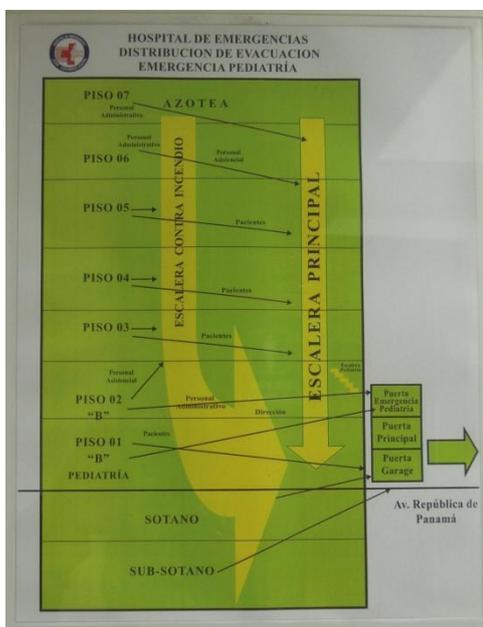
Foto 12. La señalización no es clara para personas externas al hospital.

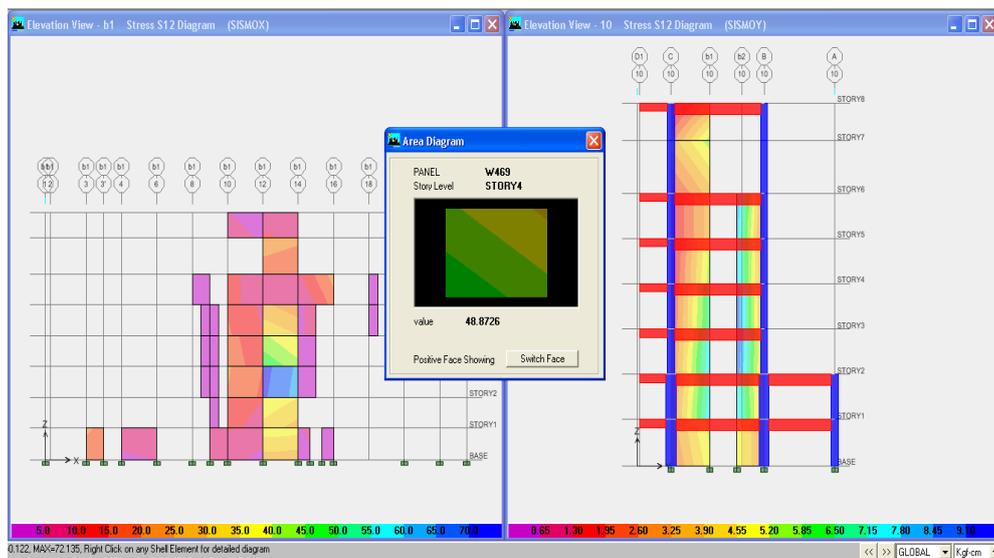
Particularmente para el límite entre la torre A y el bloque B, el daño se localizará en el 3er nivel. En una primera etapa, los esfuerzos se concentrarán en la torre en los muros y elementos verticales del nivel 3 y 4. Por la baja densidad de muros y su distribución irregular, si bien en una primera etapa del comportamiento rigidizará la estructura en ambos sentidos, la demanda requerida para esta estructura importante es muy alta y los muros quedarán fuera de servicio y se comportará como un aporticado, con mayor flexibilidad y deformaciones que exceden los máximos recomendados (0.005 como albañilería, 0.007 para pórticos de concreto, 0.001 para proteger el funcionamiento de los equipos)

A continuación una muestra de los altos esfuerzos en algunos muros de la torre A

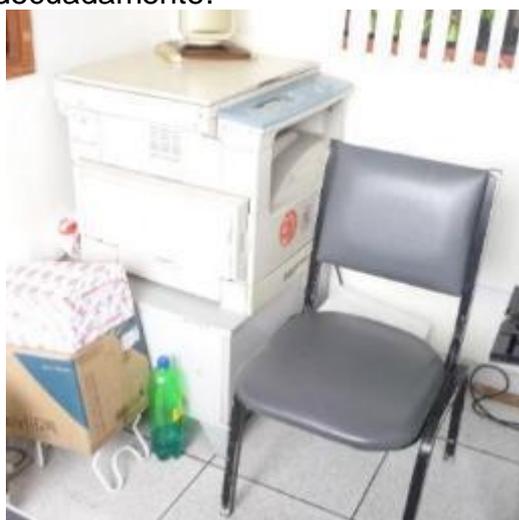
Foto 20: Equipos informáticos y mobiliario, en ambientes reducidos, circulación reducida con riesgo de ser obstruida por la caída de los diferentes equipos tienen riesgo de volcamiento, no se encuentra fijados o asegurados adecuadamente.

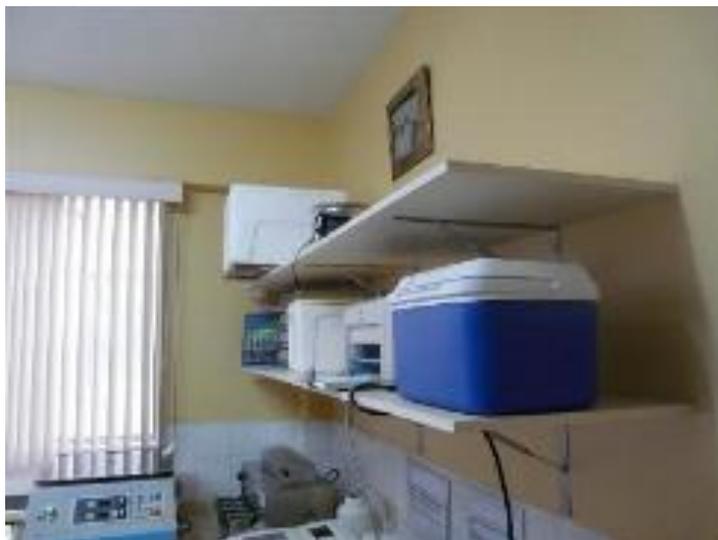
Foto 25: Estanterías no fijadas que tienen riesgo de caída, estanterías con contenido no asegurado, en ambos casos con sobrecarga en la parte superior incrementando el riesgo existente.

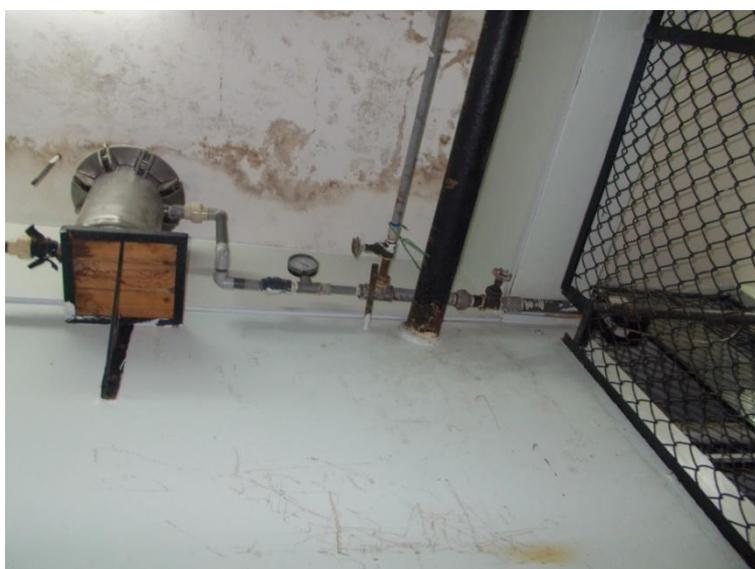
- En el sótano las tuberías de agua de F⁰G⁰ se encuentran corroídas.
- Las tuberías de desagüe de F⁰F⁰ en el sótano están colmatadas y corroídas.
- Las tuberías expuestas instaladas en el techo de sala de operaciones se encuentran totalmente corroídas
- Las conexiones entre tuberías y equipos de bombeo no cuentan con conexiones flexibles
- Las tuberías de ingreso y salida en el tanque elevado se encuentran deterioradas y carecen de uniones flexibles

Foto 33: Tuberías deterioradas de F⁰F⁰

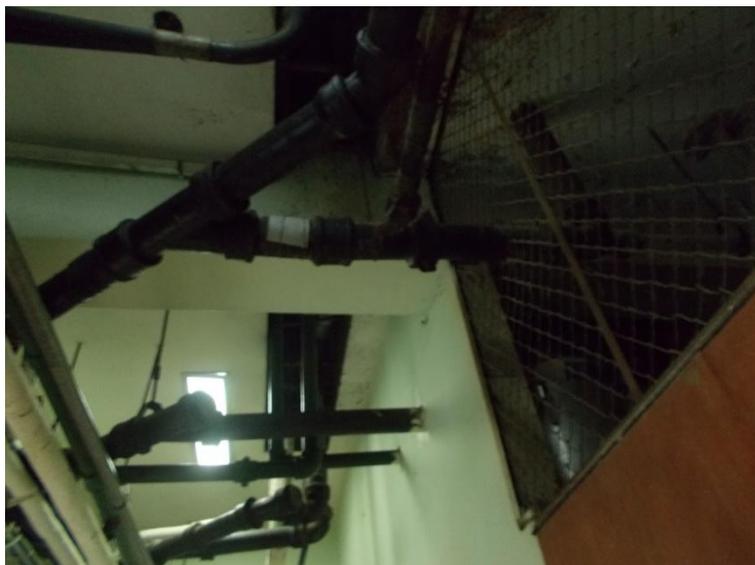
Foto 34: Tuberías deterioradas de FºFº en sótano

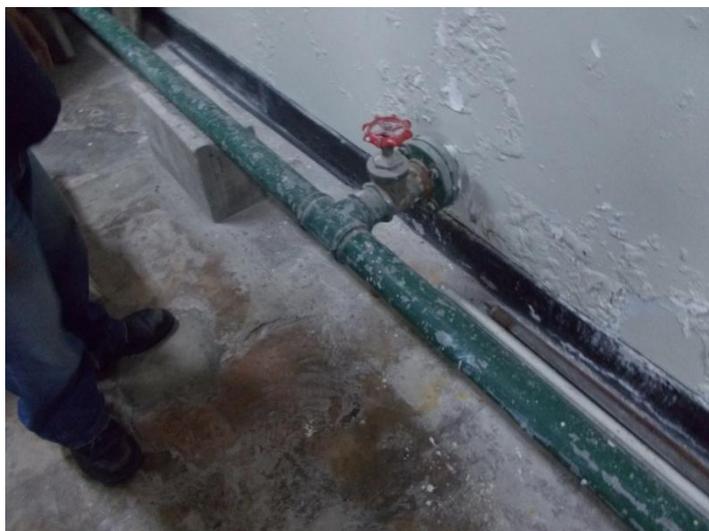
Foto 36: Empalme rígido en ingreso a cisterna

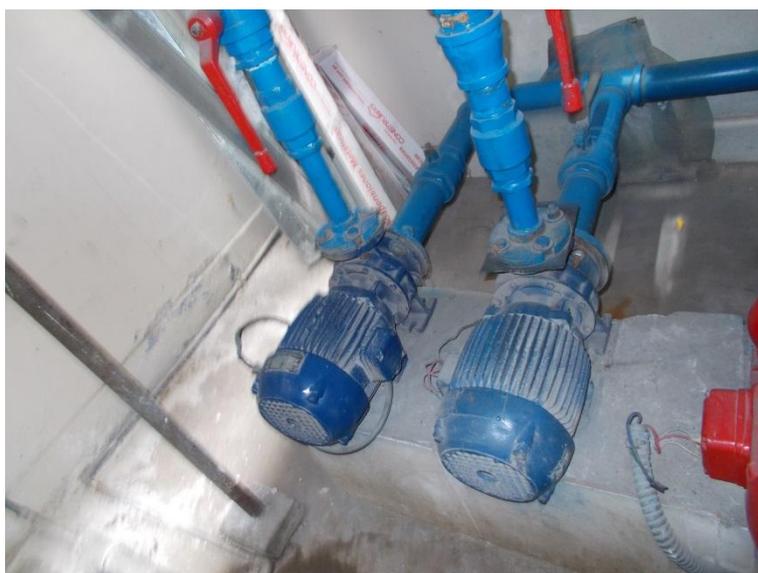
Foto 37: Árbol de descarga sin uniones flexibles

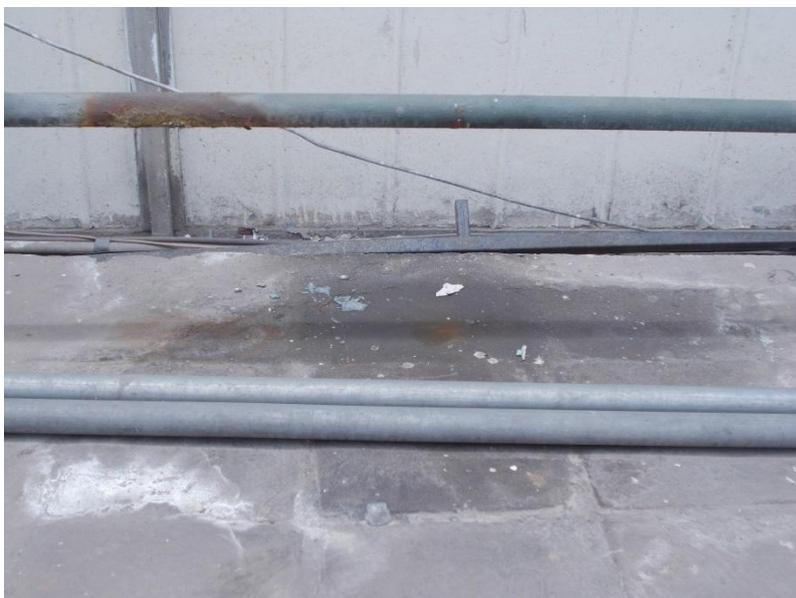
Foto 38: Tuberías de FºGº expuestas deterioradas.

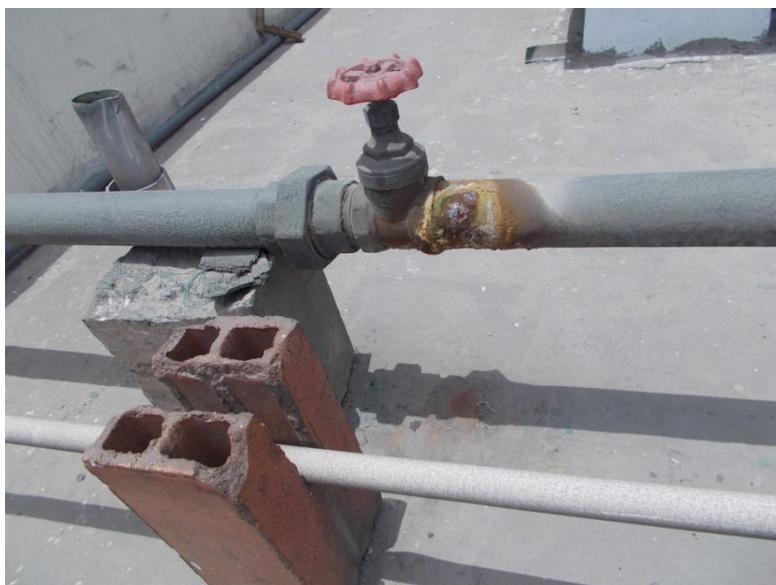
Foto 39: Tuberías de FºGº expuestas deterioradas.

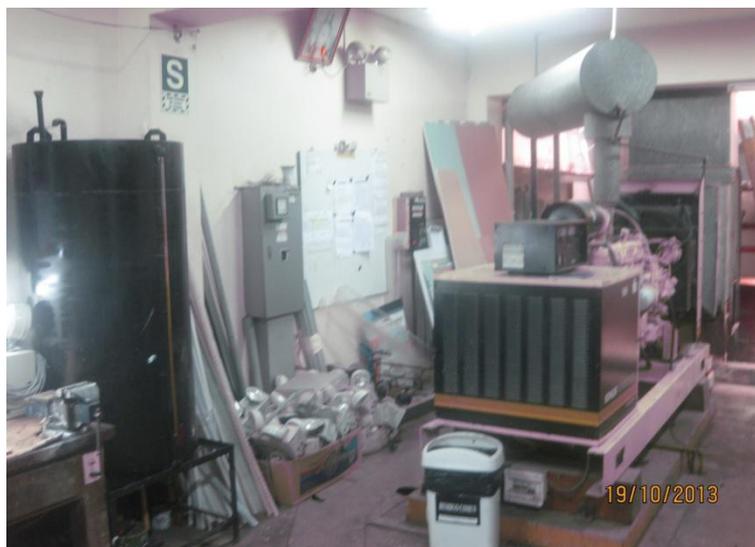
El ambiente del grupo electrógeno no es el adecuado, se encuentra con materiales y enseres que no son propios del equipo, materiales y enseres que se encuentran interfiriendo el funcionamiento del grupo electrógeno hacen que no ofrece ninguna garantía y seguridad, en cualquier urgencia podría incrementar los problemas

Foto 41: ambiente del grupo electrógeno
