INFORME TÉCNICO
Geología Ambiental y
Riesgo Geológico

**ZONAS CRÍTICAS POR PELIGROS
GEOLÓGICOS Y GEOHIDROLÓGICOS EN LA
REGIÓN CAJAMARCA**

PRIMER REPORTE

DICIEMBRE 2007

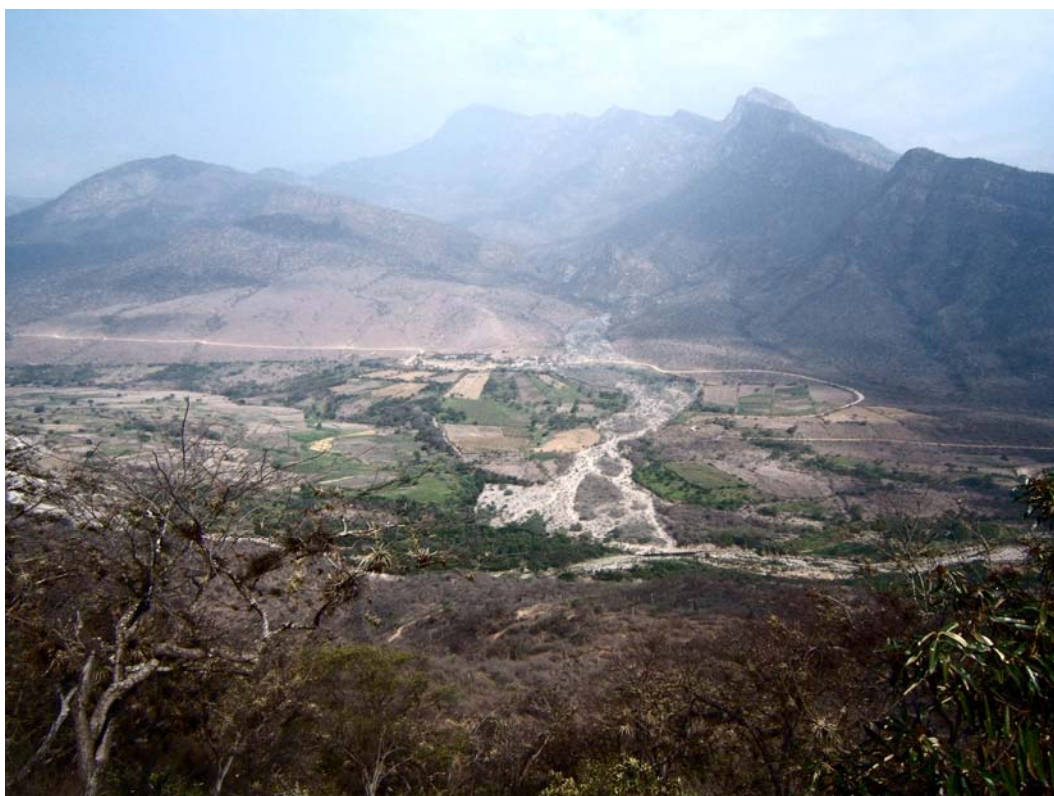
Cono de deyección del huayco que discurrió por la quebrada Carrizal (distrito de Llama, Chota)

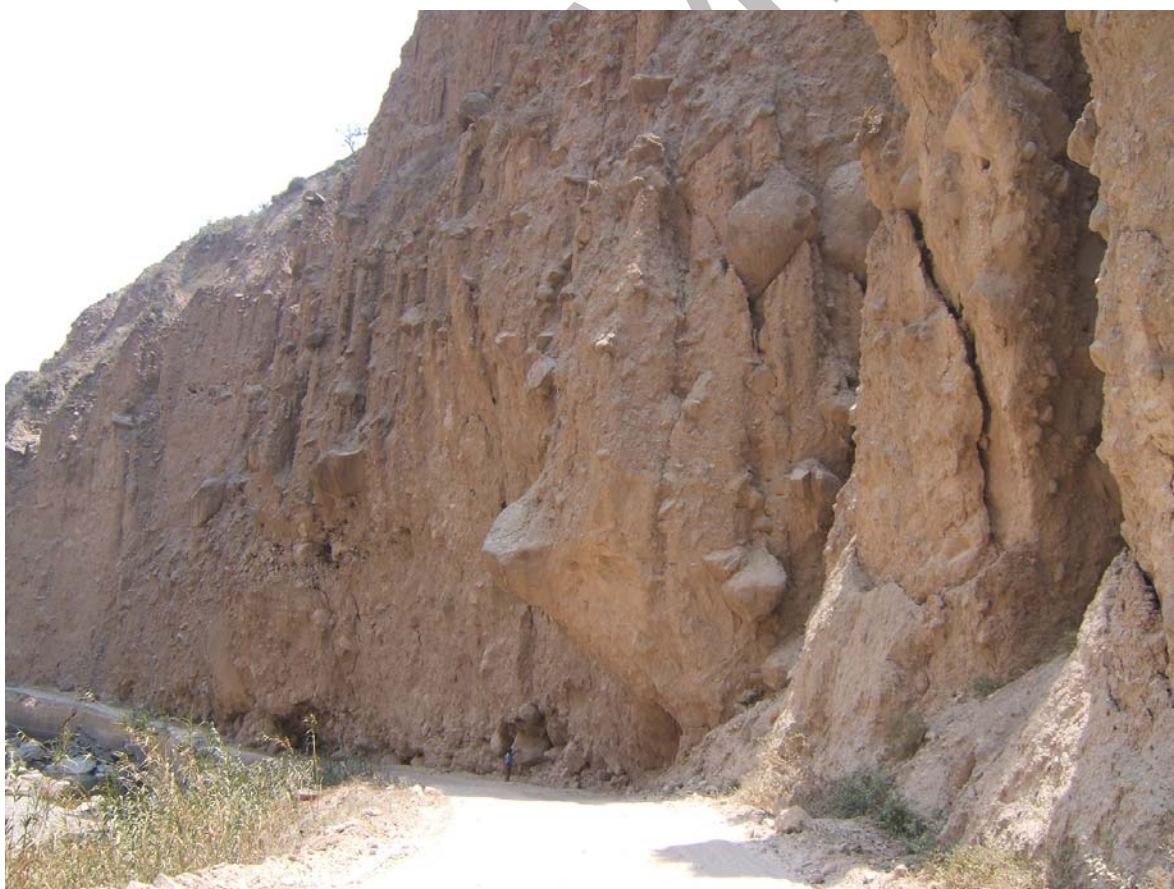
Derrumbes que afectan tramo de la carretera Chongoyape-Santa Cruz, en el sector Cumbil-Cirato (Distrito de Llama, provincia de Chota)

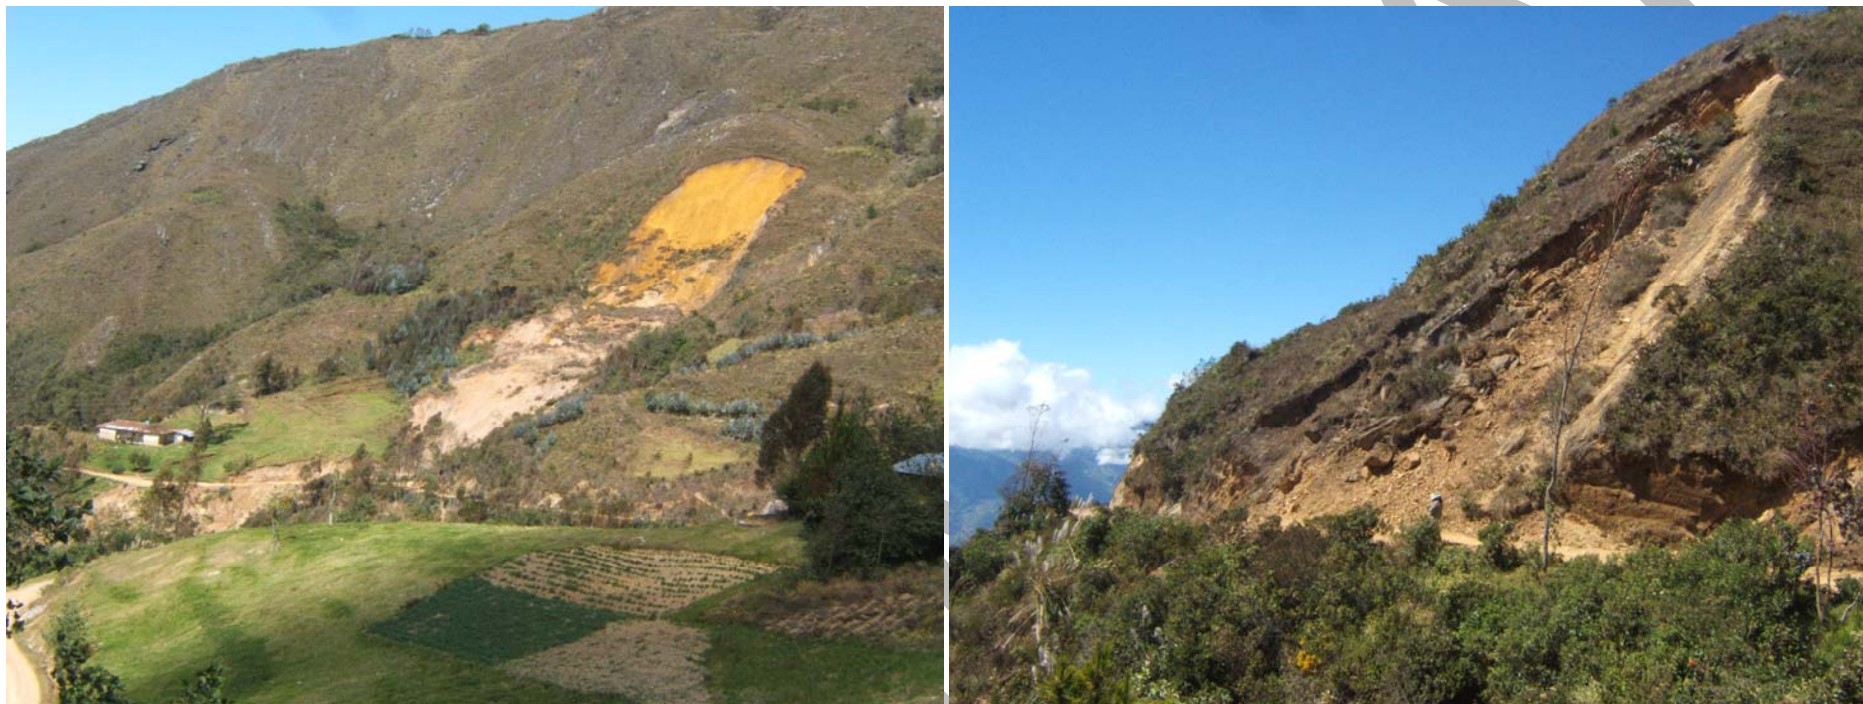
Deslizamientos traslacionales en la quebrada del sector El Porvenir, que afectan tramos de la carretera entre Conga y La Púcara.

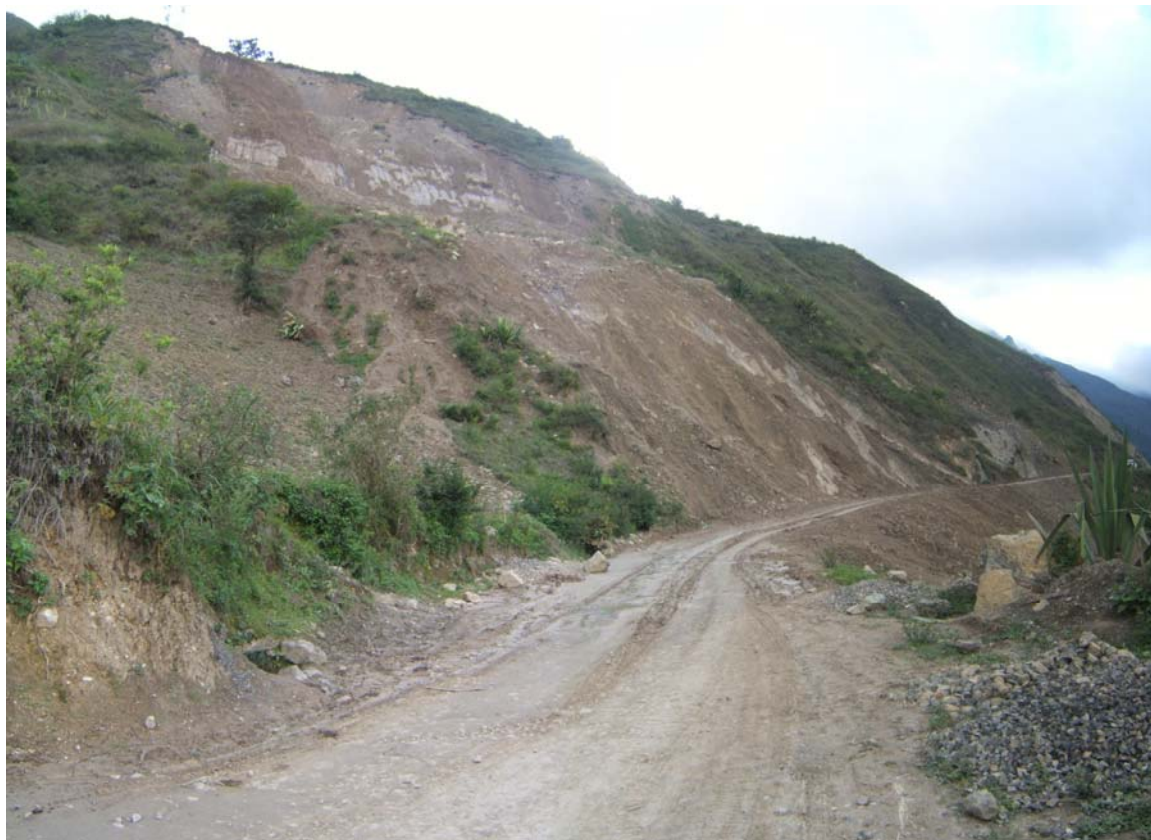
Deslizamientos traslacionales en el Sector de El Pollo, cerca de Paccha, afectan periódicamente tramo de carretera de acceso a Paccha y Chadín.

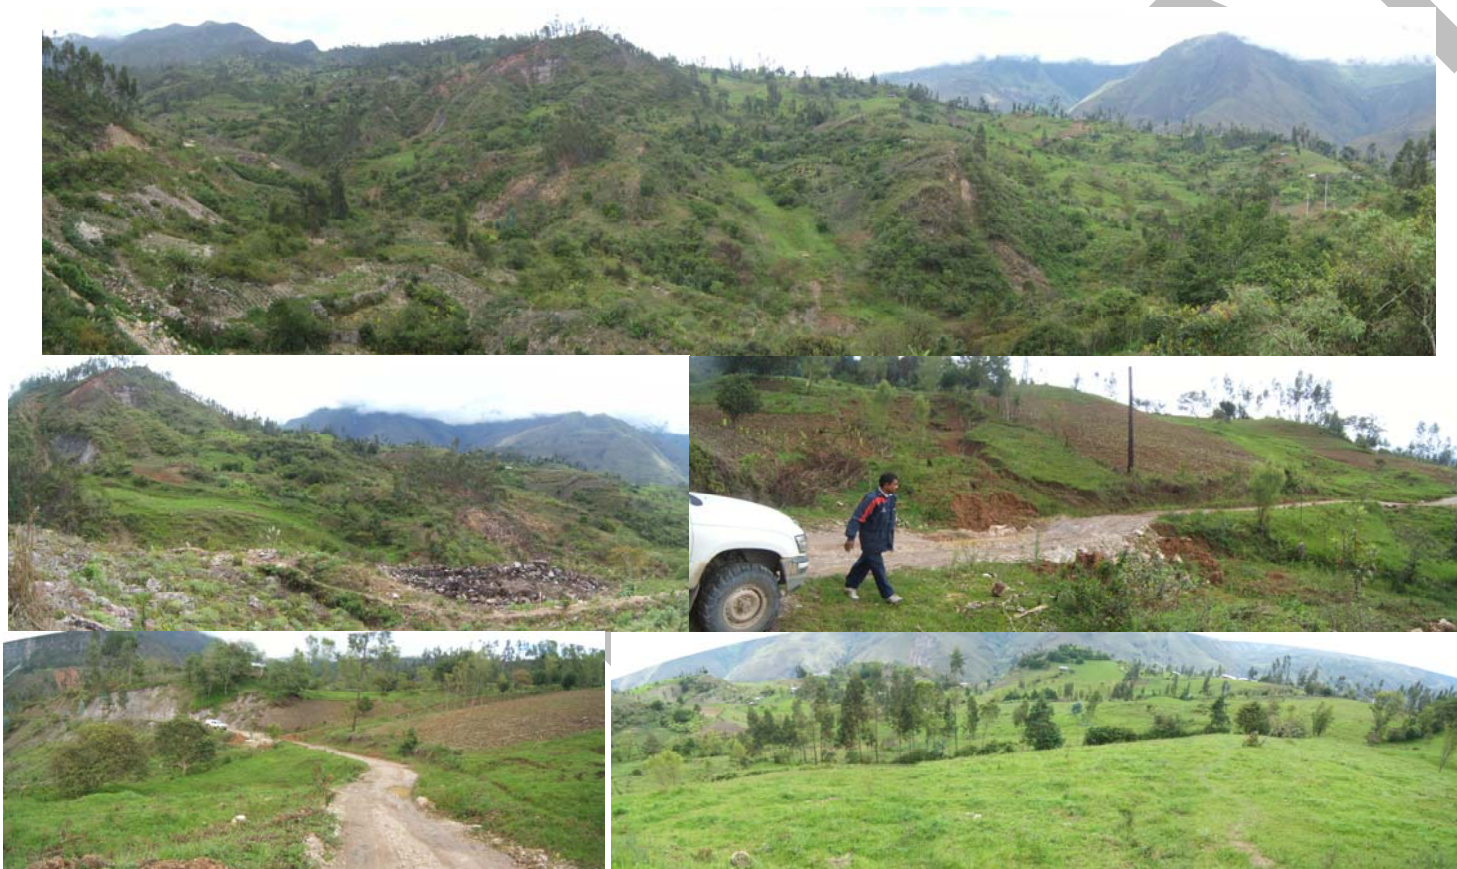
Sector entre Naranjos y Colca, carretera entre Challamarca y Paccha. Deslizamiento de grandes proporciones que se encuentra activo o sectores en forma de reptación, flujos de tierra y deslizamientos rotacionales.

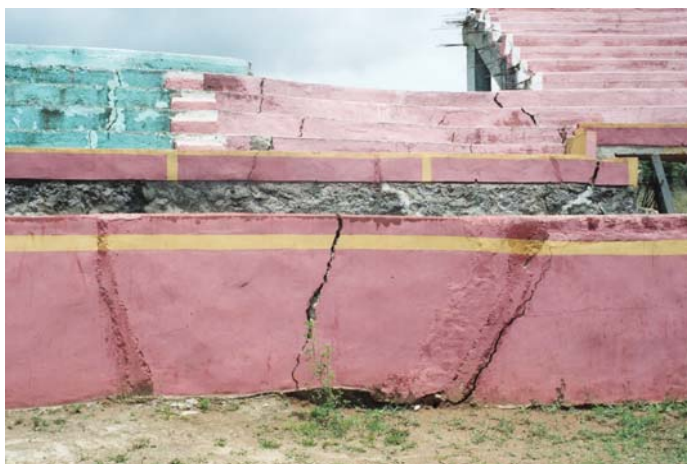
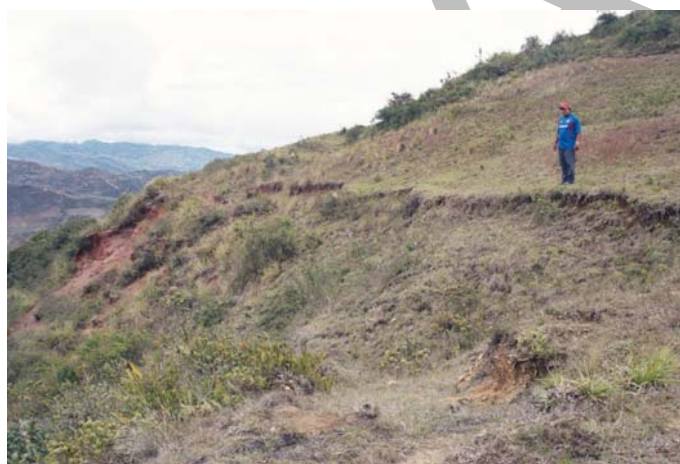
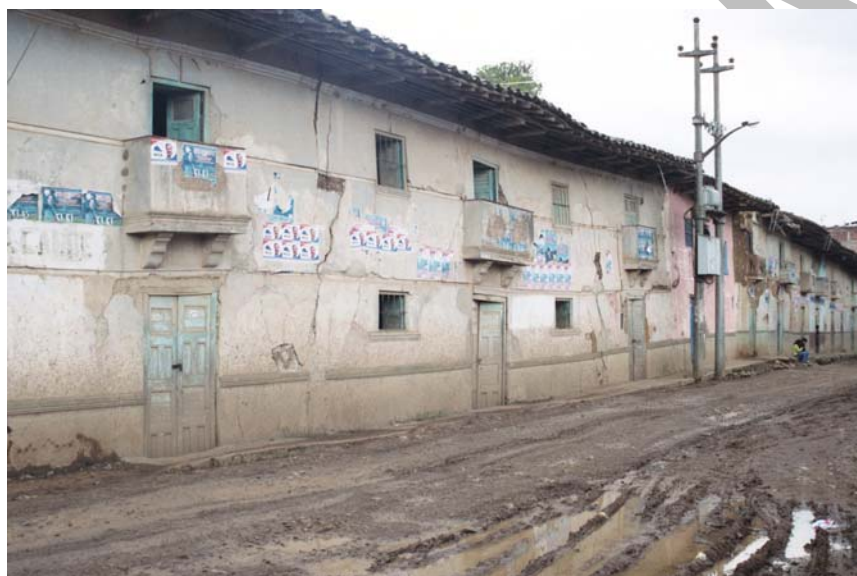
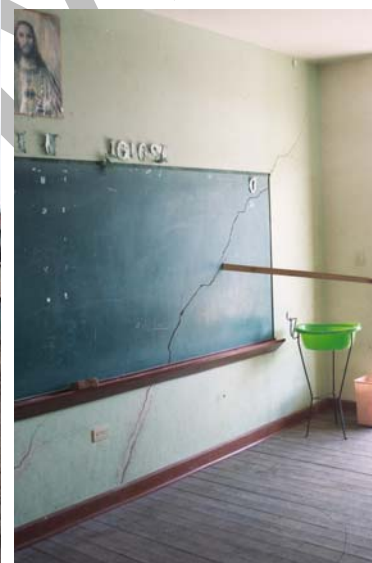
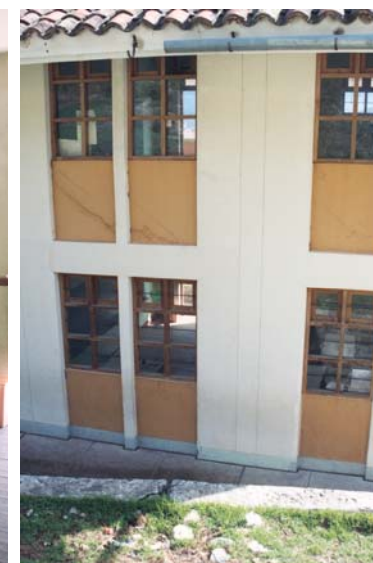
Sector de Huambos. Agrietamientos en las viviendas, colegio y plaza de toros. Proceso de deslizamiento activo que afecta área urbana.

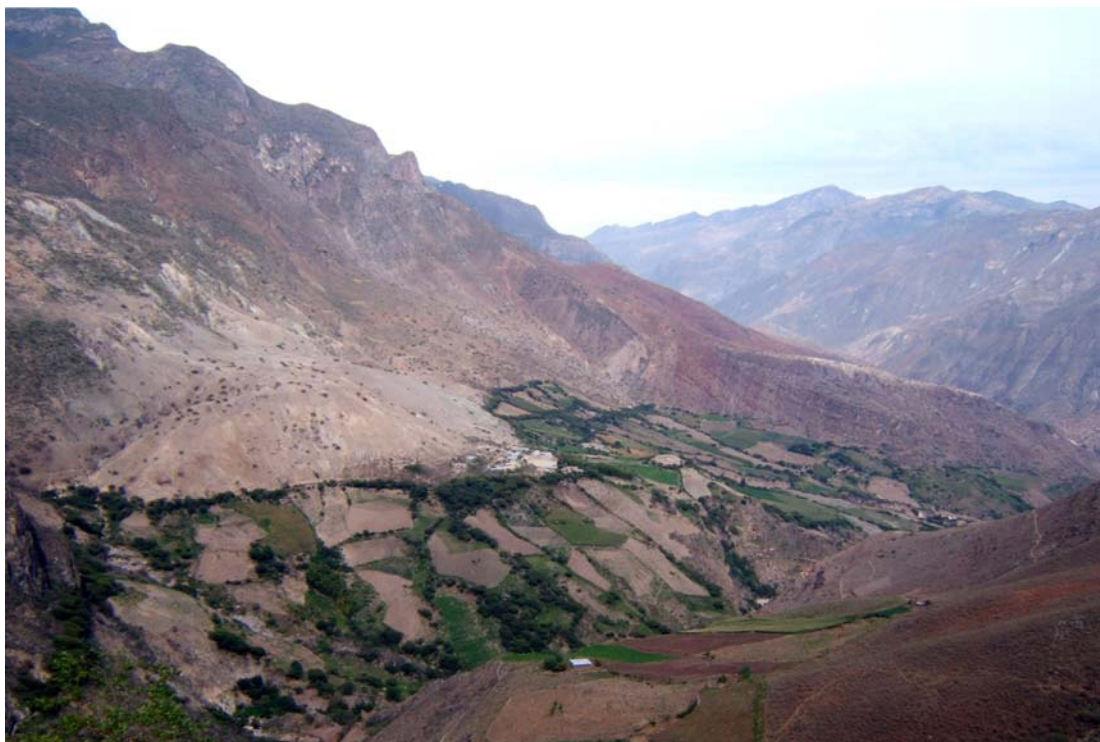
Vistas de los deslizamientos de Cascadén (foto superior) y Pulán (vista inferior), que afectan áreas de cultivo.

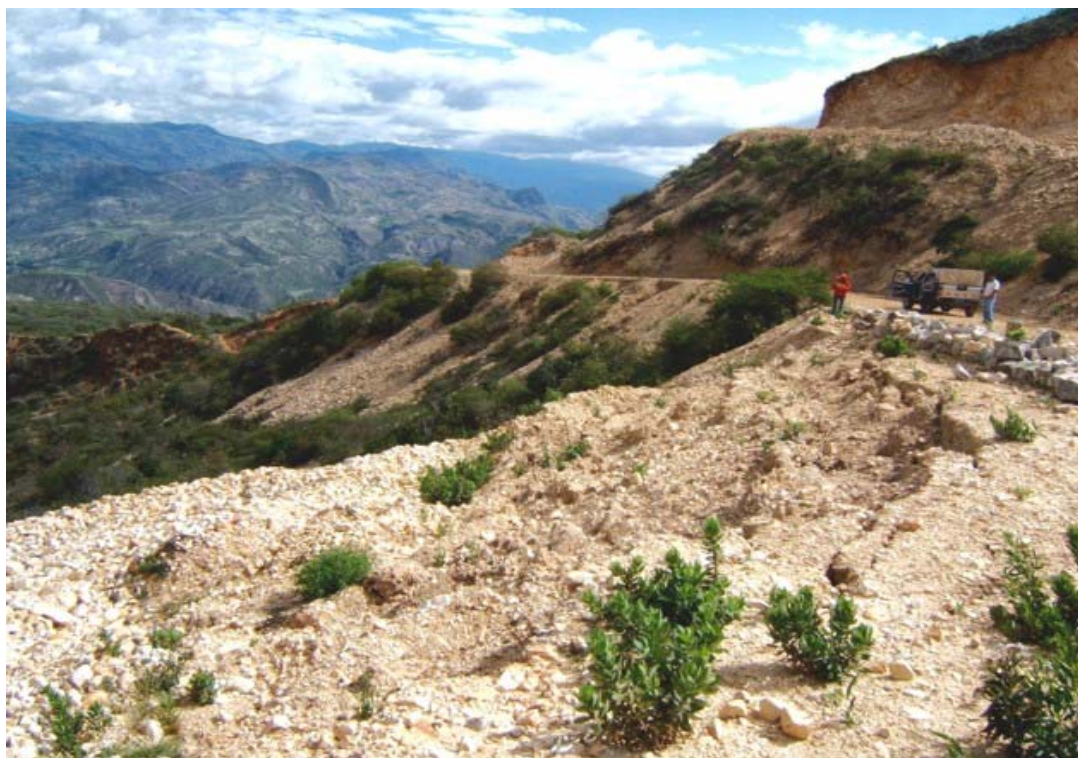
8 Tayapampa (Chancay Baños)	Área sujeta a deslizamientos. Deslizamiento que ocurrió en el año 1998, a consecuencia de las fuertes precipitaciones. Este deslizamiento es de tipo rotacional, la escarpa principal tiene una longitud de 200 m. el desnivel entre la escarpa y el pie del deslizamiento es de 500 m. Se observan escarpas múltiples, agrietamientos de formas longitudinales y transversales. Se presentan pequeñas lagunas de agua dentro del cuerpo de	Afectó viviendas y terrenos de cultivo. Podría afectar a otras viviendas ubicadas dentro del cuerpo del deslizamiento y postes de alumbrado eléctrico actualmente en proceso de construcción.	Reubicar a las viviendas que se encuentran dentro del cuerpo del deslizamiento. Realizar medidas de drenaje de las pequeñas lagunas ubicadas dentro del cuerpo del deslizamiento. Replantear el trazo para los postes de alumbrado.

Agrietamientos y saltos del deslizamiento en el sector de Tayapampa (Distrito de Chancay Baños, Provincia de Santa Cruz).

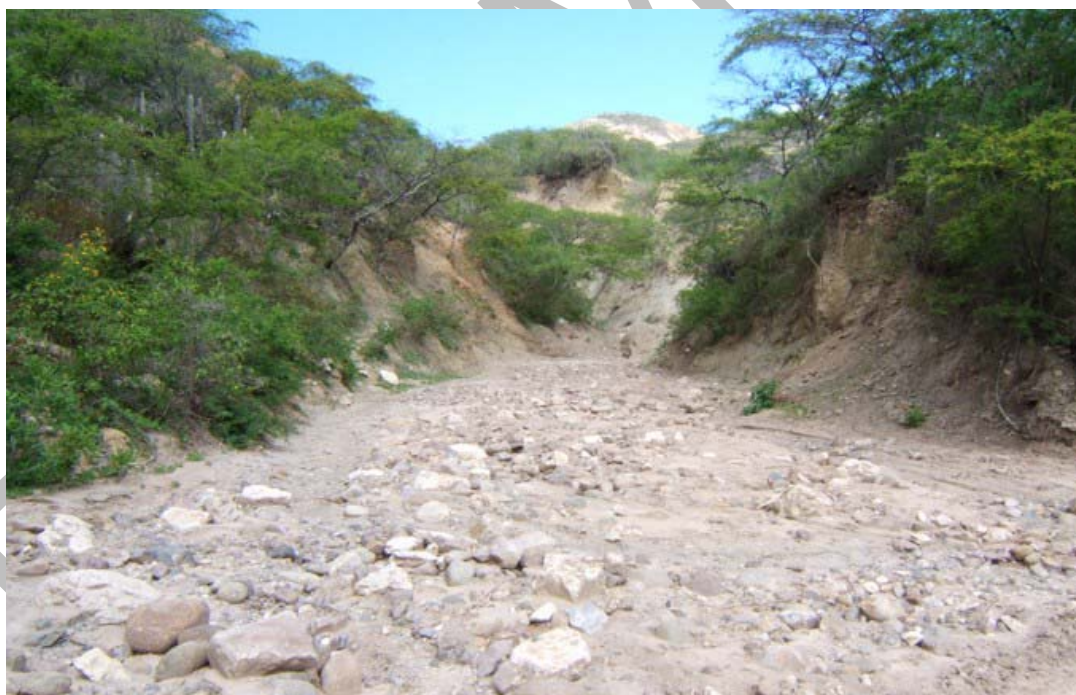
Área susceptible a huaycos, carretera Santa Cruz – Chancay Baños.

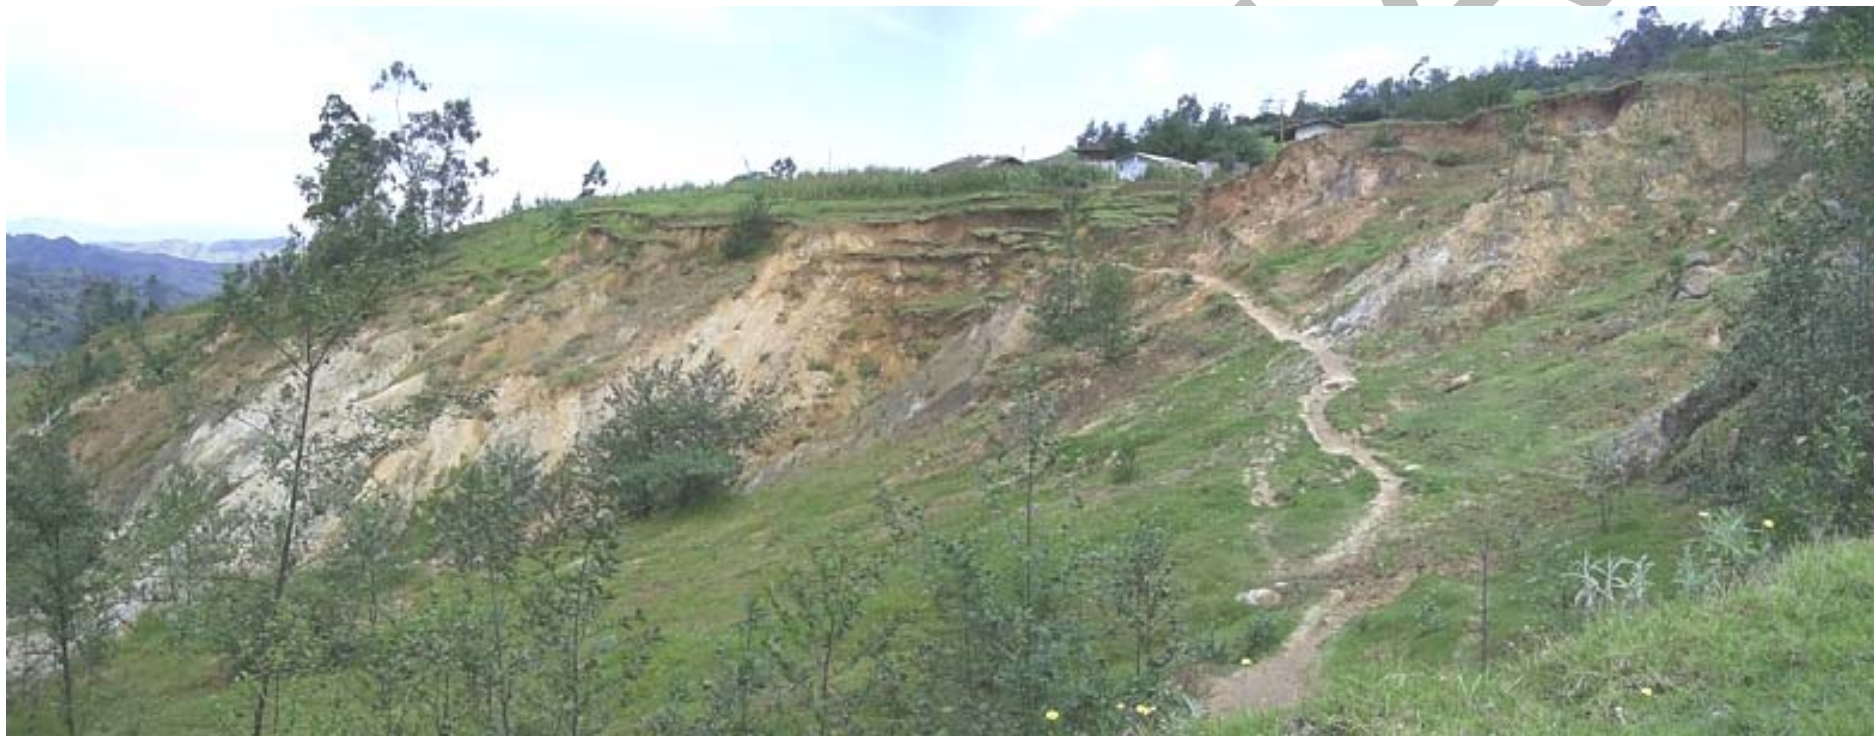
15	Calquis (Calquis)	Deslizamiento antiguo, se presentan reactivaciones de deslizamiento-flujo, agrietamientos en el terreno y construcciones, asentamientos en plataforma de carretera, postes de transmisión eléctrica inclinados.	Destruyo viviendas, posta medica, afecta tramo de carretera, terrenos de cultivo, 1 muerto.	Reforestar la zona.
16	Mutuy (Calquis)	Deslizamiento rotacional, asentamiento de pastizales, formación de escarpas, terreno irregular, presencia de nuevas escarpas en el cuerpo.	Afecta pastizales, tramo de 250 m de carretera y puede afectar 2 viviendas.	Reforestar la zona, colocar muro de contención.
17	Pabellón Chico (San Silvestre de Cochán)	Derrumbes, deslizamiento flujo antiguo, presencia de reactivaciones en el cuerpo, que están estrangulando el cauce del río Yanahuanga.	Puede originar el represamiento del valle, perdida de pastizales, los derrumbes causan obstrucción de carretera.	Reforestar la zona con eucaliptos.

Escarpa de deslizamiento-flujo en el sector de Calquis. Se observan actualmente reactivaciones en la escarpa, que produce el asentamiento de Pastizales, Calquis, San Miguel de Pallaquez.

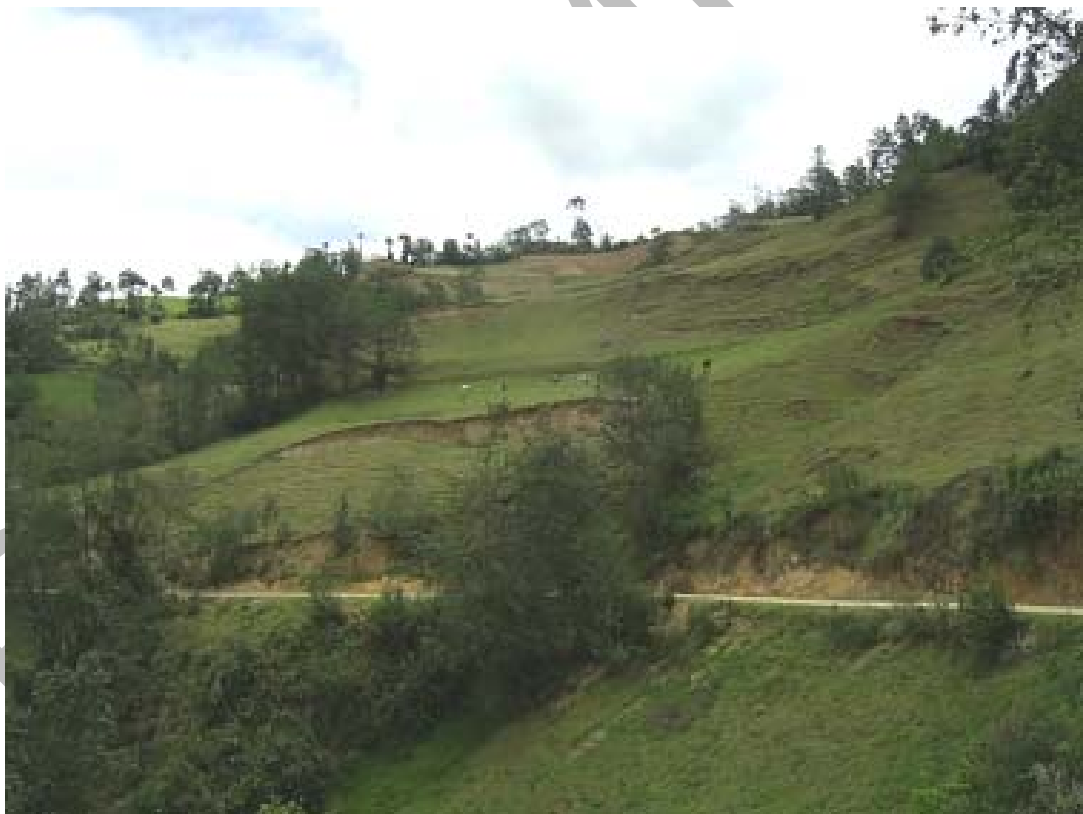
Deslizamiento en el sector de Mutuy que afecta terrenos de cultivo, puede afectar viviendas asentadas en el cuerpo del deslizamiento, San Miguel de Pallaquez.

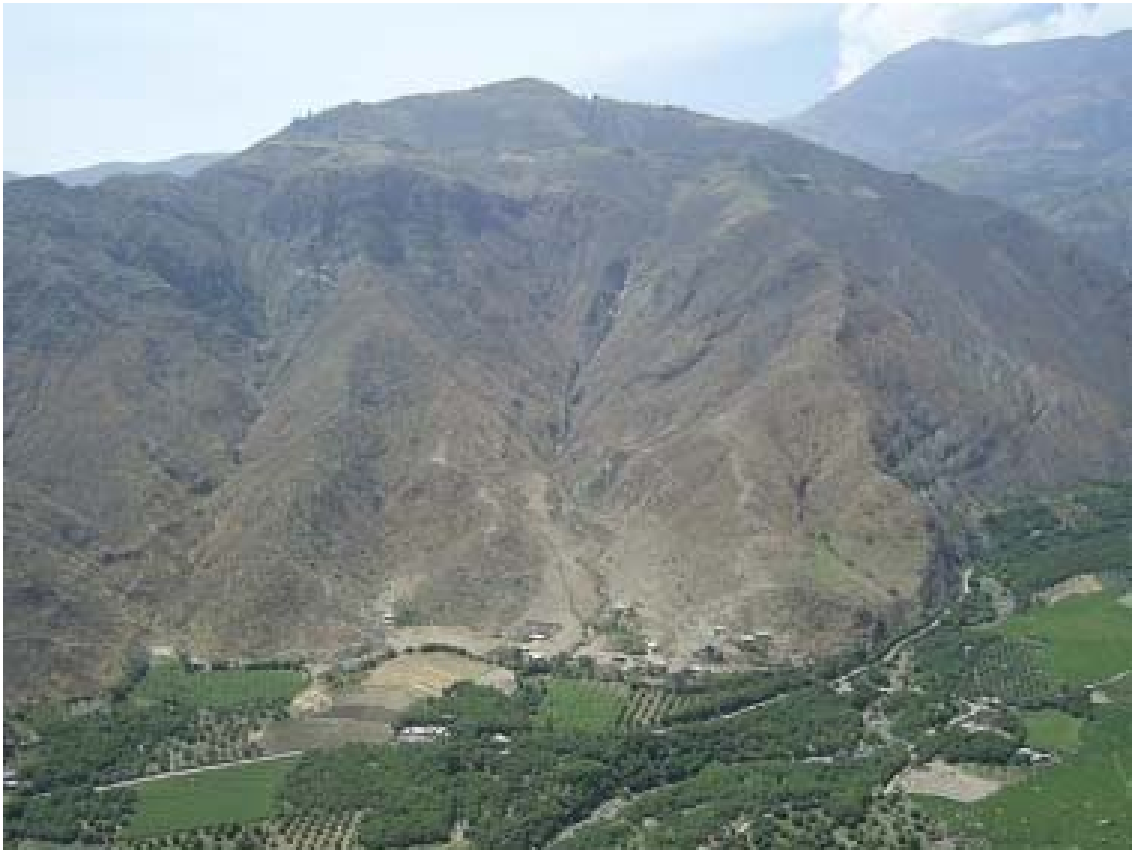
Torrenteras afectadas por donde discurren huaycos de manera excepcional, se asientan viviendas en los depósitos de huaycos antiguos, San Luís, Unión Agua Blanca.

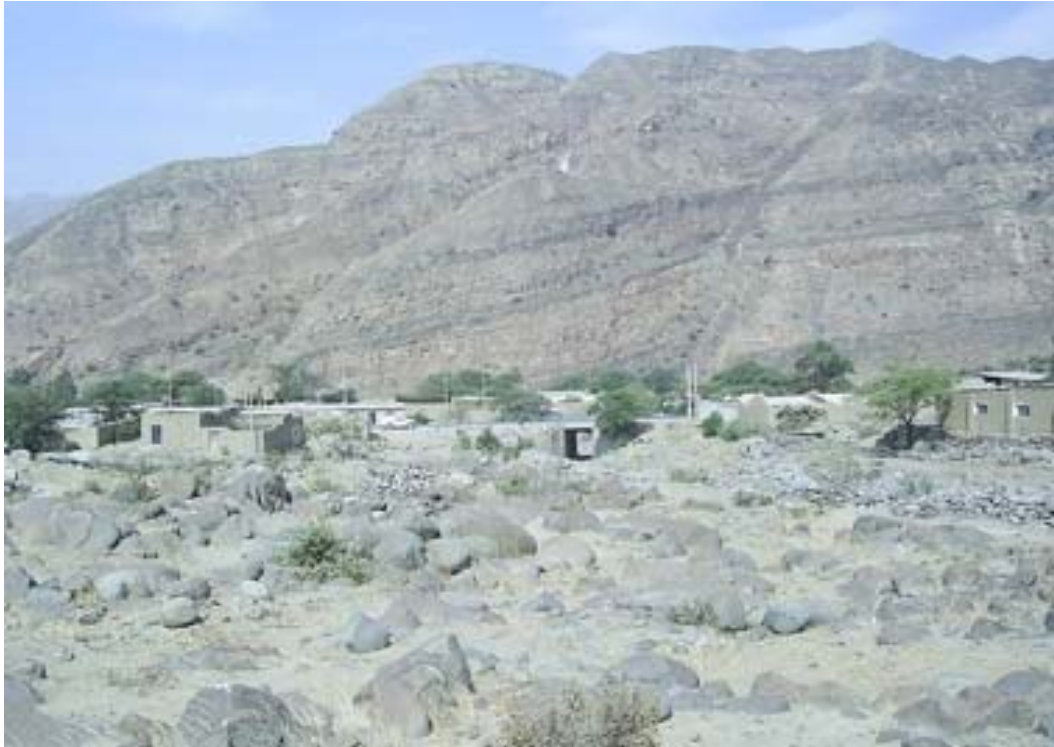
Depósitos de material de huayco antiguo donde se encuentra asentado el poblado de Pay Pay, Yonan, Cajamarca.

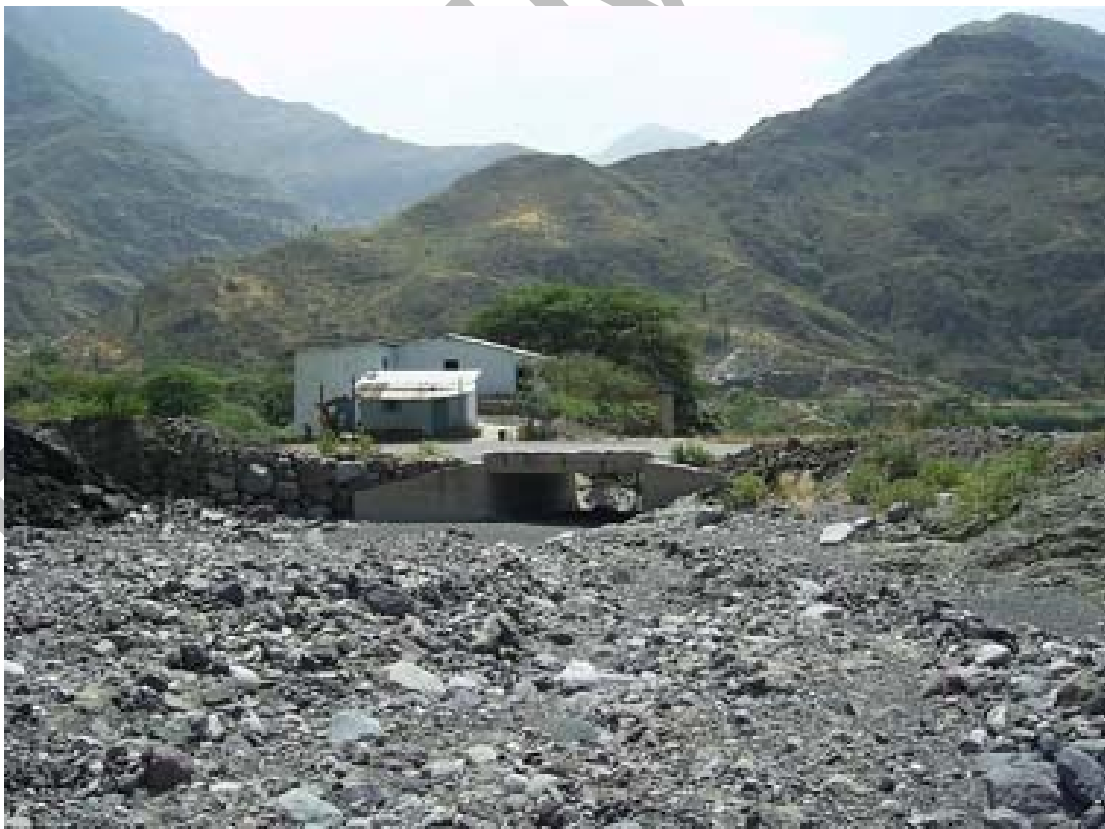
Quebrada Nazario, aguas abajo, se puede apreciar el material suelto en el cauce, Yonan, Cajamarca.

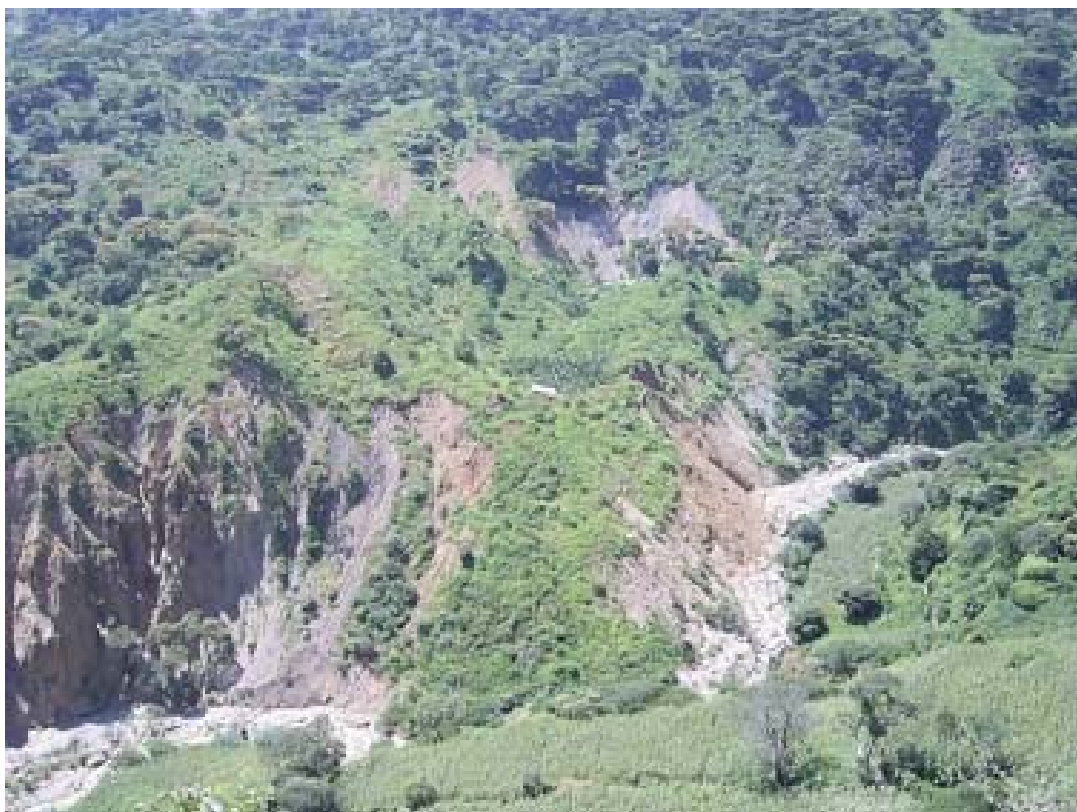
Deslizamientos en la margen derecha del río Huertas, erosión al pie puede represar el río.

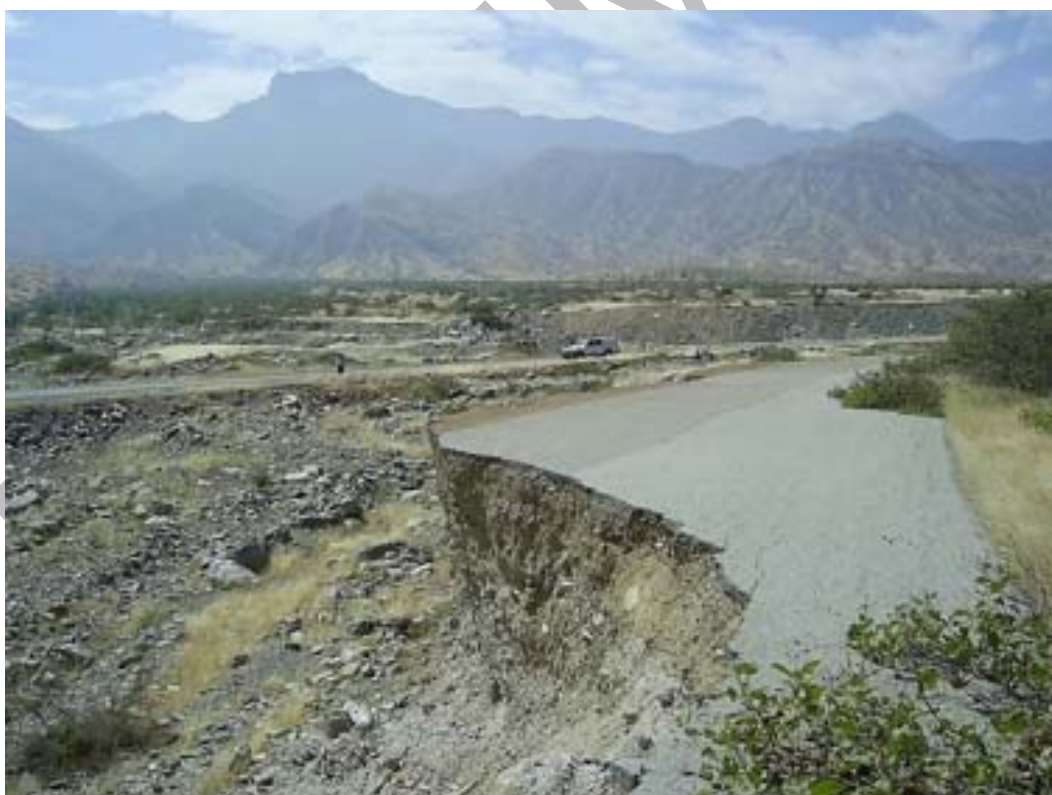
Quebrada Salitral, discurren huaycos de manera excepcional, viviendas se encuentran cerca del cauce, Tantarica, Cajamarca.

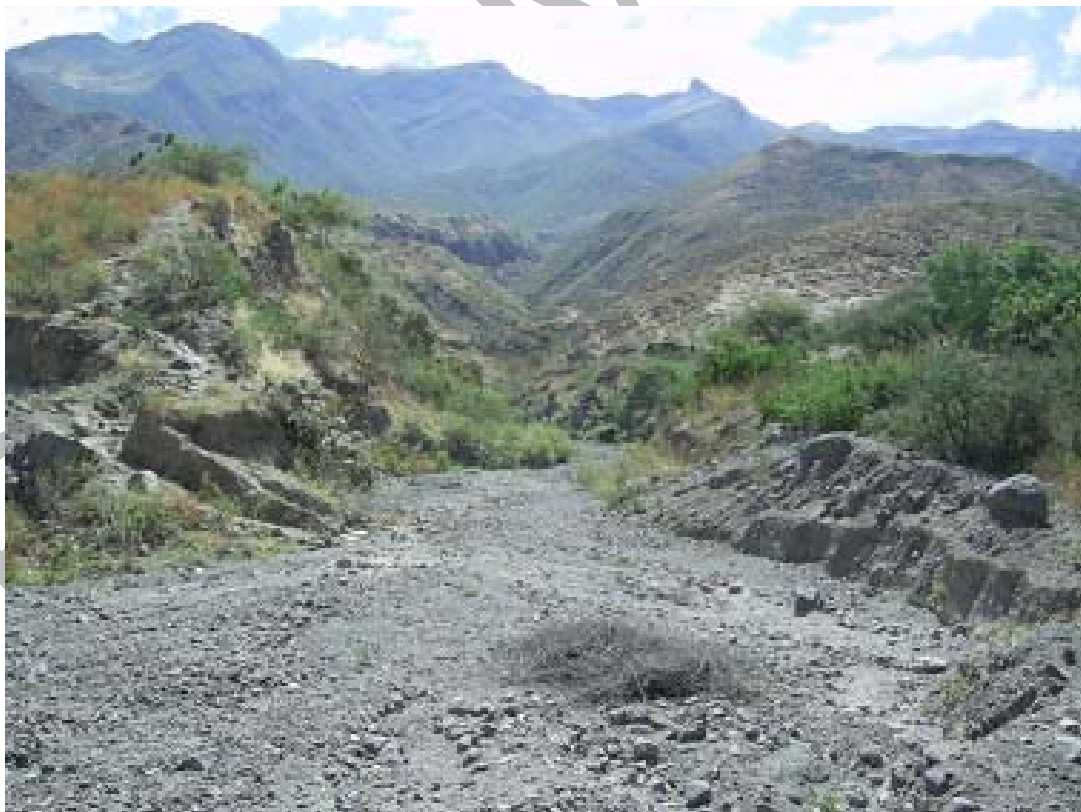
Quebrada Mullama, discurren huaycos de manera excepcional, afectan tramos de carretera a Cajamarca.

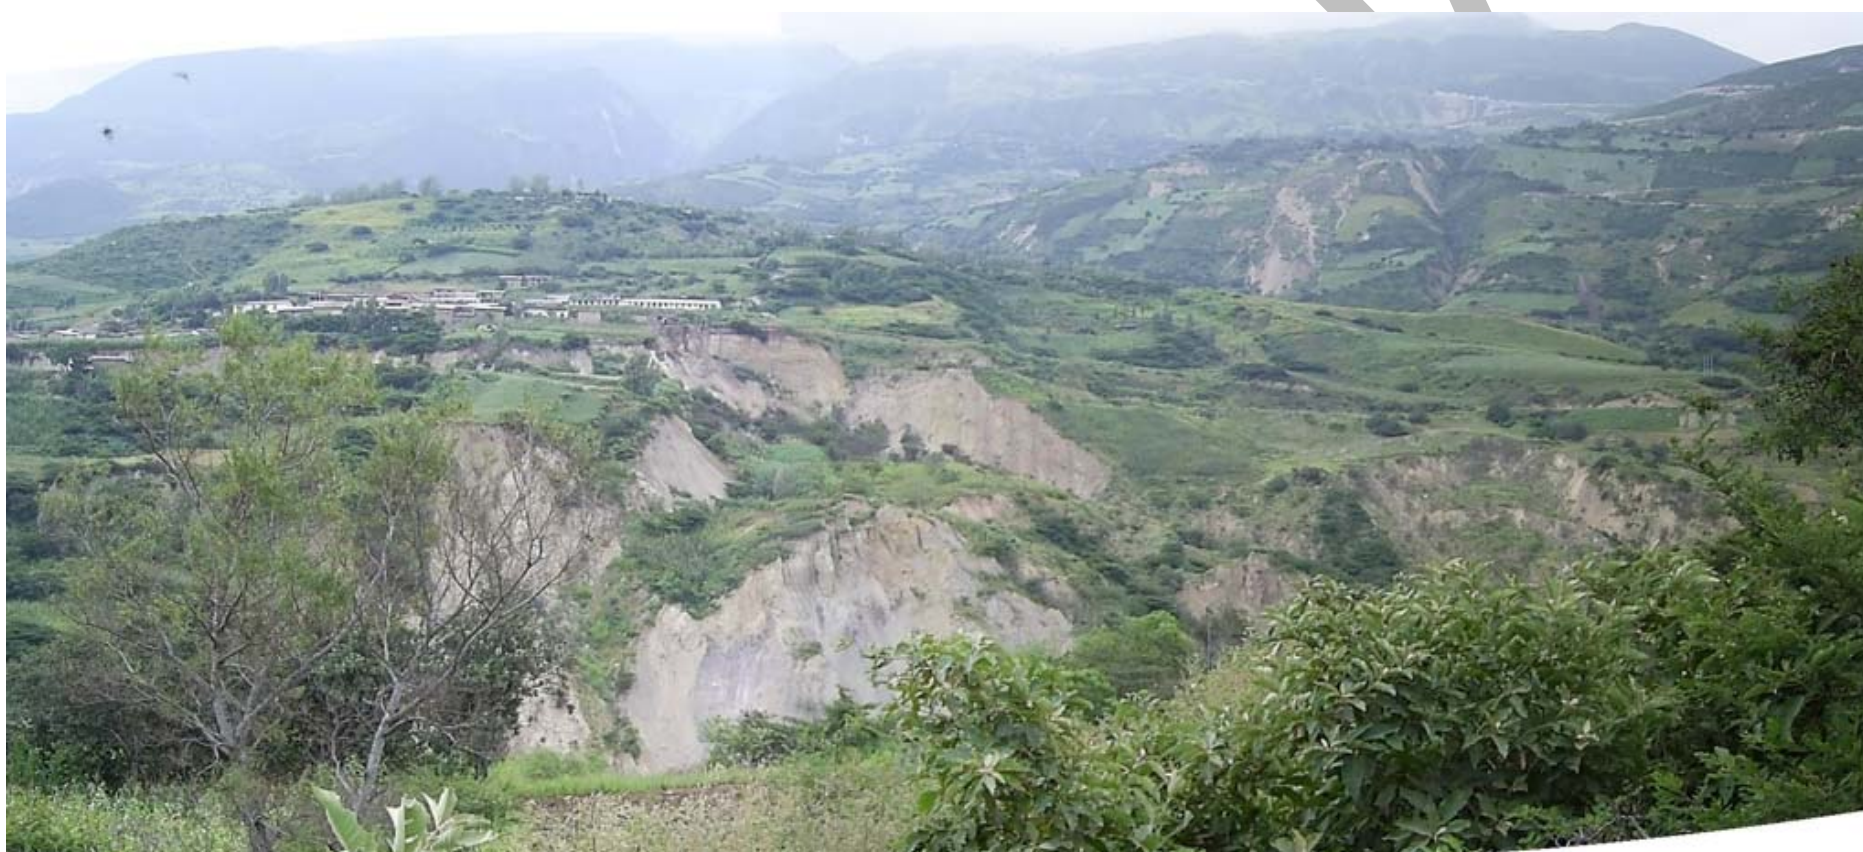
Deslizamientos en el sector de Choropampa, dentro del cuerpo de un deslizamiento antiguo se han producido reactivaciones que afectaron tramo de carretera y pueden afectar viviendas ubicadas al borde de la escarpa, Magdalena, Cajamarca.

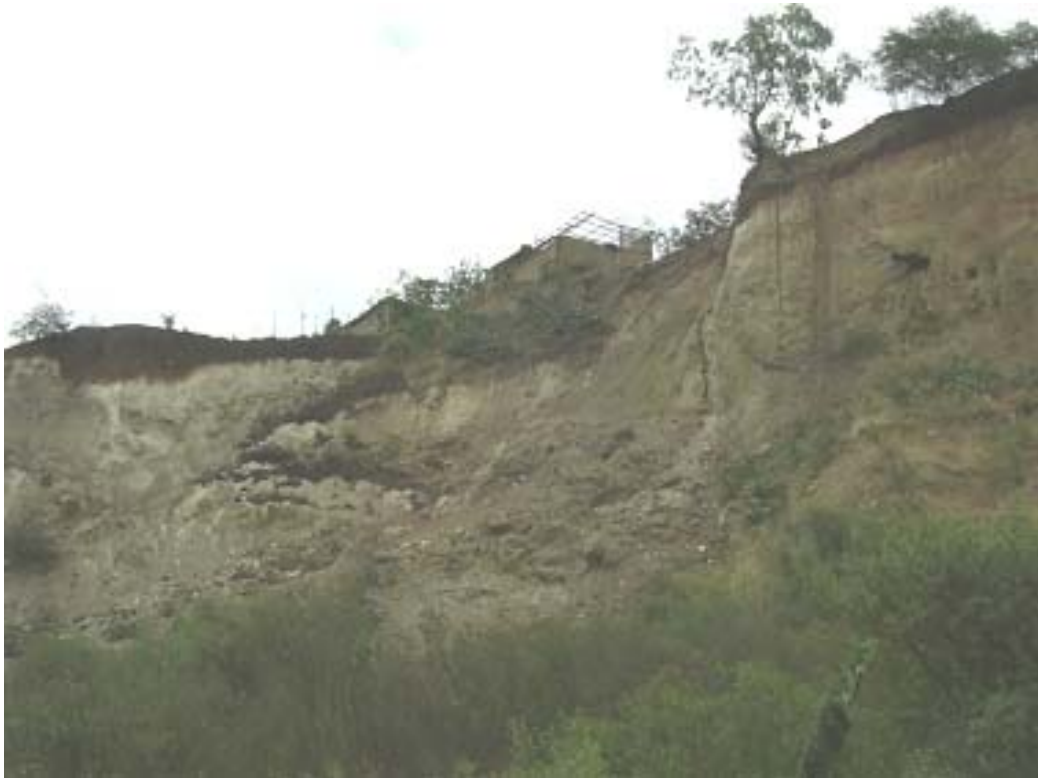
Viviendas ubicadas en la escarpa del deslizamiento activo de Choropampa, donde continúan los asentamientos de terreno.

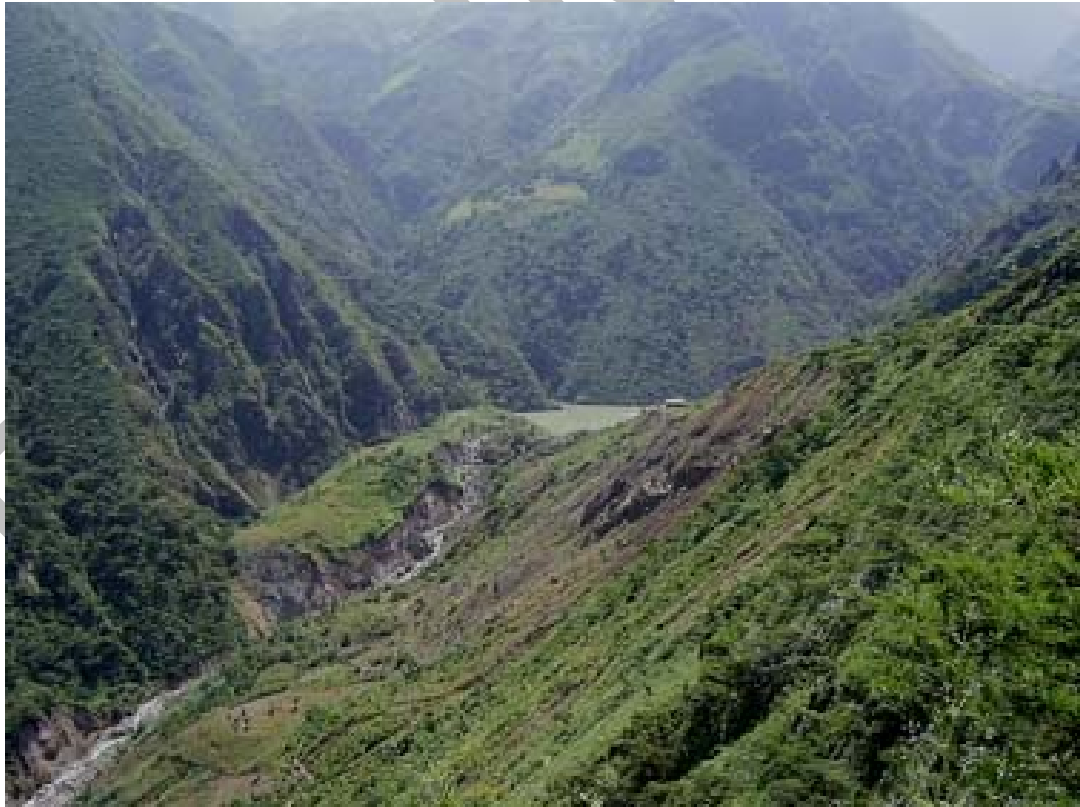
Quebrada El Palto, vista del represamiento producido por un deslizamiento desde la margen izquierda, Magdalena.

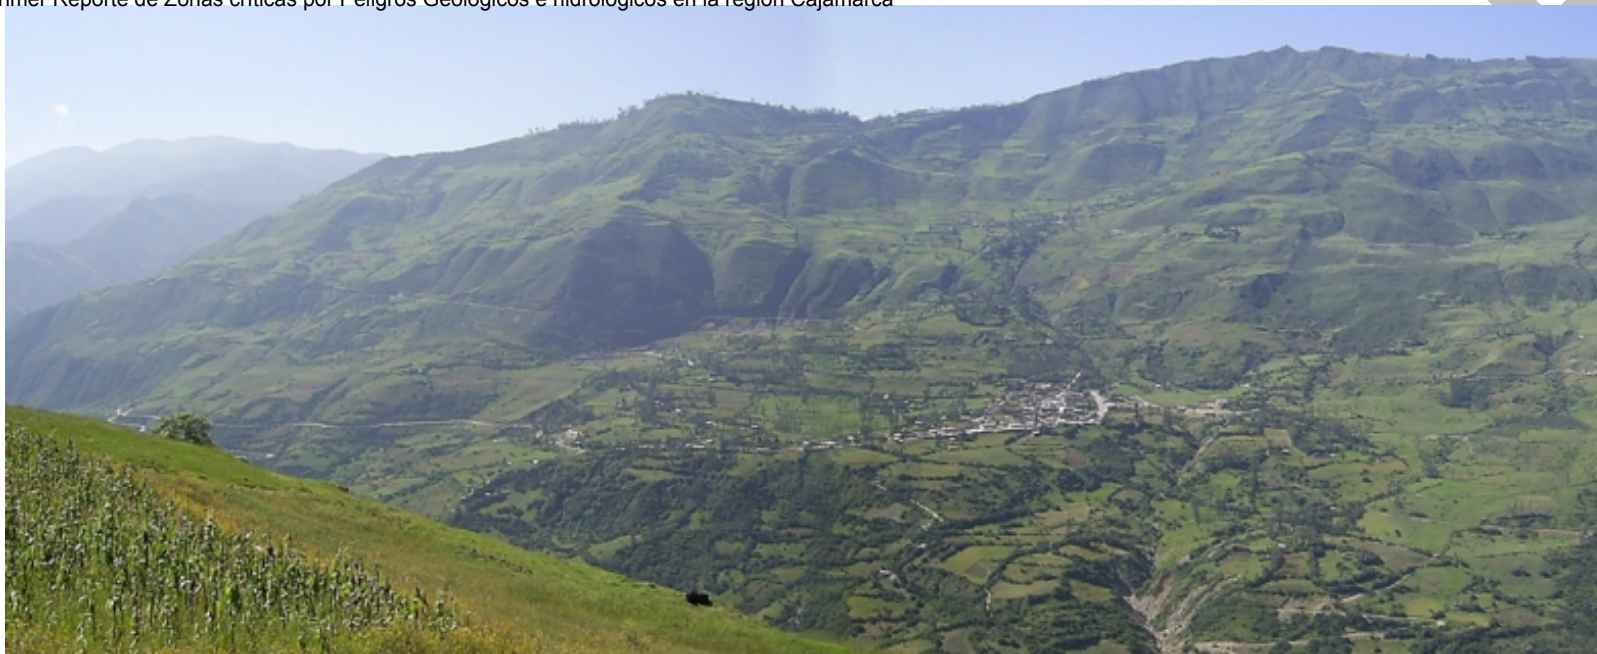
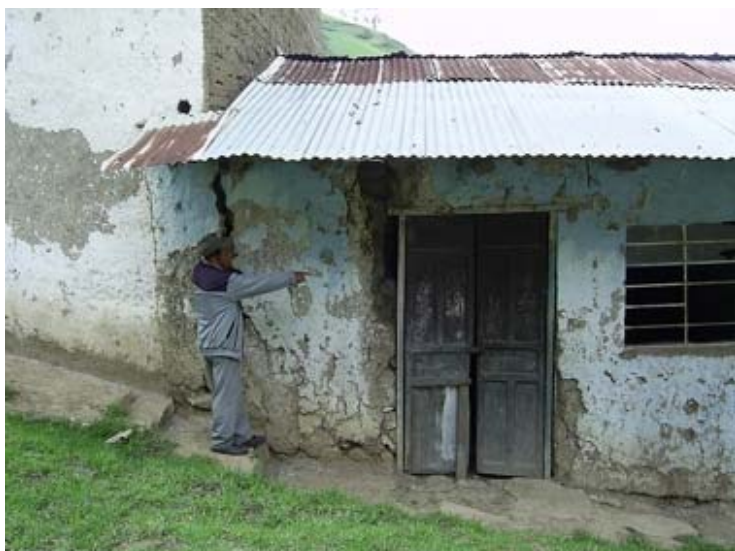
65	Pueblo Nuevo - San Juan (San Juan)	Deslizamiento antiguo reactivado en el sector de Pueblo Nuevo. Asentamiento en el terreno y plataforma de carretera, agrietamientos en viviendas y colegio primario, formación de cárcava con avance retrogresivo debajo de poblado.	Puede afectar viviendas asentadas en el cuerpo del deslizamiento, terrenos de cultivo.	Reforestación de las laderas superiores con eucaliptos, no habitar las viviendas agrietadas, evitar el avance de la cárcava colocando barreras en el cauce mediante trinchos de madera, empedrados o diques de gaviones.
66	Carretera a Cajamarca Km. 104+000 al Km. 107+700 (Magdalena)	Erosión en cárcavas por donde discurren huaycos de manera periódica, afectando un tramo de unos 1300 m por sectores, acumulación de material removido en forma de conos. Erosión fluvial en la margen derecha del río Magdalena, puede afectar talud inferior de la carretera en un tramo de 6 km.	Afecta tramo de carretera hacia Cajamarca.	Reforestar las laderas superiores, colocar o reforzar enrocados o gaviones, espigones en la margen izquierda del río.

Vista panorámica del distrito de San Juan-Cajamarca, ubicado en el cuerpo de un deslizamiento flujo antiguo, donde se han producido reactivaciones manifestados con agrietamientos en las viviendas del sector de Pueblo Nuevo.
