INFORME TÉCNICO
Geología Ambiental y
Riesgo Geológico

**ZONAS CRÍTICAS POR PELIGROS
GEOLÓGICOS Y GEOHIDROLÓGICOS EN LA
REGIÓN CAJAMARCA**

PRIMER REPORTE

DICIEMBRE 2007

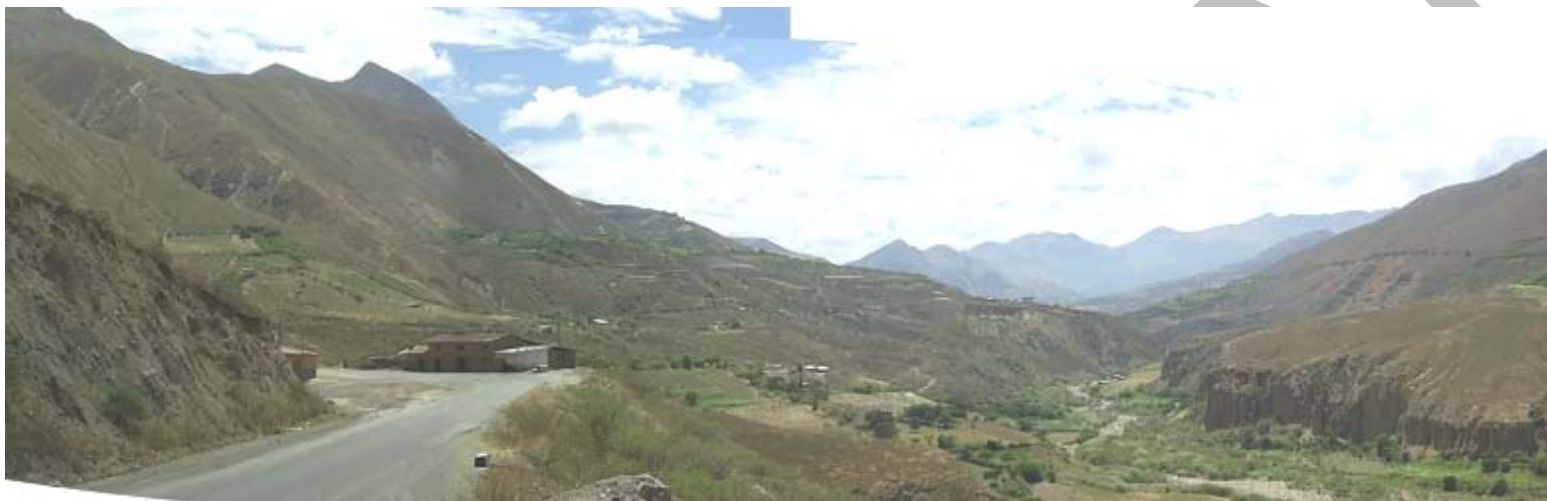
Vista panorámica del sector de Huana Huana, carretera atraviesa un deslizamiento antiguo reactivado, pérdida de plataforma de carretera.

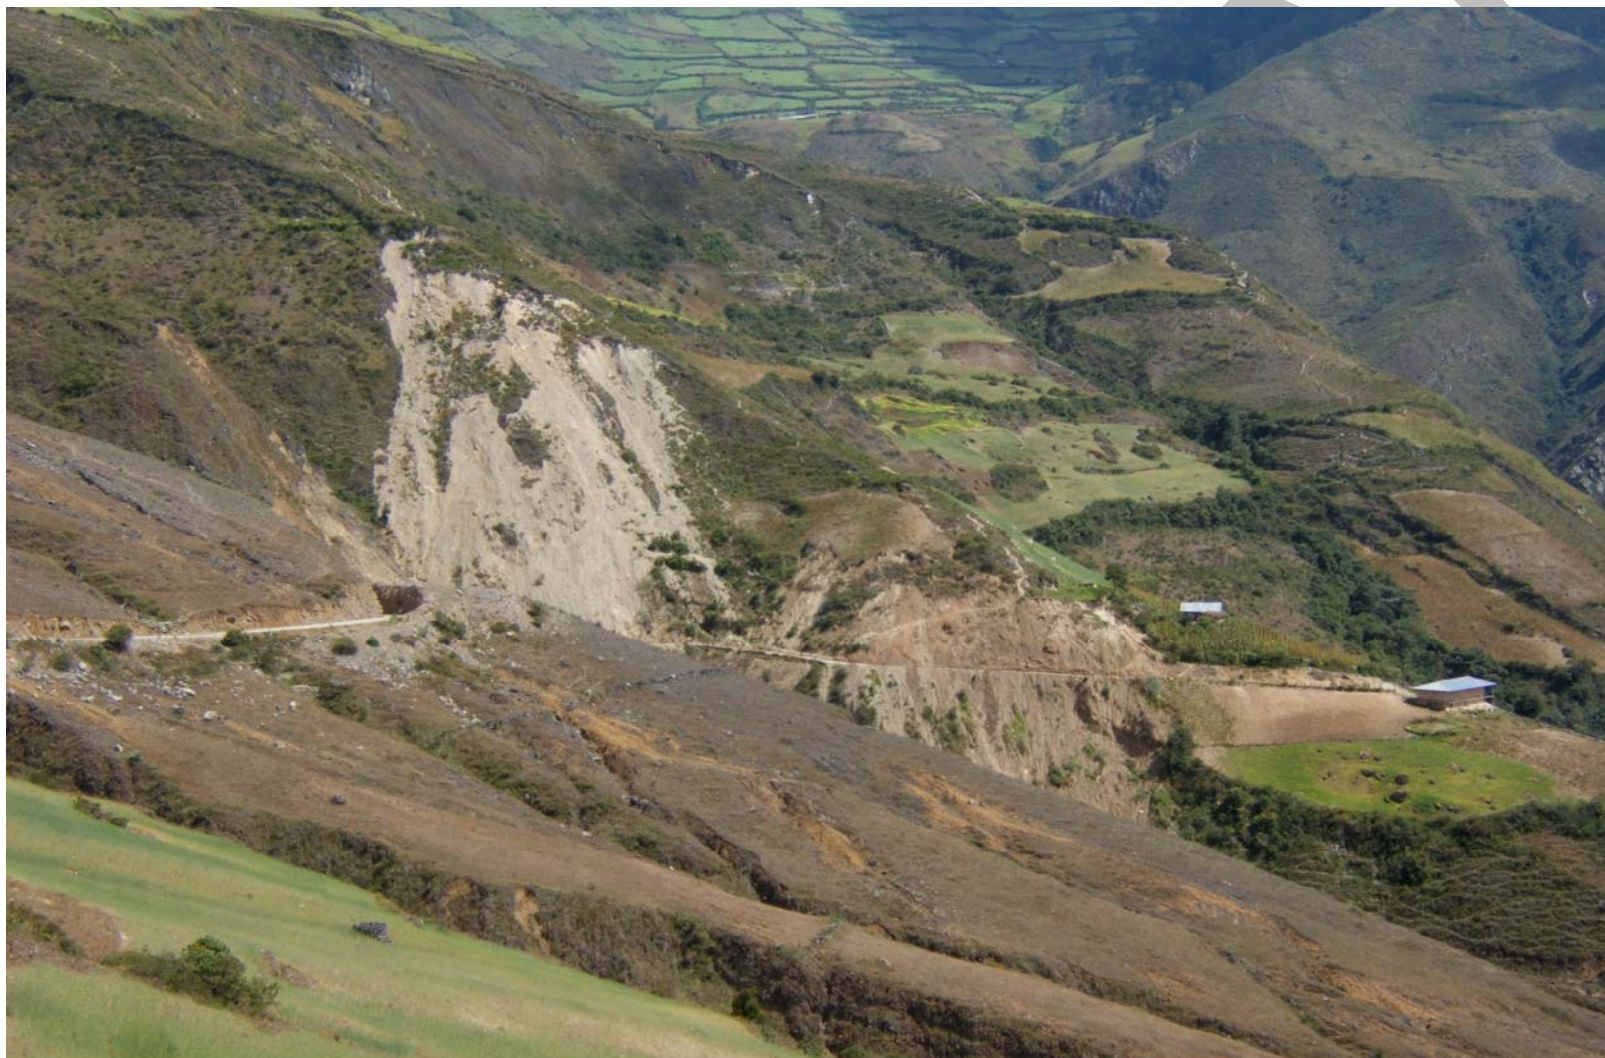
Deslizamiento traslacional que afecta tramo de la carretera de acceso a Chumuch.

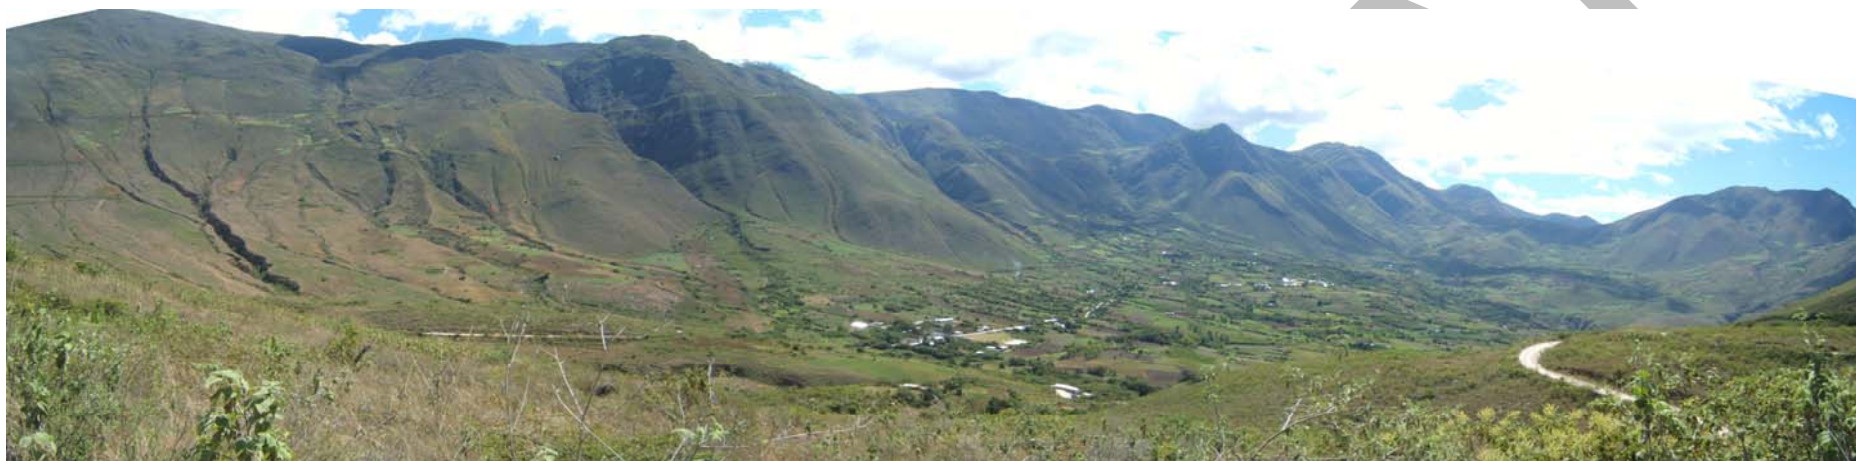
93	Lucma	Área susceptible a flujos de detritos con lluvias excepcionales; erosión en cárcavas. Vertiente de detritos con acumulación de materiales de flujos antiguos excepcionales.	Puede afectar viviendas asentadas en los depósitos de abanico antiguos.	Reforestación de laderas encauzamiento y limpieza de cauce de quebradas o cárcavas.
94	Carretera Celendín-Cajamarca	Dos sectores con derrumbes de talud en rocas volcánicas muy alteradas, que se activan periódicamente con lluvias estacionales.	Afecta tramo de 250 m de carretera en dos sectores.	Necesita desquinche y limpieza de zonas inestables y colocado de mallas de protección para caída de rocas o detritos y/o derrumbes.
95	Carretera Chalán-Chumuch (Chumuch)	Deslizamiento y derrumbe recientes en cuerpo de deslizamiento antiguo, en talud de corte de carretera.	Afecta tramo 180 m de carretera afirmada entre Chalán y Chumuch.	Eliminar zonas inestables y reforestar laderas. Cunetas de coronación o zanjas de drenaje para evacuación de aguas pluviales.

Área susceptible a flujos de detritos excepcionales en el sector de Lucma. Nótese la erosión en cárcavas en el sector.

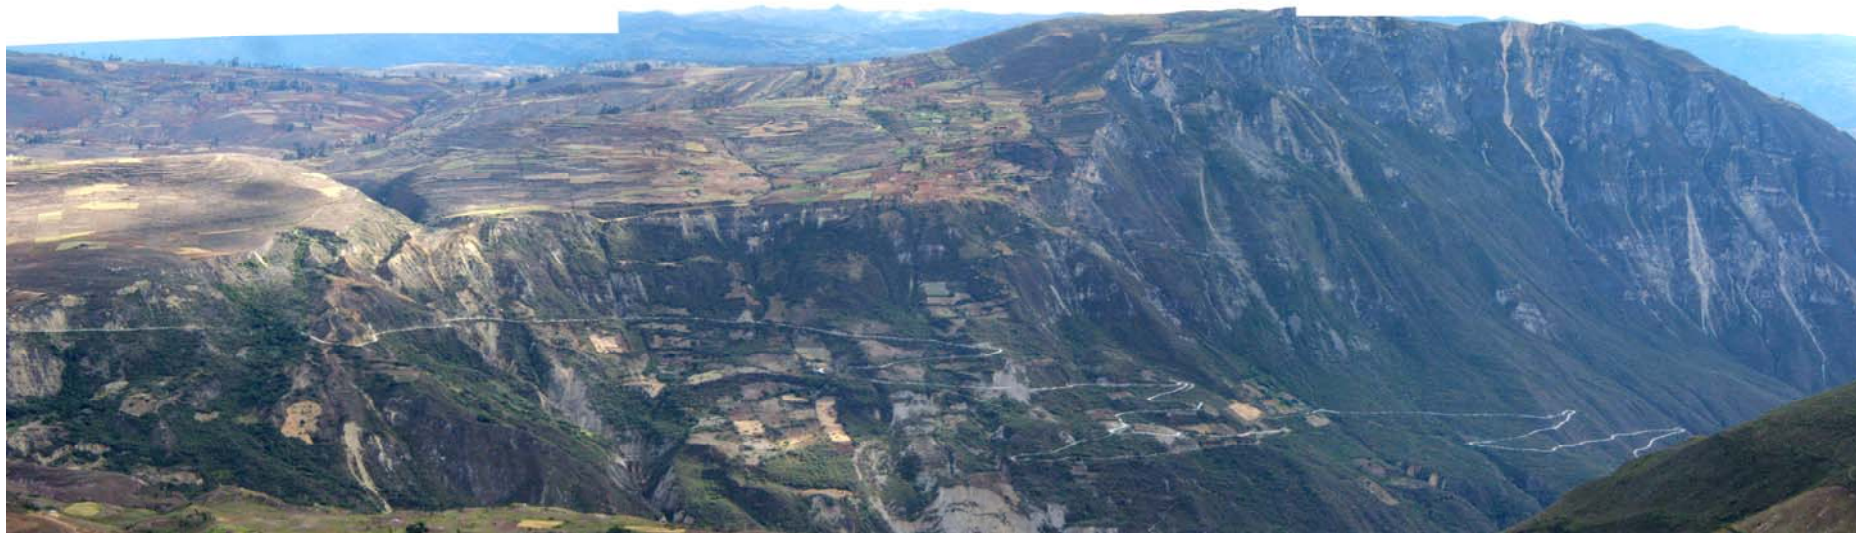
Vista de los valle del río Grande (foto superior), y quebrada Santa Catalina (fotos inferiores), que muestra escarpas de deslizamientos antiguos y recientes, que comprometen tramos de la carretera entre Celendín y Chalán.

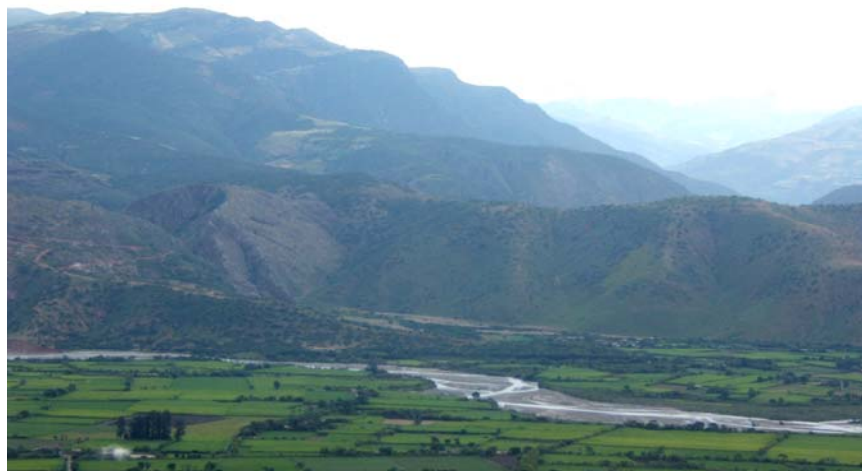
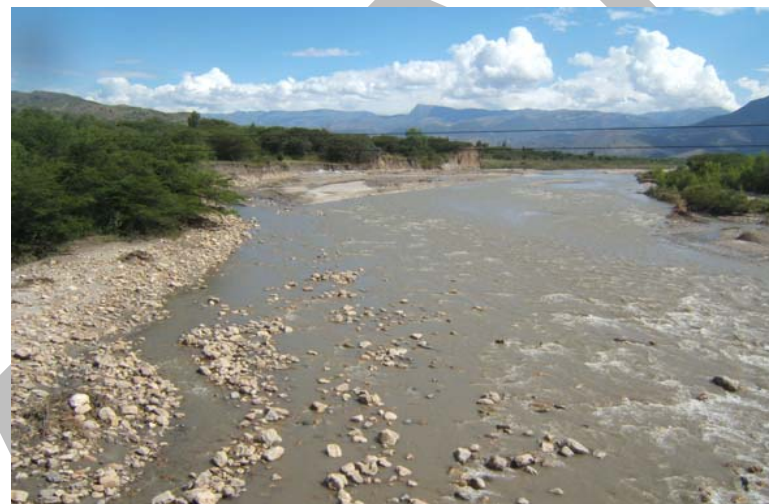
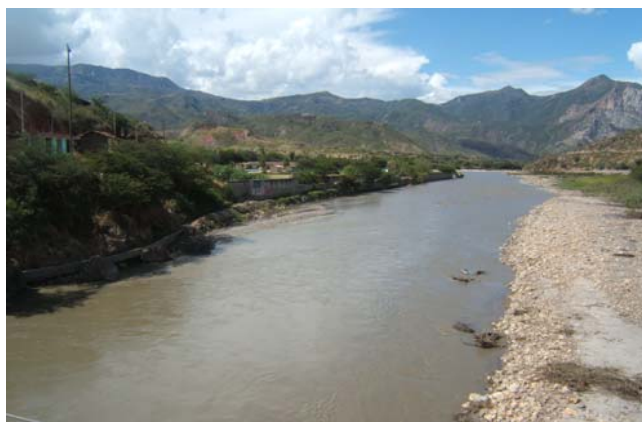
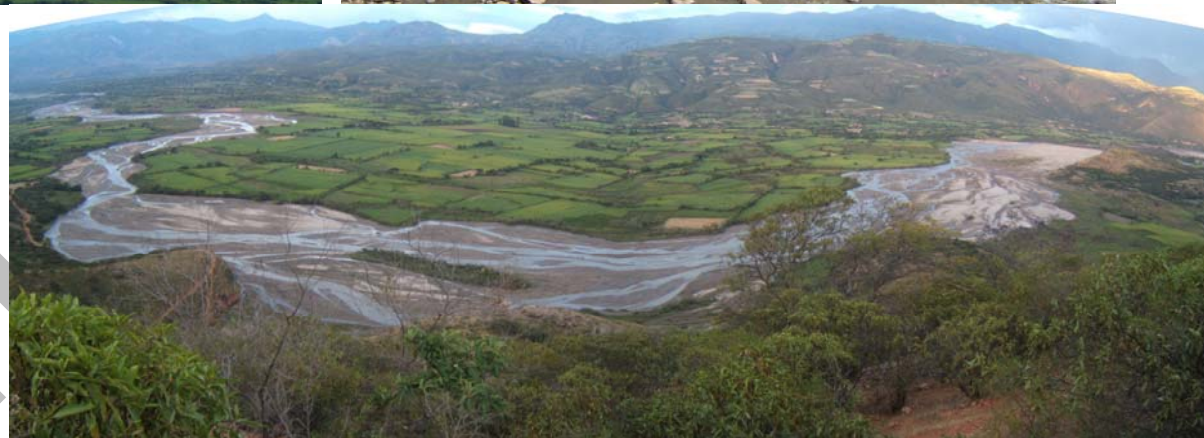
Varias vistas del valle del río Condebamba, que muestra áreas de la llanura de inundación del río frecuentemente afectada por inundaciones y erosión fluvial comprometiendo principalmente áreas de cultivo.

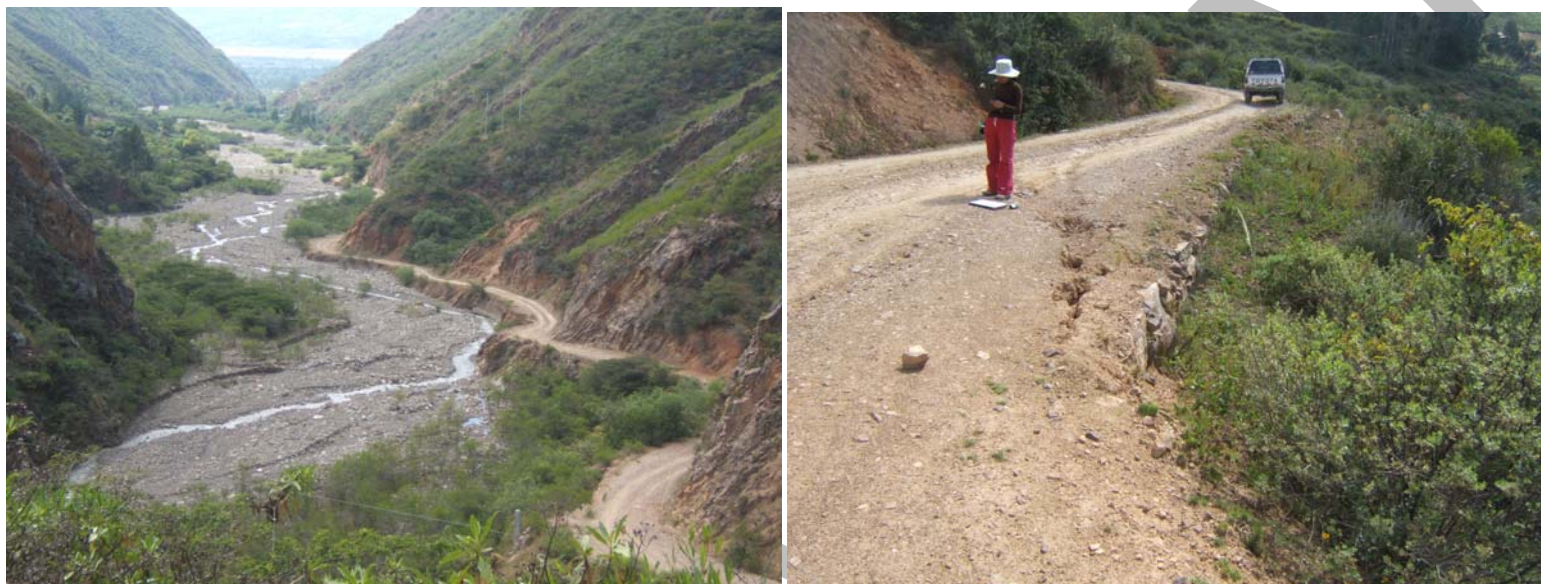
Microcuenca de la quebrada Araqueda, donde se presentan problemas de derrumbes, deslizamientos, huaycos y erosión fluvial. Afectan principalmente áreas de cultivo y carretera entre Chuquibamba, Araqueda y Algamarca.

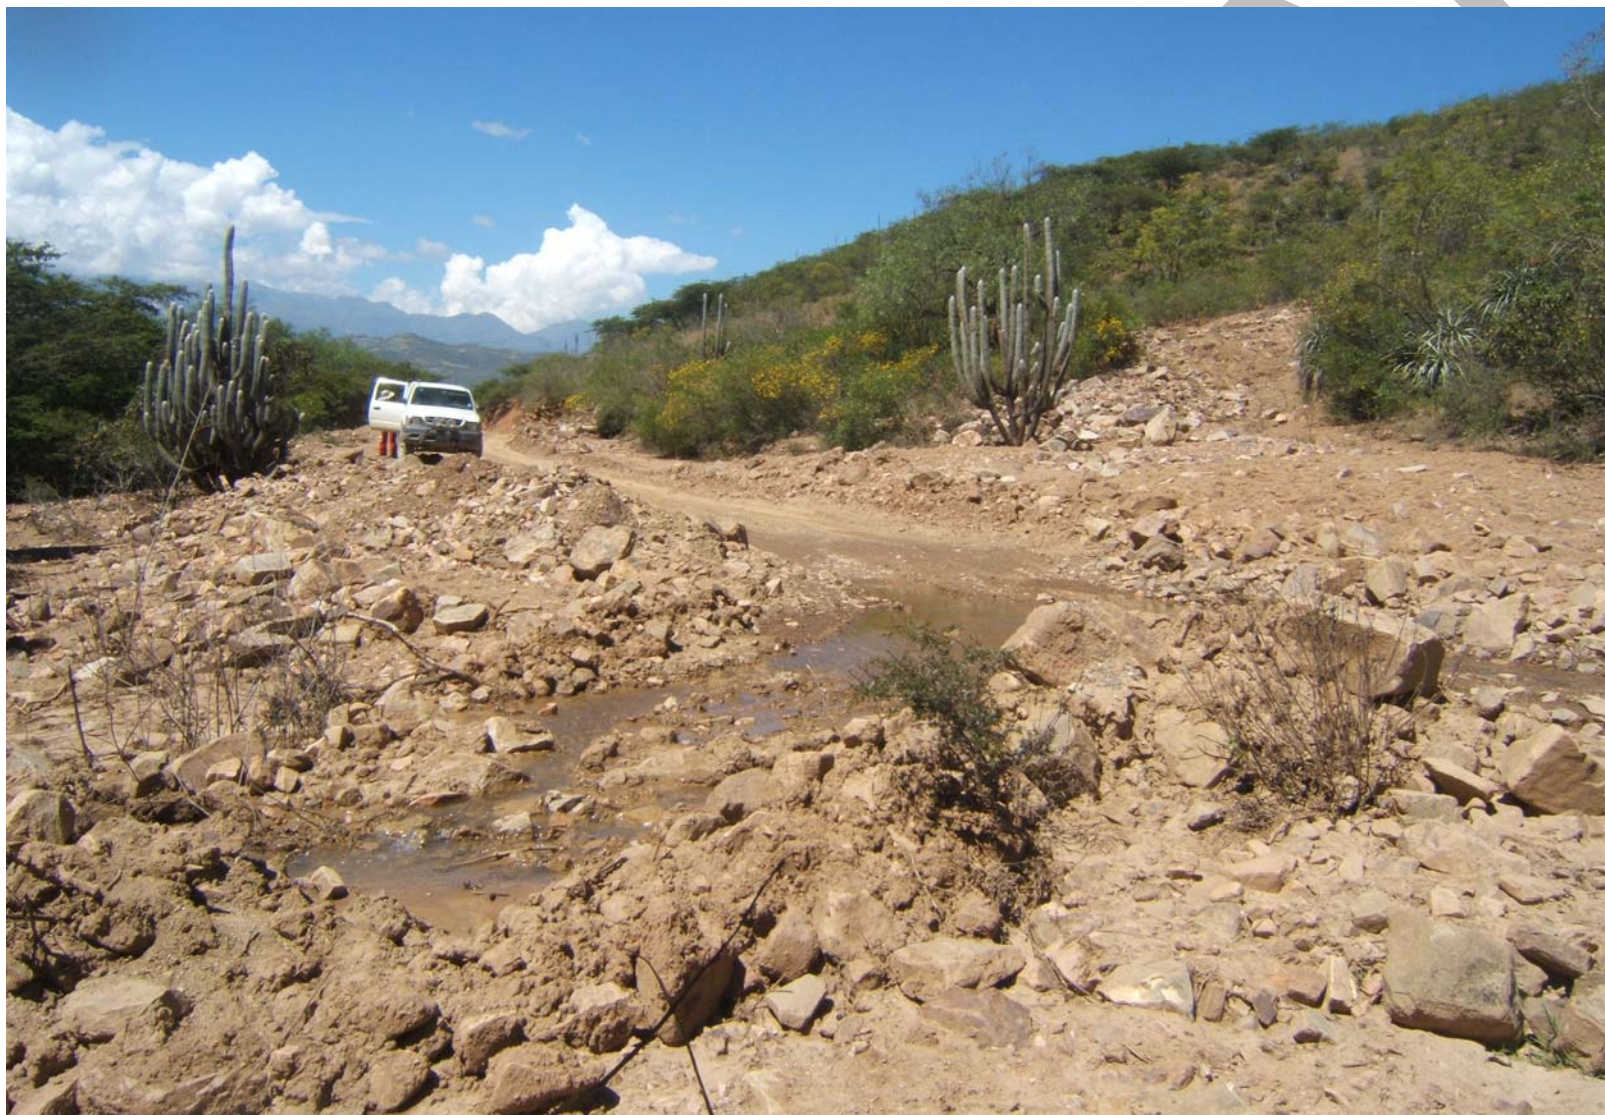
Depósito de huayco que afectó un sector de la carretera Tabacal-Cachachi.

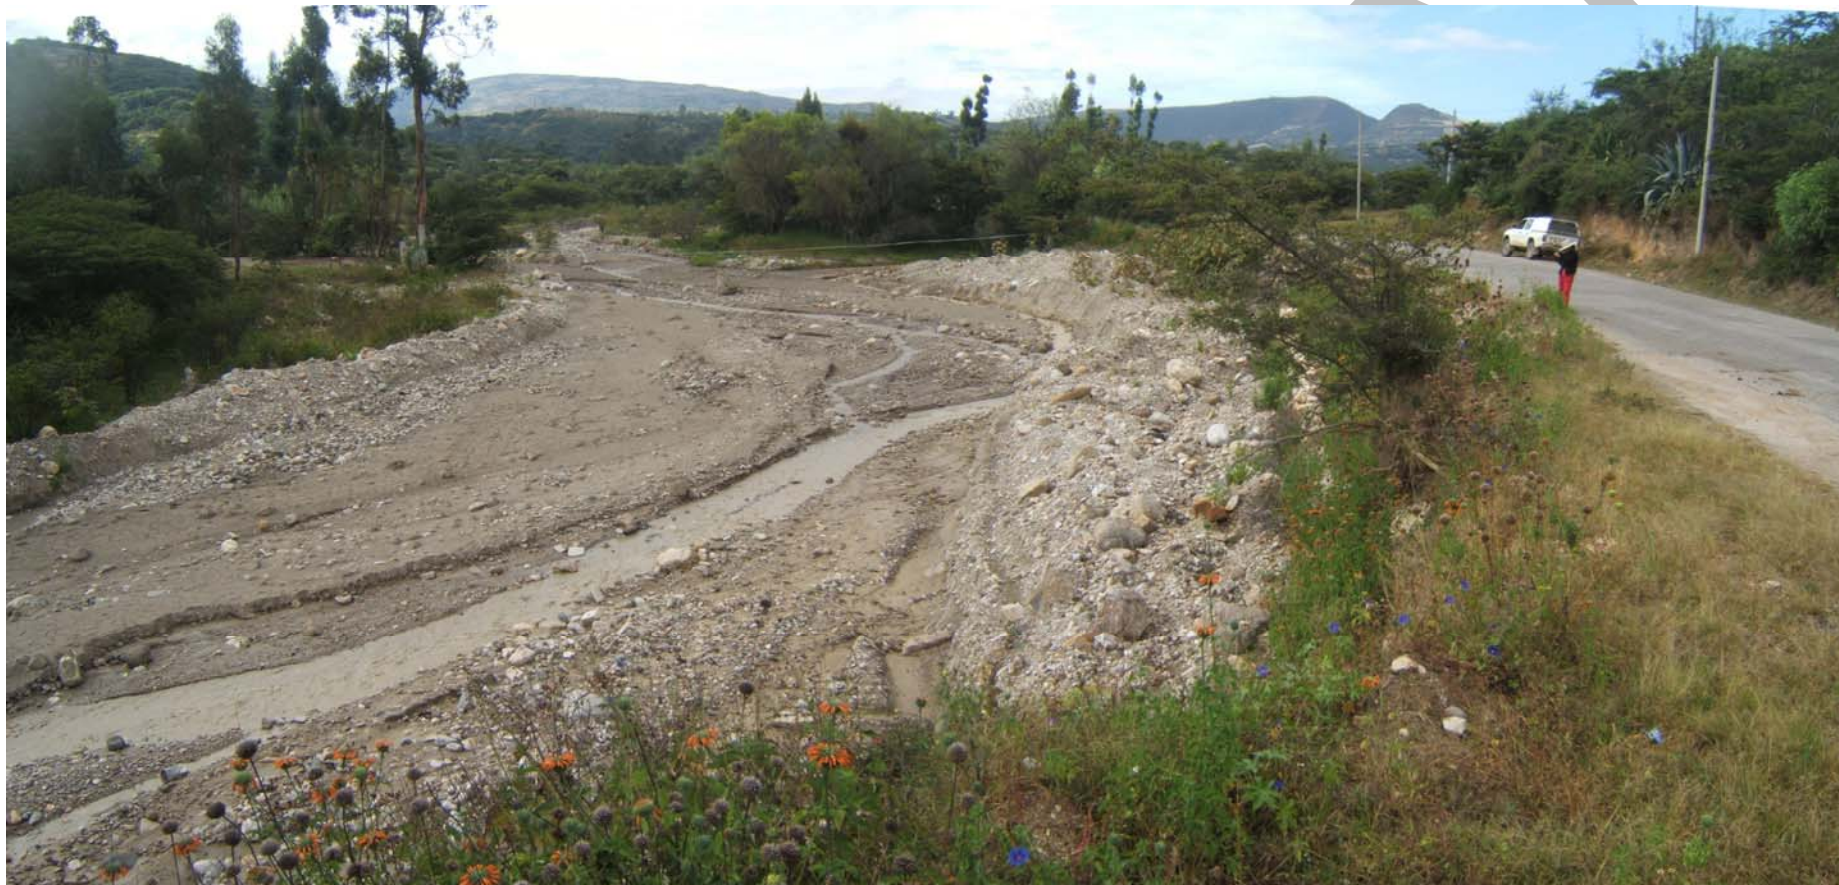
Erosión fluvial en las márgenes de la quebrada Honda, El Cedro que compromete un tramo de la carretera entre San Marcos e Ichocán.

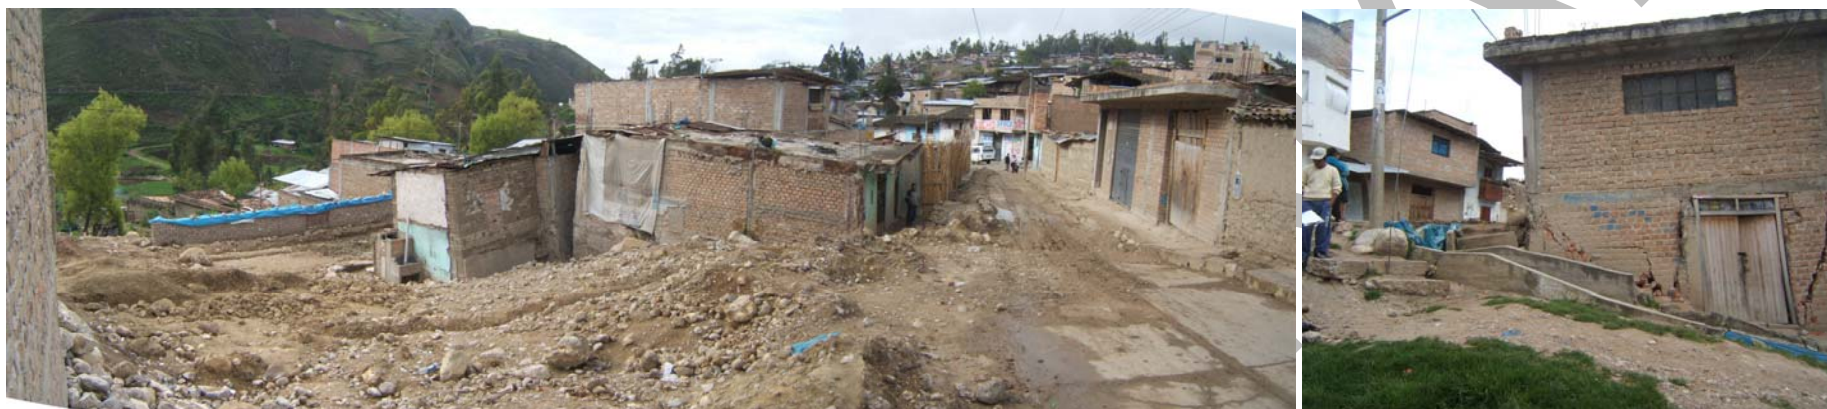
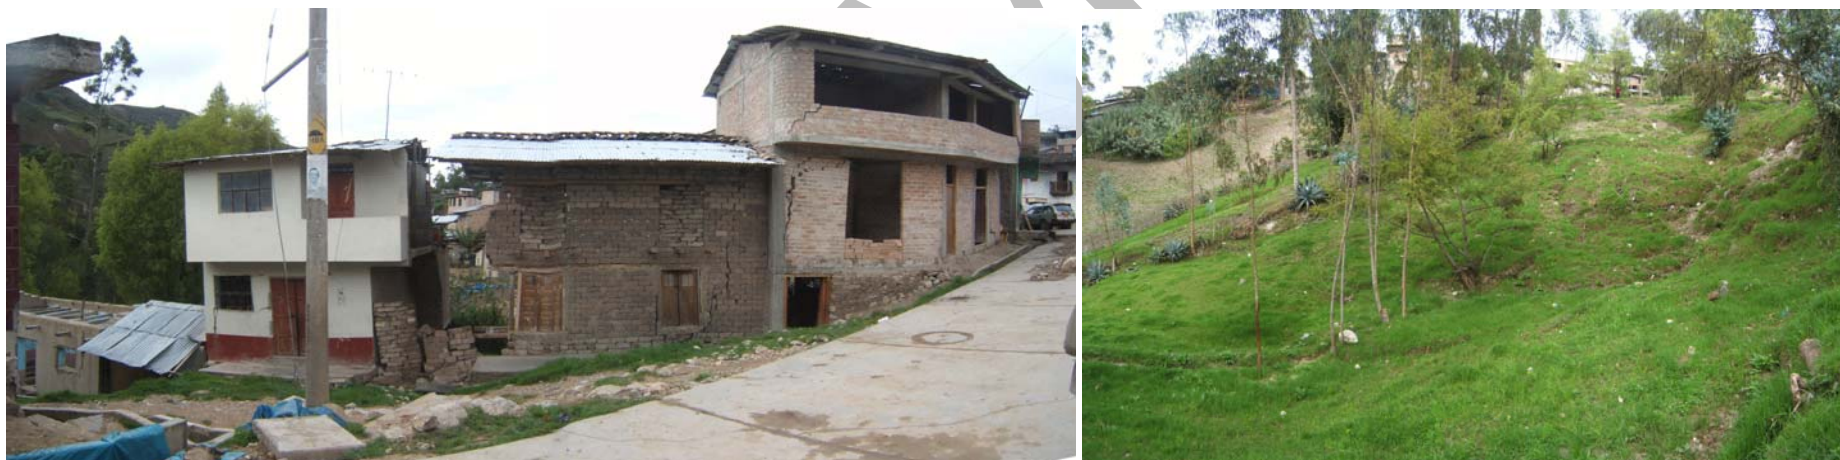
ÁREA O SECTOR		PELIGROS ACTUALES O FUTUROS	VULNERABILIDAD Y/O DAÑOS (OCASIONADOS O PROBABLES)	RECOMENDACIONES
118	Barrio Cinco Esquinas y Cruz Verde (Bambamarca)	Bambamarca está ubicada en el cuerpo de un antiguo deslizamiento – flujo de detritos que represó el río Llaucano. En la actualidad, el deslizamiento se ha reactivado en dos zonas que aparentemente no tienen relación: Zona Cruz Verde (parte alta) y Barrio de Cinco Esquinas situado al Este de la localidad, cerca a la ribera de la margen izquierda del río Llaucano.	En la zona de Cruz Verde afecta terrenos de cultivo, muros y algunas viviendas. En el Barrio Cinco Esquinas afecta más de 45 viviendas de material noble (15%), adobe o tapiales, sistema de agua potable y alcantarillado, pistas y veredas.	Evacuación y reubicación inmediata del barrio de Cinco Esquinas. Mejorar red de drenaje de aguas pluviales de la ciudad. Suprimir la red de agua y desagüe en el área afectada. Eliminar material de sobrepeso en el área: bloques de concreto (pistas, cimientos y casas ruinosas). Drenar (secar) los afloramientos de agua (manantiales) que se presentan (incluida el área afectada) utilizando sangrías de drenaje. Mejorar las prácticas agrícolas principalmente las que se realizan al pie del deslizamiento (cultivos y regadío). Sellado de grietas con arcillas

Barrio de Cinco Esquinas, Bambamarca. Deslizamiento en la parte inferior del pueblo que afecta unas 35 viviendas del sector. Algunas de las casas están rehabilitadas, la zona ha sido considerada inhabitable y en emergencia.

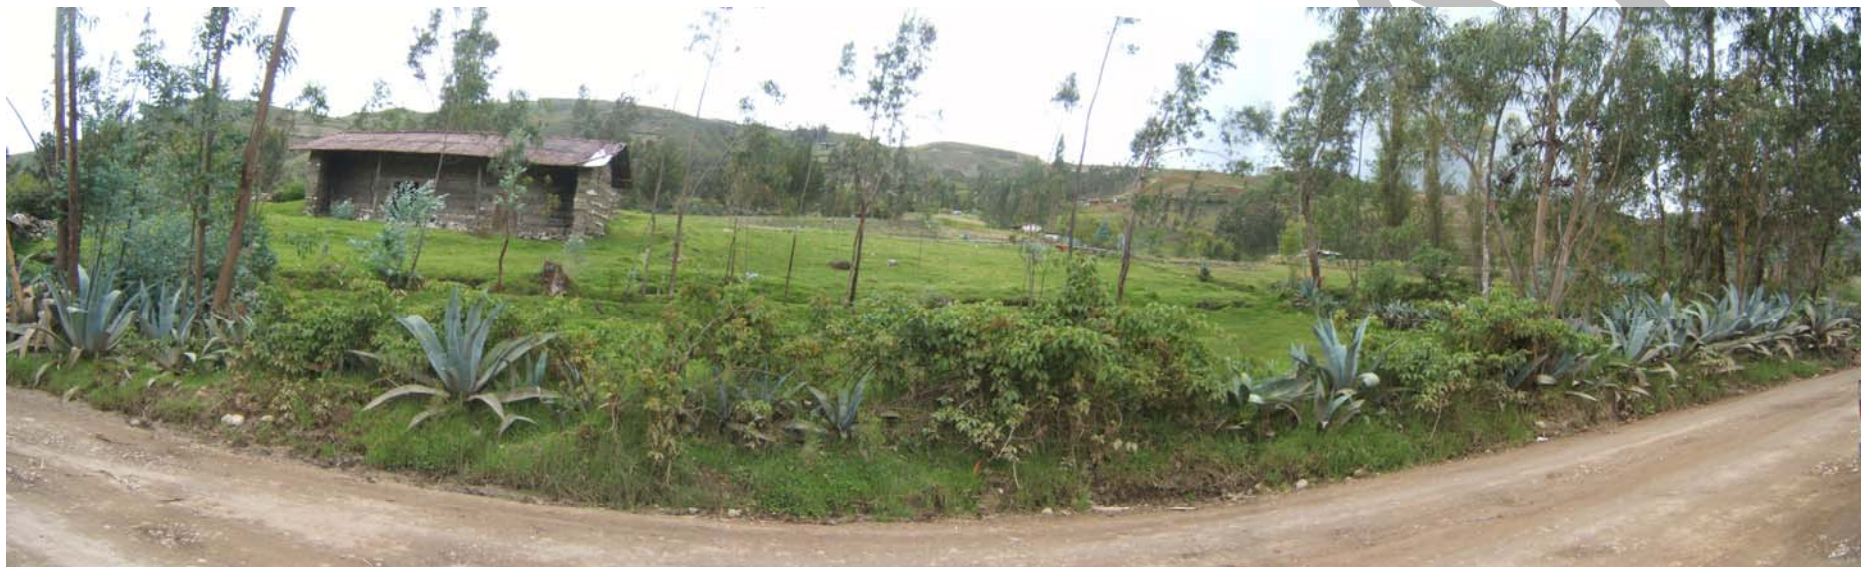
119	Cuñacales Bajo	Deslizamiento-flujo de detritos antiguo en la margen derecha del río Llaucano, con reactivación por sectores en el cuerpo en forma de reptación-flujo de tierra. Agrietamientos en las viviendas y asentamientos en la carretera.	Afecta tramo de carretera entre Bambamarca y Llaucan, puente carrozable, terrenos de cultivo y viviendas	Mejorar las prácticas agrícolas (cultivos y regadío). Drenar afloramientos de agua (manantiales) utilizando sangrías de drenaje, drenes de coronación. Sellado de grietas con arcillas. Reforestar el área con plantas nativas, principalmente en el pie del deslizamiento (cercana al río Llaucano en su margen derecha).
120	Valle del río Llaucano	Deslizamientos, avalanchas de rocas antiguas; derrumbes, caída de rocas y flujos recientes menores. Derrumbes y caída de rocas en sector de explotación artesanal de carbón en la margen izquierda del río Llaucano; depósito antiguo de derrumbe en esa misma margen y derrumbes en los taludes de corte de carretera.	Puede afectar 6 a 8 viviendas ubicadas en la parte inferior y varios tramos de carretera entre Bambamarca y Paccha	Reubicar viviendas de mineros artesanales, desquinche de zonas inestables con derrumbes y caída de rocas. Forestación de laderas.

Sector Cuñacales Bajo, entre Bambamarca y Llaucán. Afecta carretera, puente, terrenos de cultivo y algunas viviendas rurales.

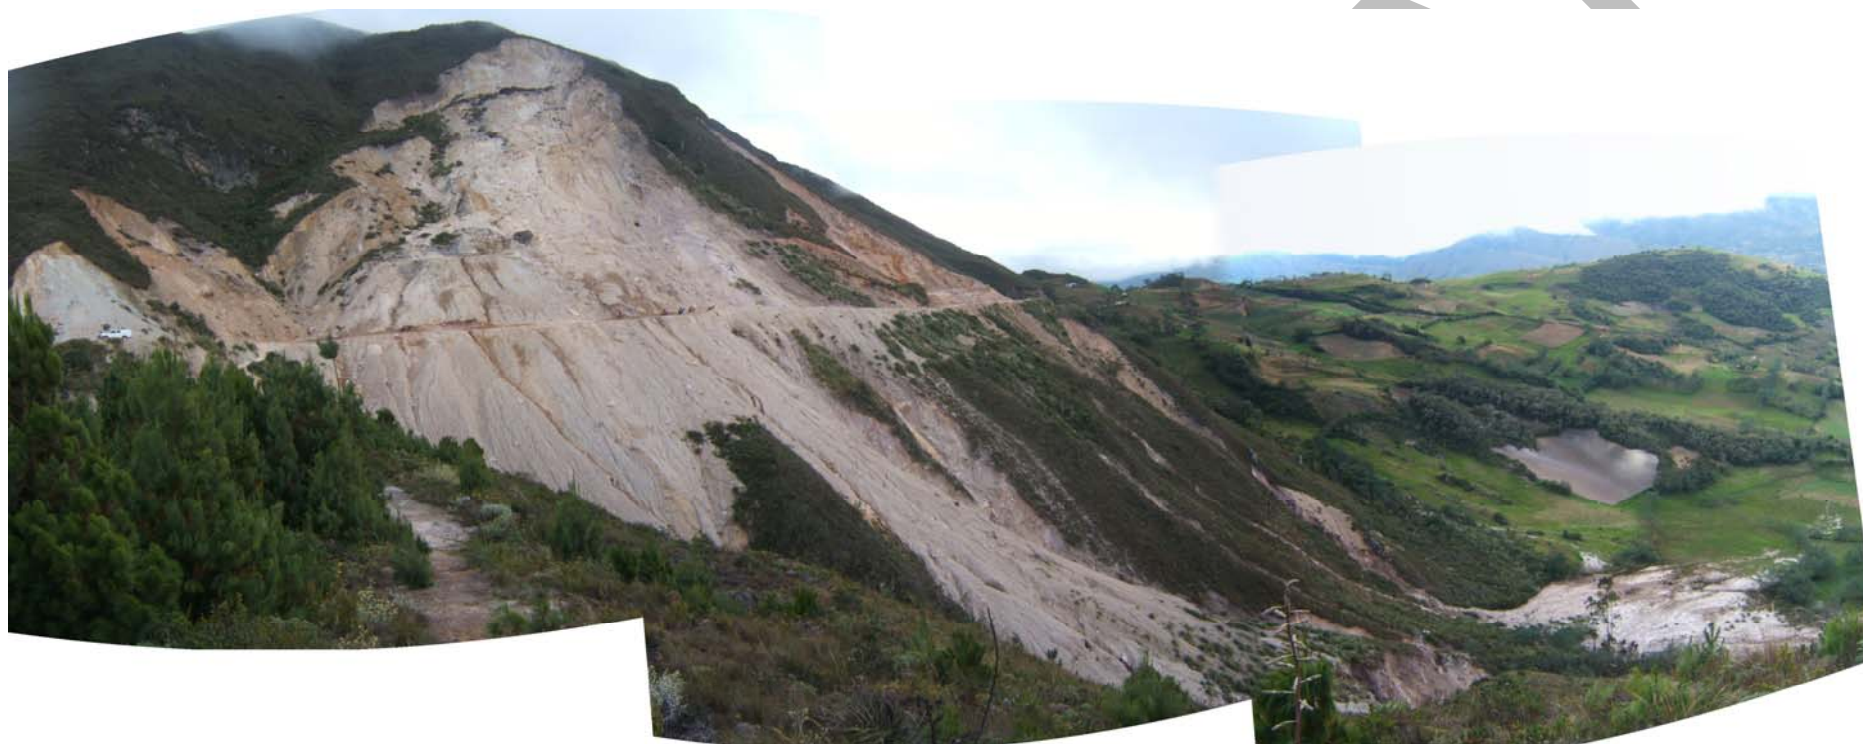
ÁREA O SECTOR		PELIGROS ACTUALES O FUTUROS	VULNERABILIDAD Y/O DAÑOS (OCASIONADOS O PROBABLES)	RECOMENDACIONES
122	El Infiernillo, cerro Llucán (Cutervo)	Derrumbe-flujo de detritos en talud superior e inferior de carretera, que muestra varias zonas de arranque.	Afecta periódicamente tramo de carretera Cutervo-Chiple en tramo de 350-400 m.	Desquinche de material inestable; drenajes para aguas pluviales y forestación de laderas.
123	El Pistolero (Cutervo)	Deslizamiento traslacional en talud superior de carretera	Afecta 100 m de tramo de carretera entre Cutervo y Socota.	Desquinche de material inestable; drenajes para aguas pluviales y forestación de laderas.
124	Cabecera de quebrada Sal Si Puedes (Santo Domingo de la Capilla)	Derrumbes periódicos en los taludes de corte de carretera.	Afecta varios tramos de carretera que en conjunto suman 850 m.	Desquinche de material inestable; drenajes para aguas pluviales y forestación de laderas.

Sector de El Infiernillo, tramo de carretera Cutervo-Chiple-Jaén, afectada periódicamente por derrumbes.

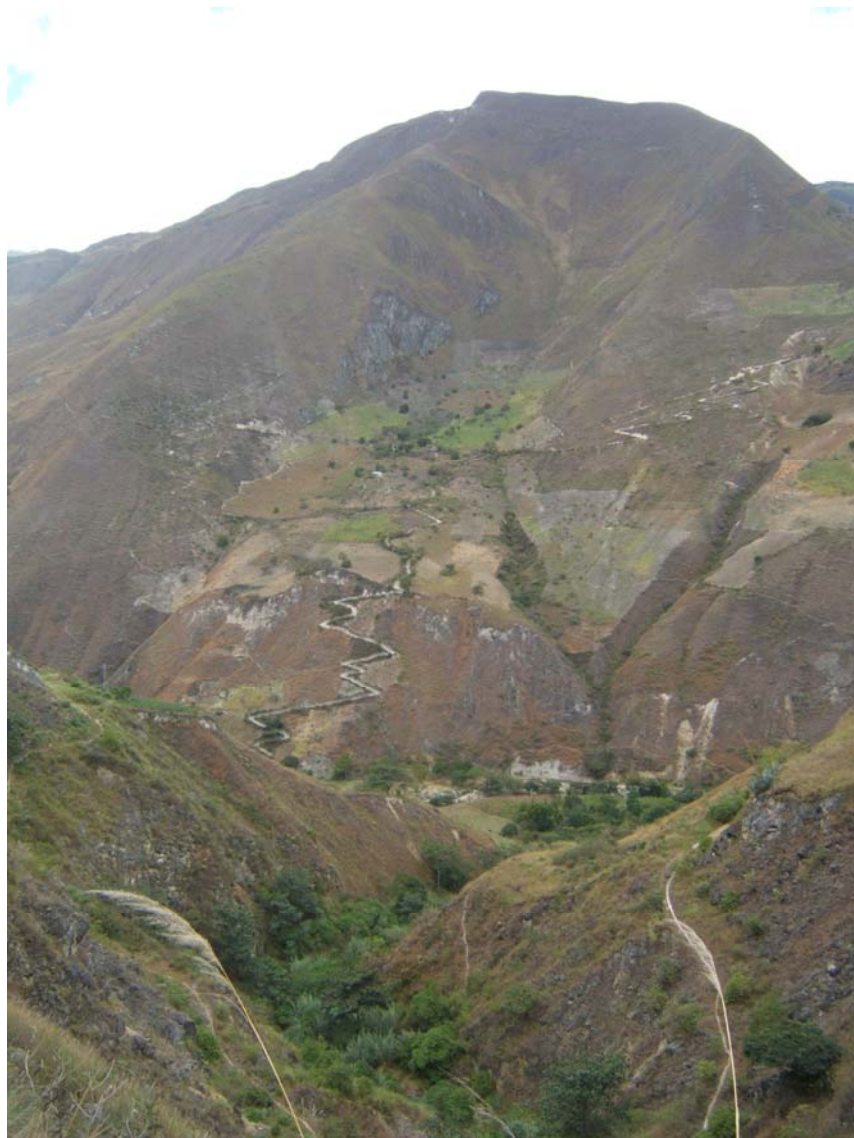
Valle del río Socota, que muestra algunos procesos de movimientos en masa antiguos y activos en sus laderas.

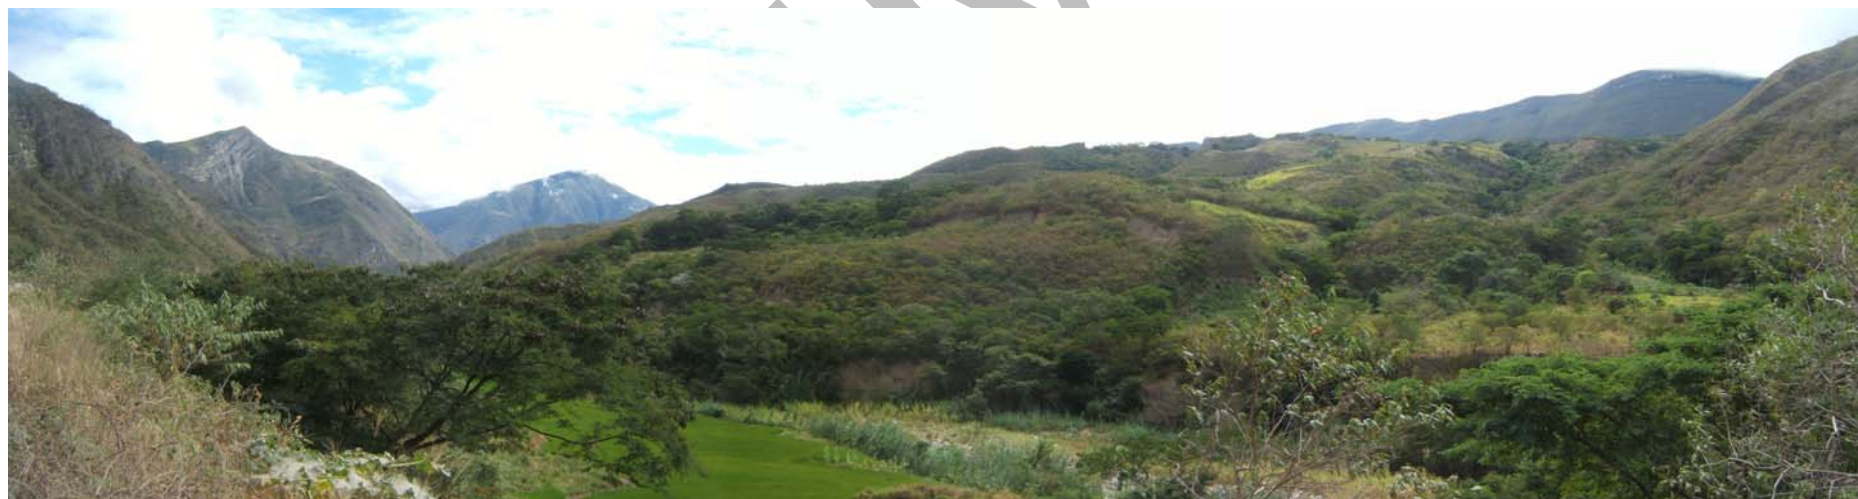
Valle del río Callayuc, afluente del río Huancabamba. En las vistas superiores depósitos de huaycos antiguos y derrumbe-flujos; en la vista inferior gran depósito de deslizamiento del cerro Blanco, cerca de la desembocadura del río Callayuc.

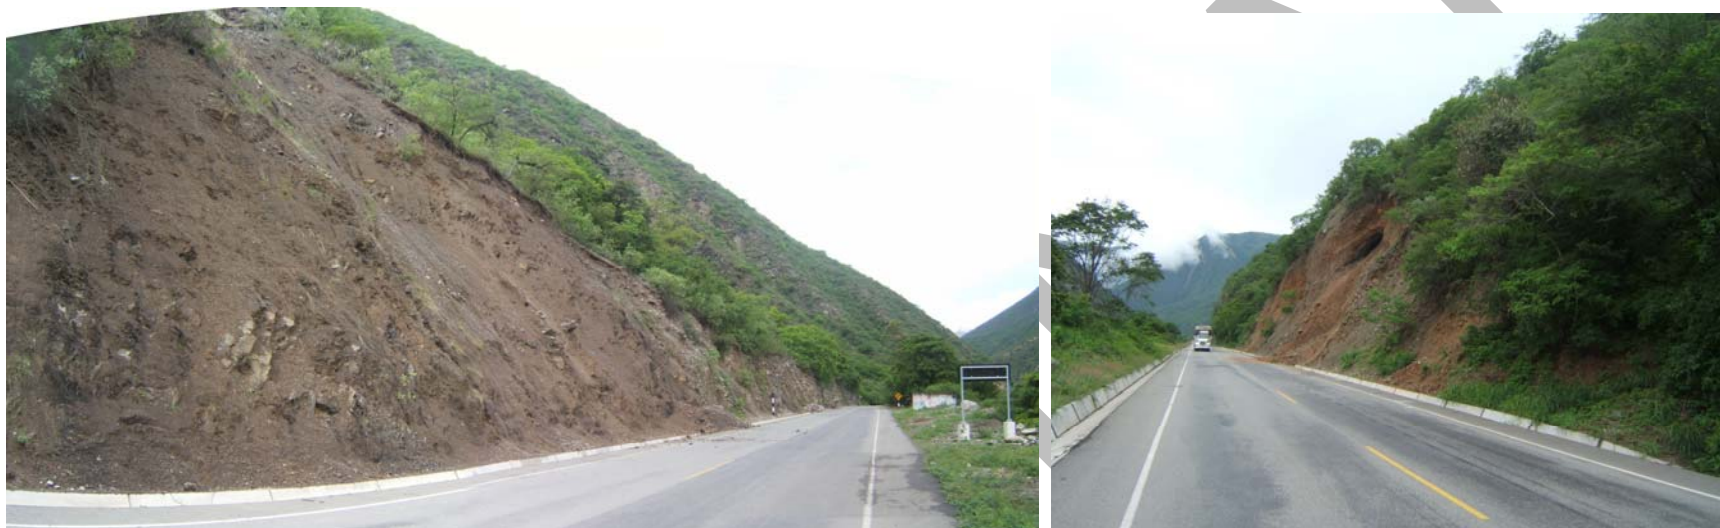
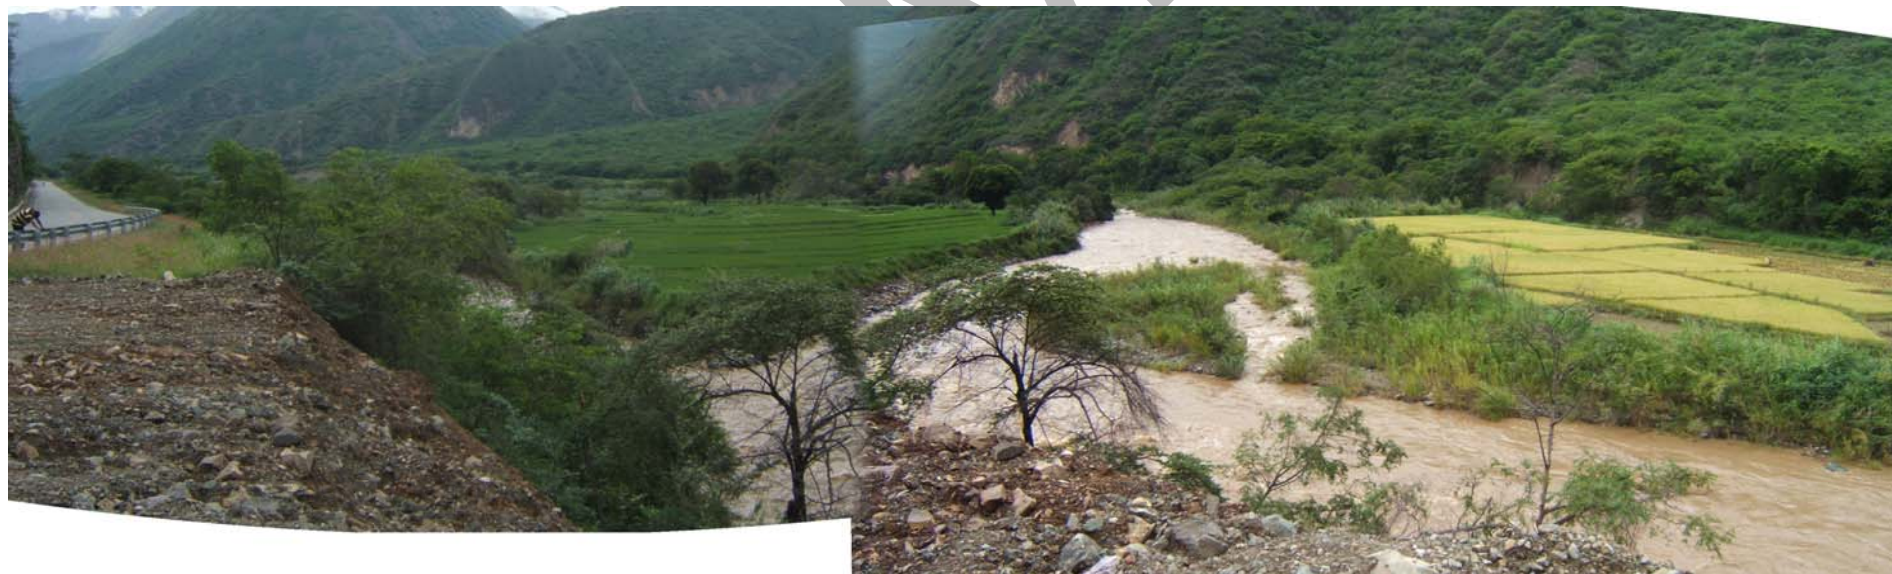
Zona Crítica por derrumbes y caída de rocas en los taludes de carretera, así como huaycos en ambas márgenes del río Huancabamba.

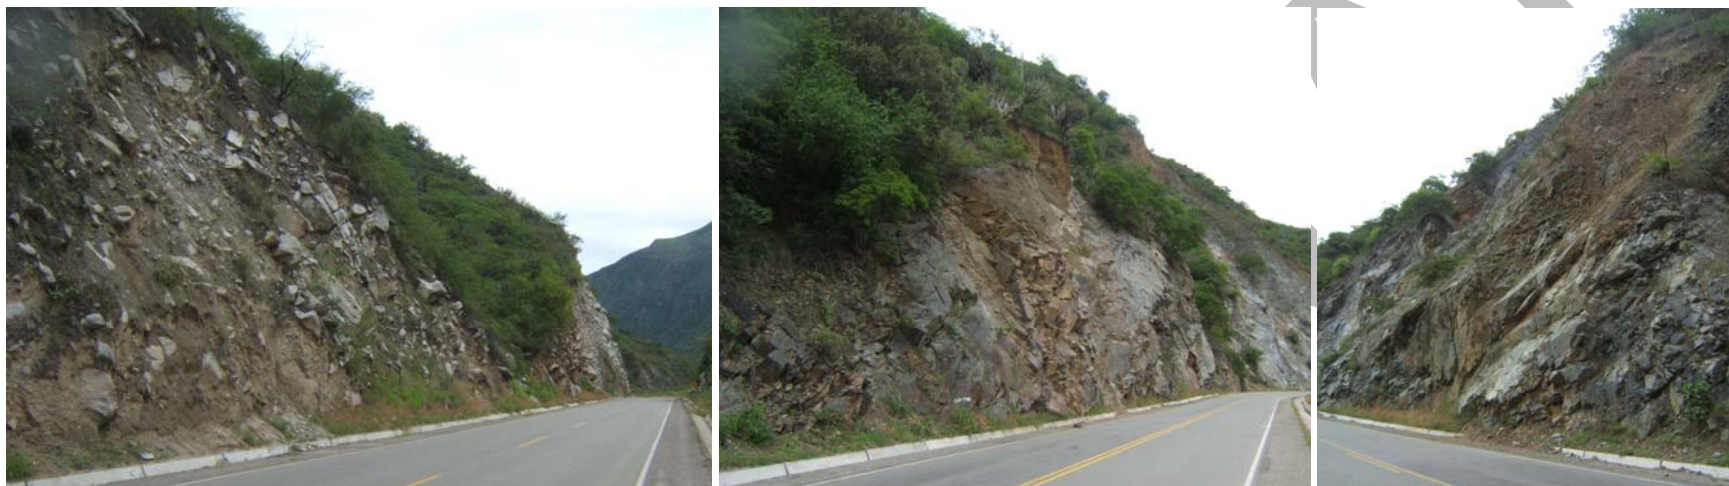
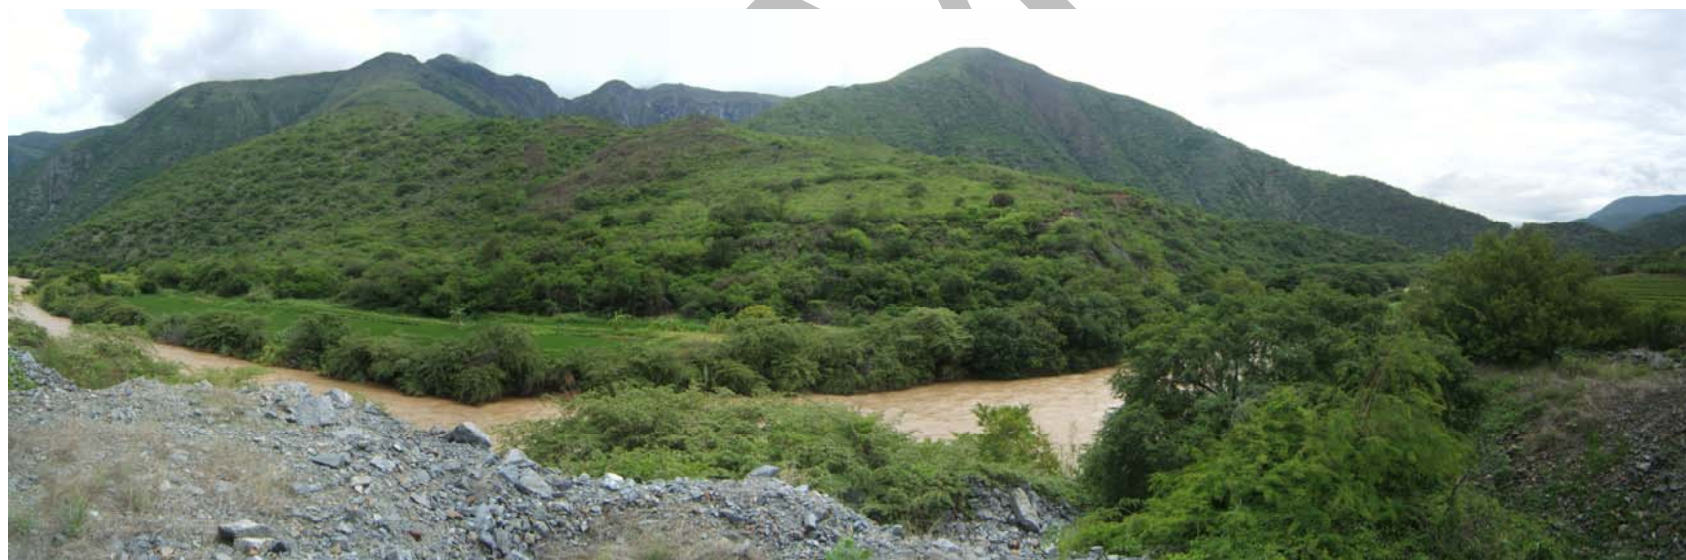
Cerro Olimpo, área susceptible a caída de rocas, derrumbes y vuelcos en los taludes de corte de carretera. En la vista inferior gran depósito antiguo de avalancha de rocas.

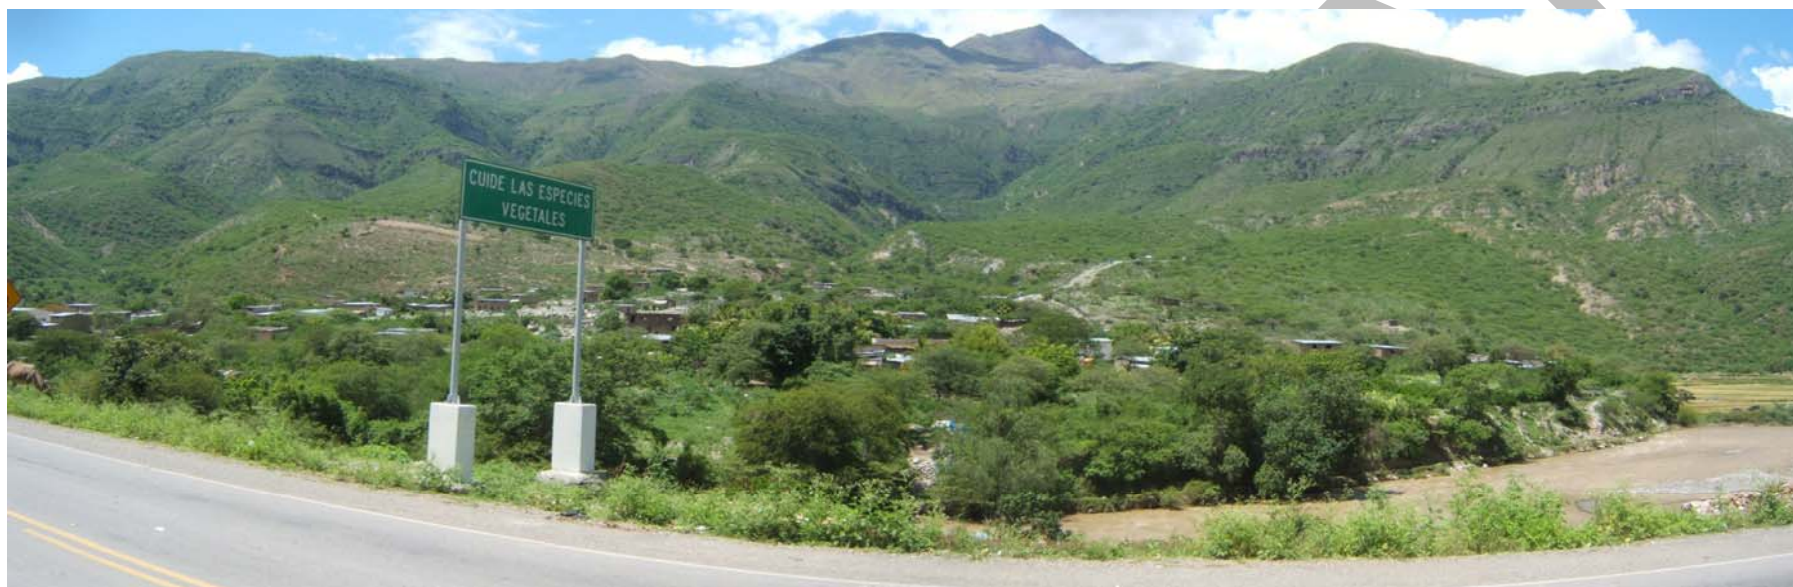
Sectores adyacentes a la localidad de Pucará, margen derecha del río Huancabamba. Podrían verse afectadas parte de la población ubicado en los alrededores del área de expansión urbana, asentada sobre antiguos y recientes abanicos de huaycos (vista superior). También erosión de laderas en los sectores este y suroeste (vistas inferiores).
