INFORME TÉCNICO
Geología Ambiental y
Riesgo Geológico

**ZONAS CRÍTICAS POR PELIGROS
GEOLÓGICOS Y GEOHIDROLÓGICOS EN LA
REGIÓN CAJAMARCA**

PRIMER REPORTE

DICIEMBRE 2007

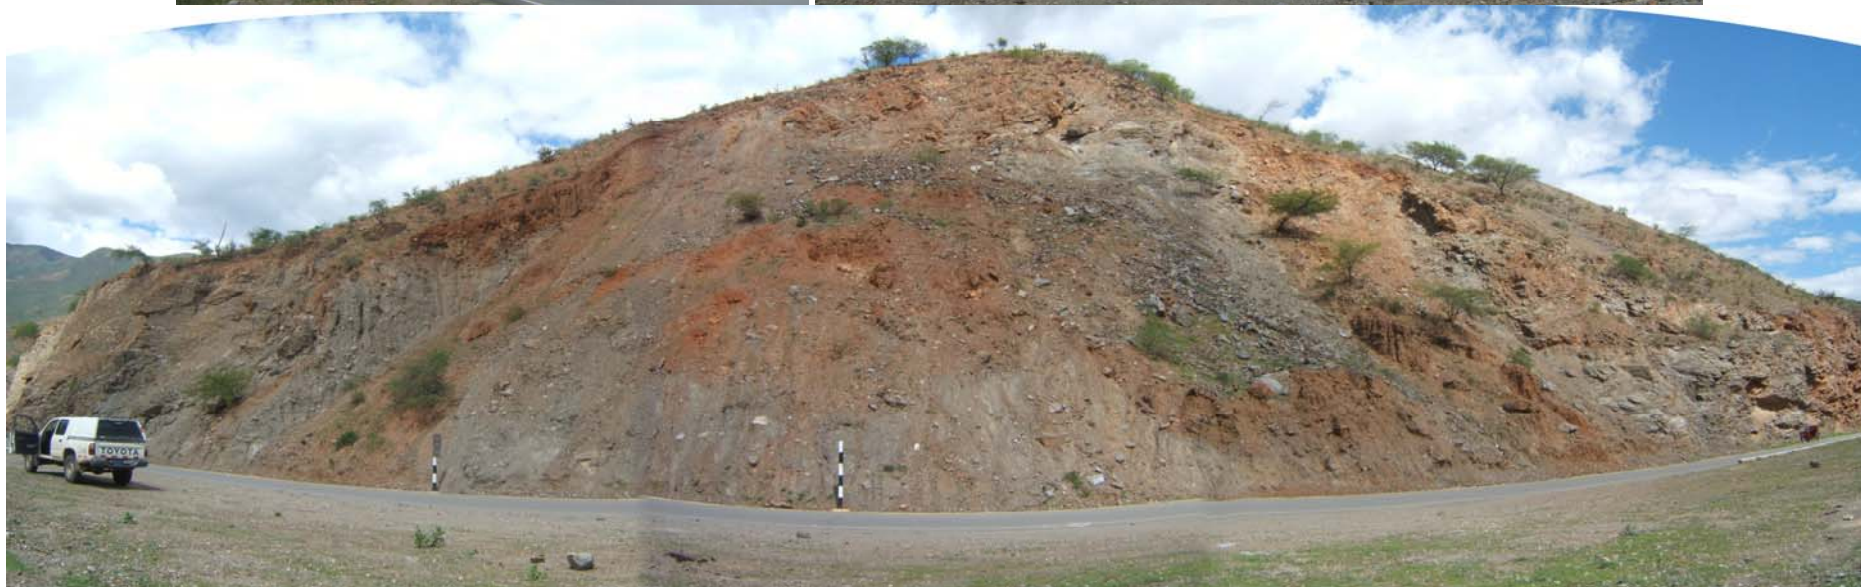
Amplio sector entre las quebradas Huabal y Tasajeras donde los taludes de corte con rocas muy alteradas muestran procesos de erosión de laderas, derrumbes, caída de rocas y deslizamientos, huaycos canalizados en las quebradas.

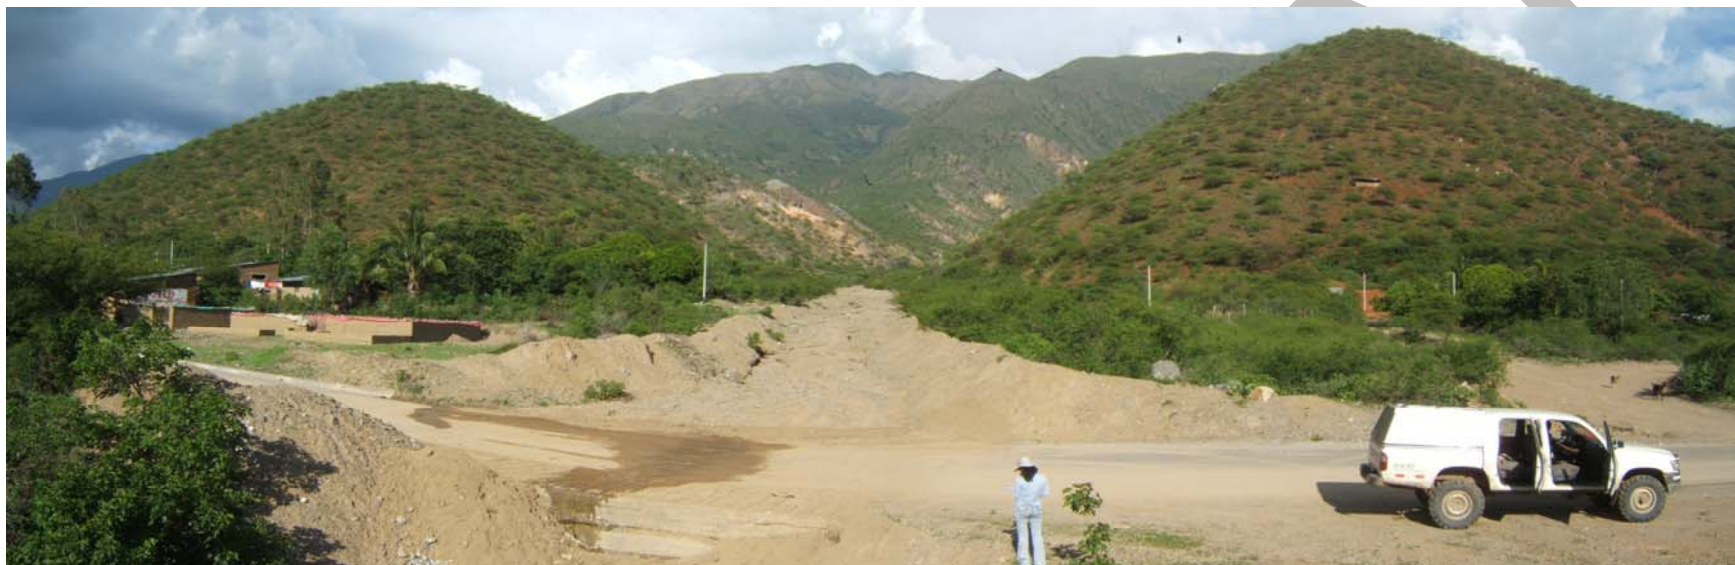
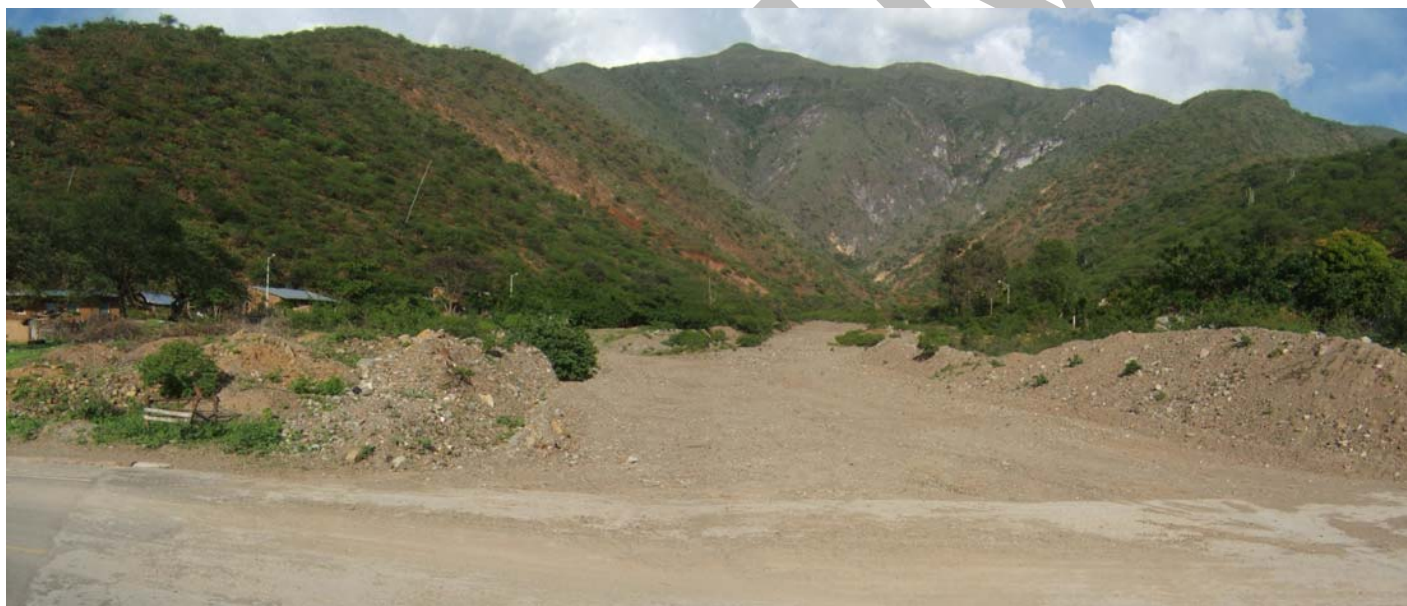
Áreas susceptibles a huaycos periódicos a ocasionales; erosión en cabecera de cuencas alimentan flujos de detritos que afectan tres tramos de la carretera a Pomahuaca.

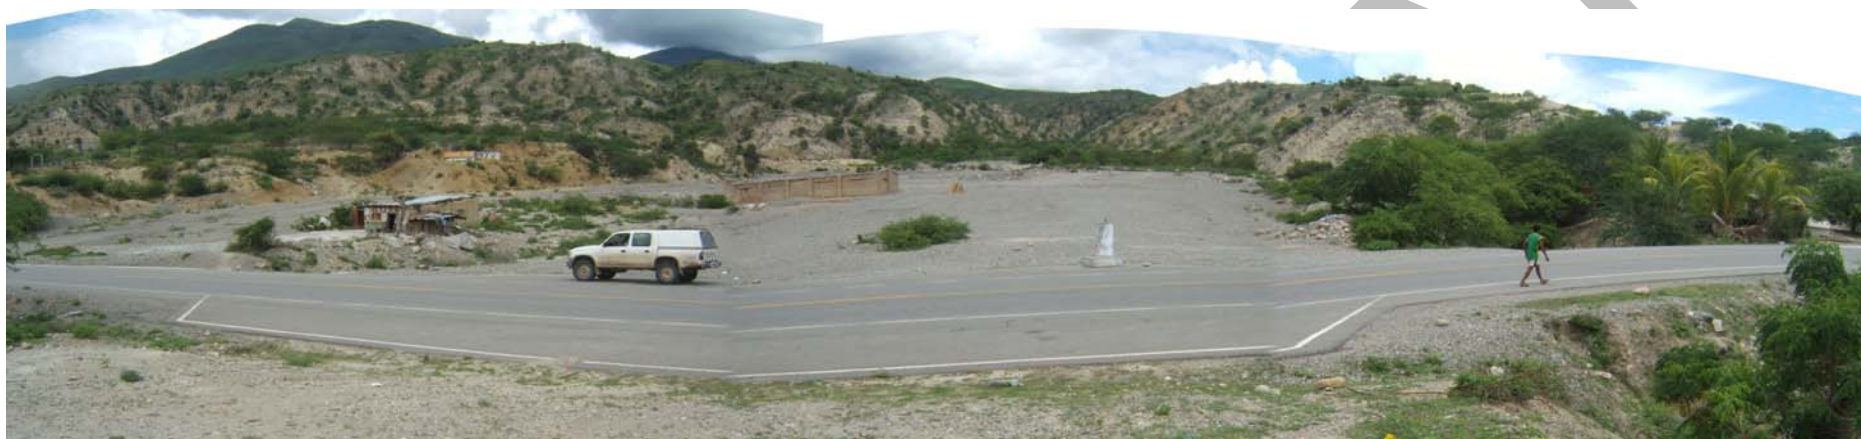
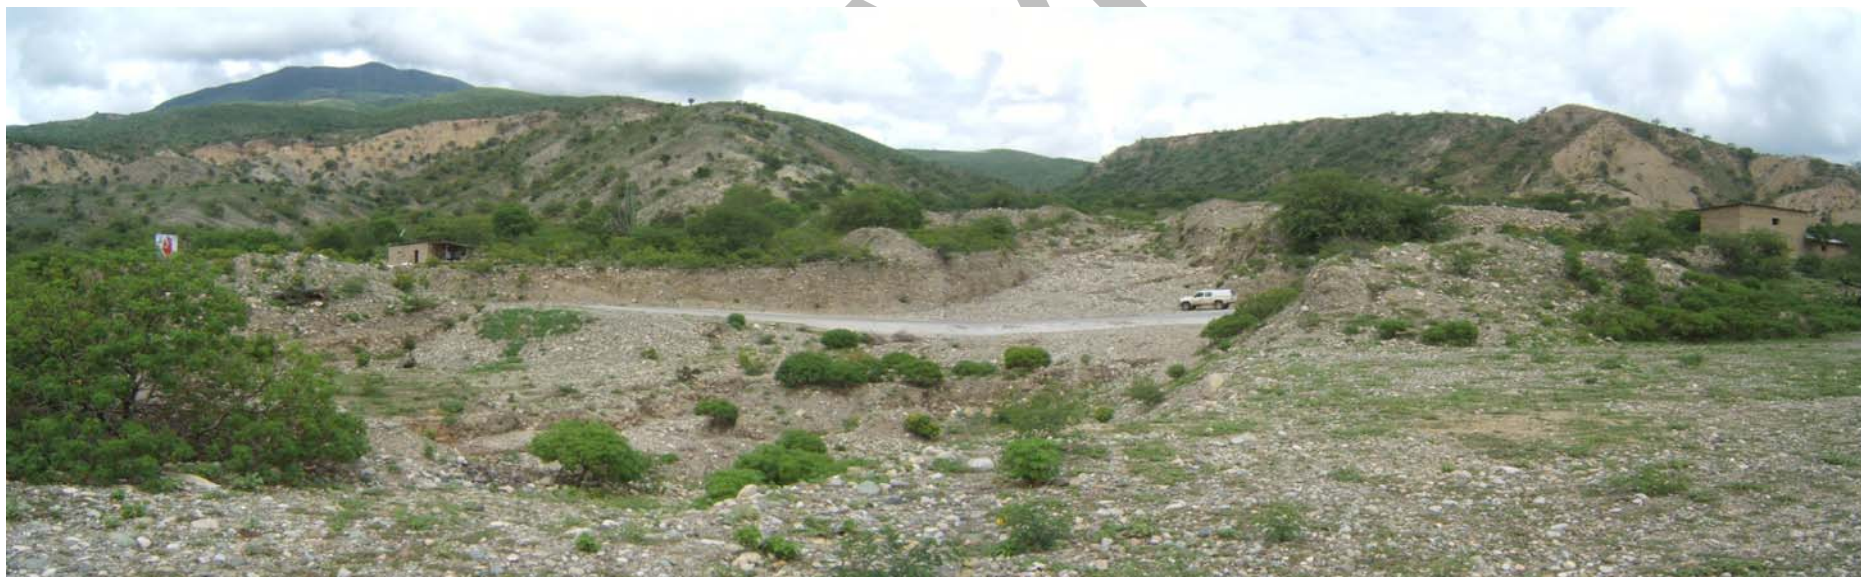
Huaycos en las quebradas Chuquil, Jahuay y Palo Blanco que frecuentemente afectan tramos de la carretera Pucará-Jaén.

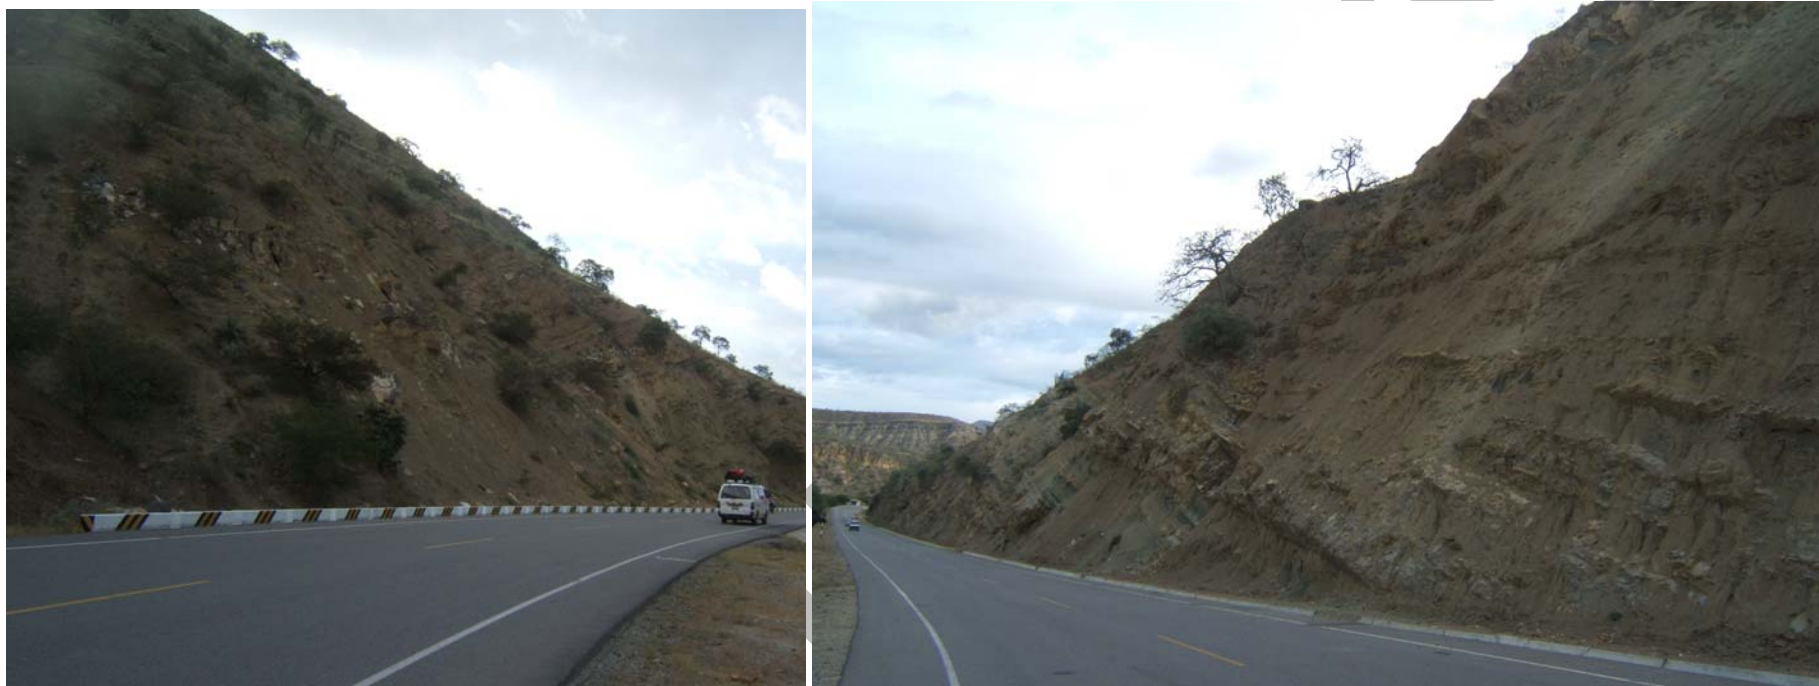
Km. 185 al 190 de la carretera Olmos-Corral Quemado. Taludes de corte de carretera propensos a caída de rocas, vuelcos y derrumbes.

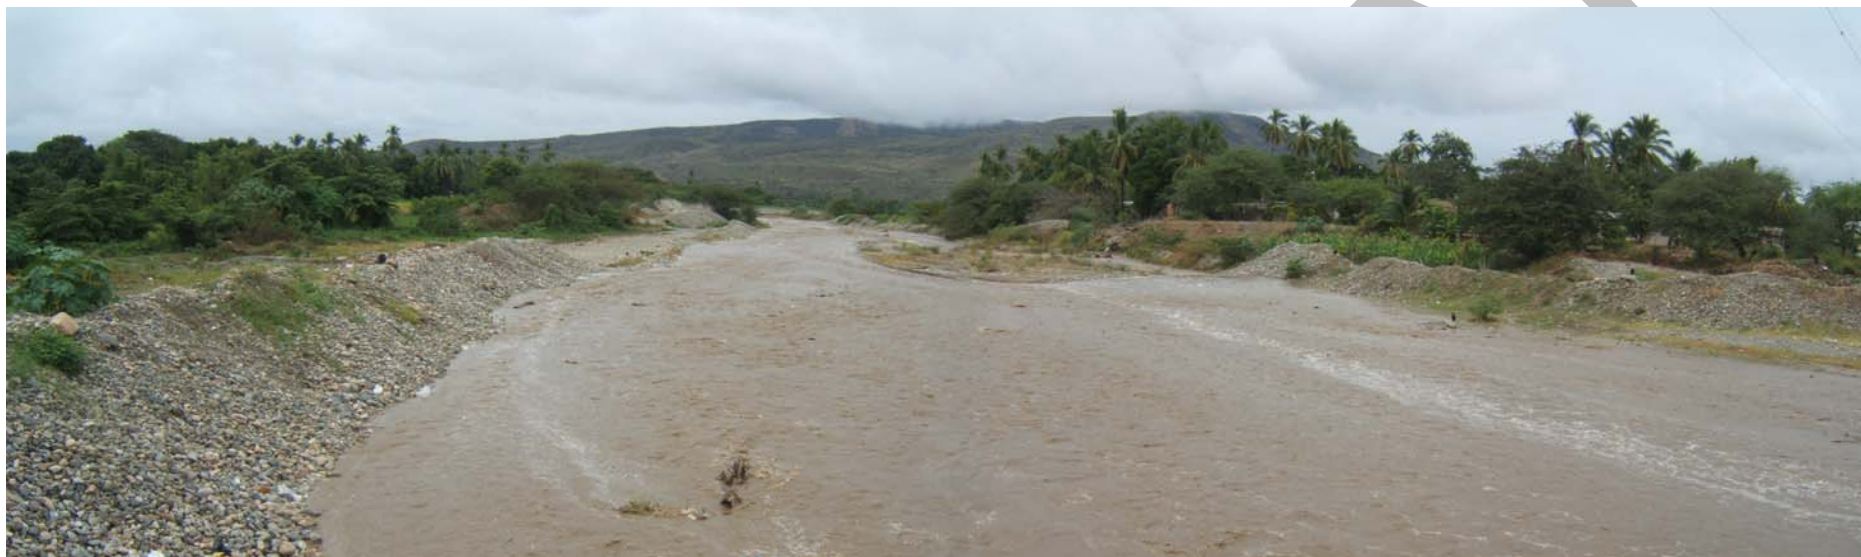
Valle inferior de la quebrada Jaén cerca a su desembocadura al río Marañón. Área sujeta a inundaciones y erosión fluvial por incremento de sólidos durante el período de lluvias.

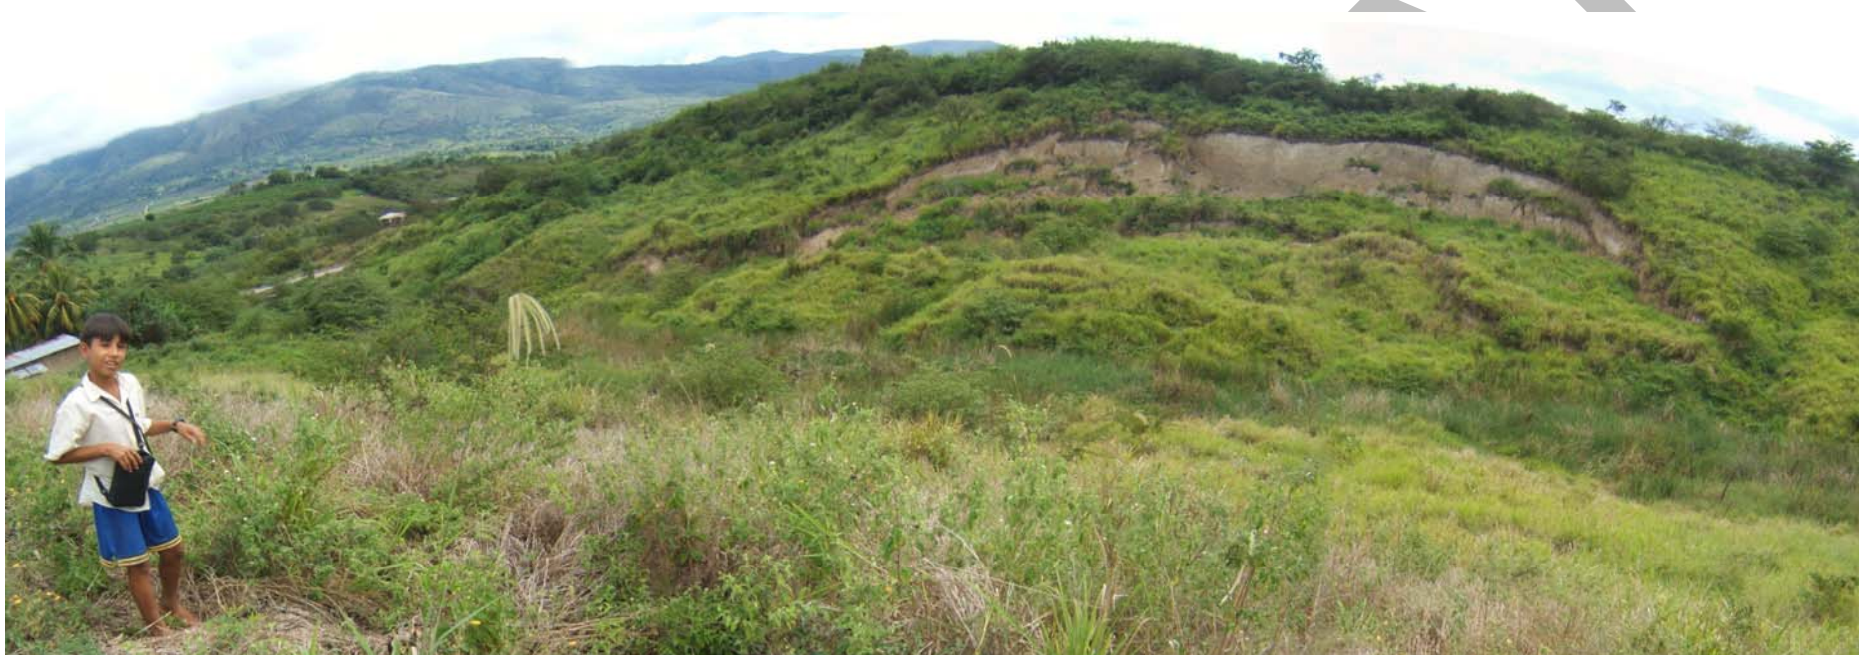
Sector de La Foresta, áreas de tierras de cultivo y taludes de la carretera Jaén-San Ignacio afectada por deslizamientos activos.

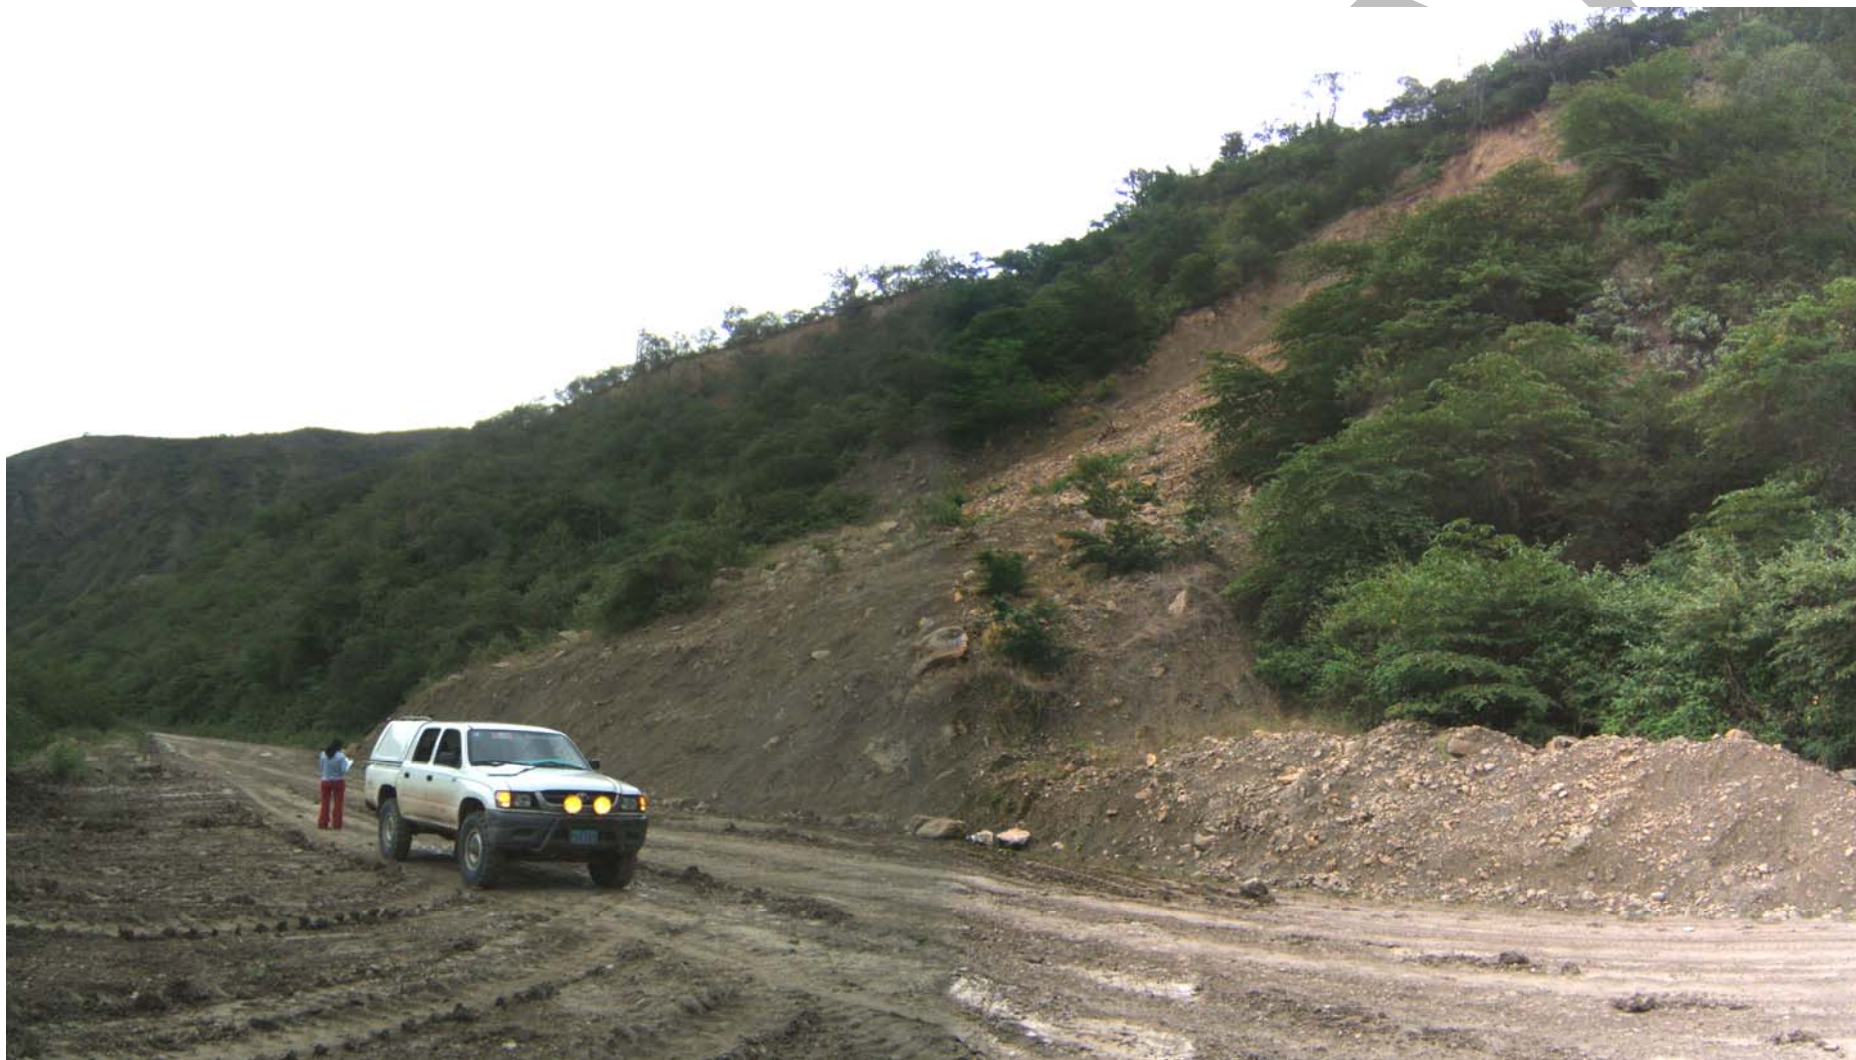
Deslizamiento traslacional en el talud superior de carretera entre Jaén y San Ignacio, cerca del paraje Chuchuhuasi

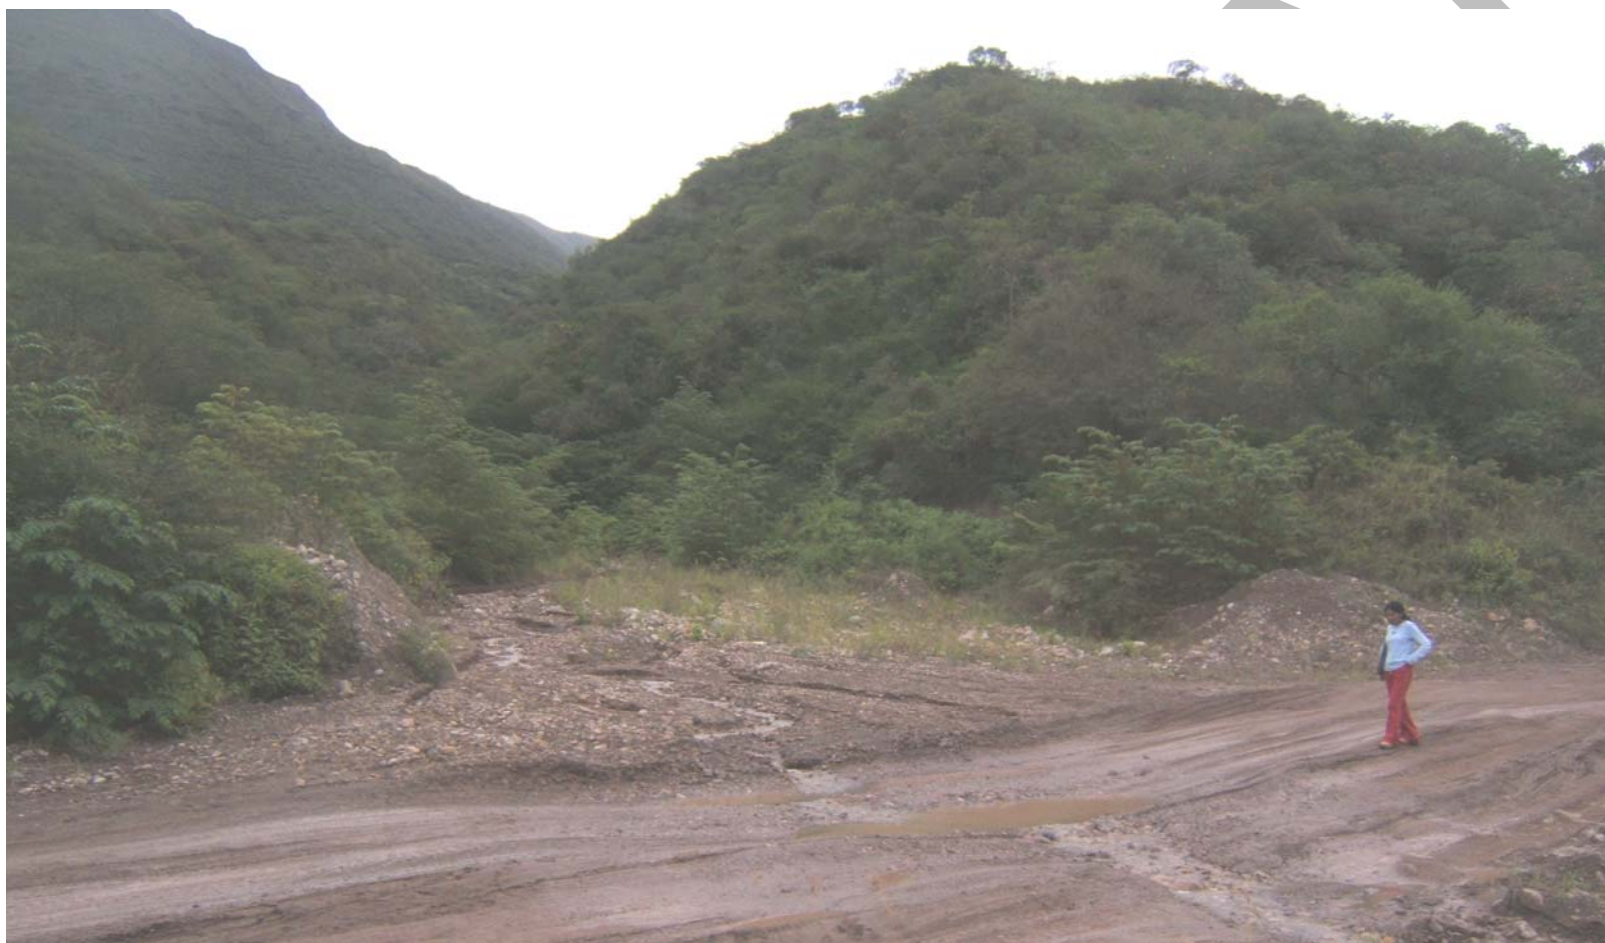
Sector cercano a Boca Chirinos afectada por flujo de detritos periódico que afecta un tramo de 150 m de la carretera entre Jaén y San Ignacio.

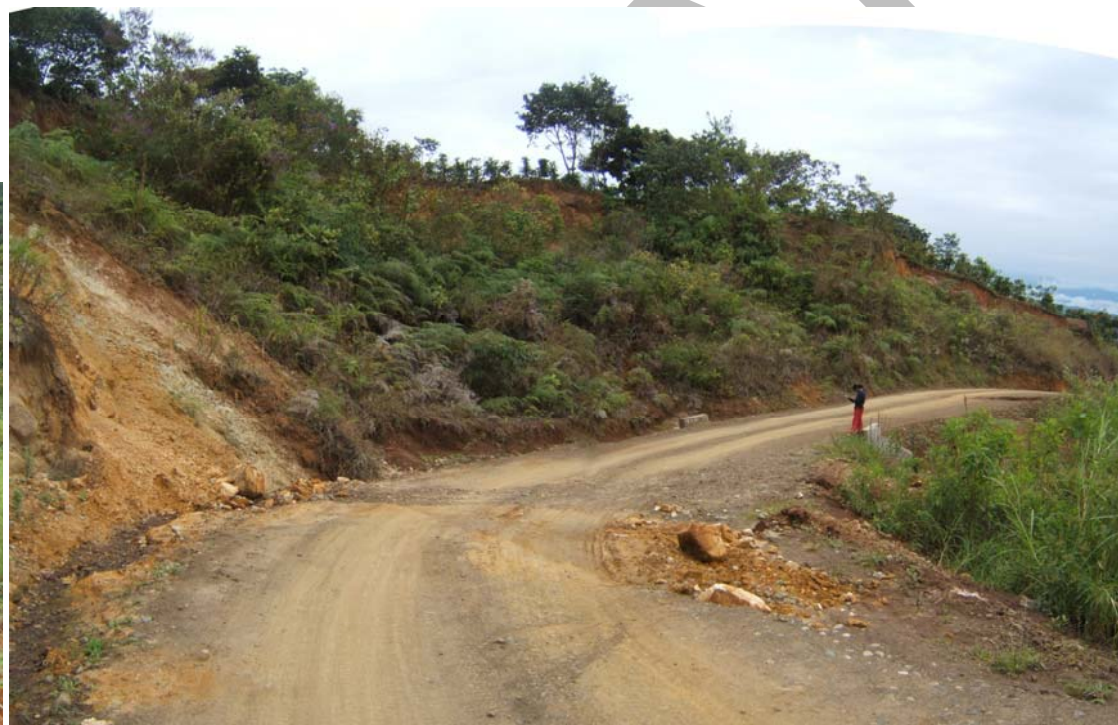
Tramo de la carretera entre San José de Lourdes y Los Llanos (Km. 4 + 900), afectado por un deslizamiento de tierras. Nótese los asentamientos en la plataforma y las escarpas en el talud inferior (izq.).

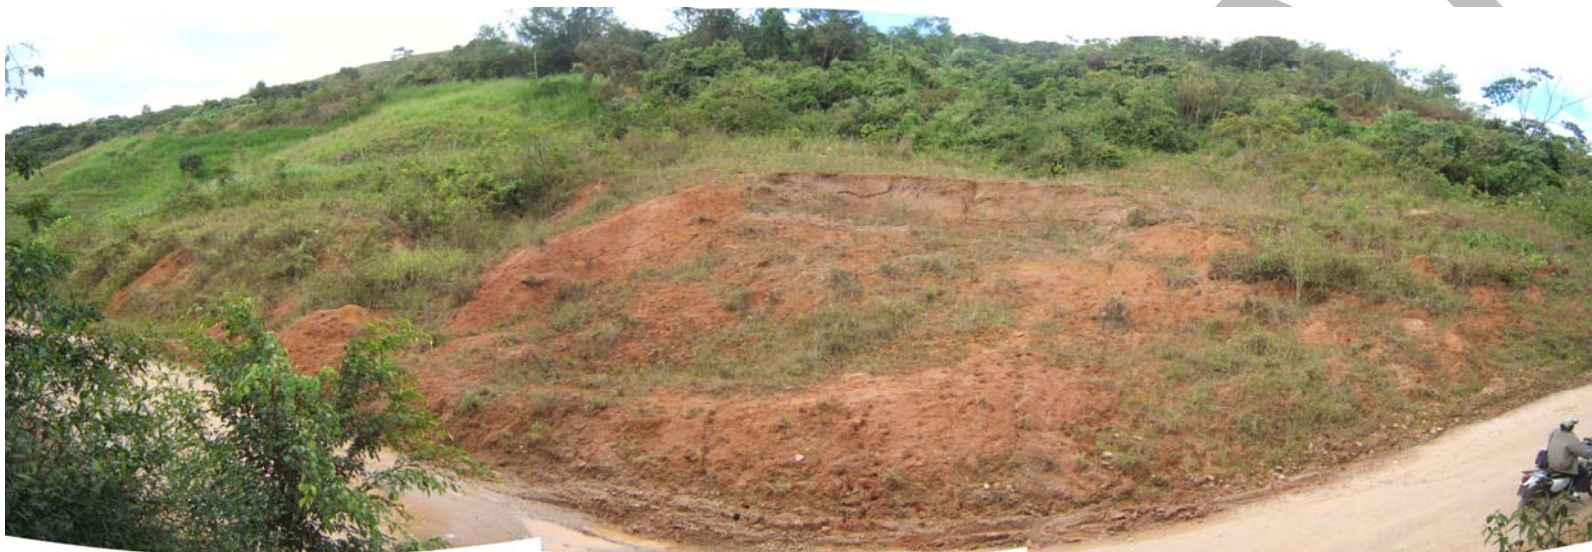
Deslizamiento rotacional activo que afecta tramo de la carretera de acceso a San Ignacio.

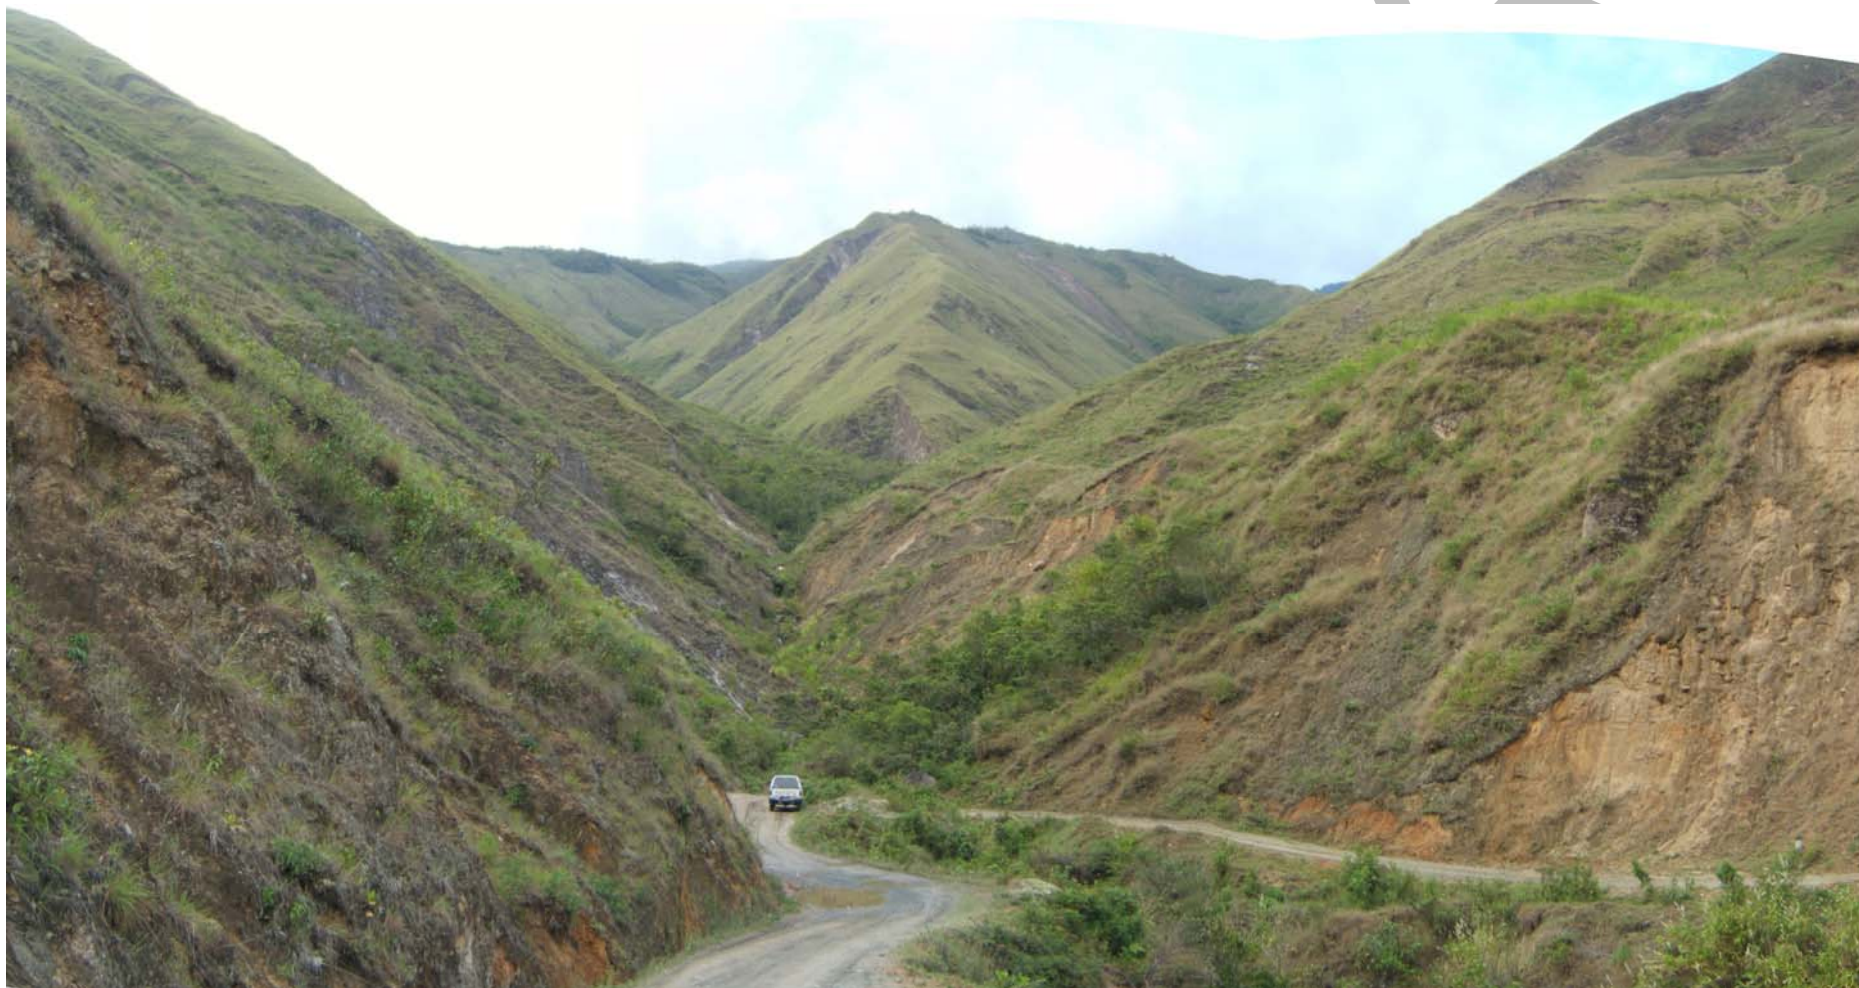
Sector Alisal, afectado por derrumbes y deslizamientos en las laderas que comprometen tramo de carretera entre Tamborapa y Tabaconas.

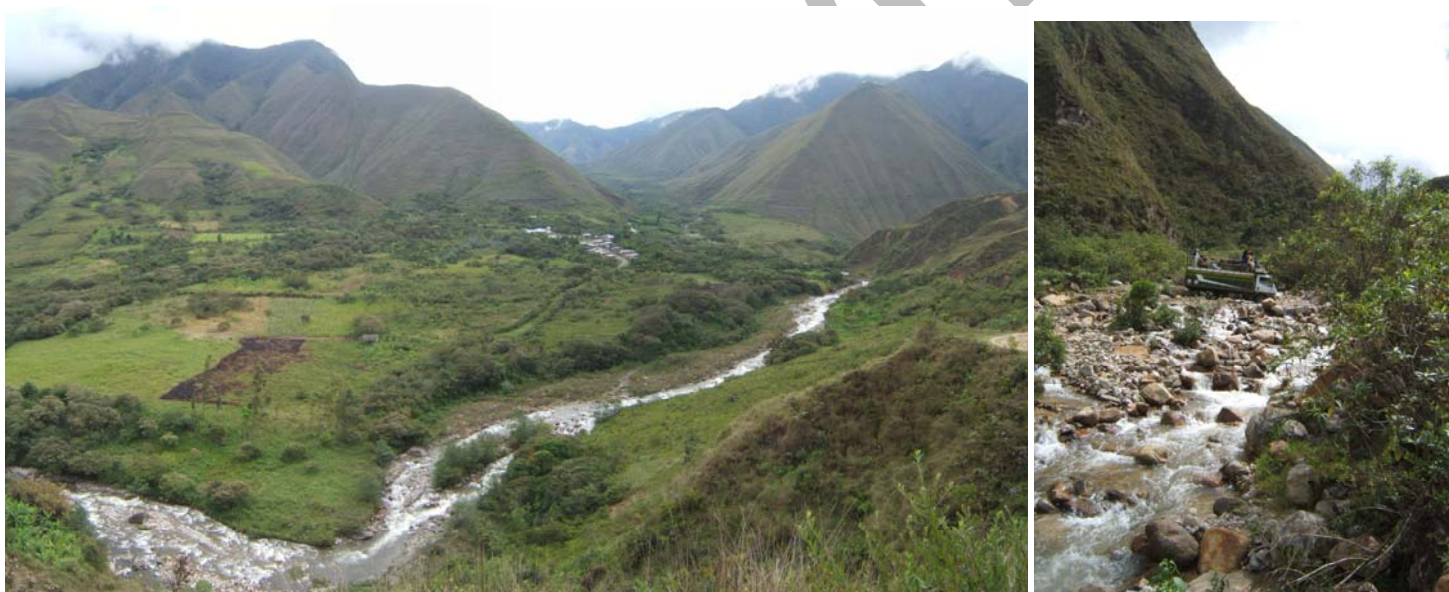
Vista de la quebrada Granadillas, frente a Tabaconas, cuenca afectada por erosión de laderas, derrumbes que generan flujos o huaycos. En la parte inferior depósito antiguo de huayco y cauce de quebrada. Interrumpe carretera que conecta con la ciudad de Huancabamba (Piura).
