Informe Técnico N° A7743

EVALUACIÓN DE PELIGROS GEOLÓGICOS POR FLUJO DE DETRITOS EN LA QUEBRADA MALANCHE

Departamento: Lima
Provincia: Lima
Distrito: Punta Hermosa

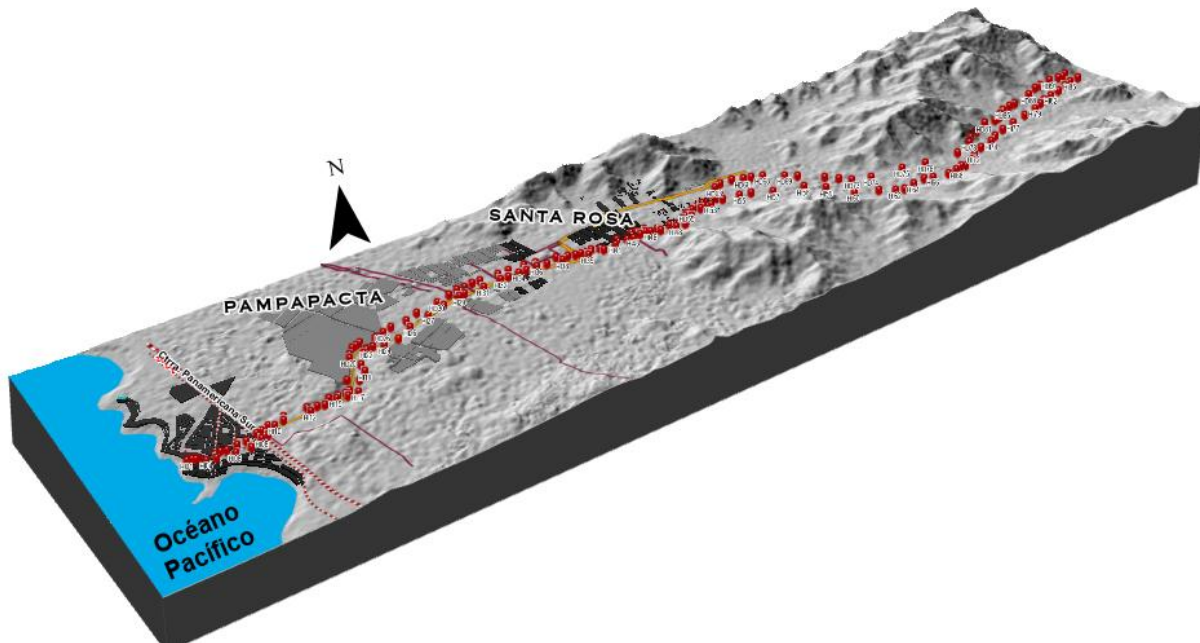
Figura 15. Representación 3D de los hitos propuestos para la faja marginal (rojo). Algunas viviendas y/o construcciones se encuentran sobre el área ocupada por los hitos.

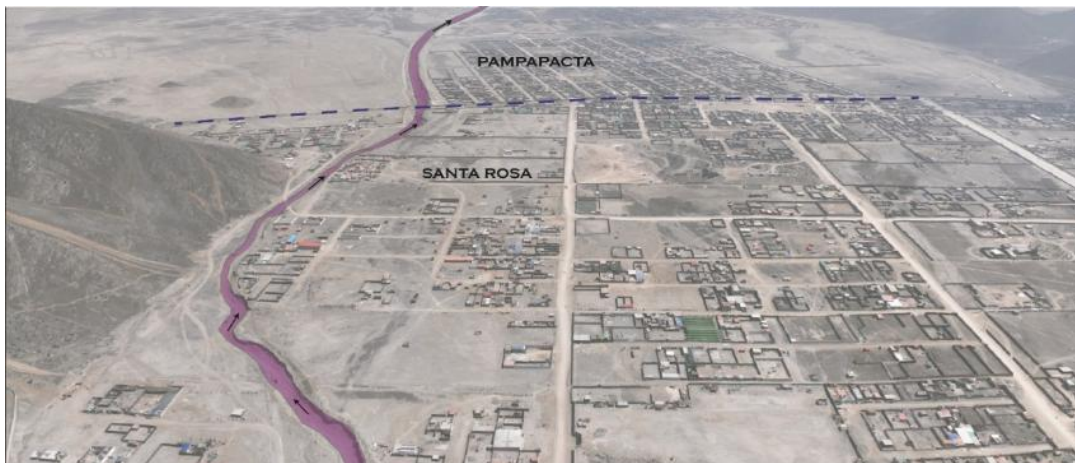
En este tramo del cauce de la quebrada Malanche se observa depósitos aluviales y proluviales compuestos por arenas, limos, arcillas y bloques subredondeados. La margen derecha muestra un talud semivertical con evidencias de socavación basal y erosión lateral, generando un margen inestable de aproximadamente 5 m de altura (Figura 16). En la parte superior de esta margen se emplazan viviendas de material precario ubicadas a aproximadamente dos metros del borde del talud, constituyendo elementos expuestos ante procesos de erosión fluvial y posible colapso por pérdida de soporte (Figura 17A). La cercanía de las edificaciones al borde del cauce incrementa la condición de vulnerabilidad frente a eventuales flujos de lodo y detritos durante episodios de lluvias intensas.

Figura 16. Fotografía aérea. Se puede observar el recorrido del flujo y las viviendas asentadas cerca de la margen derecha del cauce.

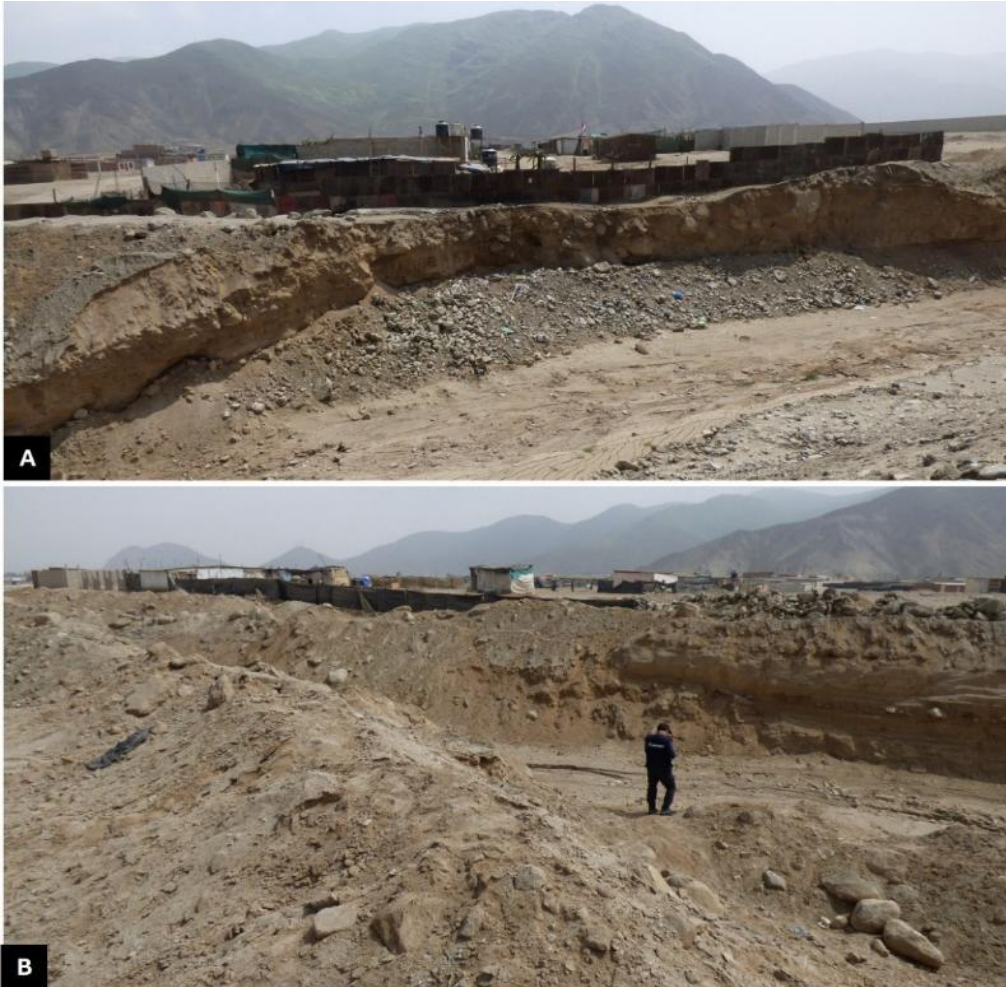
Figura 17. **A.** Viviendas muy cercanas a la margen derecha del cauce, se observa la inestabilidad producto de la erosión. **B.** Se observa material depositado en ambas márgenes.

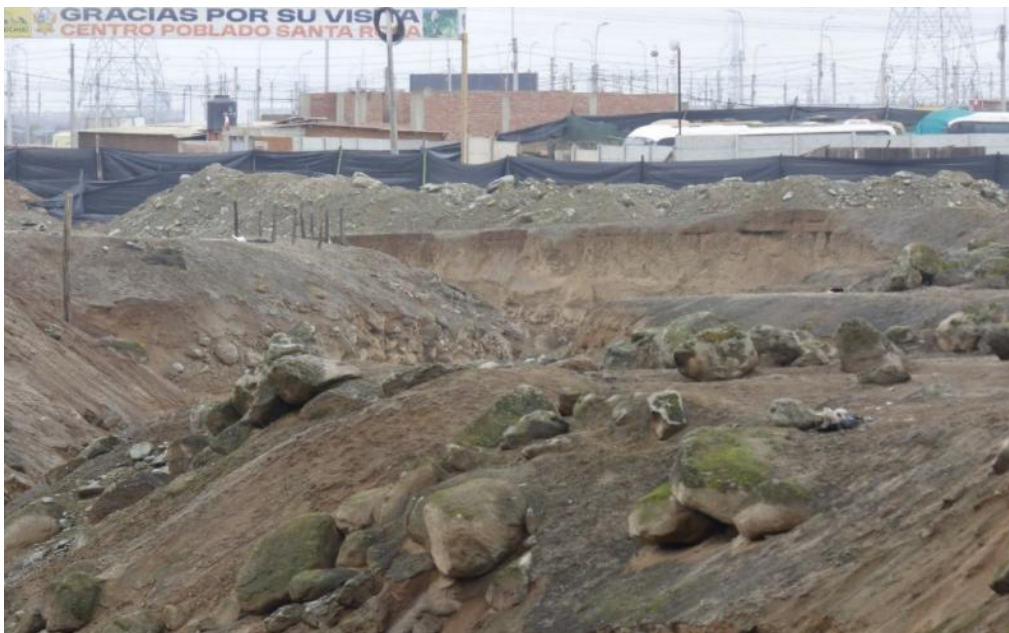
Fotografía 1. Depósito proluvial a la altura del poblado Santa Rosa, se observan bloques y bolones de formas predominantemente subredondeadas, arrastrados por flujos pasados.

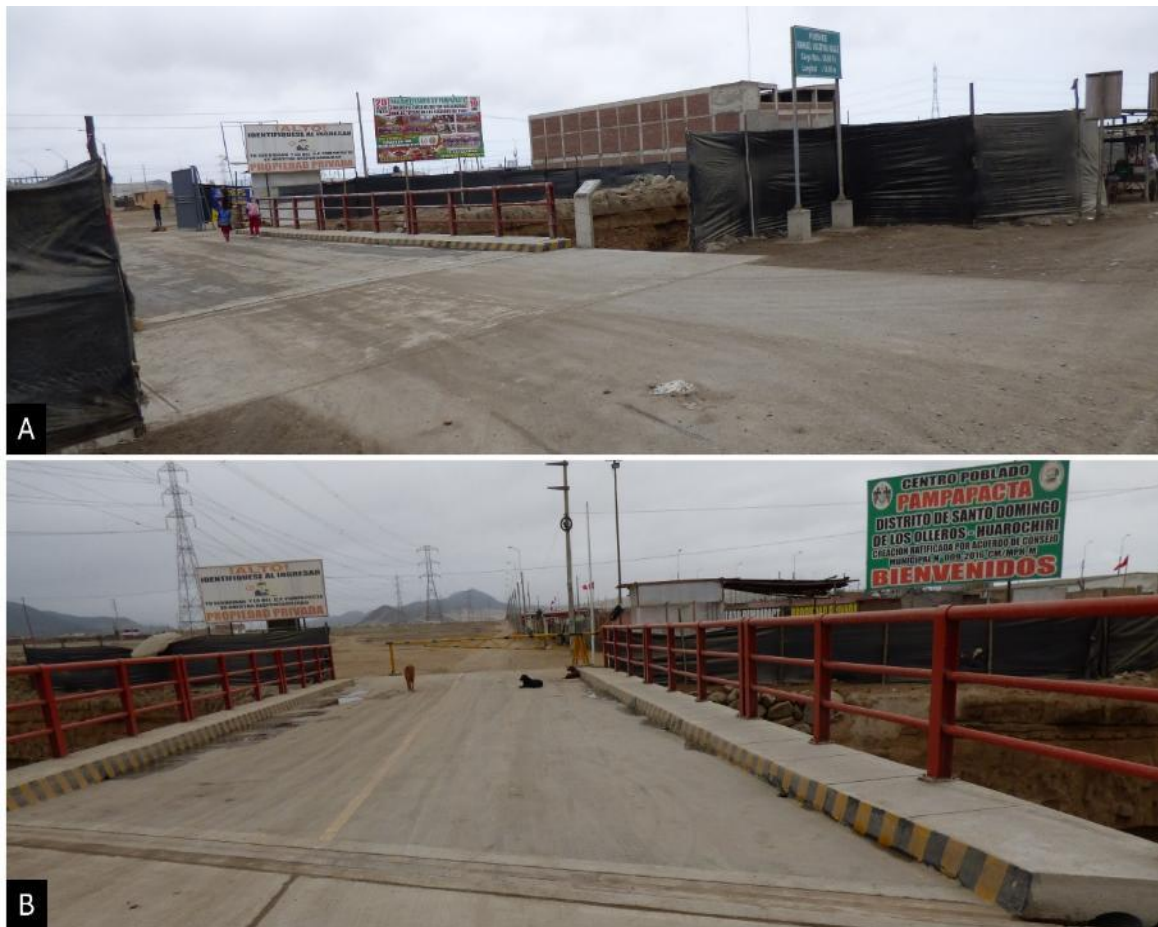
Sobre el cauce de esta, se han construido dos estructuras de cruce: el puente “Manuel Valdivia Valle”, con una altura aproximada de 10.4 m y una longitud de 18 m, y el puente “Tulipanes”, con un ancho de 17.7 m y una longitud aproximada de 11 m (Figura 18). Ambas infraestructuras permiten la continuidad vial sobre la quebrada; sin embargo, su emplazamiento dentro de un cauce de régimen torrencial las expone a procesos de socavación, erosión lateral y acumulación de detritos durante eventos de lluvias intensas o extraordinarias, como el flujo ocurrido en febrero del 2023 (Fotografías 2 y 3), por lo que requieren una evaluación periódica de su comportamiento hidráulico y geotécnico.

Figura 18. A. Puente “Manuel Valdivia Valle”, (altura de 10.4 m y una longitud de 18 m). B. puente “Tulipanes” (ancho de 17.7 m y longitud de 11 m).

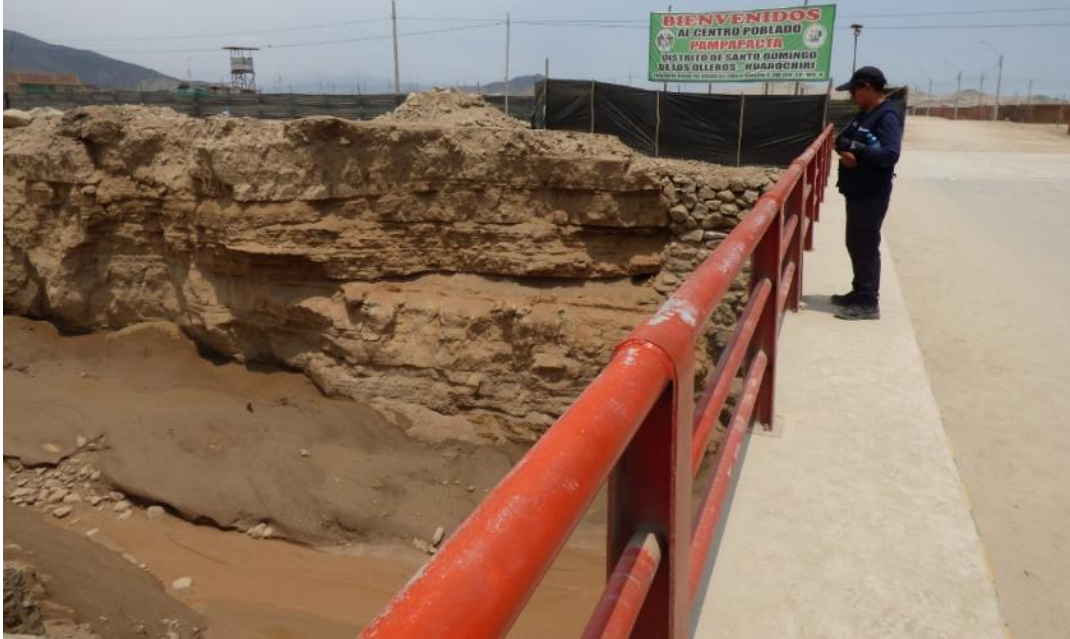
Fotografía 2. Puente “Manuel Valdivia Valle” después del flujo del 27 de febrero del 2025.
Coordenadas UTM E:305220; N:8638323

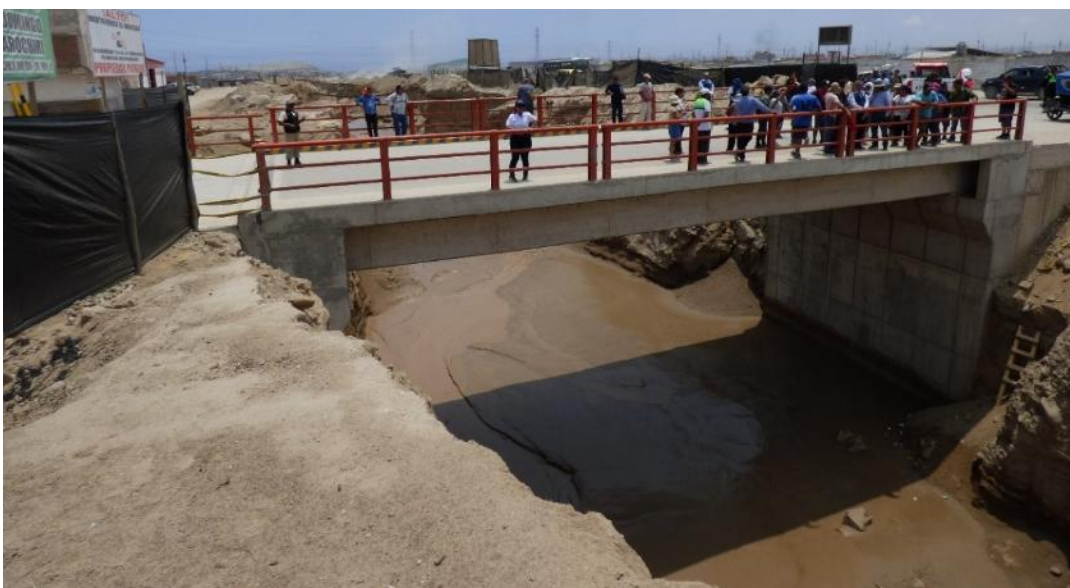
Fotografía 3. Puente “Tulipanes” después del evento del 27 de febrero del 2025.
Coordenadas UTM E:307614; N:8638741

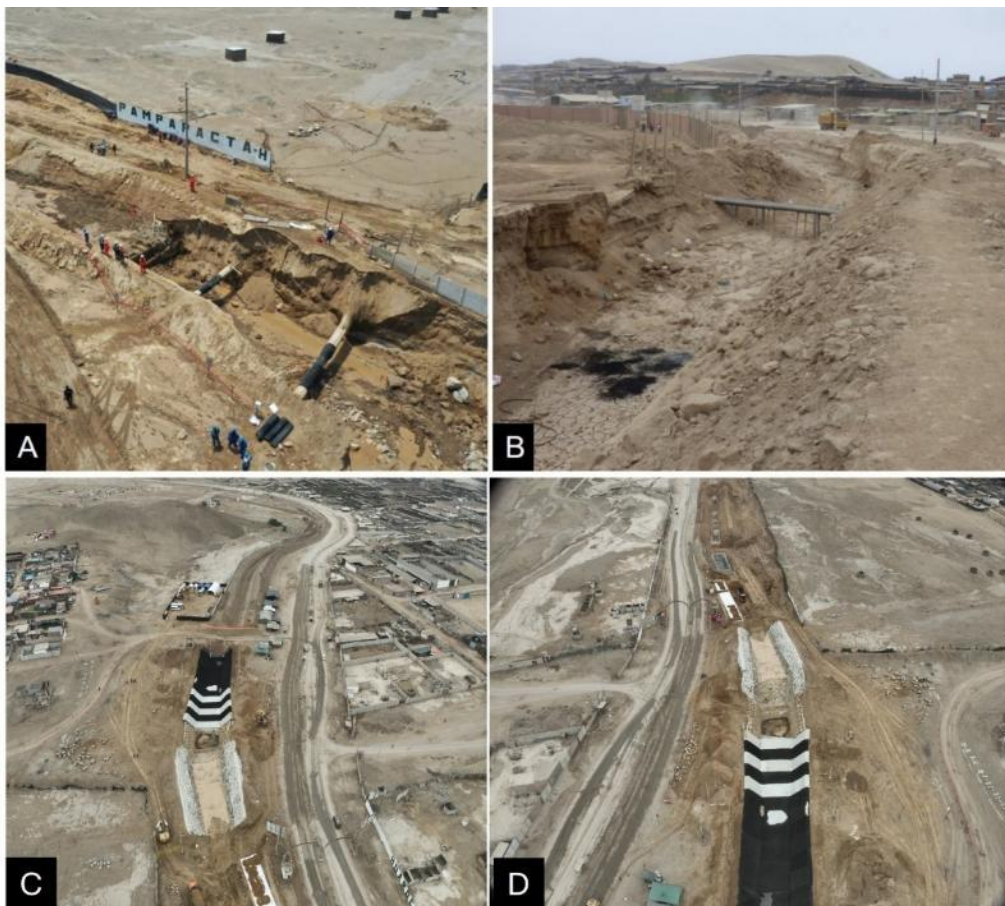
Por otro lado, las tuberías de gas Calidda, que fueron afectados en los procesos de flujos pasados están siendo protegidas por labores corresponden principalmente a la construcción de estructuras de encauzamiento y control de flujos, conformada por un canal artificial revestido, con taludes laterales protegidos mediante enrocado y elementos prefabricados de concreto, orientados a estabilizar las márgenes y conducir los flujos de lodo y detritos. Asimismo, se identifican excavaciones longitudinales, conformación de plataformas, rellenos y obras provisionales asociadas a la habilitación vial y accesos de obra. Estas intervenciones reducirían la erosión y controlarían la movilización de detritos en este segmento del caudal (Figura 20); sin embargo, también modifican la dinámica natural del cauce, por lo que su desempeño dependerá de su adecuada capacidad hidráulica y mantenimiento frente a eventos de lluvias intensas o extraordinarias.

Figura 20. A y B son imágenes posteriores al flujo de lodo ocurrido en marzo del año 2023, se muestran expuestas las tuberías de Calidda. C y D muestran los trabajos que se realizan actualmente (2025) sobre las tuberías con la finalidad de protegerlas.

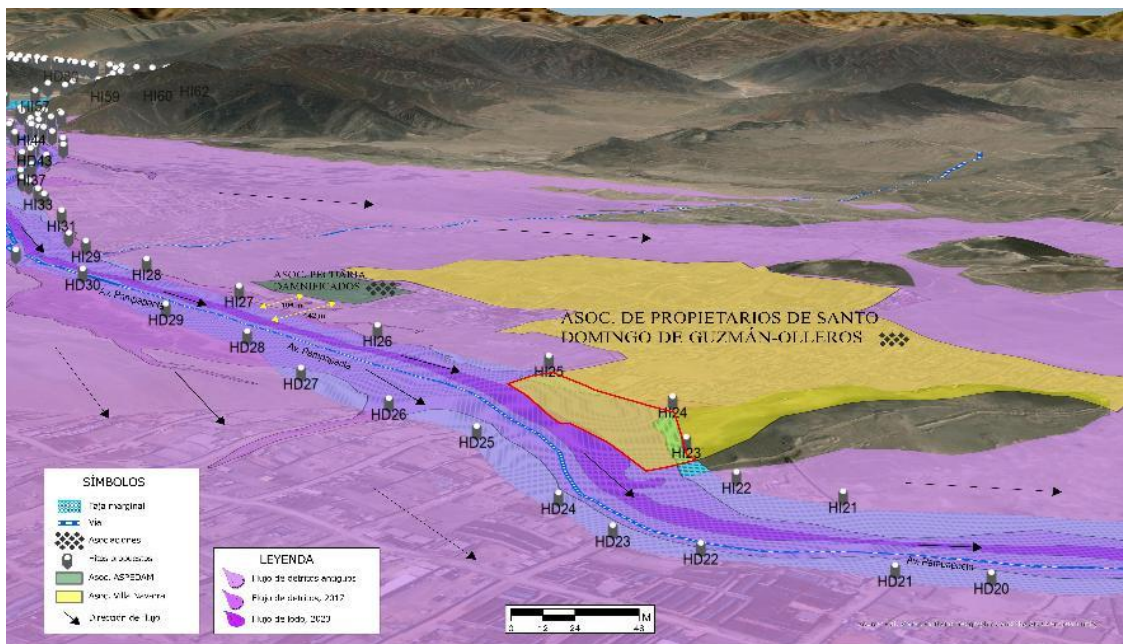
A 650 m de los límites de la Asociación de Vivienda Pampapacta hacia la margen izquierda del cauce de la quebrada se han construido viviendas organizadas en asociaciones como la Asociación Pecuaria Damnificados, Asociación Nueva Punta Hermosa y la Asociación Santo Domingo de Guzmán-Olleros. En esta última se identifican viviendas asentadas dentro de la faja marginal del cauce, por lo que se recomienda su reubicación progresiva, a fin de reducir la exposición frente a eventuales flujos de lodo y detritos (Figura 21).

Figura 21. Imagen satelital de las asociaciones Damnificados (verde) y Santo Domingo de Guzmán-Olleros (amarillo), se observan en polígono rojo el área dentro de los límites de la faja marginal.

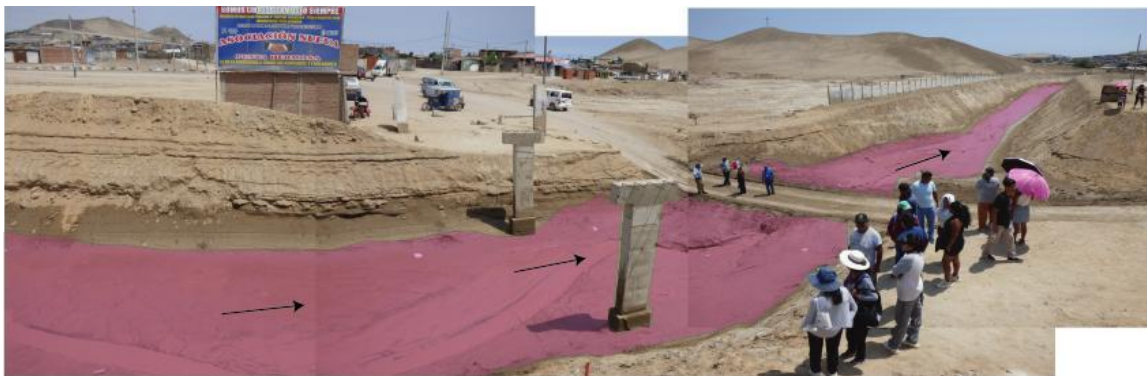
En el caso de las Asociaciones Nueva Punta Hermosa y Damnificados (ASPEDAM-PH), si bien durante las evaluaciones de campo se constató que la mayoría de viviendas se encuentran fuera de la faja marginal delimitada, el sector presenta condiciones que requieren la implementación de obras de encauzamiento del cauce, así como la construcción de puentes peatonales y vehiculares adecuadamente diseñados mediante estudios hidráulicos y estructurales especializados. Estas intervenciones permitirán garantizar la continuidad vial sin generar obstrucciones en el cauce y contribuirán a reducir el riesgo ante eventuales avenidas extraordinarias (Figura 22).

Figura 22. Vía de acceso a la Asociación Nueva Punta Hermosa, cuyo material de relleno, cruza el cauce de la quebrada y restringe parcialmente la sección hidráulica, obstaculizando el libre tránsito del flujo. Esta condición podría favorecer procesos de desbordes durante eventos de lluvias intensas.

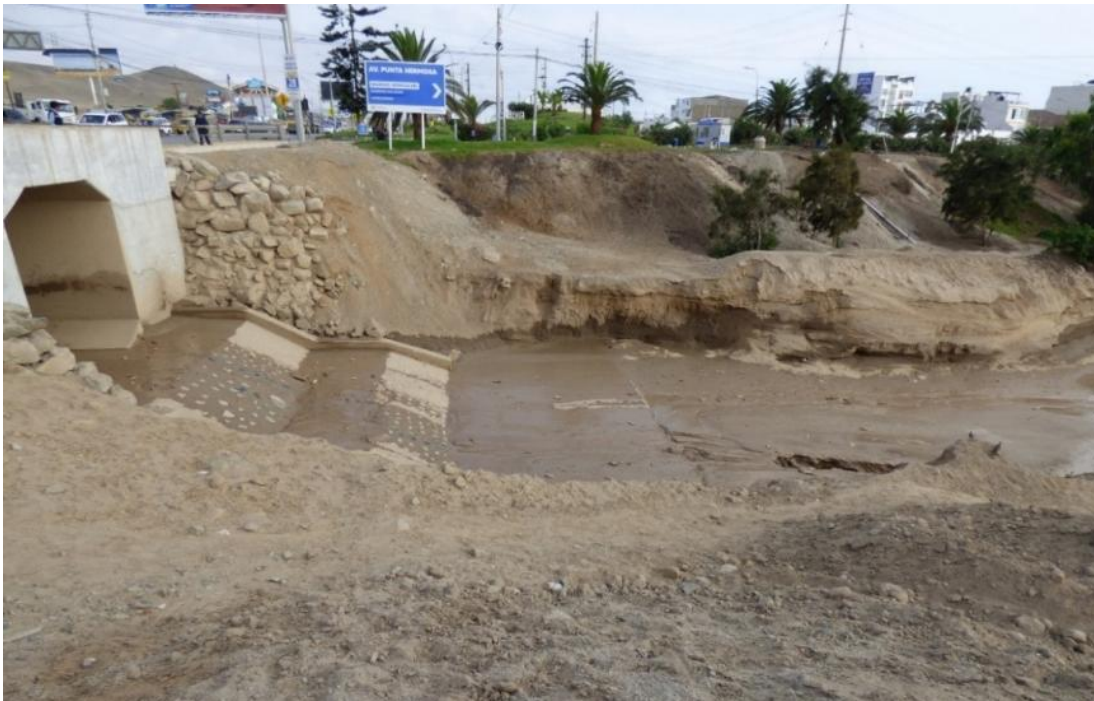
El ancho del cauce desde la carretera hasta su desembocadura presenta un promedio aproximado de 15 m; el flujo alcanzó una altura máxima estimada de ~0,80 m en este tramo, evidenciada por las marcas de nivel y depósitos frescos en ambas márgenes (Fotografía 5). Esta altura disminuyó progresivamente conforme el flujo se aproximaba a la línea de costa, debido a la pérdida de pendiente longitudinal, y la reducción de su energía cinética. Asimismo, se observa una disminución granulométrica hacia la desembocadura, con predominio de fracción areno limo–arcillosa y menor concentración de fragmentos líticos gruesos, lo que indica un proceso de decantación y pérdida de capacidad de transporte en el tramo distal.

Fotografía 4. Flujo de febrero del 2025. Se observa el paso del flujo a través de la estructura de concreto armado y plataforma escalonada, el depósito de mayor proporción se observa al termino de dicha plataforma.

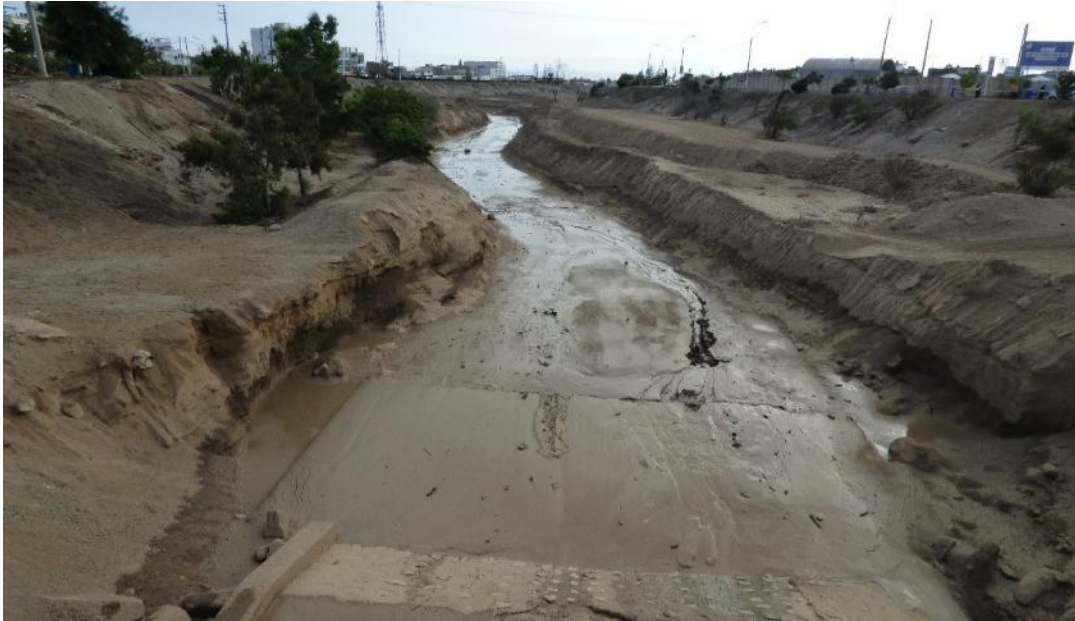
Fotografía 5. Depósito proluvial en el curso de la quebrada. Vista en dirección SO hacia su desembocadura, se observan sectores de erosión. Tomada desde la carretera Panamericana Sur el 28/02/2025.

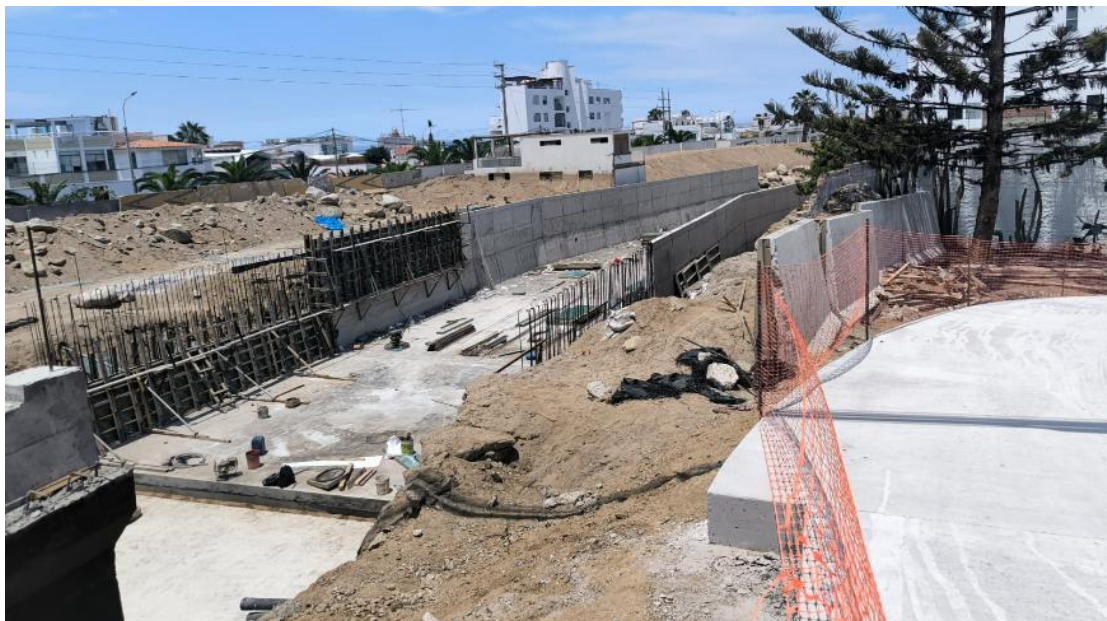
Después del flujo ocurrido en febrero del 2025 hasta febrero del 2026 se vienen ejecutando obras de encauzamiento en la quebrada aguas abajo de la carretera Panamericana Sur, en su tramo final hacia el océano. La intervención consiste en la construcción de muros laterales de concreto armado y losas de fondo destinadas a estabilizar la sección hidráulica, confinar el flujo y reducir procesos de erosión y socavación durante eventos de avenidas extraordinarias (Fotografías 6 y 7). No obstante, desde el punto de vista hidrológico-geomorfológico, este tipo de infraestructura debe formar parte de un tratamiento integral de cuenca, cuya implementación prioritaria debe iniciarse en la parte media y alta, mediante obras de retención y disipación de energía a fin de disminuir el caudal, la carga sólida y la energía del flujo antes de su ingreso al tramo urbano encauzado.

Fotografía 6. Trabajos de encauzamiento de la quebrada. Imagen tomada en febrero 2026. Vista hacia el SO.

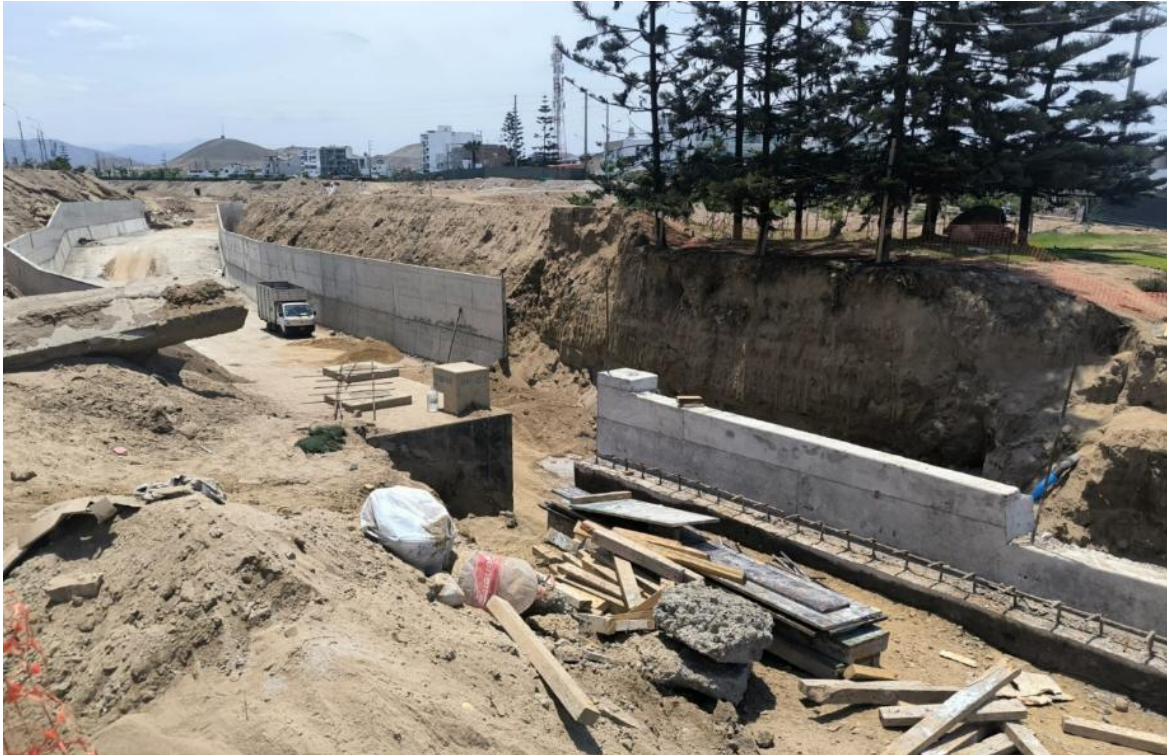
Fotografía 7. Trabajos de encauzamiento de la quebrada. Imagen tomada en febrero 2026. Vista hacia el SE.

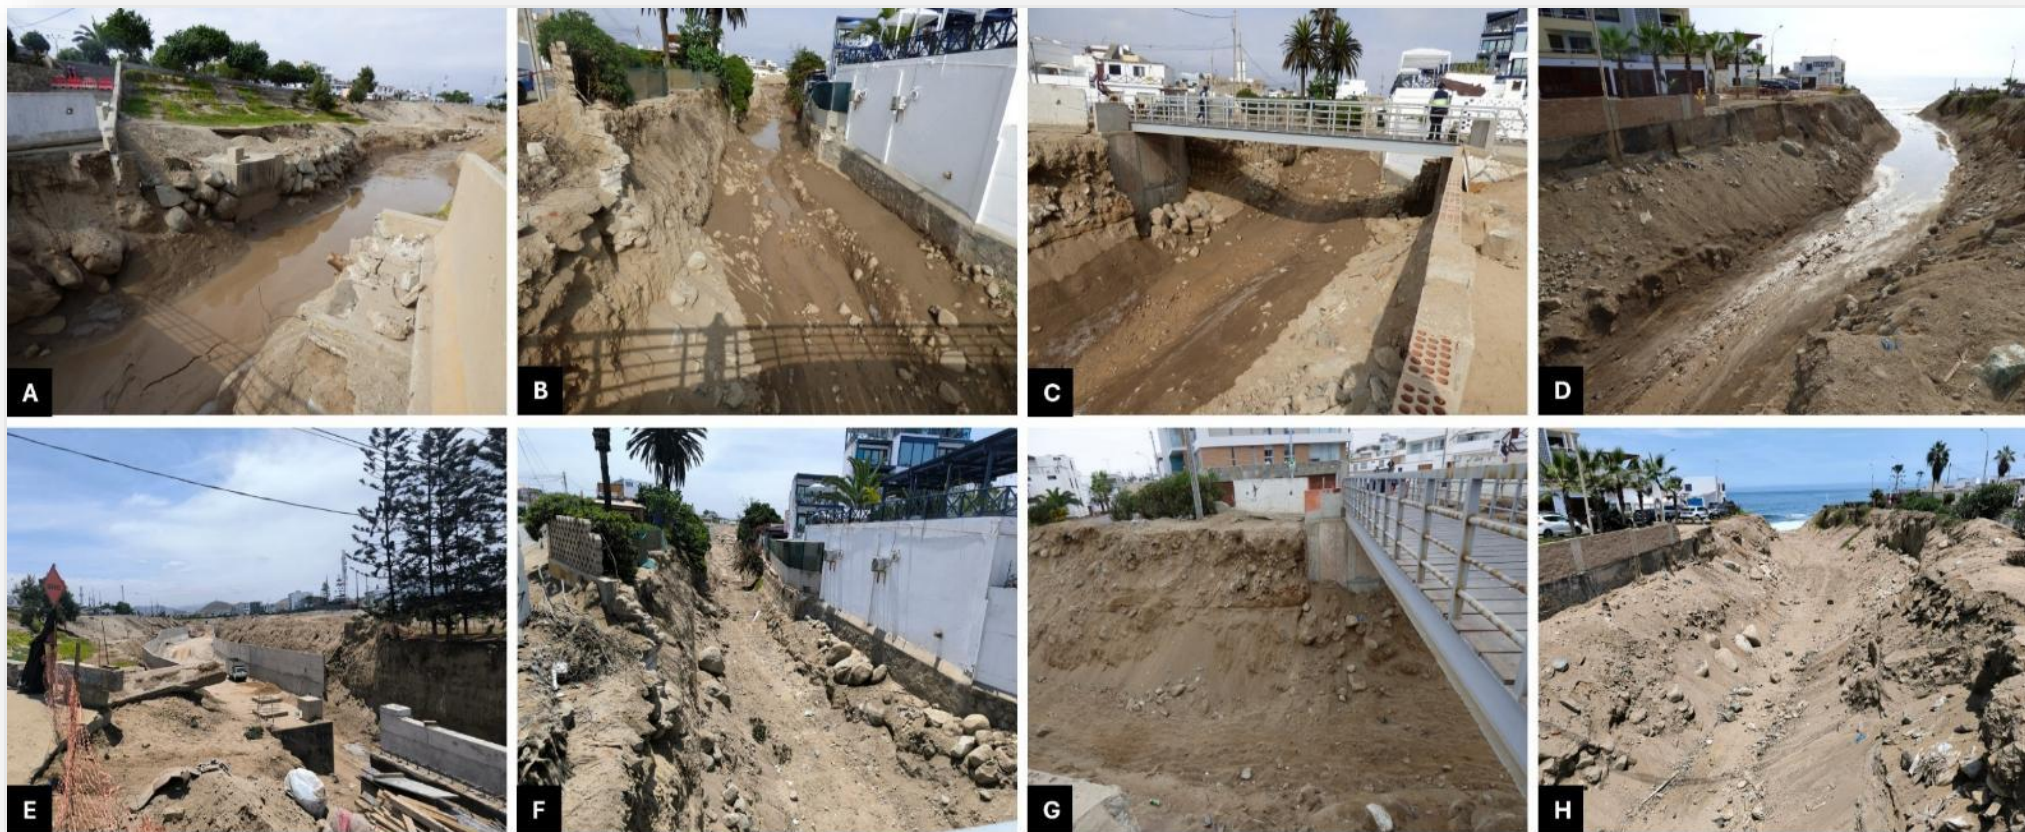
En conjunto, la comparación evidencia que el evento de febrero de 2025 produjo una modificación moderadamente significativa de la morfología del cauce, principalmente por socavación, ensanchamiento y trabajos de encauzamiento, los cuales deben continuar hasta la parte media-alta de la quebrada.

Figura 23. La figura presenta un comparativo multitemporal de la quebrada Malanche, a la altura del balneario de Punta Hermosa. La fila superior (A–D) corresponde a registros fotográficos tomados inmediatamente después del flujo de lodo y detritos ocurrido en febrero de 2025, mientras que la fila inferior (E–H) muestra los mismos puntos en febrero de 2026, evidenciando la evolución geomorfológica del cauce un año después del evento.
