Informe Técnico N° A6689

PELIGROS GEOLÓGICOS EN EL SECTOR SALLIQUE

Región Cajamarca
Provincia Jaén
Distrito de Sallique
Paraje Sallique

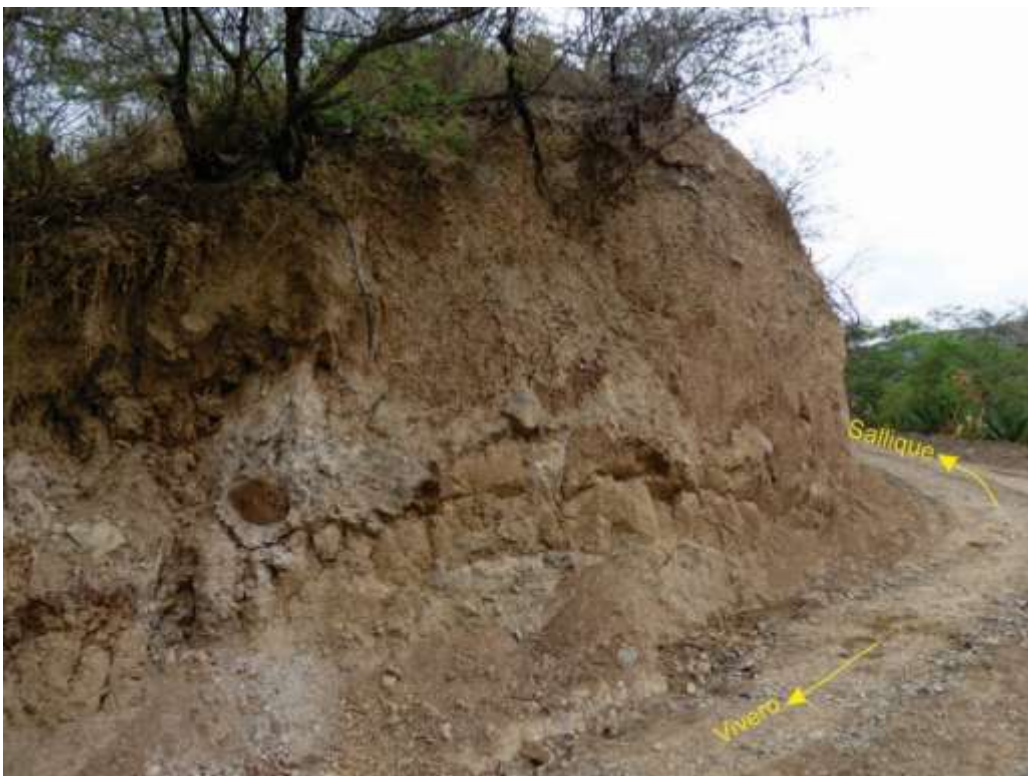
Depósito coluvio-deluvial (Qh-cd): Se trata de un depósito proveniente de un deslizamiento antiguo, donde actualmente se encuentra el poblado de Sallique. Está conformado por bloques, gravas de formas angulosas, distribuidas en forma caótica, se muestra una matriz arcillo-limosa (foto 3).

Foto 3. Se aprecia el depósito coluvio-deluvial, generado por el antiguo deslizamiento.

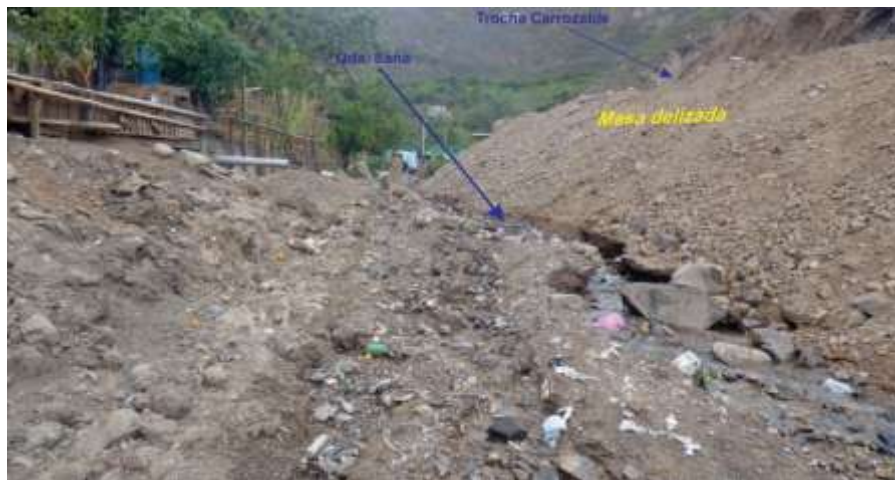
Al desplazarse la masa del deslizamiento cuesta abajo, parte del material se canaliza por la quebrada Sana, dando lugar que el cauce migre hacia la margen derecha (foto 4).

Foto 4. Se muestra la masa deslizada por efecto del deslizamiento.

- Banquetear la zona inestable del cuerpo del deslizamiento, tipo andenería (*).
- No verter el material suelto del deslizamiento al cauce de la Quebrada Sana, porque ello la colmataría.
- El terreno no es apto para vivienda.

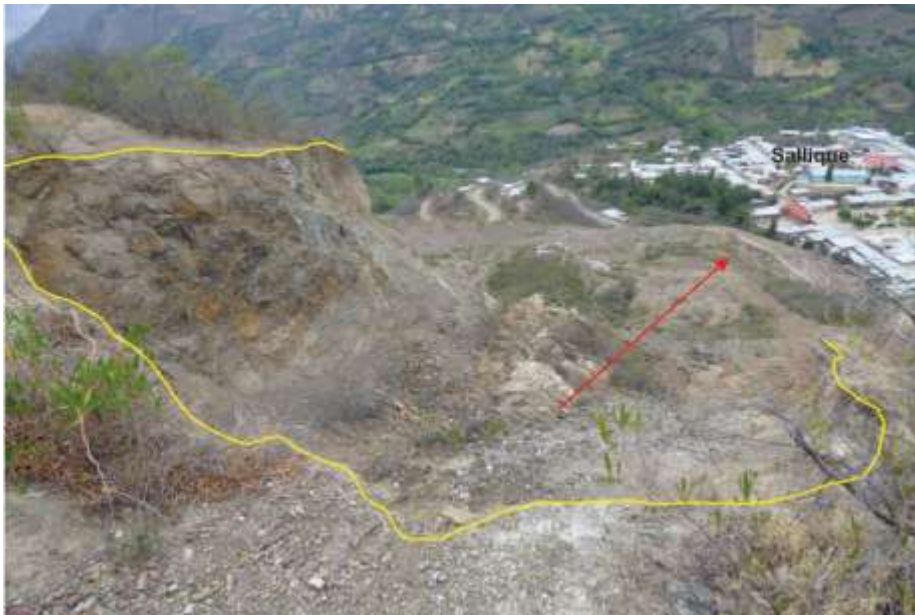
- Escarpa principal: longitud de 160 m y saltos entre 10 a 15 m, forma semicircular (foto 5).
- La distancia del pie hacia la corona del deslizamiento es de 340 m.
- En la reactivación del año 2014, se presentó con avance retrogresivo y lateral (figuras 6A y 6B), lo cual se comprueba con la imagen satelital del 2012 y los datos recolectados en la visita de campo del 2015 (foto 6).

Foto 5. Se aprecia parte de la escarpa principal del deslizamiento de Sallique (1).

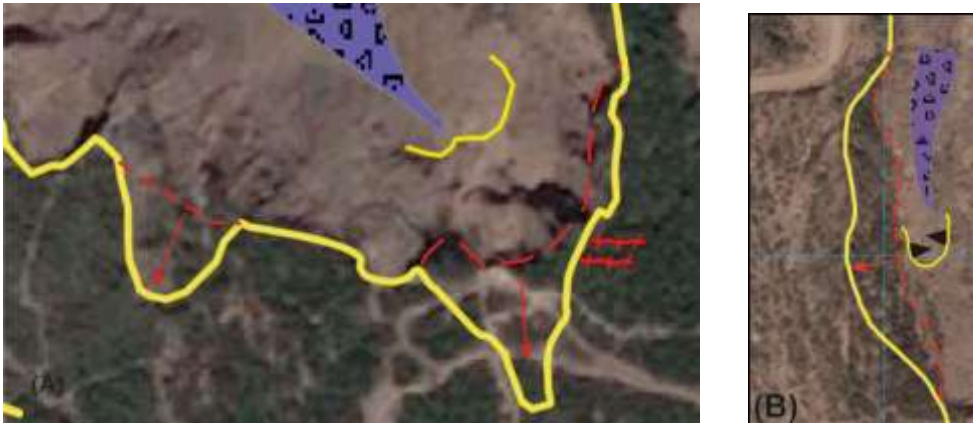
Figura 6A. Se muestra el avance retrogresivo que ha tenido el deslizamiento. Figura 6B. Presenta un avance lateral izquierdo. (Líneas rojas el antiguo escarpe, líneas amarillas el nuevo escarpe).

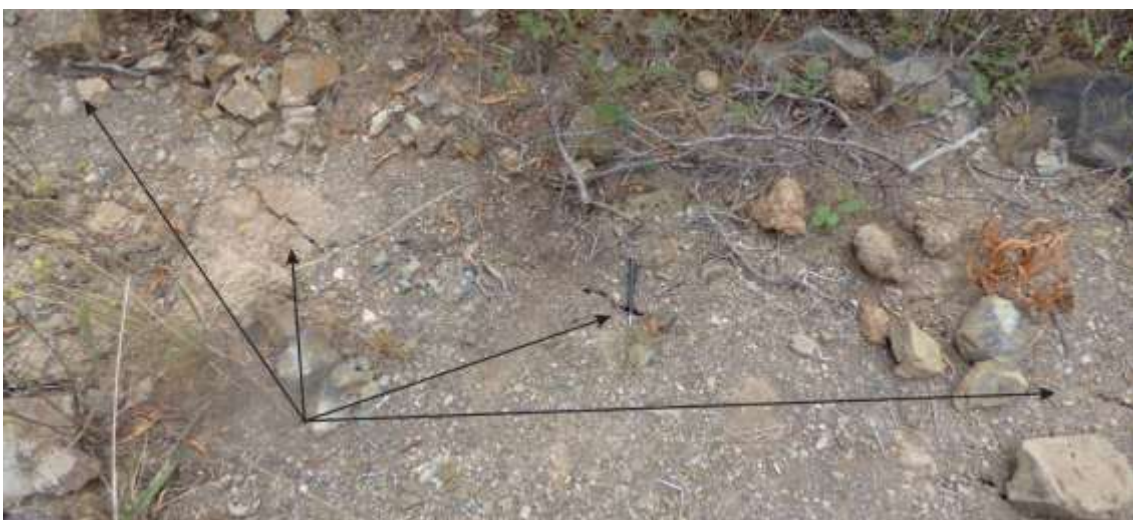
También se observó que por detrás de la escarpa principal del lado derecho, a 5 m, se tienen agrietamientos del terreno con aperturas milimétricas.

Foto 6. Se aprecian los agrietamientos del terreno, ubicados detrás del escarpe principal.

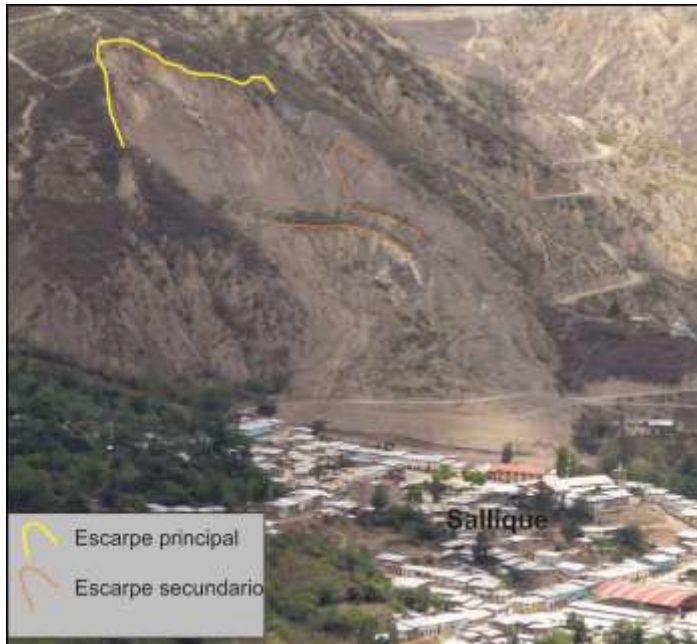
En el cuerpo de deslizamiento se presentan cuatro escarpas secundarias (fotos 7, 8 y figura 5) con longitudes de hasta 50 m, con saltos entre 8 a 12 m. También se apreció en el terreno, agrietamientos transversales y longitudinales con longitudes entre 40 a 50 m., grietas con aperturas entre 40 a 60 cm de profundidad variable.

Foto 7. Se muestra la línea de escarpa principal (color amarillo) y las escarpas secundaria (color marrón).

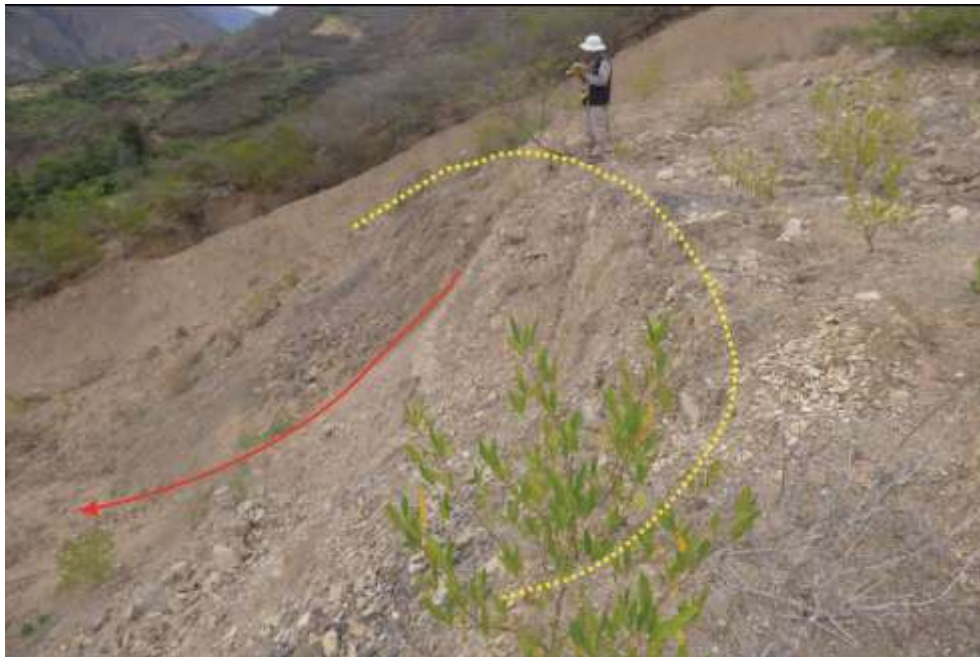
Foto 8. Se aprecia el escarpe secundario y la pendiente del terreno.

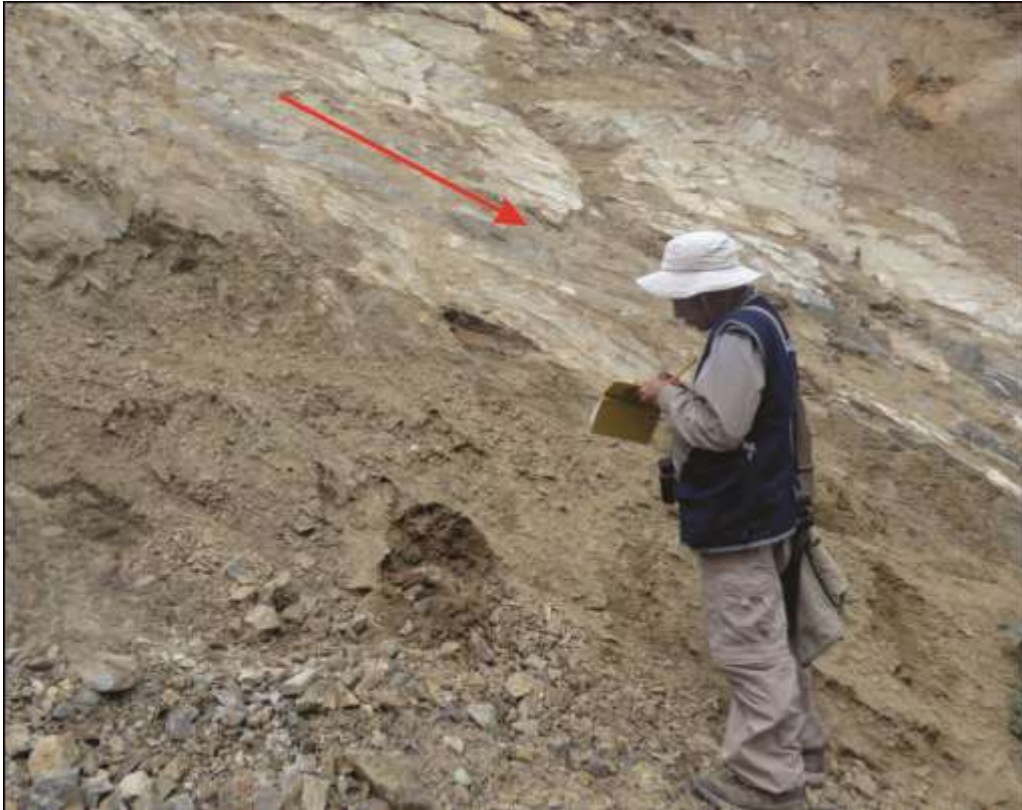
- Substrato rocoso de mala calidad, conformada por lodolitas, calizas y areniscas, que permite la retención del agua.
- Estratificación a favor de la pendiente (foto 9).
- Afloramientos de vetas de yeso (foto 1B) con espesores milimétricos. El yeso tiene la propiedad de retener agua, por lo tanto contribuye con la saturación del terreno.
- Pendiente del terreno, entre 25° a 20°, favorece que la masa inestable se desplace cuesta abajo (foto 10).

Foto 9. Se aprecia estratificación a favor de la pendiente, que favorece el desplazamiento de la masa inestable.

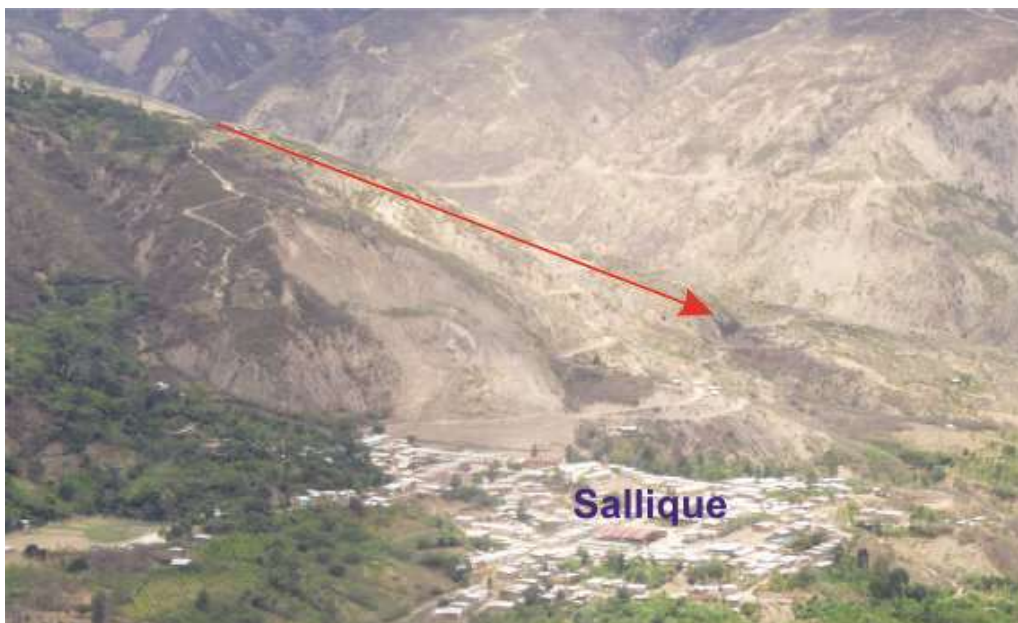
Foto 10. Se muestra la pendiente del terreno, menor de 25°.

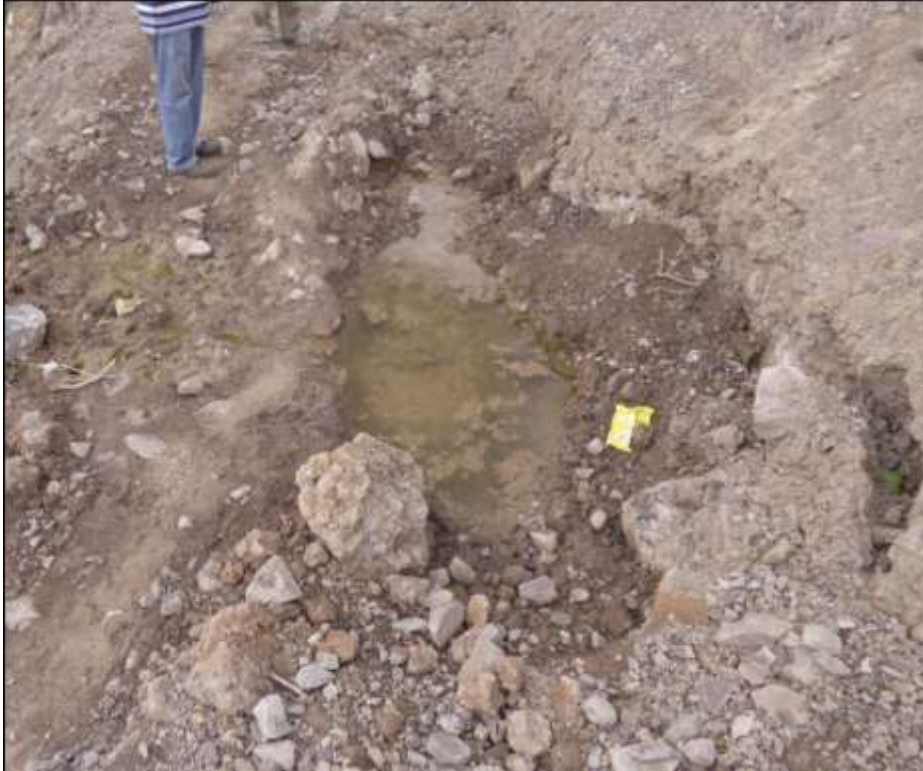
- Filtraciones de agua, como puquiales (foto 11).

Foto 11. Se muestra puquial, proveniente de filtraciones de agua subterránea, no tiene un drenaje adecuado.

- Los afloramientos de agua deben ser canalizados, para evitar la saturación del suelo (*).
- Construir canal de coronación, para evitar la infiltración de agua proveniente de la parte alta (*).
- En el cuerpo del deslizamiento hacer un drenaje en tipo “espina de pez” para evitar la infiltración de agua hacia el cuerpo del deslizamiento (figura 8). (*).
- Realizar un sellado de grietas en forma técnica, con ello se evitará la infiltración de agua pluvial al subsuelo (*).
- Reforestar con plantas nativas toda el área.

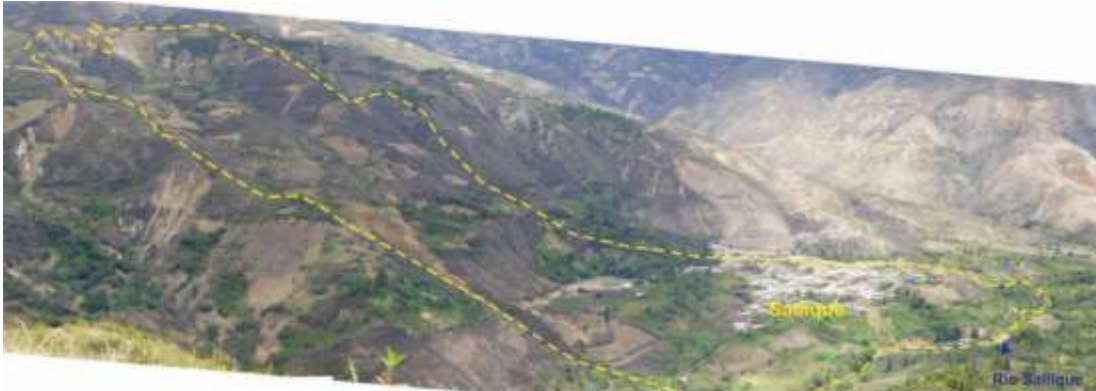
El poblado de Sallique está asentado sobre un depósito de deslizamiento antiguo (foto 12), en proceso de reactivación desde el año 2010.

El deslizamiento antiguo es tipo rotacional (foto 12), con una escarpa principal de 400 m, salto principal entre 15 a 20 m, es de forma semicircular continua. La distancia del pie hacia la corona del deslizamiento es de 1800 m.

Foto 12. Vista panorámica del deslizamiento de Sallique.

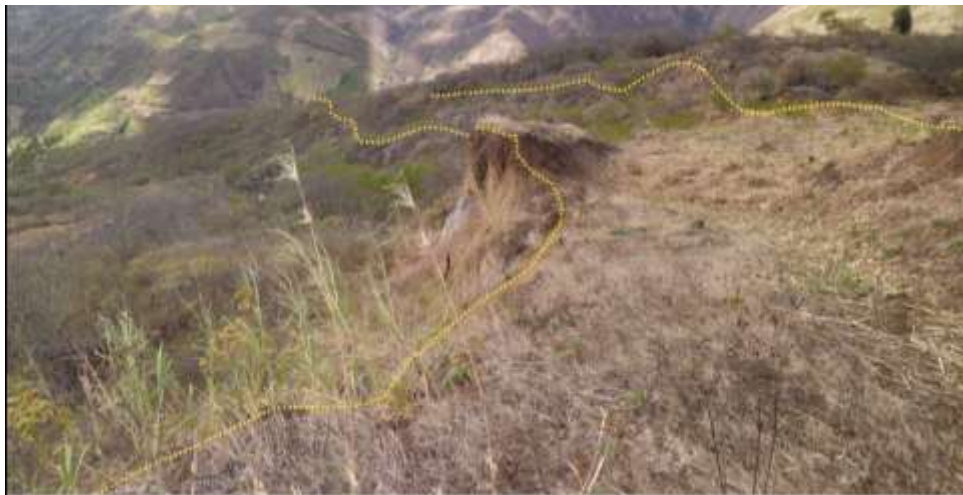
El cuerpo del deslizamiento presenta lomeríos, formas onduladas, basculamientos y cubetas (foto 13), que son productos del empuje de la masa deslizada.

Foto 13. Escarpes secundarios en la parte alta del deslizamiento, se aprecia el basculamiento del terreno.

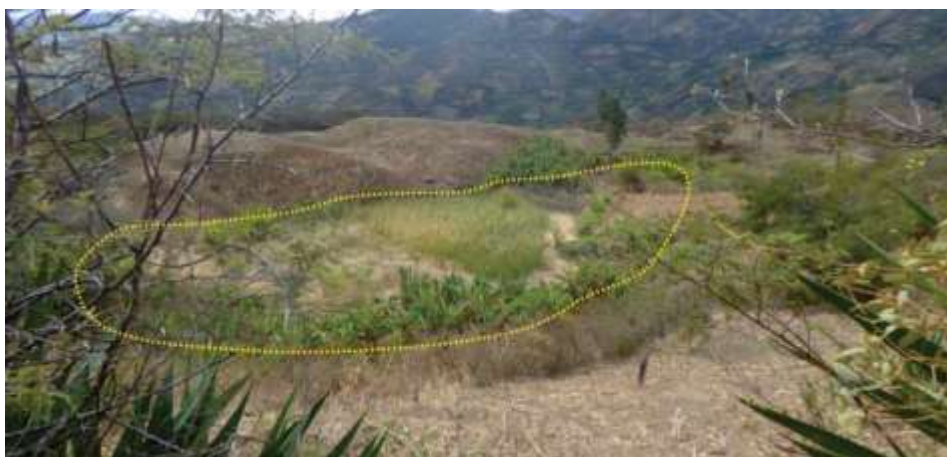
En la parte alta del deslizamiento en tiempos de lluvia, siempre se forma una laguna por infiltraciones de agua, llega a tener una dimensión de 30 m de largo y

10 m de ancho (foto 14), el agua perdura hasta los meses de julio o agosto, según versiones de los pobladores.

Foto 14. Se señala con líneas punteadas donde se forma una laguna en tiempos de lluvia.

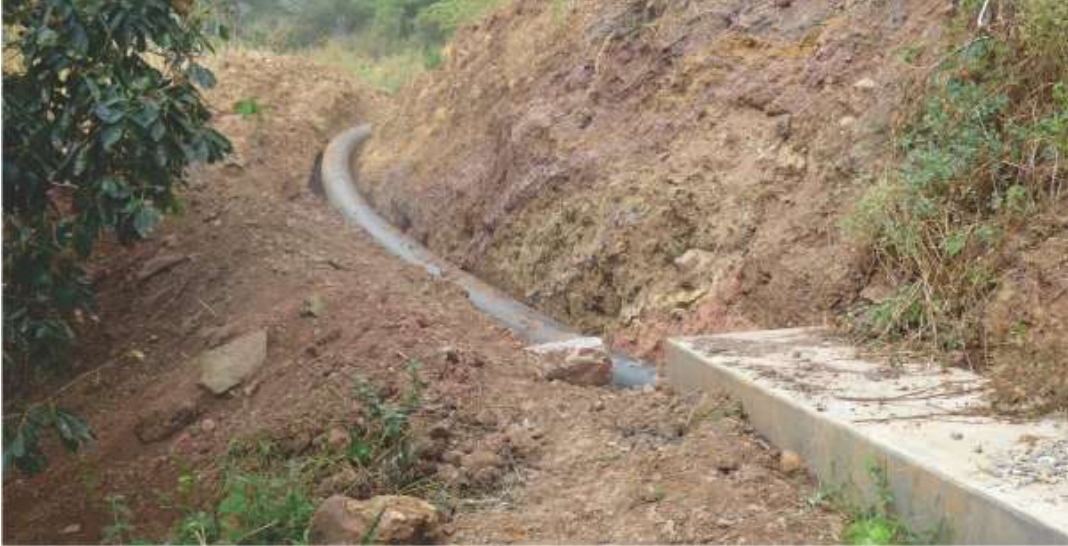
La reactivación se inicia en la parte media del deslizamiento, por inmeditaciones de la tubería de agua. Se aprecia que el terreno está cediendo, originando un empuje, ello podría afectar a dicha estructura (foto 15).

Foto 15. Tubería de agua de regadío, está siendo afectada por el empuje del terreno.

- Revisar las tuberías de agua y desagüe que se encuentran en el área afectada, las que están en mal estado deben ser clausuradas, esta acción evitará el aporte de agua al terreno.

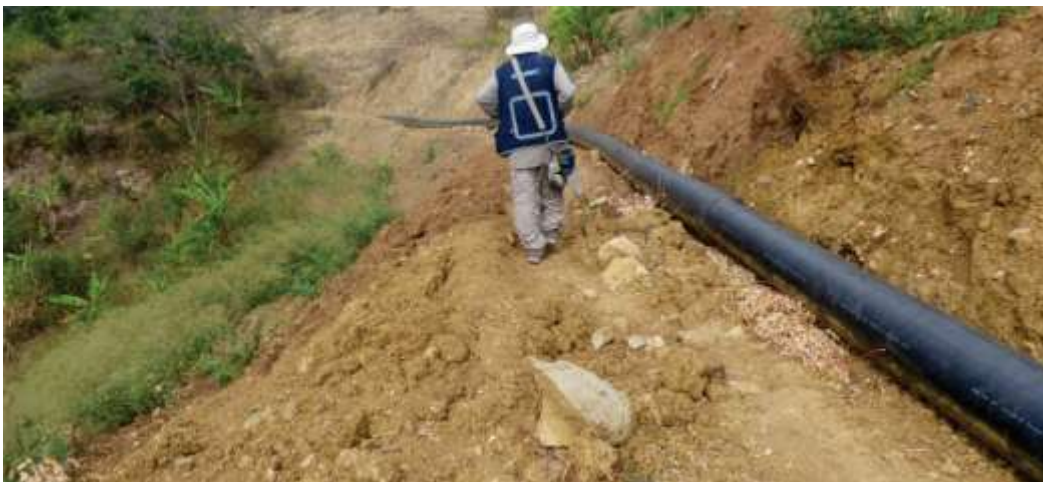
- El canal de regadío construido el año 1974 no contaba con revestimiento, recién el año 2014 se entubo (foto 16). El lapso de tiempo que el canal se mantuvo sin revestimiento, ha permitido que el agua se infiltre en el terreno.
- Toma de agua en malas condiciones (foto 17), contribuye a la filtración de agua al subsuelo y por ende su saturación.
- El final de la canalización, elimina el exceso de agua a la ladera sin control alguno (foto 18), ello también contribuye con la saturación del suelo.
- En la parte baja del deslizamiento se aprecian nuevos ojos de agua, producto de las filtraciones de agua (foto 19), ello contribuye con la saturación del terreno. Estos puquiales carecen de drenaje.
- Posible ruptura de tuberías de agua y desagüe en el área urbana afectada (por los movimientos del terreno), lo cual debe estar contribuyendo con la saturación del terreno.

Foto 16. Tubería de agua para regadío, ubicada sobre el cuerpo del deslizamiento antiguo.

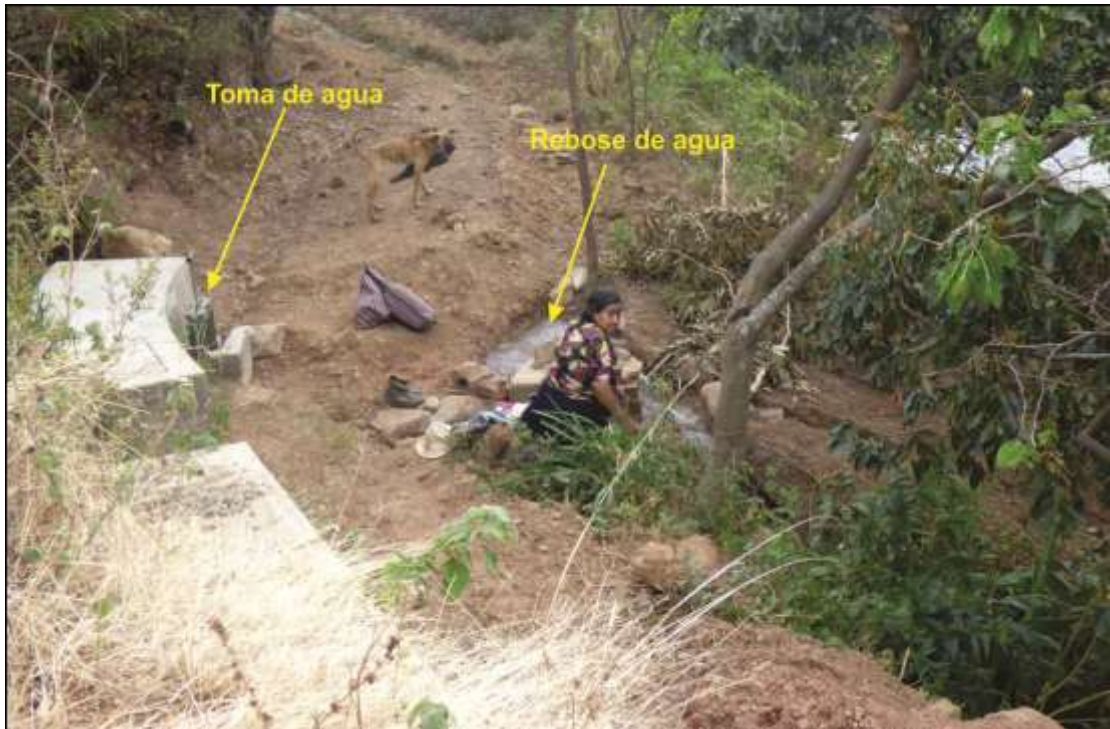
Foto 17. Rebose de agua, proveniente del mal estado de la toma de agua.

- Con fines preventivos de la población afectada por la reactivación de deslizamiento, debe ser reubicada.
- La toma de agua del canal de irrigación que se encuentra en malas condiciones debe ser mejorada. La desembocadura del canal debe seguir una canalización. Todo lo mencionado realizarlo con la finalidad de no permitir la infiltración de agua al subsuelo.

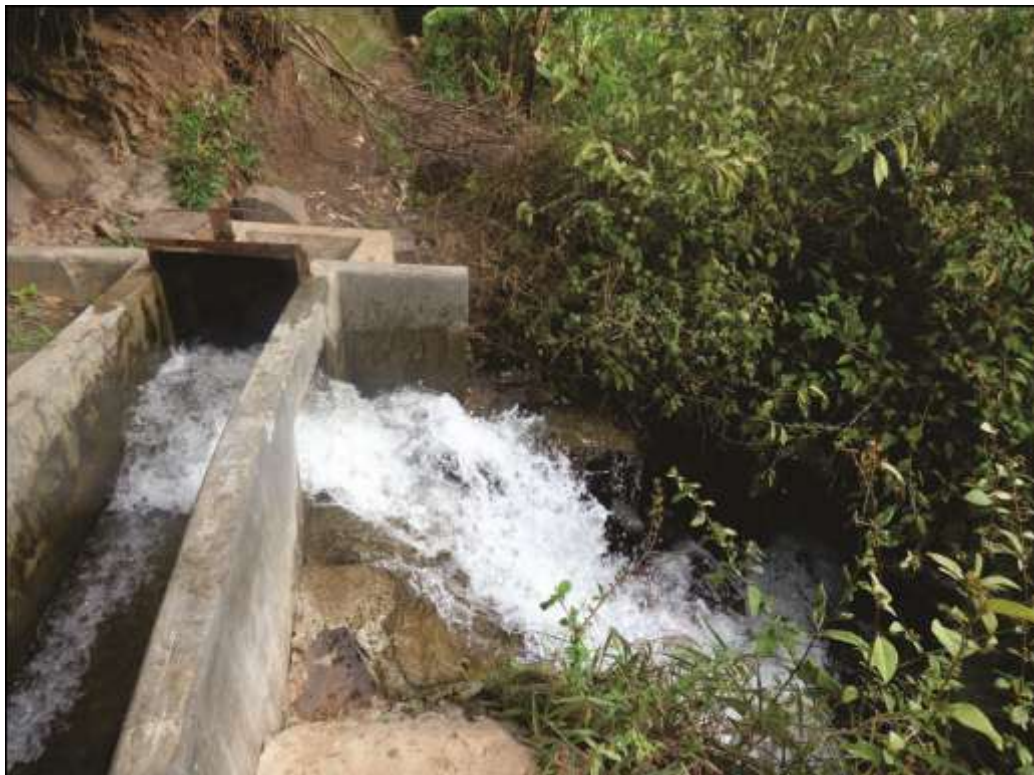
Foto 18. El agua es vertida en forma no adecuada a la ladera.

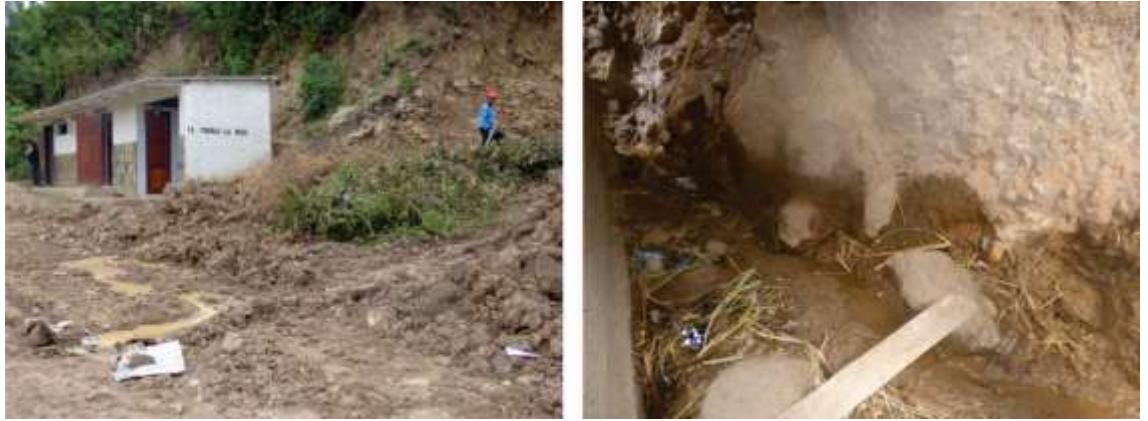
Foto 19. Se aprecia las filtraciones de agua y el humedecimiento del suelo, en la parte urbana.

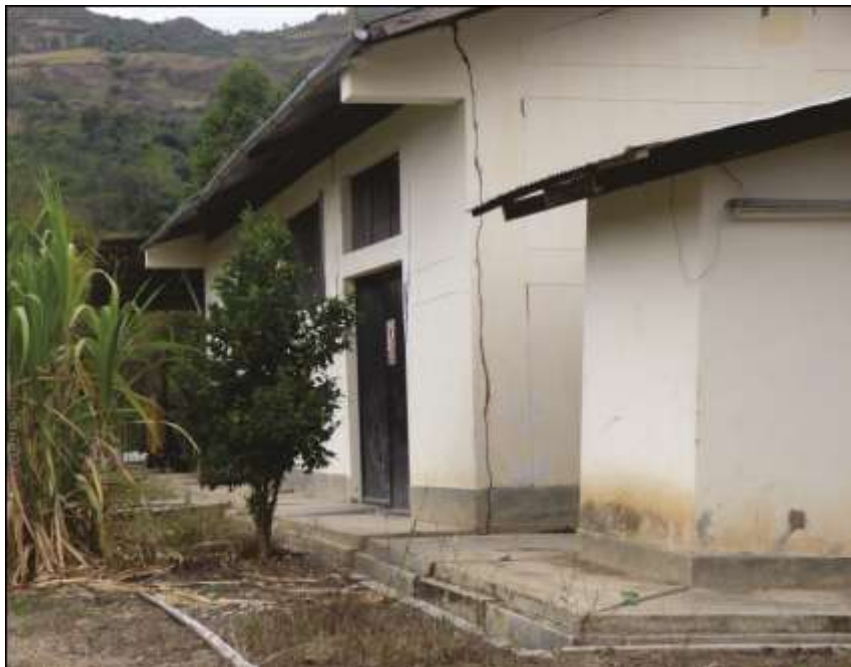
- Mini central hidroeléctrica de Sallique, abandonada desde el año 2012 (foto 20).
- Posta médica, que muestra agrietamientos del terreno en sus paredes (fotos 21A y 21B).
- Viviendas del sector noroeste y noreste del poblado de Sallique, que muestran agrietamientos en las paredes y pisos (fotos 22A, 22B, 22C y 22D).
- De seguir el movimiento tipo retrogresivo, formación de grietas atrás de la escarpa, las viviendas aledañas a los agrietamientos, en un futuro van a colapsar.

Foto 20. Se aprecia paredes de la mini central hidroeléctrica con agrietamientos.

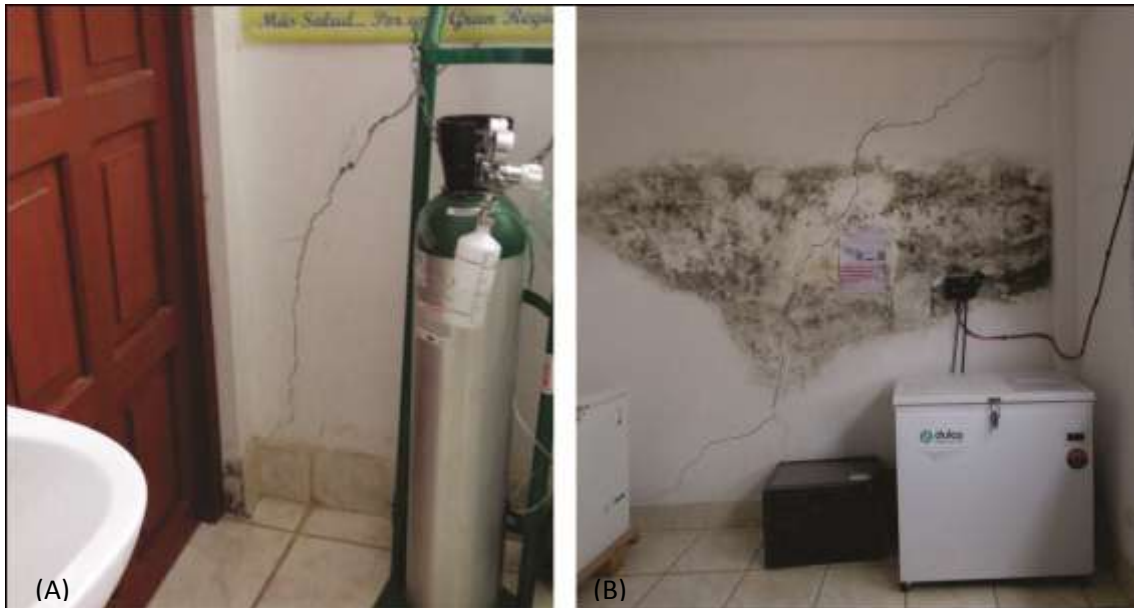
Fotos 21A y 21 B. Paredes de posta médica, con fisuras.

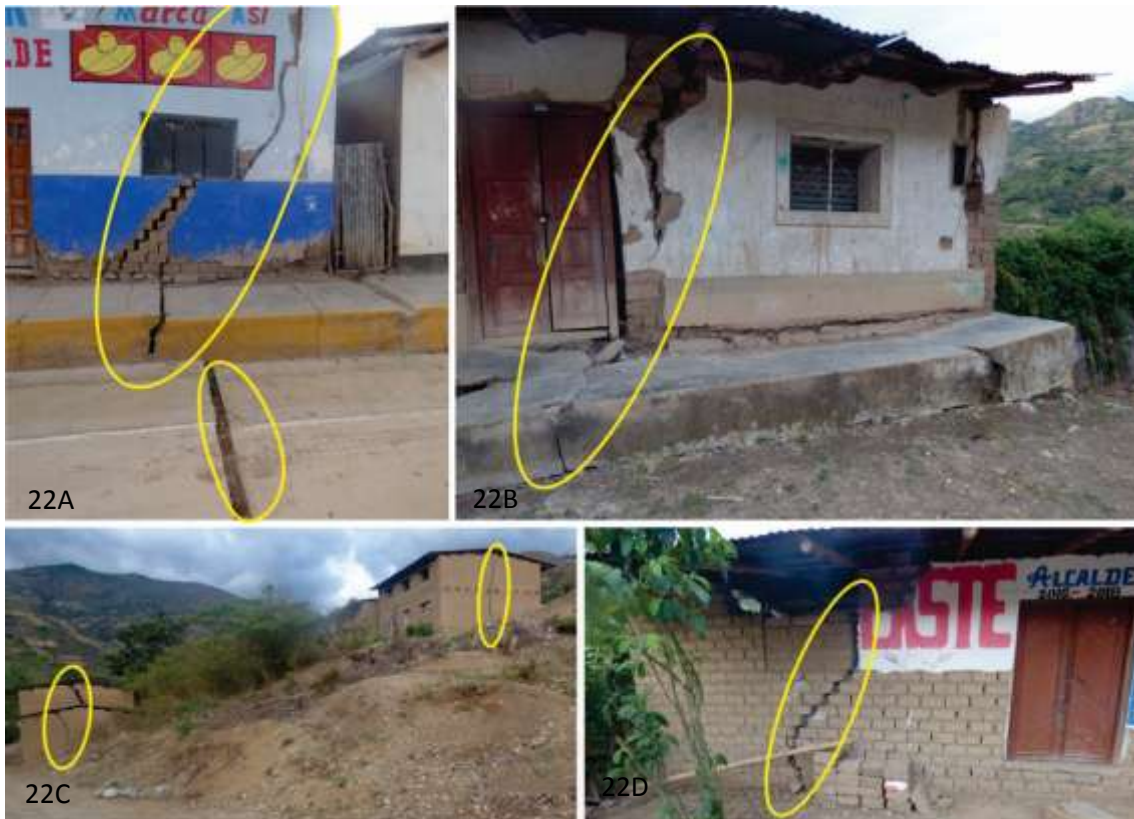
Fotos 22A, 22B, 22C y 22D. Paredes agrietadas. En la vista 22A, se aprecia también la vereda y loza con agrietamiento y desplazamiento.

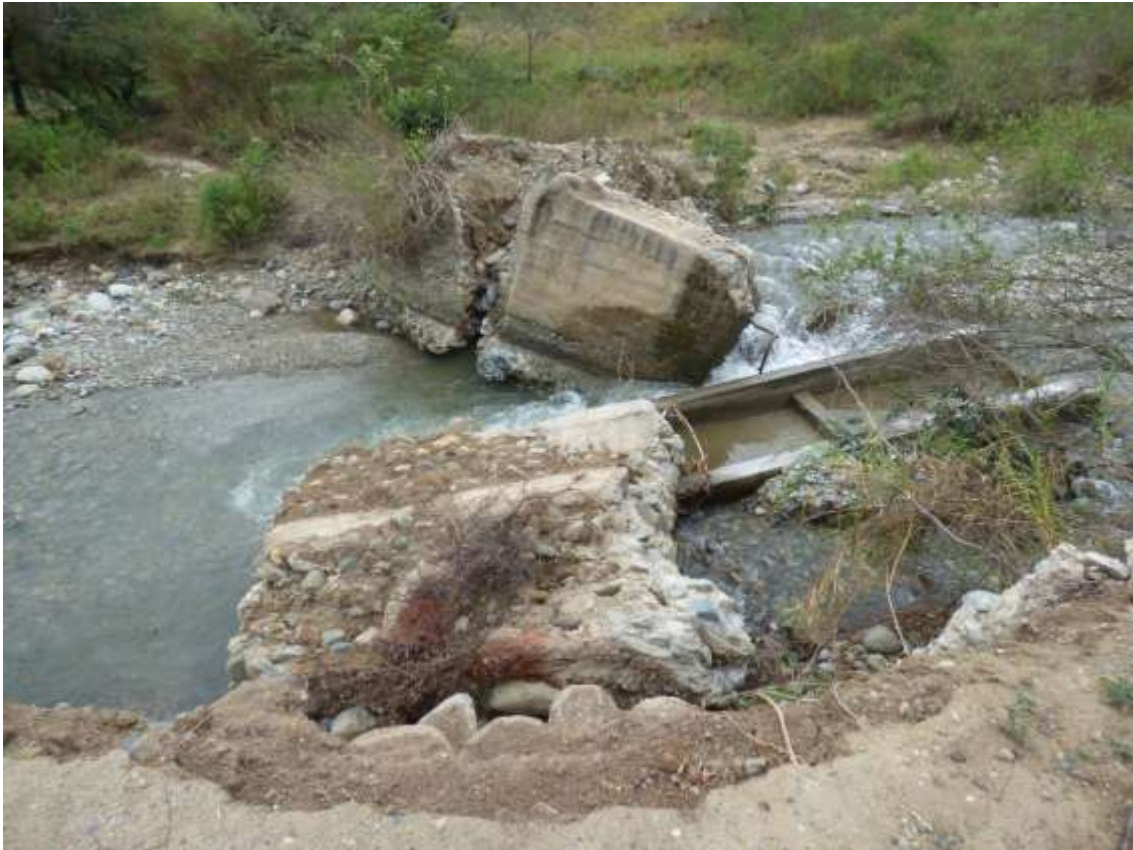
El año 2011, en el río Sallique, se generó una crecida extraordinaria, que erosionó los pilares del puente Sallique-Shimaya, produciendo la destrucción de dicha estructura (foto 23). Hay que mencionar que este puente no contaba con defensas ribereñas.

Foto 23. En el año 2011, el puente fue destruido por erosión fluvial, debido a una crecida extraordinaria del río Sallique

Para reponer el puente, es necesario que tenga una mayor luz o longitud que el anterior, se tiene que considerar el ancho de inundación máximo del río. Una construcción futura del puente debe contar con defensas ribereñas en ambas márgenes para la protección de sus estribos, principalmente aguas arriba.

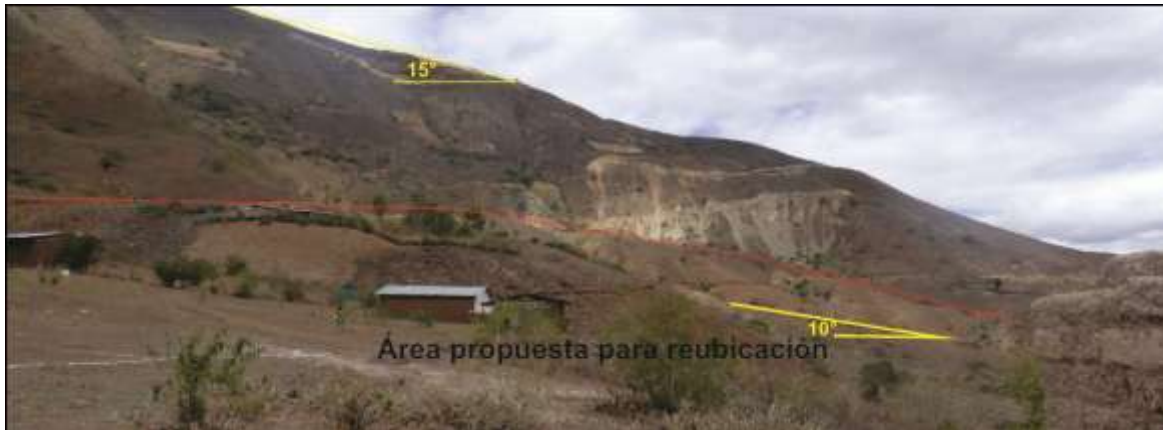
Geomorfológicamente se encuentra sobre una ladera de baja pendiente, menor a 5°, cubierta por depósitos de vertiente de talus. En los alrededores se aprecian cerros con pendiente hasta de 15° (foto 25). Esta unidad se encuentra surcada por erosiones de ladera (figura 7).

Foto 25. Parte del área de reubicación limitada con línea roja y las pendientes del terreno.

- a) Forestar toda la zona aledaña al área, las nacientes de las quebradas, con la finalidad de darle una mejor estabilidad al terreno.
- b) Los cauces de las quebradas deben ser controladas, con forestación o construcción de barreras, con la finalidad de evitar el avance de los procesos de erosión de ladera y el aporte de material al cauce de la quebradas.
- c) Construir canal de coronación, para derivar las aguas pluviales, así atenuar el humedecimiento del terreno destinado para la reubicación.
- d) Realizar un drenaje pluvial en la zona a reubicar, para evitar la infiltración de agua al subsuelo.
- e) Por ningún motivo el área destinada a viviendas se debe orientar hacia los bordes de las quebradas, estas deben quedar como áreas verdes.

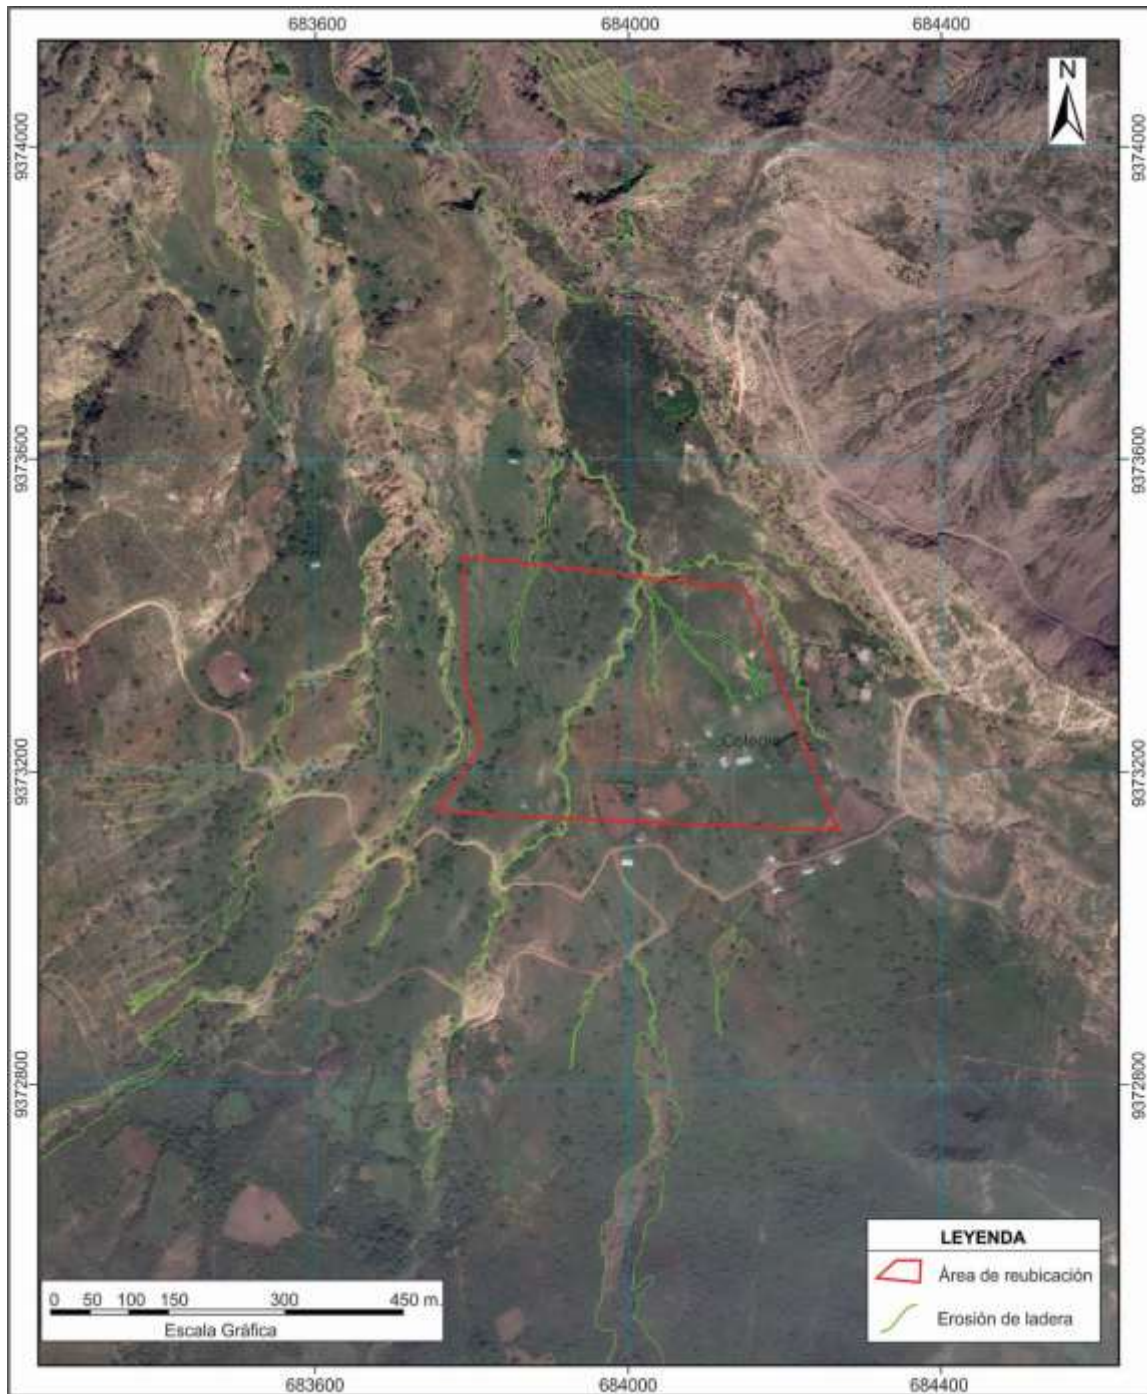
Se presentan cárcavas con anchos hasta de 10 m, profundidades hasta de 15 m, estas en tiempos de lluvia se activan, desestabilizando al terreno, formándose ensanche lateral de quebradas, lo cual puede conllevar a la generación de derrumbes o deslizamientos en sus márgenes.

Figura 7. Imagen del Google Earth, se aprecia los procesos de erosiones de ladera y la zona de reubicación.
