Informe Técnico Nº A6712

EVALUACIÓN GEOLÓGICA - GEODINÁMICA EN LA QUEBRADA DEL DIABLO

Región Tacna
Provincia Tacna
Distrito Alto de la Alianza
Paraje Quebrada del Diablo

ABRIL 2016

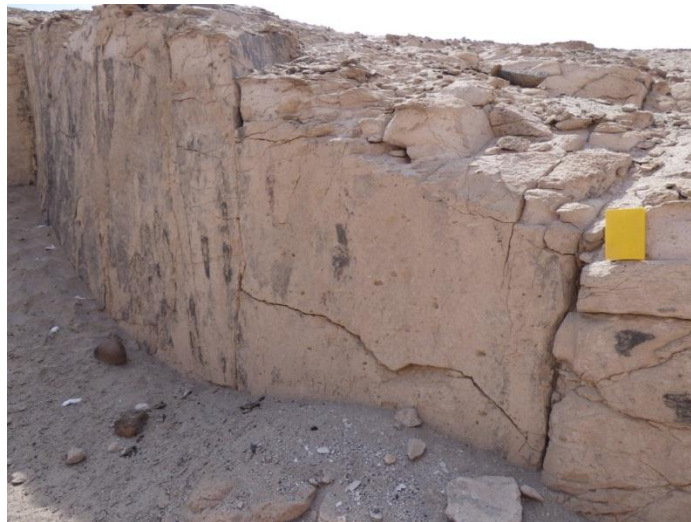
La mayor exposición de estos afloramientos en el área de estudio se presenta en ambos márgenes de la quebrada Del Diablo. Se encuentra suprayaciendo a la Formación Moquegua Superior (PN-mo_s) en discordancia paralela y consiste de areniscas arcósicas, canales conglomerádicos, yesos y niveles de ignimbritas (foto 1).

Foto 1. Ignimbritas de color pardo rojizo muy fracturado, presenta aberturas abiertas con rellenos de yeso en las juntas, en ambos márgenes de la quebrada del Diablo.

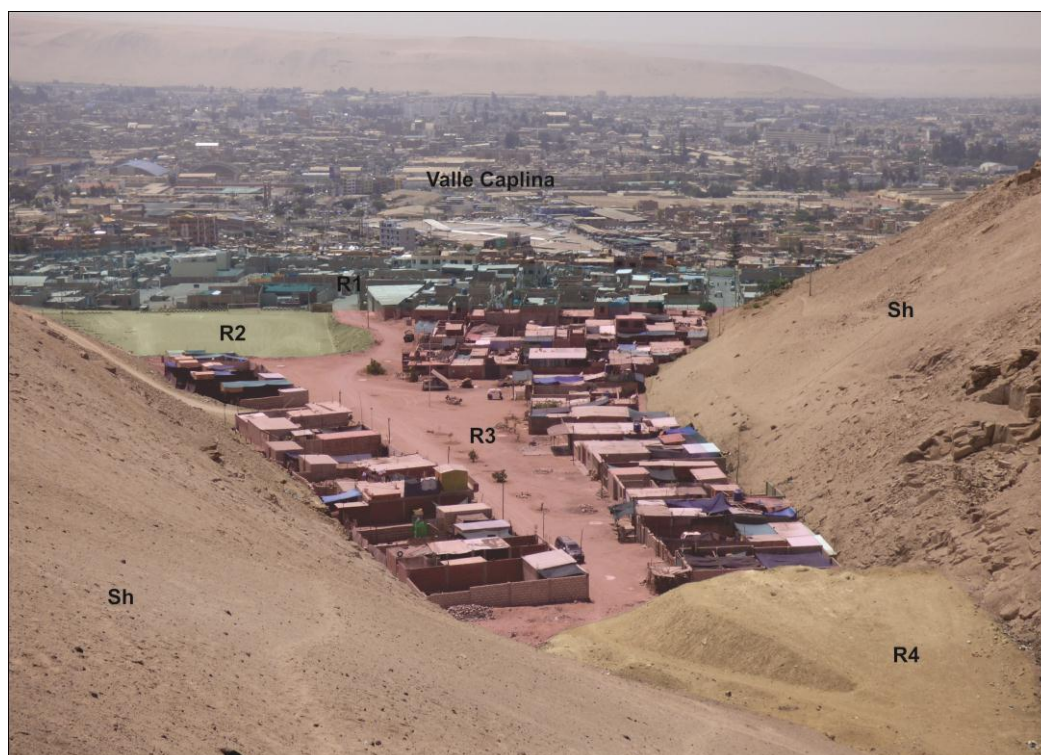
A lo largo de la quebrada Del Diablo se puede diferenciar hasta cuatro niveles de relleno de desmonte los cuales se disponen en forma escalonada, con alturas hasta de 8 m aproximadamente y una pendiente menor a 5°

Foto 3. Asociación de Vivienda La Florida, donde se diferenciaron hasta cuatro niveles de rellenos (R1, R2, R3 y R4). Las viviendas fueron edificadas sobre estos depósitos y en pleno cauce de la quebrada Del Diablo; sobre el R4 se encuentra el antiguo botadero municipal de la ciudad de Tacna, en ambos márgenes de la quebrada se aprecia las tobas de la Formación Huaylillas (Sh).

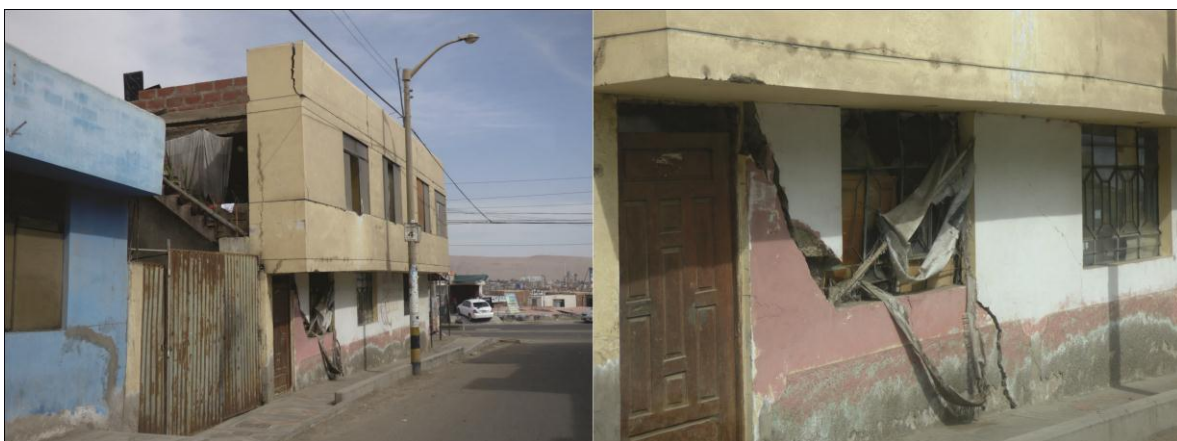
Sin embargo los sismos son los procesos más destructivos que afectarían la zona de estudio. En el sismo del 2001 fueron afectadas varias viviendas (foto 4), debido a las malas técnicas constructivas en sus viviendas (autoconstrucción). También se tiene edificaciones sobre rellenos en las cuales no han debido construir. En caso de sismos se pueden generar caídas y derrumbes de las laderas inestables en los cerros La Cripta, que afectarían las viviendas ubicadas cerca del antiguo botadero municipal y debajo de depósitos coluviales.

Foto 4. Viviendas de la Asociación de Vivienda La Florida afectada por el sismo del 2001, como se puede apreciar aún se aprecian los agrietamientos en las viviendas.

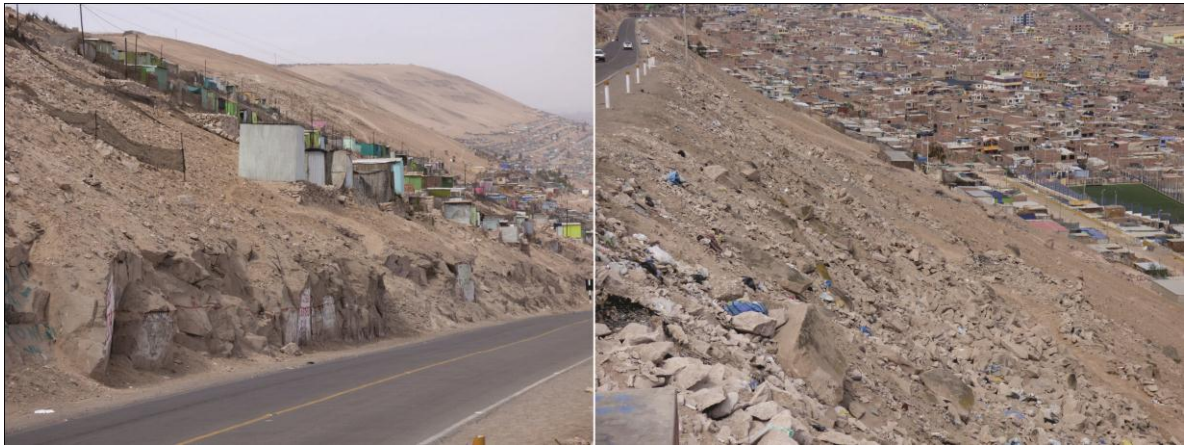
En la parte inferior del cerro Intiorko se tienen antiguas caídas de rocas, donde también se han edificado viviendas. En las laderas se observan bloques suspendidos que pueden ceder ante un movimiento sísmico, por ello los moradores, han construido muros de contención y otras estructuras (pircas artesanales sin asesoramiento), que pueden ceder y caer cuesta abajo, lo cual afectaría las viviendas ubicadas en la parte inferior (foto 5). Estos últimos representan riesgos construidos por la misma población.

Foto 5. Caída de rocas en la Asociación de Vivienda Villa Intiorko, en caso de sismos las pircas y los bloques suspendidos en las laderas del cerro Intiorko pueden ceder y afectar a las viviendas que se encuentran en la parte inferior.

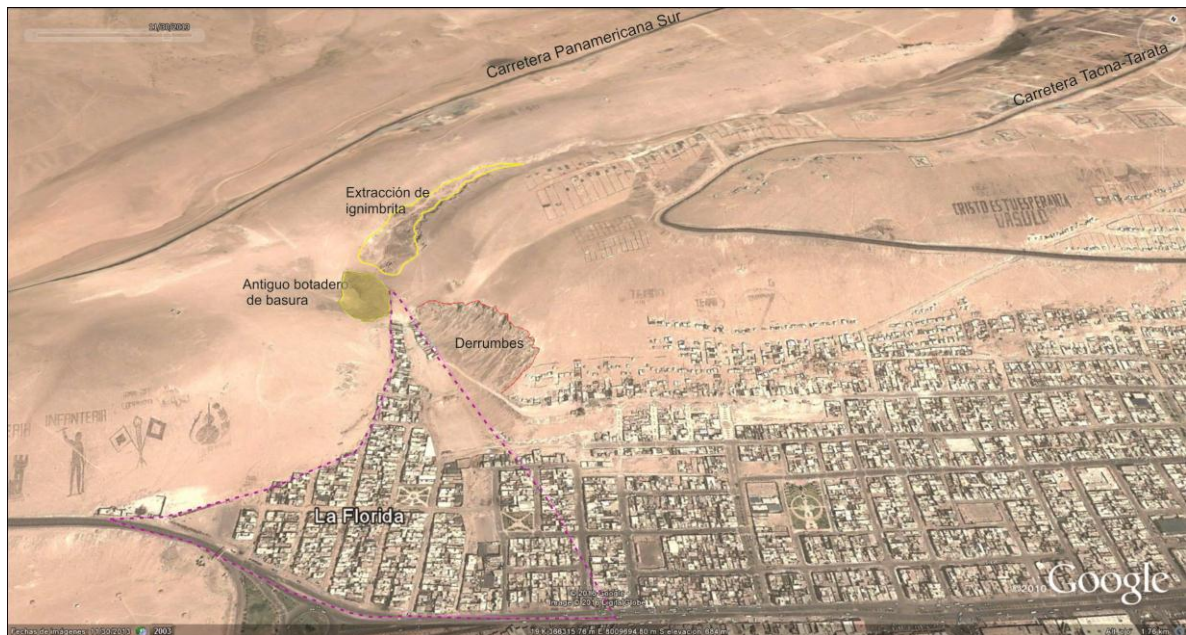
Las precipitaciones pluviales excepcionales son poco probables en este sector, pero se tienen evidencias de depósitos acumulados en el cauce de la quebrada producto de antiguos flujos. El cauce actual de la quebrada se encuentra obstruido en algunos tramos, por la ocupación del antiguo botadero municipal, canteras de ignimbritas abandonadas, o cruce de trochas y carreteras. Las laderas de la quebrada son inestables porque contiene material suelto. Todo ello compromete la seguridad física de la Asociación de Vivienda La Florida que se encuentra ubicada en pleno cauce.

Debido a la ausencia de obras que minimicen el efecto de un flujo de lodo o detritos ante un posible evento o avenida extrema, que se podría desplazar por la quebrada Del Diablo, incrementa la vulnerabilidad de la Asociación de Vivienda La Florida.

Figura 7. Vista aguas arriba de la quebrada Del Diablo obstruido por la construcción de viviendas, desmontes y botadero de basura (marcado con línea roja). La Florida se ubica asentado sobre el depósito antiguo de la quebrada Del Diablo.

- Estabilizar el talud del antiguo botadero municipal.
- Realizar limpieza del cauce de la quebrada Del Diablo y prohibir el arrojado de desmonte y basura

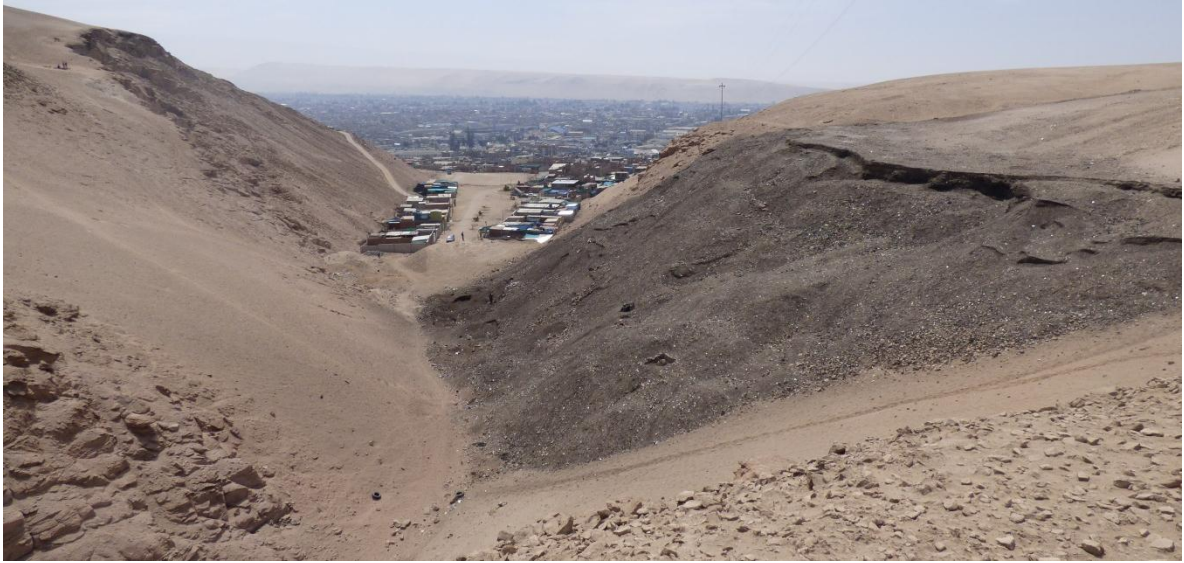
Foto 6. Vista Panorámica de la quebrada Del Diablo, la Asociación de Vivienda La Florida, se encuentra sobre el cauce, en la margen izquierda presenta derrumbes y en la margen derecha, el antiguo botadero municipal de la ciudad de Tacna.

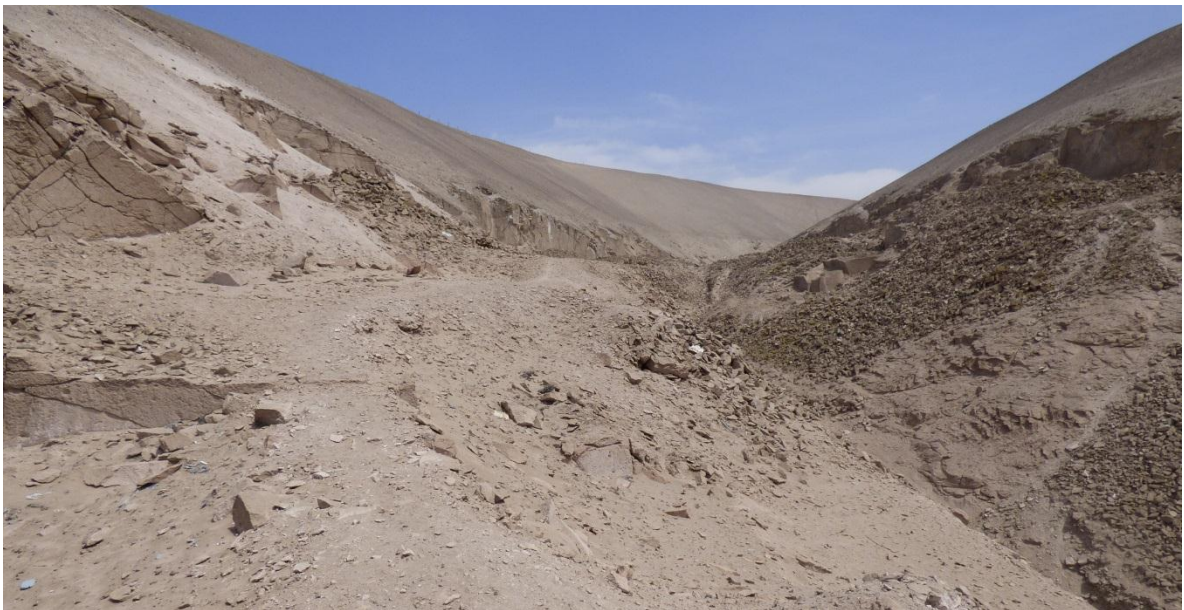
Foto 7. Caída de rocas en ambas márgenes de la quebrada Del Diablo aportan material al cauce de la quebrada.

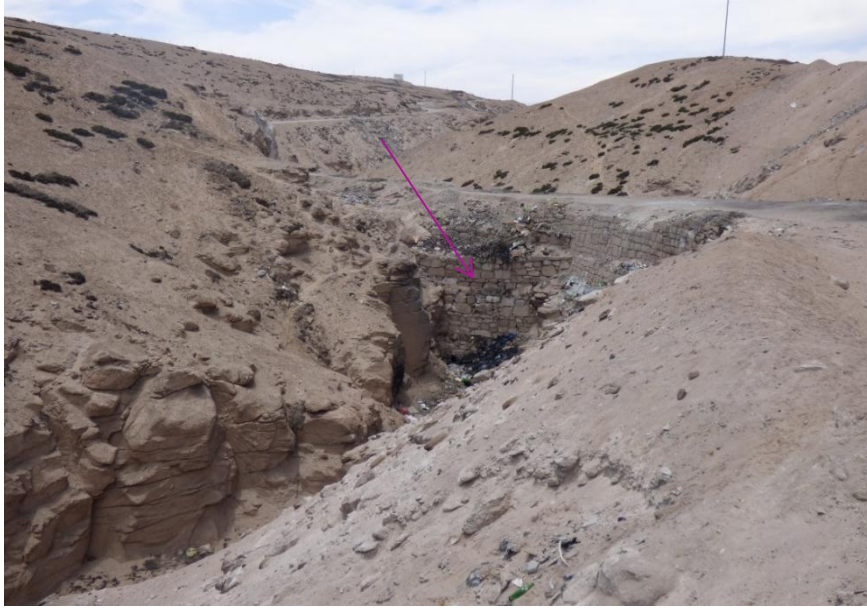
Foto 8. Cauce de la quebrada Del Diablo obstruido por trocha de acceso a las granjas de aves en el cerro Alto de la Alianza.

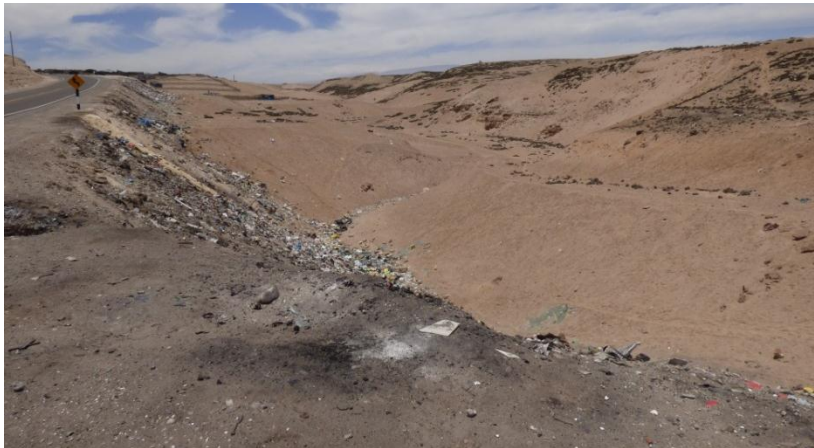
Foto 9. Quebrada Del Diablo corta carretera Tacna-Tarata en cerros del Alto de la Alianza.

- En el cruce de la carretera Tacna-Tarata con la quebrada Del Diablo, la vía no tiene el desfogue que permita el paso del flujo. Asimismo el cauce de la quebrada en la parte baja, se encuentra obstruido por basura proveniente del antiguo botadero municipal.

- Realizar trabajos que propicien el crecimiento de áreas en la cabecera y partes altas de la microcuenca de la quebrada Del Diablo y no en el cauce.
- Colocar alcantarillas en la carretera Tacna-Tarata y en las trochas que cortan la quebrada Del Diablo, las que actualmente no cuentan con permiten el desfogue o escorrentía en caso de lluvias excepcionales.

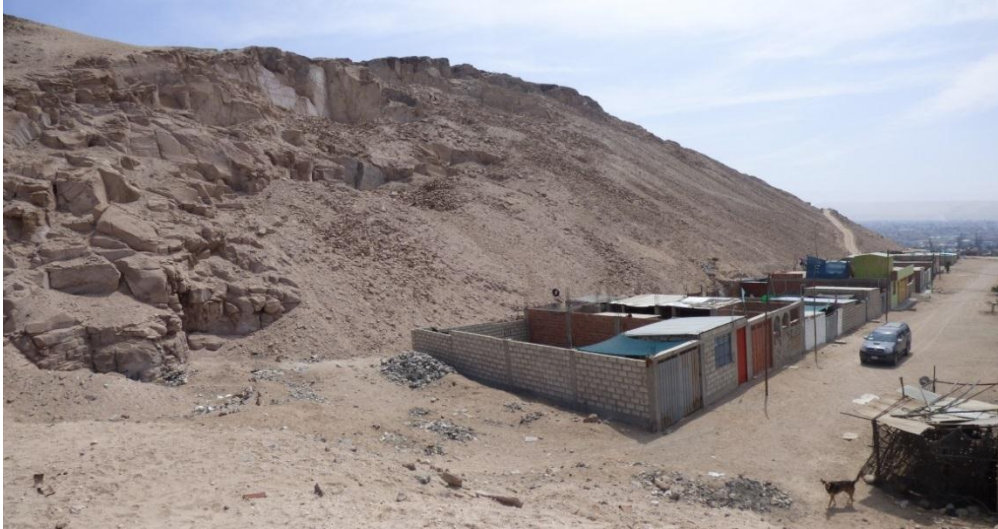
El área de estudio es de alta susceptibilidad a la ocurrencia de derrumbes y caída de rocas, por las condiciones intrínsecas como rocas fracturadas, sistema de diaclasamiento de la roca a favor de la pendiente, material suelto en la ladera (inestable). Estas condiciones se aprecian en las laderas de los cerros La Cripta y en ambos márgenes de la quebrada Del Diablo. La ocurrencia de estos eventos podría afectar a las viviendas ubicadas al pie de los canchales de detritos. Foto 10.

Foto 10. Caída de rocas y derrumbes en forma de canchales de detritos arriba de viviendas de la Asociación de Vivienda La Florida, en la margen izquierda de la quebrada del Diablo.

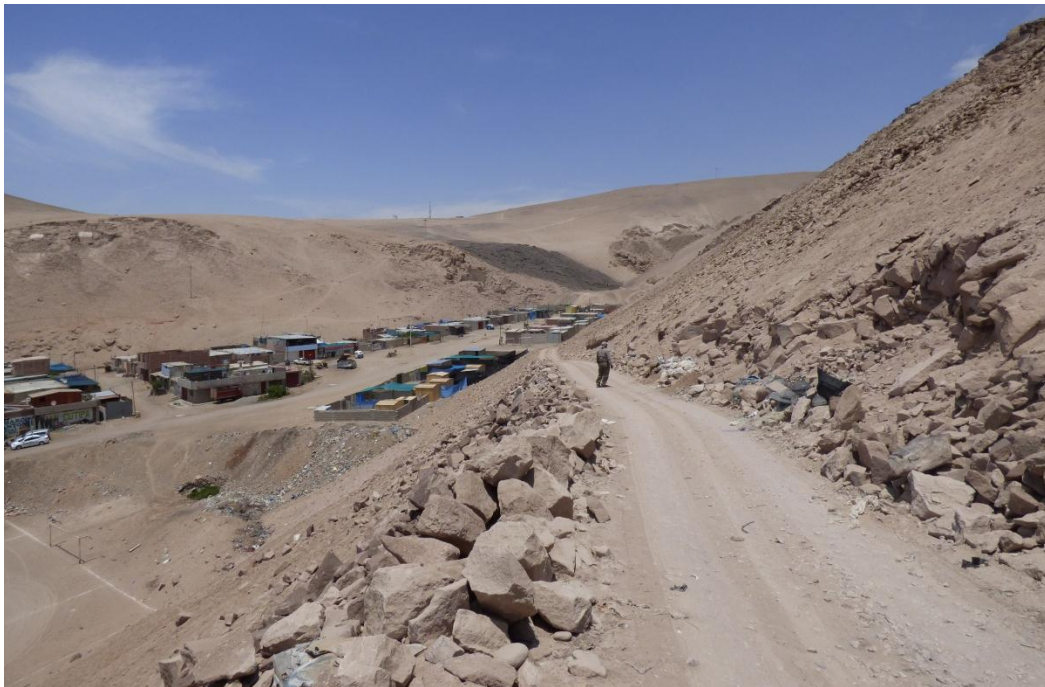
Foto 11. Derrumbe en forma de canchales de detritos en el talud natural y de corte en la trocha de acceso a la Asociación de Vivienda Villa Cristo de la Paz, margen izquierda de la quebrada del Diablo.
