Informe Técnico N° A6719

EVALUACIÓN TÉCNICA DE PELIGROS GEOLÓGICOS EN LA QUEBRADA CHAQUIHUAYCO Y EL CERRO LA PICOTA

Región Ayacucho
Provincia Huamanga
Distritos: Ayacucho, Jesús de Nazareno,
Andrés Avelino Cáceres, San Juan Bautista y Carmen Alto
Sectores Quebrada Chaquihuayco y Cerro La Picota

JULIO 2016

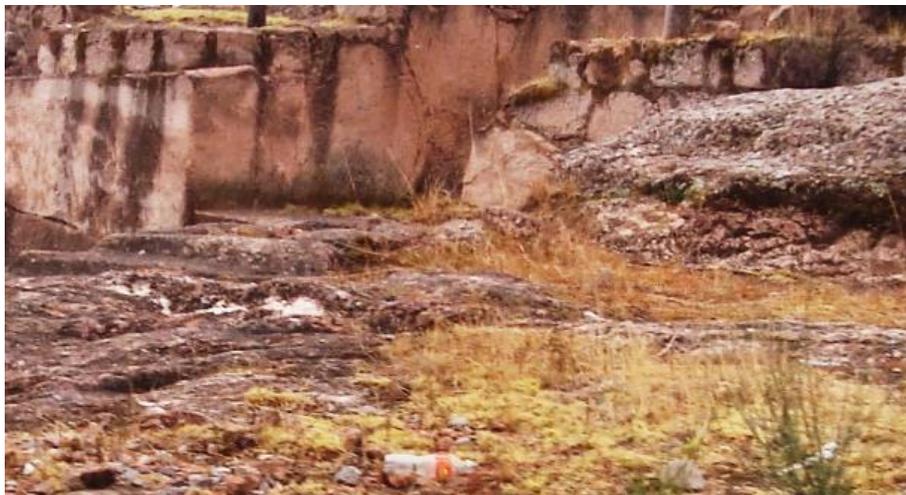
En ambos márgenes del cauce de la quebrada se observan desechos orgánicos e inorgánicos (foto 2), que obstruyen el cauce, estos son arrojados constantemente por los pobladores; así mismo el agua que discurre por este sector está siendo contaminada, hay que anotar que estas son usadas para el regadío de cultivos.

Foto 2. Se muestran los desechos orgánicos (botadero) vertidos en el cauce de la quebrada.

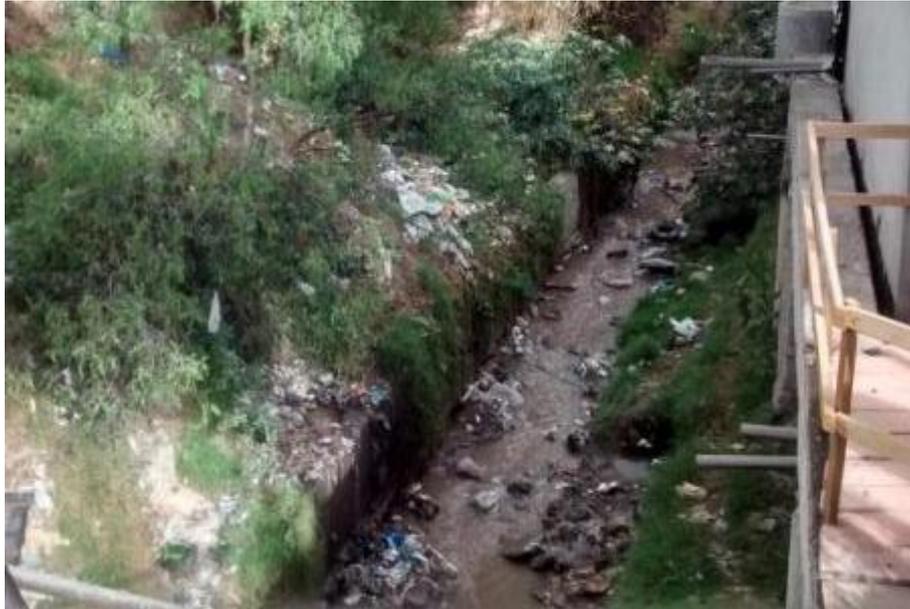
Foto 3. Vista de conexiones de desagüe que vierten hacia la quebrada Chaquihuayco.

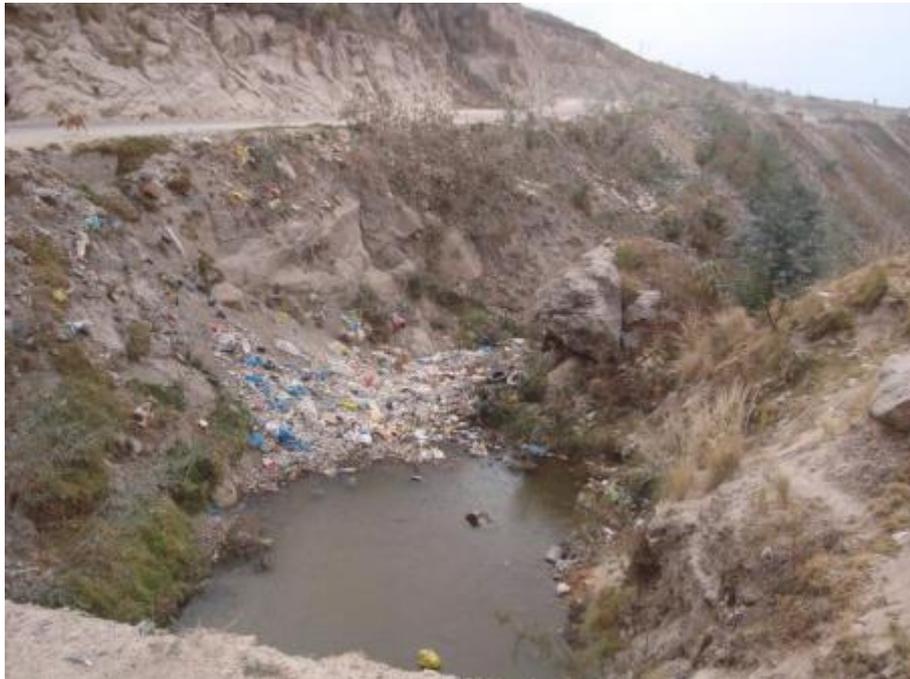
Foto 10. Vista aguas arriba del puente Yanama. La ocupación de las laderas de la quebrada por parte de la población con árboles y cultivos variados, así como el arrojado de desmonte, han ocasionado el estrechamiento de esta. En este sector el suelo está compuesto principalmente por arenas, gravas y limos poco consolidados con bloques de roca.

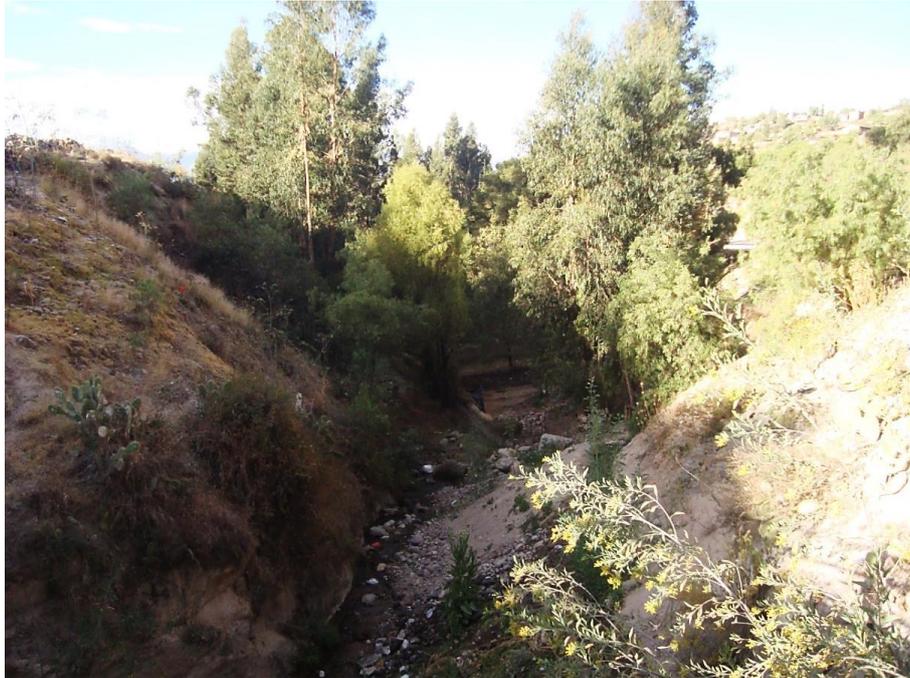
Foto 12. Vista de la quebrada Chaquiwayco, observándose cultivos sobre la base de la quebrada en varios sectores del distrito Carmen Alto. Además la presencia de viviendas dentro de la quebrada, reducen el ancho de las márgenes del afluente e incrementando el peligro para la generación de un flujo de detritos (huaycos).

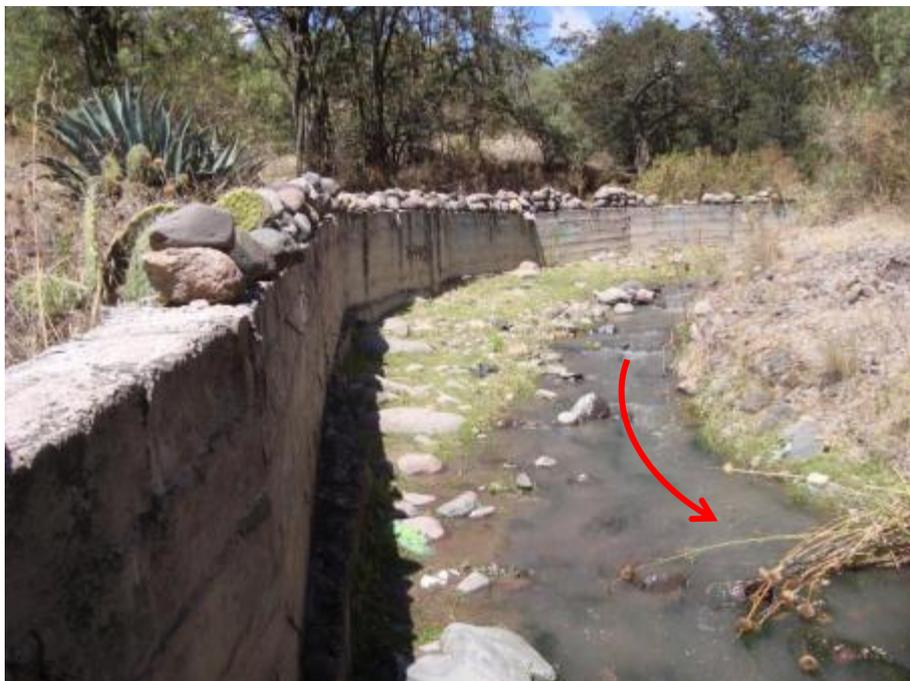
Foto 13. Vista de muros de concreto de 1,5 m de alto protegiendo solo a la margen derecha de la quebrada con una longitud de 50 m; sus bases están expuestas en algunos tramos debido a la erosión.

- Realizar el mantenimiento y limpieza de la quebrada Chaquihuayco para que se establezca un cauce definido.
- Reemplazar las defensas ribereñas o muros que muestren deterioro o no presenten un diseño adecuado; en los tramos que no presenten ninguna protección se debía canalizar adecuadamente, pudiéndose en este caso usar gaviones o muros de concreto.

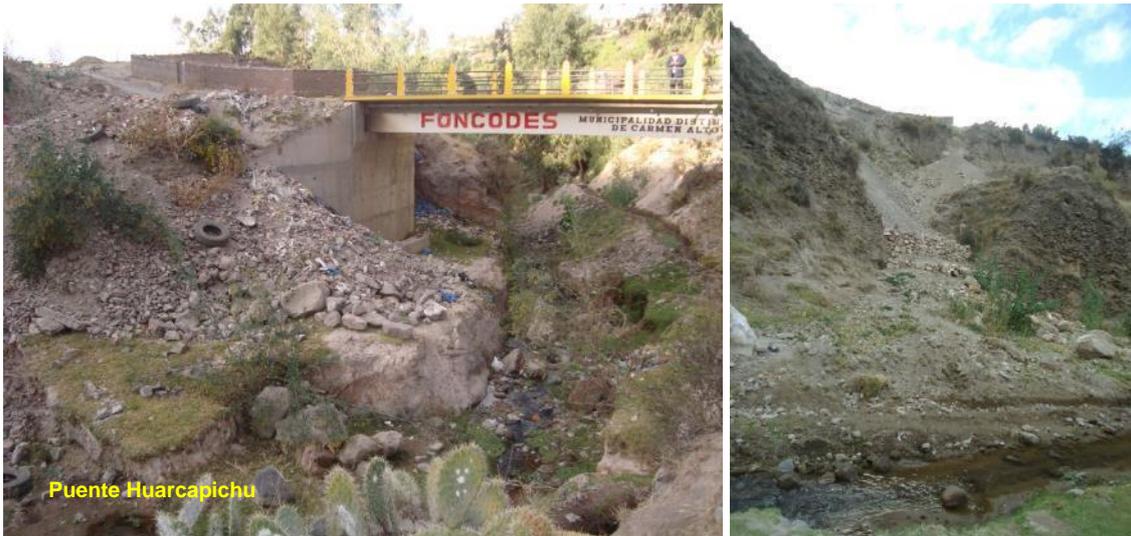
Foto 14. En las inmediaciones del puente Huarcapichu, se observan depósitos de escombros y basura vertidos en el cauce de la quebrada Chaquihuayco obstruyendo su cauce.

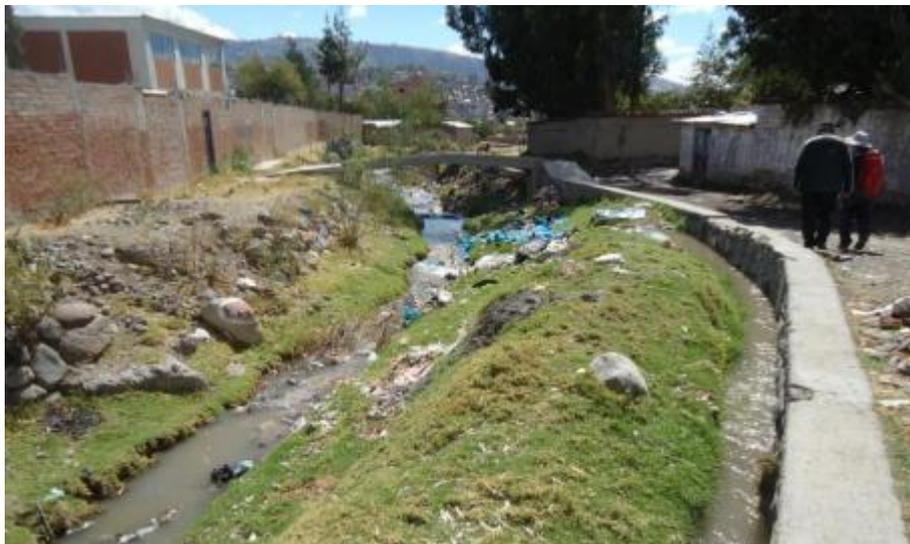
Sector Colegio Fé y Alegría: A la margen izquierda de la quebrada se ubica el colegio Fé y Alegría N°50³, en donde se observa acumulación de basura que contamina y obstruye el cauce (foto 15), en este sector se observa un puente peatonal de concreto, de 2 m de ancho, utilizado para el ingreso de los alumnos a dicho centro educativo.

Foto 15. Vista del ingreso al colegio Fe y Alegría, mostrando cúmulos de basura y desmorte hacia la quebrada.

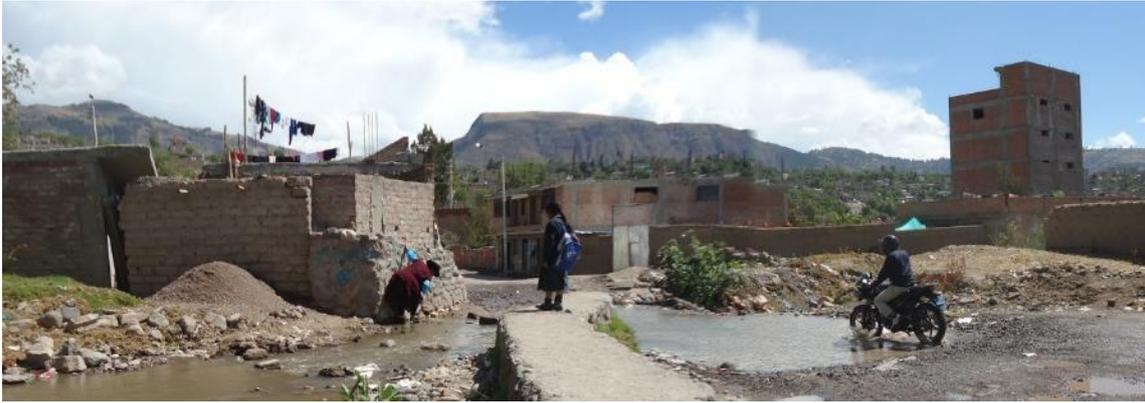
Foto 16. Estrechamiento de la quebrada Chaquihuayco en el distrito San Juan Bautista (UTM: 585430 E 8542930 N).

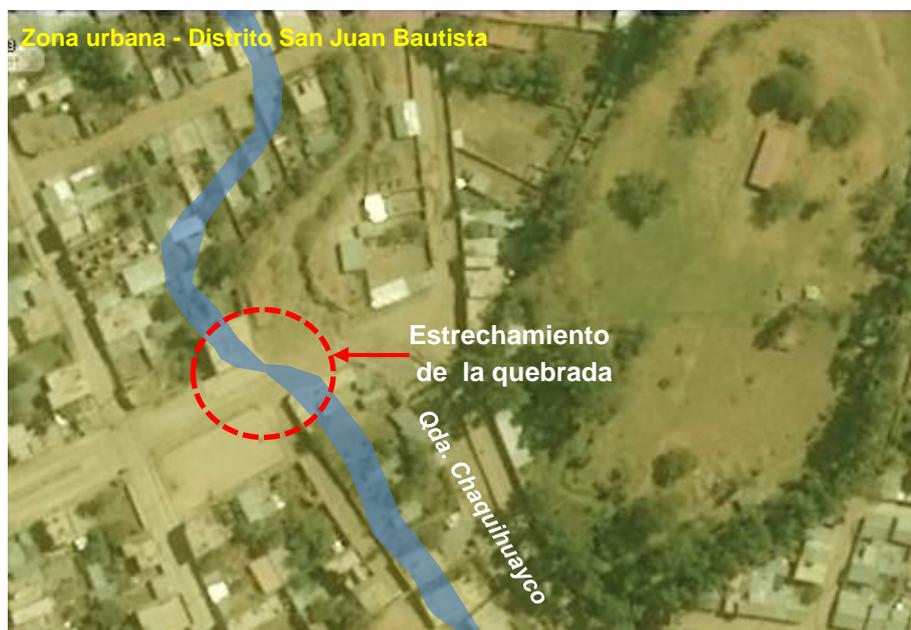
Figura 4. Imagen satelital donde se aprecia el estrechamiento de la quebrada por la construcción de viviendas dentro del lecho de la misma. No presenta obra de drenaje adecuada (puente o badén) para el tránsito que podría originar se inunden las viviendas aledañas en épocas de crecidas.

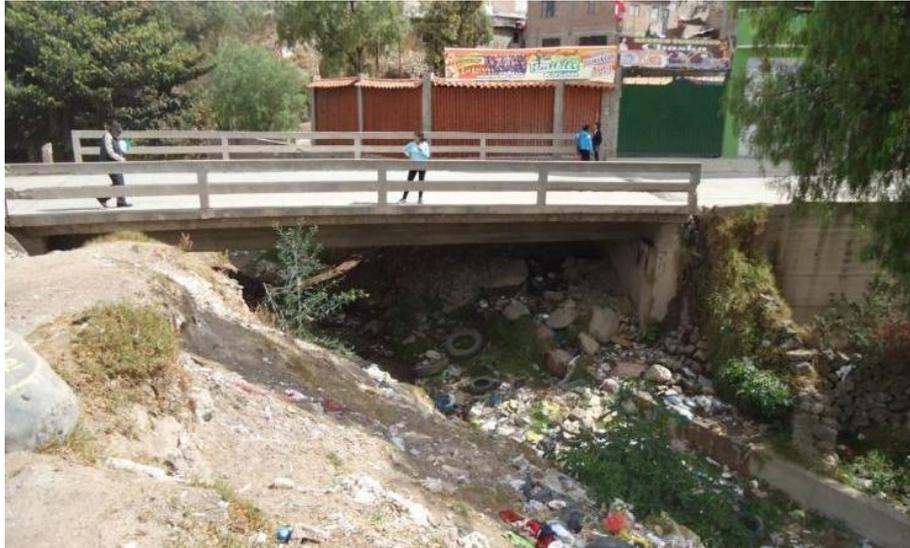
Sector mercado Las Américas: Junto al mercado Las Américas se encuentra el puente del mismo nombre, con altura de 6 m; aguas arriba por la margen izquierda se observó viviendas, las cuales se han protegido con un muro de contención. Aguas abajo, en ambas márgenes de la quebrada, se tiene muros de concreto de 1 m de altura, en el extremo derecho del talud se observa basura y desmonte, estos depósitos han llegado a cubrir los muros de concreto (585029 E/ 8543915 N), ello ha delimitado el cauce de la quebrada (foto 17).

Foto 17. Quebrada Chaquiwayco, puente Las Américas, se observa muros de contención cubiertos por basura y escombros.

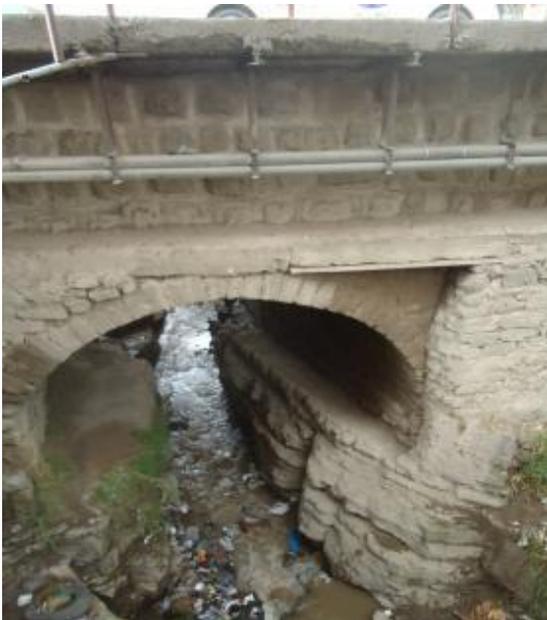
Sector puente Apurímac: En el cauce de la quebrada Chaquiwayco, sector puente Apurímac (fotos 18 y 19), se apreció el vertimiento de basura y desmonte, que lo obstaculiza; además no se tienen muros de contención como medio de protección para las viviendas ubicadas en las márgenes. Aguas abajo del puente se pierde el cauce por la construcción de un grifo (foto 17).

Foto 18. Se observa estrechamiento del cauce.

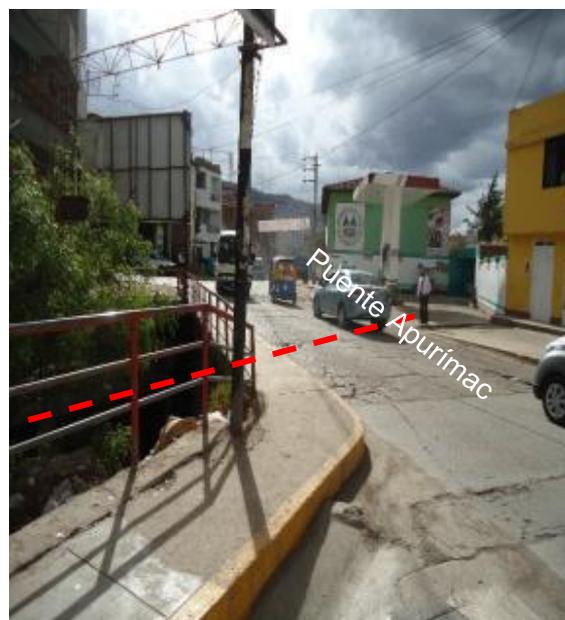
Foto 19. Construcción de grifo no permite la vista de la quebrada.

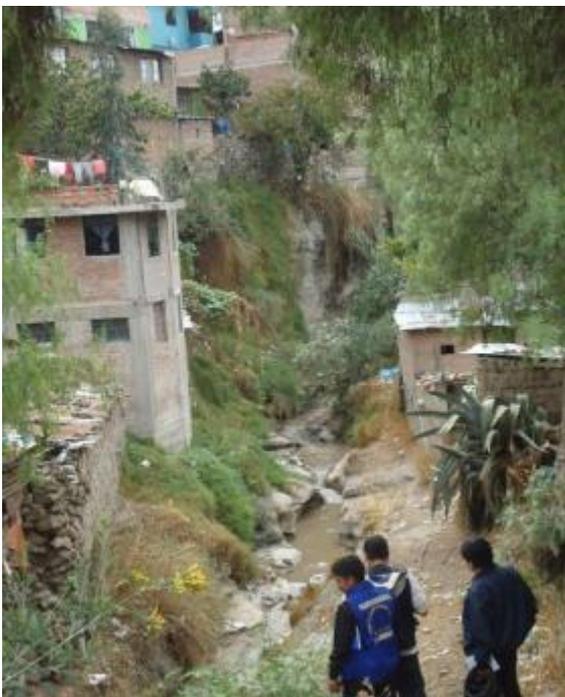
Foto 20. Vista aguas abajo del puente Apurímac, se observan viviendas ubicadas en el cauce de la quebrada Chaquihuayco. No tienen medidas estructurales para proteger sus predios frente a futuras avenidas o movimientos en masa.

- c) La medida anterior debería ir acompañada con la reubicación de las viviendas que se encuentren en el curso natural de la quebrada, la reforestación de las áreas que se muestren expuestas a la infiltración excesiva de las aguas.

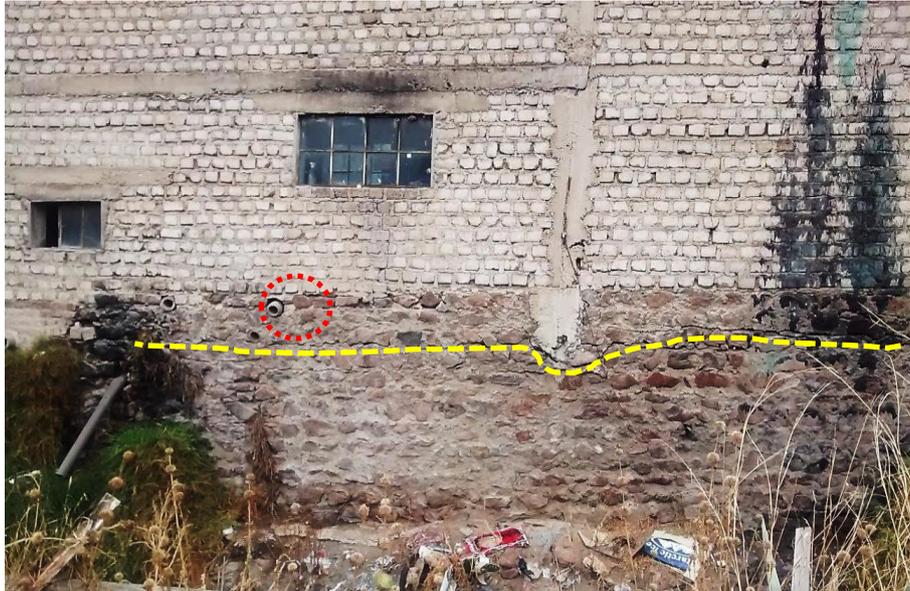
Sector del distrito Andrés Avelino Cáceres: En este distrito, en ambos márgenes de la quebrada se tienen viviendas de material noble, en algunos casos construcciones dentro del cauce (foto 20). Hay vertimiento de desagües hacia la quebrada (foto 21) así como basura y escombros, el material suelto acumulado en tiempos de lluvia es arrastrado aguas abajo, hasta llegar al río Alameda, donde se tiene un gran cúmulo de basura en el interior del río. Muchas de las viviendas en este sector presentan sus bases agrietadas (foto 21) con estructuras de hasta cuatro pisos.

Foto 21. Vivienda con bases agrietadas, además presenta conexiones de desagüe hacia la quebrada.

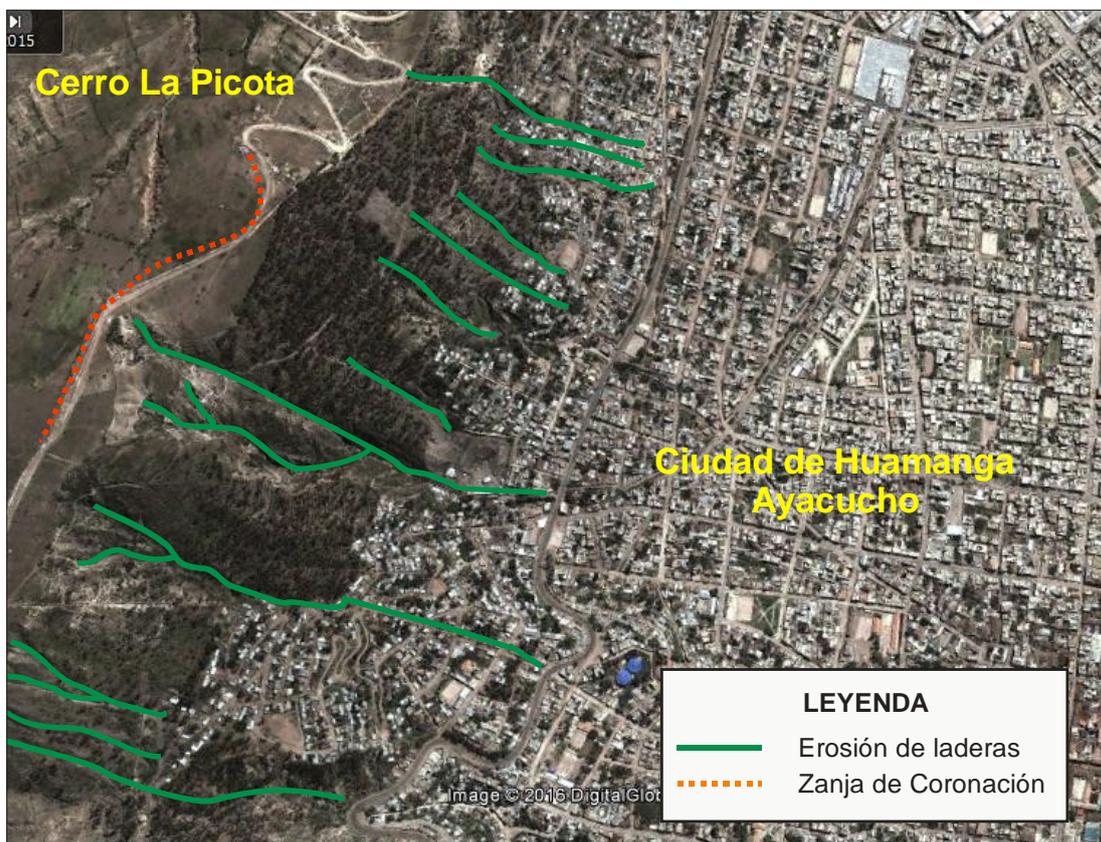
Figura 07. Erosión de laderas en el cerro La Picota, se observa que la zona urbana a cubierto la parte baja de la mayoría de las quebradas.

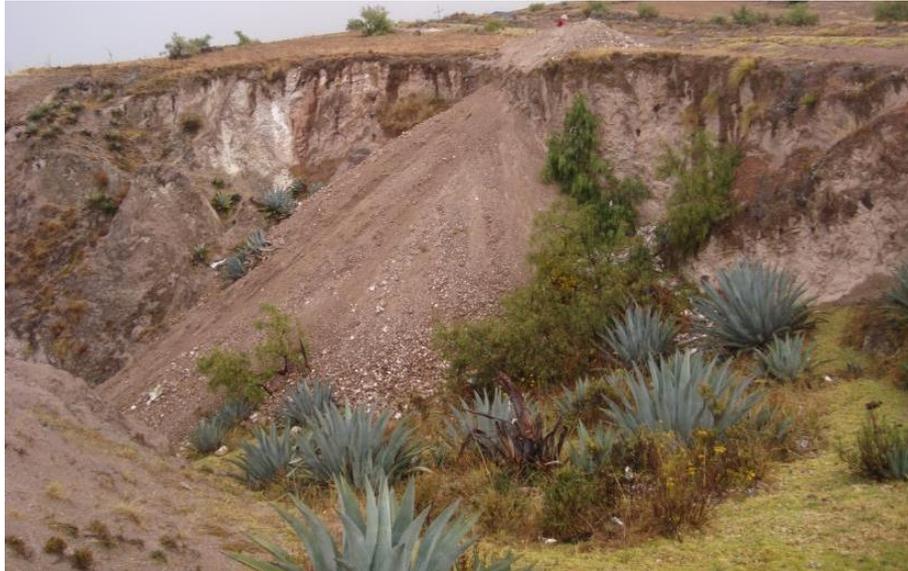
Durante la inspección realizada en el Cerro La Picota se observó que los cauces de quebradas están con desmonte y basura (fotos 24 y 25). Este material suelto podría ser arrastrado aguas abajo por las precipitaciones pluviales, lo cual generaría flujos de detritos o de lodo.

Foto 25. Se aprecia el material suelto vertido (desmonte) en el cauce de la quebrada.

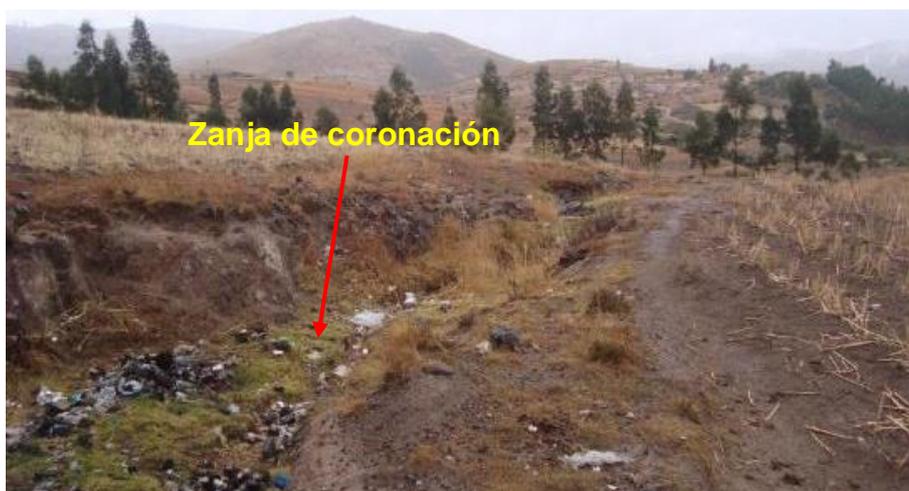
La zanja de coronación fue construida con finalidad de captar y desviar el agua de lluvia, a fin de atenuar los procesos de erosiones de ladera y así disminuir la carga de sedimentos hacia el cauce de la quebrada. Actualmente este canal es usado como botadero de basura.

Foto 26. Vista de la zanja de coronación realizada sobre el cerro La Picota.

8. Las obras como banqueteo en las cabeceras de las quebradas y la zanja de coronación en el cerro La Picota, permiten estabilizar la erosión y la sobresaturación de los suelos. Pero existe un deficiente mantenimiento y limpieza de éstas, impidiendo su correcto funcionamiento.

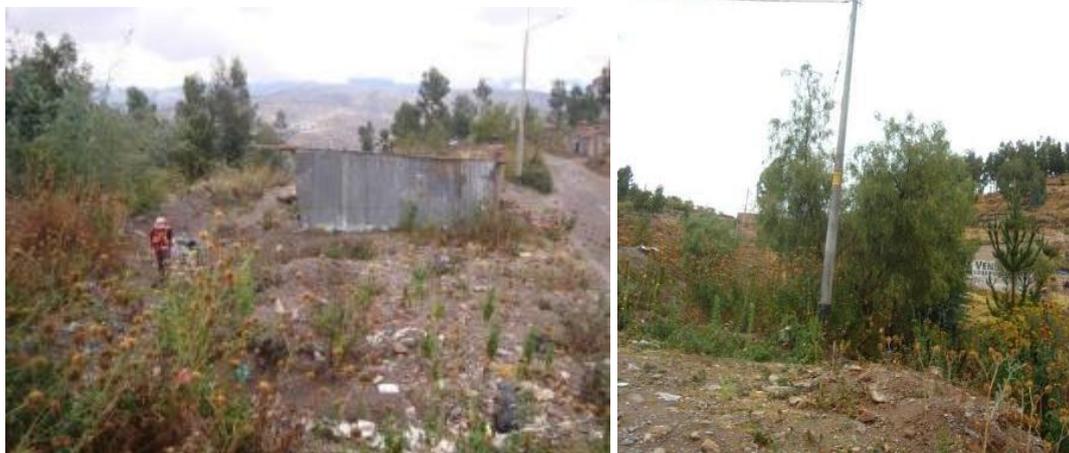
de la quebrada, en tiempos de lluvias son afectados por el paso del agua que genera erosión en sus bases.

Foto 27. Vista de vivienda y poste próximo a la quebrada en el sector San Juan De La Picota.

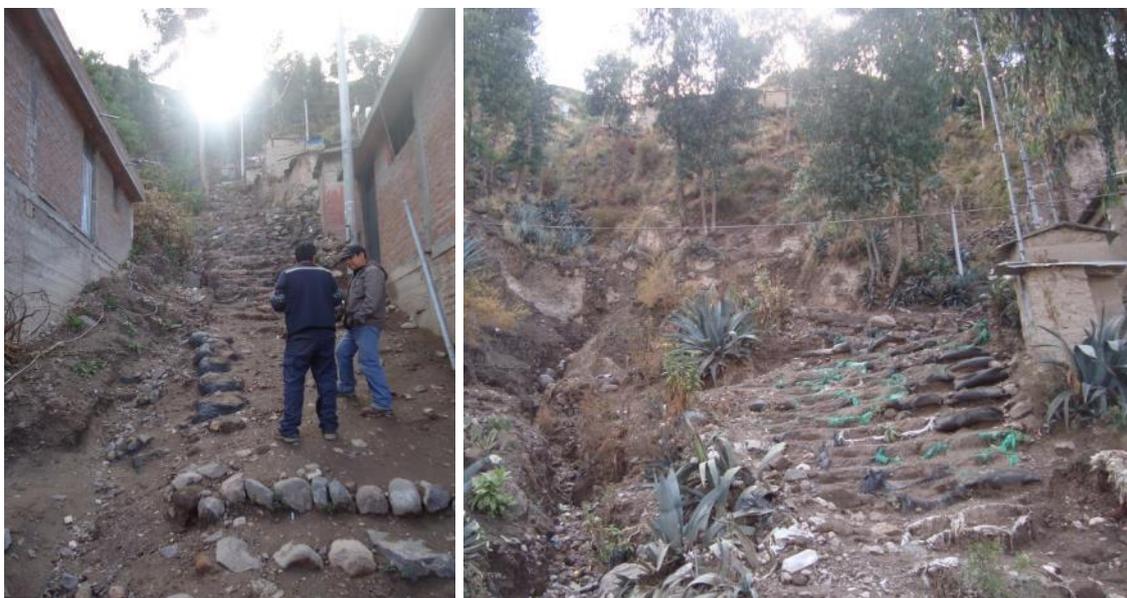
Sector Mi Perú: En el sector Mi Perú (foto 28) los pobladores, como medida correctiva rudimentaria usan sacos de arena, que lo colocan sobre la superficie del terreno. Esto de una manera disminuye el impacto de erosión de calles y viviendas.

Foto 28. Vistas del sector Mi Perú donde se han colocado sacos de arena para proteger estas de la erosión.

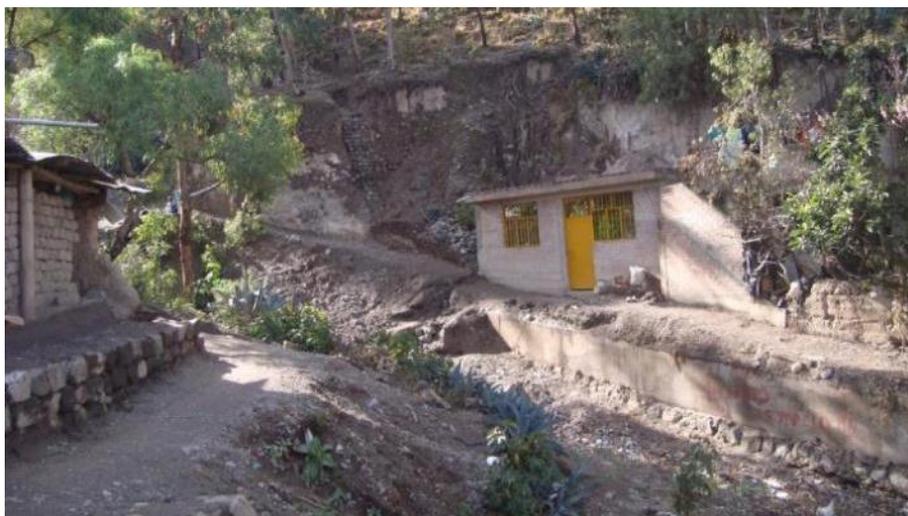
observado que por la margen derecha se tienen varias viviendas de adobe, que no tienen medidas estructurales correctivas.

Foto 29. Vivienda de material noble y abobe muy próximas al cauce de la quebrada, sector Río Seco.

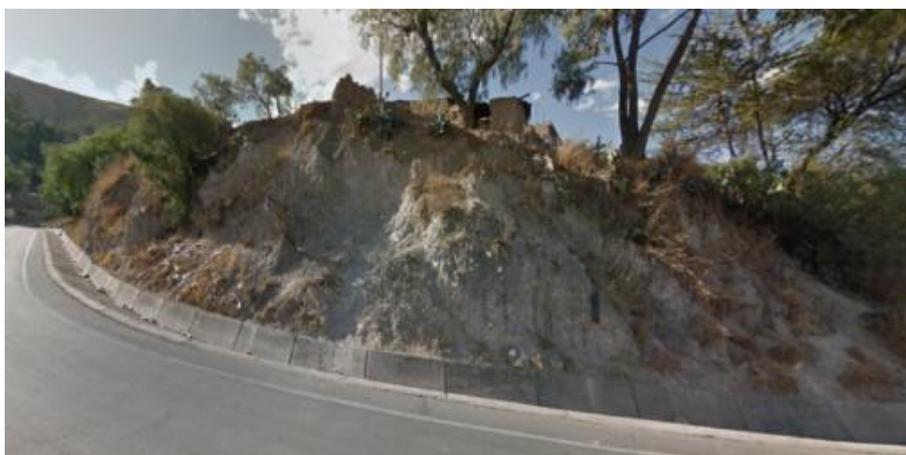
Los cortes de talud, vienen siendo erosionados progresivamente, por estar descubiertos de vegetación, además no cuentan con ninguna medida estructural que lo proteja de este proceso (foto 30).

Foto 30. Corte de la Vía los Libertadores sobre la cual se ha edificado viviendas de material noble y adobe.

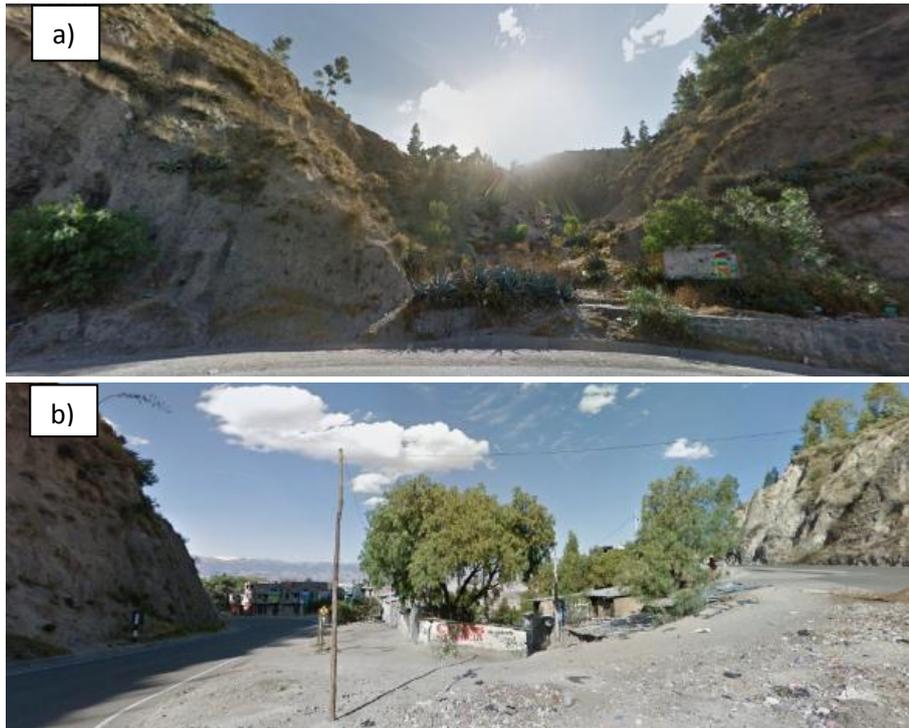
Foto 31. Vía Los Libertadores se observa la quebrada a) aguas arriba cubierta por vegetación y b) aguas abajo ocupada por viviendas, correspondiente al sector Huaytará.

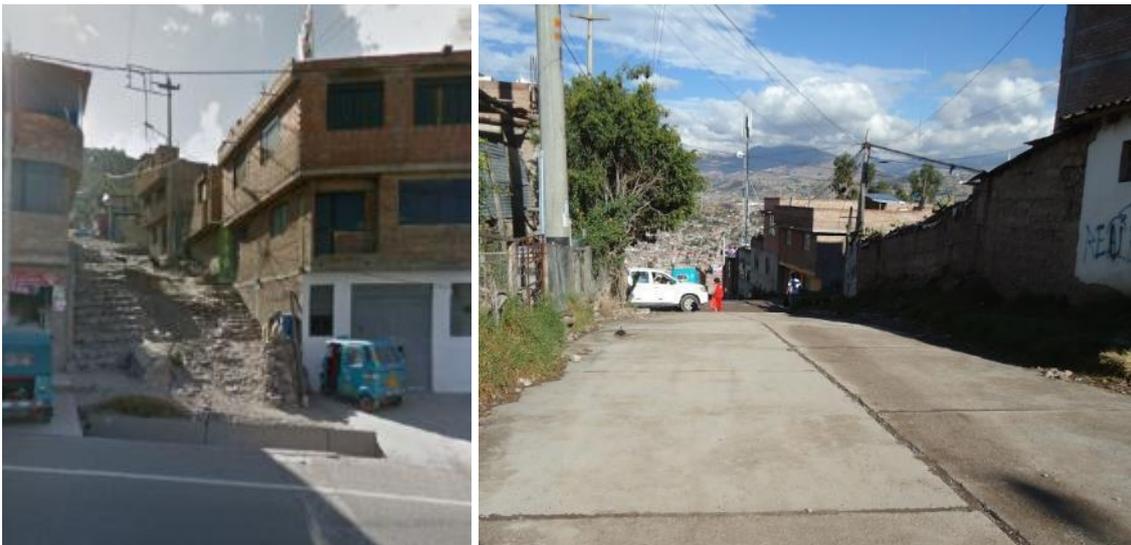
Foto 32. Sector Pueblo Libre, vía Los Libertadores, donde la quebrada ha sido completamente urbanizada y su cauce se ha convertido en vía pública, a) aguas arriba, b) aguas abajo.

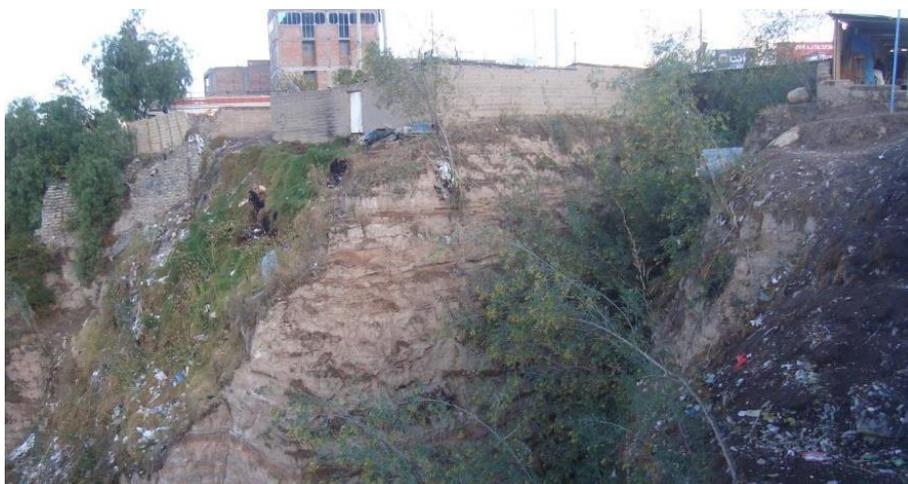
Se observó viviendas ubicadas en las cabeceras de taludes, que están expuestas a movimientos en masa como derrumbes o deslizamientos (fotos 34 y 35).

Foto 35. Vista desde el sector Pérez de Cuellar, se aprecia viviendas ubicadas en la cabecera de la cárcava.

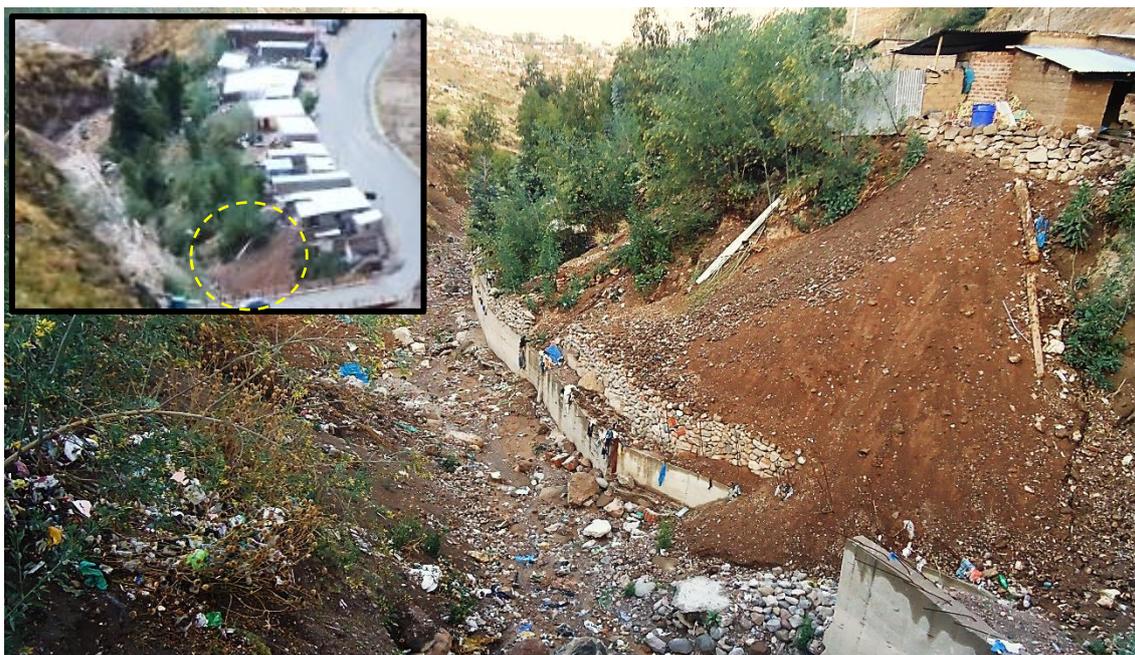
Según los pobladores en el presente año este muro de concreto ha sufrido algunos daños (foto 35), donde el suelo ha venido cediendo por las constantes lluvias, además se observó que cauce está obstruido por bloques de roca y cúmulos de basura.

Foto 36. Vista de la quebrada junto al puente Mollopata.

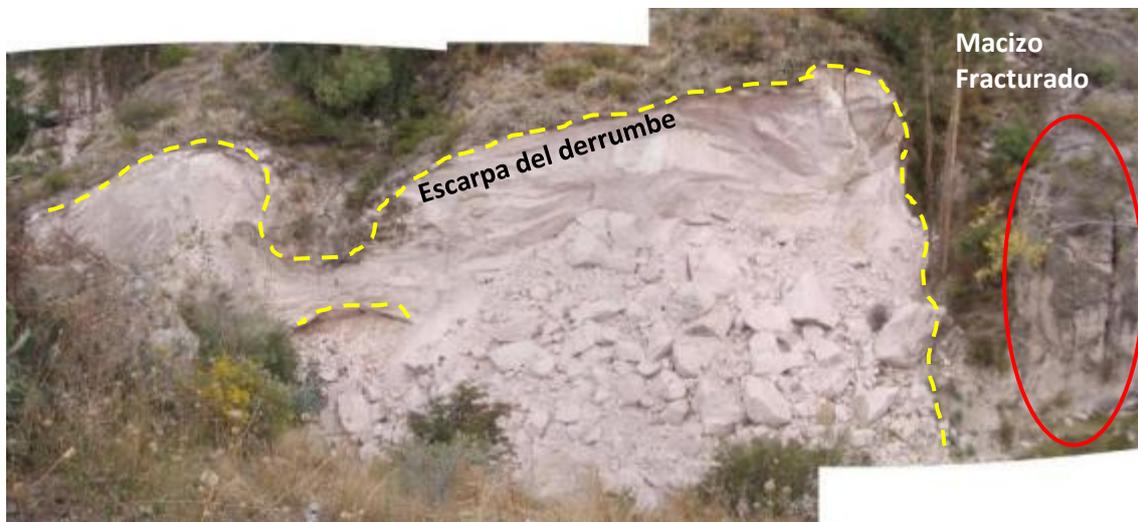
En el sector Barranqueños perteneciente al distrito Carmen Alto, se produjo un derrumbe de rocas, en la margen derecha de la quebrada Chaquihuayco. En este evento se desprendieron bloques con diámetros de 2 a 4 m, que llegaron a obstruir el cauce. Este derrumbe se originó por fracturamiento abierto en el macizo rocoso, aguas abajo ocurrieron eventos similares presentándose bloques con dimensiones menores

Este macizo rocoso esta inestable (foto 37), podría originar nuevos derrumbes; se observan fracturas verticales con aperturas de hasta 50 cm y espaciamiento entre discontinuidades de 1,5 a 2 m.

Foto 37. Sector Barranqueños, se muestra un derrumbe que obstruyó el cauce de la quebrada Chaquihuayco.

4. El derrumbe observado en la quebrada Chaquihuayco, sector Barranqueños, fue condicionado por la litología (ignimbrita) y el fracturamiento del macizo rocoso. Se tienen escarpas verticales con fracturas paralelas a la cara libre del talud. Además viviendas construidas sobre el talud de las márgenes de la quebrada que incrementan la carga vertical, pudiendo originarse posteriormente nuevos derrumbes. También pueden ser afectados por procesos de erosión de laderas.

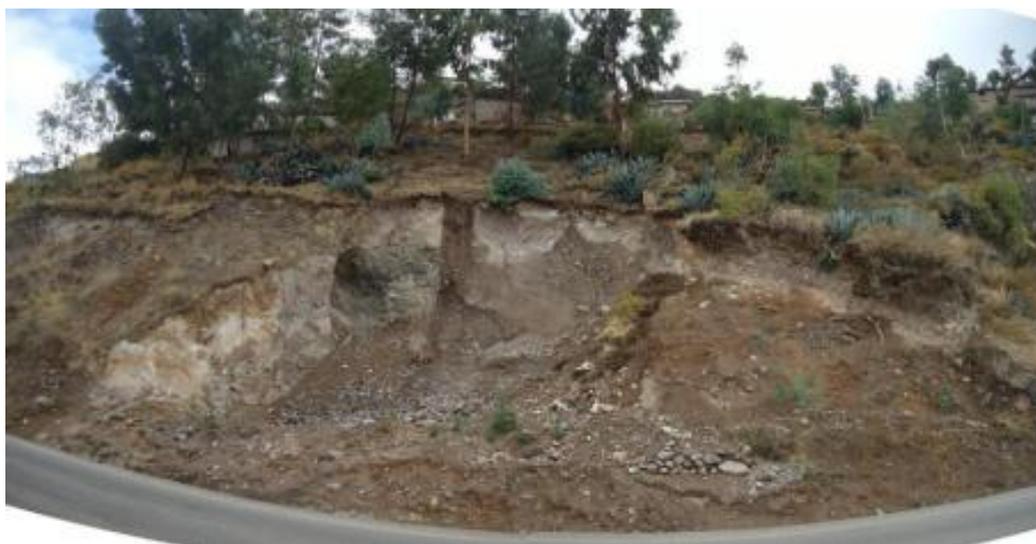
En el cerro La Picota se han observado algunos derrumbes de menores dimensiones, ubicados en los cortes de talud para la carretera (foto 38), principalmente en sectores donde el suelo se muestra poco compacto y la roca está muy meteorizada. Las estacionales infiltraciones de agua por lluvia y de regadío, permiten la pérdida de cohesión en el suelo.

Foto 38. Derrumbes en los cortes de talud de carretera Los Libertadores.
