Informe Técnico N° A6721

EVALUACIÓN DE PELIGROS GEOLÓGICOS EN EL SECTOR VILLA OYÓN

Región Pasco
Provincia Oxapampa
Distrito Villa Rica
Paraje Villa Oyón

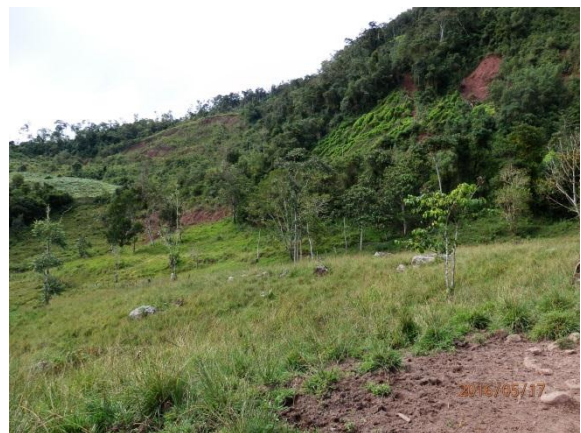
Foto 6 Noreste de la localidad de Oyón
Se observa derrumbes

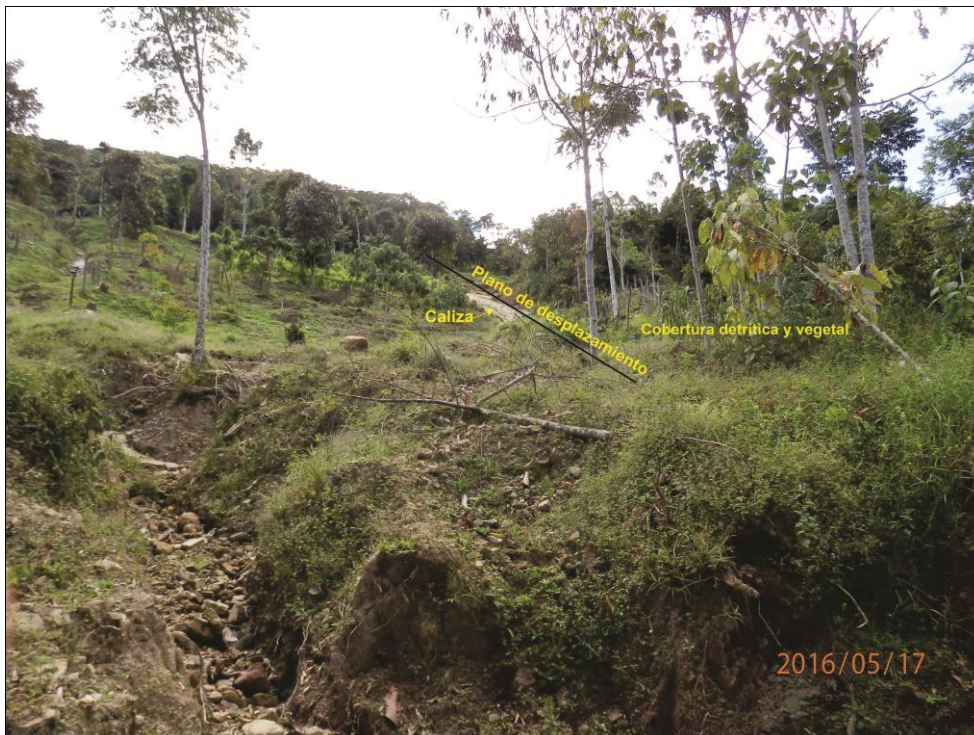
En la quebrada Oyón a la margen derecha se identificó por medio de la interpretación de imágenes satelitales y corroborado en campo, la presencia de deslizamientos de tipo traslacional en formación, el evento se desarrolla en una ladera de pendiente media, y se manifiesta como irregulares en el terreno (foto 7).

Los deslizamientos de tipo traslacional comprometen rocas limoarcillitas calcáreas que corresponde a una de las secuencias ubicada al tope de la Formación Chonta, considerada como rocas de calidad geotécnica media a baja.

- Ancho de escarpa de los deslizamientos: a= 422 m.; b= 538 m.; c= 250 m. y d= 350 m. ver figura 7
- Forma de la superficie de rotura: planar. Foto 7
- Salto principal: no presenta
- Saltos secundarios: no presenta
- Diferencia de altura de la corona al pie de los deslizamientos: a=80 m.; b=49 m.; c=111 m. y d=338 m.
- Longitud horizontal corona al pie de los deslizamientos: a=247 m.; b=285 m.; c=384 m. y d= 941m.
- Dirección (azimut) de los movimiento: a; b; c norte 126° y d Norte 115°
- Área de los deslizamientos de tipo traslacional: a= 152 687 m²; b= 207 935 m²; c=106 325 m² y d= 261 321 m²
- No hay presencia de fracturas abiertas localizadas dentro del cuerpo de los deslizamientos.

Foto 7. Vista tomada a la margen derecha de la quebrada Oyón, se observa el plano de desplazamiento de la cobertura detrítica y vegetal sobre las calizas de la Fm. Chonta.

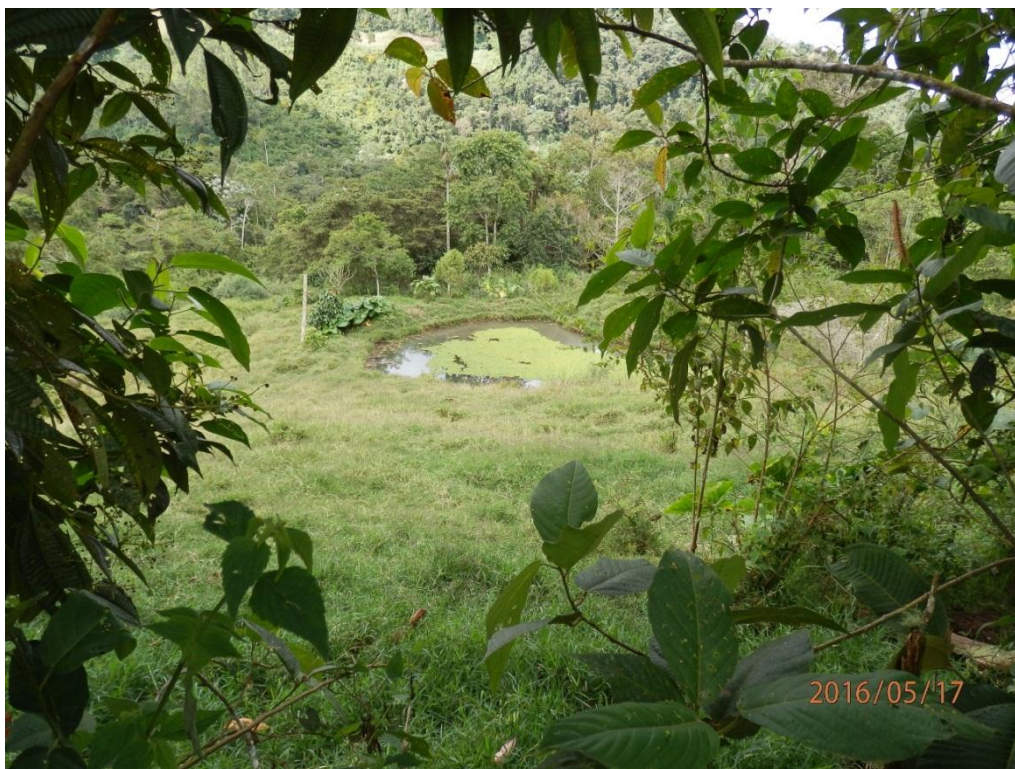
- Precipitaciones pluviales intensas, que saturan los terrenos y los desestabilizan, también forman escorrentía superficial que erosiona las laderas a manera de surcos y cárcavas.
- surgencia de agua con carácter permanente, formando pequeña laguna (foto 8)

Foto 8. Vista se observa en el cuerpo del deslizamiento pequeñas lagunas, provenientes de los manantiales.

Las aguas de la laguna deben ser derivadas mediante tuberías o canalizar directamente al río para evitar su infiltración en suelos de antiguo deslizamiento, y disminuir la humedad del suelo.

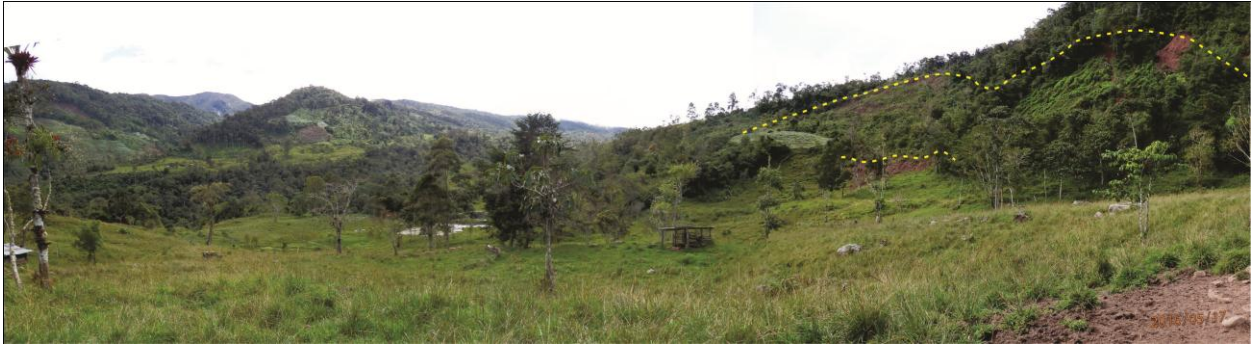
En la margen izquierda de las quebradas San Crispín y Oyón se identificó por medio de la interpretación de imágenes satelitales y corroborado en campo, la presencia de un derrumbe antiguo con reactivación en su depósito en deslizamiento de tipo rotacional, el evento se desarrolla en una ladera de pendiente fuerte, de velocidad lenta y se manifiesta como irregulares en el terreno formando ondulaciones en la superficie y también llegó a formar pequeña laguna en el cuerpo de deslizamiento “e” (figura 7), producto del movimiento basculado (foto 9).

Los deslizamientos de tipo rotacional comprometen las secuencias de capas rojas, conformada por una litología predominante, corresponde a secuencia de lodolitas en estratos medianos a gruesos, con intercalaciones de areniscas y limolitas que se encuentran muy fracturadas (Formación Huayabamba), creando una permeabilidad secundaria a la secuencia, En la zona donde se inició el derrumbe, está limitado por ojos de agua que presentan un abundante caudal en las épocas de lluvias, agravado por la permeabilidad secundaria en las secuencias arenosas que son el medio por donde discurren los puquiales. Consideradas como rocas de calidad geotécnica media a baja.

- Ancho de escarpa de los deslizamientos: e= 1093 m.; f= 521 m. y g= 409 m. ver figura 7
- Forma de la superficie de rotura: rotacional. Foto 9
- Salto principal: deslizamiento e= 30m aproximadamente; deslizamientos f y g no presenta

- Saltos secundarios: no presenta
- Diferencia de altura de la corona al pie de los deslizamientos: e=229 m.; f=219 m. y g=176 m.
- Longitud horizontal corona al pie de los deslizamientos: e=657 m.; f=547 m. y g=290 m.
- Dirección (azimut) de los movimiento: e= Norte 274° f y g= Norte 300°
- Área de los deslizamientos de tipo traslacional: e= 581 406 m²; f= 257 401 m²; g=161 565 m²
- Con presencia de fracturas paralelas y perpendiculares abiertas localizadas dentro del cuerpo de los deslizamientos.

Foto 9 Vista panorámica con dirección noreste del derrumbe antiguo con reactivación en su cuerpo en deslizamiento “e” de tipo rotacional, ultima reactivación en el año 2009

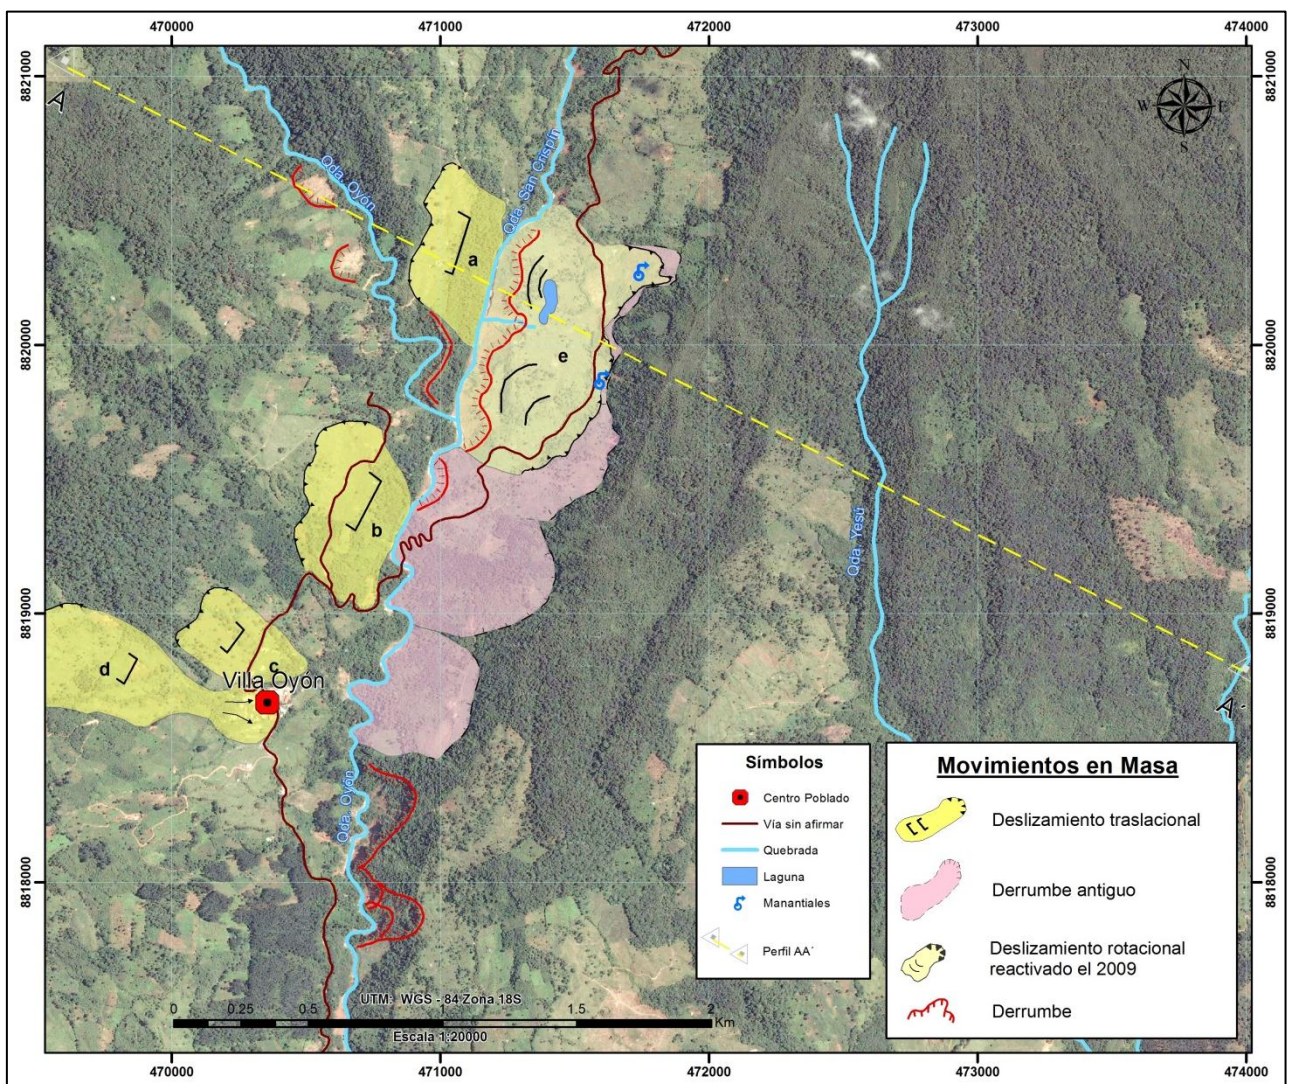
Figura 7 Mapa de peligros y los alrededores de Villa Oyón

Los peligros geológicos por movimientos en masa identificados en la zona de estudio, corresponden a deslizamiento de tipo rotacional y traslacional, derrumbes, flujo de detritos y dentro de otros peligros geológicos se observa erosión de ladera. (Figura 7)

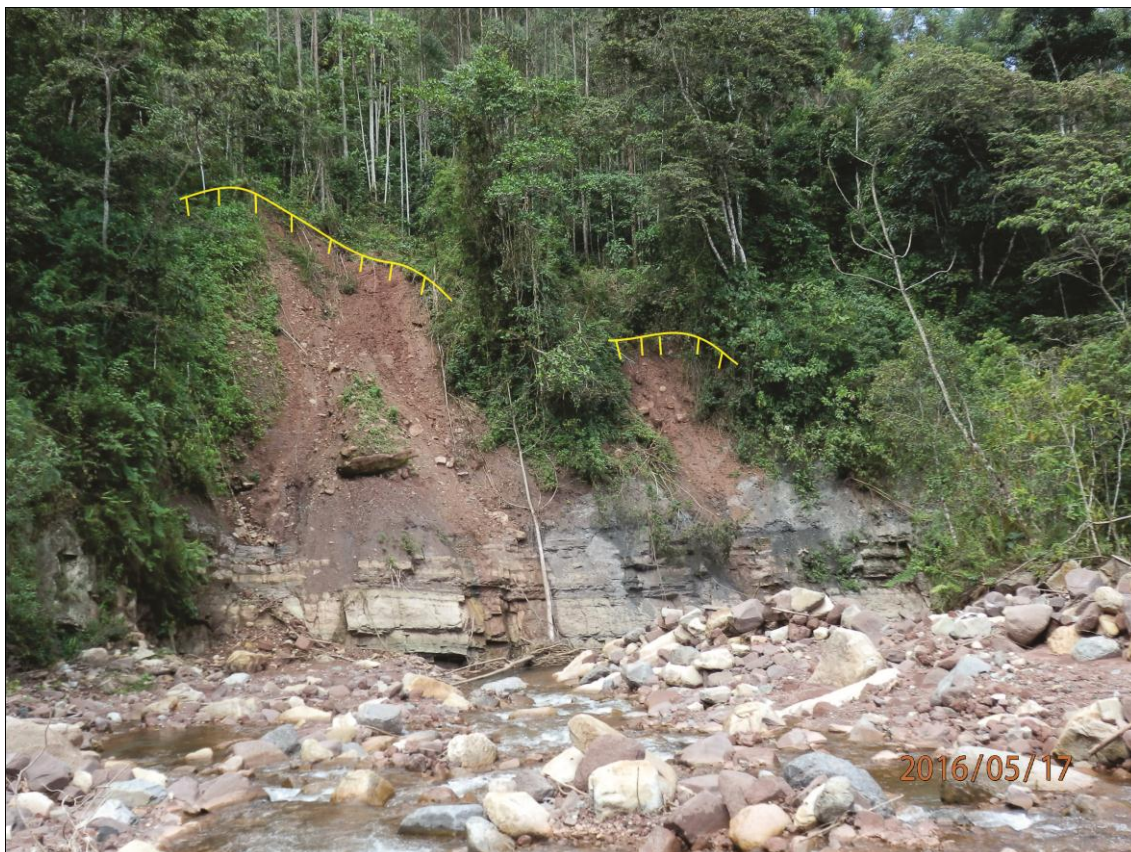
En la zona de estudio se observan derrumbes en ambas márgenes de las quebradas Oyón y Crispín (foto 10 figura 7). A lo largo de la superficie irregular discontinua, de arranque o desplomes.

No se registran daños por derrumbes rocas y suelo directamente, pero constituyen la principal fuente de aporte de material suelto que después es acarreado como flujo de detritos (huaico).

Foto 10. Vista tomada con dirección noreste, donde se observa derrumbes que ocurren a la margen izquierda de la quebrada Oyón.

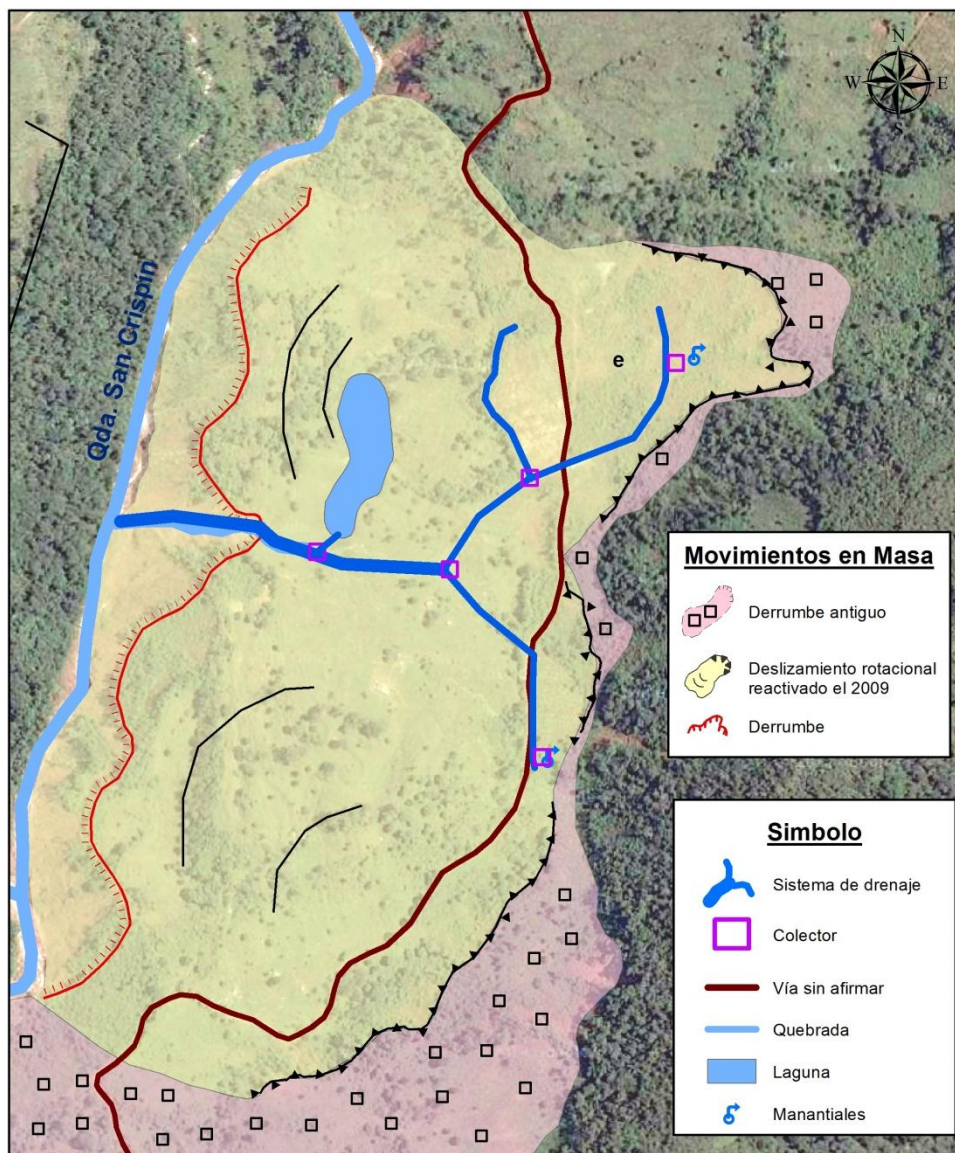
Figura 9. Esquema de un sistema de drenaje para evitar infiltración de aguas subterráneas y pluviales

Hacer canales de coronación (ver figura 9), para impedir la filtración de aguas pluviales hacia el cuerpo del deslizamiento, específicamente encima de la zona reactivada y derivarlas hacia un sistema canalizado.
