ESTUDIO DE EVALUACIÓN DEL RIESGO POR INUNDACIÓN PLUVIAL DEL  
SECTOR JESÚS MI BUEN PASTOR, DISTRITO DE CHULUCANAS, PROVINCIA  
DE MORROPÓN Y DEPARTAMENTO DE PIURA

MUNICIPALIDAD PROVINCIAL DE MORROPÓN - CHULUCANAS

INFORME DE EVALUACIÓN DE RIESGOS

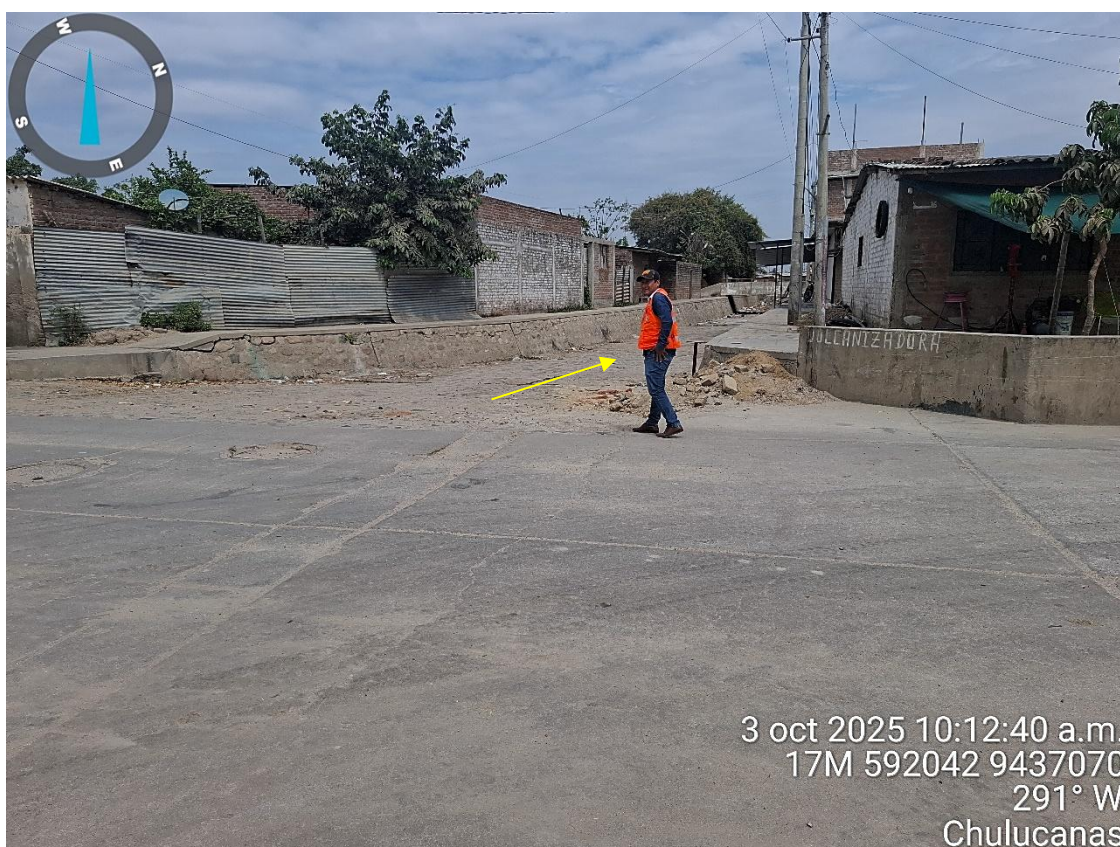
Esta unidad geomorfológica comprende el cauce de las quebradas, canales de regadío y obras de drenaje pluvial, específicamente ocupa el lugar donde se desplaza el flujo de agua, esta unidad geomorfológica ha sido identificada en las inmediaciones del canal denominado dren Lambayeque que evacua las aguas pluviales provenientes desde el mercado municipal, (Figura 3).

**FIGURA 3. CAUCE ALUVIAL (FLECHA AMARILLA) IDENTIFICADO EN LA CALLE LIBERTAD QUE DRENA LAS AGUAS DESDE EL JR. LIBERTAD (INMEDIACIONES DE MERCADO MUNICIPAL), A TRAVÉS DE CANAL DE MAMPOSTERÍA DE 1.20 M DE ALTURA Y 2.10 M DE ANCHO, HASTA EL ÁREA DE ESTUDIO**

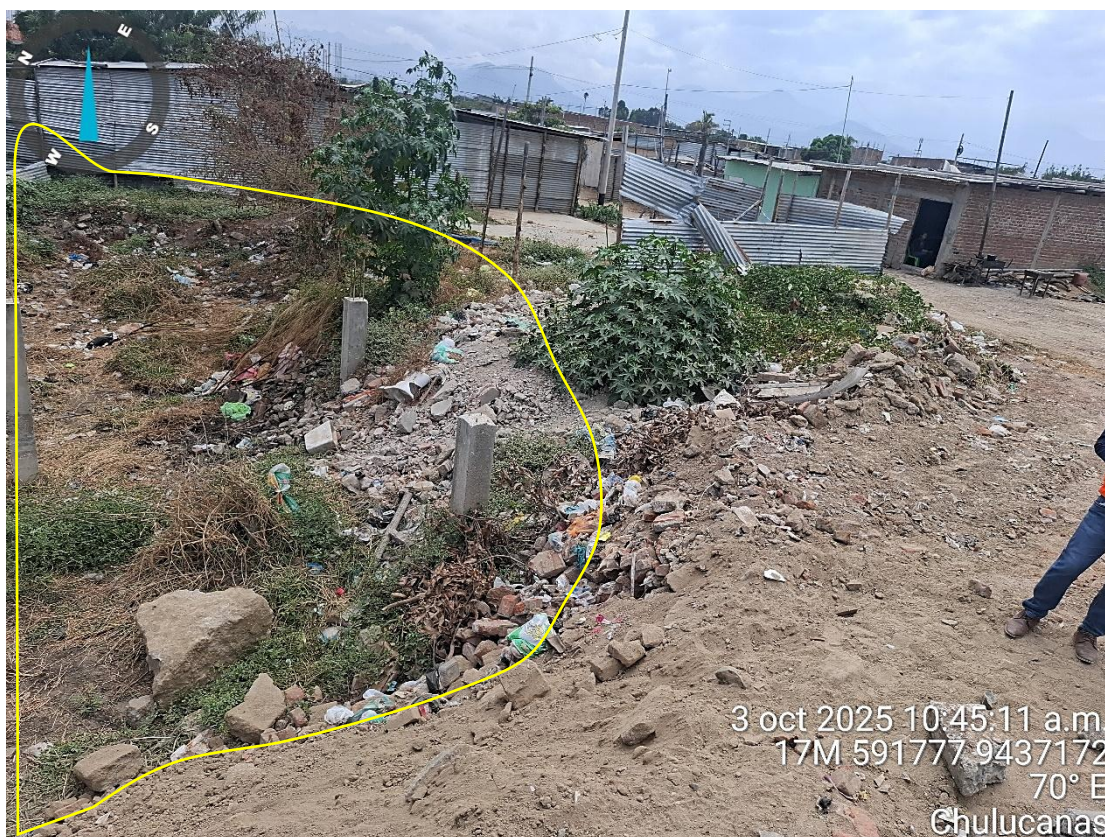
Esta unidad geomorfológica ha sido identificada en el extremo oriental y sur del área de estudio (calle Libertad), conforma una superficie susceptible a inundaciones pluviales debido a la deficiencia de drenaje pluvial para evacuar las aguas durante la ocurrencia de precipitaciones, (Figura 4).

**FIGURA 4. DEPRESIÓN (POLÍGONO AMARILLO) SITUADA EN EL EXTREMO SUR DEL ÁREA DE ESTUDIO QUE EVIDENCIA ZONAS DE RELLENO CON MATERIAL DE DESMONTE EN LA PARTE POSTERIOR DEL ÁREA DE ESTUDIO**

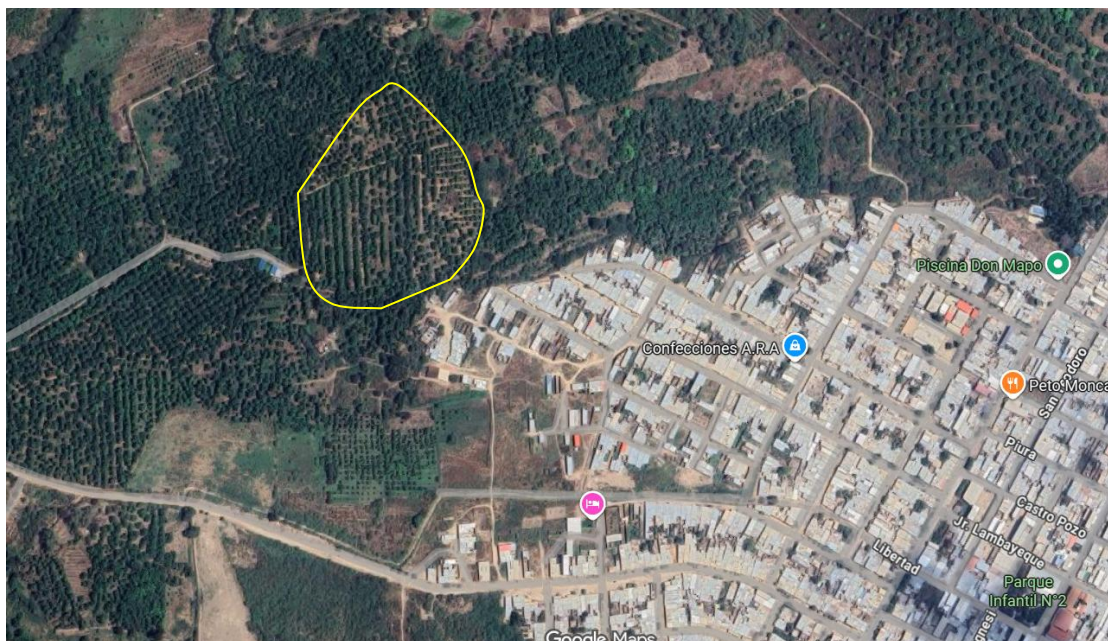
**FIGURA 5. UNIDAD GEOMORFOLÓGICA MANTOS DE ARENA (POLÍGONO AMARILLO) IDENTIFICADA EN EL EXTREMO NOROESTE DEL ÁREA DE ESTUDIO**

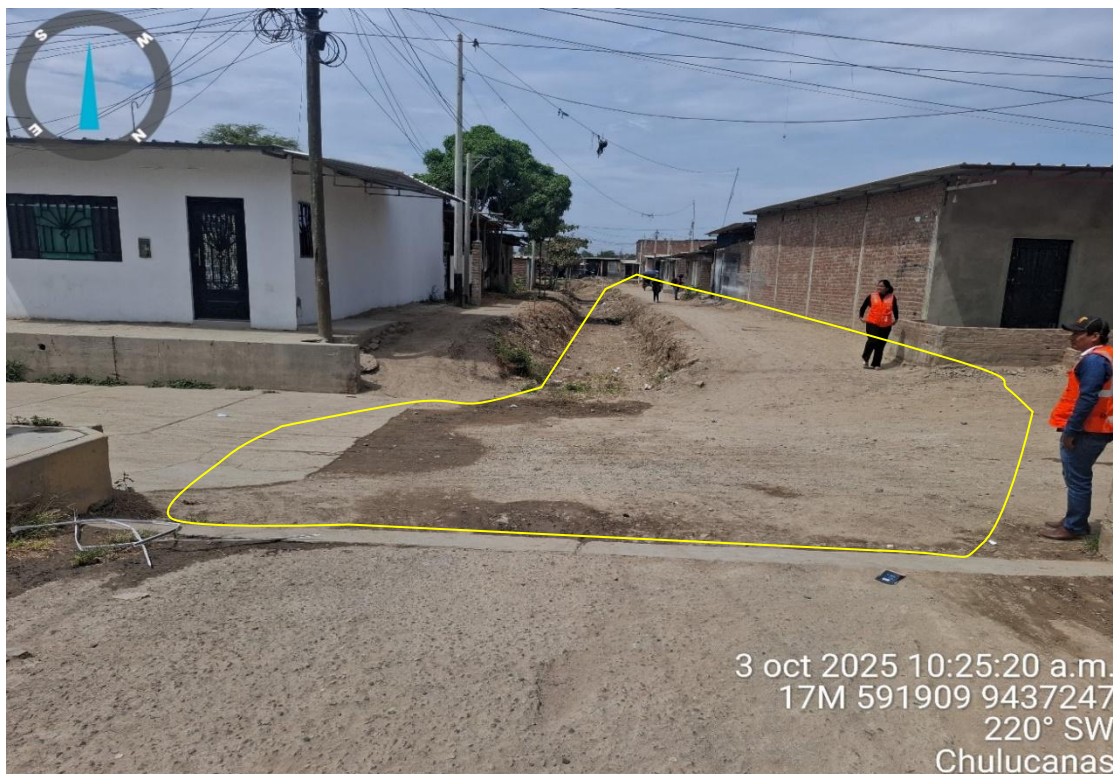
**FIGURA 6. UNIDAD GEOMORFOLÓGICA LLANURA DE INUNDACIÓN (POLÍGONO AMARILLO) SOBRE LA QUE SE ASIENTAN LAS VIVIENDAS DEL SECTOR JESÚS MI BUEN PASTOR**

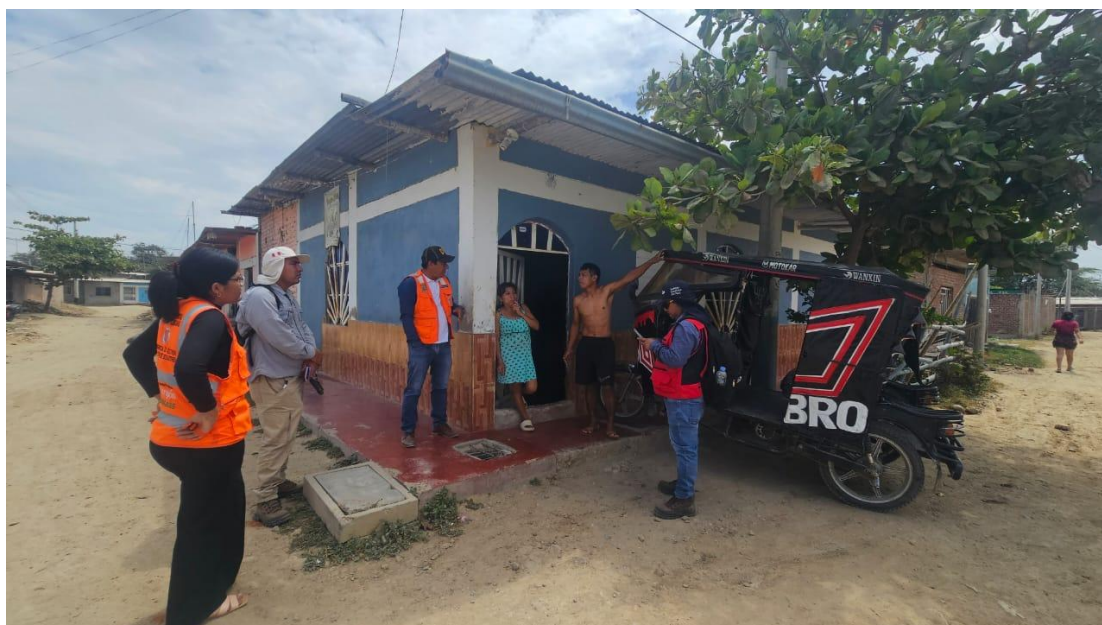
**FIGURA 7. VIVIENDAS DE JESÚS MI BUEN PASTOR ASENTADAS SOBRE LLANURA ALUVIAL**

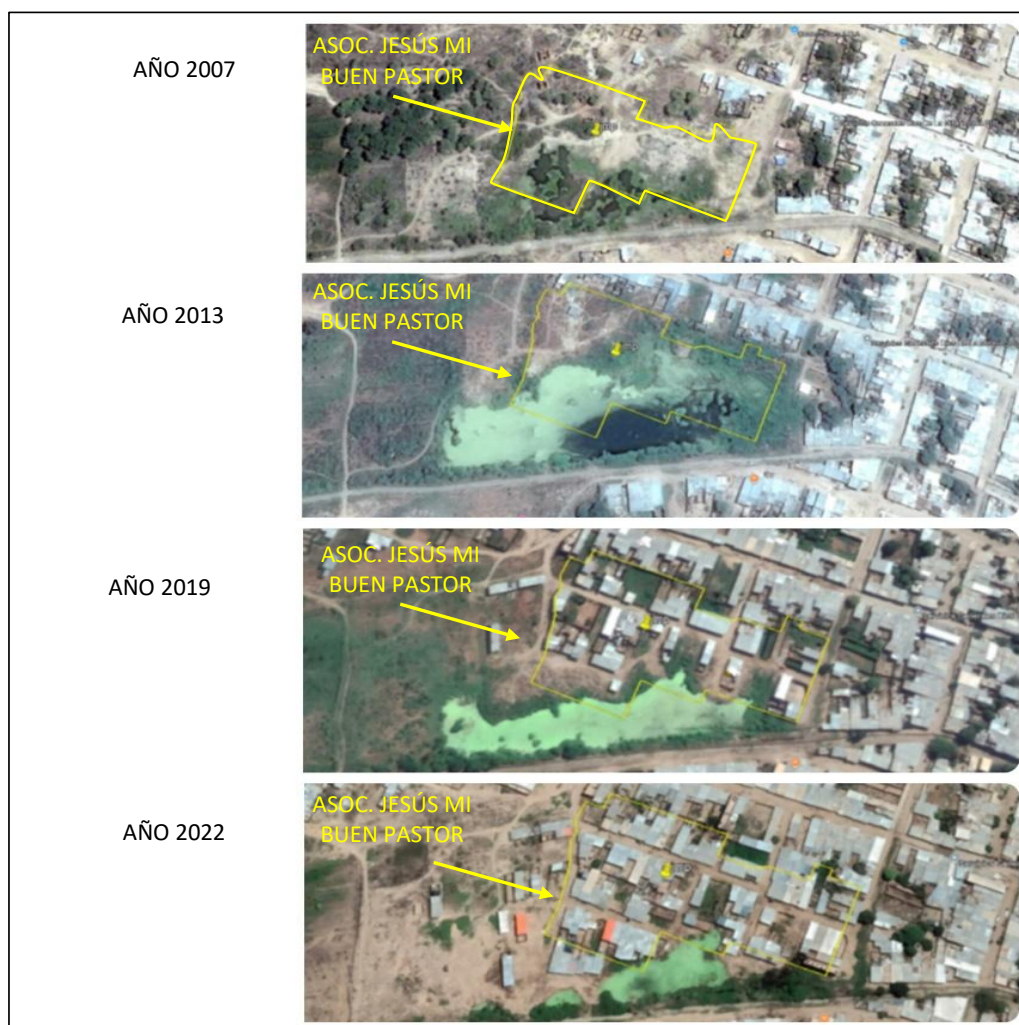
Cabe señalar que, se realizó un análisis multitemporal con imágenes satelitales antiguas (periodo 2007 – 2023) para verificar las características del terreno, los resultados mostraron que, la parte sur del área de estudio se emplaza sobre una depresión antigua (aparentemente una laguna antigua) que durante los periodos de lluvias intensas habría sido cubierta por agua, dando lugar a la génesis de los depósitos lacustres y suelos finos (arcillas). Posteriormente, se comparó con los materiales auscultados de la excavación C-3, infiriendo que, el espesor de los materiales de relleno antrópicos (3 m) definirían la profundidad de dicha laguna, Figura 11.

FIGURA 11. ANÁLISIS MULTITEMPORAL DE ASOC. V. JESÚS MI BUEN PASTOR

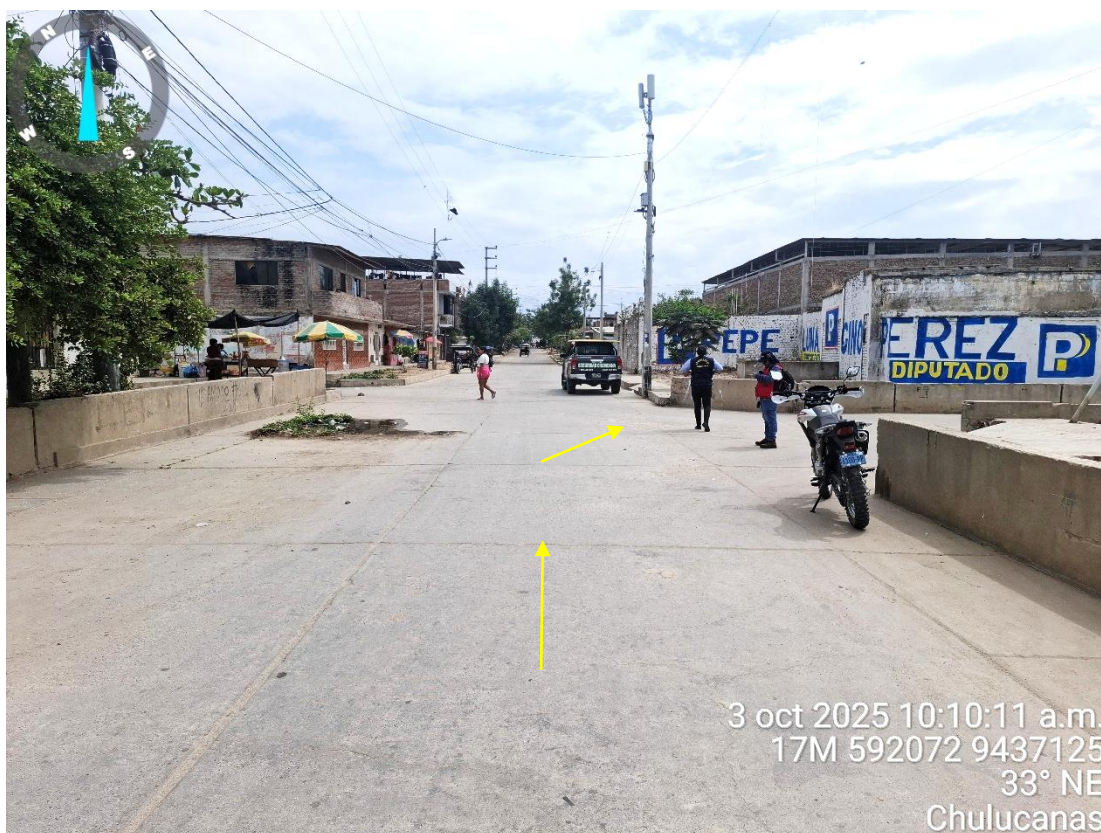
Además, las inundaciones pluviales en el área de estudio se producen por la deficiencia de drenaje pluvial integral en la ciudad de Chulucanas, como es el caso de las aguas de escorrentía provenientes del mercado municipal que, se desplazan por el denominado dren Lambayeque (calles Jr. Lambayeque y Libertad) a través de un canal de mampostería que aparentemente no tendría la capacidad de adecuada de drenaje (1.20 de profundidad) y se desborda o inunda la parte posterior de la Asoc. Jesús Mi Buen Pastor, luego continúa con su recorrido hasta la desembocadura en el río Piura.

**FIGURA 12. AGUAS PLUVIALES PROVENIENTES DEL MERCADO MUNICIPAL A TRAVES DEL JR LAMBAYEQUE, CONTINÚA POR LA CALLE MARÍA AUXILIADORA (ALCANZA ALTITUDES DE 0.90 m EN LAS VIVIENDAS ALEDAÑAS) E INGRESA HACIA DREN SITUADO EN LA CALLE LIBERTAD**

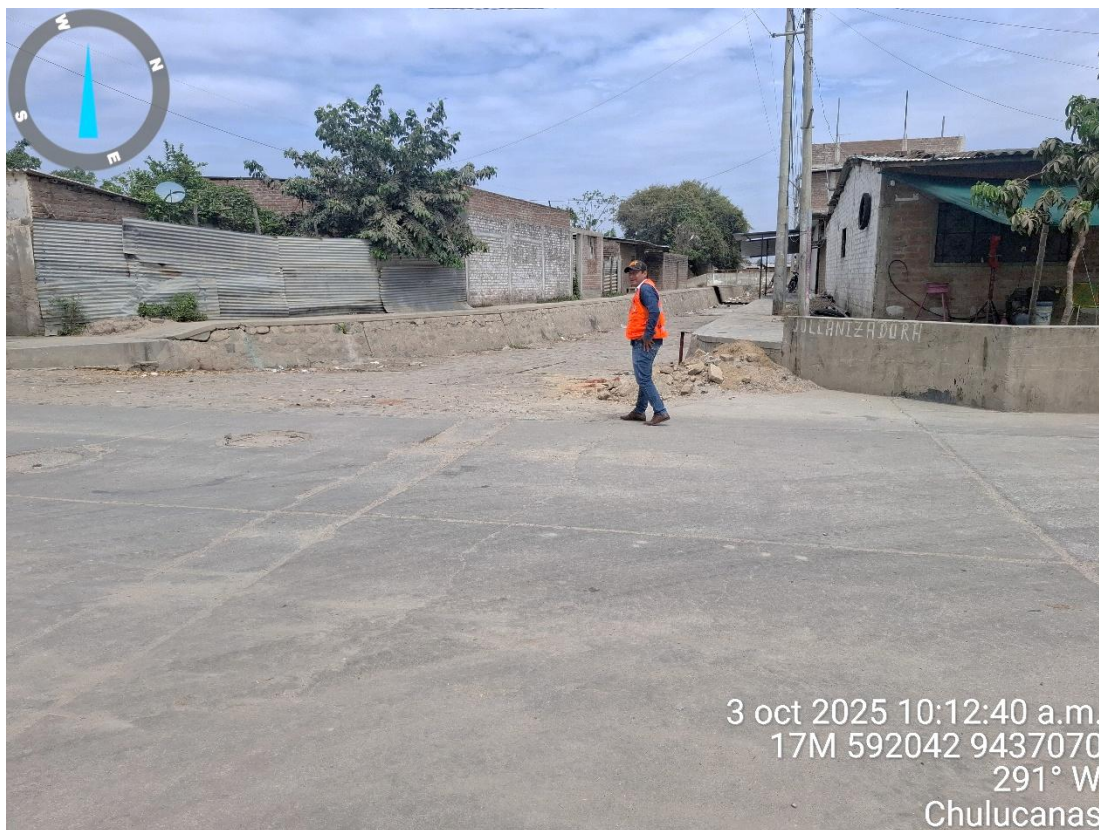
**FIGURA 13. INTERSECCIÓN DE CALLES MARÍA AUXILIADORA Y LIBERTAD, DONDE INICIA CANAL DE MAMPOSTERÍA (1.20 m DE PROFUNDIDAD) EN REGULAR ESTADO DE CONSERVACIÓN QUE SE ENCEUNTRA PARCIALMENTE COLMATADO CON BASURA Y DESMONTE QUE DRENA LAS AGUAS PRUVIALES DEL MERCADO MUNICIPAL**

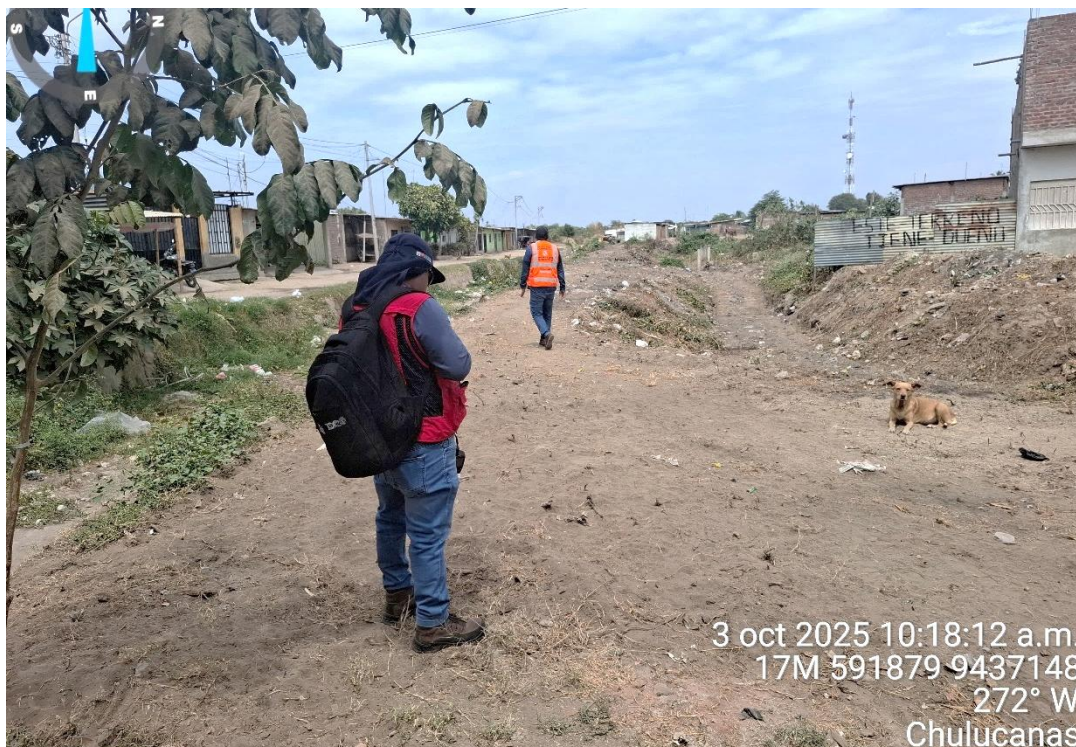
Cabe señalar que, en el paste posterior del área de estudio se ubica el dren Lambayeque, un dren auxiliar que proviene de la Calle 06 de la Asoc. Jesús Mi Buen Pastor y una depresión susceptibles a activarse e inundarse durante el periodo de lluvias intensas, afectando algunas viviendas aledañas, además, se ha reconocido que los pobladores vienen vertiendo desmonte para rellenar los terrenos antes descritos y se vienen asentando sobre el cauce de dichos drenes.

**FIGURA 14. VISTA DE DREN LAMBAYEQUE EN LA ZONA IZQUIERDA Y DREN AUXILIAR PARA DRENAN AGUAS DE CALLE 06 EN LA PARTE POSTERIOR DE ÁREA DE ESTUDIO**

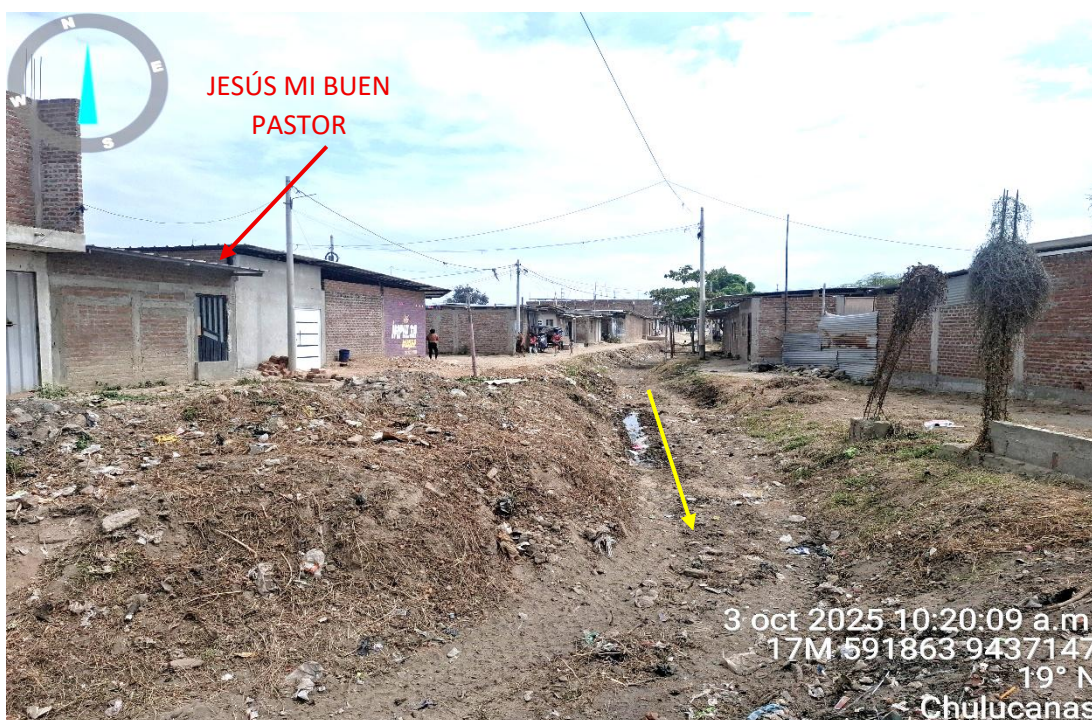
**FIGURA 15. DREN AUXILIAR PROVENIENTE DE CALLE 06 (EXTREMO ESTE DEL ÁREA DE ESTUDIO)**

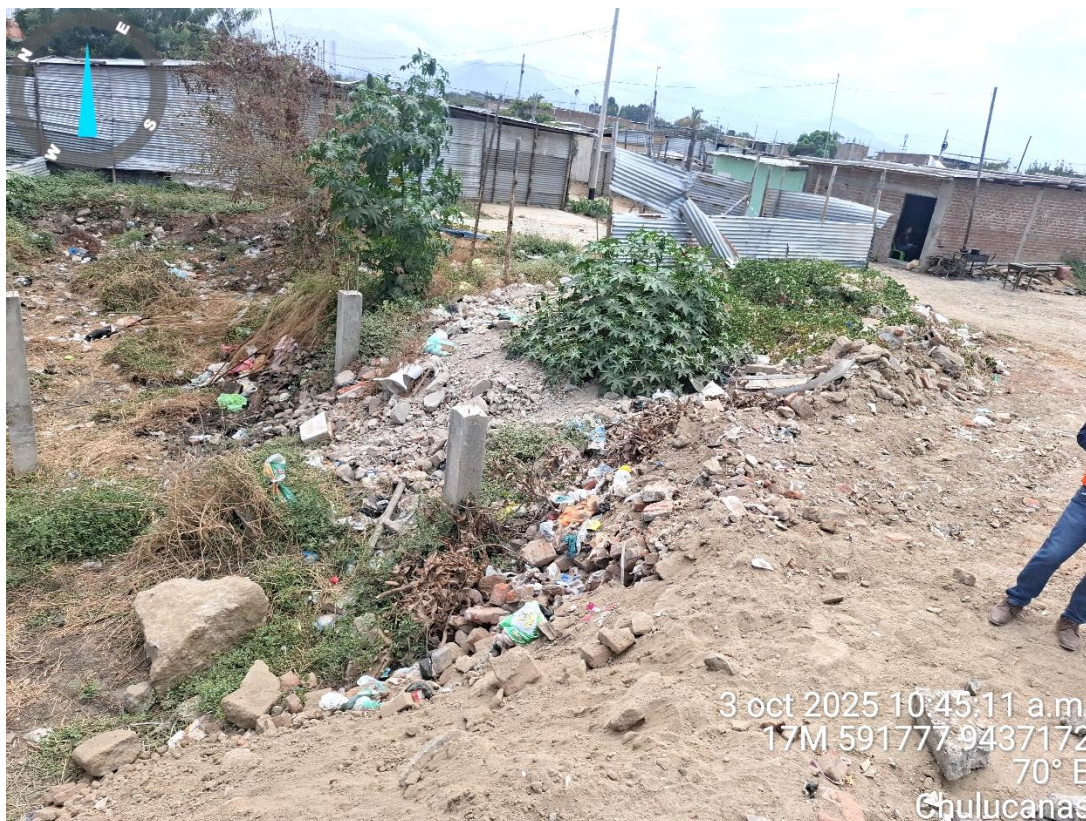
**FIGURA 16. PARTE POSTERIOR DE VIVIENDAS DE LA ASOC. JESÚS MI BUEN PASTOR PROYECTADAS SOBRE ZONA DE DEPRESIÓN QUE VIENEN SIENDO RELLENADA CON DESMONTE SUSCEPTIBLES A LA GENERACIÓN DE INUNDACIONES PLUVIALES**

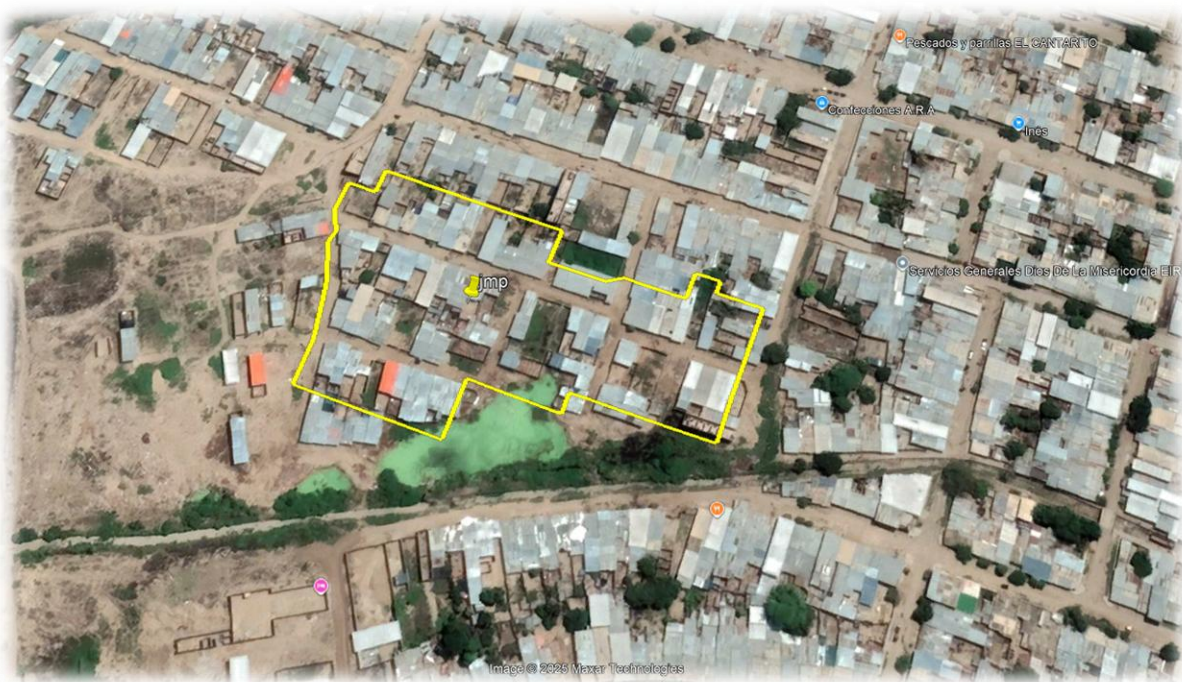
Sin embargo, la imagen satelital disponible del año 2022, evidencia inundaciones en los extremos sur y oriental del área de estudio, además, en el análisis multitemporal se identificaron inundaciones recurrentes.

**FIGURA 20. LA IMAGEN SATELITAL DEL AÑO 2022 MUESTRA ZONAS AFECTADAS POR INUNDACIÓN PLUVIAL EN LA CALLE 06 Y EXTREMO SUR DEL ÁREA DE ESTUDIO (POLÍGONO AMARILLO), AFECTANDO PRINCIPALMENTE VIVIENDAS SITUADAS EN LA CALLE 02.**
