**Informe Técnico N° A7785**

# EVALUACIÓN DE PELIGROS GEOLÓGICOS POR DESLIZAMIENTO-FLUJO EN SISCO

Departamento: Áncash  
Provincia: Mariscal Luzuriaga  
Distrito: Fidel Olivas Escudero

Distrito Fidel Olivas Escudero  
Provincia Mariscal Luzuriaga  
Departamento Áncash

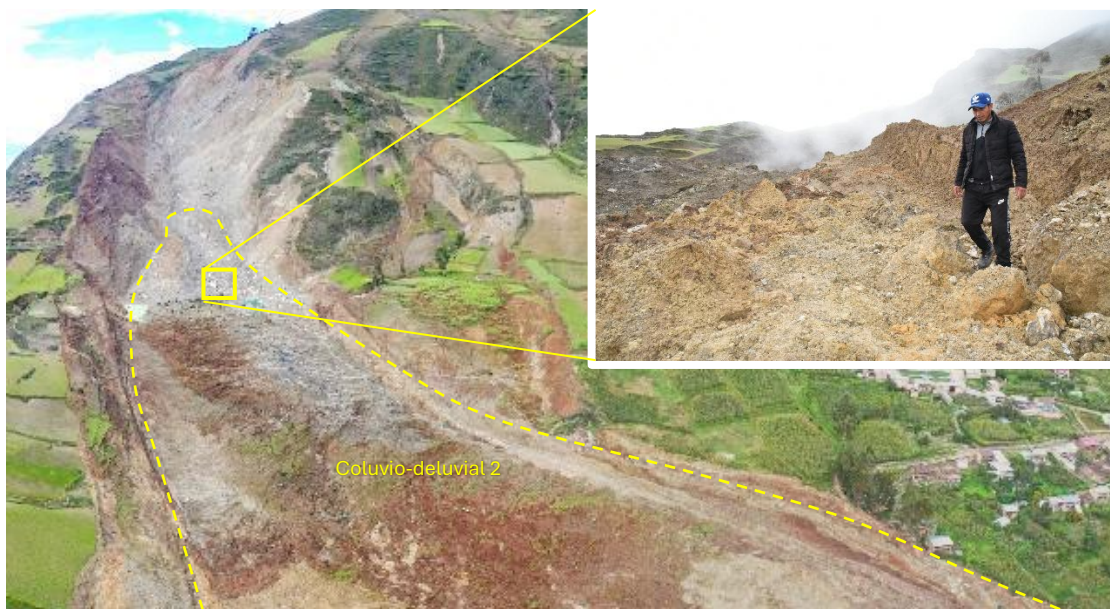
Este depósito forma parte del deslizamiento activo en Sisco (anexo 1: Mapa 01). Está conformado por una mezcla heterogénea de fragmentos líticos heterométricos de formas angulosas a subangulosas, principalmente de calizas y areniscas, todos envueltos en una matriz areno-limosa de coloración amarillento-rojiza (figura 9). El material muestra escasa selección granulométrica y estructura caótica, típica de deslizamientos activos. Desde el punto de vista geotécnico, el depósito presenta compacidad baja a media, permeabilidad alta y tendencia a la saturación en episodios de lluvia, lo que puede disminuir su resistencia al corte y favorecer procesos de inestabilidad superficial.

**Figura 9.** Depósito coluvio-deluvial 2, asociado al deslizamiento-flujo activo de Sisco.

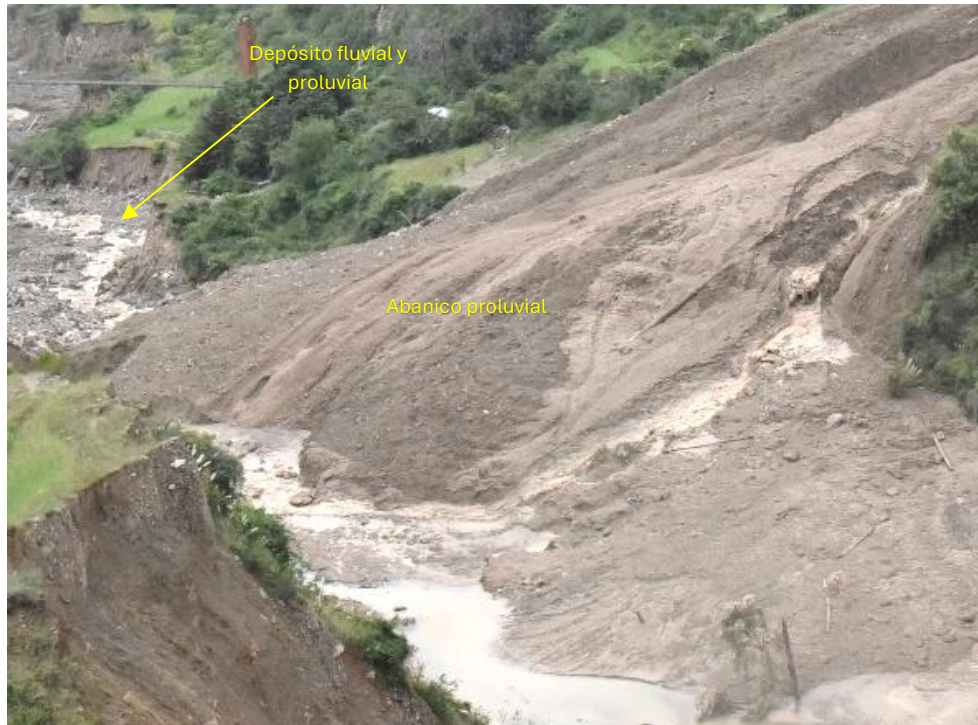
**Figura 10.** Abanico constituido por depósitos proluviales, emplazados sobre la quebrada Sanachgan durante el deslizamiento-flujo de Sisco. Está constituido por fragmentos rocosos de formas angulosas subangulosas y heterométricas, envueltas en una matriz de arcilla y limo. Al fono a la izquierda, depósitos aluviales y proluviales formando pequeñas terrazas en el cauce de la quebrada Sanachgan.

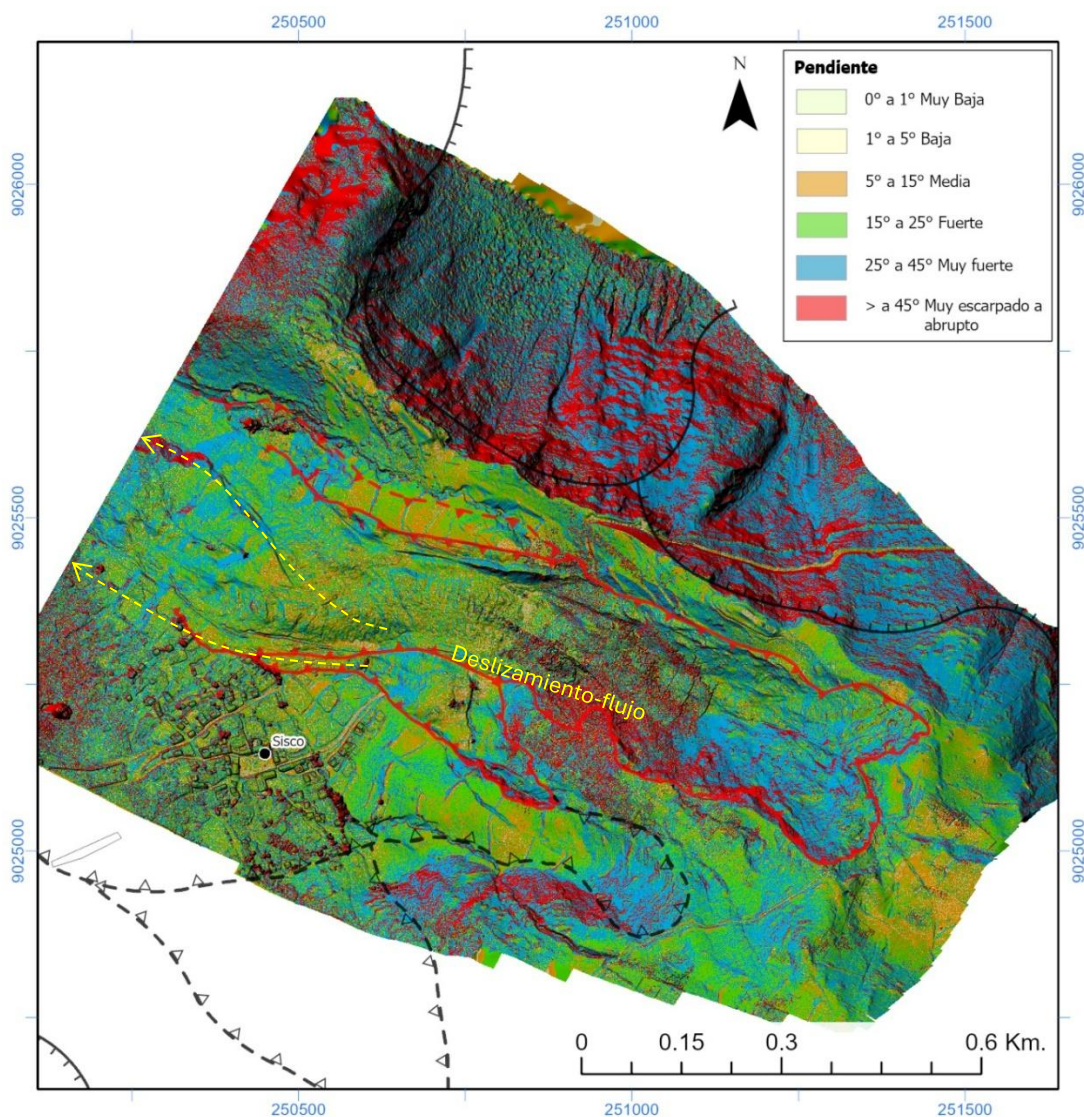
Para más detalle, la figura 13 presenta el mapa de pendientes derivado de un modelo digital de superficie obtenido mediante levantamiento fotogramétrico con dron, con una resolución de 0,16 m/píxel. Sobre esta base se efectuó un análisis detallado de la morfología local y de la distribución espacial de las pendientes, permitiendo identificar las condiciones morfométricas que favorecieron la inestabilidad del terreno y contribuyeron al desarrollo del deslizamiento-flujo (demarcado con polilínea de color rojo) que afectó el sector Sisco.

Para la zona de cabecera o zona de desprendimiento, se observa una morfología delimitada por el escarpe principal del deslizamiento, una topografía muy accidentada y cóncava, el cual predominan pendientes muy fuertes, mientras que, hacia sus flancos presenta pendientes muy escarpados, debido a la superficie del escarpe. En la zona del cuerpo principal, presenta pendientes moderadas a fuertes, el cual se asocian al desplazamiento del material en forma de flujo, especialmente cuando está saturado, dando lugar a la formación de una lengua de acumulación que se extiende hacia la quebrada Sanachgan. Por último, en la zona del flanco izquierdo del deslizamiento-flujo y alrededores de Sisco, se encuentra la zona de menor pendiente, sin embargo, al estar situado a pocos metros de este, representa un peligro latente, ya que el movimiento lateral podría generar asentamientos diferenciales, grietas y deslizamientos secundarios.

**Figura 13.** Mapa de pendientes de la zona de influencia directa del deslizamiento-flujo, que afectó parte del sector Sisco. La polilínea color rojo representa el escarpe principal del evento.

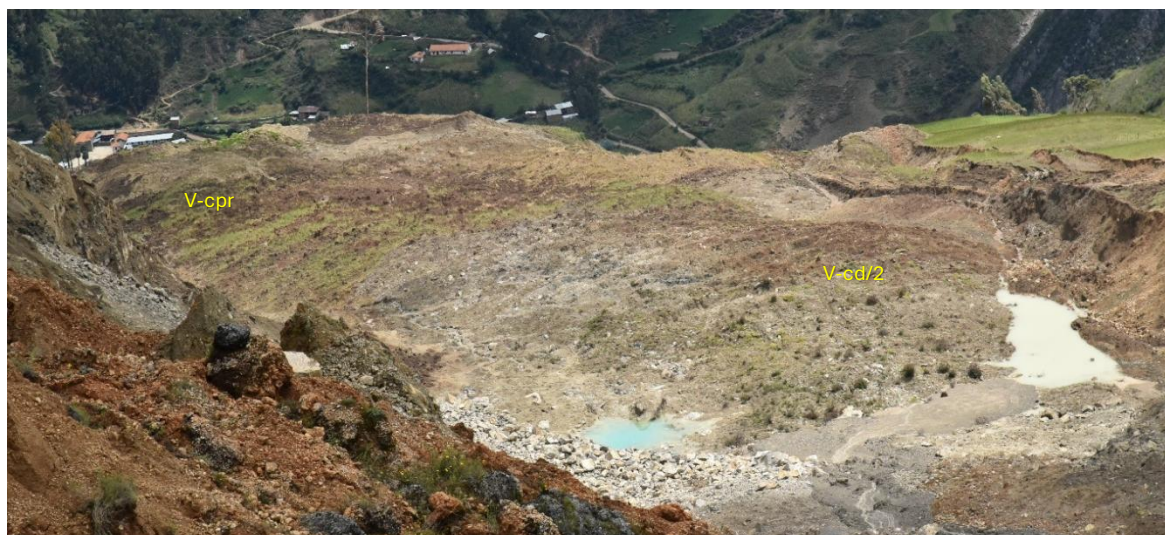
Corresponde a la subunidad de tipo depositacional, originado por la acumulación de los materiales que fueron movilizados en el deslizamiento reciente ocurridos en la zona. Presenta una morfología elongada, ubicada en las laderas al N y NE de Sisco (figura 15), donde el material del deslizamiento se acumuló y generó variación en la superficie topográfica. Se caracteriza por presentar baja a moderad pendiente, con una superficie rugosa, producto de la dinámica del deslizamiento. Se pueden observar pliegues de arrastre perpendiculares a la dirección de movimiento, escarpas laterales de 1 a 2 m de altura, así como fisuras paralelas y perpendiculares al movimiento (figura 16). Este tipo de morfología es susceptible a generar nuevos deslizamientos.

**Figura 15.** Vista de la subunidad de vertiente coluvio-deluvial 2, conformado por los depósitos del deslizamiento activo. Presenta baja a moderada pendiente, una superficie rugosa y depósitos de agua.

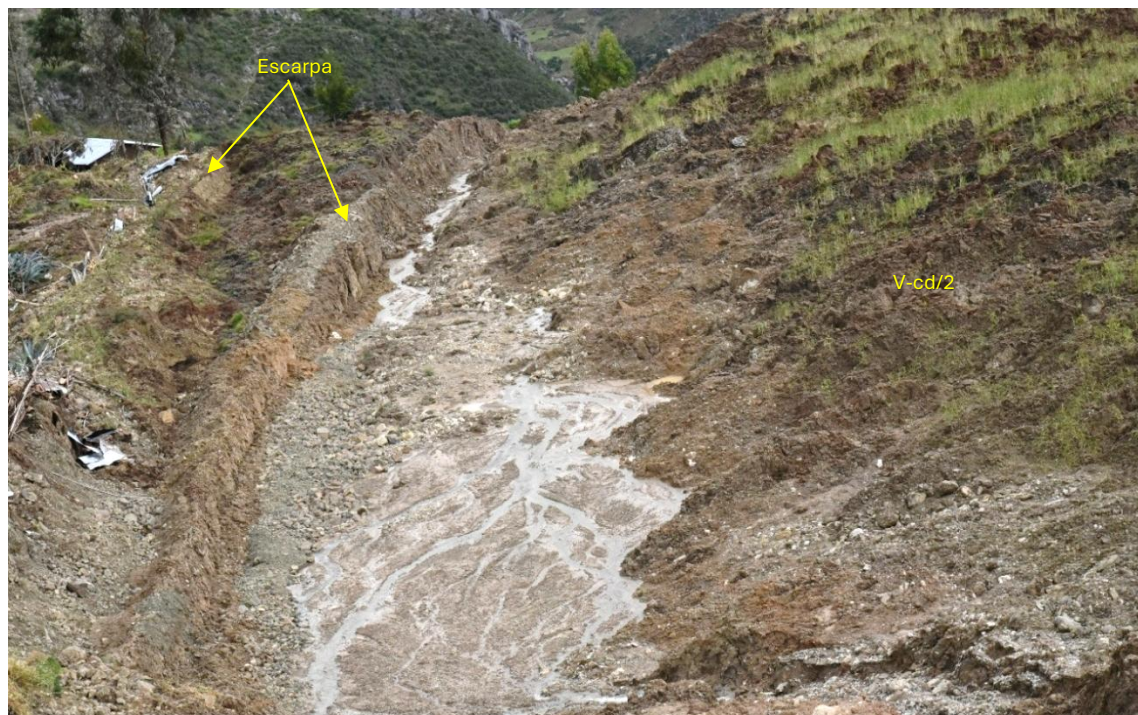
**Figura 16.** Vista de acercamiento de la subunidad de vertiente coluvio-deluvial 2, conformado por los depósitos del deslizamiento activo. Se observan escarpas longitudinales de hasta 2 m de alto, así como un cause pequeño de agua y una superficie rugosa.

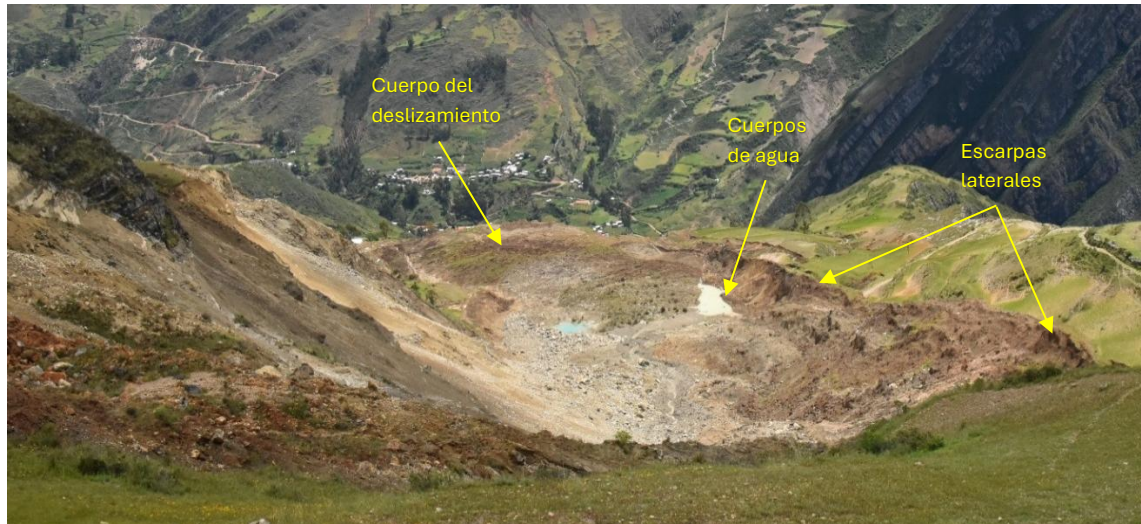
En la ladera media alta del cerro Yanamachay, al este del centro poblado de Sisco, se registró un deslizamiento de grandes proporciones el pasado 16 de marzo 2026 (figura 19). Según versión de los pobladores, pocos días antes, registraron agrietamientos en la zona de la escarpa principal, agrietamientos que afectaron áreas de cultivo y tenían dimensiones decimétricas. El deslizamiento se registró sobre terrenos coluvio-deluviales de más de 30 m de espesor, también involucró secuencias de margas y calizas margosas de la Formación Celendín (Ks-ce), que poseen alto contenido de limo y arcilla, poseen baja competencia geomecánica y donde los estratos buzcan a favor de la pendiente del terreno.

**Figura 19.** Vista panorámica del deslizamiento. A la izquierda parte del escarpe principal, a la derecha escarpes laterales y al fondo el cuerpo del deslizamiento con presencia de dos acumulaciones agua.

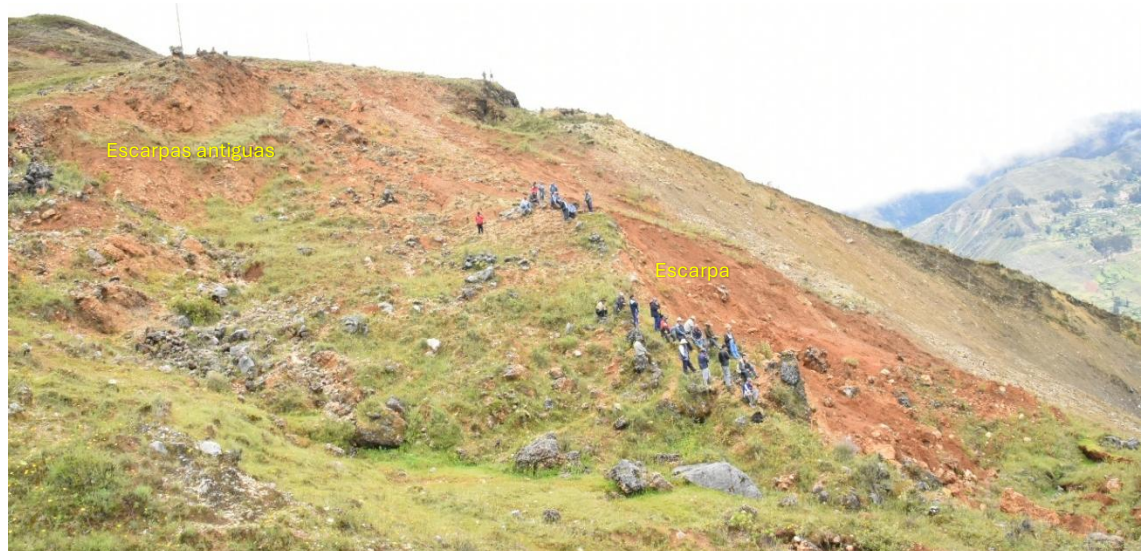
El deslizamiento presenta una escarpa principal, ubicado aproximadamente a 3550 m s.n.m., que posee forma semicircular de cerca de 200 m de extensión y un salto de entre 15 y 20 m (figuras 20 y 21). También se han identificado escarpas laterales que poseen entre 1 y 3 m de salto (figura 22). El cuerpo del deslizamiento muestra una superficie ondulada, presentando zonas elevadas y hundidas de formas convexas y elongadas. La deformación del deslizamiento es significativa, ya que se han observado agrietamientos, así como desplazamientos horizontales y verticales. Es importante mencionar que en la zona superior de la escarpa principal se han identificado varias escarpas antiguas, de 1 a 2 m de salto, así como grietas que poseen 10 a 25 cm de abertura y hasta 60 cm de profundidad visible. Estos corresponden a movimientos precursores y que en versión de los pobladores se formaron hace varios años atrás.

**Figura 20.** Escarpa principal del deslizamiento activo, posee de 15 a 20 m de alto. En la parte superior escarpas antiguas, se formaron hace varios años.

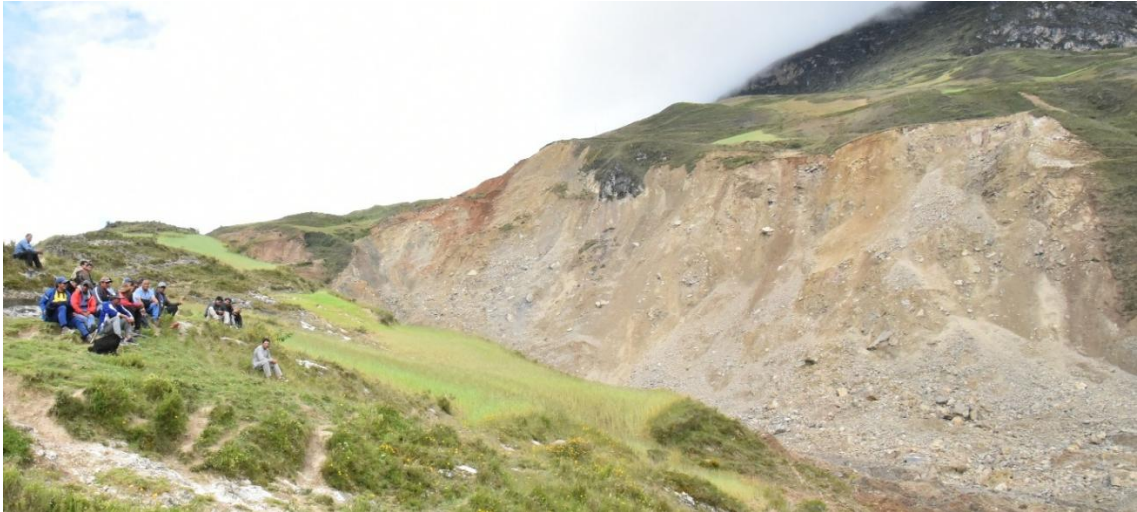
**Figura 21.** Vista panorámica de una escarpa lateral, ubicado en el extremo sur del deslizamiento.

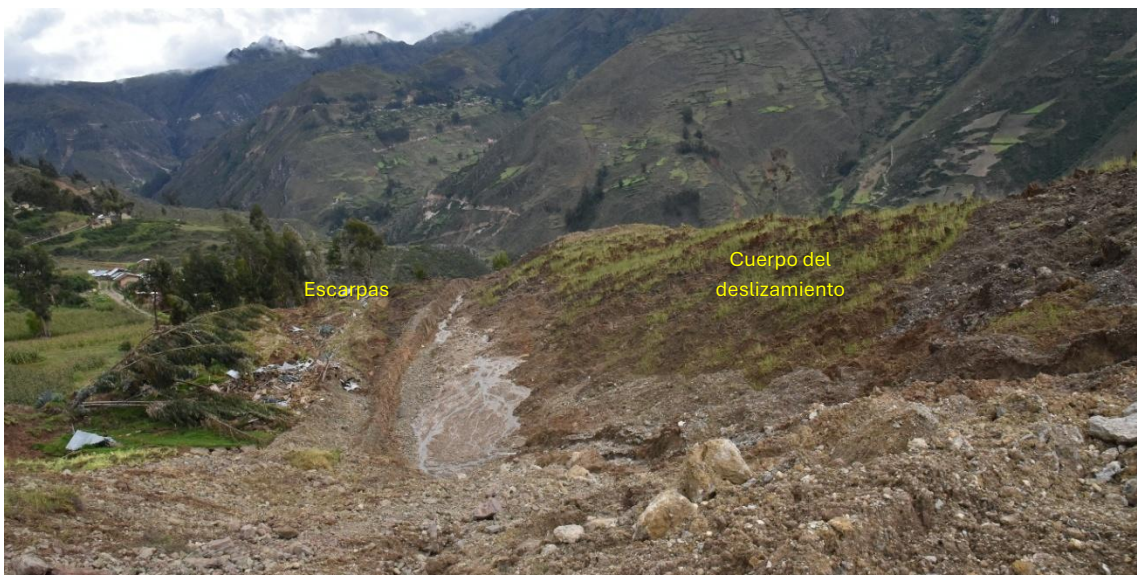
**Figura 22.** Vista panorámica del cuerpo y escarpas laterales del deslizamiento, ubicados en la parte media de la ladera. También se observan escorrentías superficiales.

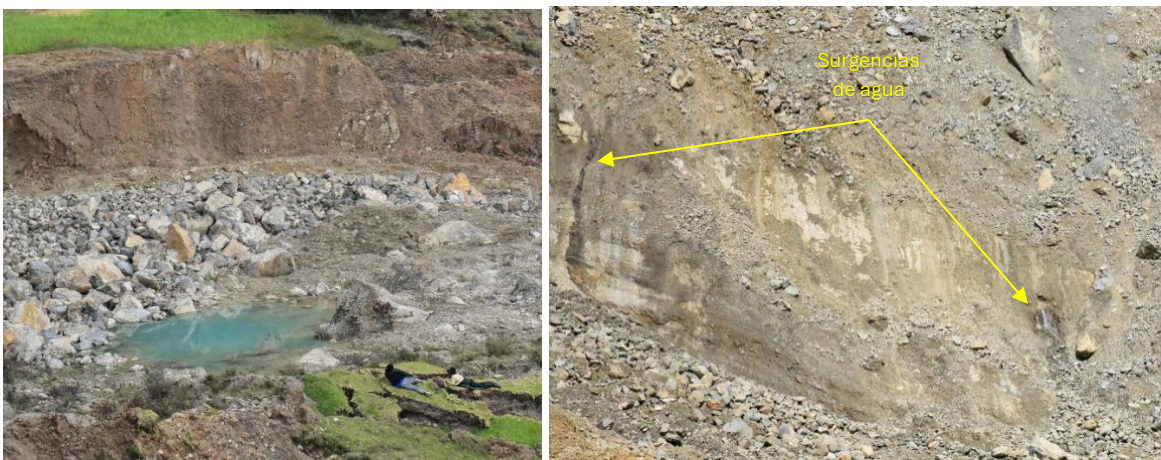
**Figura 23.** A: Cuerpo de agua de 10 m de diámetro, en la parte media del deslizamiento. B: Surgencias de agua en las escarpas del deslizamiento.

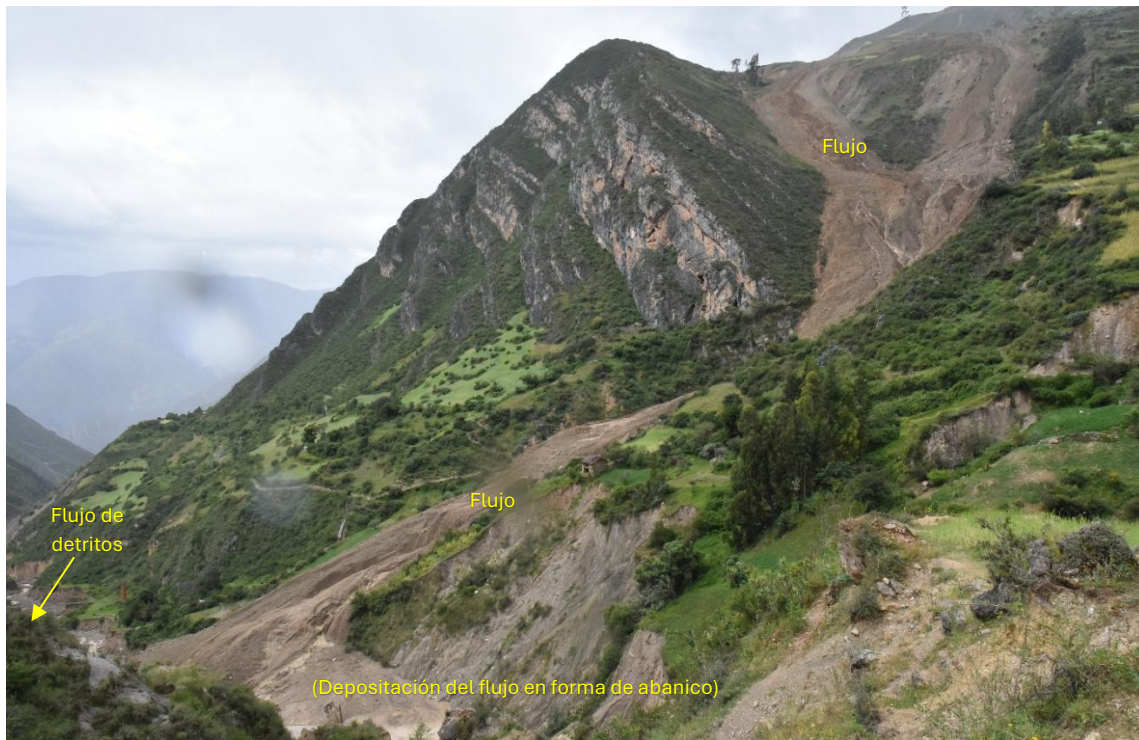
**Figura 24.** Vista panorámica del flujo de detritos que se inicia sobre los 3200 m s.n.m. y luego forma un abanico cuando llega a la quebrada Sanachgan, ubicado sobre los 2770 m s.n.m.

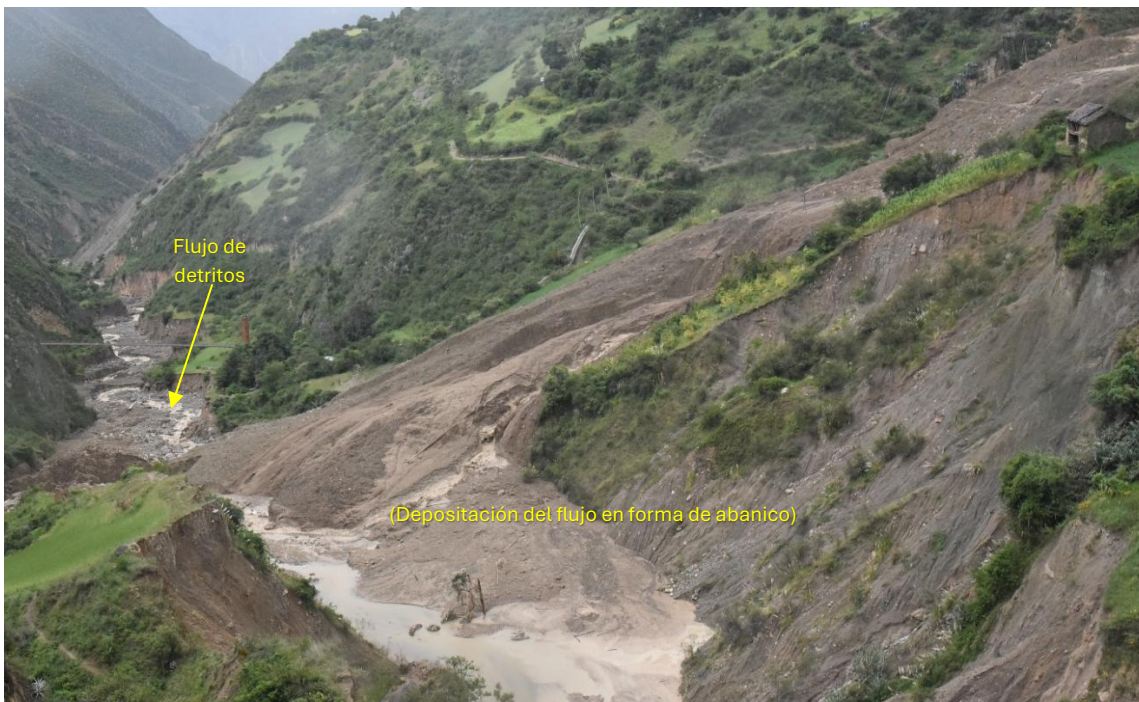
**Figura 25.** Vista de acercamiento del abanico de detritos sobre la quebrada Sanachgan, y flujos de detritos y depósitos proluvio-aluviales en el cauce de la quebrada del mismo nombre.

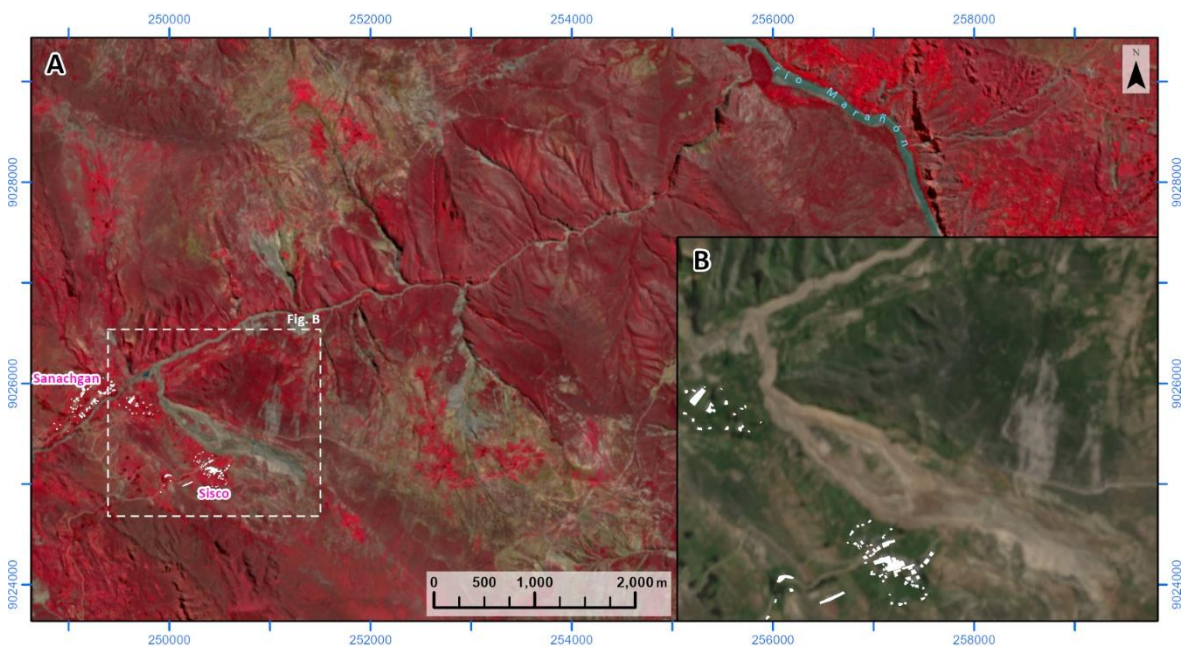
Se observa que la localidad de Sisco se encuentra en el margen directo de la zona de flujo. La imagen confirma que Sisco no solo está cerca, sino que su infraestructura se asienta sobre terrenos que parcialmente han sido erosionados o socavados lateralmente por la dinámica del flujo principal, el cual representa un peligro latente para la población (figura 26B).

**Figura 26.** A: Análisis multiespectral post-evento de deslizamiento-flujo, a partir de imágenes satelitales Sentinel-2. B: Imagen que muestra el área de influencia del deslizamiento-flujo y la alta vulnerabilidad del centro poblado de Sisco.

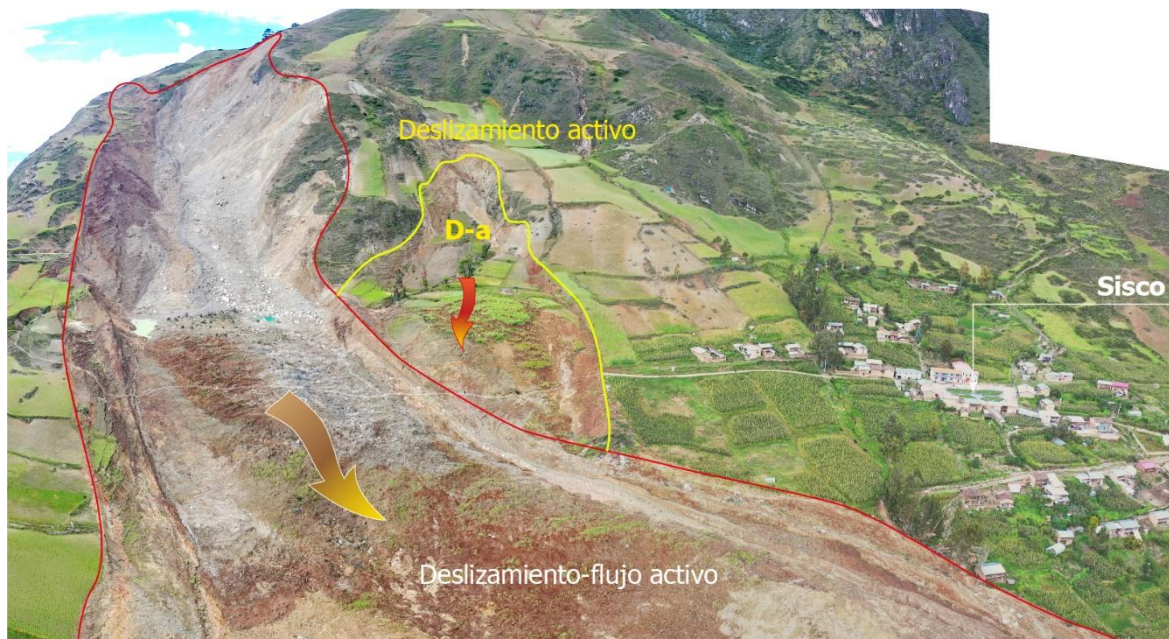
Corresponde a un evento contiguo al deslizamiento-flujo. Se ubica en el flanco izquierdo de este. El deslizamiento se desarrolla sobre una ladera orientada al noroeste con pendiente que oscilan entre fuerte a muy fuerte. Los rasgos morfológicos se evidencian por una zona de escarpe muy deformada, el cual presenta una forma semicircular elongada y algo apretada entre sus flancos. Tiene una longitud de ~300 m. Las múltiples grietas de tracción ubicadas en el cuerpo principal y en la zona de escarpe, revelan la actividad reciente y desarrollo progresivo. El cuerpo de deslizamiento muestra una topografía irregular, algo escalonado que indica movimientos diferenciales del terreno ladera abajo. Se observan pequeñas depresiones cerradas que podrían acumular agua temporalmente, facilitando la infiltración y acelerando el proceso. Al pie del deslizamiento, se observan múltiples grietas transversales, el cual se relacionan directamente con el empuje y arrasque que provoca la masa del deslizamiento-flujo en su margen lateral (figura 27).

**Figura 27.** Deslizamiento-flujo y deslizamiento activo que ponen en evidencia el peligro latente en el que se encuentra el sector Sisco.

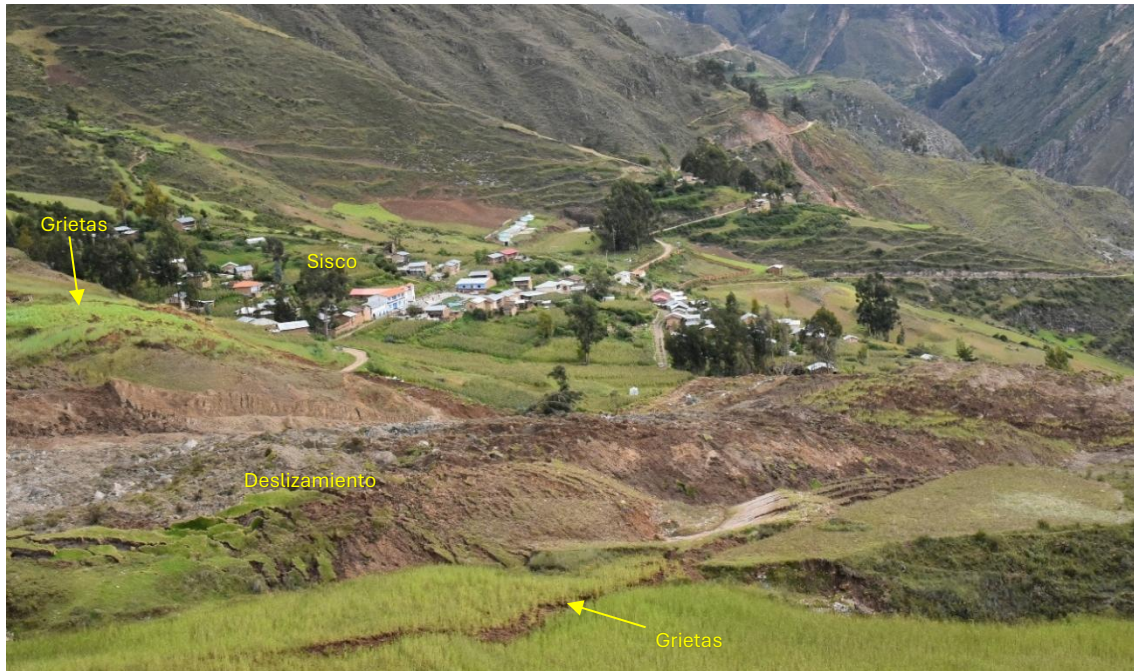
**Figura 28.** Foto panorámica del deslizamiento-flujo que pasa a menos de 300 m de la plaza de Sisco. También se observan grietas laterales a más de 100 m del deslizamiento.

- a) Debido a la alta saturación de los suelos, la presencia de grietas laterales y la afectación de varias viviendas, se recomienda el reasentamiento poblacional (reubicación) de la zona afectada del pueblo de Sisco. Esta medida debe priorizarse en los sectores donde se han detectado agrietamientos severos en viviendas y colapsos estructurales.

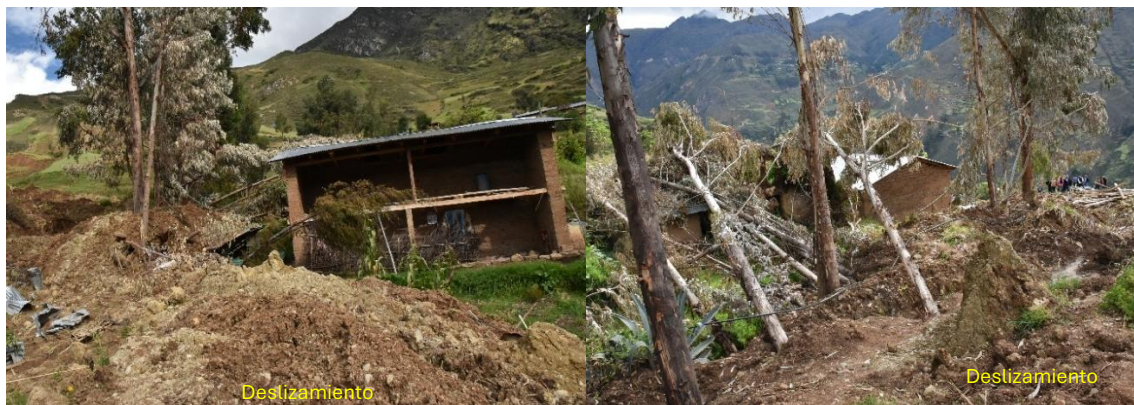
El deslizamiento-flujo descendió por la ladera media alta del cerro Yanamachay, al este del centro poblado de Sisco, y pasó a menos de 150 m de la plaza de dicho centro poblado. Durante su paso destruyó 14 viviendas y dejó 4 viviendas inhabitables y 6 parcialmente afectadas (figuras 26-29). Producto de ello se han registrado 52 personas damnificadas y 14 afectadas (Fuente: COEN). Durante la inspección de campo se pudo constatar que varias viviendas de Sisco, ubicadas a menos de 100 m del deslizamiento-flujo, presentan grietas en las paredes y pisos (figura 30A).

**Figura 29.** Fotos que muestran viviendas afectadas por el deslizamiento. Se ubican al costado del cuerpo del deslizamiento. También se observan árboles arrastrados y que cayeron sobre dos viviendas.

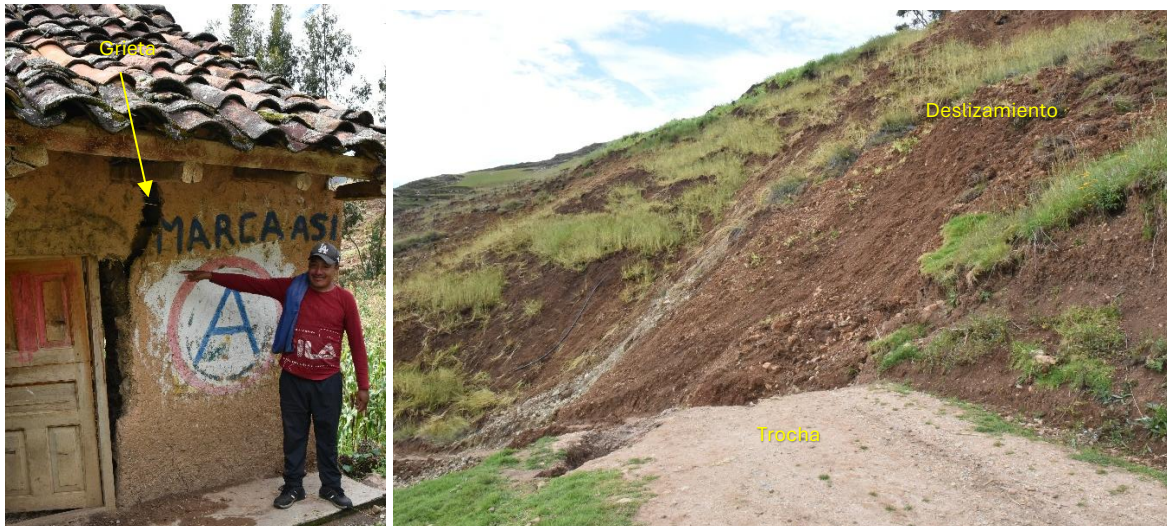
Por otro lado, se han reportado más de 20 ha de terrenos agrícolas destruidos y más de 700 m de vía vecinal destruida, principalmente la trocha carrozable que une el pueblo de Sisco con Rancas y Ocros, donde viven 150 y 60 pobladores respectivamente y que actualmente se encuentran incomunicados (figura 30B).

**Figura 30.** A: Grieta en vivienda situada a casi 200 m del límite del cuerpo del deslizamiento. B: Troca carrozable que une Sisco con los pueblos de Rancas y Ocros, destruido por el deslizamiento.
