# CARACTERÍSTICAS SISMOTECTÓNICAS DEL SISMO DE CHUPACA DEL 18 DE JULIO 2026 (M5.4) (Provincia de Chupaca - Región Junín)

Informe Técnico N°021-2026/IGP CIENCIAS DE LA TIERRA SÓLIDA

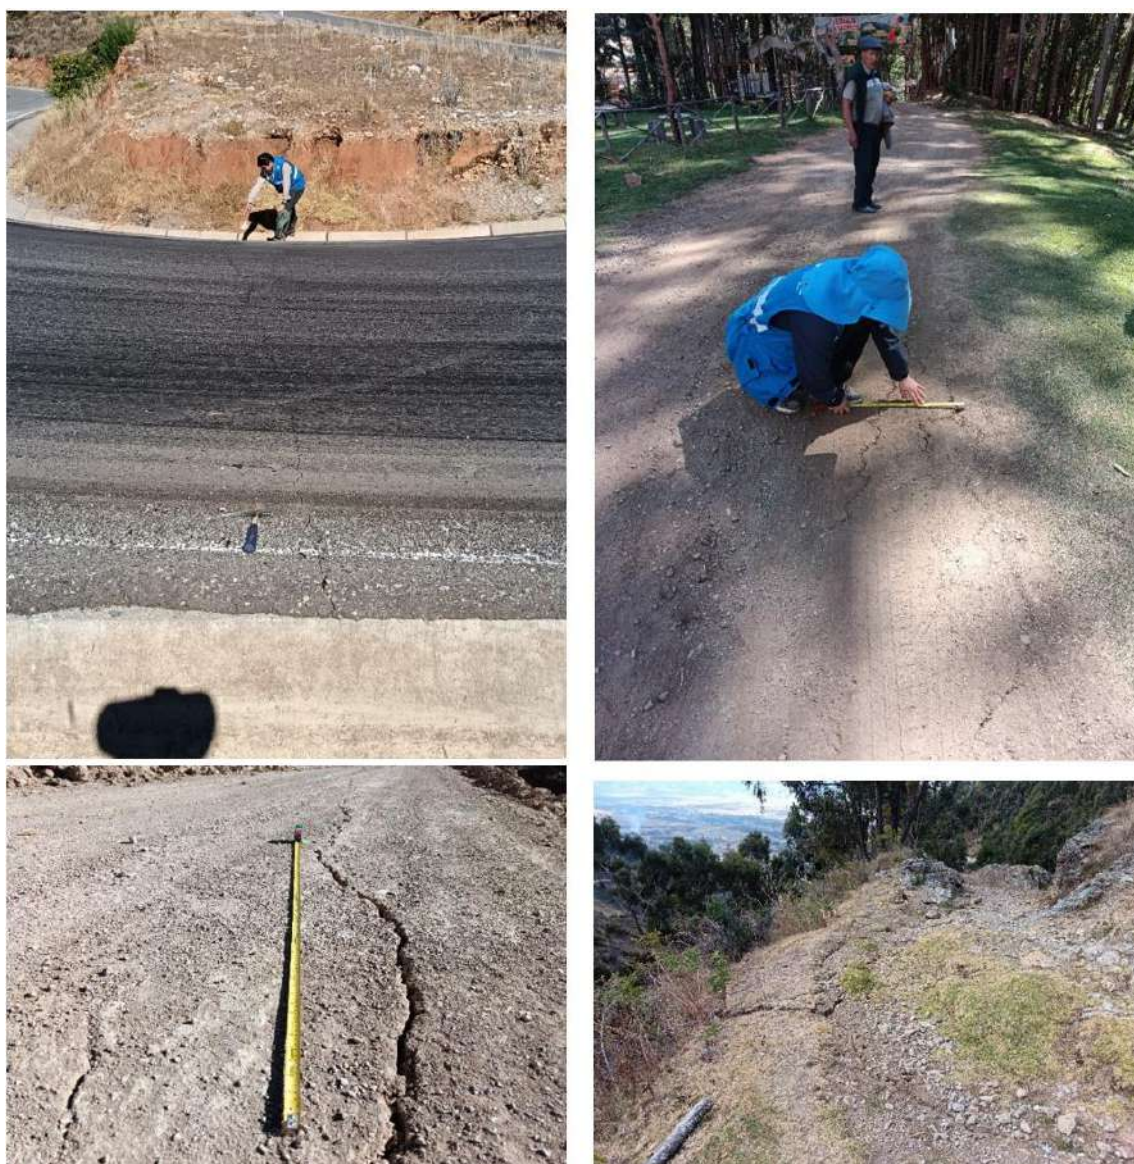
**Agrietamientos superficiales post-sismo:** Están presentes en superficie como respuesta a cualquier condición que genere esfuerzos de tensión o compresión (Auvinet et al., 2013 y 2015). Durante los trabajos de campo realizados sobre la traza de la falla Altos del Mantaro, se identificaron la presencia de agrietamientos superficiales con aperturas que varían entre 2 y 40 cm (Figura 18) y su distribución espacial a lo largo de la falla Altos del Mantaro, se muestra en la Figura 19; además de sus coordenadas espaciales en la Tabla 1.

**Figura 18.-** Agrietamientos superficiales con orientación predominante NW–SE entre los sectores Tinyari Chico, Pumpunya y Chonta

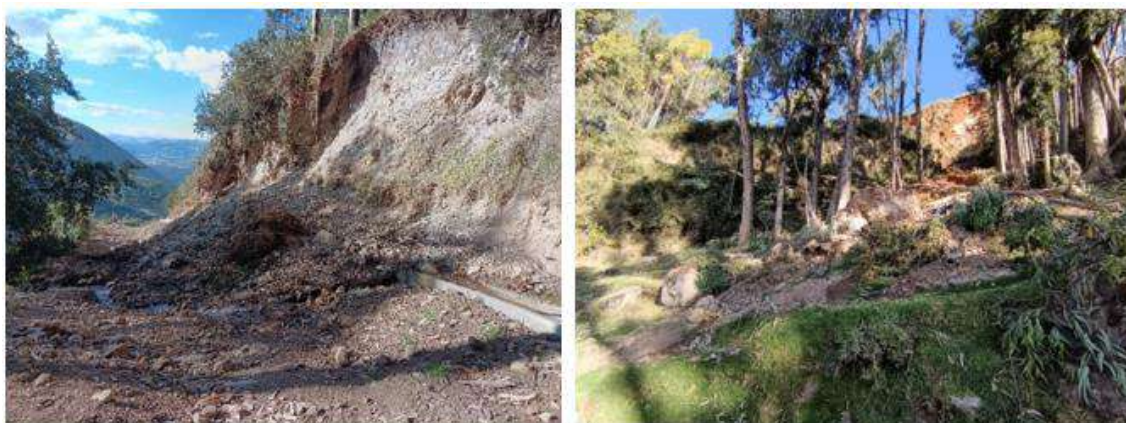
**Figura 21.-** Eventos de movimientos en masa producto del sismo de 18 de julio de 2026 en el distrito de Chupaca. Izquierda: Pumpunya y derecha: Sector Estrellita

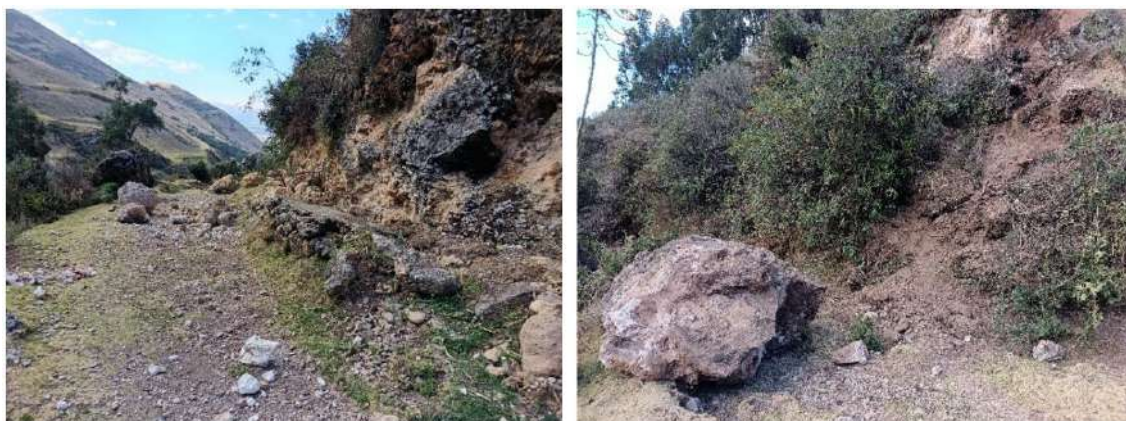
*Figura 22- Caída de rocas en vía no pavimentada, sector Pumpunya.*

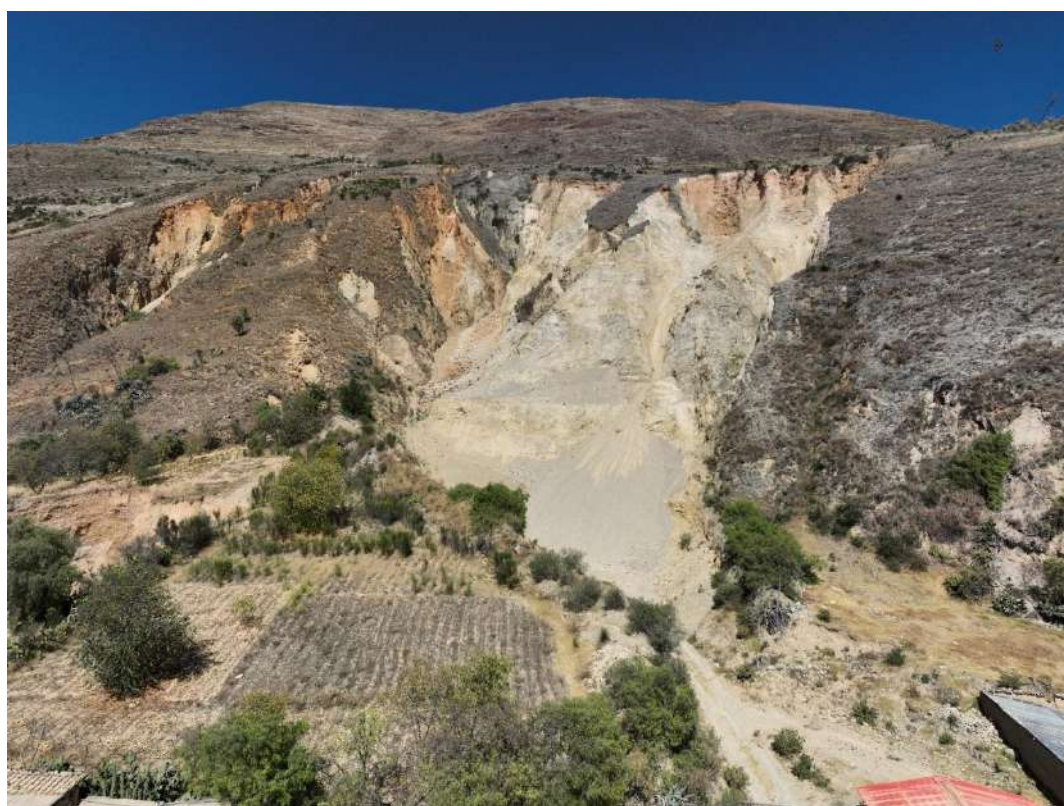
**Derrumbes generados por sismos:** Durante la ocurrencia del sismo de Chupaca del 18 de julio (M5.4), en el área del Cerro Pucaá en el Barrio Estrellita se presentaron derrumbes en laderas y con dirección NO-SE constituidos por tierra, rocas altamente fracturadas y meteorizadas que levantaron gran cantidad de polvo y generaron ruido (Figuras 24 y 25).

**Figura 24.-** Vista panorámica de las zonas de derrumbes hacia terrenos agrícolas y viviendas.

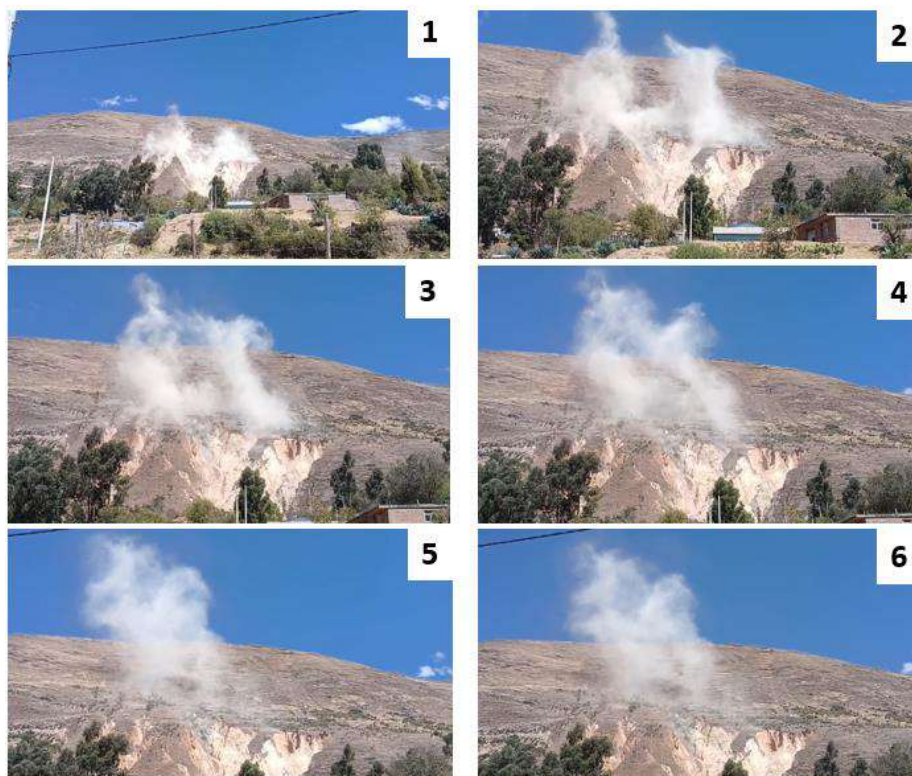
**Figura 27.-** Secuencia de un derrumbe ocurrido en el Cerro Pucaá en Barrio Estrellita producido por una réplica del sismo del 18 de julio 2026. El derrumbe genera polvareda que se disipa en el tiempo debido a la presencia de vientos.

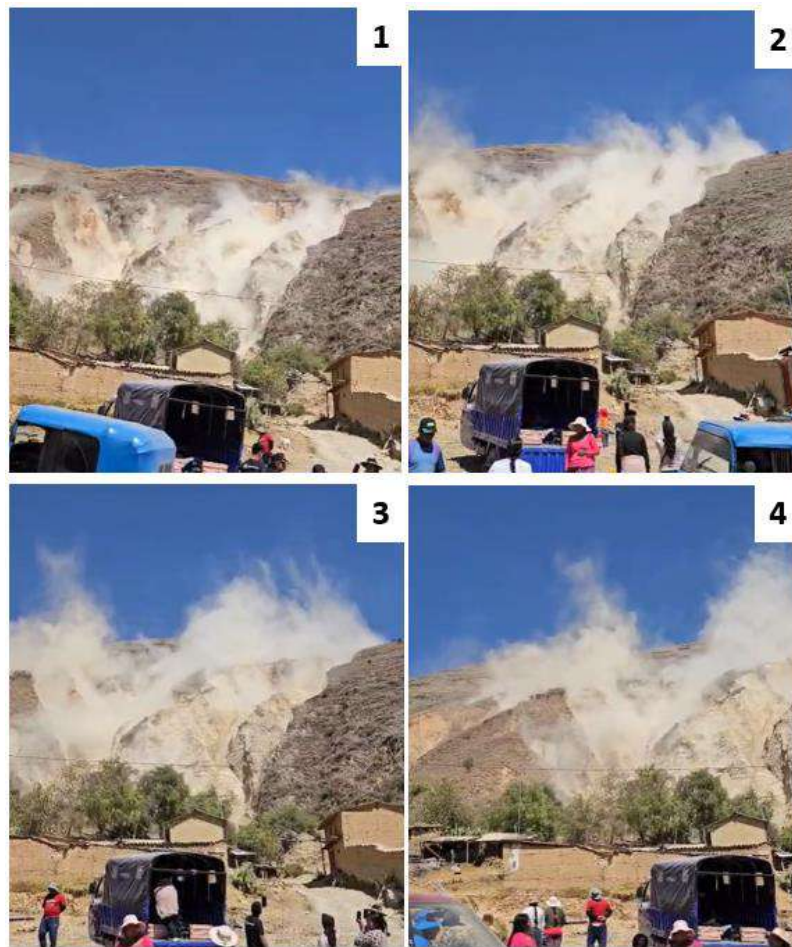
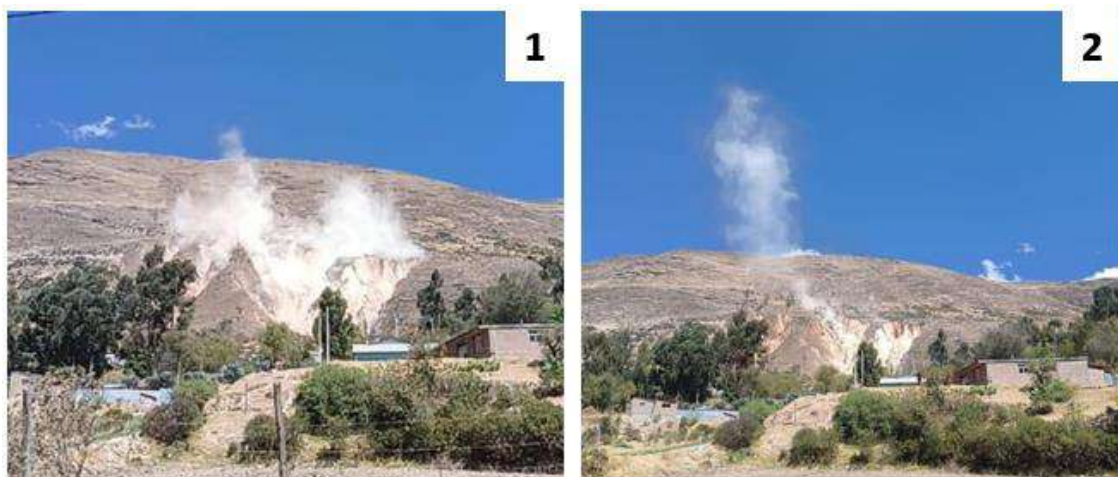
**Figura 28.-** Secuencias del desarrollo de derrumbes en el Cerro Pucaá del Barrio Estrellita producido por réplicas del sismo principal. Ocurrido el derrumbe, se genera polvareda que, al quedar suspendida, en el tiempo se disipa por efectos de los vientos.

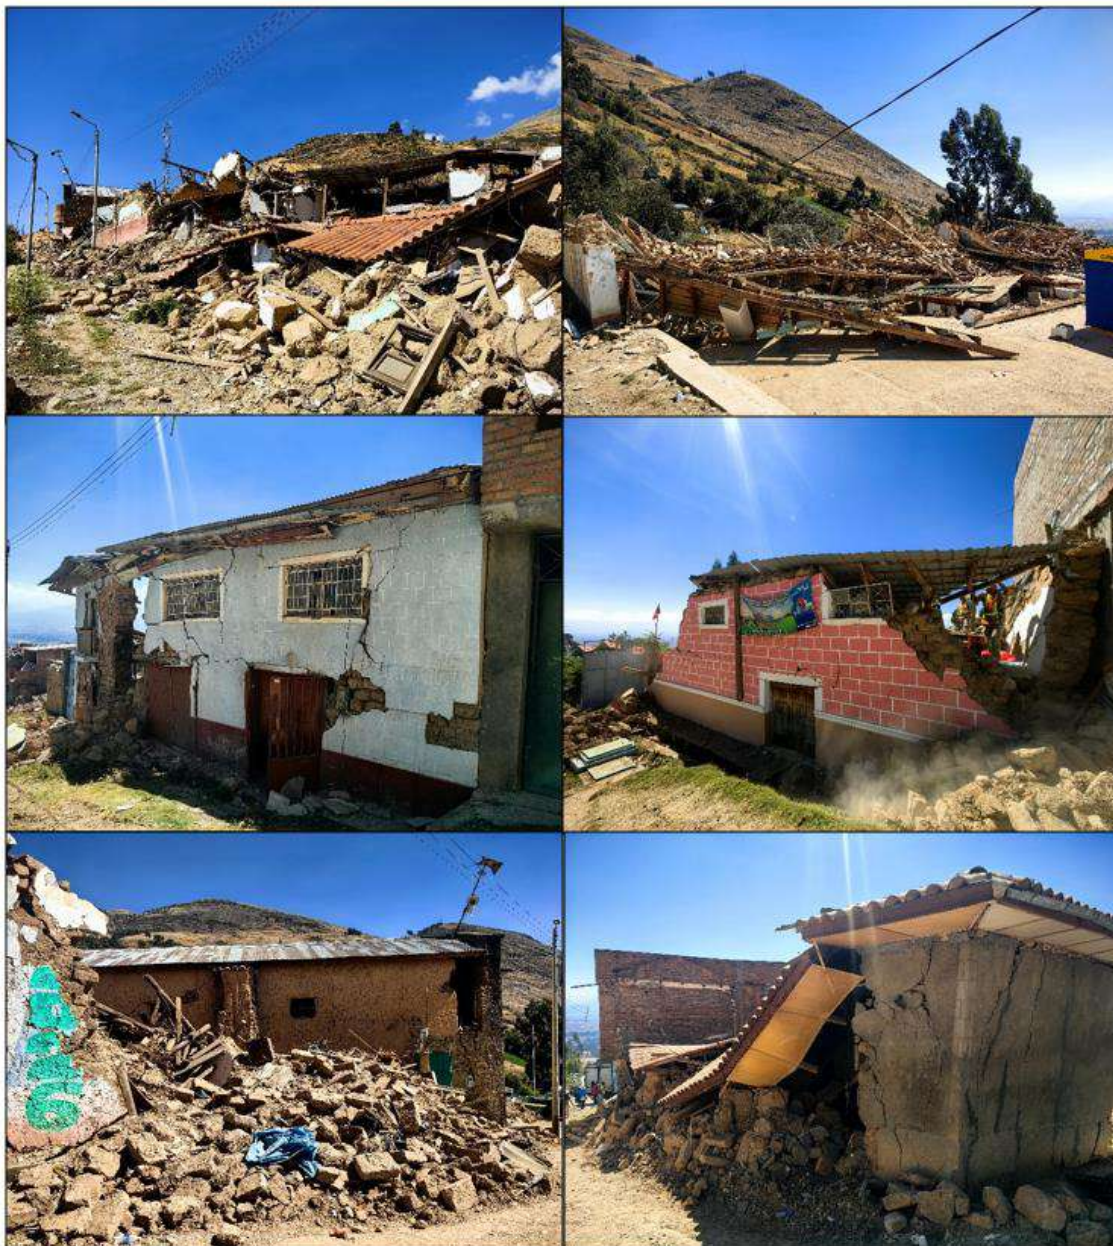
**Nivel de Daño Alto:** Considera los daños observados en el Anexo Pumpunya (Chongos Bajo), lugar donde el sacudimiento del suelo superó ampliamente la capacidad portante de las edificaciones llegando a un escenario de colapso generalizado en viviendas de todas las tipologías constructivas presentes en el área.

**Figura 30.-** Viviendas de adobe colapsadas en el entorno de la plaza de Pumpunya

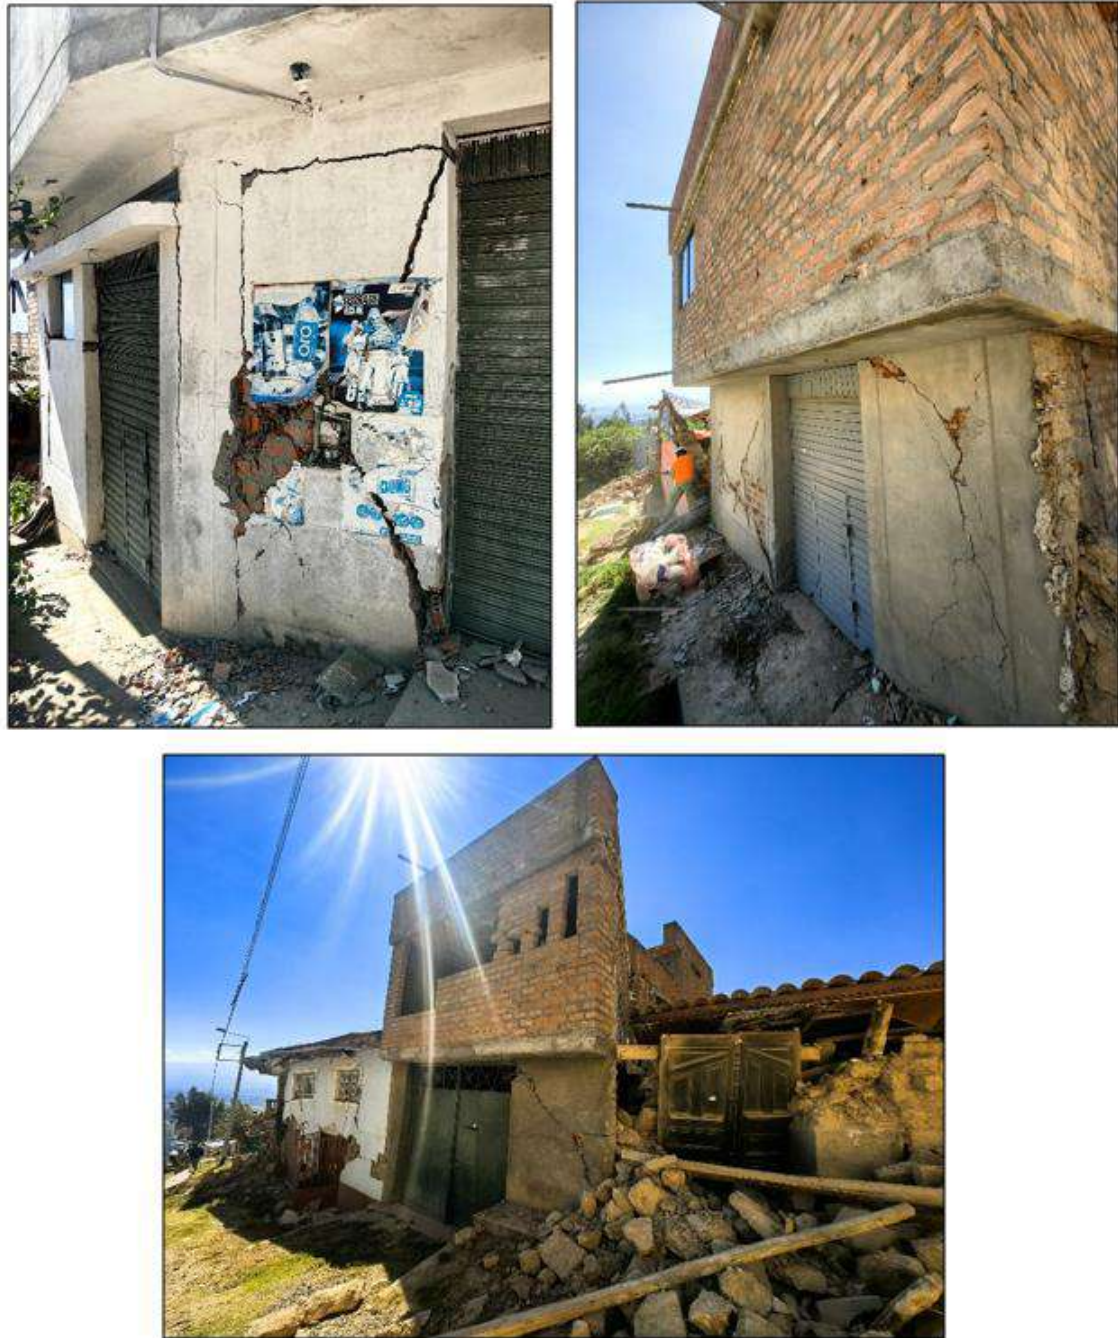
**Figura 31.-** Viviendas de albañilería con daños estructurales.

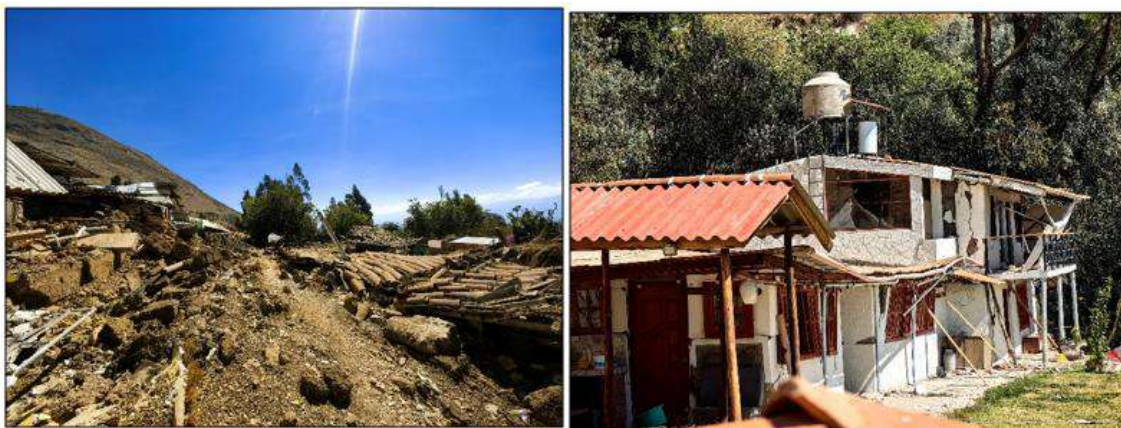
**Figura 32.-** Viviendas de adobe desplomadas y de albañilería muy dañada

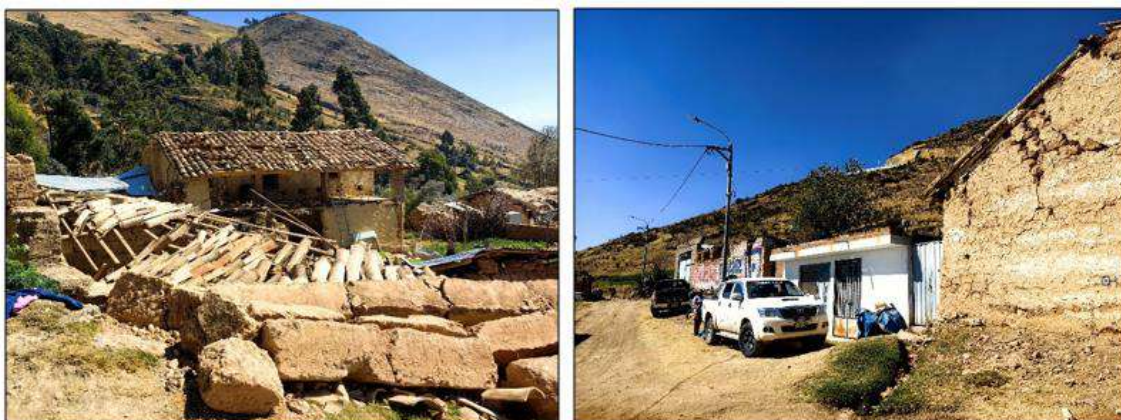
**Figura 33.-** Viviendas de adobe dañadas y la única de albañilería sin daños

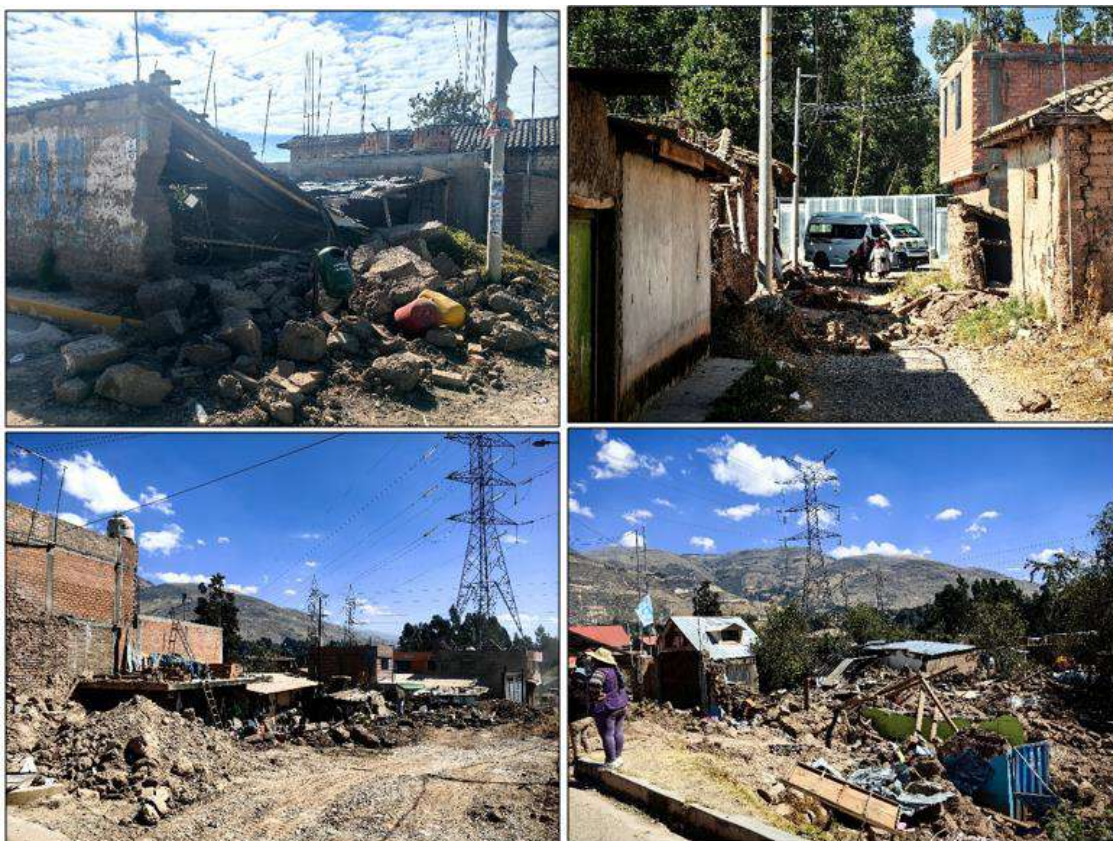
**Figura 35.-** Viviendas de adobe dañadas y demolidas por la Municipalidad Provincial de Huancayo

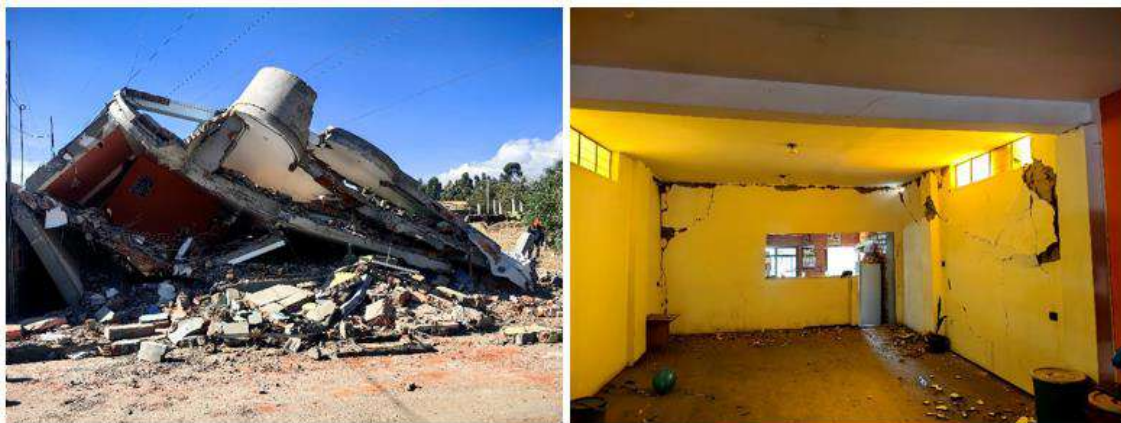
**Figura 37.-** Izquierda: Edificación de 4 niveles con daño severo recientemente demolido por la Municipalidad de Huancayo. Derecha: Vista interior de edificación de 3 niveles con daño severo en los muros portantes.

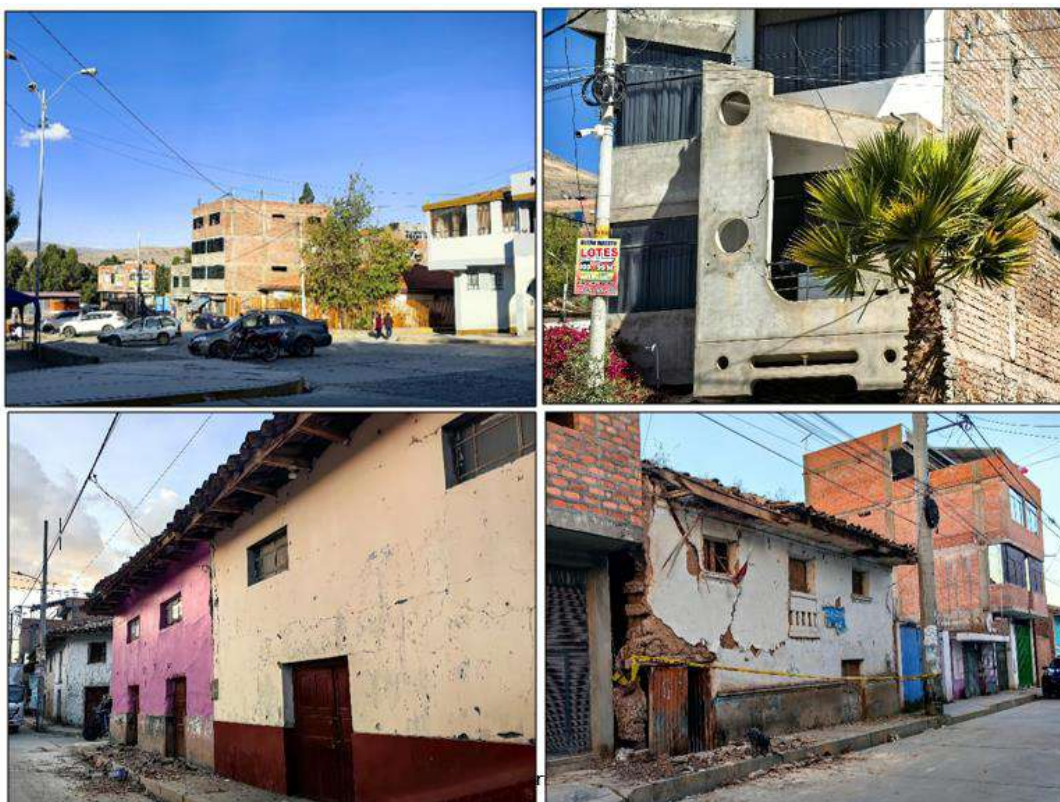
**Figura 40.-** Daños ligeros en viviendas en el entorno a la Plaza de Armas de Chupuro. La imagen derecha-abajo presenta daños graves

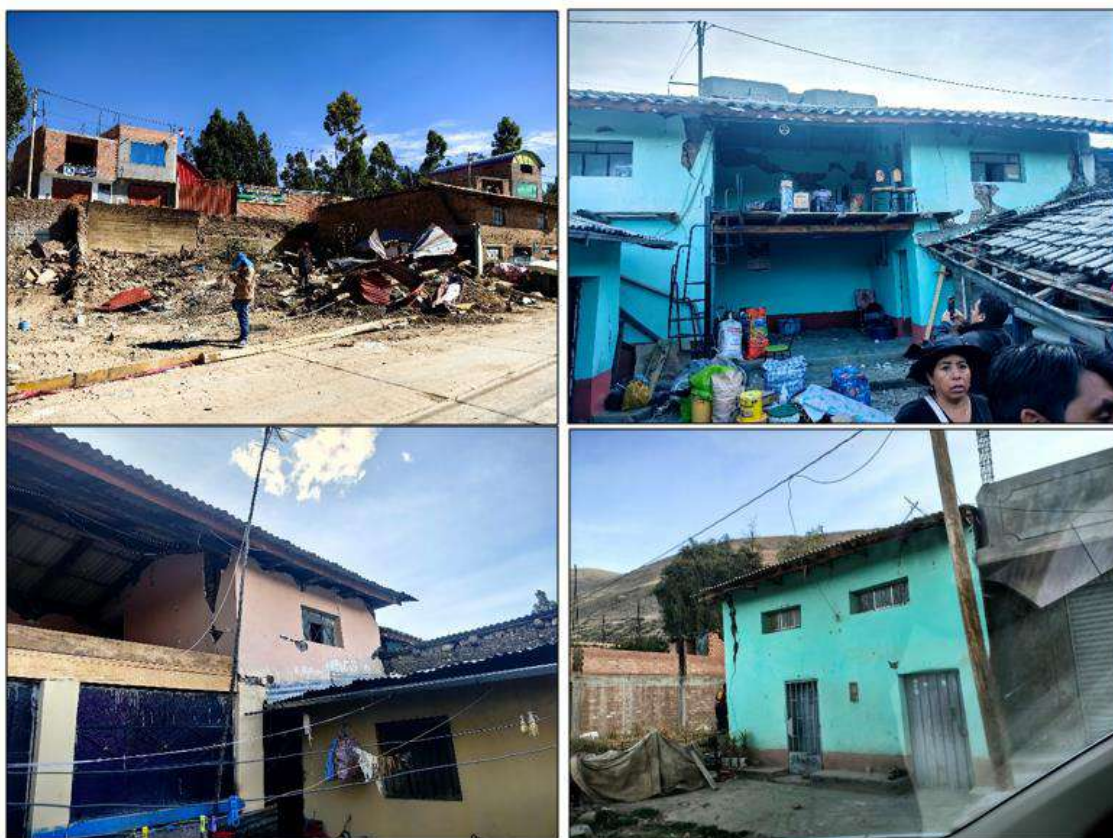
**Figura 41.-** Viviendas de adobe demolidas y con daños moderados tras el sismo

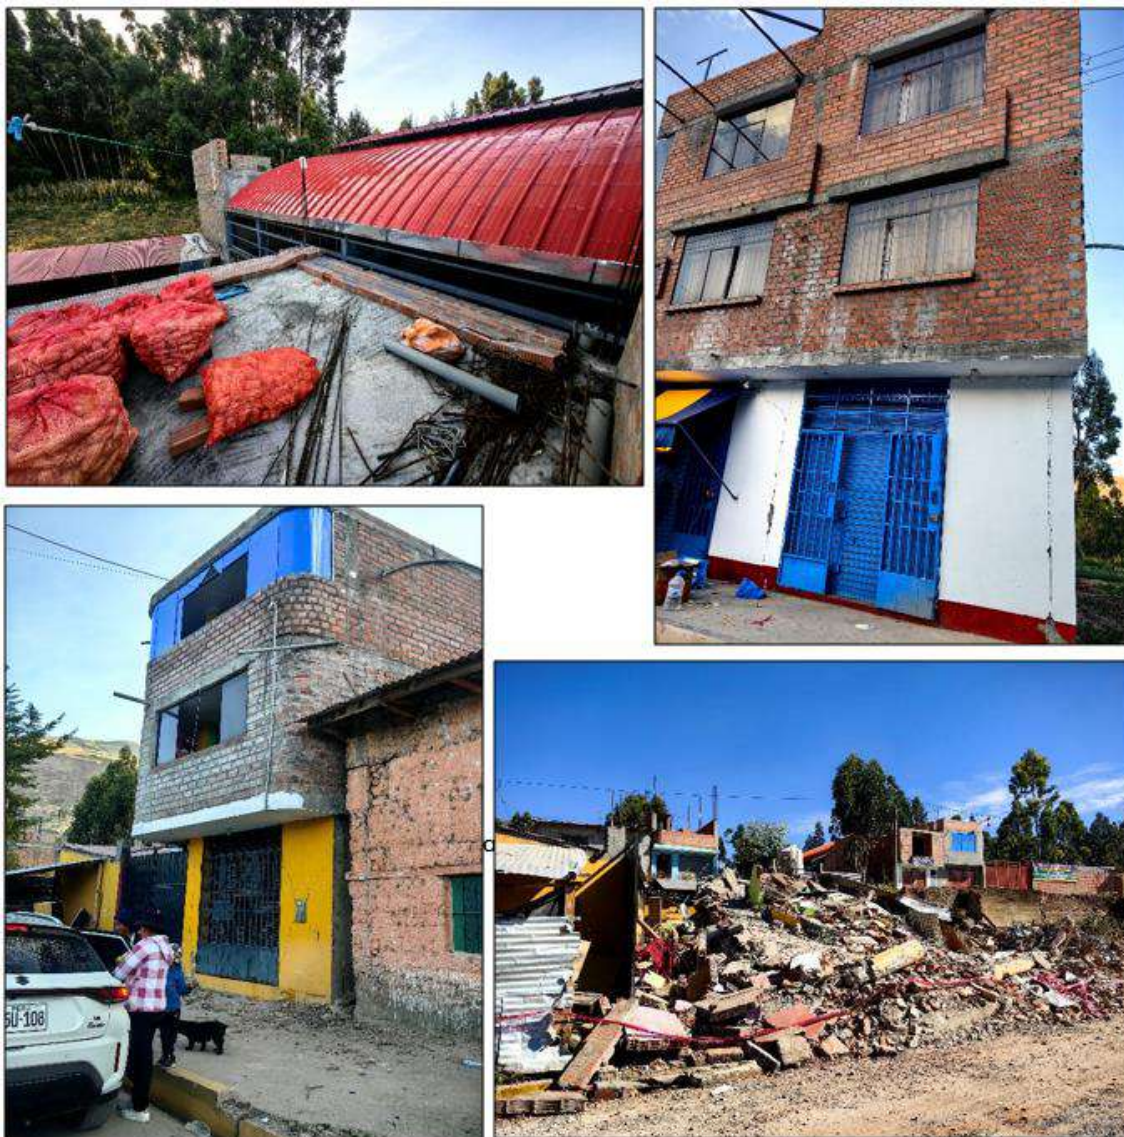
**Figura 42.-** Parapetos sin arriostre caídos, viviendas de 3 pisos dañados y demolidos posteriormente

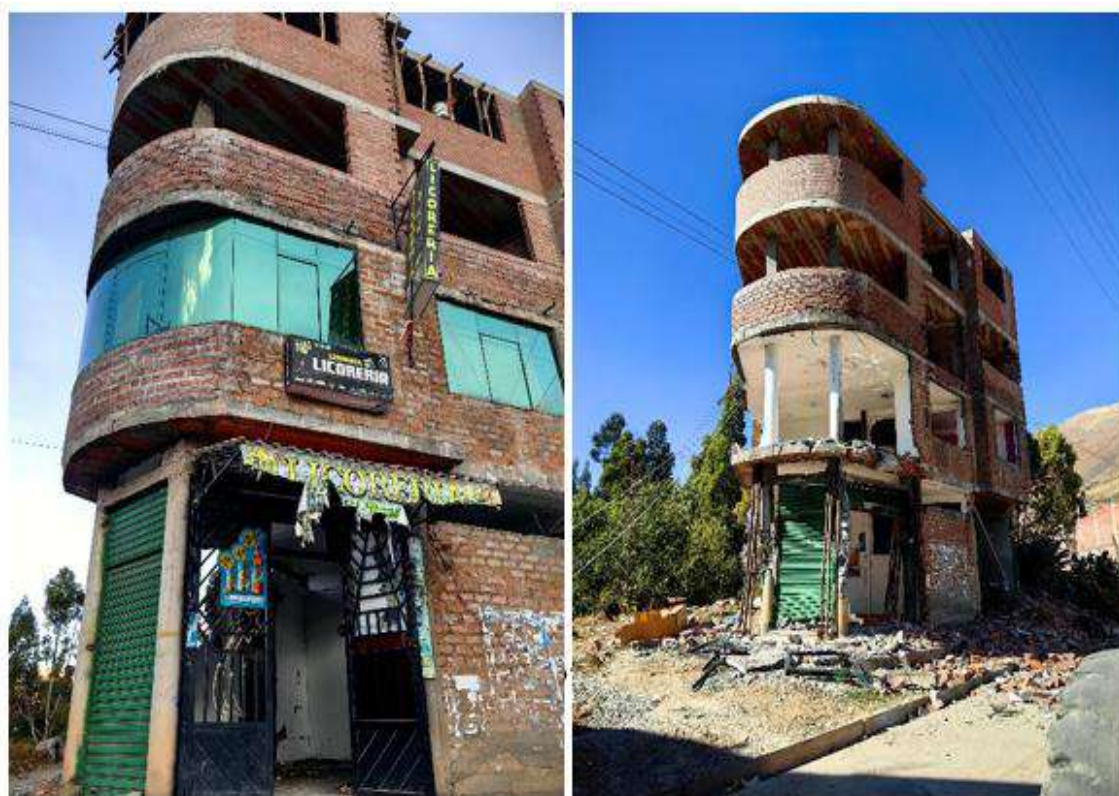
**Figura 43.-** Vivienda de 3 pisos dañado y demolido posteriormente

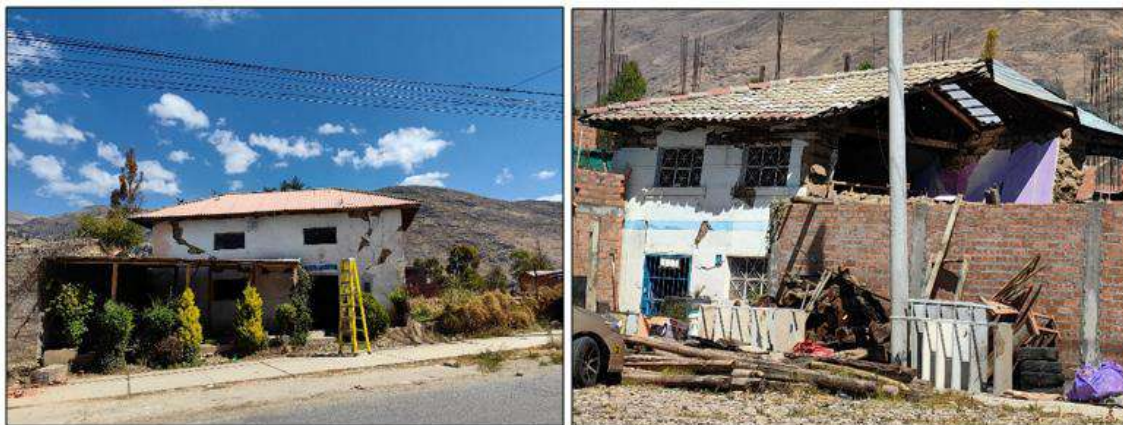
**Figura 45.-** Viviendas de adobe con daños moderados y graves en el sector Barrio Saños

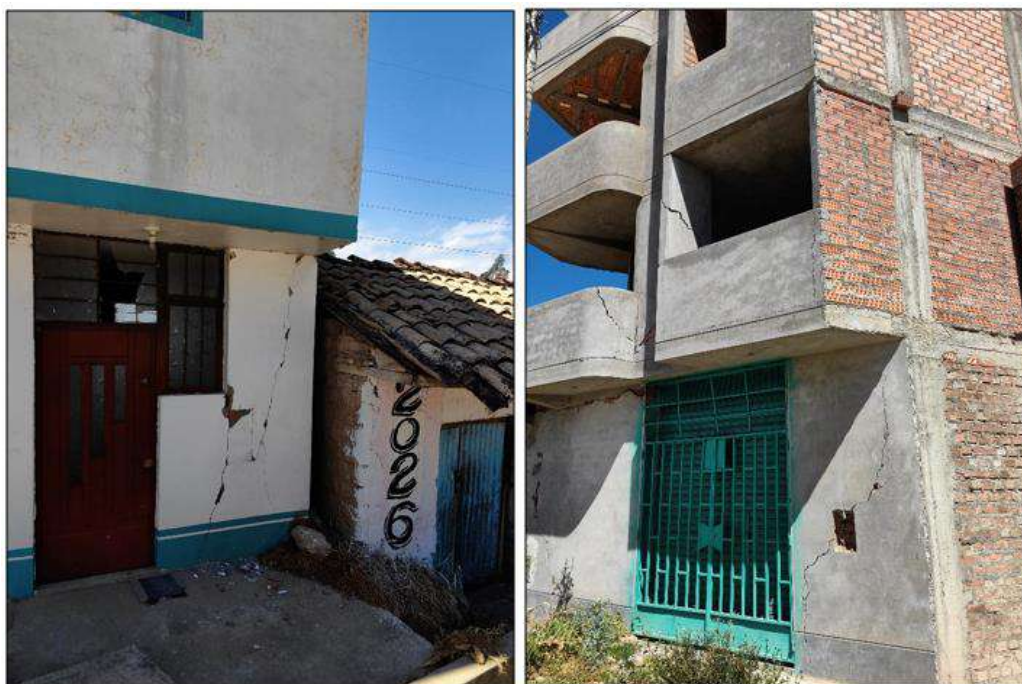
**Figura 46.-** Izquierda: vivienda de albañilería de 2 pisos con daño moderado. Derecha: vivienda de 4 pisos con daños muy graves y con ligera inclinación sobre el terreno

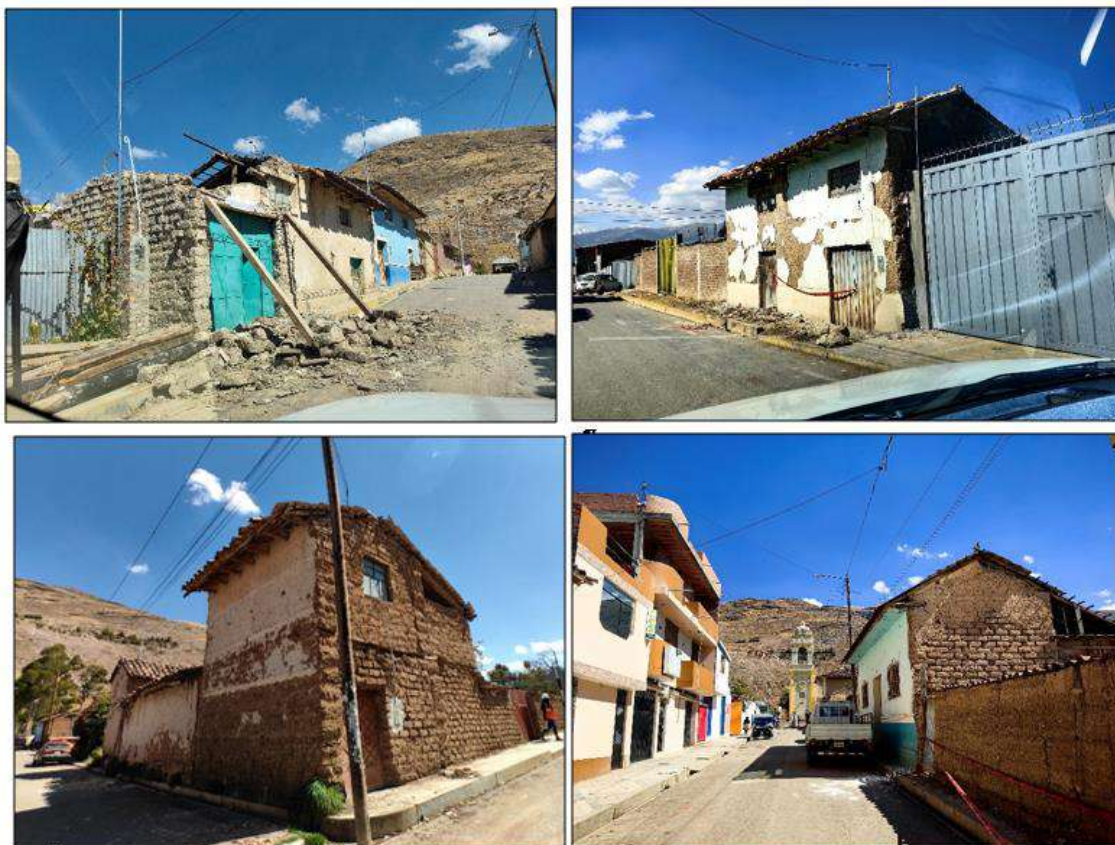
**Figura 48.-** Daños leves y aislados en algunas edificaciones en el núcleo urbano de Chongos Bajo, y otros a pesar de tener vulnerabilidad alta, no presentan daños

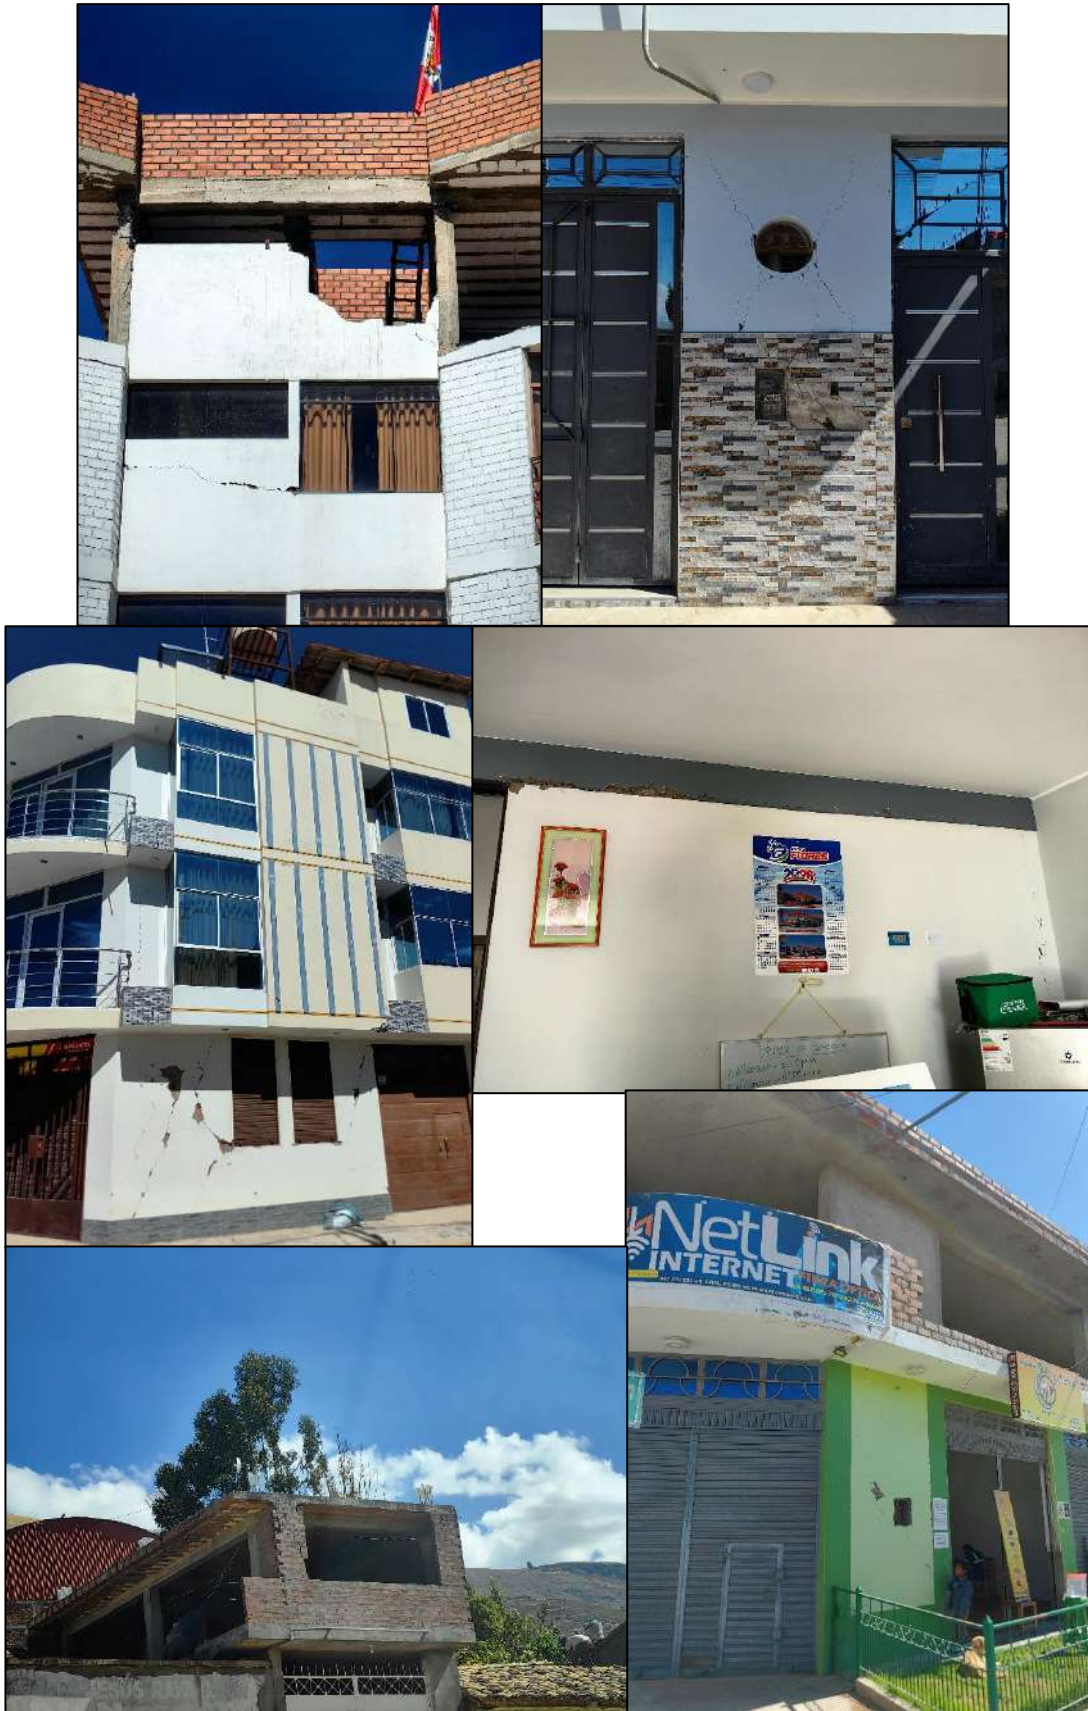
**Figura 49.-** Daños en algunas edificaciones de albañilería con más 1 nivel

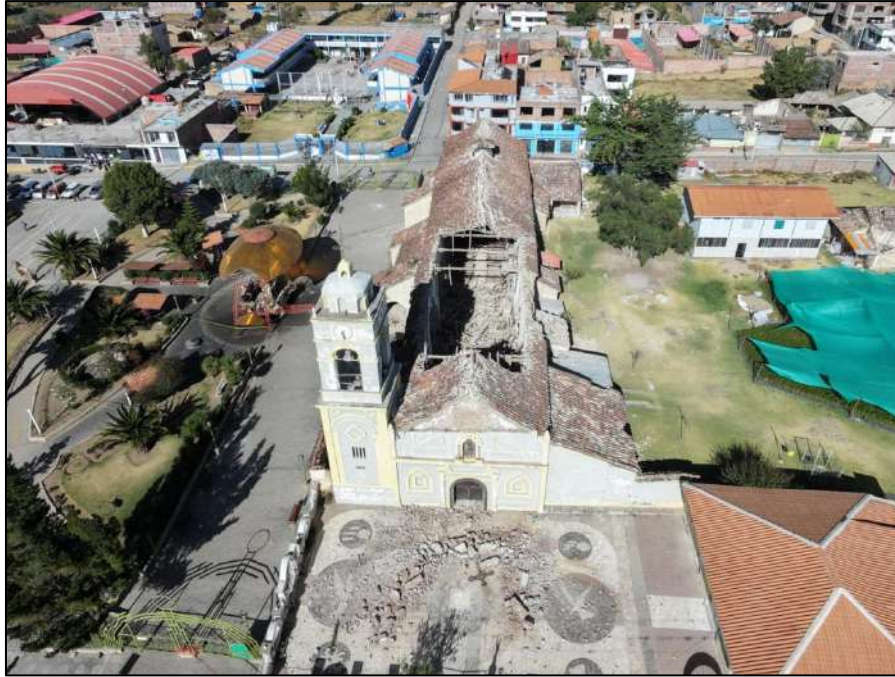
**Figura 50.-** Daños graves en la fachada y bóveda de la Iglesia Apóstol Santiago de Chongos Bajo

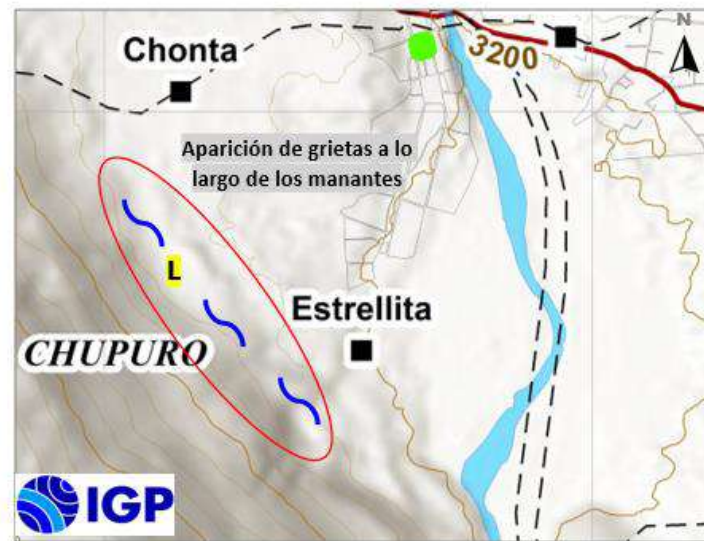
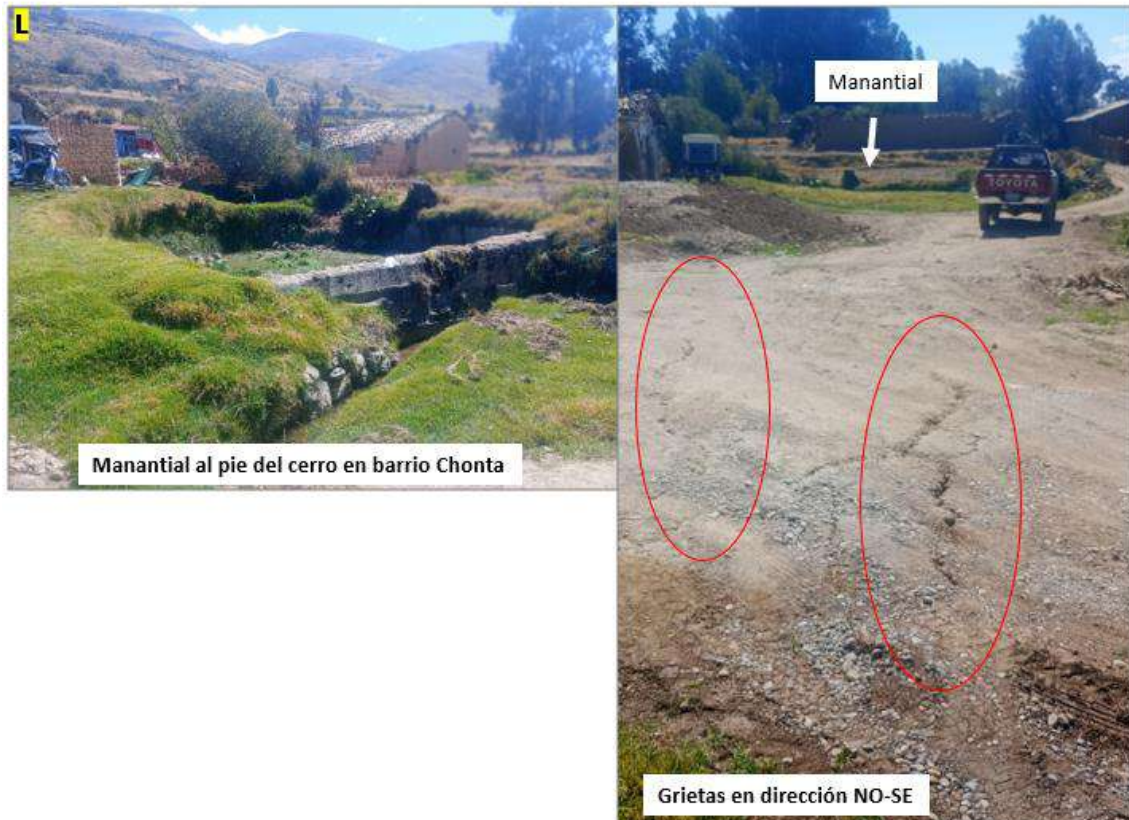
**Figura 71.-.** Identificación de grietas cercanos a la ubicación de manantes.

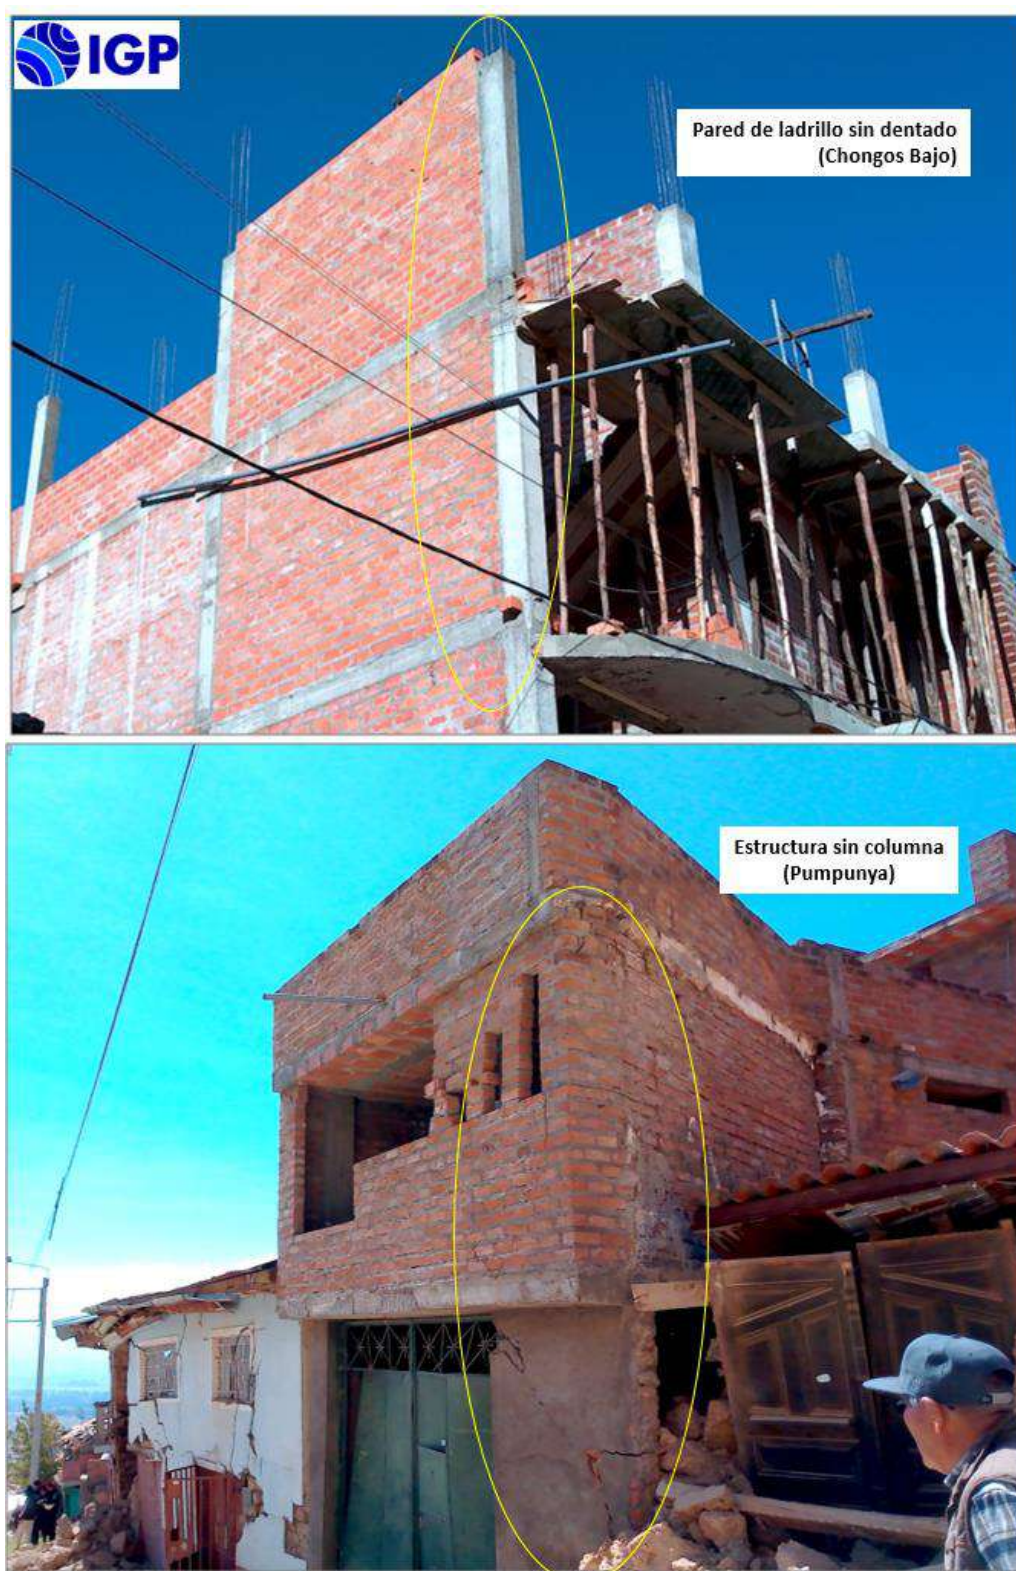
**Figura 74.-.** Edificaciones con deficiencias constructivas en los distritos de Chongos Bajo y Pumpunya.
