**DIRECCIÓN DE GEOLOGÍA AMBIENTAL Y RIESGO GEOLÓGICO**

**Informe Técnico N° A7793**

# **EVALUACIÓN DE LOS PELIGROS GEOLÓGICOS POR MOVIMIENTOS EN MASA EN LOS CASERIOS EL TAMBO Y CHAMELICO DE LA LOCALIDAD DE SAN MIGUEL DE EL FAIQUE**

Departamento: Piura  
Provincia: Huancabamba  
Distrito: San Miguel de El Faique

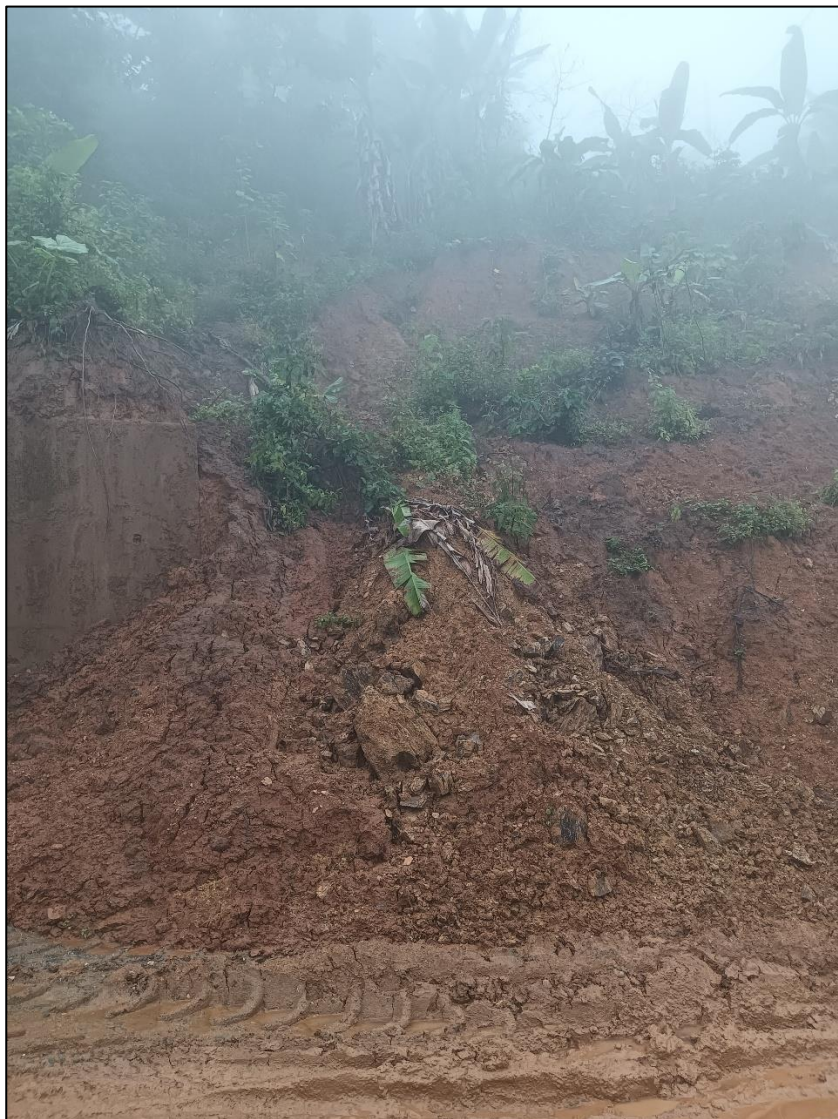
**Figura 6.** Depósito coluvio deluvial conformado por acumulaciones de gravas (10%), arenas (15%), limos (30%) y arcillas (40%). **Coordenadas:** E: 655485 /N: 99395970 / C: 1271.

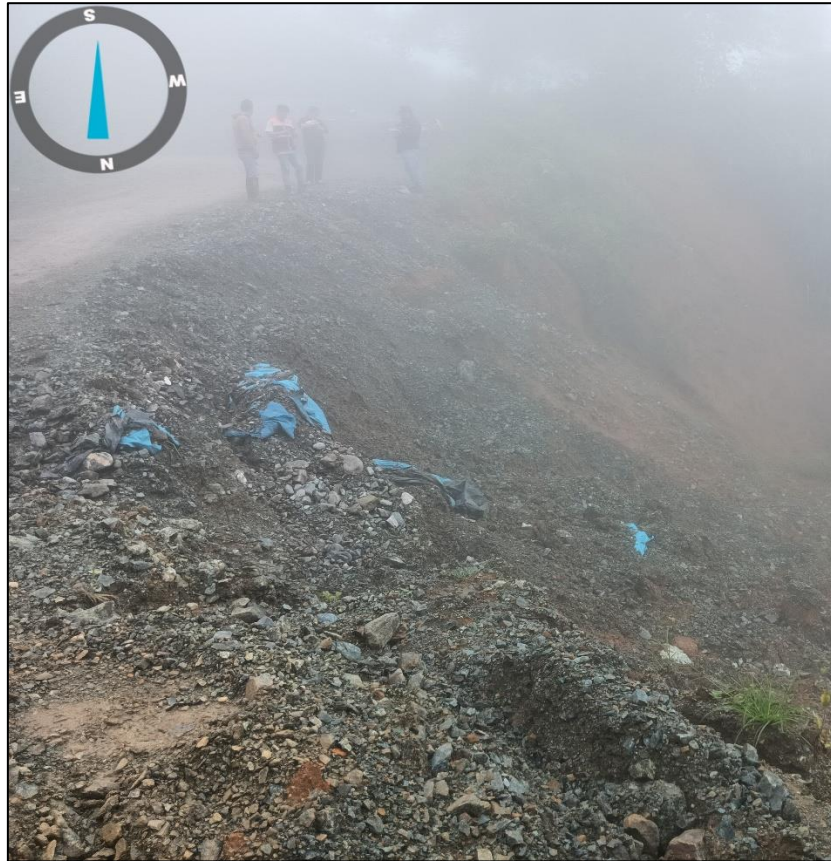
**Figura 7.** Depósito proluvial, compuesto por material angulosos a subanguloso. Conformados por cantos (5%), gravas (50%), arenas (20%), limos (15%) y arcillas (10%). **Coordenadas:** E: 652837 /N: 9400383 / C: 1179.

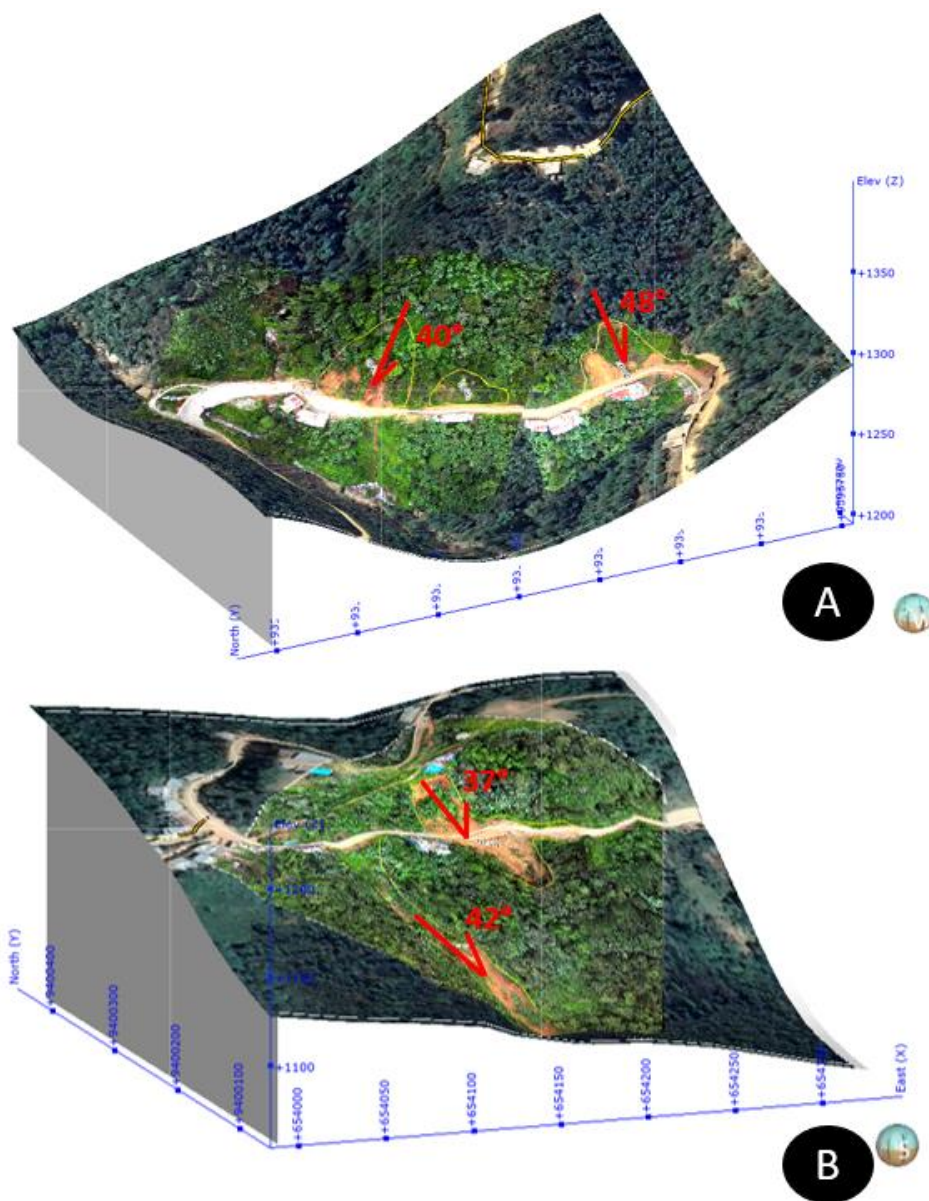
**Figura 10.** Modelo 3D de la zona de estudio, en línea de color amarillo se tiene delimitado los peligros geológicos y en flecha roja las pendientes; la figura A corresponde a la zona 1 y la figura B corresponde a la zona 2.

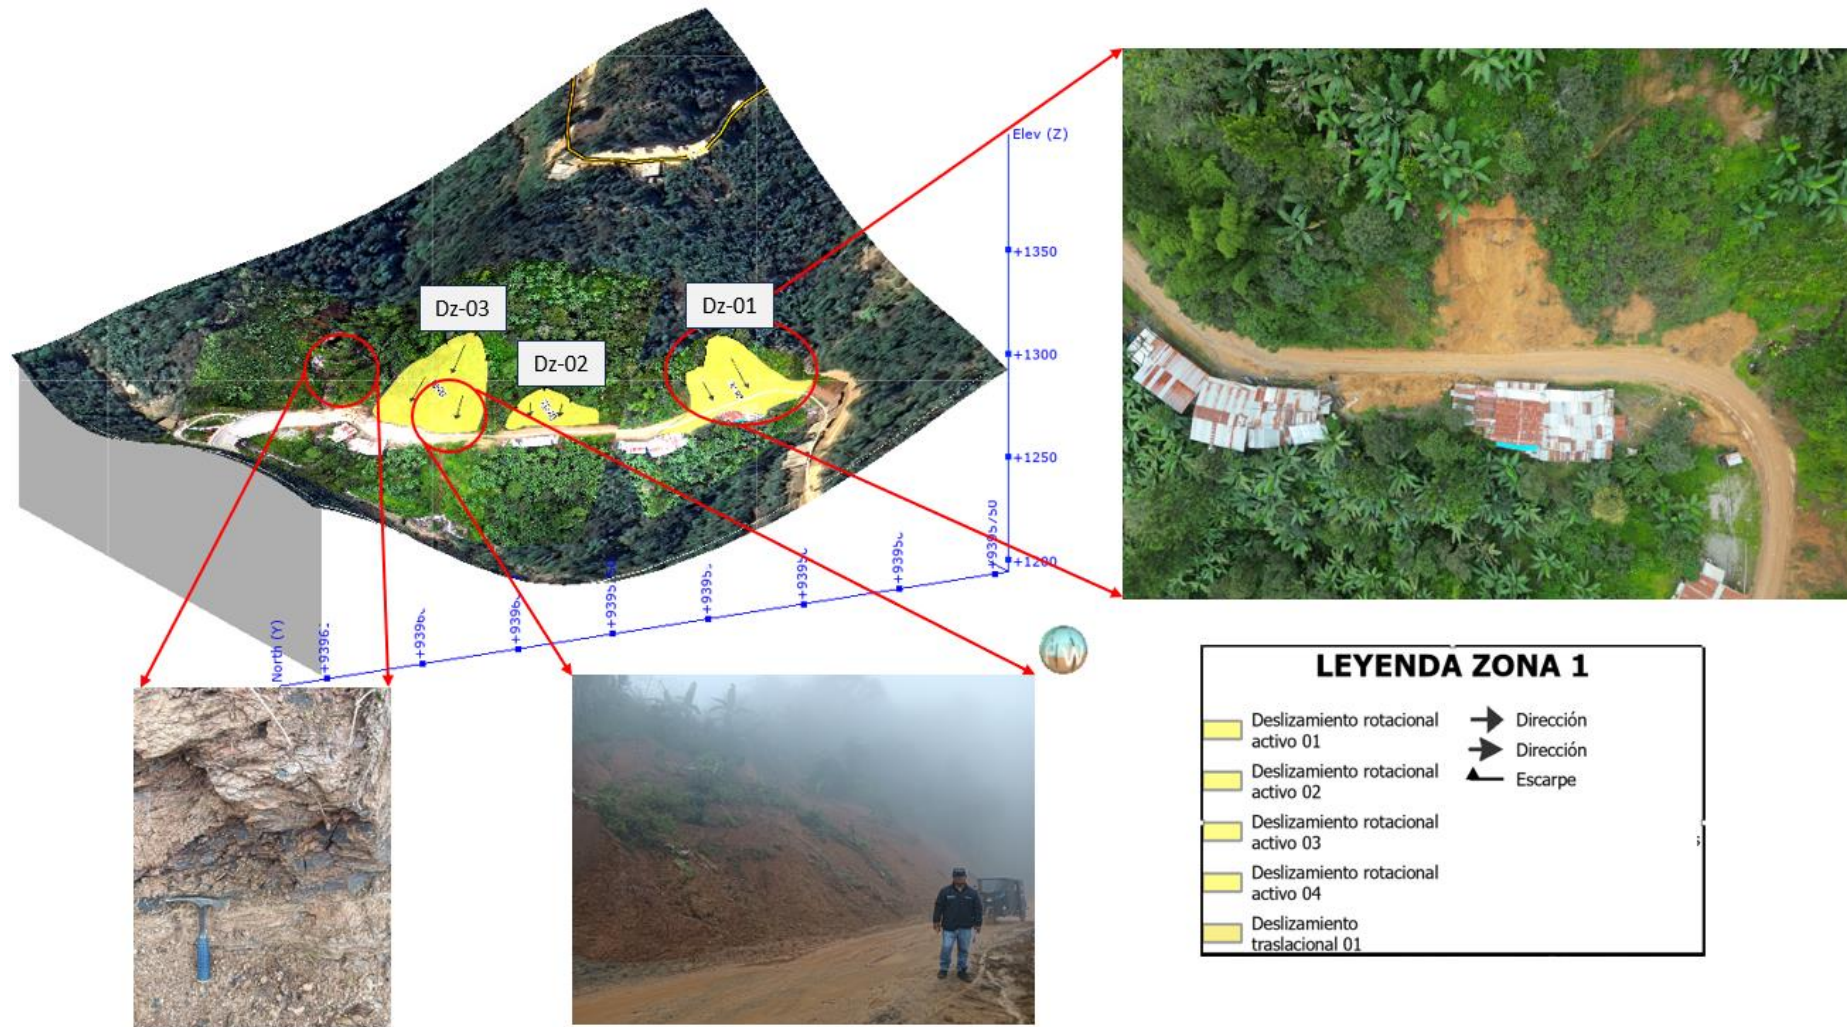
El deslizamiento 01 (Dz-01) tiene saltos de escarpe entre 2.0 a 3.5 m, con un área de  $1803 \text{ m}^2$ , un perímetro de 214 m, el escarpe mide 42 m. El deslizamiento 02 (Dz-02) tiene saltos de 3.5 a 4.0 m, con un área de  $545 \text{ m}^2$ , perímetro de 105 m y un escarpe de 30 m. El deslizamiento 03 (Dz-03) tiene saltos de escarpe entre 8.0 a 10.0 m, con un área de  $1919 \text{ m}^2$ , un perímetro de 165 m y el escarpe mide 41 m. El deslizamiento 04 (Dz-04) presenta saltos de escarpe entre 3.5 a 4.5 m, con un área de  $3746 \text{ m}^2$ , un perímetro de 315 m y un escarpe de 54 m; y por último el deslizamiento traslacional 01 (Dzt-01) tiene saltos de escarpe entre 3 a 5 m, con un área de  $3778 \text{ m}^2$ , un perímetro de 367 m y un escarpe de falla de 42 m.

El deslizamiento 01, 02 y 03 se ubican sobre la vía vecinal PI-108; el deslizamiento 04 que se inicia en la zona alta de la vía PI-108 y continúa pasando la misma montaña abajo y por último el deslizamiento traslacional 01 se ubica bajo la vía, hecho que está ocasionando la caída progresiva de la vía.

**Figura 16.** Modelo 3D de peligros geológicos en la zona 1, donde se ubican los deslizamientos 01, 02 y 03.

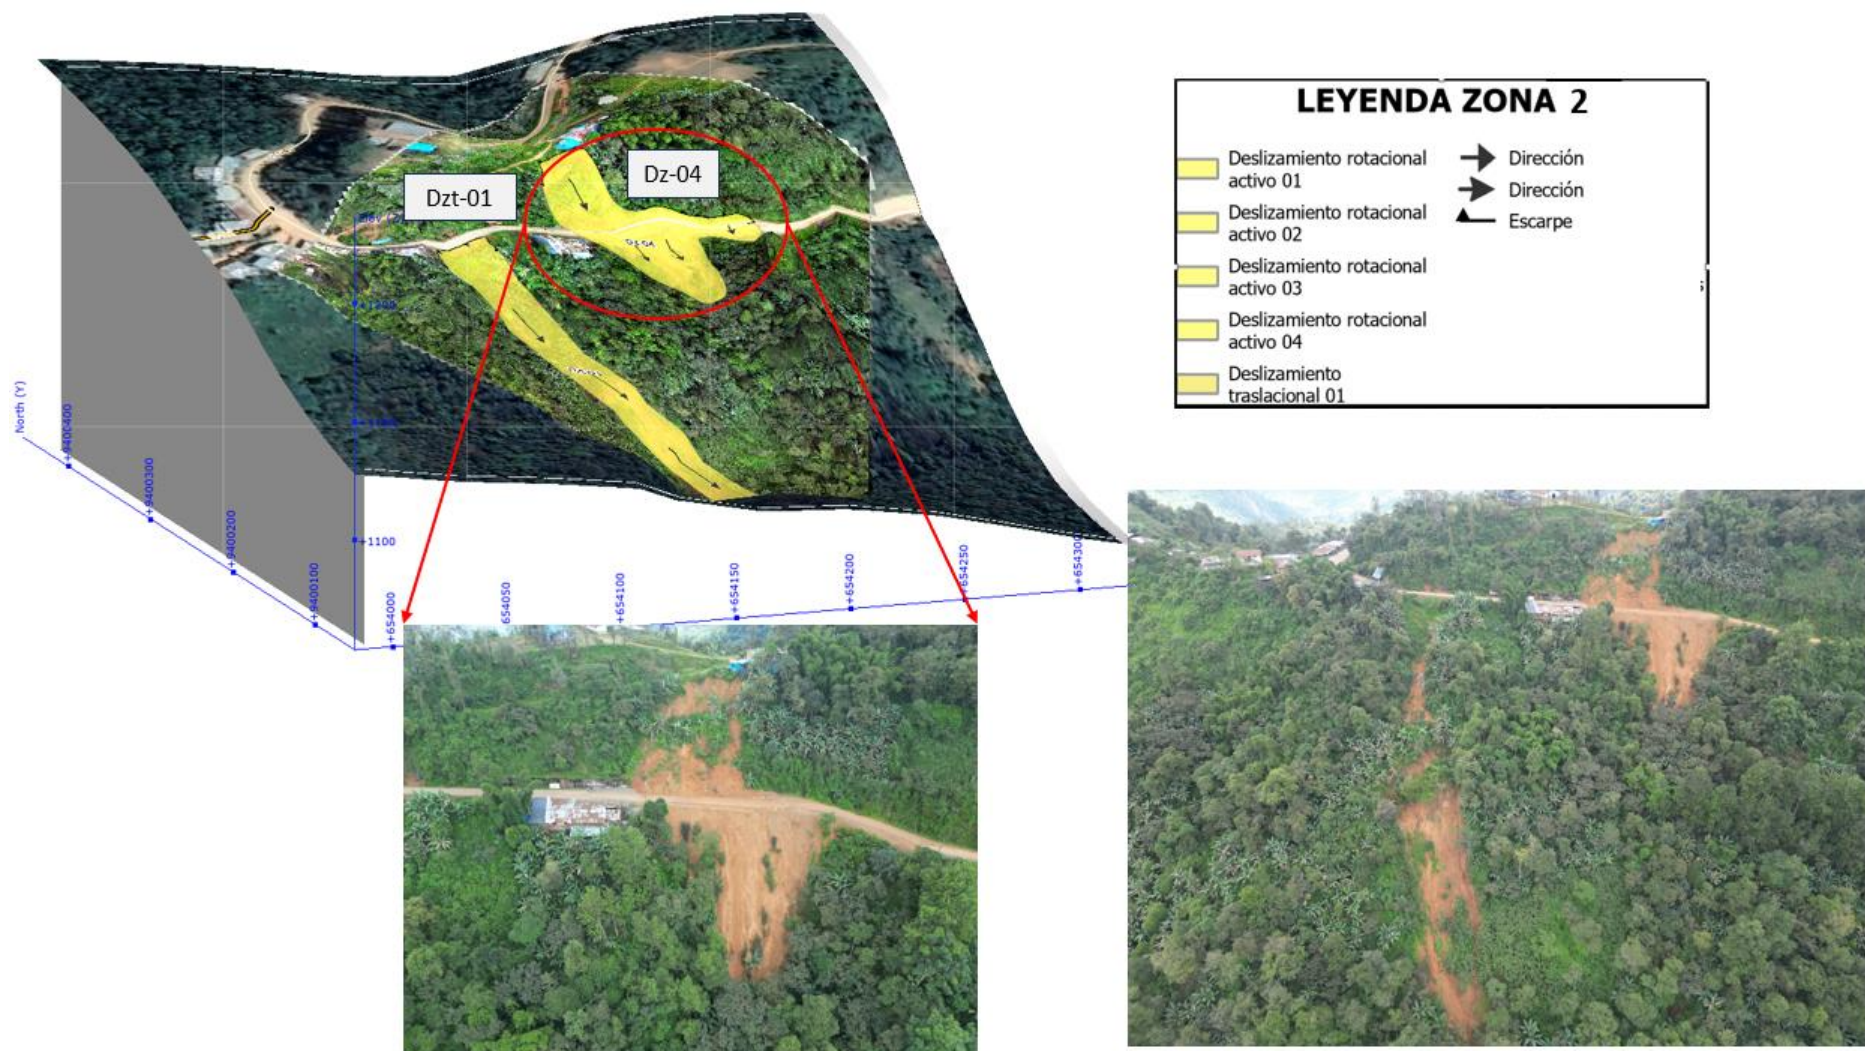
**Figura 17.** Modelo 3D de peligros geológicos en la zona 2, donde se ubica el deslizamiento 04, deslizamiento traslacional 01.

mide 41 m; el deslizamiento 04 (Dz-04) presenta saltos de escarpe entre 3.5 a 4.5 m, con un área de  $3746 \text{ m}^2$ , un perímetro de 315 m y un escarpe de 54 m; y por último el deslizamiento traslacional 01 (Dzt-01) tiene saltos de escarpe entre 3 a 5 m, con un área de  $3778 \text{ m}^2$ , un perímetro de 367 m y un escarpe de falla de 42 m.

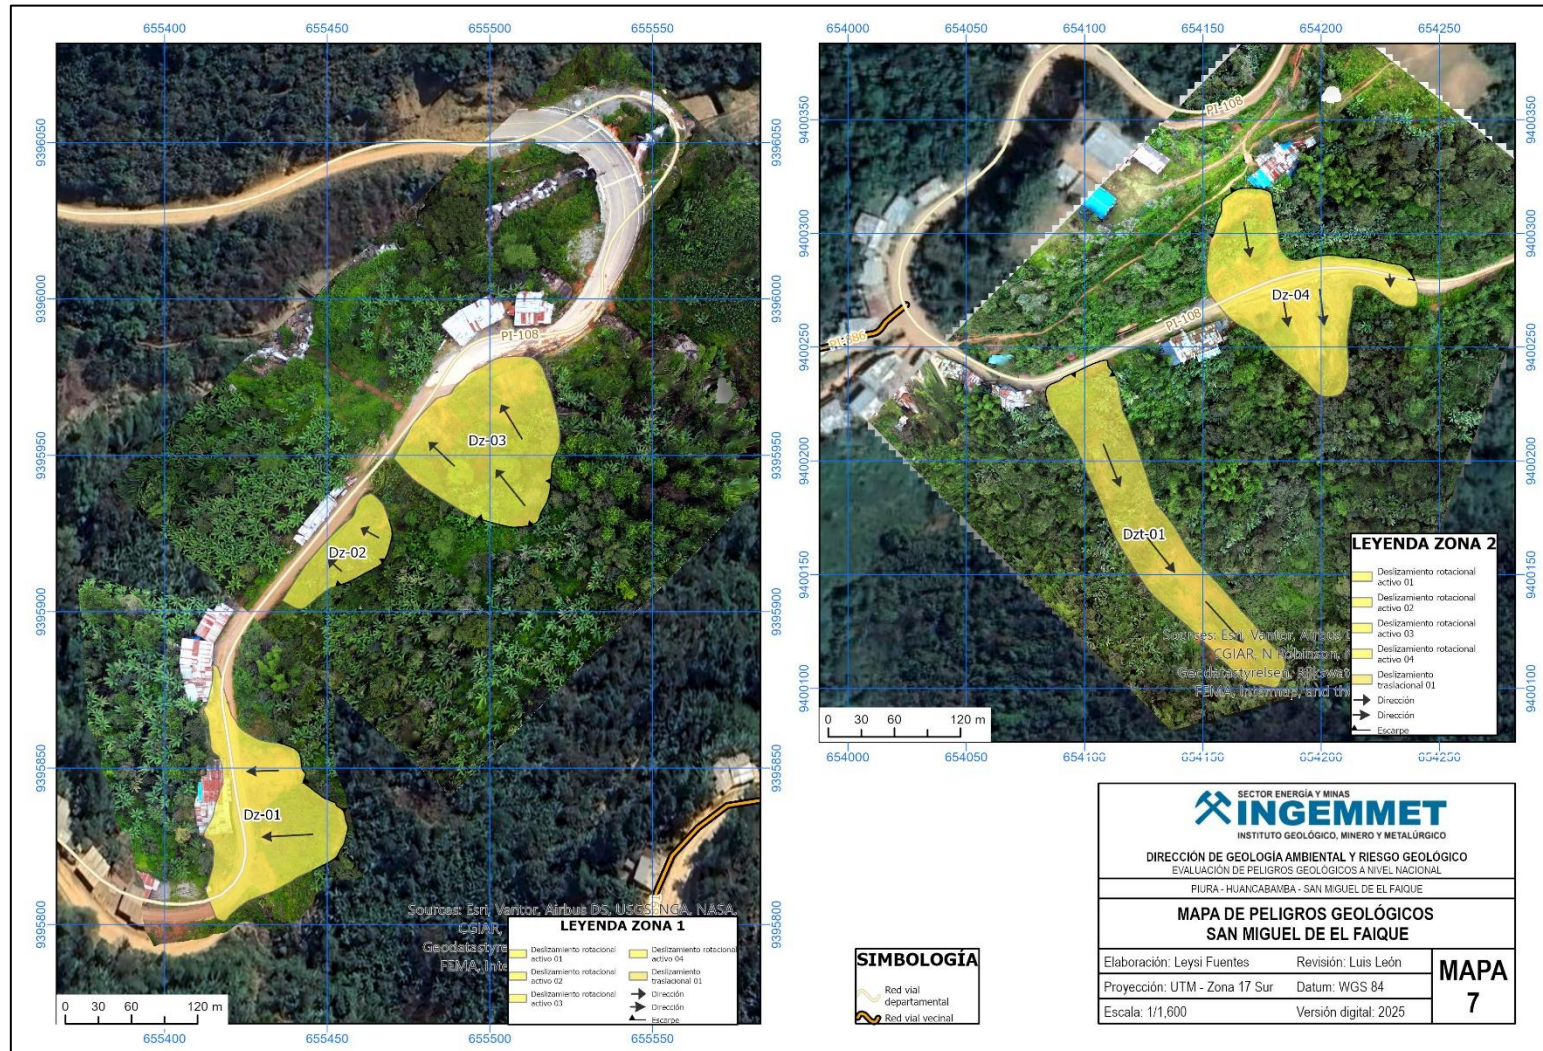
- Viviendas afectadas: 1
- Viviendas expuestas: 18
- Tramo de vía PI-108 afectada y expuesta: 255 m en la zona 1 y 523 m en la zona 2.
- Al verse afectada la vía PI-108 quedarían incomunicados los caseríos de Chamelico, El Tambo, San José, La Capilla y El Higuerón.
- Al verse afectada la vía PI-108 las instituciones educativas José Antonio Encinas, Virgen del Rosario y San Miguel Arcángel quedarían sin acceso, debido a que se ubican en los márgenes de la vía.

Figura 18. Mapa de peligros geológicos, zona 1 (izquierda) y zona 2 (derecha).
