**FICHA TÉCNICA REFERENCIAL DE PUNTOS CRÍTICOS PARA EL MANTENIMIENTO DE CAUCE, EN EL SECTOR EL ALTO, DISTRITO DE BUENAVISTA ALTA, PROVINCIA DE CASMA, DEPARTAMENTO DE ÁNCASH"**

FTR-MC-PREV N° 0394-2026-ANA-AAA.HCH-ALA.CHUARMEY

**PROPUESTA DE LA ACTIVIDAD:** LIMPIEZA, DESCOLMATACIÓN Y CONFORMACIÓN DE BORDOS EN LA MARGEN IZQUIERDA DEL RÍO SECHÍN, SECTOR EL ALTO, DISTRITO DE BUENAVISTA ALTA, PROVINCIA DE CASMA, DEPARTAMENTO DE ÁNCASH

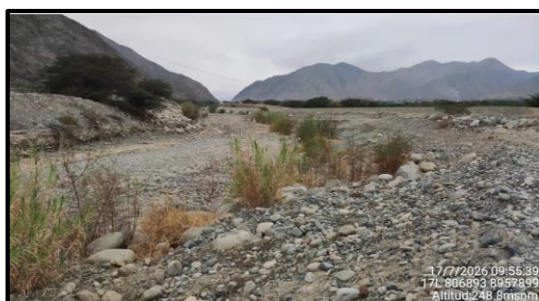
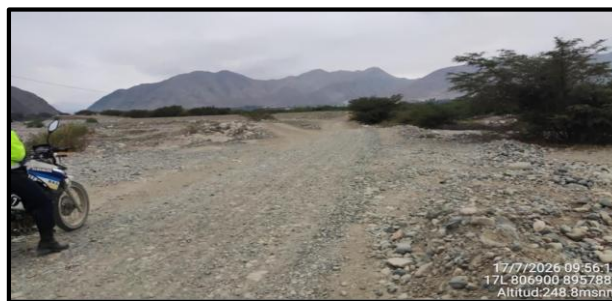
**IMÁGEN 01-02:** En estas imágenes se observa que el cauce del río Sechin se encuentra colmatado; correspondiente al sector EL ALTO.

| Tipo | Unidad de medida | Cantidad | Descripción de la propuesta | Observaciones |
|---|---|---|---|---|
| LIMPIEZA Y DESCOLMATACIÓN | km | 0.17 | Limpieza y descolmatación en el cauce del río Sechín. | |
| CONFORMACIÓN DE BORDOS CON MATERIAL PROPIO | Km | 0.17 | Conformación de bordos con material propio en la margen izquierda del río Sechín. | |
