## OFICINA REGIONAL DE SEGURIDAD Y DEFENSA NACIONAL

### ESTUDIO DE EVALUACIÓN DEL RIESGO POR DESLIZAMIENTO ROTACIONAL EN LA LOCALIDAD DE ELADIO TAPULLIMA, DISTRITO SAN JOSÉ DE SISA, PROVINCIA DE EL DORADO, DEPARTAMENTO DE SAN MARTÍN

**INFORME N°007-2026-GRSM/ORSDNA**

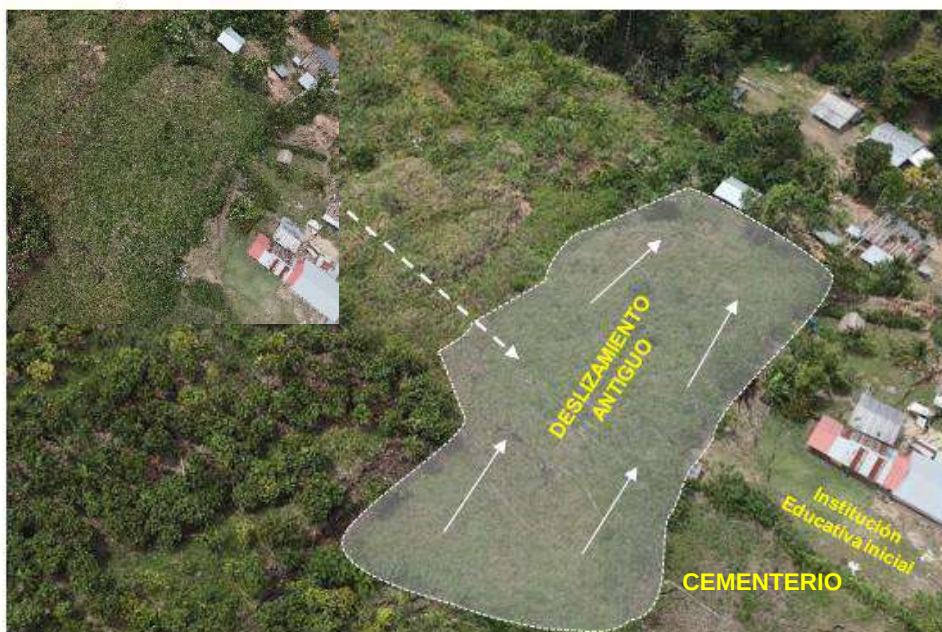
Por otra parte, se evidencia un primer deslizamiento de aproximadamente una hectárea, donde se observa árboles cortados en el pasto, terreno colindante con la institución educativa inicial y el cementerio de la población.

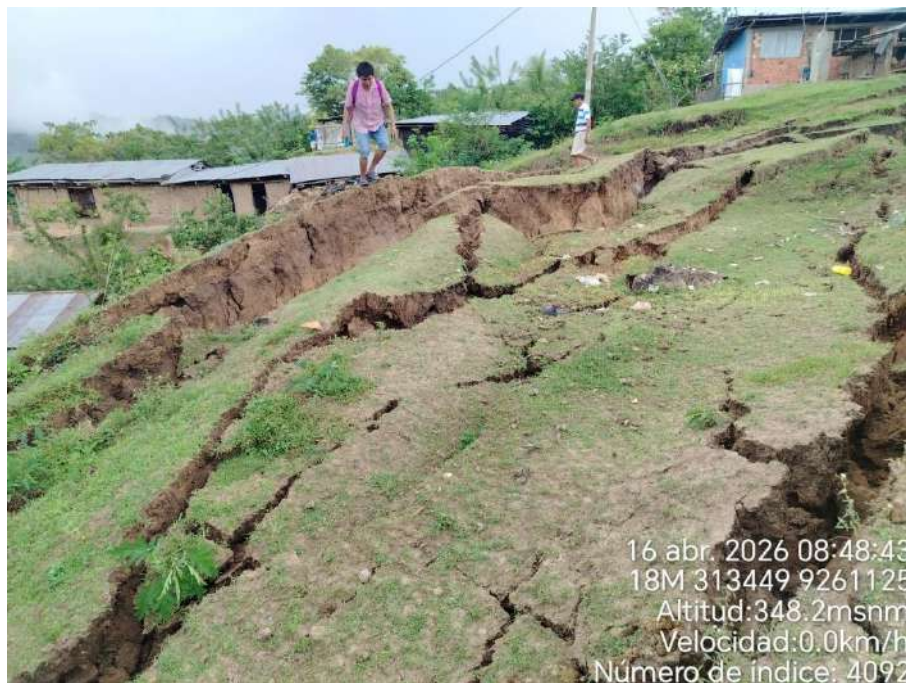
Foto N° 21: Grietas en calle localidad Eladio Tapullima.

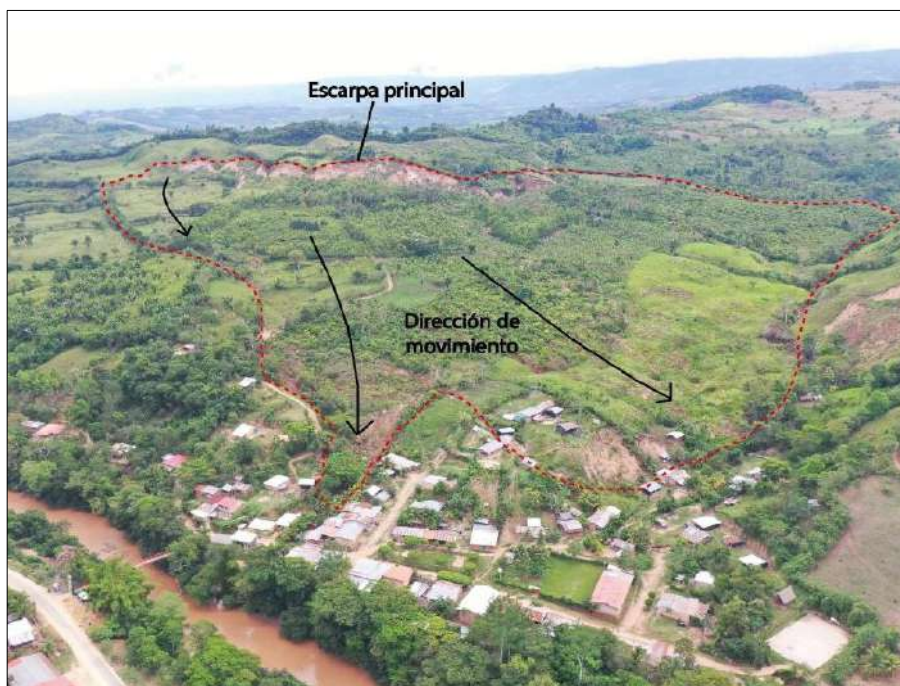
**Foto N° 25:** Vista deslizamiento rotacional que afecta directamente a la l ocalidad Eladio Tapullima.

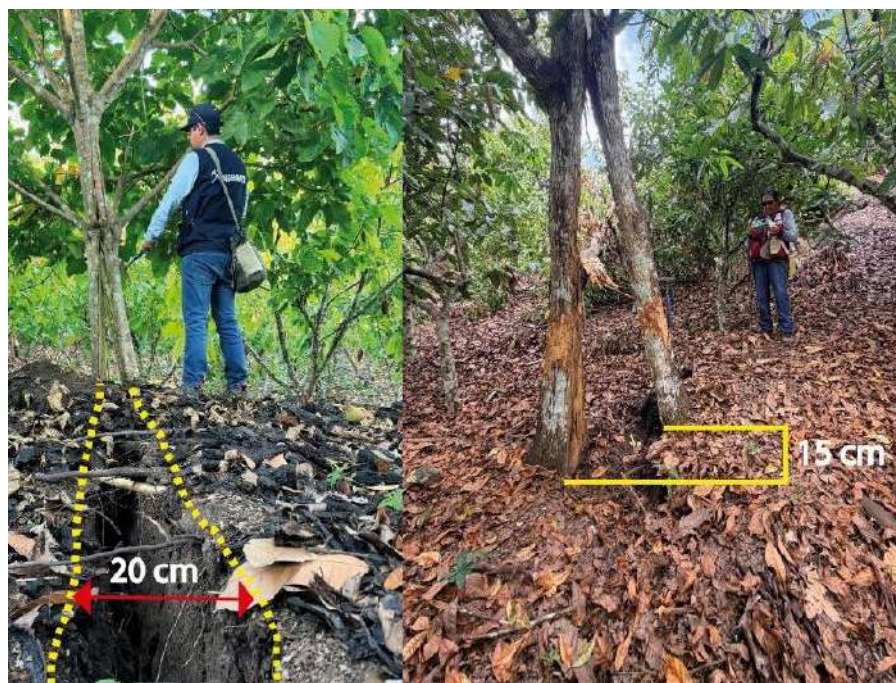
**Foto N° 26:** Agrietamiento del terreno y afectación a plantaciones.

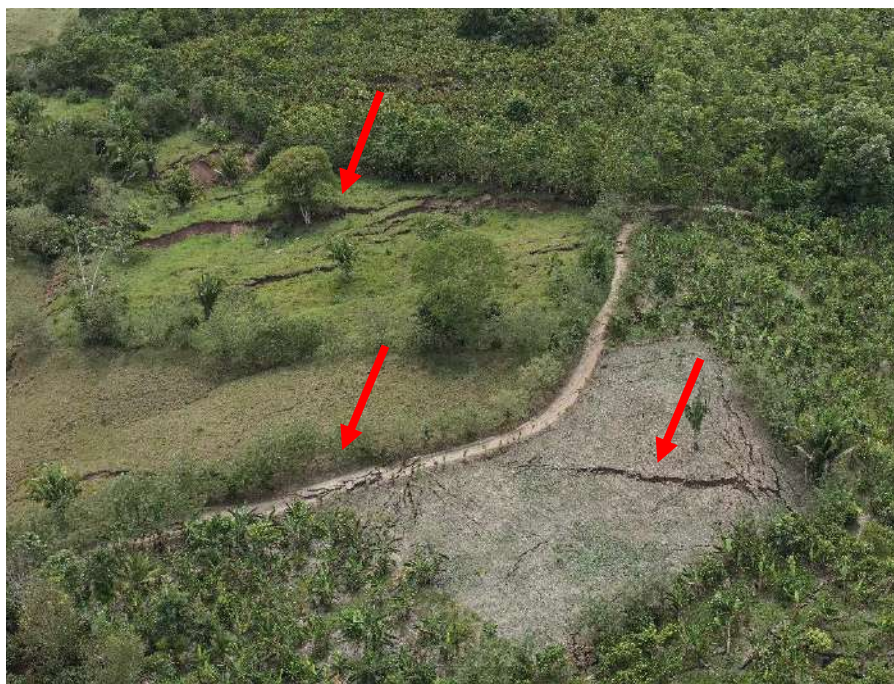
**Foto N° 27:** Agrietamiento y afectación de camino de herradura.

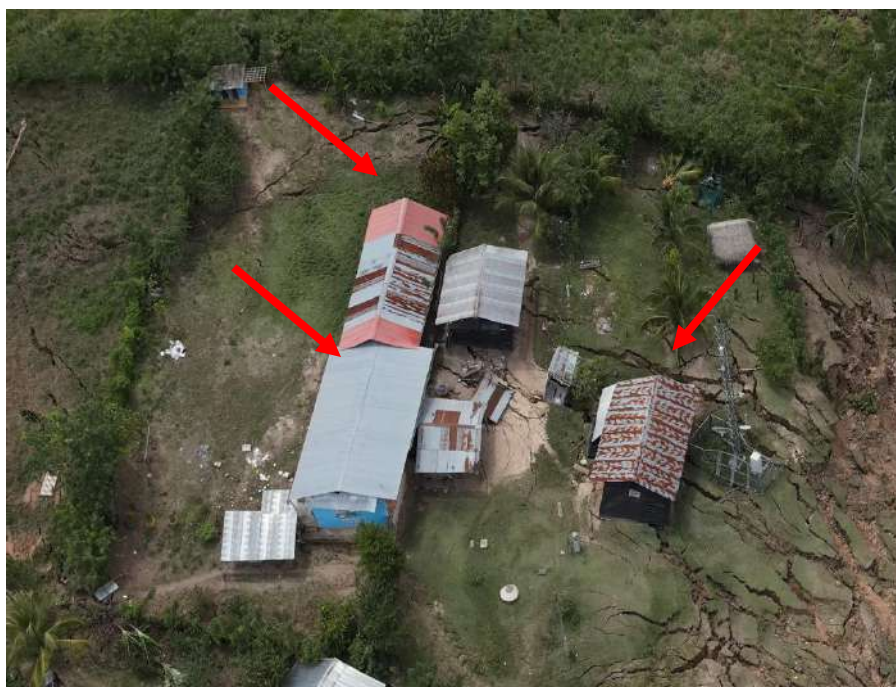
**Foto N° 28:** Agrietamiento y afectación a institución educativa y a viviendas colindantes.

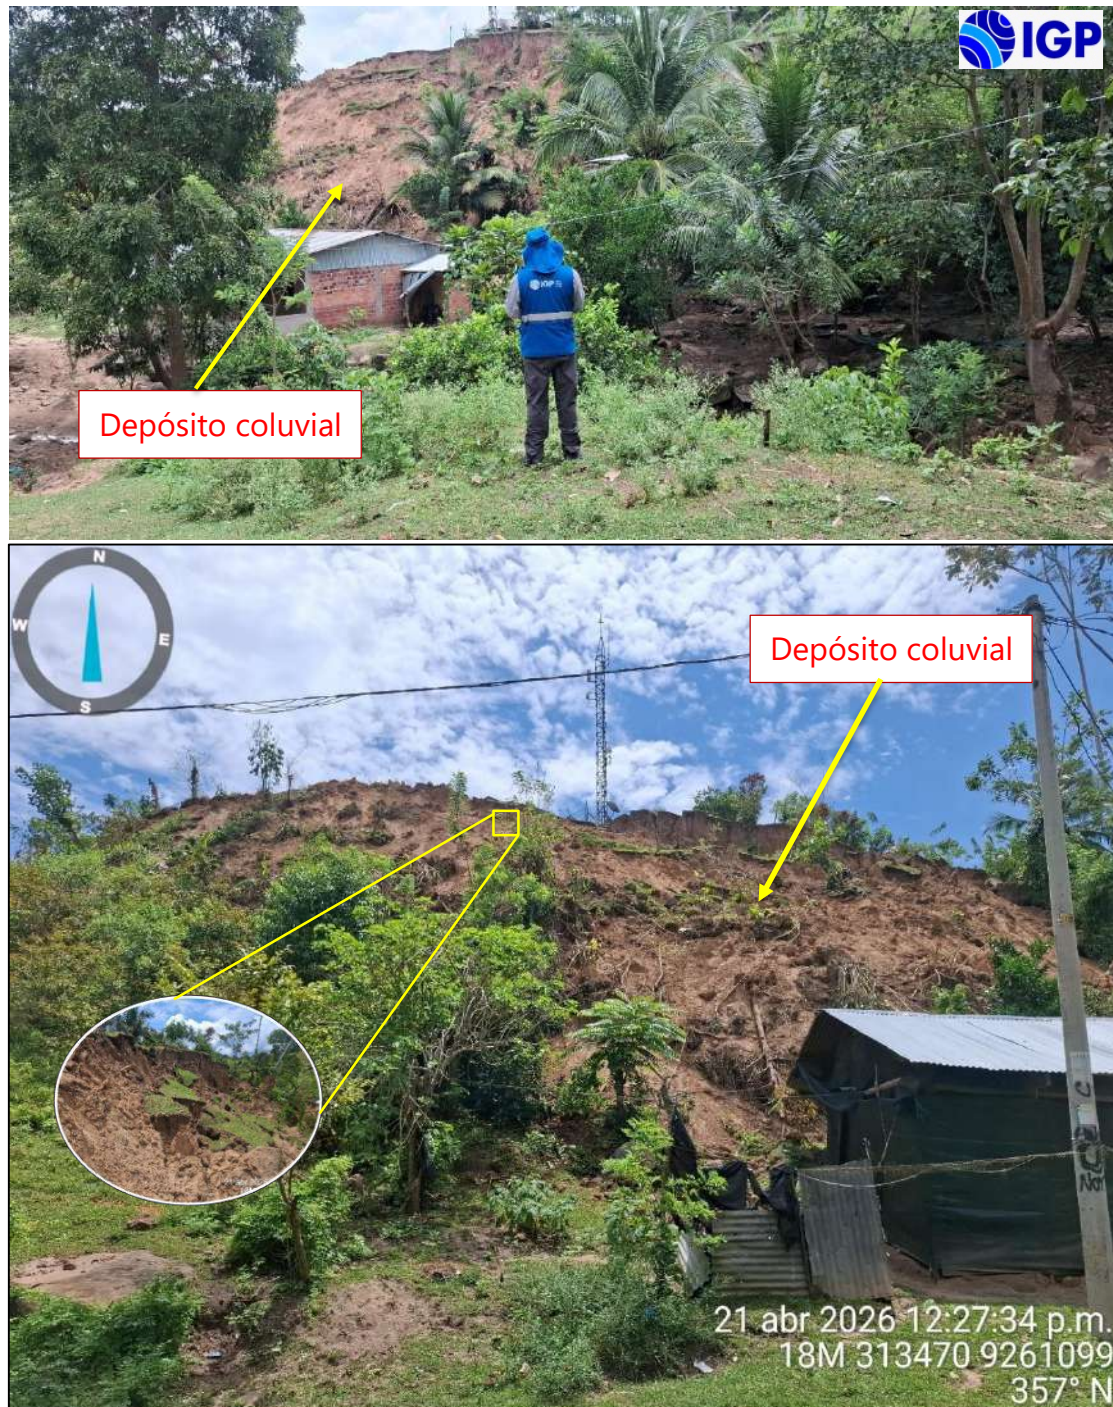
Figura 15.- Depósito coluvial conformado por material suelto (arenas y limoarcillas) generados por activación de deslizamiento en colina sobre la cual se asienta la IEI N° 429 Eladio Tapullima

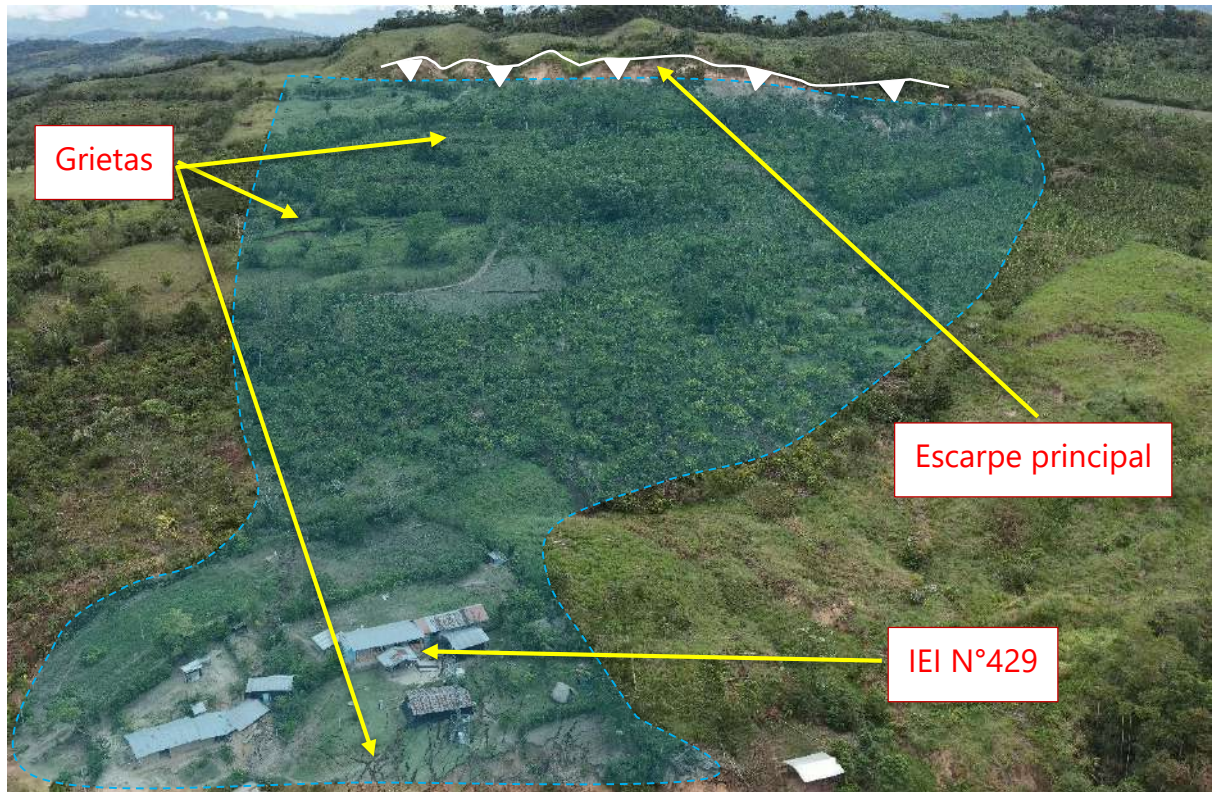
Figura 21.- Deslizamiento DS-1 del tipo rotacional retrogresivo identificado a 850 m al norte del caserío Eladio Tapullima, presenta longitud de 700 m y ancho de 500 m

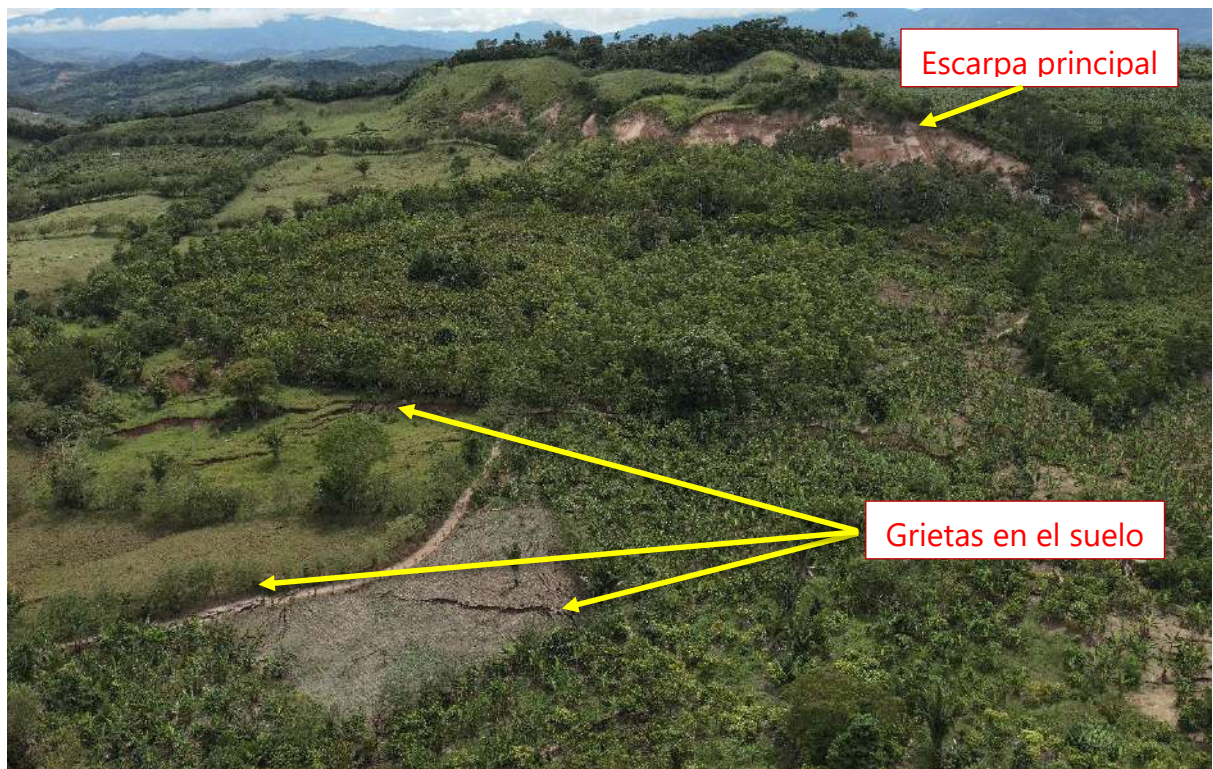
Como evidencia de este deslizamiento se han cartografiado 129 grietas que presentan dirección predominante noreste – suroeste, longitudes de 12 a 180 m, profundidades máximas de hasta 2.5 m y anchos de 1 m (Figuras 22 y 23).

Figura 22.- Vista de escarpa principal de deslizamiento y grietas en el cuerpo del evento

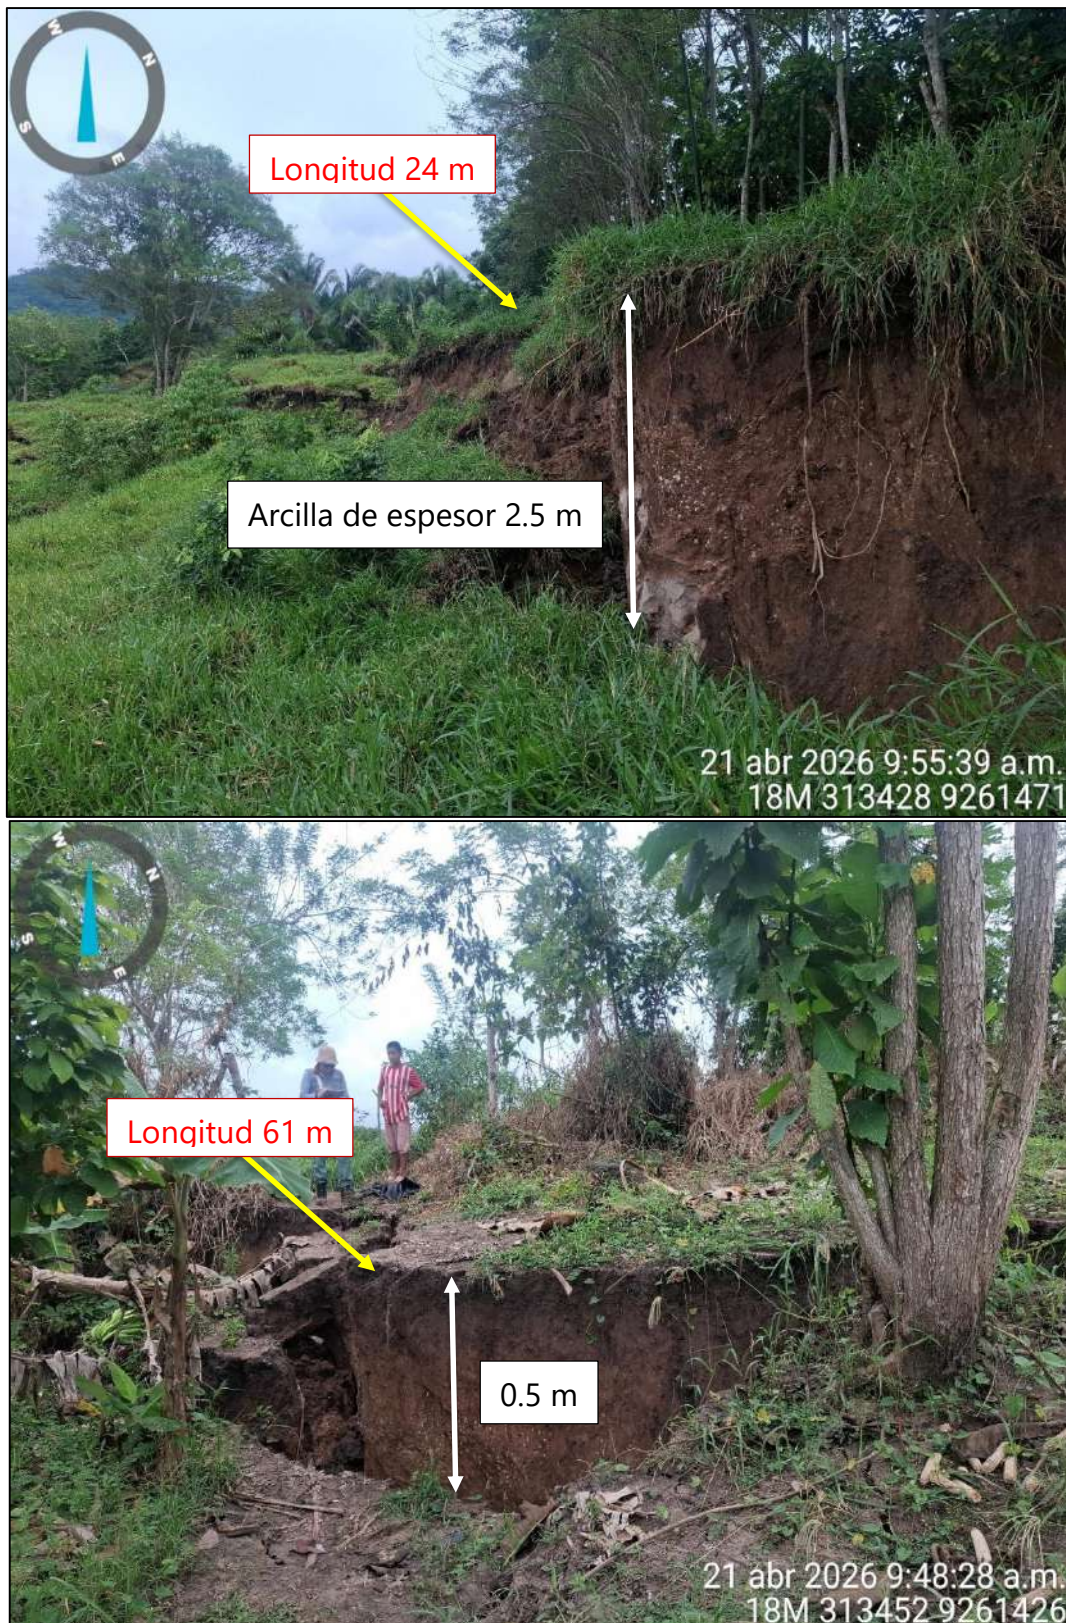
Figura 23.- Grietas en la parte media del cuerpo del deslizamiento que presentan profundidades mayores a los 2 m.

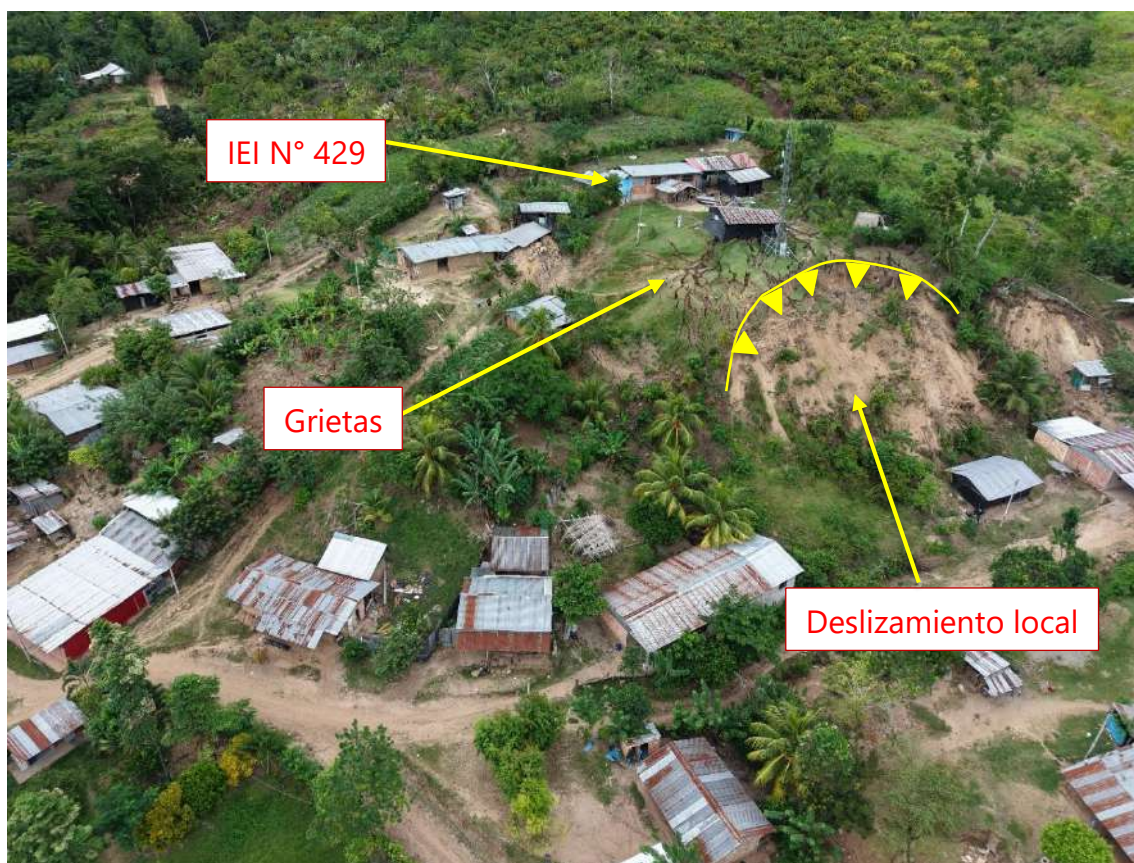
Figura 24.- Deslizamiento local identificado en el pie del deslizamiento DS-1 sobre un área de 870 m<sup>2</sup>. Considera la colina sobre el cual se asienta la IEI N°429

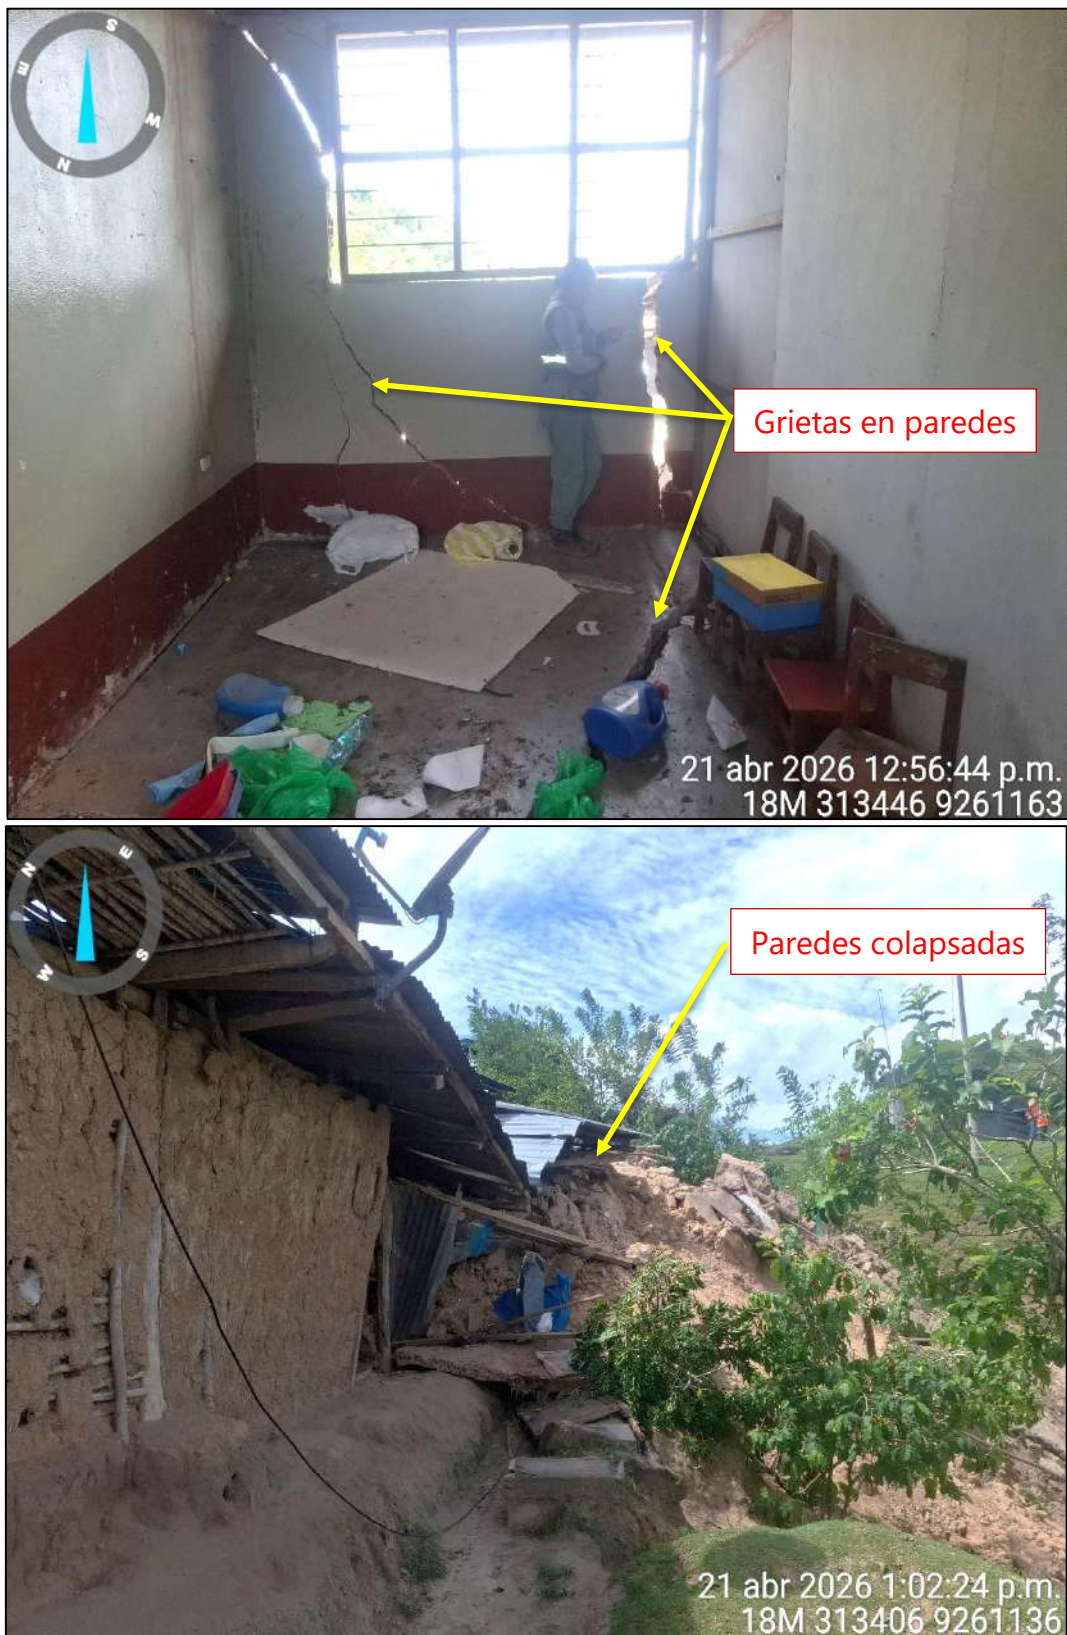
Entre los principales elementos expuestos y afectados se encuentran la IEI 429, 7 viviendas, 650 m de camino de acceso rural y aproximadamente 20 ha de cultivo de cacao (Figura 25).

Figura 25.- En la imagen superior se aprecian grietas en paredes y piso del IEI N°429 de 10 a 15 cm de ancho y en la imagen inferior, paredes de adobe colapsadas de algunas viviendas.

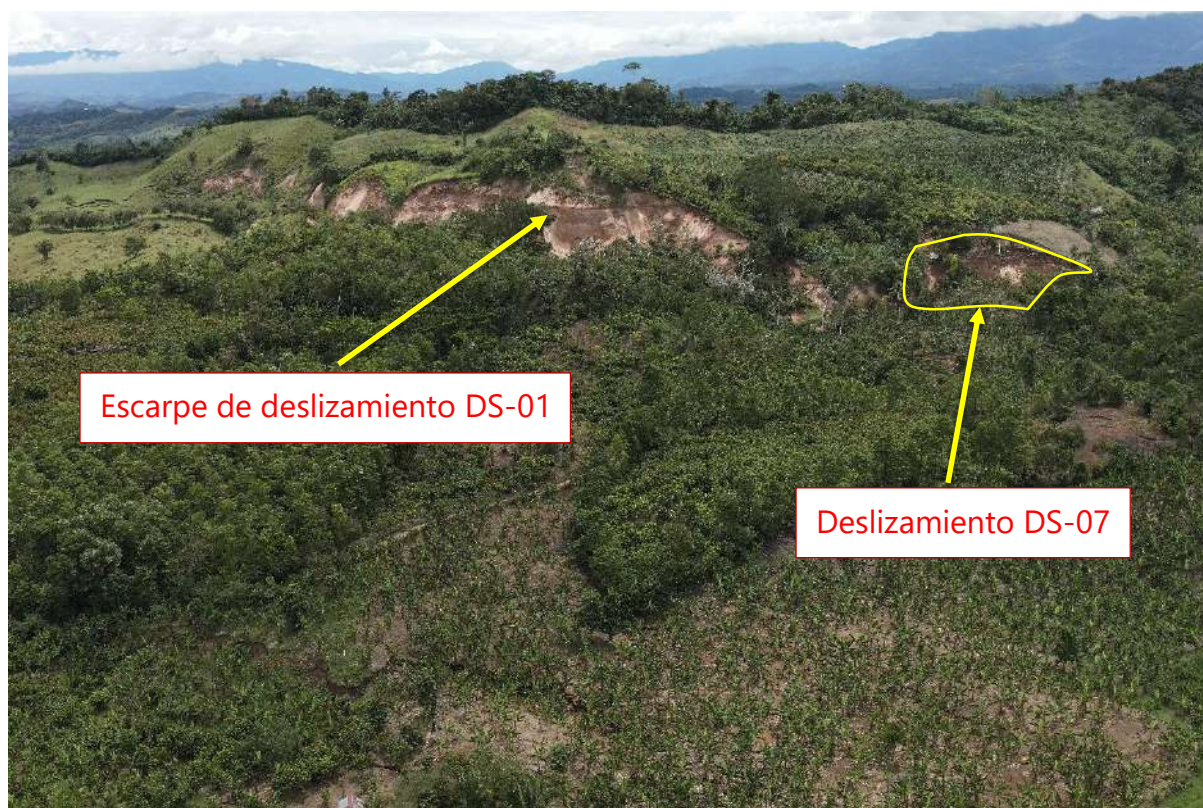
Figura 29.- Deslizamientos DS-7 clasificado como rotacional retrogresivo que se encuentra alineado con deslizamiento DS-1. Su origen data del mes de diciembre del año pasado, cuya escarpa registra un avance de 27 en contra del plano de falla del deslizamiento

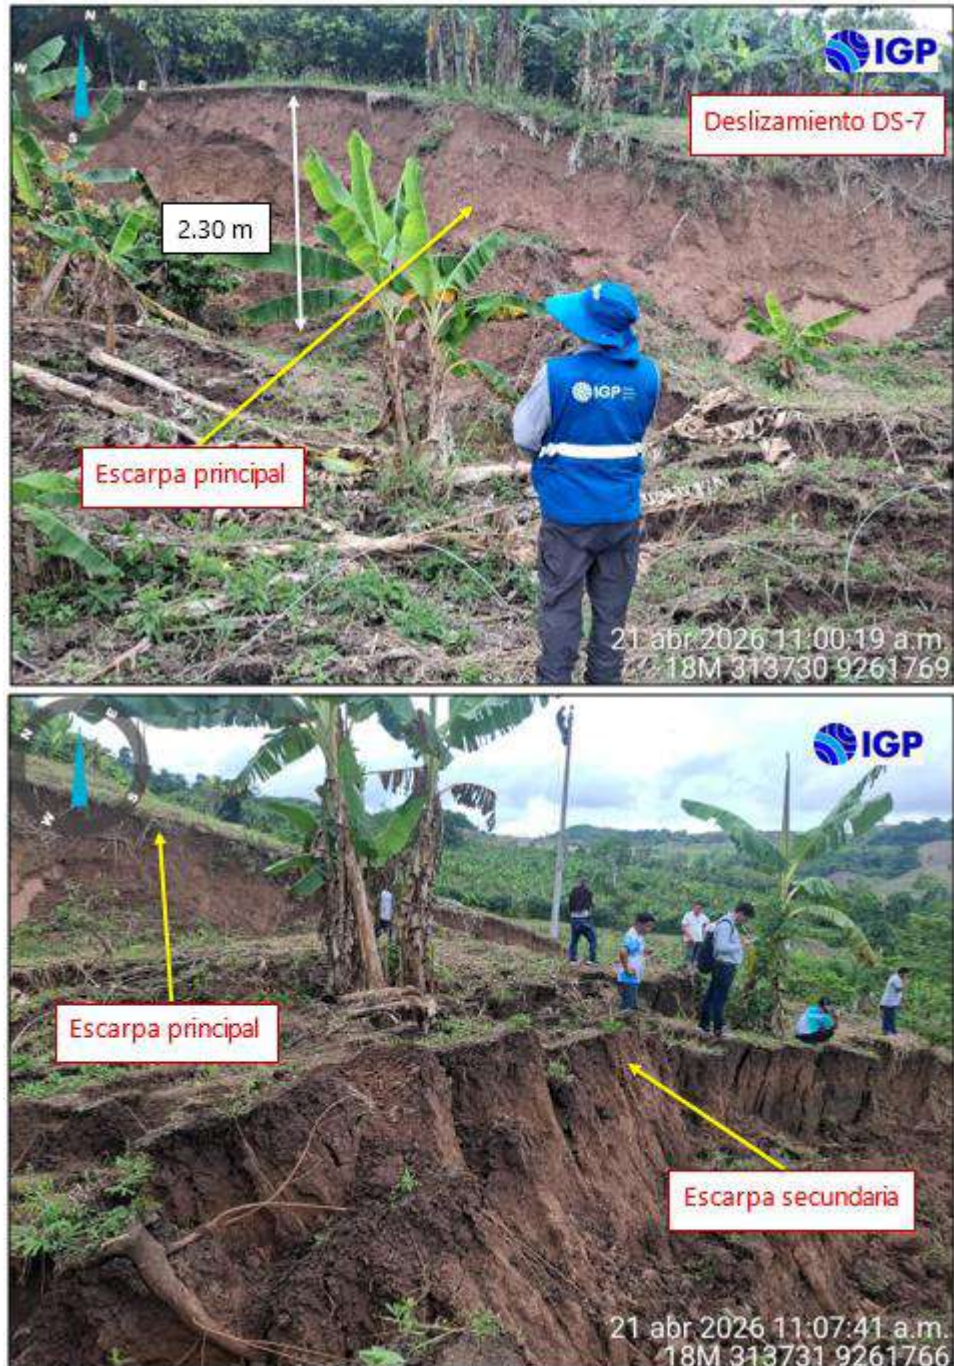
Figura 30.- Deslizamiento DS-07; la escarpa principal generada el 15 de abril de 2026 muestra un retroceso aproximado de 27 m con respecto a la escarpa formada en 2025 cuando colapsó poste de tendido eléctrico

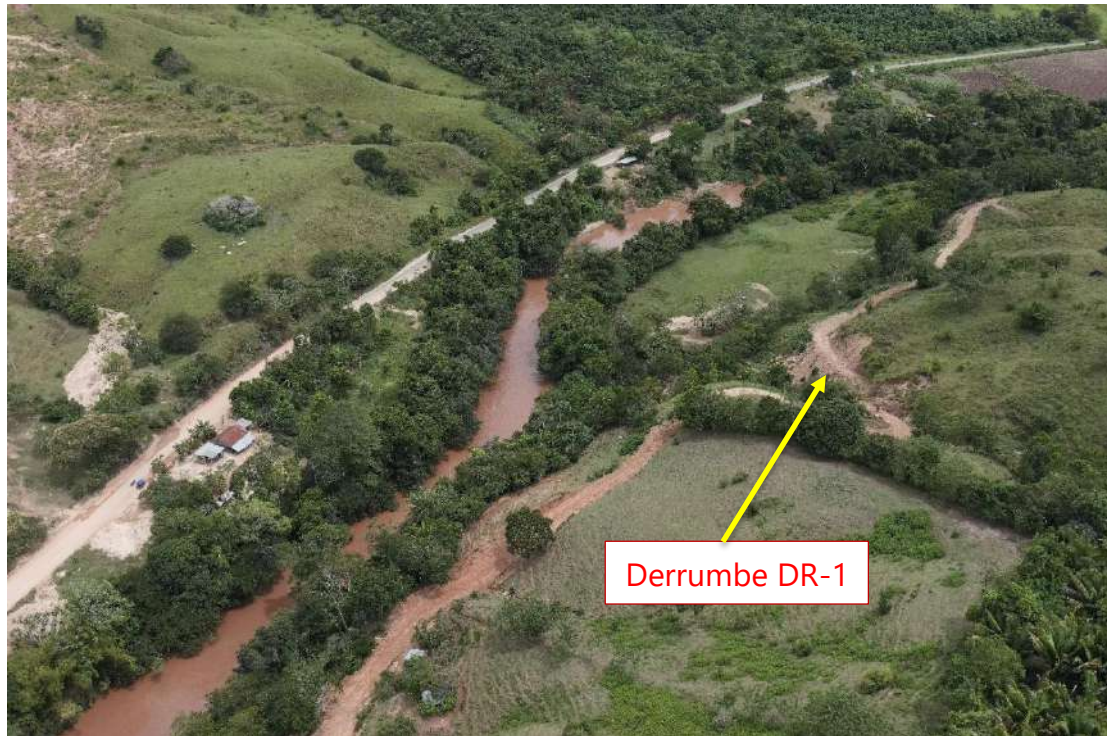
Figura 33.- Derrumbe DR-1 situado en la vía de acceso contigua al margen izquierdo del río Sisa

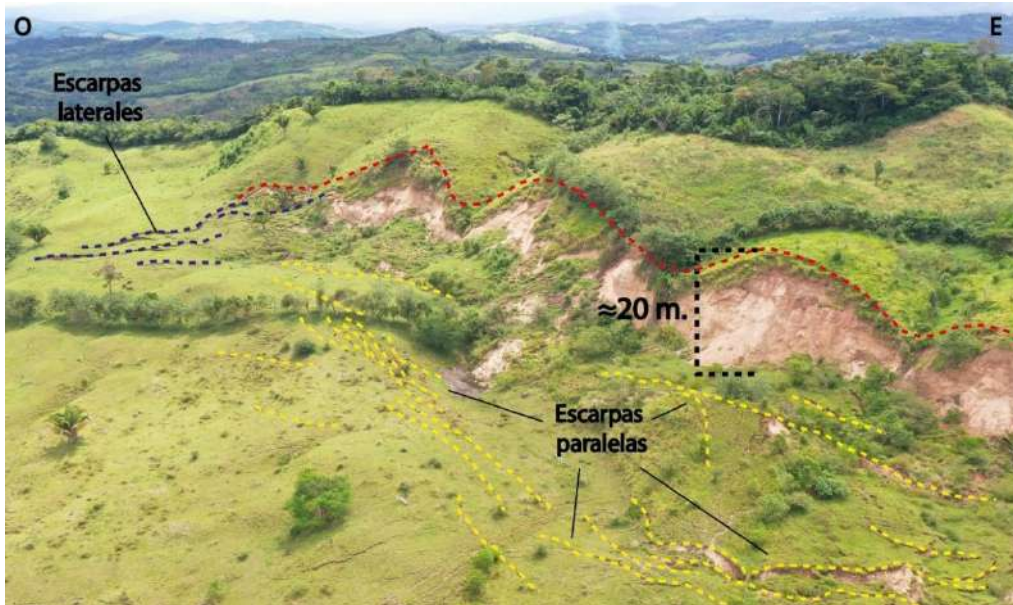
**Figura 14.** Vista aérea del escarpe principal del deslizamiento con alturas variables que pueden llegar a los 25 m. En el material deslizado se observa agrietamientos y hundimientos paralelos al escarpe.

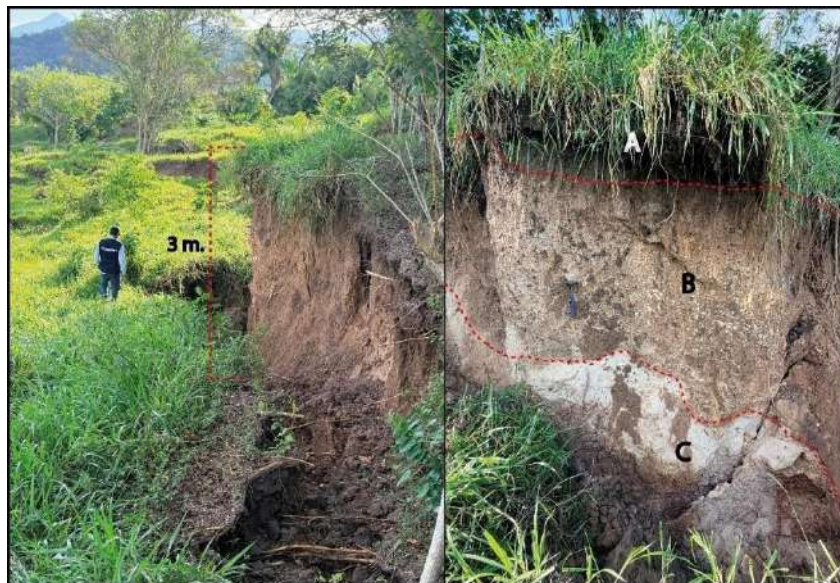
**Figura 15:** Escarpe secundario en la parte media de la masa deslizada, el escarpe llega a ser de 3 m, a su vez el escarpe muestra cómo se encuentra la roca completamente meteorizada y convertida en suelo (Coordenadas UTM – 18s 9261479 N, 313414 E).

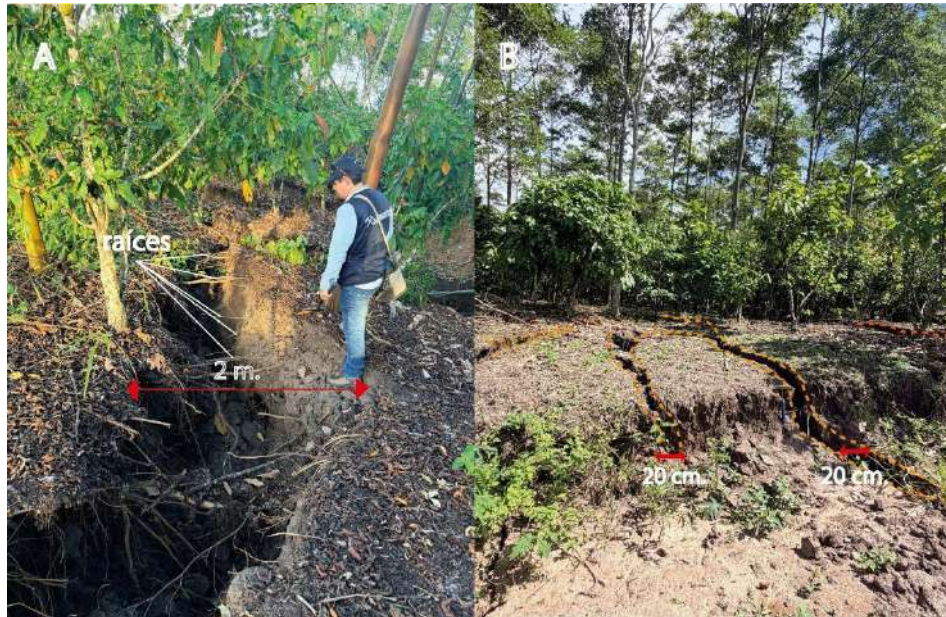
**Figura 16.** Múltiples agrietamientos distribuidas en distintas zonas del cuerpo del deslizamiento. En la figura de la izquierda se observa las raíces expuestas producto de la apertura del terreno (Izquierda coordenadas UTM 18s 9267726 N, 313481 E; Derecha coordenadas UTM – 18s 9261515 N, 313470 E).

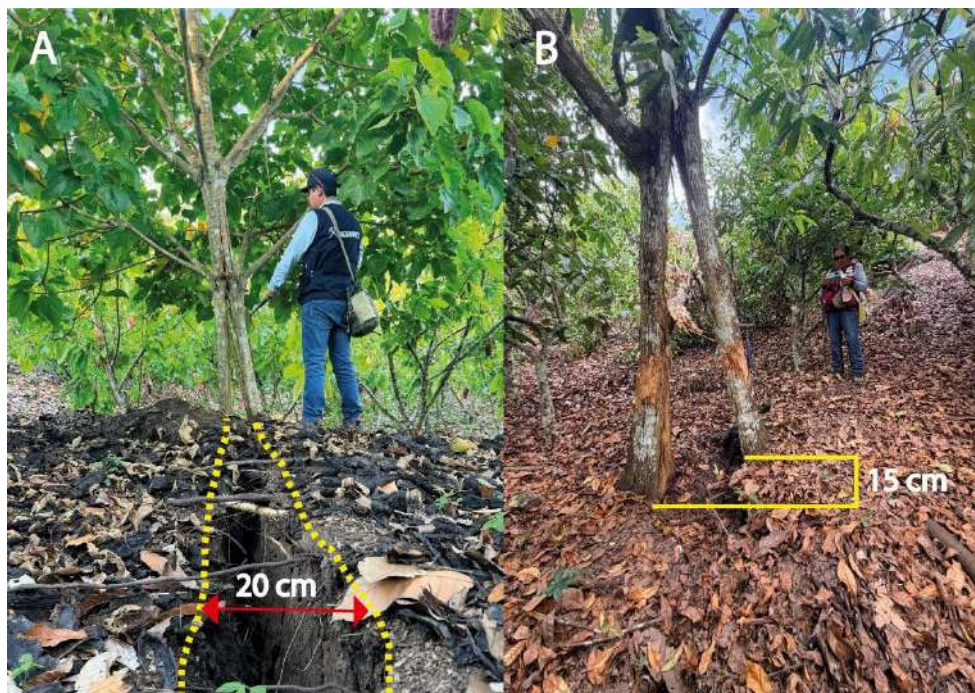
**Figura 17.** Árboles afectados debido al agrietamiento en el terreno (Coordenadas UTM – 18s 9261685 N, 313749 E).

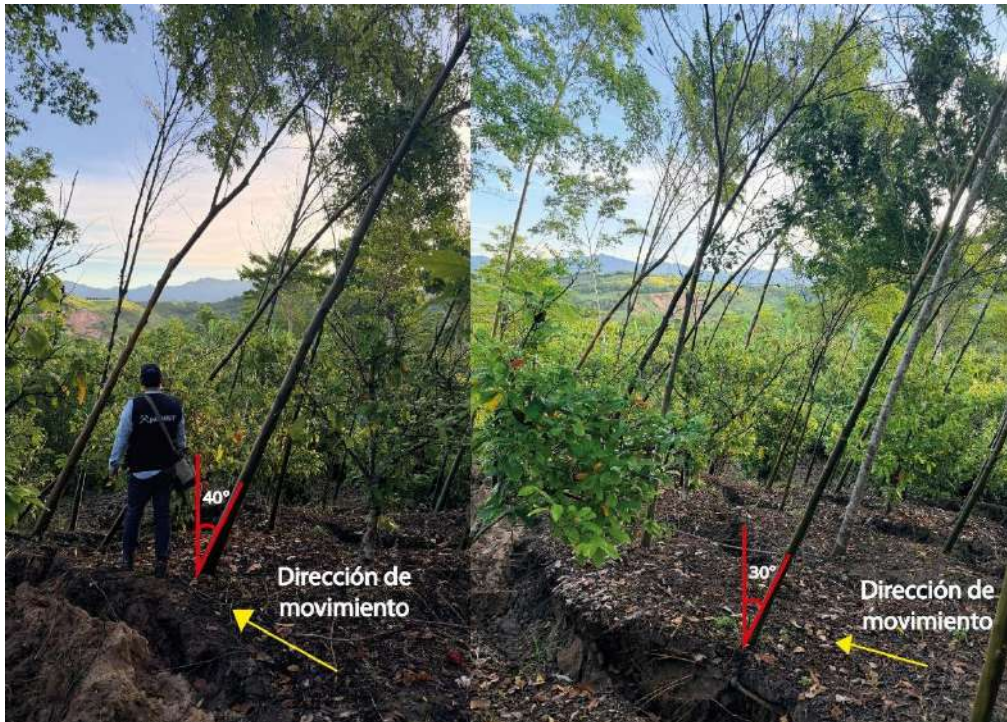
**Figura 18.** Inclínación de árboles de hasta 40 ° con respecto a la vertical, lo que evidencia el movimiento ladera debajo de la masa deslizada (Coordenadas UTM – 18s 9261682 N, 313478 E).

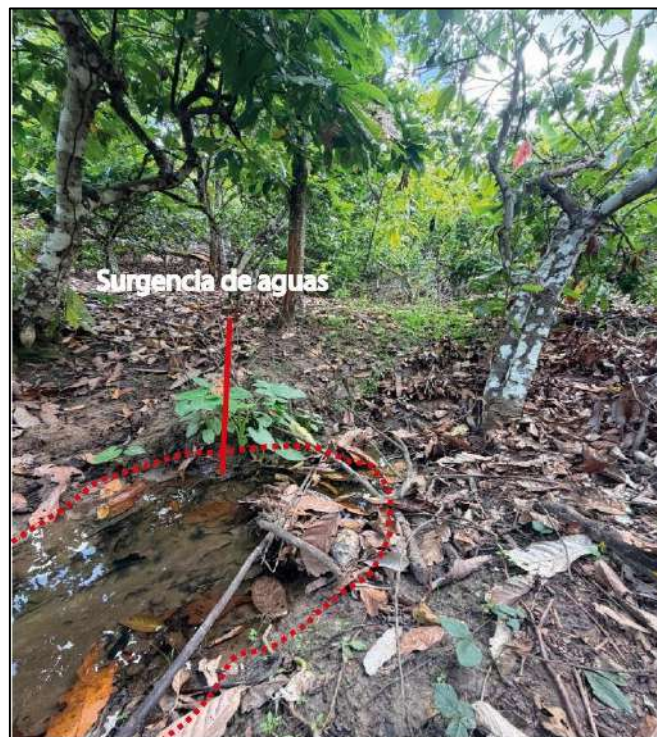
**Figura 19.** Evidencia de surgencia de agua en la masa del deslizamiento (Coordenadas UTM – 18s 9261785 N, 313766 E).

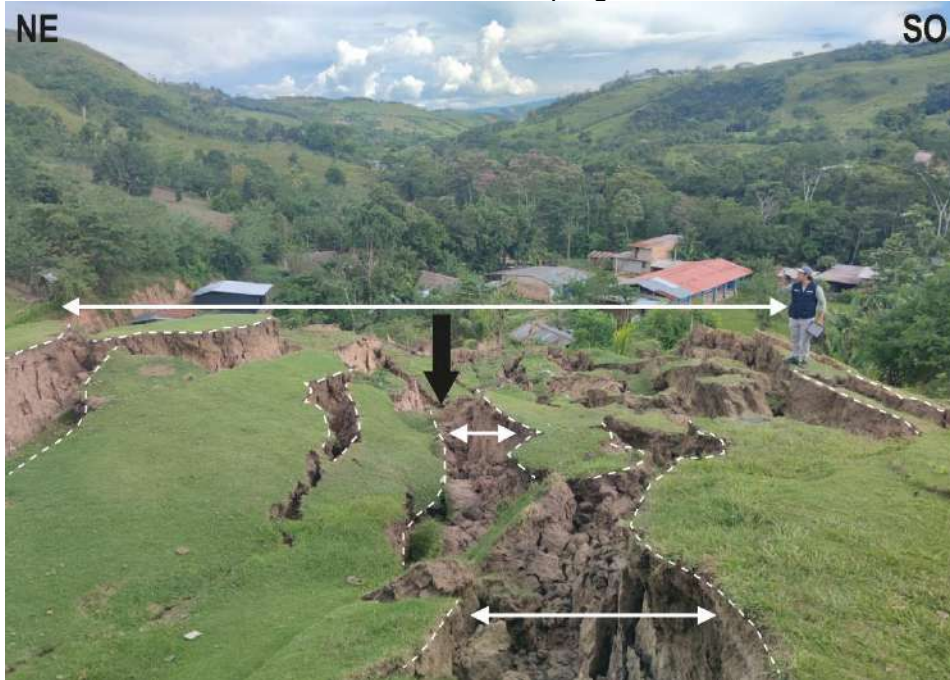
**Figura 20:** Parte frontal del deslizamiento con evidencia de agrietamientos con aperturas de hasta 1 m. Estos agrietamientos afectaron la institución educativa y la antena repetidora (Coordenadas UTM – 18s 9261139 N, 313454 E).

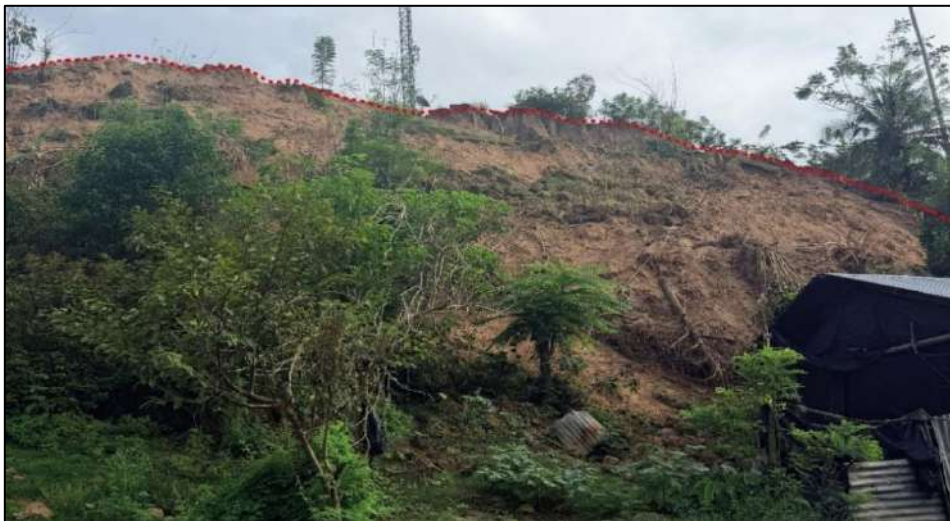
**Figura 21:** Pie del deslizamiento, donde se observa el incremento del relieve y la pendiente del talud producto del movimiento y empuje de la masa desplazada pendiente abajo (Coordenadas UTM – 18s 9261165 N, 313463 E).

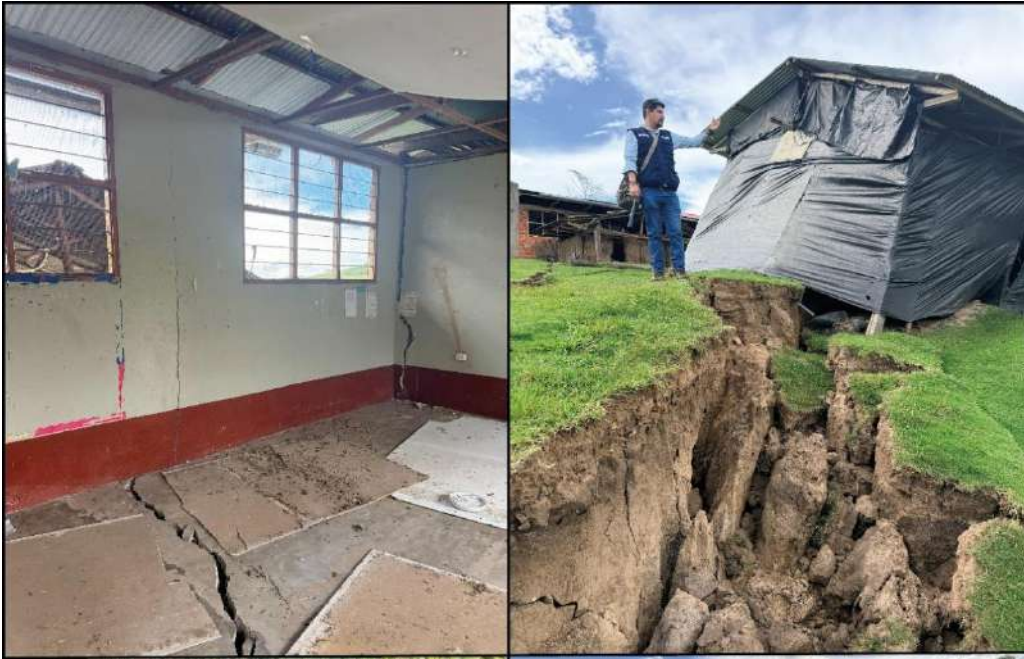
**Figura 22:** Institución educativa y vivienda afectadas por agrietamientos en los muros y suelo.

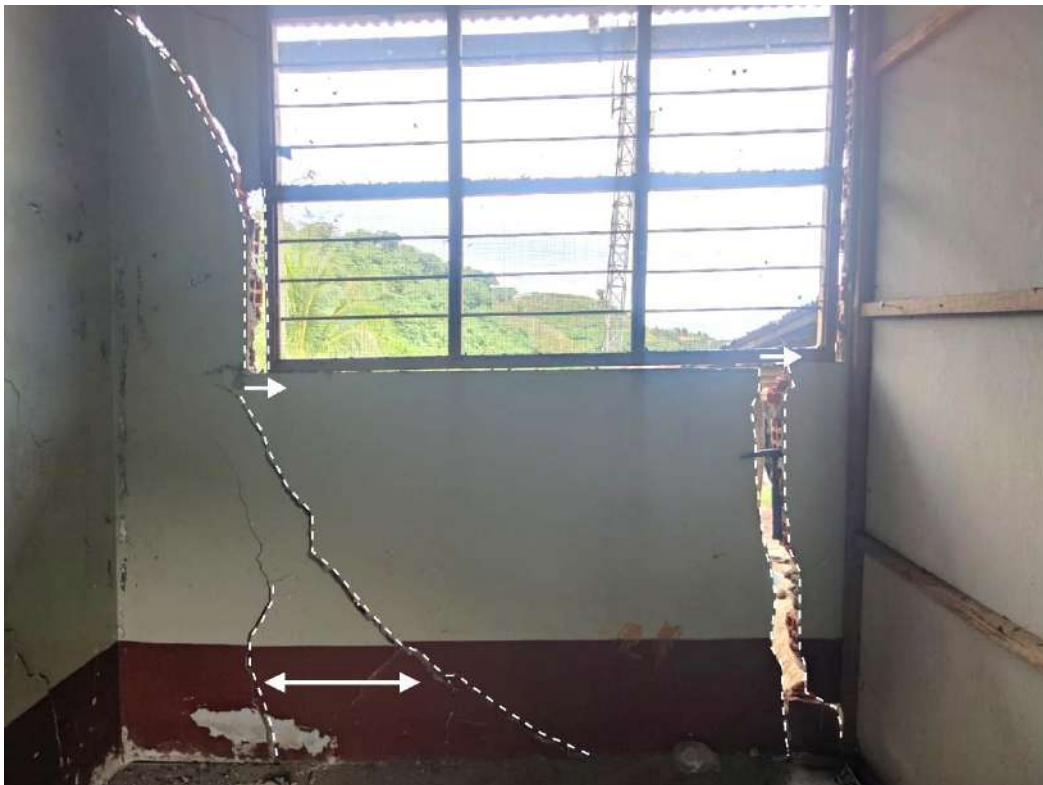
**Figura 23:** Muro de la institución educativa con abertura de hasta 10 cm, dejando en riesgo de colapso dicha infraestructura.
