## OFICINA REGIONAL DE SEGURIDAD Y DEFENSA NACIONAL

### ESTUDIO DE EVALUACIÓN DEL RIESGO POR DESLIZAMIENTO ROTACIONAL EN LA LOCALIDAD DE ELADIO TAPULLIMA, DISTRITO SAN JOSÉ DE SISA, PROVINCIA DE EL DORADO, DEPARTAMENTO DE SAN MARTÍN

**INFORME N°007-2026-GRSM/ORSDNA**

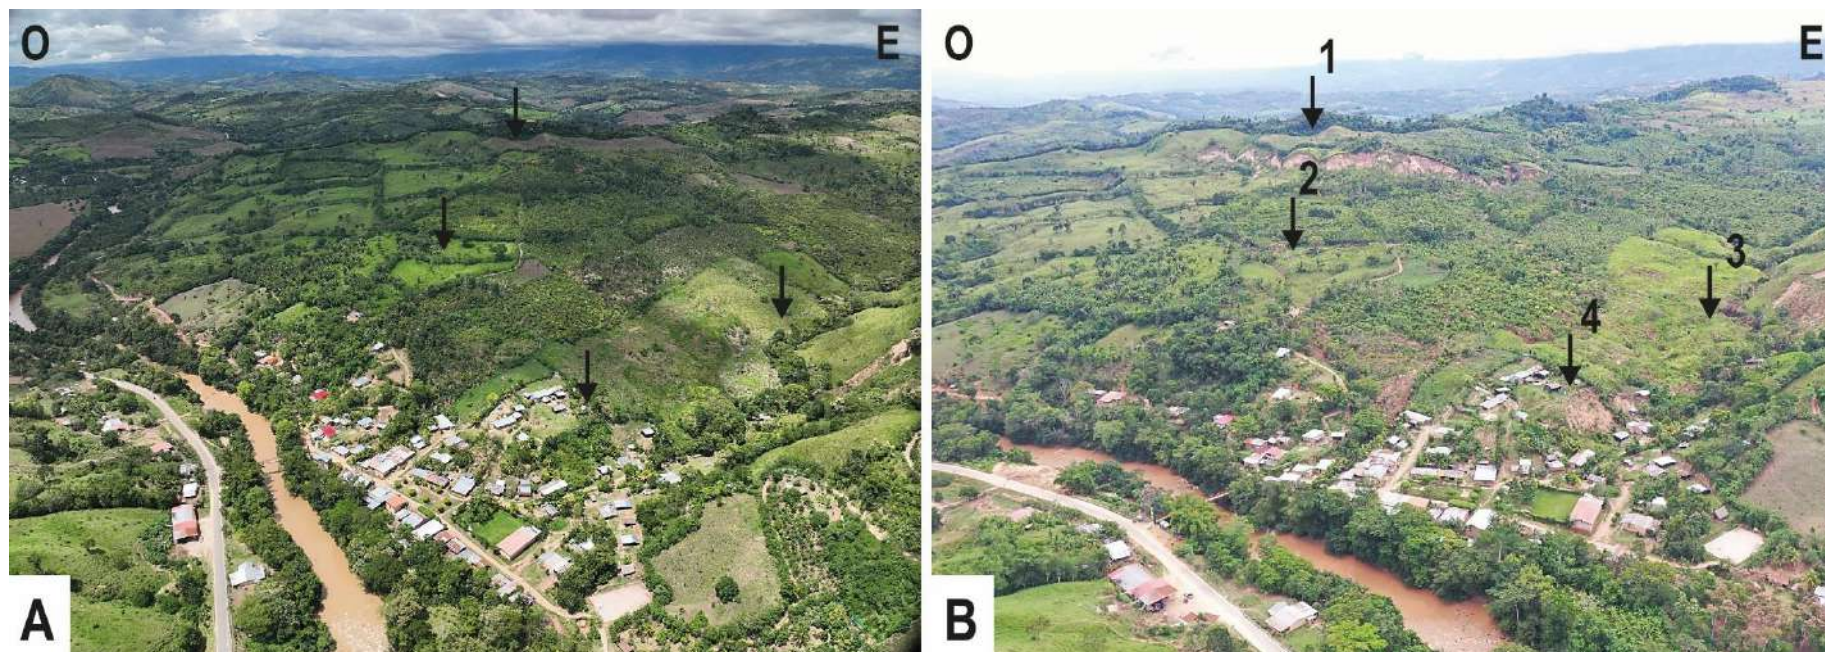
**Figura 26.** A) Fotografía del 02/02/2026, imagen de la colina del caserío Eladio Tapullima antes del deslizamiento, se observa pequeños saltos en el escarpe (Fotografía: Ing. Cristhian Chiroque, equipo técnico ZEE San Martín). B) Fotografía del 29/04/2026, imagen de la colina del caserío Eladio Tapullima después de ocurrido el deslizamiento. 1) Escarpe actual, 2) Grietas secundarias en la masa deslizada, 3) Quebrada rellena, 4) Levantamiento de relieve en la base del deslizamiento.

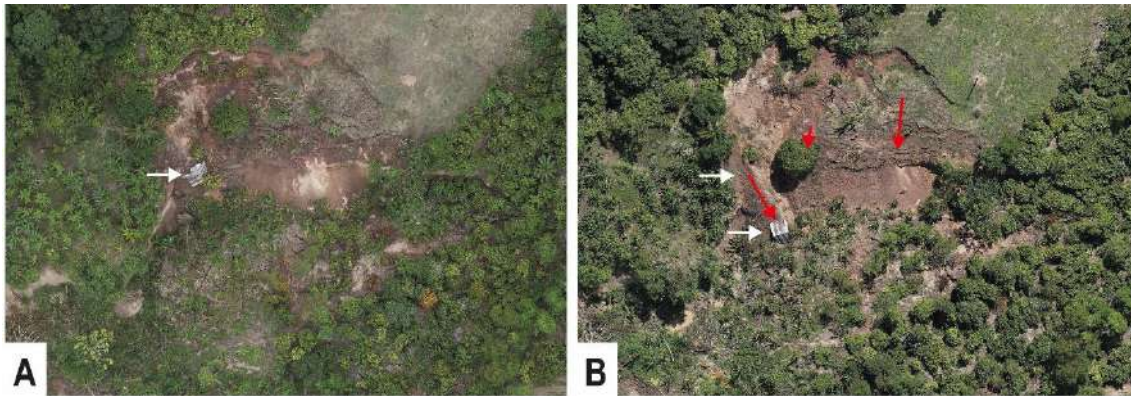
**Figura 27.** Evidencias de actividad post-evento del 15 de abril. A) Fotografía del 21/04/2026, imagen del escarpe del deslizamiento. B) Fotografía del 06/05/2026, imagen 20 días después del evento, se evidencia actividad retrogresiva post evento, desplazamiento aproximado 10 m.

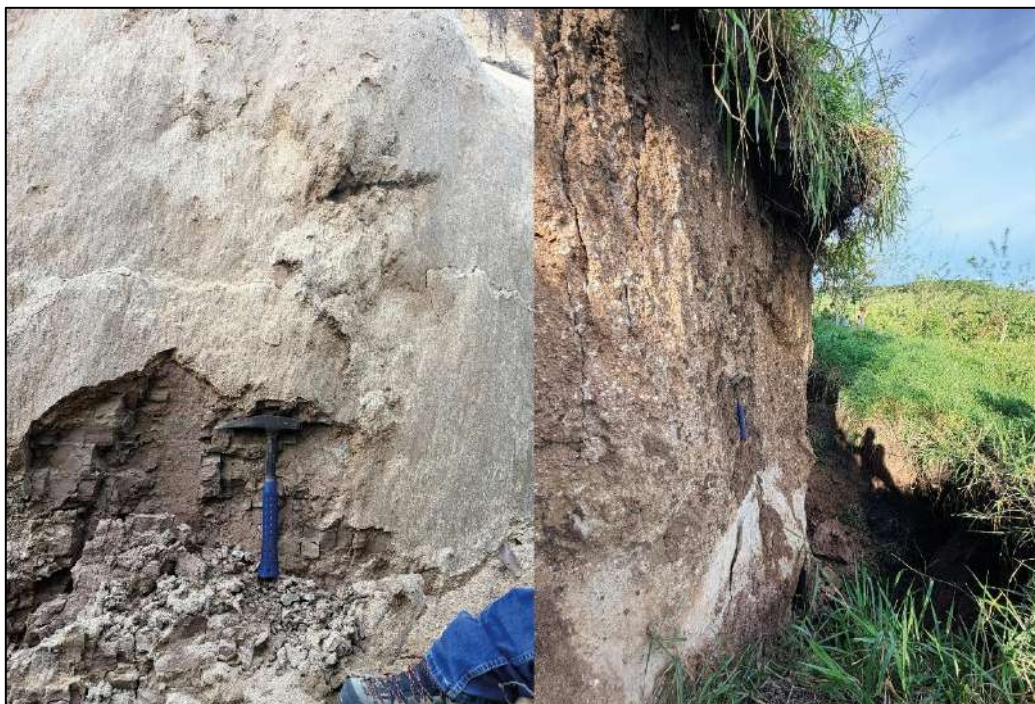
**Figura 29:** las imágenes muestran las rocas de la Formación Ipururo intensamente meteorizadas debido a la infiltración de aguas. Izquierda: (Coordenadas UTM – 18s 9261705 N, 313480 E). Derecha: (Coordenadas UTM – 18s 9261456 N, 313504 E).
