REPÚBLICA DEL PERÚ
SECTOR ENERGÍA Y MINAS
INSTITUTO GEOLOGICO MINERO Y METALURGICO
INGEMMET

INFORME TECNICO

**GEOLOGÍA Y GEODINÁMICA EN LAS QUEBRADAS CCALLA
RAYAN Y PINCHIMAYOC : ALUVIÓN DEL 28 DE FEBRERO Y 1 DE
MARZO DEL 2010 QUE AFECTÓ TARAY-CUSCO**

Junio 2010
LIMA - PERÚ

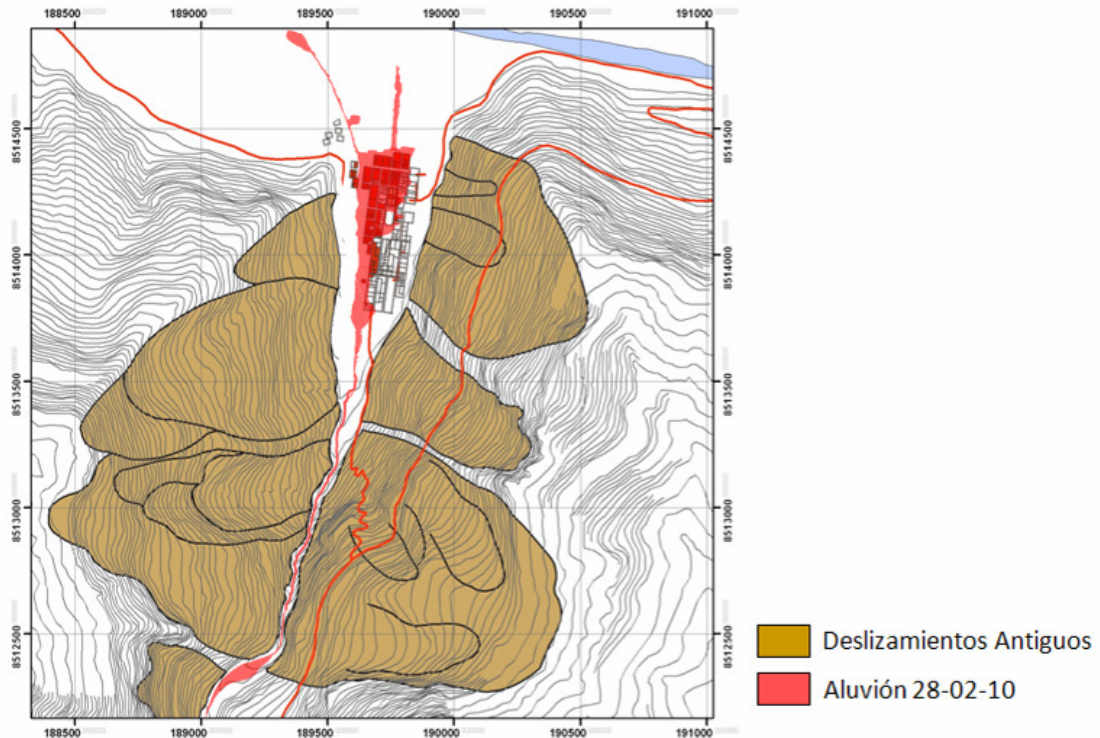
Los **Depósitos Coluviales** se forman en zonas de ladera, resaltan los existentes al norte de los cerros Jatun Pucara y Sillacasa. Están conformados por una mezcla de limos y gravas. Estos depósitos incluyen a los deslizamientos antiguos y activos como las laderas de la quebrada Pinchimayocc (Fig. 6).

Fig. 6: Grandes deslizamientos antiguos a ambos márgenes en la parte baja de la quebrada Pinchimayoc.

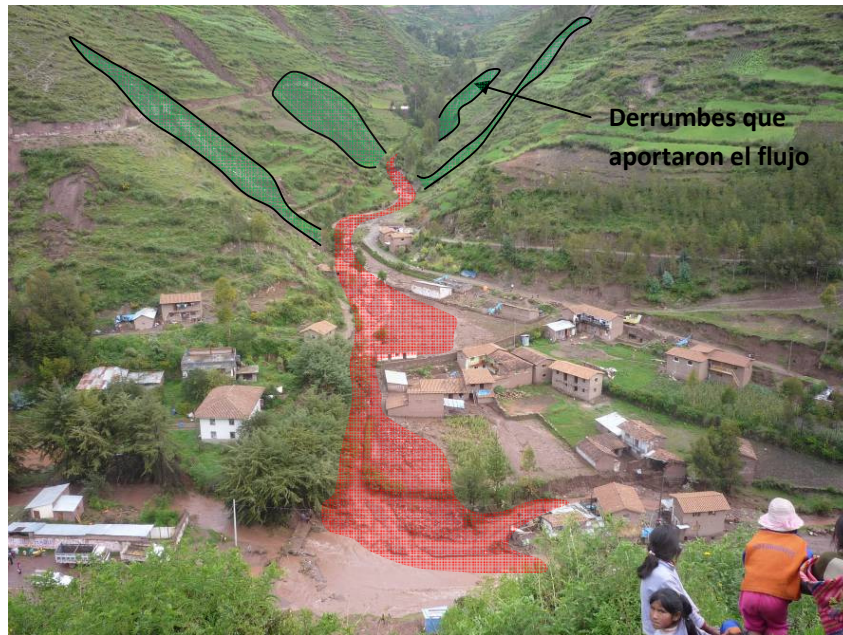
Luego de inundar la planicie de Corao, las aguas que vienen de la parte alta de la quebrada Pinchimayocc, se sumaron a las que vinieron de la quebrada Ccalla Rayan, donde incluso se formó un aluvión en su desembocadura y que afectó a la comunidad campesina de Ccaccacolla (Foto 1).

Foto 1: Comunidad Campesina de Ccaccacolla en la confluencia de las quebradas Ccalla Rayan y Pinchimayocc tras el aluvión del 28 de febrero.

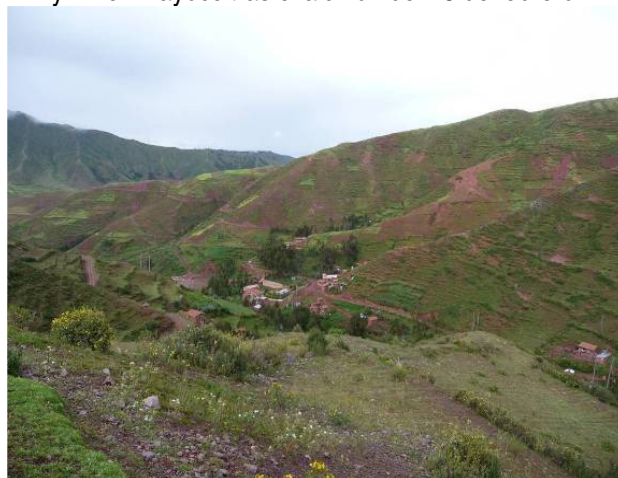
Tras días de intensas precipitaciones se reportaron muchas inundaciones en la comunidad campesina de Yahuarmaqui en la parte media de la quebrada Ccalla Rayan (Foto 2) y un incremento significativo en el caudal del río Ccalla Rayan. Este aumento de caudal, sumado a los depósitos dejados por los derrumbes y deslizamientos de la parte baja desencadenó en un pequeño aluvión; que llegó a la confluencia con la quebrada Pinchimayocc a 3500 msnm afectando la ya mencionada comunidad de Ccaccacolla. Este aluvión tomó fuerza nuevamente al sumarse con las aguas que venían de la parte alta del Pinchimayocc, descendiendo con mucha fuerza por la fuerte pendiente, socavando ambos márgenes y provocando la reactivación de muchos deslizamientos y derrumbes que no solo afectaron seriamente la carretera Cusco-Pisac; sino que incrementaron el volumen del aluvión que a la postre destruiría terrenos de cultivo, muchas viviendas en el poblado de Taray (Foto 3) y cobraría la vida de ocho personas.

Foto 2: Comunidad Campesina de Yahuarmaqui en la quebrada Ccalla Rayan.

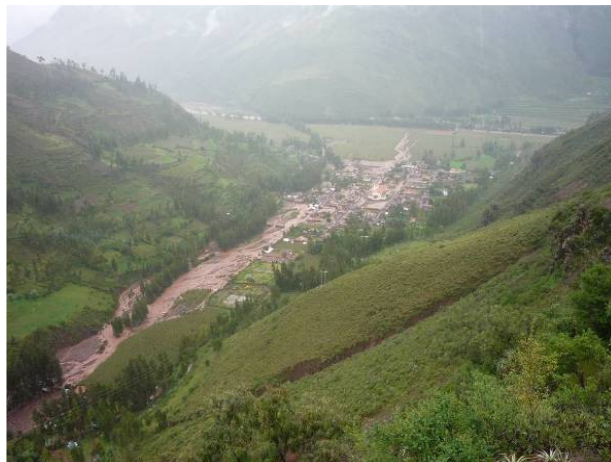
Foto 3: Vista del poblado de Taray el 1 de marzo del 2010.

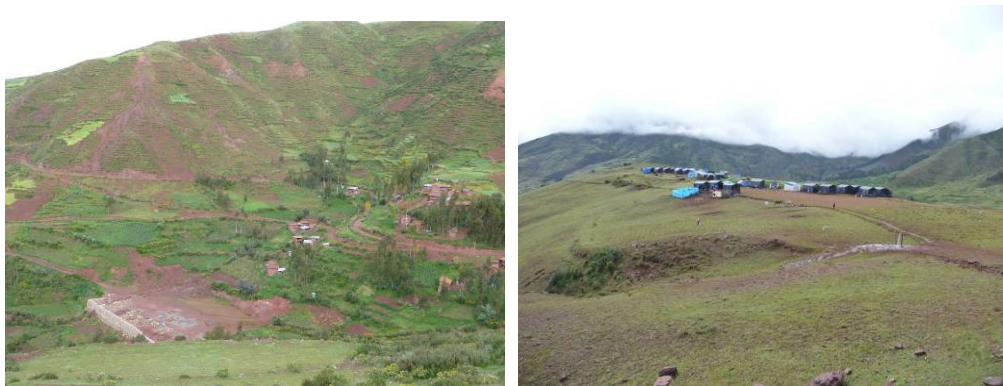
Este tramo comprende desde la parte alta de la quebrada Ccalla Rayan hasta la confluencia con la quebrada Pataqasa (Fig. 7) que corresponde aproximadamente el límite de daños por inundación. En este tramo además de las zonas inundadas, se aprecian gaviones destruidos y viviendas muy dañadas. La causa principal es el desborde del riachuelo Ccalla Rayan en las comunidades de Yahuarmaqui (Foto 4) Tumacucho y Canchaqhuayco donde también se observó muchas áreas de cultivo afectadas. Debido a ello las personas afectadas tuvieron que ser evacuadas e instaladas temporalmente en campamentos ubicados en la parte alta de la microcuenca (Foto 5).

Fotos 4 y 5: Comunidad campesina de Yahuarmaqui que fue afectada por inundaciones (izquierda). Campamentos preventivos en la parte alta de la quebrada Ccalla Rayan (derecha).

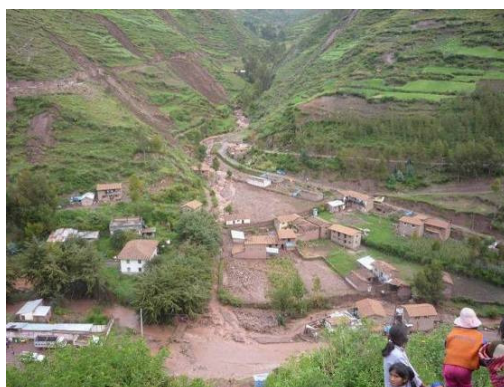
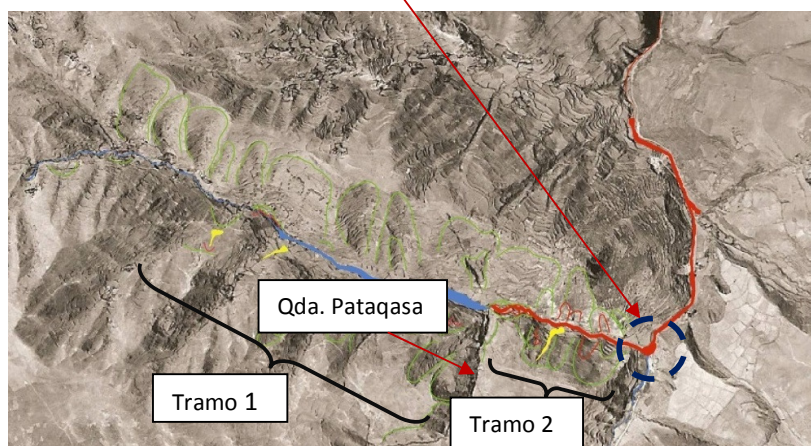
Es en este tramo donde se han encontrado evidencias del aluvión. Las causas de este aluvión tendrían relación con el estrechamiento de la quebrada y el fuerte caudal de las aguas que vinieron con un fuerte componente de sedimentos producto de las erosiones de la parte alta. Es posible que algunos derrumbes hayan bloqueado el cauce generando un desembalse y en consecuencia un pequeño aluvión que afectó el poblado menor de Ccaccacolla, y luego desembocó en la quebrada Pinchimayocc.

Foto 6 y Fig. 8: Vista del poblado de Ccaccacolla en el tramo 2 de la quebrada Ccalla Rayan el día 1 de marzo.

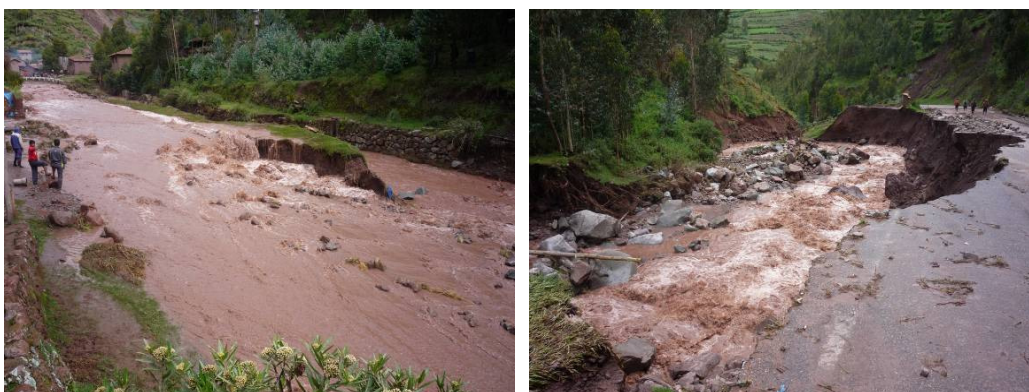
Fotos 7 y 8: Colapso e inundación de la carretera Cusco Pisac.

Se debe reconstruir los tramos destruidos de la carretera Cusco-Pisac, así como también el reforzamiento y construcción de nuevos muros de contención más altos y reforzados para

contener aluviones en zonas estrechas del valle para evitar el socavamiento lateral producido por el río Pinchimayocc.

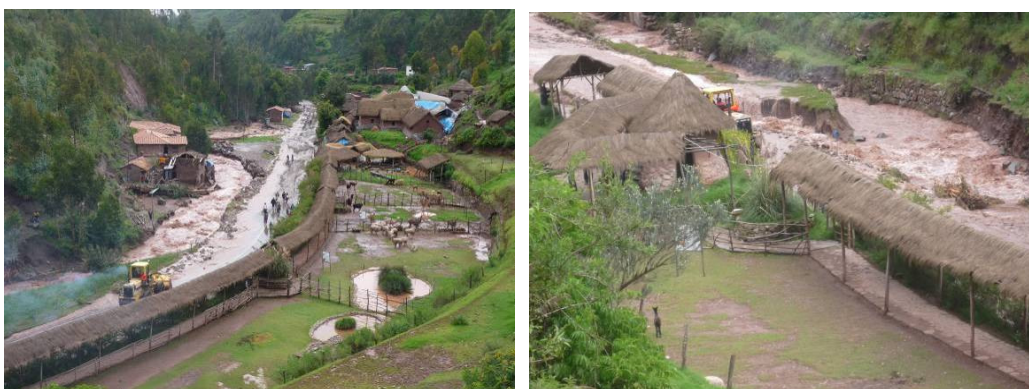
Esta zona comienza en la confluencia de las quebradas Ccalla Rayan y Pinchimayoc y en este estudio (por la descripción) se considera hasta el inicio del cono aluvial donde se asienta el poblado de Taray (Fig. 2). La carretera Cusco-Pisac se encuentra en la margen derecha y es paralela a la quebrada Pinchimayoc. En esta zona se presentaron múltiples problemas geodinámicos producto del aluvión ocurrido la noche del 28 de febrero. El aluvión que vino del río Ccalla Rayan, sumado al alto caudal del Pinchimayoc produjeron una intensa erosión y socavamiento de laderas en ambas márgenes, activando y/o reactivando de esta manera muchos deslizamientos y derrumbes. Estos fenómenos afectaron partes de la plataforma de la carretera Cusco-Pisac (Fotos 7 y 8) obstruyendo el tránsito vehicular. No solo la carretera se vio afectada, sino también muchas viviendas ubicadas cerca a la quebrada, incluyendo la reserva ecológica Amma Kancha ubicada en la margen derecha (Fotos 9 y 10).

Fotos 9 y 10: Reserva Ecológica Amma Kancha que fué muy afectada principalmente por inundaciones el día 1 de marzo.

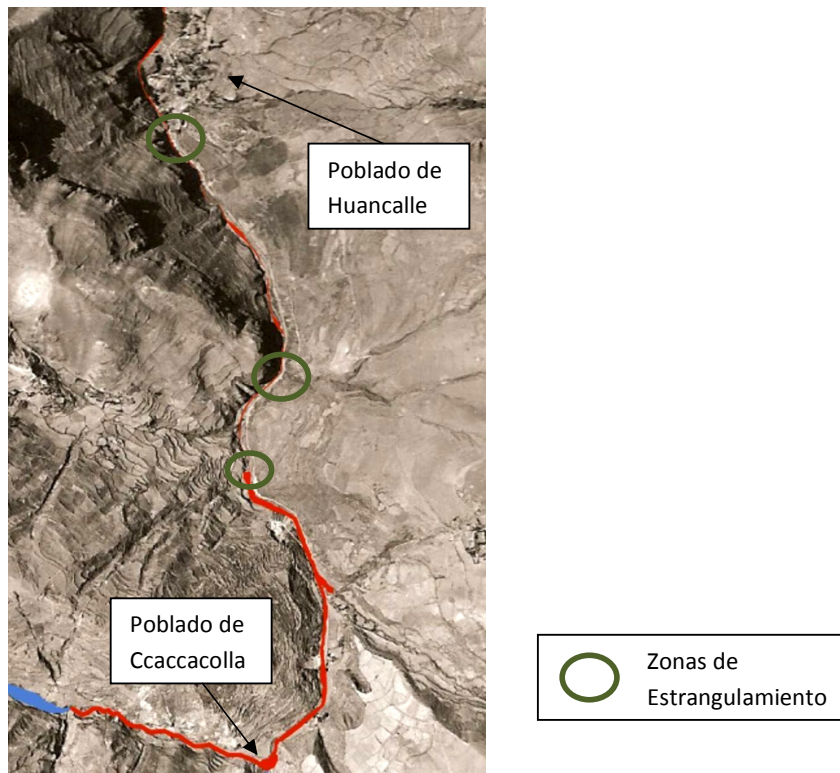
Comprendido desde la confluencia de las quebradas Ccalla Rayan y Pinchimayocc hasta el poblado de Huancalle. Al inicio de este sector se observó, zonas inundadas y desbordes en la carretera (Foto 11) que además afectaron muchas viviendas y la reserva ecológica de Amma Kancha ya antes mencionada. Es posible que en las zonas encañonadas se hayan producido pequeños represamientos (Fig. 9) que originaron embalses y rápidos desembalses, lo cual aumentó el poder erosivo del flujo (Foto 12, 13 y 14) y el incremento cada vez mayor de material sólido en el cuerpo del aluvión.

Fig. 9: Zonas de estrangulamiento en el tramo 1 de la zona de recorrido y aportes.

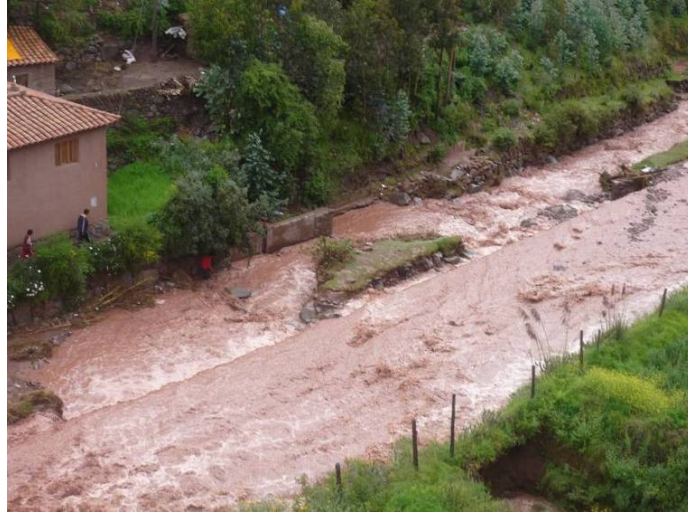
Foto 11: Inundaciones y desbordes en la carretera Cusco-Pisac el día 1 de marzo.

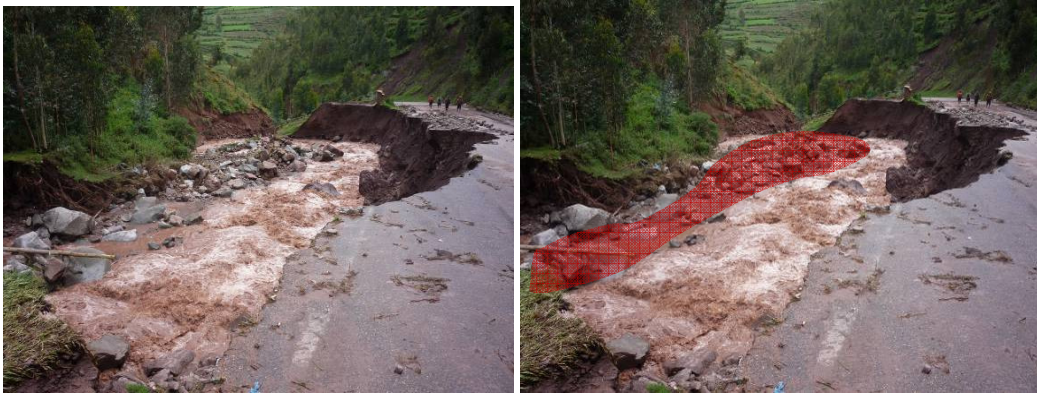
Fotos 12 y 13: Socavamiento intenso producto de un desembalse violento en una zona de estrangulamiento.

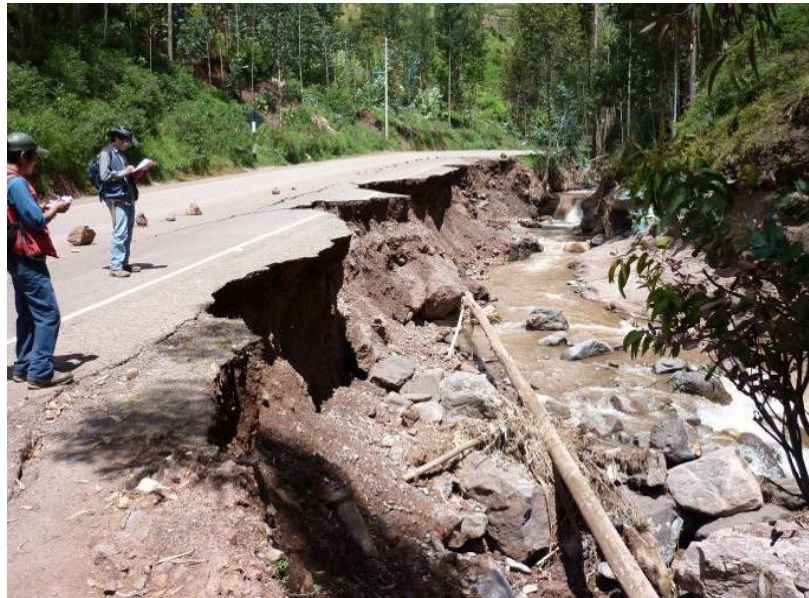
Foto 14: Colapso parcial de la plataforma de la carretera tras un intenso socavamiento lateral.

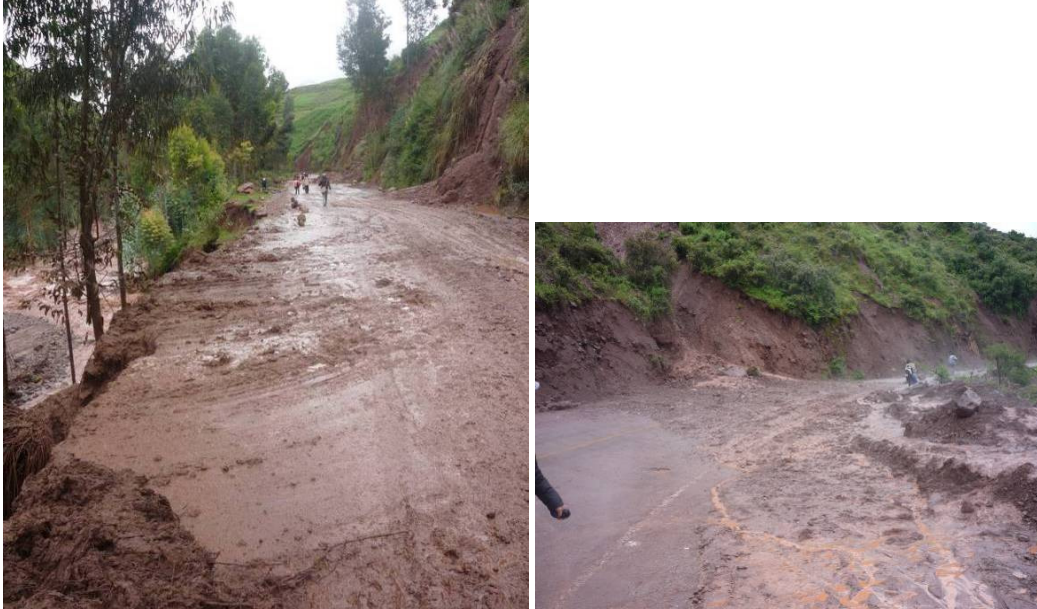
De acuerdo a nuestra evaluación en este sector y particularmente en la margen derecha del Pinchimayocc se observaron derrumbes y deslizamientos que afectaron el talud a la carretera; obstruyéndola en muchas zonas (Fotos 15 y 16). Las causas en este caso fueron las intensas lluvias que saturaron el material coluvial que en muchos casos son de derrumbes o reactivaciones pequeñas de deslizamientos antiguos.

Foto 15 y 16: Derrumbes en el talud de la carretera Cusco-Pisac.

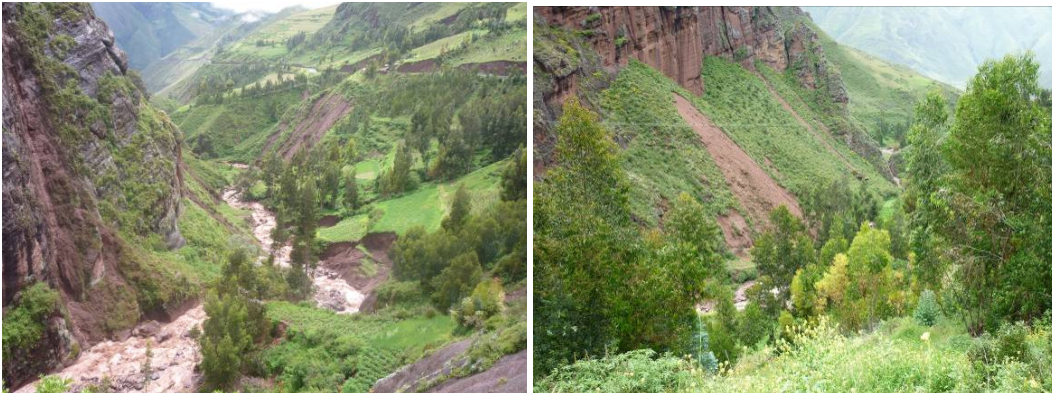
Fotos 17 y 18: Socavamiento y erosión en ambas márgenes, en la parte baja del poblado de Huancalle.

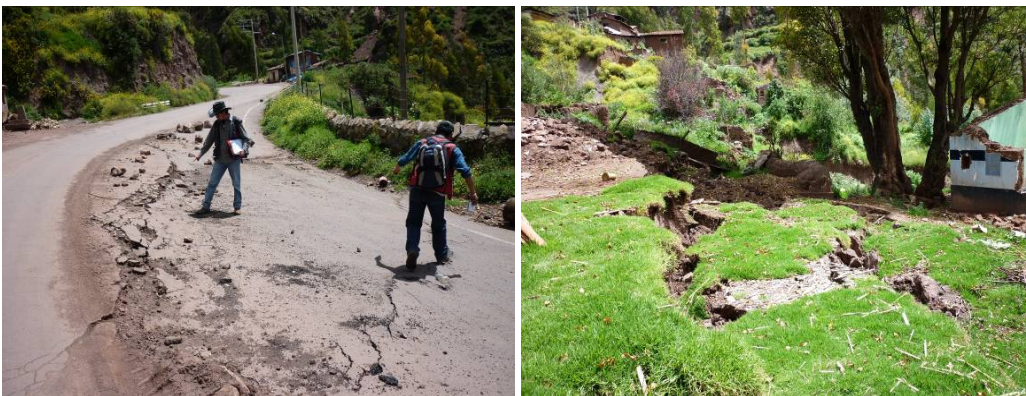
Fotos 19 y 20: Grietas en la carretera y en el poblado de Huancalle, que indican un movimiento de toda la ladera como consecuencia del socavamiento en la parte baja, así como también de la infiltración de agua tras las intensas lluvias.

Los problemas geodinámicos en el poblado de Huancalle tiene que ver además de la erosión del río en la parte baja de la quebrada, con la sobresaturación del suelo, ya que se asienta sobre un antiguo deslizamiento; es por este motivo que este poblado merece un estudio más detallado que involucre un sistema adecuado de evacuación de aguas pluviales.

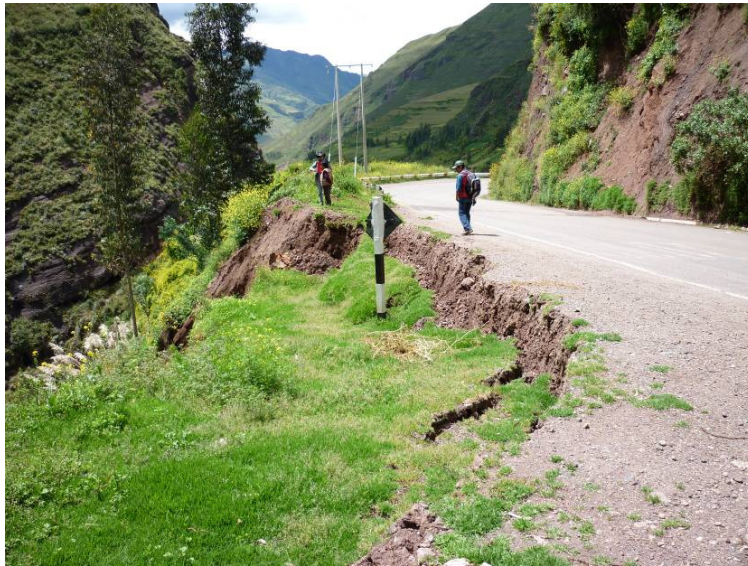
Foto 21: Saltos de deslizamiento en el poblado de Huancalle.

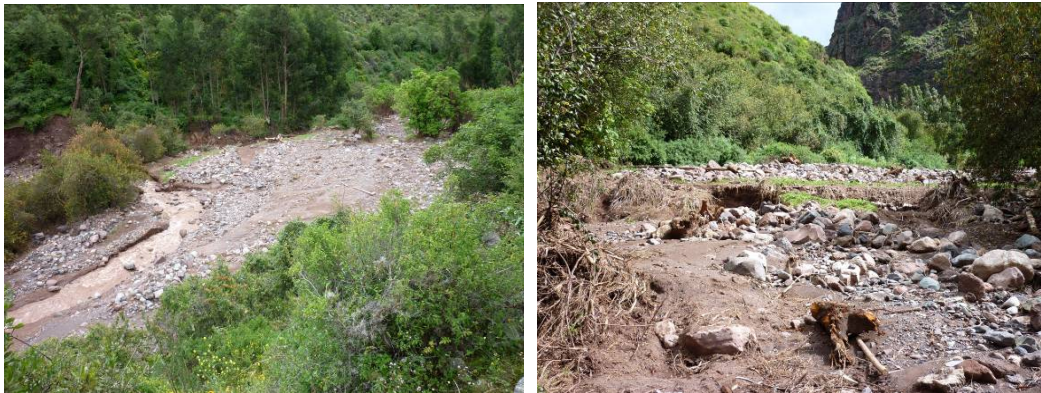
En la parte baja de este sector, en la zona denominada Munahuara, que es una planicie formada por la acumulación de aluviones antiguos y que actualmente es utilizada para la siembra, se depositó una importante cantidad de material aluviónico, ya que esta parte actuó como un disipador de energía (Foto 22, 23 y 24); Sin embargo, parte del aluvión continuó por el cauce del río desbordando material, afectando y destruyendo parte de un Centro Educativo Experimental hasta llegar a Taray.

Fotos 22 y 23: Planicie en la parte media del tramo 2 que funcionó como un disipador de energía; reteniendo una importante cantidad de material que descendió por la quebrada Pinchimayocc.

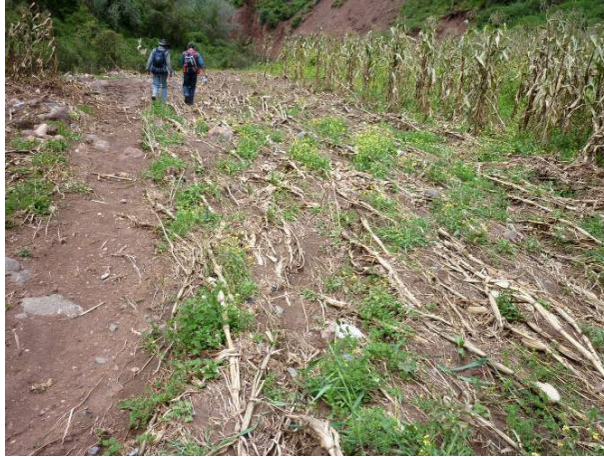
Foto 24: Campos de cultivo afectados por el aluvión.

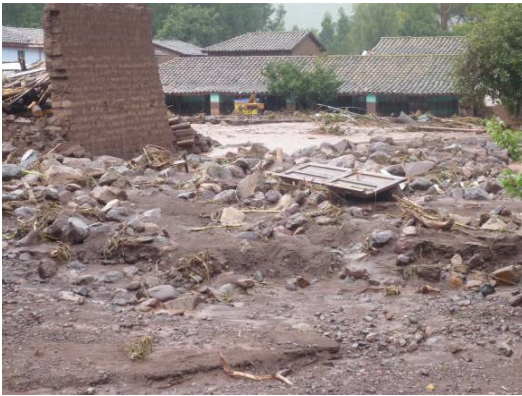
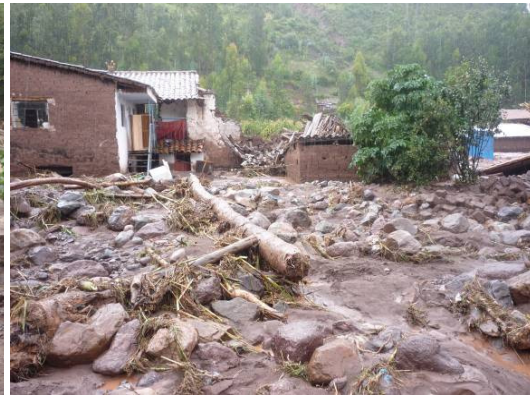
Fotos 25 y 26: Material depositado por el aluvión (bloques, grava, arena, limo, arcillas, troncos, etc.); viviendas de adobe muy afectadas, muchas de ellas colapsadas.

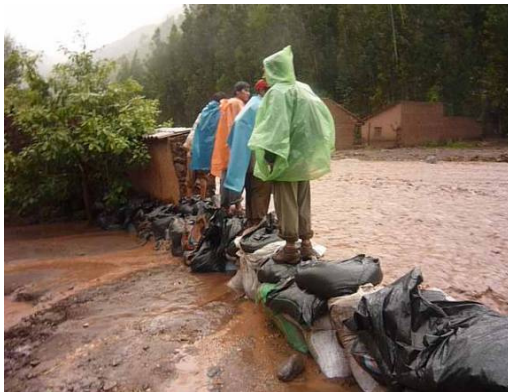
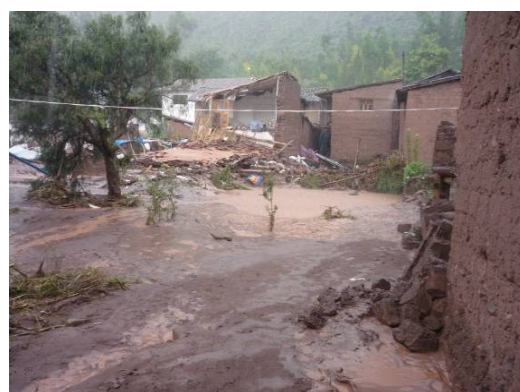
Fotos 27 y 28: Inundación la mañana del 1 de marzo que ocasionó el colapso de viviendas y la destrucción de campos de cultivo.

una naturaleza más líquida que ocasionó inundaciones y el posterior colapso de las viviendas de adobe (Fotos 28 y 29).

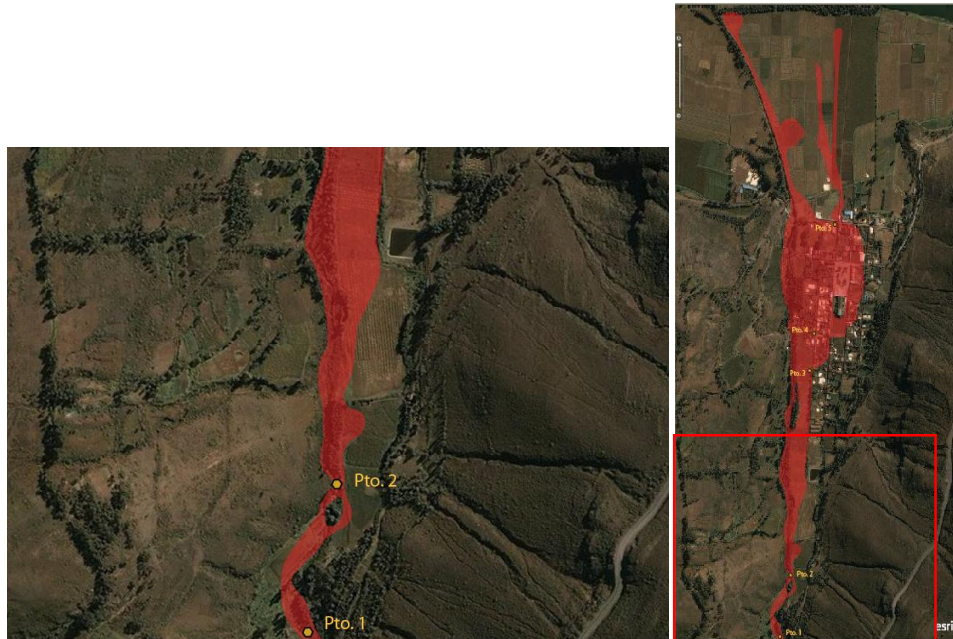
Fig. 11: Recorrido del aluvión del 28 de febrero y 1 de marzo en el inicio del abanico aluvial antiguo de Taray.

El flujo de detritos de Taray emprendió en la parte más proximal del cono aluvial antiguo, donde se encontró con una barrera natural de materiales aluviales y roca en los extremos de la quebrada en el Punto 1 (Fig. 11). En este sector la masa involucra los materiales aluviales antiguos y fluviales, originado de esta manera un aluvión proximal que desborda hacia la margen derecha del canal. Aquí se observa gravas gruesas y bloques de rocas que llegan hasta el Punto

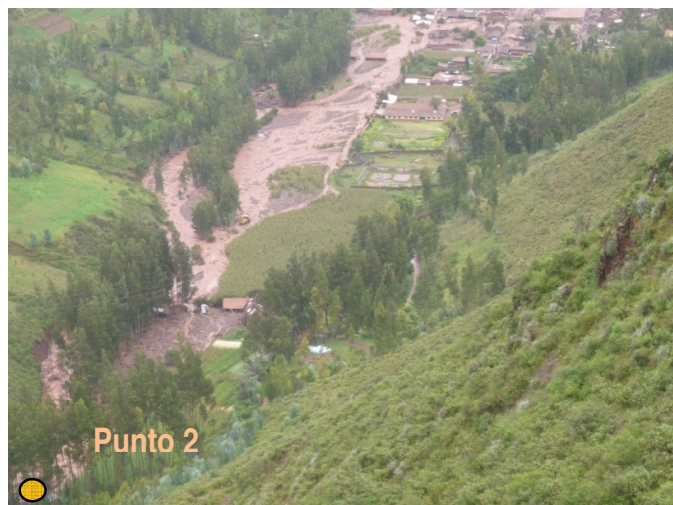
Foto 29: Desbordes aluviónicos hacia la margen derecha, pasando el Punto 2.

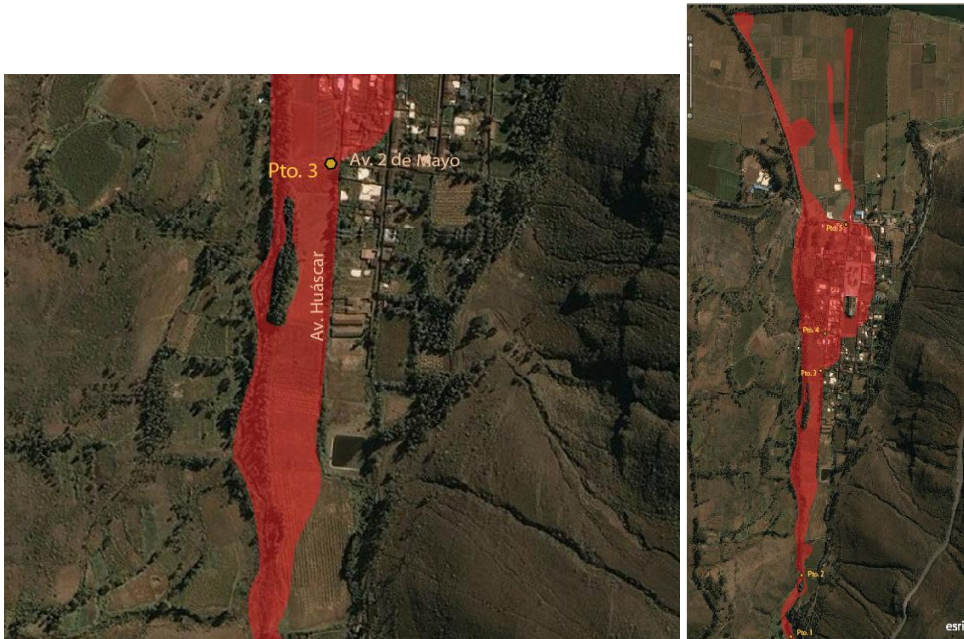
Fig. 12: Recorrido del aluvión del 28 de febrero y 1 de marzo en parte media del abanico aluvial de Taray; mostrando su apertura y canalización por la Av. Huáscar.

En el punto 2 el flujo siguió el cauce fluvial, donde la masa aluviónica nuevamente se desbordó hacia la margen derecha del cauce y se abrió en abanico hasta llegar a la prolongación de la avenida Huáscar (Fig. 12). Gran parte de la masa aluvial se depositó hasta la intersección de las avenidas 2 de Mayo y Huáscar, debido a que encontró barreras que son los límites urbanos de las viviendas y muros de adobe (Fotos 30 y 31). Sin embargo, a partir de este punto el flujo nuevamente se abrió inundando otras viviendas y destruyendo muchos campos de cultivo. Cabe destacar que la masa aluviónica en este sector se compone de gravas gruesas y finas.

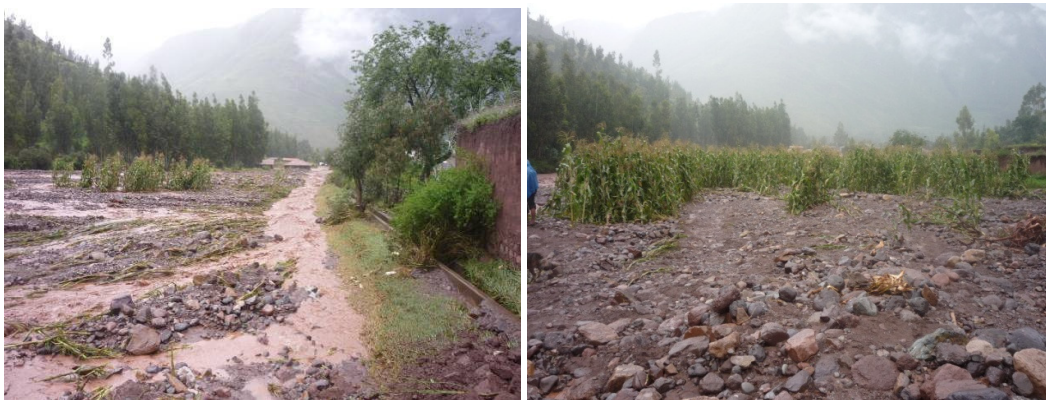
Fotos 30 y 31: Recorrido del aluvión en la prolongación de la Av. Huáscar; se observa también campos de maizales destruidos.

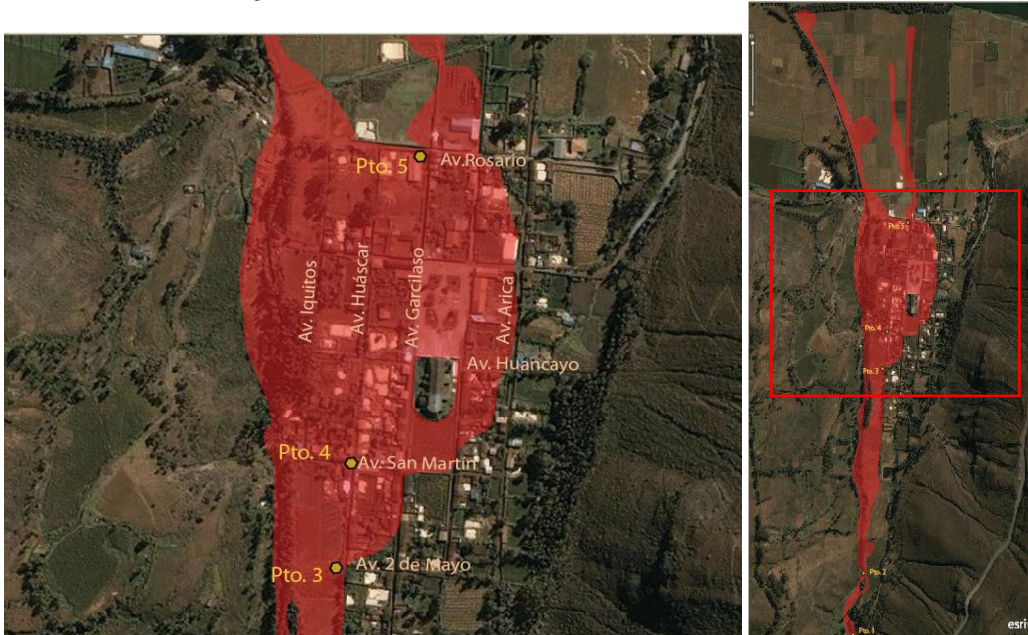
hasta llegar aproximadamente a las intersecciones de las Avenidas Arica y Huancayo en el extremo derecho del cono (Fig. 13), para luego continuar aproximadamente por la avenida Arica, hacia el norte hasta llegar a la Av. Rosario en el área urbana.

Fig. 13: Recorrido del aluvión del 28 de febrero y 1 de marzo al norte del abanico aluvial de Taray; mostrando su desplazamiento a lo largo de casi todo el poblado.

El límite aproximado del aluvión hacia el norte del poblado, es la avenida Rosario marcado como Punto 5 (Fig. 13), donde el flujo se canalizó por el actual cauce fluvial al oeste y por la prolongación de la avenida Garcilaso al este, invadiendo terrenos de cultivo hasta llegar al río Vilcanota. Cabe mencionar que en este sector el muro perimétrico del estadio funcionó a manera de muro de contención e hizo que el flujo se desplace por sus flancos.

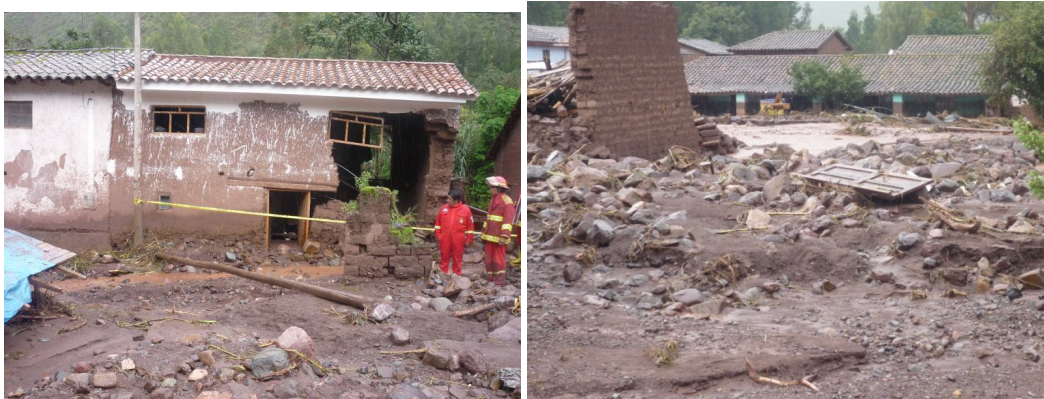
En el punto 4 continuó el aluvión, compuesto de gravas medias, fina, arena y limos y se canalizó mayormente por las avenidas Huáscar e Iquitos (Fig. 13). En este sector el flujo ocasionó la mayor destrucción de las viviendas antiguas de adobe y así mismo es donde se han registrado los decesos de pobladores (Fotos 32 y 33).

Fotos 32 y 33: Viviendas colapsadas debido al remojamiento de sus bases durante la inundación.
