Informe Técnico N° A6704

DESLIZAMIENTO EN EL SECTOR DE VISTA ALEGRE

Región Huancavelica,
Provincia y Distrito de Churcampa

ABRIL 2016

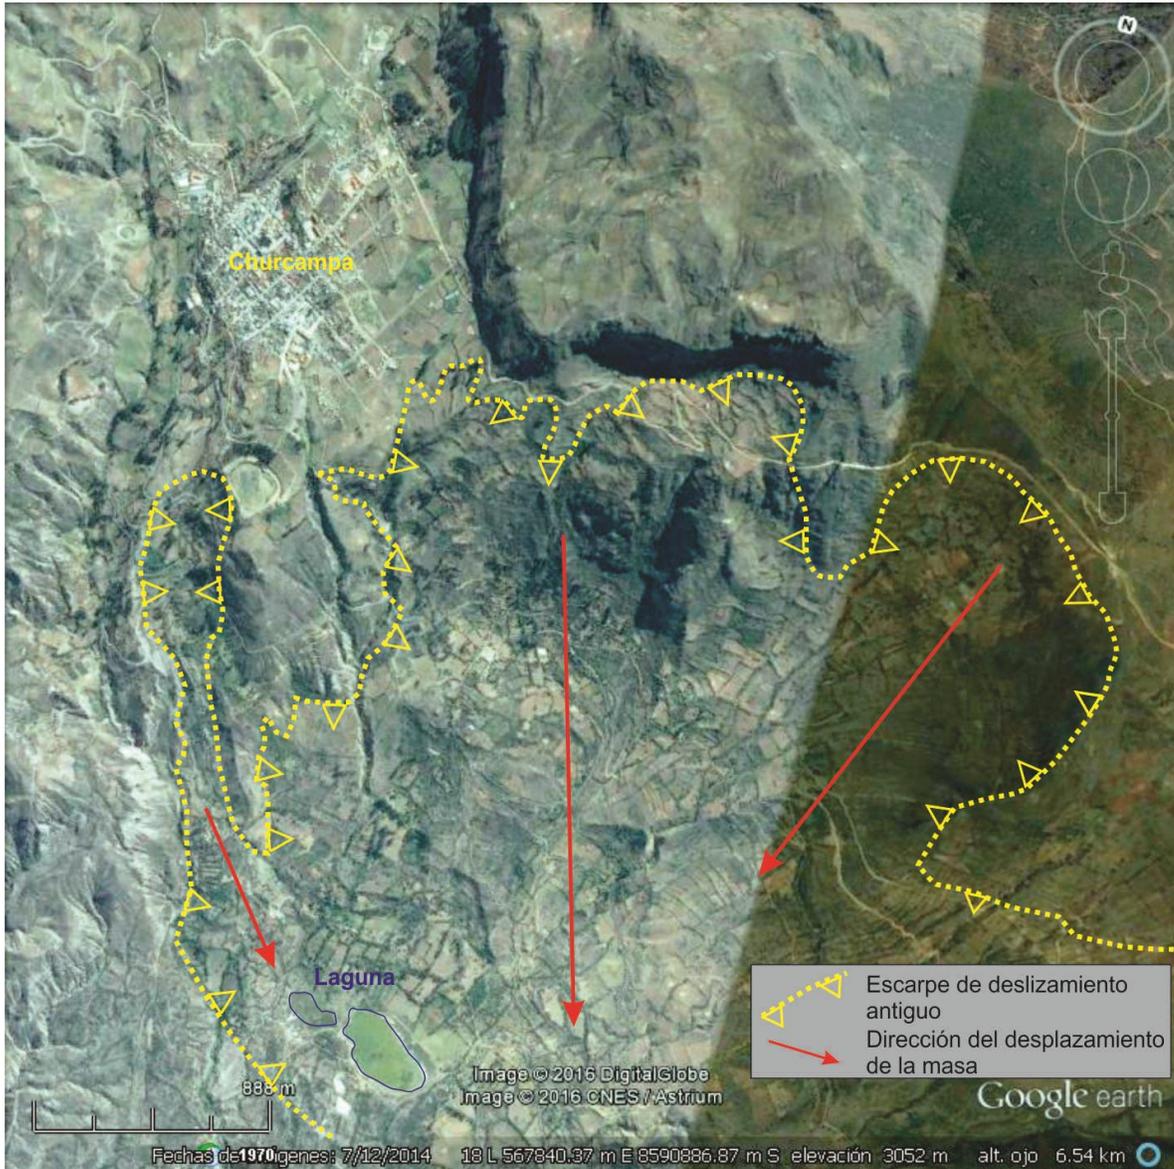
Hacia el sur de Churcampa, se evidencia un mega-deslizamiento que presenta una corona con forma irregular y continua (figura 4 y foto 3), con longitud de 9 km; el salto de la escarpa principal no se observa nítidamente por estar erosionada. Su masa desplazada llegó hasta el cauce del río Mantaro. En el cuerpo del deslizamiento se aprecian lomeríos y formaciones de lagunas, estas últimas por la filtraciones de agua.

Figura.4. Se muestra el megadeslizamiento que se encuentra al sur de la localidad de Churcampa.

- Este deslizamiento antiguo, aún sigue inestable, muestra reactivaciones. En su escarpa principal se presentan procesos de erosiones de ladera y derrumbes. Esta zona se le considera geodinámicamente activa, es considerada como **zona crítica**.
- Para los deslizamientos antiguos, que se encuentran al sur de Churcampa, se debe implementar un proceso de forestación.

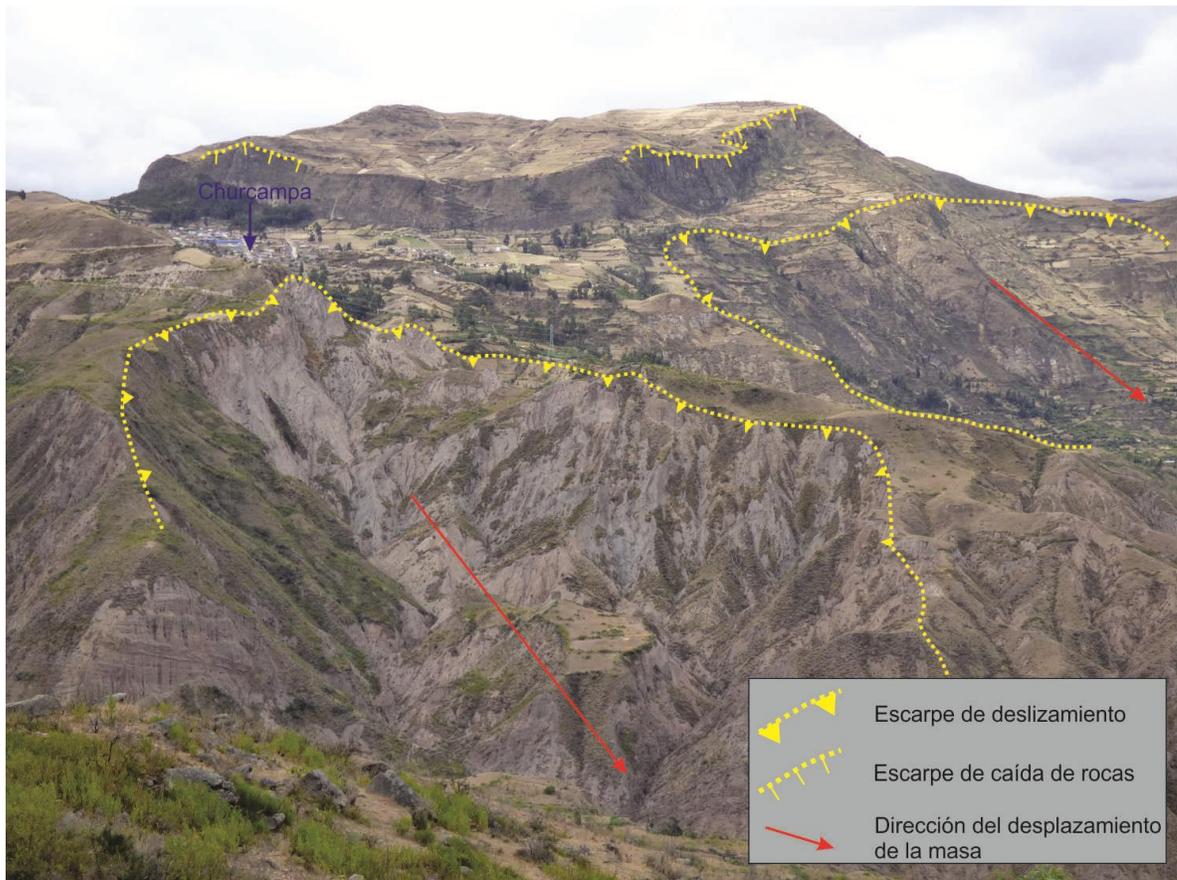
Figura 4 y foto 3. Se aprecia la corona del megadeslizamiento antiguo de Churcampa.

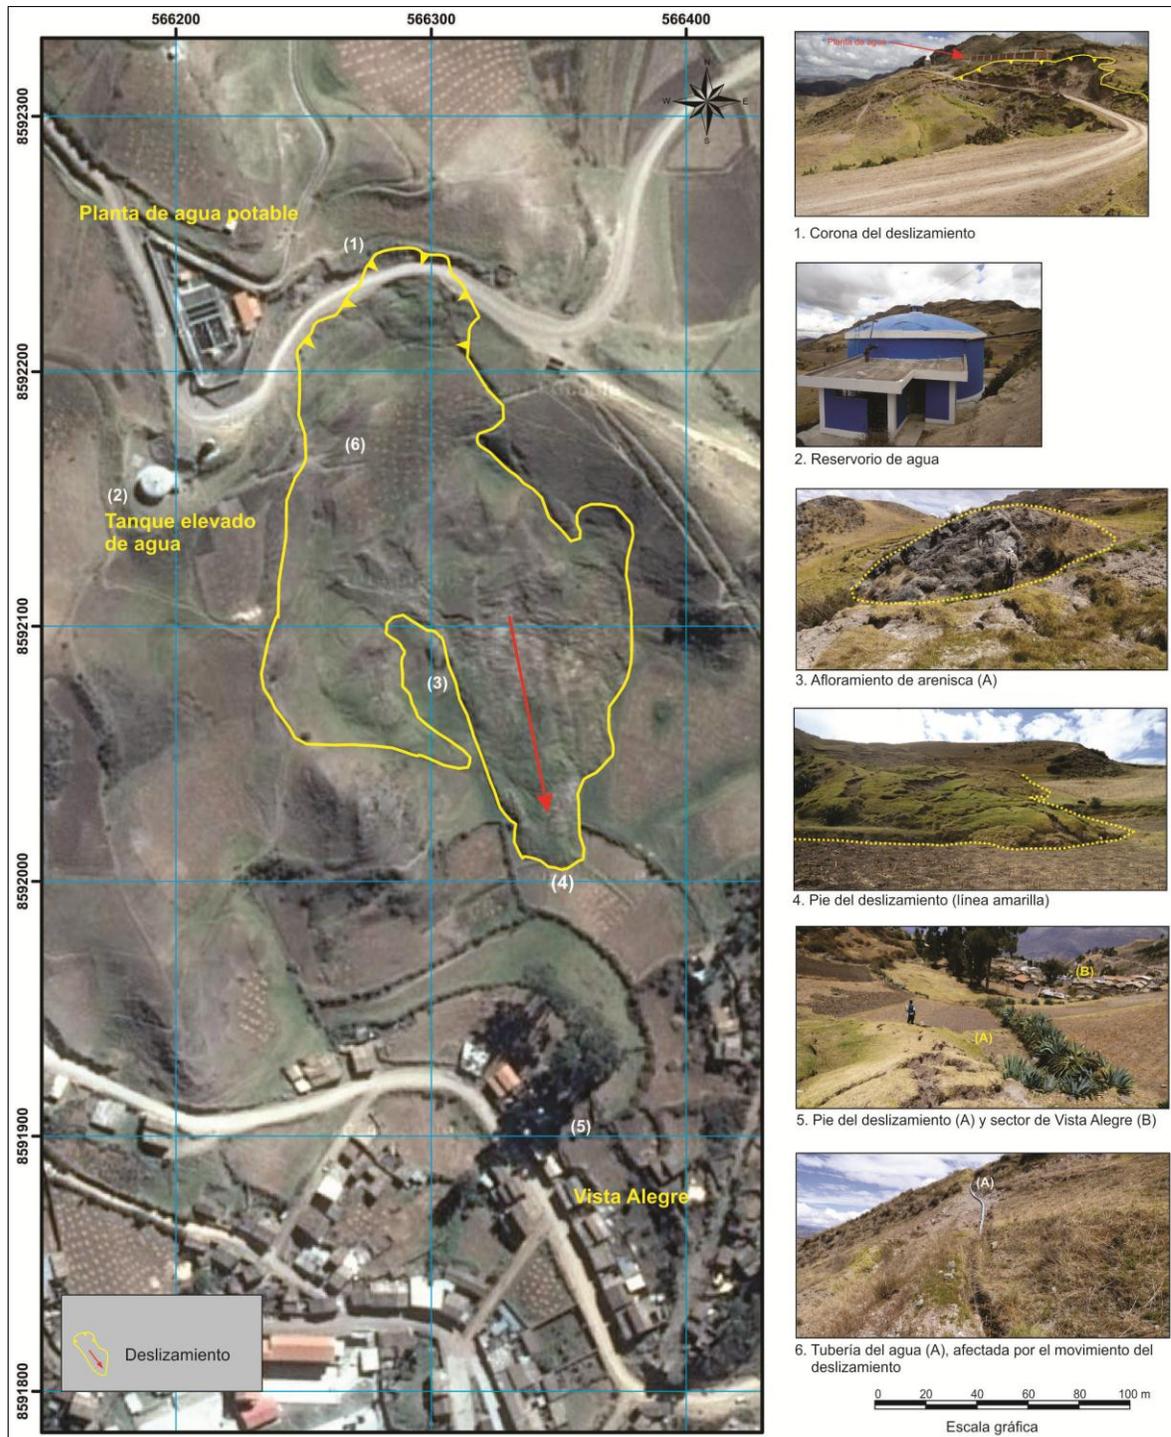
Se trata de un deslizamiento tipo rotacional, de avance retrogresivo. La corona presenta una longitud 80 m con saltos entre 1 a 5 m (fotos 4 y 5), es de forma semicircular y continua (figura 5). La distancia entre la escarpa principal al pie del deslizamiento es de 245 m. Este evento está comprendido entre las cotas 3400 a 3340 m.s.n.m, es decir presenta un desnivel de 60 m. La masa movilizada se estima que afectó un área de 18,470 m² y el volumen movilizado fue 55,400 m³.

Figura 5. Imagen del Google Earth, se aprecia el deslizamiento (línea amarilla), sector de Vista Alegre y la planta de tratamiento de agua potable.

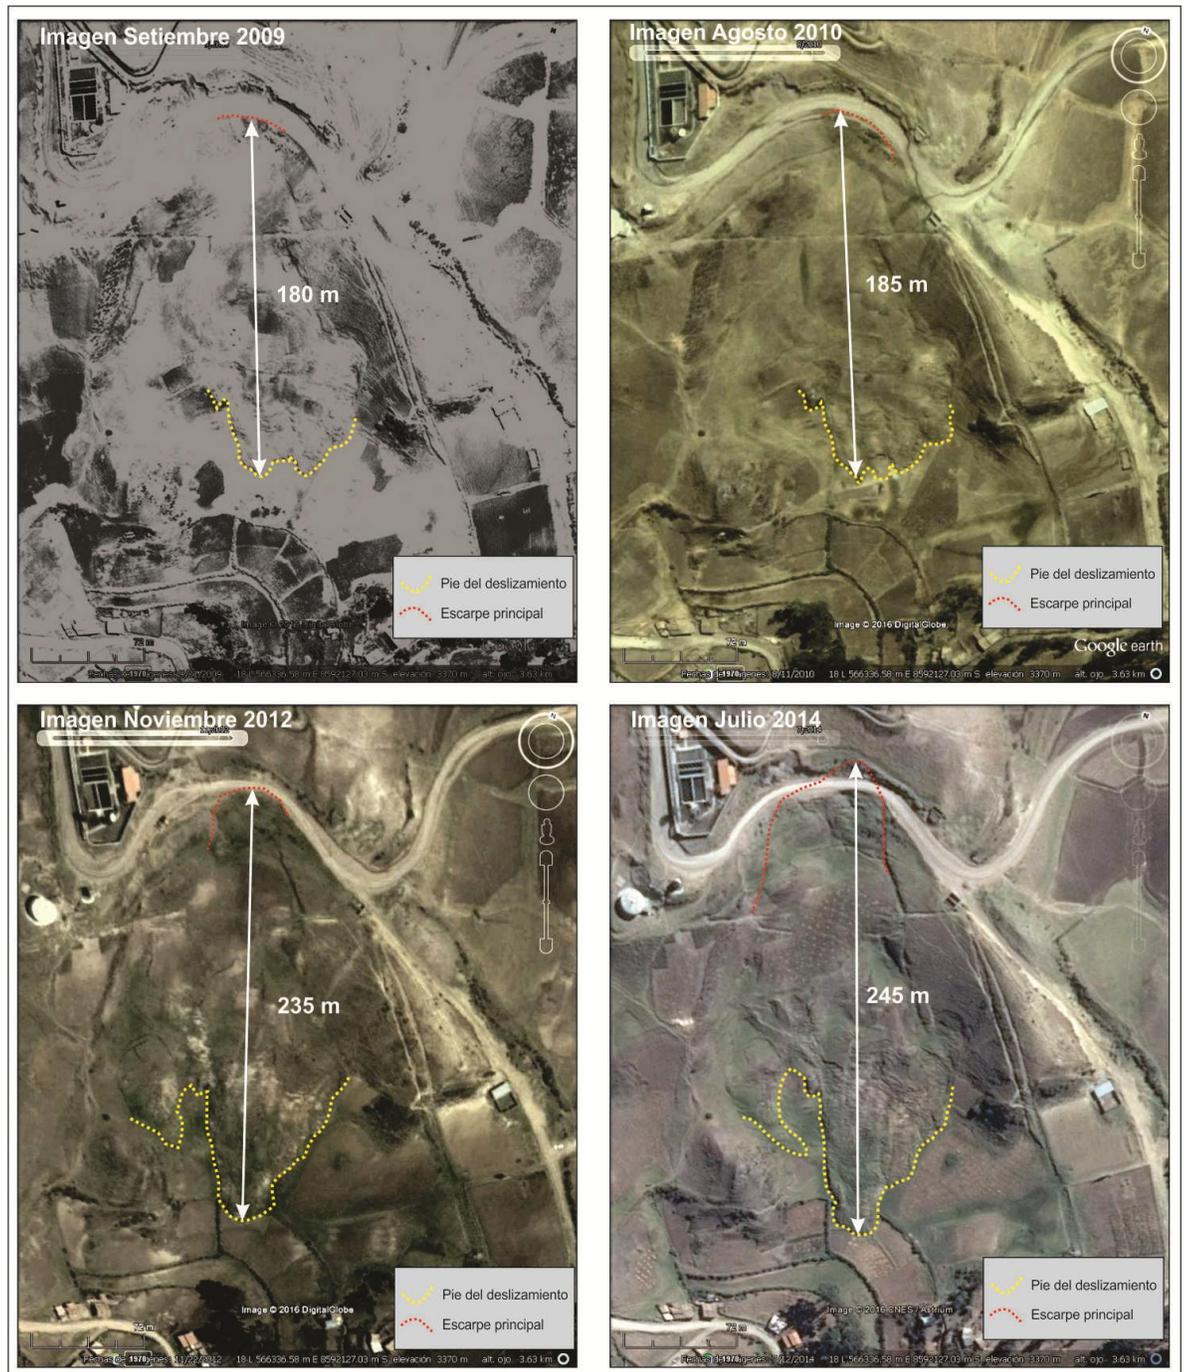
Por lo observado en las imágenes satelitales del Google Earth del 2009 al 2014 y por la versión de los pobladores, el deslizamiento de Vista Alegre ha tenido desplazamientos lentos (figura 6).

Figura 6. Se muestran imágenes satelitales del Google Earth de los años 2009, 2010, 2012 y 2014, del sector de Vista Alegre, se muestra los incrementos lo longitud que ha tenido desde la escarpa principal (líneas rojas) hasta pie del deslizamiento (líneas amarillas).

Fecha de Imagen	Desplazamiento del pie a la corona del deslizamiento (m)
Setiembre 2009	180
Agosto 2010	185
Noviembre 2012	235
Julio 2014	245

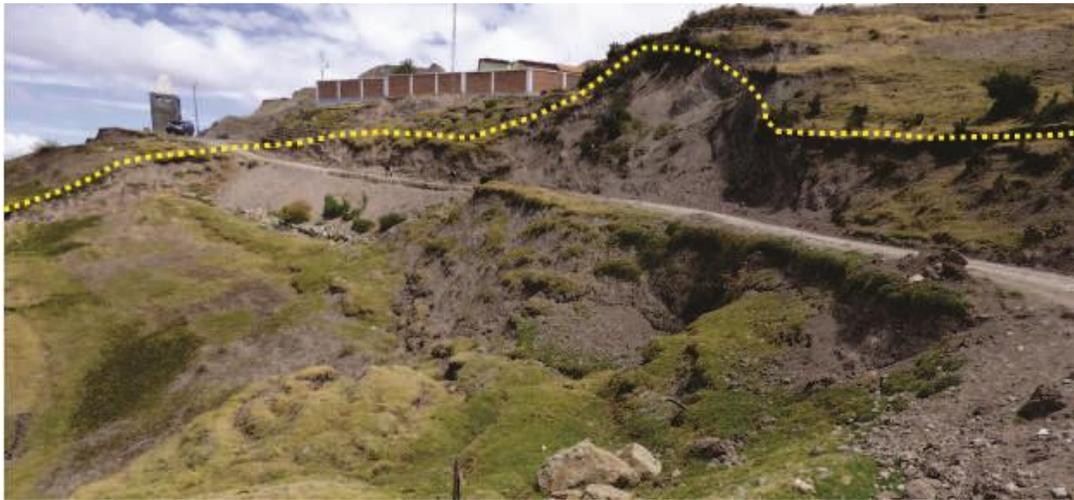
Foto 4. Escarpe principal, con salto variable.

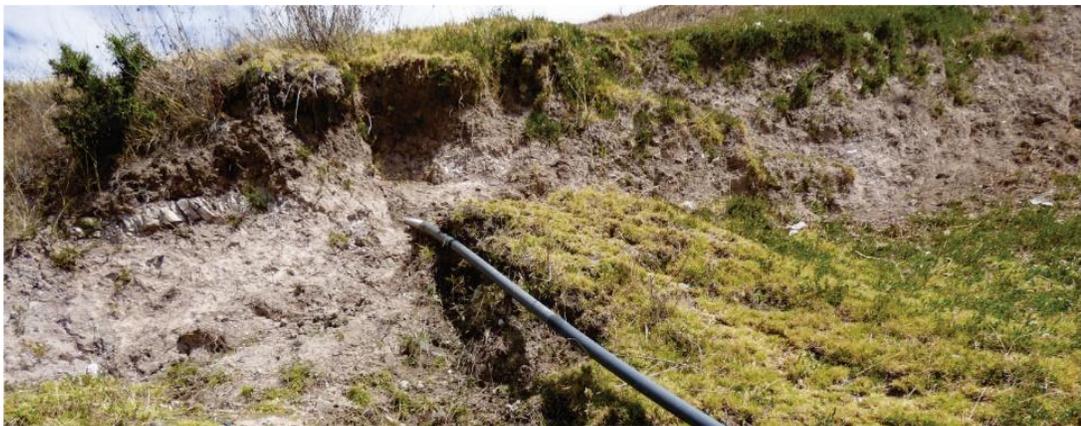
Foto 5. Se muestra el salto de la escarpa principal y la tubería de agua potable.

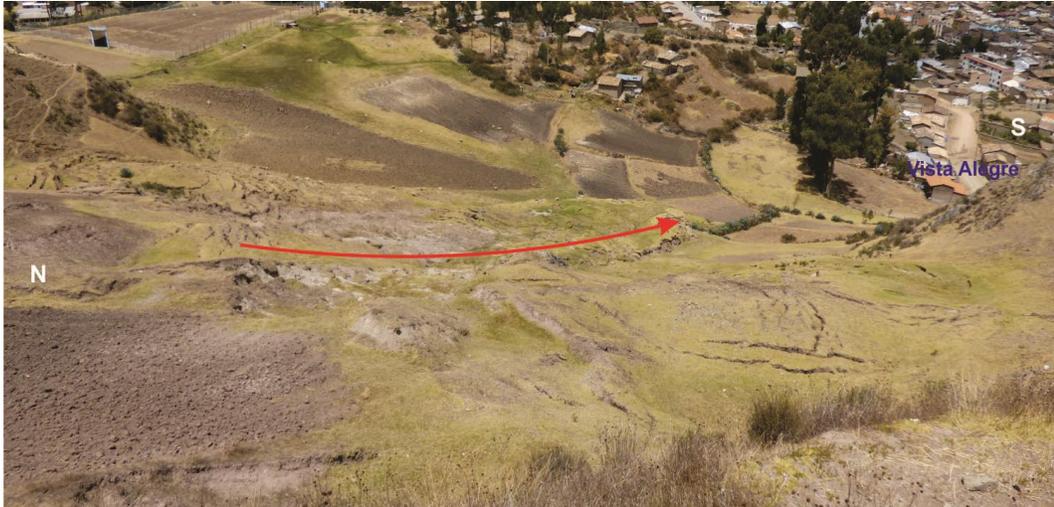
La dirección del desplazamiento de la masa es hacia al sur, es decir hacia la parte de poblada de Vista Alegre (foto 6).

Foto 6. El desplazamiento de la masa del deslizamiento es con dirección hacia la zona poblado.

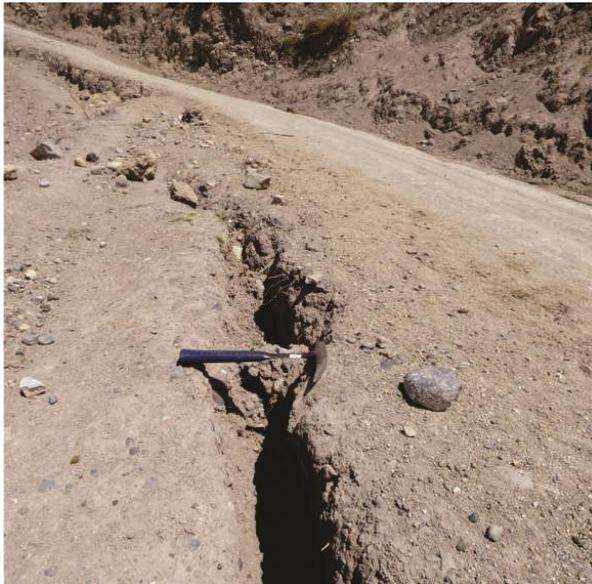
Por la presencia de agrietamientos del terreno (foto 7) hacia arriba de la escarpa principal (corona) y bordes laterales, como se aprecian en la vía de acceso a la planta de tratamiento de agua potable, se afirma que el deslizamiento tiene un movimiento retrogresivo.

Foto 7. Agrietamiento del terreno cerca de la vía de acceso a la planta de agua potable (foto septiembre 2014).

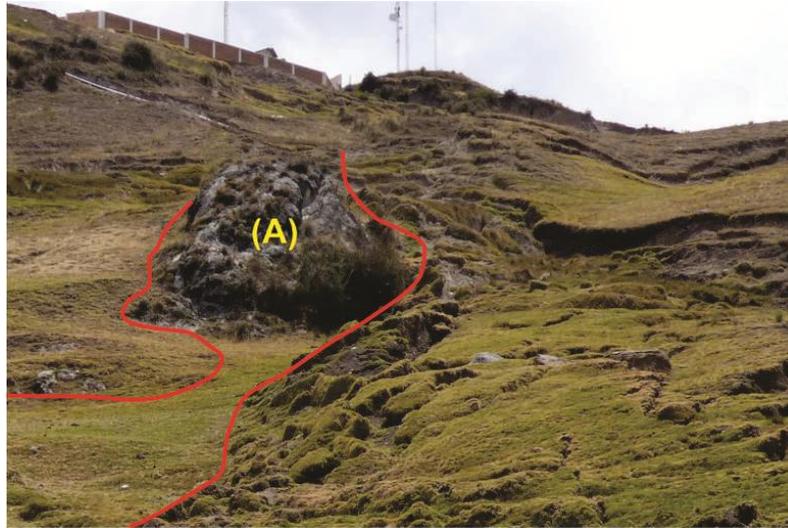
Se apreció un pontón de roca forma ovalada que se encuentra sobresaliendo en el cuerpo del deslizamiento, se trata de un afloramiento de roca con longitud máxima de 12 m, mínima de 7 m y altura máxima de 4,5 m, se encuentra conformado por arenisca y conglomerado.

La masa del deslizamiento discurrió por los bordes del pontón (foto 8).

Foto 8. Se muestra la masa deslizada que bordea el pontón.

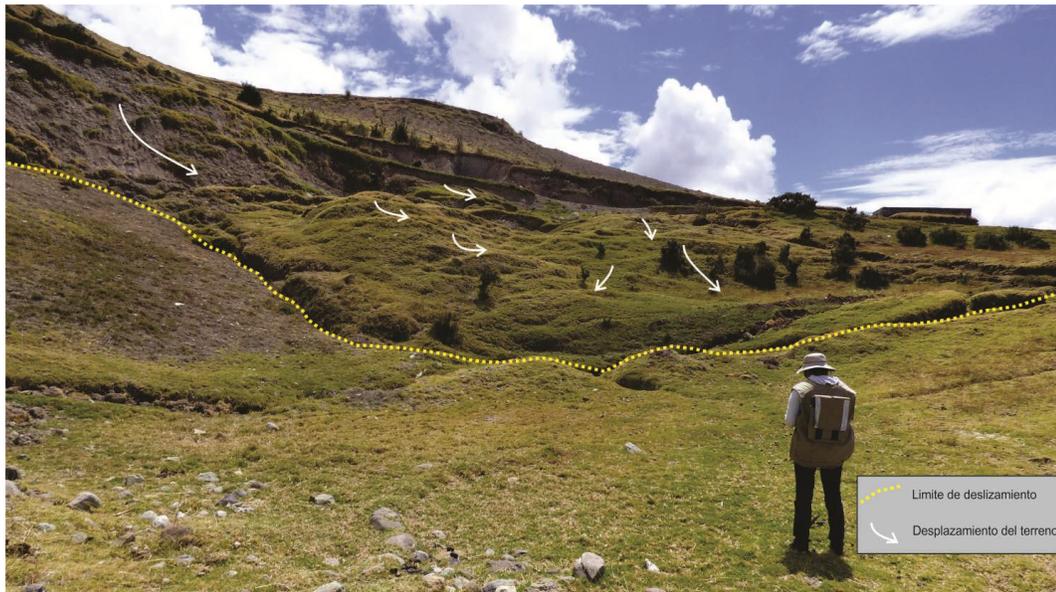
A lo largo del cuerpo del deslizamiento se distingue una serie de superficies cóncavas y convexas (lomeríos), ello muestra el empuje que ha tenido el terreno durante el desplazamiento (foto 9). Se aprecia con mayor incidencia entre la parte superior y central del deslizamiento.

Foto 9. Presencia de formas cóncavas-convexas, producto del empuje del terreno.

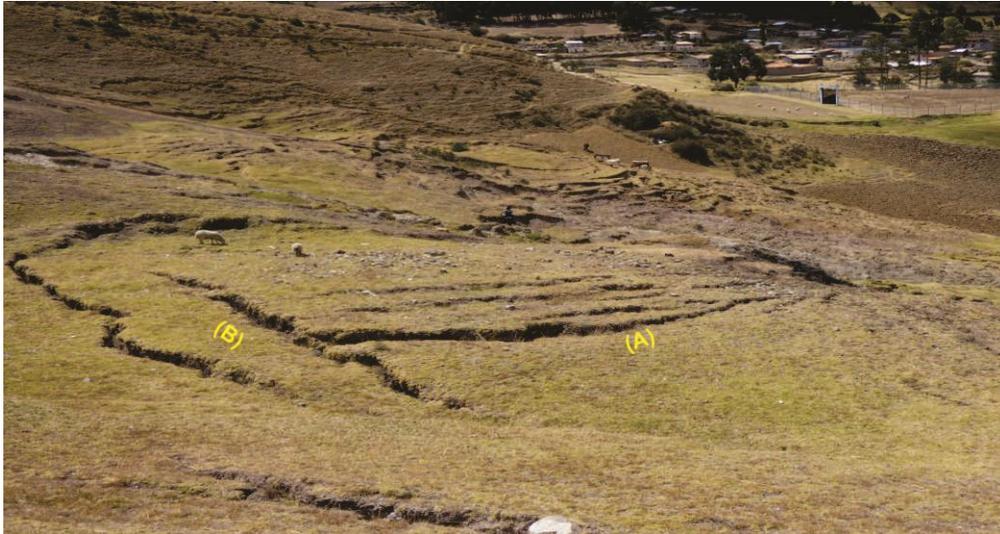
En el cuerpo del deslizamiento se encuentra una serie de escarpas secundarias y agrietamientos (fotos 10 y 11). Las escarpas llegan a tener saltos hasta de 1 m, se disponen en formas transversales y longitudinales, se acentúa en la parte media y baja del cuerpo.

Foto 10. Agrietamiento del terreno de forma transversal (A) y longitudinal (B)

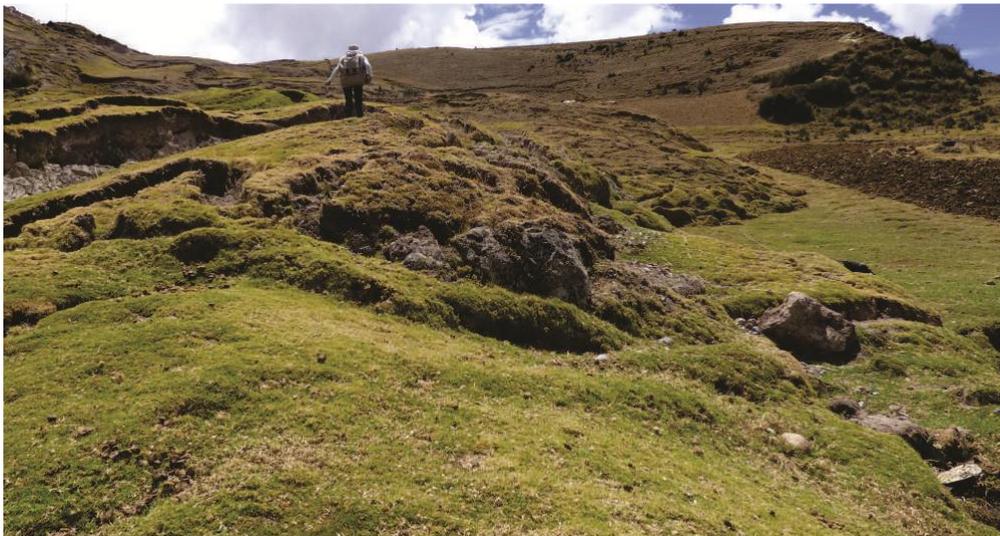
Foto 11. Se aprecian las escarpas secundarias y los agrietamientos del terreno.

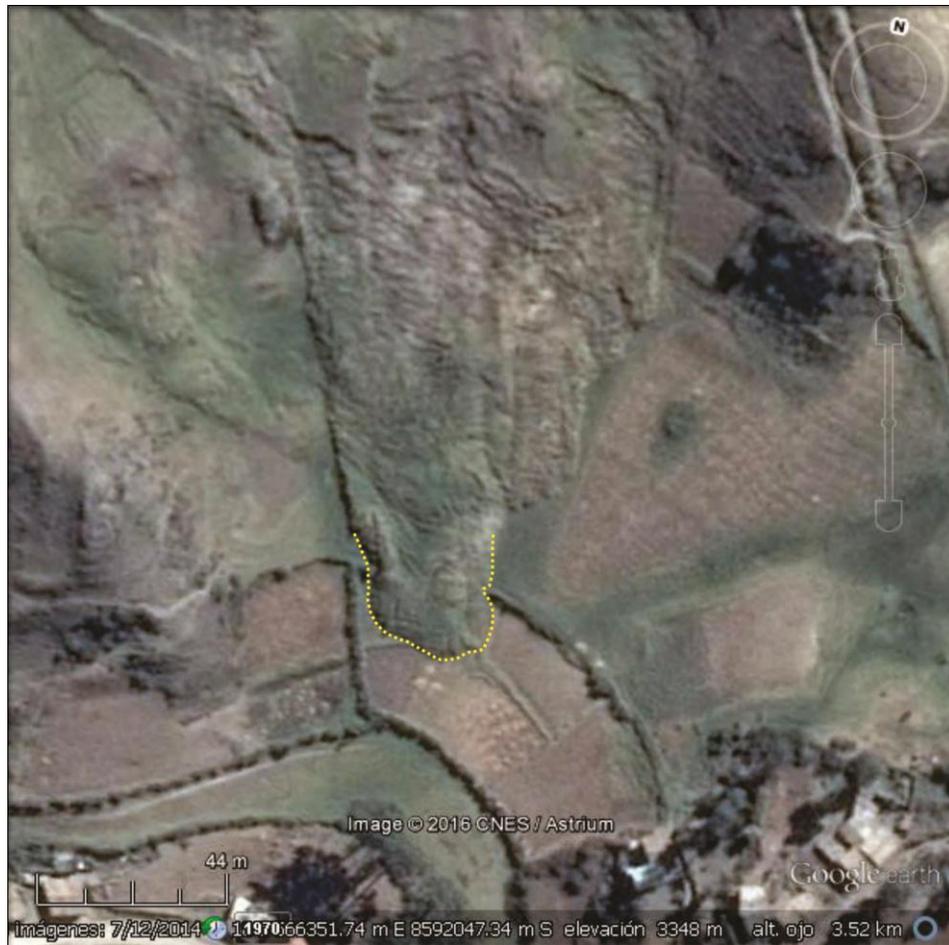
El pie del deslizamiento es de forma ovalada, el desplazamiento de la masa fue en sentido predominante hacia el sur, pero sin llegar al área urbana (figura 7 y foto 12).

Figura 7. Se aprecia la forma como termina el deslizamiento (línea amarilla).

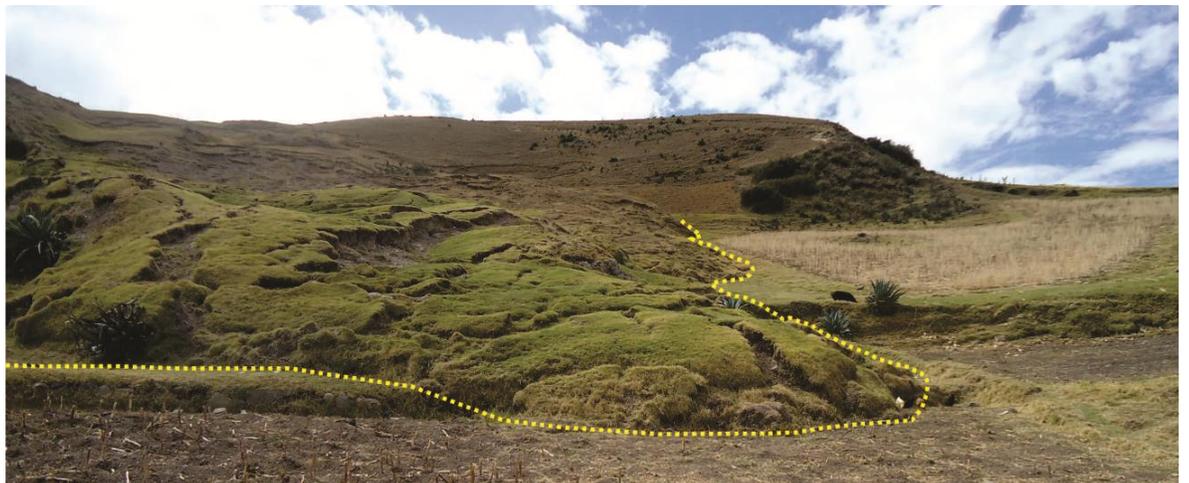
Foto 12. Se aprecie el pie del deslizamiento (línea amarilla).

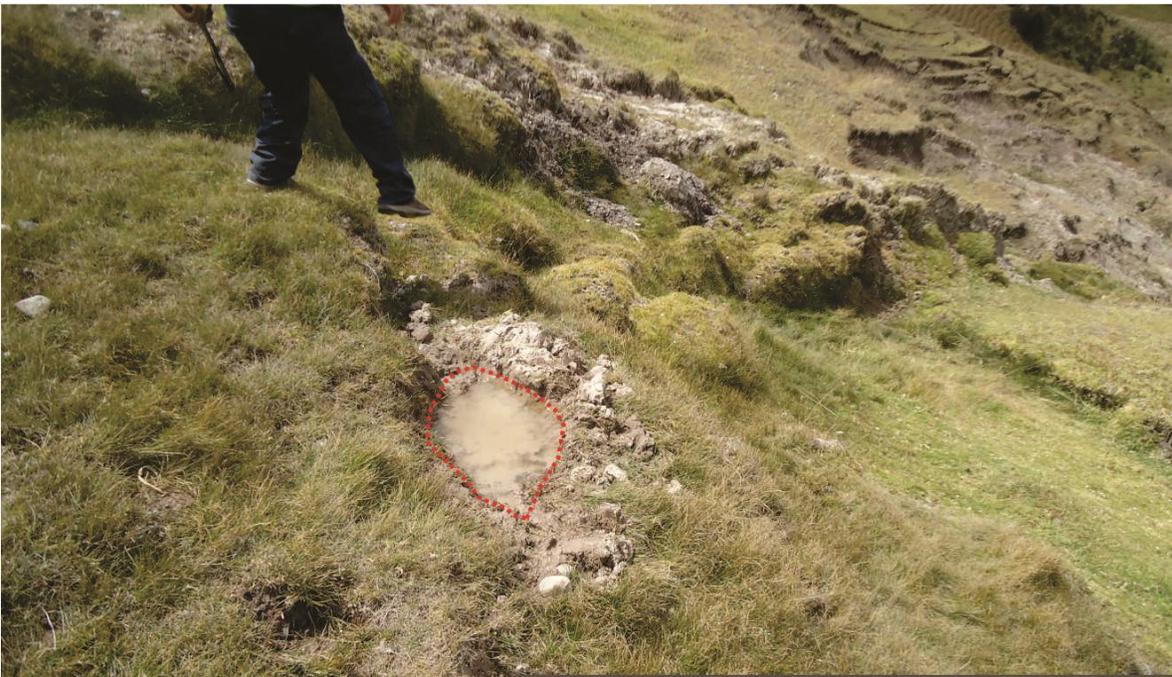
- Rocas de mala calidad, conformadas por areniscas y conglomerados. Inestables si se saturan de agua.
- Afloramiento de agua sin drenaje (foto 13).
- Pendiente del terreno, entre 15° a 25°.
- Deforestación en la zona, que permite la infiltración de agua al subsuelo.
- Cuando se originó el deslizamiento, la tubería de agua colapsó, lo cual ayudó a humedecer el terreno.
- Corte de talud de la carretera, para acceso a la planta de tratamiento de agua potable.

Foto 13. Afloramiento de agua (marcado con línea roja), ubicado en el cuerpo del deslizamiento

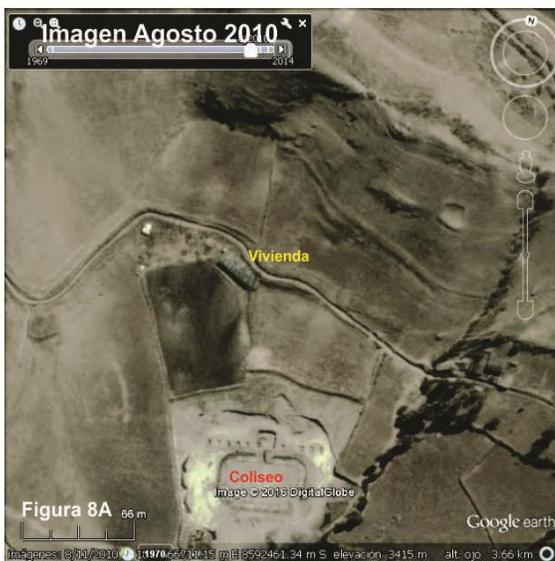
Figura 8A (Imagen agosto 2010). No se aprecia movimiento en el terreno

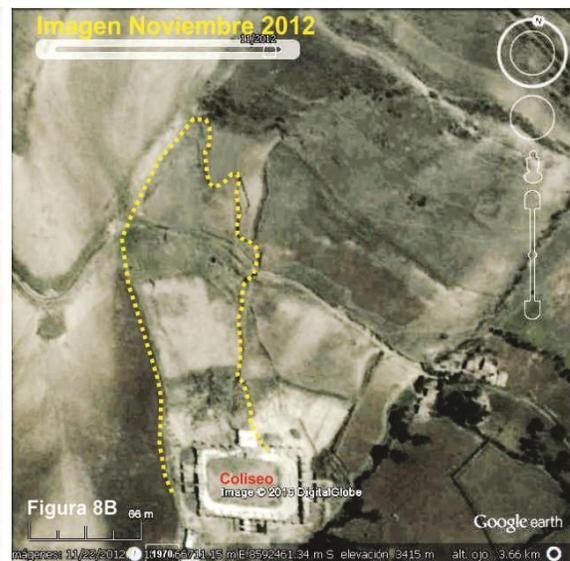
Por las versiones de los pobladores, este evento se generó en febrero del 2011, junto con la reactivación del deslizamiento mencionado anteriormente. Lo cual se corrobora con la interpretación de las imágenes satelitales entre agosto 2010 y noviembre 2012 (figura 8), en la primera no se aprecia el movimiento, mientras que en la segunda y tercera si se aprecian.

Figura 8B (Imagen noviembre 2012). Flujo de tierra, demarcado con línea amarilla.

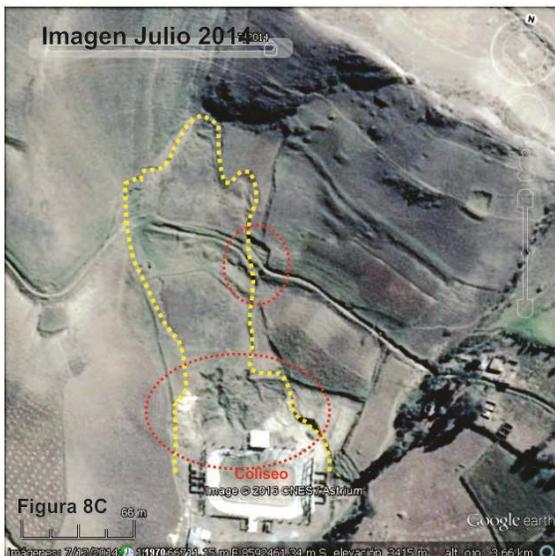
Figura 8C (Imagen julio 2014). Se enmarca con círculos rojos, las áreas que han tenido mayor movimiento después del 2012.

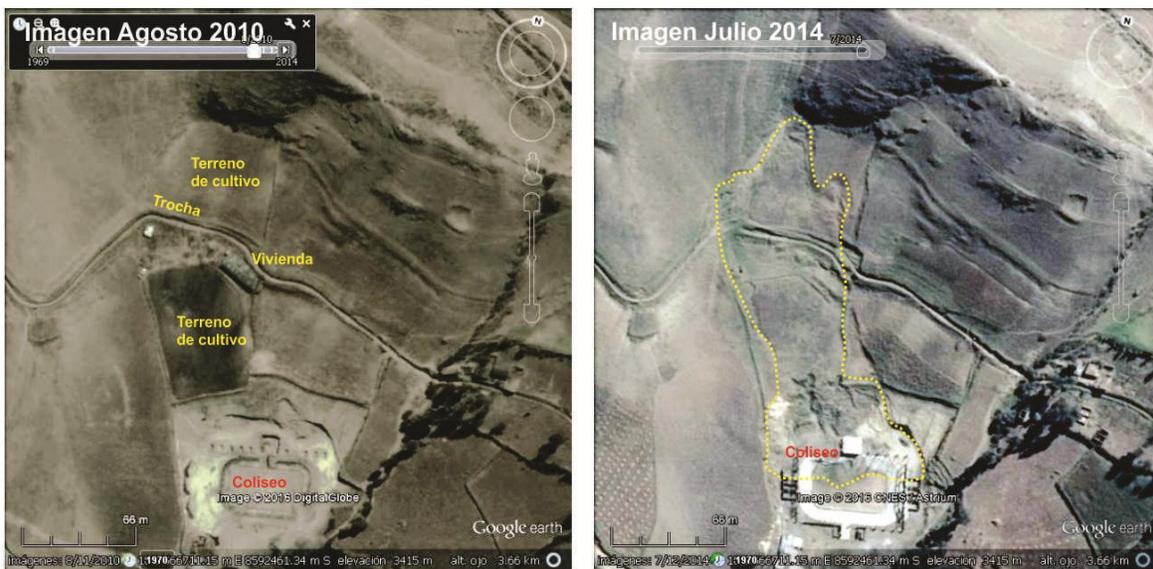
- Terrenos de cultivo (figura 9).
- Una vivienda (figura 9).
- Trocha de acceso al coliseo (figura 9), en un tramo de 70 m.
- Coliseo (fotos 14 y 15).

Figura 9. En la imagen del 2010, se aprecia una vivienda, terrenos de cultivo, trocha y coliseo. En la imagen del 2014, se observa la zona afectada por el flujo (demarcado con línea amarilla), se tiene el terreno removido del lado norte del coliseo, la vivienda ya no existe y la trocha afectada.

- Este evento se generó antes de Noviembre 2011, afectó al coliseo, vivienda y terrenos de cultivo. Esta zona se le considera como **zona crítica**.
- El fenómeno, desde su zona de arranque hacia su pie tiene una longitud de 185 m y un ancho promedio de 50 m, el área afectada es de 10,290 m².
- El terreno donde se ha generado el flujo de tierra, no es apto para vivienda, se debe realizar un proceso de forestación.

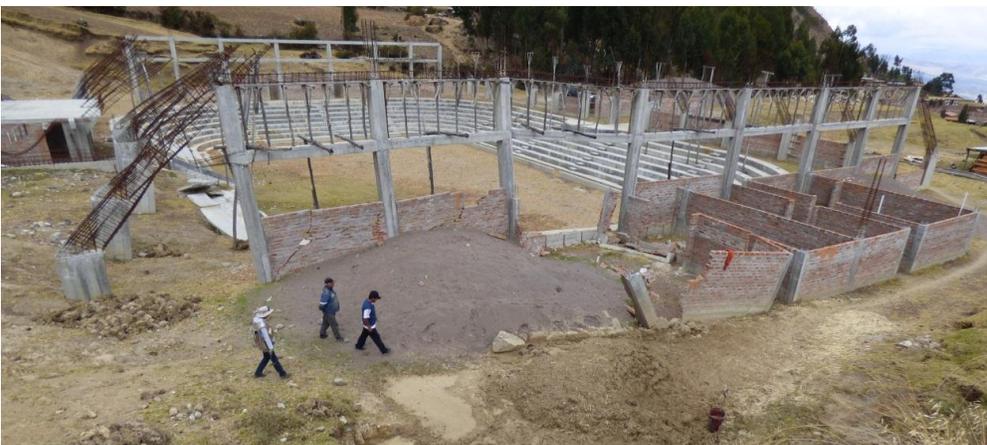
Foto 14. Parte lateral oeste del coliseo, se muestra paredes y columnas que han cedido por el empuje del terreno.

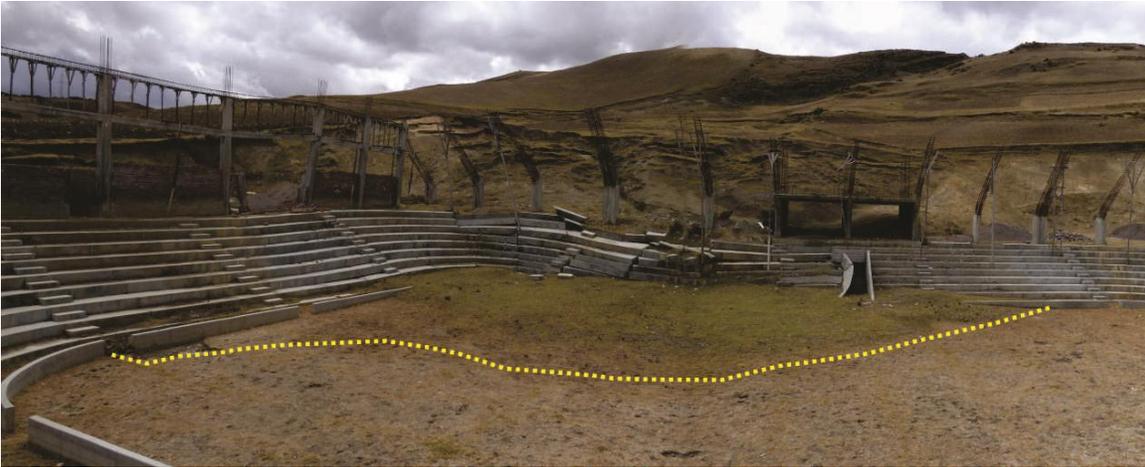
Foto 15. Se muestra el límite del empuje del terreno (línea amarilla).

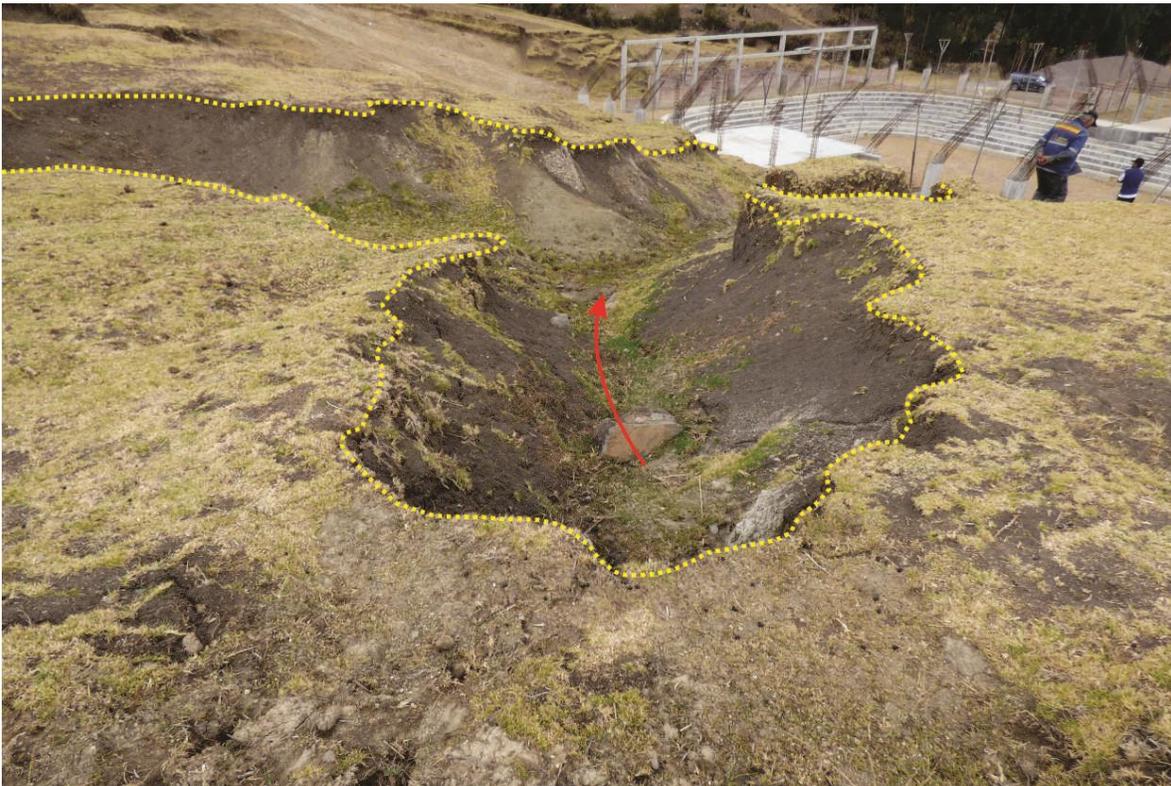
En el cuerpo del flujo de tierra se identificó procesos de erosiones de ladera (foto 16), que tienen anchos hasta de 3 m, y de profundidad hasta 2 m.

Foto 16. Proceso de erosión de ladera, en el cuerpo del flujo de tierra.

- Se debe reforestar con la finalidad de detener la erosión de los suelos y evitar los derrumbes que se generan en las laderas de la quebrada. Figura 11
