Informe Técnico N° A6665

# Evaluación Geológica y Geodinámica del deslizamiento de Contaycocha Huallanca - Ancash

Región Ancash, Provincia Bolognesi,  
Distrito Huallanca

NOVIEMBRE 2014

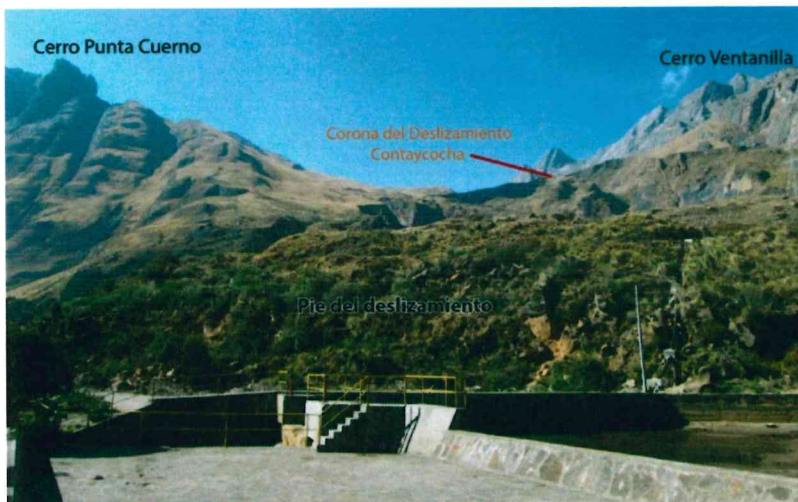
El escarpe principal del deslizamiento de Contaycocha se ubica aproximadamente a 320 m. por encima de la laguna Contaycocha, en la margen derecha del río Santa Rosa, entre el cerro Ventanilla y el cerro Punta Cuerno (foto 1). Se trata de un deslizamiento antiguo reactivado de tipo rotacional, cuyo escarpe principal se ubica a 4226 m.snm (foto 2) y alcanza una longitud de 1.3 km. Este deslizamiento se desarrolló sobre lutitas carbonosas y areniscas de la Formación Oyón (figura 2), así como también sobre depósitos coluviales que favorecieron el movimiento. Adicionalmente, tanto en el cuerpo del deslizamiento como en la corona del mismo, se reconoció algunos manantiales y humedales, lo que nos indica que los materiales del cuerpo del deslizamiento se encuentran saturados de agua.

Foto 1: Vista del deslizamiento desde la laguna Contaycocha.

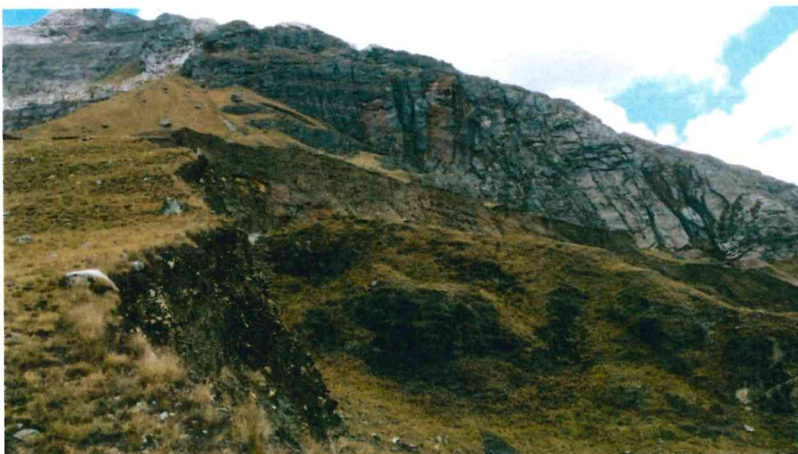
Foto 2: Escarpe principal en el flanco oriental del deslizamiento Contaycocha.

El escarpe principal es de forma semicircular, tiene un ancho de aproximadamente 390 m y un salto de entre 20 y 40 m. Existen al menos dos sistemas de grietas tensionales con aperturas que varían de unos pocos cm hasta 20 cm, lo que nos indica de que el deslizamiento se encuentra activo. El escarpe principal alberga dos escarpes secundarios E1 y E2; de 180 m y 160 m. de ancho respectivamente; además, al costado oriental del deslizamiento principal a 200 m se desarrolla otro deslizamiento antiguo reactivado E3 de forma alargada de 95 m de espesor que también se encuentra activo y posee numerosas grietas tensionales y cicatrices de recientes desprendimientos que originaron un flujo de detritos que llegó a la quebrada Santa Rosa (figura 3).

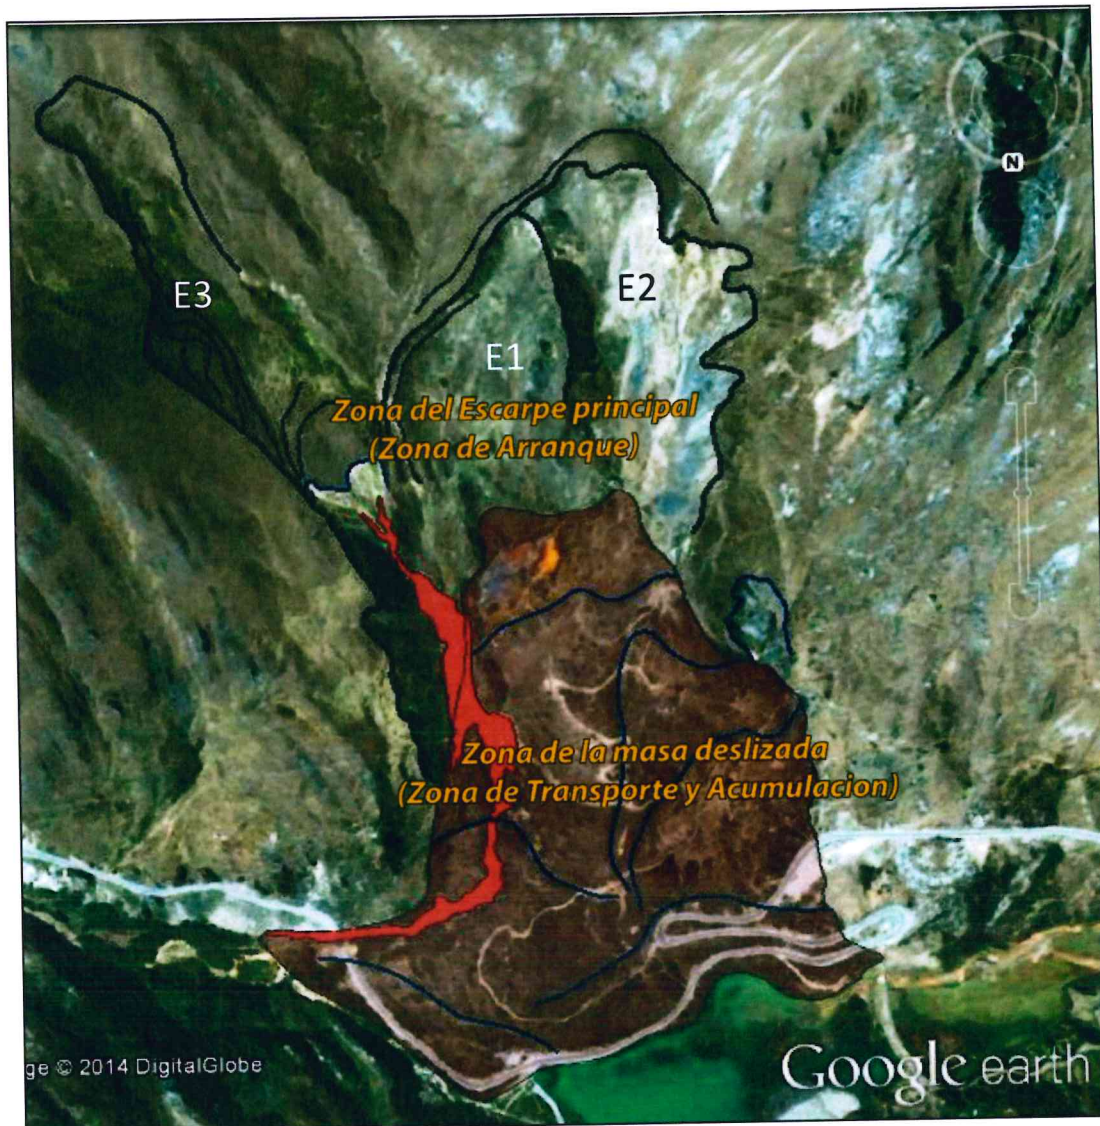
La evaluación ingeniero – geológica realizada comprendió la cartografía y la descripción del deslizamiento, a partir del cual se pudo dividir el movimiento en masa en dos zonas: 1. Zona del escarpe principal (Zona de Arranque) y 2. Zona de la masa deslizada (Zona de Transporte y Acumulación) (figura 3); este análisis nos permitió interpretar el evento y a proponer las recomendaciones necesarias para la prevención – mitigación de un futuro evento, que genere riesgo a la infraestructura y a la población.

**Figura 3: Zonas de estudio del deslizamiento de Contaycocha.**

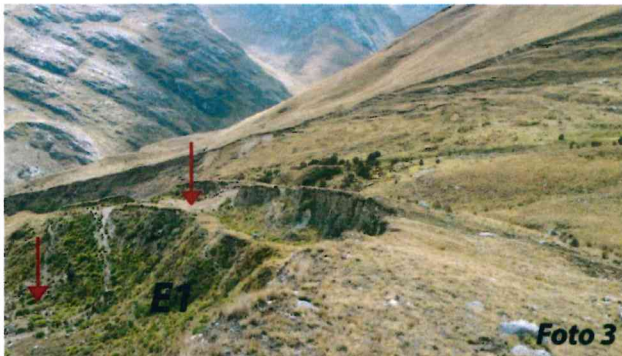
Se trata de dos escarpes desarrollados sobre el escarpe principal del deslizamiento de Contaycocha; estos escarpes afectan principalmente a lutitas, areniscas cuarzosas y lutitas carbonosas que se encuentran fuertemente fracturadas y alteradas; además cortan depósitos coluviales y glaciares antiguos. La pendiente promedio es de 60°, y presenta al menos tres zonas de intensa saturación de agua o zonas de debilidad; el escarpe E1 corta principalmente depósitos coluviales y morrénicos antiguos y muestra una serie de plataformas o escalonamientos originadas por el colapso del material a través de planos de debilidad que nos indicaría que esta zona del deslizamiento sufre un proceso de colapso retrogresivo es decir pendiente arriba. Mientras que el escarpe E2 corta básicamente lutitas negras muy fracturadas alteradas y en menor proporción depósitos coluviales antiguos (fotos 3 y 4.).

**Foto 3:** Colapsos de gravedad en la corona del escarpe E1, **Foto4:** Escarpe E2 cortando lutitas negras de la formación Oyón, **Foto 5:** Grietas tensionales en el escarpe E3, **Foto 6:** Flujo de detritos originados en el escarpe E3.

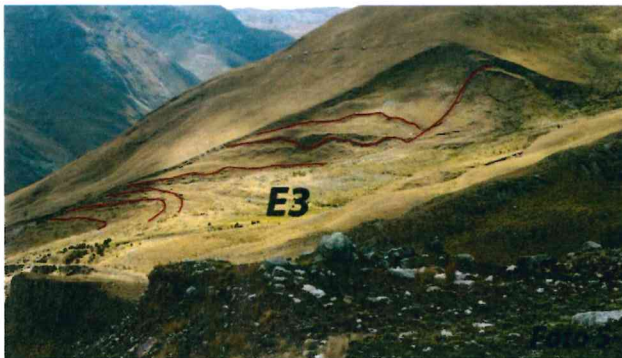
Se trata de un deslizamiento ubicado a 200 m al este del escarpe principal. Tiene 95 m de ancho y presenta numerosas grietas tensionales (foto 5); se observa una cicatriz muy reciente de un desprendimiento, que originó un flujo de detritos el cual descendió por el flanco oriental del deslizamiento de Contaycocha (foto 6) y recorrió una distancia de 800 m aproximadamente hasta llegar al río Santa Rosa.

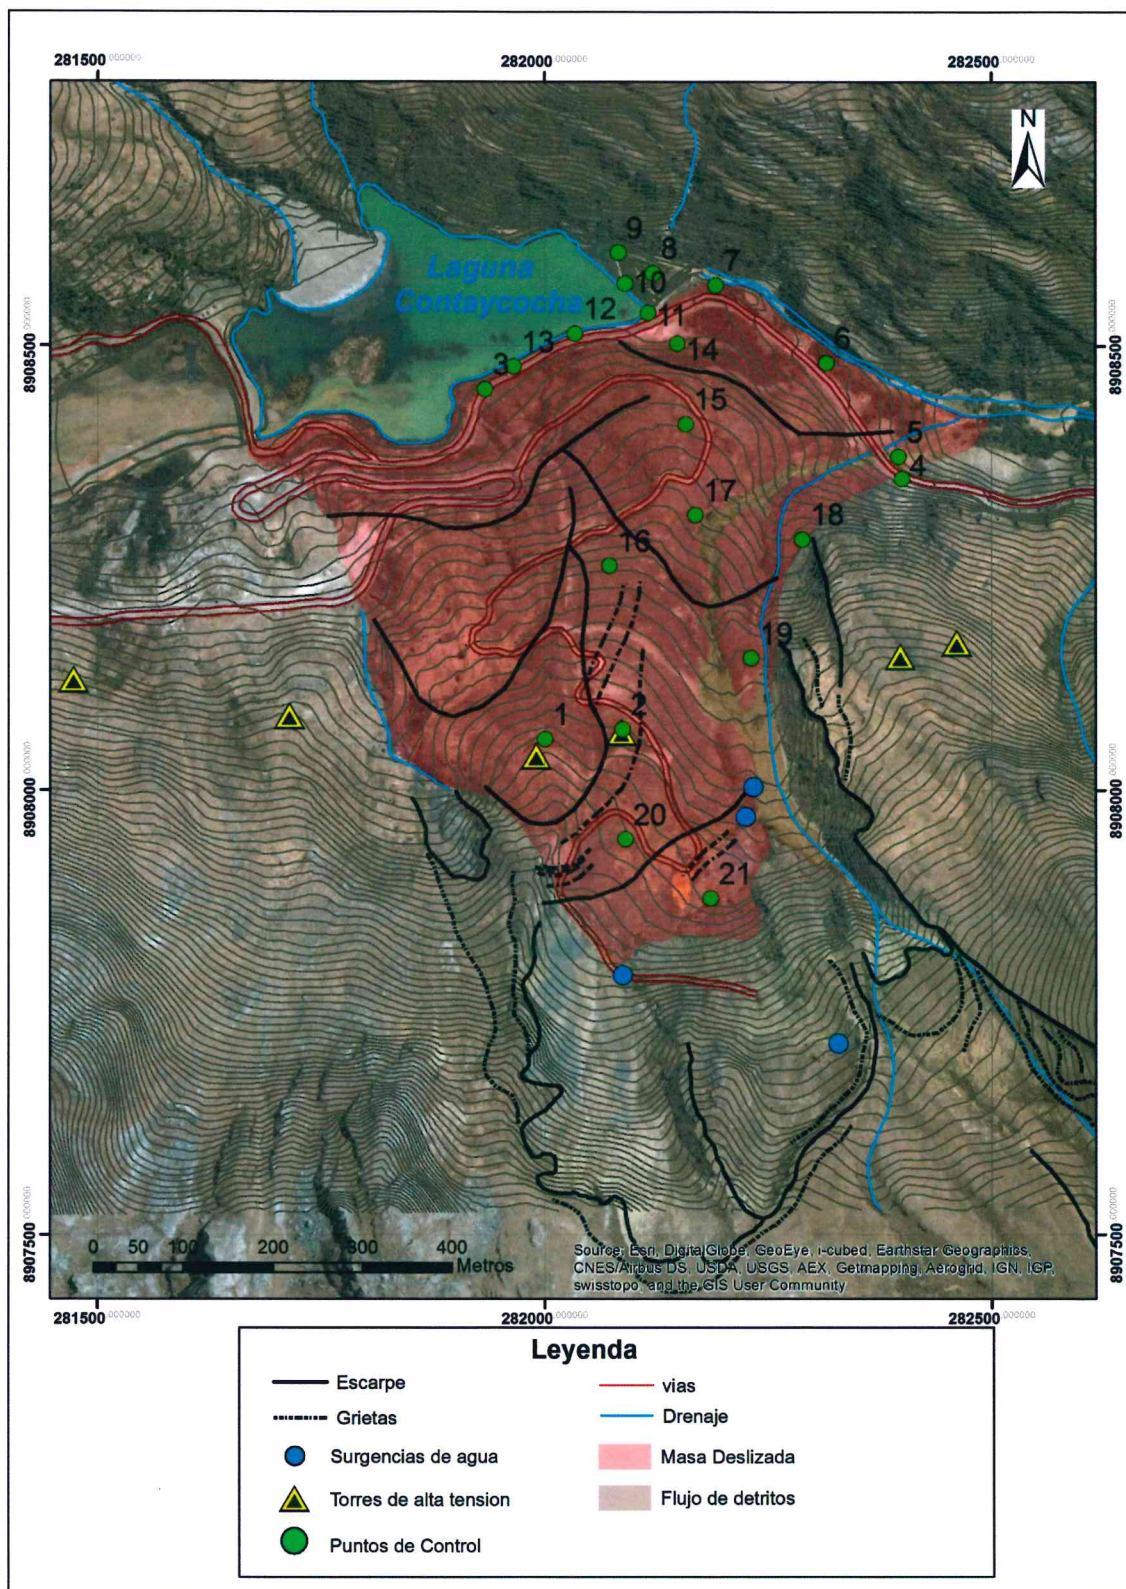
En el mes de julio del presente, la mina Huanzalá inicio un monitoreo de desplazamiento del terreno instalando 21 puntos de control (figura 4), utilizando una estación total; los resultados arrojados al mes de agosto fueron desplazamientos que van de unos pocos milímetros hasta de 4 y 5 cm en un mes (cuadro 1); esto nos indicaría que se trata de un movimiento de intensidad 2 - 3 según la escala de velocidades para movimientos en masa (Cruden y Varnes, 1996) es decir muy lento a lento (figura 5). Aunque estos movimientos fueron registrados en un periodo de estiaje, los mismos podrían tener una velocidad de apertura mayor en periodos lluviosos.

**Figura 4: Detalle del deslizamiento de Contaycocha**

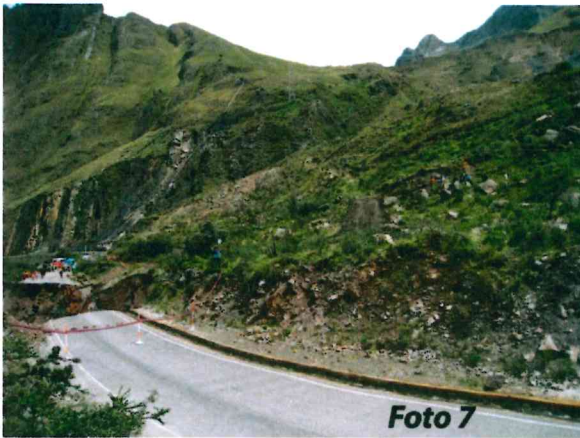
En marzo del 2014 se evidenció el mayor movimiento de la masa deslizada, destruyendo parte de la vía asfaltada que atraviesa el pie del deslizamiento y desplazó varios centímetros las dos torres de alta tensión instaladas en el cuerpo del deslizamiento; estos daños se hicieron evidentes este año aunque el movimiento venía dándose muy lentamente en años pasados (fotos 7, 8, 9 y 10). Estos movimientos se originaron debido a la sobresaturación de agua de la masa deslizada, ya que existen por lo menos dos sistemas de grietas, unas de dirección N30° longitudinales, y otras de dirección E – O Transversales (figura 4) con aperturas y saltos centimétricos, que hacen que las aguas se infiltren en el suelo, debiliten el terreno y generen más grietas.

**Foto 7:** Pista destruida en marzo del 2014 **Foto 8:** Salto de aproximadamente 40 cm originado por una grieta **Foto 9:** Grieta de aproximadamente 20 cm de apertura **Foto 10:** Fragmentos angulosos a subangulosos envueltos en una matriz limo arcillosa.

4. Debido a la naturaleza y al ratio de desplazamiento de la masa que está deslizándose se sugiere cambiar el trazo de la pista de acceso a la ciudad de Huallanca, por la margen contraria del río Santa Rosa, ya que se encuentra en una ladera más estable y con afloramientos rocosos de la Formación Chimú que consisten en areniscas cuarzosas, de mejor calidad geotécnica (figura 6).

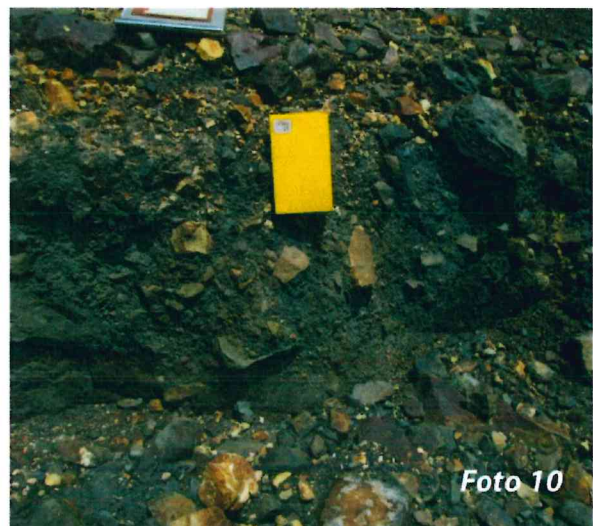
La masa deslizada tiene un largo de 730 m y unos 470 m de ancho aproximadamente y un área de 0.3 Km<sup>2</sup>. Tiene una pendiente de 30° en promedio y consiste en una masa heterogénea de fragmentos rocosos angulosos a subangulosos envueltos en una matriz limo arcillosa; sobre este depósito se encuentra parte de la vía asfaltada de acceso a la ciudad de Huallanca, torres de alta tensión, la antigua mina Banco, la vía de acceso a dicha mina, muros de contención y canales de evacuación de agua.

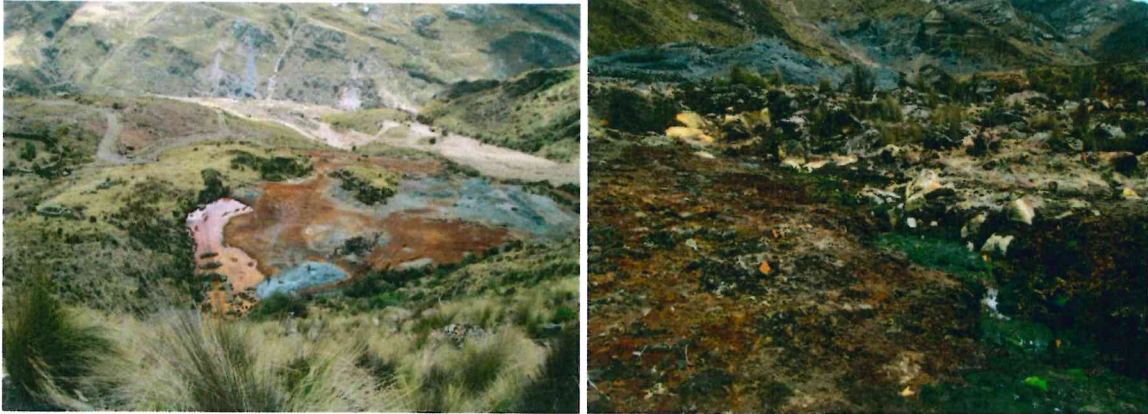
En el cuerpo de la antigua masa deslizada, también se localizaron algunos puntos de surgencias de agua; estas ocurrencias han sido originadas por la antigua actividad extractiva de carácter artesanal de la antigua mina Banco, ya que al realizar plataformas sin canales de evacuación de aguas favoreció el empozamiento e infiltración de agua en la masa deslizada (fotos 11 y 12).

**Foto 11: Vista desde la parte alta del deslizamiento, la plataforma de la antigua mina Banco, que origina el empozamiento de las aguas. Foto 12) Surgencia de agua en la parte inferior de la antigua mina Banco. La presencia de grandes bloques y la naturaleza de la matriz del terreno (arcillosa), genera la infiltración de agua en la masa móvil y la retención de agua; esto favorece a la vez un desplazamiento lento en toda la masa.**

2. Captación en las surgencias de agua que tengan influencia en la desestabilización del deslizamiento (figura 6).
3. Construcción de un sistema de drenajes para poder extraer la mayor cantidad posible de agua en la masa deslizada, que permita además evacuar las aguas de lluvia que puedan reactivar el deslizamiento (figura 6).

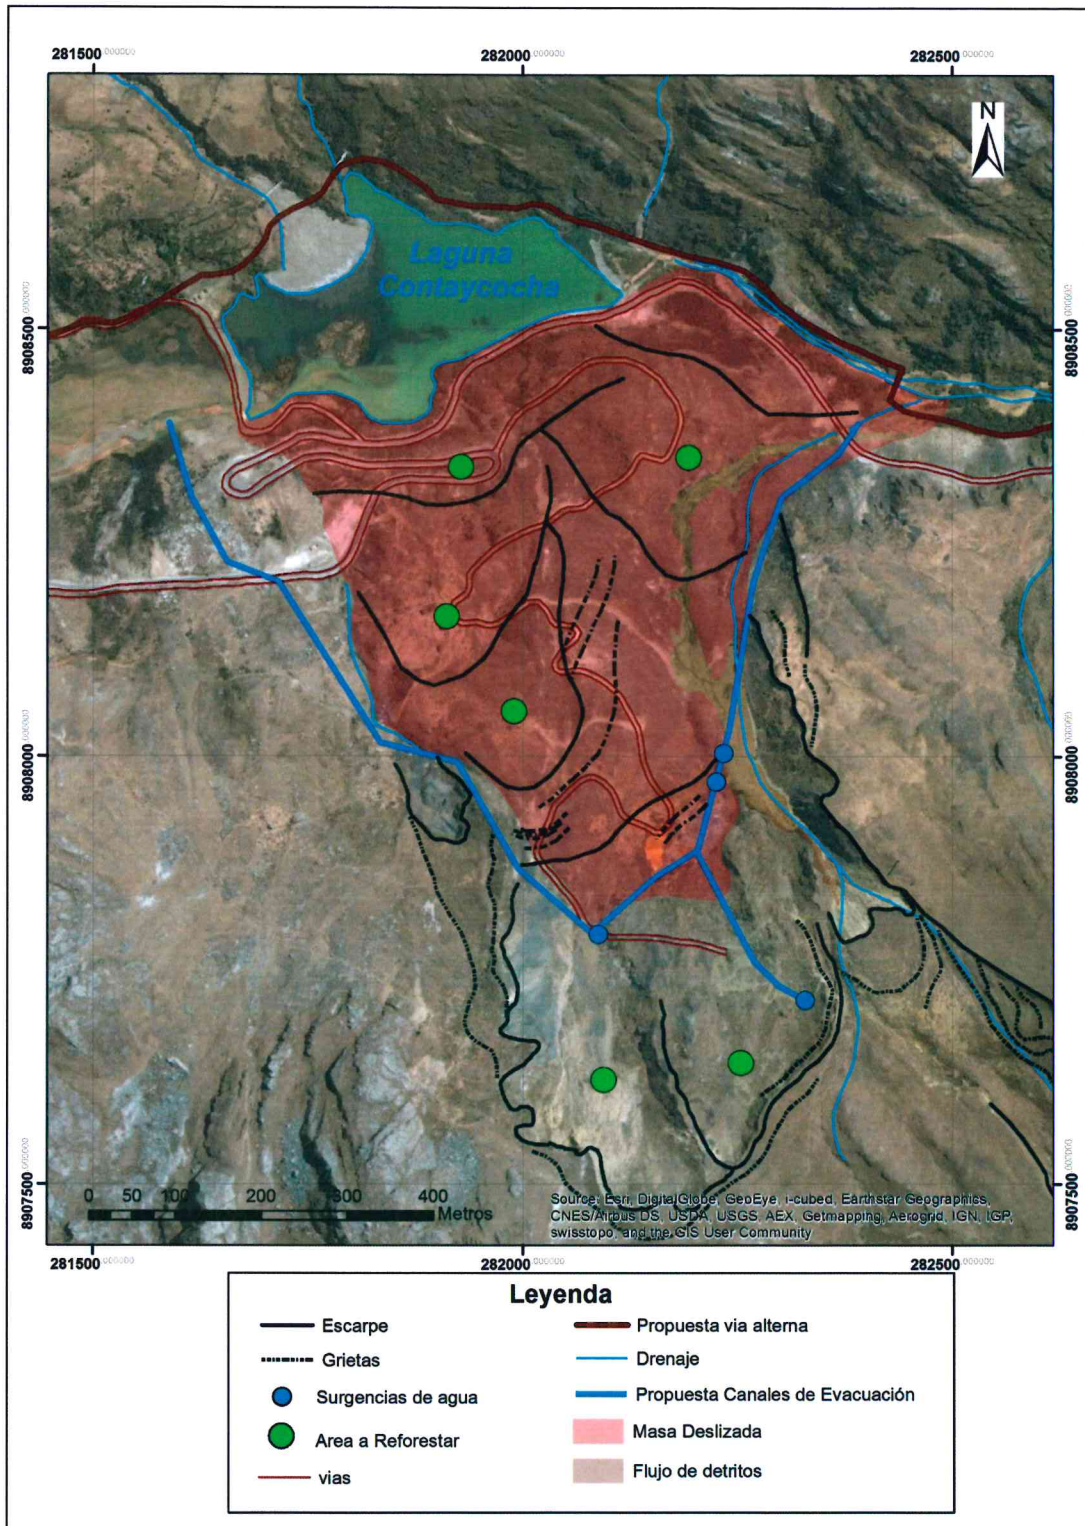
Figura 6: Mapa de propuestas de tratamiento de estabilización del deslizamiento de Contaycocha

1. Reforestación integral tanto en parte alta, media y baja del deslizamiento, esto evitará el desarrollo y activación de nuevos deslizamientos. Se recomienda en lo posible que la arborización sea con plantas nativas cuyas raíces ayuden a estabilizar el suelo y eviten la erosión superficial (figura 6).
