INFORME TÉCNICO
Geología Ambiental

**ZONAS CRÍTICAS POR PELIGROS
GEOLÓGICOS Y GEOHIDROLÓGICOS
EN LA REGIÓN ANCASH**

PRIMER REPORTE

ENERO 2007

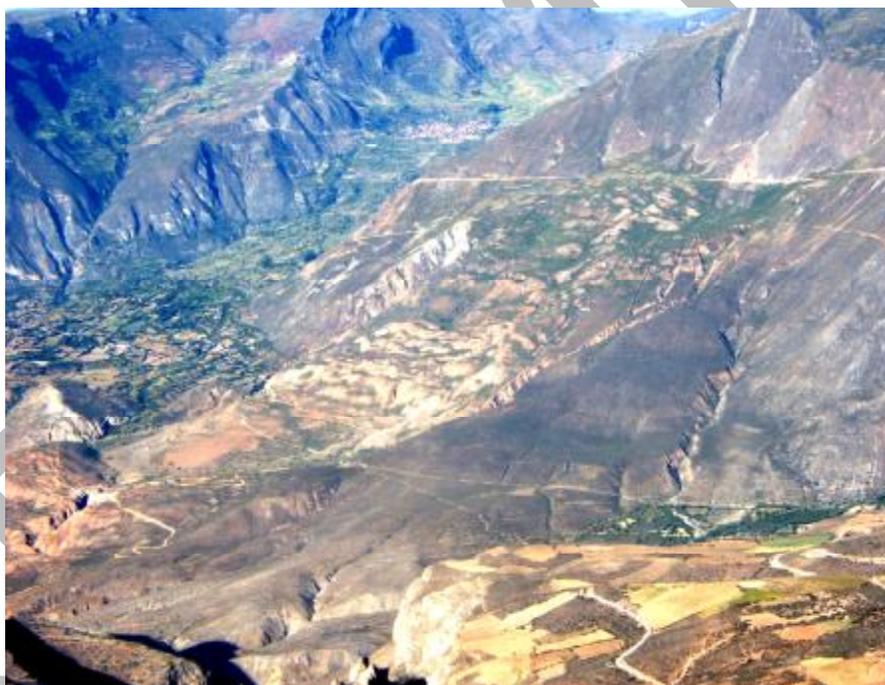
Foto N° 1 Deslizamiento rotacional y cárcavas en el sector del cerro San Cristóbal.

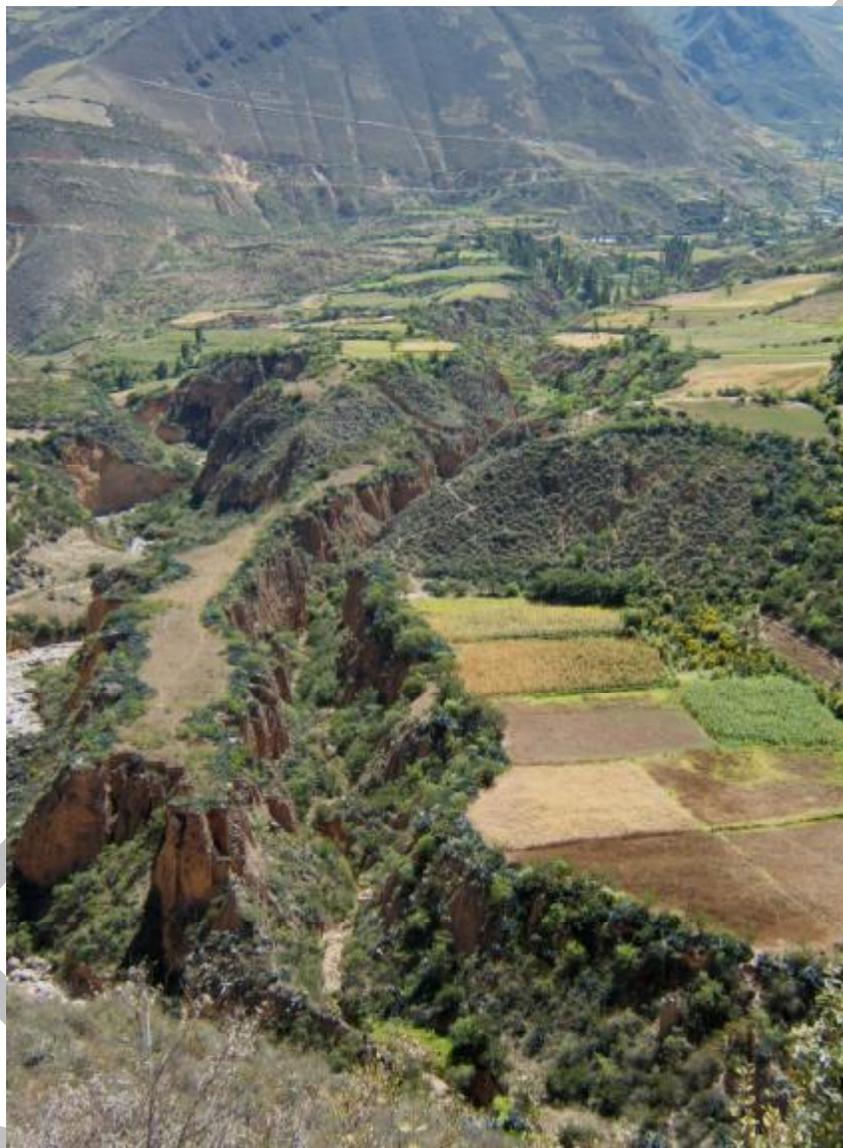
Quebrada Uchupata (Aczo) 6	La carcava-flujo nace en Uchupata debido a las fuertes lluvias, este discurre por la cárcava. Derrumbes y deslizamientos en ambas márgenes que le aportan material.	Afecta terrenos de cultivo	Control de erosión de cárcavas con reforestación.
Qda Shimcuy/ Aguas Abajo del Puente (Aczo) 7	Erosión fluvial en la margen derecha de la quebrada Shimcuy (500 m) con lluvias fuertes crece el nivel de agua erosionando la margen derecha. Aguas abajo puede inundar chacras si la erosión continua puede afectar la carretera.	Afectaría la carretera y el puente que conduce a Llamellín.	Construcción de defensas ribereñas
Qda Uchupata/ Barrio Santa Rosa (Aczo)	Deslizamiento de gran dimensión de 800 m de longitud; salto de 15 m. Presenta reptaciones, filtraciones, asentamientos.	Afectó a viviendas ahora abandonadas. Afecta la carretera a Llamellín y terrenos de cultivo.	Forestación de laderas.

Foto N° 2 Erosión en cárcavas en la quebrada Uchupata con afectación de terrenos de cultivo.

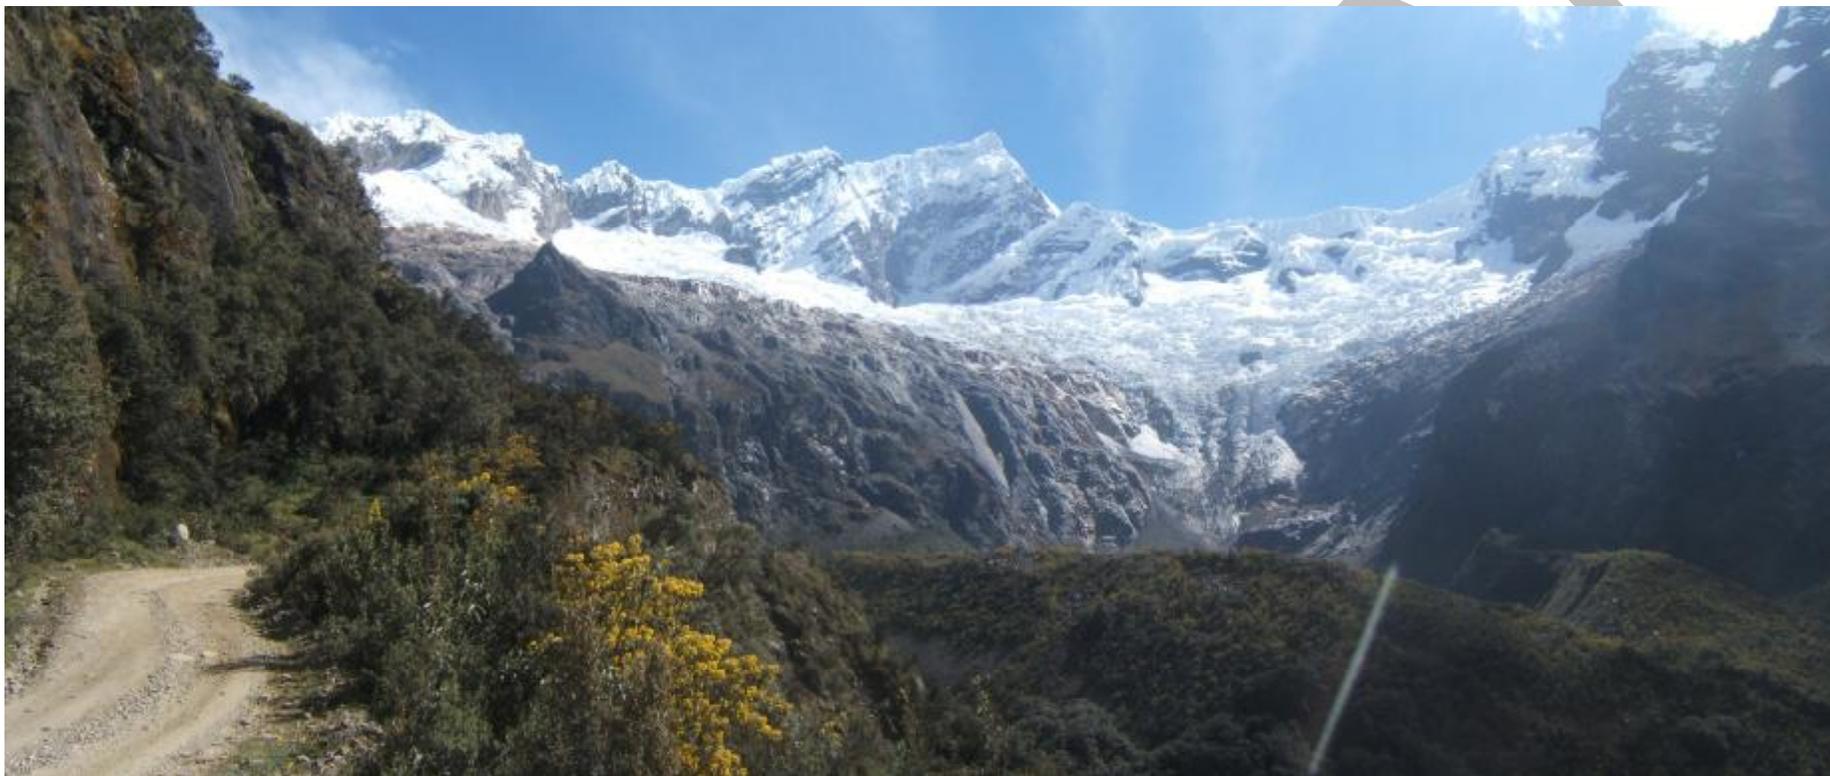
Foto N° 3 Vista de agrietamientos en el nevado Yanaraju que pueden generar avalanchas de hielo

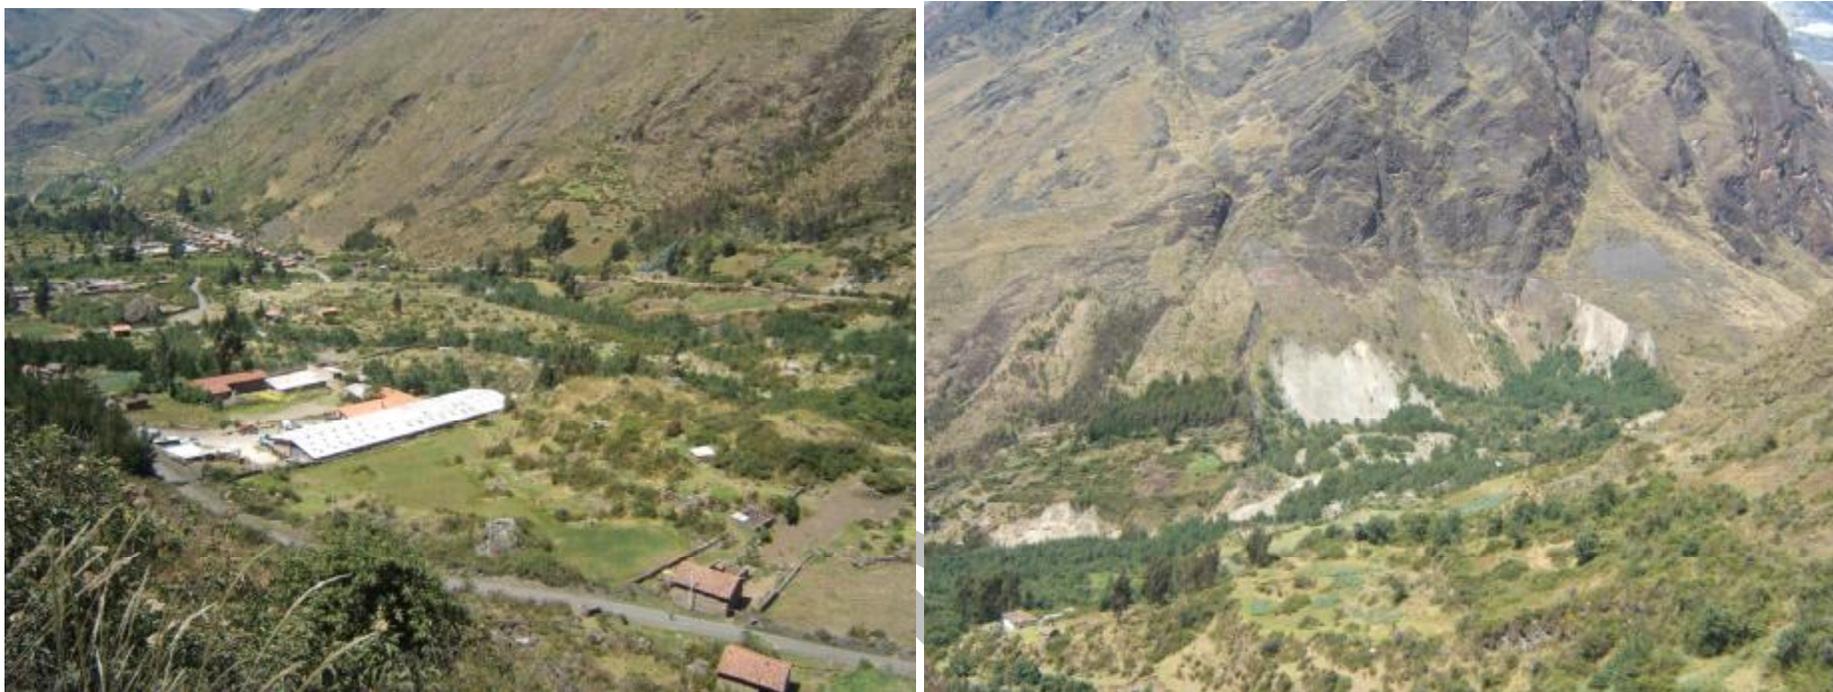
Foto Nº 4 Huayco en la quebrada Potaca y Coyo. Se distingue material de flujo reciente, carretera Carhuáz-Chacas. En la vista derecha del deslizamiento de Pompey que represó la quebrada Vesubio en 1975.

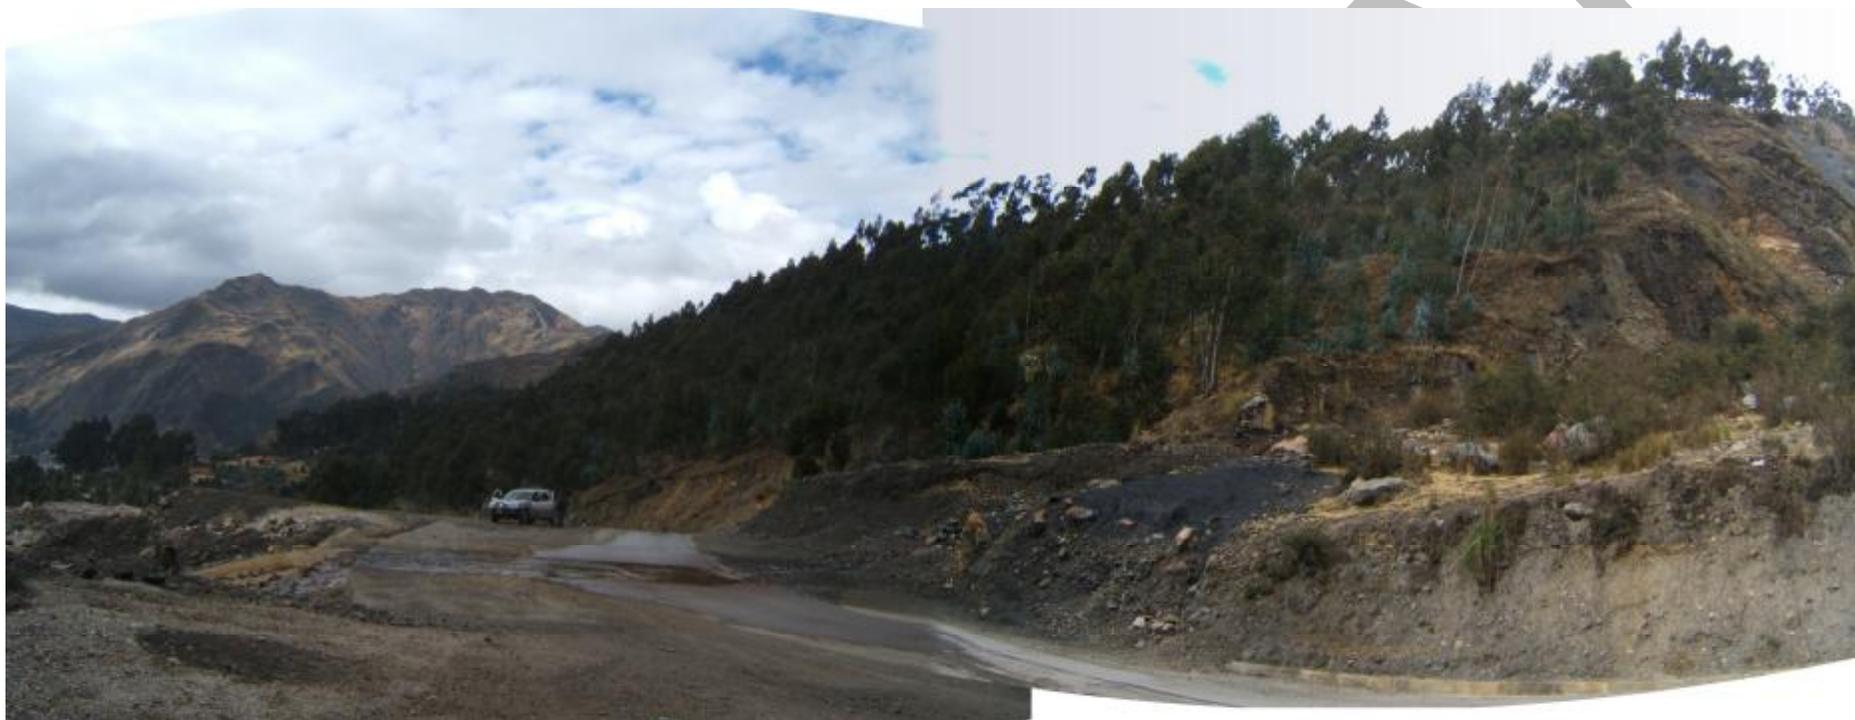
Foto N° 5 Huayco en la quebrada Yuracpuquio y derrumbes en el cerro Santa Cruz, afectan tramo de la carretera Huallanca – Mina Huanzalá.

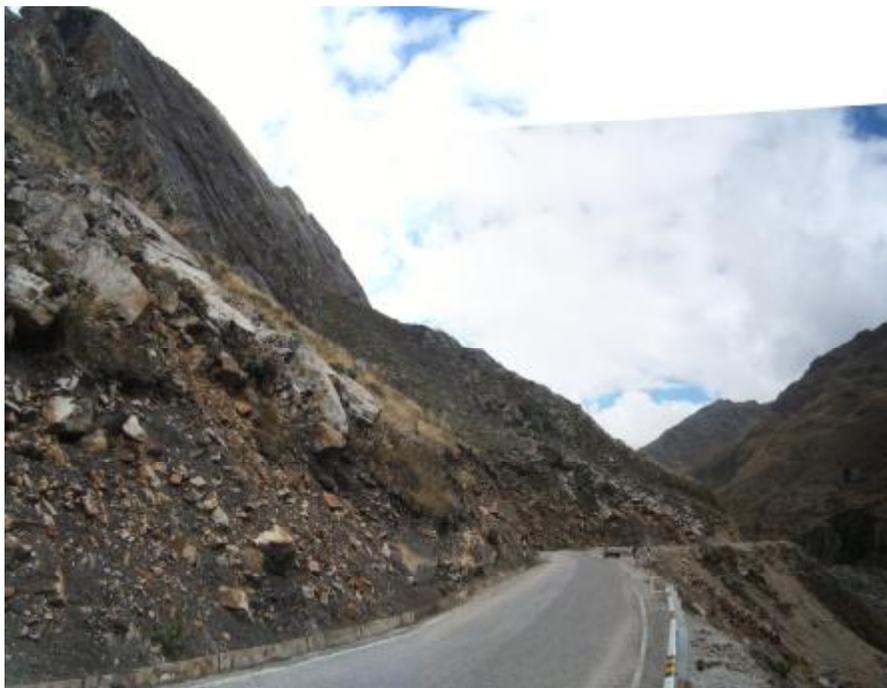
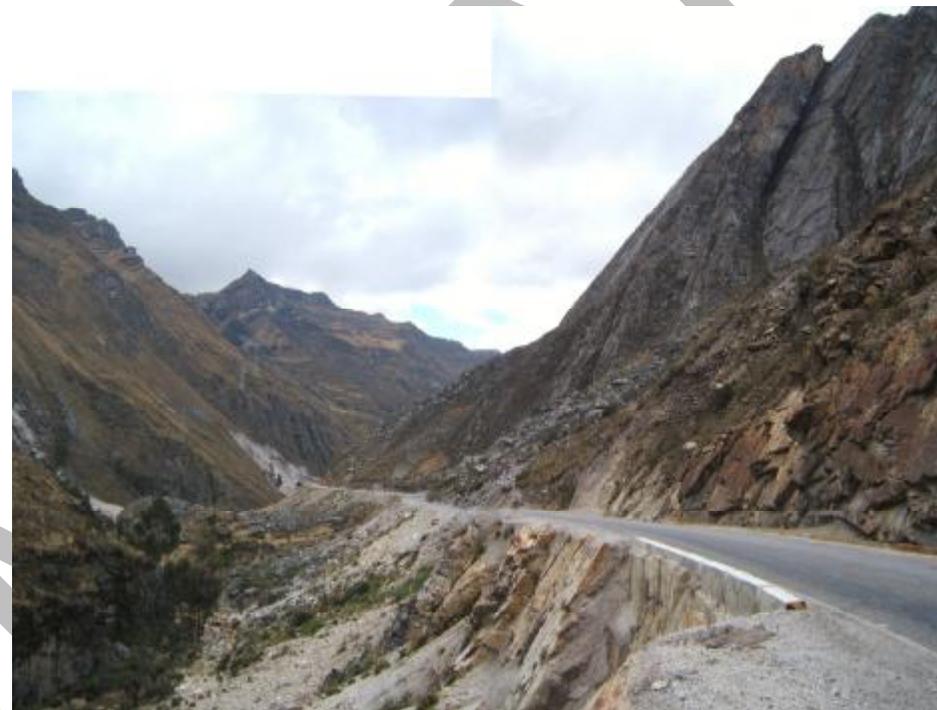
Foto N° 6 Vistas del sector del valle del río Vizcarra; muestra laderas con deslizamientos y derrumbes en los cortes de carretera entre Huallanca y Huanzalá.

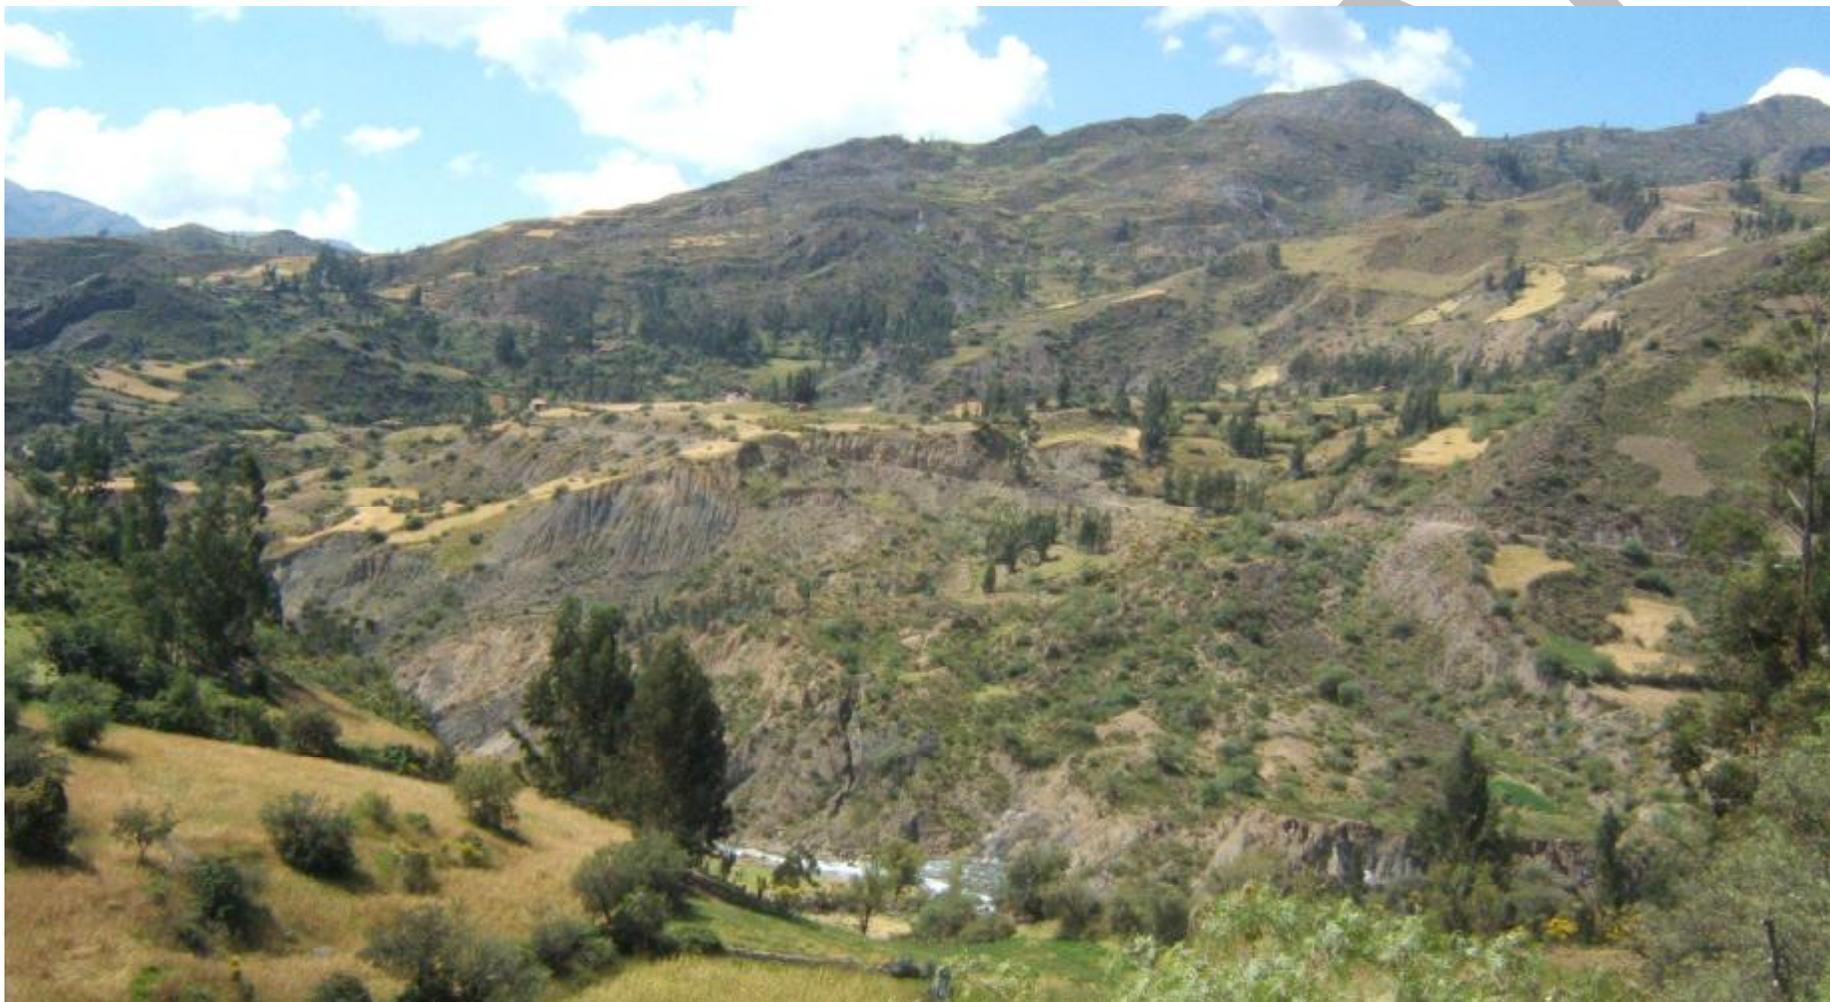
Foto N° 7 Sector Colcabamba, tramo de carretera entre Chacas y San Luis afectado por deslizamientos. Afectación de terrenos de cultivo.

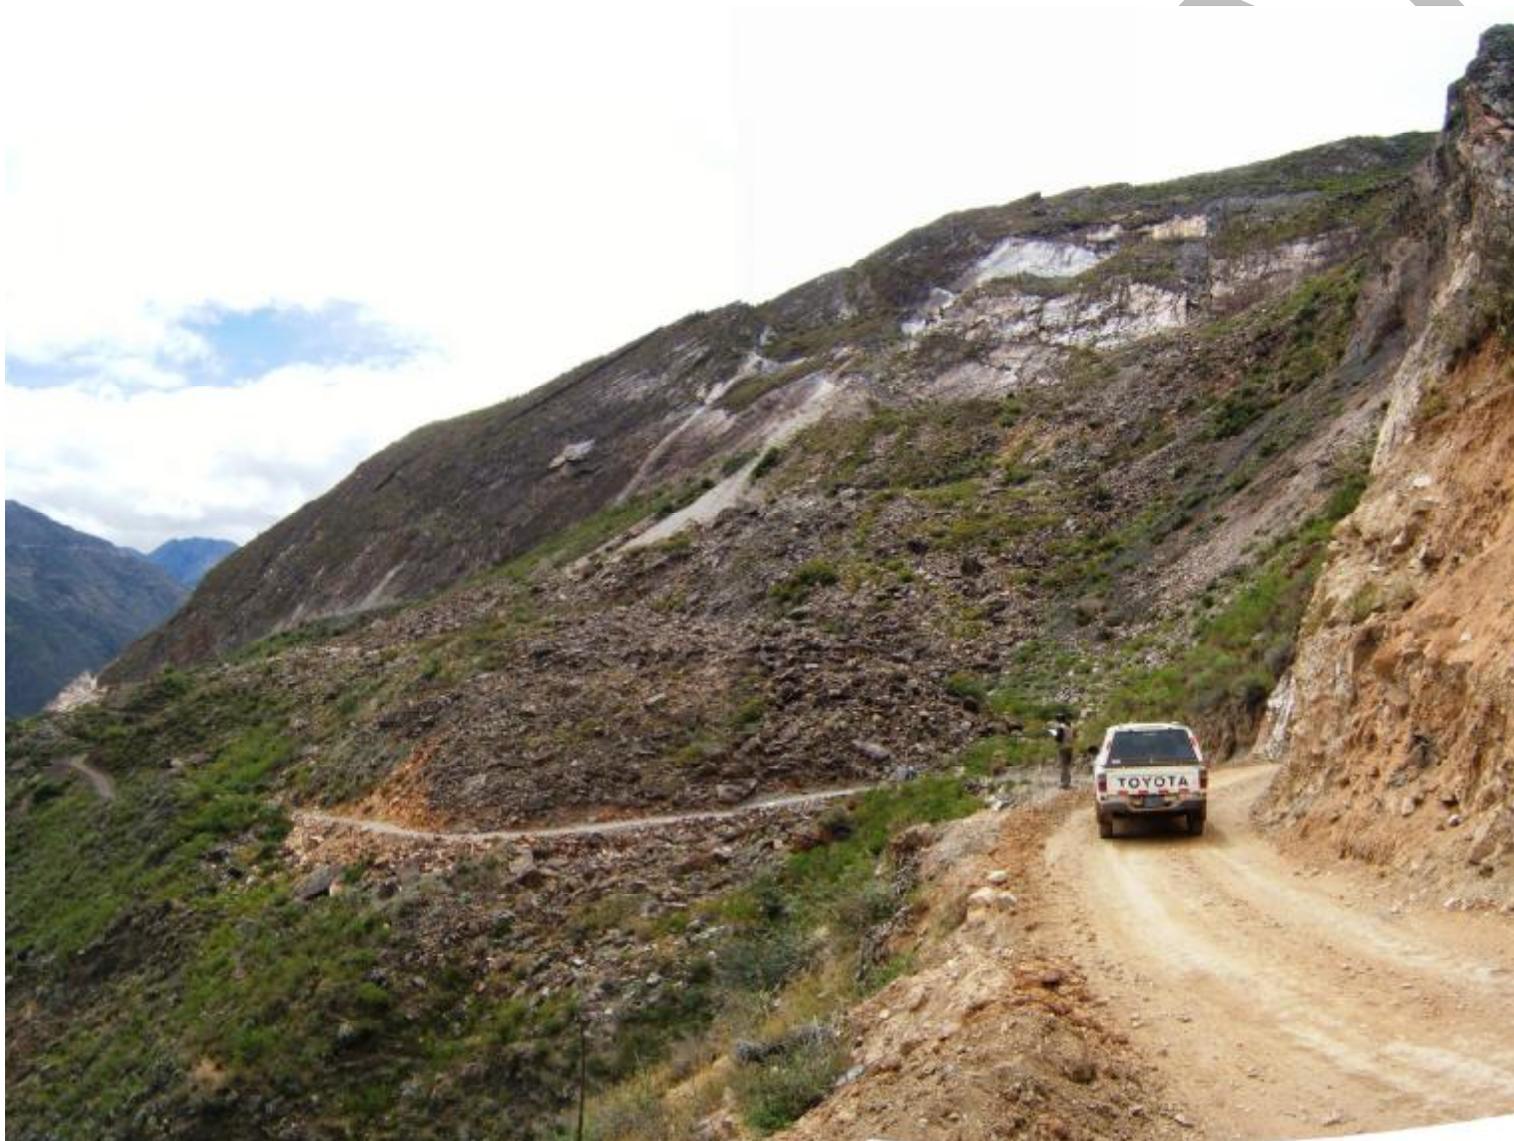
Foto N° 8 Avalancha de rocas en el sector entre Yauya y San Nicolás. Su reactivación con sismo compromete tramo de carretera.

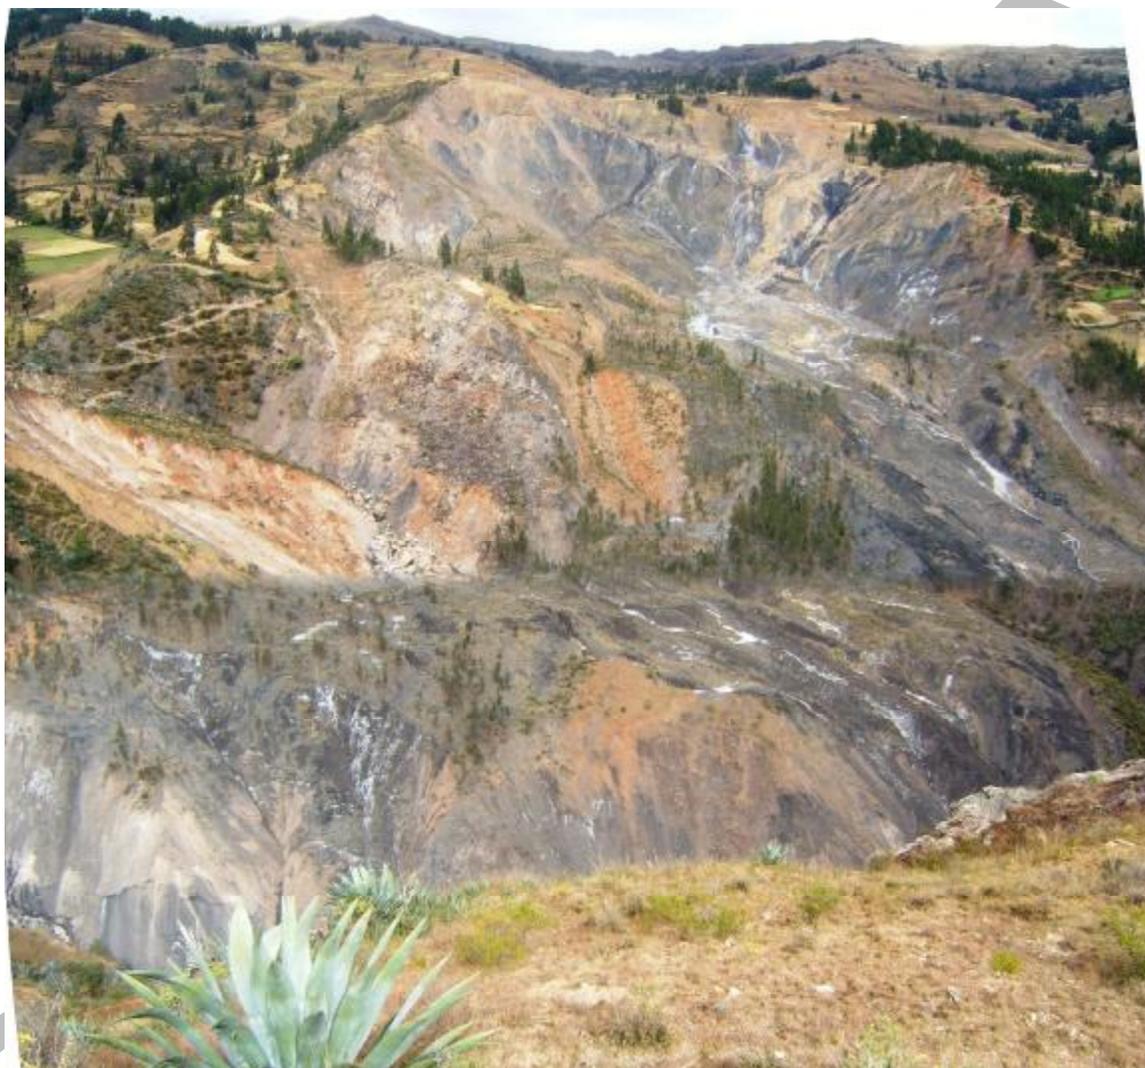
Foto N° 9 Deslizamiento de Yauya, activo con avance retrogresivo afectando terrenos de cultivo y con aporte de material de remoción a la quebrada para generar flujos o huaycos.

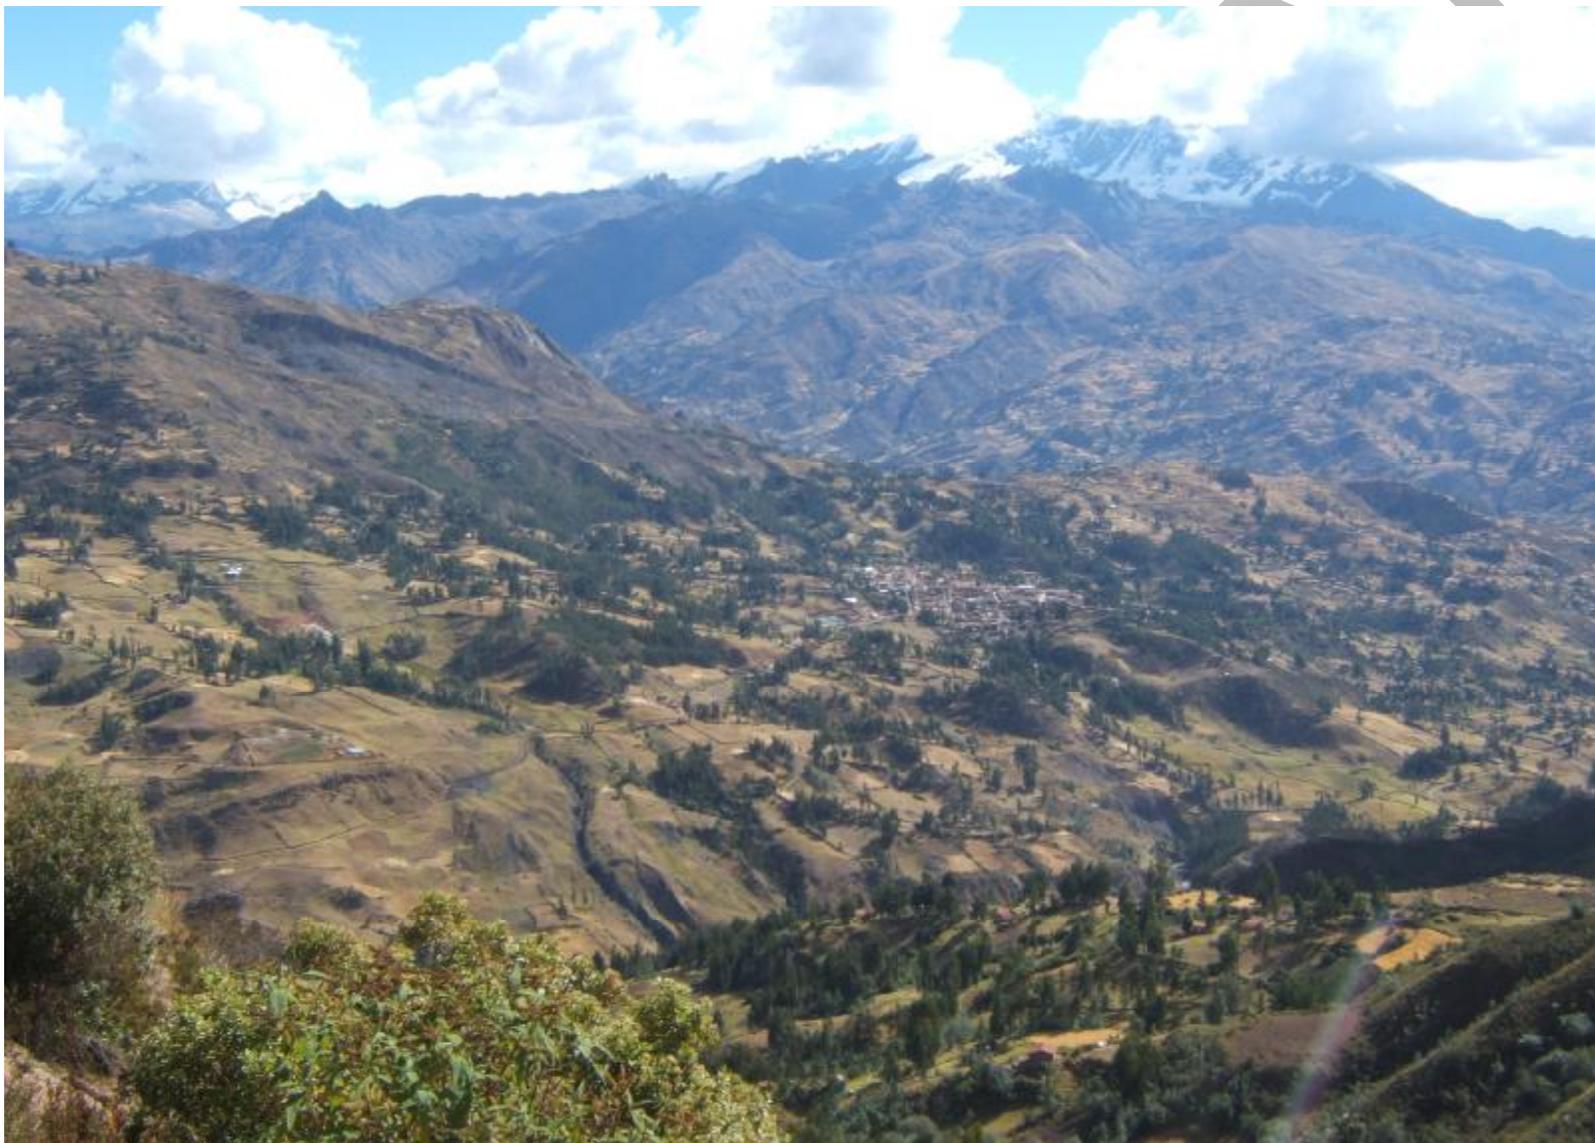
Foto N° 10 Vista de la localidad de San Luis ubicada en el cuerpo de un antiguo deslizamiento; movimientos lentos ocurren en el período de lluvias afectando la carretera y pie del valle, parte del poblado y en el sector superior.

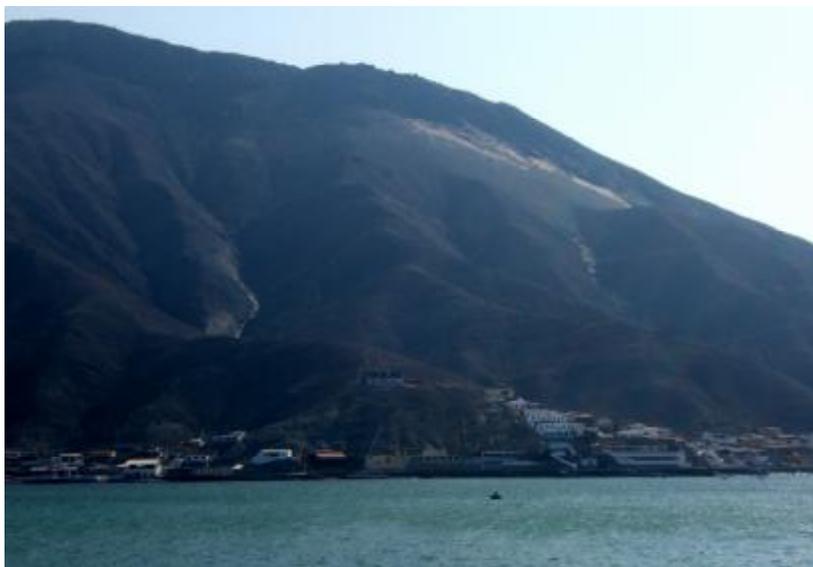
Foto N° 11: Viviendas que se verían afectadas por un arenamiento

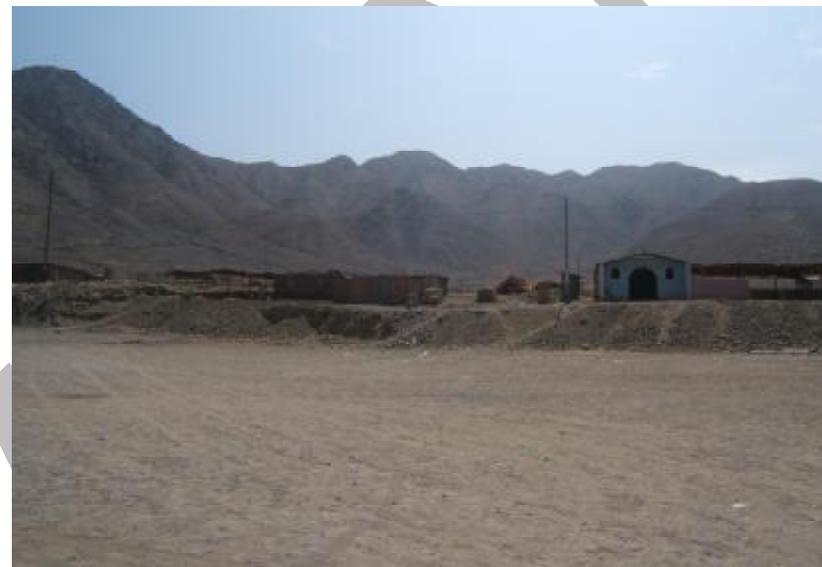
Foto 12: Poblado ubicado sobre depósitos de flujos antiguos

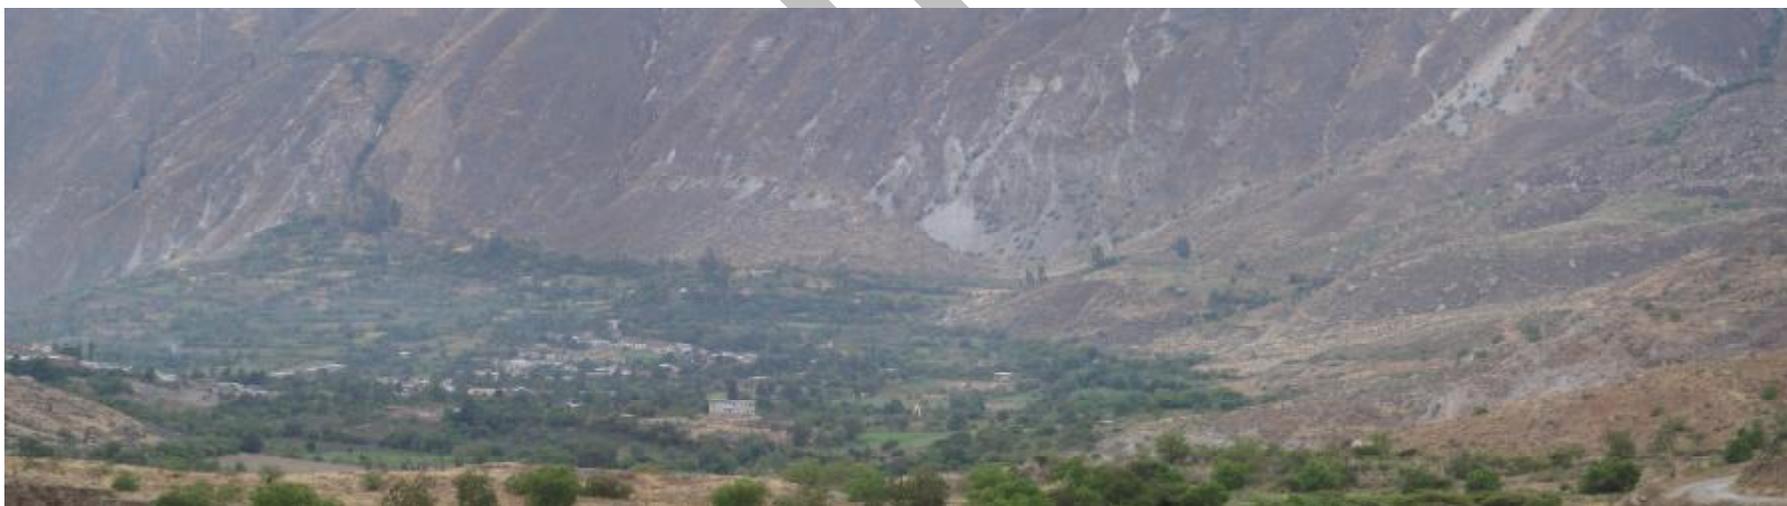
Foto N° 13: La Pampa, afectada por avalanchas de rocas y flujos antiguos, sobre los cuales se encuentra emplazada.

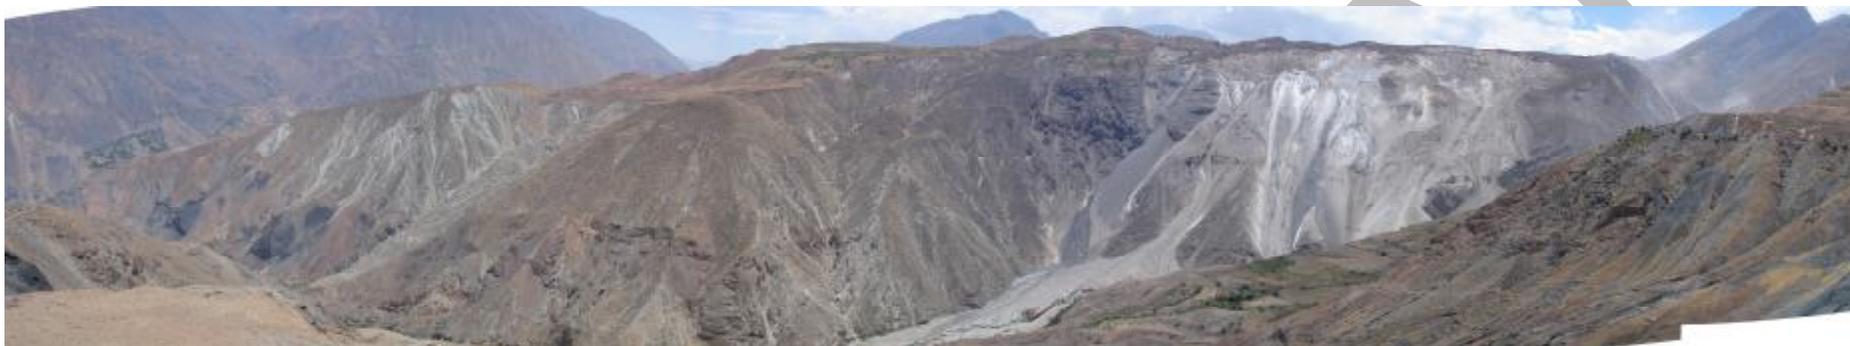
Foto N° 14: Zona de “Tres Cruces”, afectada por una serie de deslizamientos, en ambos flancos.

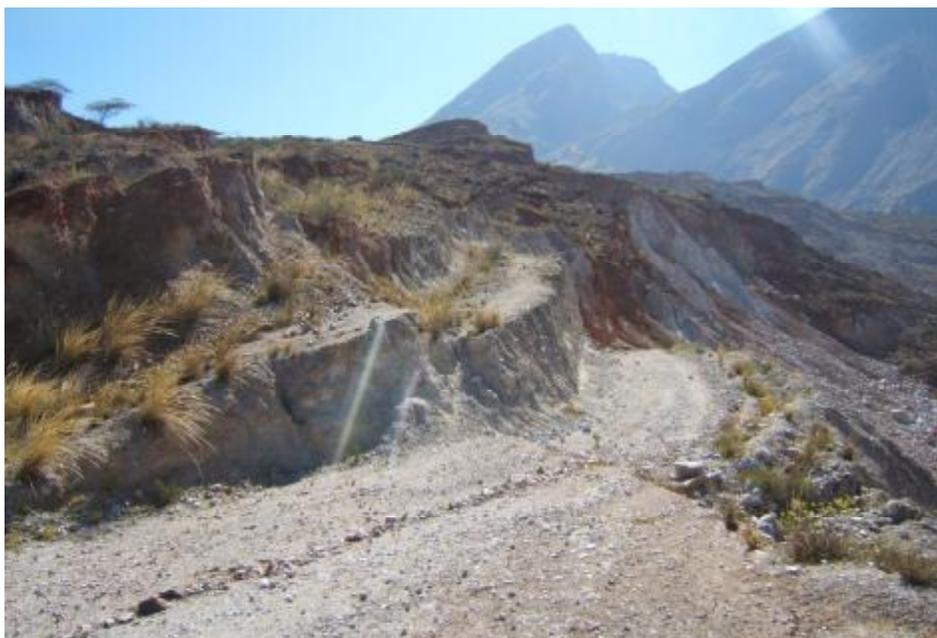
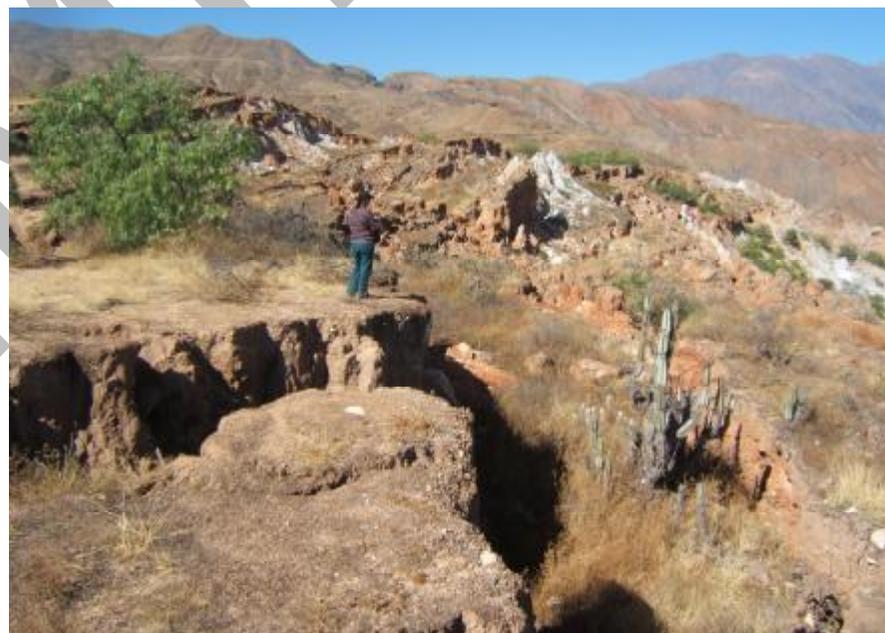
Foto N° 15 Dos vistas de cerca del proceso de deslizamiento en los sectores de Tres Cruces-La Pampa. En la vista izquierda parte de la antigua carretera Yuracmarca-Sihuas hoy abandonada, y en la vista derecha las escarpas y saltos de terreno que dan hacia el sector de La Pampa.

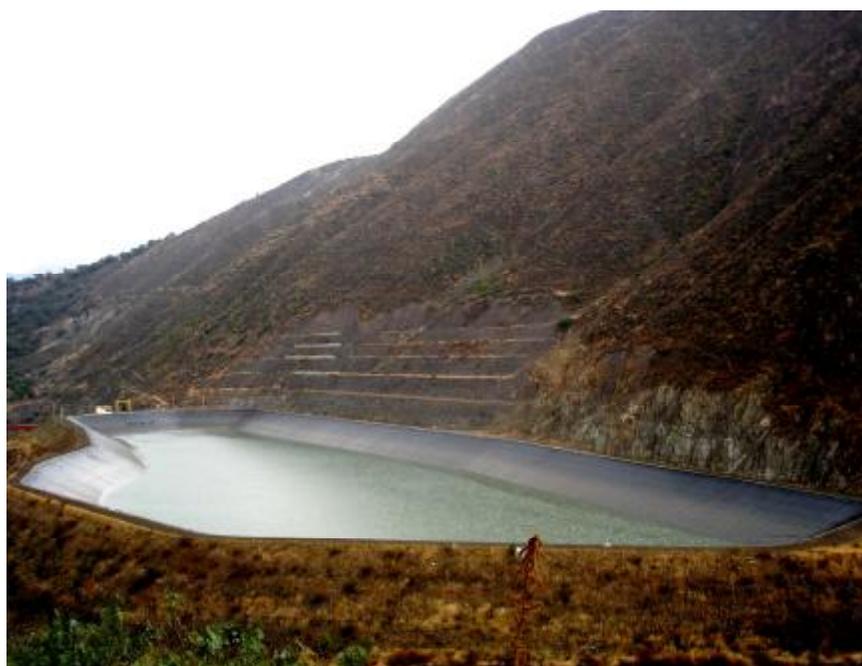
Santa Cruz, Represa 02, Duke Energy (Huallanca) 29	Zona sujeta a deslizamiento y caída de rocas, esto debido a que el material en el substrato es muy inestable, y sensible a la erosión pluvial	Afecta la represa 02 de Duke Energy, aunque esta parcialmente estabilizado, se aprecia zonas donde hay reactivación	Mejorar las obras de estabilización con una adecuada reforestación.
Cañón del Pato, carretera Caraz – Huallanca (Huallanca) 30	Todo el tramo de la carretera del Cañón del Pato se ve afectado por caída de rocas y derrumbes, esto debido a la naturaleza de la roca presente en la zona y la erosión fluvial de río Santa.	Grandes daños a la carretera Caraz – Huallanca, en tramos aislados como en los túneles generando accidentes de tránsito con pérdidas de vidas por caídas de rocas; agrietamientos en la carpeta asfáltica.	Desquinche de bloques inestables en los taludes de corte.
Yuracmarca, (Huallanca) 31	Caída de rocas y depósitos coluviales, generados por el intenso fracturamiento en las rocas.	Puede afectar tres torres de alta tensión que se encuentran muy cerca del precipicio, perjudicando a todas las poblados y ciudades que se quedarían sin fluido eléctrico.	Reubicación de las torres de alta tensión a una zona más estable o lejana del precipicio.

Foto N° 15: Represa de Duke Energy, afectada por un deslizamiento.

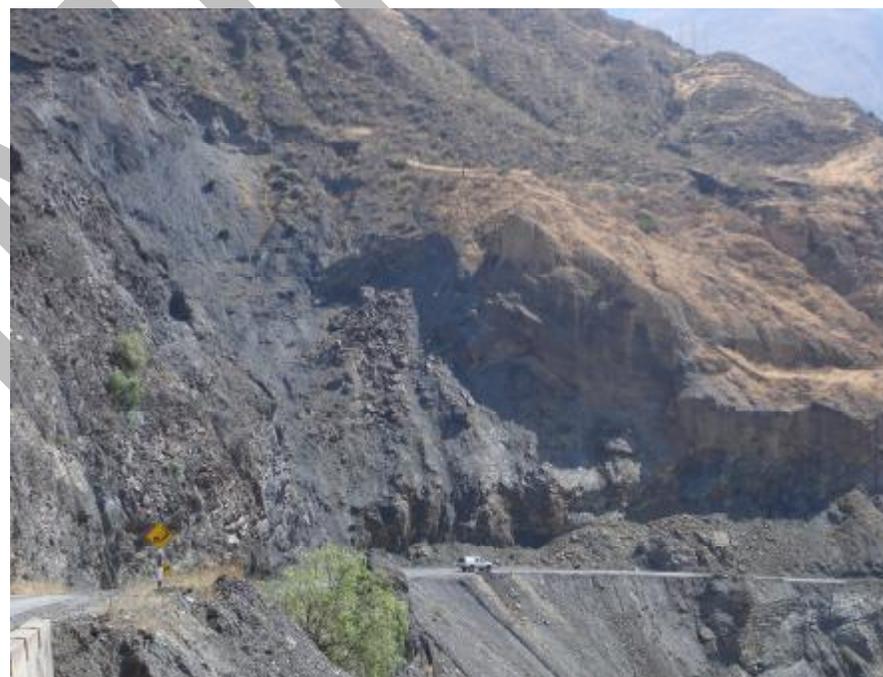
Foto N° 16: Tramo de la Carretera del Cañón del Pato, afectada por caídas de rocas y deslizamientos

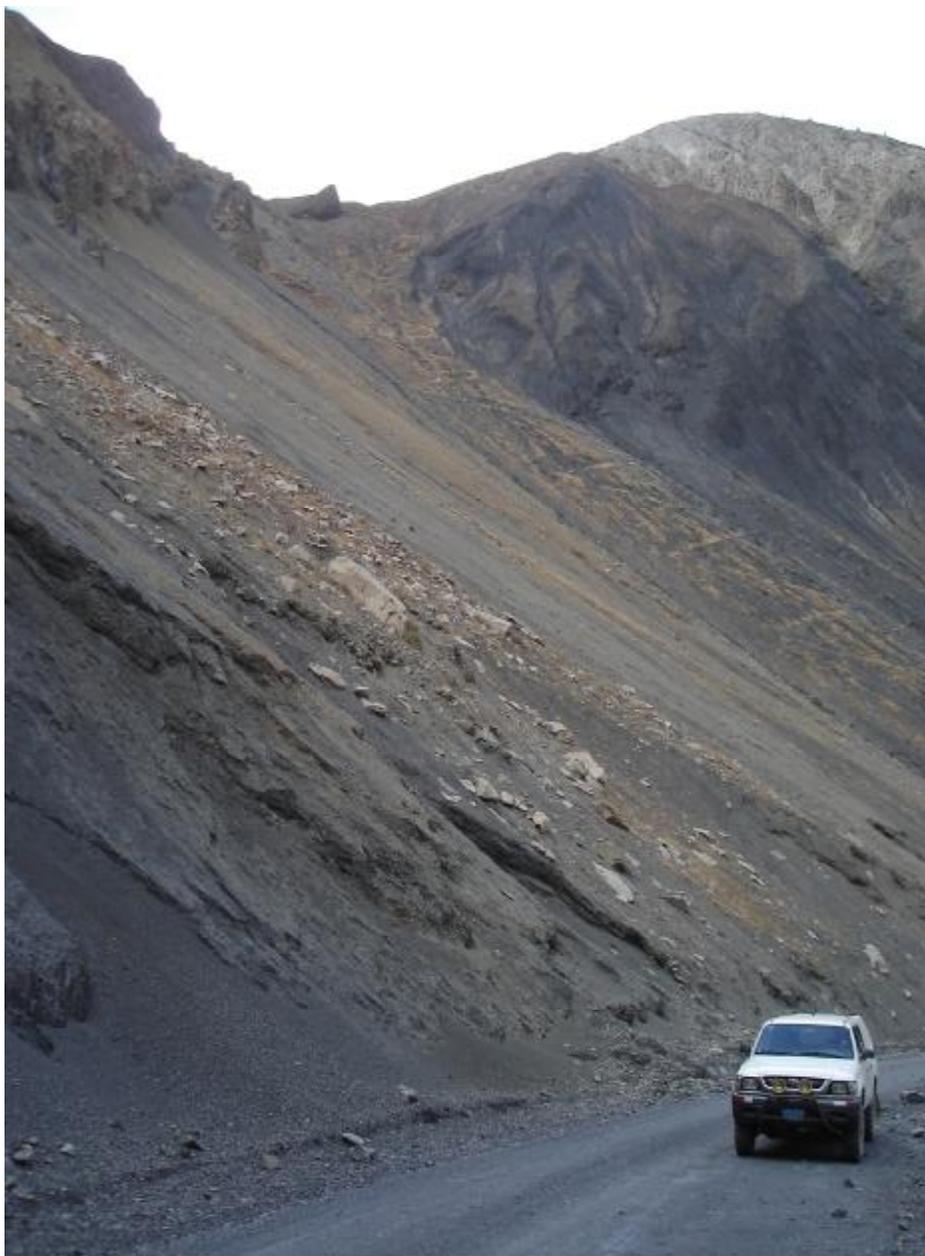
Foto N° 16: Tramo de la carretera Huallanca- Chuquicara, que se ve afectada por caídas de rocas y flujos de detritos.

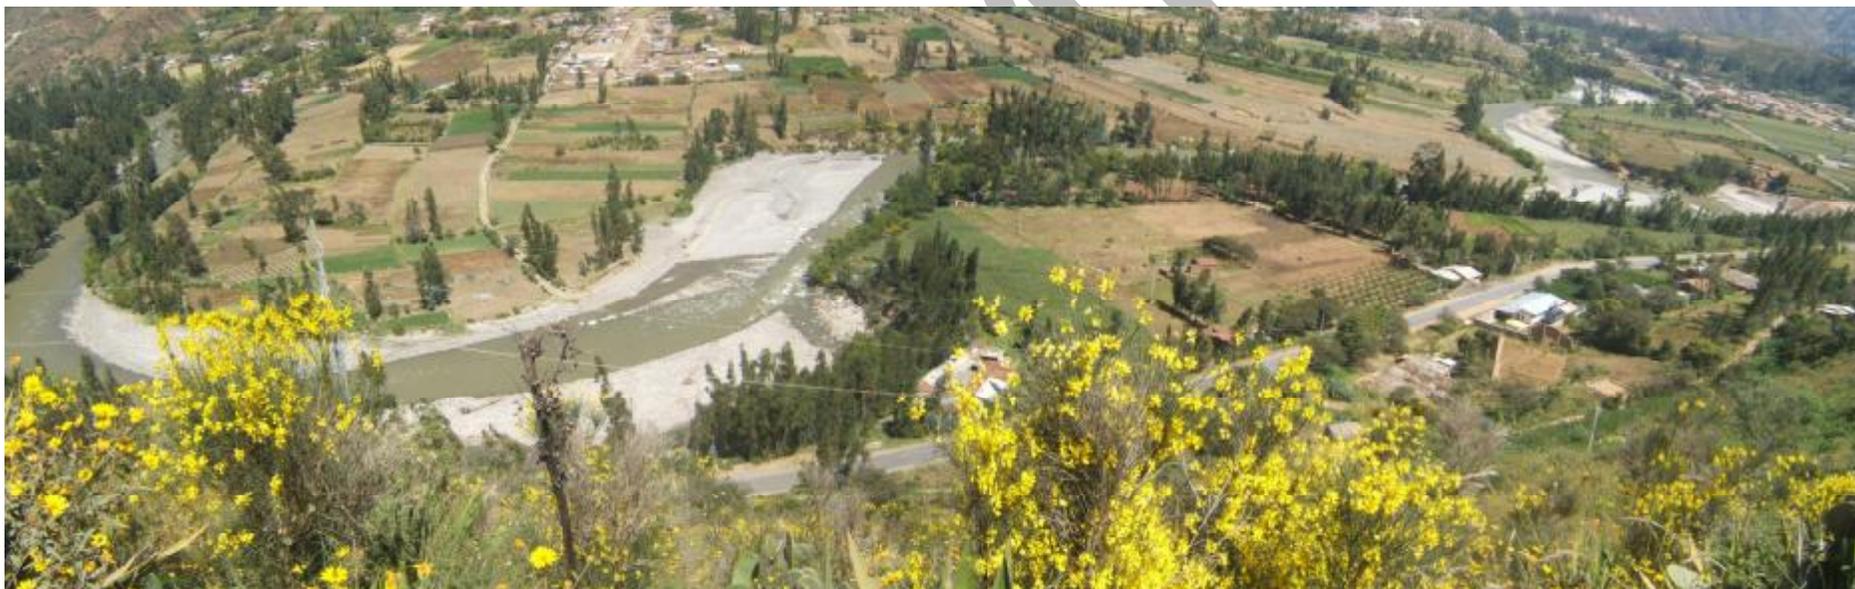
Foto N° 17 Valle del río Santa entre Ampu y toma, meandros del río con áreas susceptibles a inundación y erosión fluvial.

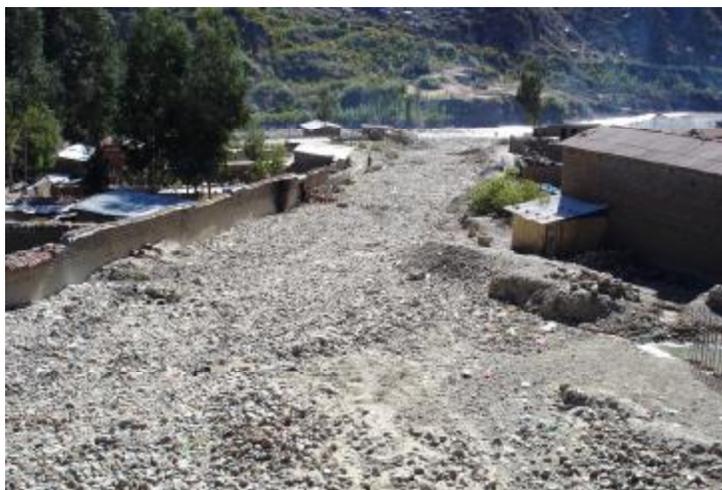
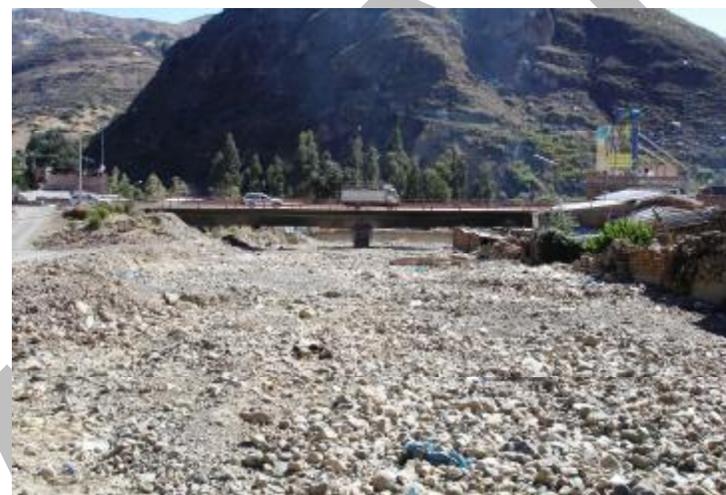
Fotos 18 Zona de Quebrada Seca (sector sur de Huaráz): colmatación de su cauce; flujos afectarían viviendas y un puente.
